# MYLLYMÄKI

KORTTELEIDEN 98, 99,  
101 - 106, 208 JA 210  
INVENTOINTI

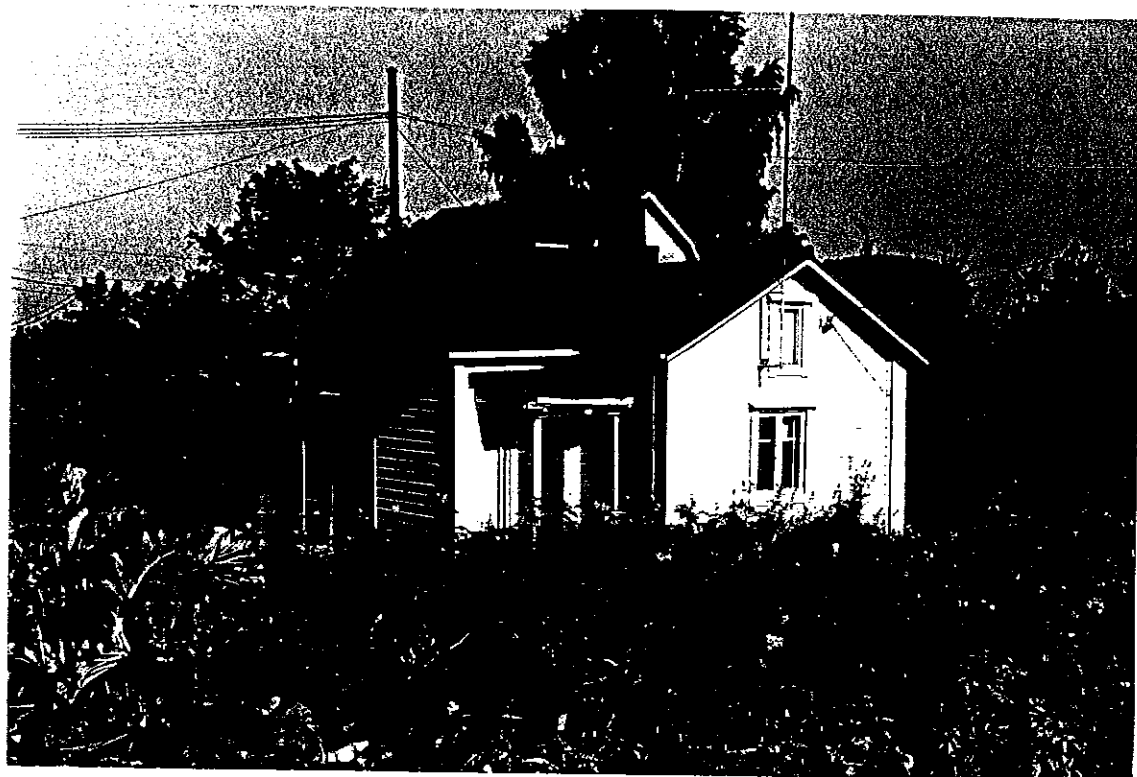
## VESITORNIN PUISTO

1. Rakennettu 1900-luvun alkupuolella tai jopa aikaisemmin.
2. Mahdollisista muutoksista ei ole tietoa.
3. IV  
Alueen ensimmäisen kaavan laatimisen jälkeen asuinrakennus on sijainnut kaupunkikuvallisesti syrjässä. Asuinrakennus on kolmas alueen vanhimmista rakennuksista. "Oudolla" sijainnillaan se kertoo alueen historiasta: tie on joskus ollut linjattuna sen pohjoispuolelta.
4. C  
Vuoden 1930 kaava on jättänyt rakennuksen asuinkorttelien ulkopuolelle ja sisällyttänyt sen julkisen rakennuksen puistokortteliin.
5. Voimassa olevan kaavan mukaan rakennus sijaitsee puistoalueella.
6. Ei niinkään rakennustaiteellisuutensa tai kaupunkikuvallisen merkittävyytensä vuoksi, vaan historiallisen taustansa takia asuinrakennus voitaisiin säilyttää, vaikka se sijaitsisikin kaupunkirakenteessa syrjässä, jopa "väärässä" paikassa.

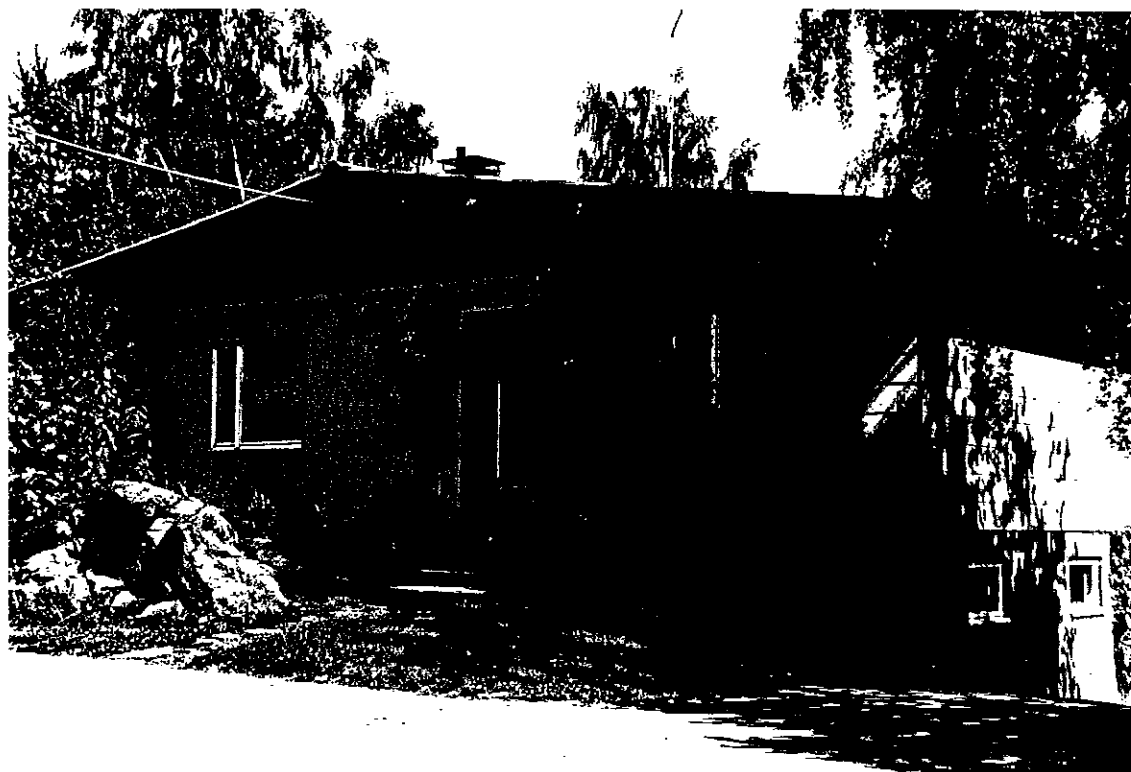
98-7

1. 1963 Erik Karls, Porvoo, mineriittipintainen talo.
2. Mahdollisista muutoksista ei ole tietoa.
3. V  
Kaupunkikuvassa rakennus voisi olla jopa kadun rajassa kiinni. Arkkitehtuuriltaan rakennus ei ole merkittävä. Se on tälle alueelle liian matala.
4. B  
Rakennuksen asema kaupunkikuvassa on merkittävä.
5. Voimassa olevan kaavan mukaan rakennus sijaitsee oikein.
6. Tontin ja kadun raja-aita puuttuu.

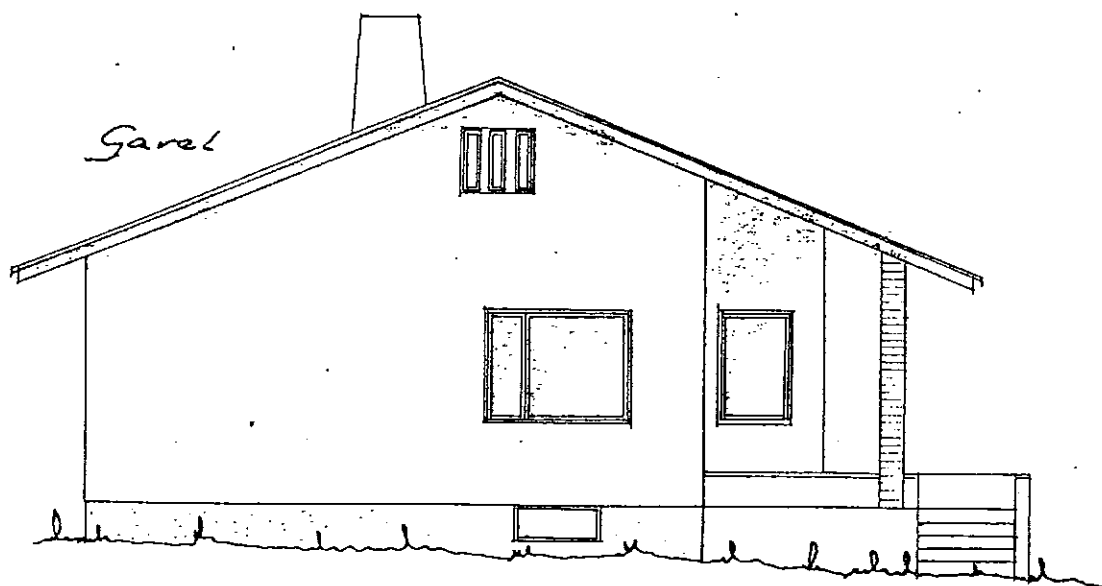
98-8

1. 1958 Erik Karls, Porvoo, tumma lautavuorattu talo.
2. Mahdollisista muutoksista ei ole tietoa.
3. V  
Rakennus sijaitsee kaupunkikuvan kannalta tärkeässä paikassa, risteyksessä, mutta puiden ja pensaiden takana lähes näkymättömissä. Rakennustaiteellisilta arvoiltaan rakennus on vähäinen ja tälle alueelle ylipäättään liian matala.
4. A  
Tämä paikka on kaupunkikuvassa erittäin tärkeä.
5. Tontti on käsitelty asemakaavan mukaisesti.
6. Kadunpuoleinen aita puuttuu. Rakennuksen asemaa kaupunkikuvassa olisi korostettava. Rakennusta voitaisiin laajentaa risteyksen suuntaan. Tumma väritys on alueelle vieras.

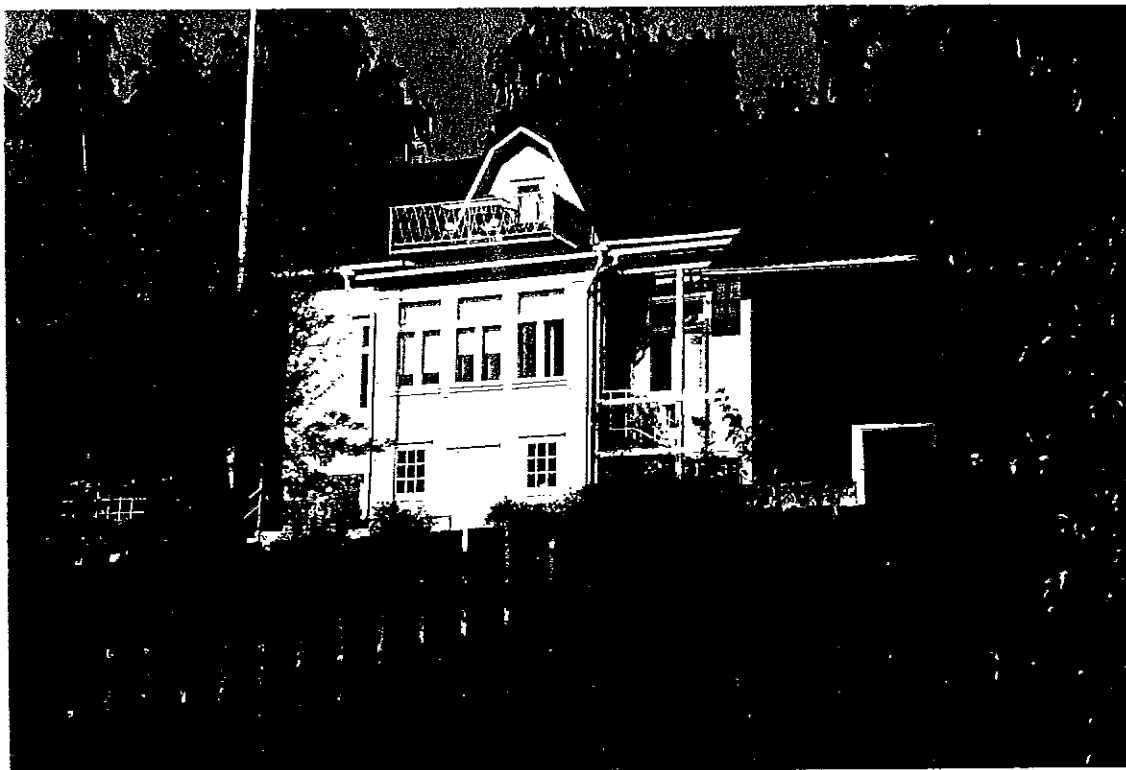
99-7

1. Alkuperäispiirustuksia ei ole löytynyt, mutta rakennukset lienee rakennettu 1920-luvulla kuten lähinaapurinsakin.
2. 1950 Bertel Björkell, Porvoo  
- ullakkohuoneesta keittiö ja kattolyhdyn rakentaminen

1953 Torsten Eriksson, Porvoo  
- portaat rakennuksen eteläpäätyyn
3. III  
Kaupunkikuvassa rakennus on merkitävä, sillä se noudattaa alueen ensimmäistä kaavaa kuten naapurinsakin kortteleissa 99 ja 208.
4. A  
Koska rakennus sijaitsee vuoden 1930 kaavan mukaisesti, se on kaupunkikuvassa erittäin tärkeä – luohan se omalta osaltaan alueen alkuperäistä tunnelmaa.
5. Voimassa oleva kaava on vanhojen rakennusten mukainen.
6. Asuinrakennus säilytettäköön. Uudisrakentaminen ohjattakoon talousrakennusmaisesti tontin sivuille rajoihin kiinni. Kadun varteen älköön rakennettako mitään.

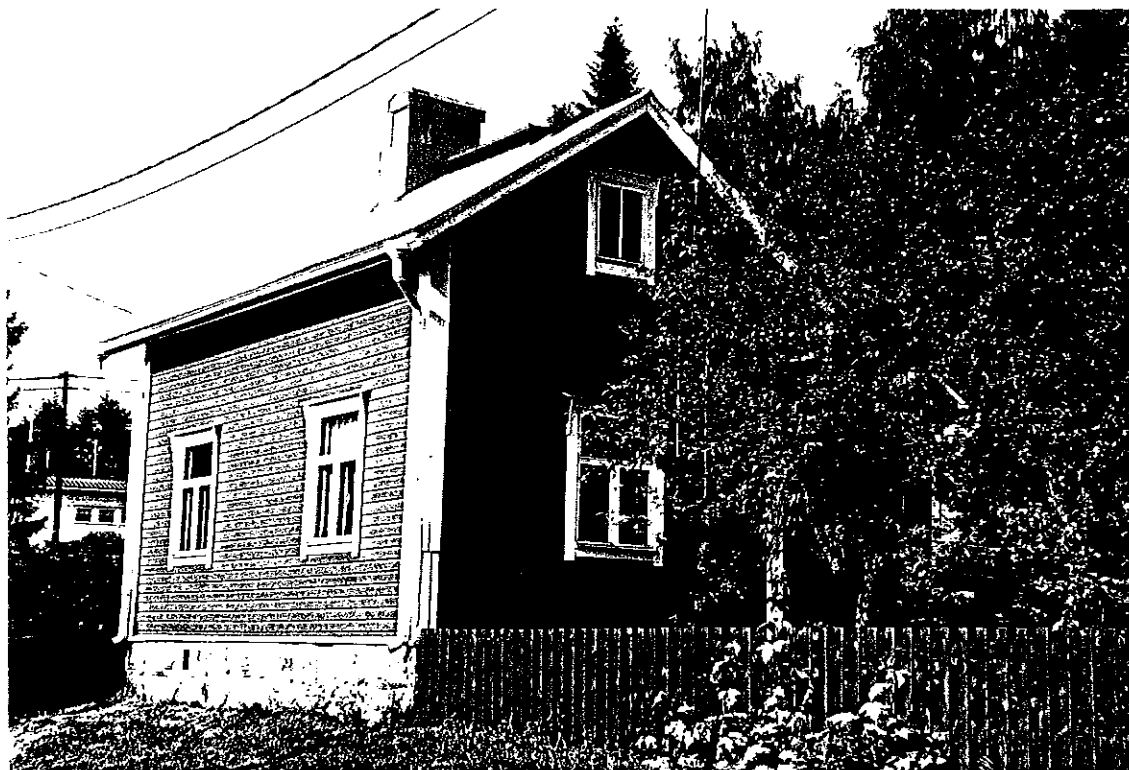
99-8

1. Rakennuksista ei ole löytynyt alkuperäiskuvia, mutta rakennukset lienee rakennettu 1920-luvulla kuten naapurinsakin tässä ja viereisessä korttelissa.
2. 1981 Teuvo Pessala  
- perusparannus: ullakolle huoneet, pihan puolelle porrashuone, jossa myös eteinen ja pesuhuone.

1989 Teuvo Pessala  
- lisärakennus 8 m<sup>2</sup>: kuisti ja parveke
3. II sr  
Asuinrakennus on kaupunkirakennustaiteellisesti merkittävä ja kaupunkikuvassa tärkeä. Myös piharakennus ja kaivo ovat kokonaisuuden kannalta tärkeitä.
4. A  
Rakennuksen asema kaupunkikuvassa on erittäin tärkeä.
5. Asuinrakennus on voimassa olevan kaavan mukainen, mutta talousrakennus sijaitsee sallitun rakennusalan ulkopuolella.
6. Rakennus suojeltakoon. Lisärakentaminen voidaan ajatella talousrakennusmaisesti tontin sivuille rajaan kiinni.

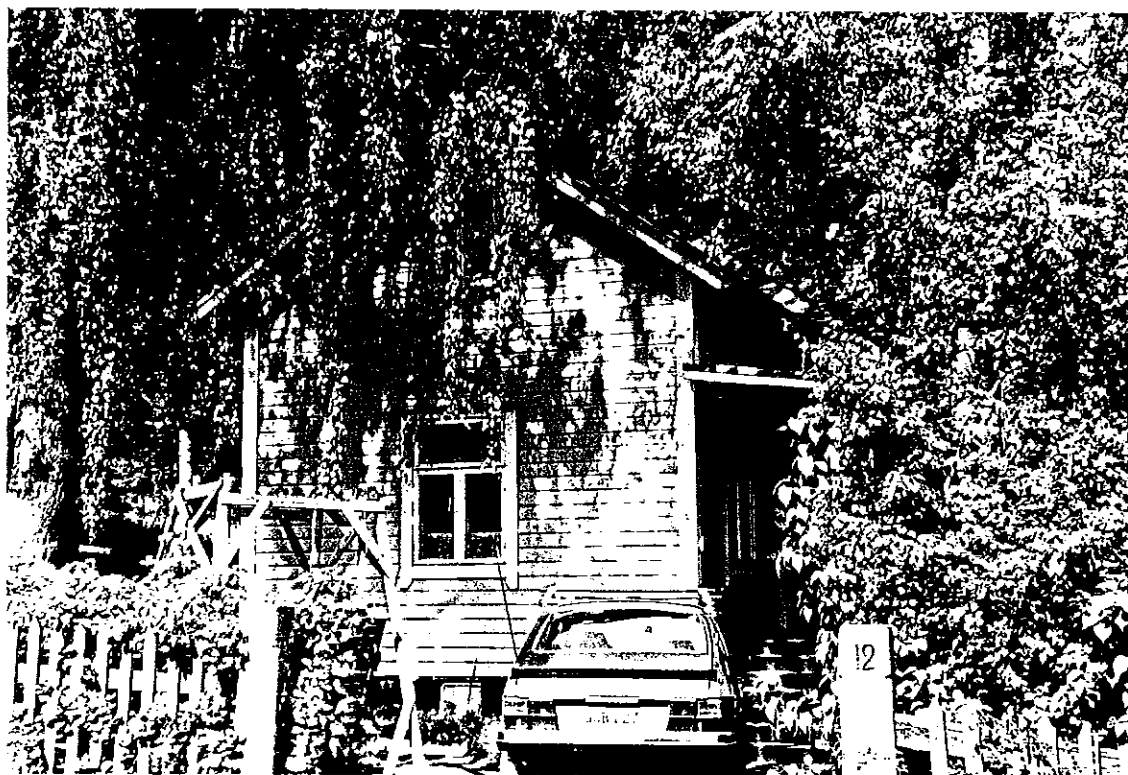
99-9

1. 1919 Oscar Lindell, Porvoo, alunperin huoneen, keittiön ja kuistin käsittänyt asuinrakennus.
2. Rakennusta on joskus korotettu ja ullakolle on ilmeisesti tehty asuinhuoneita. Ikkunat on muutettu kuusiruutuisista T-karmillisiksi.
3. II sr  
Rakennus on rakennustaiteellisesti merkittävä ja kaupunkikuvassa tärkeä osana vuoden 1930 kaavaa.
4. A  
Rakennus sijaitsee risteystontilla ja Jungin kaavan mukaisesti, ja on näin kaupunkikuvassa erittäin tärkeä.
5. Kumpikin rakennus sijaitsee voimassa olevan kaavan mukaisesti.
6. Asuinrakennus suojeltakoon. Lisärakentaminen ohjattakoon talousrakennusmaisesti tontin laidalle. Asuinrakennusta voidaan ajatella jatkettavan pohjoispäästään noin neljällä metrillä.

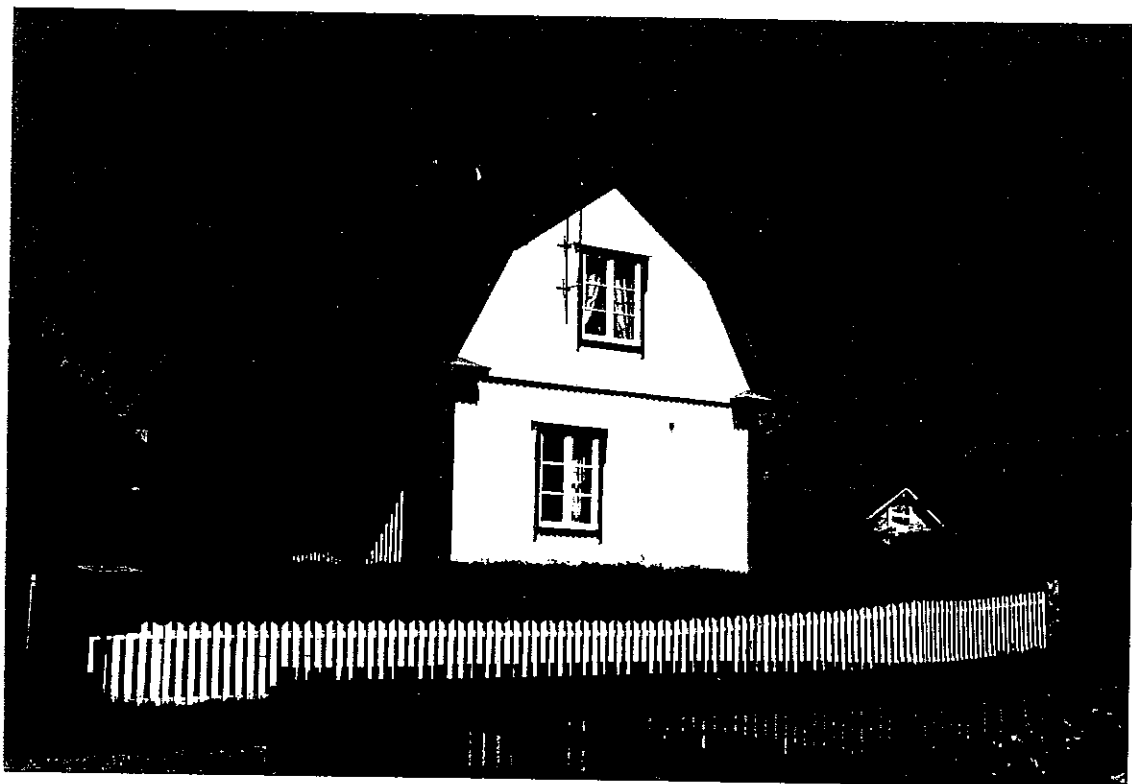
101-1

1. 1928 A. Karls, Porvoo, 1920-luvun klassismia edustava asuintalo.
2. Ullakon päätyikkunat on joskus muutettu kuusiruutuisiksi
3. I sr  
Rakennus on julkisivuiltaan säilynyt edustavana 20-luvun klassismin esimerkkinä samoin kuin naapurinsa, jotka näin yhdessä muodostavat kauniin kokonaisuuden.
4. A  
Kaupunkikuvassa rakennus on erittäin tärkeä.
5. Asuinrakennus sijaitsee voimassa olevan kaavan mukaisesti, mutta piharakennus on sallitun rakennusalan ulkopuolella.
6. Asuinrakennus suojellaan. Lisärakentaminen talousrakennusmaisesti tontin laiduille rajaan kiinni. Kadun puolelle älköön rakennettako mitään.

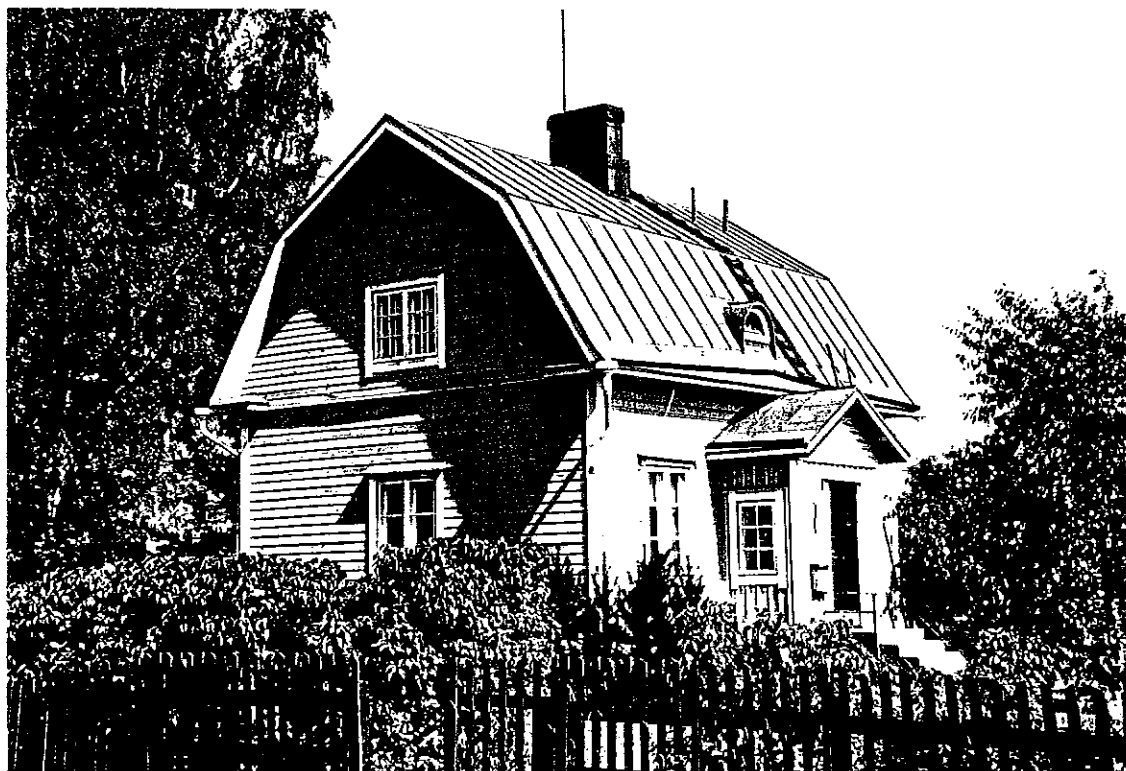
## 101-2

1. 1927 A. Karls, Porvoo, 20-luvun klassismia edustava asuintalo.
2. 1973 Erik Karls  
- piharakennukseen sauna

3. I sr  
Asuinrakennus edustaa 20-luvun klassismia ja on säästynyt suurilta muutoksilta.
4. A  
Kaupunkikuvassa rakennus on erittäin tärkeä alueen kokonaisuuden kannalta.
5. Sekä asuin- että talousrakennus sijaitsevat voimassa olevan kaavan mukaisesti.
6. Asuinrakennus suojellaan. Vaakavuori voidaan vaihtaa pystyrimavuoraukseksi. Lisärakentaminen voidaan ajatella talousrakennusmaisesti tontin rajalle naapuritontteja vastaan.

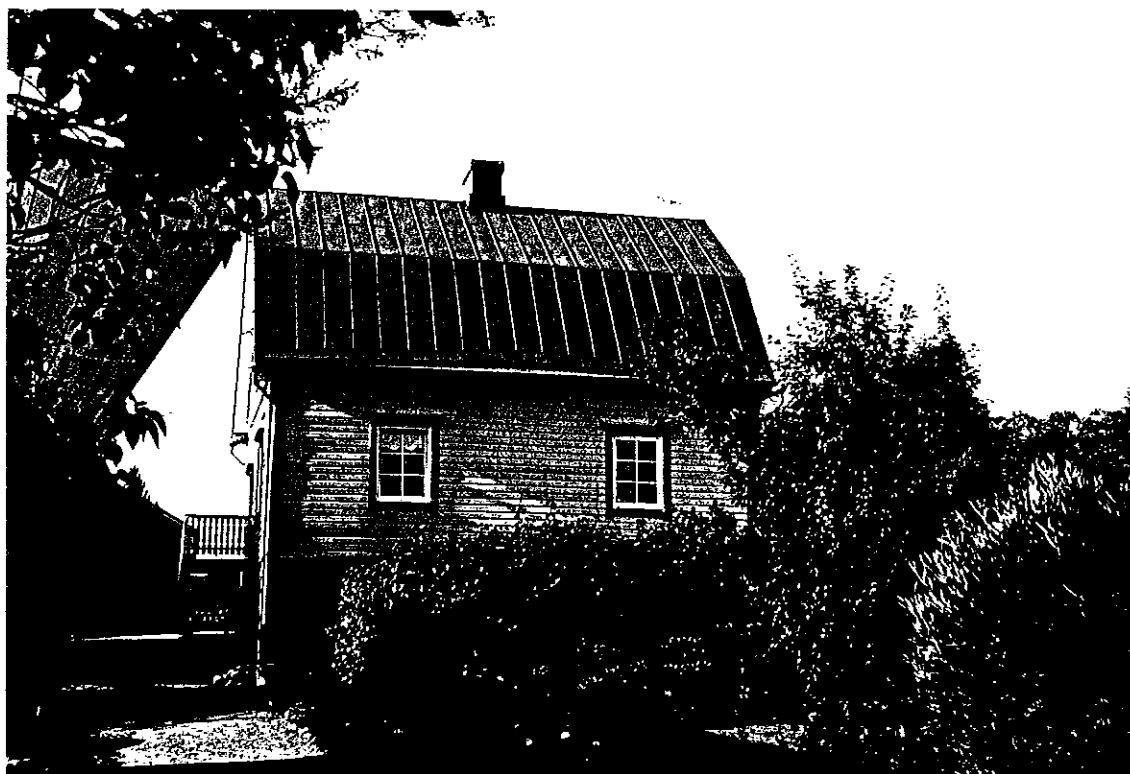
101-3

1. 1927 A. Karls, Porvoo, 20-luvun klassismin asuintalo.
2. Ulkovaalaus on joskus muutettu pystyrimavuorauksesta vaakalaudoitukseksi. Alkuperäiskuvissa on lisäksi puolipyöreät kattolyhdyt, joita rakennuksessa ei tänään ole. Nurkkien puuharkotustakaan ei talon nykyasussa ole.
3. I sr  
Rakennus on arvokas 20-luvun klassismin edustaja ja tärkeä osa jäljellä olevaa Jung & Jungin kaava-aluetta.
4. A  
Kaupunkikuvassa rakennus on erittäin tärkeä em. syystä.
5. Sekä asuin- että talousrakennus sijaitsevat voimassa olevan kaavan mukaisesti.
6. Asuinrakennus suojellaan. Lisärakentaminen ohjattakoon talousrakennusmaisesti tontin laiduille rajaan kiinni. Julkisivun pystyrimalaudoitus ja nurkkaharkot voidaan palauttaa.

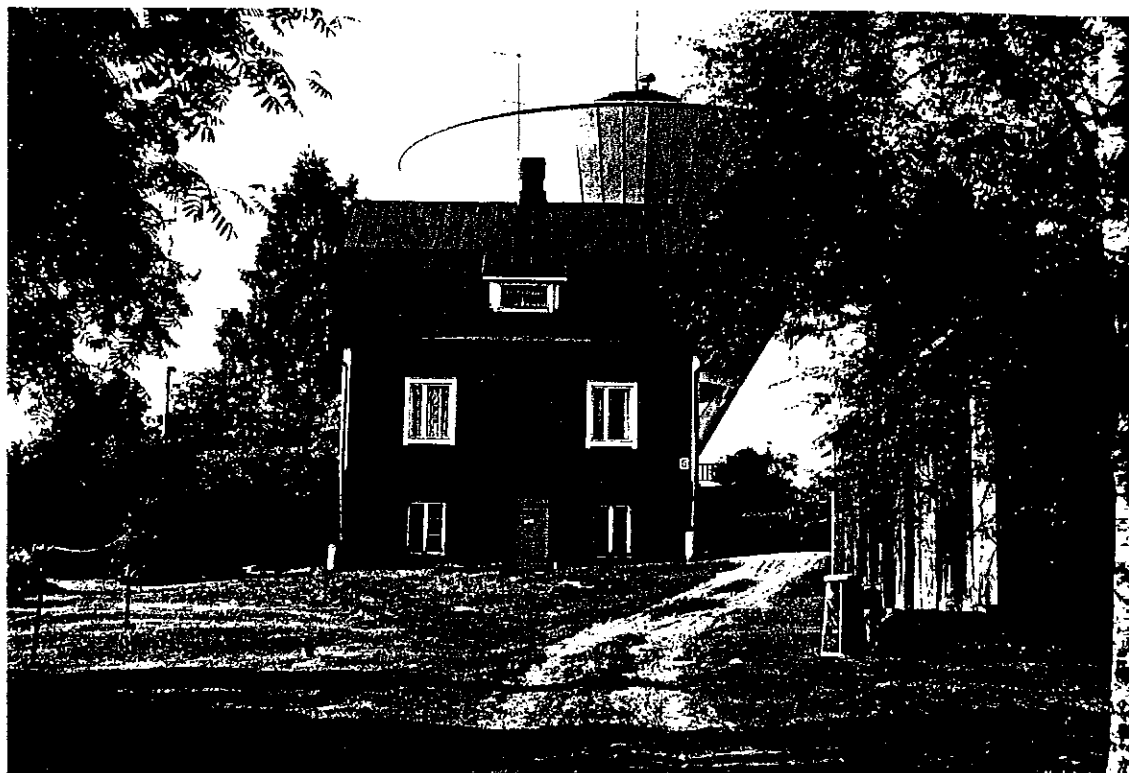
101-4

1. 1927 Edvin Backman, Porvoo, 20-luvun klassismin asuintalo ja ulkorakennus.
2. 1930 E. Backman, Porvoo.  
 - kellariin leivintupa, eteinen ja pesutupa  
 - kellarin seinien paksuntaminen tiilikerralla  
 - maanpinnan alentamisen myötä kellariin saatu ulkoa ovi ja kaksi 6-ruutuista ikkunaa
3. II sr  
 Rakennus on tärkeä osa alueen kokonaisuutta. Muuttamalla ikkunat takaisin 6-ruutuisiksi rakennus nousisi I-luokkaan.
4. A  
 Rakennus on kaupunkikuvassa erittäin tärkeä.
5. Kumpikin rakennus sijaitsee voimassa olevan kaavan mukaisesti.
6. Asuinrakennus suojellaan. Ikkunat tulisi muuttaa tyyliin sopiviksi ja ulkovuoraus tulisi muuttaa pystyrimavuosaukseksi. Lisärakentaminen ohjattakoon talousrakennusmaisesti tontin laiduille naapurin rajaan kiinni.

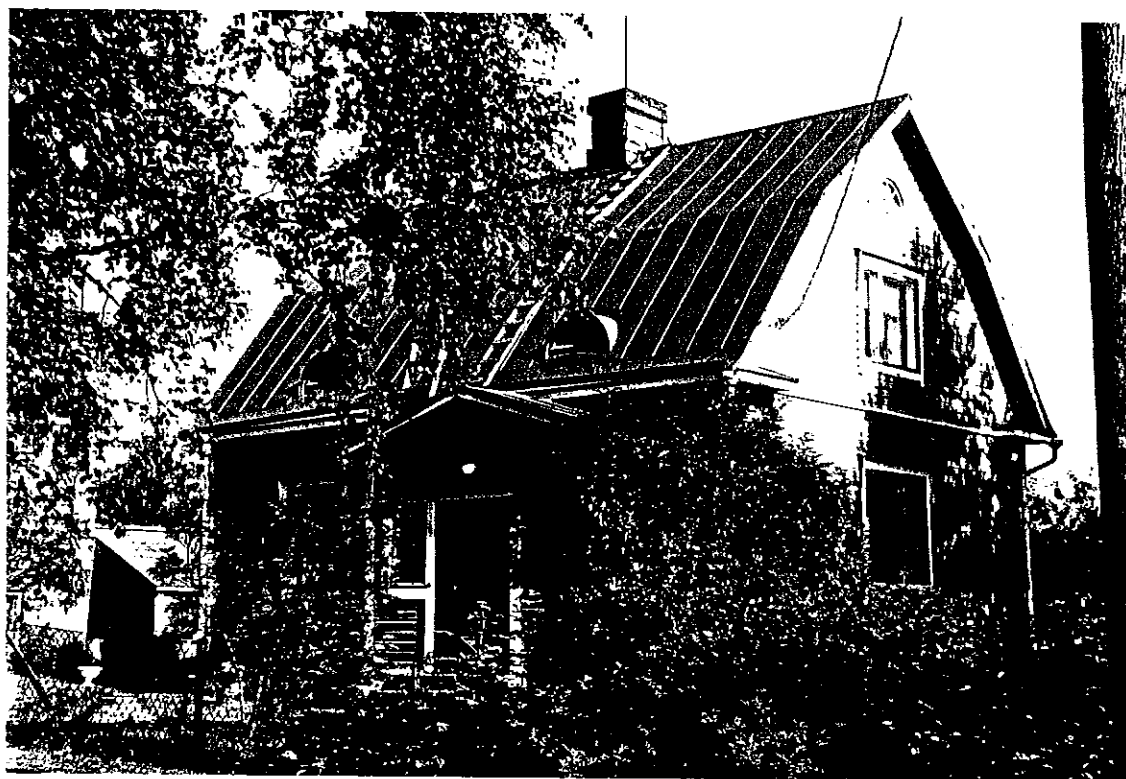
101-5

1. 1927 A. Karls, Porvoo, 20-luvun klassismia.  
1969 Frank Karlsson, 60-luvun tasakattoinen talousrakennus (autotalli, sauna, pannuhuone).

6. Asuinrakennus suojellaan, mutta sen ikkunat vaihdettakoon 6-ruutuisiksi ja ulkovuoraus myös mielellään pystyrimavuoraukseksi. Autotalli-sauna purettakoon tai siirrettäköön sopivampaan paikkaan ja toisennäköisenä. Lisärakentamiselle sopivampia paikkoja olisi tontin laidat naapuritontin rajaan kiinni.

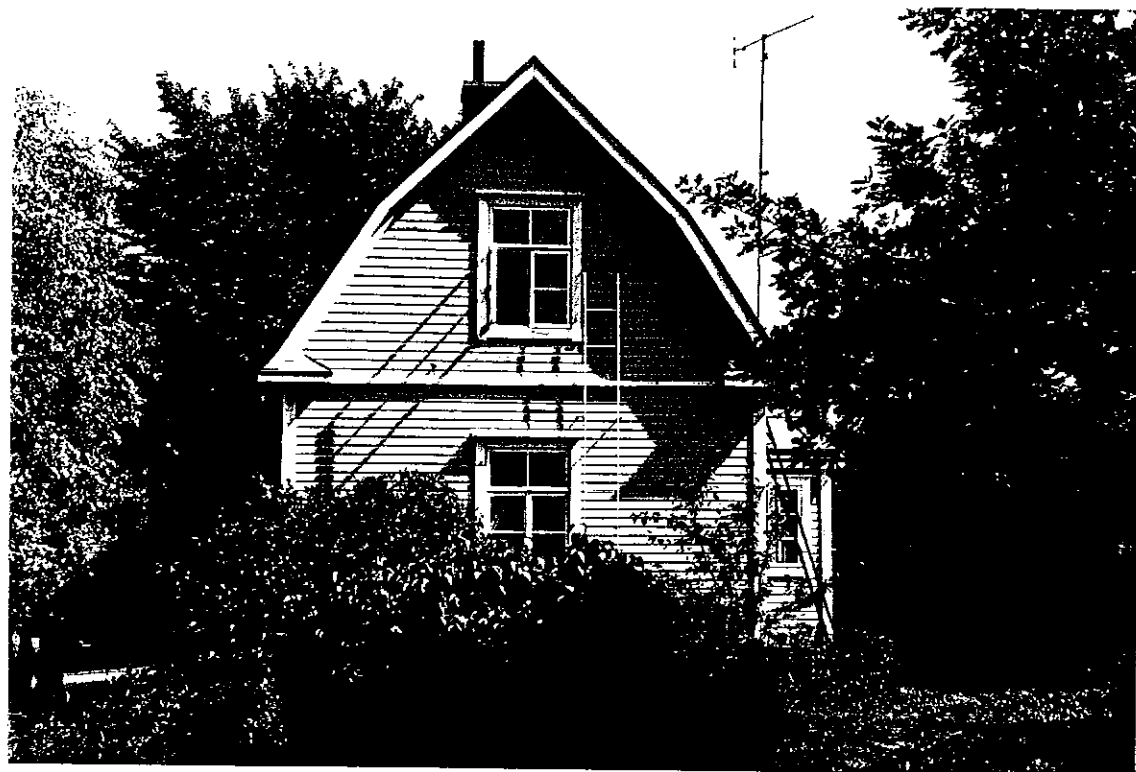
101-6

1. 1930 Edvin Backman, Porvoo, 20-luvun klassismia edustava, alunperinkin vaakalaudoitettu asuintalo.
2. 1975 Frank Karlsson  
- talousrakennukseen mankelihuone

3. I sr  
Rakennukset ovat tärkeä osa koko aluetta. Asuinrakennus on säilynyt julkisivuiltaan alkuperäisenä.
4. A  
Kaupunkikuvassa rakennus on erittäin tärkeä, sillä se toteuttaa alueen ensimmäistä kaavaa.
5. Asuinrakennus sijaitsee voimassa olevan kaavan mukaisesti, mutta talousrakennus on sallitun rakennusalan ulkopuolella.
6. Asuinrakennus suojellaan. Lisärakentaminen suositellaan talousrakennusten tapaan tontin laiduille naapurin rajaan kiinni.

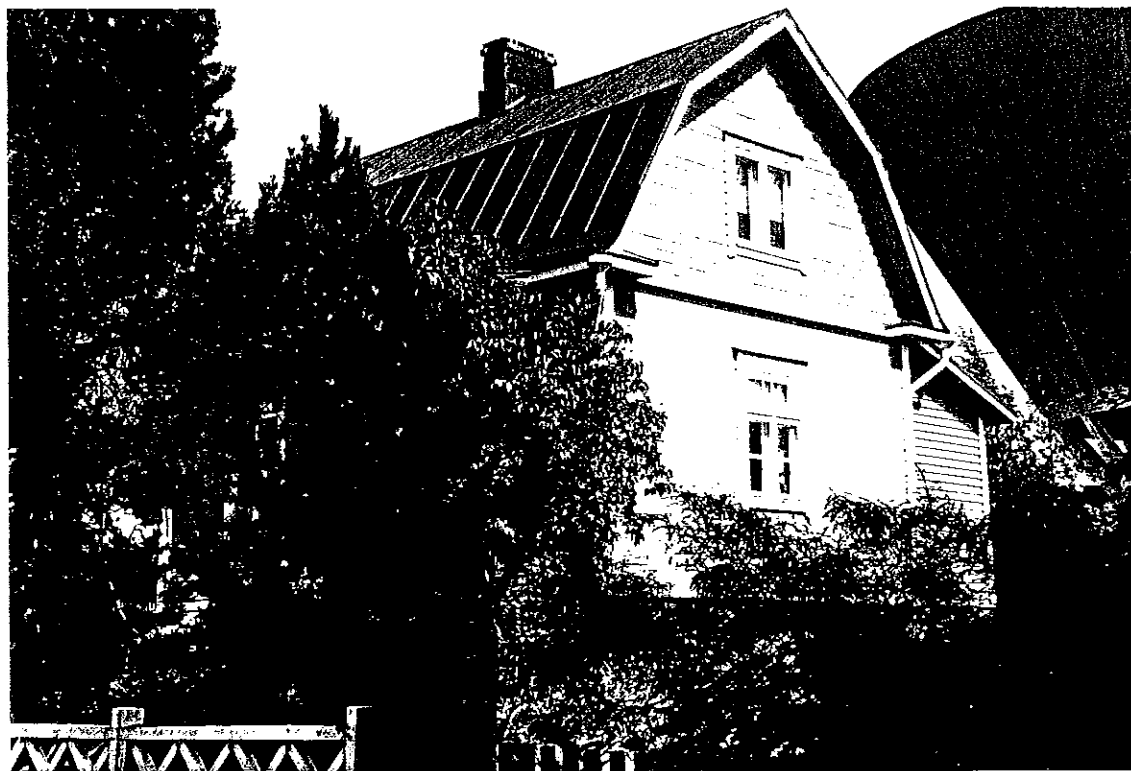
## 102-1

1. 1926 Edvin Backman, Porvoo, 20-luvun klassismia, asuinkerroksessa vaakavuoraus, ullakkokerroksessa pystyrimavuoraus.

6. Asuinrakennus suojellaan. Lisärakentaminen tapahtukoon tontin laidalla naapurin rajaan kiinni talousrakennusmaisesti. Autotallivaja ei ole alueelle sopiva ja tulisi purkaa.

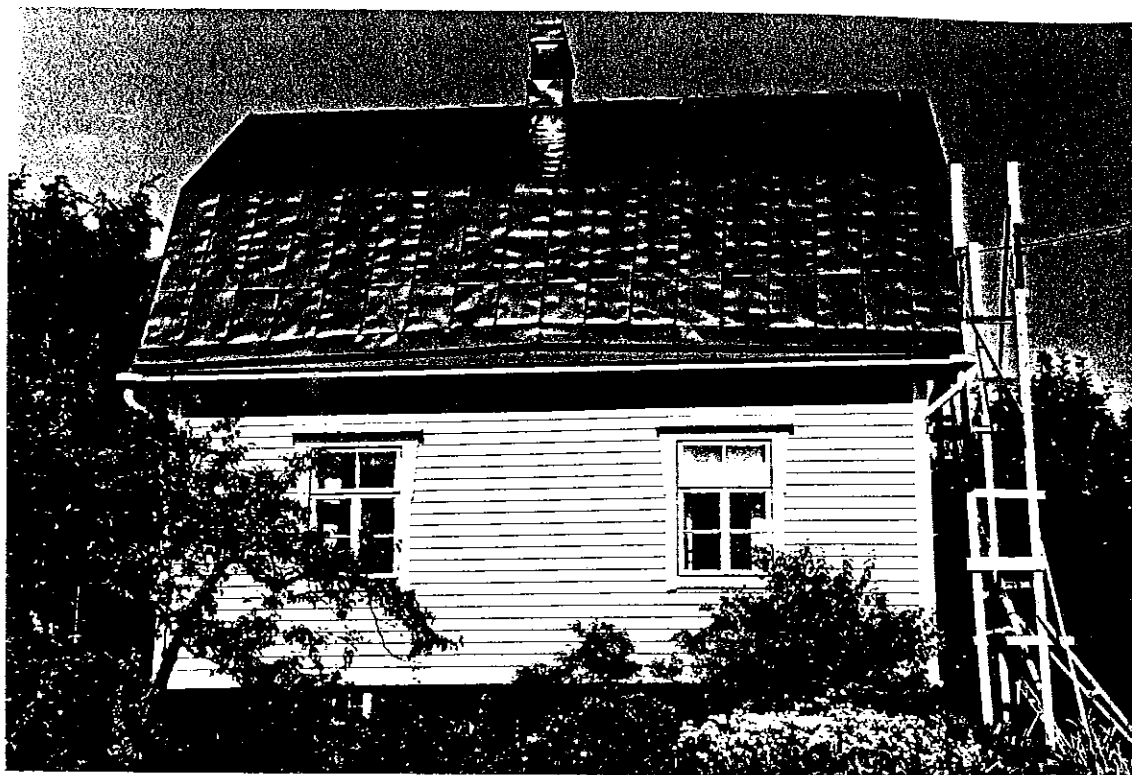
## 102-2

1. 1926 Edvin Backman, Porvoo, 20-luvun klassistinen asuintalo.
2. 1950 E. Backman  
- sauna piharakennukseen

1989 Taina ja Matti Valkeavirta  
- talousrakennuksen muutos ja lisärakennus
3. I sr  
Rakennukset ovat osa vuoden 1930 kaavan kokonaisuutta. Asuinrakennus on säilynyt lähes alkuperäisasussaan ja on siten tärkeä esimerkki 20-luvun klassismista.
4. A  
Rakennusten asema kaupunkikuvassa on erittäin tärkeä.
5. Asuinrakennus sijaitsee voimassaolevan kaavan osoittamalla rakennusalueella, mutta talosurakennus ei.
6. Asuinrakennus suojellaan. Lisärakentaminen ohjattakoon tontin laiduille naapurin rajan kiinni talousrakennusten tapaan.

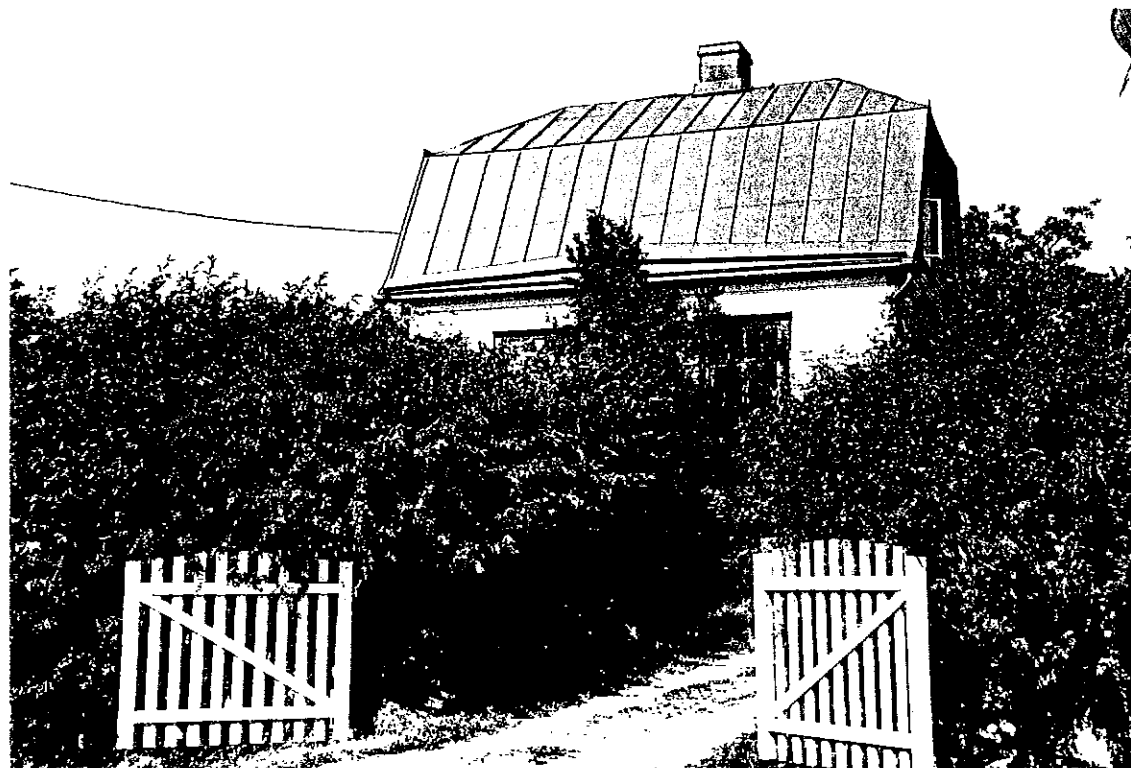
102-3

1. 1927 Gunnar Green, Porvoo, vaakalautoitettua klassismia.
2. 1966 Tor Skog  
- porrasmuutos

3. I sr  
Rakennus on säilynyt suurilta muutoksilta, joten se on rakennustaiteellisesti arvokas. Alueen kokonaisuuden kannalta rakennuksen miljööarvo on erittäin suuri.
4. A  
Kaupunkikuvassa rakennus on erittäin tärkeä osa klassistista korttelirakennetta.
5. Sekä asuin- että talousrakennus ovat voimassa olevan kaavan mukaisilla sijoillaan.
6. Asuinrakennus suojellaan. Lisärakentaminen voisi tapahtua tontin laidoilta talousrakennusten tapaan.

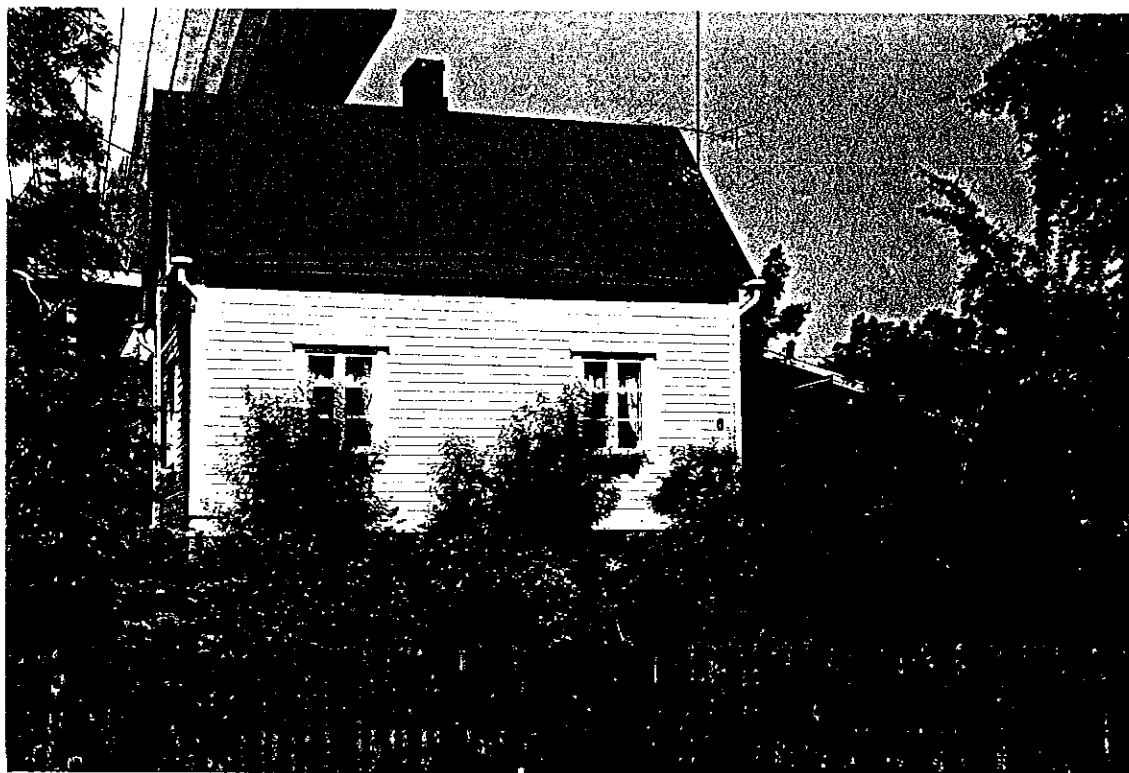
102-4

1. 1927 J.V. Rinne, Porvoo, klassistiset julkisivut.
2. Mahdollisista muutoksista ei ole tietoa. Alkuperäiskuvissa on nurkissa lautaharkotus, mitä ei rakennuksessa tällä hetkellä ole.
3. I sr  
Rakennus on säilynyt hyvin alkuperäisessä asussaan ja on tärkeä osa aikansa kaupunkikuvaa.
4. A  
Rakennuksen asema kaupunkikuvassa on siis erittäin tärkeä.
5. Asuinrakennus on myös voimassa olevan kaavan mukainen, mutta talousrakennusten osalta kaava ei enää olekaan kohdallaan.
6. Asuinrakennus suojellaan. Lisärakennusoikeus osoitettakoon tontin laidoille talousrakennusmaisesti. Kadunpuoleiselle tontin osalle älköön rakennettako mitään.

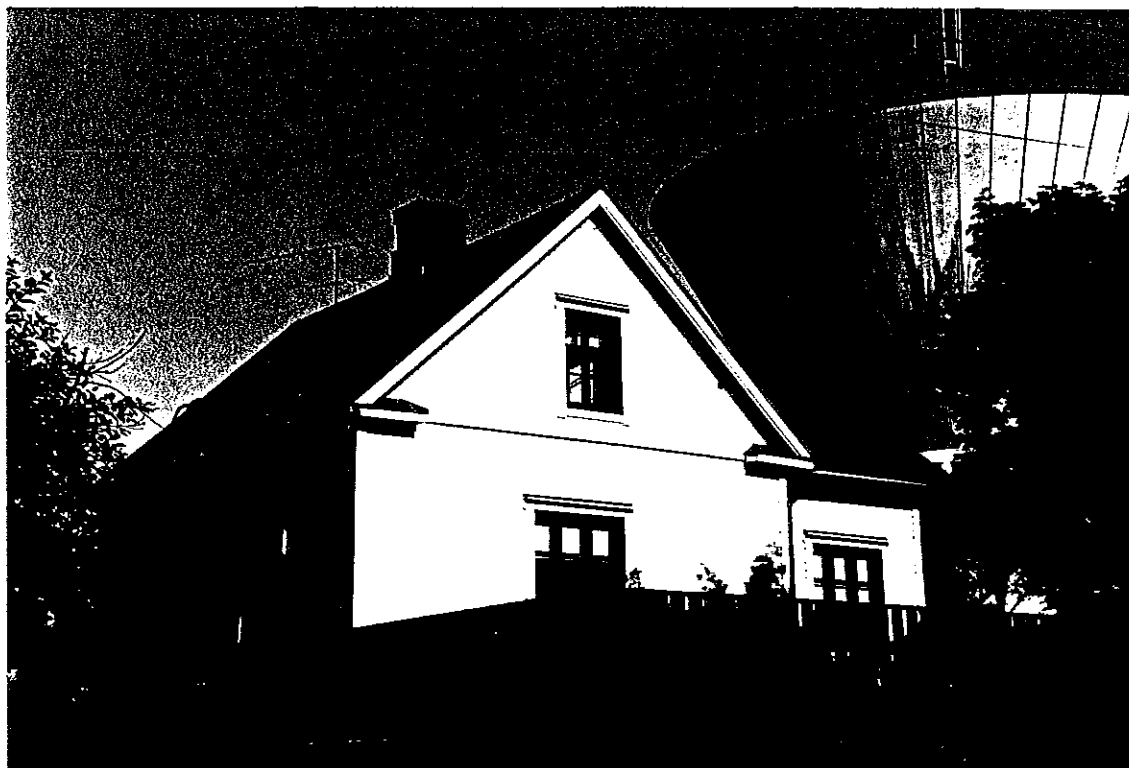
102-6

1. 1927 Edvin Backman, Porvoo, klassistiset piirustukset.
2. 1939 P.F. Heurlin  
- ulkorakennuksen jatke  
1963 E. Karls  
- muutos ulkorakennuksessa: vuoden 1939 lisäosaan saunatilat  
1979 Teuvo Pessala

3. II sr  
Rakennus edustaa 20-luvun klassismia, laajennuskin on aika hyvin toteutettu. Alkuperäispiirustuksissa rakennuksessa on pystyrimavuoraus ja nurkkia on korostettu voimakkaasti harkotuksella. Aluekokonaisuuden kannalta rakennus on erittäin tärkeä.

6. Asuinrakennus suojellaan. Rakennusoikeus tulisi osoittaa nimenomaan nykyisen talousrakennuksen paikalle eikä kadun varteen. Ruskeaksi petsattu aita ei kuulu tämän rakennustyylin piirteisiin, eli se tulisi vaihtaa toiseksi. Ikkunat tulisi siirtää seinän ulkopintaan.

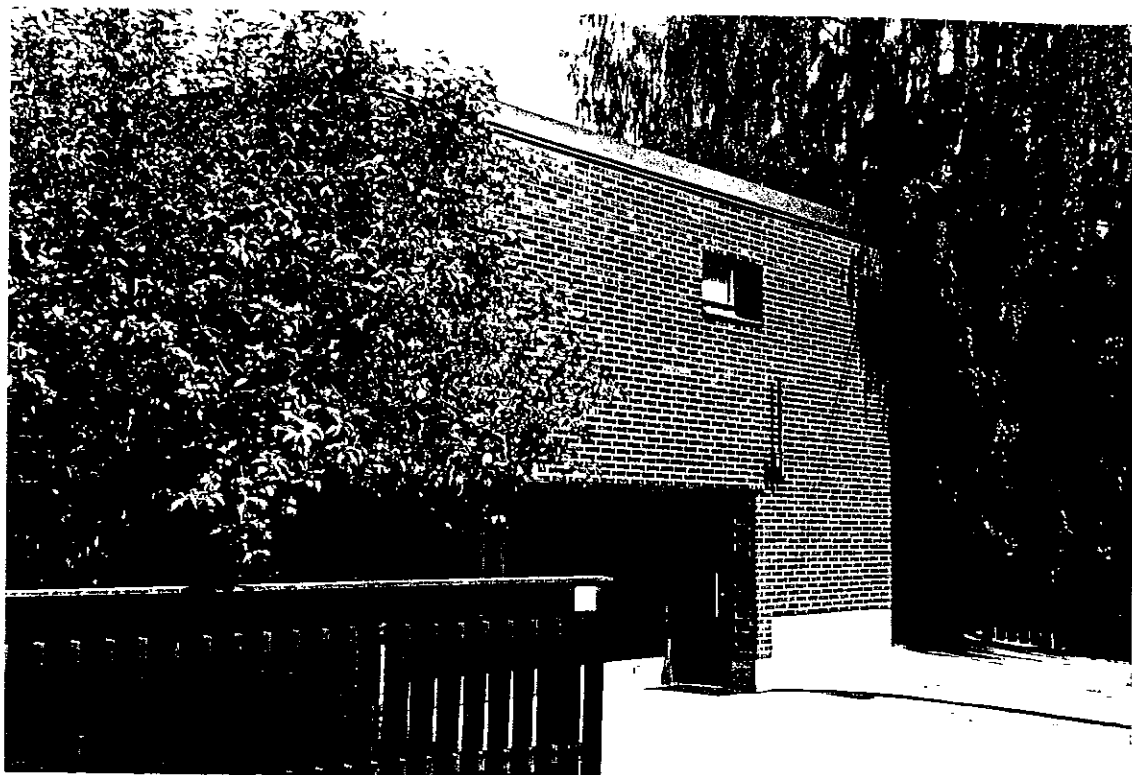
102-7

1. 1972 Arkkitehtitoimisto Mikkola & Lehtiluoto, Helsinki, aikansa tiililaatikko.  
1980 Seppo Kolsi, Porvoo, pergola, varasto ja aita.
2. Rakennuksessa ei ole tiettävästi tehty muutoksia.

5. Voimassa oleva kaava on lähes vaatinut laatikkoa nimenomaan tälle paikalle! Varastorakennus on sallitun rakennusalan ulkopuolella.
6. Jos tälle tontille joskus rakennetaan uusi asuintalo, sen tulisi noudattaa vanhan alueen henkeä ja periaatteita. Mutta vieläkö silloin vanha alue on olemassa? Kumpi kestää kauemmin, 70-luvun tiililaatikko vai 20-luvun klassismi?

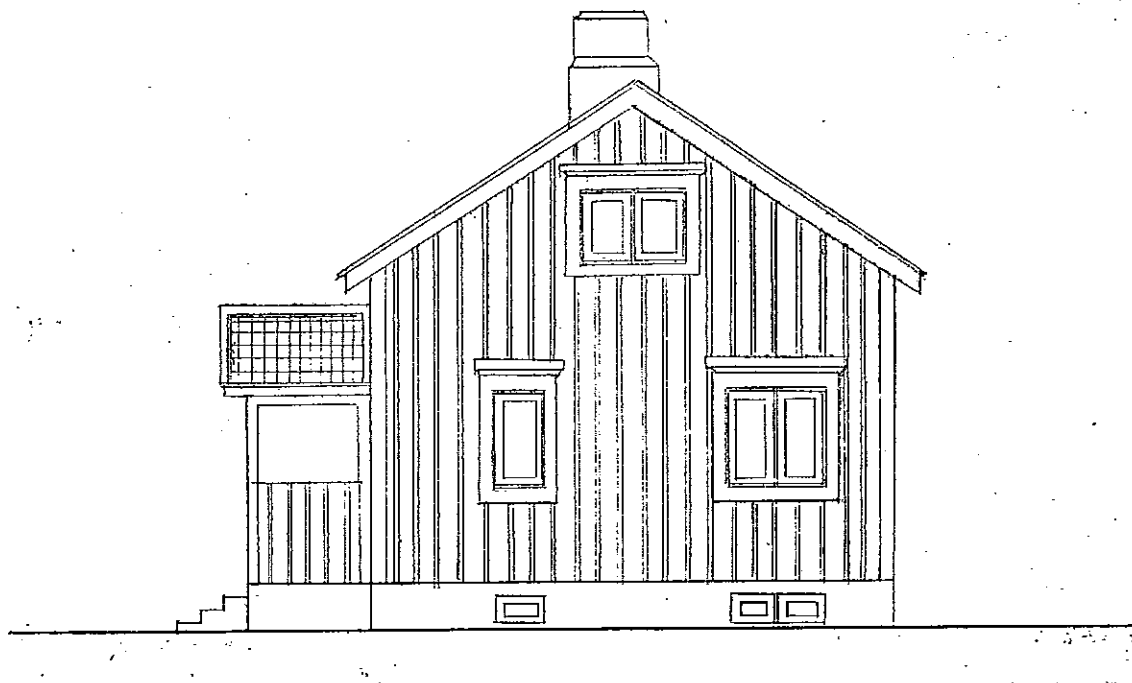
## 103-2

1. 1945 G.U. Hildén, pystyrimavuorattu nk. rintamamiestalo.
2. Mahdollisista muutoksista ei tietoa.
3. III  
Rakennus on villiviinin ja pensaiden peitossa, mutta ilmeisesti säilynyt alkuperäisasussaan. Kasvien takia rakennusta vaikea hahmottaa.
4. B  
Asuinrakennuksen asema kaupunkikuvassa on merkittävä, sillä se kuuluu 1940-luvulla rakennettuun korttelikokonaisuuteen. Vuoden 1930 kaavassa rakennuksen paikka on merkitty puiston laitaan, mutta ajatusta on toteutuksessa mukaeltu niin, että rakennus on vedetty tontin sisään kadun linjasta noin viisi metriä.
5. Vuoden 1969 asemakaava noudattaa toteutettua ajatusta.
6. Rakennus säilytettäkään. Lisärakentaminen ohjattakoon tontin perälle puiston laitaan huonokuntoisen talousrakennuksen paikalle. Köynnökset ja puut tulisi repiä ja kaataa rakennuksen välittömästä läheisyydestä, etteivät ne lahota rakennusta.

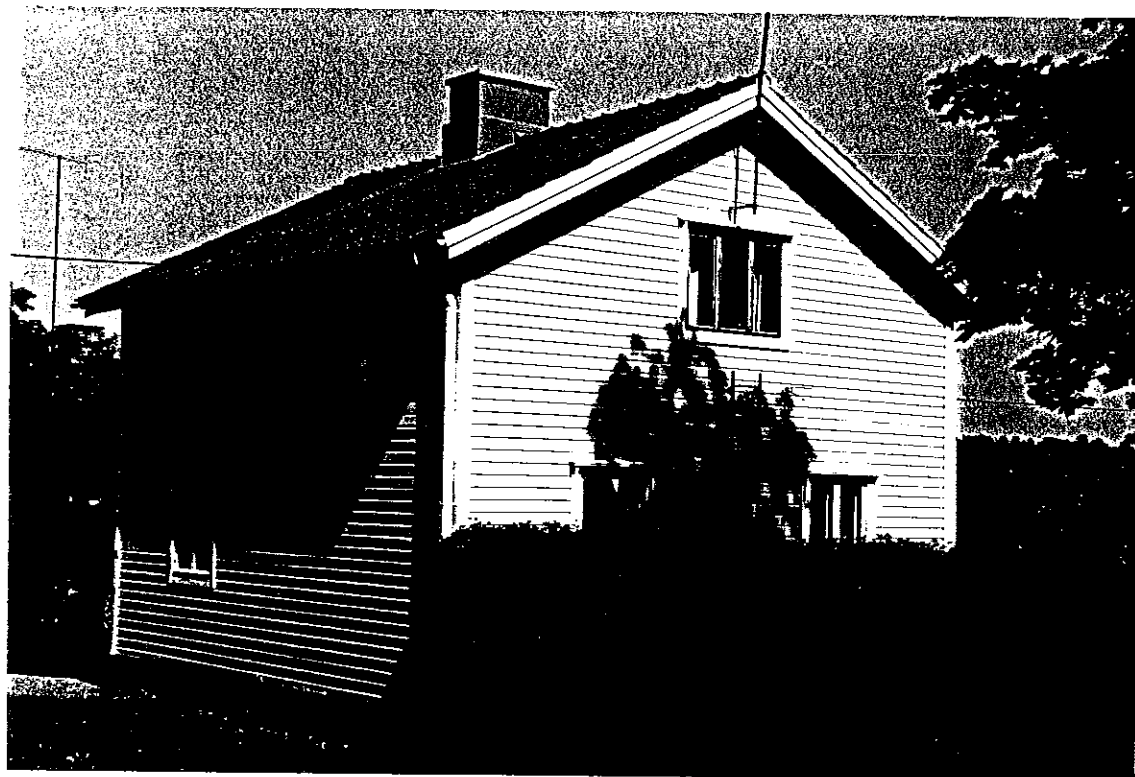
103-3

1. 1941 E. Seger, Porvoo, 1 1/2-kerroksinen, savupiippukeskeinen nk. rintamamiestalo,
2. Muutoksista ei ole tietoa.
3. III  
Tyypillinen rintamamiestalo, joka lienee säilynyt suuremmista muutoksista. Rakennus on osa 1940-luvun korttelia.
4. B  
Rakennus on kaupunkikuvan kannalta merkittävä.
5. Nykyinen kaava piirretty olemassa olevan tilanteen mukaan.
6. Rakennus säilytettäköön. Lisärakentaminen tapahtukoon tontin perällä talousrakennusmaisesti. Pihan puolella rakennukseen voidaan tehdä kuistilaajennus.

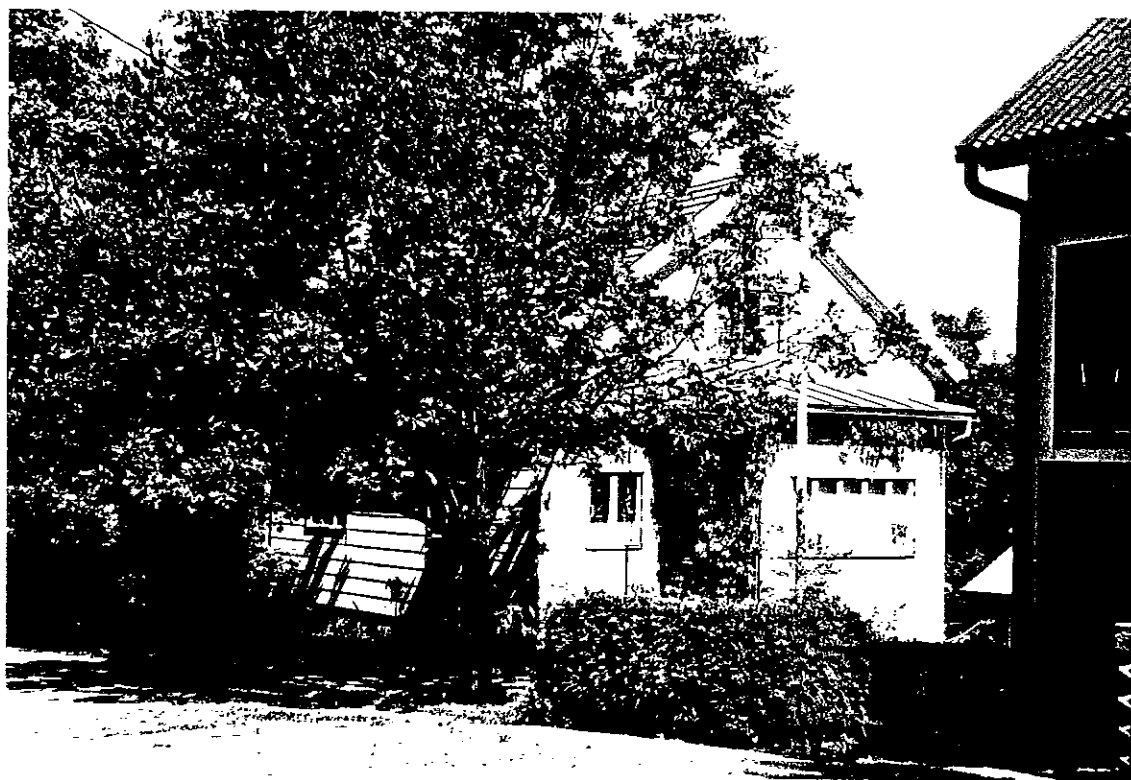
103-4

1. 1947 Rainer Holmström, nk. rintamiestalo. Onko paikalla ollut aiemmin talo, vai onko tämä nykyinen rakennettukin aiemmin?

6. Rakennus säilytettäköön. Lisärakentaminen tehtäköön tontin perälle.

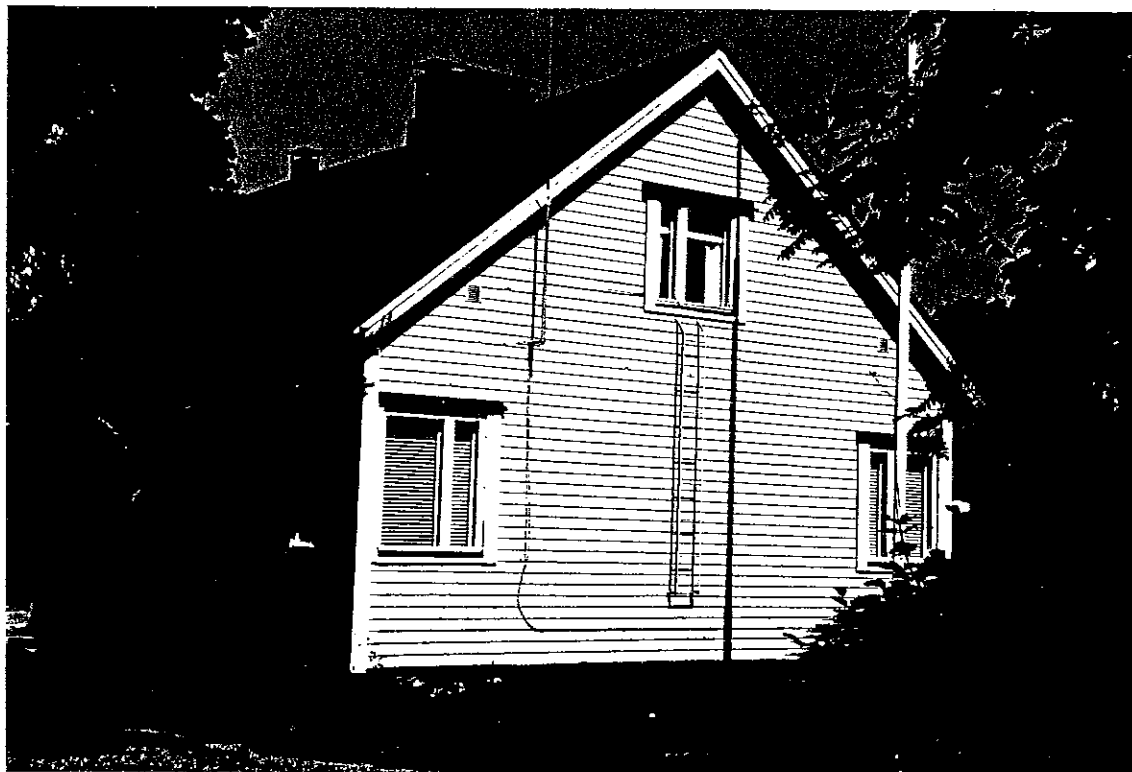
103-5

1. 1945 Lindholm, 1-kerroksinen asuinrakennus, jonka ikkunat ovat uudella tavalla aivan nurkissa.
2. 1943 Tor Skog  
- ullakolle huone, kattokulma jyrkemmäksi ja ullakko korkeammaksi

1988 John Lindholm  
- laajennus  
- muutoksia sisätiloissa (ennen 3 h + k, nyt 5 h + k)
3. III  
Laajennuksen jälkeen rakennus ei ole enää ollut tyypillinen aikansa tuote. Rakennus on kaupunkikuvallisesti edelleen merkittävä.
4. B  
Rakennus on osa 1940-luvun korttelirakennetta.
5. Sekä asuin- että talousrakennus ovat voimassa olevan kaavan osoittamilla rakennusaloilla.
6. Lisärakentaminen osoitettakoon pihan perälle talousrakennuksen paikalle.
