# MYLLYMÄKI

KORTTELEIDEN 98, 99,  
101 - 106, 208 JA 210  
INVENTOINTI

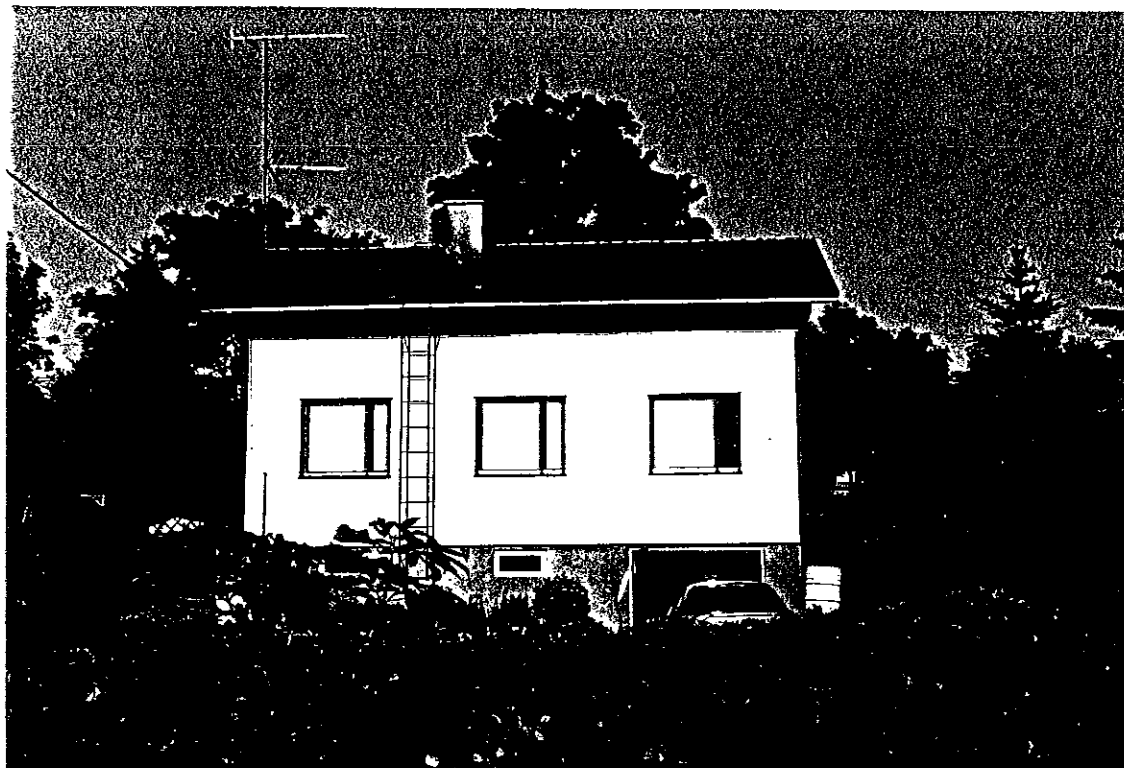
104-1

1. 1959 E. Karls, Porvoo, yksikerroksinen asuinrakennus.
2. Rakennukseen on joskus laitettu karaattilevyt ulkovuoreen ja ikkunatkin on ilmeisesti vaihdettu. Tosin alkuperäisissäkin ikkunoissa on ollut kapeampi ruutu tuuletukseen.

6. Tällä hetkellä rakennus ei kaipaa kohentelua, mutta sitten, kun levyypinta menee huonoksi, julkisivun voisi rapata tai vuorata vaakalaudoituksella. Lisärakentamisen paikkaa on vaikea osoittaa, sillä 1950-luvulta lähtien ei enää ole ollut tarvetta rakentaa talousrakennuksia, joiden paikalle uuden rakennusmassan voisi ohjata. Asuinrakennusta voisi ajatella jatkettavan päistään.

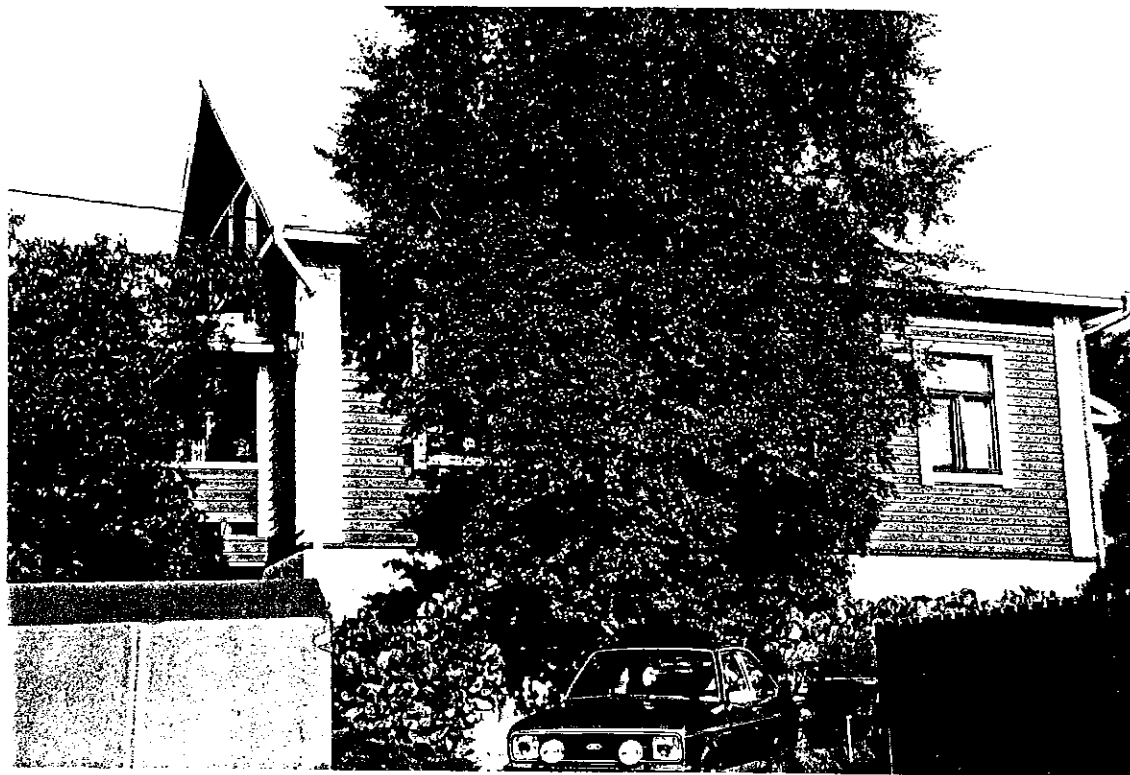
104-2

1. Asuinrakennuksen vanhin osa sekä piharakennus (ja puretut talousrakennukset nykyisen puiston paikalla) näkyvät vuonna 1916 piirrettyssä asemapiirroksessa, eli ne on rakennettu vuosisadan alussa tai jopa aiemmin.
2. 1925 Friedrik Liewendahl  
- laajennus: huone, sali ja eteinen kadun puolelle, ja ullakkotilat, kuistit eteläpäätyyn ja pihan puolelle

5. Voimassa oleva kaava on kuunnellut tämän pihapiirin tarinaa.
6. Päärakennus suojellaan, pienempi rakennus säilytetään myös. Kadunvarren autoteltaa ei ole mikään silmiä hivelevä näky. Asuinrakennuksen ullakon ikkunat tulisi muuttaa rakennuksen tyyliin sopiviksi. Vihreä väri on vanhalle rakennustyyliä vieras.

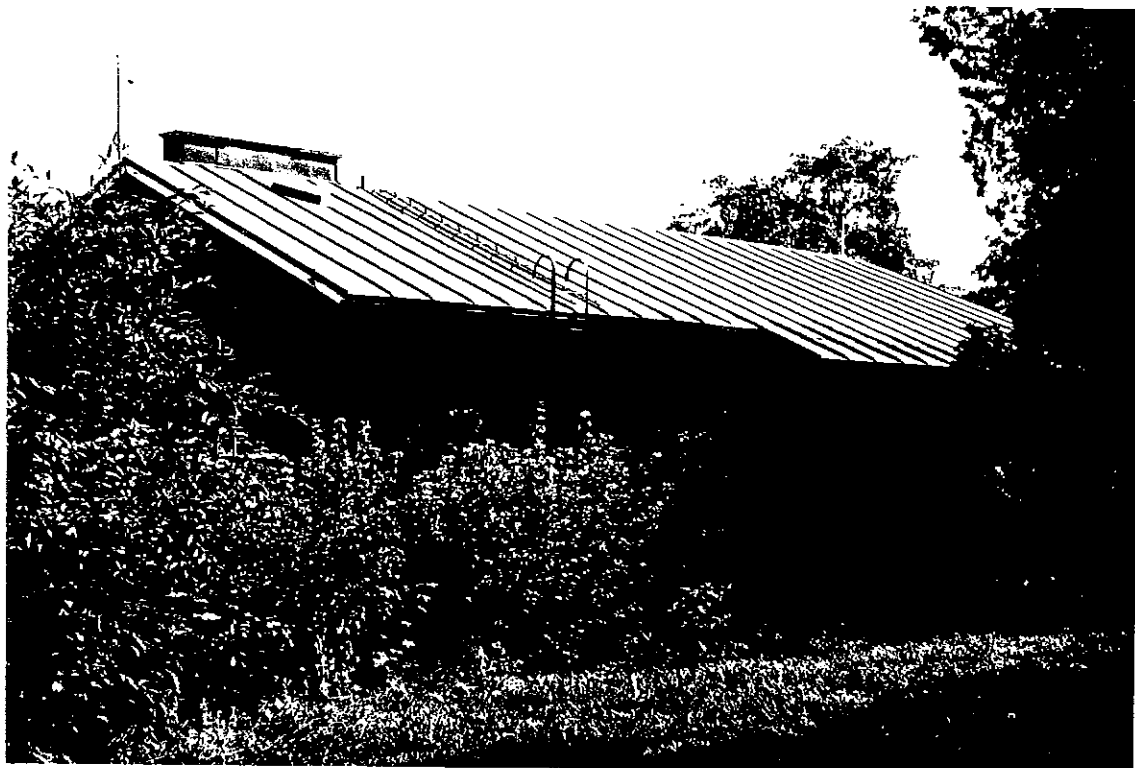
Tontilla 104-4 villiviini on peittänyt koko rakennuksen ja koko piha näyttää kasvikunnan mielivaltaisesti hallitsevalta. Pensassaksilla ja viikatteella olisi töitä... Puiston laidalla on metsittynyt tontti, jossa uudisrakennukselle sopiva paikka olisi kadun varressa tontin rajassa kiinni.

1. 1959 Erik Karls, Porvoo, villiviinivuorattu asuintalo.
2. Rakennus ei liene kokenut muita muutoksia kuin että villiintynyt floora on kuorruttanut julkisivun uudelleen, joka on ollut alunperin rapattu.
3. IV  
Rakennus, sikäli kuin se näkyy, kuuluu yhtenäiseen korttelirakenteeseen.
4. B  
Rakennuksen asema kaupunkikuvassa on merkittävä. Sääli, ettei rakennus näy.
5. Rakennus on voimassa olevan kaavan mukainen.
6. Ensinnäkin villiviinit tulisi kaapia pois niin, että rakennus tulee esiin eikä uppoa taustan puistoon. Toiseksi koko pihan voisi ruokota esteettisempään kuntoon.

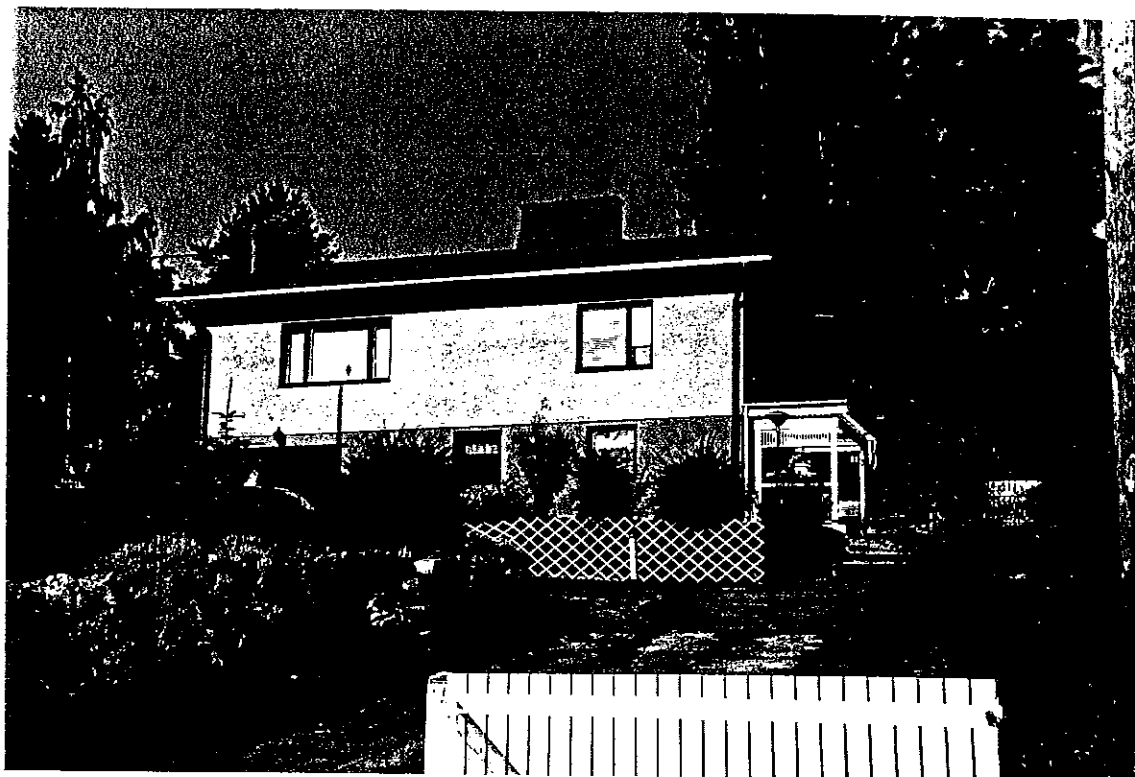
104-5

1. 1959 Erik Karls, Porvoo, rapattu yksikerroksinen talo, jonka kellarissa autotalli ja muita tiloja.
2. Mahdollisista muutoksista ei tietoa.
3. IV  
Rakennus kuuluu aikansa tyylipiirteitä noudattavaan korttelirakenteeseen.
4. B  
Rakennuksen asema kaupunkikuvassa on merkittävä.
5. Rakennus noudattaa voimassa olevaa kaavaa (ja toisinpäin).
6. Laajenemisvaraa on vaikea osoittaa, sillä rakennus ulottuu jo nykyisellään melko lähelle naapurirajoja. Näillä tonteilla ei ole ollut muita rakennuksia, joten on kyseenalaista, tulisiko varata laajennusosille omia rakennuspaikkoja. Esimerkiksi autotallit kadun varrella eivät luo esteettistä katukuvaa.
