Porvoon kaupunki

## **Lundinkadun terveystasema C-osa**

Kosteus- ja sisäilmatekninen kuntotutkimus

20.12.2018

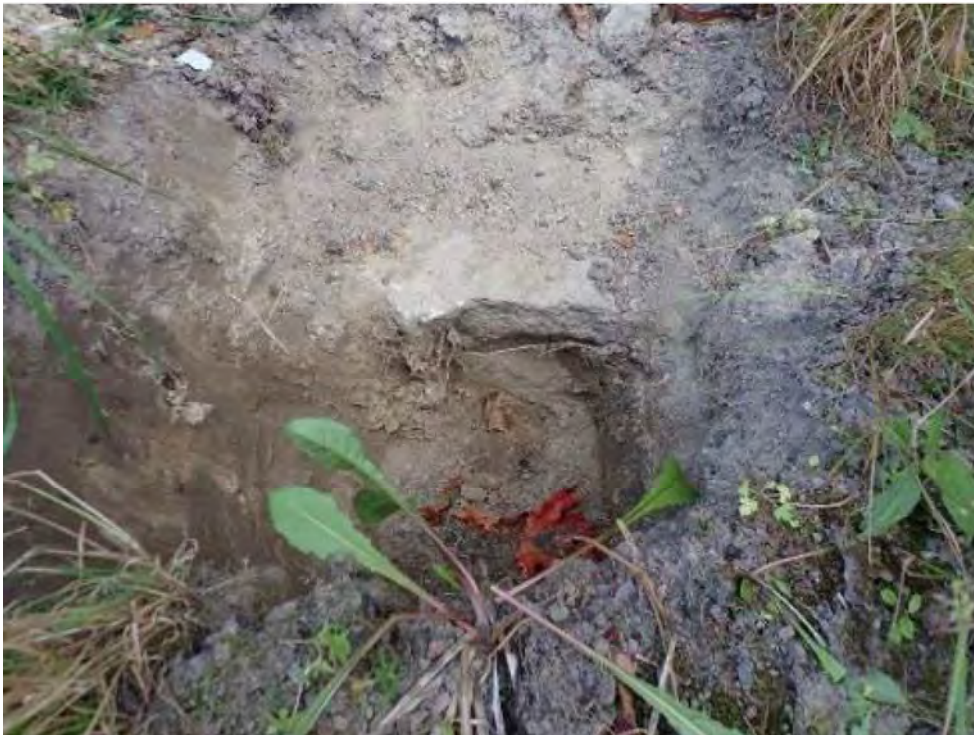
Kuva 6. Avauksessa havaittiin sokkelin aluskivi.

Sokkelirakenteessa itsessään ei ole riskejä sisäilman laadulle. Sokkelin vedeneristyksellä pystytään pienentämään ryömintätilan kosteusrasitusta.

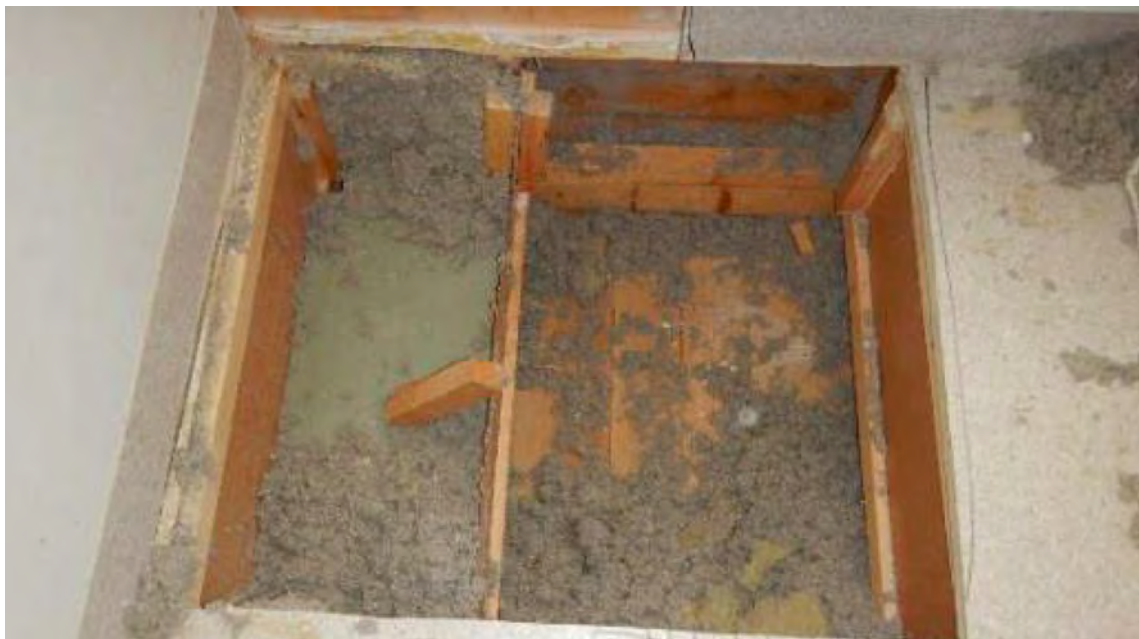
Kuva 9. Alapohja-avaus A14.

| Näytenumero | Tila | Rakenne | Materiaali | Tulos |
|---|---|---|---|---|
| A14.1 | 2115 | AP | puhallusvilla | viite vauriosta |

Alapohjan rakenneavauksista otetuissa materiaalinäytteissä todettiin mikrovaurioita puhallusvillassa, puumateriaalissa, kipsilevyn (gyproc) paperissa ja ulkoseinältä alapohjaan jatkuvassa mineraalivillassa. Vaurioituneet materiaalit ovat sisäilman laatua heikentäviä tekijöitä. Alapohja on havaintojen mukaan kauttaaltaan pinnoitettu tiiviillä muovimattolla. Alapohjarakenteesta on kuitenkin kuitenkin ilmayhteys sisätiloihin ulko- ja sisäseinärakenteiden kautta.

Alapohjasta poistetaan kaikki vaurioituneet materiaalit. Alapohjarakenne puretaan hirsirungolle, jolloin päästään arvioimaan kaikkien kannatin hirsien kunto. Vaurioituneet hirret tulee uusia.

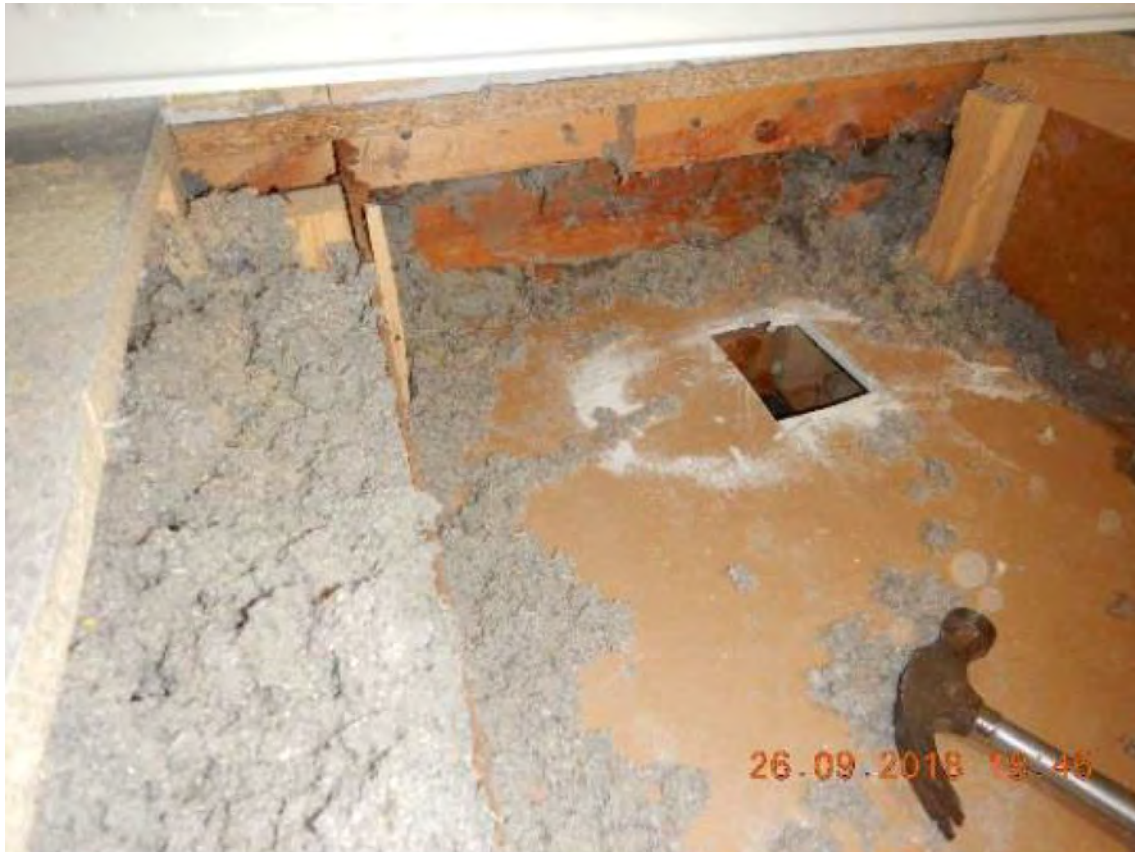
Kuva 10. Alapohja-avaus A16.

| Näytenumero | Tila | Rakenne | Materiaali | Tulos |
|---|---|---|---|---|
| A16.1 | 2117 | AP | laho puumateriaali | viite vauriosta |

Alapohjassa todetut lahovauriot kannatinhirsissä ovat sisäilman laatua heikentävä tekijä ja voivat olla riski rakenteen kantavuudelle.

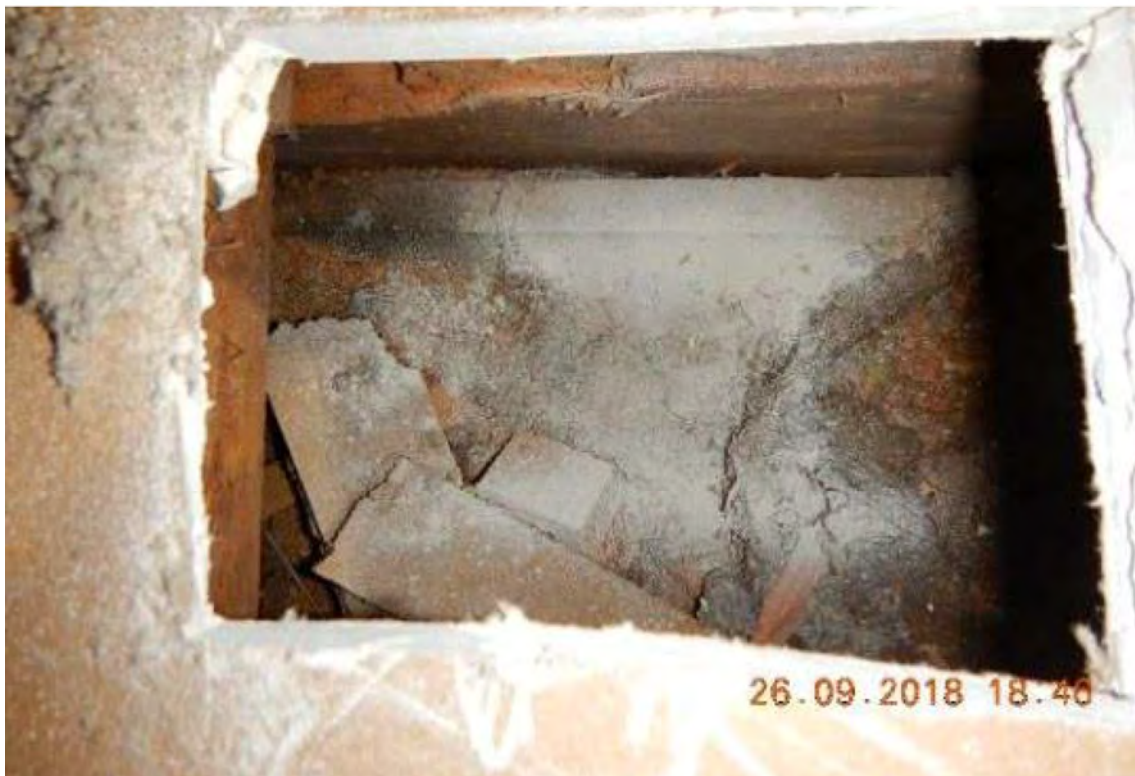
Kuva 11. Avauksen A16 kipsilevyn alla tyhjättila, jossa rakennusjätettä.

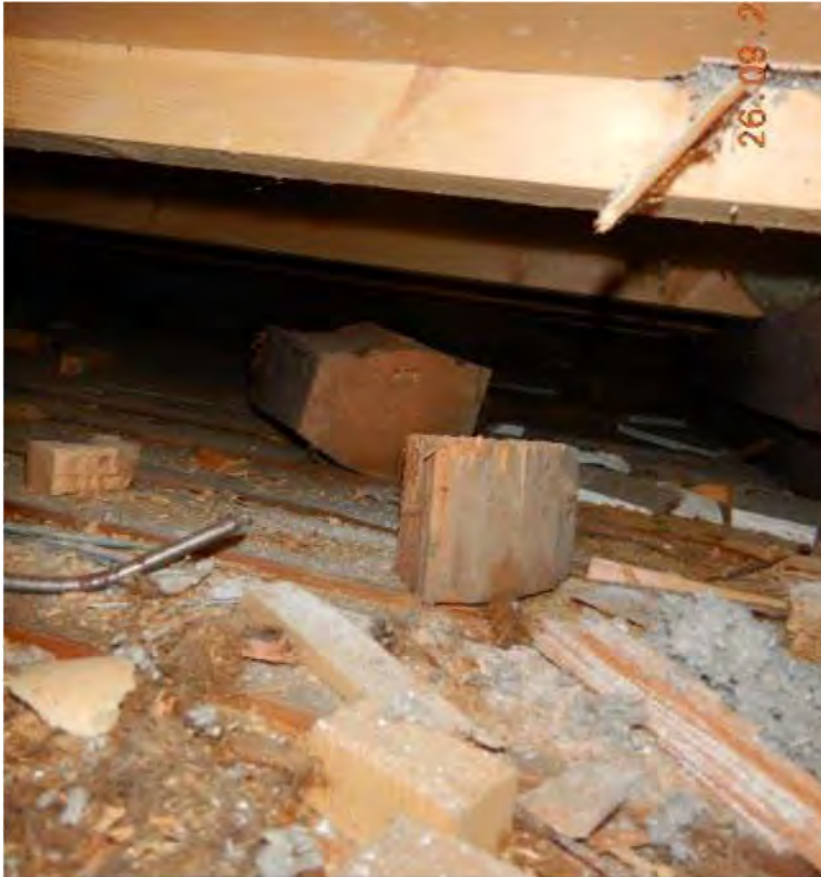
Kuva 12. Avauksen A16 kipsilevyn alla rakennusjätettä. Kipsilevyn alapinnassa valkoista kasvustoa.

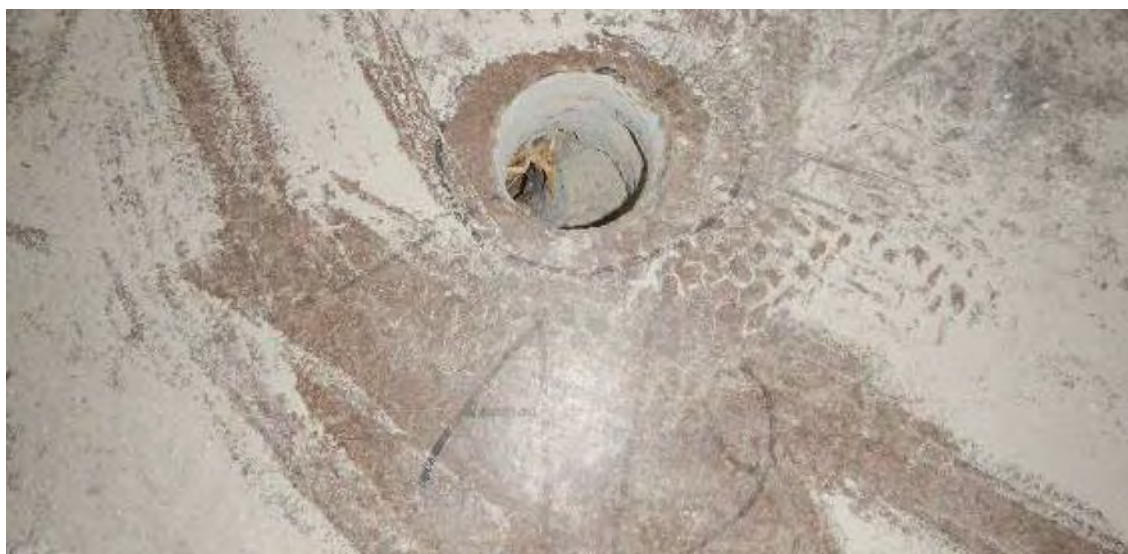
Kuva 16. Alapohja-avaus A19.

Nivelosan aulatilaan 2112 ja rappusten alapuoliseen varastoon tehtiin rakenneavaukset. Aulatilaan 2112 tehdyn rakenneavauksen A19 betonilaatan alapuolella on laudoitus ja ilmatila. Rappusten alapuoliseen varastoon tehty avaus tehtiin alapohjan betonilaatan läpi asti ja alapuolella todettiin ryömintätila.

Alapohjaan jätetyt muottilaudat ovat riskirakenne ja riski sisäilman laadulle. Rakennuksen ulkopuolisten vesien hallinnan puutteet on todennäköisesti lisännyt ryömintätilan kosteusrasitusta, mikä voi aiheuttaa muottilautojen vaurioitumista. Yksi tuuletusaukko ei riitä poistamaan riittävästi kosteutta ryömintätilasta.

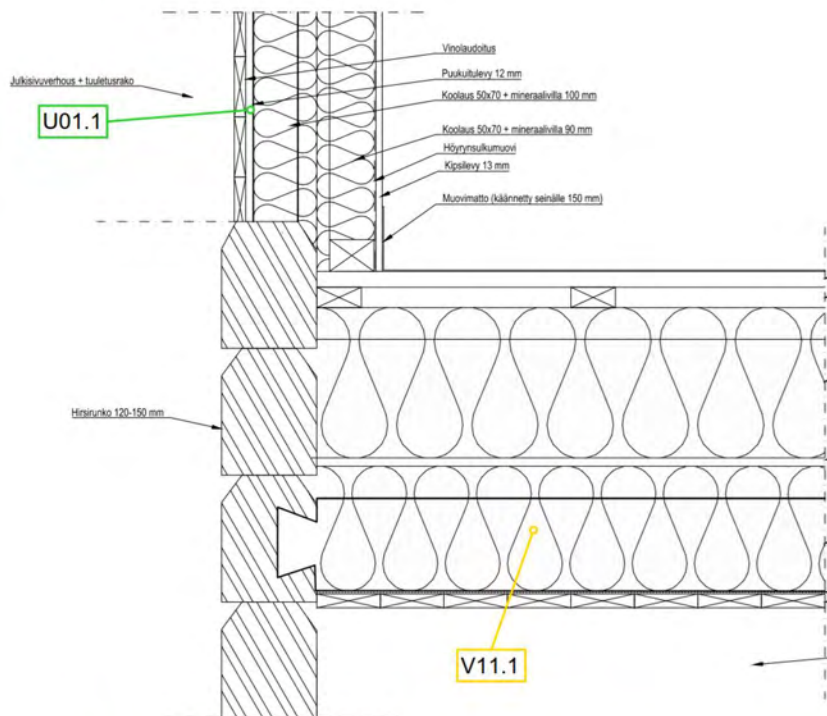
Kuva 19. Leikkauskuva DET6. Löytyy myös liitteestä.

Rakenne tarkistettiin kahdella rakenneavauksella. Rakenneavaus V11 on tehty ulkoseinän lähelle ja sen kautta piirrettiin leikkauskuva DET 6 ulkoseinäliittymästä. Leikkauskuvassa on myös esitetty näytteenottopaikka. Välipohjan eristetilassa ei kosteusmittausten perusteella havaittu normaalista poikkeavaa kosteutta.

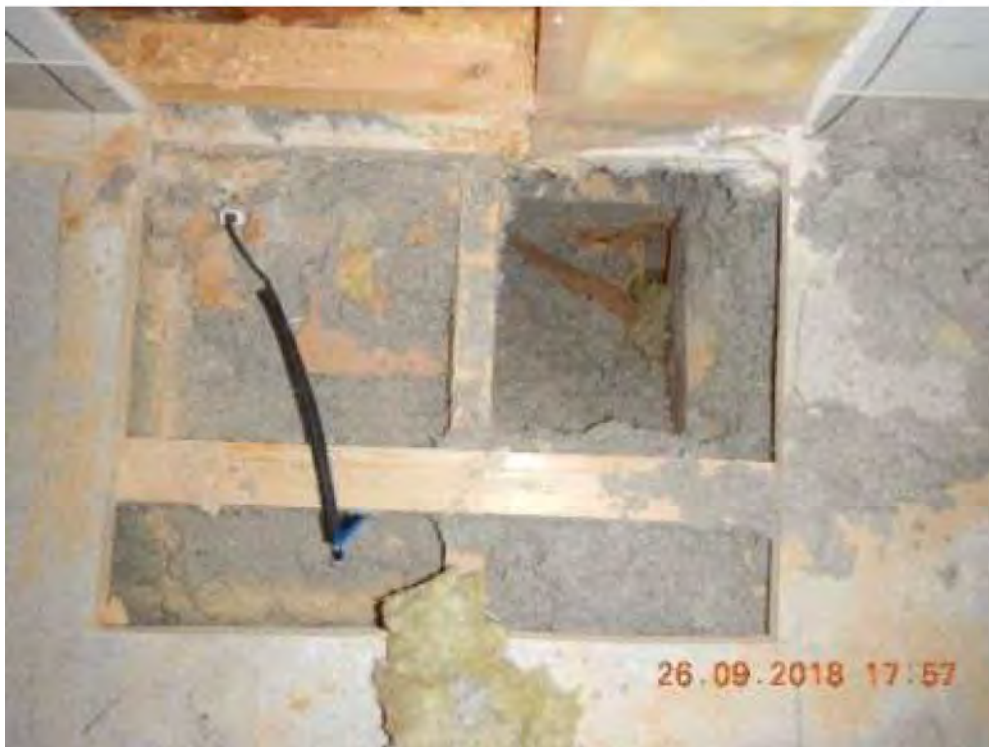
Kuva 20. Välipohja-avaus V11.

Rakenneavauksesta V11 otettiin materiaalinäyte puhallusvillasta, jossa todettiin lievä viite mikrobivauriosta. Rakenneavauksesta V13 otettiin materiaalinäyte puhallusvillasta, jossa ei todettu viitettä mikrobivauriosta.

Avauksesta V11 otetussa materiaalinäytteessä todettiin lievä viite mikrobivauriosta. Materiaalinäytteiden perusteella välipohjan eriste ei ole pahasti vaurioitunut, mutta laajemmalla alalla voi löytyä paikallisia mikrobivaurioita. Vauriot keskittyvät todennäköisesti ulkoseinän vierustoille, jossa paksu välipohjaeristys viilentää hirren sisäpintaa erityisesti talvella.

Kuntotutkimuksessa havaittu vauriokohta tulee korjata poistamalla vaurioituneet rakennusmateriaalit.

Kattavassa peruskorjauksessa tulee huomioida mahdollisuus laajemmille vaurioille. Välipohja suositellaan purettavan hirsirungolle, ainakin ulkoseinien vierustoilta, jotta paikalliset vauriot tulevat poistetuksi ja hirsirungon kunto voidaan tarkastaa kokonaisvaltaisesti.

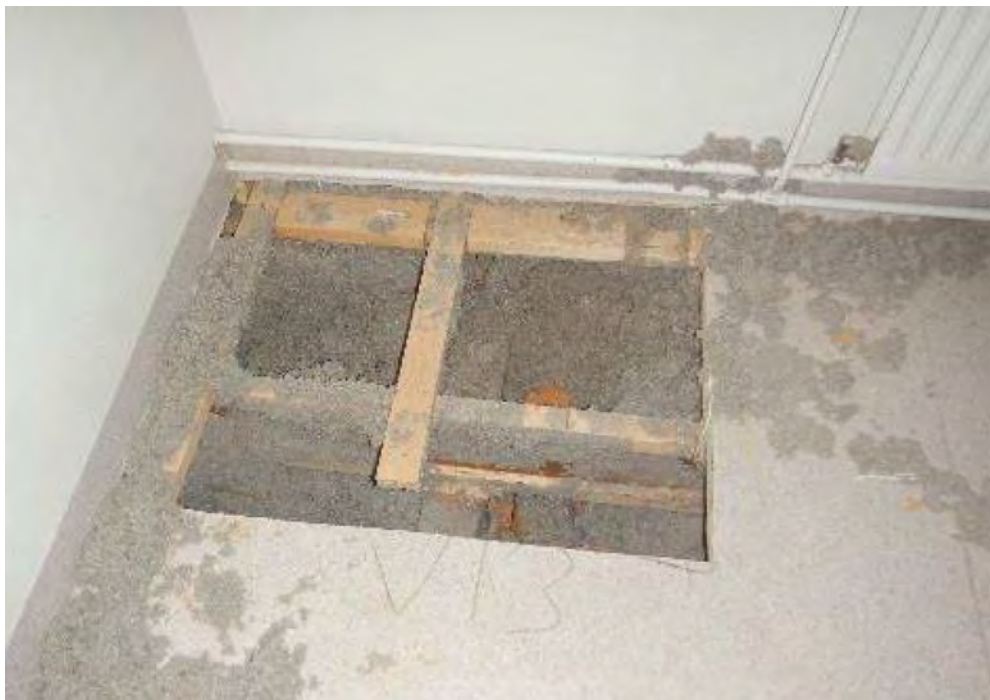
Kuva 21. Välipohja-avaus V13.

| Näytenumero | Tila | Rakenne | Materiaali | Tulos |
|---|---|---|---|---|
| V13.1 | 3117 | VP | puhallusvilla | ei viitettä vauriosta |

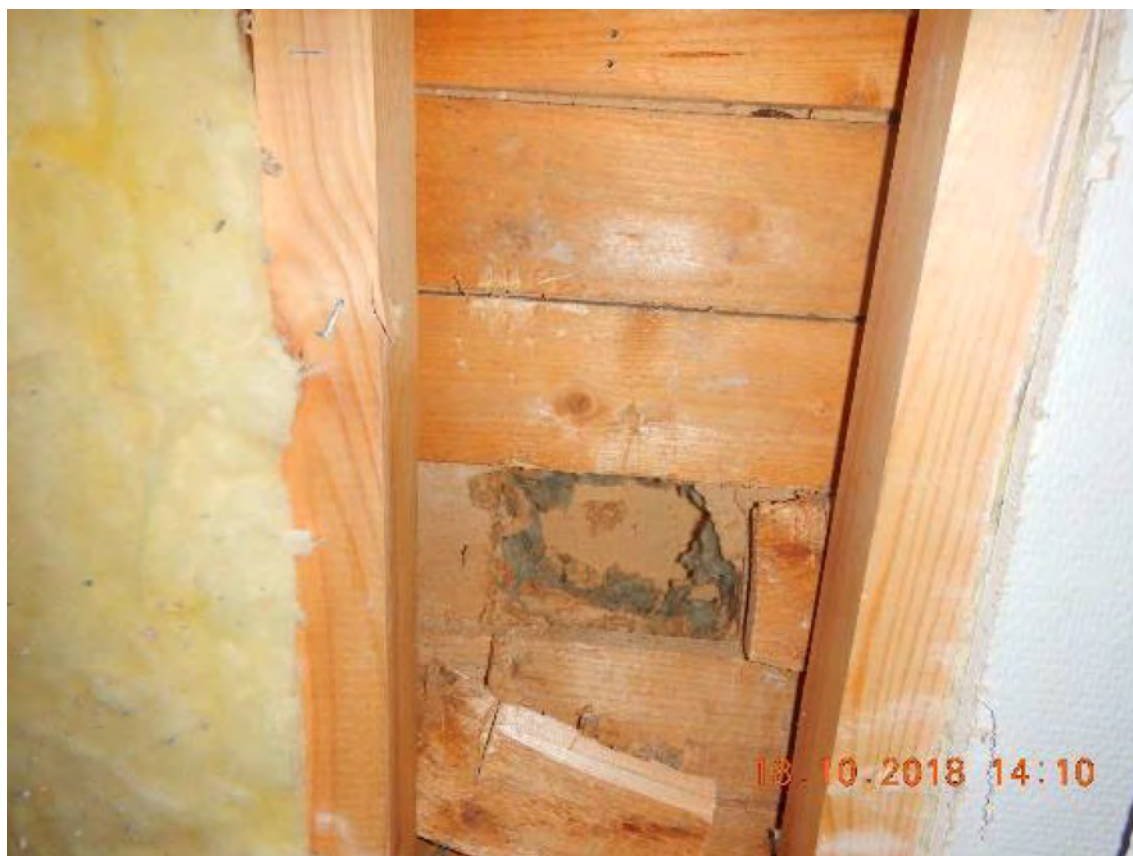
Kuva 24. Ulkoseinäavaus U11.

Rakenne tarkistettiin rakenneavauksen U11 avulla. Rakenteen mineraalivillaeristeestä sekä huokoisesta puukuitulevystä otettiin materiaalinäytteet U11.1 ja U11.2 tilasta 2115. Toisessa näytteessä oli lievä viite vauriosta.

Huokoisessa puukuitulevyssä on lievä viite mikrobivauriosta, joka on sisäilman laatua heikentävä tekijä. Tutkimuksessa tehdyt havainnot viittaavat siihen, että vaurio on voinut syntyä kosteusrasituksesta, joka on peräisin sadevesien imeytymisestä läpi julkisivuverhouksen tai ilmavuotojen aiheuttaman sisäpuolisen vesihöyryn tiivistymisen johdosta. Todennäköisesti rakenteen ulkopuoliset kerrokset ovat vaurioituneita sadeveden seurauksena.

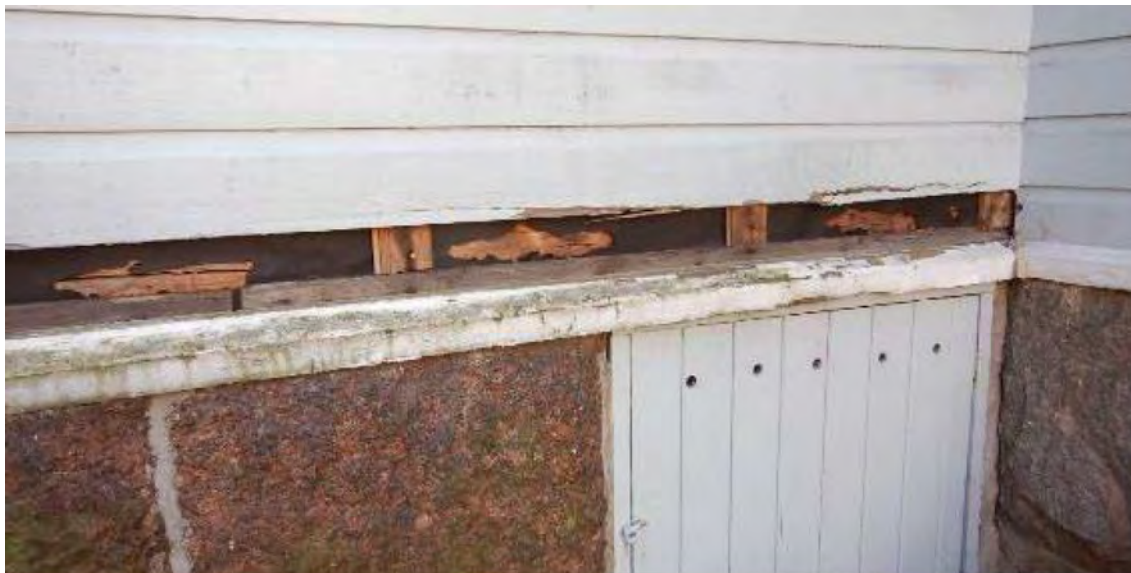
Kuva 25. Ulkoseinän julkisivulaudoituksen kunto oli paikoitellen heikko.

Vaurioiden syntymiseen on suurimmalta osin vaikuttanut sisäpuolisen lämmöneristyksen aiheuttama riski. Huono tuulettuvuus julkisivuverhouksen takana on saattanut lisätä hirsirungon kosteusrasitusta sadevesien imeytyttyä julkisivuverhouksen läpi. Lisäksi hirsien kuivuminen on ollut hidasta samasta syystä johtuen.

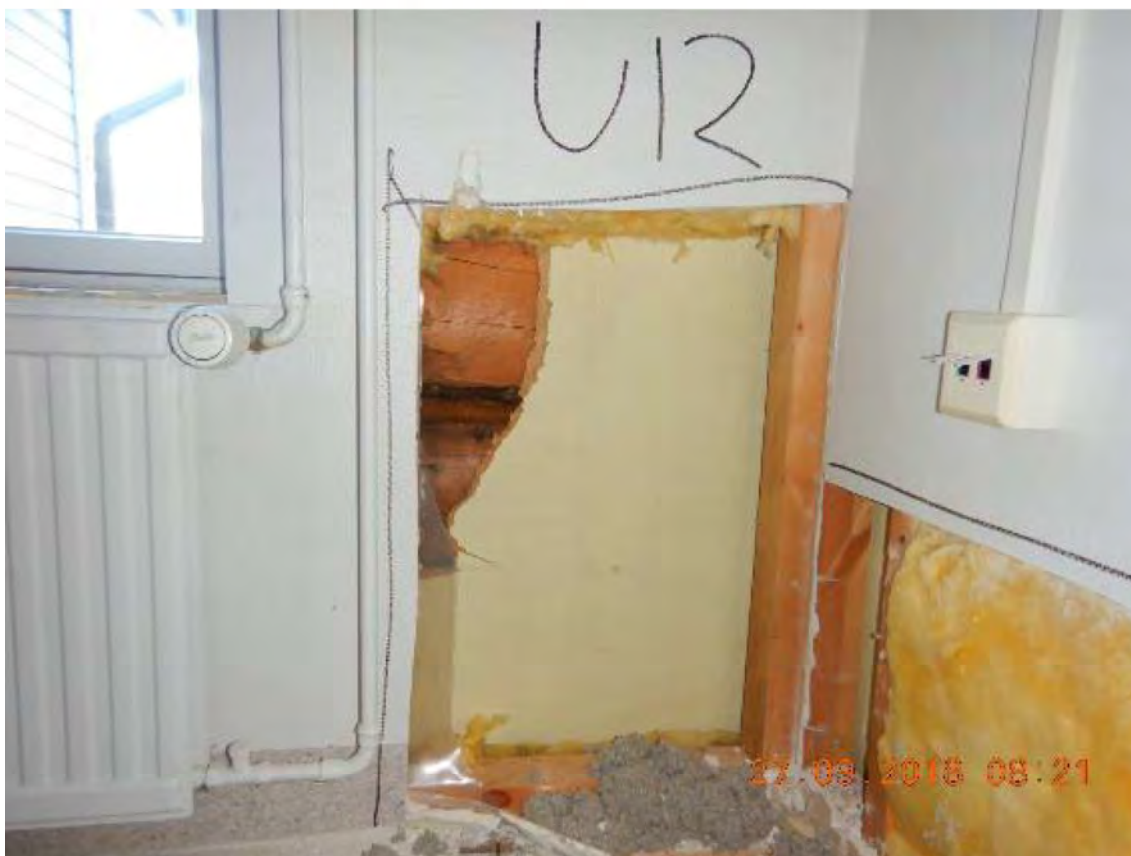
Kuva 26. Ulkoseinäavaus U12.

Rakenneavauksesta U12 otettiin materiaalinäyte hirsirungon hirsien välisestä riveestä ja pinkopahvista. Näytteissä oli viite mikrobivauriosta.

Ulkoseinässä on materiaalinäytteiden perusteella mikrobivaurioituneita materiaaleja, jotka ovat sisäilman laatua heikentävä tekijä.

Rakenne puretaan sisäpuolelta hirsirungolle asti ja vaurioituneet materiaalit poistetaan. Tilkkeiden kokonaisvaltainen purkaminen on usein käytännössä mahdotonta. Rakennuksen omistajan on tiedostettava tämä riski ja se tulee huomioida rakennesuunnittelussa.

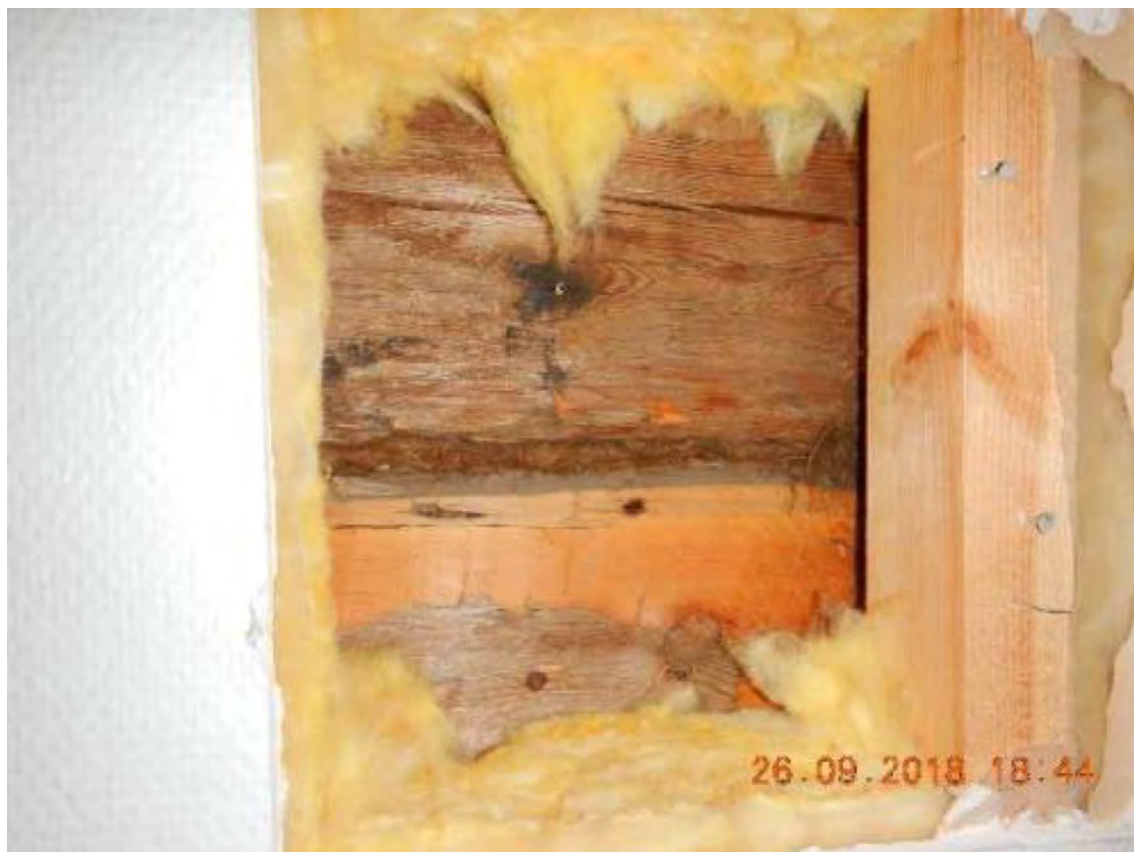
Kuva 27. Ulkoseinäavaus U13.

Rakenneavauksesta U13 otettiin materiaalinäyte mineraalivillaeristeestä, hirrestä sekä hirsien välisestä riveestä. Näytteissä oli viite mikrobivauriosta.

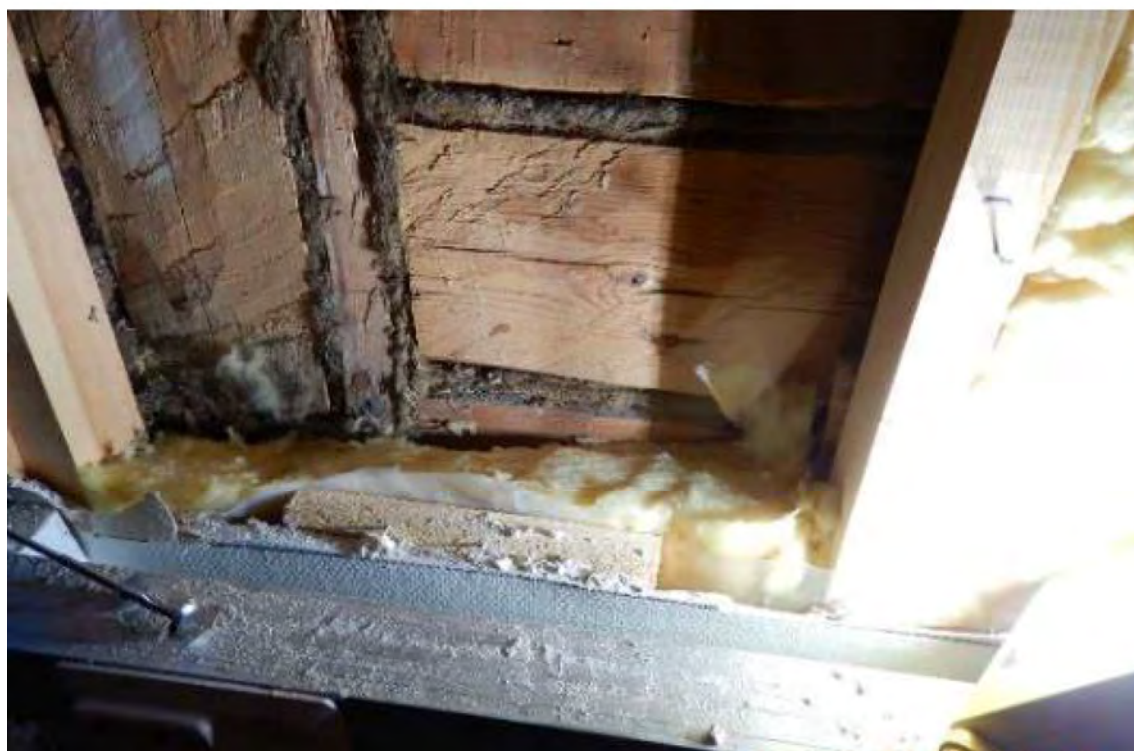
Kuva 28. Ulkoseinäavaus U14.

Rakenneavauksesta U14 otettiin materiaalinäyte mineraalivillaeristeestä, hirrestä sekä hirsien välisestä riveestä. Avauksesta otettiin myös hetkellinen suhteellinen kosteusmittaus, jossa ei todettu kohonnutta kosteutta. Näytteissä oli viite mikrobivauriosta.

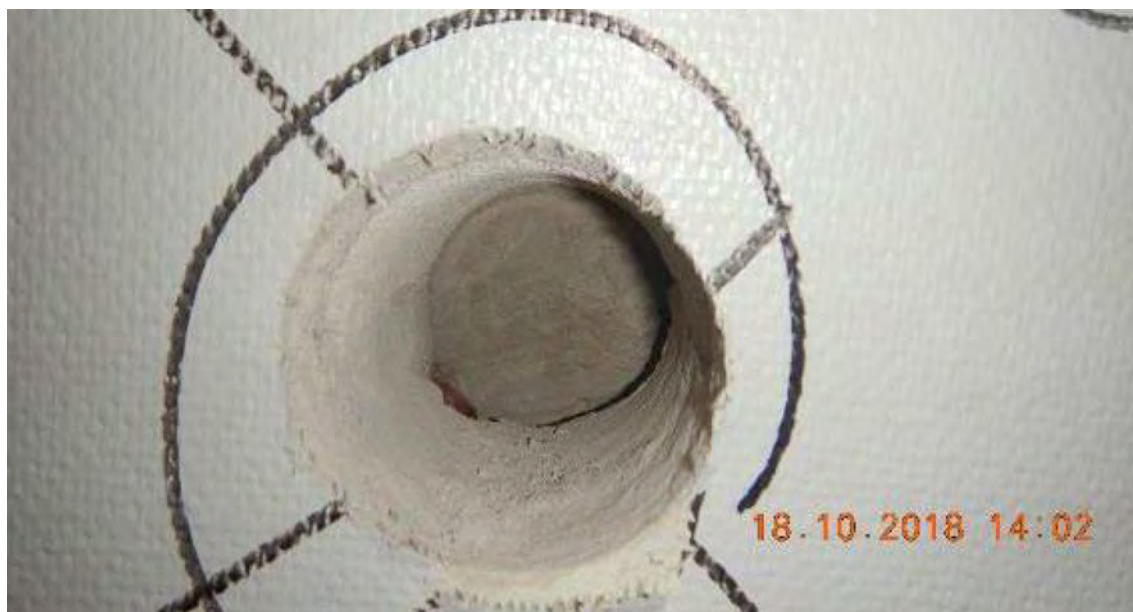
Kuva 31. Ulkoseinäavaus U17.

Rakenne tarkistettiin rakenneavauksella (U17). Rakenneavauksessa ei havaittu herkästi vaurioituvia materiaaleja kosteusriskille alttiissa paikoissa. Rakenteesta ei otettu materiaalinäytteitä.

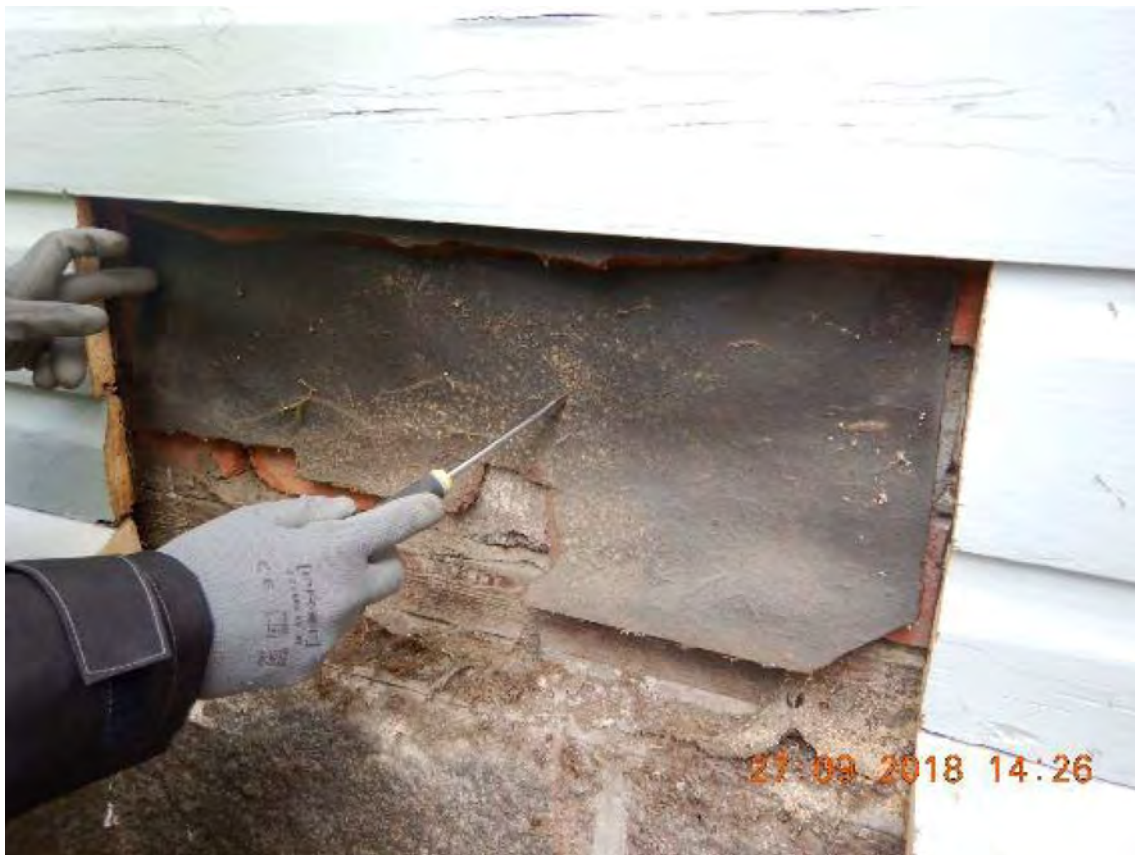
Ulkopuolisesta rakenneavauksesta (U41) todettiin, että julkisivuverhouksen takana oleva tuuletusväli ei ole avoin alapäästään. Julkisivulaudoituksen takana on todennäköisimmin samaa tervapaperia, jossa todettiin raja-arvot ylittävä pitoisuus PAH-yhdisteitä, kuin muualla julkisivussa.

Kuva 32. Ulkoseinäavaus U41. Julkisivulaudoituksen takana tervapaperi ja tiilimuuraus.

Kattavassa peruskorjauksessa suositellaan purettavaksi julkisivuverhous, jolloin haitta-aineita sisältävä ja mahdollisesti mikrobivaurioitunut tervapaperi voidaan purkaa ja julkisivun tuuletus voidaan rakentaa toimivaksi.

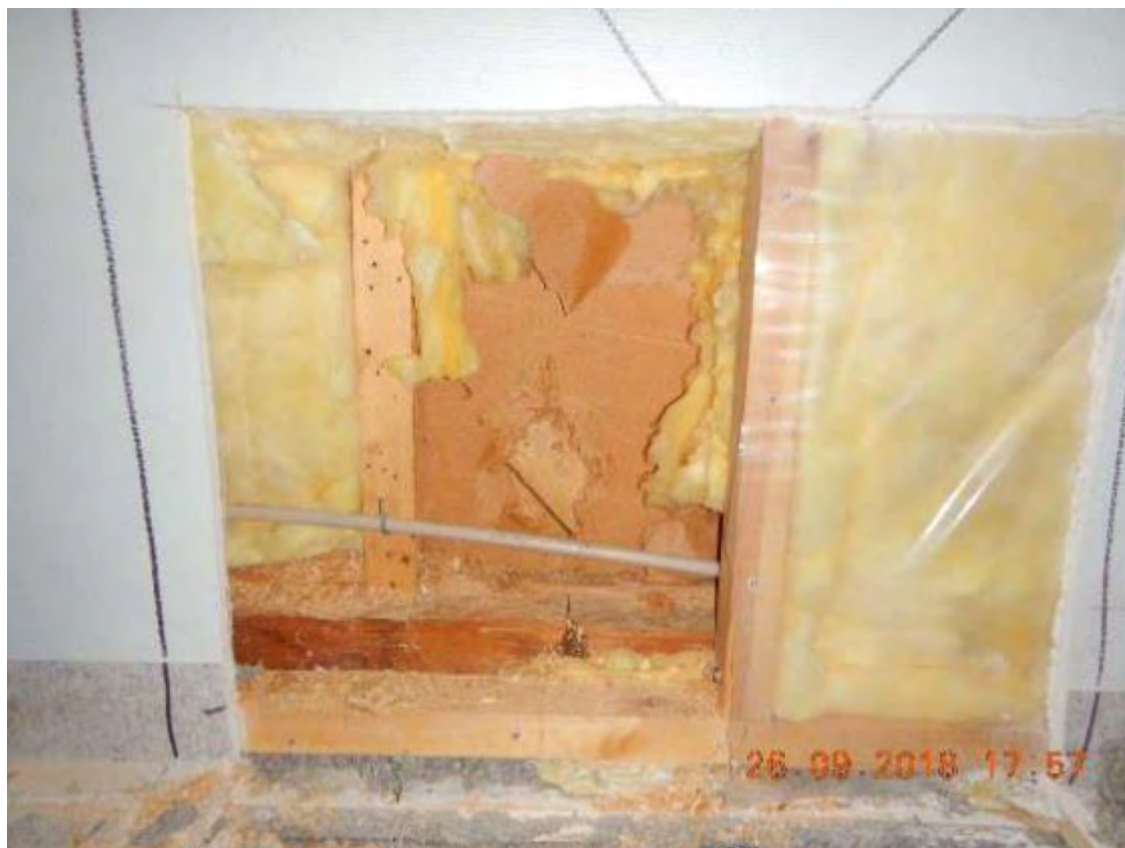
Kuva 34. Ulkoseinäavaus U01.

| Näytenumero | Tila | Rakenne | Materiaali | Tulos |
|---|---|---|---|---|
| U01.1 | 3122 | US | huokoinen kuitulevy | ei viitettä vauriosta |

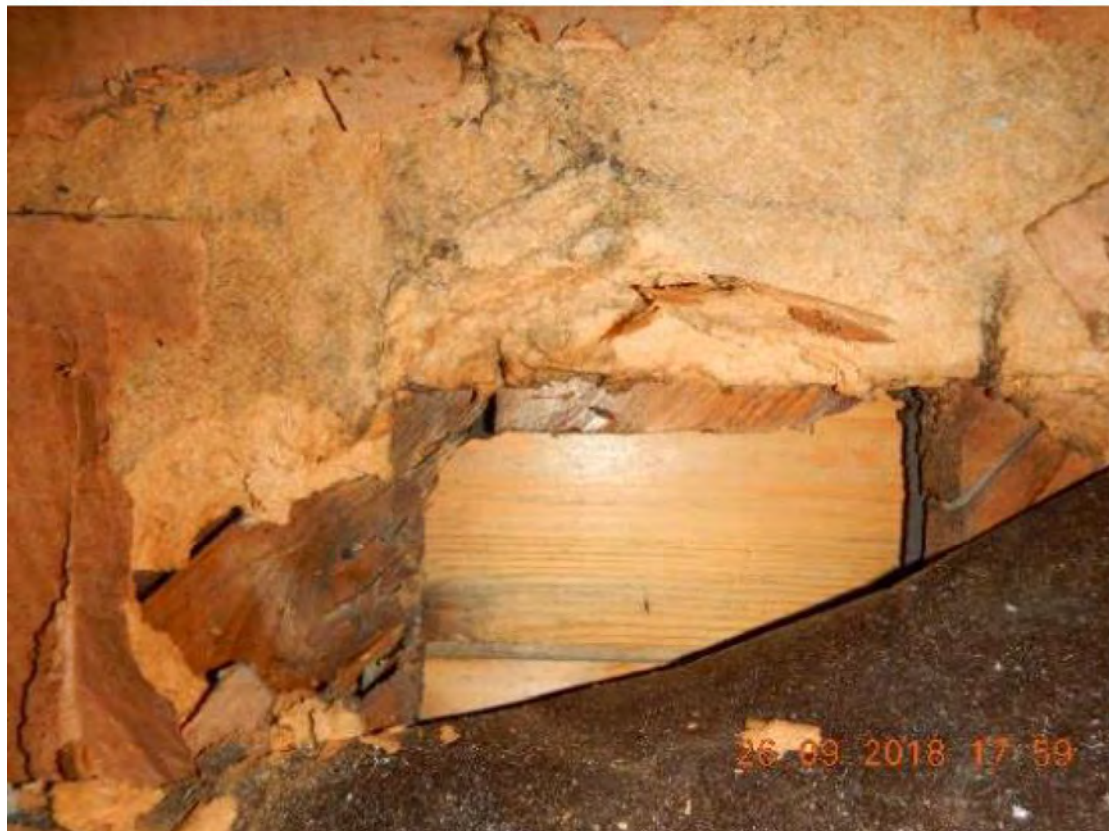
| Näytenumero | Tila | Rakenne | Materiaali | Tulos |
|---|---|---|---|---|
| U02.1 | 3122 | US | huokoinen kuitulevy | viite vauriosta |

Kuva 35. Ulkoseinäavaus U02, huokoisen kipsilevyn takana vinolaudoitus ja julkisivulaudoitus.

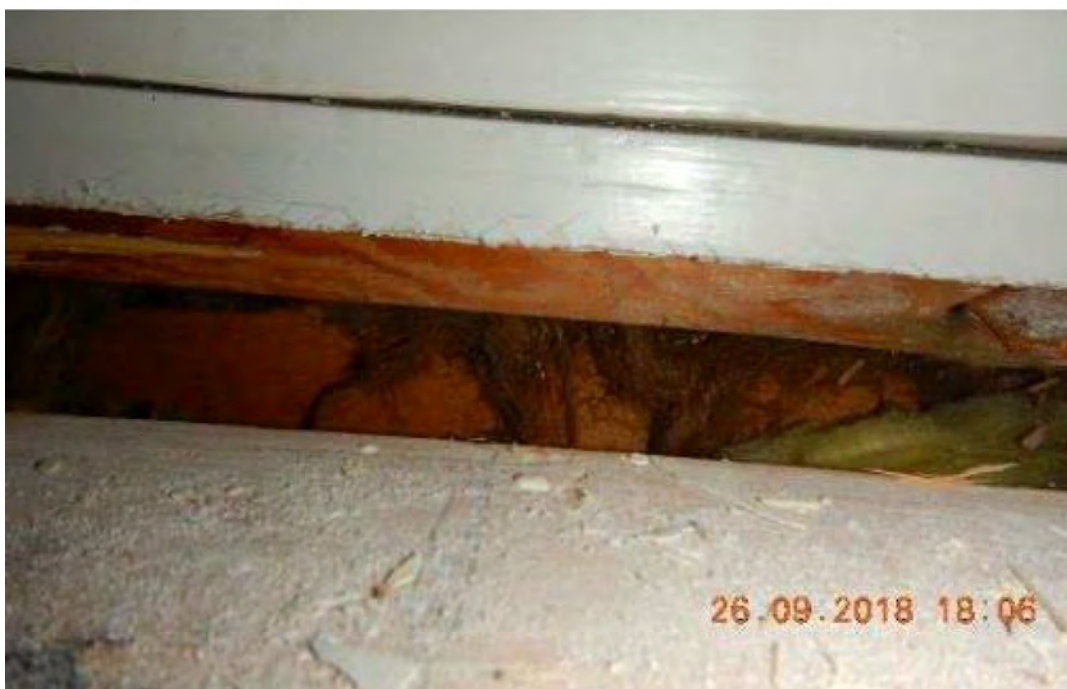
| Näyttenumero | Tila | Rakenne | Materiaali | Tulos |
|---|---|---|---|---|
| I15.1 | 3122 | lk | rive | lievä viite vauriosta |

Kuva 37. Ikkuna-avaus I15. Tilkemateriaalina rive.

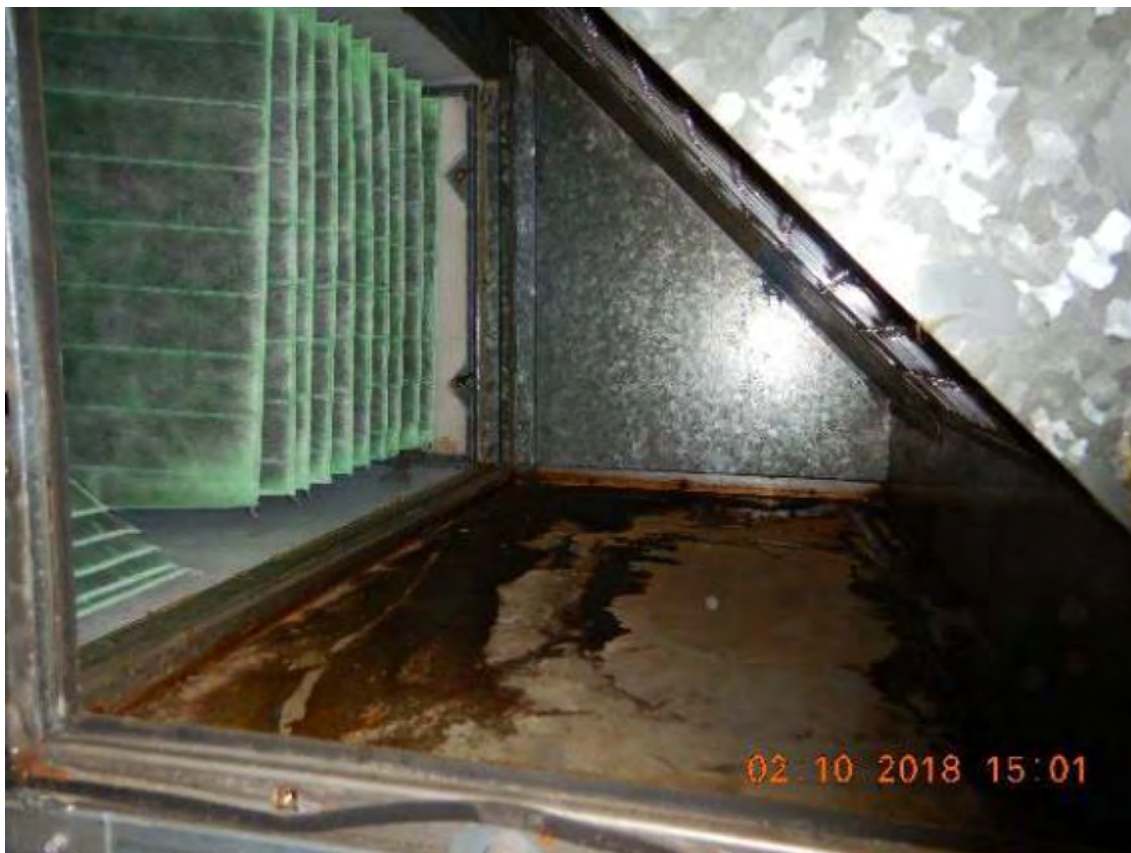
Kuva 47. E-osan ilmanvaihtokone sisältä.

E-osan ilmanvaihtokonehuoneessa olevissa tuloilmakoneissa todettiin aistinvaraisesti epäpuhtauksia.
