Porvoon kaupunki

## **Lundinkadun terveystasema E-osa**

Kosteus- ja sisäilmatekninen kuntotutkimus

20.12.2018

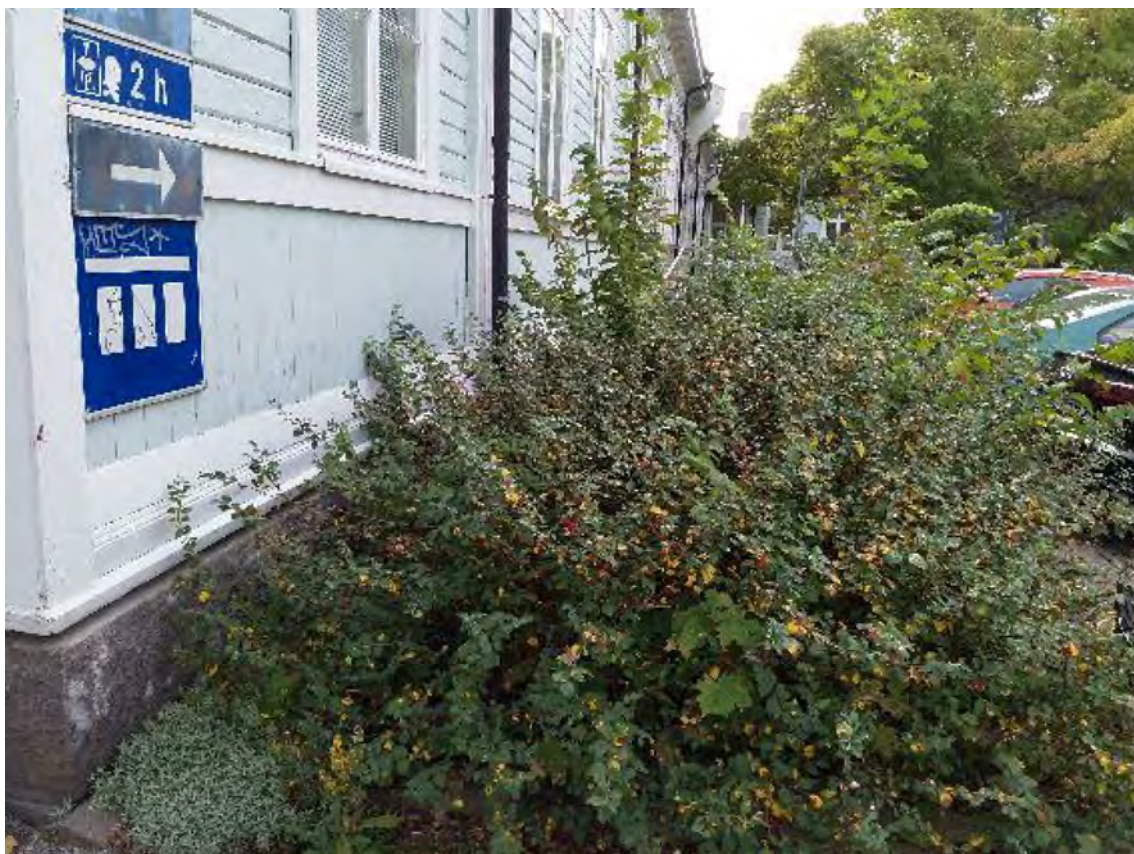
Kuva 4. E-osan sokkelin vierustoilla oli runsasta kasvustoa.

Rakennuksen vierustojen täyttömaa ei ole vettä hyvin läpäisevää, mikä voi aiheuttaa ylimääräistä kosteusrasitusta rakenteille. Luonnonkivisokkeli kestää hyvin kosteutta. Kapillaarisesti kosteutta ulkoseinärakenteeseen pääsee nousemaan ainoastaan kivien saumojen kautta, joten sokkelin vierustojen hienojakoinen maa-aines vaikuttaa lähinnä ryömintätilan kosteuspitoisuuteen.

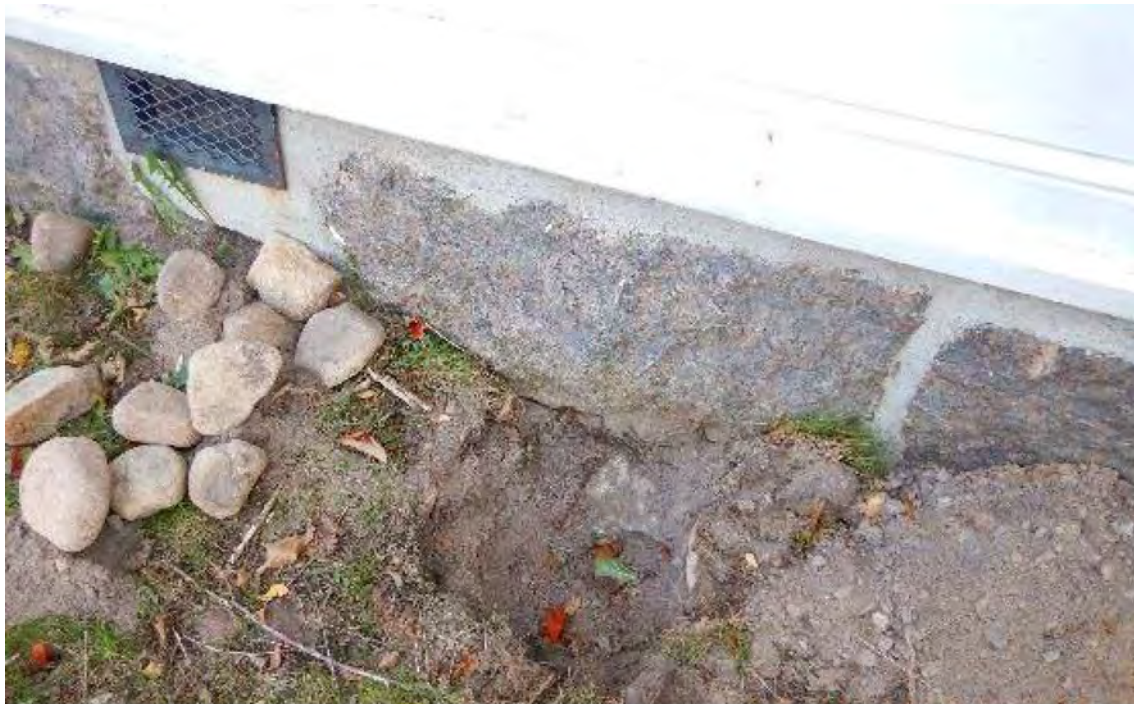
Kuva 5. Tuuletusaukko E-osan sokkelissa ja sokkelin vierusta auki kaivettuna. Sokkelin alla leveämpi aluskivi.

Sokkelirakenteessa itsessään ei ole riskejä sisäilman laadulle. Sokkelin vedeneristyksellä pystytään pienentämään ryömintätilan kosteusrasitusta.

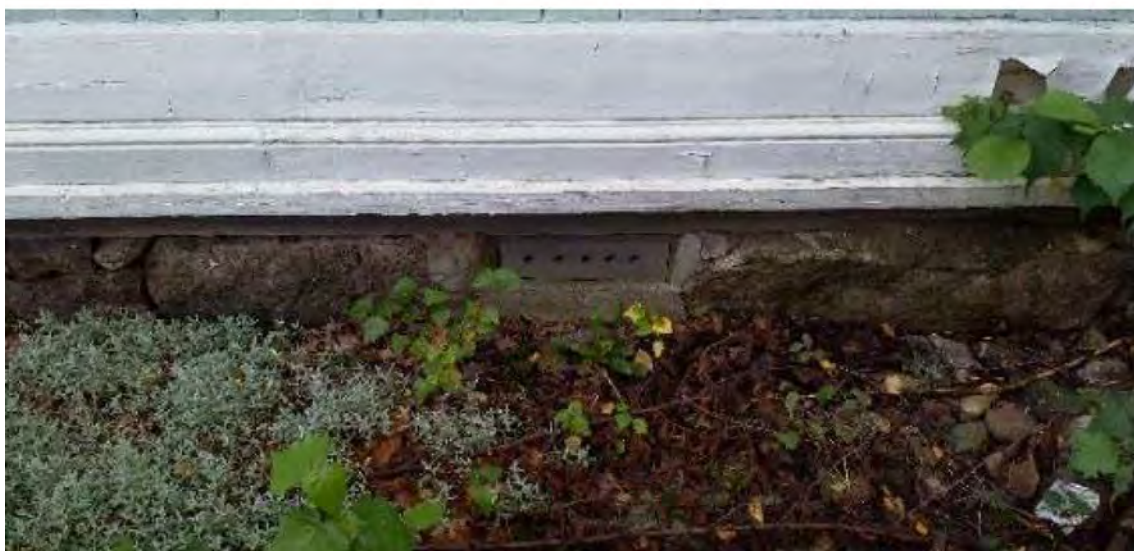
Kuva 6. Esimerkki yhdestä rakennuksen E-osalla olevasta ryömintätilan tuuletusaukosta.

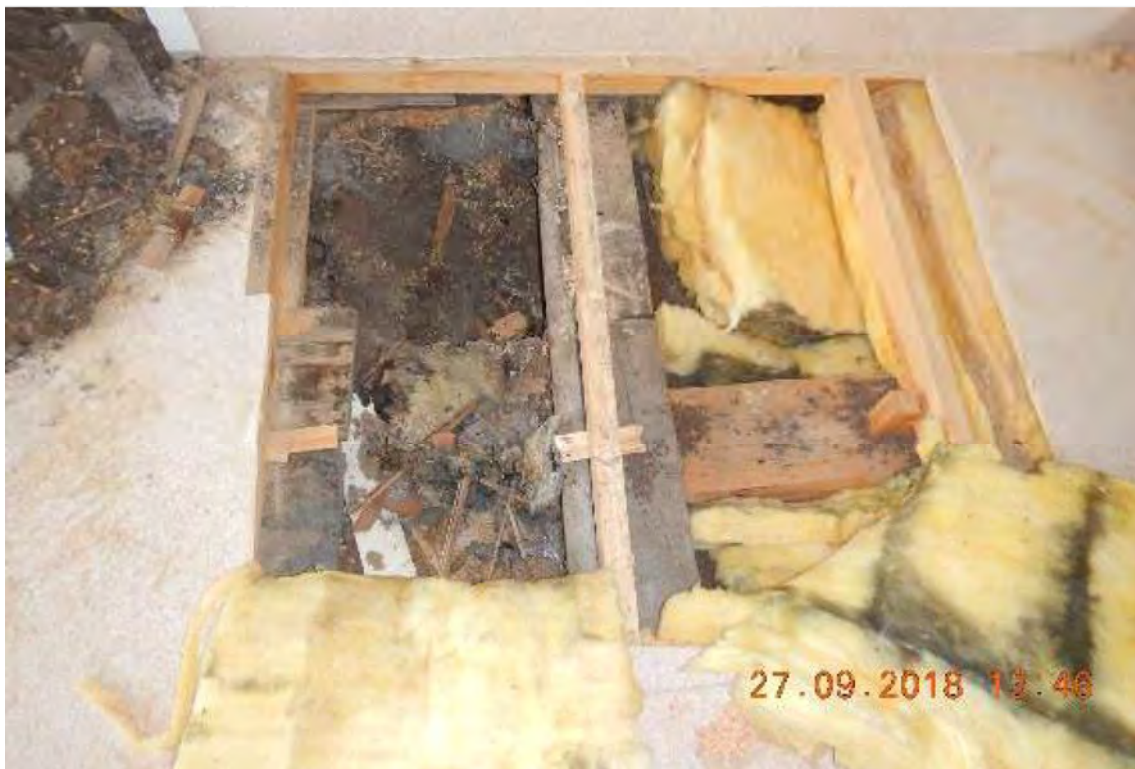
Kuva 11. Alapohja-avaus A01.

Avauksista havaittiin mikrobiperäistä hajua ja hirsissä paikallisia lahovaurioita. Avauksen A01.1 ryömintätilan puoleinen laudoitus oli laho ja paikoittain irti.

Alapohjan rakenneavauksista otetuissa materiaalinäytteissä todettiin mikrobivaurioita sahanpurussa ja lieviä viitteitä vauriosta mineraalivillassa. Alapohjassa havaitut mikrobiperäiset hajut ja lahovauriot olivat selvä merkki kosteusrasituksesta. Tämän takia orgaanisista eristeistä ei ollut tarpeen ottaa kuin yksi materiaalinäyte. Vaurioituneet materiaalit ovat sisäilman laatua heikentäviä tekijöitä. Alapohja on havaintojen mukaan kauttaaltaan pinnoitettu tiiviillä muovimatolla. Alapohjarakenteesta on kuitenkin ilmayhteys sisätiloihin ulko- ja sisäseinärakenteiden kautta.

Alapohjassa todetut lahovauriot kannatinhirressä ja laudoituksessa ovat sisäilman laatua heikentävä tekijä ja voivat olla riski rakenteen kantavuudelle.

Alapohjasta poistetaan kaikki vaurioituneet materiaalit. Kattavassa peruskorjauksessa alapohjarakenne puretaan hirsirungolle, jolloin päästään arvioimaan kaikkien kannatinhirsien kunto. Vaurioituneet hirret tulee uusia.

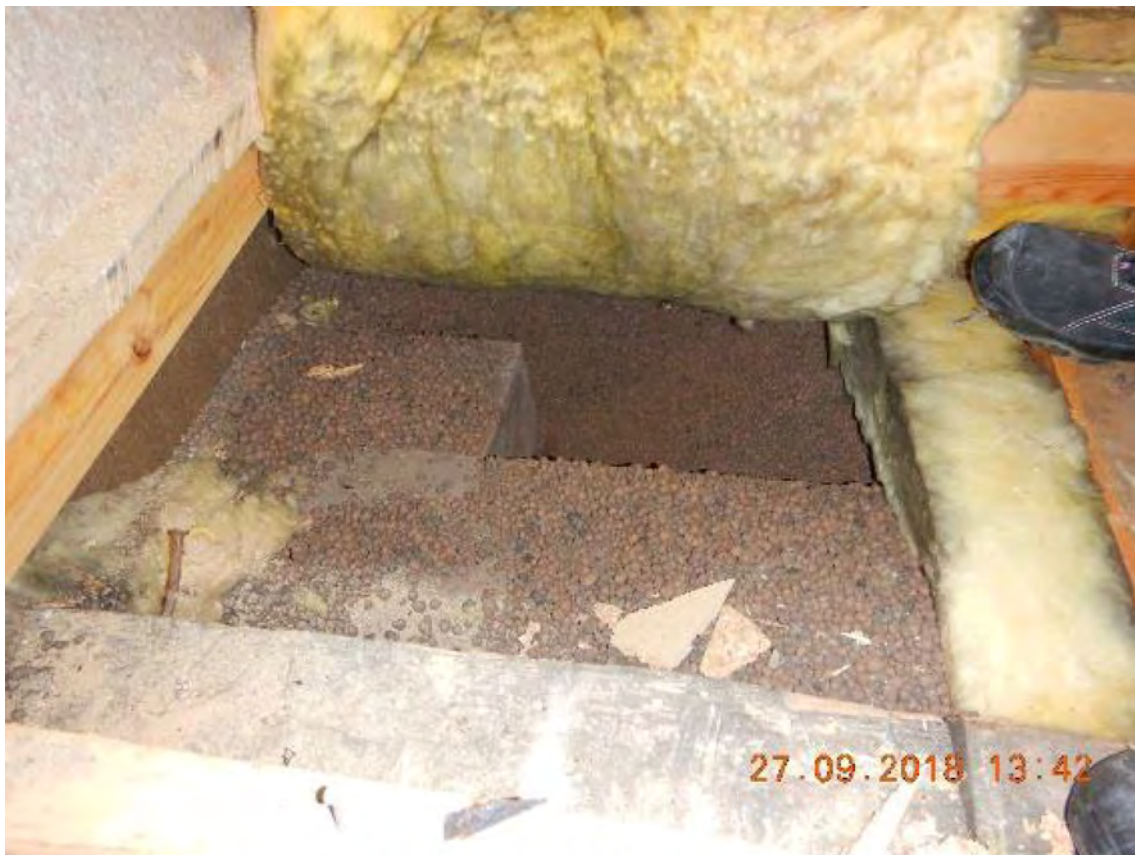
Rakenne AP13 tarkistettiin rakenneavauksen A01 avulla. E-osaa on joskus laajennettu ja laajennuksen puolella avauksessa on ponttilaudoitusta ja eristeenä muha. Alkuperäisellä puolella avauksessa ei ole ponttilaudoitusta ja eristeenä on mineraalivilla ja kevytsora, jotka on lisätty myöhemmin. Alapohjan mineraalivilla uutta verrattuna rakennuksen ikään. Mineraalivilla ei ollut päässyt pahoin vaurioitumaan. Vain yhdessä näytteessä neljästä mineraalivillanäytteestä oli mikrobikasvustoa. Mineraalivillalla ei ollut kosketusyhteyttä muuhun eristeeseen, missä oli laudoitus villan alapuolella. Avauksessa A01 villa oli kosketuksessa kevytsoraan ja siitä otetussa näytteessä oli lievä viite mikrobikasvuun.

Kuva 12. Alapohja-avaus A01. Mineraalivillan alla kevytsoraa.

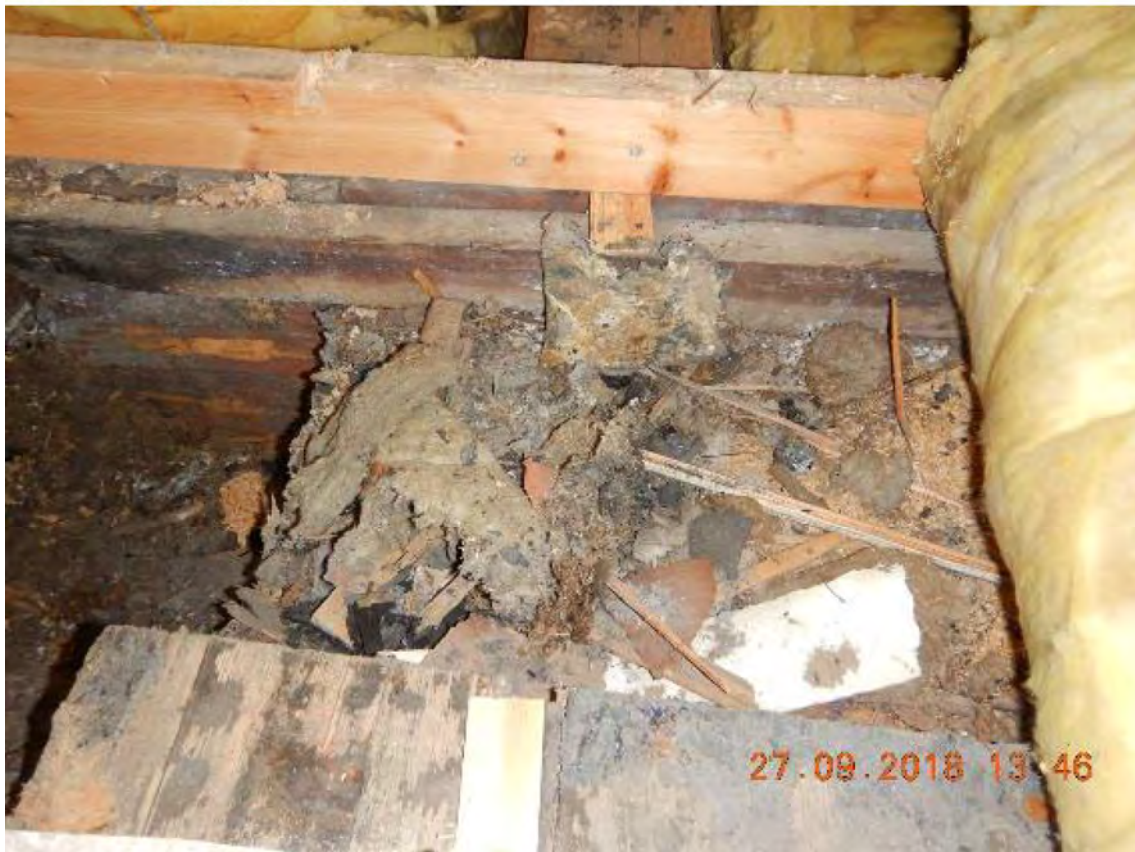
Kuva 13. Alapohja-avaus A01. Laajennoksen puolella eristetilassa rakennusjätettä.

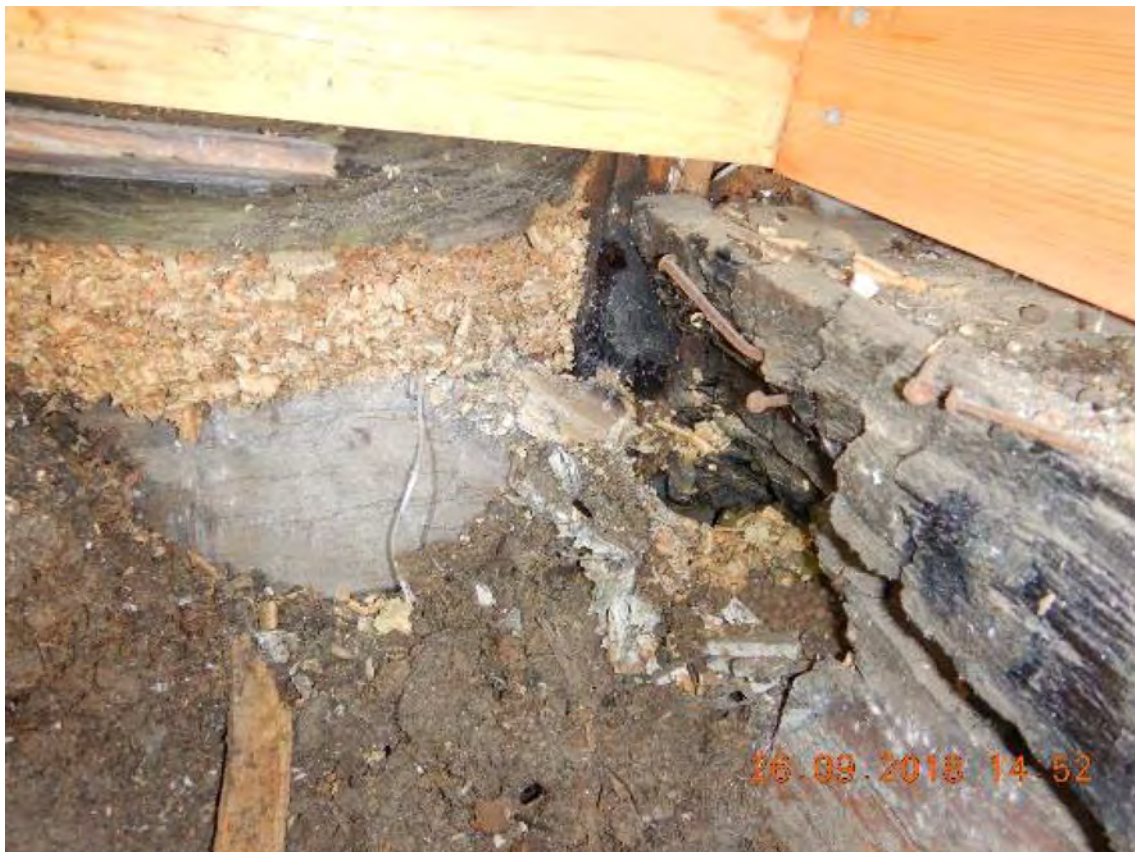
Kuva 14. Alapohja-avaus A01. Entisen ulkoseinän kohdalla kulkevassa hirressä palovaurio.

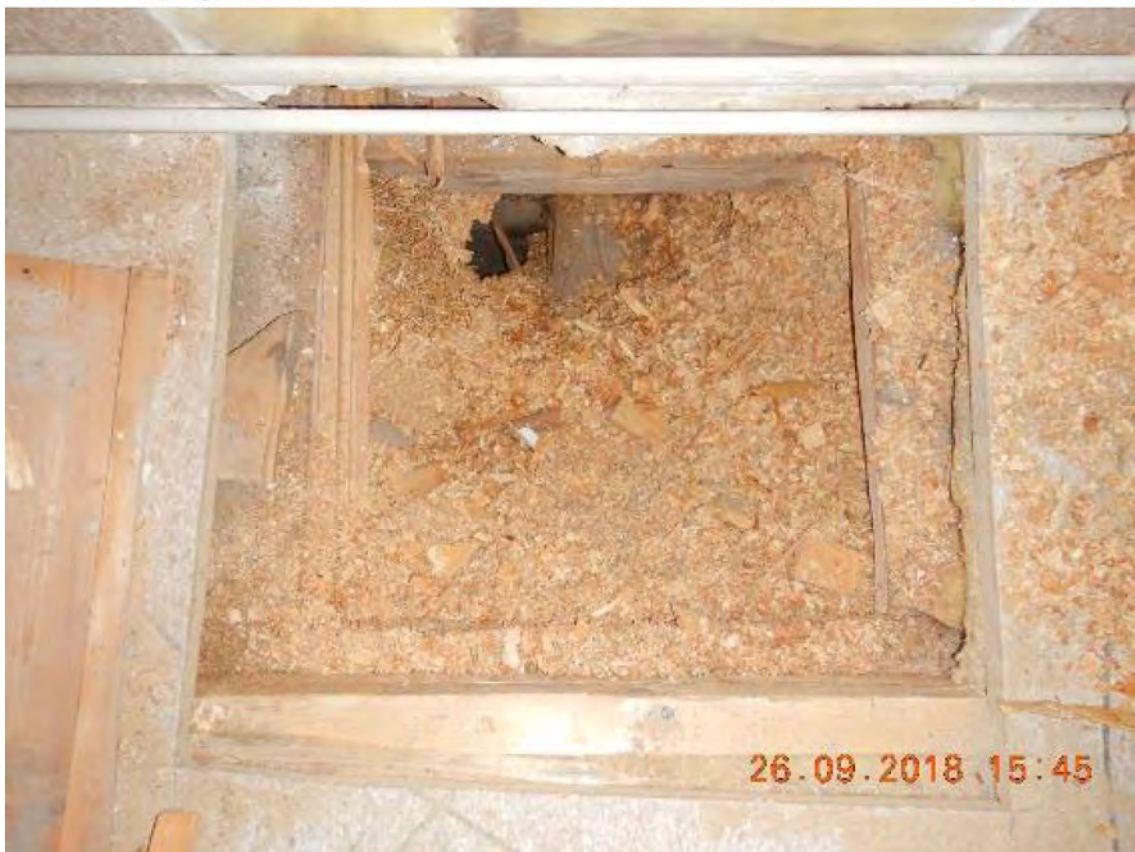
Kuva 15. Alapohja-avaus A22.

| Näytenumero | Tila | Rakenne | Materiaali | Tulos |
|---|---|---|---|---|
| A22.1 | 2076 | AP | puru | viite vauriosta |

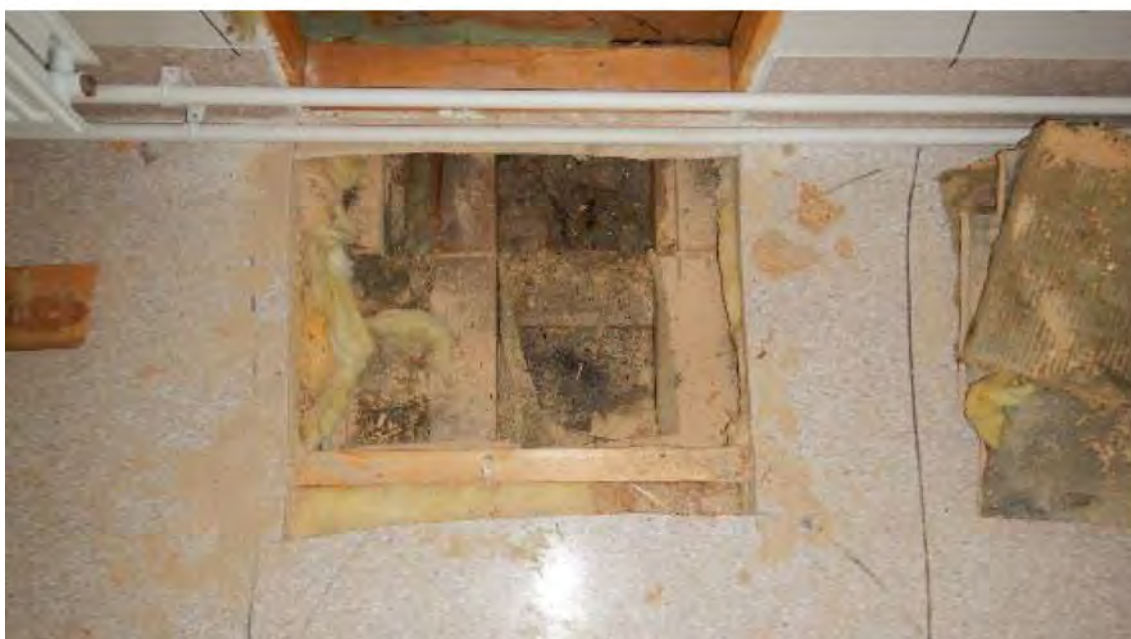
Kuva 18. Alapohja-avaus A21.

Mineraalivillaeristeissä ei todettu viitteitä mikrobivauriosta. Rakenteen riskit eivät ole toteutuneet rakenneavausten kohdalla.

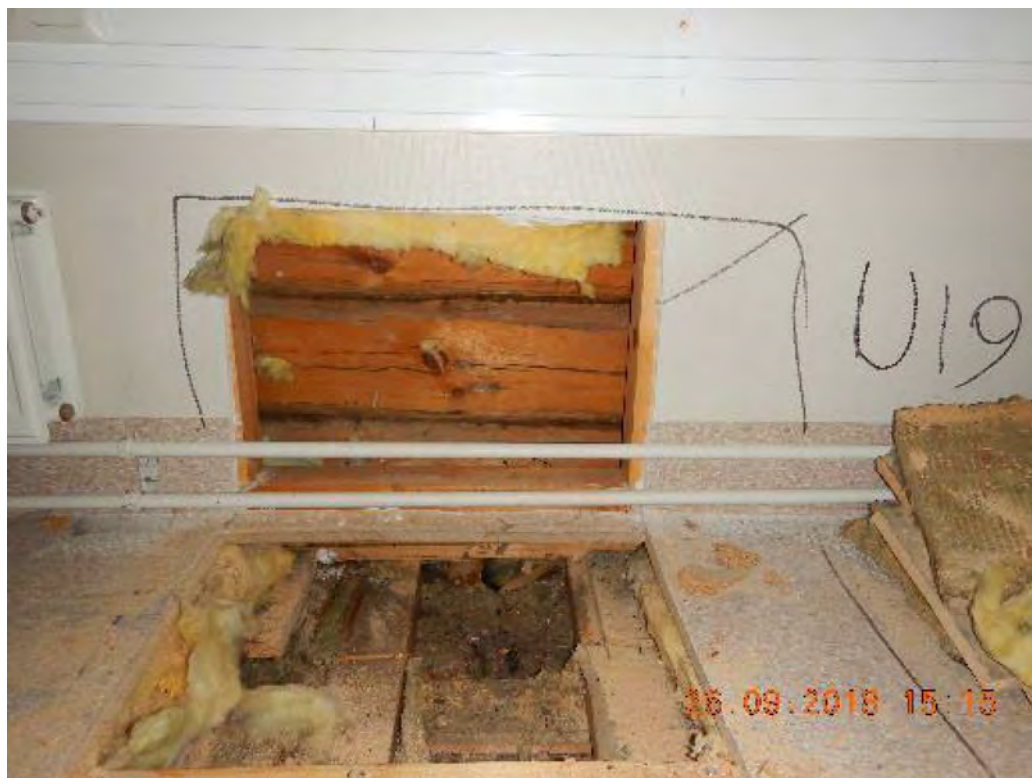
Kuva 21. Ulkoseinäavaus U19.

| Näytenumero | Tila | Rakenne | Materiaali | Tulos |
|---|---|---|---|---|
| U19.1 | 2093 | US | rive | viite vauriosta |
| U19.2 | 2093 | US | mineraalivilla | viite vauriosta |
| U19.3 | 2093 | US | puu | viite vauriosta |

Ulkoseinässä on materiaalinäytteiden perusteella mikrobivaurioituneita materiaaleja, jotka ovat sisäilman laatua heikentävä tekijä.

Vaurioiden syntymiseen on suurimmalta osin vaikuttanut sisäpuolisen lämmöneristyksen aiheuttama riski ja huono tuulettuvuus julkisivuverhouksen takana, mikä on saattanut lisätä hirsirungon kosteusrasitusta sadevesien imeytyttyä julkisivuverhouksen läpi. Lisäksi hirsien kuivuminen on ollut hidasta heikosta tuulettuvuudesta johtuen.

Rakenne puretaan sisäpuolelta hirsirungolle asti ja vaurioituneet materiaalit poistetaan. Hirret puhdistetaan mekaanisesti. Tilkkeiden (riveet) kokonaisvaltainen purkaminen on usein käytännössä mahdotonta. Rakennuksen omistajan on tiedostettava tämä riski ja se tulee huomioida rakennesuunnittelussa.

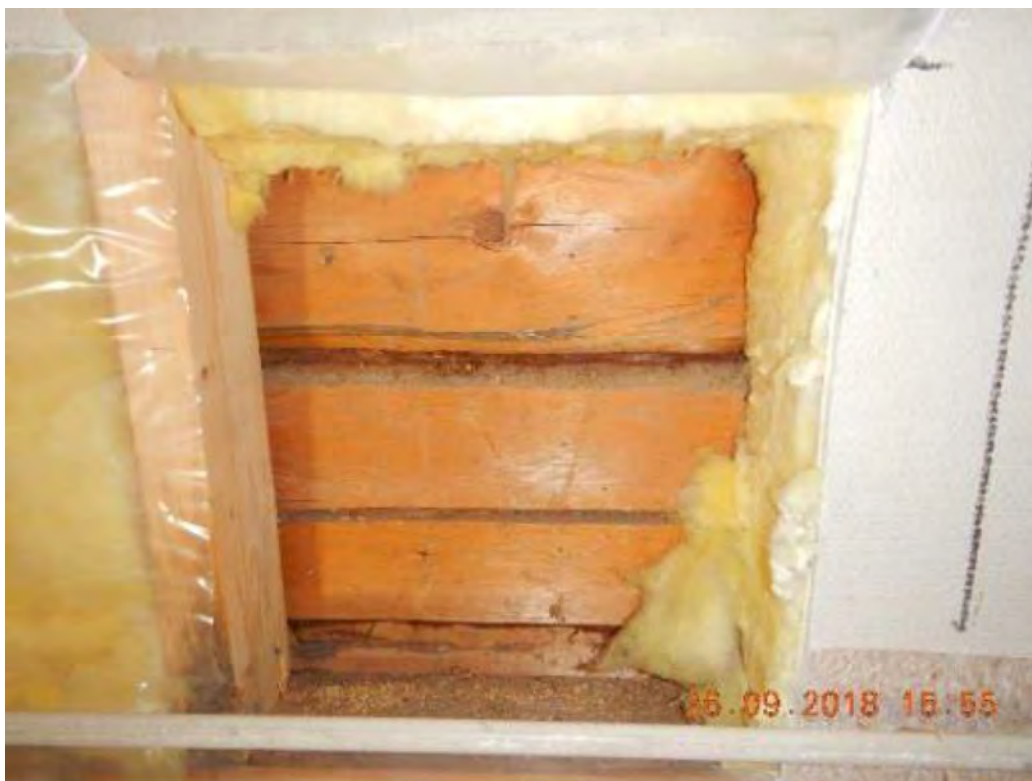
Kuva 22. Ulkoseinäavaus U20.

Avauksesta U20 otettiin yhteensä neljä materiaalinäytettä, yksi hirrestä, yksi hirsien välisestä riveestä, yksi mineraalivillasta ja yksi lattiapinnan alapuolelta seinän vierestä vanhasta lattiaeristeestä. Kaikissa näytteissä oli viite vauriosta.

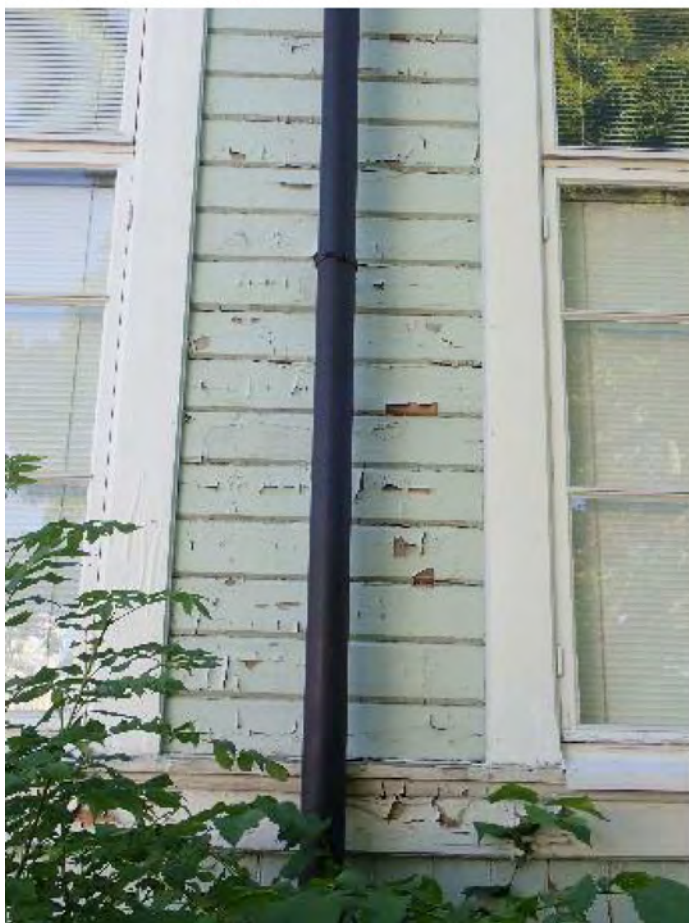
Julkisivuverhouksessa havaittiin kosteusrasitukseen viittaavia jälkiä etenkin sadevesisyökyjen takana. Julkisivulaudoitus on alapäästään tiiviisti kiinni hirsirungossa, mikä estää tuuletusraon toiminnan.

Kuva 23. Julkisivupinnoitteen vauriojälkiä sadevesisyöksyn takana.

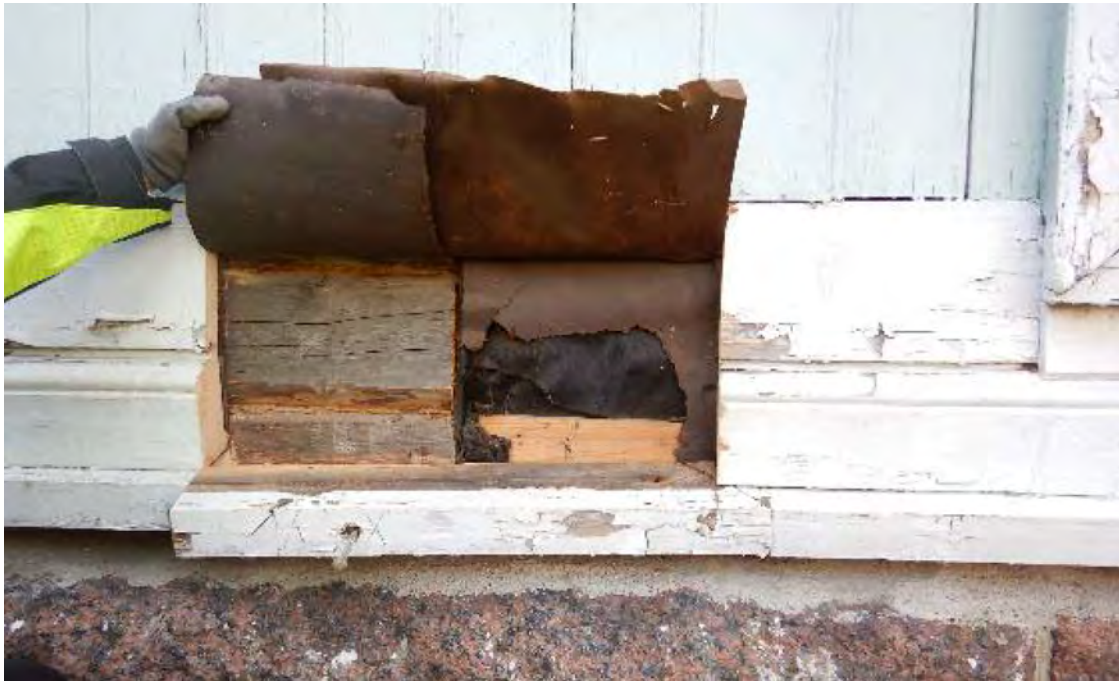
Ulkopuolelle tehdystä avauksesta U40 otettiin yksi materiaalinäyte entisen aukon kohdalla olevan mineraalivillan sisäpinnasta sekä yksi PAH-näyte tervapaperista. PAH-näytteessä ei todettu raja-arvoa ylittävää määrää PAH-yhdisteitä. Avauksen U40 kohdalla on ilmeisesti ollut joskus aukko, joka on paikattu puurunkoisella seinärakenteella ja mineraalivillalla. Mineraalivillassa oli viite vauriosta.

Kuva 24. Ulkoseinäavaus U40. Oikeassa alareunassa vanha läpivientiaukko, joka on tukittu tervapaperi-mineraalivilla-tervapaperi -rakenteella.

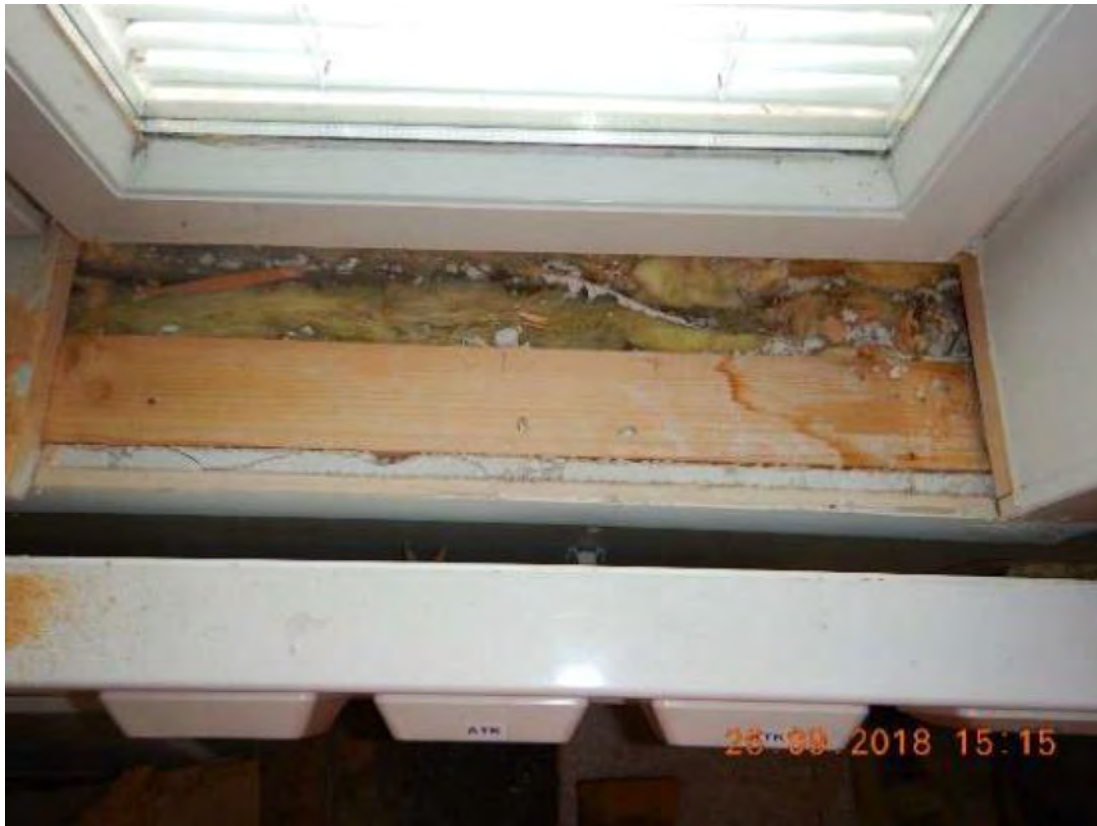
Kuva 25. Ikkuna-avaus I16 tilassa 2093.

| Näytenumero | Tila | Rakenne | Materiaali | Tulos |
|---|---|---|---|---|
| I16.1 | 2093 | Ikkuna | tilkevillä | viite vauriosta |

Ikkunoiden vaurioituneet tilkevillat ovat sisäilman laatua heikentävä tekijä. Tilkevillat ovat todennäköisesti vaurioituneet sadevesistä ja höyrinsulun epätiivelyskohdista villoihin päässeän vesihöyryn tiivistymisen johdosta.

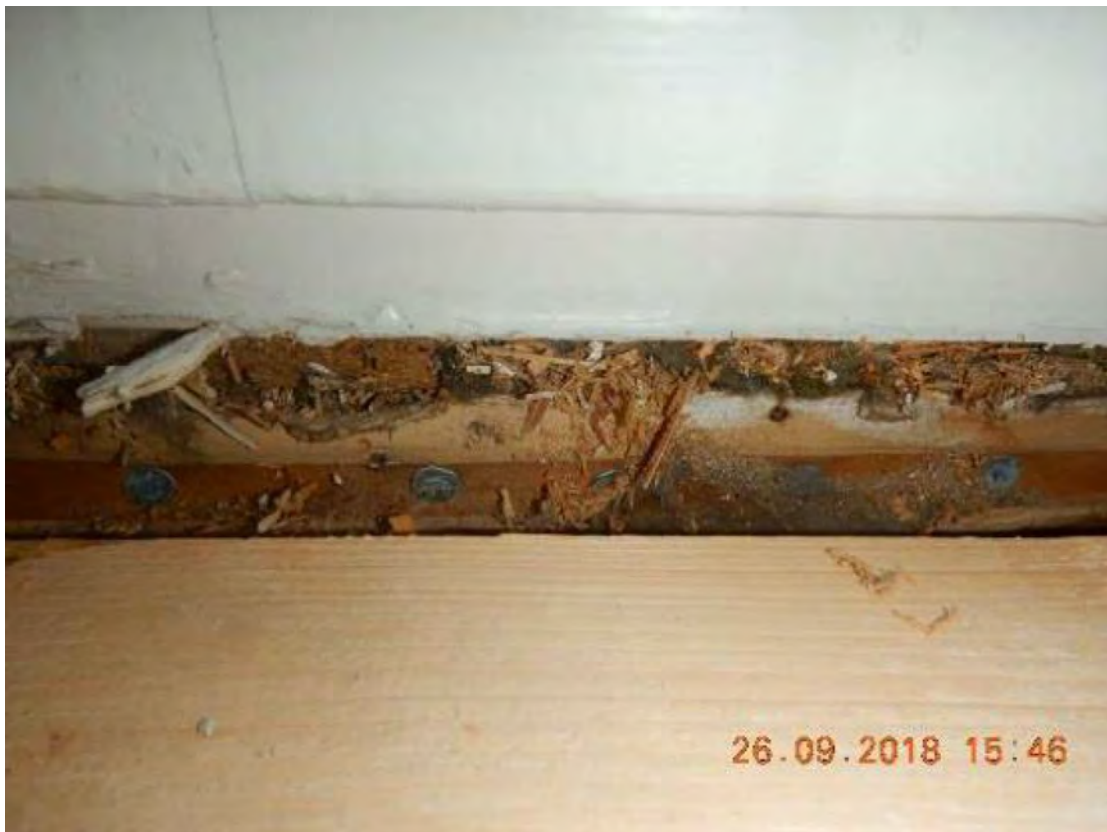
Kuva 26. Ikkuna-avaus I15 tilassa 2078. Tummentunut tilkevilla ja ikkunan alapuolella pahvi.

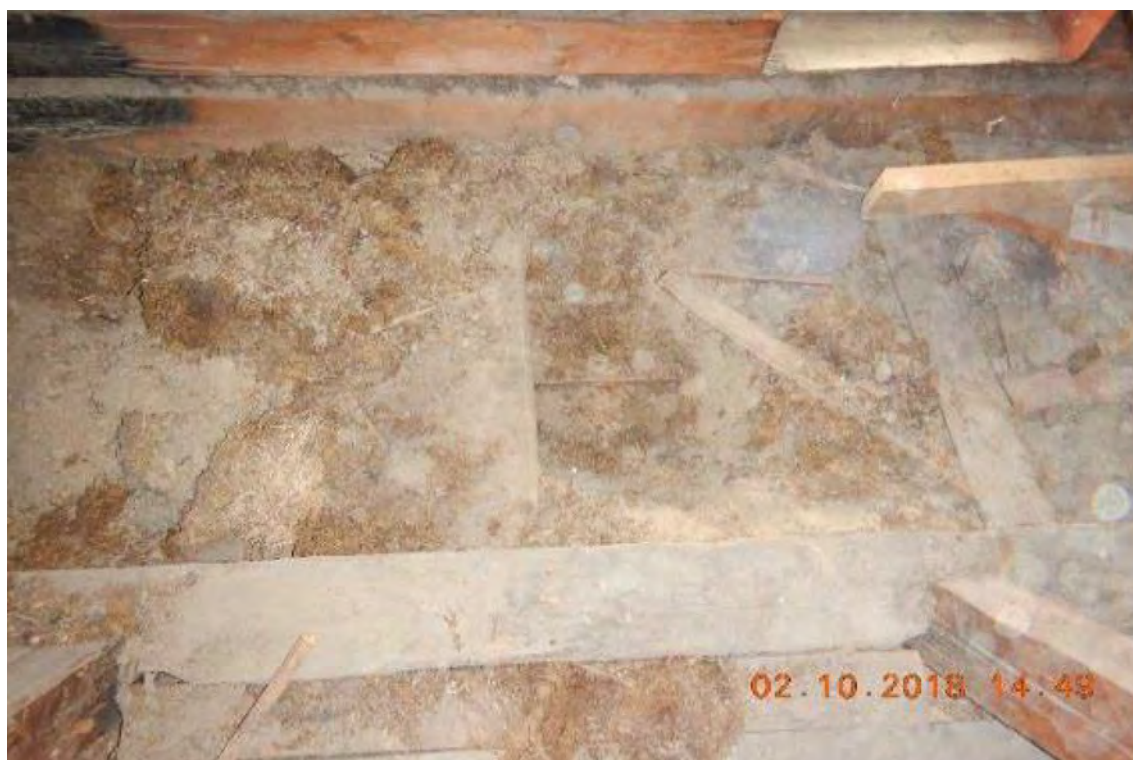
Kuva 29. Yläpohja-avaus Y14.

| Näytenumero | Tila | Rakenne | Materiaali | Tulos |
|---|---|---|---|---|
| Y14.1 | 3076 | YP | villa | viite vauriosta |

Yläpohjan villassa todettu mikrobivaurio on merkki siitä, että eristetiloissa on ollut kosteusrasitusta. Vaurioitunut materiaali yläpohjassa on sisäilman laatua heikentävä tekijä. Kosteus on todennäköisimmin peräisin vesikatteeseen (peltiin) kondensoituneesta vesihöyrystä.

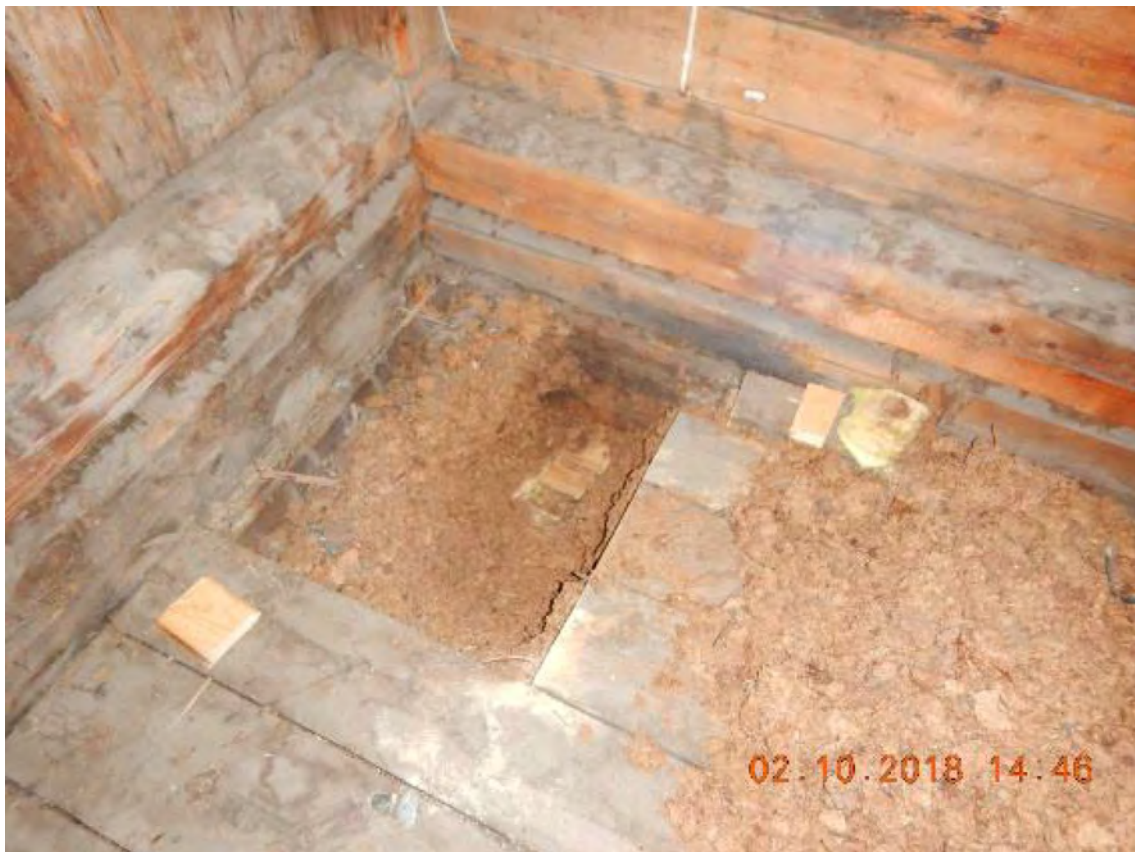
Kuva 31. Yläpohja-avaus Y16.

| Näytenumero | Tila | Rakenne | Materiaali | Tulos |
|---|---|---|---|---|
| Y16.1 | 3076 | YP | villa | viite vauriosta |
| Y16.2 | 3076 | YP | muju | viite vauriosta |

Yläpohjan villassa todettu mikrobivaurio on merkki siitä, että eristetiloissa on ollut kosteusrasitusta. Vaurioitunut materiaali yläpohjassa on sisäilman laatua heikentävä tekijä.

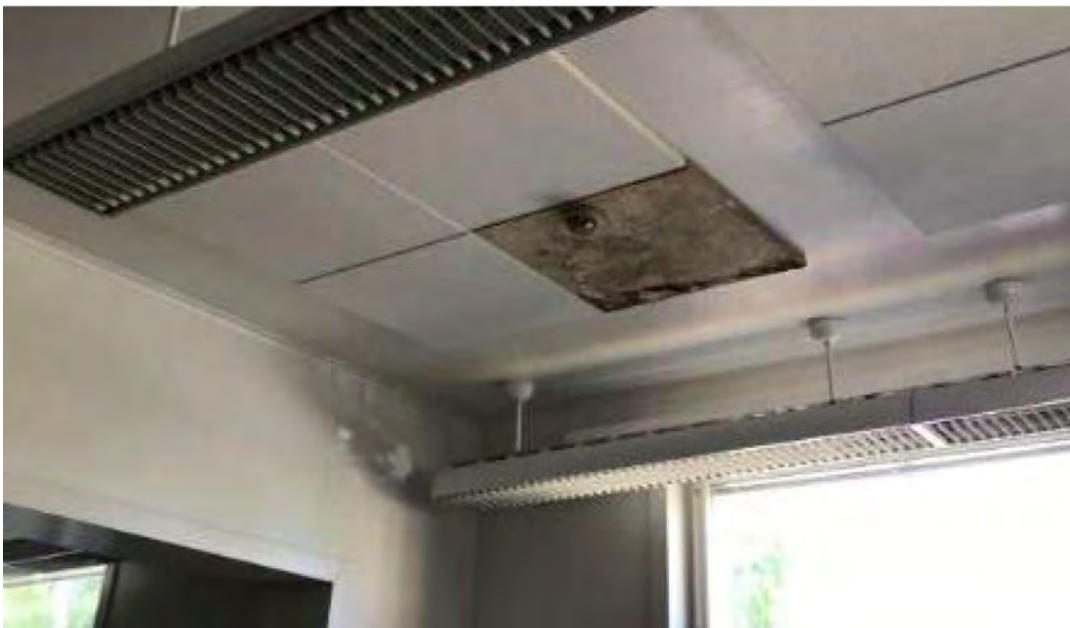
Kuva 34. Huoneiden katoissa akustiikkalevyjä. Kuvassa yksittäinen vaurioitunut akustiikka-levy.

Sisäkattopinnat puretaan yläpohjakorjauksien yhteydessä.
