Porvoon kaupunki

## **Lundinkadun terveystasema F-osa**

Kosteus- ja sisäilmatekninen kuntotutkimus

20.12.2018

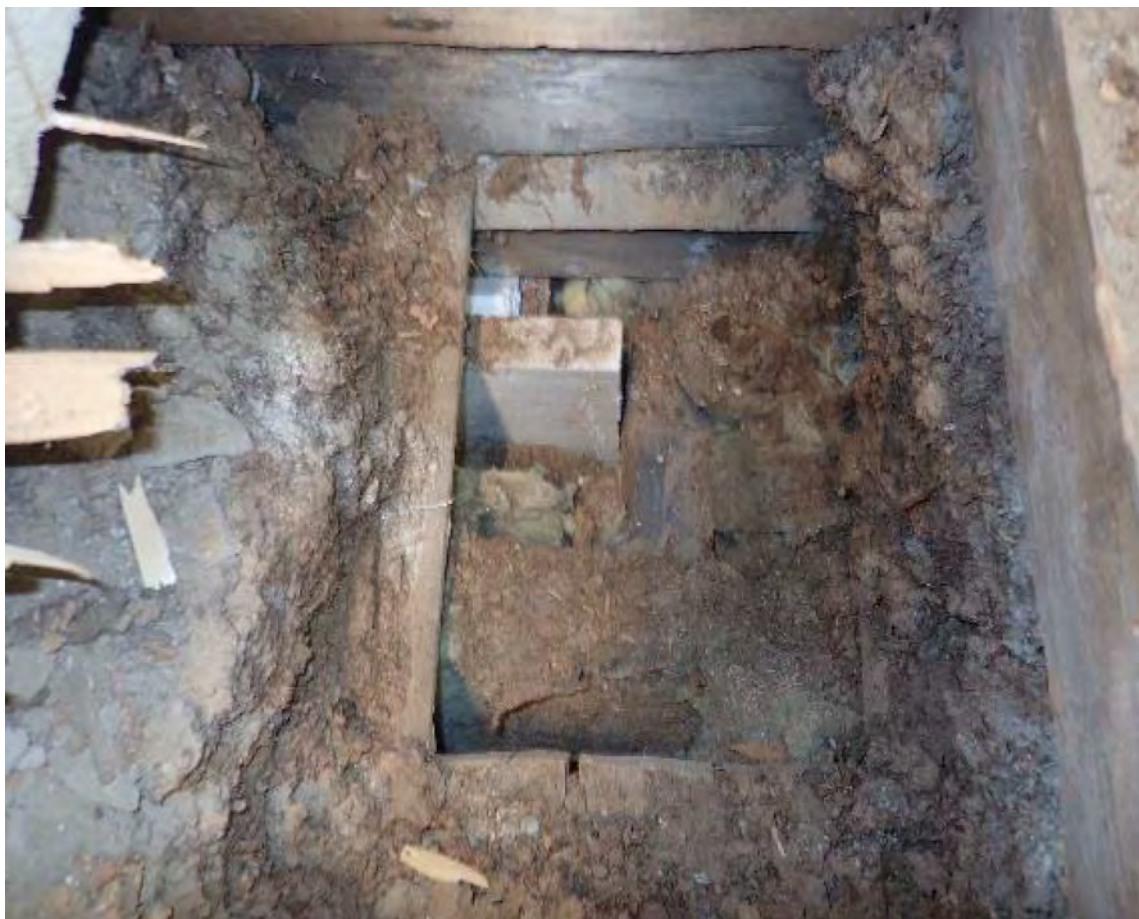
Rakenne selvitettiin välipohja-avauksin V17 ja U25 kautta. Seinän mineraalivillaeristeestä otettiin yksi materiaalinäyte välipohja-avauksen kautta. Näytteessä ei ollut viitettä vauriosta.

Kuva 9. MS5:n EPS- ja mineraalivillaeriste näkyvät välipohja-avauksen V17 kautta.

Tiiliseinän sisäpuolinen lämmöneriste on riskirakenne, koska tiilen sisäpinta viilenää ja sisäilman kosteus saattaa tiivistyä siihen. Lisäksi viistosateella tiileen tunkeutuva kosteus voi kastella eristeen.

Materiaalinäyte otettiin välipohja-avauksen V17 kautta rakenteen yläosasta, mikä ei ole kosteusteknisesti riskialttein kohta. Eristetilaan syntyvä kosteus valuu alaspäin ja alemmissa mineraalivilloissa on isompi todennäköisyys vaurioille.

Vaikka kuntotutkimuksessa ei havaittu mikrobivaurioitunutta materiaalia rakenteessa, on kattavan peruskorjauksen suunnittelussa huomioitava, että MS5 on riskirakenne ja rakennuksen elinkaaren kannalta suositeltavaa purkaa.

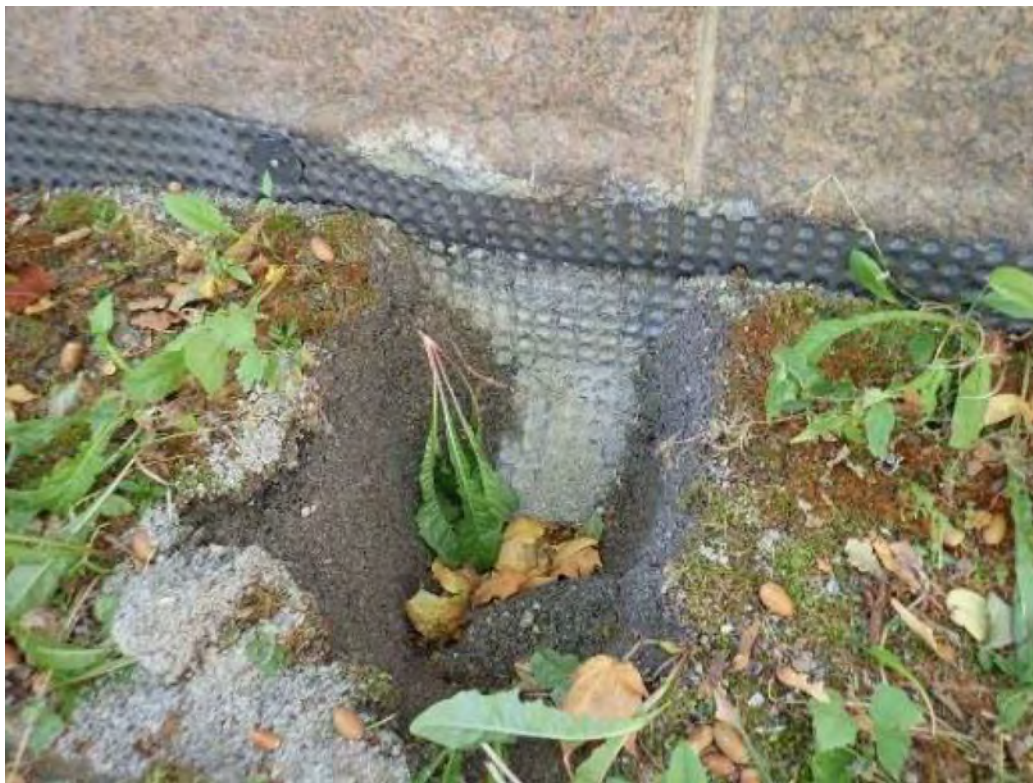
Luonnonkivisokkelissa/maanvastaisessa seinässä on patolevy maanalaisella osalla. Patolevyn yläreuna ei ole tiiviisti kiinni sokkelissa.

Kuva 11. Sokkeliä vasten patolevy. Patolevyn yläreuna ei ole kiinnitetty tiiviisti.

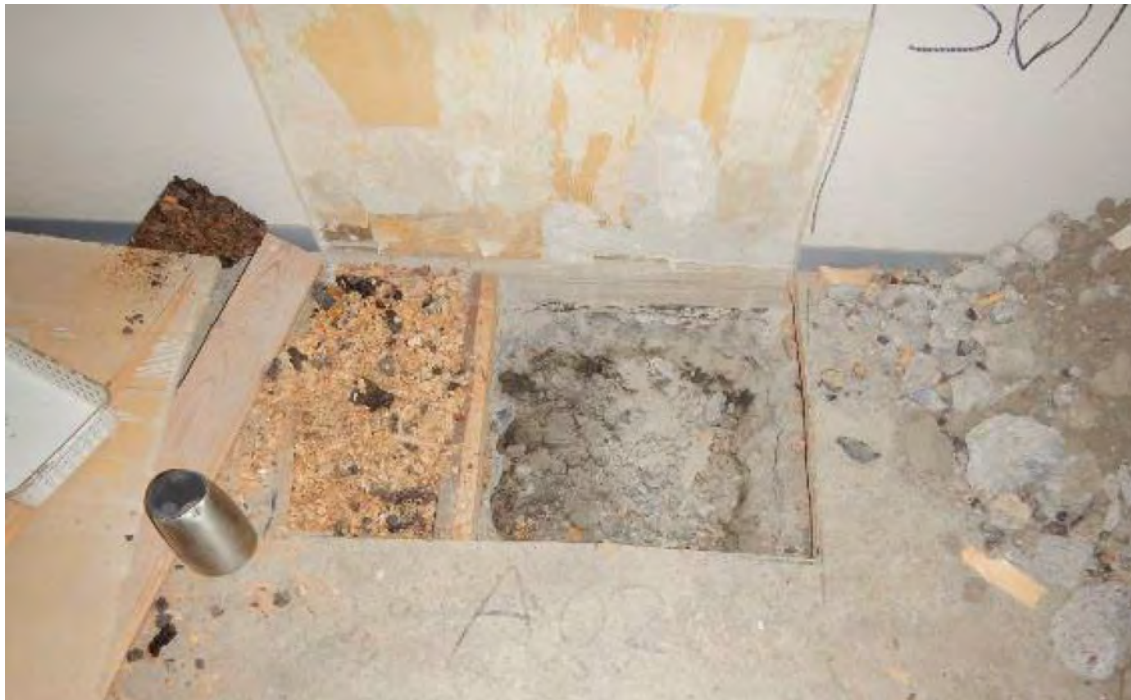
yksi PAH-näyte. Pikisivelyssä todettiin raja-arvon (200mg/kg) ylittävä määrä PAH-yhdisteitä. Expandoitussa korkissa ei todettu raja-arvoa ylittävää määrää PAH-yhdisteitä. Purueristeessä oli viite mikrobivauriosta.

Kuva 14. Alapohja-avaus A02. Eristeenä puru ja expandoitu korkki.

Alapohjan purueruste on mikrobivaurioitunut ja on sisäilman laatua heikentävä tekijä. Eristeen todennäköisin vaurioitumistapa on ollut maaperäisen kosteuden nousu rakenteessa tai siivousvesien pääseminen eristeisiin.

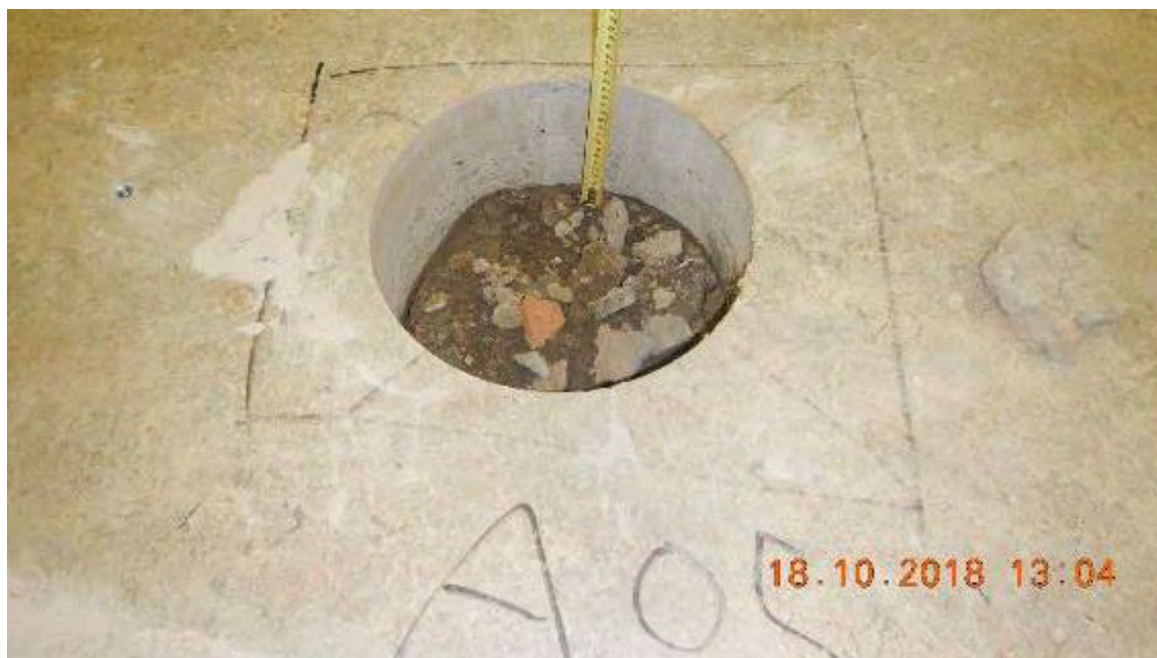
Rakenne tarkistettiin rakenneavauksen A05 avulla. Rakenteessa ei havaittu herkästi vauriotuvaa materiaalia, mutta alapuolisen lämmöneristeen puuttuminen ja hienoaineinen täyttömaa alapuolella ovat kosteustekninen riski.

Kuva 20. Alapohja-avaus A05 tilassa 1062.

Tutkimusten perusteella rakenne vaikutti toimivan tutkimushetkellä, mutta lämmön- ja kosteuseristämättömässä rakenteessa riskinä on kosteuden nousu rakenteeseen

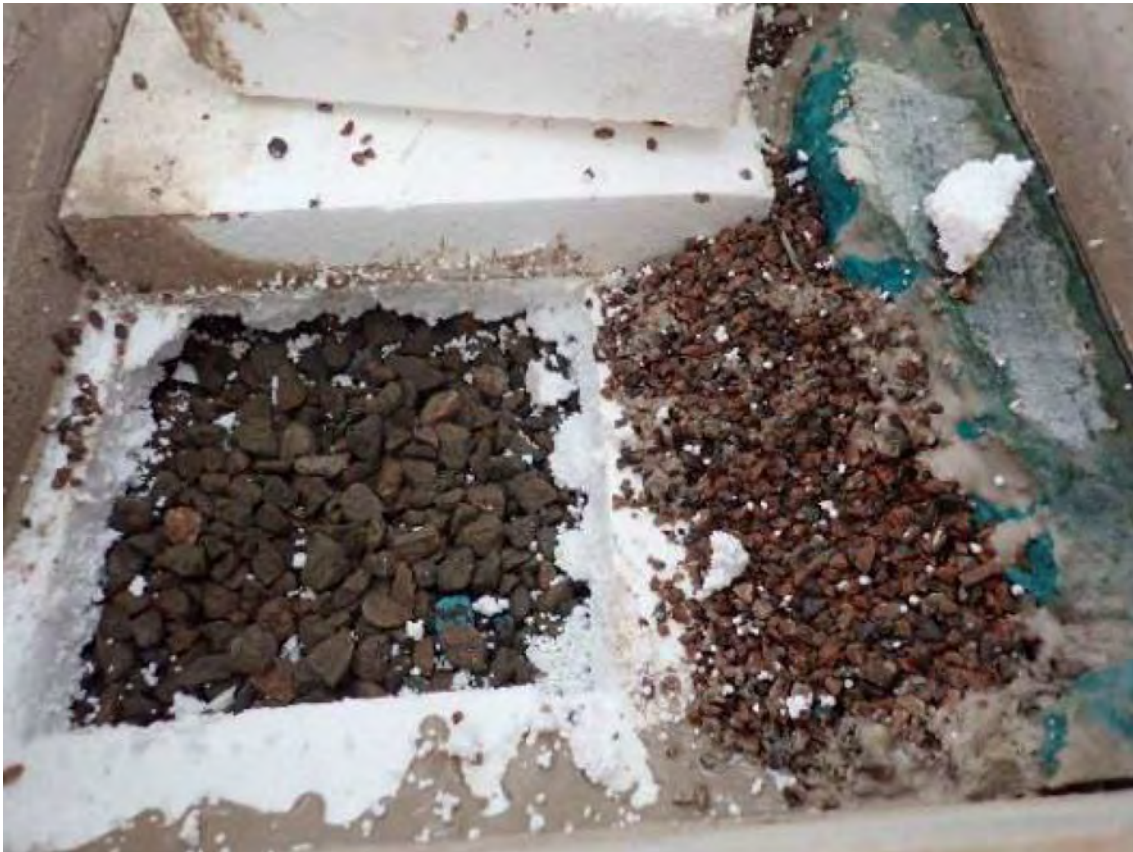
Kuva 22. Alapohja-avaus A25. EPS-eristeen alla sora. Luonnonkivisokkelissa vedeneriste.

Tutkimusten perusteella rakenne vaikutti toimivan tutkimushetkellä. Rakenteen toiminnan kannalta on oleellista, että rakenne on päällystetty hyvin kosteutta läpäisevällä päällysteellä. Sorakerroksen kosteus saattaa johtua sokkelin puutteellisesta vedeneristyksestä ja toimimattomasta salaojajärjestelmästä.

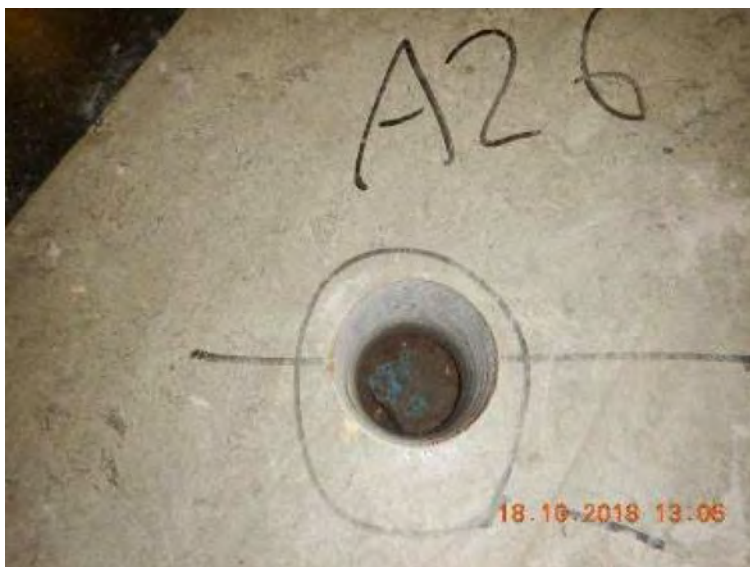
Kuva 24. Alapohja-avaus A26.

Tutkimusten perusteella rakenne vaikutti toimivan tutkimushetkellä, mutta lämmön- ja kosteuseristämättömässä rakenteessa riskinä on kosteuden nousu rakenteeseen sekä kosteuden mahdollisesti aiheuttavat ongelmat myös liittyvissä rakenteissa (väliseinät tms.). Rakenteen toiminnan kannalta on oleellista, että rakenne on päällystetty hyvin kosteutta läpäisevällä päällysteellä.

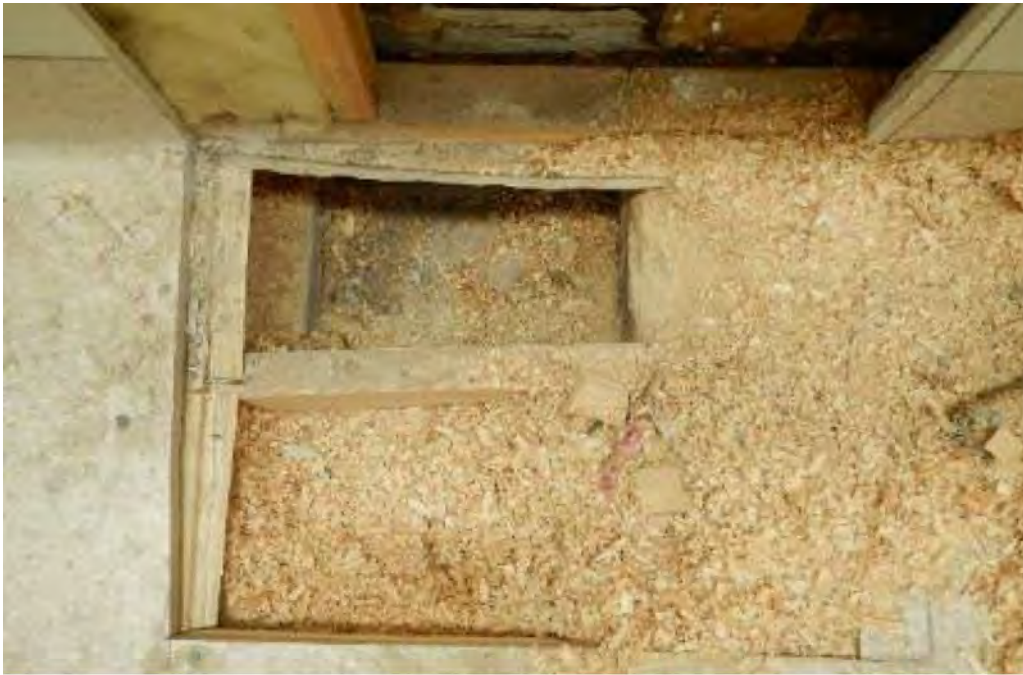
Rakenne tarkistettiin rakenneavauksen V14 avulla. Rakenneavauksesta havaittiin, että välipohjan betonilaatta ei ole tuettuna ulkoseinälinjalla avauksen vieressä. Rakenneliittymästä on piirretty leikkauskuva DET 7. Rakenteen purueristeestä otettiin yksi materiaalinäyte, jossa oli viite vauriosta.

Kuva 27. Välipohja-avaus V14.

Välipohjan sahanpurueriste on mikrobivaurioitunut ja on sisäilman laatua heikentävä tekijä. Materiaalinäyte otettiin ulkoseinän läheltä. Vaurion on voinut syntyä ulkoseinän läpi päässeen kosteuden tai kylmäsiltojen kautta eristeisiin

Välipohjan vaurioituneet materiaalit tulee poistaa rakenteesta. Rakenne puretaan kantavaan runkoon asti. Rungon kunto tarkastetaan ja tarvittaessa myös runko uusitaan.

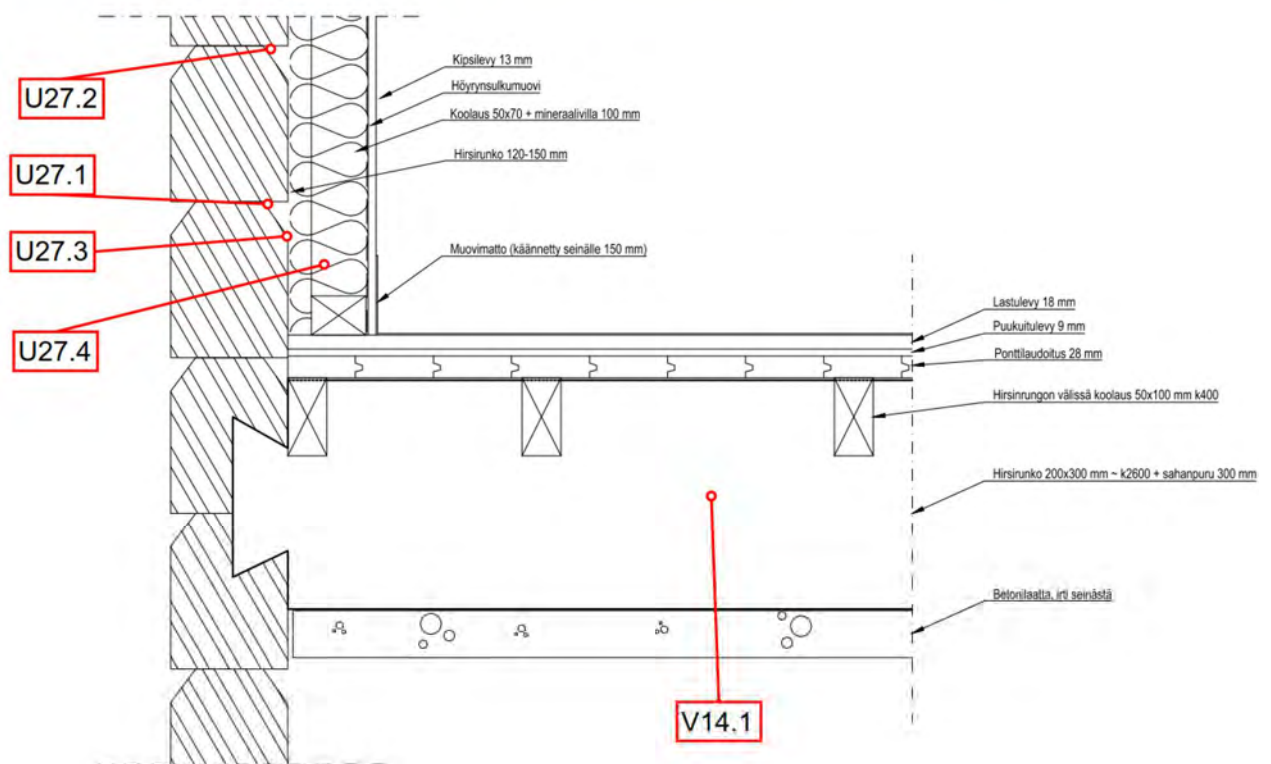
Kuva 28. DET 7 välipohjan VP9 liittymä ulkoseinään. Kuva löytyy myös liitteistä.

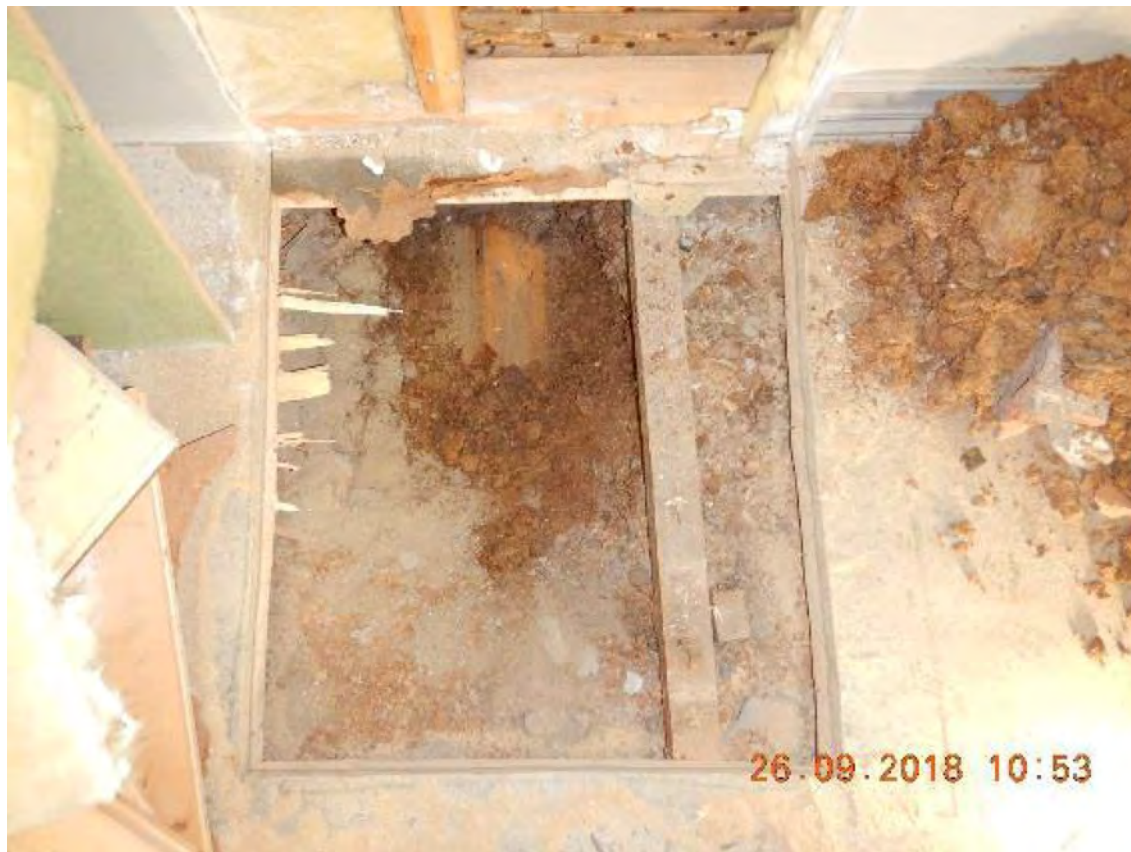
Rakenne tarkistettiin rakenneavauksen V17 avulla. Rakenneavauksesta piirrettiin leikkauskuva DET 8, jossa on esitetty välipohjan liittymä ulkoseinään sekä materiaalien näytteenottopaikat välipohjasta ja ulkoseinästä. Välipohjarakenteen muhaeristeestä ja huokoisesta puukuitulevystä otettiin yksi materiaalinäyte. Muhaeriste oli mikrobivaurioitunut.

Kuva 30. Välipohja-avaus V17.

Välipohjan muhaeriste on mikrobivaurioitunut ja on sisäilman laatua heikentävä tekijä. Välipohjan kohdalta otetut ulkoseinän materiaalinäytteet osoittavat, että ulkoseinä on joutunut kovalle kosteusrasitukselle. Välipohjan mikrobivauriot johtuvat todennäköisimmin hirsiseinän läpi imeytyneen kosteuden johdosta. Myös pesuvedet ovat saattaneet päästä rakenteeseen ennen muovimatolla pinnoittamista.

Välipohjan vaurioituneet materiaalit tulee poistaa rakenteesta. Rakenne puretaan hirsirungolle asti, jolloin hirsien kunto voidaan arvioida kokonaisvaltaisesti. Tarvittaessa vaurioituneet hirret puhdistetaan mekaanisesti.

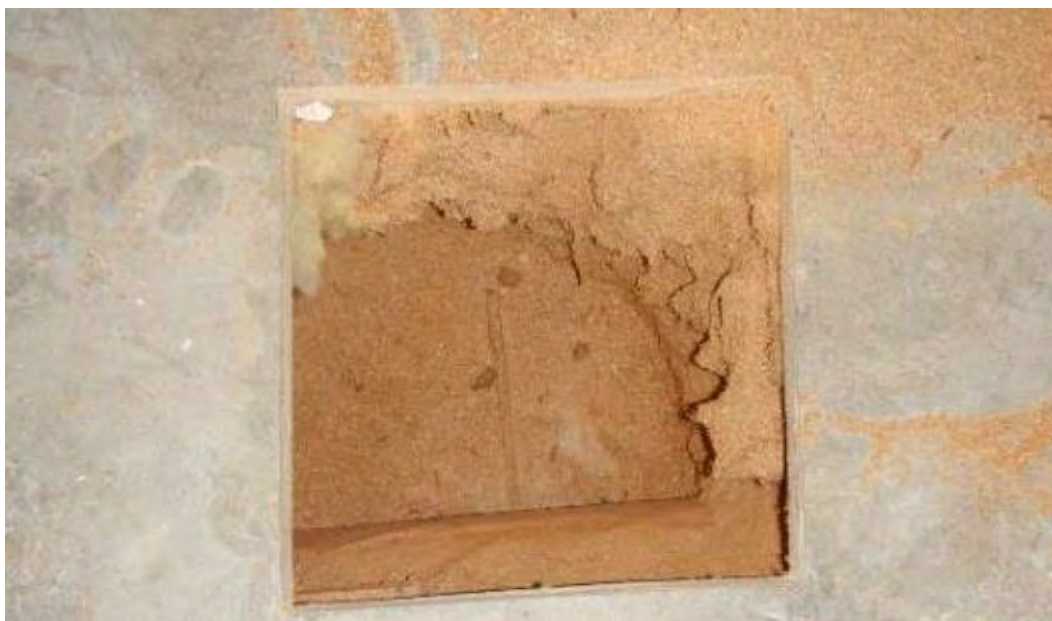
Rakenne tarkistettiin rakenneavauksen avulla. Rakenteen mineraalivilla- sekä purueristeestä otettiin kummastakin yksi materiaalinäyte. Mineraalivillassa oli lievä viite vauriosta.

Kuva 33. Välipohja-avaus V18. Purun alla paperi, joka kiertää hirsirungon yli.

Mineraalivillassa on lievä viite mikrobivauriosta. Rakenteeseen on saattanut kohdistua ylimääräistä kosteusrasitusta, todennäköisesti hirsiseinän läpi imeytyneen kosteuden johdosta. Myös pesuvedet ovat saattaneet päästä rakenteeseen ennen muovimatolla pinnoittamista.

Vaurioituneet materiaalit poistetaan välipohjarakenteesta. Rakenteen eristetilaan on syntynyt mikrobivauriota, mikä viittaa siihen, että rakenteen riski on osittain toteutunut. Kokonaisvaltaisessa sisäilmakorjauksessa on purettava, koko välipohja hirsirungolle ja tarkistettava hirsien kunto.

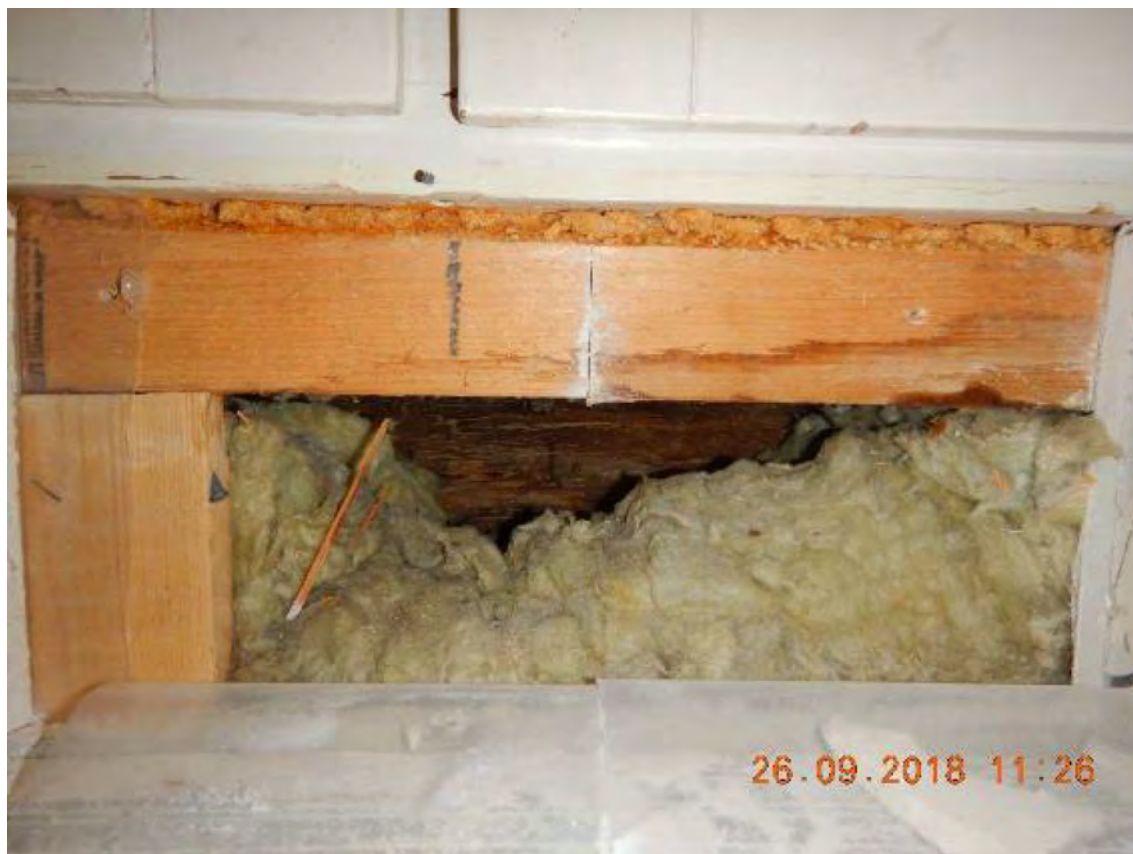
Kuva 43. Ulkoseinäavaus U31. Mineraalivillan takana hirsi, joka näyttää laholta.

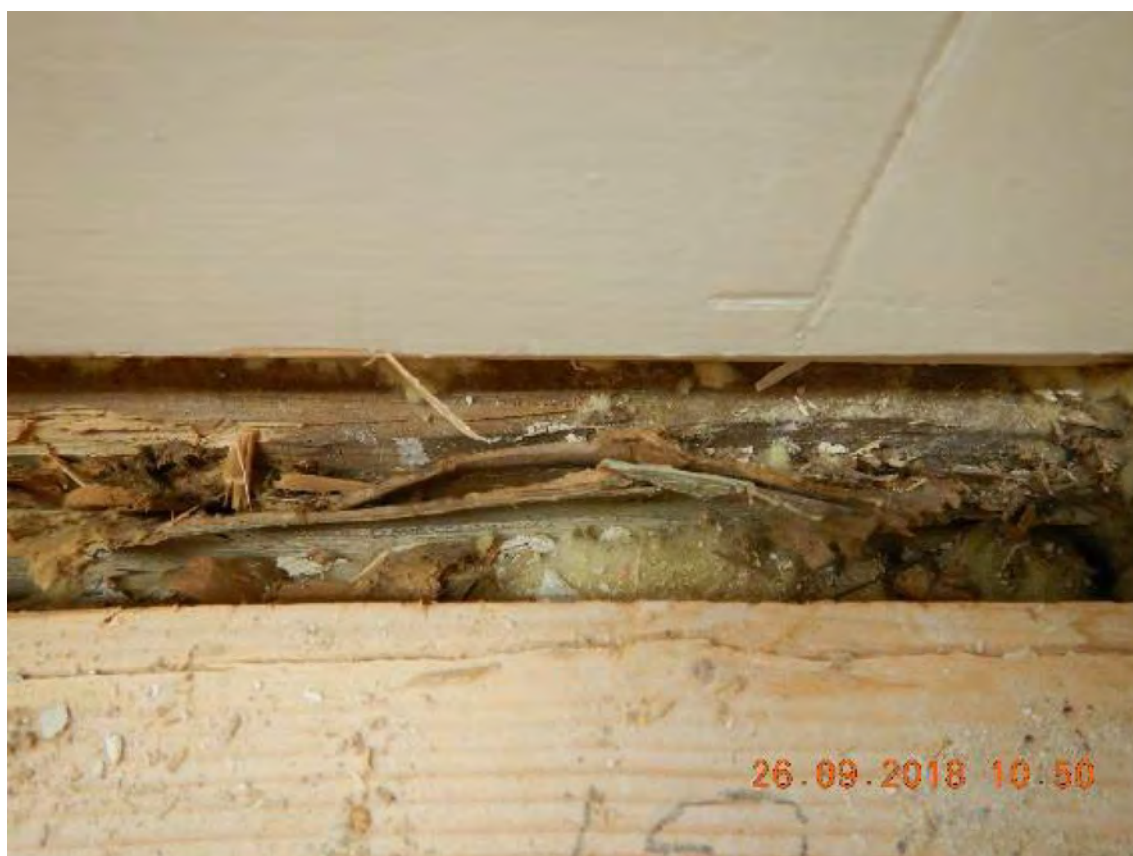
Kuva 45. Ikkuna-avaus I18. Ikkunan alapuolella seinässä pahvi. Tilkkeenä villa.

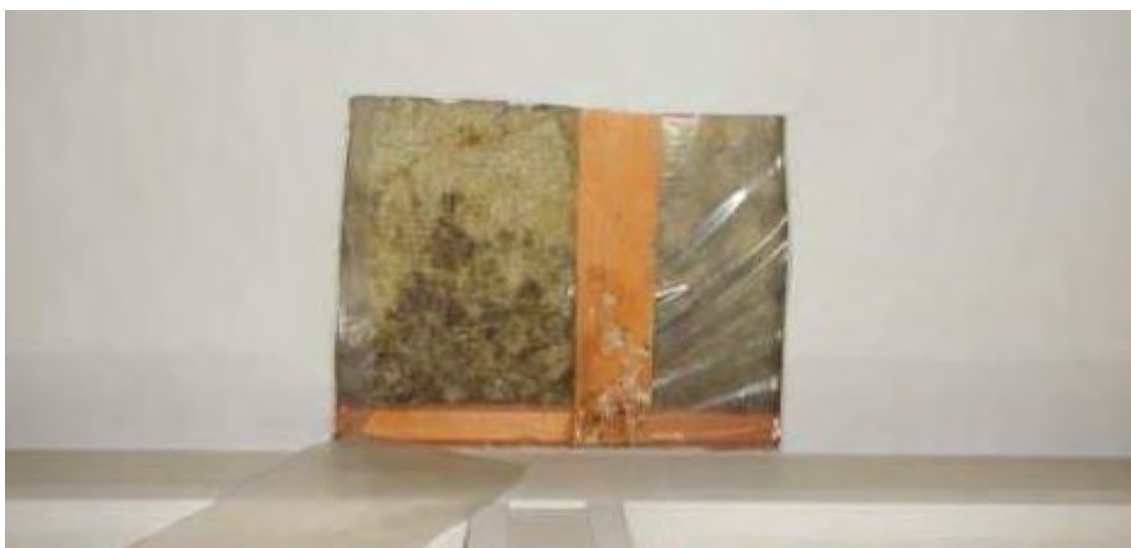
Kuva 49. Yläpohja-avaus Y03. Villaeristeessä tummentumaa.

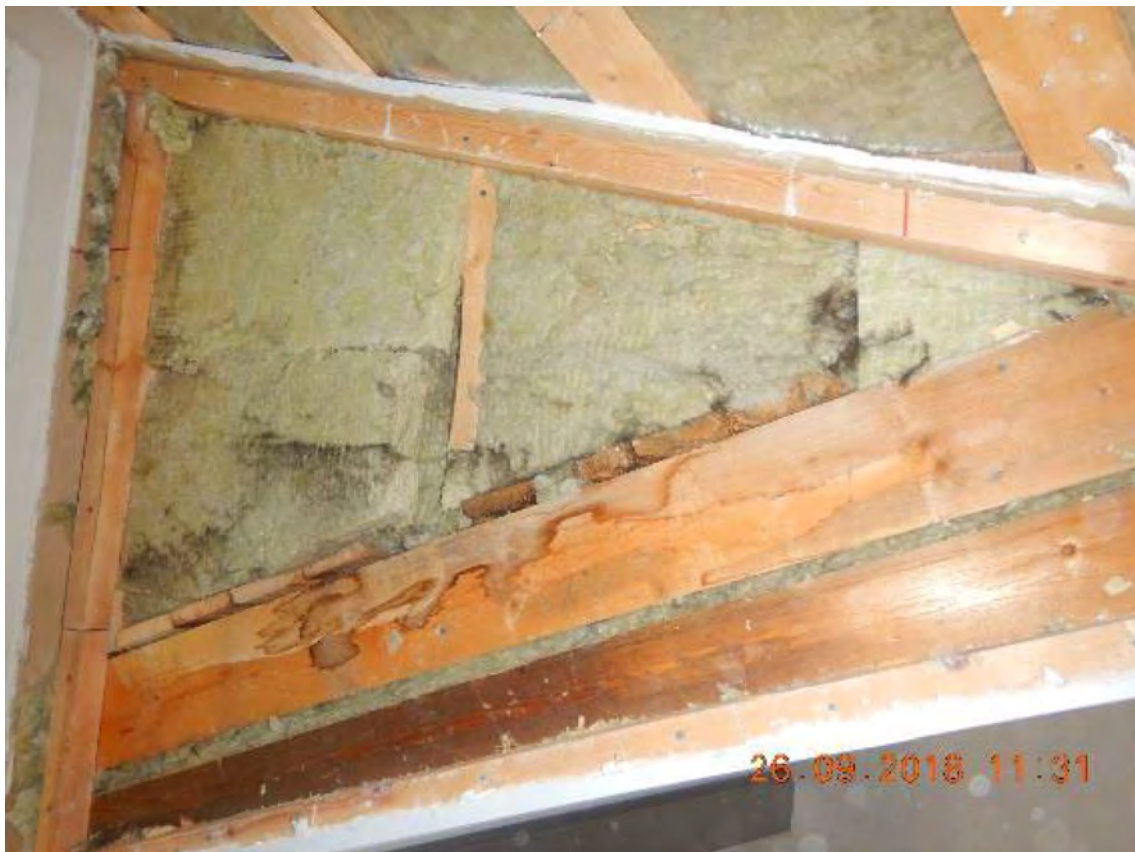
Kuva 57. Laudoituksessa kosteusjälkiä.

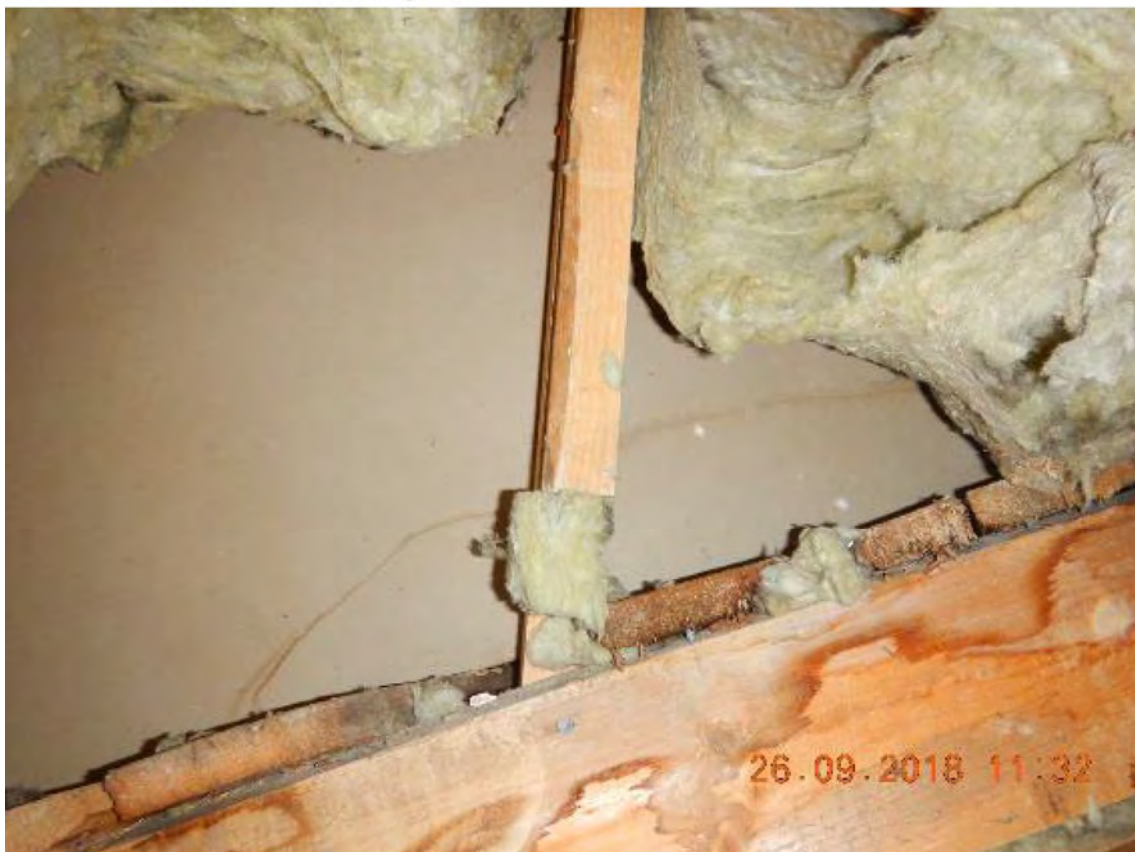
Kuva 58. Mineraalivillan takana olevassa kipsilevyssä kosteusjälkiä.
