PORVOON KAUPUNKI

# Lundinkadun sosiaali- ja terveysasema

Asbesti- ja haitta-ainekartoitus

29.8.2018

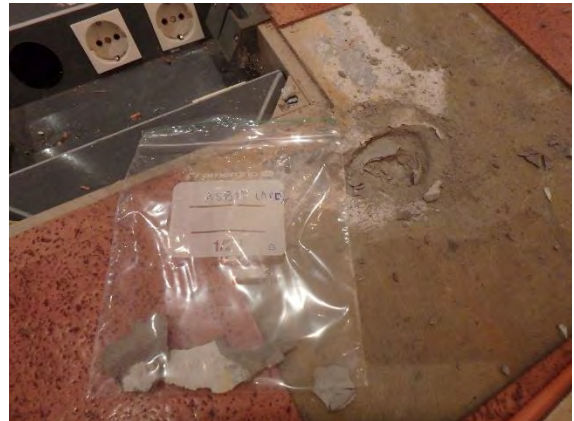
Kuva 11. Näyte lattiatasoitteesta (ASB19) ei sisällä asbestia.

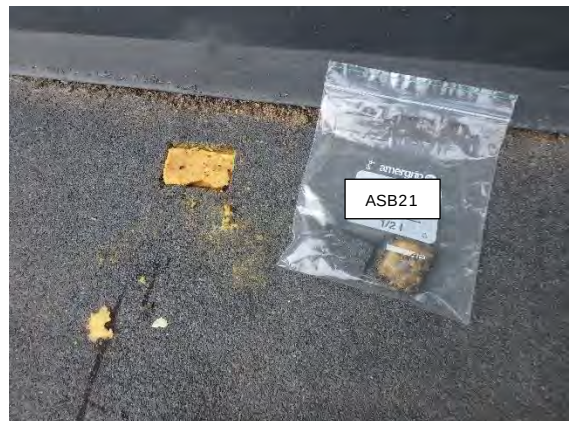
Kuva 13. Näyte vesikaton kermistä (ASB21) ei sisällä asbestia.

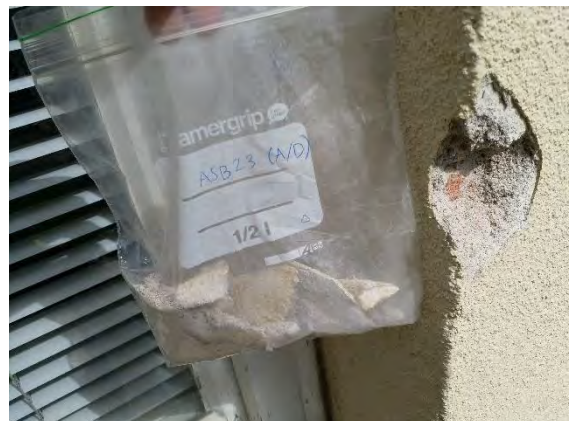
Kuva 15. Kokoamanäyte julkisivurappauksesta (ASB23) sisältää asbestia.

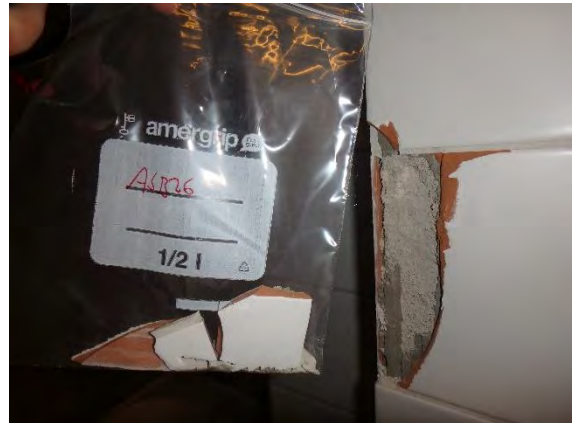
Kuva 17. Näyte seinälaatasta (mattapintainen) ja laasteista (ASB26) ei sisällä asbestia.

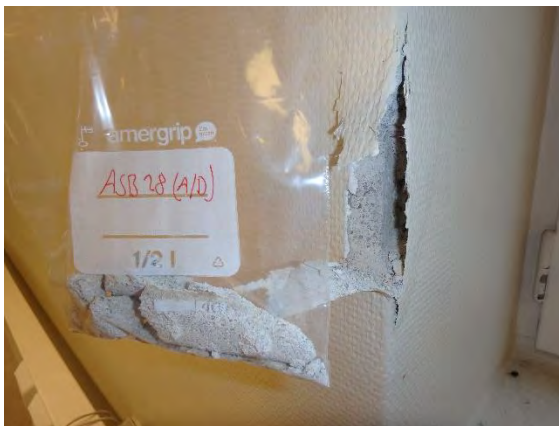
Kuva 18. Kokoamanäyte seinätasoitteesta (ASB28) ei sisällä asbestia.

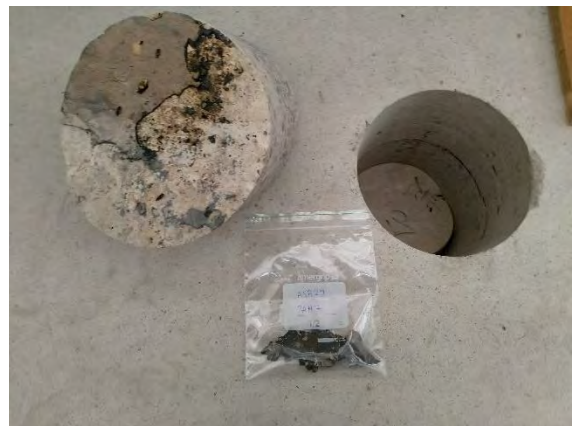
Kuva 19. Kokoamanäyte alapohjan bitumisive-lystä (ASB29) ei sisällä asbestia.

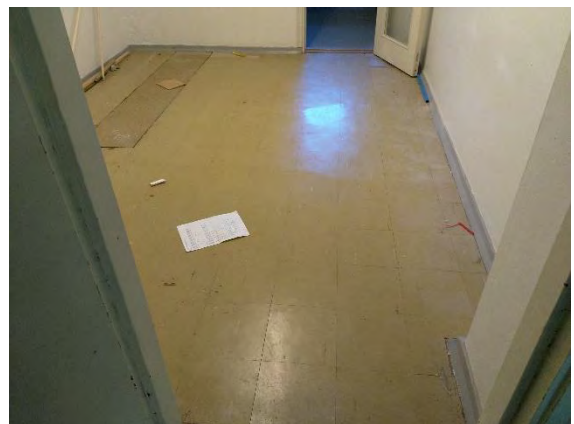
Kuva 21. Ensimmäisessä kerroksessa muutamassa tilassa asbestipitoista vinyylilaattaa.

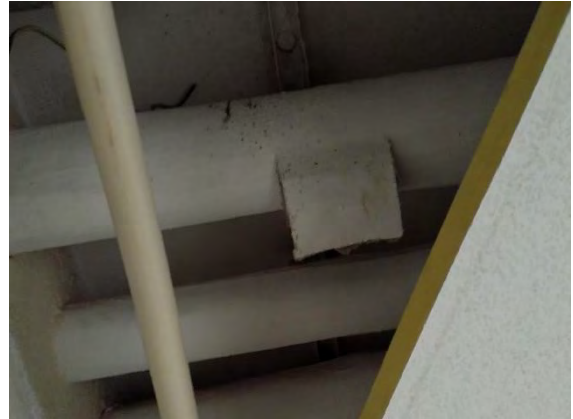
Kuva 23. Asbestipitoinen rikkiäinen putkieriste mahdollistaa asbestikuitujen pääsyn ilmaan.

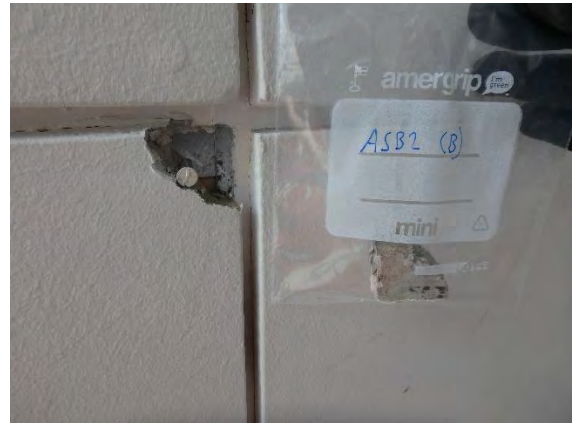
Kuva 25. Kokoamanäyte porrashuoneen lujalevystä (ASB2) sisältää asbestia.

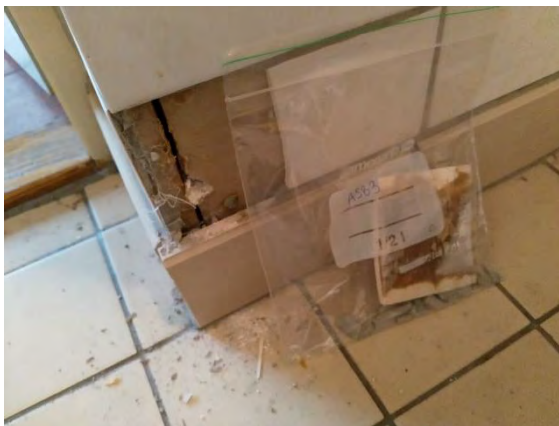
Kuva 26. Näyte seinälaatasta ja saumalaastista (ASB3) ei sisällä asbestia.

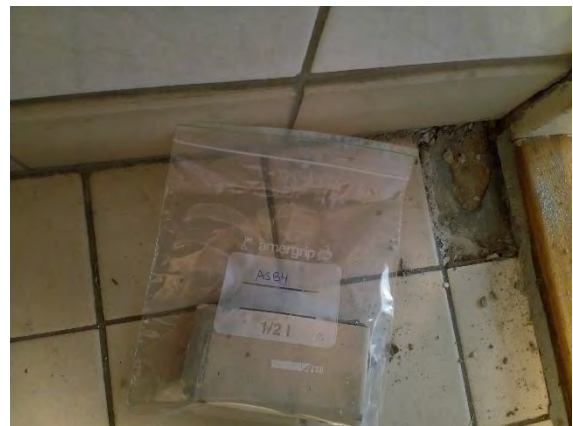
Kuva 27. Näyte lattialaatasta ja laasteista (ASB4) ei sisällä asbestia. Kiinnityslaastin alta löytyi vanha muovimatto. Muovimatosta otettiin raskasmetallinäyte.

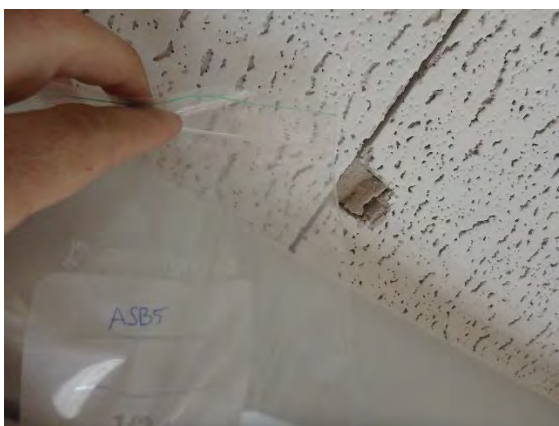
Kuva 28. Näyte katon akustiikkalevyistä (ASB5) ei sisällä asbestia.

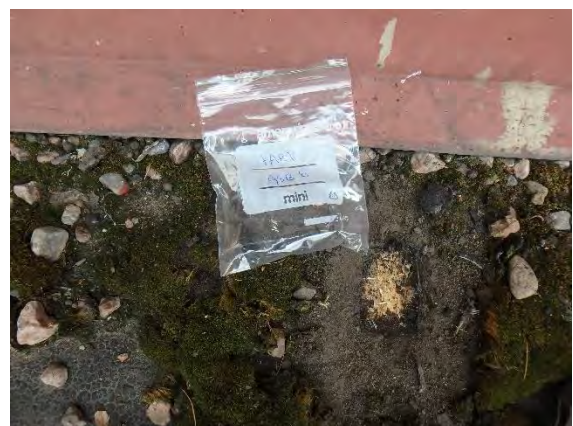
Kuva 29. Näyte vesikaton kermistä (ASB6) ei sisällä asbestia.

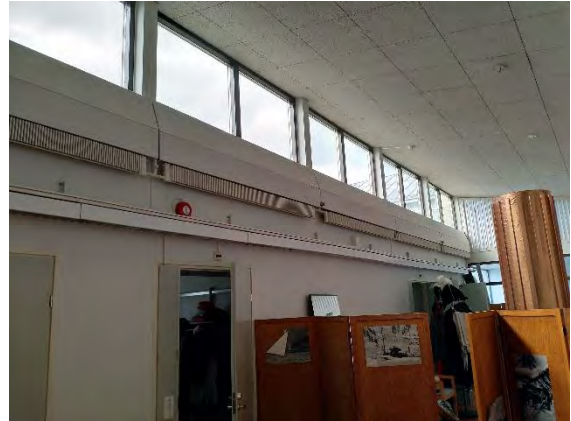
Kuva 31. Asbestipitoista lujalevyä on käytetty myös ikkunoiden ja patterien välissä olevassa levytyksessä.

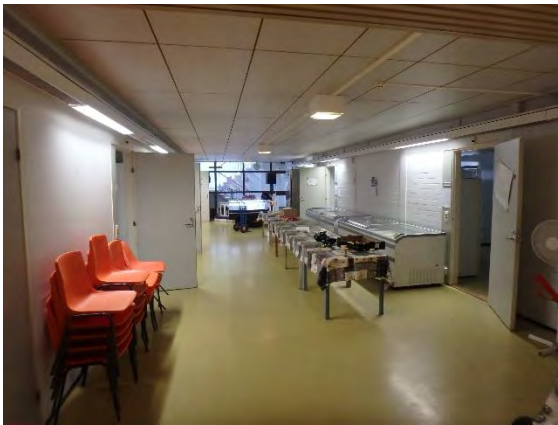
Kuva 32. Lattiapinnoitteena asbestipitoista viinyyllilaattaa.

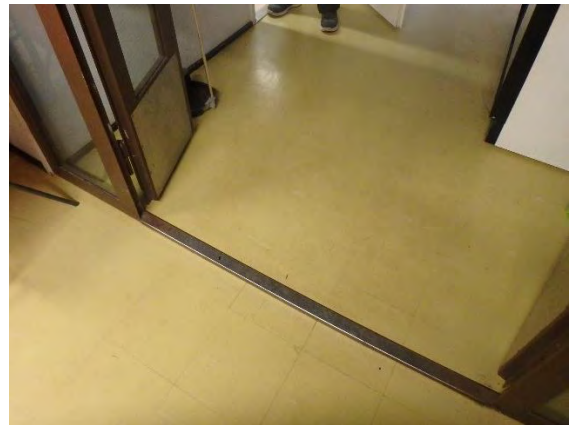
Kuva 33. Lattiapinnoitteena asbestipitoista viinyyllilaattaa.

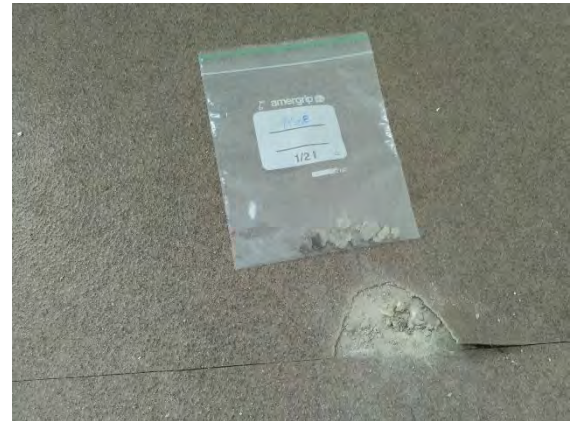
Kuva 35. Näyte lattiatasoitteesta (ASB8) ei sisällä asbestia.

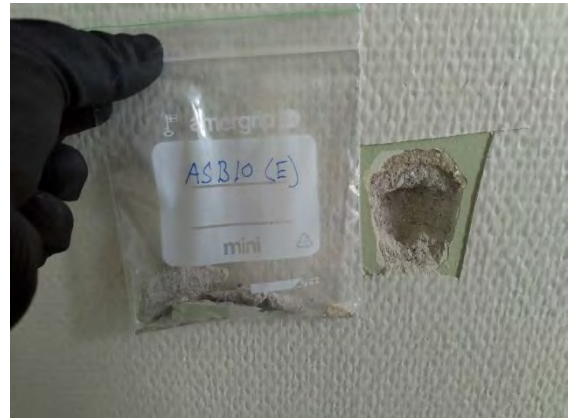
Kuva 37. Näyte seinätasoitteesta (ASB10) ei sisällä asbestia.

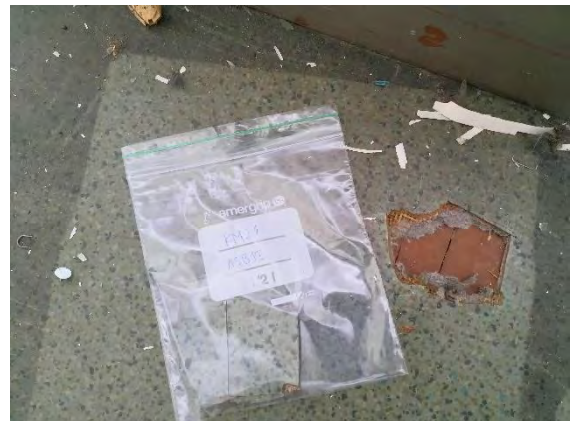
Kuva 39. Näyte ullakkohuoneiden linoleumista (ASB12) ei sisällä asbestia.

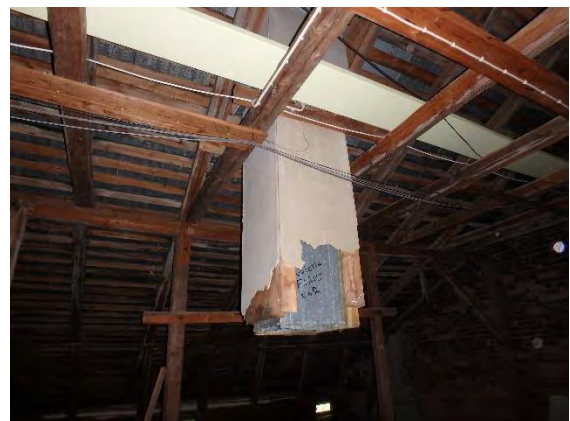
Kuva 41. Näyte ullakolla olevan vanhan hormin lujalevystä (ASB14) sisältää asbestia.

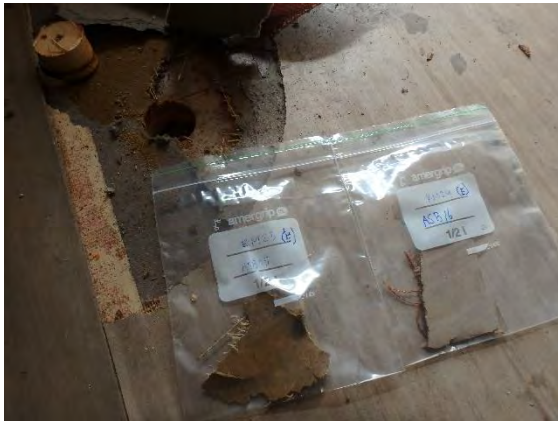
Kuva 42. Näytteet ullakkohuoneen kahdesta päällekkäisestä linoleumista (ASB15 ja ASB16) eivät sisällä asbestia.

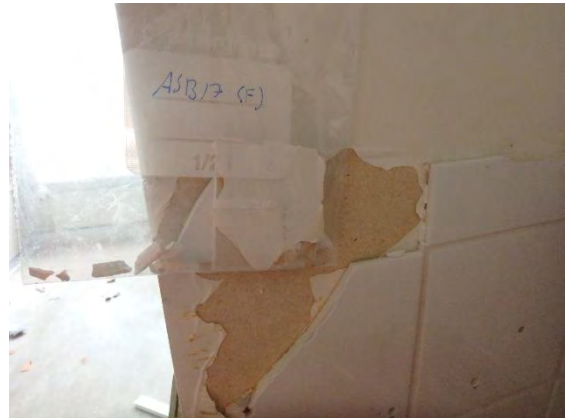
Kuva 44. Välitilan seinälaatta ja saumalaasti (ASB17) ei sisällä asbestia.

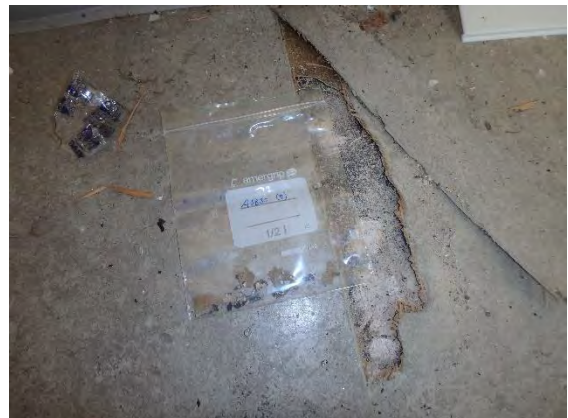
Kuva 46. Kokoamanäyte lattian mustasta liimasta (ASB30) sisältää asbestia.

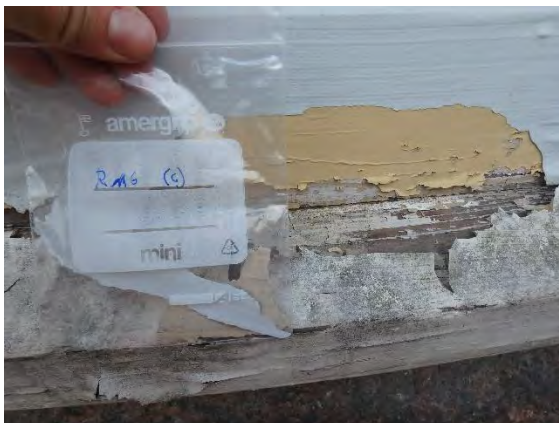
Raskasmetallipitoisuuden ohjearvot ylittyivät suurimassa osassa otetuista näytteistä; seitsemässä näytteessä yhdeksästä. Näytteestä riippuen raskasmetallipitoisuuksista ylittyivät lyijy, sinkki ja vanadiini. Lyijypitoisuus ylittyi ikkunamaalissa, wc-tilojen muovitapetissa sekä porrashuoneen lattiamatossa.

Kuva 67. Kokoamanäyte päällekkäisistä julkisivumaaleista, alla vanha keltainen ja päällä vaaleansininen maali (RM6).

Materiaalit, jossa lyijypitoisuuden raja-arvot ylittyvät, tulee purettaessa käsitellä ja hävittää vaarallisena jätteenä. Niiden näytteiden osalta, joissa ylittyivät muut raskasmetallit kuin lyijy, tulee ottaa yhteyttä paikalliseen jäteviranomaiseen ennen jätteen loppusijoitusta. Jäteluokitukset on esitetty liitteessä 3.

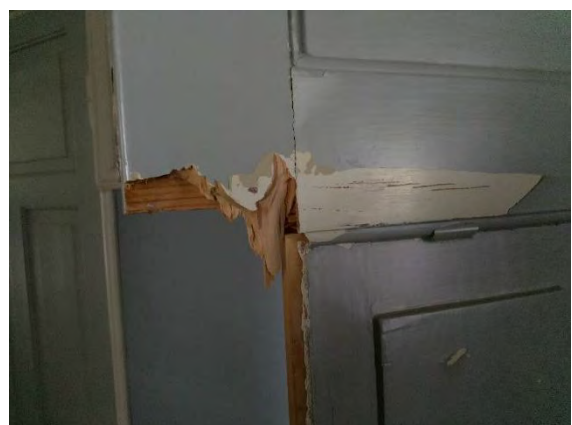
| Näyte | Näytetiedot | Lyijy | Muut raskasmetallit |
|---|---|---|---|
| RM28 | Vanhojen väliovien kolme eri maalikerrosta, kokoama | yli vaarallisen jätteen raja-arvon | ohjearvot ylittävä pitoisuus |

Raskasmetallipitoisuuden ohjearvot ylittyivät suurimmassa osassa otetuista näytteistä. Näytteestä riippuen raskasmetallipitoisuuksista ylittyivät lyijy, sinkki, vanaadiini ja antimoni. Lyijypitoisuus ylittyi vanhojen väliovien maalinäytteessä. Kyseisessä näytteessä oli mukana väliovien kaikki kolme eriväristä maalikerrosta.

Kuva 88. Vanhoissa puuovissa kolme eri maalikerrosta (RM28).

Materiaalit, jossa lyijypitoisuuden raja-arvot ylittyvät, tulee purettaessa käsitellä ja hävittää vaarallisena jätteenä. Niiden näytteiden osalta, joissa ylittyivät muut raskasmetallit kuin lyijy, tulee ottaa yhteyttä paikalliseen jäteviranomaiseen ennen jätteen loppusijoitusta. Jäteluokitukset on esitetty liitteessä 3.

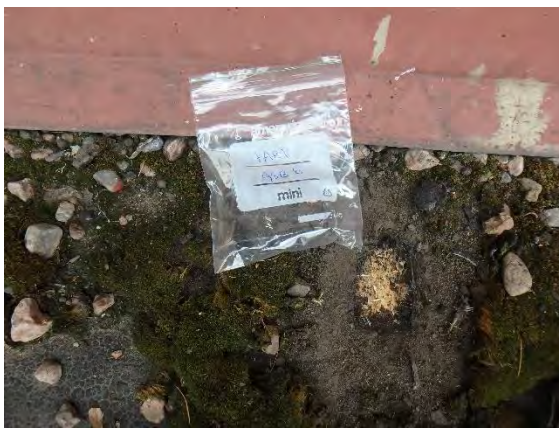
Näytteessä PAH1 PAH-yhdisteitä esiintyi alle 200 mg/kg, eli alle haitallisen määrän raja-arvon. Näytettä vastaavat materiaalit voidaan PAH-pitoisuuden osalta käsitellä normaalisti.

Kuva 95. Näyte vesikaton kermistä (PAH1).

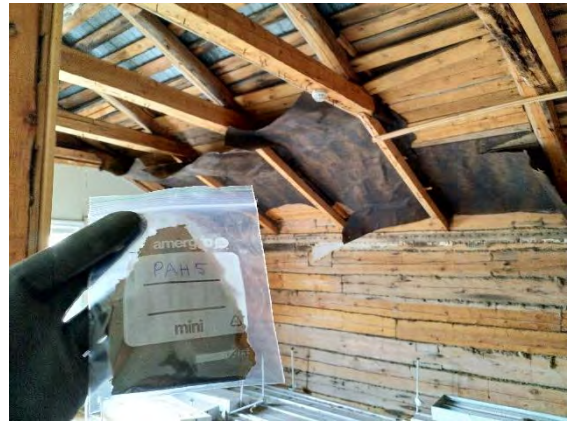
Kahdessa otetussa näytteessä esiintyi PAH-yhdisteitä yli vaarallisen jätteen raja-arvon. Ullakkohuoneiden yläpohjan aluskatteessa (PAH4) PAH-yhdisteitä esiintyi 40000 mg/kg ja vesikaton tervapaperissa (PAH5) 16000 mg/kg (raja-arvo 200 mg/kg). Näytteitä vastaavat materiaalit tulee käsitellä ja hävittää vaarallisena jätteenä. Ohjeita PAH-pitoisen materiaalin käsittelyyn löytyy Ratu-kortista 82-0381.

Kuva 98. Näyte vesikaton tervapaperista (PAH5). Tervapaperia havaittiin vain ullakon toisessa päädyssä kuvassa näkyvä kaistale.
