KORJAUSTARVESELVITYS

LUNDINKADUN SOSIAALIKESKUS, PORVOO
OSAT A, D JA B
24.8.2014

Projekti PRO1264

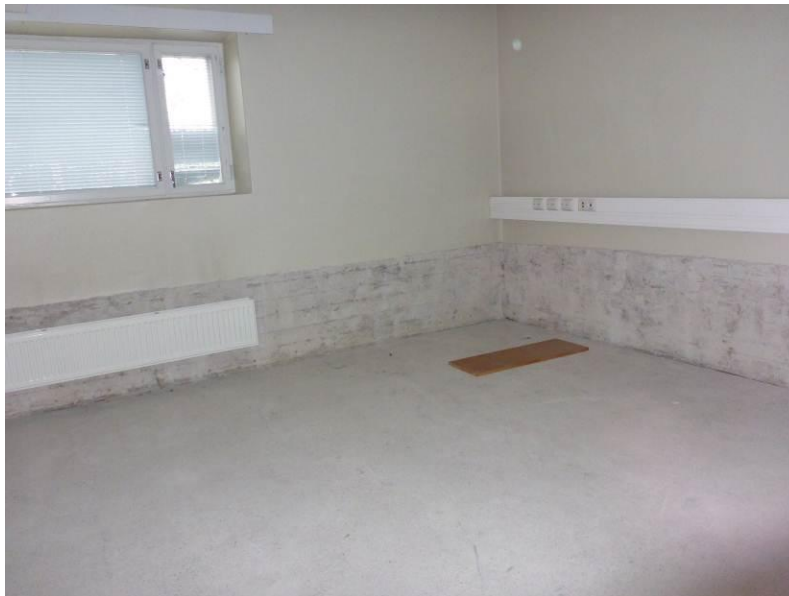
A- ja D-osien kellarikerroksissa on esiintynyt kosteusongelmia, joita on tutkittu mm. kosteuspitoisuuden porareikämittauksin ja rakenneavauksin. Kartoitusajankohtana kellarissa on seinäpintoja, joista on poistettu maali ja tasoitteet tiilipinnalle (kuva 4). Kellarikerroksen seinäpinnat ovat alaosaan maanvastaisia, A-osan kellarikerroksessa sisäpihan puolella lähes kokonaan. Maanvastaiset rakenteet ovat haasteellisia sisäilman kannalta, koska maanvastaisten rakenteiden rakenneliittymistä saattaa huoneilmaan kulkeutua maaperän mikrobeja. Lisäksi vanhojen rakennusten maanvastaisissa rakenteissa on käytetty kosteuseristeenä esimerkiksi bitumisivelyä, jossa saattaa olla asbestia tai muita terveydelle haitallisia aineita. A-osan kellarikerroksen sivelyistä otettiin yksi näyte, jonka analyysituloksena on liitteenä. Näytteessä ei esiintynyt asbestia. PAH-yhdisteitä esiintyi, mutta määrät ovat vähäisiä. Koska kohteessa on kuitenkin esiintynyt sisäilman laatuun liittyvää oireilua, on korjaamisen yhteydessä suositeltavaa poistaa sivelypinnat kellarikerroksen huonetiloista. Vanhojen rakennustiilien laatu vaihtelee, osa tiilistä on hyvinkin huokoisia. Siten on oletettavaa että PAH-yhdisteitä on imeytynyt jonkun verran tiilimuuraukseen. Tilanteen hallitsemiseksi suosittelemme tiivistämään kaikki seinäpinnat, joissa sivelypintoja on esiintynyt, PAH-yhdisteitä kapseloivin erikoislaastitiivistyksin erillisen suunnitelman mukaisesti.

Kuva 4. A-osan kellarin seinäpintojen alaosaan tasoitteet on poistettu.

- Kellaritilojen seinäpintojen kosteussulkusivelyjen poistaminen kokonaisuudessaan, sekä tämän jälkeen pintojen tiivistäminen vedensulkulaasti + suolankeräyslaastijärjestelmällä erillisen suunnitelman mukaisesti

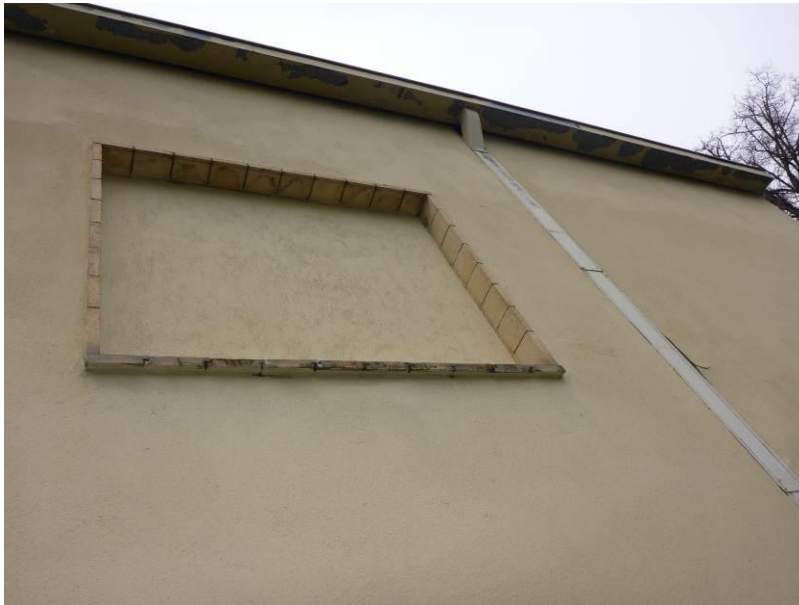
A- ja D-osan ikkunaliittymien vesi- ja ilmatiiveydessä on puutteita. Ulkopuolella ikkunat ovat julkisivupinnasta sisäänvedettyjä. Ylemmän kerroksen ikkunoissa ei ole ikkunapeltejä, ainoastaan keraaminen laatoitus kiertää ikkunaa. Ikkunaympäryksien keraamisen laatoitukset ovat alkuperäisiä,

joten rakentamisajankohta huomioiden niissä ei ole erillistä, täysin toimivaa vedeneristystä. Keraamisen laatoituksen saumat ovat huokoista saumalaastia, ja vaikka laattapinnat ovat vettä hylkiviä, saumojen kautta rakenteisiin pääsee jonkin verran kosteutta. Imeytynyt kosteus myös haihtuu, kun sääolosuhteet ovat suotuisat, mutta pitkien sadejaksojen aikana, tai kun lumi ja jää kasautuvat ikkunoiden edustalle, kosteus saattaa aiheuttaa rakenteessa vaurioita ikkunapuitteille ja niiden mahdollisille kiinnityspuille. Ikkunat ovat A- ja D-osissa lisäksi kunnostuksen tarpeessa.

Kuva 5. D-osan suljettu ikkuna-aukko, jonka keraamisella laatalla toteutetut reunukset vastaavat muita toisen kerroksen ikkunoita. Vieressä julkisivupintaan upotettu syöksytorvi.

- Sadevesijärjestelmän uusiminen kouruista ja syöksyistä lähtien siten, että syöksyt asennetaan julkisivupinnasta irralleen. Sadevedet kerätään omaan järjestelmäänsä samassa kaivannossa salaojien kanssa.

- Kaikkien ikkunaliittymien ulkopuolinen vesitiiveyden parantaminen vesipeltien asennuksella sekä liittymien elastisten saumausten ym. kittausten uusimisella

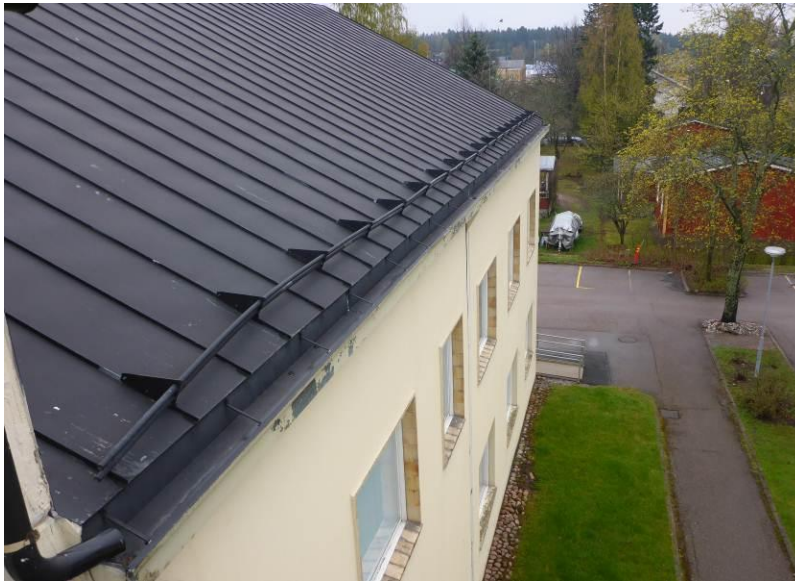
Ulkoseinän kosteusteknistä riskiä lisää riittävien räystäiden puuttuminen sekä julkisivupintaan upotetut sadevesien syöksyt. Vesikate on hyväkuntoinen, mutta rakenteena riittävien räystäiden puuttuminen huonontaa tilannetta huomattavasti. Lappeilla on kuvassa 5 näkyvät pienet räystäät, mutta päädyissä ei räystäas jatku julkisivupinnan ulkopuolelle. Seinien yläosat ovat alttiina viistosateelle, ja rakennuksen sijainti meren läheisyydessä lisää viistosateiden ja tuulten vaikutusta.

Kuva 6. D-osan vesikatetta.

- Vesikaton uusiminen siten, että lisätään räystäspituutta jokaiselle julkisivulle. Samalla uusitaan vesikourut. Vesikaton uusimisessa peltiliittymien tiiveyden ohella oleellista on aluskatteen tiiveys, erityisesti läpivientikohdissa. Lisäksi tulee erityisesti varmistua, että aluskate ulottuu räystäillä julkisivupinnan ulkopuolelle.

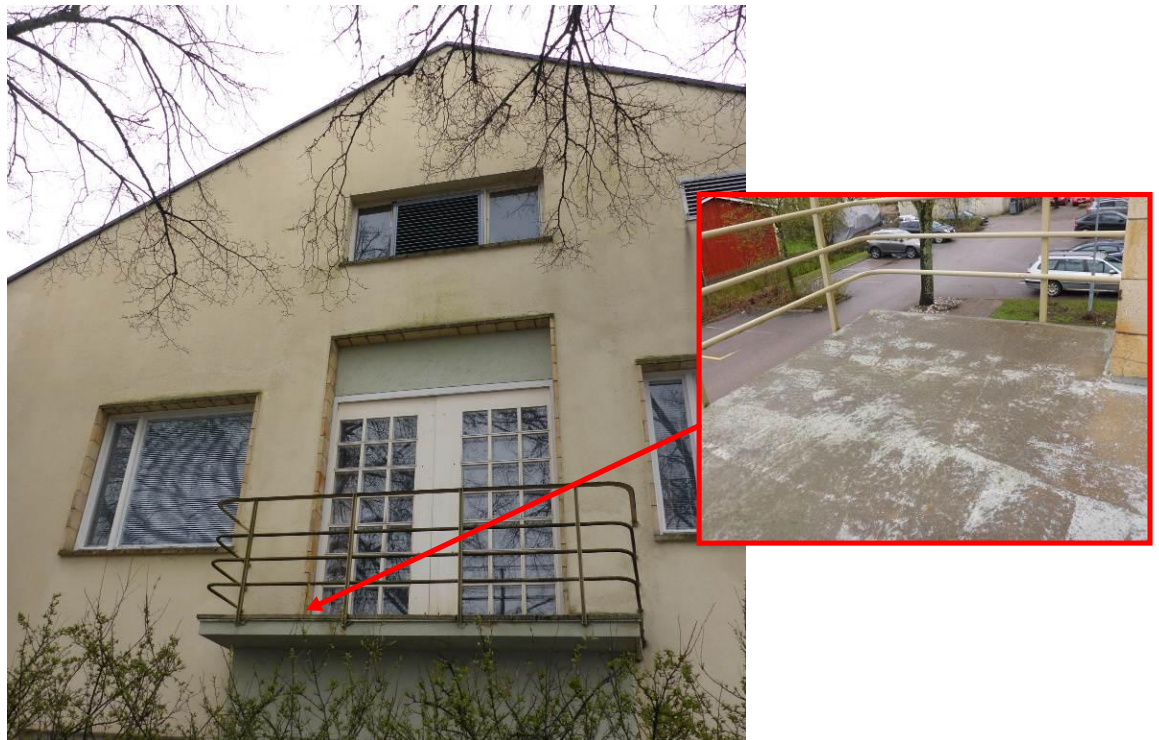
D-osan päädyssä sijaitsee parveke (kuva 7), jonka parvekelaatan rakennepaksaus on melko ohut. Lisäksi parvekelaatan vedeneristyksestä ei ole varmuutta, joko pintalaatan alla on kermieristys, tai maalipinnoite on toiminut parvekelaatan vedeneristeenä. Maalipinnoite on käytännössä kulunut pois.

Lisäksi, ohuen rakennepaksuuden vuoksi, on todennäköistä, että terästen peitepaksuus on paikoin vähäinen. Parvekelaatan alapinnassa oli nähtävissä halkeilua. Rakennuksen yksi sisäänkäynti sijaitsee parvekkeen alapuolella. Tulevissa korjauksissa tulee varmistua parvekerakenteen kestävydestä ja tarpeen mukaan uusia koko rakenne tai poistaa parveke. Mikäli alapinnan teräkset ruostuessaan irrottavat betonista paloja, muodostuu henkilövahinkojen riski. Erityisesti koska sisäänkäynti sijaitsee parvekkeen alla.

Kuva 7. D-osan päädyn parveke. Pikkukuvassa on parvekelaatan pintaa, jonka maalipinnoite on kulunut pois.

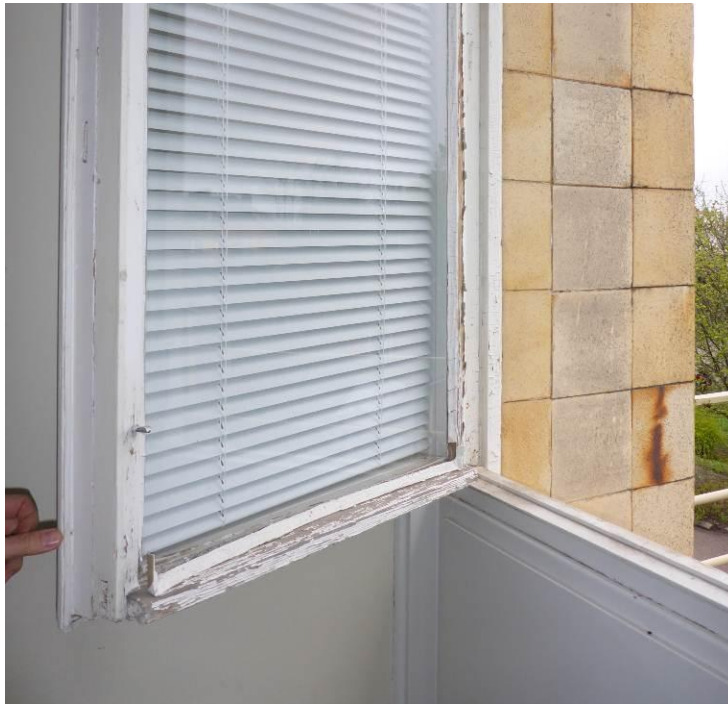
Kuva 8. Ikkunan ulkopuite D-osassa. Puitteet ovat vähintään kunnostuksen tarpeessa.

- Kellaritilojen maanvastaisten rakenteiden rakenneliittymien tiivistäminen vedeneristemenetelmällä, esimerkiksi Ardex 8+9 ja vahvikenauha -kaistoin
- Ikkunoiden kunnostus tai vaihto, mikäli se katsotaan paremmaksi vaihtoehdoksi. Tehtävä ikkunaliittymien tiivistäminen lisää ikkunoiden kosteusrasitusta jonkin verran kuivumisen hidastuessa, joten ikkunoiden vaihto tulee todennäköisesti tavanomaista nopeammin eteen tulevaisuudessa.

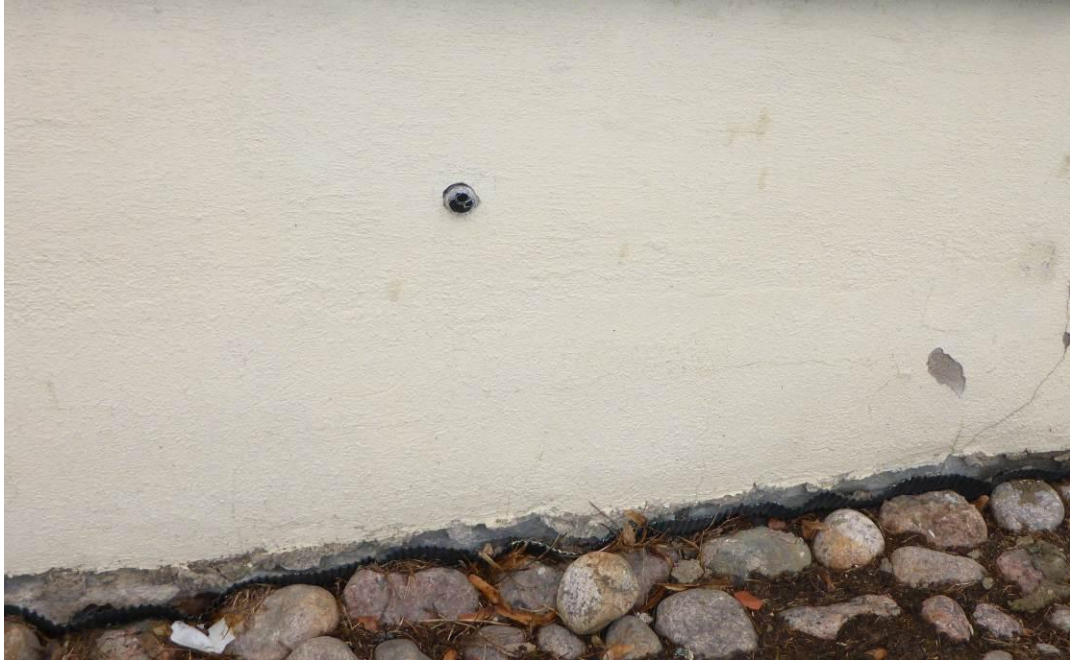
Kellarikerroksen kosteusvaurioiden syy on ensisijaisesti kapillaarisesti maaperästä nouseva kosteus, mutta lisäksi osatekijänä ovat ulkopuolisesta maaperästä siirtyvät sadevedet ja ensimmäisen kerroksen ikkunoiden liittymien vesitiiveyspuutteet. Salaojitusta ja ulkopuolista vedeneristystä on paikoin parannettu (kuva 9), mutta toimet eivät ole riittäviä. Liittymät eivät ole yhtenäisiä, ja asennettujen patolevyjen yläreunat ovat irrallaan ja tiivistämättä. Kaikki seinäpintaa pitkin kulkeva sadevesi pääsee esteettä valumaan sokkelirakenteisiin. Kohonneesta kosteusrasituksesta kertoo myös sokkelipinnassa näkyvä pinnoitteen irtoaminen (kuva 10). Lisäksi maaperä rakennuksen ympärillä ja alla on hienojakoista silttistä hiekkaa (kuva 11). Mitä hienojakoisempaa maamateriaali pääsääntöisesti on, sitä merkittävämpää on kosteuden kapillaarinen siirtyminen.

Kuva 9. Patolevyn yläreuna on kiinnittämättä ja tiivistämättä ja patolevy aaltoilee.

- Salaojien uusiminen ja sokkelin ulkopuolisen vedeneristyksen uusiminen koko osille. Uusi vedeneristys tulee toteuttaa kermieristyksenä siten, että yläreunaan kiinnitetään suojapellitys julkisivupintaan ajettuun uraan. Myös ura täytetään huolellisesti tiivistysmassalla.

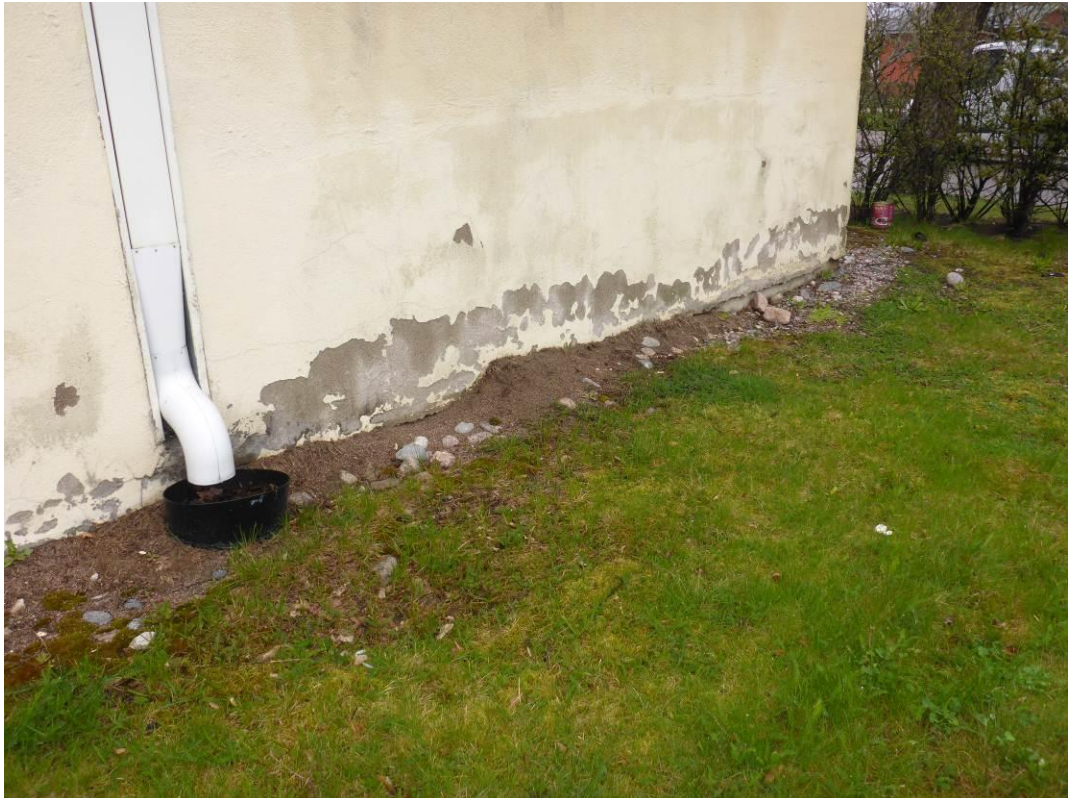
Kuva 10. Sokkelipinnan hilseilyä.

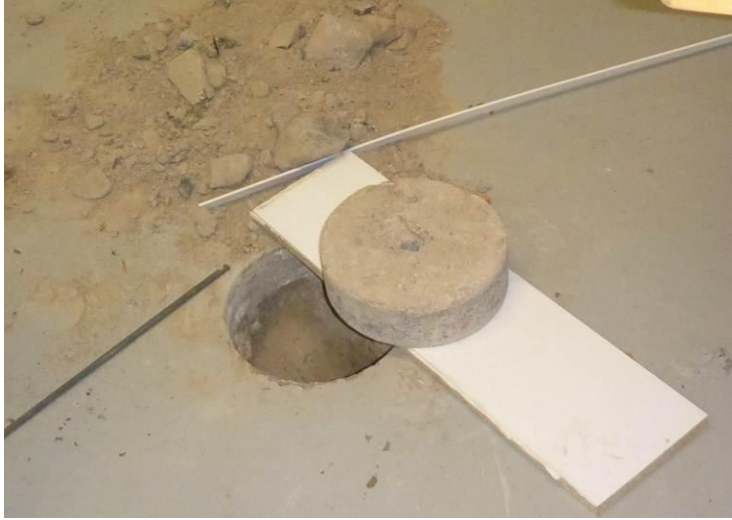
Kuva 11. Vanha rakenneavaus A-osan kellarissa. Maaperä lattian betonilaatan alla on hyvin hienojakoista.

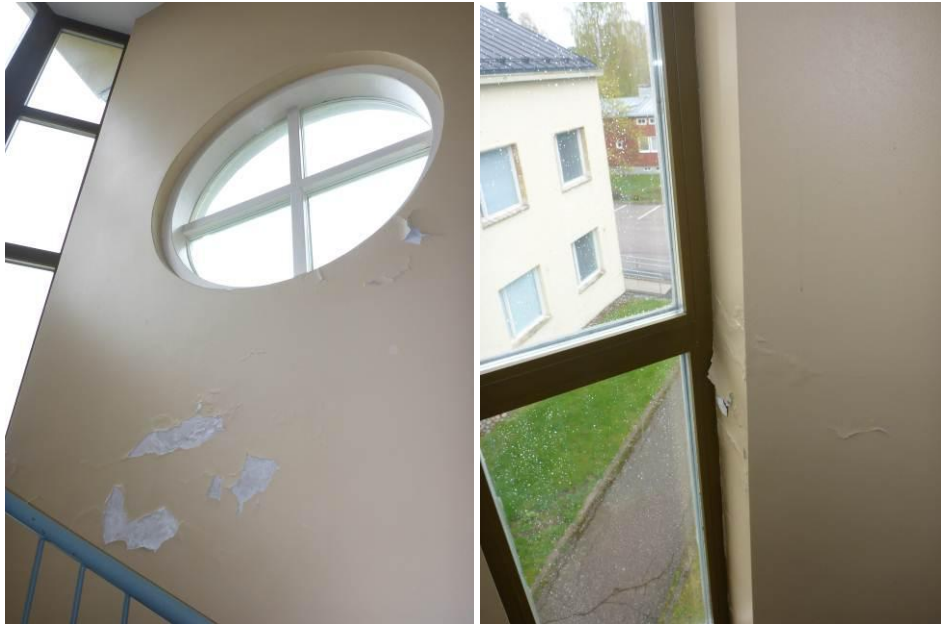
A-, D-, E- ja F-osien välinen aulatila on osittain rakennettu A- ja D-osien kanssa samaan aikaan, ja osittain myöhemmin. Pääsääntöisesti sitä koskee samat huomiot rakenteiden ilmatiiveyteen ja vesitiiveyteen liittyen. Erityisesti F-osan viereisessä portaikossa on havaittavissa vesivuotoja (kuvat 12 ja 13). Korjausten yhteydessä vesivuotokohtien vesitiiveyttä tulee parantaa ulkopuolisin korjaustoin ja sisäpuoliset vauriot tulee korjata. Mikäli vesivuotojen syyt eivät täydellä varmuudella selviä korjaustöitä tehtäessä, sisäpintojen uusina pintamateriaaleina tulee käyttää materiaaleja, joiden vesihöyrynläpäisevyys ja kosteudenkestävyys on hyvä, ja jotka eivät vaurioidu, mikäli vähäisiä vuotoja edelleen esiintyy.

Kuvat 12 ja 13. Aulatilaan liittyvän porraskäytävän kosteusvaurioita. Vasemman puoleisessa kuvassa esiintyvien vaurioiden syy saattaa olla mahdotonta poistaa täysin, jolloin tilannetta tulee hallita sisäpuolisin materiaaliteknisin ratkaisuin.

- Väliosan julkisivun ja ikkunaliittymien vesivuotokohtien korjaaminen. Kohdat voidaan paikallistaa nostimen avulla työtä suunniteltaessa. Lisäksi sisäpuoliset vauriokohtien korjaamiset voidaan toteuttaa vesihöyryä läpäisevin materiaalein myöhempien pintavaurioiden välttämiseksi.

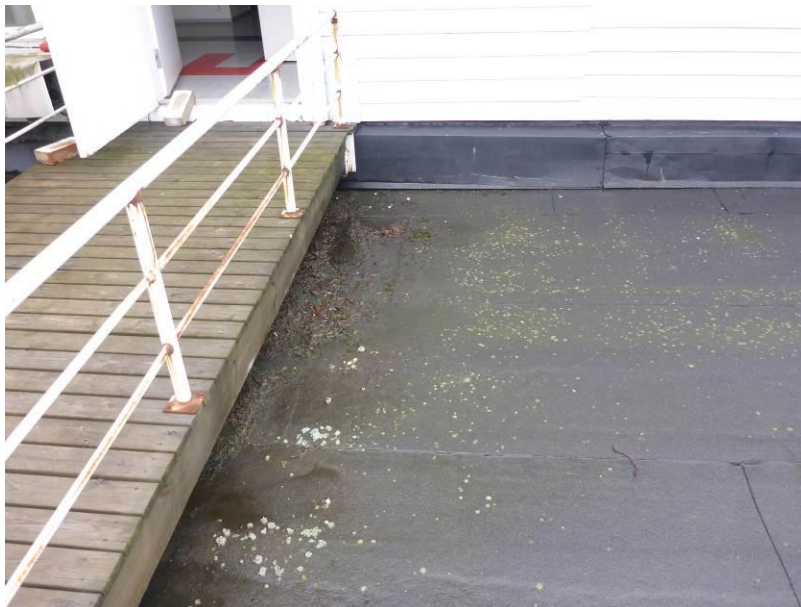
Väliosan päällä sijaitsee kermikate (kuva 14). Kermikatteen päälle on tehty kulkusilta, josta pääsee muiden osien yläpohjatiloihin. Kermikatteen kallistukset ovat riittämättömät. Vettä lammikoituu katolle jonkin verran, ja lisäksi katolle on kertynyt puiden lehtiä, ja kermin päällä esiintyy paikoitellen sammaleen ja jäkälän kasvua. Lisäksi liittymät esimerkiksi ovien kohdalla on toteutettu riittämättömin ylösnostoin. Kermikate ei ole välittömässä uusimistarpeessa, mutta katteen toiminta tulevana vuosina vaatii säännöllistä huoltoa ja lumenpoistoa, erityisesti ovien lähetyviltä. Mikäli vesikatteen toimivuudesta halutaan varmistua, sekä vähentää huoltotarvetta, suosittelemme sen uusimista ja kallistusten ja liittymien korjaamista tulevien korjauksien yhteydessä. Tämä saattaa vaatia nykyisten ullakkotiloihin johtavien ovien muutoksen ja korotuksen.

Kuva 14. Välioson päällä sijaitsevan kermikaton kallistukset ovat puutteellisia.

- Väliosan kermikaton kunnostus- ja huoltokorjaustyöt tai vaihtoehtoisesti katon ja liittymien sekä ylösnostojen uusiminen ja kallistusten korjaaminen.

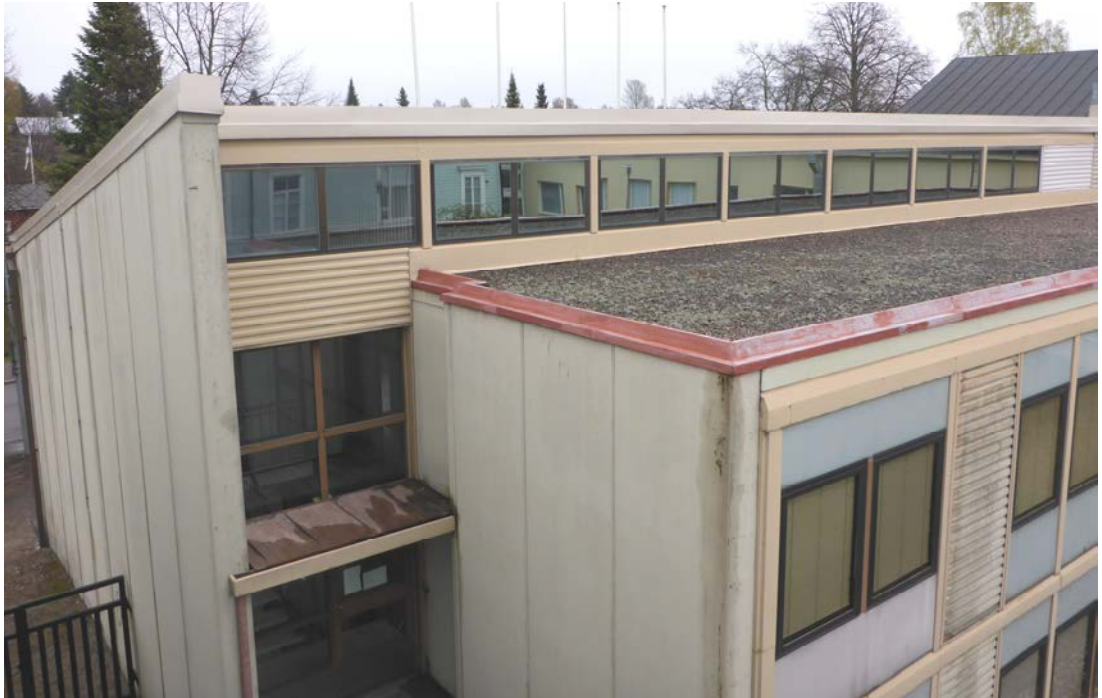
B-siipi on rakennusvuodeltaan rakennuksen uusin osa. Kosteus- ja sisäilmateknisesti B-osassa on kuitenkin jonkin verran riskikohtia. Julkisivu on elementtirakenteinen, päädyissä on betonielementtejä ja pitkillä sivuilla kevyitä julkisivuelementtejä (kuva 16). Vesikate on osittain peltikate, osittain singelipintainen kermikate. Kellarikerros on A- ja D-osien tavoin maanvastaista alapohjaa, samoin sisäpihan puolella on myös maanvastaisia seinärakenteita. B-siivessä ei kartoitusajankohtana ollut havaittavissa merkkejä kosteusvaurioista eikä kohonneita pintakosteuslukemia.

Kuva 16. B-siipi sisäpihan puolelta. Kuvassa näkyy betonielementtijuoksisivua päädyissä sekä kevyitä ulkoseinäelementtejä pitkällä sivulla.

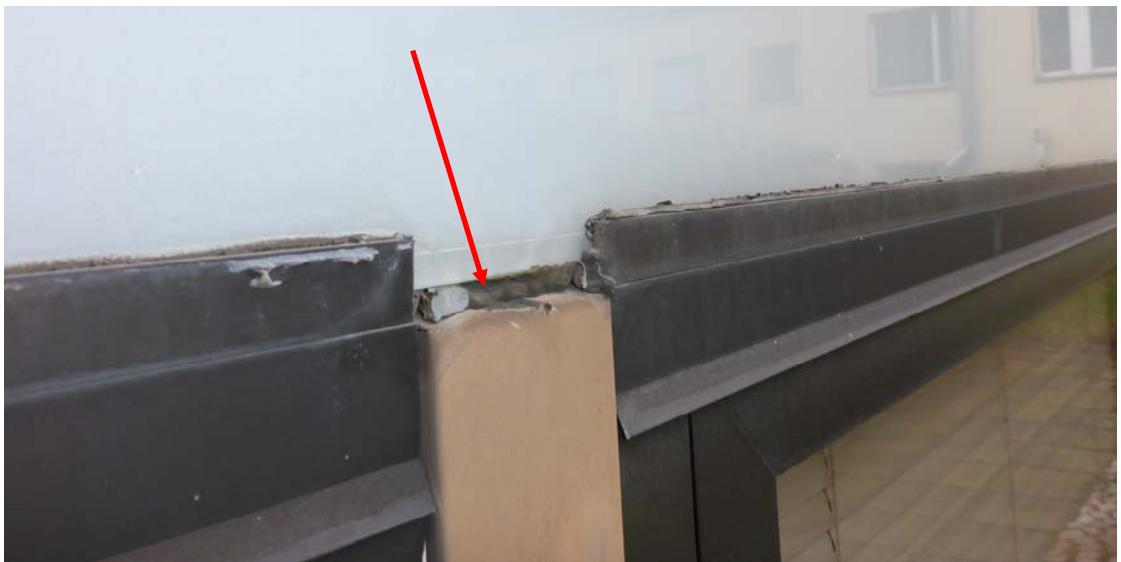
Julkisivujen osalta kosteus- ja sisäilmatekniset riskit liittyvät julkisivusaumojen ja liittymien vesivuotoihin sekä liittymien ilmatiiveyden puutteisiin. Kevyiden julkisivuelementtien ilmanpitävyys on yleensä heikko. Vesitiivyyden ylläpitämiseksi julkisivun saumat ja liittymät vaativat säännöllistä kunnossapitoa. Kartoituksessa havaittiin puutteellisia saumoja (kuva 17). Jotta liittymien kunnosta saadaan tämänhetkinen tieto, tulee julkisivujen puutteet kartoittaa nostimella huoltokorjausten laajuuden selvittämiseksi.

Kuva 17. Julkisivupinnan saumauksia. Tämä sauma on uusimisen tarpeessa.

- Julkisivujen saumausten ja tiivistysten tarkastus ja tarpeen mukaan uusiminen kaikille julkisivuille
- Kermikaton korjaus, mikäli katto on alkuperäinen. Korjauksen yhteydessä tulee kiinnittää erityistä huomiota ylösnostojen ja liittymien detaljeihin.
- Huonetiloihin kohdistuvien korjausten yhteydessä suosittelemme tiivistämään rakenneliittymiä erityisesti ikkunaliittymissä ja seinärakenteen alaosassa. Korjausten yhteydessä voidaan tarkastaa rakenteita vielä useammasta kohdasta erityisesti maanvastaisen osan alajuoksun osalta.
- B-osan päädyn sisäänkäynnin katoksen sadevesien ohjauksen parantaminen ja vaurioituneiden rakenteiden uusiminen

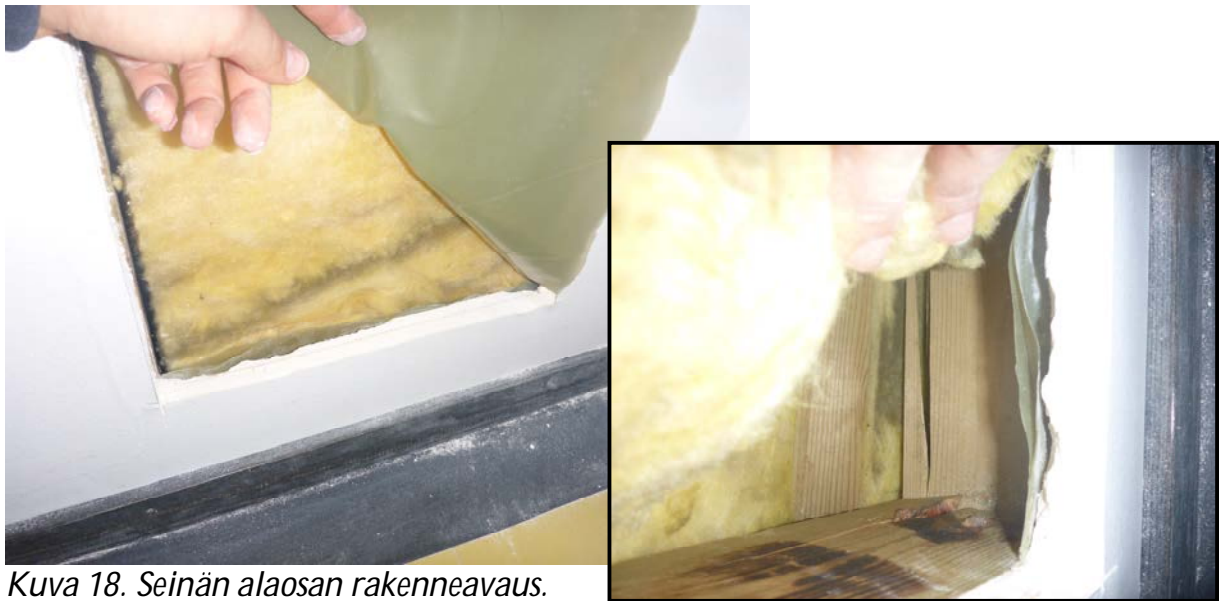
Maanvastaisten, seinien alaosissa sijaisevien osien pintoihin tehtiin otantana kosteuden painoprosenttiin perustuvia piikkimittauksia. Piikkimittauksella ei havaittu kohonneita lukemia kartoitusajankohtana. Maanvastaisen seinäpinnan sisäpuolelle tehdyssä rakenneavauksessa ei havaittu poikkeuksellisesti vaurioituneita materiaaleja, ja sisäpinnan levyrakenteen takana sijaitseva höyrynsulku oli rakenneavaukskohdassa ehjä. Rakenneavauksessa havaittiin mineraalivillaeristyksessä tummentumia (kuva 18), jotka johtuvat rakenteessa

kulkevista ilmavirtauksista ja niiden mukanaan kuljettamista epäpuhtauksista, esimerkiksi katupölystä ja ulkoilman mikrobiperäisistä epäpuhtauksista.

Kuva 18. Seinän alaosan rakenneavaus. Tummat villassa ovat merkkejä ilmavuodoista. Puurakenteet ovat hyväkuntoisia.

Rakenneavauksenkin perusteella rakenteissa liikkuu jonkin verran ilmavirtauksia. Mikäli sisäpinnan höyrnsulku on epätiivis, tai sen liittymät esimerkiksi ikkunoihin ovat epätiivisiä, on mahdollista että huoneilmaan päätyy epäpuhtauksia rakenteista, ja maanvastaisten osien kohdalla myös maaperästä. Mikäli B-osan sisäpuolella huonetiloihin tehdään korjauksia, tulee samalla varmistua höyrnsulun liitosten pitävyydestä ja ikkunaliittymien tiiveydestä.

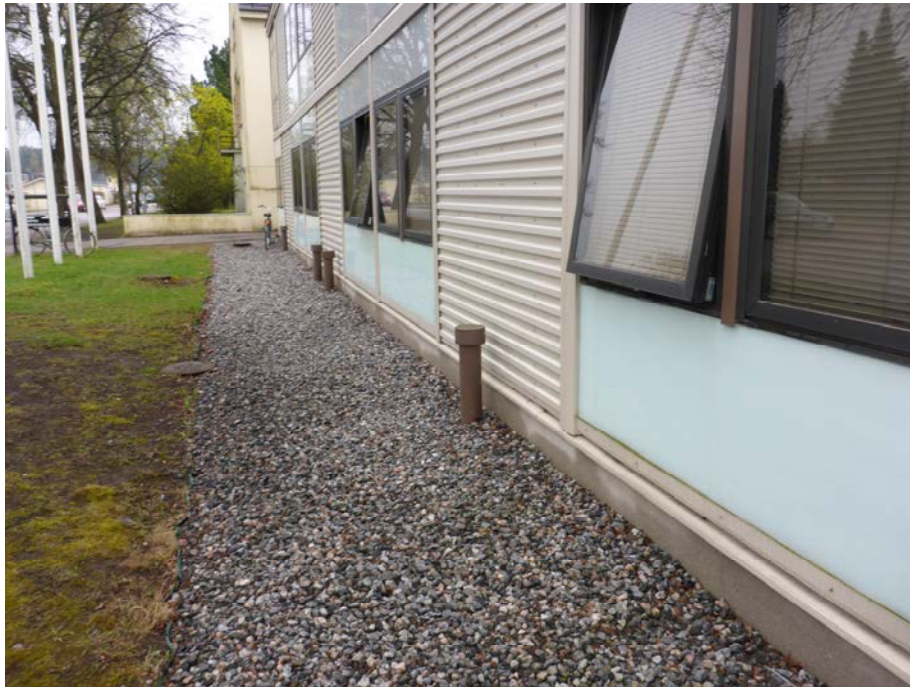
Kuva 19. B-osan kadunpuoleista julkisivua. Tuuletusputket johtavat todennäköisesti alapohjalaatan alle.

B-osan alapohjan ilmatila on tuuletettu (kuva 19). Lisäksi vierussorastus vaikuttaa suhteellisen tuoreelta, joten sokkeli- ja alapohjarakenteen kosteusteknisen toiminnan parantamiseksi on todennäköisesti tehty korjaustoimia lähivuosina.

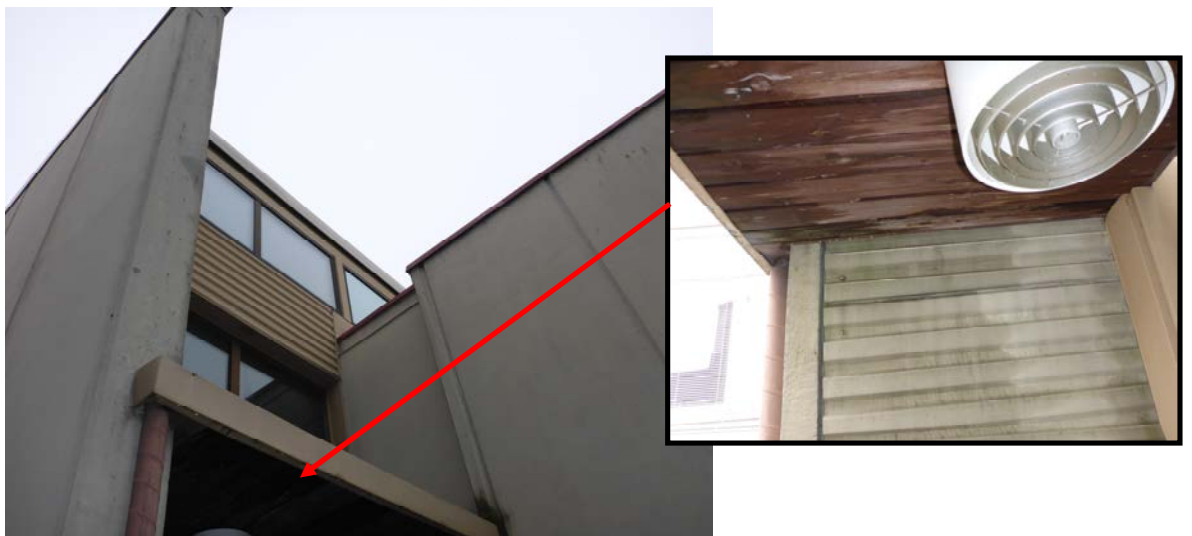
B-osaan johtavan sisäänkäynnin vedenohjaus vaatii korjauksia, samoin kuin sisäänkäyntikatoksen katon alapinta vaurioituneiden materiaalien osalta.

Kuva 20. Sisäänkäyntikatokas kastuu sateella katon alapintaa myöten. Kastuminen viittaa katoksen tulvimiseen yli reunan tai katoksen vesikourun vuotamiseen.
