Porvoon kaupunki

## **Lundinkadun terveysasema AD-osa**

Kosteus- ja sisäilmatekninen kuntotutkimus

20.12.2018

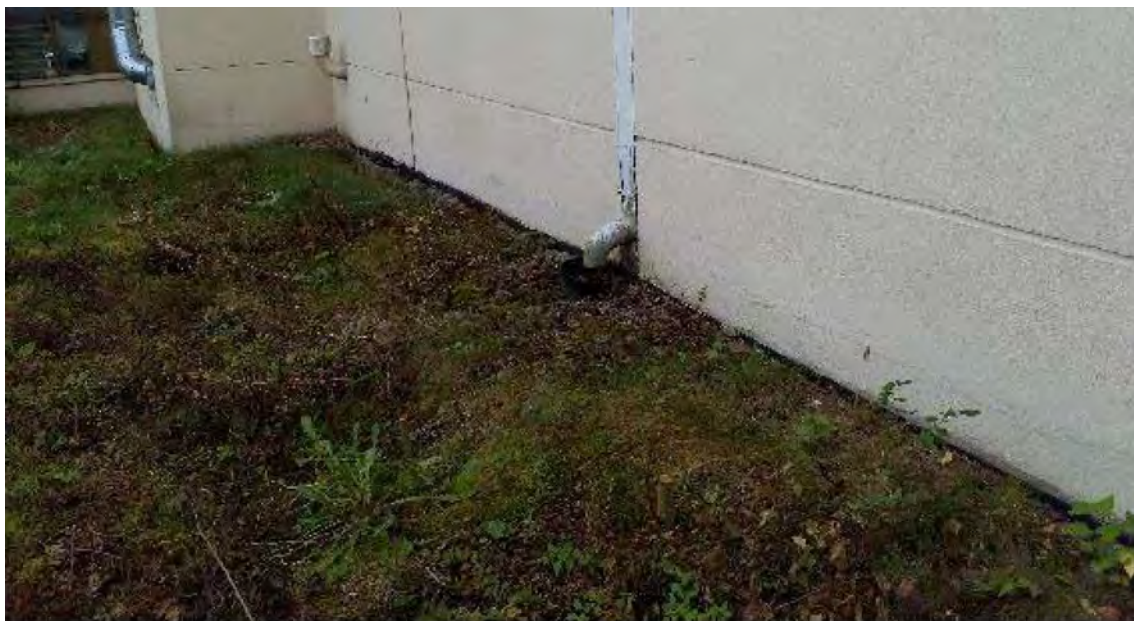
Kuva 4. Sisäpihan puoleisella seinustalla sadevedet laskevat kohti rakennuksen seinustaa.

Ulkopuolisten vesien hallinta on puutteellista maanpintojen kallistusten ja täyttömaiden osalta. Sadevedet ohjautuvat paikoitellen kohti rakennusta ja lisäävät rakennuksen sokkeli- ja ulkoseinärakenteen kosteuskuormaa huomattavasti ja voi näin ollen aiheuttaa vaurioita rakenteille.

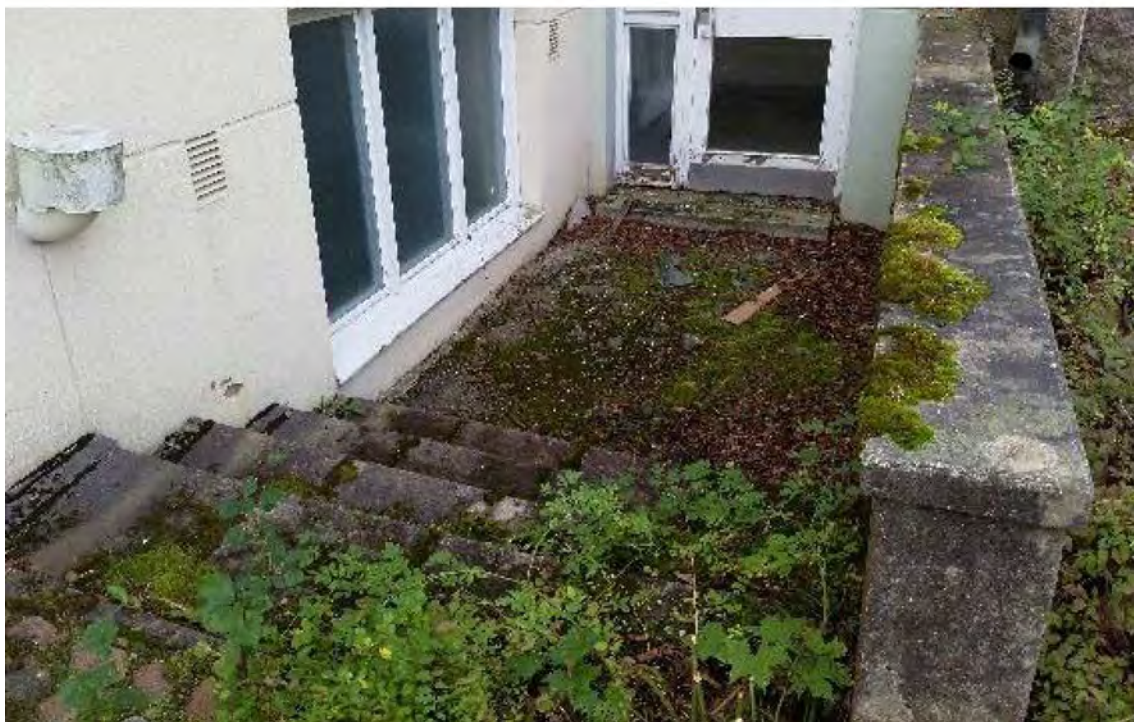
Kuva 5. Sisäpihan puolella sijaitseva sisäänkäyntitasanne kerää sadevettä rakennuksen vierustalle.

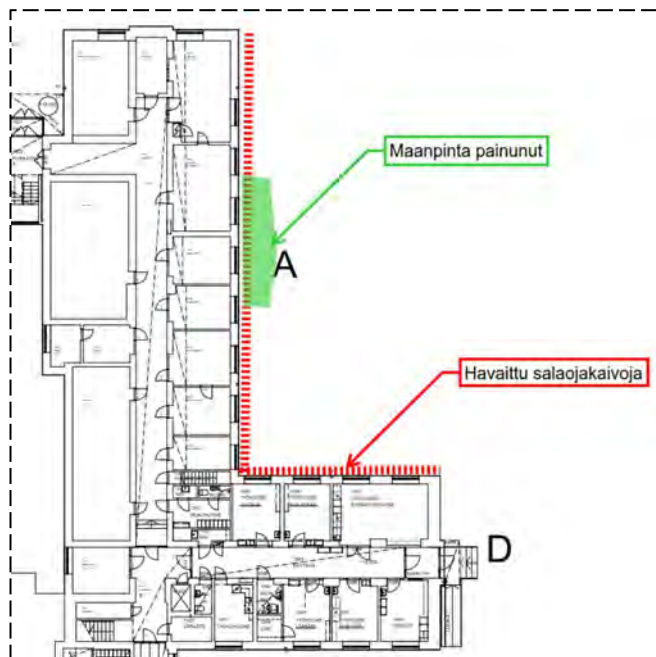
Kuva 6. Havaintoja A-D-osan rakennuksen vierustoilta.

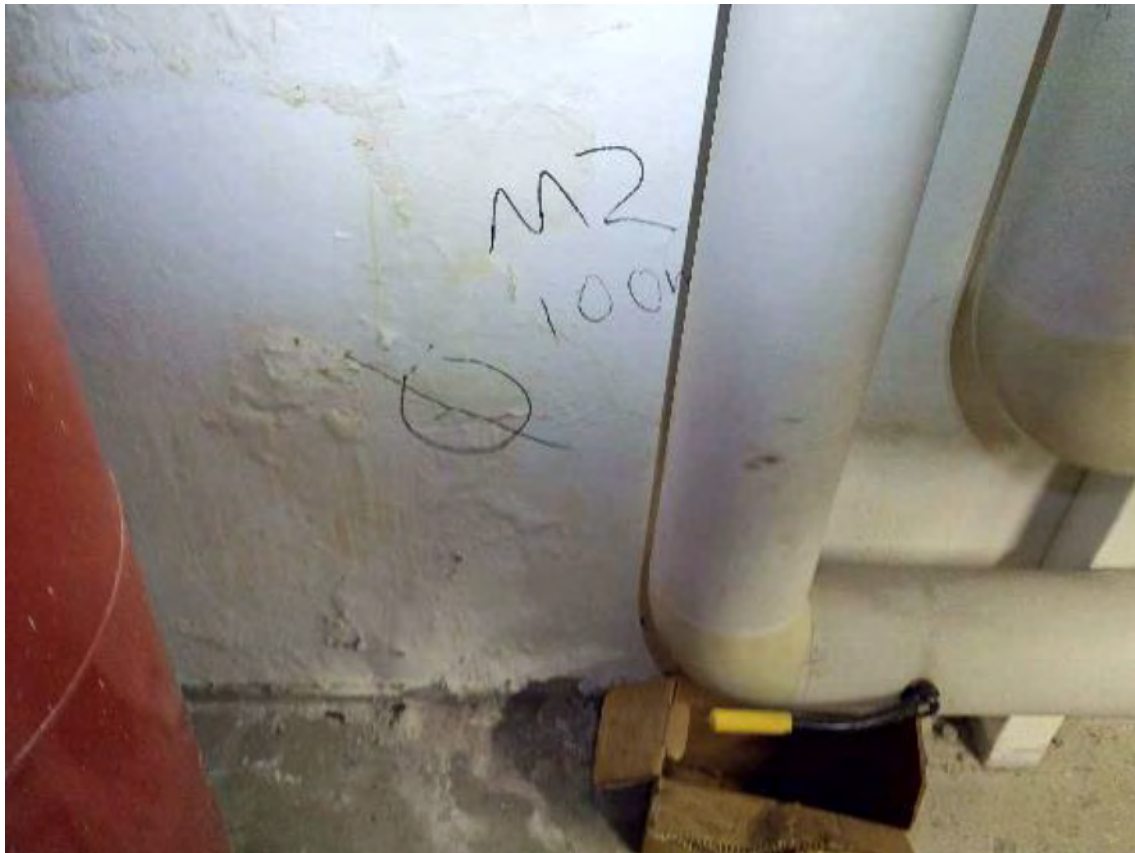
Tutkimuksella havaittiin maanvastaisessa seinässä kohonneita pintakosteusarvoja sekä kosteudesta johtuvaa maalipinnan irtoilua.

Kuva 9. Kellarin teknisen tilan seinällä havaittiin maalipinnan irtoilua kohonneen kosteuspi-toisuuden seurauksena.

Sisäpuolelta eristetyt maanvastaiset seinät ovat riskirakenne. Maanvastaisen seinän vedeneriste ei toimi suunnitellulla tavalla ja ulkopuoliset vedet tai maaperäinen kosteus kastelee seinää. Seinän kostuminen ilmenee maalipinnan irtoilua. Kosteus voi aiheuttaa vaurtioita muilla seinään liittyville rakenteille.

Kuorimuuraus ja vanha vedeneristys puretaan. Seinärakenne lämmön- ja kosteudeneristetään ulkopuolelta. Ulkopuolista kosteusrasituksen hallintaa parannetaan salaojituksen ja piha-alueiden korjaustoimenpiteillä.

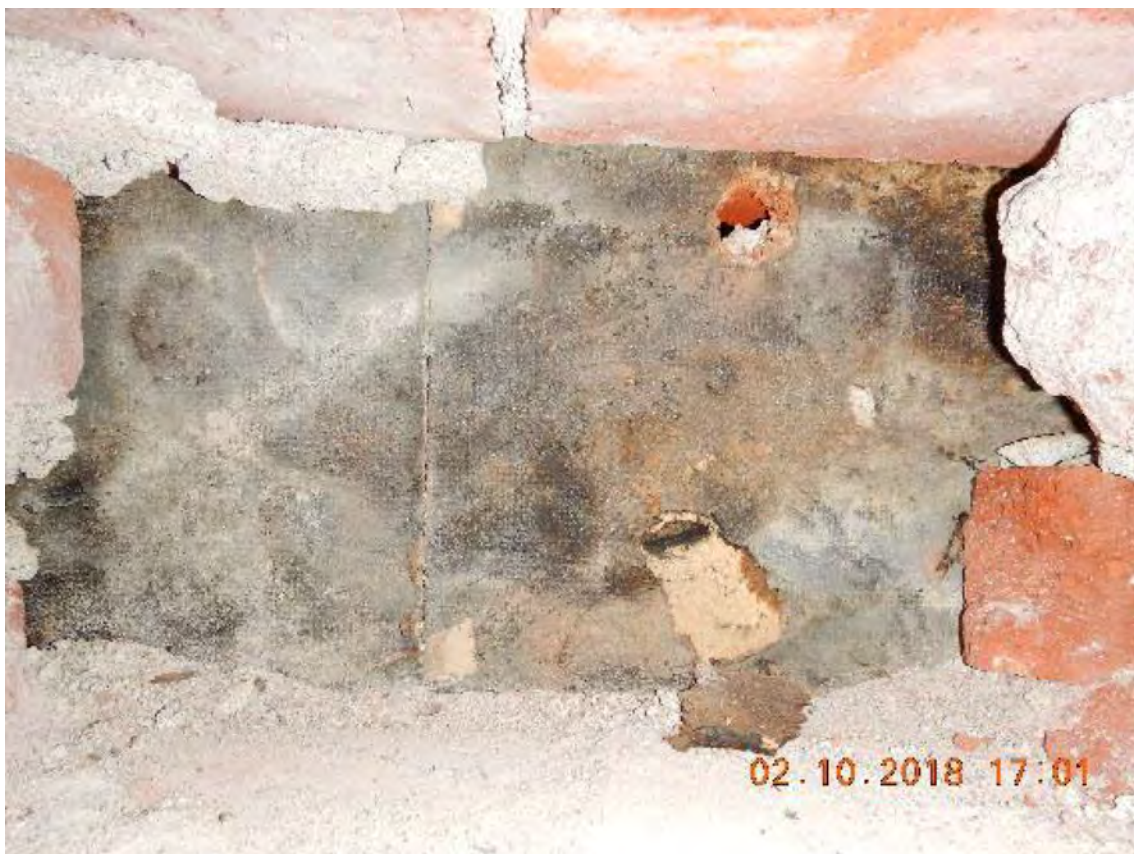
Kuva 12. Maanvastaisen seinän rakenneavaus M03.

Pintakosteuskartoituksessa todettiin kohonneita pintakosteuksia D-osan etelän ja lännen puoleisilla osilla. Huokoiseen puukuitulevyyn tehtiin rakenteen hetkellinen kosteusmittaus, jossa todettiin selvästi kohonnut suhteellisen kosteuden arvo.

Rakenneavauksesta M03 otettiin yksi materiaalinäyte mikrobianalyysiä varten huokoisesta kuitulevystä. Näytteessä oli viite vauriosta.

Sisäpuolelta eristetyt maanvastaiset seinät ovat riskirakenne. Seinä on kastunut ulkopuolisten sadevesien ja maaperäisen kosteuden seurauksena D-osan etelän ja lännen puoleisilta osilta. Huokoinen kuitulevy patterisyyvennyksissä on mikrobivaurioitunut tästä kosteusrasituksesta. Vaurioitunut kuitulevy on ilmayhteydessä sisäilmaan ja heikentää näin ollen sisäilman laatua.

Patterisyyvennysten sisempi tiilimuuraus ja huokoinen puukuitulevy puretaan. D-osan kastunut tiiliseinä kuivatetaan. Maanvastaiset seinät lämmön- ja kosteudeneristetään ulkopuolelta. Ulkopuolista kosteusrasituksen hallintaa parannetaan salaojituksen ja piha-alueiden korjaustoimenpiteillä.

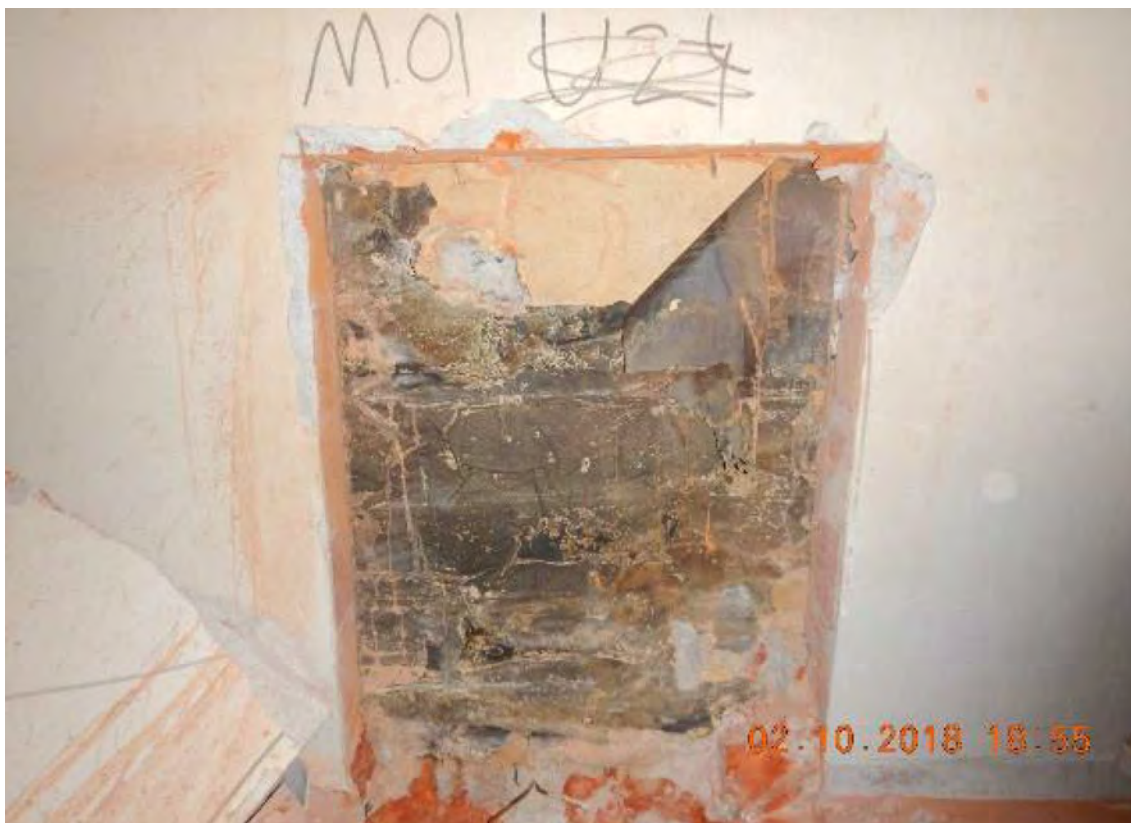
Rakenne tarkistettiin yhden rakenneavauksen avulla. Rakenneavaus (M01) tehtiin tilaan 1082. Rakenteen tiilimuuraus lähtee suoraan anturan päältä. Avauksesta rakenteen huokoisesta puukuitulevystä otettiin yksi materiaalinäyte (M01.1) mikrobianalyysiä varten. Näytteessä oli lievä viite vauriosta.

Kuva 14. Maanvastaisen seinän avaus M01, huokoisin puukuitulevyn takana näkyy betoni-pinta.

Sisäpuolelta eristetyt maanvastaiset seinät ovat riskirakenne. Huokoinen puukuitulevy on mikrobivaurioitunut ulkopuolisen kosteusrasituksen aiheuttamana. Sisäpuolinen tiilimuuraus ei ole tiivis, joten vaurioituneesta eristekerroksesta voi päästä ilmavuotoja sisäilmaan aiheuttaen sisäilmaongelmia.

Kuorimuuraus, tervapaperi ja huokoinen puukuitulevy puretaan. Seinään toteutetaan ulkopuolinen vedeneristys. Ulkopuolista kosteusrasituksen hallintaa parannetaan salaojituksen ja piha-alueiden korjaustoimenpiteillä.

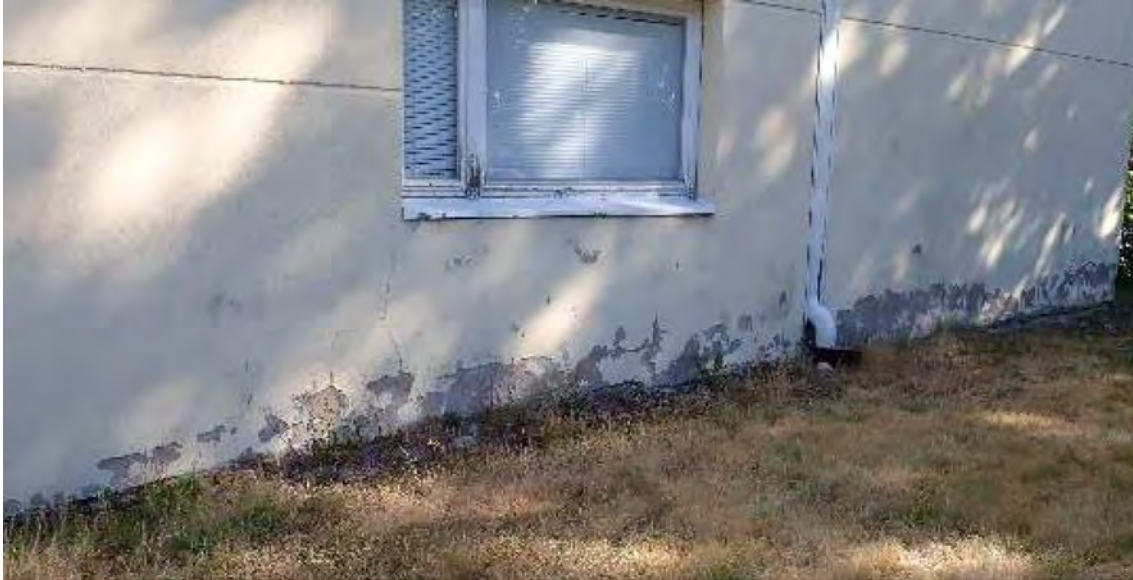
Kuva 15. Sokkelin julkisivupinnoite on halkeillut ja irronnut.

Rakenteessa ei ole käytetty helposti mikrobivaurioituvaa materiaalia sokkelihalkaisussa. Maanvastaisten seinien kohonneet pintakosteusarvot viittaavat siihen, että sokkelien ulkopuolinen vedeneristys ei toimi halutulla tavalla, vaan patolevyn taakse pääsee kosteutta tai kosteus nousee anturaa pitkin rakenteeseen. Sokkeli saa kosteusrasitusta hulevesistä ja mahdollisesti maaperäisestä kosteudesta. Sokkelin julkisivupinnoite on halkeillut ja irronnut kosteusrasituksen vuoksi.

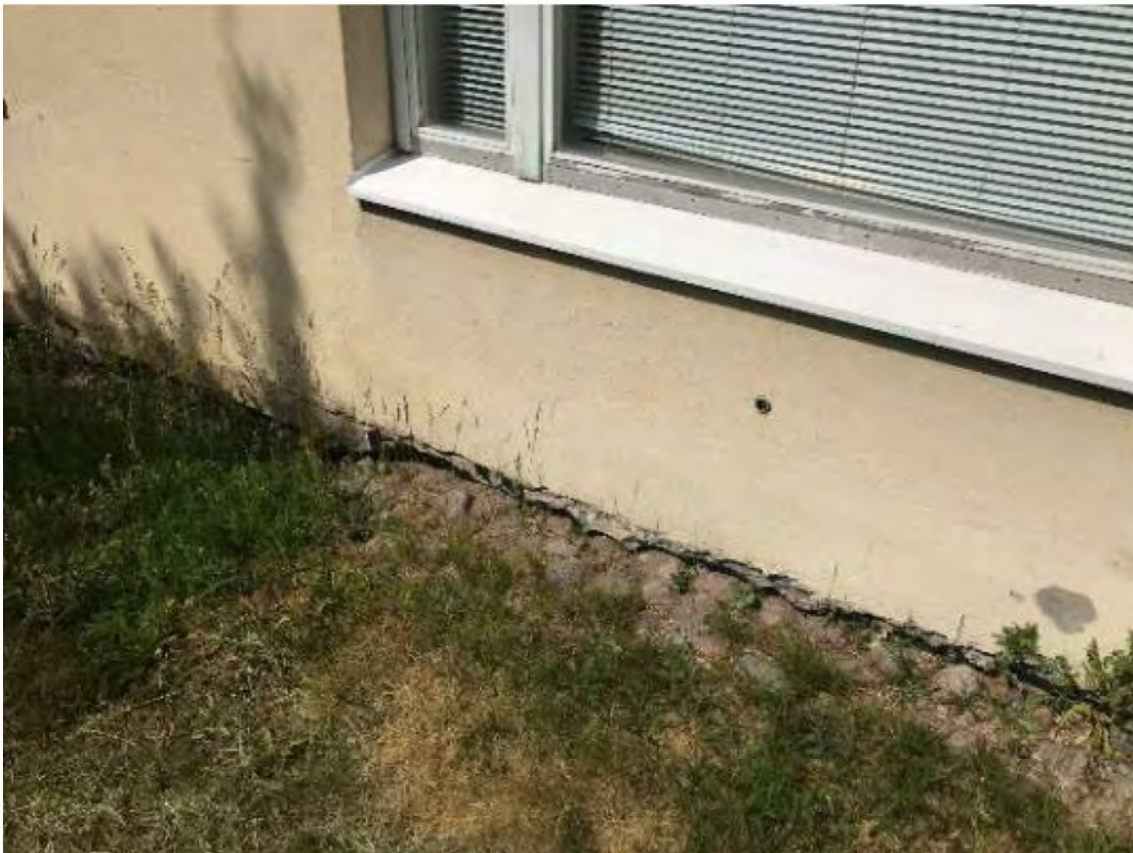
A-osan sokkeliin tehtiin yksi rakenneavaus. Rakenteessa ei ole sokkelihalkaisua. Ulkopuolelta näkyy patolevyn yläreuna maanpinnan yläpuolella. Patolevyn yläreuna ei ole kiinnitetty tiiviisti ulkoseinään.

Kuva 16. A-osan vierustalla kulkee patolevy, jonka yläreunaa ei ole tiivistetty seinään.

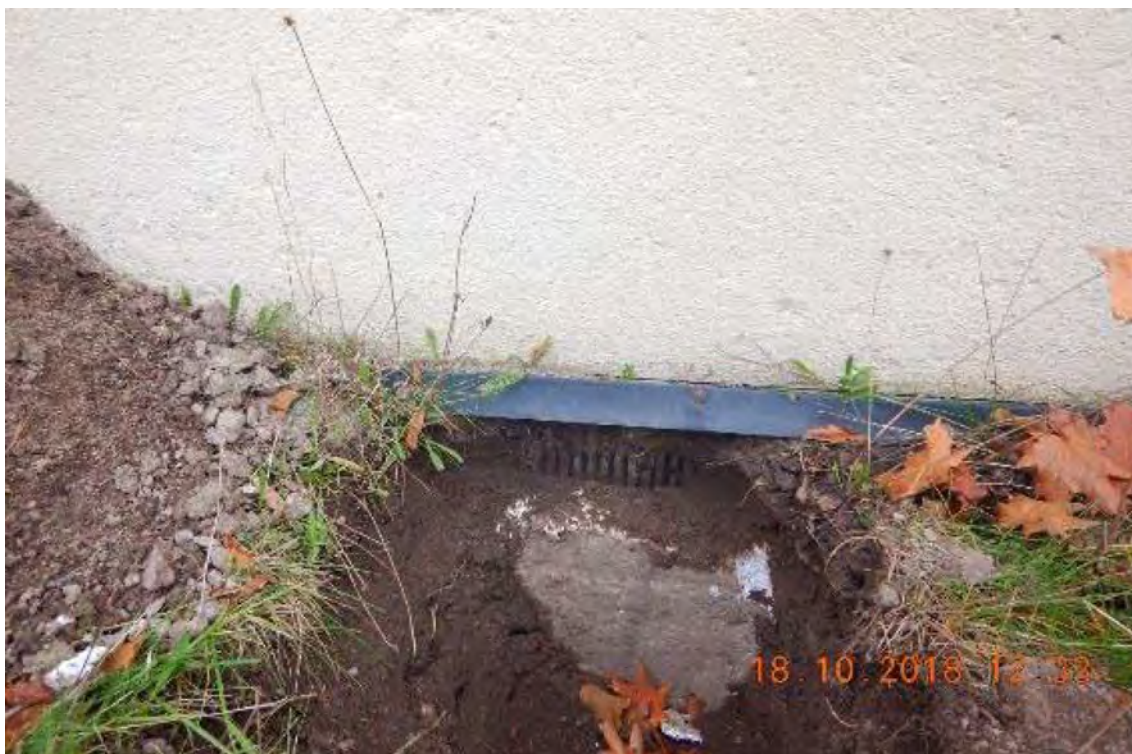
Kuva 17. D-osalla patolevy ja EPS-eriste. Kaivauskohdasta havaittiin vierustäyttöjen olevan kapillaarisesti kosteutta nostavaa.

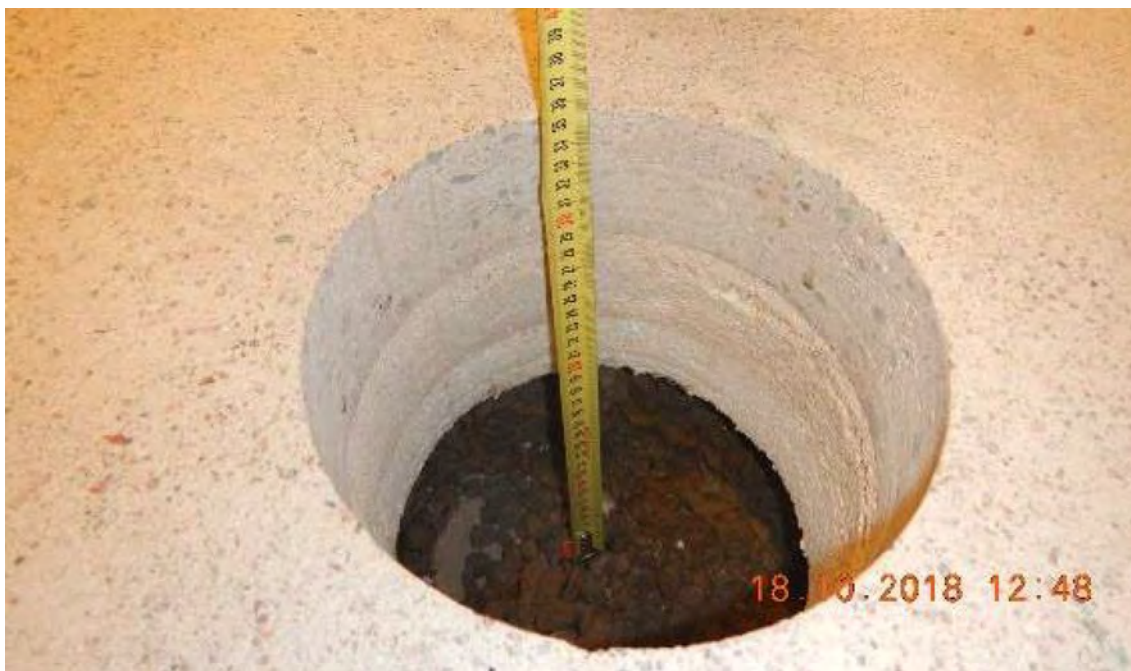
Rakenne tarkastettiin rakenneavauksen (A4) avulla. Rakenteessa ei havaittu herkästi vaurioituvaa materiaalia. EPS-eristeen alapuolinen sora on painunut ja avauksesta lensi ötököitä sisätiloihin. Lattiapäällyste oli poistettu

Kuva 23. Vanha alapohja-avaus A4. Maa-aines on painunut.

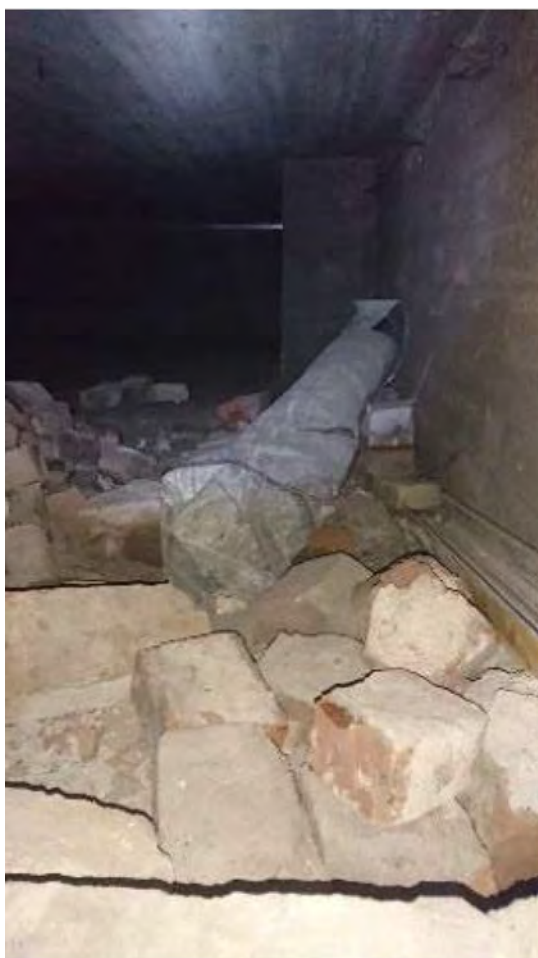
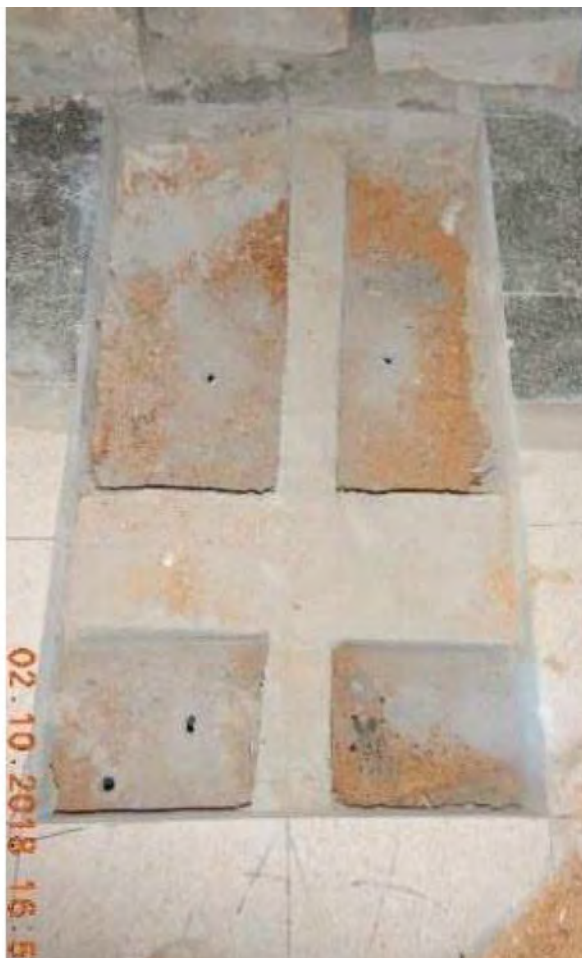
Alapohjarakenteeseen AP5 tehtiin kaksi rakenneavausta rakenteen selvittämiseksi. Avaus A05 tehtiin huoneeseen 1048 ja avaus A7 tehtiin käytävän 1045 ja huoneen 1057 väliin. Molemmista avauksista rakenteen purueristeestä otettiin materiaalinäyteteitä mikrobianalyysiä varten (A05.1 ja A7.1). Molemmissa näytteissä todettiin viite kosteusvauriosta.

Kuva 27. D-osa. Alapohjan AP5 ryömintätila. Alapohja-avaus A7 tilan 1057 ja käytävän 1045 liittymässä.

Kotelon purueriste on mikrobivaurioitunut ja heikentää yläpuolisten tilojen sisäilmaa. Alapohjarakenteen epätiiveyskohdat päästävät ilmaa sisätiloihin kotaloista ja alapohjan ryömintätilasta (maayhteys, rakennusjäte).

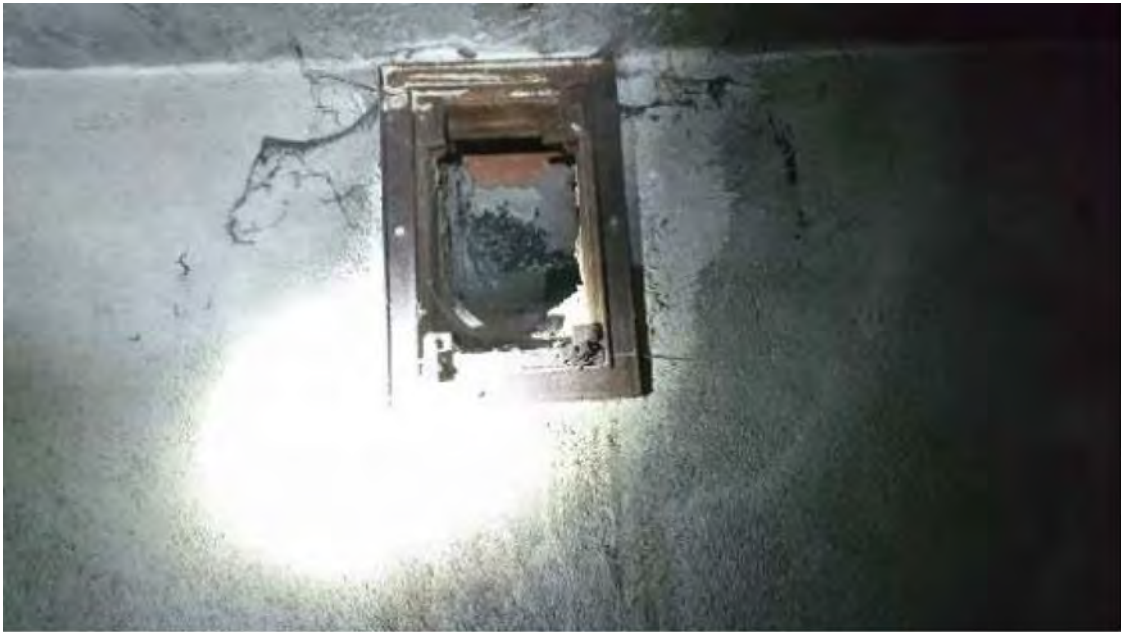
Kuva 31. Vanha lämpöilmakanava putkikanaalissa.

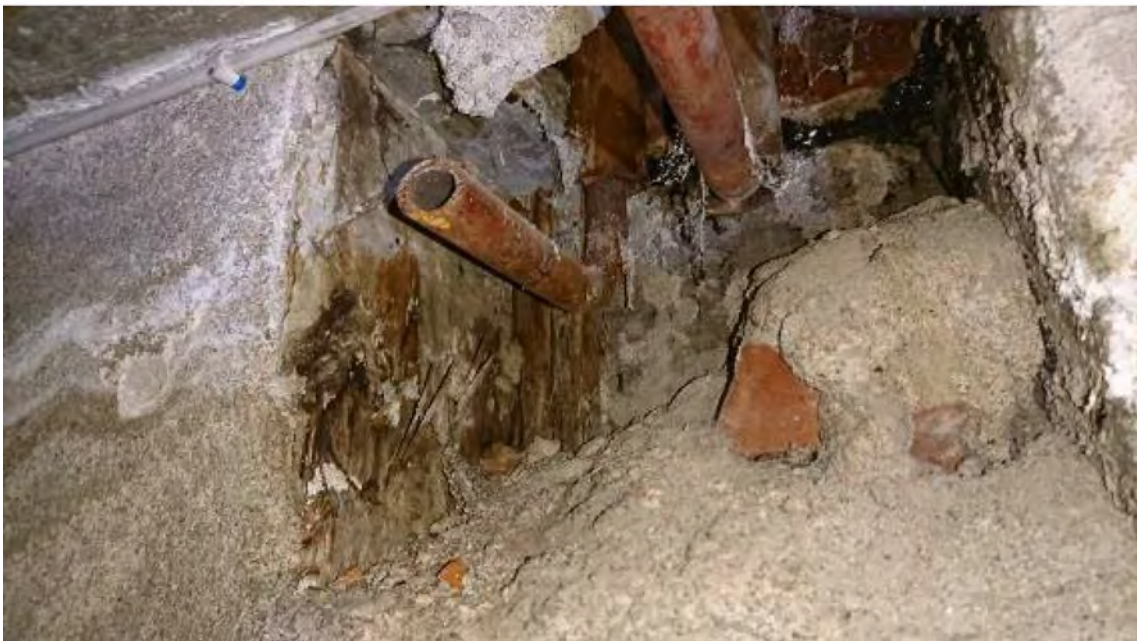
Kuva 32. Katkaistuja putkilinjoja putkikanaalissa.

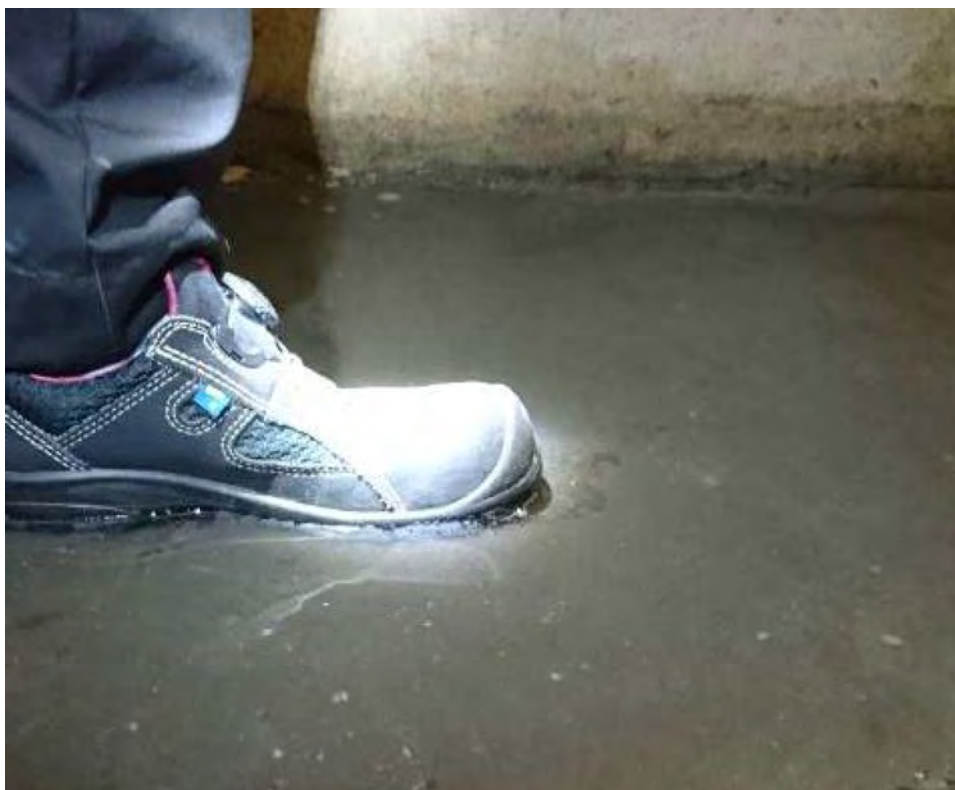
Kuva 33. Vettä putkikanaalin lattialla n. 10 mm.

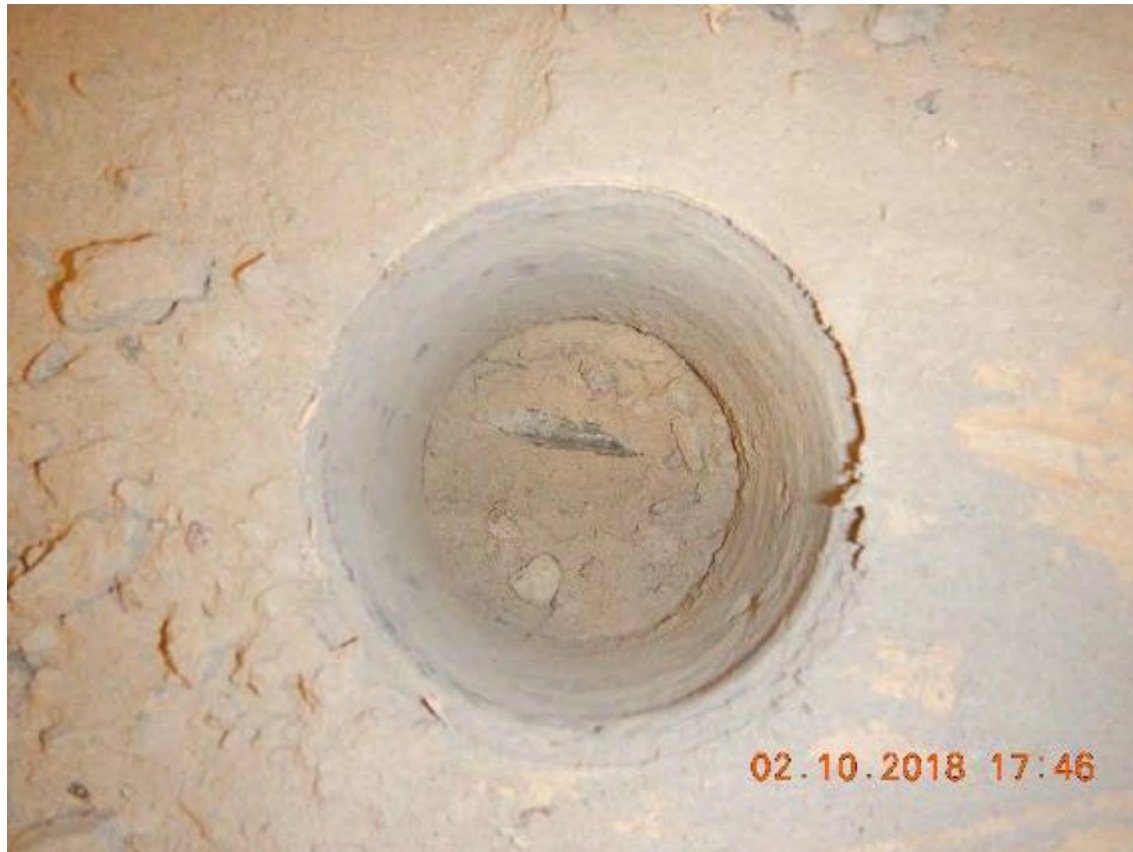
Pintakosteuskartoituksessa todettiin kohonneita pintakosteusarvoja.

Kuva 36. Välipohja-avaus V1. Avauksessa nähtävissä liittolaatta.

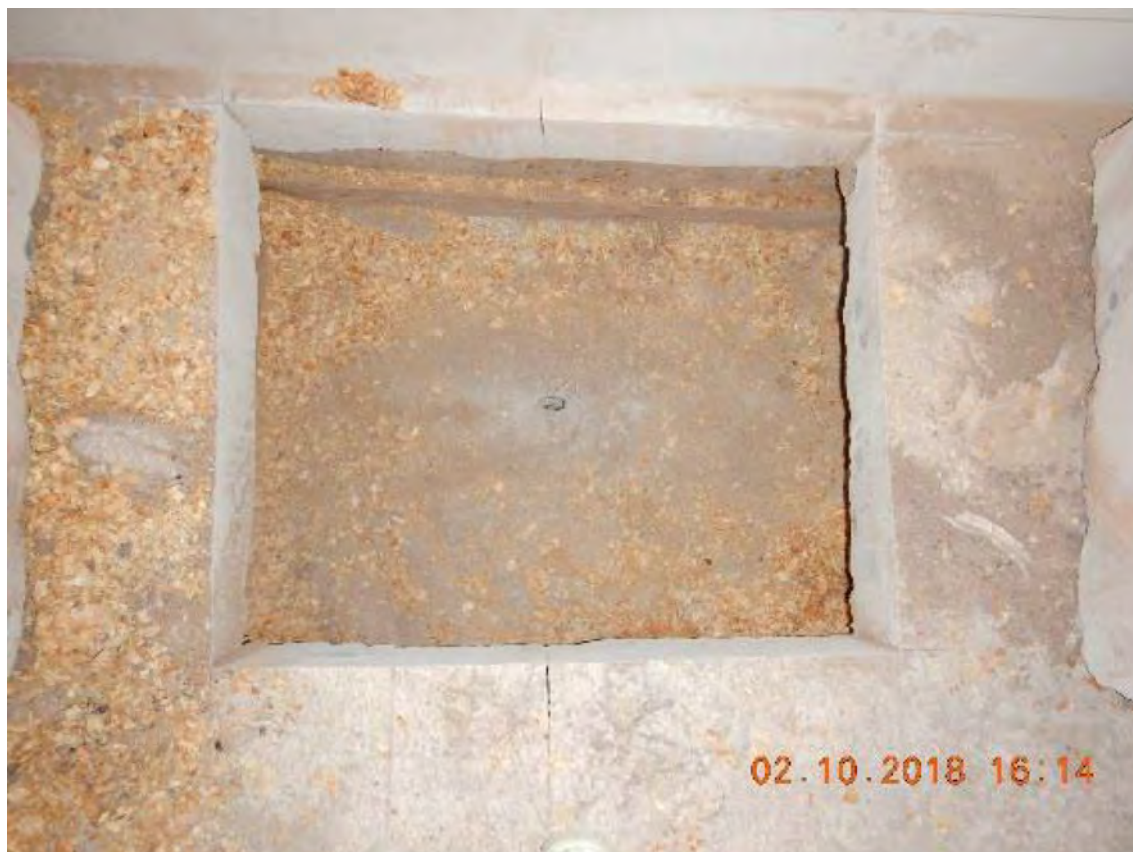
Kuva 42. Välipohja-avaus V3. Välipohjakoteloiden täytteenä on purua.

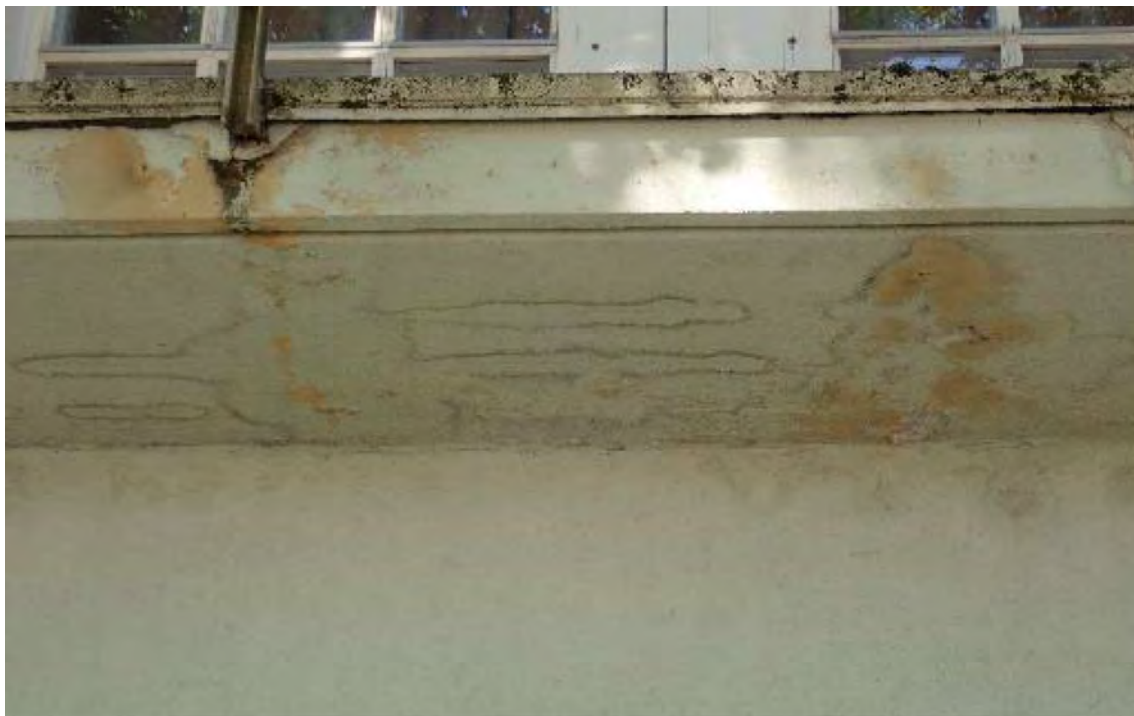
Kuva 50. A-osan päädyn parvekkeen alapuolella on kosteusrasitukseen viittaavia jälkiä.

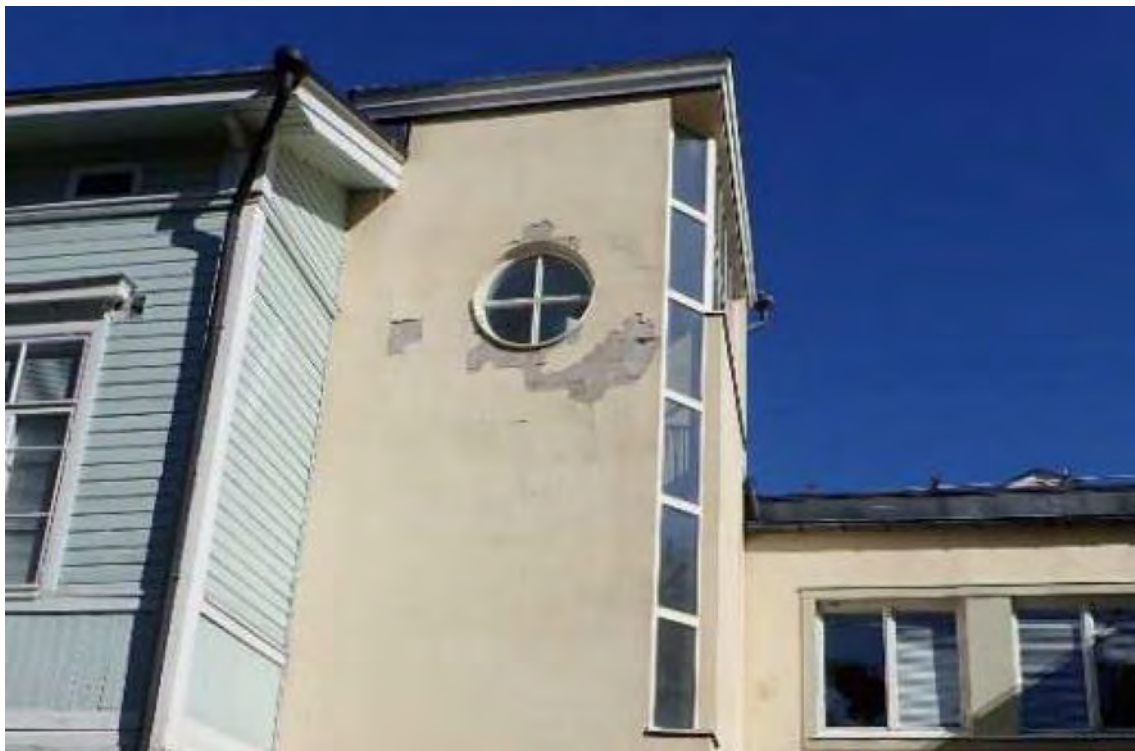
Ulkoseinärappaukset ovat rapautuneet, etenkin pyöreän ikkunan läheltä.

Kuva 52. Ulkoseinärappaukset rapaisseet osittain pois.

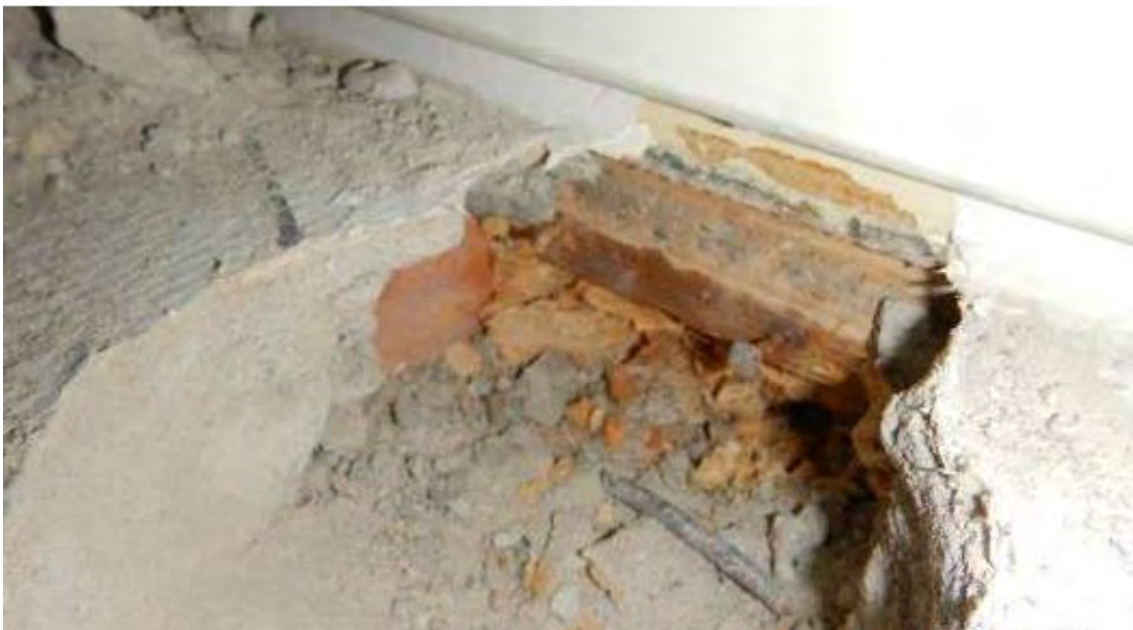
Kuva 54. Ikkuna-avaus I4 tilassa 1056. Apukarmi tummuneen näköinen, mutta puukolla ko-  
keillessa kova. Naulassa ruostetta, joka viittaa siihen, että rakenteeseen on päässyt kos-  
teutta.

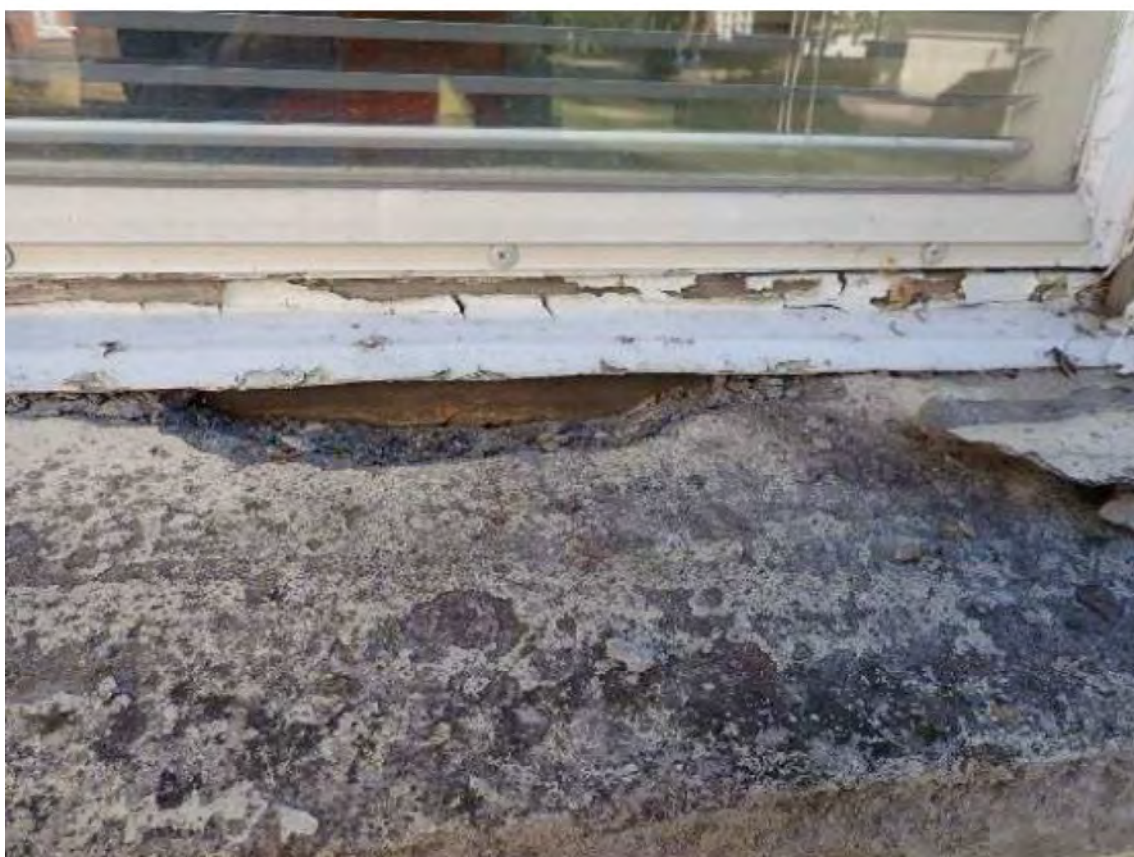
Kuva 56. Paikoitellen betonisia ikkunalautoja, joissa vaurioita.

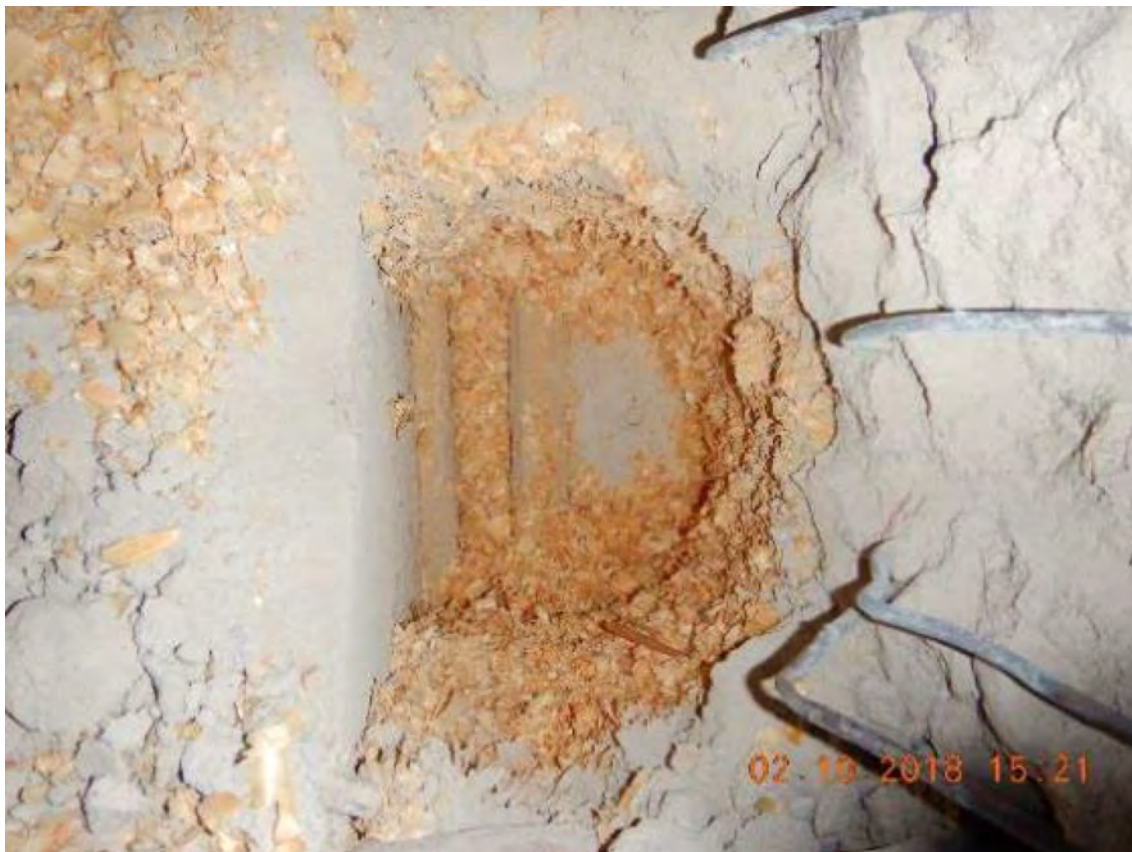
Kuva 61. Yläpohja-avaus Y2 ullakkotilan 3026 A-osalla ulkoseinän vieressä. Eristeenä purua.

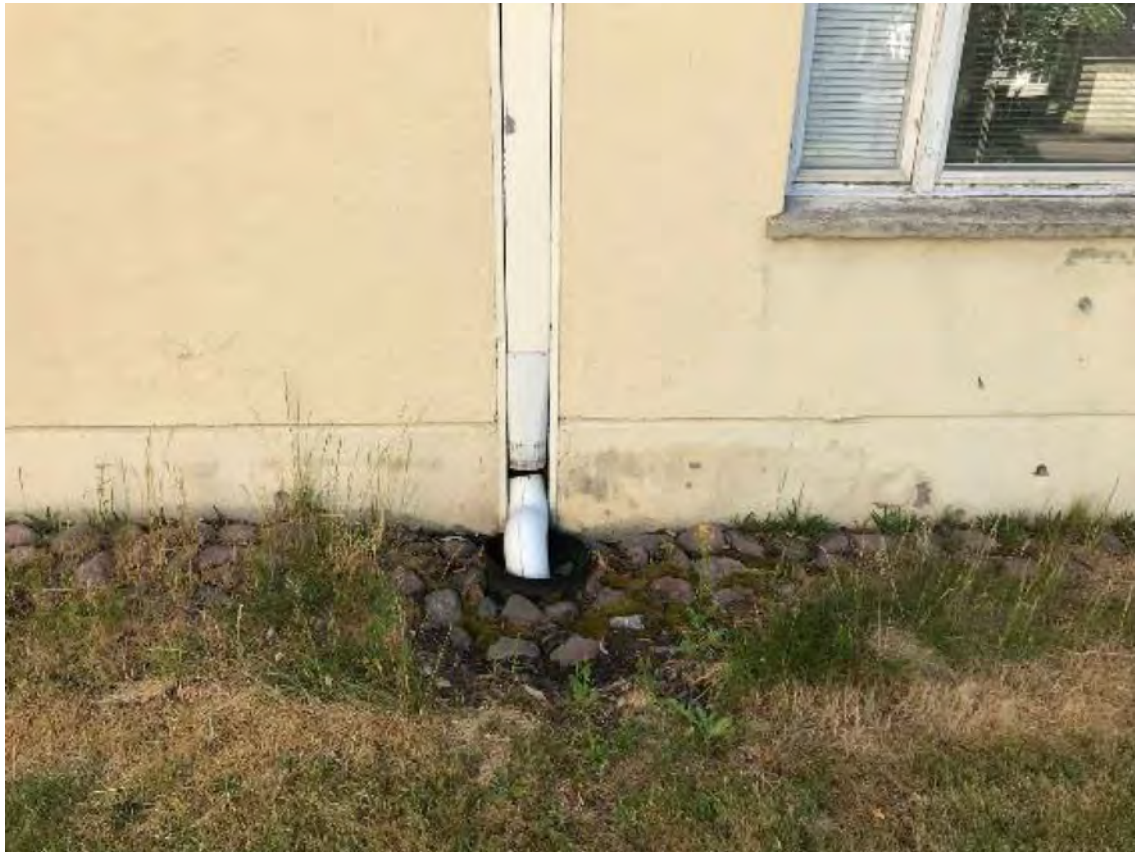
Aistinvaraisesti havaittiin huonoja liitoksia esimerkiksi alapäiden ulosheittäjissä.

Kuva 63. Syöksytorvet on upotettu seinärakenteeseen. Suora osa ja mutka eivät ole kiinni toisissaan.

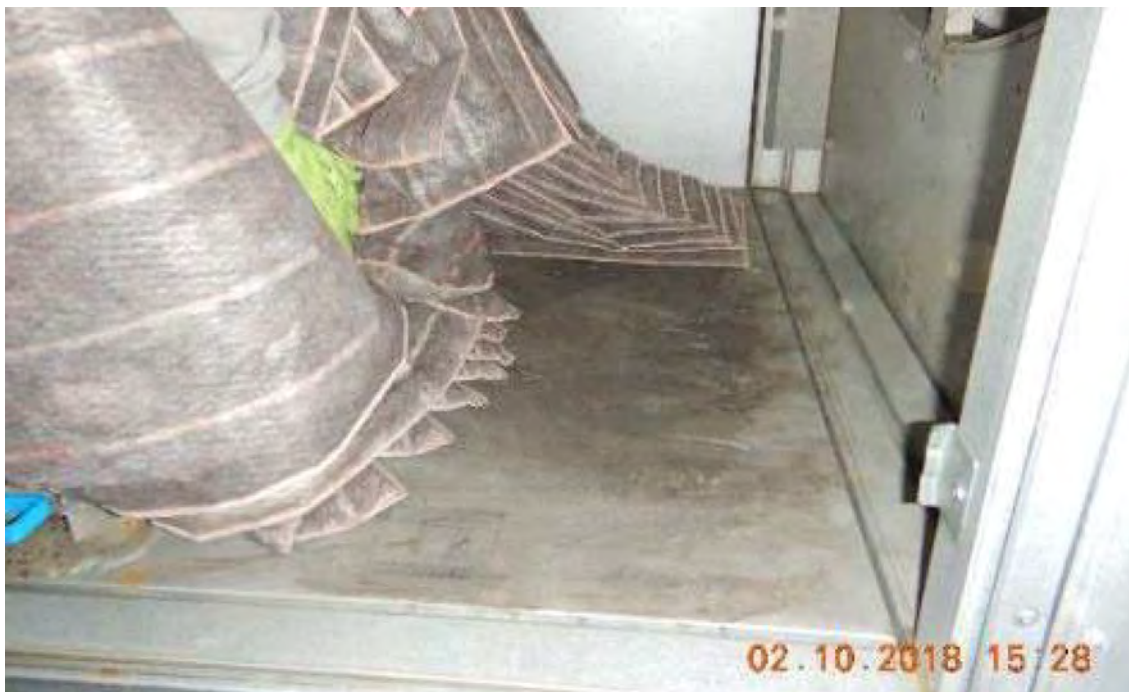
Rakennuksen osan IV-konehuoneessa oli havaittavissa viemärinhajua tutkimusten aikana. IV-koneiden suodattimet olivat tutkimusten aikaan todella likaisia ja suodatinkammioissa oli havaittavissa likaa.

Kuva 65. IV-koneen suodatinkammio on todella likainen.

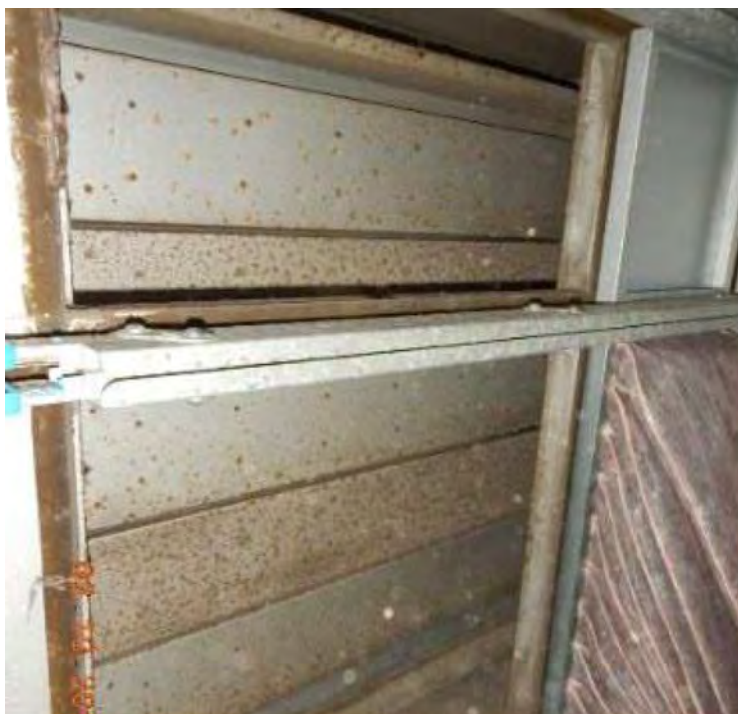
Kuva 66. Suodattimien takana oleva seinä on heikossa kunnossa

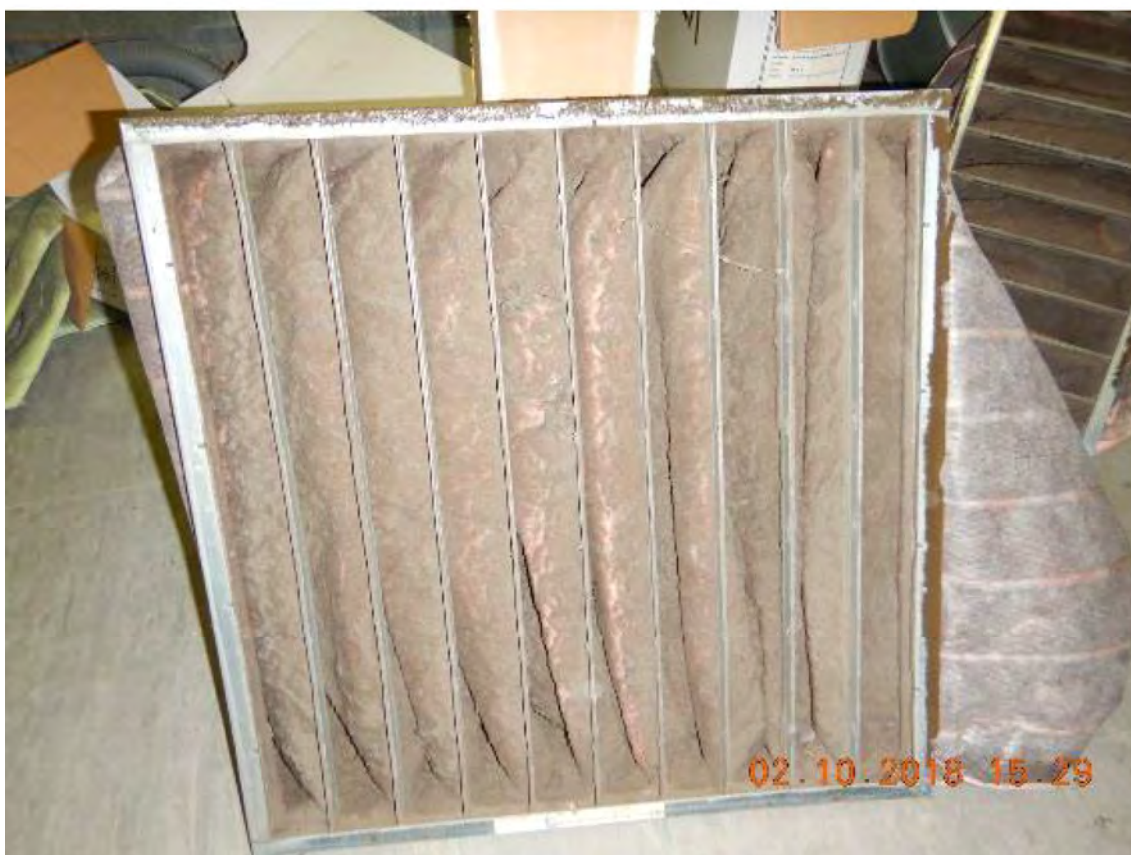
Kuva 67. Suodattimet kaipaavat vaihtamista.
