Porvoon kaupunki

## **Lundinkadun terveystasema B-osa**

Kosteus- ja sisäilmatekninen kuntotutkimus

20.12.2018

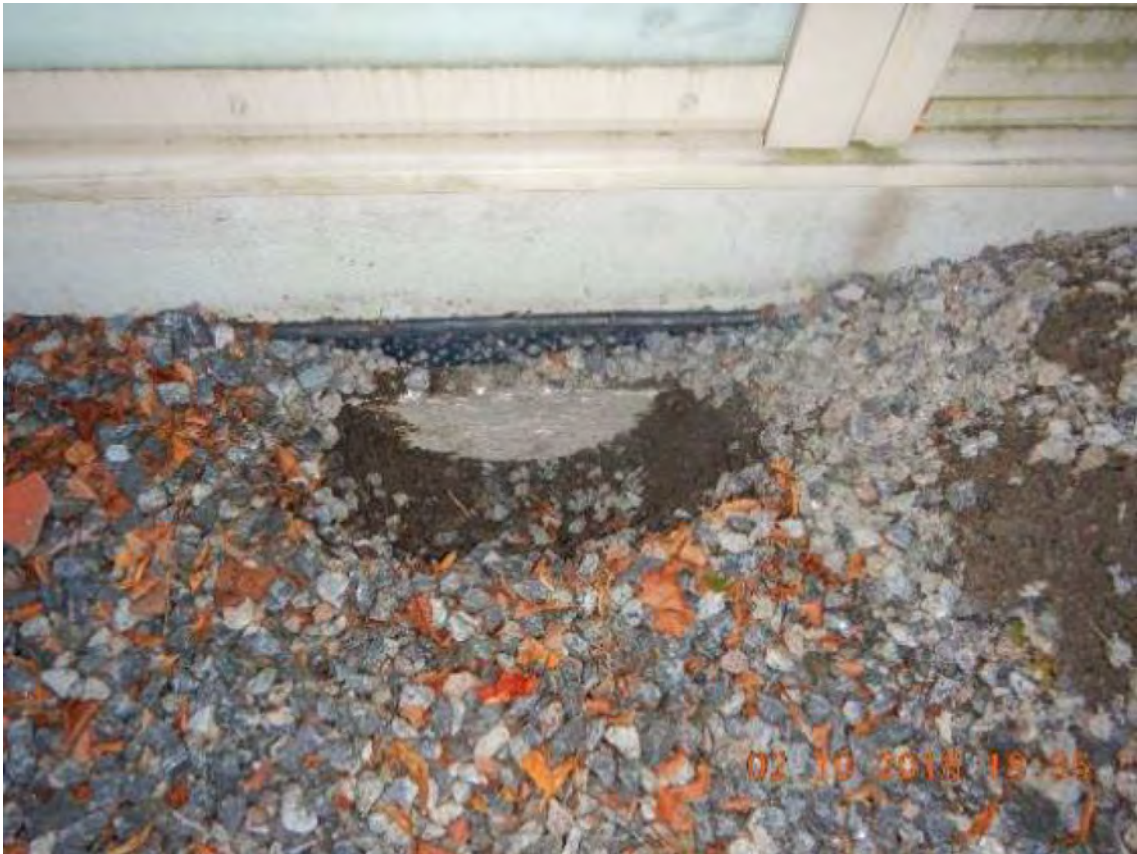
Kuva 4. Sokkelin kaivuun avulla havaittiin patolevy ja EPS-eriste sekä kapillaarinen täyttömaa. Avauspaikka Vänrikinkadun puoleisella pitkällä sivulla.

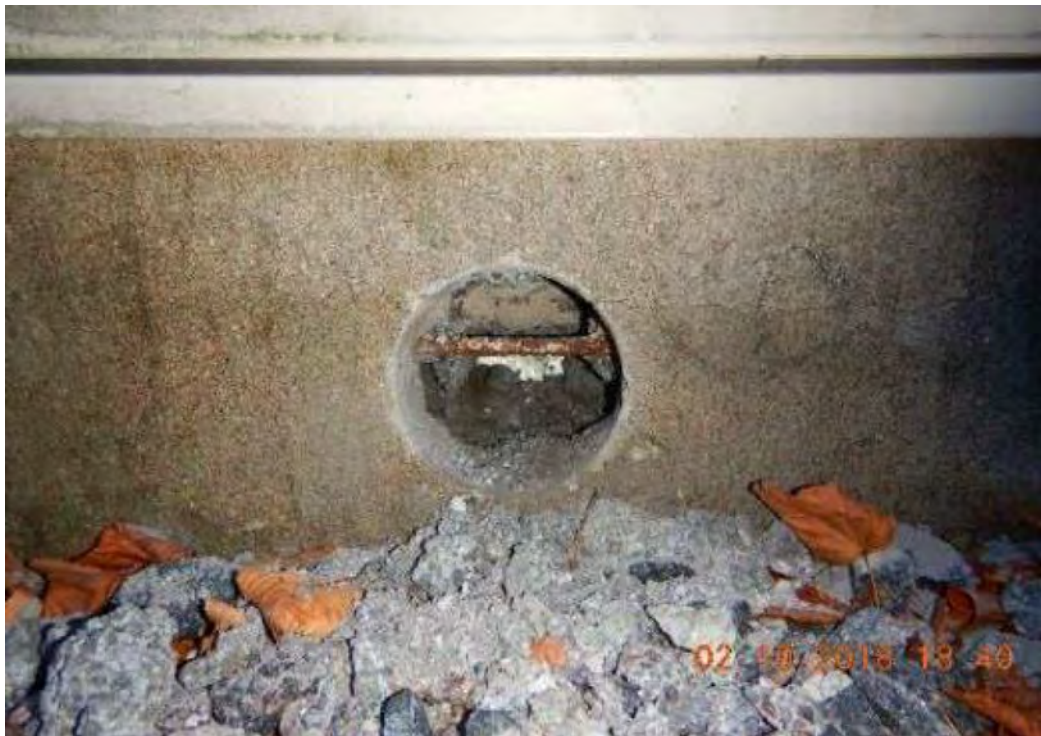
Sokkelin nurkissa on jälkiä kosteusrasituksesta. Sokkelin vierestä kaivetussa kohdassa patolevyn yläreuna ei ollut tiivistetty sokkelissa.

Sokkelin kosteusrasitukseen viittaavat jäljet nurkissa ovat sadevesisyökyjen vieressä ja näistä roiskunut sadevesi on todennäköisesti syynä jälkiin.

Kuva 7. Sokkeliavaus Sk1. Harkon takana nähtävissä EPS-eriste.

Patolevyn yläreuna tulee kiinnittää tiiviisti sokkeliin. Kattavassa peruskorjauksessa voi olla kokonaistaloudellisesti parempi ratkaisu uusien sokkelin vedeneristys salaojakaivuiden yhteydessä.

Sadevesijärjestelmän syöksyt korjataan niin, ettei sadevettä roisku rakennuksen vierustalle.

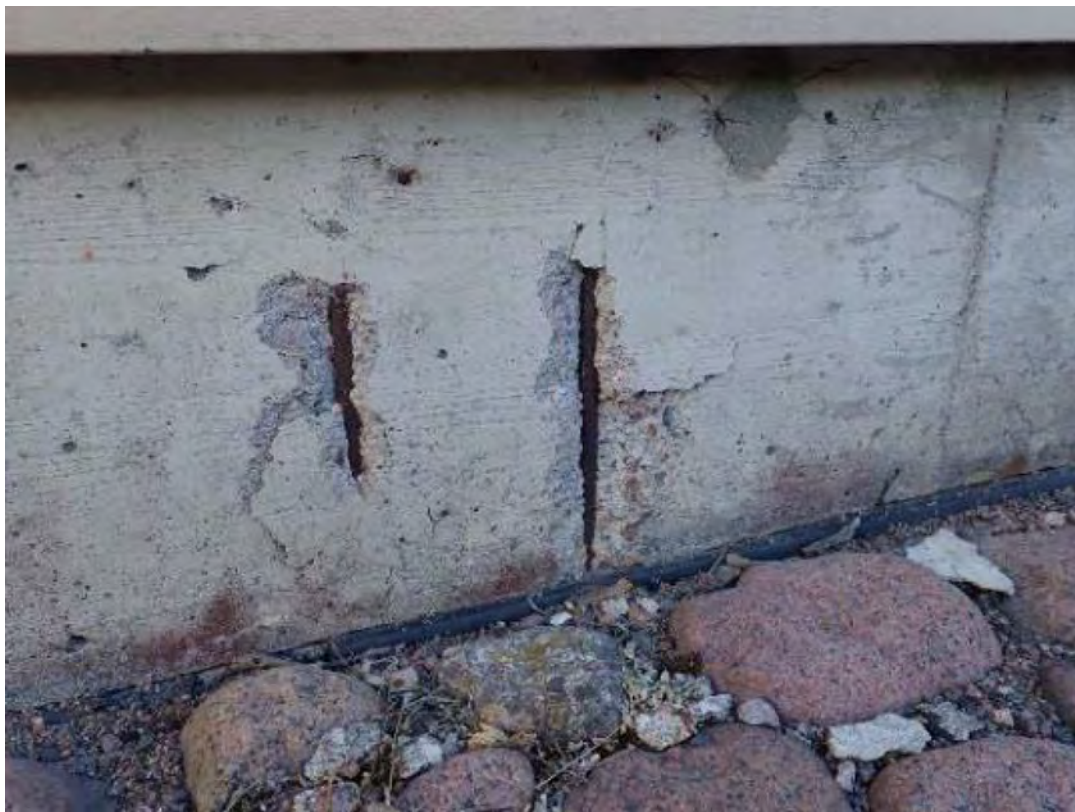
Patolevyn yläreuna ei ollut paikoittain tiivistä kiinnitettynä sokkelissa.

Kuva 9. Sokkelin Sk2 raudoitukset paikoin näkyvissä. Patolevy ei ole tiiviisti sokkelissa.

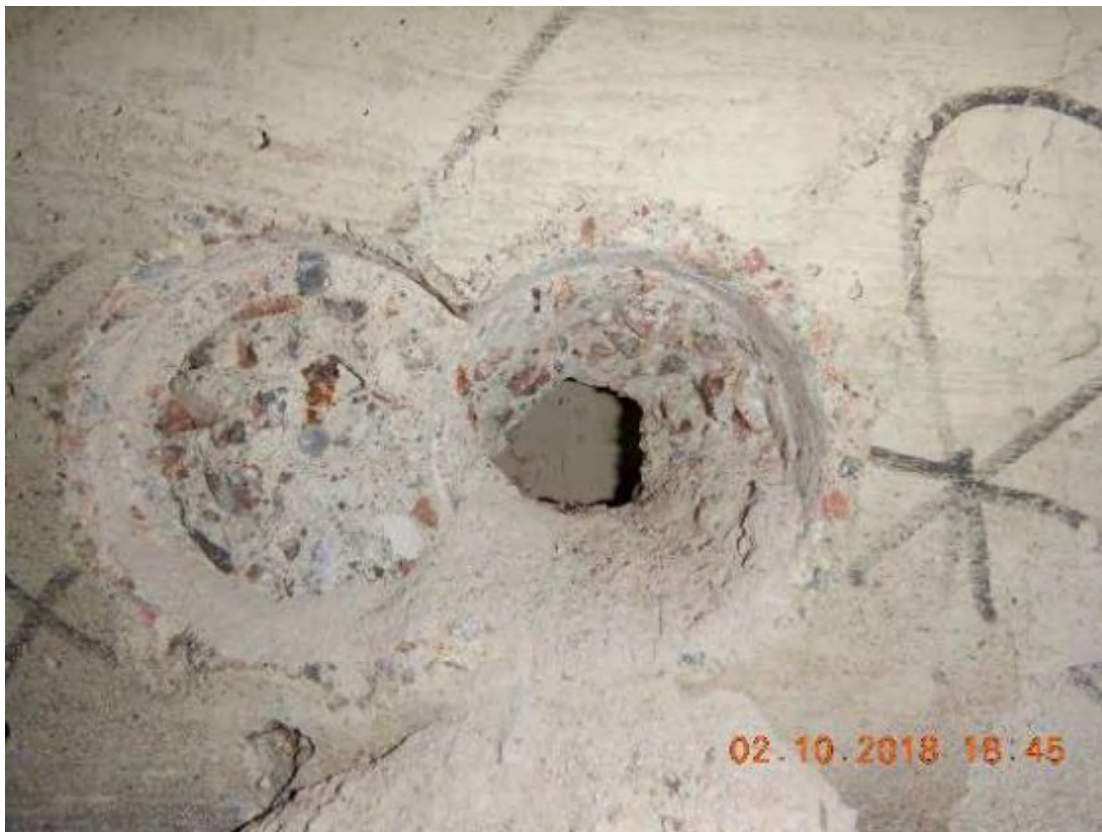
Kuva 10. Sokkeliavaus Sk2. Betonin takana ilmarako ja kovalevy.

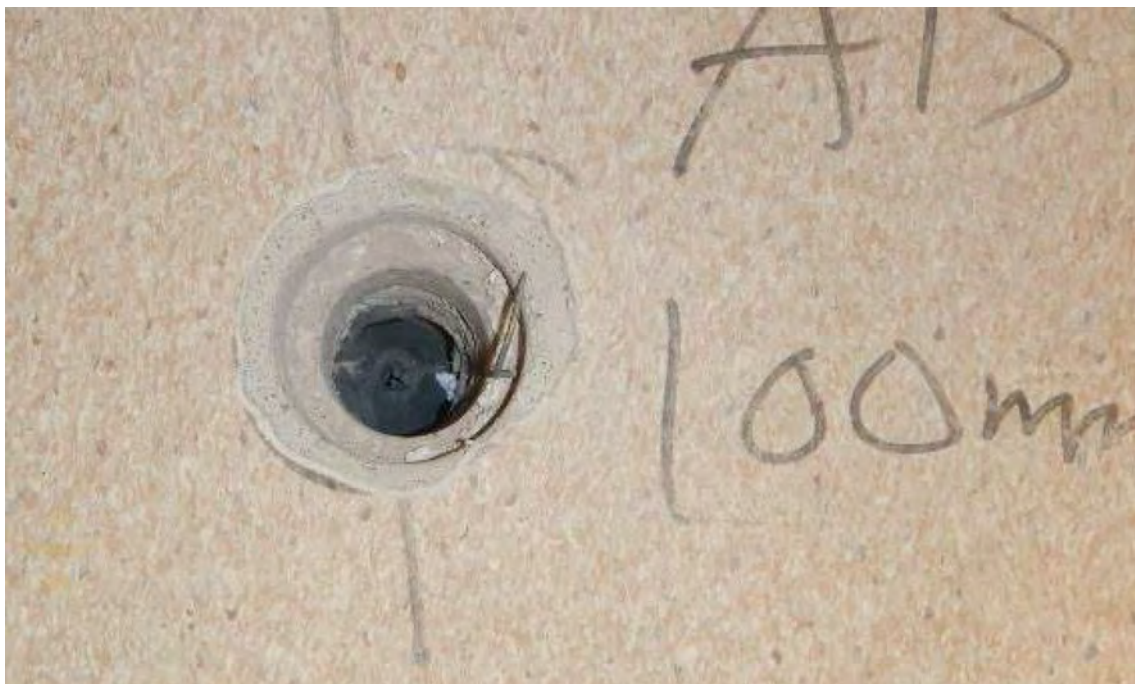
Ryömintätilan ulkoreunojen sokkeli/anturarakenteessa on ryömintätilan puolella EPS-eriste. Alapohjarakenteen alapuolisessa EPS-eristeessä on kosteusrasitukseen viittaavia jälkiä. Ryömintätilassa oli tutkimusten aikaan aistinvaraisesti aistittavissa mikrobiperäinen haju.

Kuva 16. Alapohja-avaus A13.

Ryömintätilasta poistetaan pintamaat. Ryömintätila tiivistetään yläpuolisiin tiloihin nähden. Näkyvästi vaurioituneet EPS-eristelevyt uusitaan.

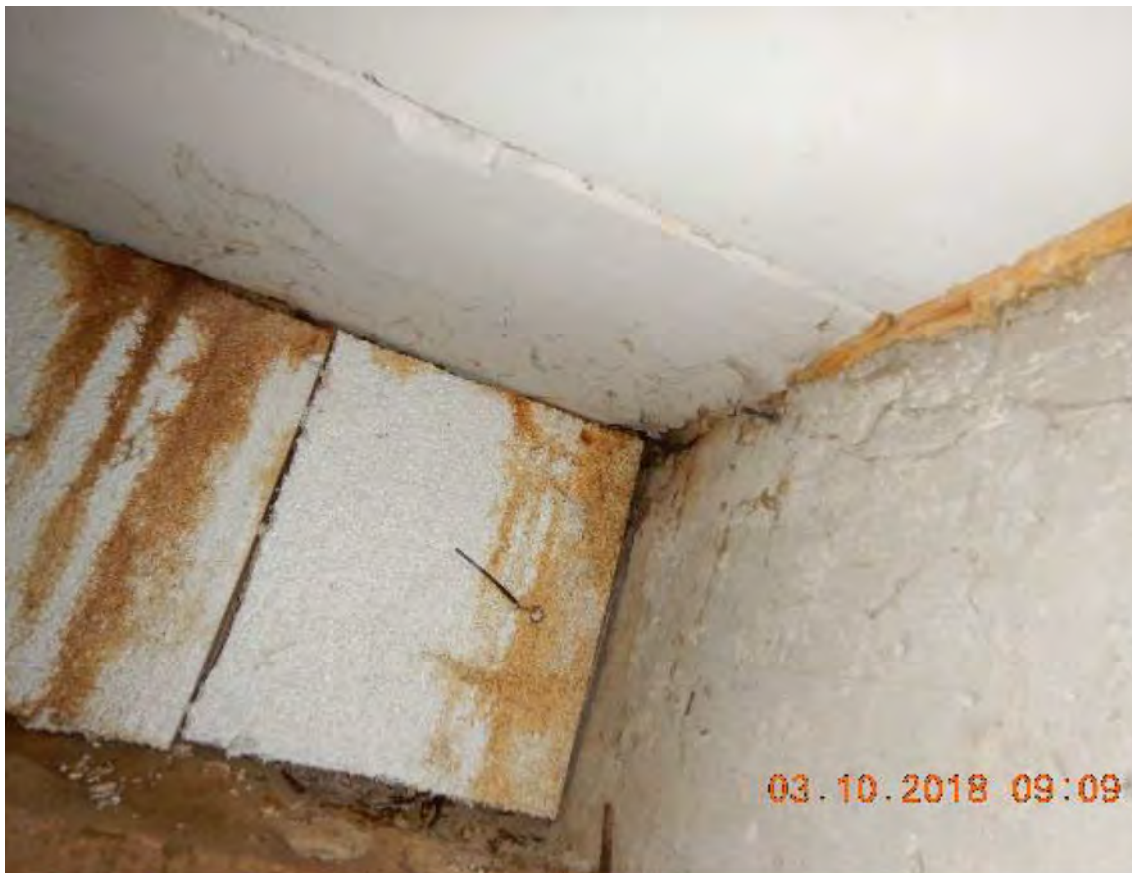
Ryömintätilassa on vaurioituneita mineraalivillakaistoja rakenneliittymien kohdilla. Mineraalivillakaistat ja mikrobiperäinen haju ovat sisäilman laatua heikentäviä tekijöitä, koska ryömintätilasta on todettu ilmayhteys sisätiloihin.

Mikrobiperäiselle hajulle ei löydetty aistinvaraisesti tai rakenneavauksilla selkeää syytä. Haju voi johtua mineraalivilloista ja huonosta tuulettuvuudesta. Ryömintätilassa on saattanut olla ennen muottilaudoitukset sokkelien kyljissä, jotka on myöhemmin poistettu. Vaurioituneista muottilaudoista on voinut jäädä purkupölyä ryömintätilaan.

Kuva 17. Ryömintätilasta. Oikeassa yläkulmassa näkyvillä mineraalivilla kevytbetonilankun alta. Sokkelin kyljissä ja kevytbetonilankun pohjassa olevissa EPS-eristeissä jälkiä kosteusra-  
situksesta.

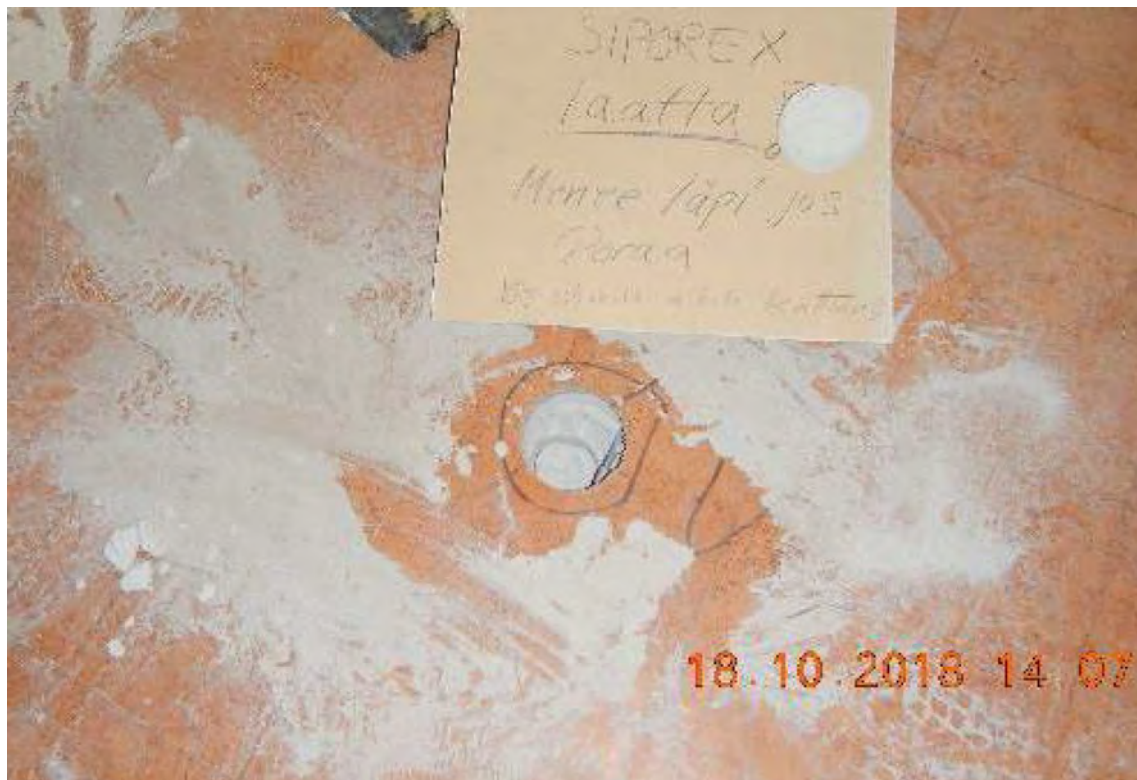
Rakenne tarkistettiin tekemällä välipohjaan yksi rakenneavaus (V11). Rakenteessa ei havaittu herkästi vaurioituvia materiaaleja.

Kuva 19. Välipohja-avaus V11. Rakenne on kiviaineinen pinnoitteita lukuun ottamatta.

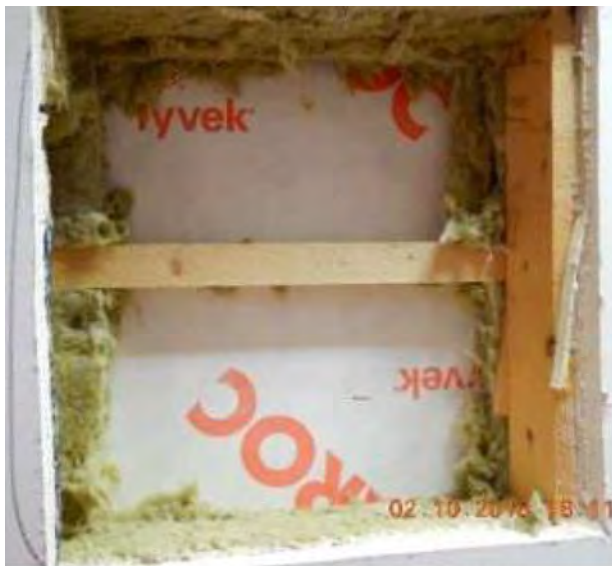
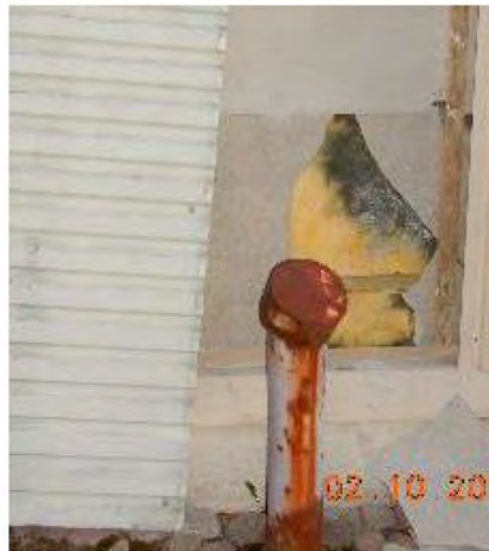
| Näytenumero | Tila | Rakenne | Materiaali | Tulos |
|---|---|---|---|---|
| U6.1 | 2013 | US | villa | lievä viite vauriosta |
| U7.1 | 1011 | US | villa | viite vauriosta |

Kuva 24. Ulkoseinäavaus U6 tilassa 2013 ja ulkoseinäavaus U7 ulkoa. Mineraalivilla tummunut.

Ulkoseinässä on mikrobivaurioitunutta mineraalivillaa, mikä on sisäilman laatua heikentävä tekijä. Mineraalivillan vauriot ovat syntyneet todennäköisesti höyrynsulun vuotokohdista rakenteeseen päässeen vesihöyryn kondensoitumisesta sekä ulkopuolelta sisään päässeistä sadevesistä. Julkisivupellityksen heikko tuuletus lisää

eristekerroksen kosteukuormaa huomattavasti. Aikaisemmissa tutkimuksissa on vataavanlaisten rakenteiden havaittu usein olevan vaurioituneita.

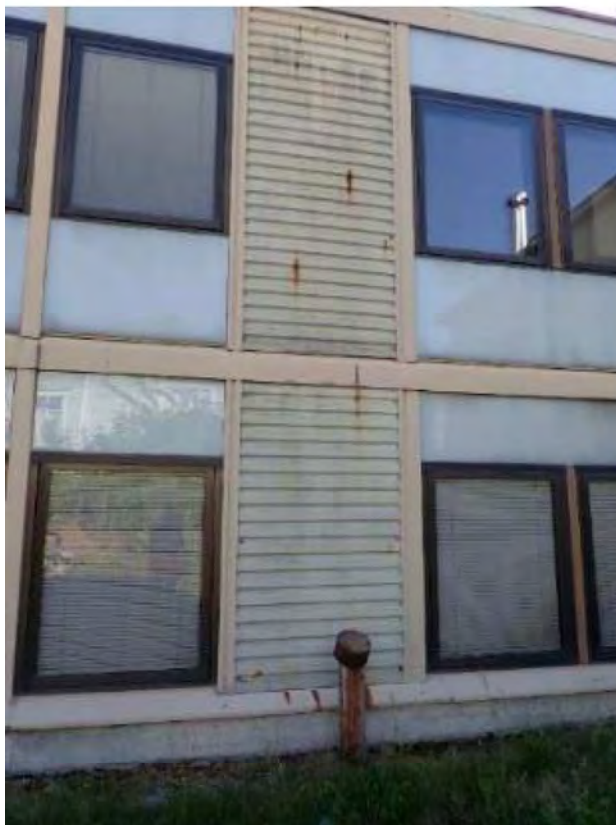
Kuva 25. Ulkoseinärakenteen ulkoverhoilut sisäpihan puolelta. Aaltopellissä ruostetta.

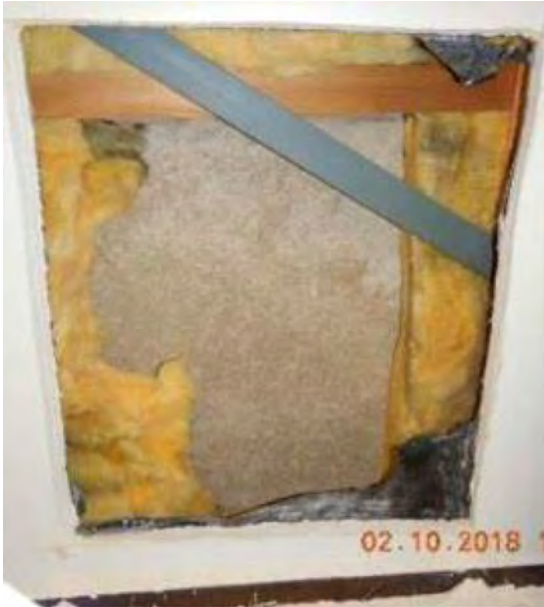
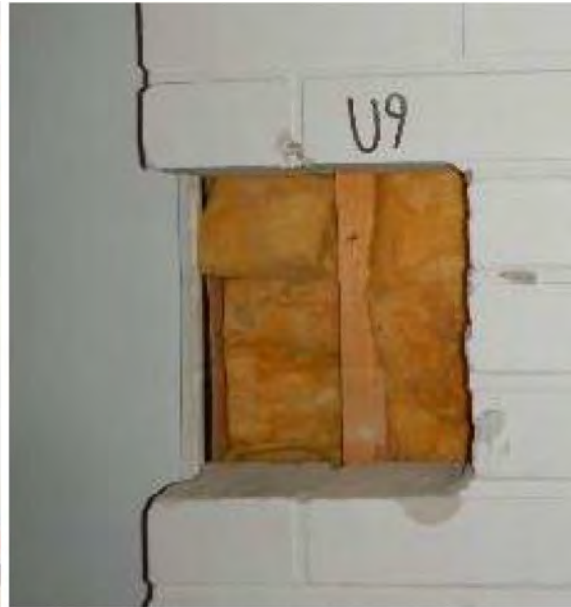
Kuva 28. Ulkoseinäavaus U8 tilassa 2013 ja ulkoseinäavaus U9 porrashuoneessa 1004.

| Näytenumero | Tila | Rakenne | Materiaali | Tulos |
|---|---|---|---|---|
| U8.1 | 2013 | US | villa | viite vauriosta |
| U9.1 | 1004 | US | villa | lievä viite vauriosta |

Ulkoseinässä on mikrobivaurioitunutta mineraalivillaa, mikä on sisäilman laatua heikentävä tekijä. Tiilimuuratussa kohdassa ei ole lainkaan höyrynsulkua, mikä voi mahdollistaa sisäilman vesihöyryn tiivistymisen rakenteen sisään. Betonielementtien sisään voi viistosateella päästä vettä, mikä ei pääse kuivumaan elementin heikosta tuulettuvuudesta johtuen.

Ulkoseinän lämmöneristeet tulee uusia ja rakentaa sisäpuolelle lisätä tiivis höyrynsulku. Elementin vauriot ja saumat tulee korjata. Elementtien tuuletusta tulee parantaa.

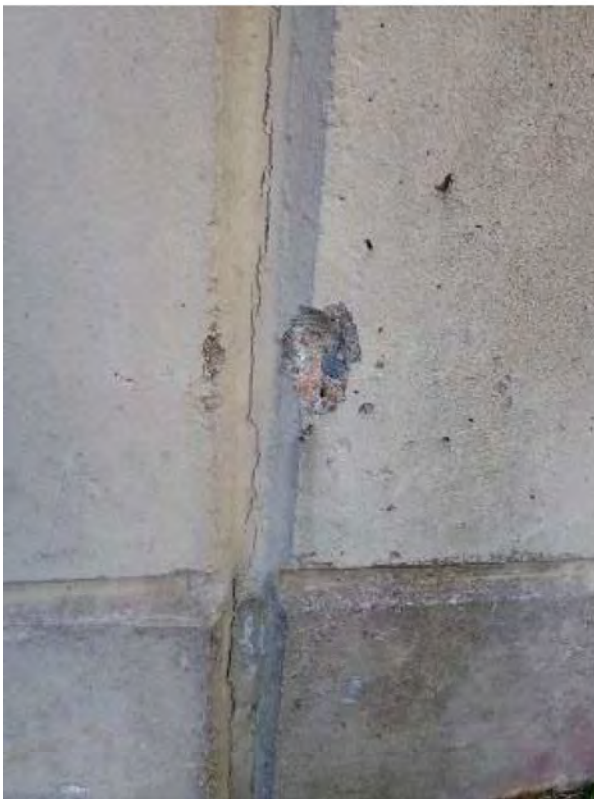
Julkisivun betonikuoreessa on paikallisia vaurioita. Elementtisaumat ovat halkeilleet. Asbesti- ja haitta-ainekartoituksen perusteella elementtien saumamassa sisältää vaarallisen jätteen raja-arvon ylittävän pitoisuuden lyijyä ja julkisivumaali sisältää ohjearvot ylittävän pitoisuuden muita raskasmetalleja.

Kuva 29. Elementtisaumat ovat halkeilevat. Betonissa paikallisia vaurioita.

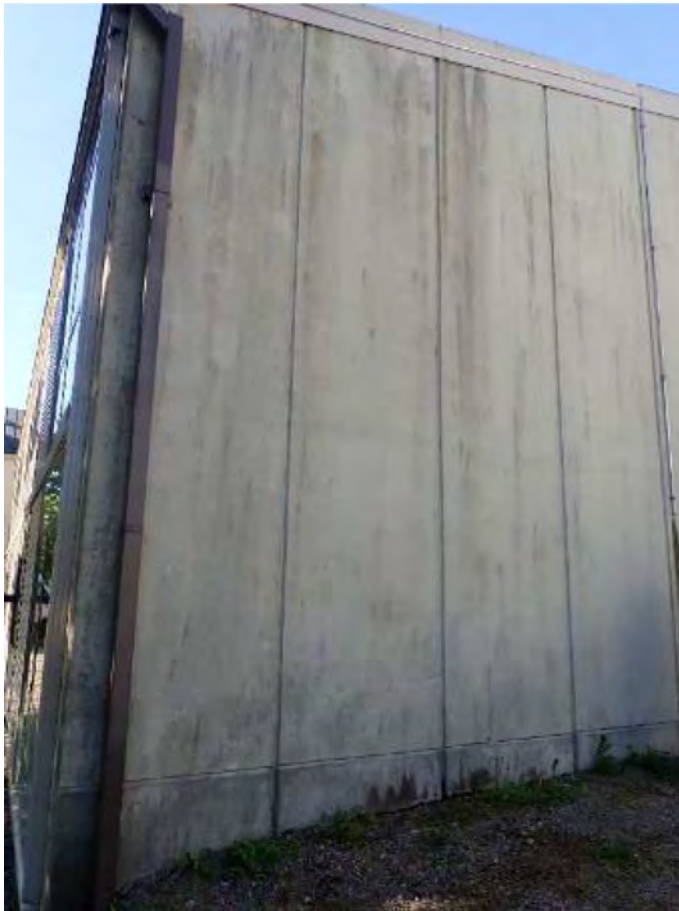
Kuva 30. Päätyseinässä korkeita betonielementtejä.

Tutkimuksella havaittiin aistinvaraisesti ulkoseinien ulkopinnassa kosteusrasitukseen viittavia jälkiä, joiden aiheutumiseen on voinut vaikuttaa vesikatolta tulevat valumat. Katso kuvat 24 ja 30.

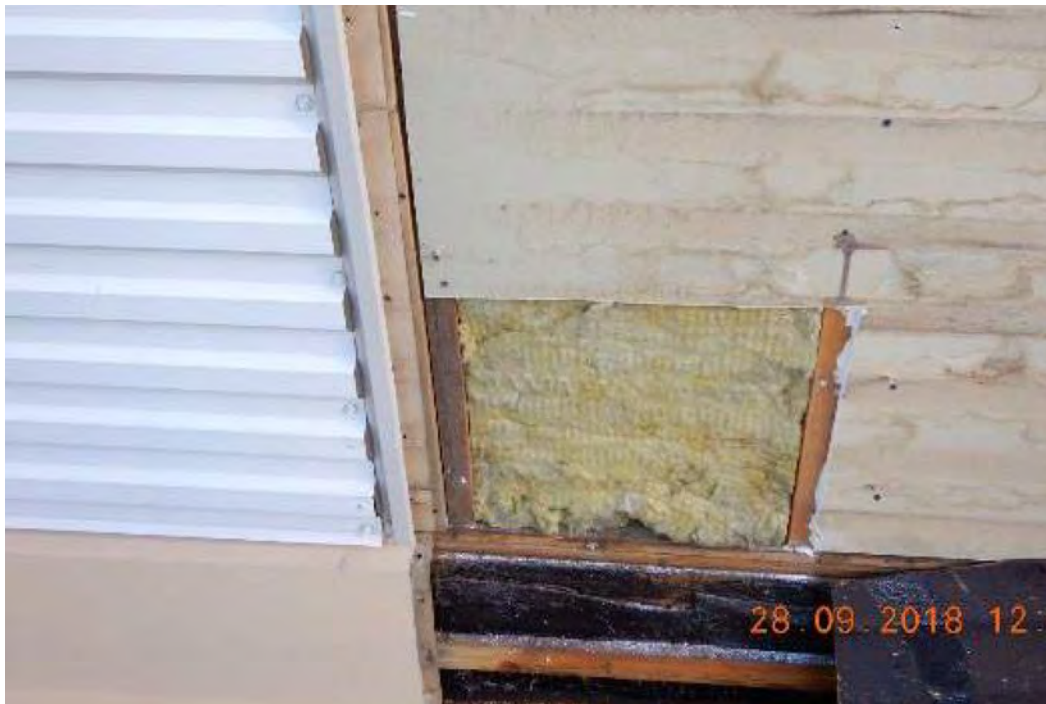
Kuva 32. Ulkoseinäavaus U81.

Rakenne tarkistettiin rakenneavauksen U9 avulla. Rakenteessa tuulensuojana olevassa vanerissa on kosteusjälkiä ja ulkokuoren tuuletus on heikkoa. Lisäksi rakenteesta puuttuu höyrinsulkumuovi. Eristevillasta otetussa näytteessä U9.1 oli...

Rakenteessa on samat riskit kuin US6:ssa, jossa riskit olivat toteutuneet. US19 ei sisällä höyrinsulkua, jolloin riskien toteutumisen mahdollisuus lisääntyy. Tuulensuojavanerissa oli kosteusjälkiä ja ulkokuoren tuuletus on heikkoa.

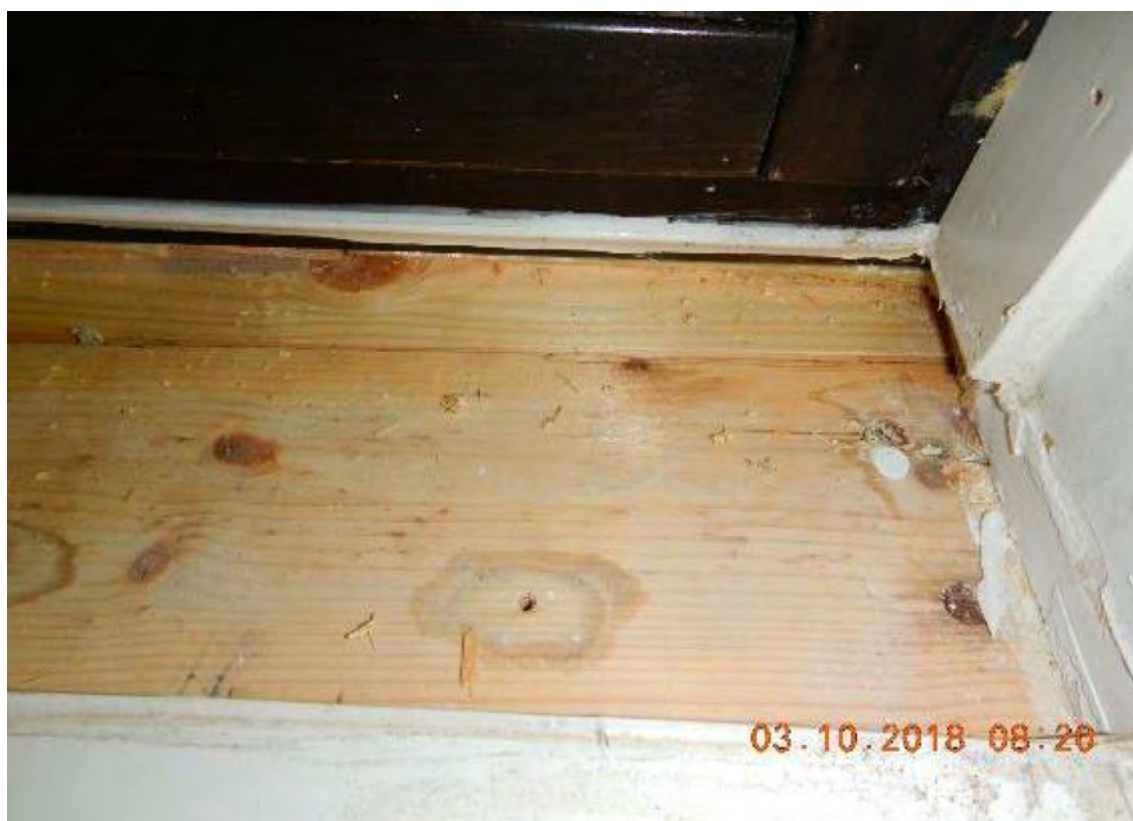
| Näytenumero | Tila | Rakenne | Materiaali | Tulos |
|---|---|---|---|---|
| I9.1 | 1017 | lk | villa | lievä viite vauriosta |

Kuva 33. Kosteusjälkiä avauksen I9 ikkunalaudassa.

Ikkunat ovat alkuperäisiä ja huonossa kunnossa. Höyrynsulkumuovin tiivistys ikkuna-aukkoon on puutteellista. Ikkuna-aukkojen kautta on syntynyt ylimääräistä kosteusrasitusta ikkunarakenteille ja ulkoseinälle. Porrashuoneen ikkunoiden sisäpuolen tiivistys on hajonnut, mikä mahdollistaa kosteuden tiivistymisen ikkunan sisään.

Ikkunoiden tilkevitat ja ikkunan vierestä ulkoseinän kipsilevyt ovat mikrobivaurioituneet. Tilkevitat ja kipsilevyt ovat sisäilman laatua heikentävä tekijä.

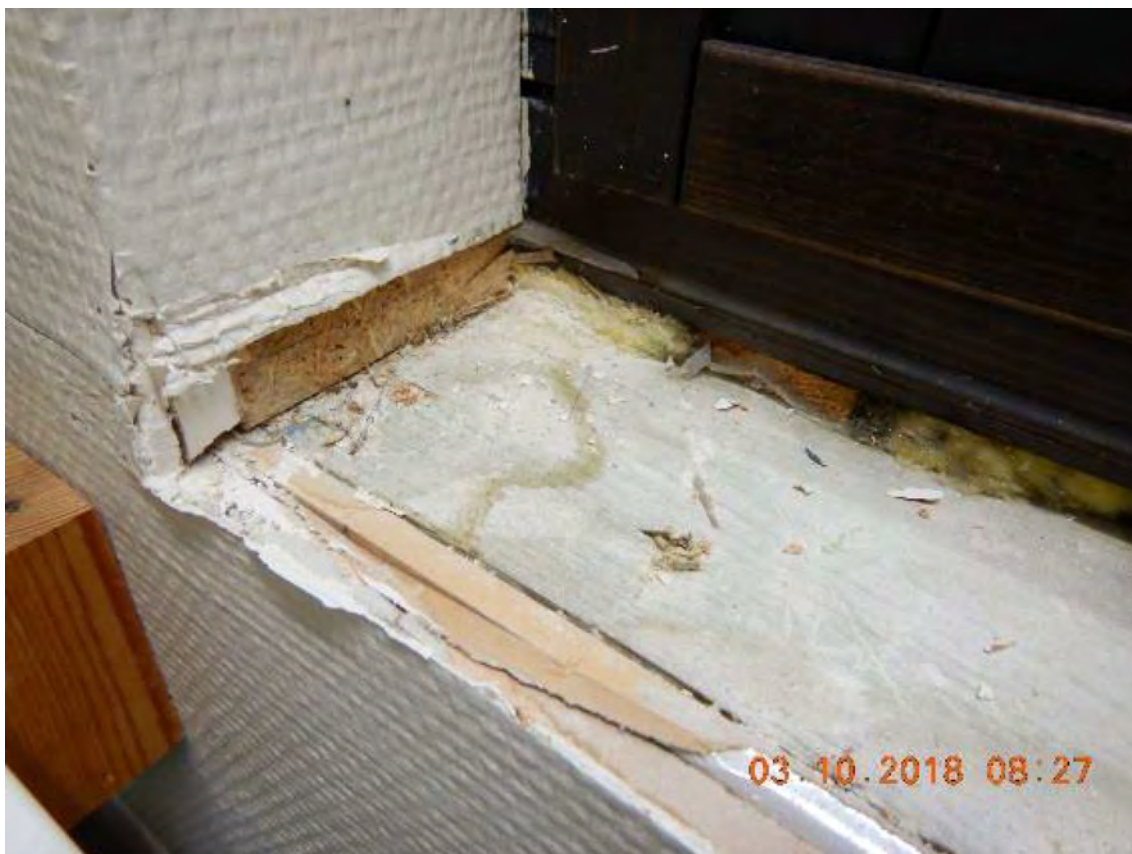
| Näytenumero | Tila | Rakenne | Materiaali | Tulos |
|---|---|---|---|---|
| I10.1 | 1009 | lk | tilkevillä | viite vauriosta |
| I10.2 | 1009 | lk | kipsilevy | viite vauriosta |

Kuva 34. Vesijälkiä avauksessa I10.

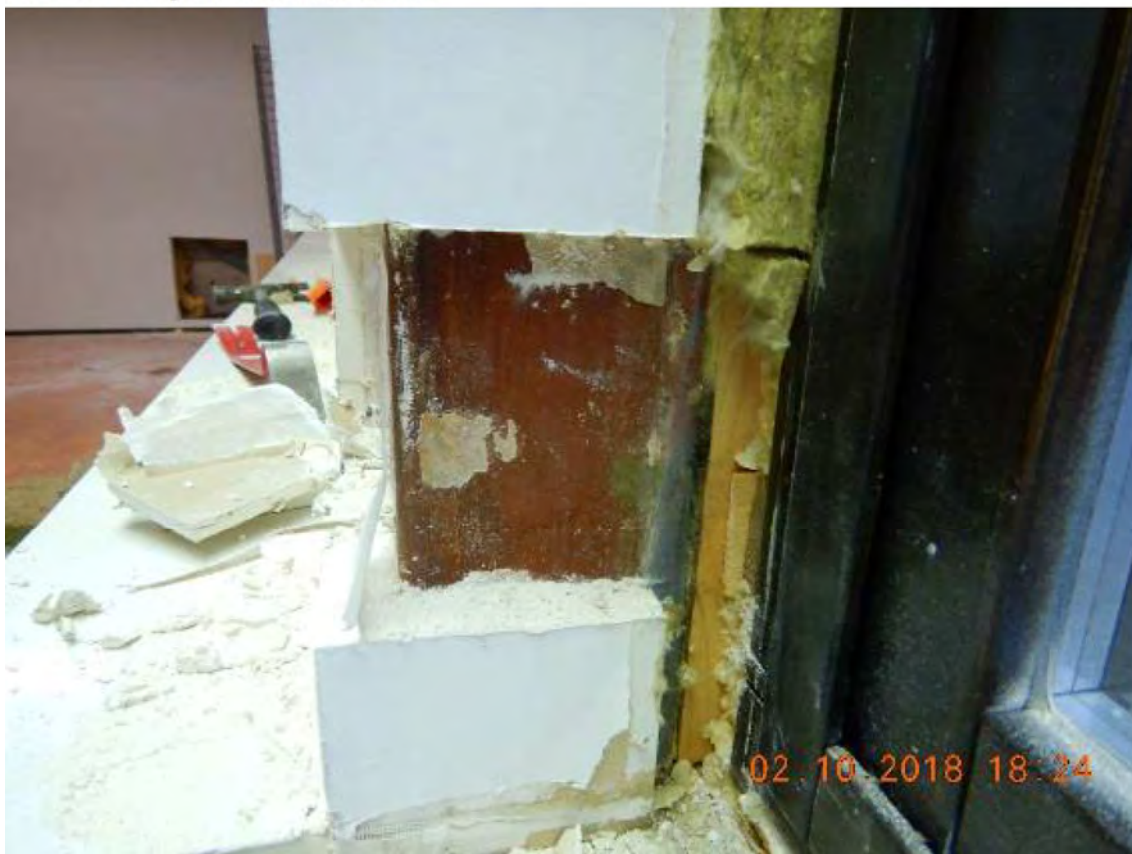
Kuva 35. Teräspalkin takana ohut kaistale mineraalivillaa.

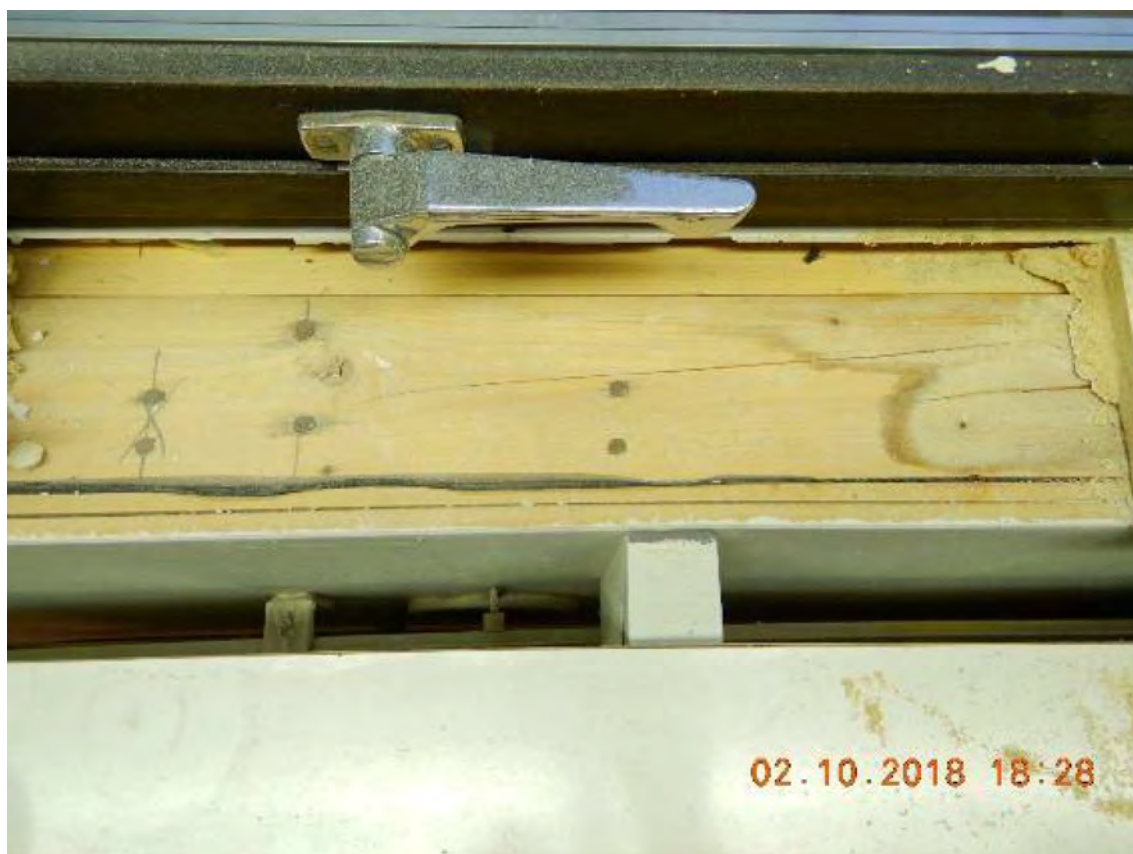
| Näytenumero | Tila | Rakenne | Materiaali | Tulos |
|---|---|---|---|---|
| I11.1 | 2013 | lk | kipsilevy | viite vauriosta |

Kuva 36. Ruosteisia nautoja ja vesijälkiä avauksessa I11.

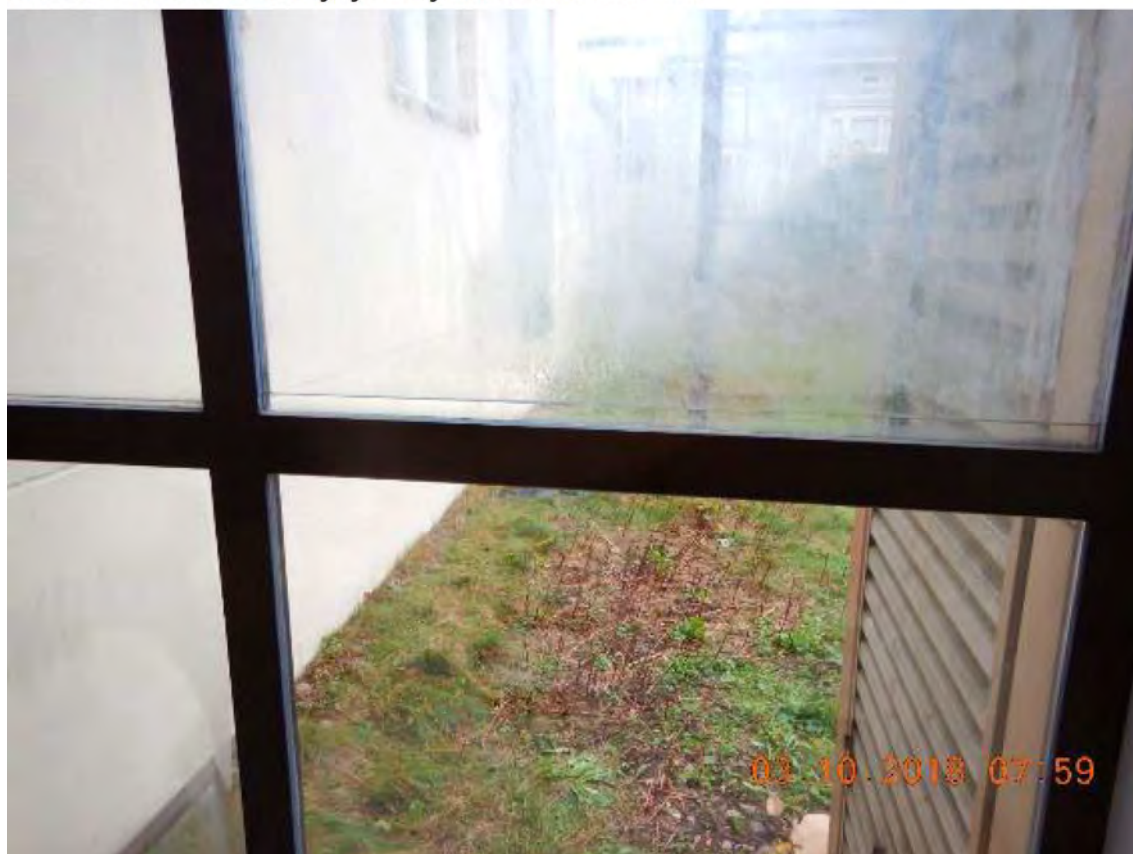
Kuva 37. Vettä porraskäytävän 1002 ikkunalasien välissä.

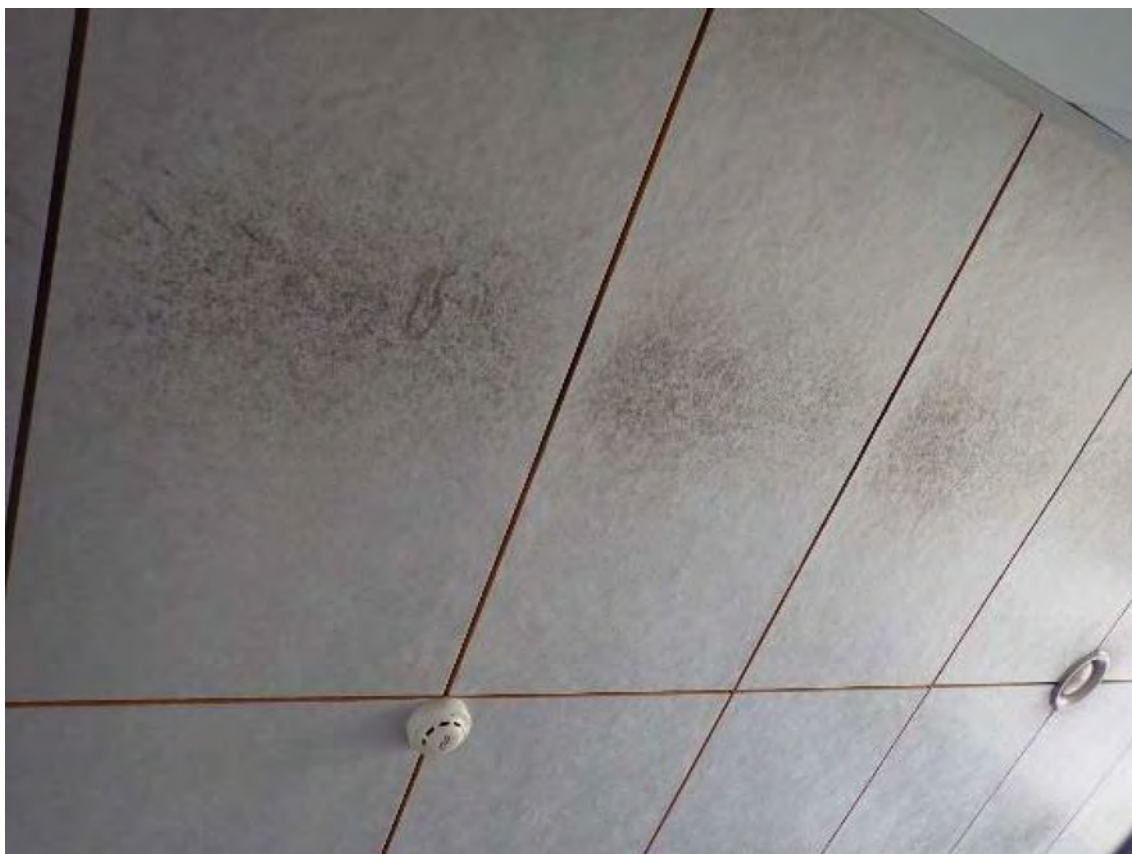
Kuva 43. Akustiikkalevyjä katossa. Reunat ovat käsittelemättömiä. Pinnassa tummentumaa.

Akustiikkalevyt suositellaan uusittaviksi.

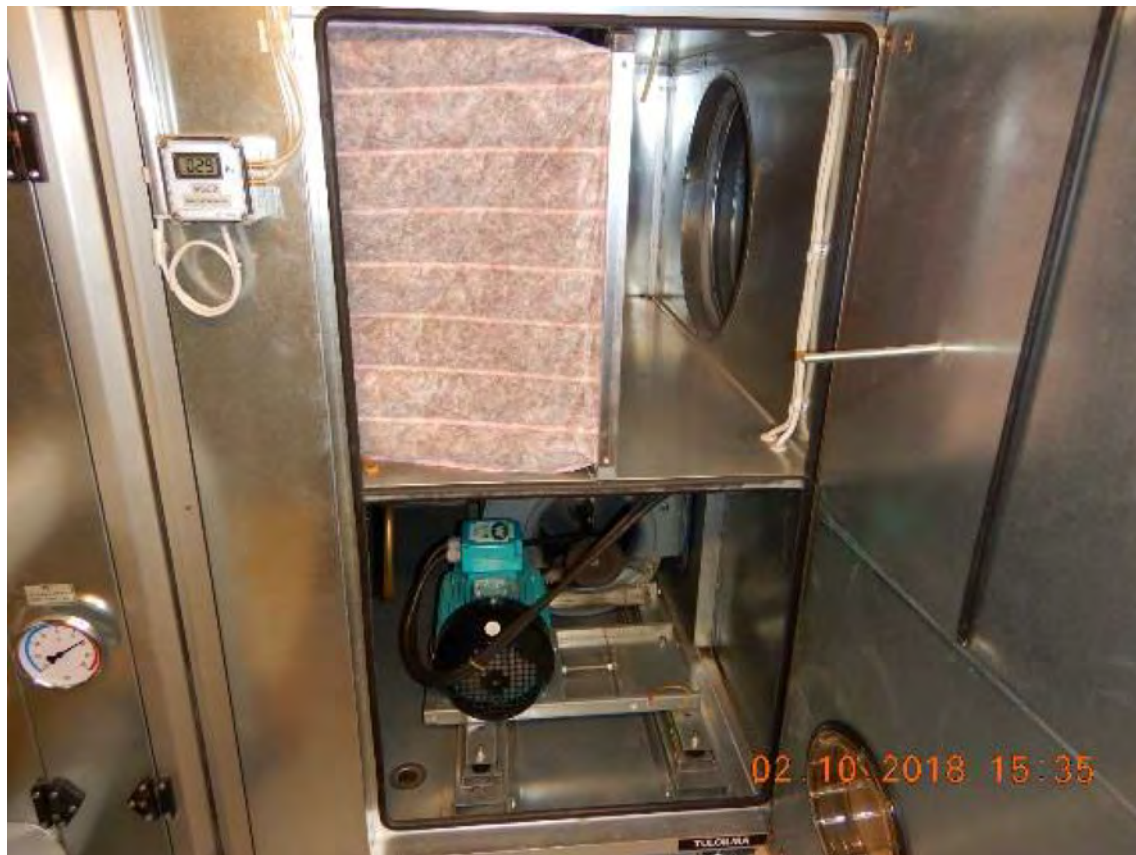
B-osan IV-koneen suodattimet ja suodatinkammio ovat siistissä kunnossa.

Kuva 44. Ilmanvaihtokone on aistinvaraisesti havainnoituna siisti sisältä.

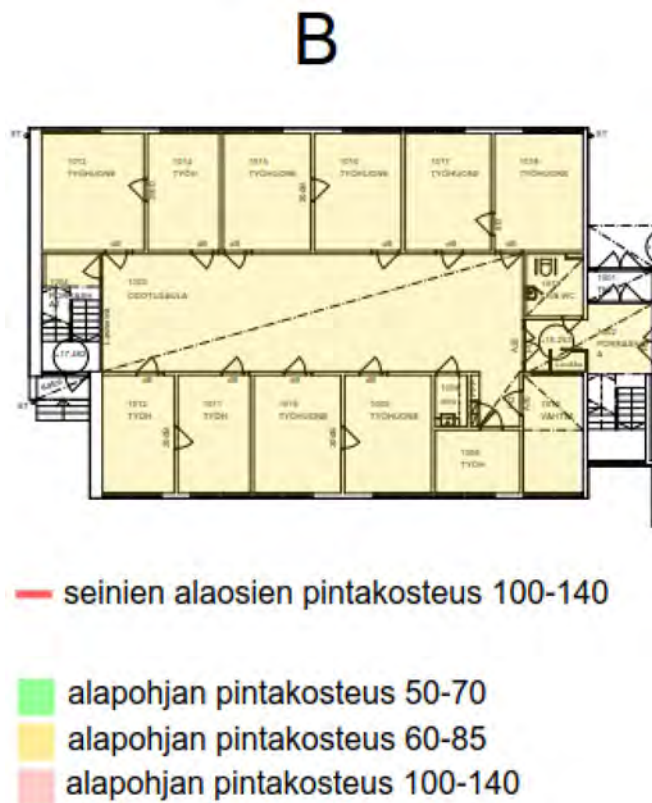
Kuva 45. Pintakosteudet 1. kerroksessa.

Tulosten perusteella alapohjan kosteuspitoisuus vaikutti normaalilta.

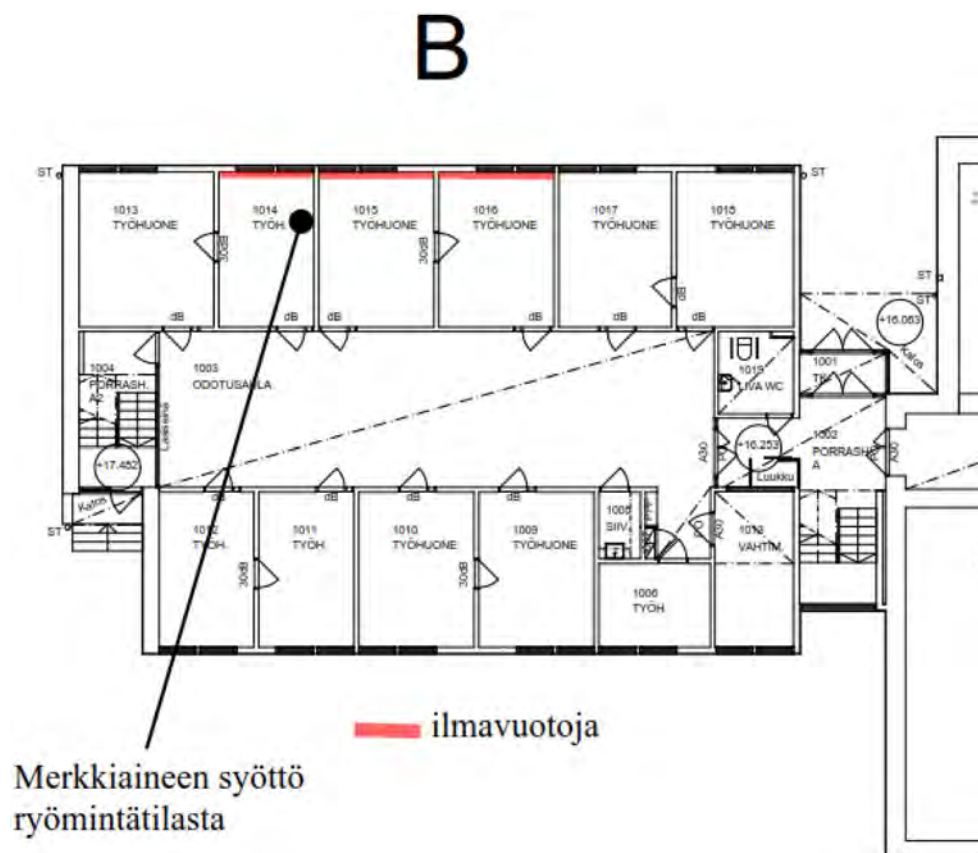
Kuva 46. Merkkiainekokeet B-osan 1. kerroksessa.

Merkkiainekokeissa havaittiin ilmavuotoja paikoitellen patteri- ja viemäri läpivienneistä sekä lattia-seinäliittymistä.
