Kuntotarkastus RS³

Hamarintie 33
06650 Hamari
29.05.2020

Tarkastuksen kohteena oli vuonna 1913 rakennettu kaksikerroksinen koulurakennus. Rakennus on ollut Porvoon kaupungin omistuksessa rakentamisesta lähtien.

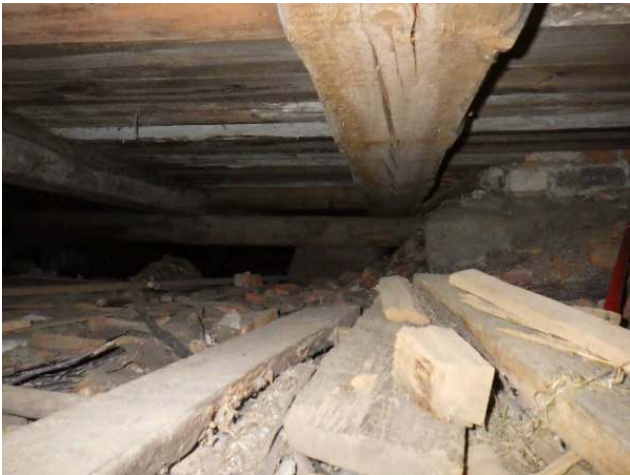
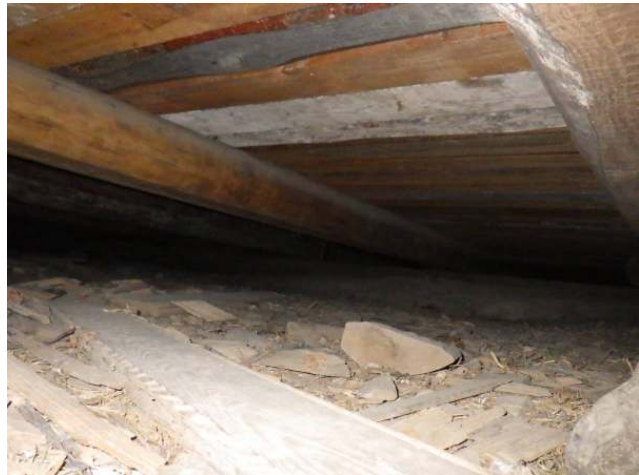
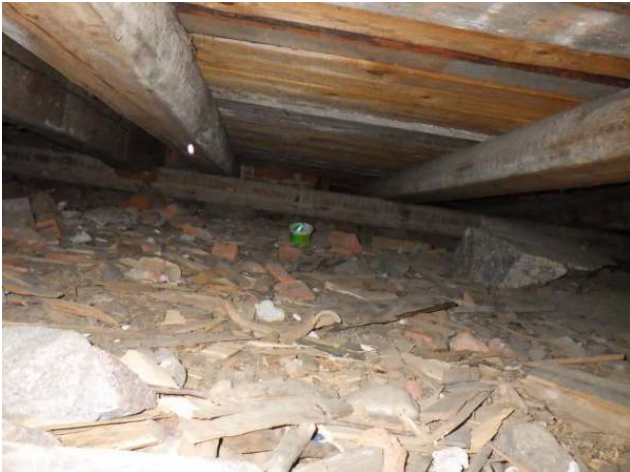
1. Ryömintätilaa

- Ryömintätilan tuuletusluukuista tarkasteltuna havaittiin maanpohjan olevan hienojakoista maa-ainesta. Hienojakoinen maa-aines oli kosteaa/märkää, mikä lisää tilan kosteusrasitusta. *Ryömintätilan pohjalla tulisi olla kapillaarikatko, jotta kosteus ei pääse nousemaan kapillaarisesti ryömintätilan pohjan pinnalle, jolloin kosteutta haihtuu ryömintätilaan ja lisää rakenteiden kosteusrasitusta.* Ryömintätilan pohjalla havaittiin orgaanista materiaalia ja rakennusjätettä. *Ryömintätilassa olevat maanvastaiset orgaaniset materiaalit ja rakennusjätteet voivat aiheuttaa tiloihin hajuhaittaa ja ilmaan epäpuhtauksia.*

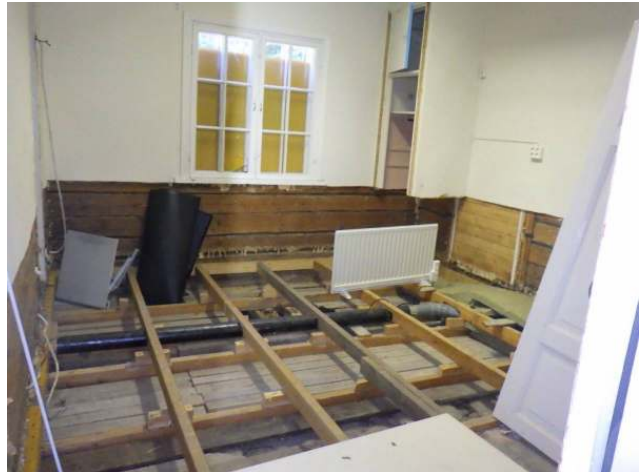
- Sisäpuolella on yhden huoneen, varaston sekä eteisen kohdalta avattu lattiaa kohteessa olleen vesivahingon vuoksi. Lattia-avausten kohdalla oli havaittavissa alapohjarakenteessa lahovaurioita mm kantavien palkkien kohdalla. Avatulla kohdalla on alapohjan alla oleva tuulettuva tila matala, mikä osaltaan lisää alapohjaan kohdistuvaa vaurioitumisriskiä.

4. Avattua lattiarakennetta

Suositellaan alapohjarakenteen uusimista/korjaamista, samalla suositellaan huomioitavaksi seinien alaosien vaurioituneet hirret. Alapohjakorjauksessa suositellaan huomioitavaksi ryömintätilan tuulettuvuus.

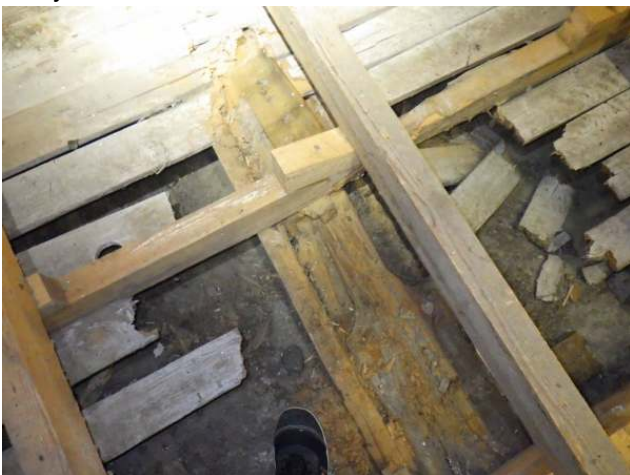
- Alapohjarakenne on ylittänyt teknisen käyttöikänsä ja sen uusimistarpeeseen tulee varautua. Puurakenteisen kantavan alapohjan (ns. rossipohjan) tekninen käyttöikä on normaalirasituksessa 50 vuotta (KH 90-00403, Kiinteistön tekniset käyttöiät ja kunnossapitojaksot, 2008).

5. Alapohjassa havaittiin kantavan palkin osalla lahovaurioita

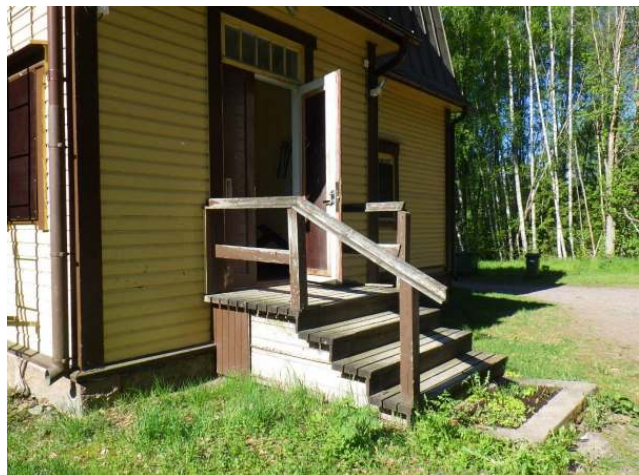
- Maanpintojen kallistuksissa rakennuksen ympärillä ei havaittu merkittäviä puutteita. Ei toimenpiteitä.
- Kuistin portaissa havaittiin painumaa sekä puuosissa vaurioitumista. Yläkertaan menevien ulkoportaiden osalla havaittiin kaiteessa turvallisuuspuutteita, kaiteet heiluvat ja kaideraot ovat suuret. Ulkoportaista puuttuu alimmat askeleet.

6. Kuistin portaissa on painumaa ja puuosissa vaurioitumista

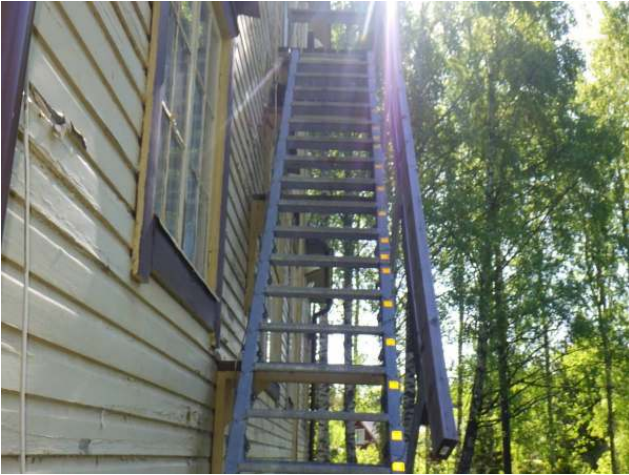
7. Ulkoportaiden alaosasta puuttuu alimmat askeleet

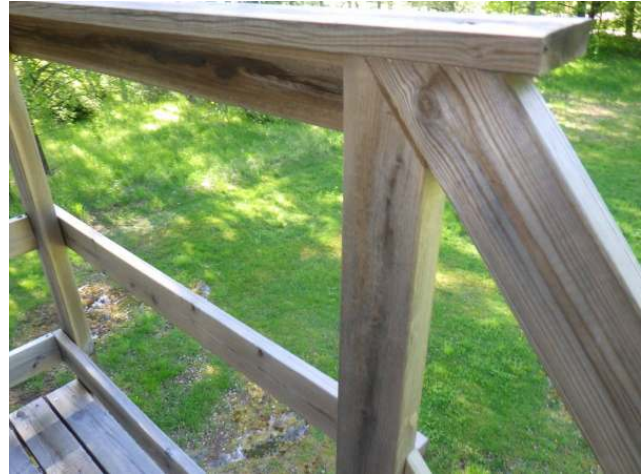
8. Ulkoportaiden kaiteet heiluvat ja niiden raot ovat suuret

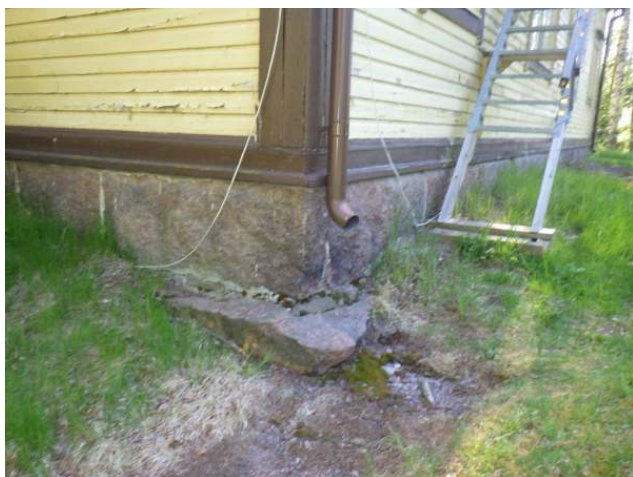
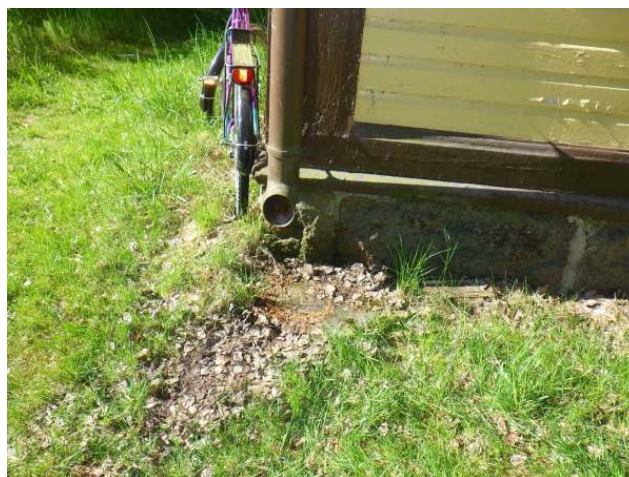
9. Sadevesien ohjausta

- Vesikaton sade- ja sulamisvesiä ei ole johdettu pois rakennuksen vierustoilta, mikä lisää ryömintätilan ja alapohjarakenteiden kosteusrasitusta. *Syöksytorvien kautta valuvat vedet johdetaan rakennuksen vierestä sadevesiverkostoon, avo-ojaan tai vähintään 3 m etäisyydelle rakennuksesta niin, ettei rakennuksen rakenteille eikä naapuritonteille aiheudu haittaa. Rakennuksen salaojajärjestelmään ei saa johtaa pintavesiä tai katoilta valuvia vesiä.*

Suosittelaa vesikaton sade- ja sulamisvesien ohjaamista pois rakennuksen vierustalta.

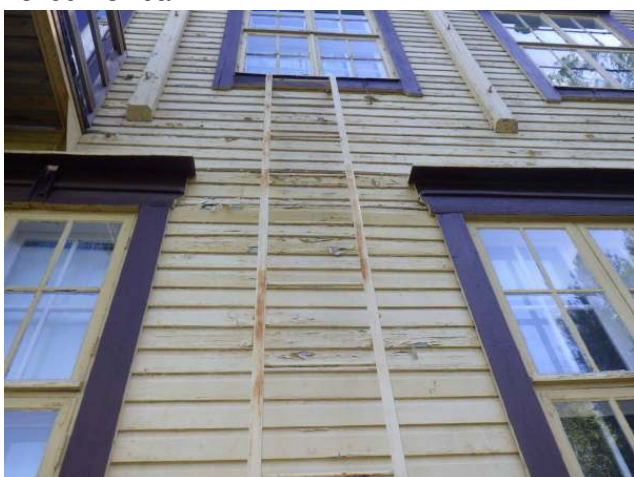
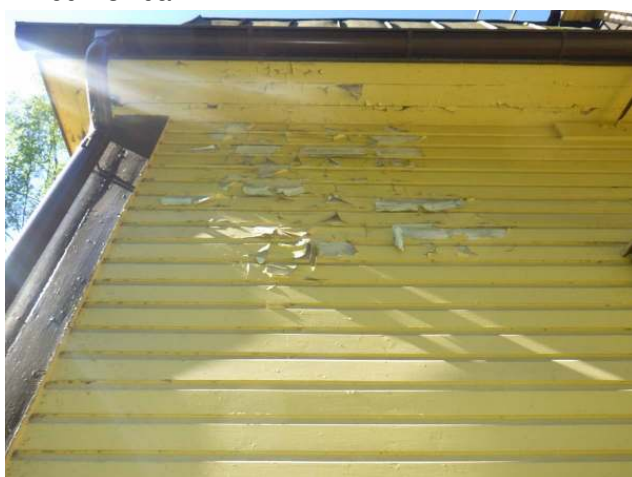
- Ulkoverhouksen pinnoite on hilseillyt/haalistunut sekä paikoin verhouslaudoissa on muodonmuutoksia. Paikoitellen havaittiin verhouksen alaosassa pehmenemistä. Myös räystään kohdalla havaittiin muutamassa kohdin puuosien vaurioitumista.

15. Puuosissa ja maalipinnassa on kulumista

16. Puuosissa ja maalipinnassa on kulumista

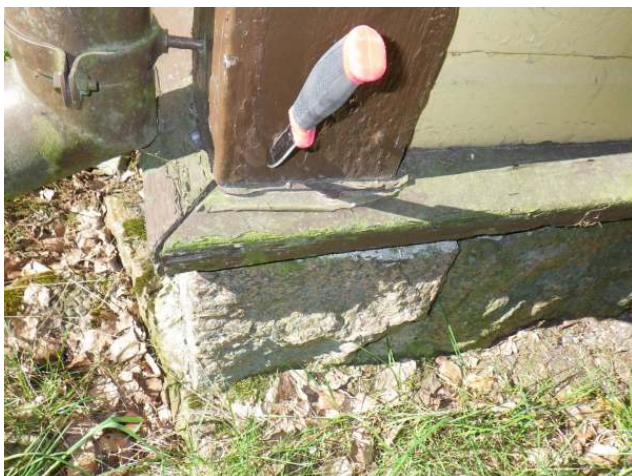
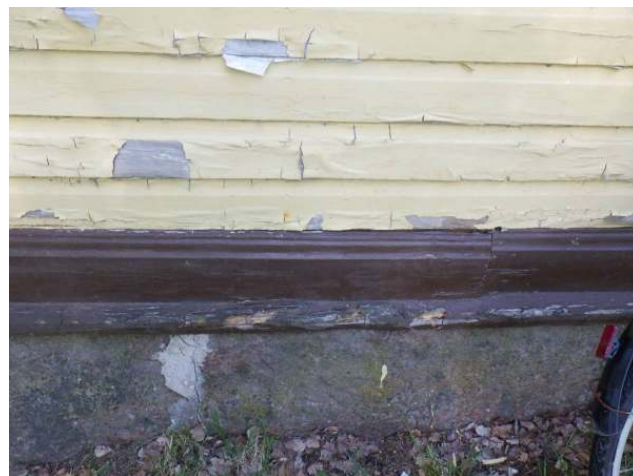
17. Seinän alaosassa on paikoin puuosissa vaurioitumista

18. Seinän alaosassa on paikoin puuosissa vaurioitumista

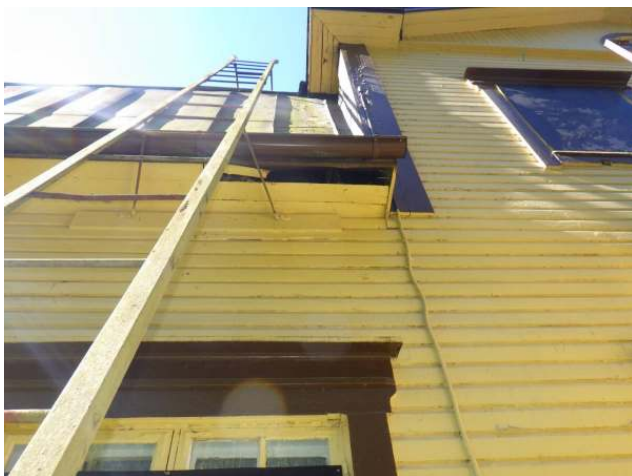
19. Räystään kohdalla on verhouksessa vaurioitumista

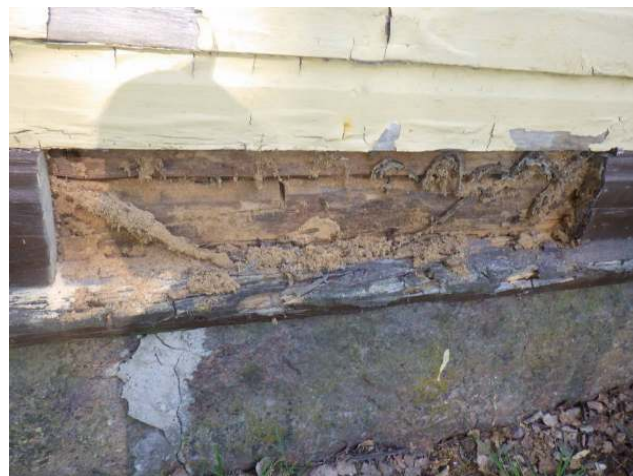
Päädyn sekä pihan puolen kohdalla havaittiin alimman hirren osalla lahovaurioita. Sisäpuolella on pihan puoleisella sivulla avattu lattiarakenteita yhden huoneen, varaston sekä eteisen kohdalta. Avatuilla kohdin havaittiin hirsien alaosissa vaurioita ulkoseinän sekä väliseinien kohdalla.

20. Päädyssä havaittiin alimpien hirsien osalla lahovaurioita

Suosittellaan hirsirungon vaurioiden laajuuden kartoittamista ja korjaamista erillisen korjausselosteen mukaisesti. Julkisivuverhouksen uusimisen sekä sisäpuolisten korjausten yhteydessä suositellaan hirsirungon kunto tarkastettavaksi kokonaisuudessaan.

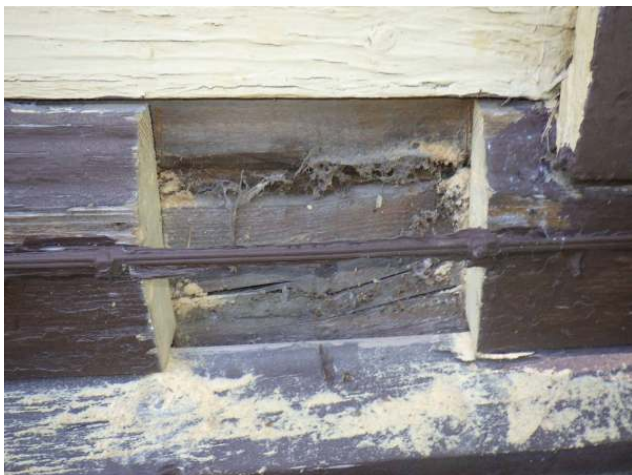
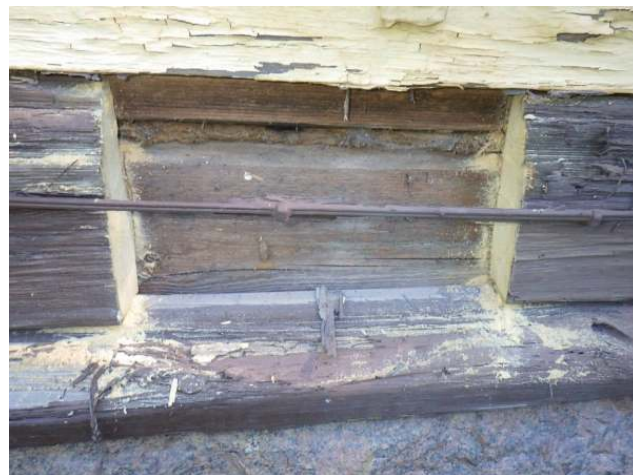
Tien puolissa avauksissa sekä kohdilla, joissa hirsi oli näkyvässä alalistalaudan takaa, ei seinän alaosassa havaittu vaurioitumiseen viittaavaa.

21. Tien puoleisissa avauksissa ei havaittu hirren osalla vaurioita

22. Tien puoleisissa avauksissa ei havaittu hirren osalla vaurioita

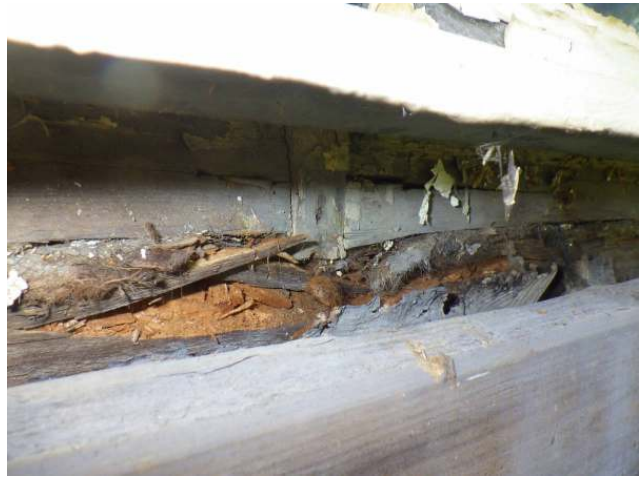
24. Ikkunan alla havaittiin vähäisiä lahovaurioita

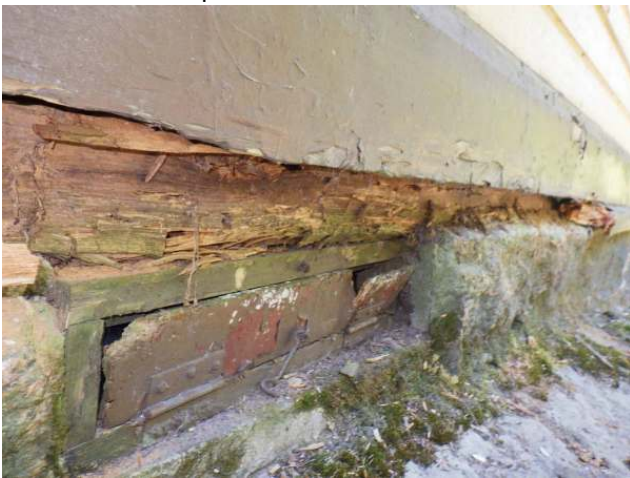
25. Pihan puolella on seinän alaosassa lahovaurioita

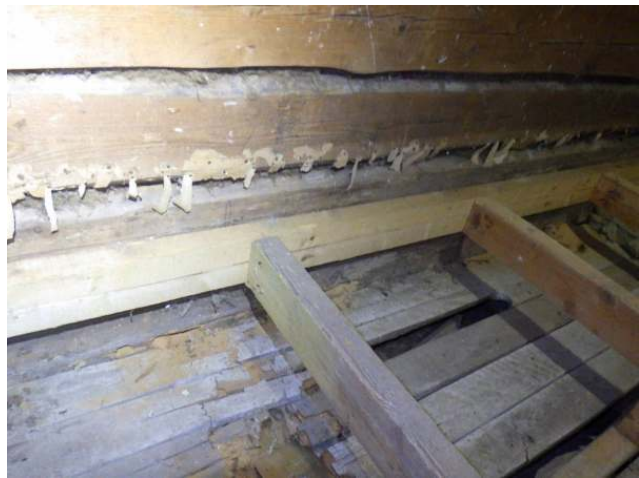
26. Sisäpuolella on ulkoseinän alaosassa vaurioita samassa kohdin kun ulkopuolella havaittiin

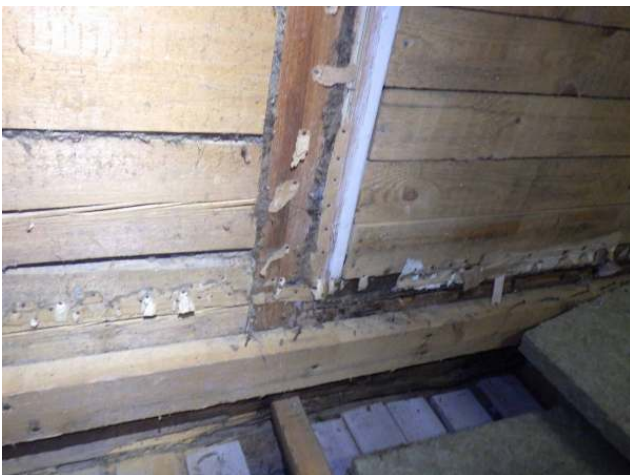
27. Väliseinän alaosassa on hirsiseinässä vaurioita

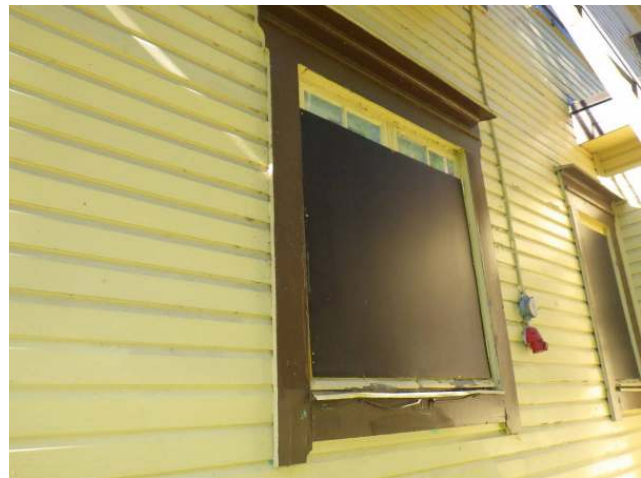
29. Osa ikkunoista on levytetty kohteessa tapahtuneen ilkeivallan vuoksi

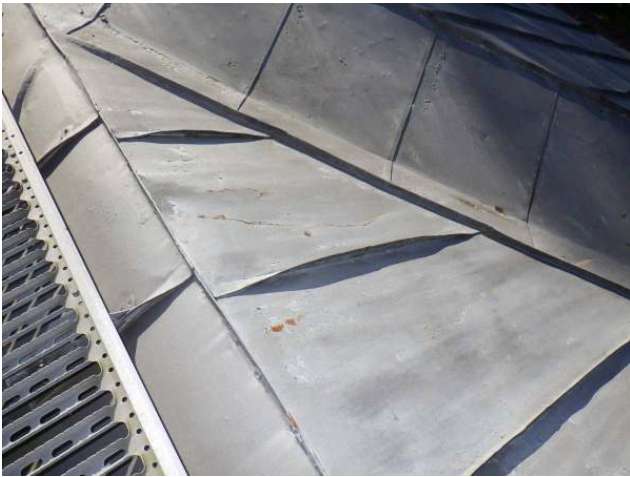
33. Vesikatteessa on ruostumista

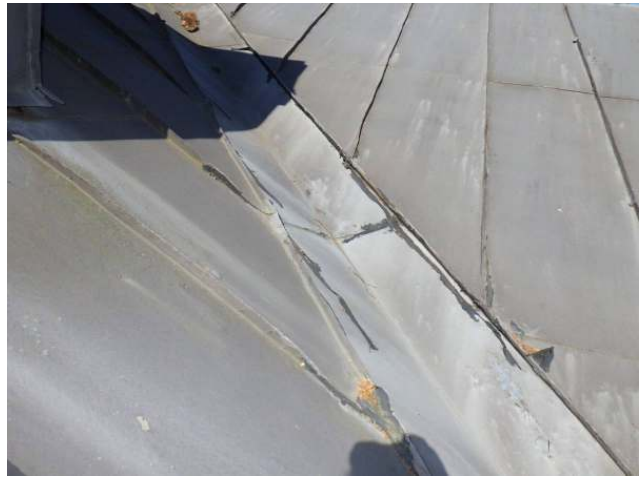
34. Jiirin kohtaa on tiivistetty tiivistysmassalla ja tiivistysmassan osalla on havaittavissa kulumista

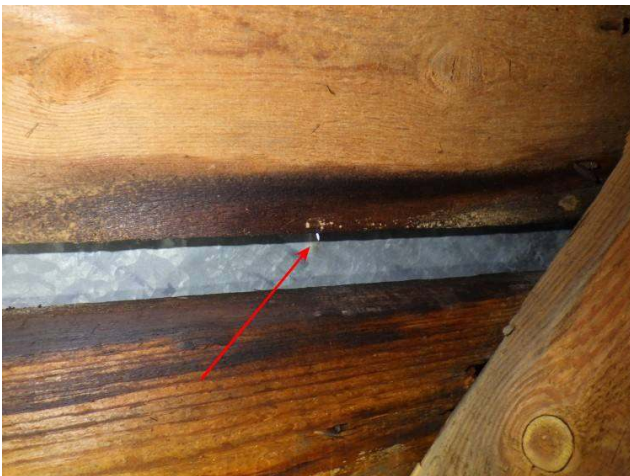
35. Vesikatteessa on pieni reikä

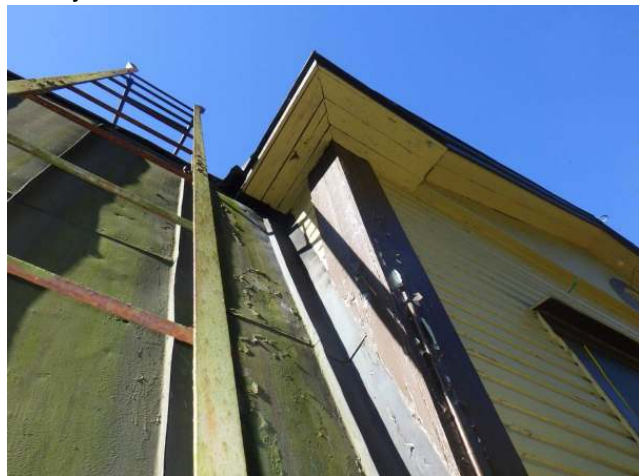
36. Pellityksen ja verhouksen liitos ei ole tiivis

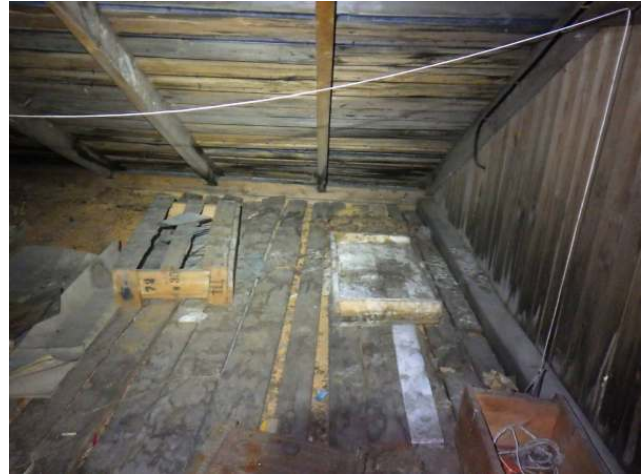
- Yläpohjassa havaittiin kosteudenjälkiä eristeiden pinnoilla / vuotojälkiä vesikatteen alusrakenteissa, joista osa viittaa katteen vuotoihin ja osa johtuu katteen kondensoitumisesta. Sisätiloissa on valuma-/kosteusjälkiä useammassa kohdissa seinissä ja katoissa.

40. Vesikatteen alusrakenteissa ja eristeiden päällä on katteen kondensoitumiseen viittaavia merkkejä

Suositellaan yläpohjan kunnan tarkastamista tarkemmin, mikä kosteusjälkien vuoksi tarkoittaa sitä että yläpohjan eriste suositellaan kauttaaltaan poistettavaksi, jotta yläpohjarakenteiden kunto voidaan tarkastaa. Vesikatteen uusimisen yhteydessä suositellaan kaikkien kastuneiden/vauriotuneiden kattorakenteiden uusimista.

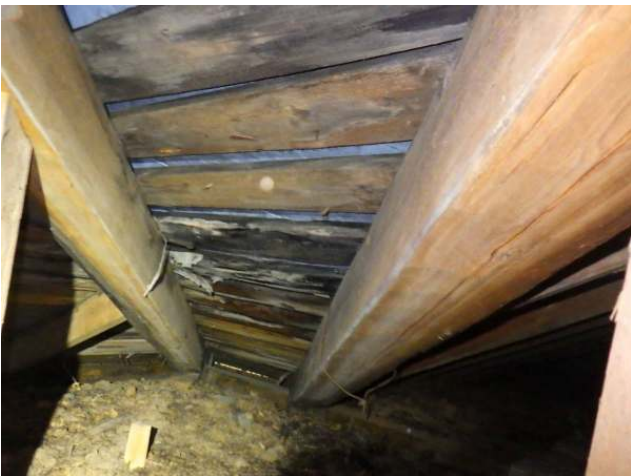
41. Vesikaton alusrakenteissa on kosteusjälkiä

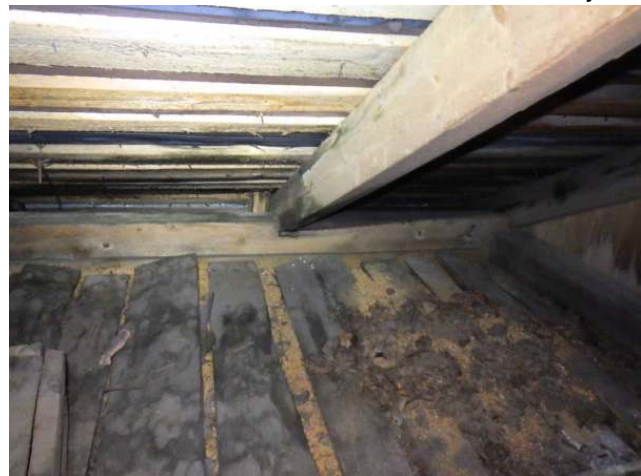
42. Yläpohjan osalla havaittiin kosteusjälkiä

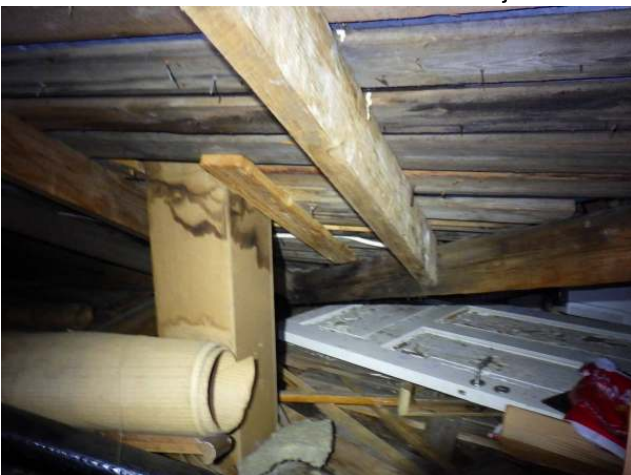
43. Vesikaton alusrakenteissa on kosteusjälkiä

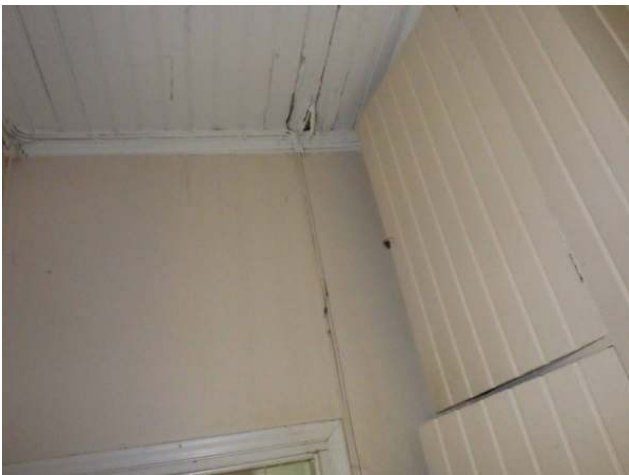
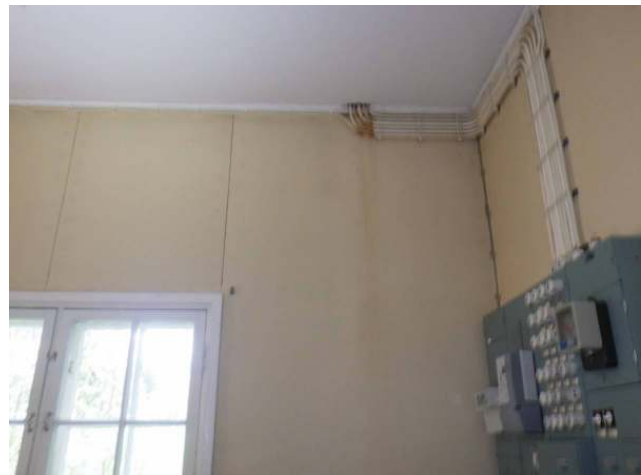
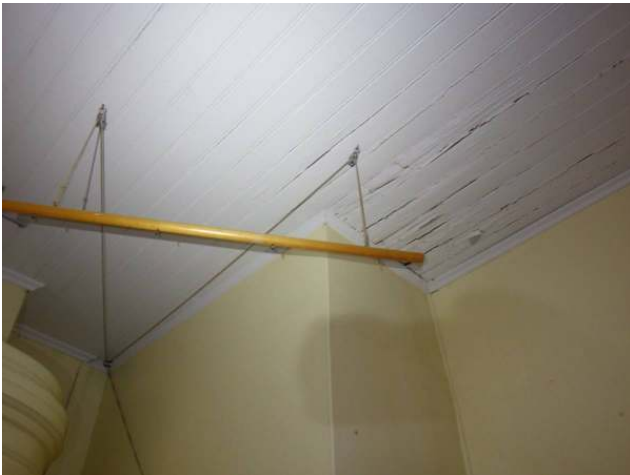
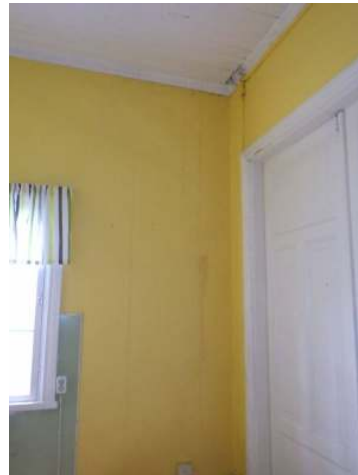
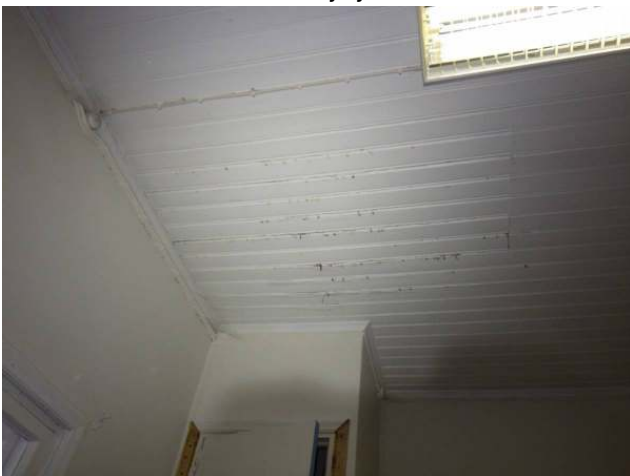
- Sisätiloissa havaittiin useassa kohdin kosteusjälkiä seinä- ja kattopinnoilla, jotka viittaavat katteen vuotoon.

49. Kosteuden aiheuttamat jäljet muissa tiloissa

50. Kosteuden aiheuttamat jäljet muissa tiloissa

51. Kosteuden aiheuttamat jäljet muissa tiloissa

52. Kosteuden aiheuttamat jäljet muissa tiloissa

53. Kosteuden aiheuttamat jäljet muissa tiloissa

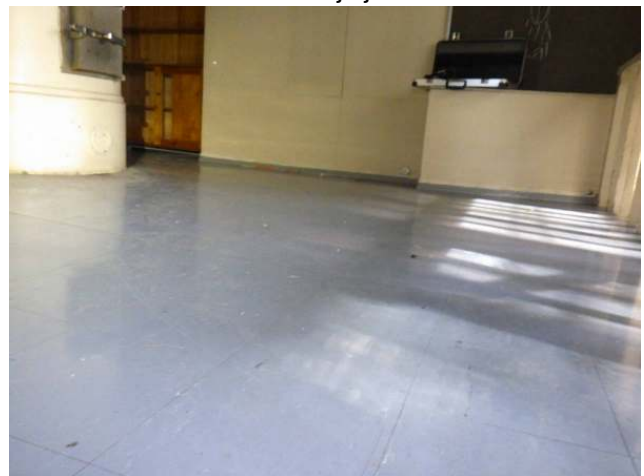
- Rakennuksen lattioissa ja sisäkatoissa havaittiin pientä vinoutta, taipumaa ja kaarevuutta. Havaitut vinoudet ja taipumat johtuvat alusrakenteiden taipumisesta ja mittaepätarkkuuksista yms.

54. Mm. yläkerran aulassa on rakenteissa suoruuspoikkeamaa

Suosittelaa kohteessa tehtävien remonttien yhteydessä alusrakenteet tarkastettavaksi.
