Asiakirjatyyppi
Historiaselvitys

Päivämäärä
12.5.2023

KISSANSALMI , PORVOO
**MAAPERÄN PILAANTUNEISUUDEN
HISTORIASELVITYS**

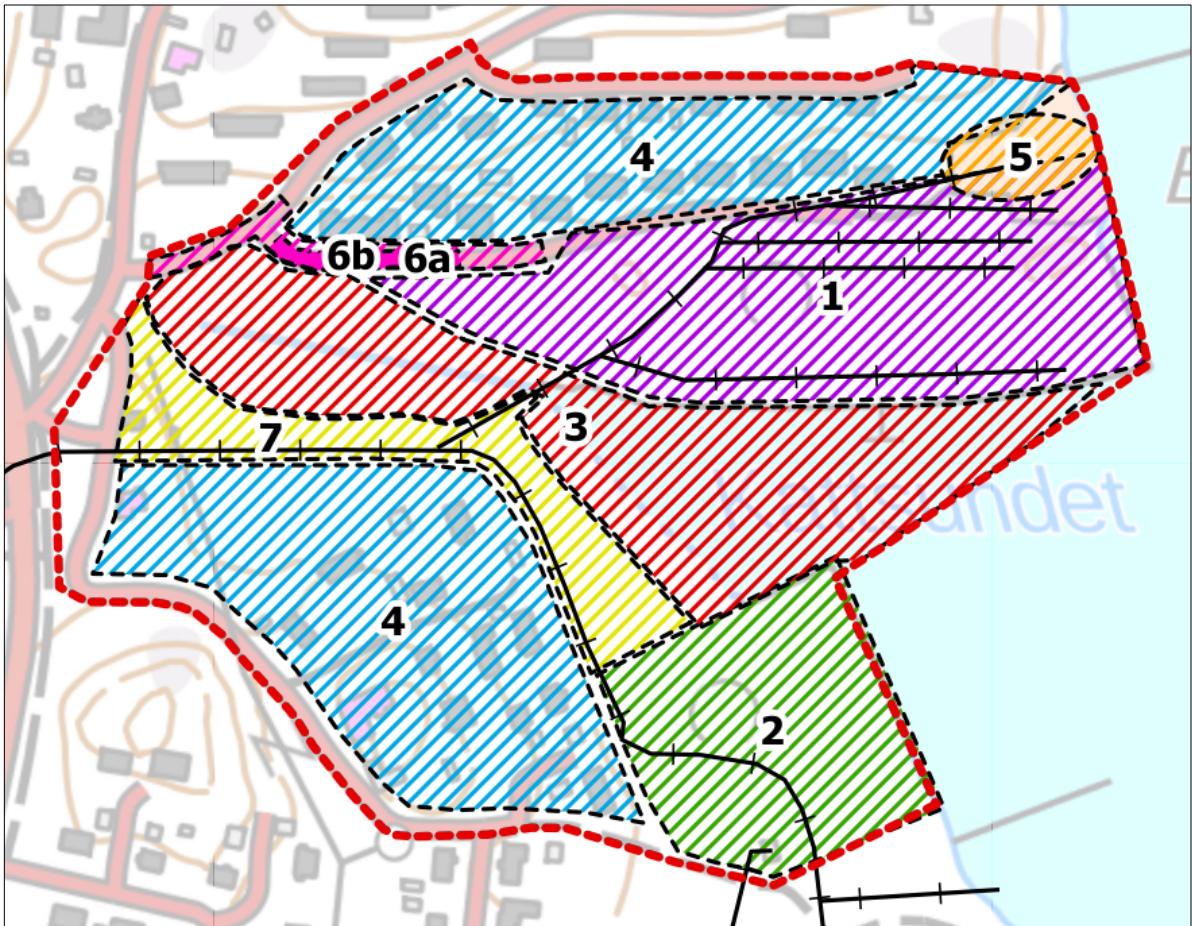
Kuva 13. Tarkastelualan seitsemään osa-alueeseen jaetut toiminnot.

Alue	Mahdollinen toiminta	Tutkimustarve	Mahdollisesti tutkittavia haitta-aineita
1	Ent. puutavaran varastointialue	Alueella on voitu varastoida tukkien lisäksi myös käsiteltyä puutavaraa. Alueella on sijainnut rautatielinja.	Maaperä: Metallit sekä mahdollisesti kloorifenolit, dioksiinit ja furaanit
2	Ent. puutavaran vastaanotto- ja varastointialue/saha?	Alueella on voitu varastoida tukkien lisäksi myös käsiteltyä puutavaraa. Vuoden 1950 ilmakuva viittaa siihen, että alueella on voinut toimia saha ja mahdollisesti sijaita lieteallas. Alueella on sijainnut rautatielinja.	Maaperä: Metallit, öljyt, PAH-yhdisteet, kloorifenolit, dioksiinit ja furaanit
3	Mahd. jätetäyttö-/nollakuitualue	Salmen alueelle on voitu läjittää erilaisia tehdastoiminnon jätteitä, ml. johtaa jätevesiä. Vanhojen karttojen ja ilmakuvienv perusteella jokiuoman sijainti on muuttunut merkittävästi vuosikymmenten aikana.	Maaperä ja sedimentti: Metallit, öljyt, PAH-yhdisteet, TOC, kloorifenolit, dioksiinit ja furaanit sekä mahdollisesti PCB, syanidi, hartsihapot, haihtuvat rasvahapot, kokonaistyyppi ja/tai kokonaisriikki

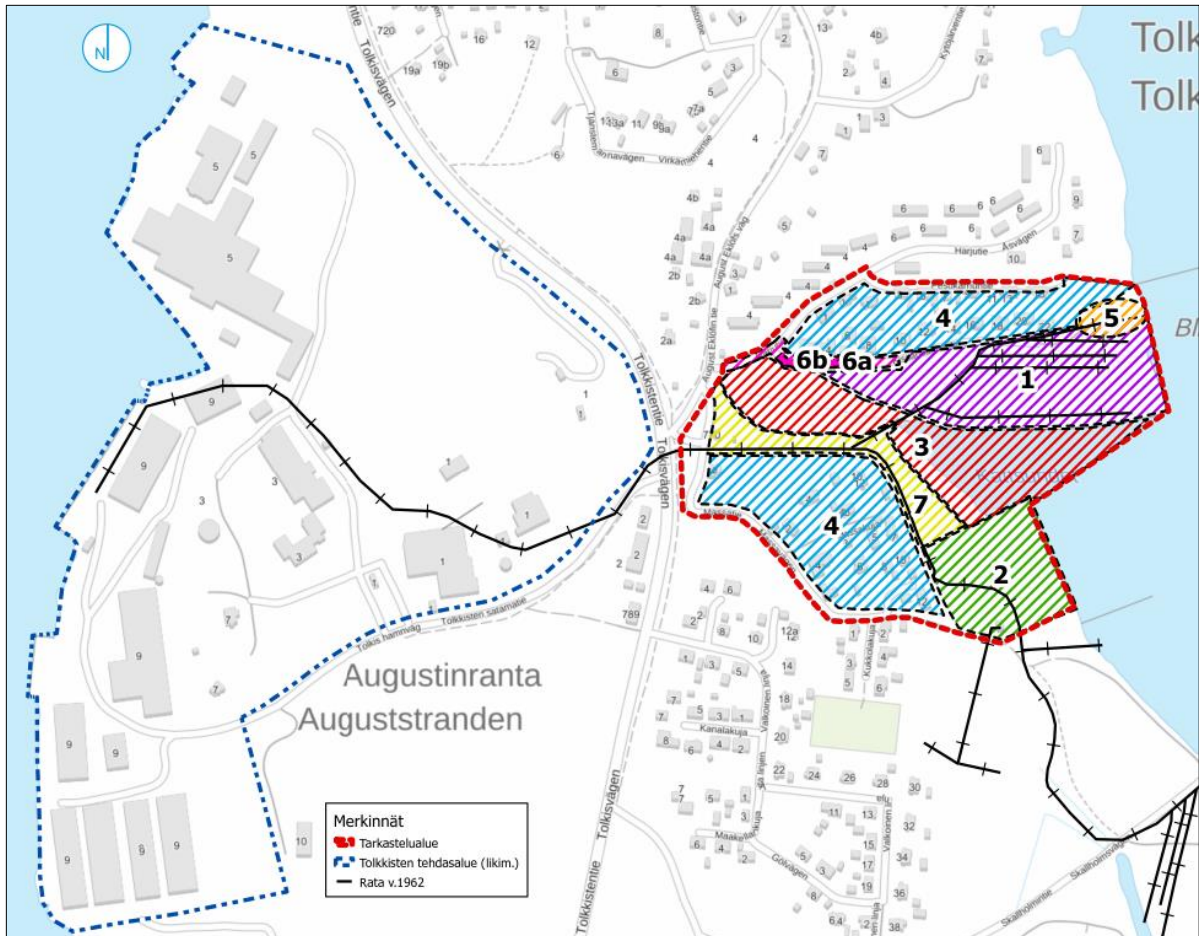
Kuva 14. Tarkastelualueen seitsemään osa-alueeseen jaetut toiminnot ja Tolkkisten tehdasalue (liikim.).

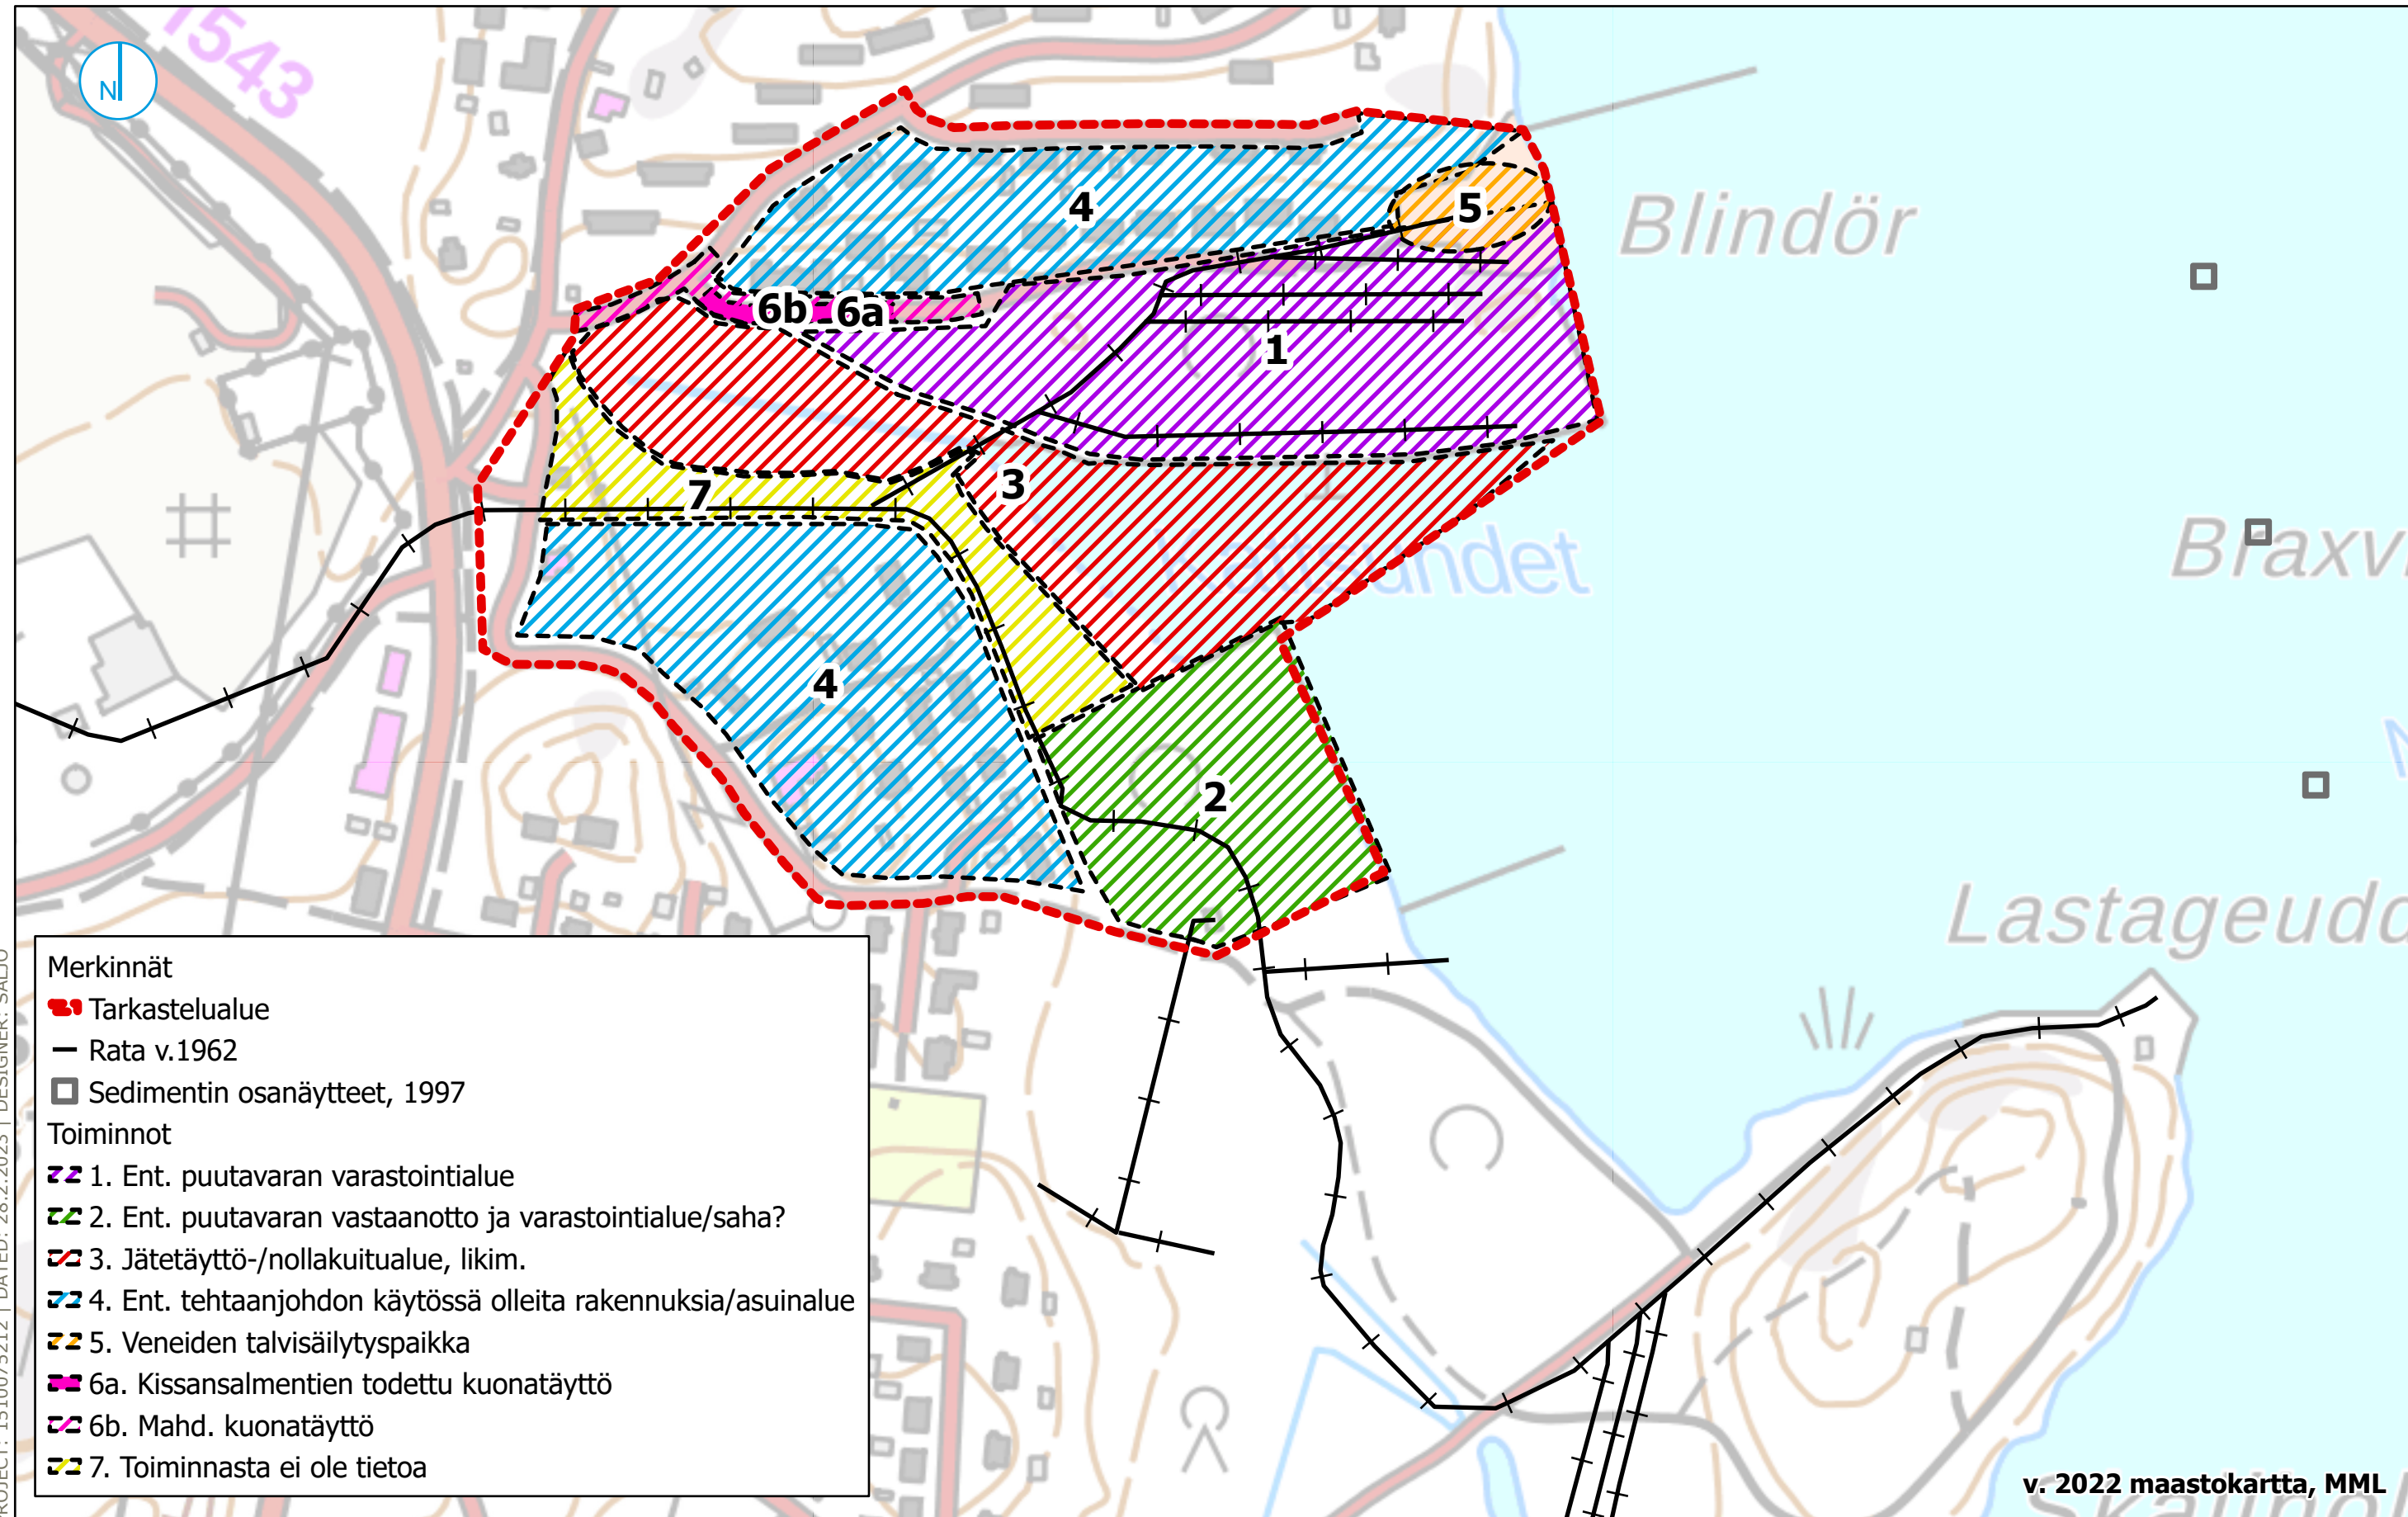
03A TOIMINNOT
ALUEELLA

Vanhoissa peruskartoissa ja/tai ilmakuvissa vuosina 1937, 1950 ja 1962 näkyy Kissansalmesta tehdasalueelle kulkeva raitiotielinja. Kiskot oli rakennettuna nykyisen Kissansalmentien eteläpuolella sijaitsevalle varastointialueelle (piirustukset 03A-B, alue 1). Kissansalmen eteläpuolella kiskot kulkivat satamaan, jossa on 1950 ilmakuvan perusteella vastaanotettu tukkeja ja/tai tehty tukkien vesivarastointia (kuva 8 ja piirustukset 03A-B alue 2). Tarkastelualueen etelärajalla sijaitseva rakennus on voinut olla tukkien vastaanottolaitos ja/tai saha. Vuoden 1950 ilmakuvan perusteella (kuva 8 ja piirustus 02) tarkastelualueen eteläpuolella olevassa niemessä ja mahdollisesti satama-/ranta-alueella tämän läheisyydessä sijaitsi lautatarhoja. Samassa ilmakuvassa vastaanottolaitoksen pohjoispuolella on suoraviivainen rantatäyttö. Varastoalueen (piirustukset 03A-B alue 2) lisäksi alueella on voinut sijaita esimerkiksi lieteallas.

Kissansalmen eteläpuolella on karttojen ja historiatietojen perusteella sijainnut tehtaan johdon rakennuksia (piirustukset 03A-B, alue 4). Myöhemmin alueelle on tehty täydennysrakentamista.

Kissansalmentien itäpäädyssä sijaitsee veneiden talvisäilytyspaikka/pienvenesatama. Vuoden 1984 aikaan rannassa säilytettiin joitain veneitä. 1980-luvun lopulla rantaan rakennettiin ponttoonilaituri, joka uusittiin vuonna 2006. Alueella on mahdollisesti tehty veneiden huoltoa (piirustukset 03A-B, alue 5).

Kissansalmen kohdalla sedimentissä todettiin pääasiassa lievästi kahta muuta tutkimusaluetta korkeampia metallipitoisuuksia. Sinkkipitoisuuden (230 µg/g) haitattoman tason ohjearvo ylittyi Kissansalmen kohdalla purkujohdon suunnittelualuetta mainittavasti. Pitoisuudet olivat kuitenkin alhaisempia kuin puhdistamolietteen maanviljelyskäyttöä koskevat enimmäisarvot. Vuoden 1997 sedimentin näytteenottopisteet on esitetty piirustuksissa 03A ja B.

4	Ent. tehtaanjohdon käytössä olleita rakennuksia/asuinalue	Asuinalueella ei lähtökohtaisesti ole tutkimustarvetta.	-
5	Veneiden talvisäilytyspaikka/pienvenesatama	Alueella sijaitsee veneiden talvisäilytyspaikka. Alueella on erityisesti aiemmin voitu huoltaa ja maalata veneitä.	Maaperä: metallit, öljyt ja organotinayhdisteet
6a-b	Kissansalmentien todettu kuonatäyttö (a) ja mahdollinen kuonatäyttöalue (b)	Vuoden 2014 tutkimusportin perusteella kuonatäytön laajuutta ja laatua tulisi tarkentaa lisätutkimuksilla sekä tutkia pilaantuneisuuden vaikutusta ojaveden laatuun. Katusuunnitelmien (1980) perusteella ei voida päätellä,	Maaperä ja pintavesi: metallit (kokonaispitoisuudet ja liukoiset pitoisuudet)

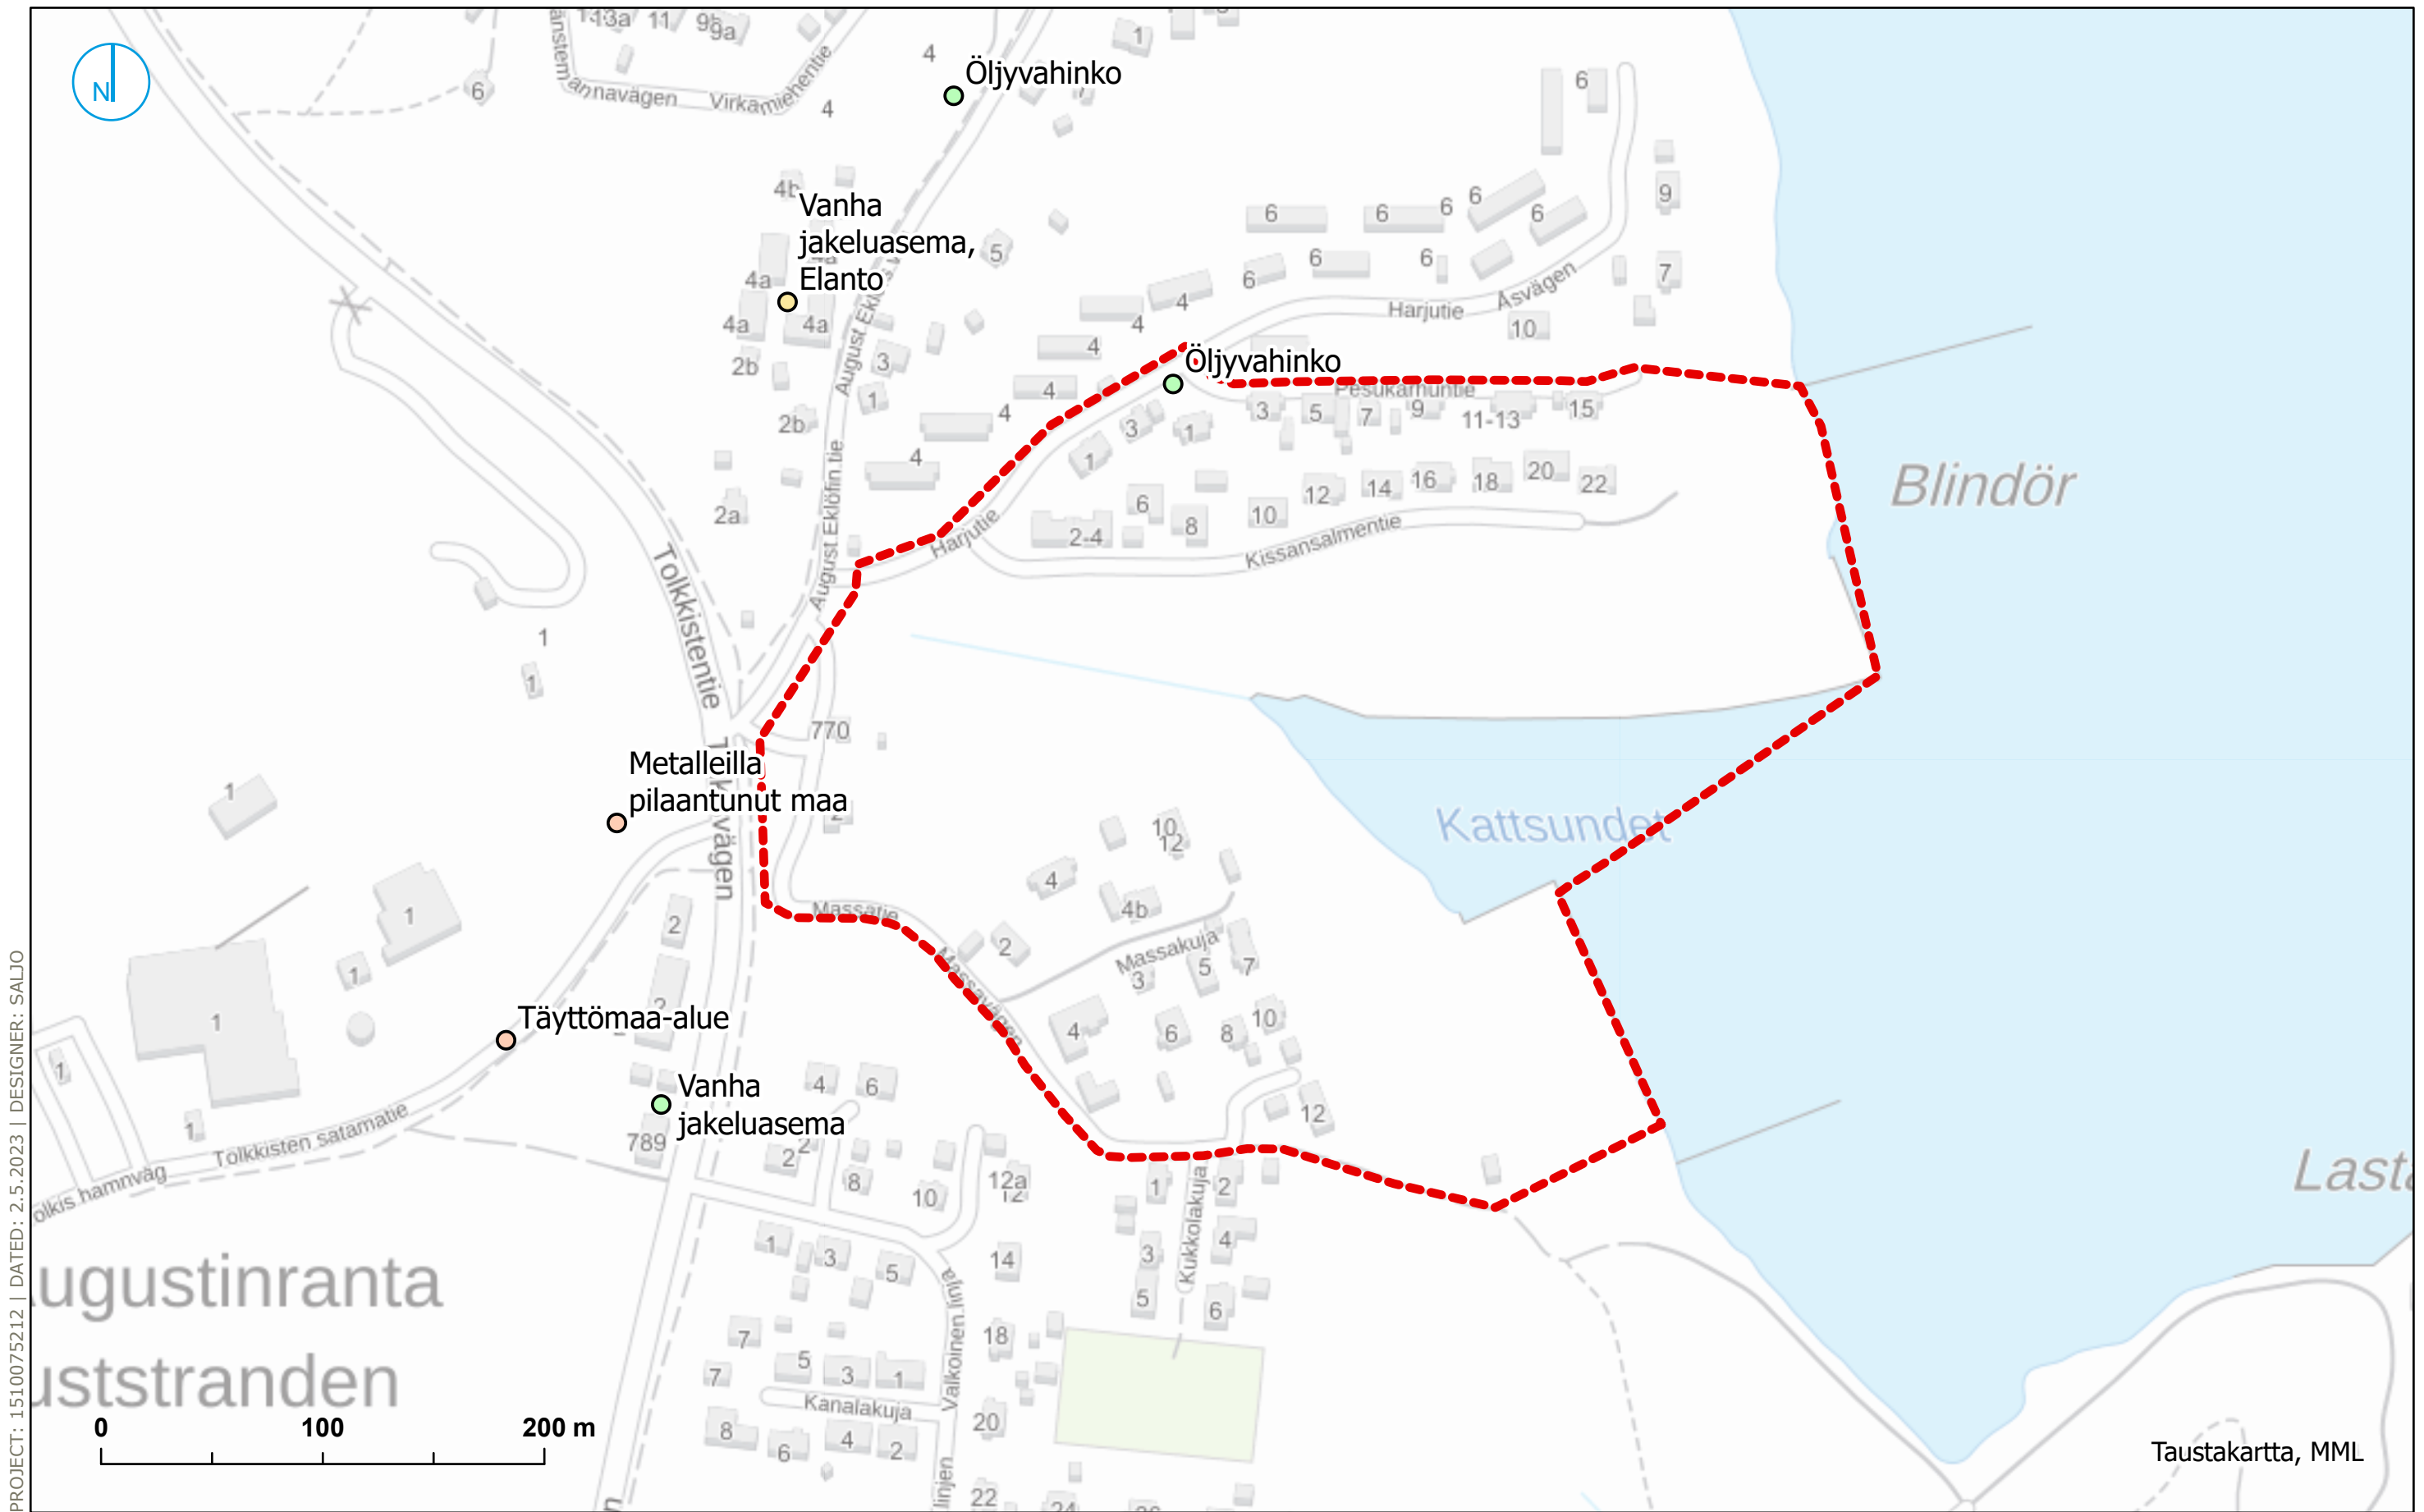
03B TOIMINNOT
ALUEELLA

Kissansalmentien kuonatäytön sijainti on esitetty piirustuksissa 03A-B (alue 6). Kissansalmentielle, Pesukarhuntielle ja Harjutielle on laadittu katusuunnitelmat vuonna 1980. Suunnitelmissa ei ole merkitty kuonatäyttöä. Rakenneleikkauksien perusteella täyttömaan tarve alueella on ollut pieni. Metallipitoisuuksien perusteella kuona on todennäköisesti peräisin esimerkiksi metalliteollisuudesta ja muusta vastaavasta teollisesta prosessista.

onko Kissansalmentielle, Pesukarhuntien ja Harjutien alueelle alun perin suunniteltu kuonatäyttöä. Todennäköisesti kuonaa on sijoitettu Kissansalmentielle kantavuuden parantamiseksi vasta myöhemmin. Maanpinnankorkeuksien perusteella ei ole todennäköistä, että Pesukarhuntien ja Harjutien alueelle olisi kuonaa sijoitettu.	
7	Toiminnasta ei ole tietoa	Kohde sijoittuu jätetäyttöalueen ja tehtaaseen liittyvien toimintojen välittömään läheisyyteen. Maaperän haitta-ainepitoisuudet on suositeltavaa varmistaa.

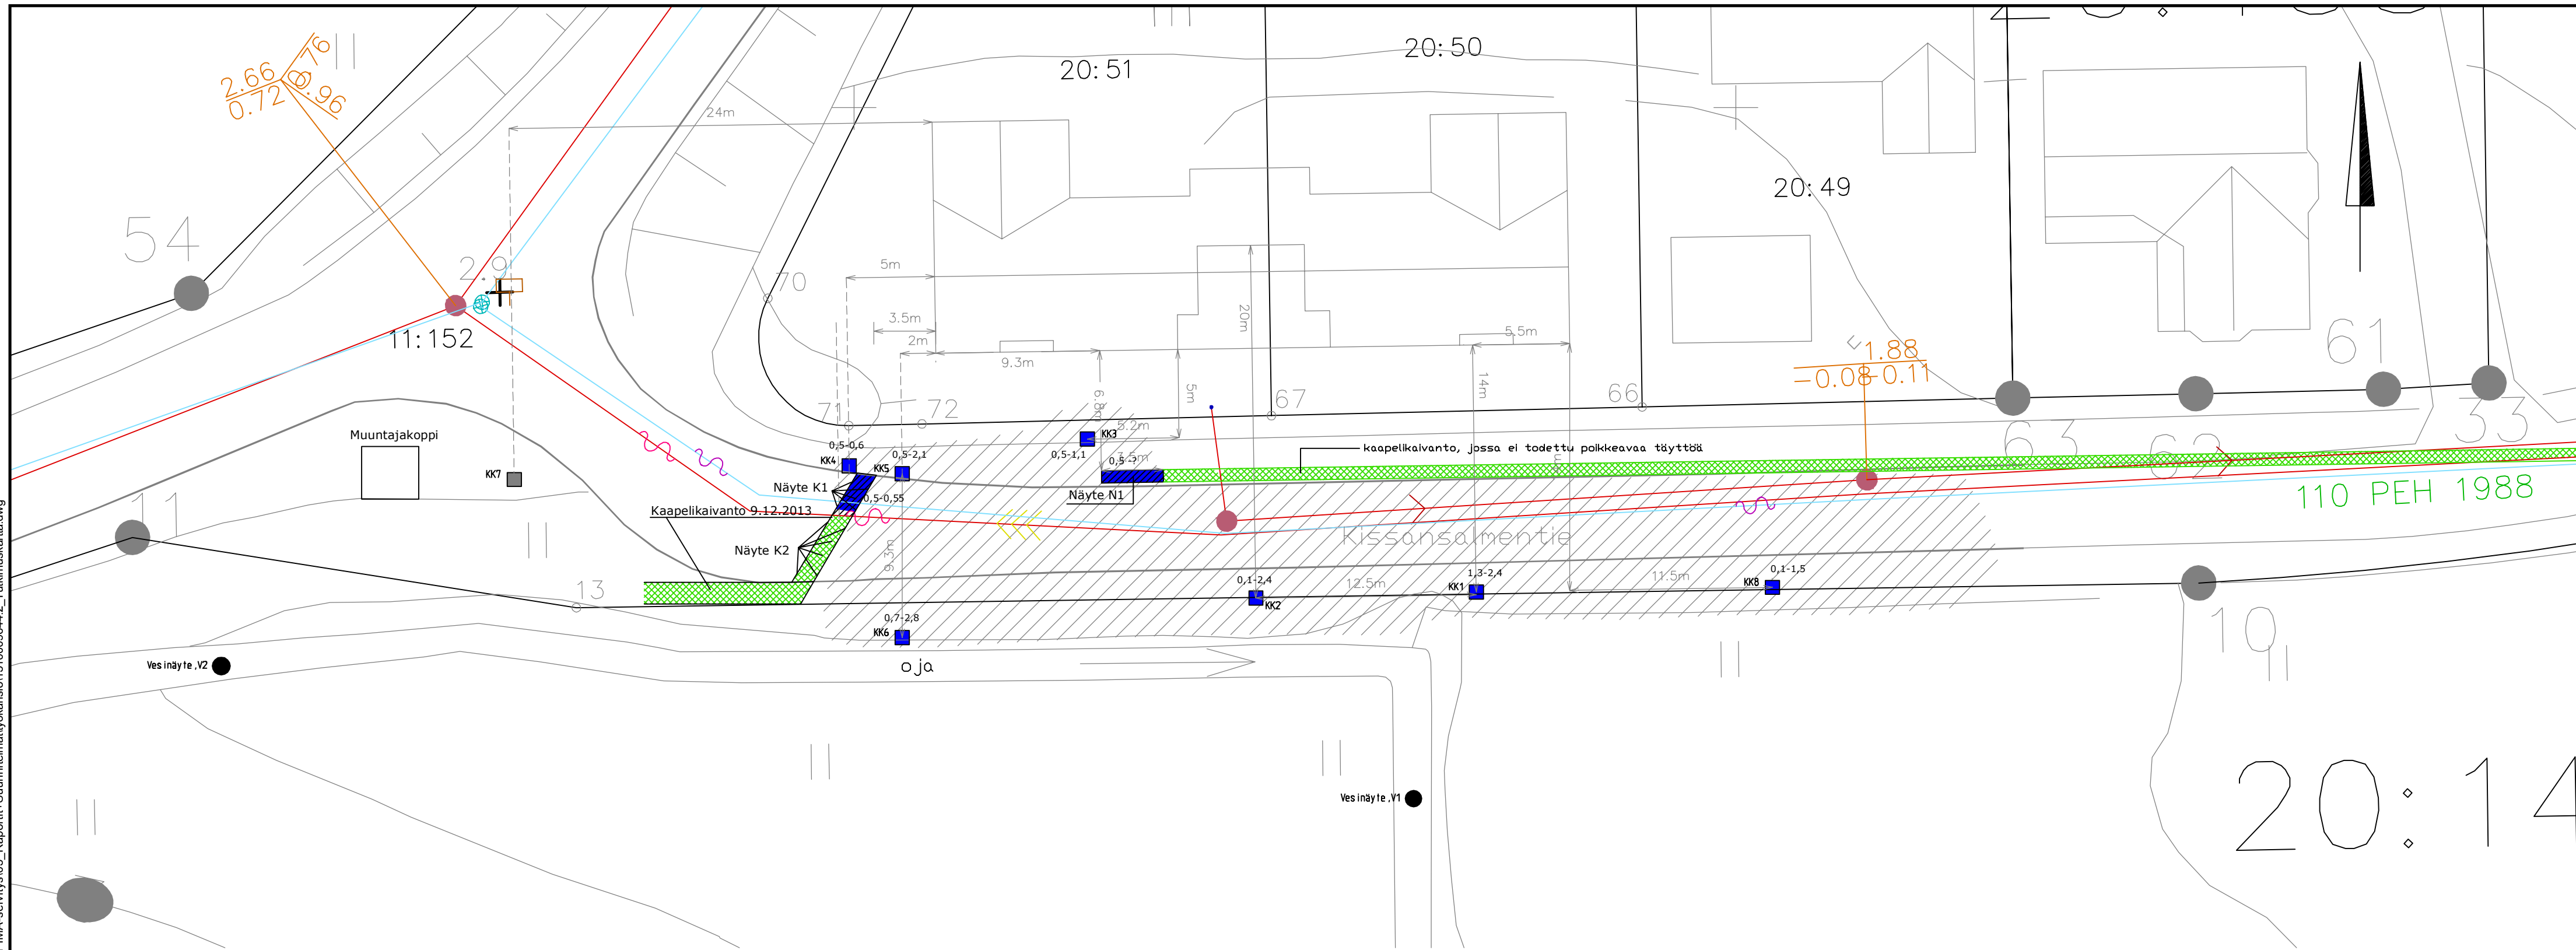
Porvoon Sähköverkko Oy:n kaapelikaivujen yhteydessä Kissansalmentie 2 kohdilta löytyi punertavan väristä poikkeavaa täyttöä. Maanäytteen metallipitoisuus ylitti vaarallisen jätteen pitoisuudet arseenin, lyijyn ja sinkin osalta. Ylemmän ohjearvotason ylittävät pitoisuudet todettiin antimonin, elohopean ja kuparin osalta.

Kissansalmentien länsiosassa toteutettiin tarkentava maaperätutkimus. Kuonamaisen täytön metallipitoisuudet todettiin osittain ylittävän vaarallisen jätteen pitoisuudet arseenin, koboltin, kuparin, lyijyn, nikkelin ja sinkin osalta. Ojaveden metallipitoisuuksien todettiin olevan selvästi korkeimmat täyttöalueen kohdalla kuin sen yläpuolella. Ojavedet laskevat Kissansalmeen.
