**Yhteenveto / Tutkimus: 1**Projektin tunnus :  
**Linnanjoen koulu, Porvoo**

**Kaivovälin/välien yhteenveto**Putkiverkoston kokonaispituus : ..... **65,55 m**Tutkittu osuus : ..... **65,55 m**Tutkimaton osuus : ..... **0,00 m**Talohaarojen kokonaispituus(liittymäkamera) : ..... **0,00 m**Tutkittu osuus(liittymäkamera) : ..... **0,00 m**Tutkimaton osuus(liittymäkamera) : ..... **0,00 m**Kaivovälien määrä : ..... **7**Liitymien määrä : ..... **0**Kuvien määrä : ..... **5**

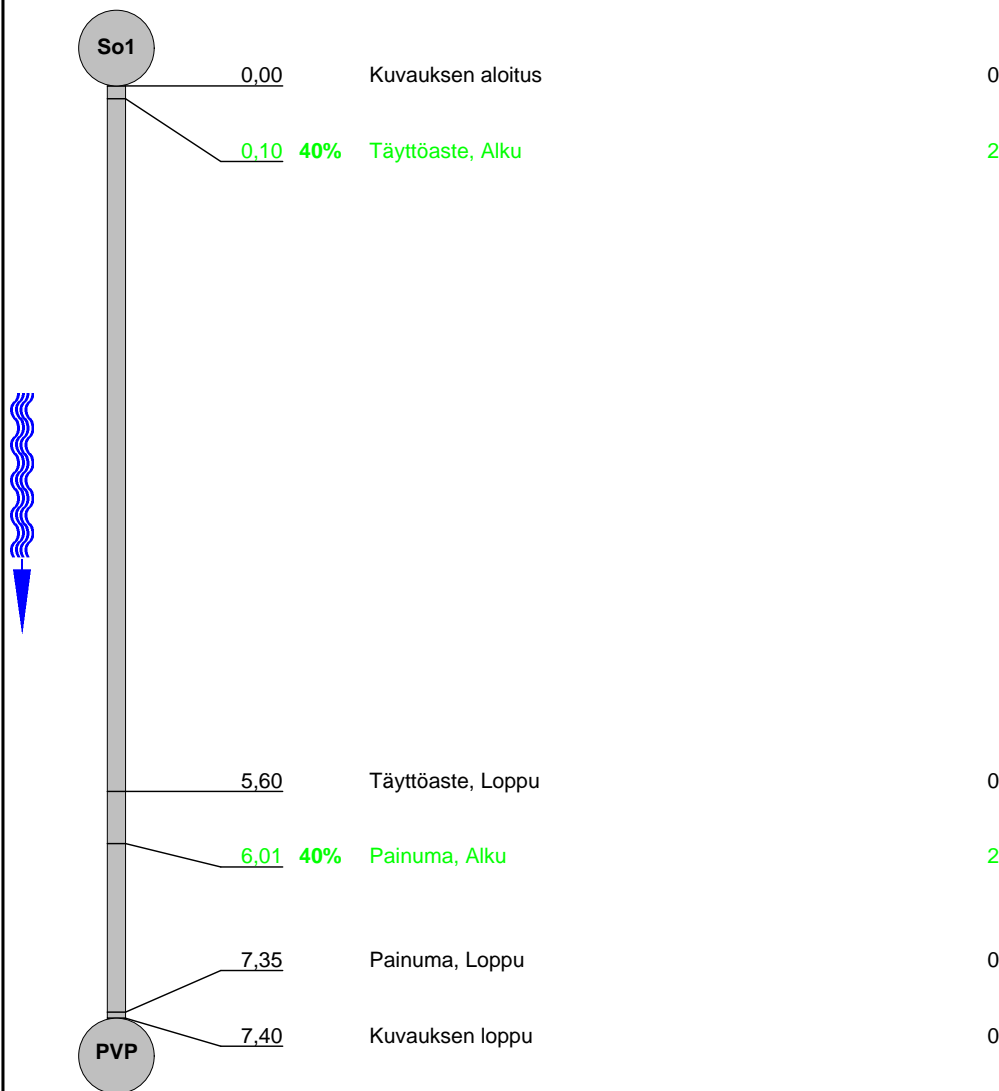
Sää :	Karttaliitteen Nr :	Yläkaivo : <b>So1</b>
Lämpötila :	Tallent. tyyppi :	Alakaivo : <b>PVP</b>
Tutk. suunta : <b>Myötävirtaan</b>	Tallent. tunnus :	KV pituus : <b>7,40 m</b>
Tutk.tarkoitus : <b>Yleiskunto</b>	Tutk. menetelmä: <b>MiniCam</b>	Putken tunnus :
Rak. kunto : <b>2</b>	Muoto :	
Toim. kunto : <b>2</b>	Koko : <b>110 mm</b>	
Vuotavuus :	Materiaali : <b>Muovi</b>	
Vikatyyppi : <b>Täyttöaste, Painuma</b>	Pinnoite :

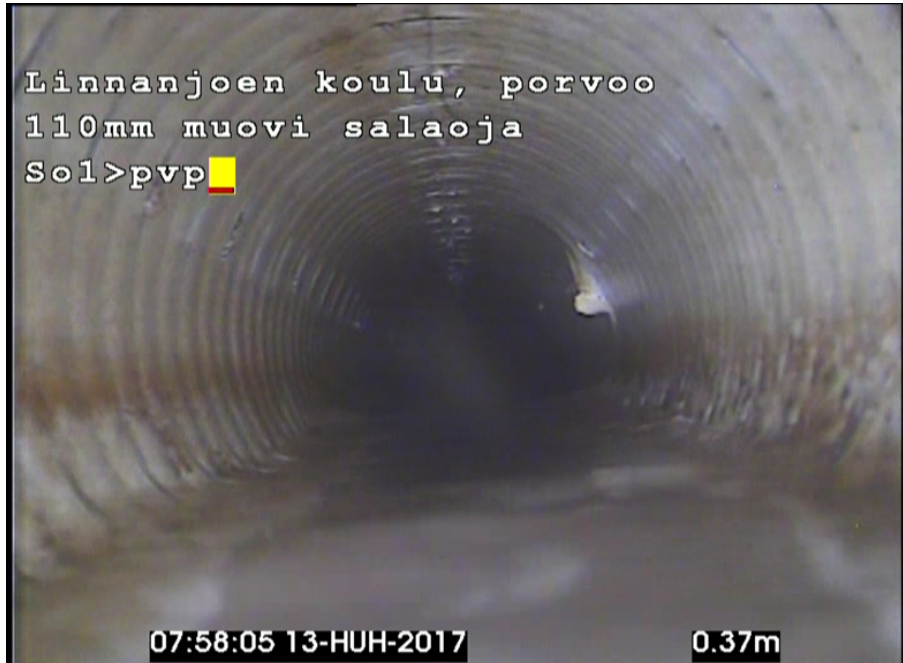
Sijainti	Havainto	Arvo
  0,00 SI	Kuvauksen aloitus	0
  0,10 WL	Täyttöaste, Alku	2
5,60 WL	Täyttöaste, Loppu	0
6,01 SAG	Painuma, Alku	2
7,35 SAG	Painuma, Loppu	0
  7,40 FI	Kuvauksen loppu	0

Kuva: So1\_PVP\_141228\_1\_2.jpg  
0,1m, Täyttöaste, Alku

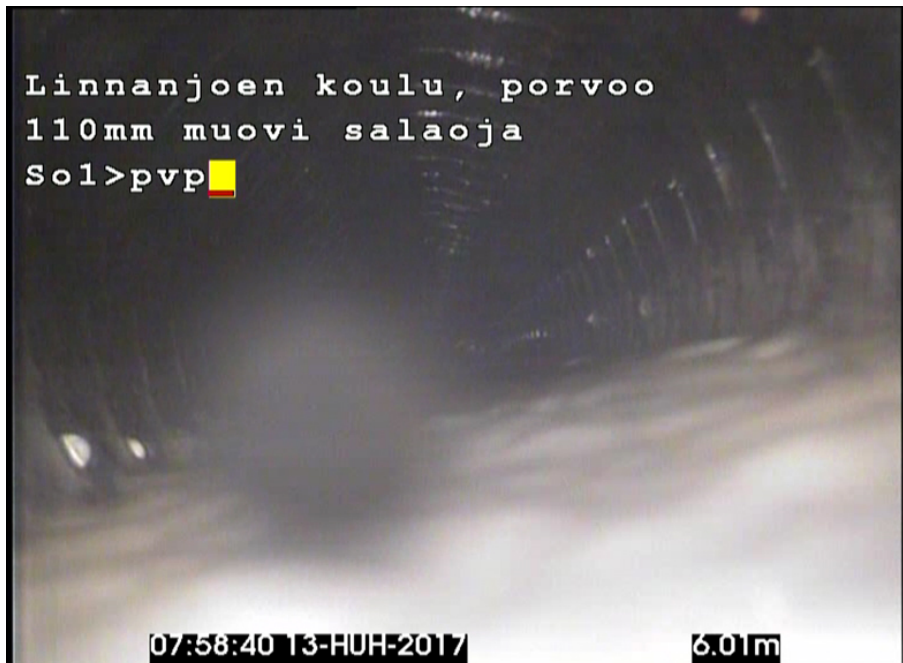
Kuva: So1\_PVP\_141339\_1\_4.jpg  
6,01m, Painuma, Alku

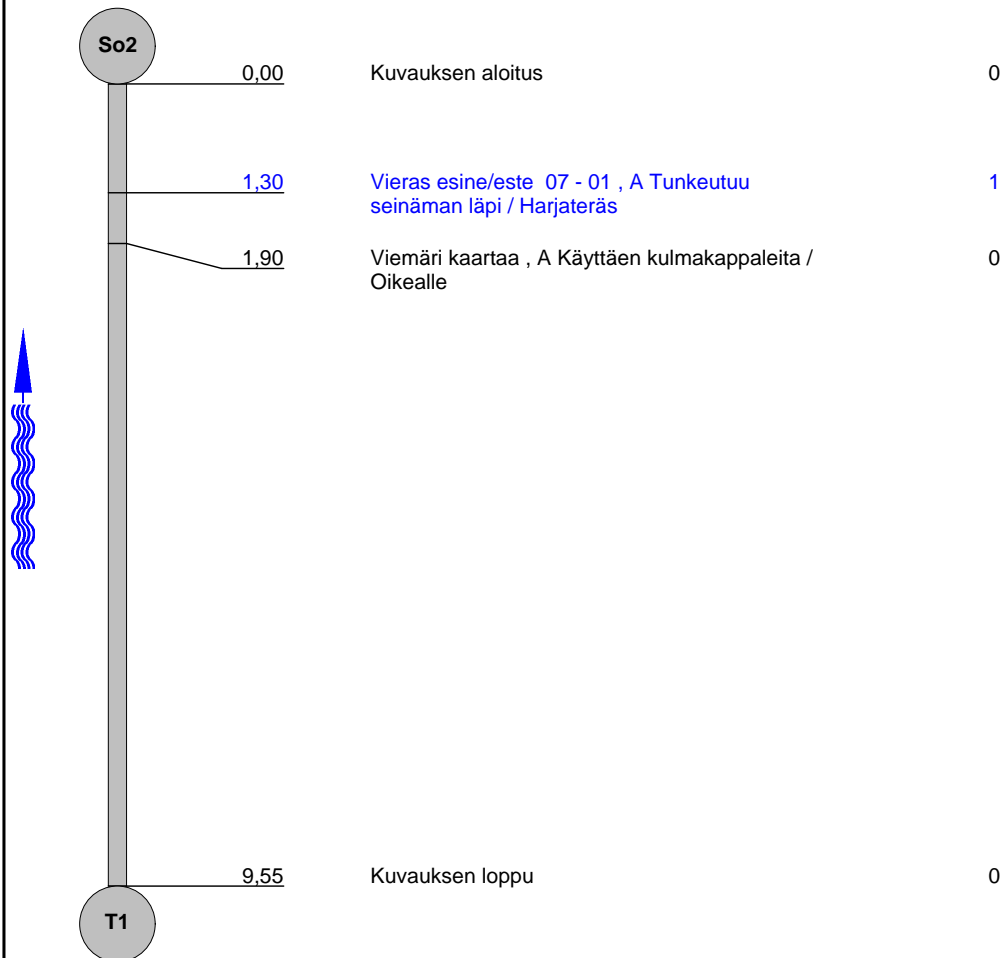
Sää :	Karttaliitteen Nr :	Yläkaivo : <b>T1</b>
Lämpötila :	Tallent. tyyppi :	Alakaivo : <b>So2</b>
Tutk. suunta : <b>Vastavirtaan</b>	Tallent. tunnus :	KV pituus : <b>9,55 m</b>
Tutk.tarkoitus : <b>Yleiskunto</b>	Tutk. menetelmä: <b>MiniCam</b>	Putken tunnus :
Rak. kunto : <b>1</b>	Muoto :	
Toim. kunto : <b>1</b>	Koko : <b>110 mm</b>	
Vuotavuus :	Materiaali : <b>Muovi</b>	
Vikatyyppi : <b>Harjateräs läpi</b>	Pinnoite :

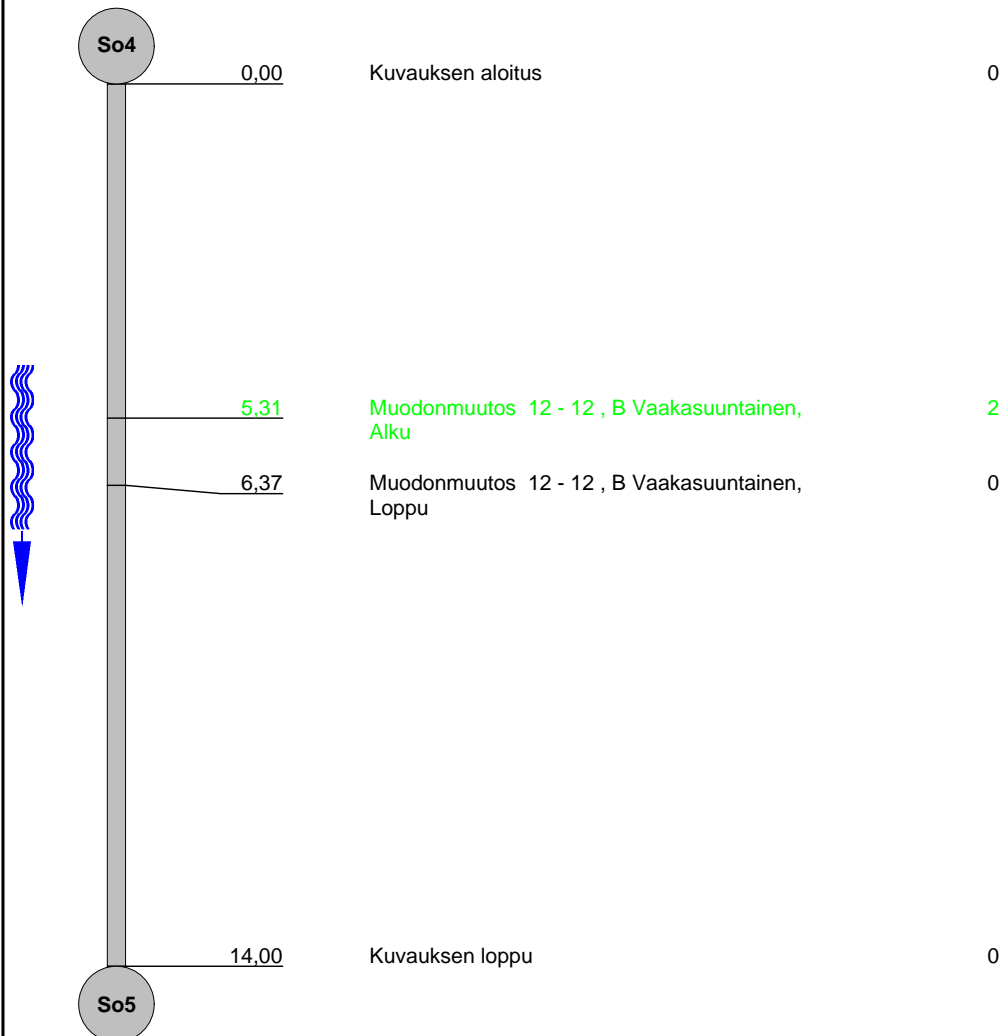
Sää :	Karttaliitteen Nr :	Yläkaivo : <b>So4</b>
Lämpötila :	Tallent. tyyppi :	Alakaivo : <b>So5</b>
Tutk. suunta : <b>Myötävirtaan</b>	Tallent. tunnus :	KV pituus : <b>14,00 m</b>
Tutk.tarkoitus : <b>Yleiskunto</b>	Tutk. menetelmä: <b>MiniCam</b>	Putken tunnus :
Rak. kunto : <b>2</b>	Muoto :	
Toim. kunto : <b>0</b>	Koko : <b>110 mm</b>	
Vuotavuus :	Materiaali : <b>Muovi</b>	
Vikatyyppi : <b>Muodonmuutos</b>	Pinnoite :

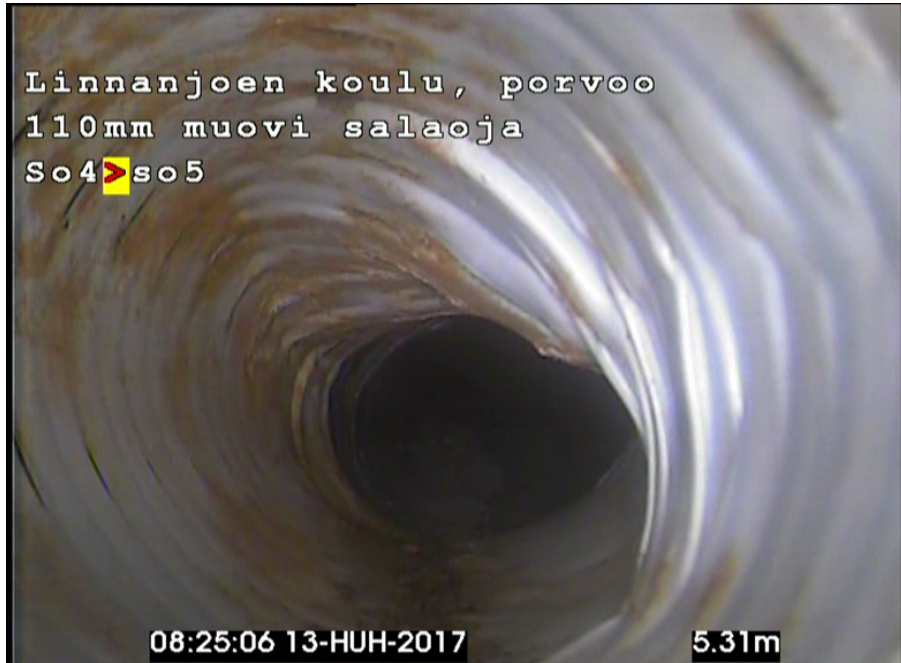
0,00	SI	Kuvauksen aloitus	0
	5,31	DS	Muodonmuutos 12 - 12 , B Vaakasuuntainen, Alku	2
	6,37	DS	Muodonmuutos 12 - 12 , B Vaakasuuntainen, Loppu	0
	14,00	FI	Kuvauksen loppu	0

Kuva: So4\_So5\_142045\_6\_2.jpg  
5,31m, Muodonmuutos 12 - 12 , B Vaakasuuntainen, Alku

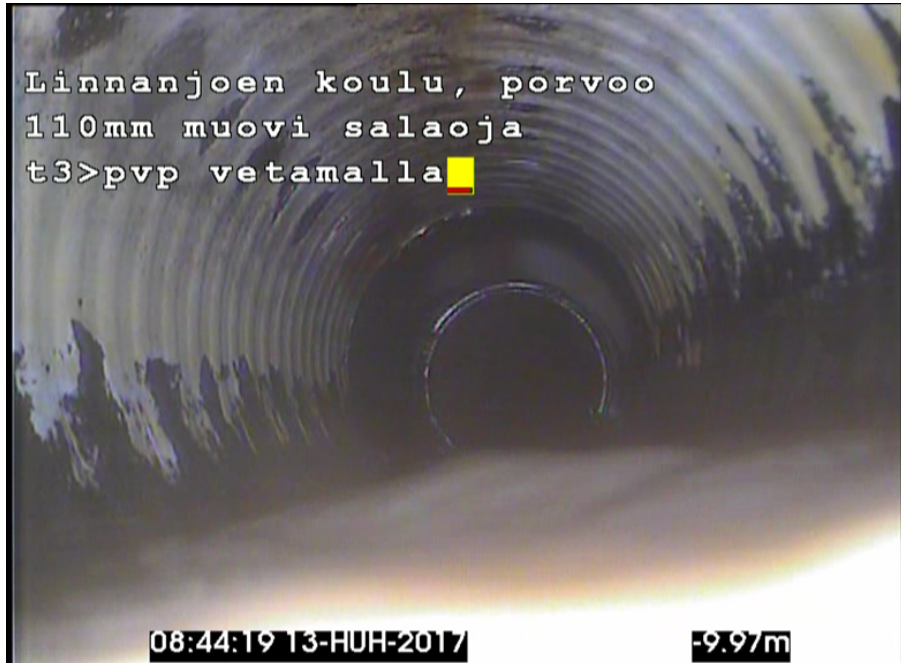
0,22	WL Täyttöaste, Alku	1
0,77	WL Täyttöaste, Loppu	0
2,70	WL Täyttöaste, Alku	3
9,50	LMP Liittymä Klo. 01 , A Tehdasvalmisteinen liitoskappale	0
  12,50	FI Kuvauksen loppu	0

Kuva: T3\_PVP\_142500\_7\_2.jpg  
0,22m, Täyttöaste, Alku

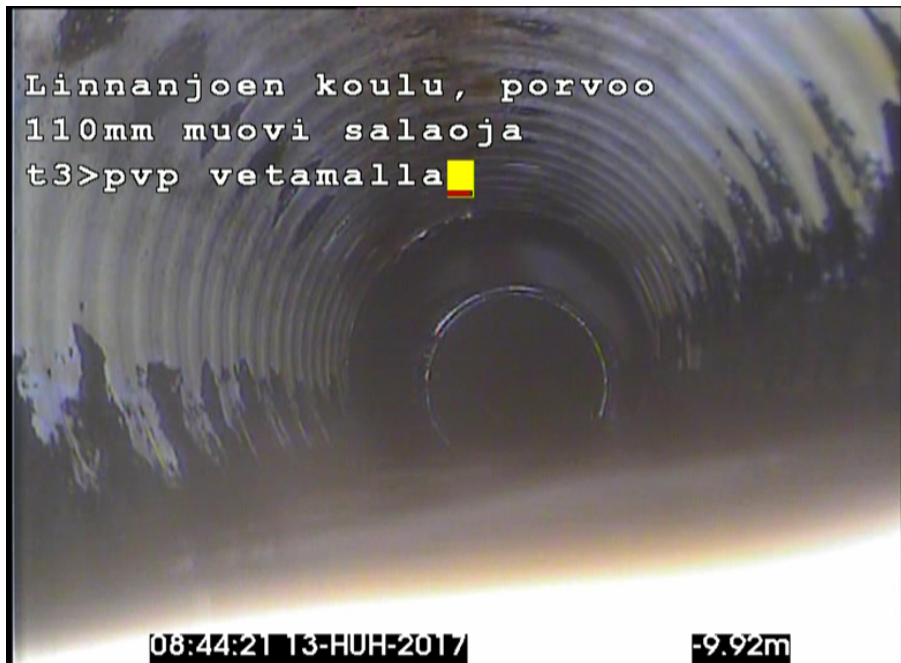
Kuva: T3\_PVP\_142655\_7\_4.jpg  
2,7m, Täyttöaste, Alku
