Mittapöytäkirja**Työnumero: 051720300277**

Kohde: Linnajoen Koulu
Edelfeltinbulevardi 2
06100 Porvoo

Toimeksianto: Kellarin lämmönjakohuoneen maanpaineseinän kosteuden mittaus ja rakenteen tarkistus.

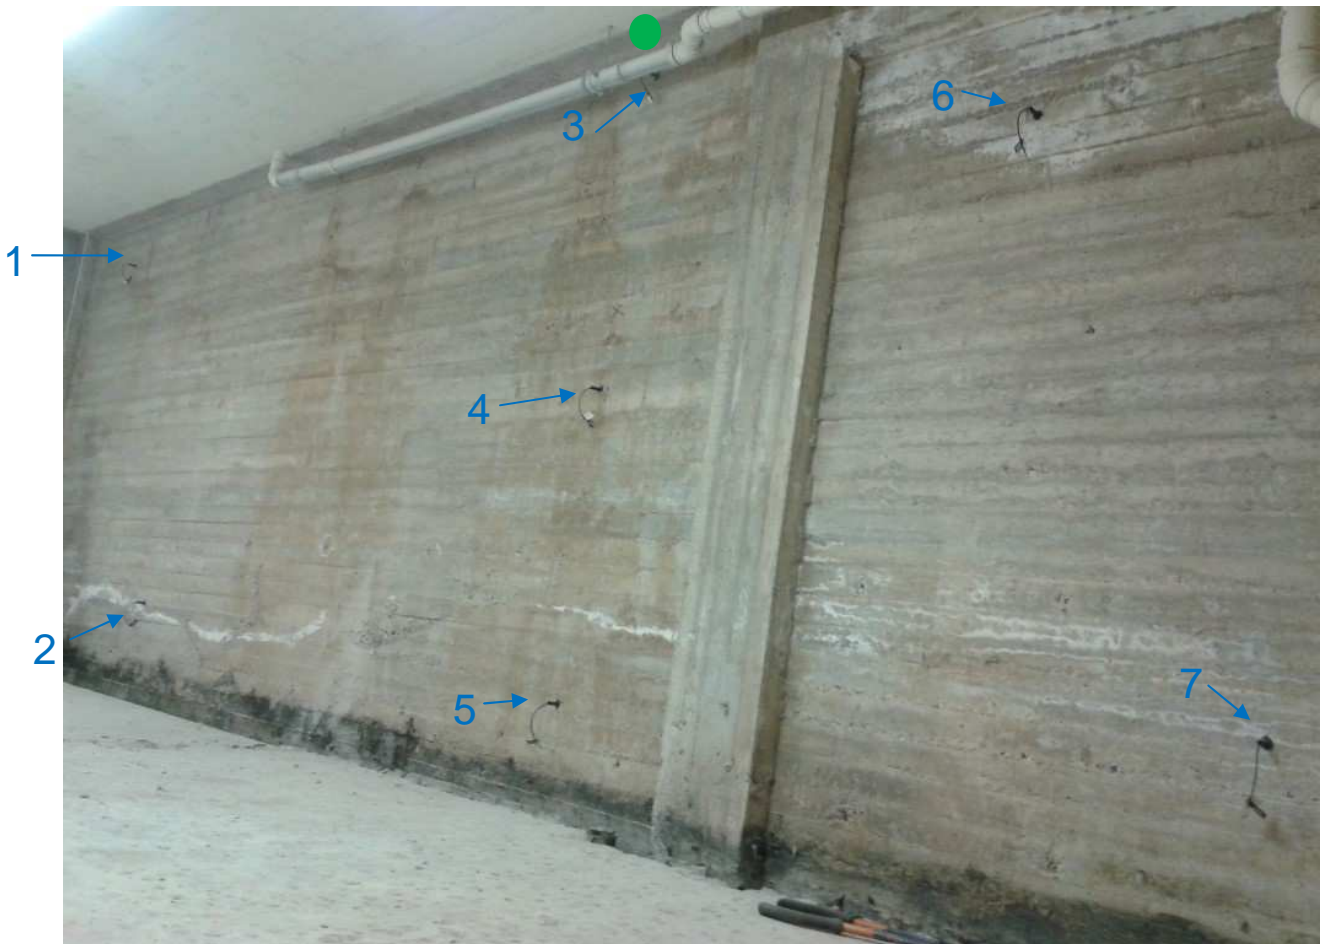
MITTAUSTULOKSET.**Piirros: MAANPAINESEINÄ**

Tarkistanut seinärakenteen seinän yläosassa. Seinän takana on hiekka/perusmaa täyttö. Ulkopuolista pikieristystä ei havaittu tarkistusreiässä.

= Seinän rakennetarkistus.

Mitta piste	Rakenne	Porattu	Mitattu	Mitta syvyys (mm)	Syht. kost. (%)	Lämpötila (°C)	(g/kg)
1	Seinä	1.9.2017	5.9.2017	64	65	21	10,1
2	Seinä	1.9.2017	5.9.2017	64	85	20	12,4
3	Seinä	1.9.2017	5.9.2017	64	73	21	11,4
4	Seinä	1.9.2017	5.9.2017	64	73	21	11,4
5	Seinä	1.9.2017	5.9.2017	64	90	20	13,1
6	Seinä	1.9.2017	5.9.2017	64	76	21	11,9
7	Seinä	1.9.2017	5.9.2017	64	81	20	11,8
