**Raportti****Työnumero: 051520300078**

- Kohde:** Edelfeltinbulevardi 2 06100 Porvoo
- Toimeksianto:** Kartoitus
- Tutkimus pvm:** 2.4.2015
- Läsnäolijat:** Viktor Johansson Polygon Finland Oy  
Tomas Backman Polygon Finland Oy
- Raportointi pvm:** 9.4.2015
- Yhteyshenkilö:** Porvoon Kaupunki / Jani Wilhola p. 040 503 3968
- Tilaaaja:** Porvoon Kaupunki / Jani Wilhola p. 040 503 3968
- Vakuutusyhtiö/  
Tarkastaja:**
- Vahinkonumero:** LINNAJOEN KOULU 208-001-i
- Isännöitsijä:**
- Tutkijat:** Tomas Backman p.040-7759024  
[tomas.backman@polygongroup.com](mailto:tomas.backman@polygongroup.com)

**Kuvaus vahinkotapahtumasta:**

Rappukäytävän katossa on valumajälkiä ja osa katon sulamisvesistä valuu ulkoseinää pitkin.

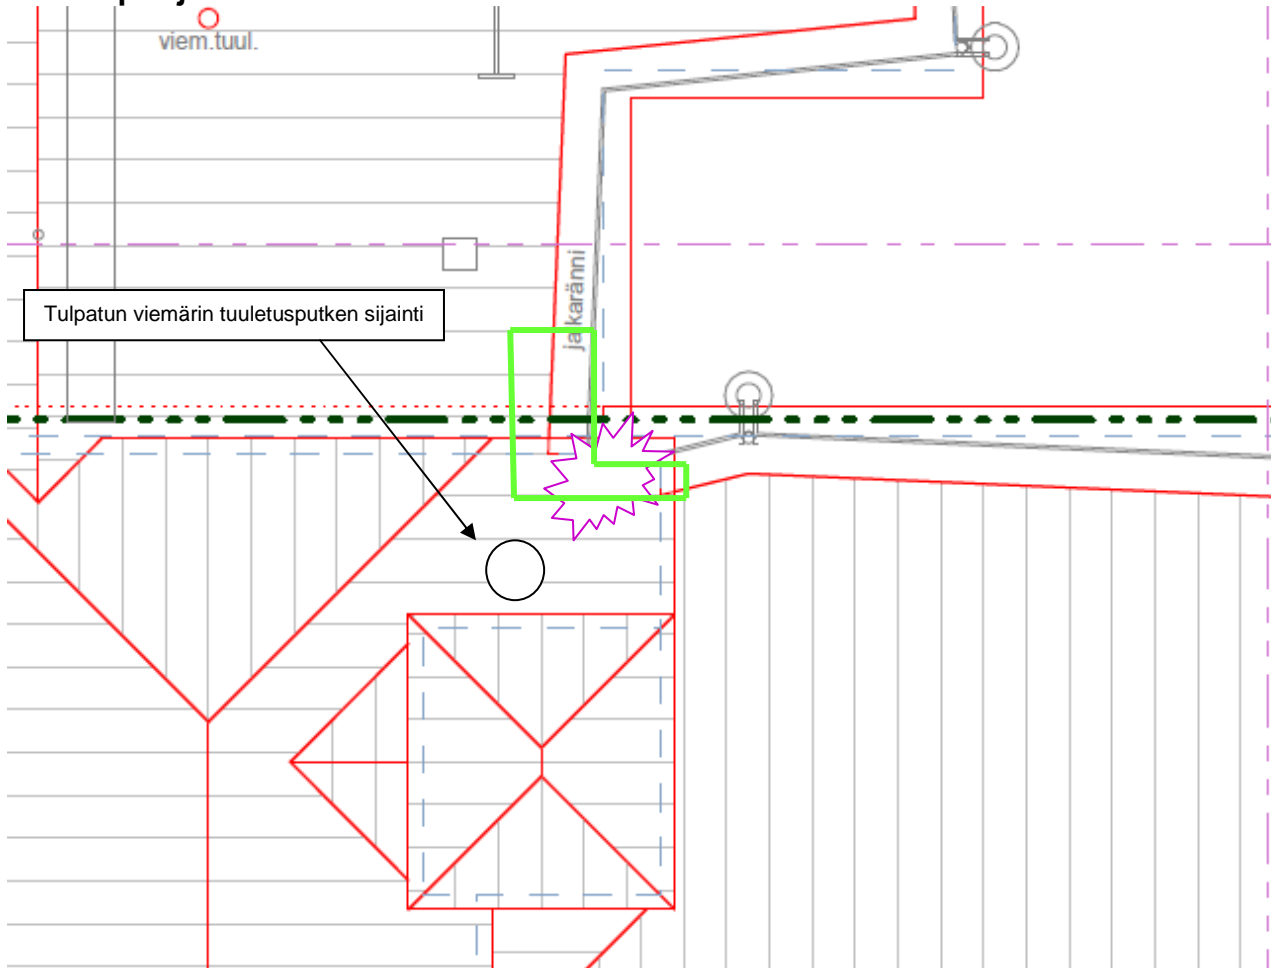
**Piirros/pohjakuva:**

= Vuotokohta

= Arvio kattorakenteiden kostuneesta alueesta.**Mittaustulokset:**

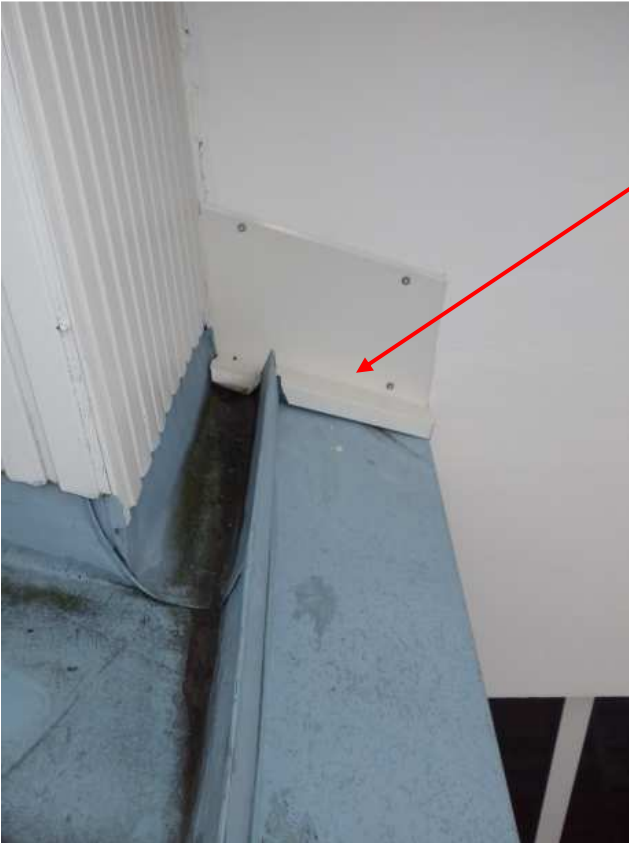
Sisäpihan nurkassa, porraskäytävän vaurioalueen yläpuolella sijaitsevan jalkarännin päädyssä oleva katto / seinäpellitys on puutteellinen useasta kohtaa ja on todennäköinen vuotokohta.

Puutteellisen katto / seinäpellityksen avaaminen ja alla olevien rakenteiden kunnan tarkistus / rakenteiden kosteuden mittaaminen.

Jalkarännin / katto / seinäpellityksien kuntoon saattaminen / uusiminen.

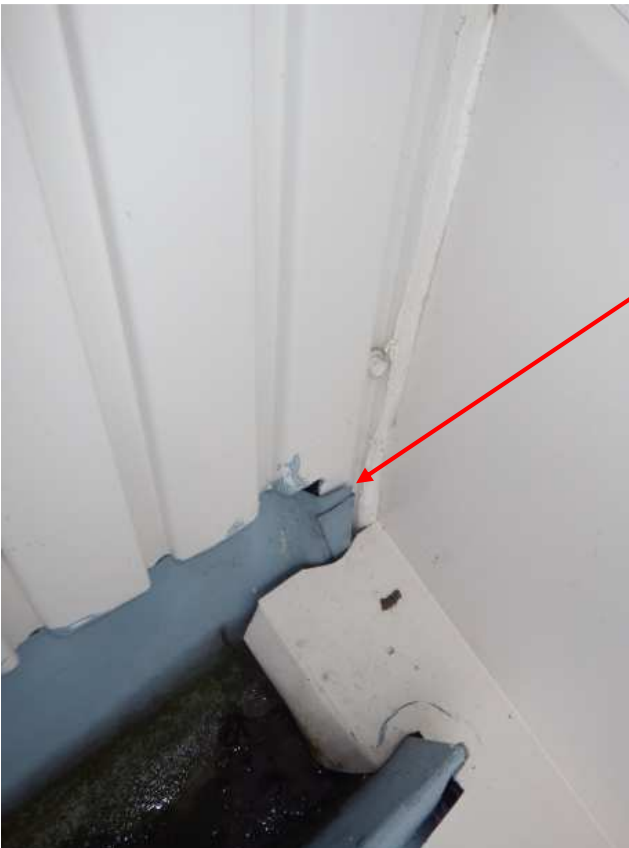
Sisäpihan nurkassa, porraskäytävän vaurioalueen yläpuolella sijaitsevan jalkarännin päädyssä oleva katto / seinäpellitys on puutteellinen useasta kohtaa ja on todennäköinen vuotokohta.

Esimerkiksi seinäpellitys menee paikoitellen jalkarännin taakse jolloin sadevedet valuvat seinäpellityksiä pitkin kattorakenteeseen.

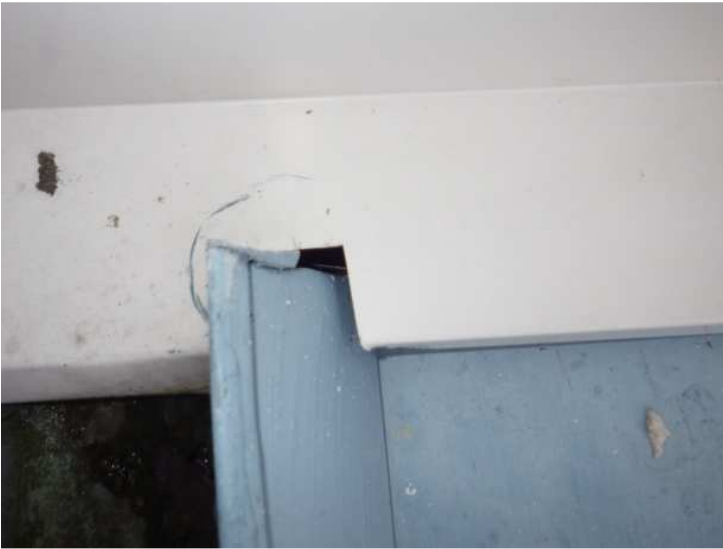
Sisäpihan nurkassa, porraskäytävän vaurioalueen yläpuolella sijaitsevan jalkarännin päädyssä oleva katto / seinäpellitys on puutteellinen useasta kohtaa ja on todennäköinen vuotokohta.

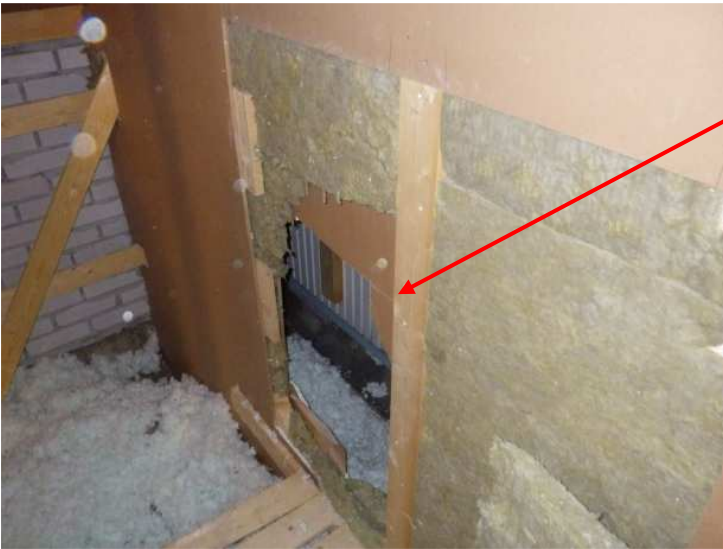
Aukaistu kulku ullakossa olevaan kipsilevyseinään jonka takana on noin 50cm leveä tila.

Työskentelytilan ahtaus rajoitti huomattavasti mahdollisuuksia kartoittaa rakenteiden kostunutta aluetta tarkemmin.

Ullakkotilassa olevan kipsilevyseinän tilapäinen purku vaurioalueen läheisyydestä työskentelytilan aikaansaamiseksi.

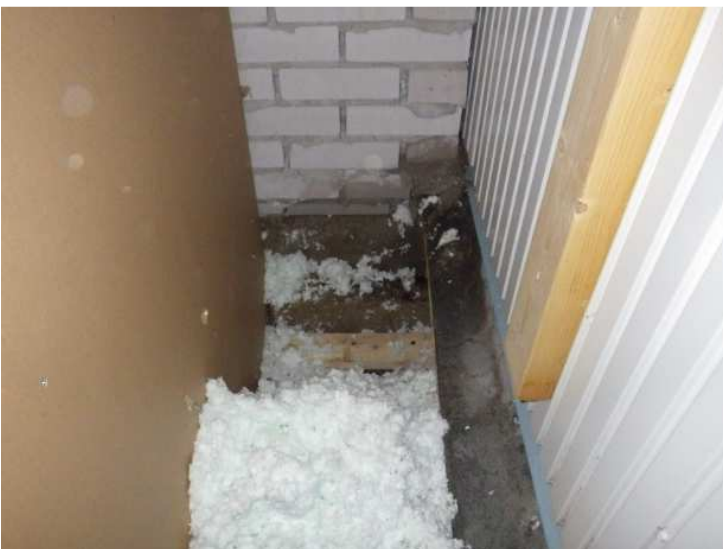
Yläpohjaeristeet ovat kastuneet molemmin puolin kipsilevyseinää.

Yläpohjaeristeiden alla/takana rakenteet ovat silmin havaittavan märät.

Kosteiden yläpohjaeristeiden poisto eli arviolta 2m<sup>2</sup> alueelta vuotokohdan läheisyydestä.

Kohteen lisäkartoitus purkutöiden jälkeen jonka yhteydessä selviää rakenteiden lisäpurkutarve / rakenteiden koneellinen kuivaus tarve.

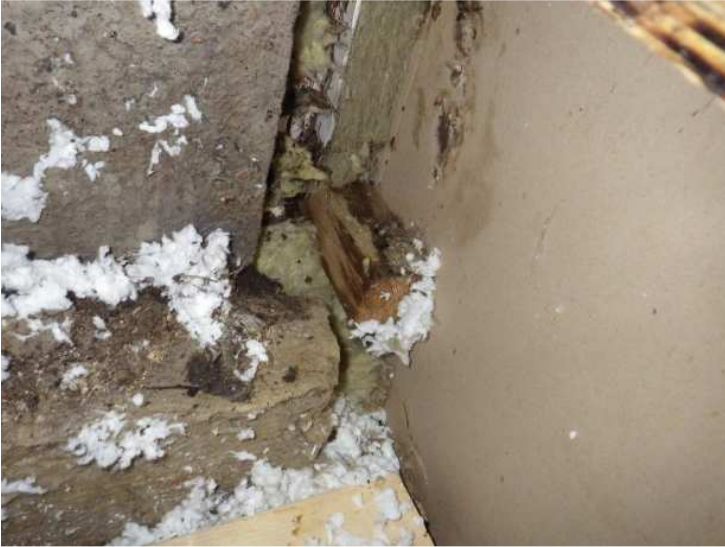
Yläpohjaeristeiden alla/takana rakenteet ovat silmin havaittavan märät.

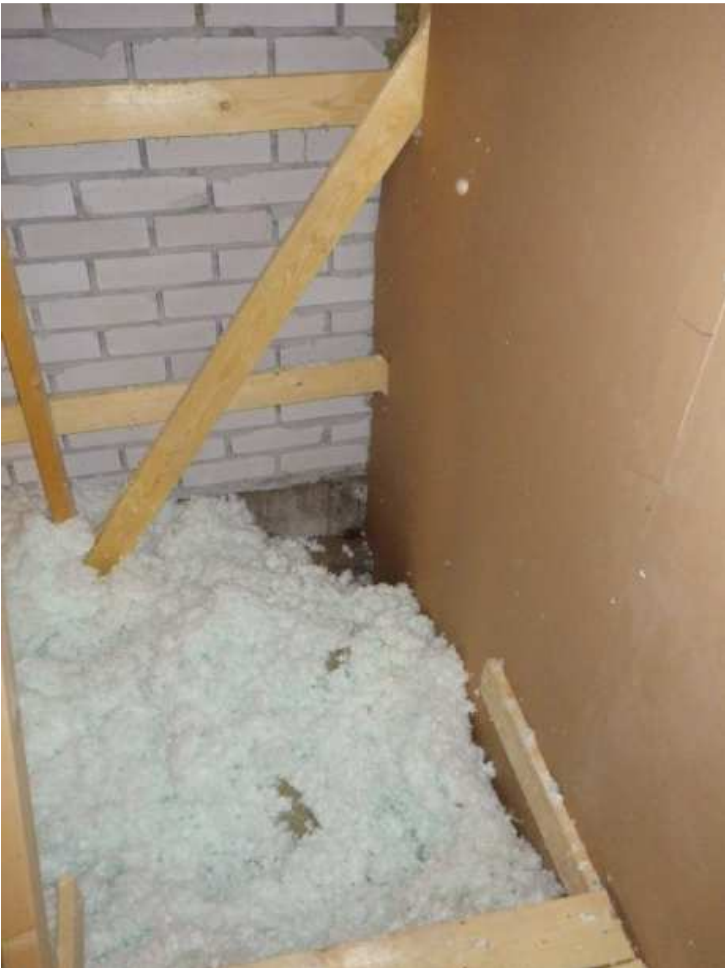
Yläpohjaeristeet ovat kastuneet molemmin puolin kipsilevyseinää. Yläpohjaeristeiden alla / takana rakenteet ovat silmin havaittavan märät.

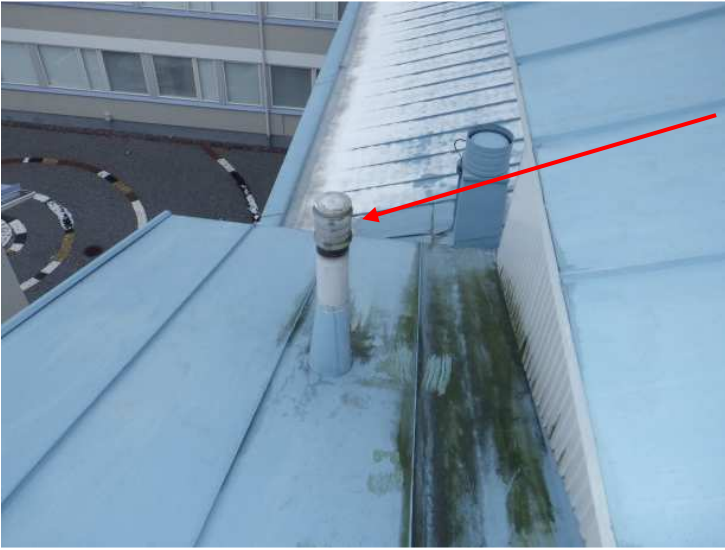
Vuotokohdan läheisyydessä sijaitseva viemärin tuuletusputki on tulpattu.

Poistettu tilapäisesti tuuletusputken tulppa jonka aikana putkesta kuului selvää veden lorinaa, putki on siis todennäköisesti kytketty viemäriverkkoon.

Tulpatun viemärin tuuletusputken kuvaus ja käyttöönotto mikäli putki todetaan kytketyksi viemäriverkostoon.
