Rakenteiden ilmatiiveyden tarkastus

Tutkimuskohde: Keskuskoulu
Aleksanterinkatu 25
06100 Porvoo

Luokkahuoneiden B410, B411 ja neljännen kerroksen käytävän tiivistystoimenpiteiden tarkastus merkkiainekoemenetelmällä

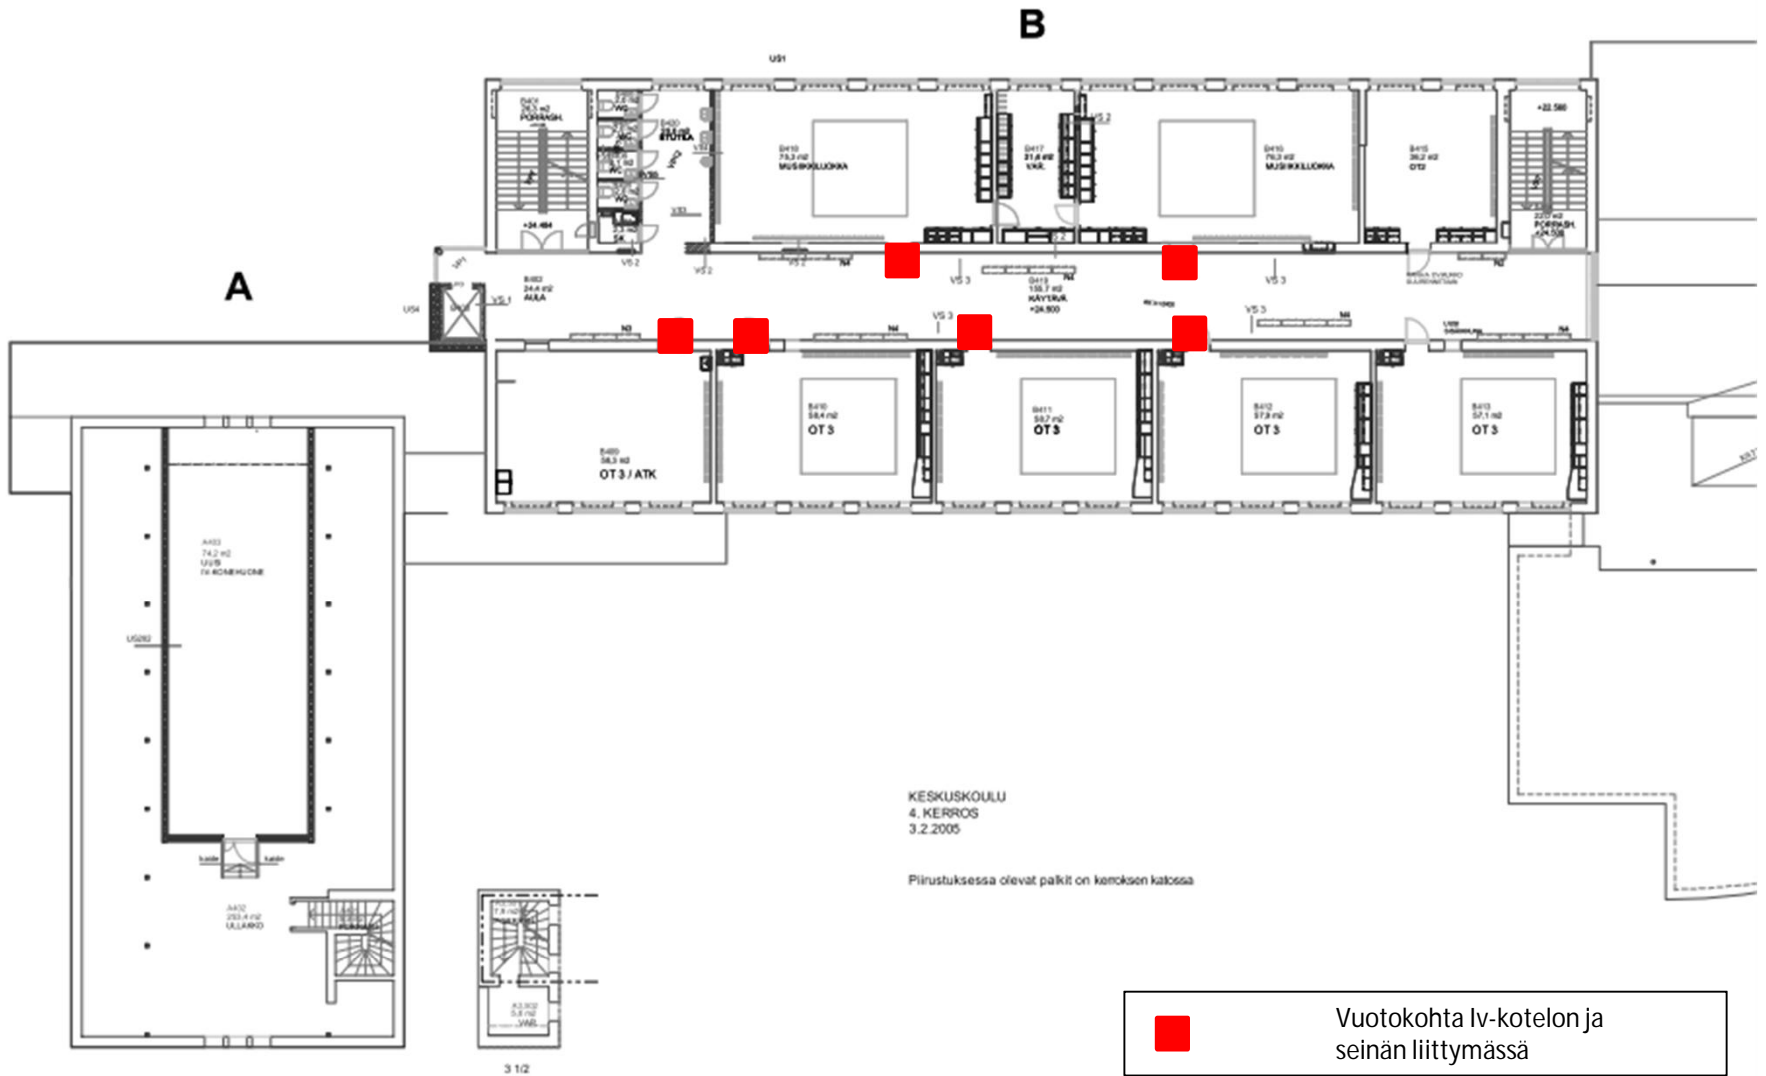
Vuotokohdat käytävällä
Kuvakooste

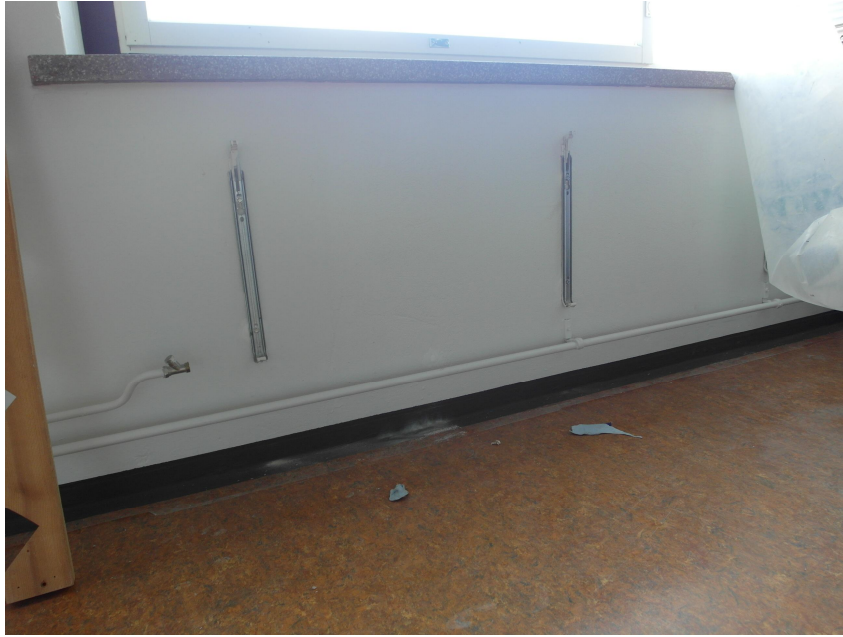
Patterin ja putken kannattimissa havaittiin osittain puutteita, jotka korjattiin kokeiden aikana. Käytävän lv-putken kotelon ja seinän välisistä liittymistä puuttui osittain vedeneriste ja nauha.

Kuva 1. Patterin ja putken kannakkeiden kiinnikkeistä löydöi paikoitellen vuotokohtia.

Luokkahuoneen vuotokohtat osoitettiin työntekijöille, jotka paikkasivat vuodot paikanpäällä. Uusintamittauksen jälkeen vuotokohtia ei enää havaittu luokkahuoneessa.

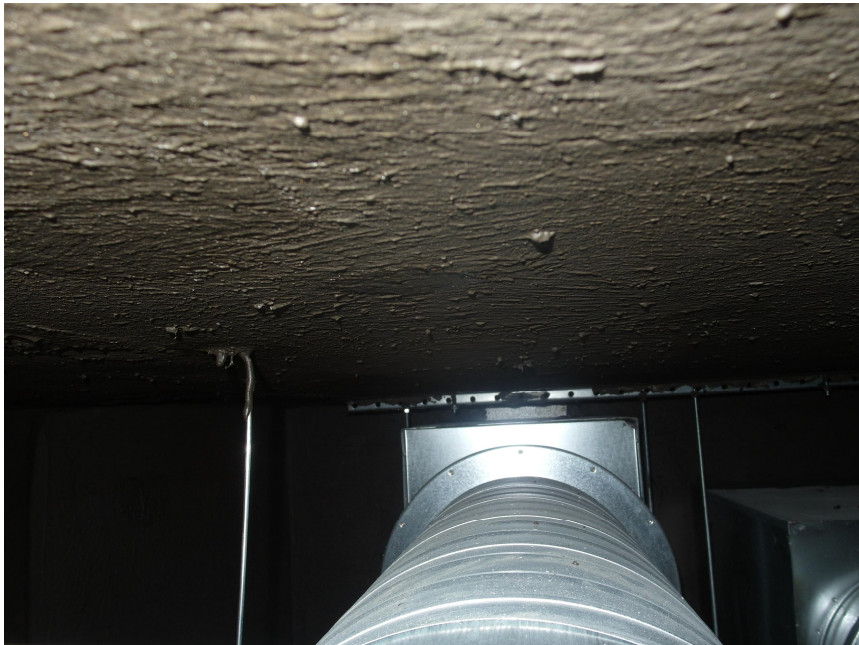
Kuva 2. lv-putken koteloiden yläpuolelta löytyi tiivistämättömiä alueita, joista havaittiin ilmavuotoa.

Huoneiden osalta ei jatkotoimenpiteitä. Käytävän IV-kotelon ja katon väli oli 11.7.2014. täytetty uretaanilla. Uretaani on leikattava vielä tasaiseksi ja väli on tiivistettävä Ardex 8+9 vedeneristemassalla ja sk 12 kuituvahvistetulla vahvikekanauhalla.
