Tutkimuskohde Keskuskoulu, Aleksanterinkatu 25, 06100 Porvoo

TIIVISTYSKORJAUSTEN LAADUNVARMISTUSMERKKI- AINEKOKEET

HOITOHUONEIDEN JA TOIMISTOHUONEEN TIIVISTYSTOIMENPITEIDEN TARKASTUS MERKKIAINEKOKEELLA

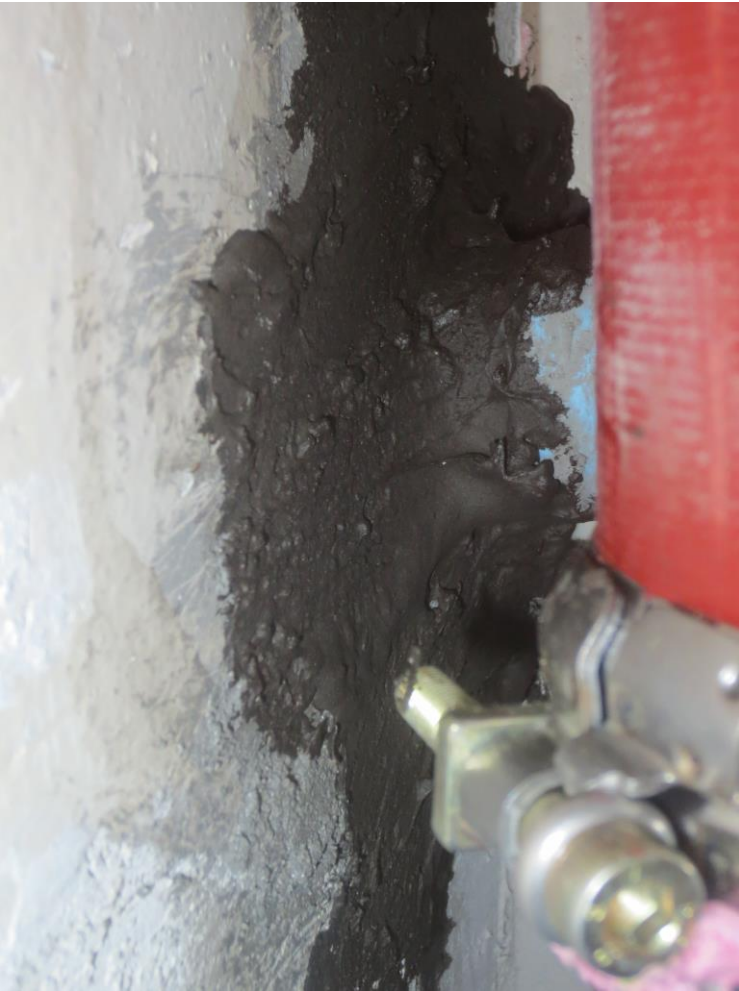
- kotelon sisällä olevan viemäriputken juuresta (kuva 1).
- patteriputkien kannakkeiden ja patteri kannakkeiden juuresta (kuva 2).
- ikkunapenkin halkeamasta (kuva 3).
- yläpohjan alalaatassa olevan valusauman kohdalta (kuva 4).

Kuva 1. Tekniikkakotelon sisällä olevan putkiläpiviennissä havaittiin ilmapuotoja.

Kotelon sisällä olevan viemäriputken juuren tiivistystä parannettiin Ardex-tiivistyksellä. Lisäksi kotelon sivuseinässä olevat avaukset paikattiin ja tiivistettiin Ardex 8+9 vedeneristemassalla ja vahvikenauhalla.

Yläpohjan alalaatassa havaitut ilmavuotokohdat, kotelon sisällä olevan viemäriputken ilmavuotokohdat oli korjattu uusintamittauksiin mennessä ja niistä ei havaittu ilmavuotoja. Ikkunapenkkien halkeamille ei tehty tässä yhteydessä mitään. Patteriputkien ja patterikannakkeiden kiinnikkeiden juuria ei ole tarkastettu tehtyjen tiivistyskorjausten jälkeen.

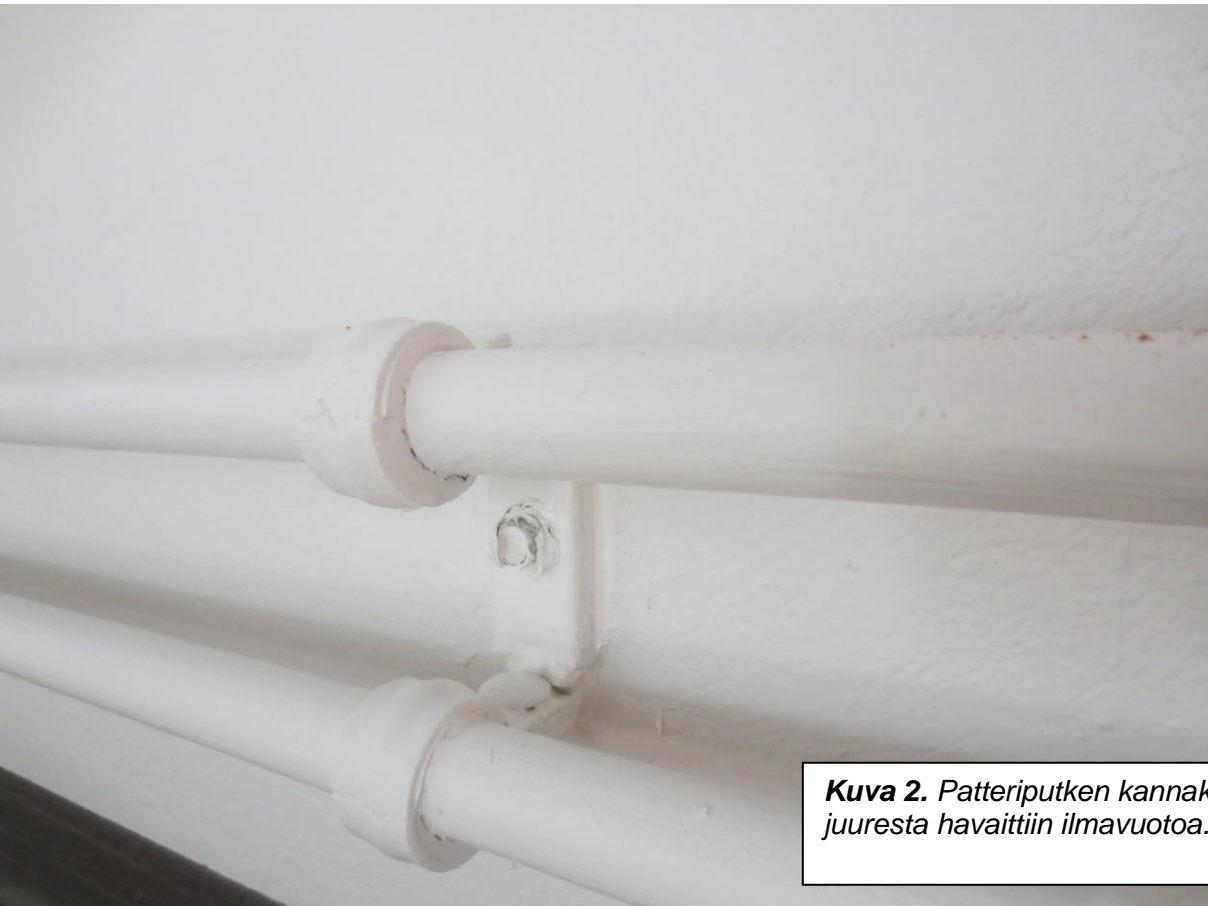
Kuva 2. Patteriputken kannakkeen juuresta havaittiin ilmapuotoa.

Sovittiin tilaajan kanssa, että patterit irrotetaan ja kuljetetaan ulos, jossa pattereiden välit puhdistetaan paineilmapuhalluksella. Samassa yhteydessä patterinkannakkeet irroitetaan ja kiinnikkeiden reiät tiivistetään elastisella liimatiiivistemassalla.

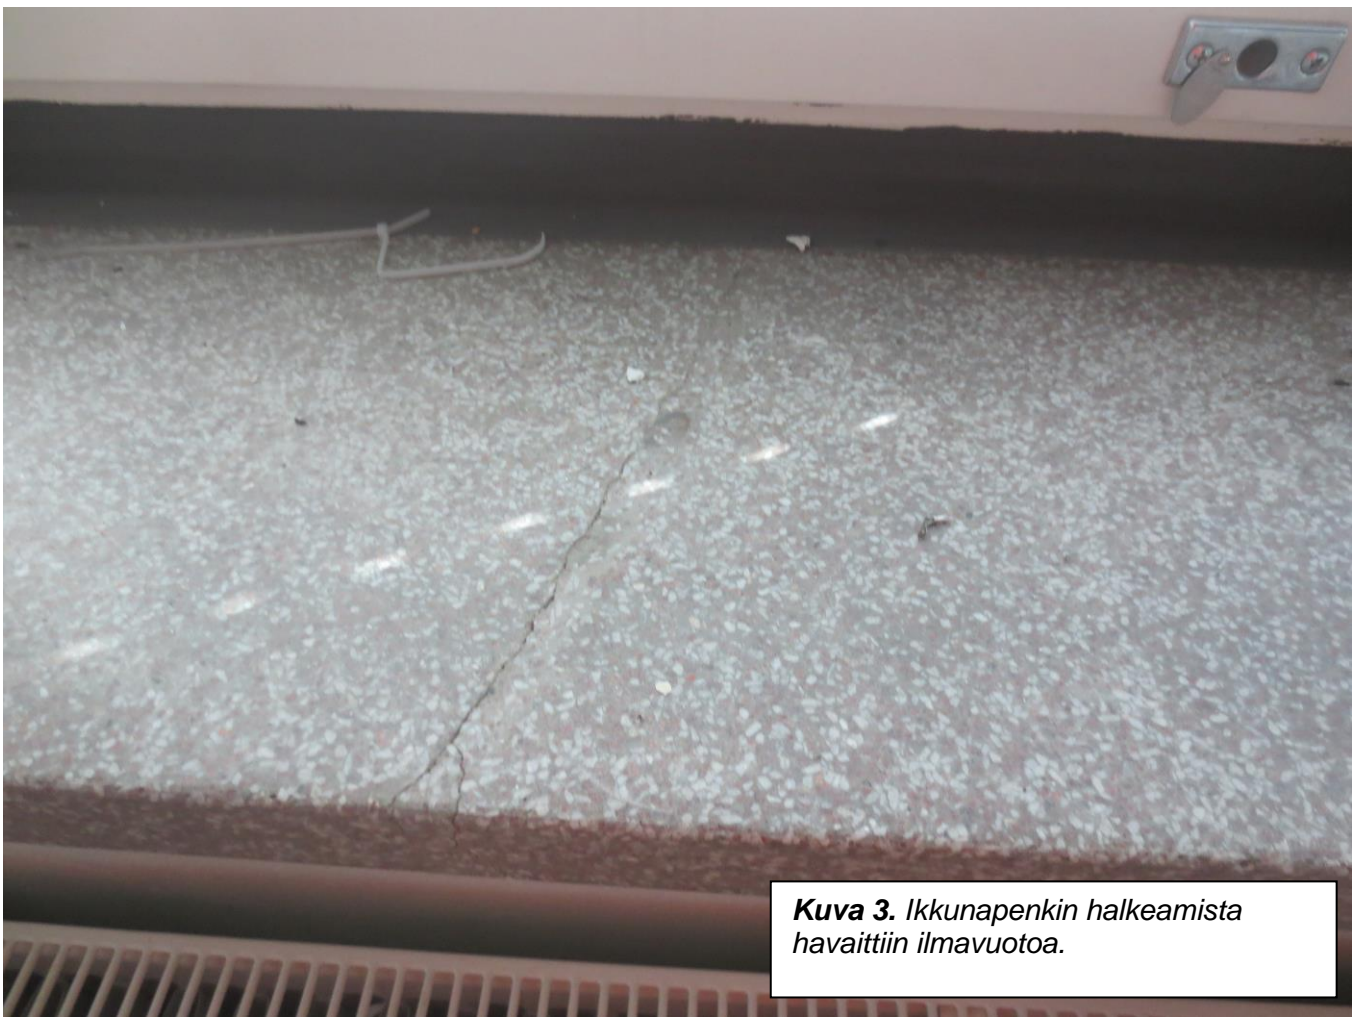
Ikkunapenkin halkeamista tapahtuvat ilmavuodot ovat erittäin vähäisiä ja on todennäköistä, että kyseisten halkeamien kautta tapahtuvat ilmavuodot eivät heikennä sisäilman laatua.

Ikkunapenkeissä havaituille halkeamille ei tässä yhteydessä tehty mitään.
