## Rakenteiden ilmatiiveyden tarkastus

Aika: 25.7.2014

Tutkimuskohde: Keskuskoulu  
Aleksanterinkatu 25  
06100 Porvoo

## Luokkahuoneiden B412, B413 ja neljännen kerroksen käytävän tiivistystoimenpiteiden tarkastus merkkiainekoemenetelmällä

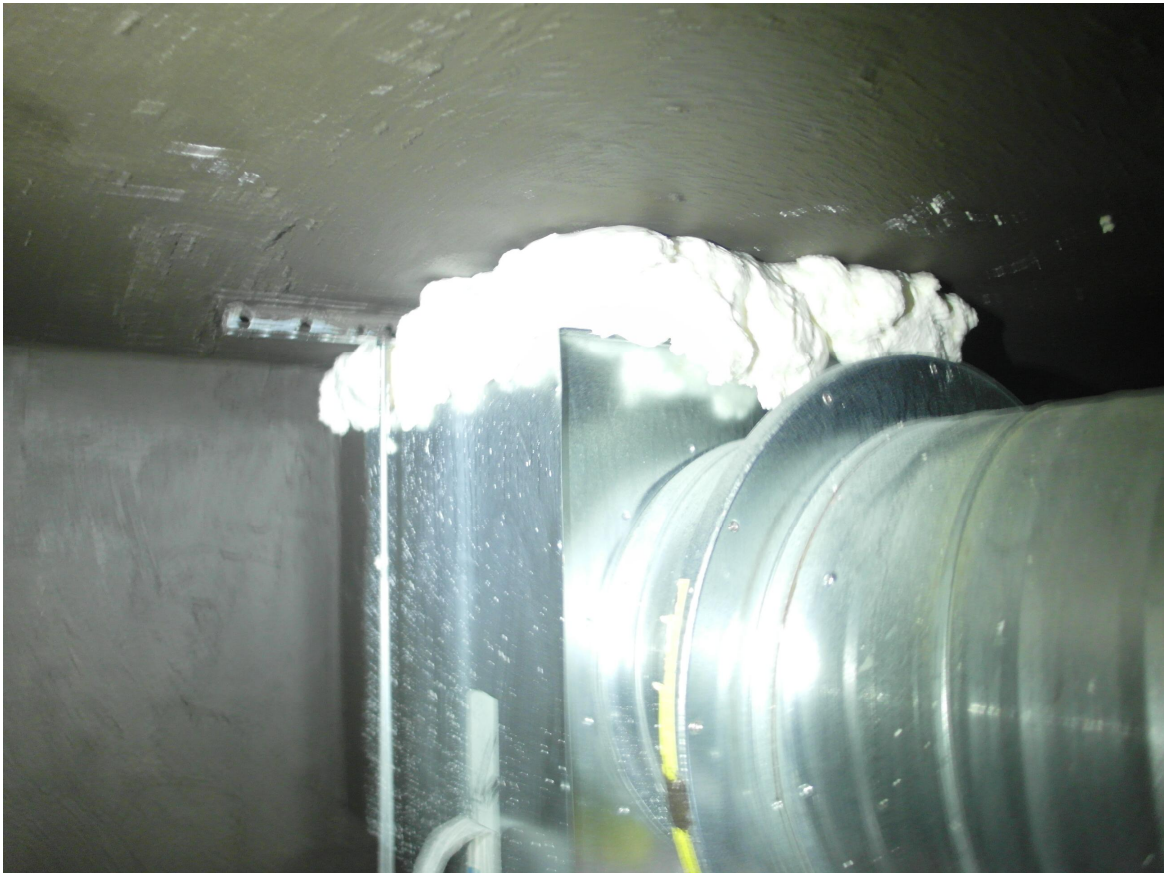
Yhdestä käytävän IV-putkikotelon ja seinän välisestä liittymästä puuttui osittain vedeneriste ja nauha. Kotelo oli korjaustyöntekijöiden mukaan haastavassa kohtaa ja kotelon ja seinän väliin ei oltu saatu vedeneristettä ja nauhaa.

**Kuva 1.** IV-putkikotelon päälle on levitetty vain PU-vahto.

Huoneiden osalta ei jatkotoimenpiteitä. Tilaaajan edustaja edellyttää, että koteloiden seinä –ja kattoliittymien vuotokohtat tiivistetään kauttaaltaan vähintään vesieristeellä.
