TUTKIMUSSELOSTUS

22500365-012

Paine-ero –seuranta

Kohde: Aleksanterinkatu 25, 06100 Porvoo

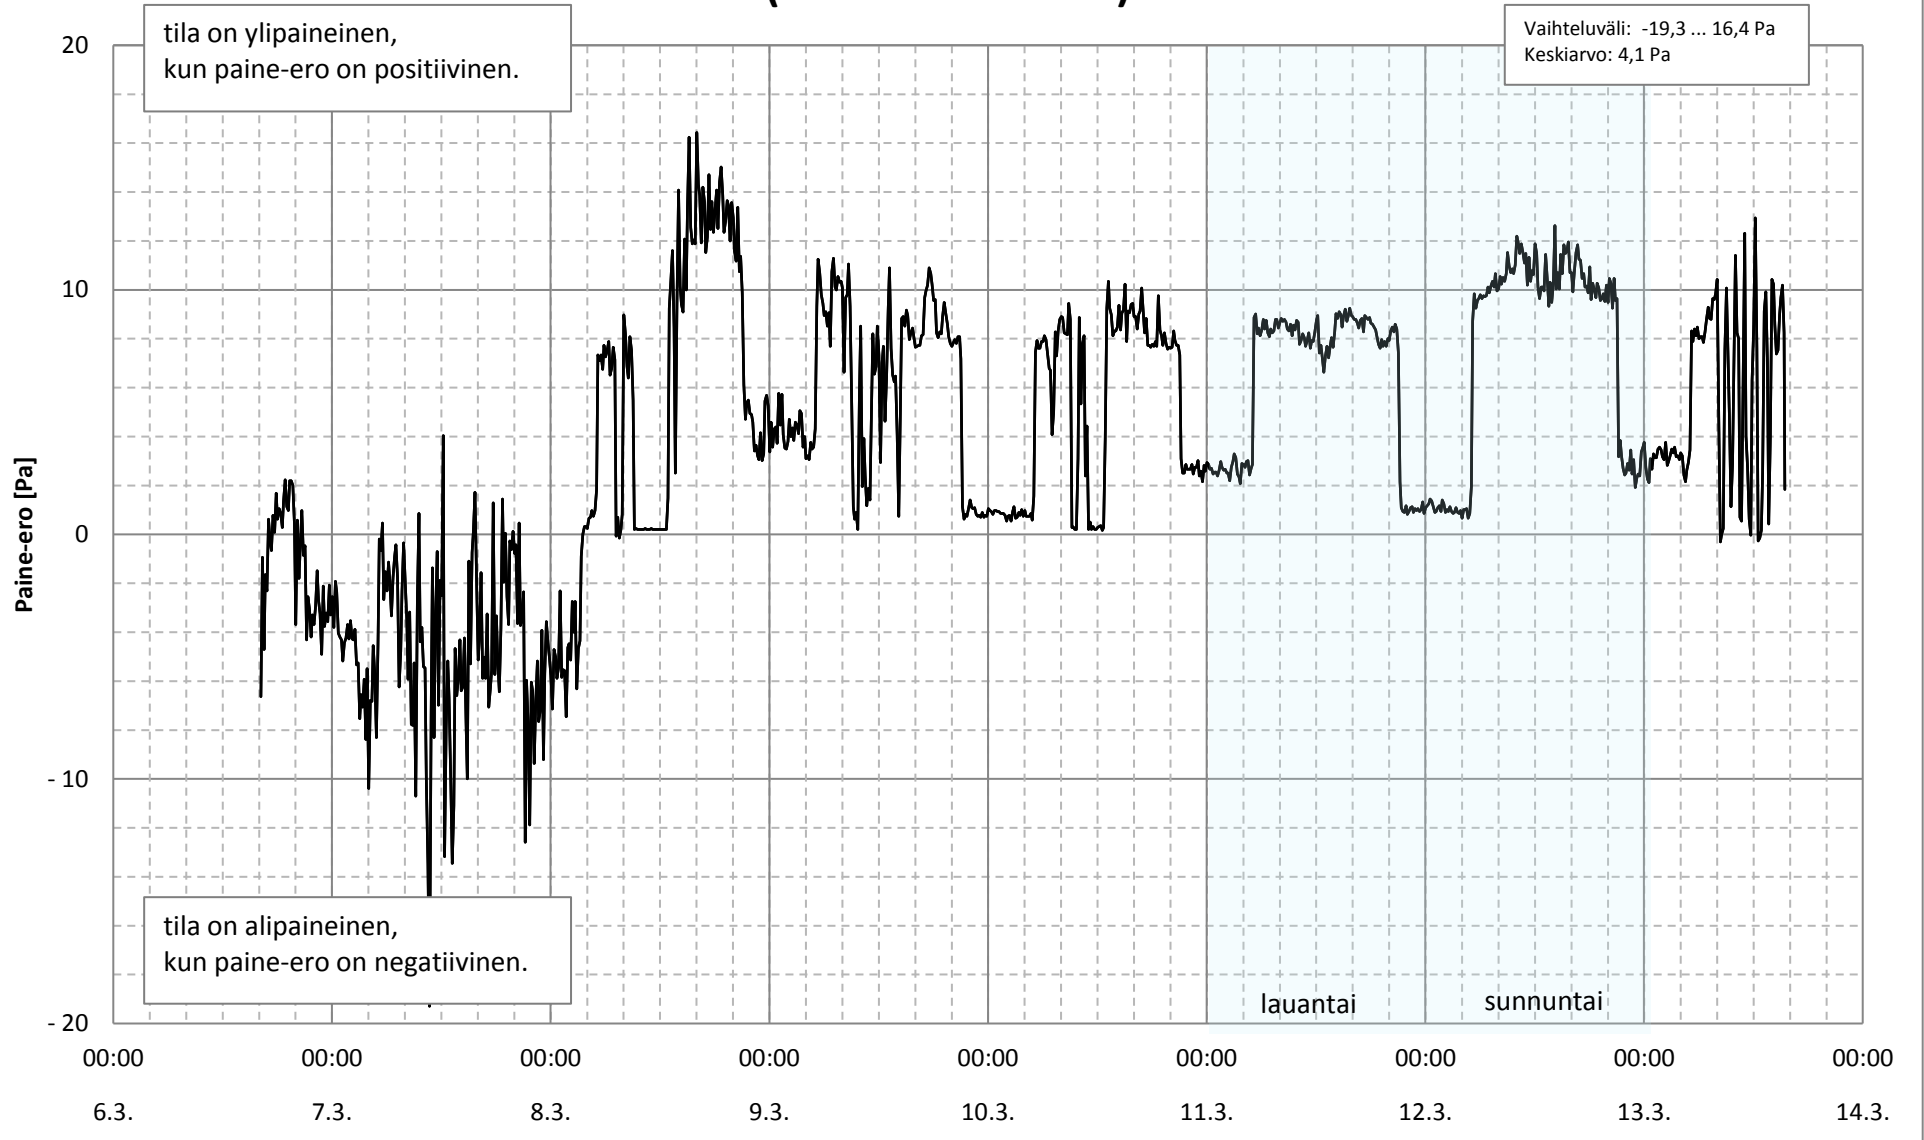
PS2: Tilan B418 ja ulkoilman välinen paine-ero 6.3.-13.3.2017 (10 min keskiarvo)

Tila B418

Liite 1.2: Tilan paine-ero on tasaantunut 2 ensimmäisen mittauspäivän jälkeen ylipaineiseksi. Mittausjaksolla vaihteluväli oli -19,3...16,4 Pa keskiarvolla 4,1 Pa. Kuvaajasta voidaan lukea IV-koneiden käyntiajat. Tilan paine-ero laskee kello 23–05 välisenä aikana lähelle nollaa, jolloin tuloilmakoneen voidaan olettaa sammuvan tai toimivan puoliteholla.

Tiloihin suositellaan tehtäväksi ilmanvaihdon tasapainotus säätämällä iv-koneiden käyntiä ja päätelaitteita. Paine-eron suositellaan olevan -5–+5 Pa. Tilojen tulisi Suomen rakentamismääräyskokoelman osan D2 mukaan suunnitella alipaineisiksi. Ylipaineisuus voi aiheuttaa sisäilman kosteuden kertymistä rakenteisiin.

Ilmanvaihtokoneiden sammuttamista kokonaan yöaikaan ei suositella.

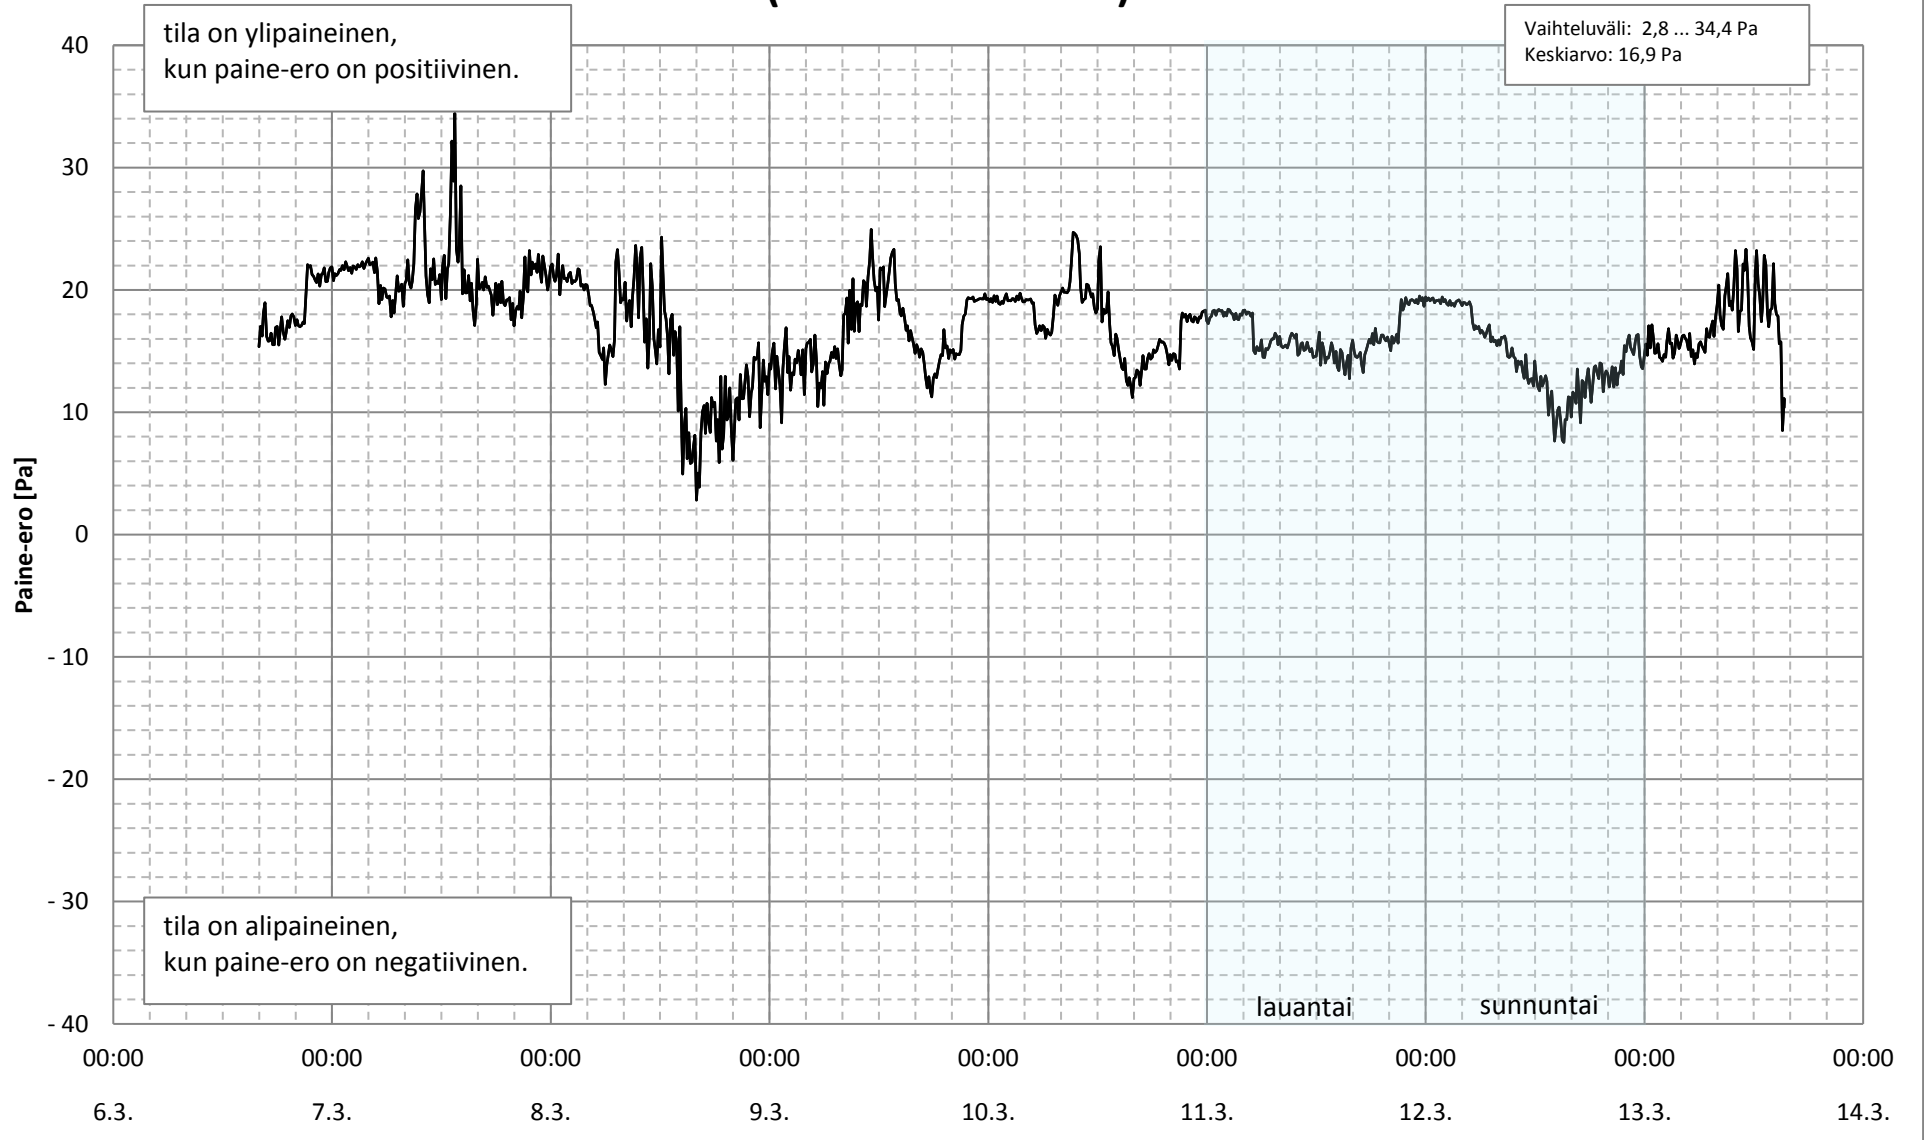
PS1: Tilan B413 ja ulkoilman välinen paine-ero 6.3.-13.3.2017 (10 min keskiarvo)

Tila B413

Liite 1.1: Tila on ollut koko mittauksen ajan ylipaineinen ulkoilmaan nähden. Vaihtelu 2,8...34,4 Pa, keskiarvolla 16,9 Pa. Tulosten perusteella kahden ensimmäisen vuorokauden aikana on vallinnut tuulinen tai myrskyinen sää, joka on vaikuttanut mittaustulokseen.

Kuvaajasta voidaan lukea tilan ilmanvaihtokoneeseen asetetut toiminta-ajat. Tilan poistoilmakone kuvaajan perusteella sammutettuna tai pienemmällä teholla klo 23–05 välisenä aikana jolloin tilassa ylipaine kasvaa. Päivällä koneiden normaalissa käytössä tila pysyy noin 10–15 Pa ylipaineisena.
