TUTKIMUSSELOSTUS

22500365-012

Merkitäinekokeet 22.2.2017

Kohde: Aleksanterinkatu 25, 06100 Porvoo
 Aika: 22.2.2017 klo 9:00–11:00
 tilojen B418 ja B413 yläpohjan merkitäinetutkimus
 Paikalla: Miika Virtanen, Sweco Asiantuntijapalvelut Oy
 Sami Isoniemi, Sweco Asiantuntijapalvelut Oy
 Pekka Koskimies, Porvoon kaupunki

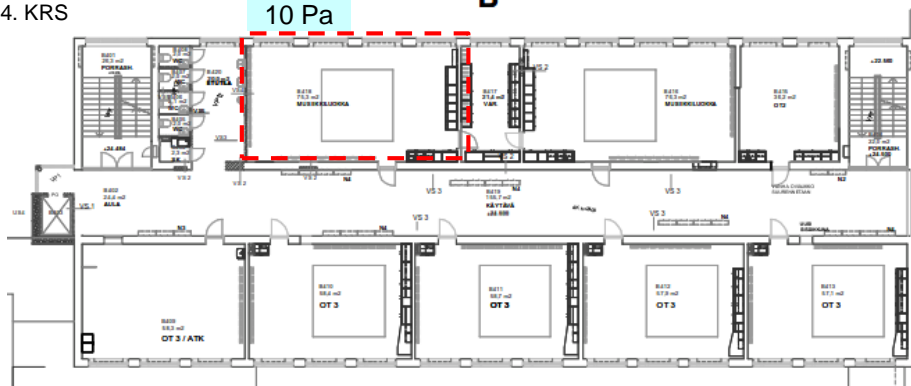
4. KRS

Liite 1.1: Yläpohjan merkitäinekokeessa ei havaittu vuotoja

PAINE-EROMITTAUS IKKUNASTA ULKOILMAAN.
MERKKIAINEKOKKEESSA EI HAVAITTU VUOTOJA
YLÄPOHJASTA

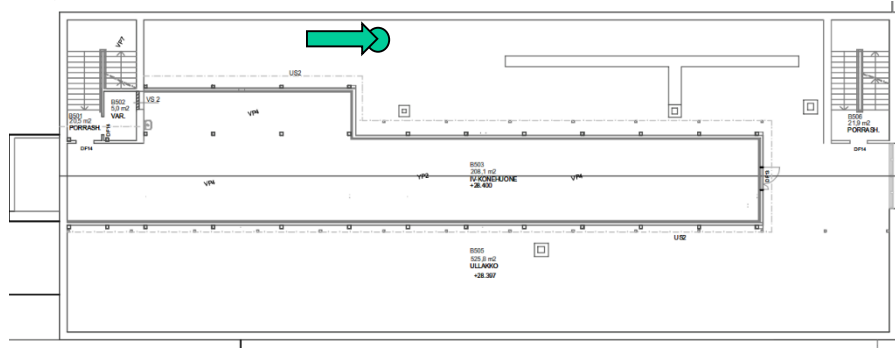
5. KRS, Ullakko

MERKKIAINE KAASU LASKETTIIN
ULLAKOLTA PORATUSTA REIÄSTÄ
YLÄPOHJAN PINTALAATAN LÄPI
ERISTE TÄYTTÖIHIN

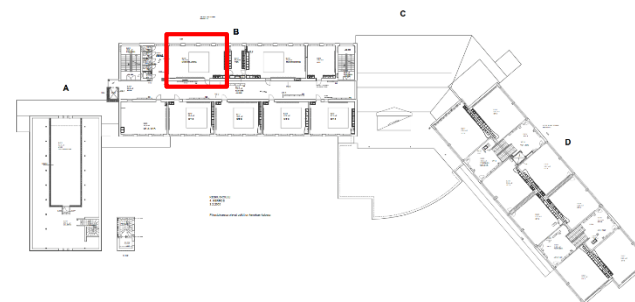
Merkkiainekoe on tehty rikkiheksafluoridikaasulla ja kaasuanalysaattorilla. Tila alipaineistettiin blowerdoor alipaineistimella tutkimuksen ajaksi. Tila oli 10 Pa alipaineinen ulkoilmaan verrattuna.

EI VUOTOJA

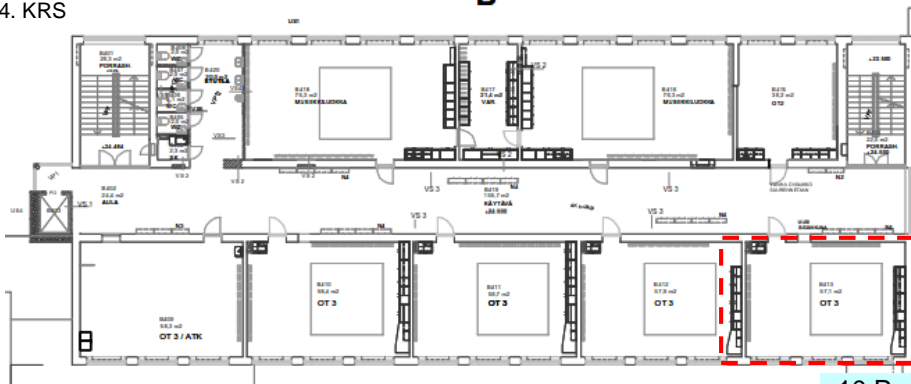
4. KRS

Liite 1.2: Yläpohjan merkitäinekokeessa ei havaittu vuotoja

PAINE-EROMITTAUS IKKUNASTA ULKOILMAAN.
MERKKIAINEKOKEESSA EI HAVAITTU VUOTOJA
YLÄPOHJASTA

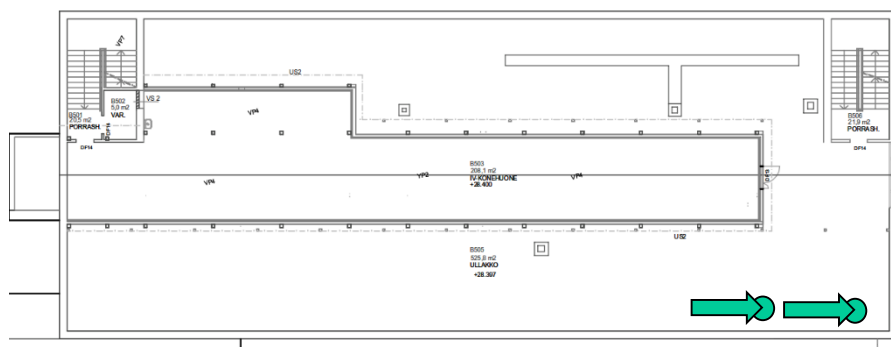
5. KRS, Ullakko

MERKKIAINE KAASU LASKETTIIN
ULLAKOLTA PORATUSTA REIÄSTÄ
YLÄPOHJAN PINTALAATAN LÄPI
ERISTE TÄYTTÖIHIN

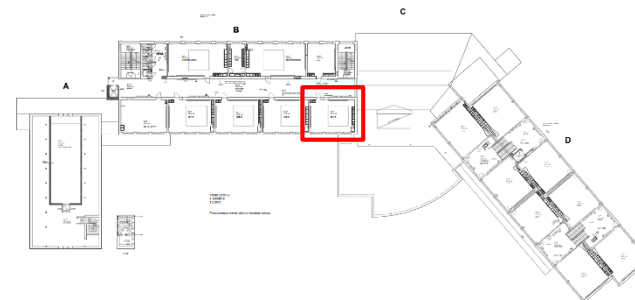
Merkkiainekoe on tehty rikkiheksafluoridikaasulla ja kaasuanalysaattorilla. Tila alipaineistettiin blowerdoor alipaineistimellä tutkimuksen ajaksi. Tila oli 10 Pa alipaineinen ulkoilmaan verrattuna.

EI VUOTOJA
