## ASBESTI- JA HAITTA-AINEKARTOITUSRAPORTTI PURETTAVIEN RA- KENTEIDEN OSALTA, KVARNBACKENS SKOLA

Päivämäärä 9.3.2018

Projektinumero P31781

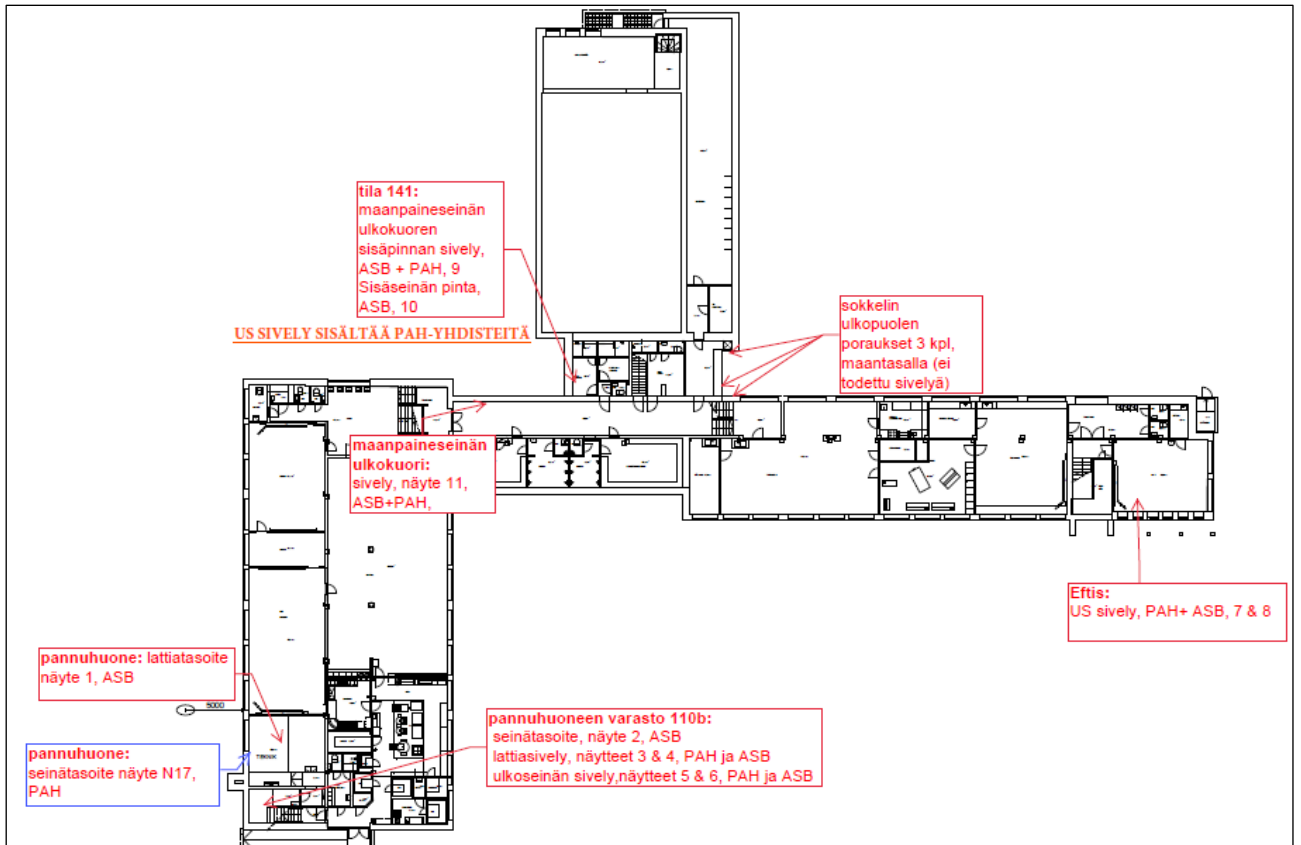
**Kuva 1. Paikannuskuva, 1. krs. Aikaisempien tutkimusten näytteenotot merkattu sinisellä/turkoosilla.**

PAH näytteitä otettiin yhteensä 5 kpl. Näytteenotto rajautui tulevassa korjauksessa purettaviin rakenteisiin. Tilan 141 maanvastaisen ulkoseinän bitumisivelyssä todettiin PAH-yhdisteitä. Aikaisemmissa tutkimuksissa tuulikaapin 246 tiiliseinän tervapaperissa on todettu korkeat pitoisuudet PAH-yhdisteitä (FCG Suunnittelu ja tekniikka Oy, Tutkimusraportti 27.9.2017).

Pysyvän jätteen kaatopaikalle sijoittamiselle on PAH-yhdisteiden summapitoisuuden kriteeri 40 mg/kg (luokka A). Tavanomaisen jätteen sijoittamiselle ehdotettu enimmäispitoisuus on 150 mg/kg (pienjäte-erät, luokka B1b). PAH-pitoiset rakennusmateriaalit tulee purkaa käyttäen A2-P3-yhdistelmäsuojaimia ja purkujäte tulee toimittaa ongelmajätteen käsittelyyn.

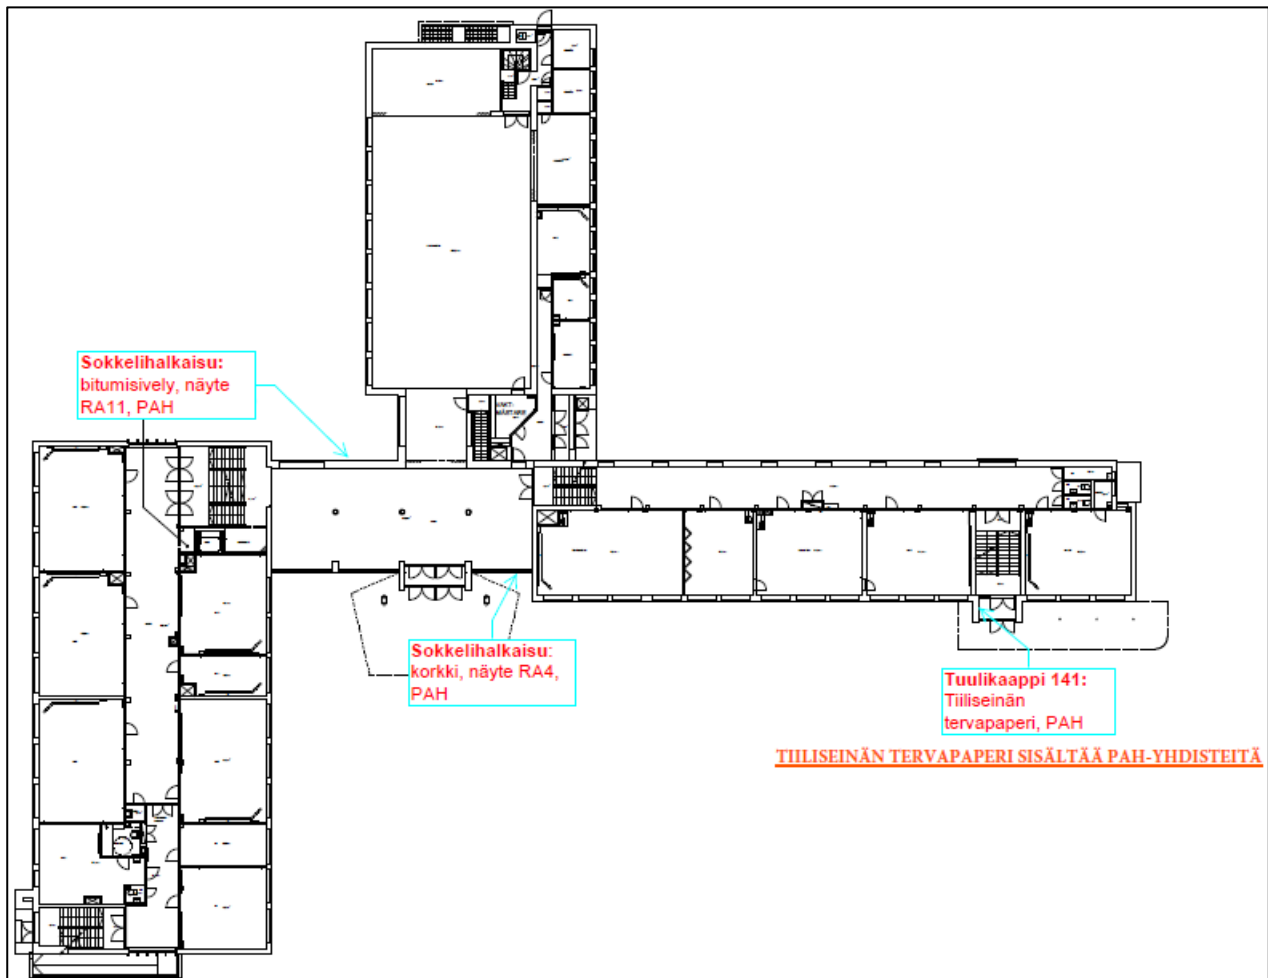
Kuva 2. Paikannuskuva, 2. krs. Aikaisempien tutkimusten näytteenotot merkattu sinisellä/turkoosilla.

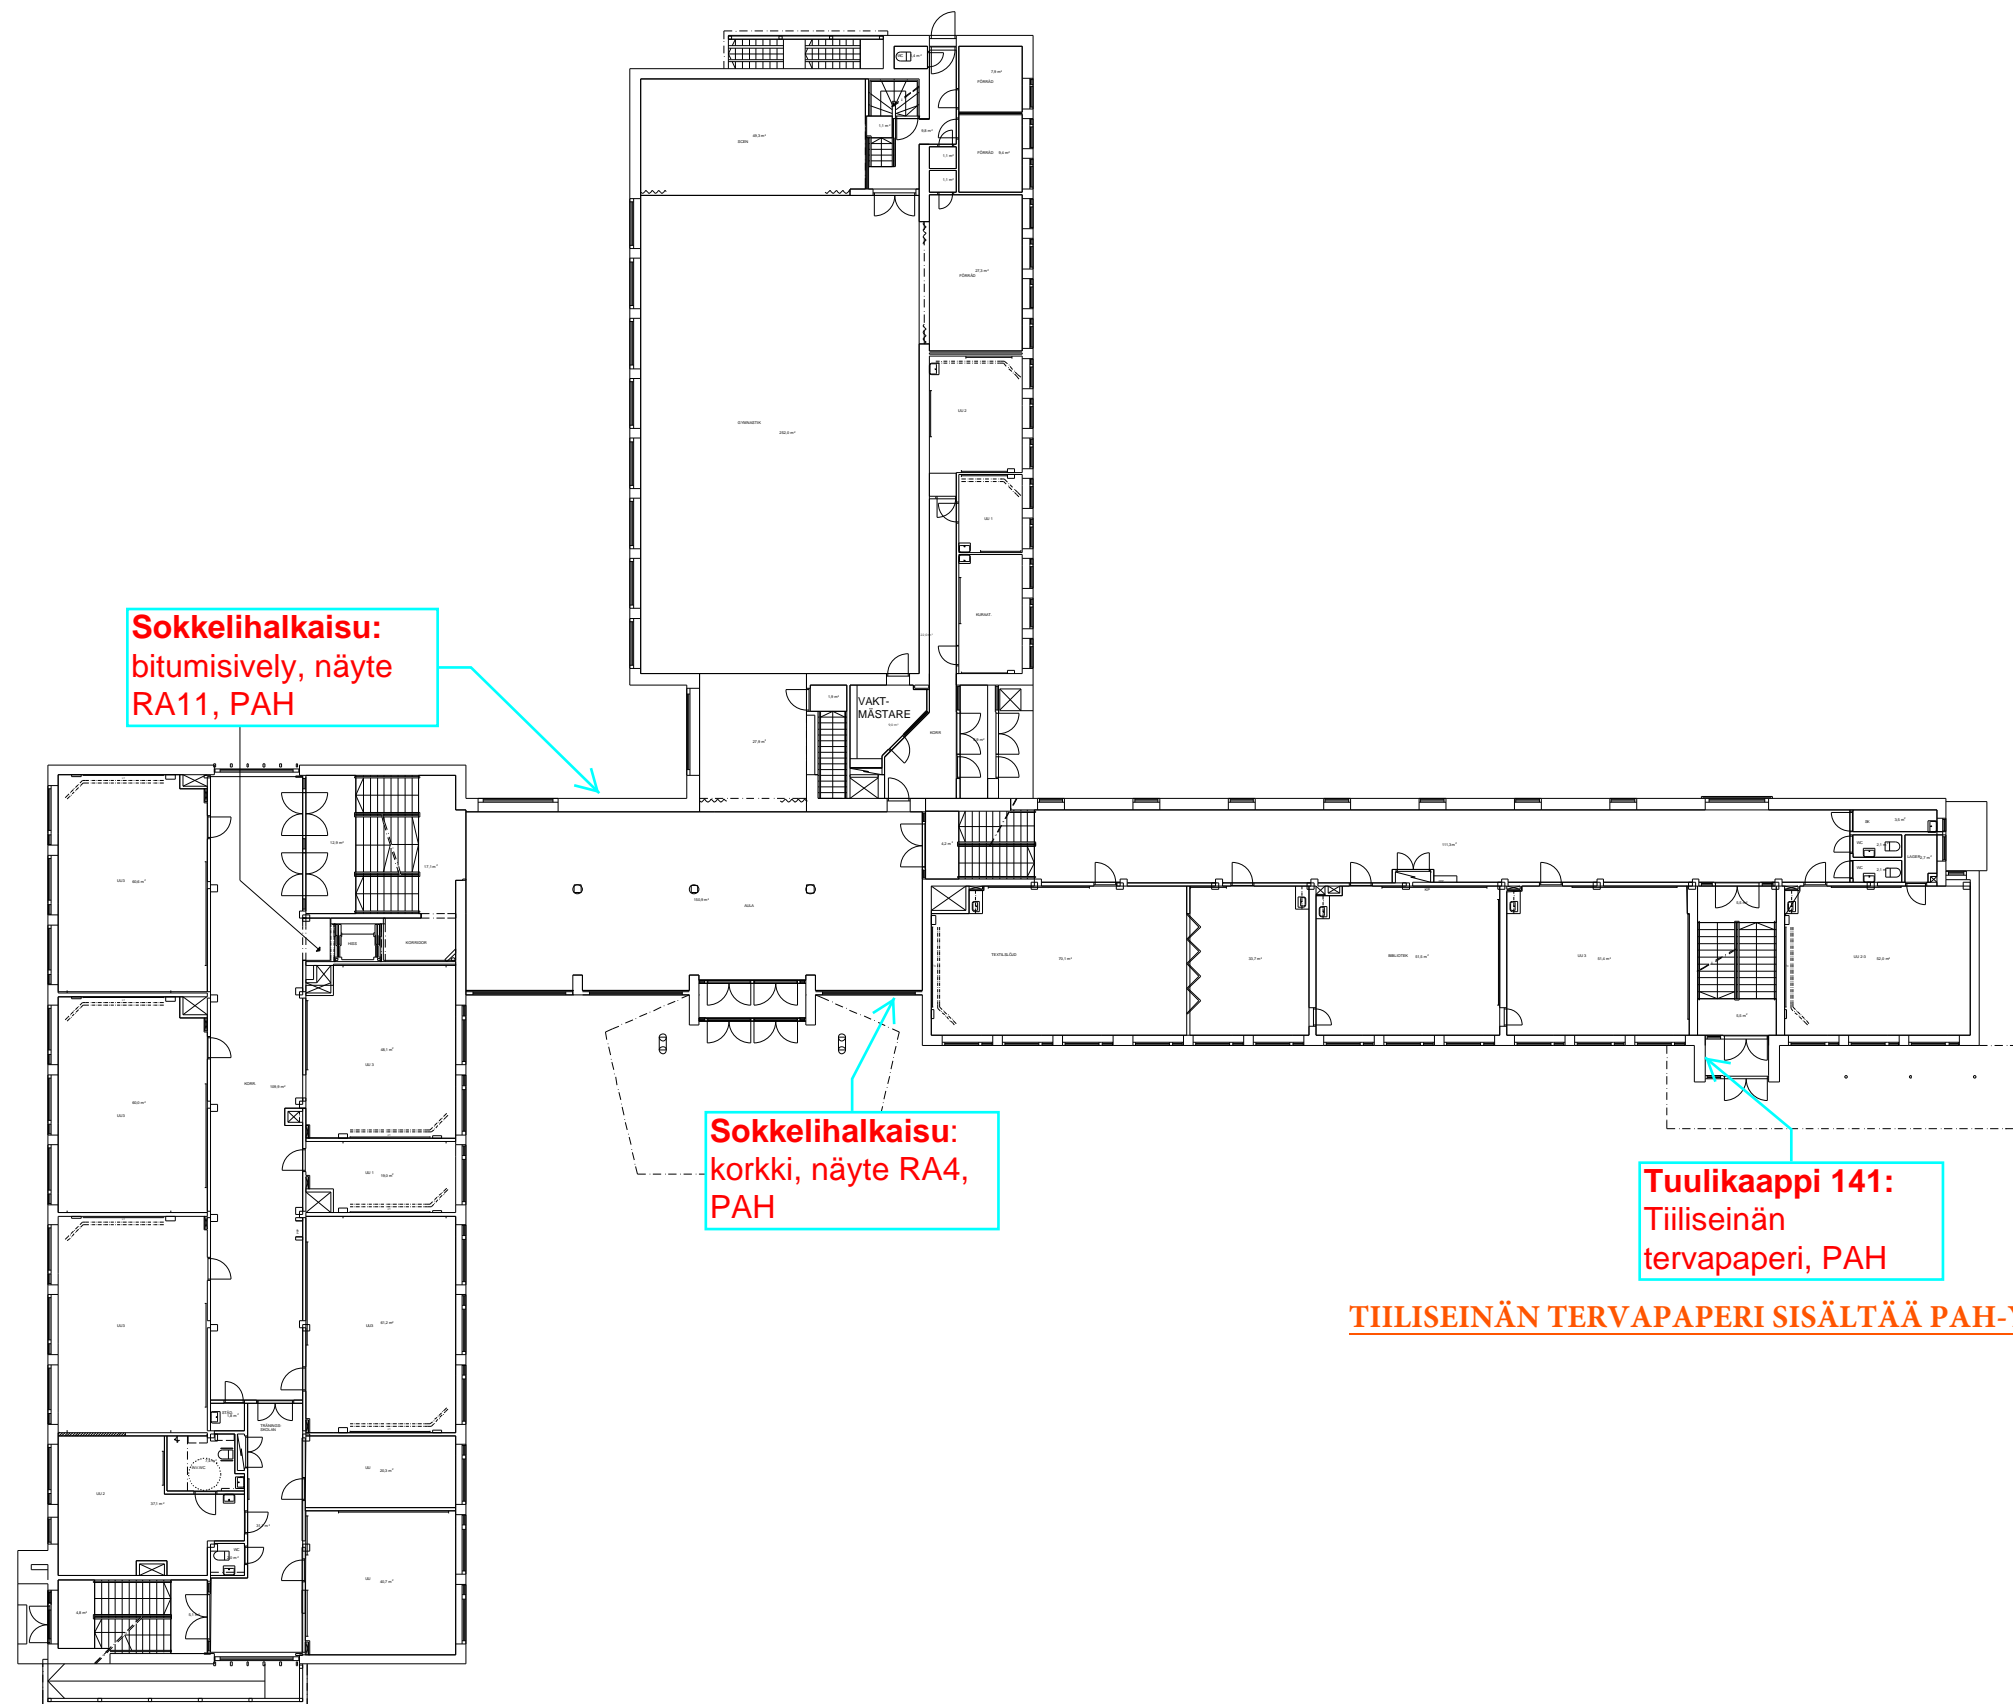
**KVARNBACKENS SKOLA  
2. Kerros**

Näyte	Tila	Rakenne	Materiaali	PAH-yhdisteet yhteensä mg/kg (PIMA)	Tulos, PAH-yhdisteet
RA4		Sokkelihalkaisu	Korkki	3	Alhaiset määrät PAH-yhdisteitä
RA11		Sokkelihalkaisu	Bitumisively	11	Alhaiset määrät PAH-yhdisteitä
RA7B	Tuulikaappi 246	Tiiliseinä	Tervapaperi	10 000	Korkeat pitoisuudet PAH-yhdisteitä

**TIILISEINÄN TERVAPAPERI SISÄLTÄÄ PAH-YHDISTEITÄ**
