Restauroinnin koulutusohjelma / rakennusrestaurointi

LUKIOKATU 6-8 – RAKENNUSHISTORIASELVITYS EMPIRE-PORVOOSSA

Opinnäytetyö 2009

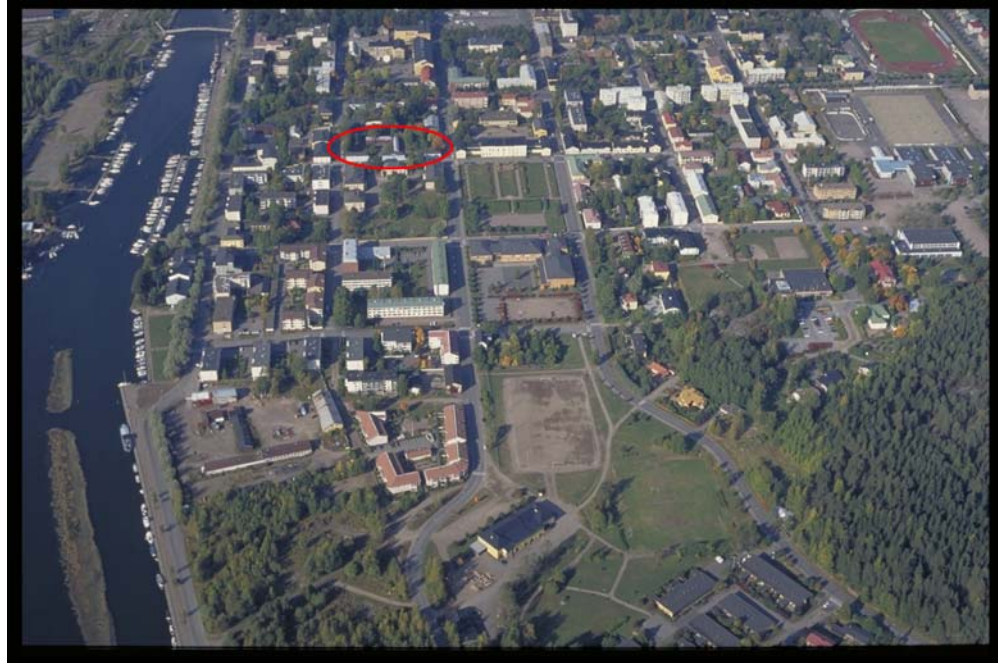
Kuva 13. Ilmakuva empirekaupungista. Lukiokatu 6-8 ympäröity kuvassa. (Vallas, 1997)

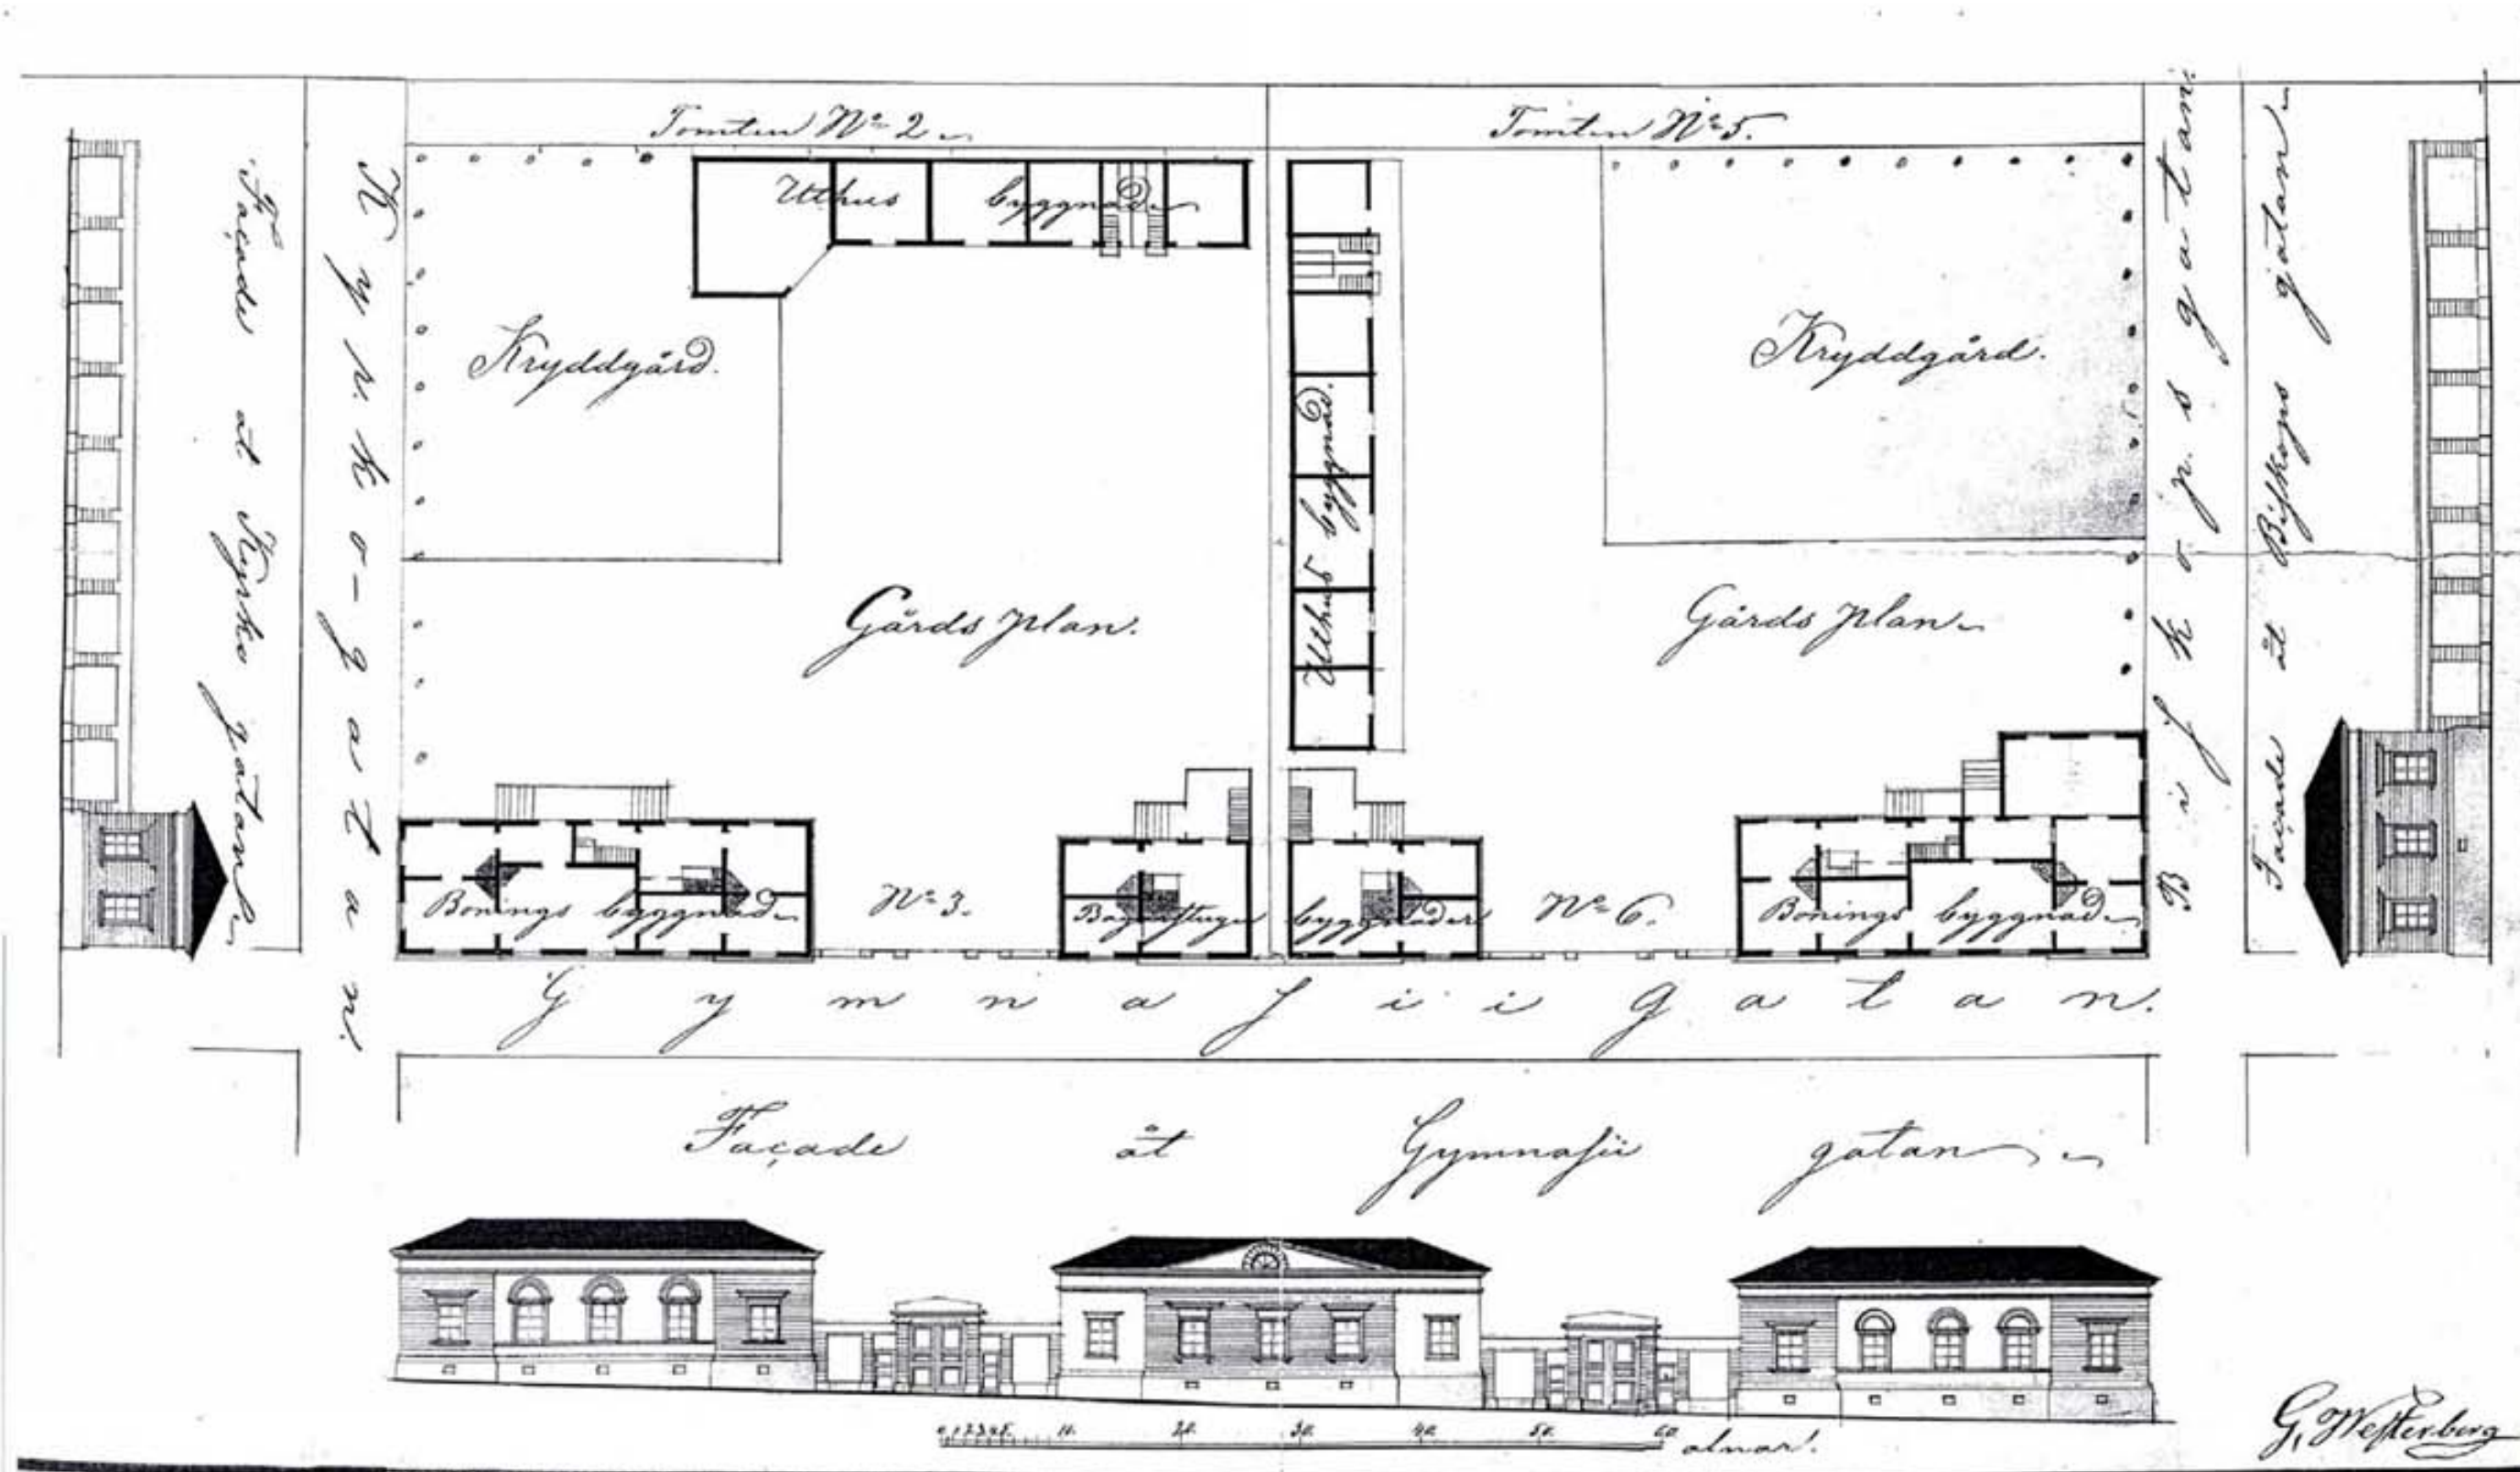
Kuva 1. Alkuperäispiirustukset (Westerberg, 1848)

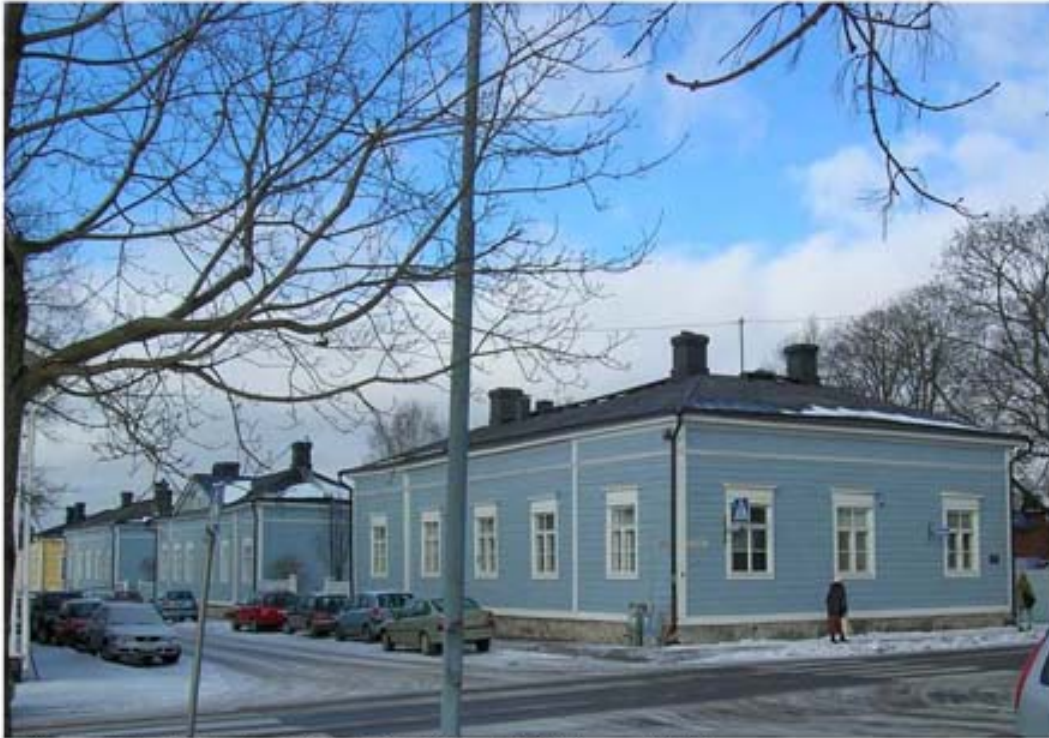
Kuva 1. Lukiokatu 6-8 katujulkisivut (Räsänen, 2009)

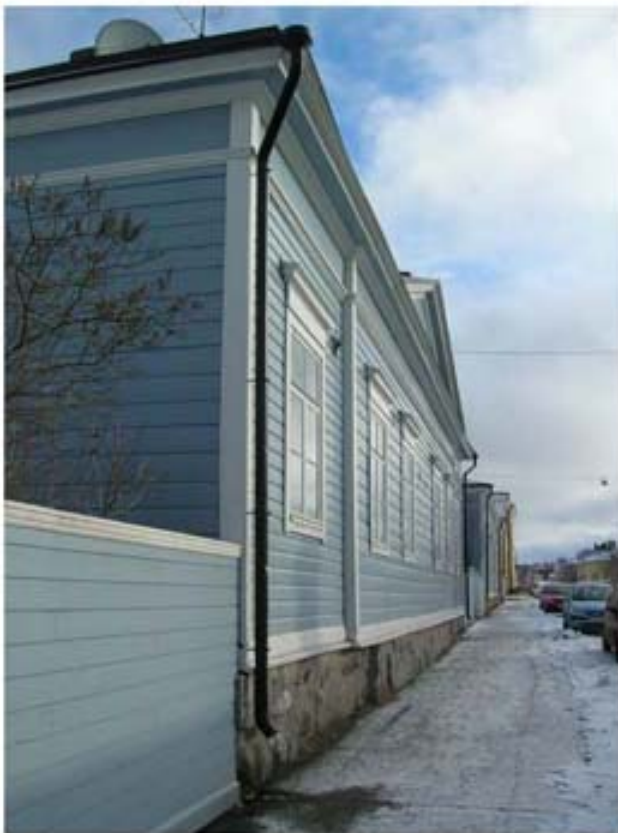
Kuva 2. Risaliitti pakarituvan julkisivussa (Räsänen, 2009)

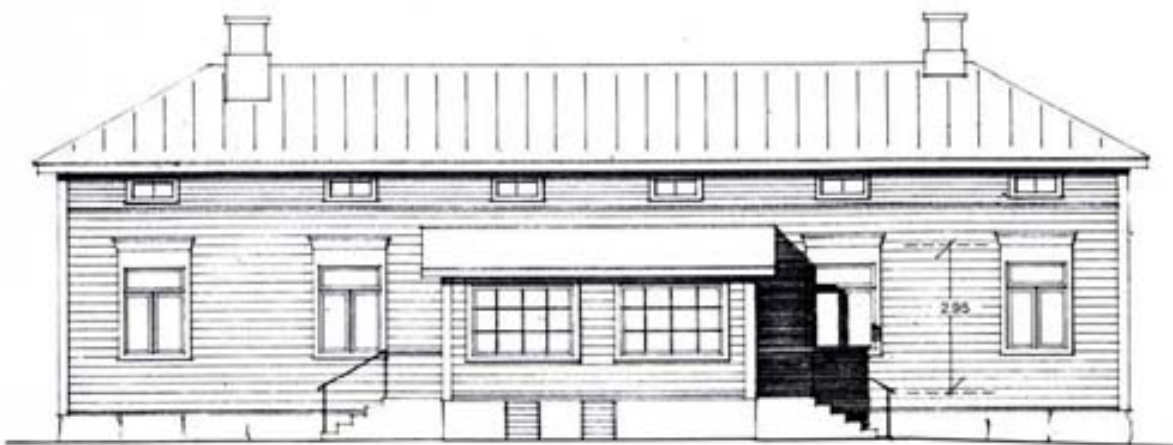
Kuva 1. Talo 2 julkisivut (Björkwall, 1978)

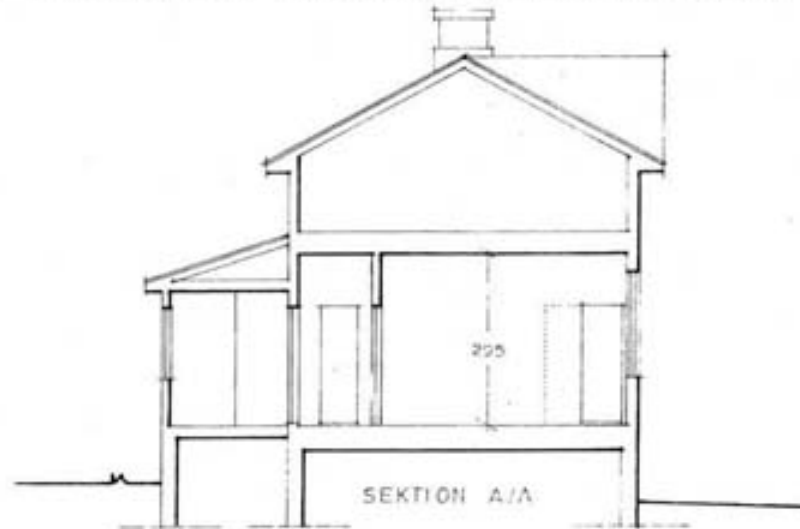
SOCIALA UTRYMMEN FÖR TRÄDGÅRDSAVDELNINGEN KV 40, TOMT 3,  
1/100.

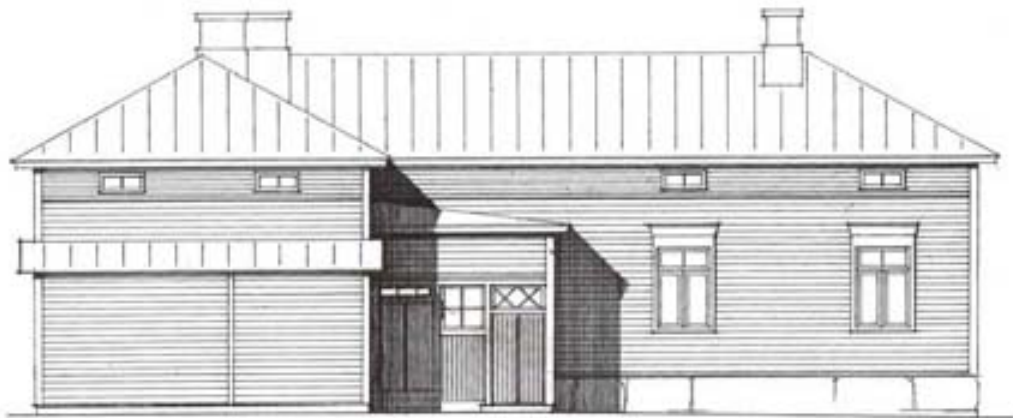
Kuva 1. Talo 3 pihajulkisivu ennen muutoksia (Björkwall, 1977)

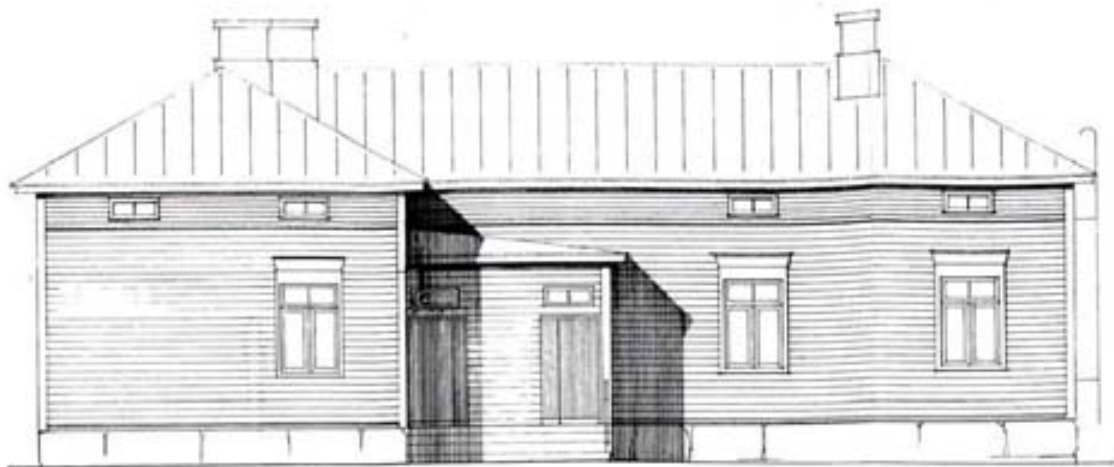
Kuva 2. Talo 3 pihajulkisivun muutos (Porvoon kaupunki/Arkkitehtiosasto, 1980 a)

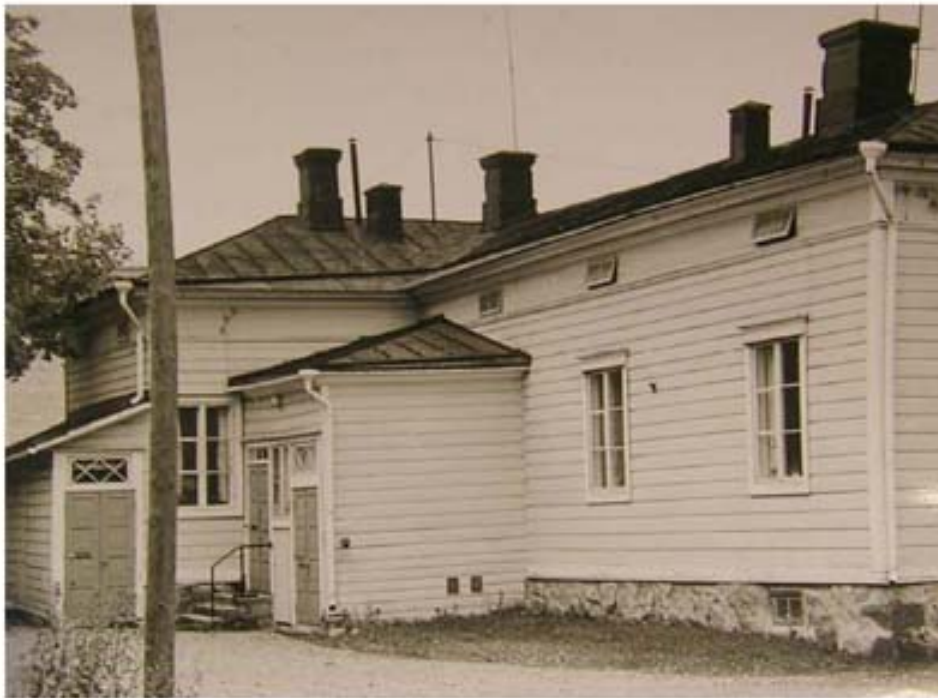
Kuva 1. Talo 3 ennen peruskorjausta (Suurpää, 1975b)

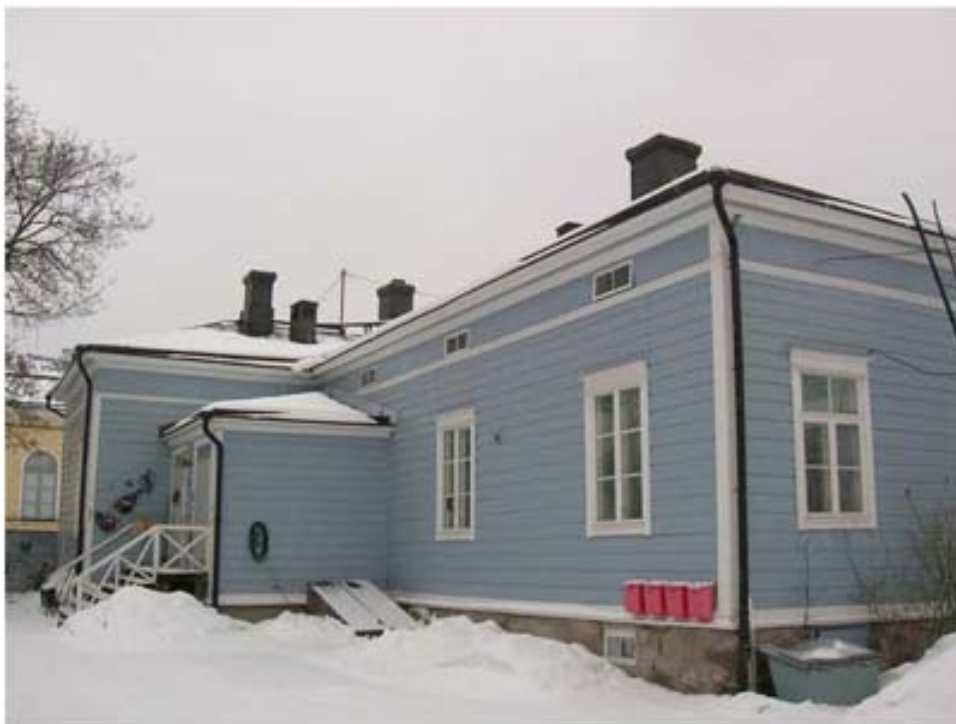
Kuva 2. Talo 3 nykytila (Räsänen, 2009)

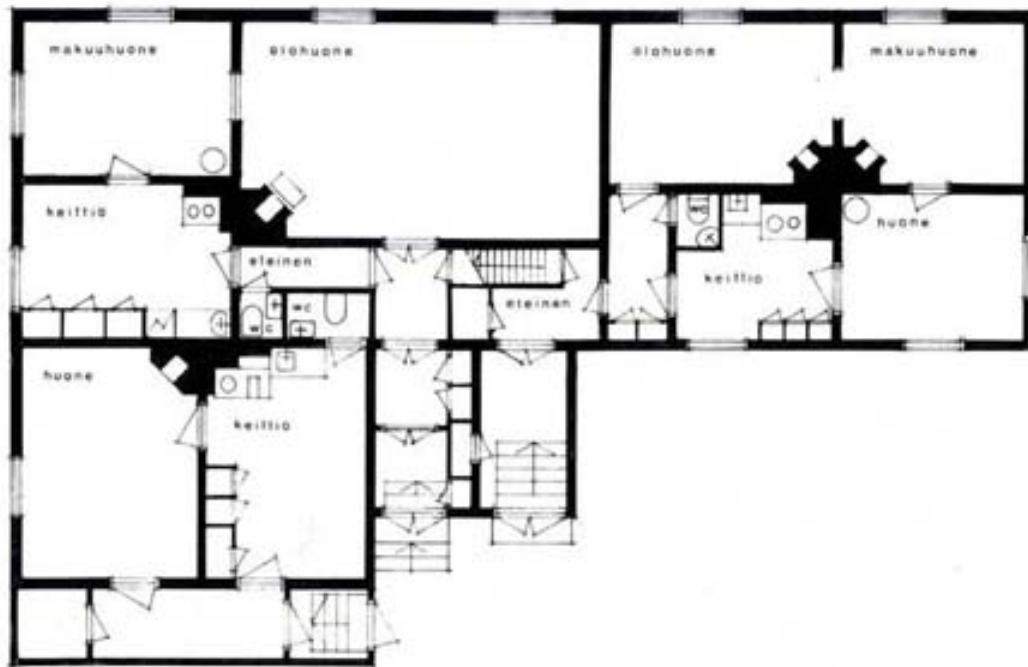
Kuva 1. Pohjapiirros ennen muutoksia (Björkwall, 1977 b)

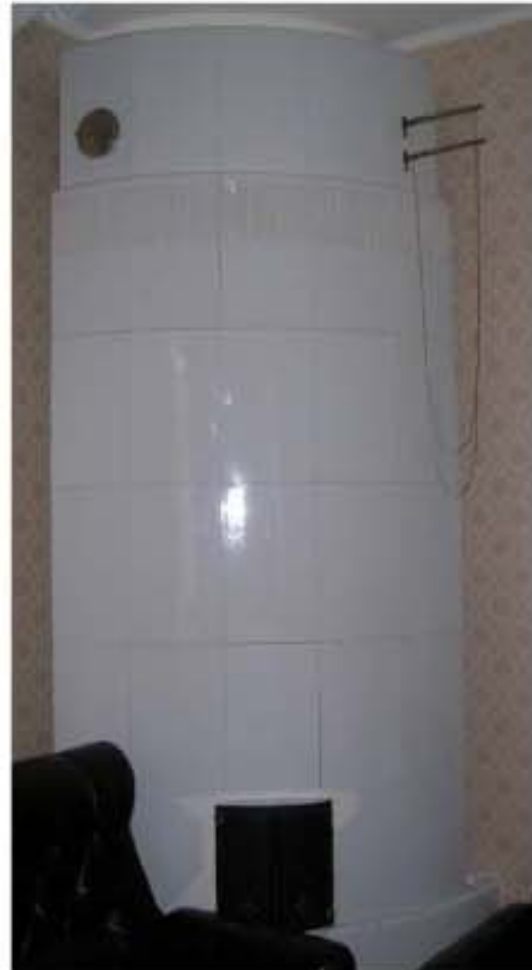
Kuva 1. Salin kaakeliuuni

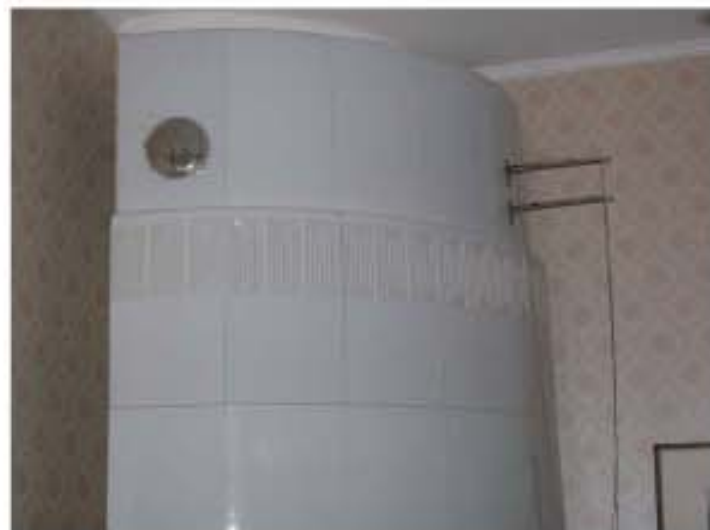
Kuva 5. Yksityiskohta salin kaakeliuunista

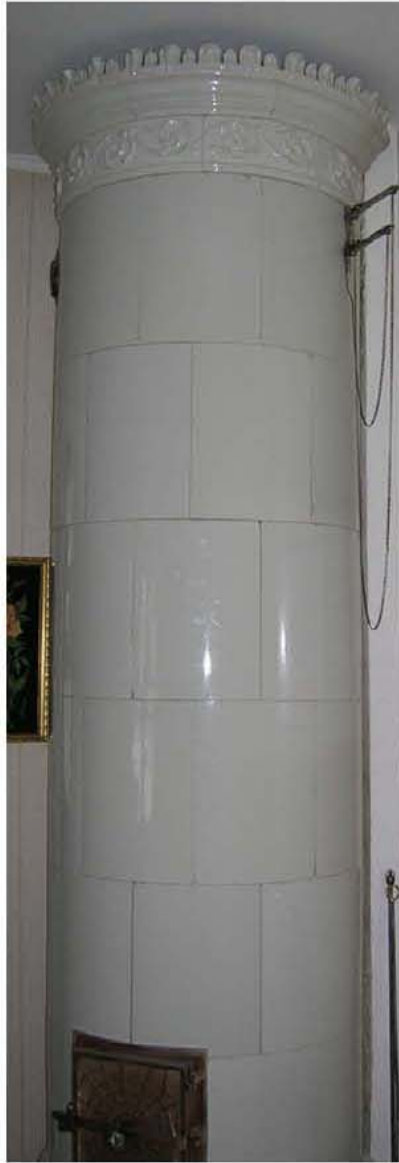
Kuva 1. Talo 3/B makuuhuoneen kaakeliuuni

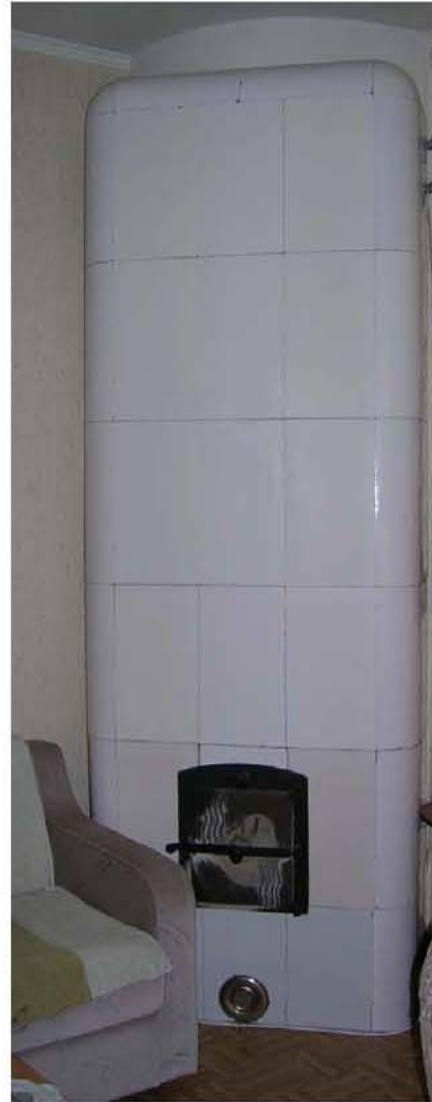
Kuva 2. Talo 3/B olohuoneen kaakeliuuni

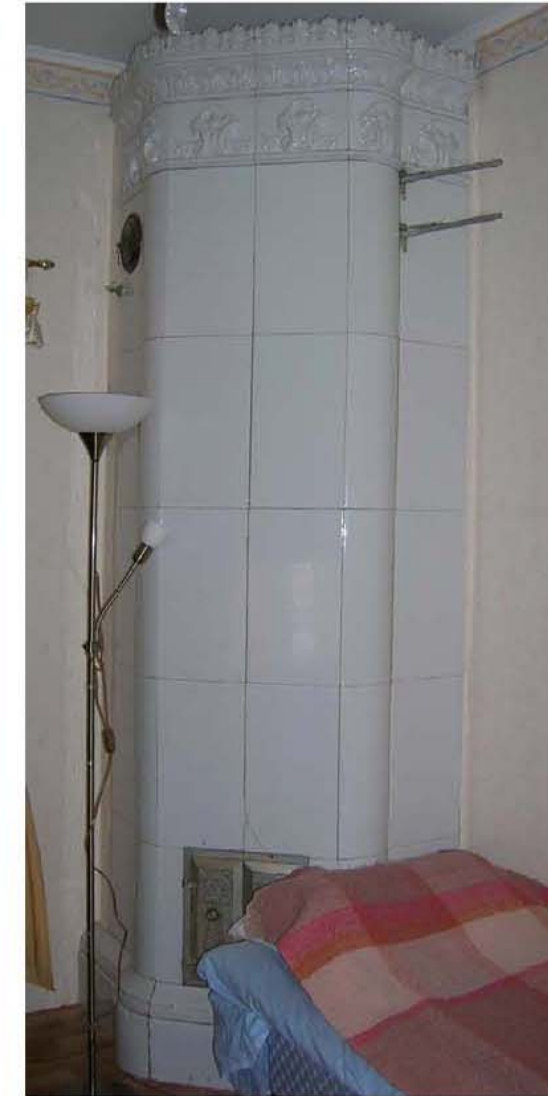
Kuva 6. Yksityiskohta pyöreästä kaakeliuunista
