Porvoon taidetehtaan – entisen vaneritehtaan ja konepajan –  
rakennushistoriallinen selvitys

Henrik Wager

Porvoon museo 16. 6. 2008

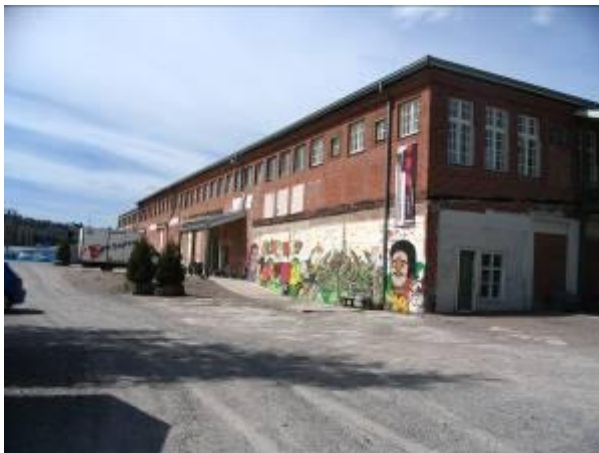
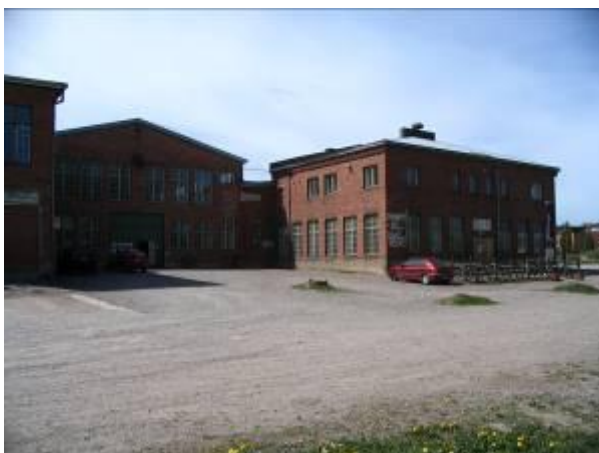
Taidetehtaan vuonna 1936 korotettu eteläsiipi ja pohjoissiiven laajennus sekä niiden väliin 1953 – 1954 sijoitettu kokoonpanohalli. Henrik Wager 2008, Porvoon museo.

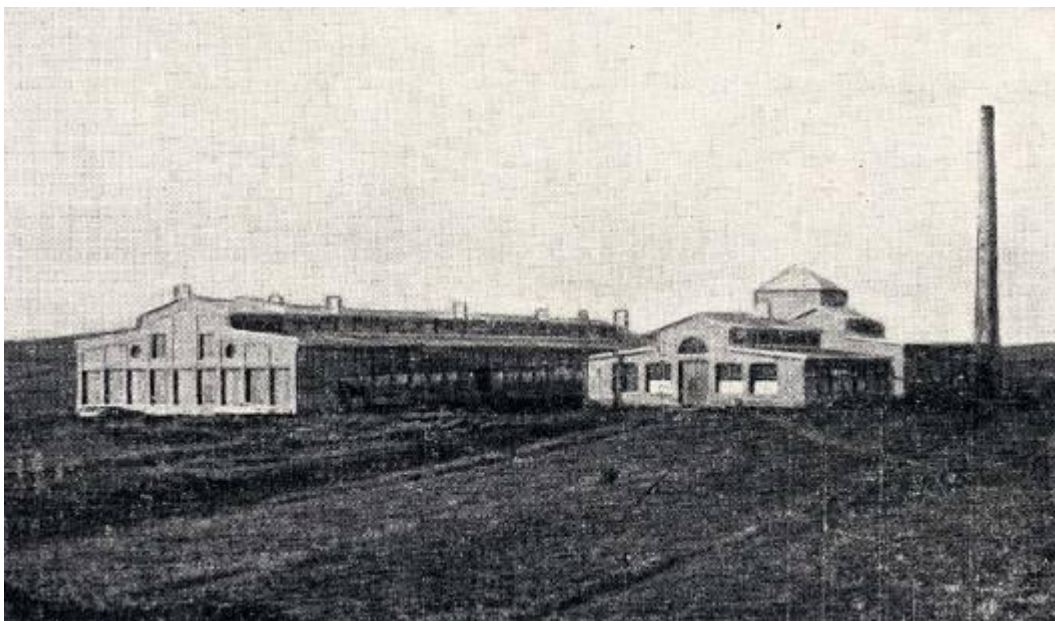
Alba Oy Ab:n tehdas sen valmistumisen aikoihin. Alba Oy Ab:n kuvitettu hintaluettelo 1921. Porvoon museon arkisto.

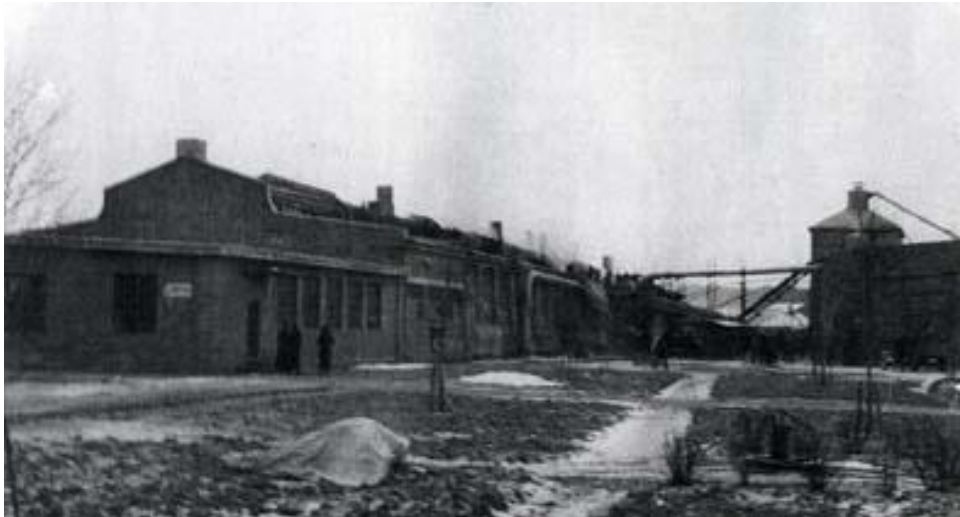
Tehdas kuvattuna idästä tammikuun 1936 palon jälkeen. Hjalmar Lindfors 7. 1. 1936, Teollisuus-Palo, ELKA.

Tehdas vaurioitui pahoin tulipalossa 7. 1. 1936, mikä luonnollisesti johti tehtaan lähes uudelleen rakentamiseen. Palon aikaisista valokuvista käy ilmi, että lähes koko eteläsiipi laitteistoineen tuhoutui.<sup>28</sup> Tulipalon syy ei ole tiedossa. Korjaustoissa alkujaan yksikerroksista eteläsiipeä korotettiin kerroksella. Siipeä myös laajennettiin.

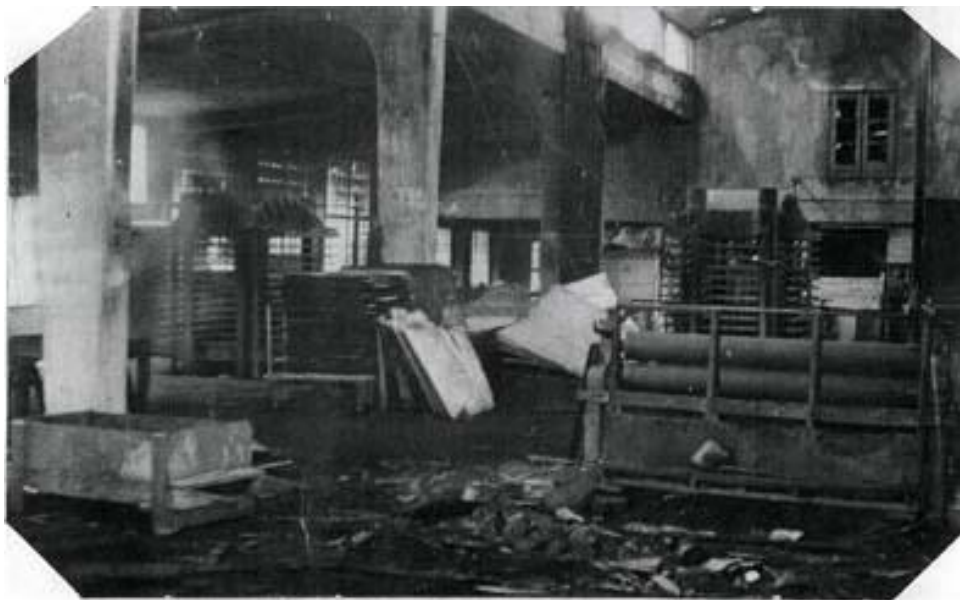
Tehdassalia palon jälkeen. Hjalmar Lindfors 7. 1. 1936, Teollisuus-Palo, ELKA.

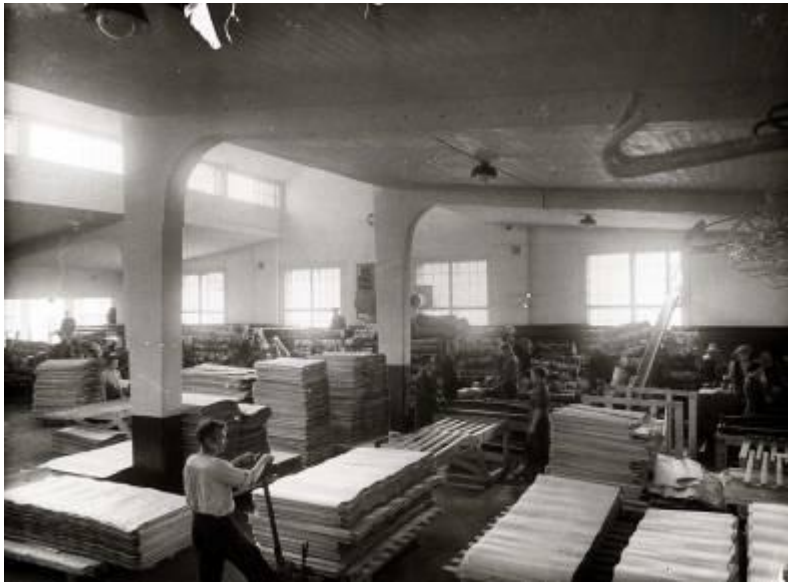
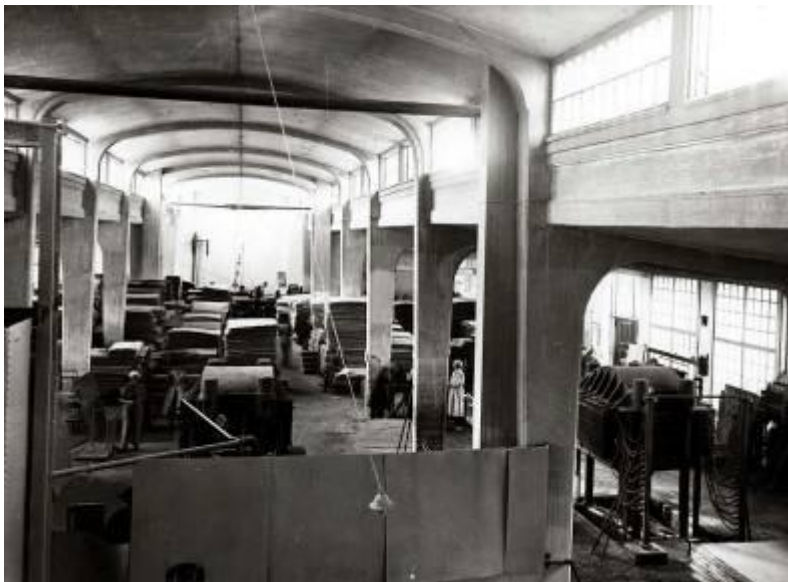
Sorvisalia vuonna 1937. Kuva on tehtaan länsipäädystä, nykyisen Aktia-salin (219) alapuolelta. Hjalmar Lindfors, Porvoon museo.

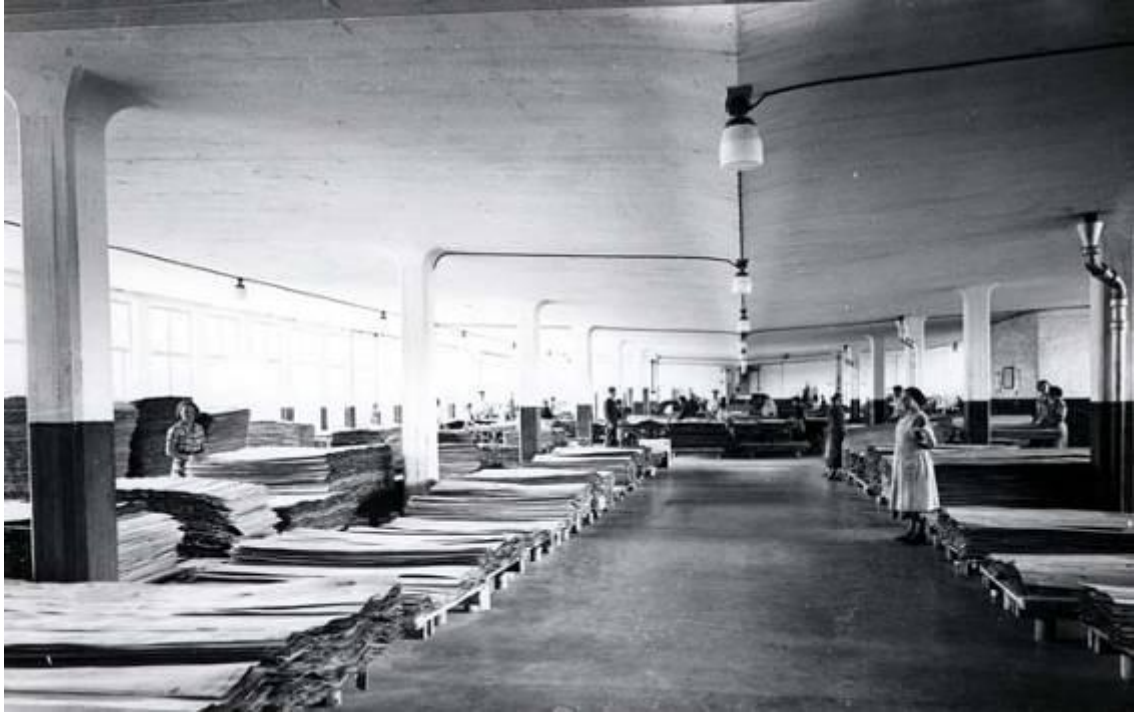
Vaneritehtaan toinen kerros piakkoin sen valmistumisen jälkeen vuonna 1937. Hjalmar Lindfors, Porvoon museo.

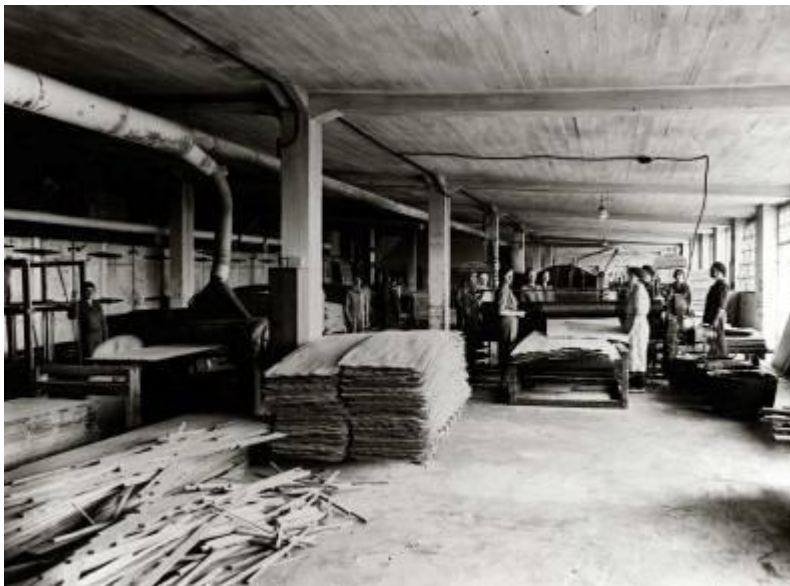
Eteläsiiven purettua osaa vuonna 1937. Hjalmar Lindfors, Porvoon museo.

Tehtaan eteläsiiven etelä- ja itäosasta on purettu 1934/1935 rakennettu laajennusosa. Purettua eteläisintä rakennusosaa laajennettiin mahdollisesti lisää vuoden 1936 palon jälkeisissä korjaus- ja laajennustöissä.

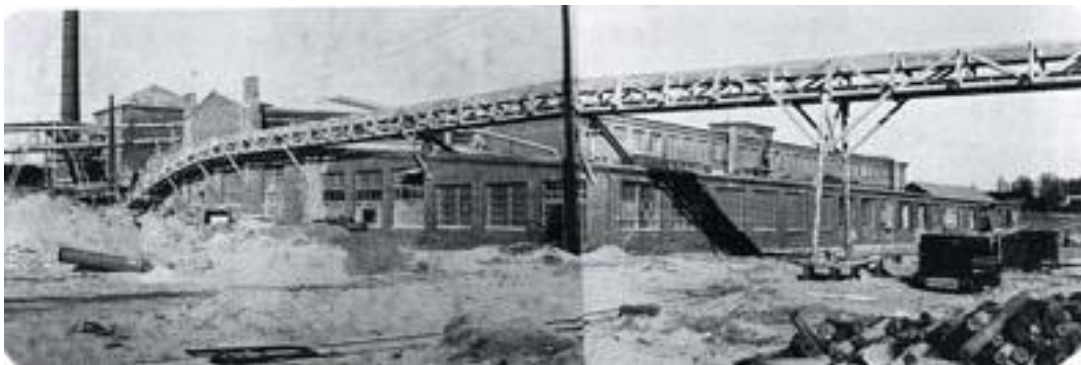
Palon jälkeen korjattu eteläsiiven eteläinen julkisivu vuonna 1937. Hjalmar Lindfors, Teollisuus-Palo, ELKA.

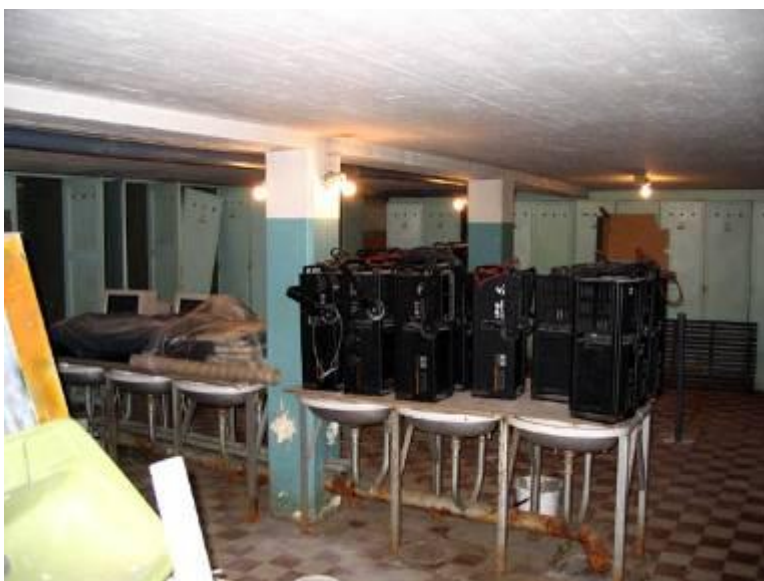
1930-luvun sorvisalin laajennuksen (101b) kellaritilassa oleva entinen pukuhuone. Henrik Wager 2008, Porvoon museo.

Eteläsiiven länsipäätyä on laajennettu pienellä rakennusosalla ilmeisesti 1960-luvulla. Luoteisosaa laajennettiin sorvisalilla 1930-luvulla (101b). Sen kellaritiloissa on säilynyt työntekijöiden entinen pukuhuone. Betonirakenteisessa tilassa on valkoisista ja punaisista klinkkereistä sommiteltu lattia. Pukuhuoneen ylävälipohjaa kannattavat betonipilarit. Vanhat puiset pukukaapit ovat jäljellä. Eteläsiiven yhä toiminnassa oleva hissi on peräisin vuoden 1936 rakennustöistä. Länsipääty korotettiin nykyisenkaltaiselleen vuonna 1969 laadittujen piirustusten mukaan.

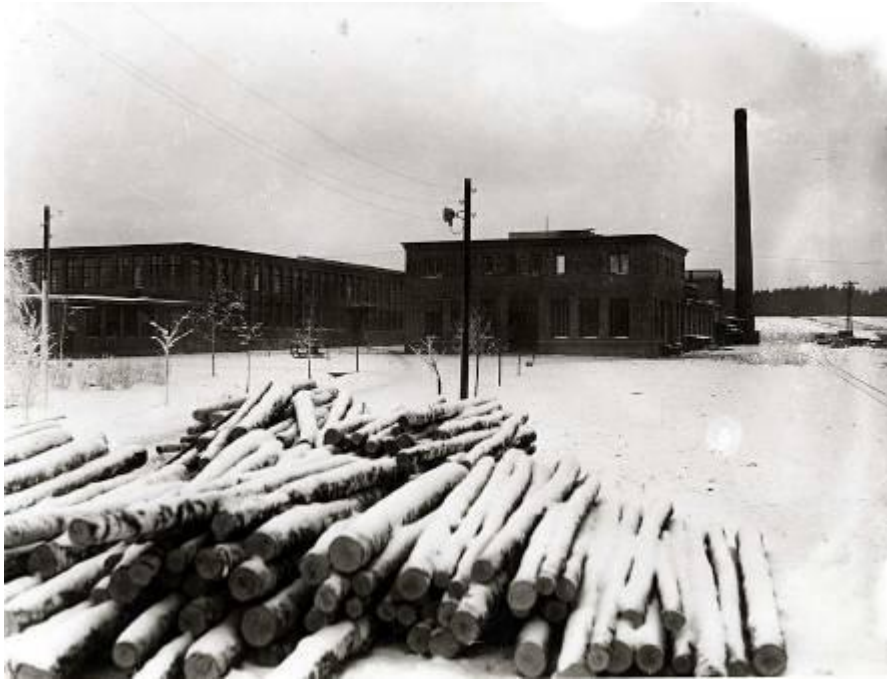
Tehdas kuvattuna idästä vuonna 1937. Oikealla paja- ja asuintilat käsittänyt laajennus. Vasemmalla korotettu vaneritehdas ja sen itäpäädyssä sijainnut purettu siipi, jossa oli mm. tehtaan konttori. Hjalmar Lindfors, Porvoon museo.

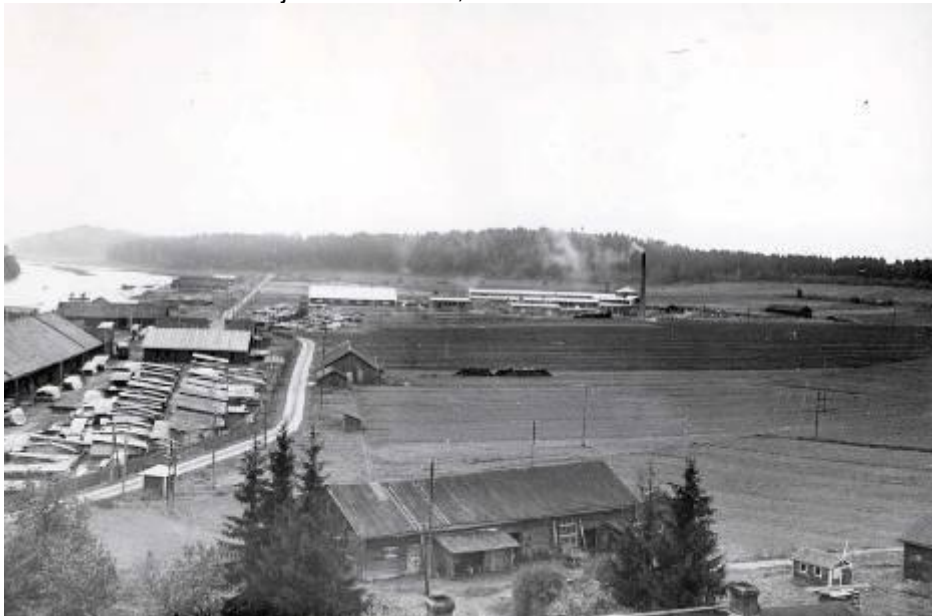
Vaneritehdas pohjoisesta 1930-luvun alkupuolella. Palon jälkeisiä korotuksia ja laajennuksia ei ole vielä toteutettu. Tarkka kuvausajankohta ei ole tiedossa. Hjalmar Lindfors, Porvoon museo.

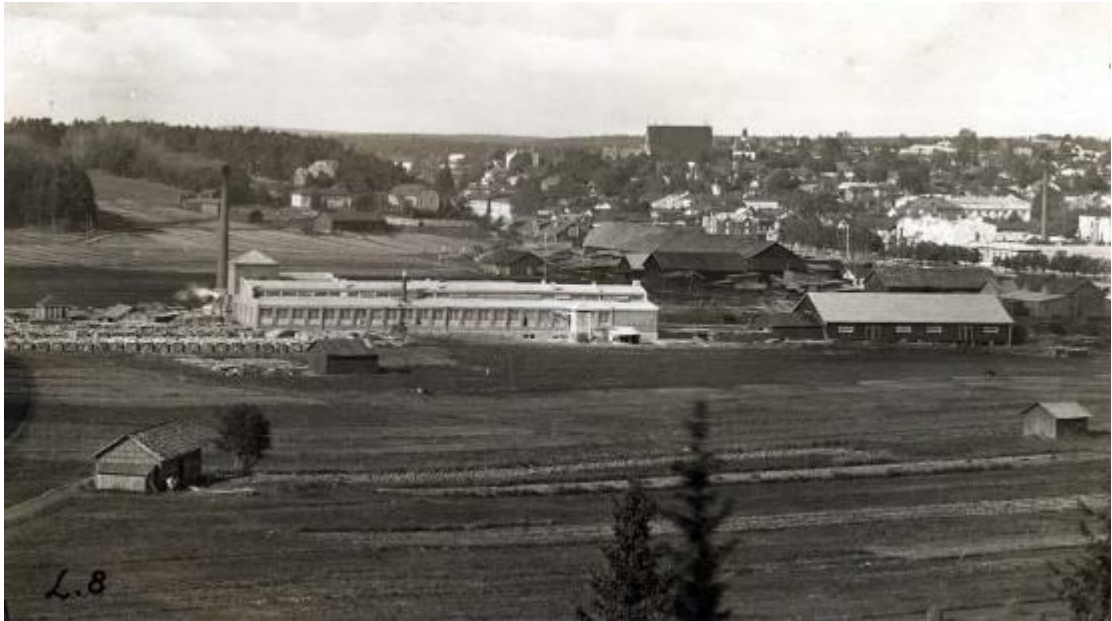
Vaneritehdas etelästä 1920- ja 1930-lukujen vaihteessa. Kuvaaja ja tarkempi kuvausajankohta ei ole tiedossa. Porvoon museo.

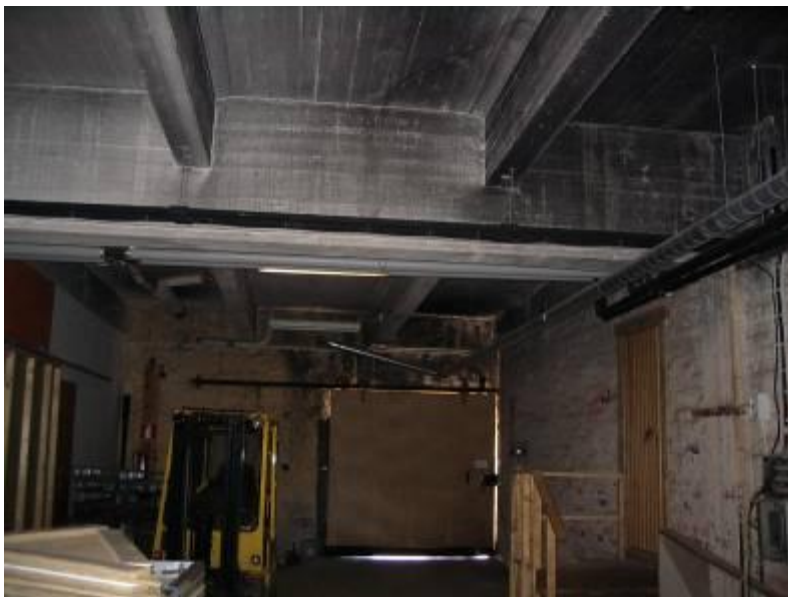
Entisen sorvisalin (101) ja vanerisalin (102) välinen tila on muuttunut.  
Henrik Wager 2008, Porvoon museo.

Sisätiloiltaan eteläsiipi on säilynyt rakenteiden osalta, jotka ovat yhä havaittavissa. Betonista valettu kattopalkisto lepää betonista valettujen pylväiden varassa. Lattiat ja välipohjat ovat betonista. Vanhoja tehdassaleja on jaettu kevyin, pääosin kova-, kipsi- tai lastulevystä rakennetuin väliseinin. Tilat 101 ja 102 erottaa toisistaan paksu tiilimuuri, jota on vahvistettu tiilipilarein. Kyseessä on vanha palomuri, jolla entinen sorvisali 101 erotettiin vanhasta vanerisalista 102. Tilat on sittemmin jaettu pienempiin osiin. Tilojen koroissa on suuri ero, tila 101 on selkeästi korkeammalla kuin sitä seuraavat tilat idässä.

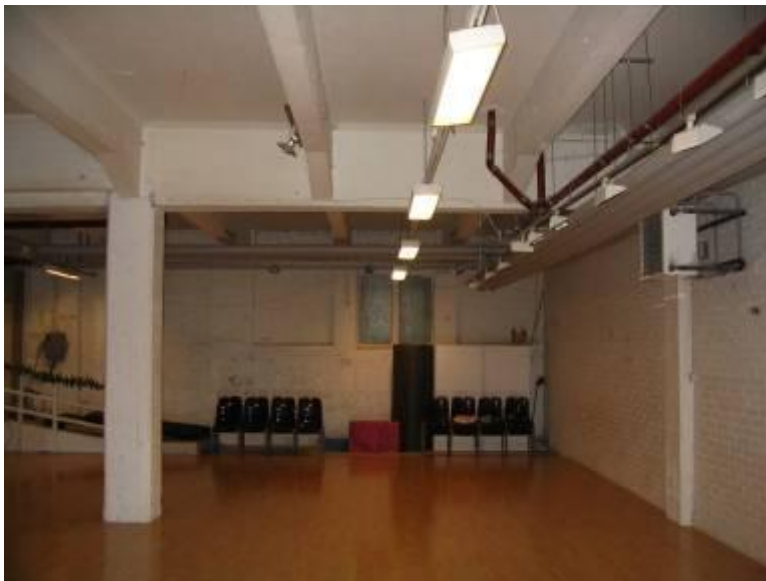
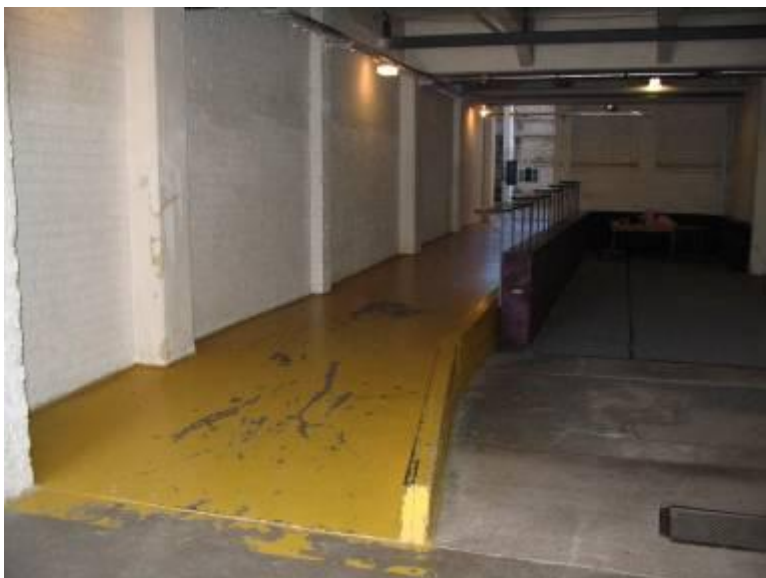
Entisen vanerisalin parhaiten säilyneitä osia ovat nykyinen tanssisali (103a) ja lämpiö 104. Henrik Wager 2008, Porvoon museo.

Tilojen 102 ja 103a välillä on tiiliseinä, joka on mahdollisesti erottanut vanerin käsittelytiloja toisistaan. Yksi tehtaan entisistä vanerisaleista (104-105) on jaettu tilojen 104 (lämpiö) ja 105 a-d (työtiloja) väliin myöhemmin rakennetulla väliseinällä. Tiloissa 103a ja 104 on havaittavissa parhaiten avonaisten tehdassalien ilme. Ikkunoiden umpeen muuraaminen on tehnyt niistä pimeitä.

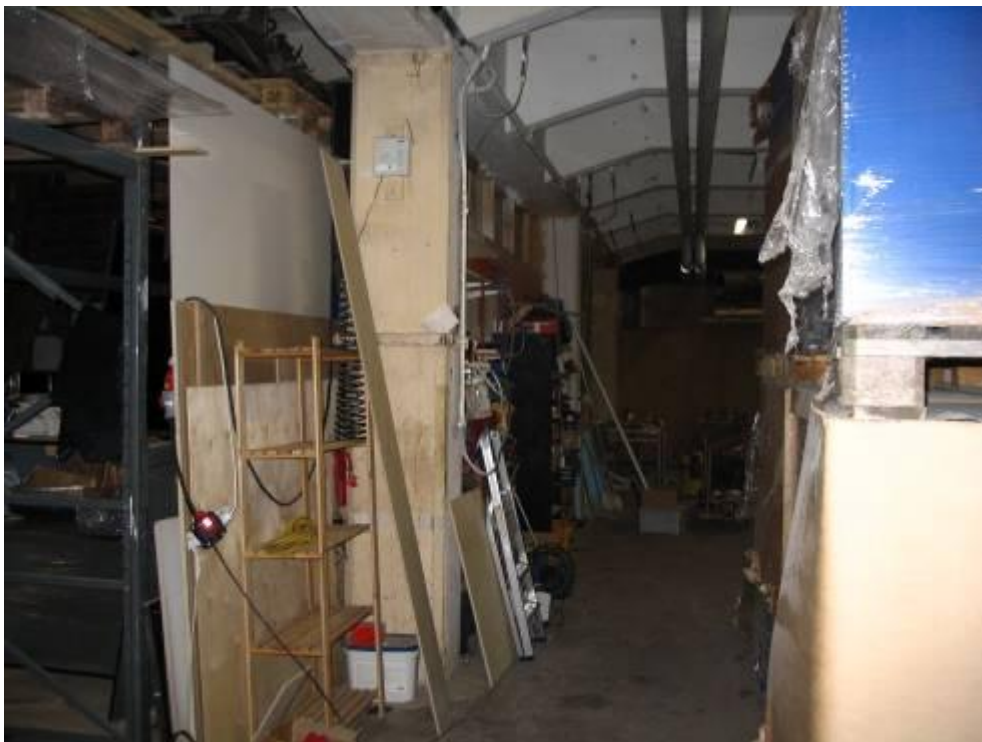
Entisen vanerisalin (102) betoniset välipohjarakenteet ovat jäljellä, mutta itse tilaa on vaikea hahmottaa paikoitellen. Henrik Wager 2008, Porvoon museo.

Vaneritehtaan aikaiset tehdassalit betonirakenteineen ovat vielä hahmotettavissa sisätiloissa. Teräsbetonipylväiden ja palkistojen kannattamat betonivälipohjat lienee tehty pääasiallisesti vuoden 1936 palon jälkeisissä rakennustöissä.

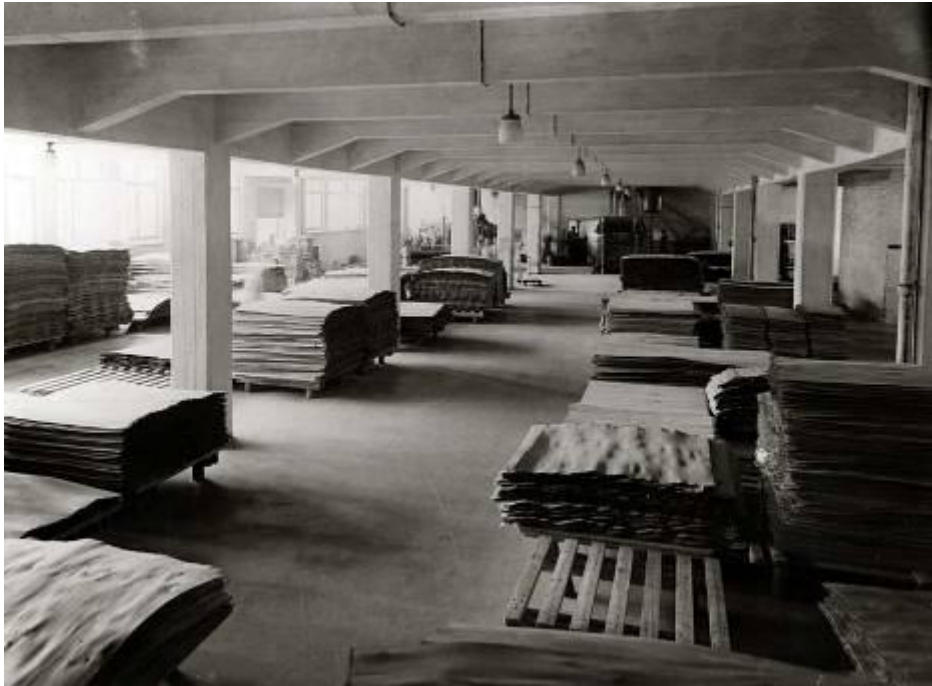
Vanerisalia (102) vuonna 1937. Hjalmar Lindfors, Porvoon museo.

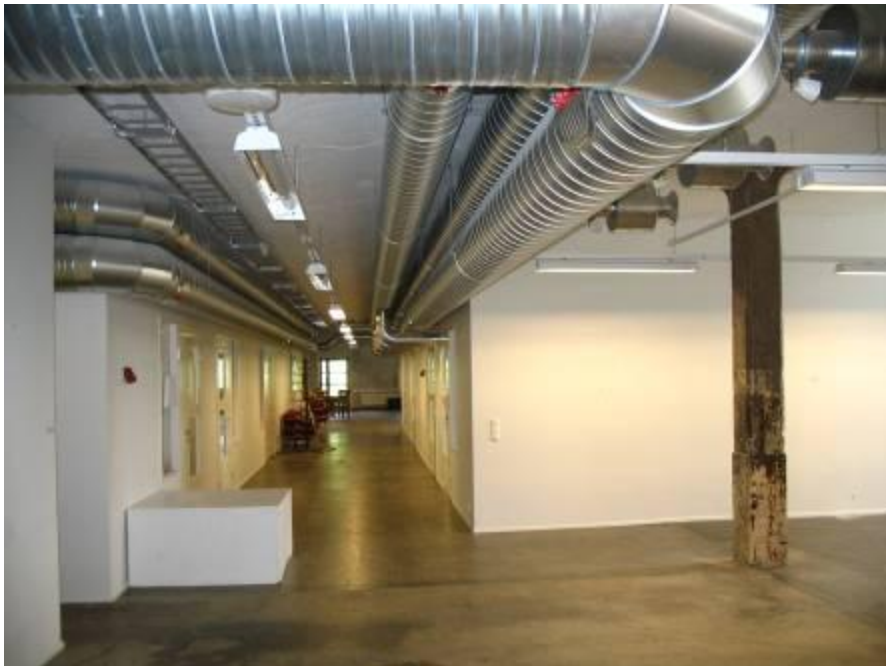
Toisen kerroksen vanerisali nykyisin (vrt s. 17). Henrik Wager 2008, Porvoon museo.

Toiseen kerrokseen rakennetut nykyiset työhuoneet on toteutettu keskeissalin varaan. Ratkaisu mahdollistaa vanhan tehdassalin hahmottamisen yhä edelleen. Ensimmäinen kerros on muuttunut enemmän tilojen jakamisen vuoksi, eikä vaneriteollisuudelle ominaista yhtenäistä ja avointa sekä valoisaa tilaa ole enää hahmotettavissa.

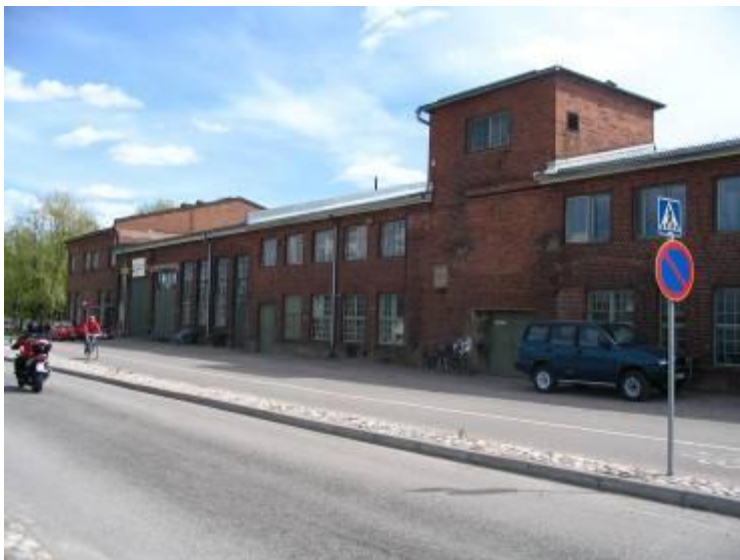
Nykyisen taidetehtaan pohjoissiiven pohjoisjulkisivu on pääosin 1940-luvulta. Julkisivua hallitsee vuonna 1941 rakennettu hissitorni. Henrik Wager. Porvoon museo.

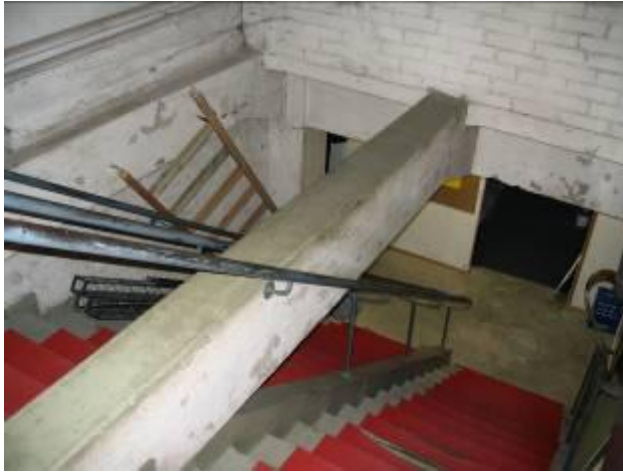
Pohjoissiiven porrasmousu ja sen massiiviset betonirakenteet ovat 1940-luvulta.

Pohjoissiiven julkisivu on pääosin 1940-luvulta. Myös kantavat betonirakenteet, kuten pylväät, palkisto ja välipohjat ovat todennäköisesti pääosin 1940-luvulta. Selityksenä tähän on jatkosodan pommitukset sekä pohjoissiiven osittainen korottaminen 1940-luvulla. Nykyisessä teatterissa 109 ja mahdollisesti tiloissa 108c-108d saattaa olla säilynyt varhaisempia rakennusvaiheita, mutta ne ovat marginaalisia.

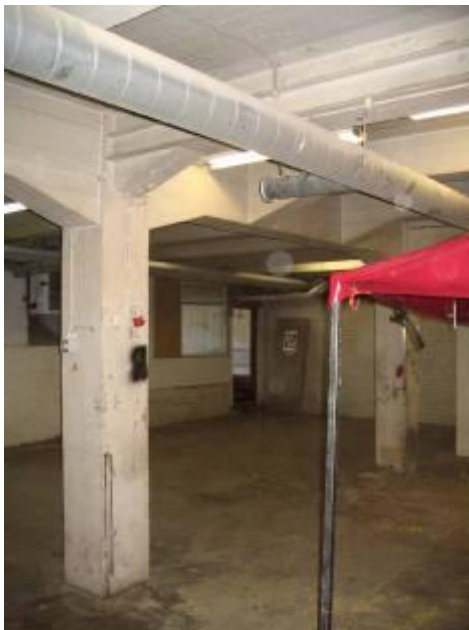
Entisen hevosenkenkätehtaan hokkiosaston (108) betonirakenteet ovat 1940-luvulta. 1920- ja 1930-luvulla tilassa oli vaneritehtaan block-board -osasto. Henrik Wager 2008, Porvoon museo.

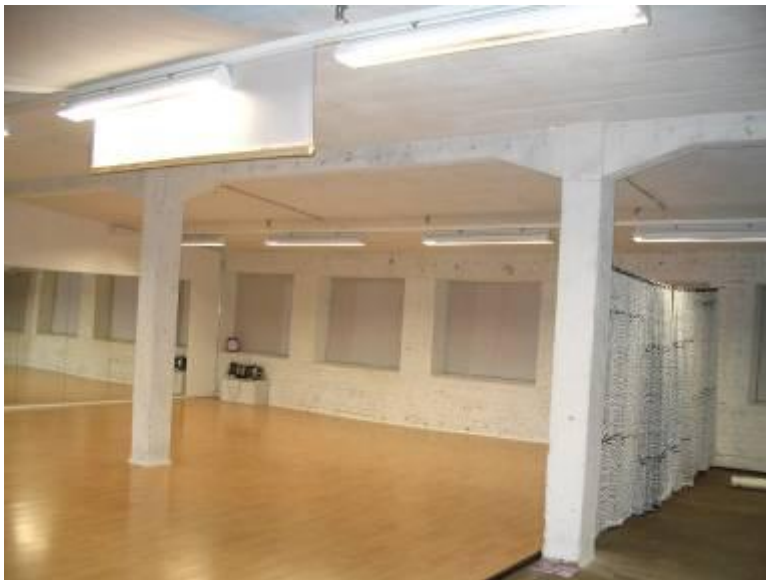
Entistä hevosenkenkätehtaan sorviosastoa (216). Tila on nykyisin tanssisalina. Henrik Wager 2008, Porvoon museo.

Toisen kerroksen entisen sorviosaston (216) itäseinässä on jäljellä suurehko, umpeen muurattu aukko, josta ilmeisesti oli käynti entiseen lämmينpuristusosastoon (217).<sup>45</sup> Entiseen piirustuskonttoriin (214c) eikä sen viereiseen tilaan (214a) ei ollut kenttätöväiheen aikana pääsyä. Entinen viilausosasto (215) oli alkujaan avointa tilaa, mutta sitä on sittemmin jaettu kevyin (lastulevy) väliseinin pienempiin osiin. Betonikaton betonipalkistot ja -pylväät sekä osa betonilattiaa ovat yhä havaittavissa. Kaksisuuntaisen betonisen portaikon massiiviset betonirakenteet viittaavat 1940-lukuun.

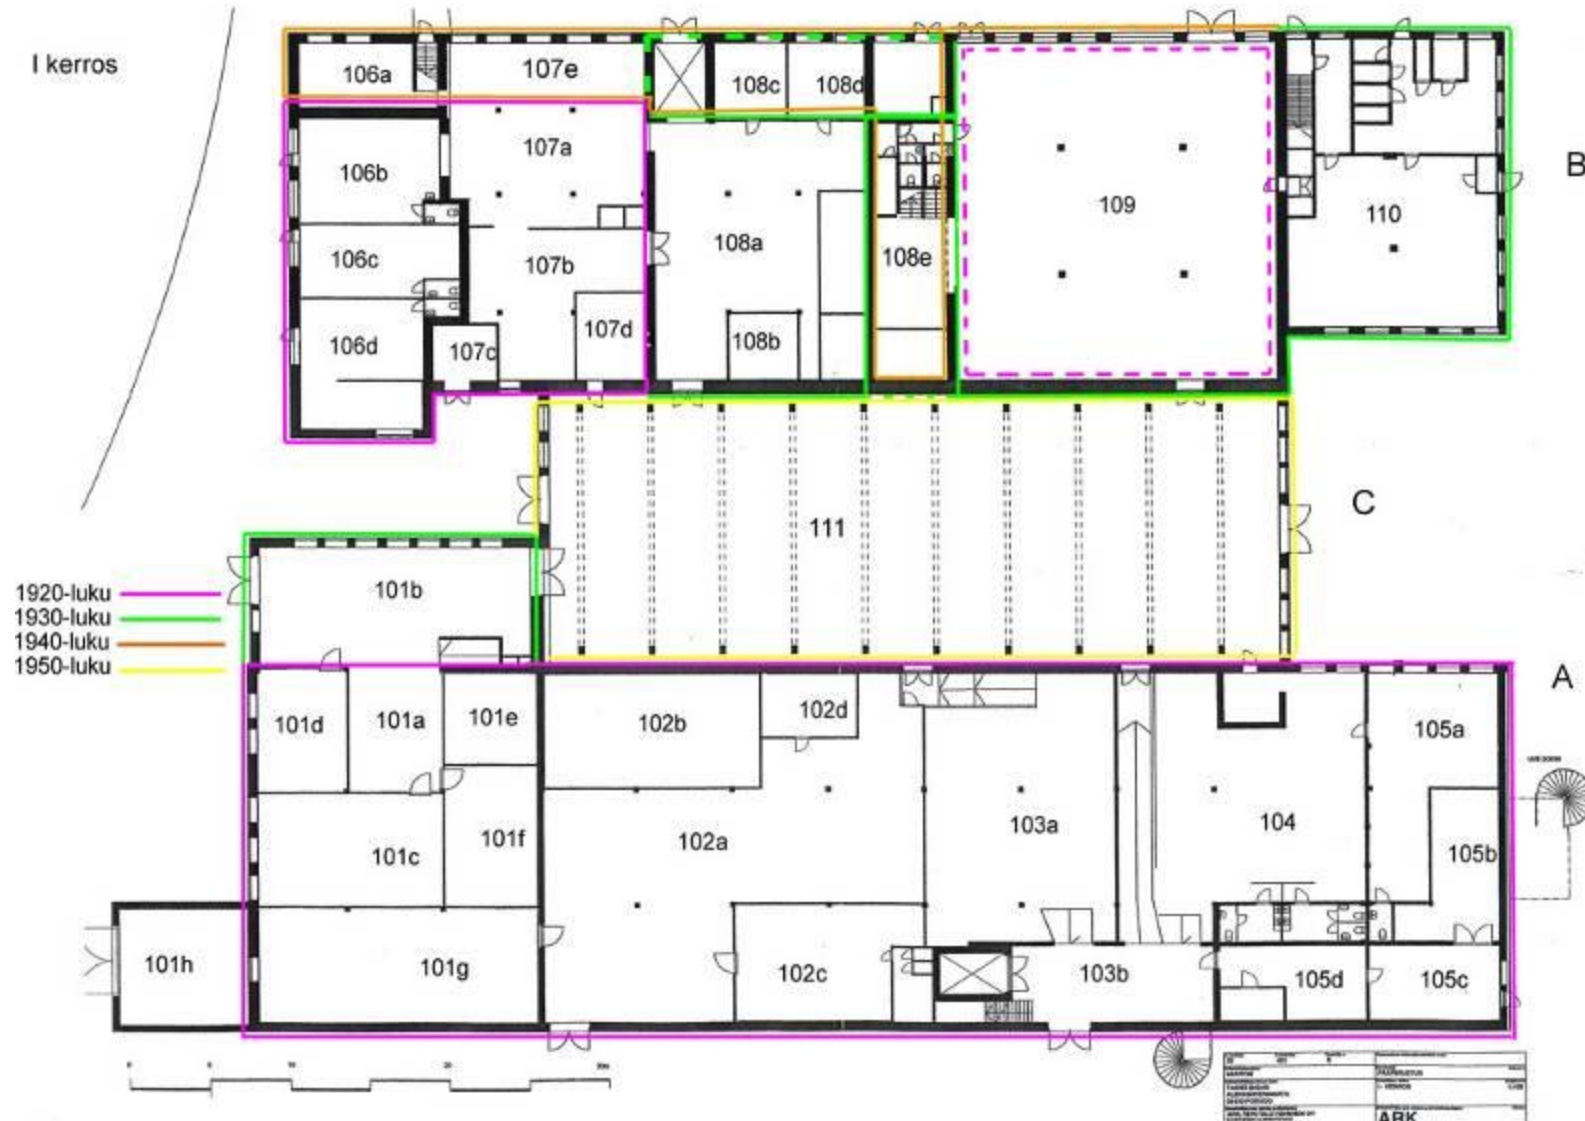
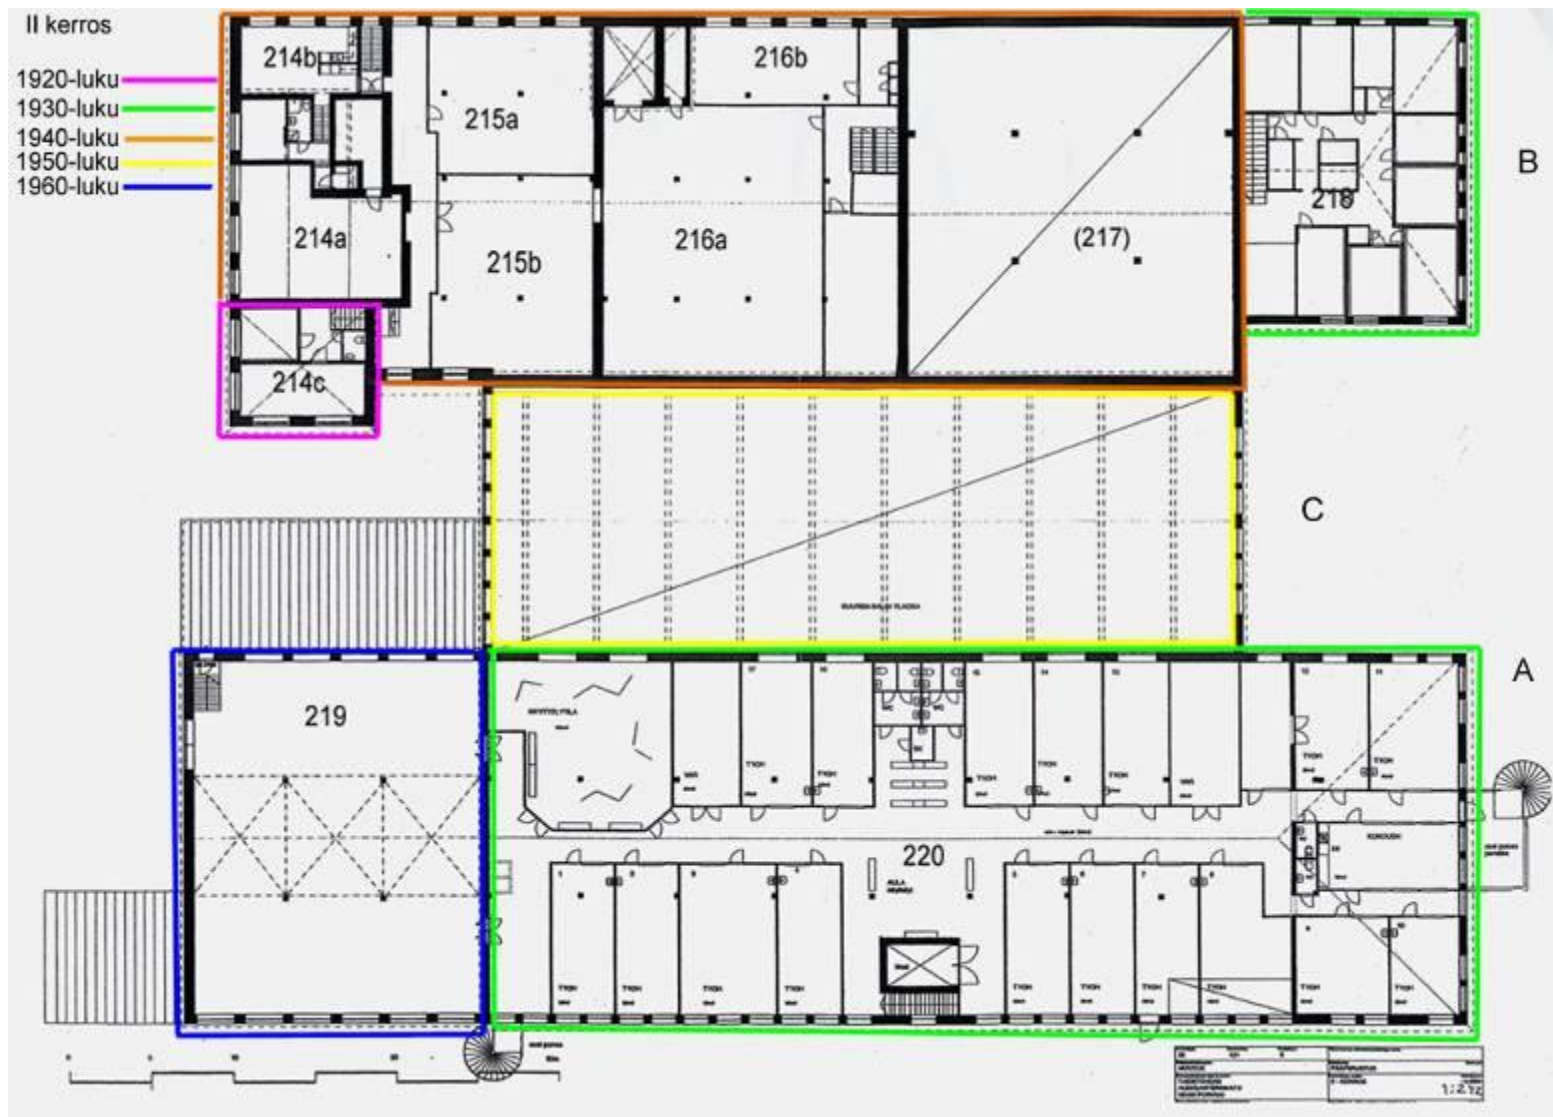
**LIITE I,** Nykyisen Porvoon taidetehtaan rakennusvaiheet, I-II krs. Originaali: Arkkitehti Olli Heininen 27. 8. 5005. Porvoon kaupunki rakennusvalvonta. Ei mittakaavassa.
