Kokonniemen kansanpuiston restaurointisuunnitelma

Porvoon kaupunki
Kaupunkisuunnittelu ja kuntatekniikka
Anne Rihtniemi-Rauh
18.9.2019

Kokonniemen kansanpuiston restaurointisuunnitelma Huonokuntoisen puuston hoito ja vaarallisten puiden poisto

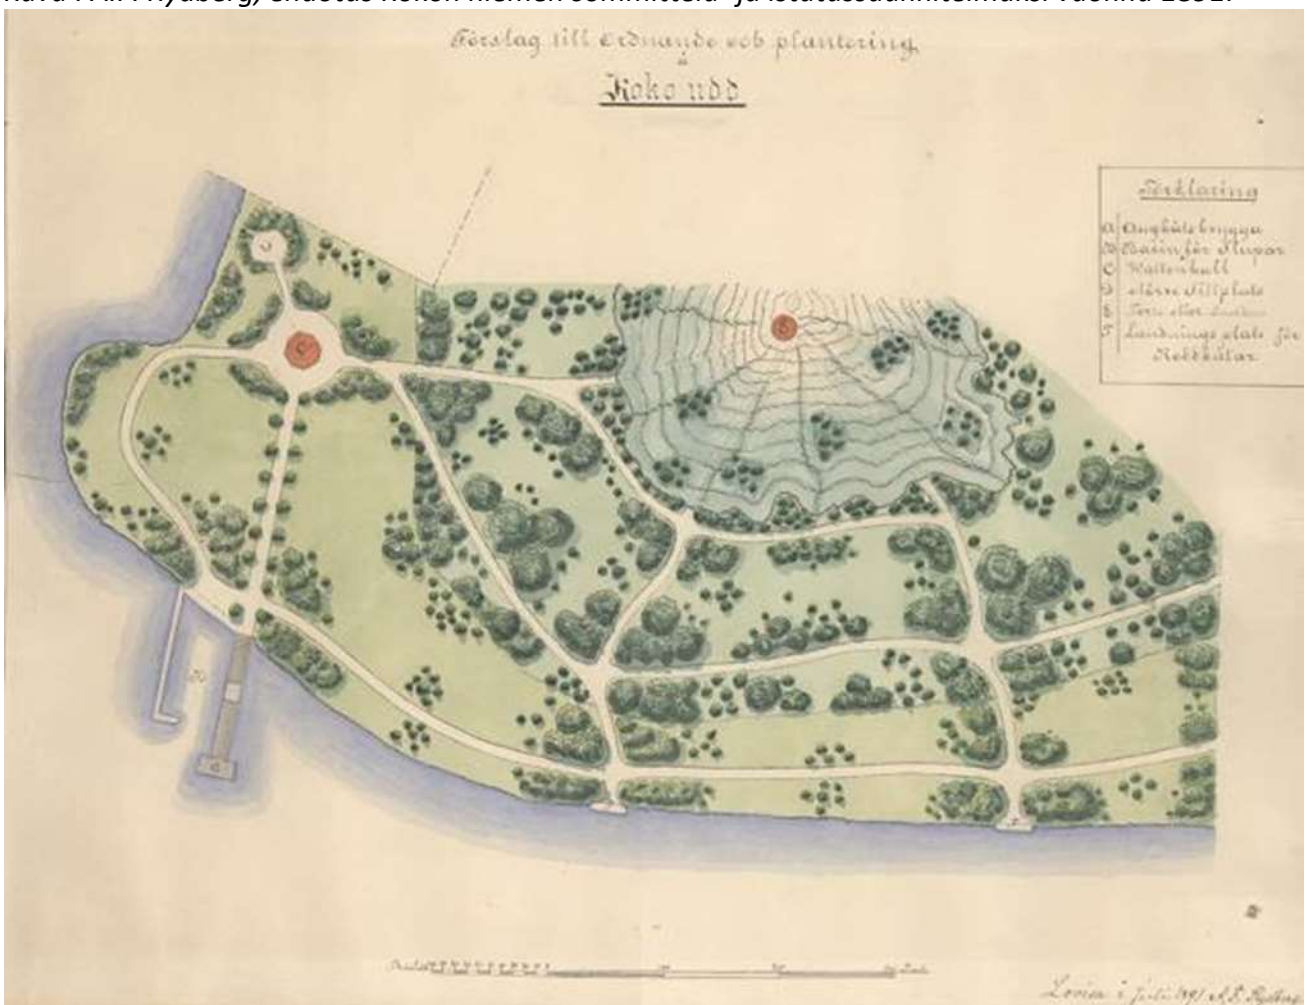
Kuva : A.F. Rydberg, ehdotus Kokon niemen sommittelu- ja istutussuunnitelmaksi vuonna 1891.

Puiston neljä eriluonteista osaa perustuivat paikan ominaisuuksiin. Seuraavassa luetelossa kuvataan alueet ja niiden piirteet ja puistoarkkitehtuurin aiheet sekä niiden toteutuminen nykytiedon varassa.

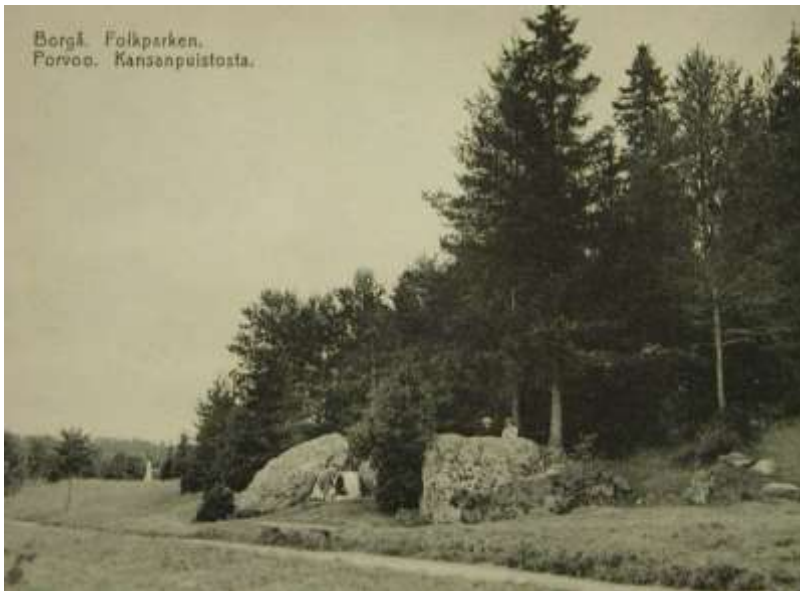
Kuva : Postikortti 1900-luvun alusta. Rantatasanteella oli avointa niittyä, jonne oli istutettu yksittäisiä puita, puustoasetelmia, pensaita ja lehmuskujanne. Rinne näyttää vahvasti heinittyneeltä, mikä viittaa siihen, että puusto oli harvaa. Nuoret männyt ja koivut vaikuttavat noin 25 vuotta vanhoilta, joten ne ovat 1800-luvun puolelta ja luontaisesti kylväytyneitä. Niistä on alaoksat karsittu ajan tavan mukaan pois. Kivien vieressä ovat pienet kuuset ovat luultavasti istutettuja. Isojen siirtolohkareiden vieressä näkyy mies kumartuneena valkeaksi kalkitun muuratun uunin edessä. Polun varressa ja kivien yläpuolella on penkkejä.

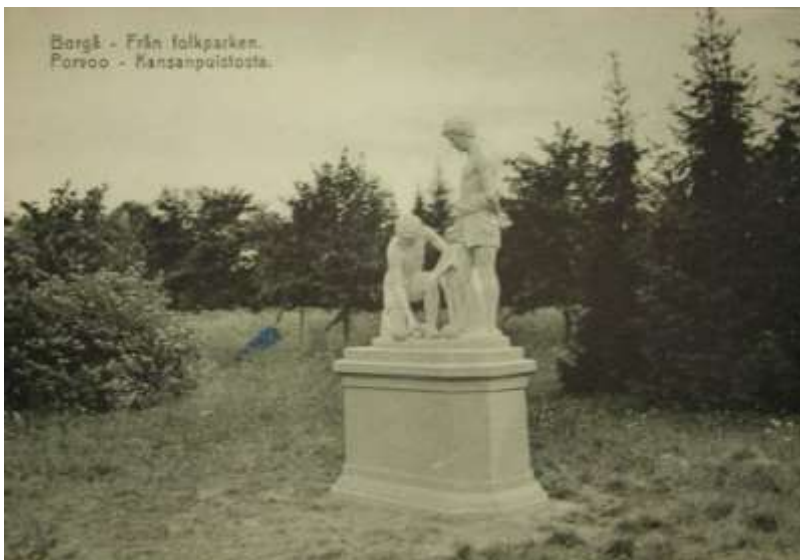
Kuva 5: Postikortti 1900-luvun alusta. Boccianpelaajat –patsaan ympärillä on kukkivaa niittyä, nuorien pihtojen ryhmä tai rinki, kukkiva pensas ja patsaan takana näkyy nuori lehmuskujanne.

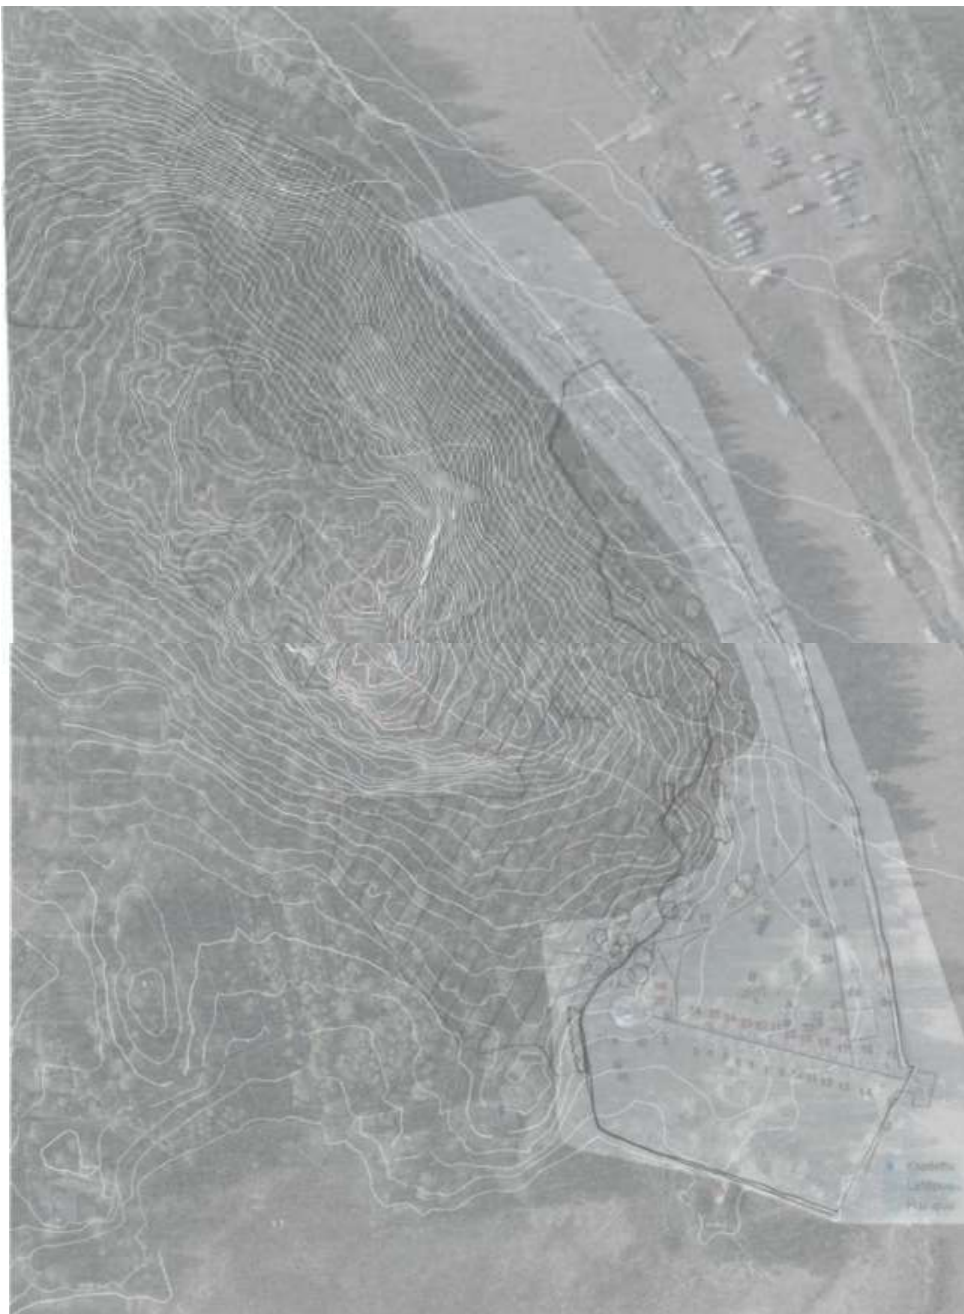
Kokonniemen kansanpuiston restaurointisuunnitelman havainnekuva Huonokuntoisen puuston hoito ja vaarallisten puiden poisto

Vanha maisemapuisto, alueelta poistetaan arboristin arvion mukaan vaaralliset puut.

Kuusivaltainen puistometsä, alueelta poistetaan metsäasiantuntijan arvion mukaan huonokuntoinen puusto.

Mäntyvaltainen puistometsä ja metsiköt, vanhoille männyille annetaan kasvutilaa ja huonokuntoiset kuuset poistetaan.

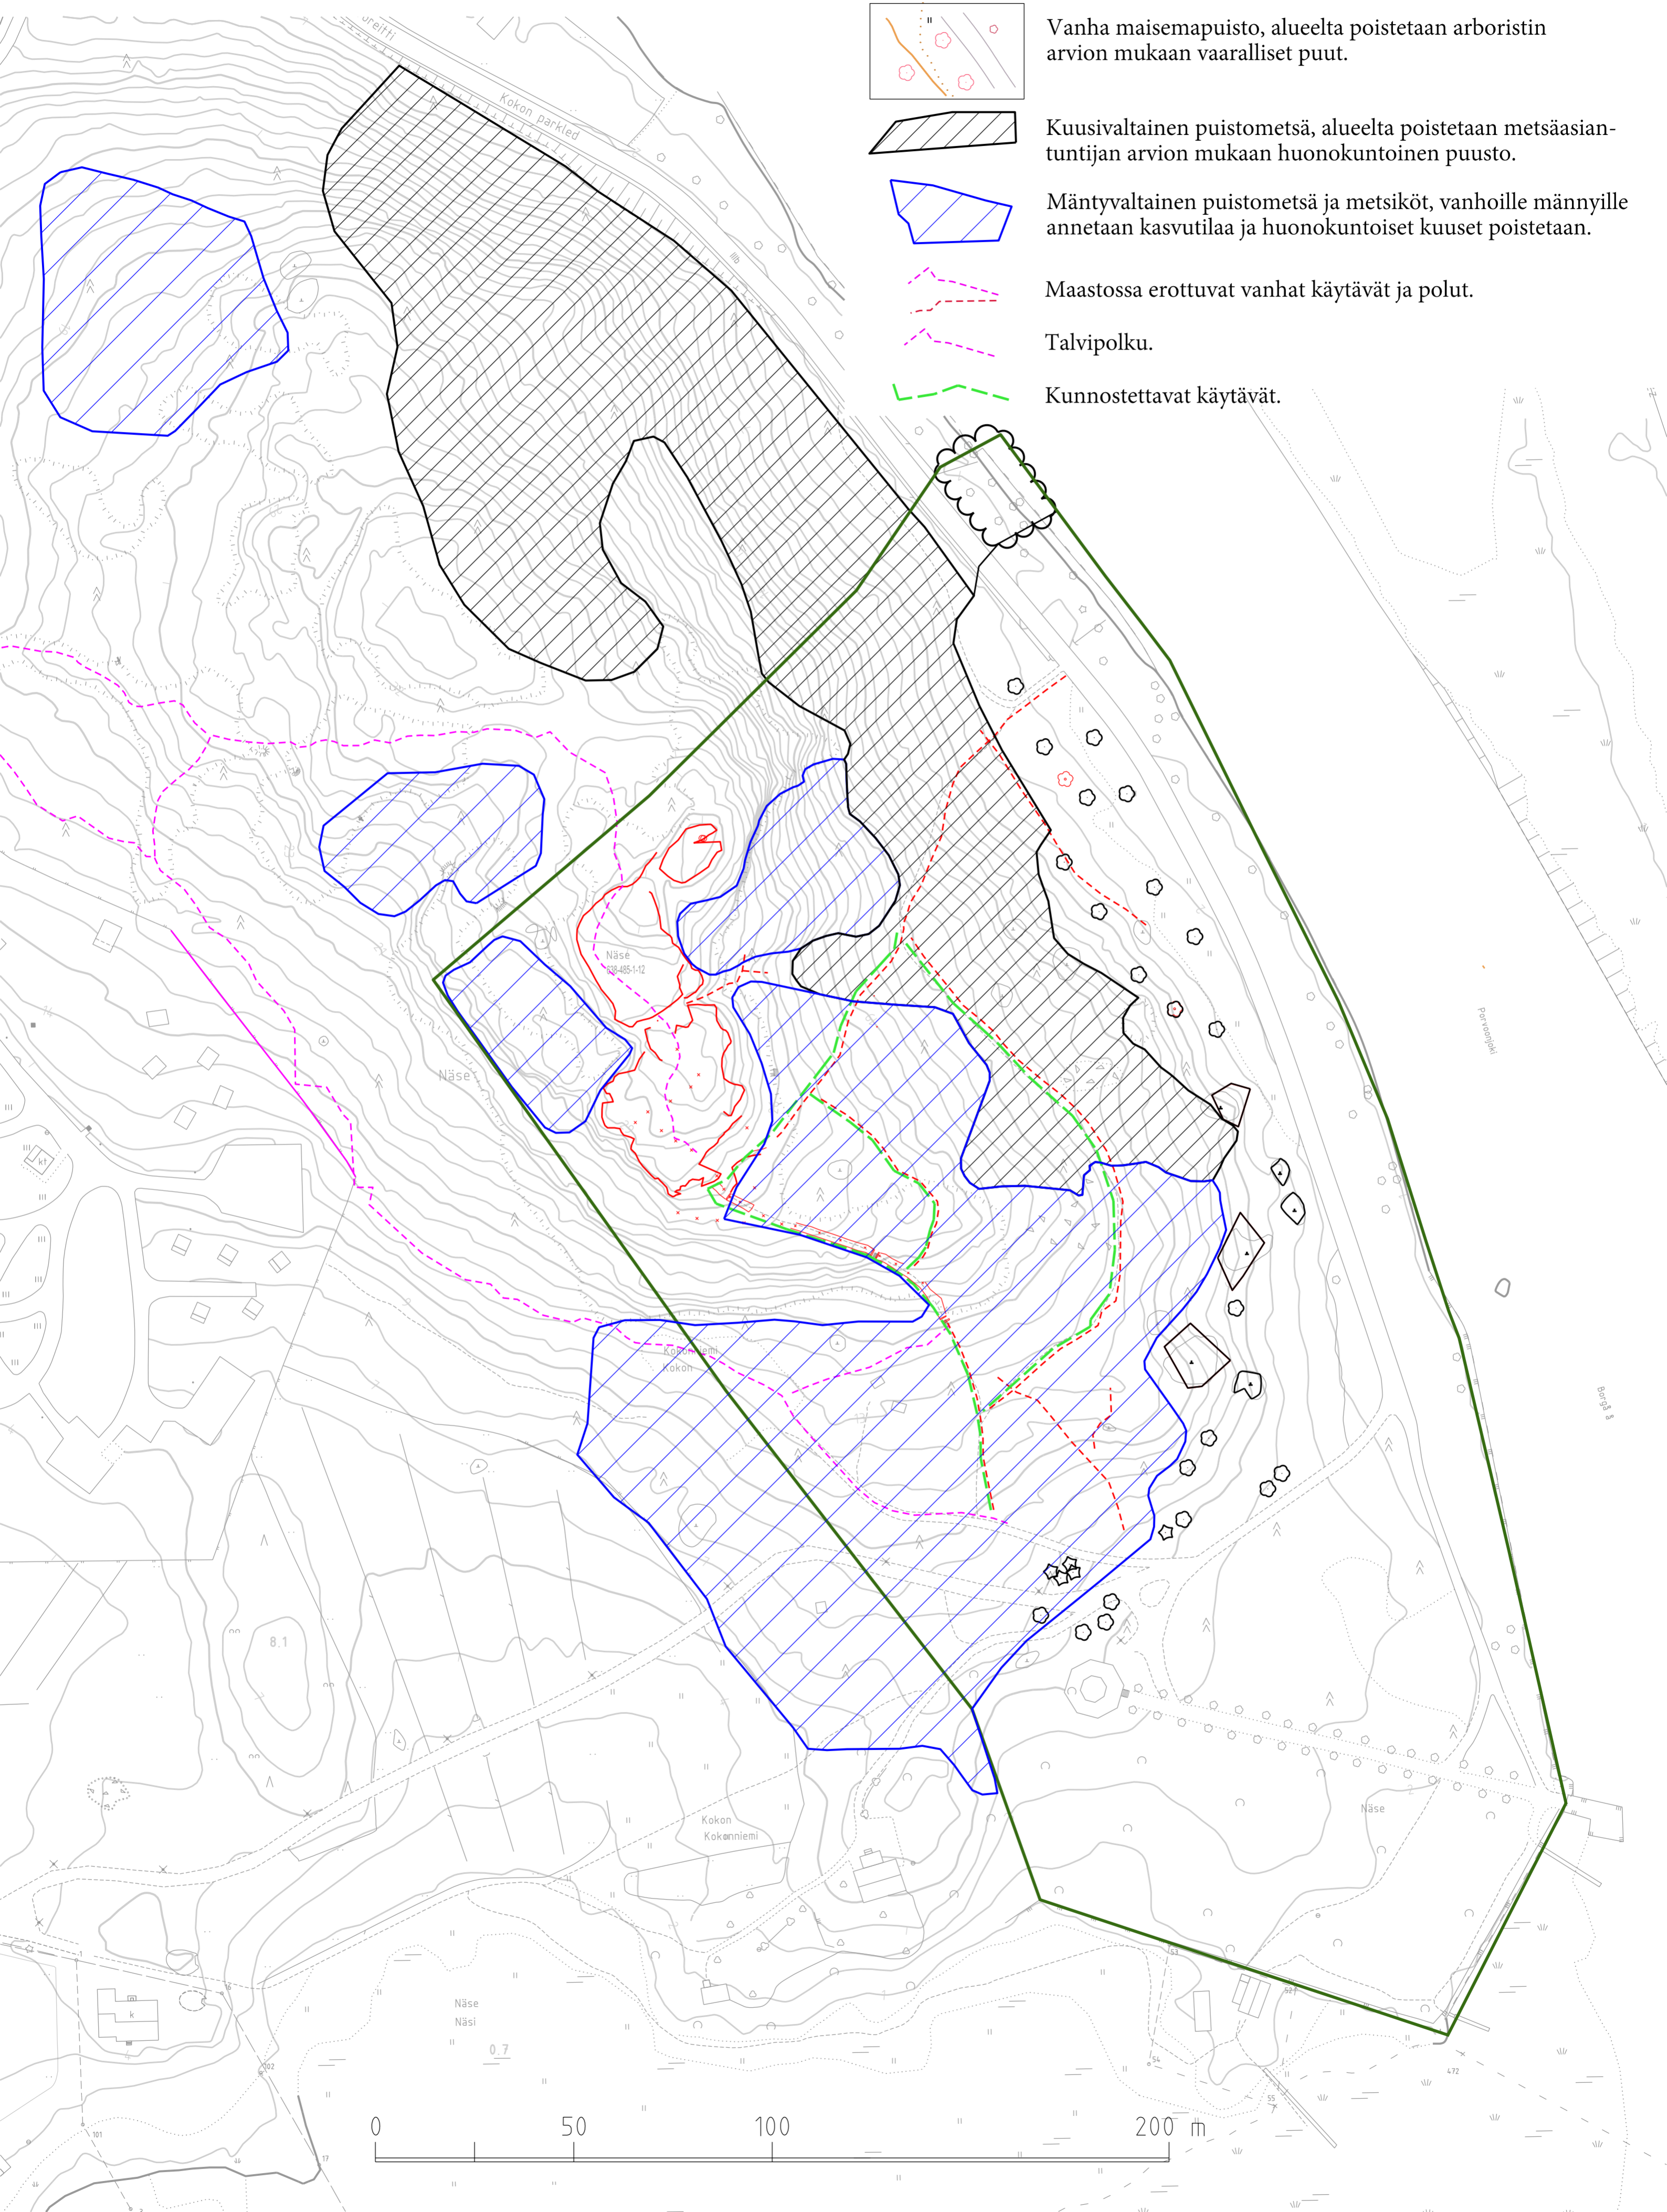
Kokonniemen kansanpuiston restaurointisuunitelma

Huonokuntoisen puuston hoito ja vaarallisten puiden poisto.
