HISTORIALLISTEN PUUTARHOJEN VALTAKUNNALLINEN KARTOITUS
INVENTOINTILOMAKE

PORVOON Kokonniemen kansanpuisto

17.3.2018, 8.2.2019

Kohteen nimi	Kokonniemen kansanpuisto
Kohdetyyppi	Kaupunkipuisto, kansanpuisto
Kunta	Porvoo
Kylä tai kaupunginosa	Porvoo kaupunki 486
Osoite	Kokonniementie, Kokonniemen kansanpuisto
Peruskarttanumero ja koordinaatit	302102, Euref etrs-gk26 peruskoordinaatisto N 6698190 E 26481965
Pinta-ala	60 800 m ² , puiston leveys on noin 190 m ja pituus 400 m, sillä on rantaviivaa noin 450 m Porvoojoen suulla
Omistaja ja yhteystiedot	Porvoo kaupunki, PL 23, 06101 PORVOO
Käyttö – yksityinen / julkinen	julkinen
Inventoinnin laatija	Anne Rihtniemi-Rauh, Porvoo kaupunkisuunnittelu

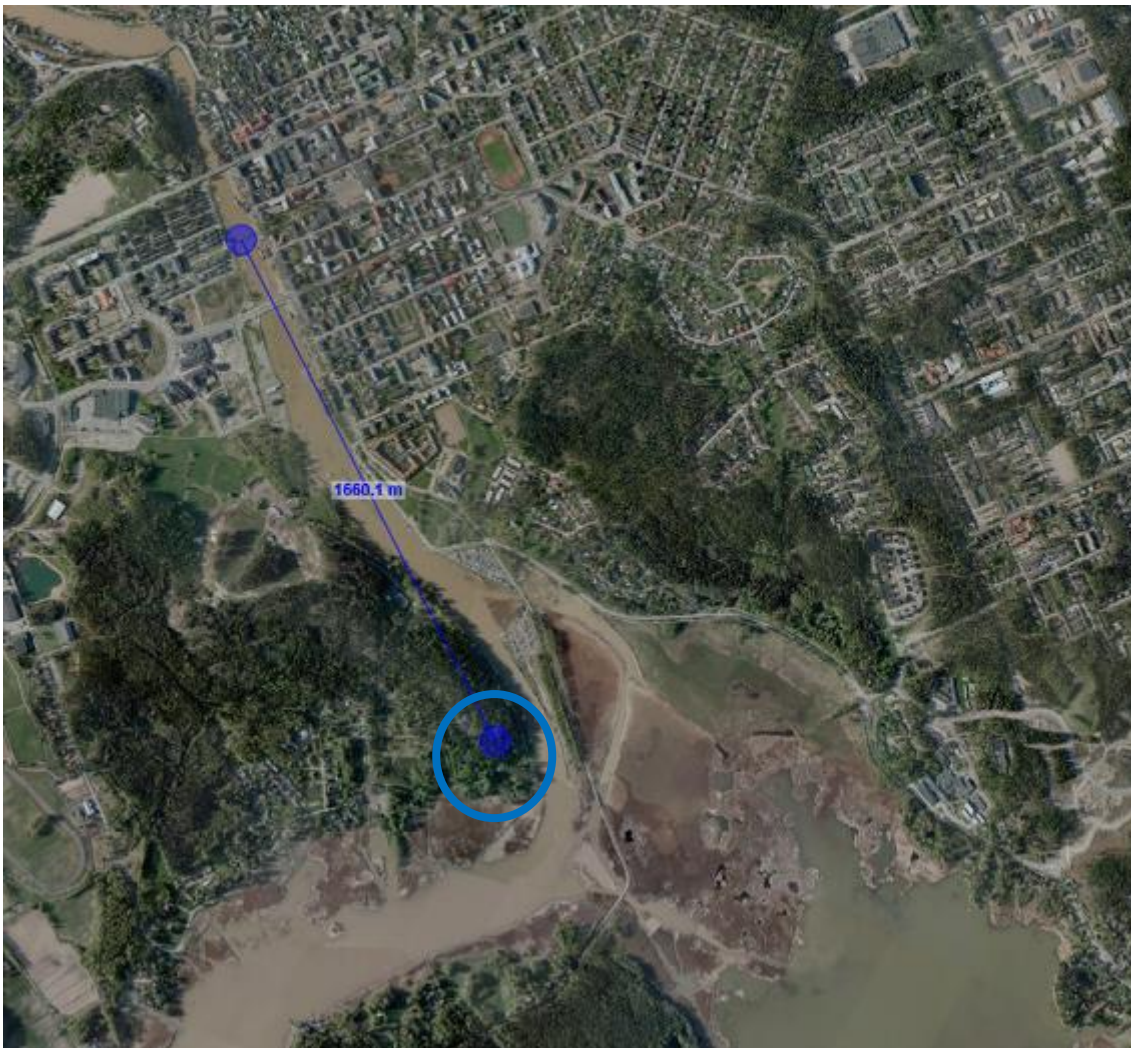
Kuva 1. Kokonniemen kansanpuisto sijaitsee Porvoojoen suulla niemen kärjessä noin 1,6 kilometriä Porvoo keskustasta.

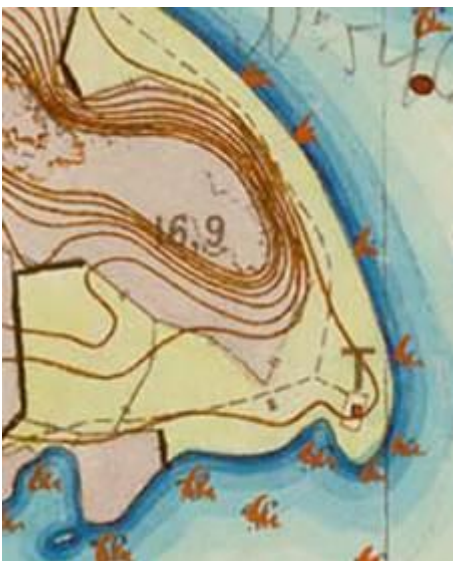
Kuvat 2-3: Otteet Senaatinkartasta vuodelta 1873. T-kirjain niemien kärjessä merkitsee torppaa. Vaalean vihreä merkintä osoittaa maisemassa avointa niittyä ja peltoa. Mäkimaalla on ollut havupuuvältaista metsää, mikä on merkitty violetilla värillä. Lakialueelle on piirretty puustoa. Rantaa seurasi tie, joka johti kaupungista Gammelbackaan. Siitä pääsi Kokkonniemen kärjessä sijainneelle torpalle.

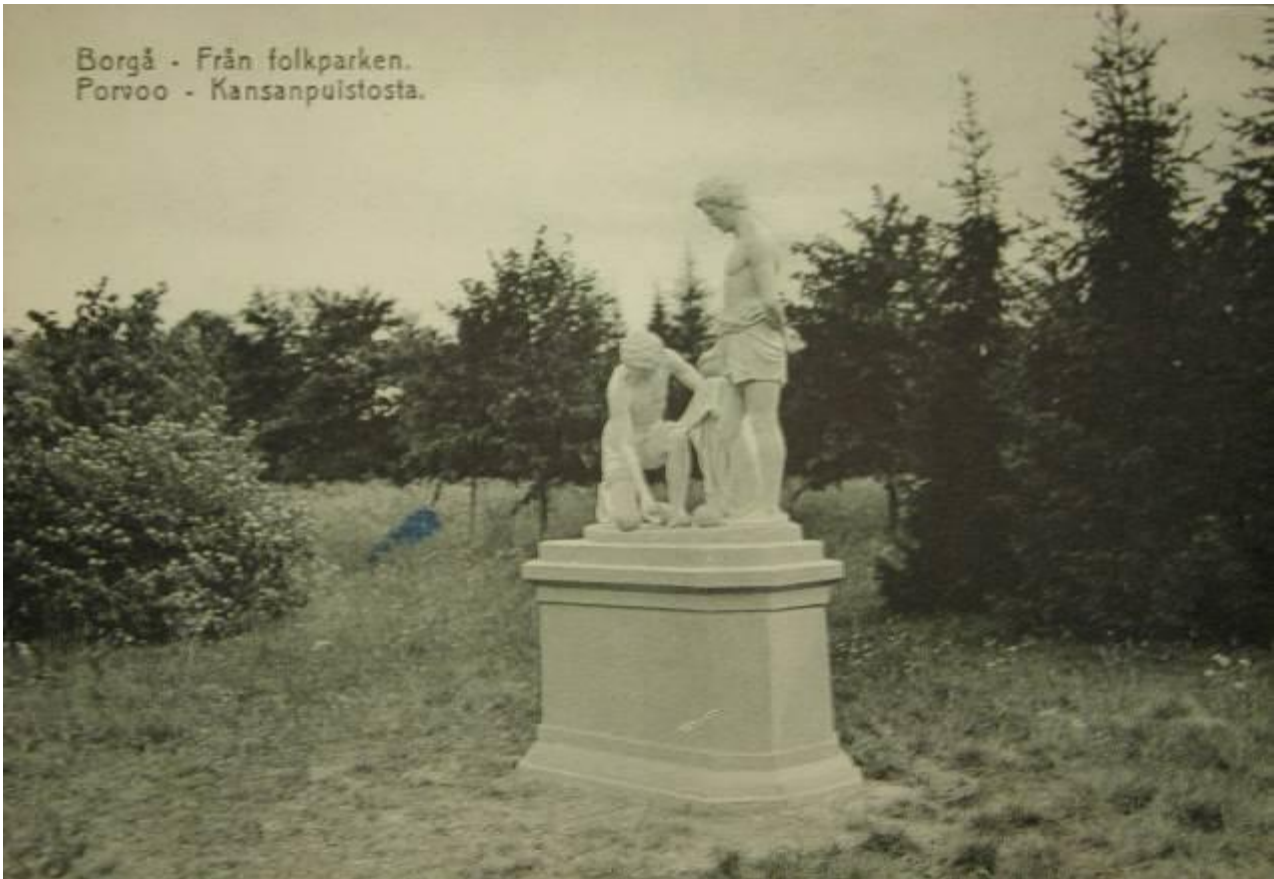
Kuva 5: Postikortti 1900-luvun alusta. Boccianpelaajat –patsaan ympärillä on kukkivaa niittyä, nuorien pihtojen ryhmä tai rinki, kukkiva pensas ja patsaan takana näkyy nuori lehmuskujanne.

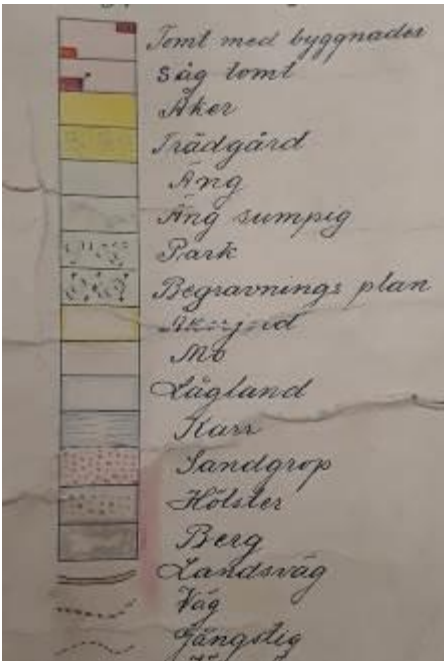
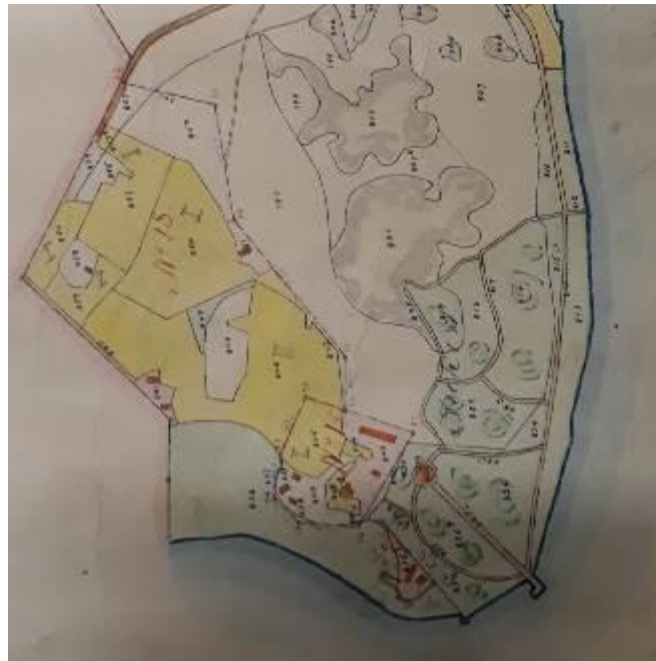
Kuva 7: Ote talouskartasta, jonka laati maanmittausinsinööri J. Lang vuonna 1923. Karttaan on merkitty tilusrajat sekä maankäyttöä. Puistoon on piirretty paviljonki, käytäväverkosto ja laituri sekä metsäisen alueen raja. Kaupungista johtaa jokirantaa seuraava tie kansanpuistoon ja edelleen meren rantaan seuraten Gammelbackaan. Vanha tie on merkitty kahdella vierekkäisellä katkoviivalla ja uusi leveällä ruskealla viivalla. Puiston naapurina on kaksi rakennettua pihapiiriä.

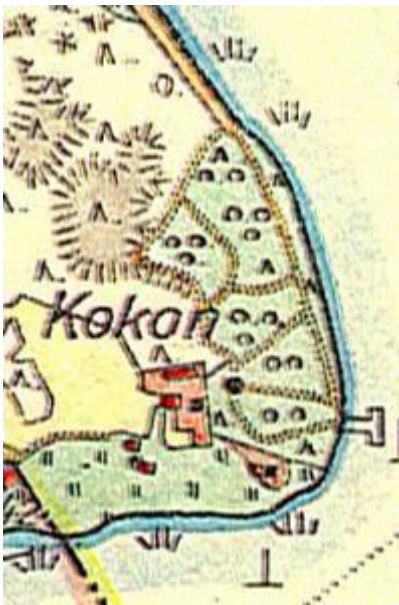
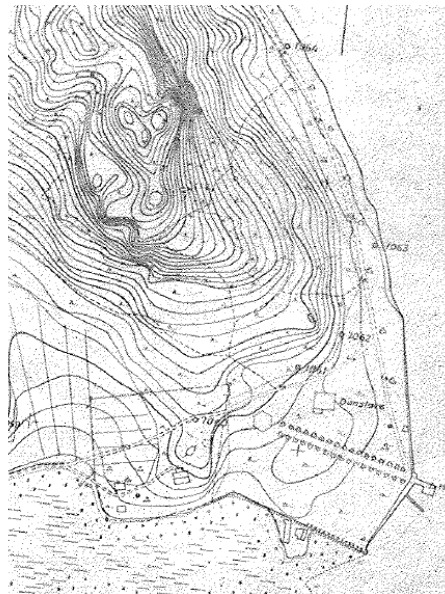
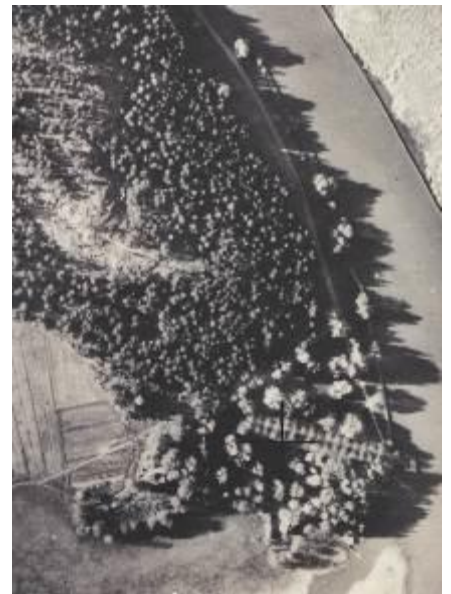
Kuvat 8-10. Pitäjänkartta 1937, kantakartta on vuosilta 1944-46 ja ilmapokuva 1956. Pitäjänkartta osoittaa puistoalueen rajautuvan kahteen pihapiiriin. Kantakartassa erottuvat maaston muodot, rinteillä ja tasamaalla olleet puistokäytävät sekä laaja avokalliainen lakialue. Kansanpuisto on selvästi ollut näköalapaikka. Ilmakuvan perusteella näyttää itärinteellä kasvaneen havupuuvaltainen metsä ja rantatasanteella tulotien molemmin puolin avoimia niittyjä sekä harvakseltaan leveälatvaisia lehtipuita ja pensaista.

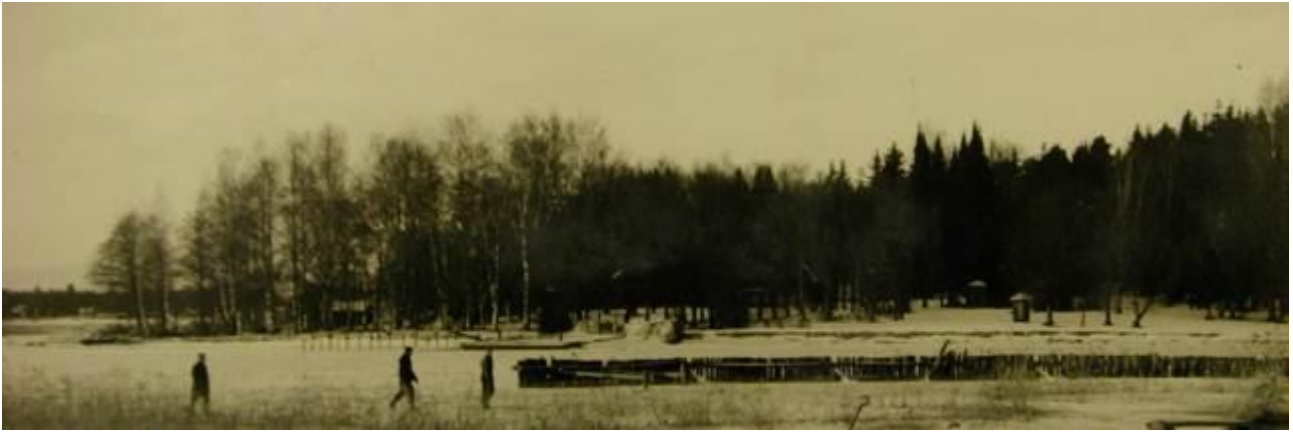
Kuva 11: Kokonniemen puisto kuvattuna vastarannalta vuonna 1953. Latvusten joukossa erottuu teräviä pihtojen latvoja.

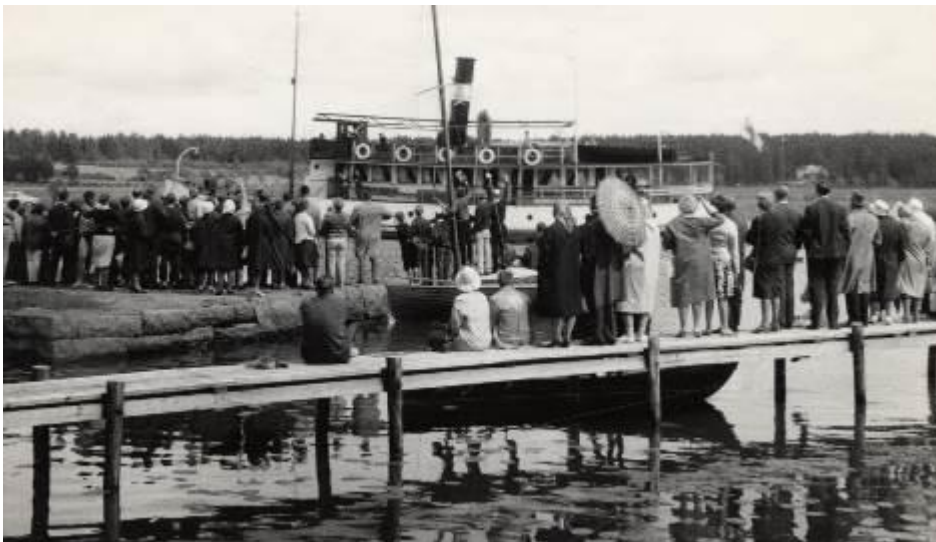
Kuva 13: Kansanpuiston rannassa oli kivilaituri sekä puinen laiturisoutuveneitä varten. Kerrotaan, että soutuvenerrannassa käytiin myös uimassa. Kuva on ehkä 1950-luvulta.

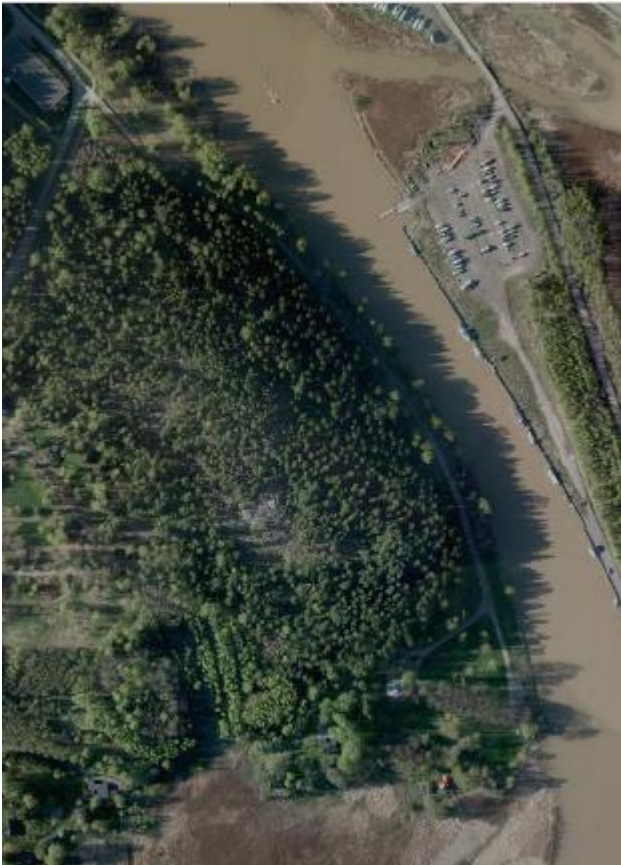
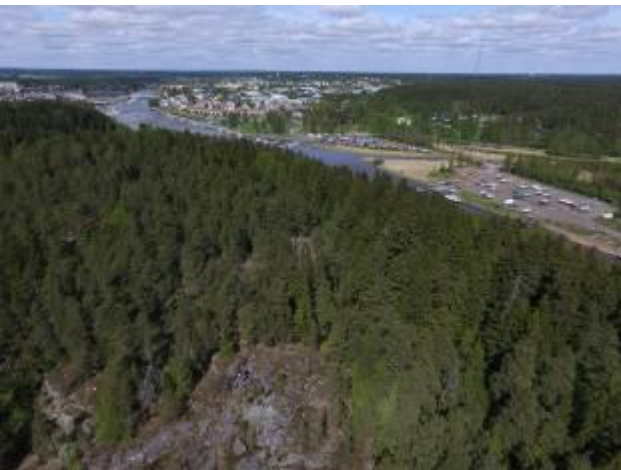
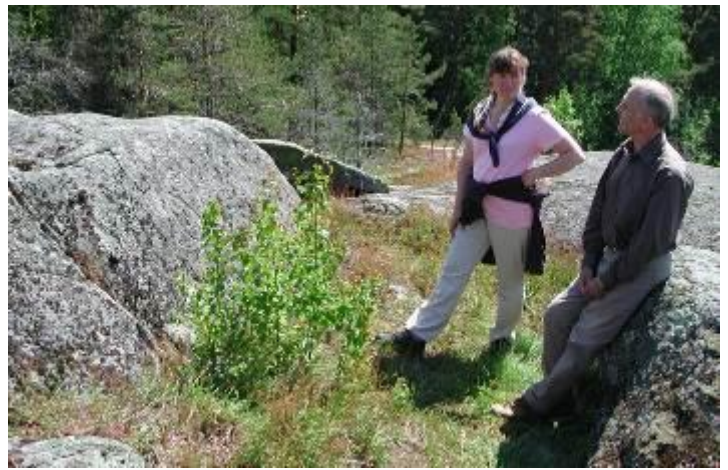
Kokonniemen kansanpuisto sijaitsee Porvoonjoen suulla metsäisen selänteen päätteessä. Kokonniemen metsät rajaavat länsirannalla Porvoonjokilaakson maisematilan, jossa kaupungin keskusta sijaitsee. Kalliomooreeniselänteessä on useita noin 50 m korkeita avokallioisia lakialueita. Rinteet ovat havupuuvaltaisen metsän peitossa. Kokonniemen kansanpuisto on niemen kärjessä.

Kuvat 14-16: Ortoilmakuva Porvoonjoen suusta vuodelta 2014. Kopterikuva lakikalliosta ja rinteiden metsistä on vuodelta 2016. Valokuva on vuodelta 2005 ja siinä erottuu kallioon hakattu monogrammi vasemmalla koivun vesojen takana.

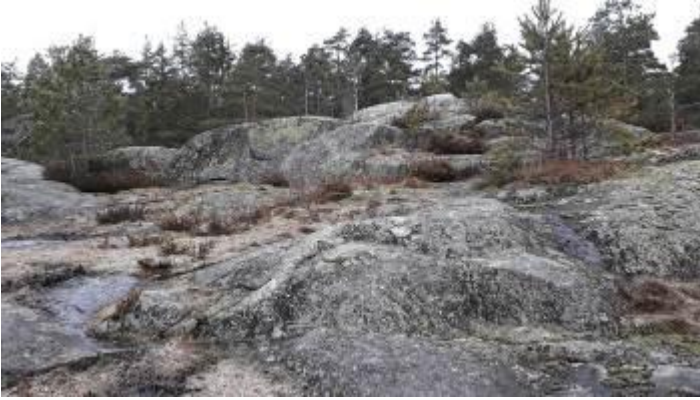
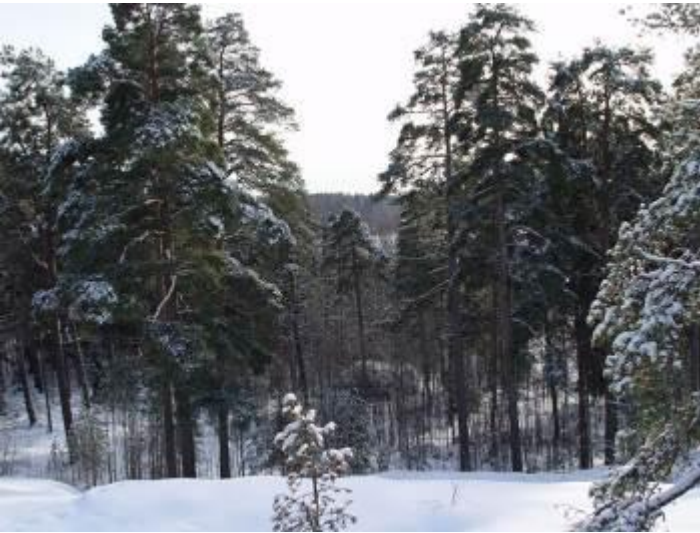
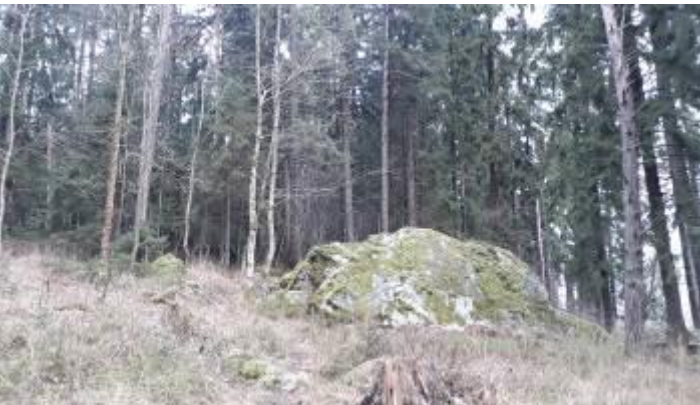
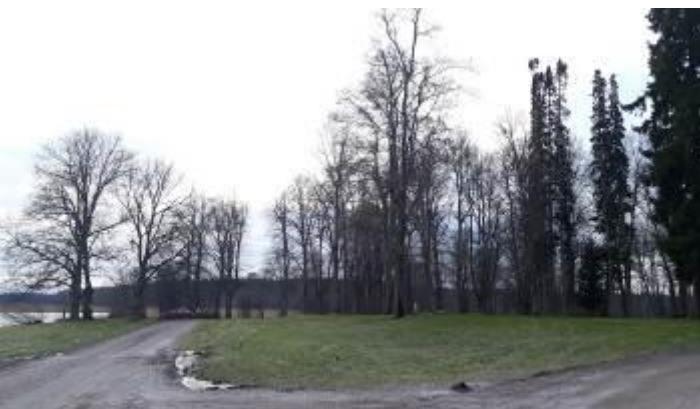
Kuvat 17-20: Valokuvat lakialueen kalliosta, entisen tanssilavan paikkaa ympäröivistä männyistä, rinteiden kuusivaltaisesta puistometsästä sekä rantatasanteen maisemapuistosta.

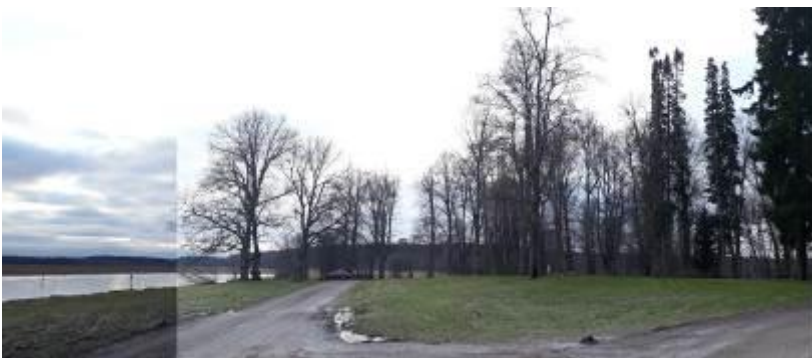
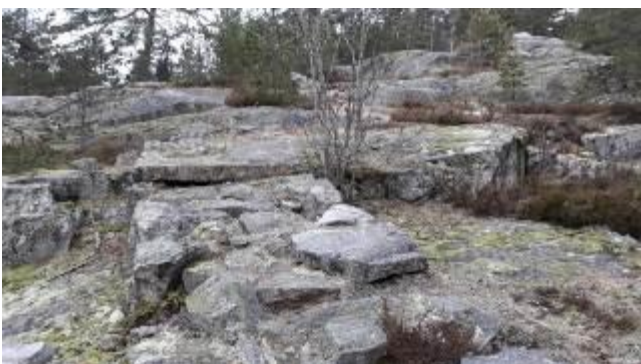
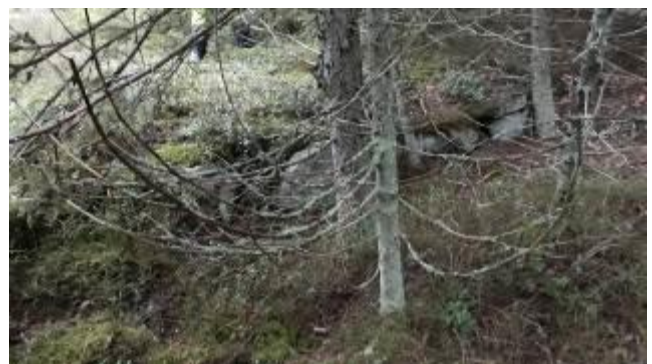
Näköalakallioille on johtanut 150-180 cm leveä, matalilla graniittimuureilla tuettu portaikko sekä kaksi graniittikivin reunustettua polkua. Portaikko on huonossa kunnossa ja hienojakoinen täyteaines on huuhtoutunut kivien välistä pois. Graniitilla reunustettujen ja osittain graniittilaatoilla pinnoitettujen polkujen pinnoilta on hienoaines huuhtoutunut pois kivilaattojen välistä. Puistometsässä on rakennetuille poluille kaatunut puita useassa kohdassa 2000-luvun aikana. Rinteeseen suuntainen polku on kuitenkin yhä vilkkaassa käytössä, ja sen paikka saattaa osittain olla alkuperäisen käytävän kohdalla.

Kuvat 21-23: Puistokäytävien linjaus ja nurmialueiden reunojen rikkoontuminen ovat seurausta autolla ajamisesta. Porrastalon pinnasta on hienoaines huuhtoutunut pois. Polun pinta on peittynyt varvikoon ja nuori puusto peittää polun säilynyttä reunarakennetta.

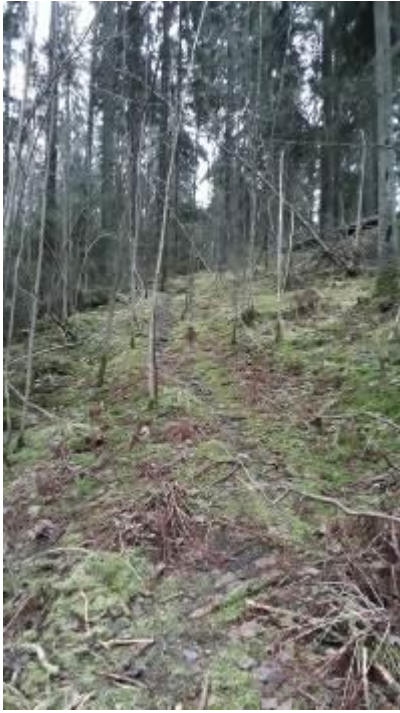
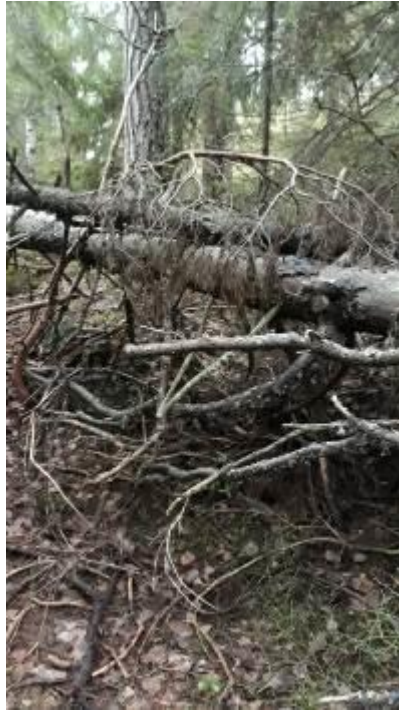
Kuvat 24-25: Rinteessä on polku, joka saattaa olla alkuperäisen puistokäytävä paikalla.

Käytävälle kaatuneet puut ovat ohjanneet kulun uudelle linjalle.

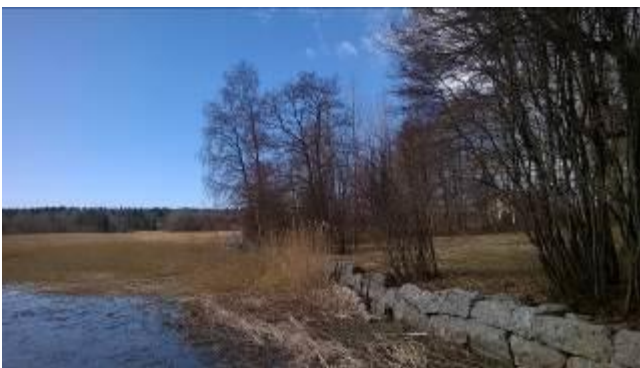
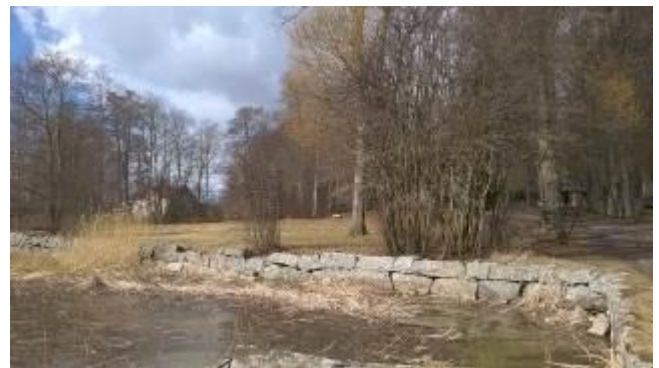
Rantatasanne on tuettu joesta noin metrin korkealla graniittimuurilla, joka on säilynyt alkuperäisenä. Graniittimuri on pääosin kunnossa ja hienosti patinoitunut. Paikoin on muutamia kiviä pudonnut tai vinossa. Puistoon johtava rantatasanne sijoittuu vanhan puiston ulkopuolella pehmeikölle, jossa rantaviiva on tuettu puisella pystypaalutuksella. Puupaalutusta on uusittu noin 30-50 vuoden välein, edellisen kerran 2000-luvun alussa.

Kuvat 26-27: Rantamuri on pääosiltaan säilynyt. Paikoin on kiviä pudonnut tai siirtynyt. Etelään aukeavan merimaiseman eteen on kasvanut tervalepikkoa. Rantamuurin reunassa on joitakin istutettuja ja joitakin luontaisesti levinneitä isotuomipihlajia.

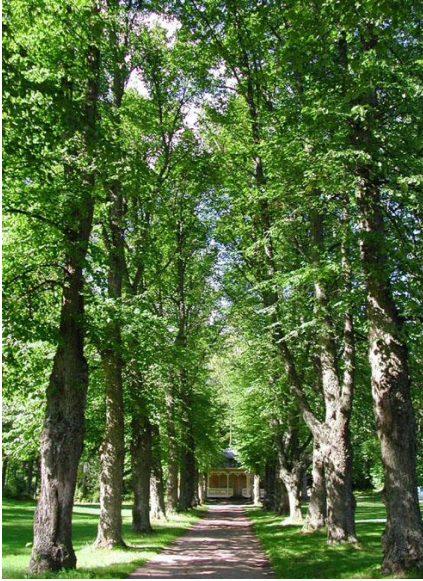
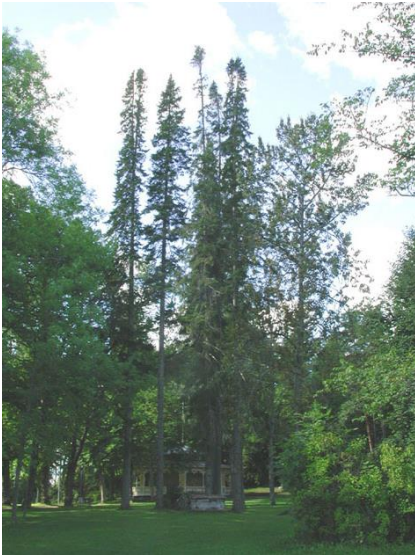
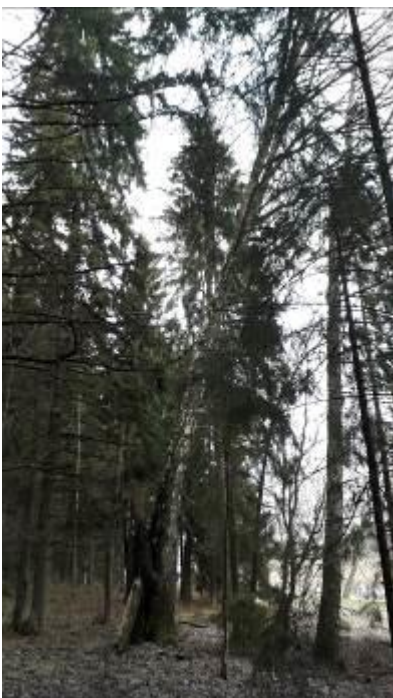
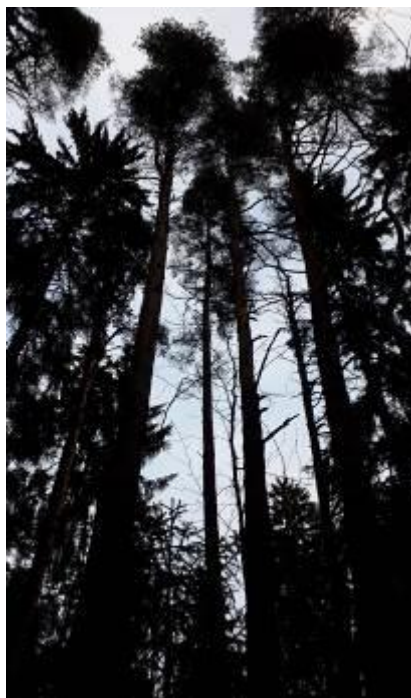
Maisemapuistossa on hyväkuntoinen lehmuskujanne. Se on alkuperäinen ja istutettu 1890-luvulla. Alkuperäisistä istutuksista on säilynyt myös yksittäisiä jalopuita kuten lehmuksia, vaahteroita, jalavia ja saarnia. Niistä osa on kunnoltaan heikentynyt. Syreenimajan osa ja pihtojen rinkiäinen ryhmä ovat alkuperäisiä istutuksia. Lyhyt pihtaidanne puiston takarajalla on saattanut olla alkuperäinen ja leikattu aidaksi. Pihdat ovat hyvin huonokuntoisia ja aiheuttavat vaaraa puistonurmella liikkuville.

Kuvat 28-31: Lehmuskujan vanhat puistolehmukset ovat noin 125-vuotiaita ja hyväkuntoisia. Pihtaryhmä on samanikäinen ja hyvin huonokuntoinen. Puistometsässä on ylispuina mäntyjä, joiden latvus on lähes kokonaan kuollut kuusialikasvoksen aiheuttaman varjostuksen vuoksi. Alkuperäisen puistoon kuului nykyistä paljon leveämpi aukea rantatasanne. Vanha koivu on alkuperäinen aukealle istutettu puu. Kuusikko on levinnyt luontaisesti.

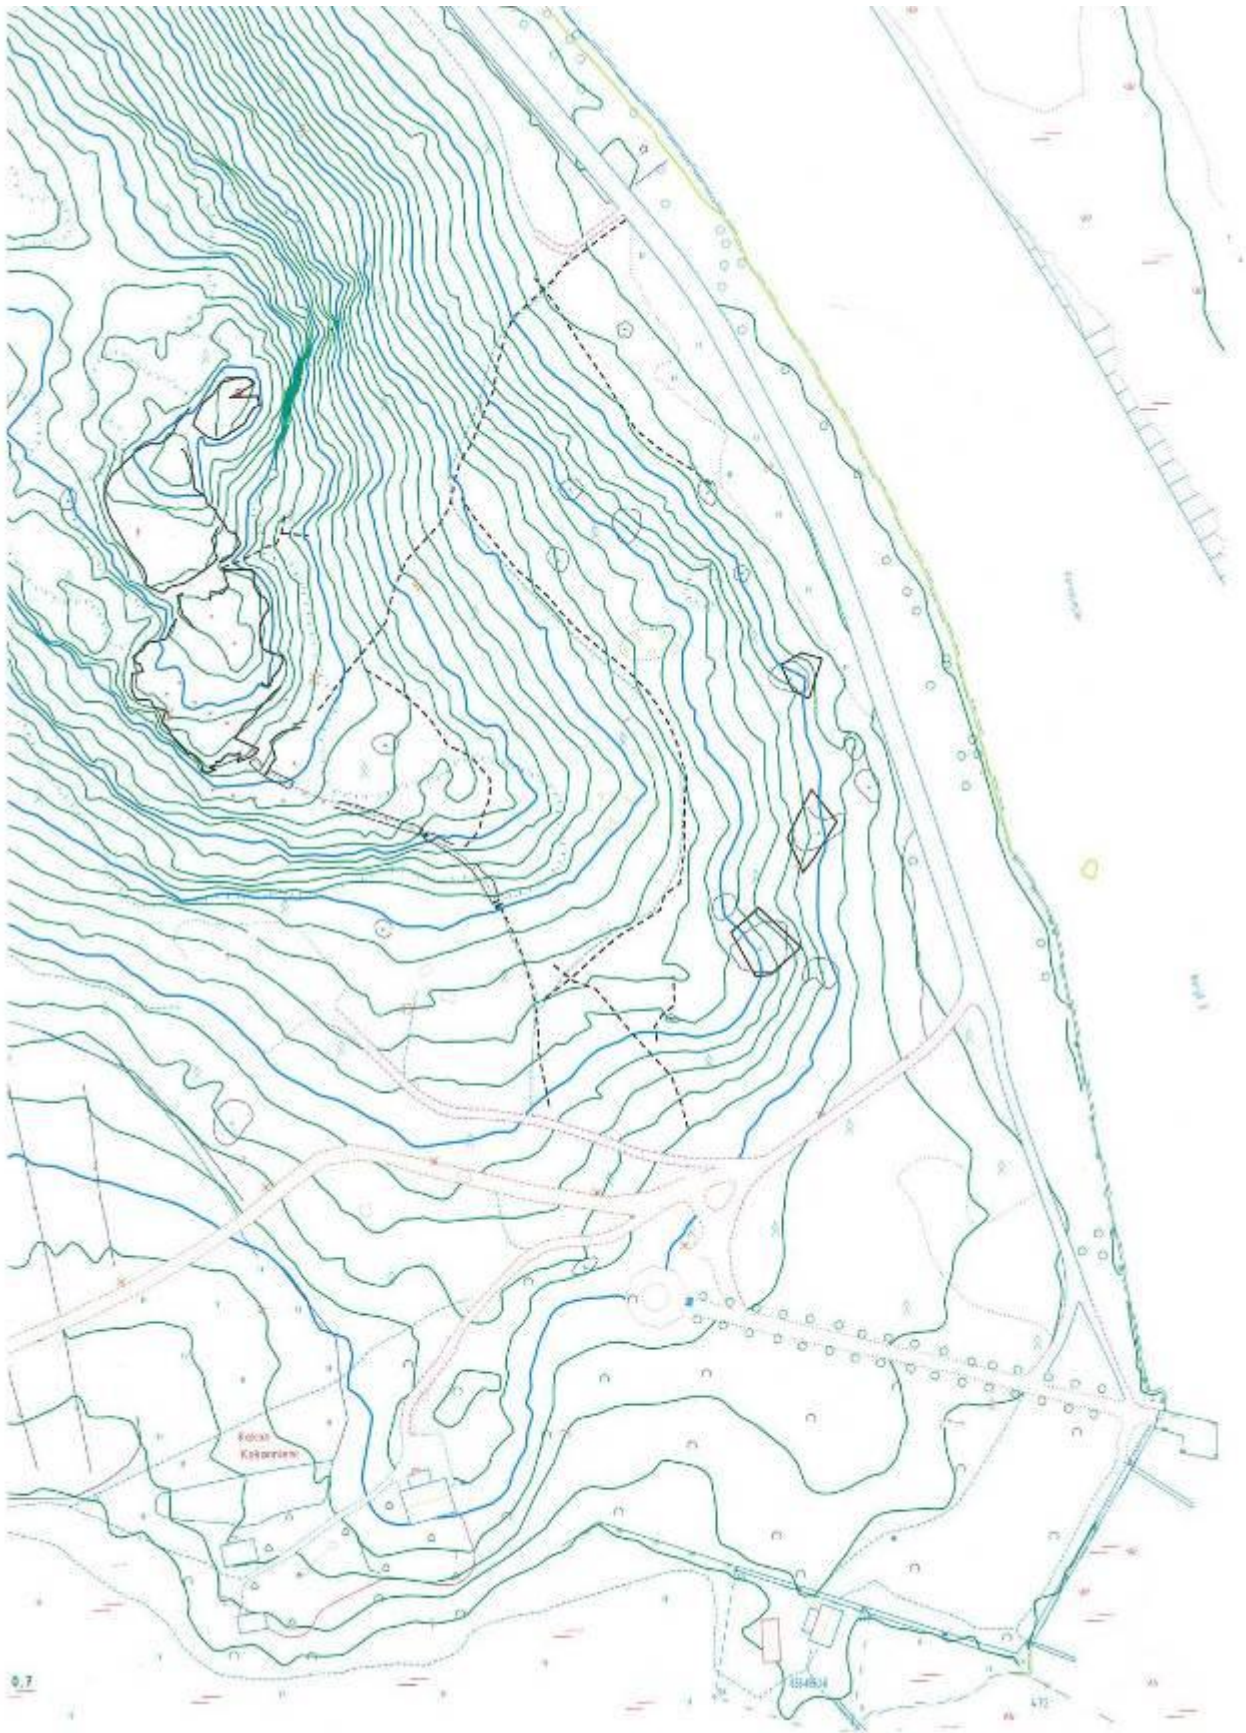
Pohjakartta mittakaava noin 1:2000

Maastossa jollain tavalla vielä erottuvat polut on merkitty katkoviivalla. Kalliolle johtava porrastie on merkitty kahdella ohuella viivalla. Isot siirtolohkareet on esitetty mustina monikulmioina.
