# Porvoon vanha silta

## Historiaselvitys

Mikko Pentti, Mobilia säätiö 2020

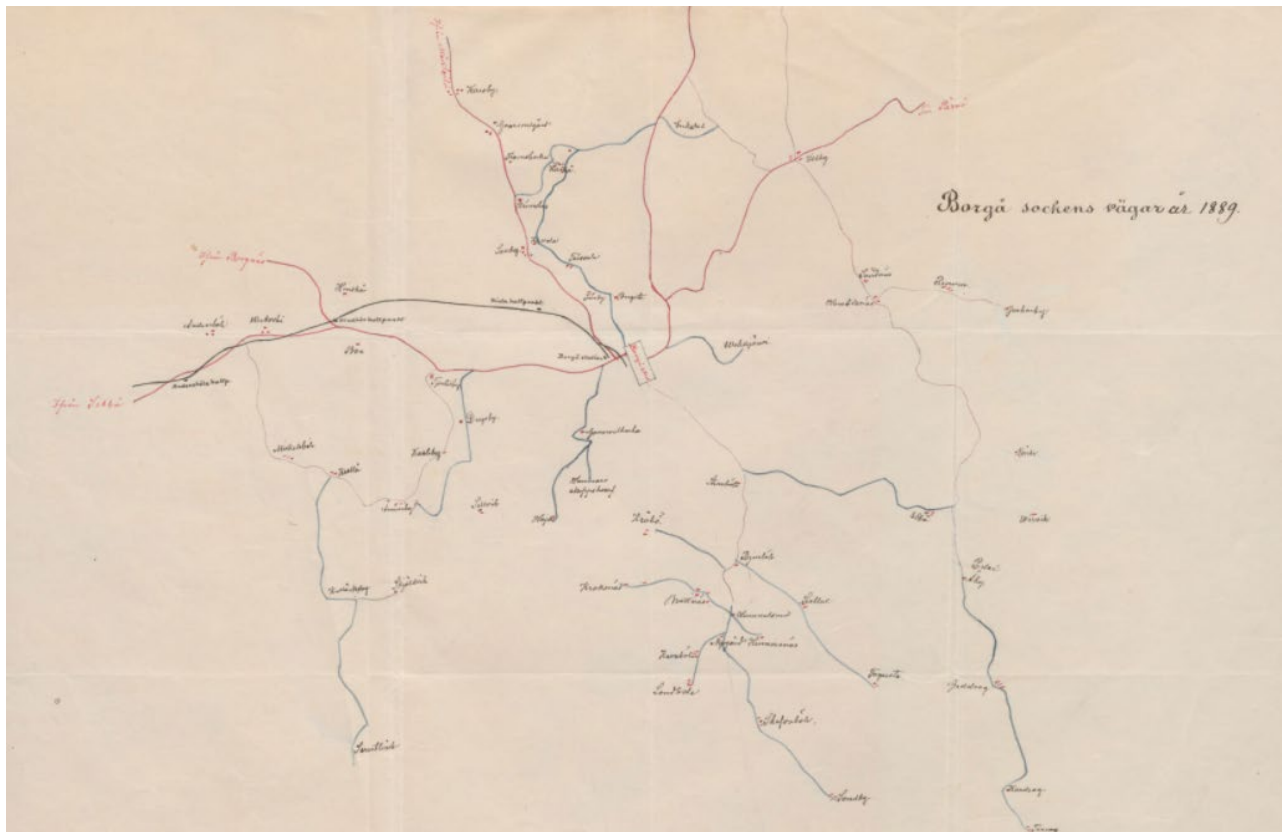
Kuva 2. Porvoon tiestö 1889. Kartassa näkyy Lovisaan johtavan maantien siirtäminen lähtemään Nikolainkadun, eli nykyisen Mannerheiminkadun päästä ja Porvoonjoen länsirannalle päättyvä rautatie. (Maanmittaushallituksen historiallinen kartta-arkisto, Tiekartat, KA)

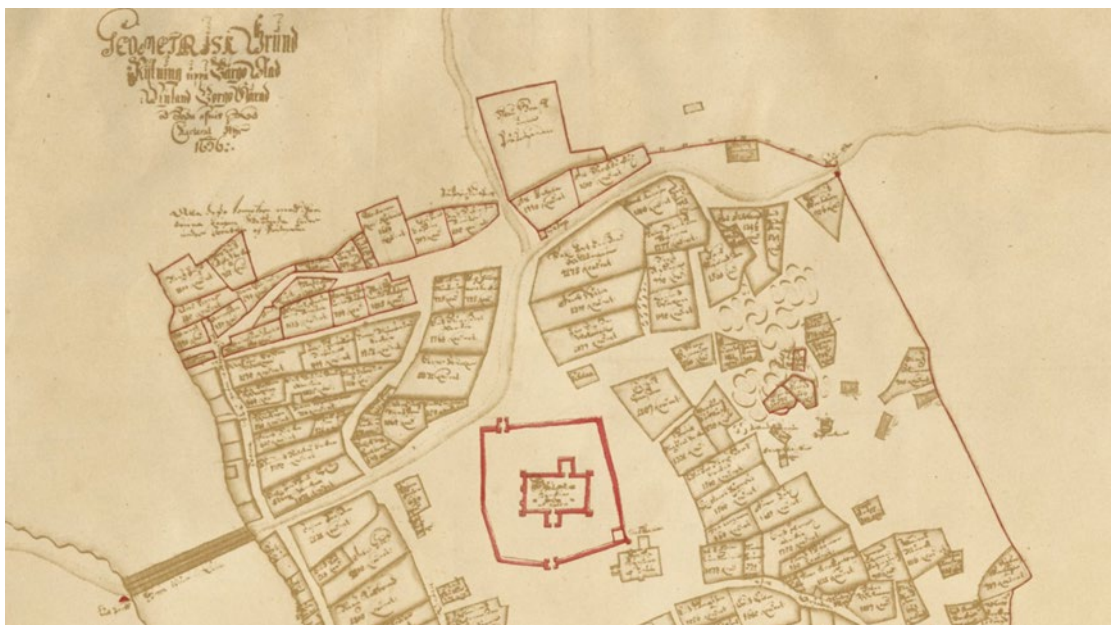
Kuva 4. Tässä kartassa vuodelta 1696 esitetään kaupunki jo hyvinkin tarkasti. Näkyvissä on maantien linjaus kirkon pohjoispuolelta, kaupungin itäinen tulliaita ja tullituvat sillan pielessä ja itään johtavan maantien alussa. (Kaupunkikartat, KA)

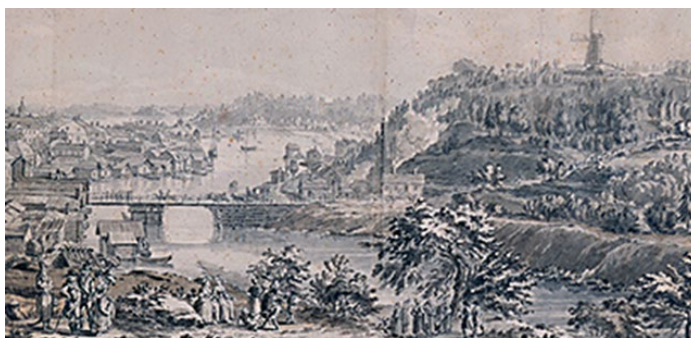
*Kuva 5. Fredrik Adolf von Numersin Porvoota esittävä piirros kuvaa 1700-luvun lopun siltaa ilmeisen totuudenmukaisesti. (Rajaus kirjoittajan, alkuperäinen Porvoon museo)*

1700-luvun lopun silta on ollut kaksiaukkoinen hirsiaarkuille perustettu puusilta. Kuvassa vain Näsinmäen puoleinen silta-arkku on näkyvissä, mutta todennäköisesti myös kaupungin puolen arkku on rakenteiltaan ollut samanlainen. Sillan päiden arkuissa on hirsinen rakenne, joka on jäykistetty useista kohdista poikittaisilla arkun sisällä kulkevilla hirsillä. Joen keskellä sijaitseva arkku puolestaan on jaettu poikittaisella väliseinällä kahteen yhtä suureen osaan. Keskimmäisen arkun yläjuoksun puoleisella sivulla arkku ylettyy huomattavasti sillan kannesta ulos. Tämän osan päällä on ilmeisesti malkakatto. Arkut on täytetty kivillä ja maalla. Tämän tyyppisen sillan rakennustapana on usein ollut rakentaa arkkujen hirsinen pohja ja sivuseinät valmiiksi ja sitten uittaa arkku paikalleen ja täyttää se kivillä ja maalla. Arkkurakenteen ongelmana oli sen taipumus lahota varsin nopeasti alueelta, joka oli kostea, mutta kuitenkin osan aikaa veden pinnan yläpuolella. Von Numersin laveerauksen mukaan sillan päätyarkut levenevät melko voimakkaasti yläosastaan. Sillan kansi on von Numersin kuvassa hyvin ohut. Tämä voi olla taiteellista, mutta on myös mahdollista, että kansi on ollut vain muutaman hirren paksuinen. Varhaisimmissa silloissa ei ollut erillistä kansirakennetta ja kulutuskerrosta. Useimmiten sillan kansi muodostui poikkisuuntaan ladotuista pienimittaisista kokonaisista tai halkaisuista puista, jotka sidottiin yhteen sillan reunoille asetetuilla johdeparruilla. Tätä kerrosta saatettiin myös tasata soralla tai turpeella. Porvoon silta näkyy myös Gavril Sergejevin akvarellissa Porvoosta, poikkeuksellisesti alajuoksulta päin kuvattuna. Myös tämä kuva näyttää silta-arkkujen levenemisen yläosastaan.<sup>16</sup>

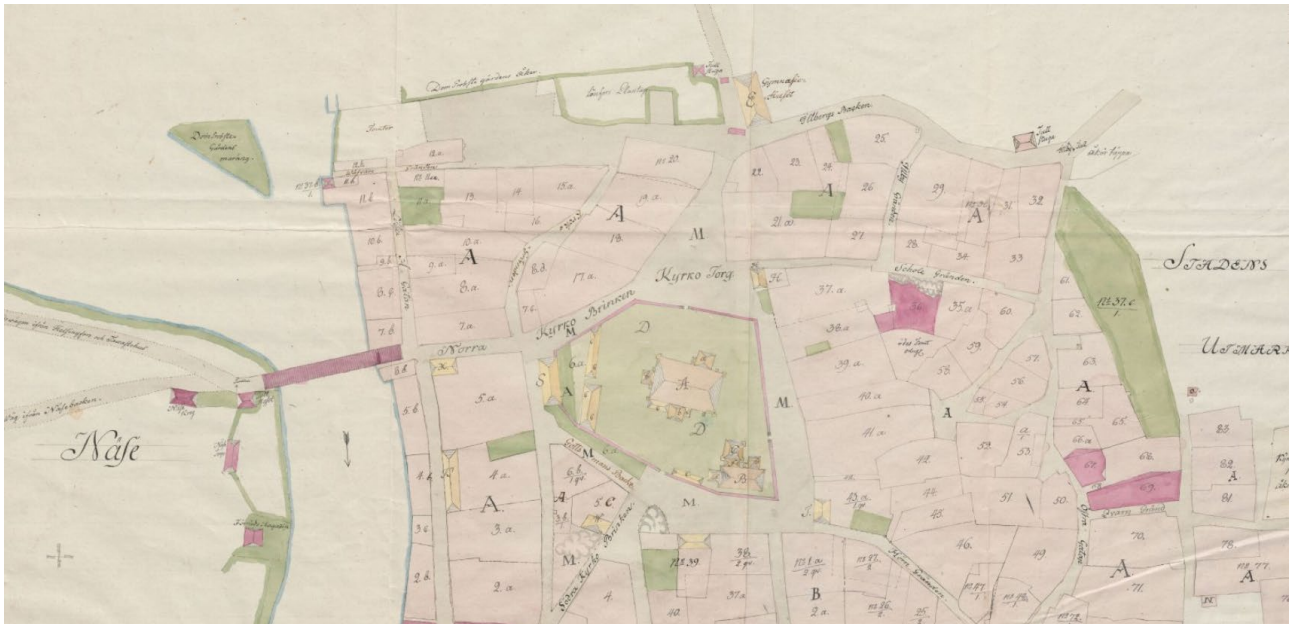
Kuva 6. Silta ympäristöineen on kuvattu tarkasti vuoden 1792 karttaan. Sillan lisäksi näkyy tulliportti ja sen edustalla sijaitseva krouvi sillan Näsin päässä. (Kaupunkikartat, KA)

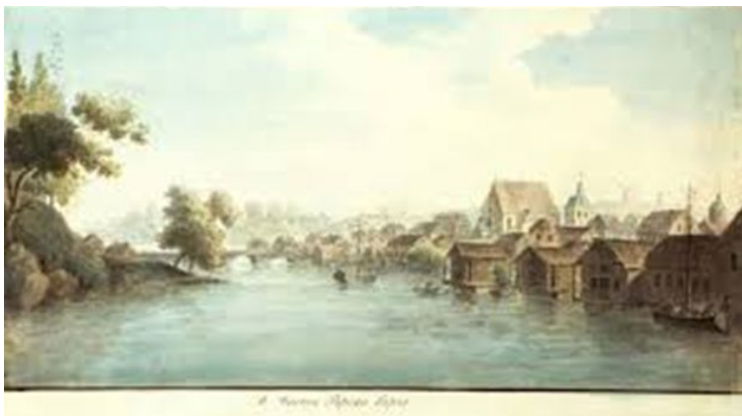
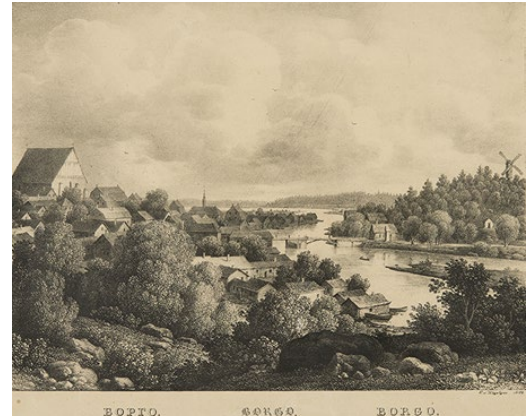
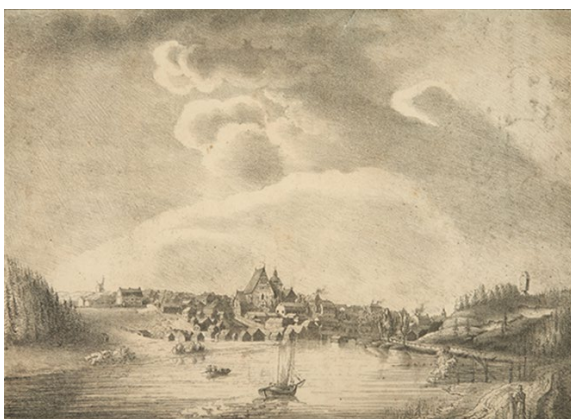
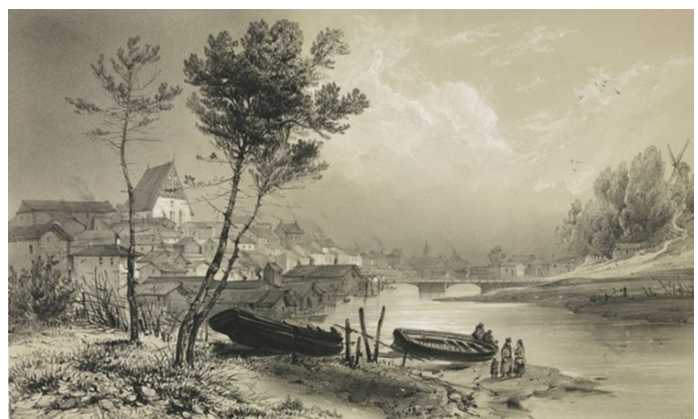
Kuvat 7, 8, 9 ja 10. Gavril Sergejevin, Carl von Kugelgenin, tuntemattoman tekijän ja Barthelémy Lauvergnen piiroksissa näkyvät sillan 1800-luvun alussa kokemat muutokset, joista tärkein oli vinotukien lisääminen ensin maaseurakunnan ylläpitämään päähän ja myöhemmin kaupungin päähän. (Historian kuvakokoelma, Museovirasto)

Carl von Kugelgenin piirroksessa vuodelta 1818 kansi on myös kuvattuna erittäin ohuena, mutta sillan länsipää on nyt tuettu molemmin puolin hirsiaarkuista lähtevillä vinotuilla. Sama toistuu tuntemattoman tekijän yleisilmeeltään hieman fantastisessa piirroksessa, joka myös on 1800-luvun alkupuolelta. Vuosien 1789 ja 1818 välillä siis Porvoon pitäjän ylläpitämä osuus sillasta siis sai uuden tuetun kansirakenteen tai vaihtoehtoisesti vanhaa rakennetta jäykistettiin vinotuilla. Ranskalaisen Lauvergnen piirroksessa vuodelta 1839 myös sillan kaupunginpuoleinen pää on saanut vastaavan tukirakenteen alleen. Muutos kuvaa hyvin siltojen ylläpidon järjestelmää, jossa korjaukset eri osiin tehtiin usein eriaikaisesti ja toisinaan vasta pakon edessä. Ilmeisesti laajempi sillankorjaus tehtiin vuonna 1832, mutta tavoitteena oli lähinnä vahvistaa silta seuraavaan jäidenlähtoon saakka. Kaupungissa odoteltiin, toteutuisiko sillan uusiminen Carl Ludvig Engelin asemakaavan mukaisesti.<sup>17</sup>

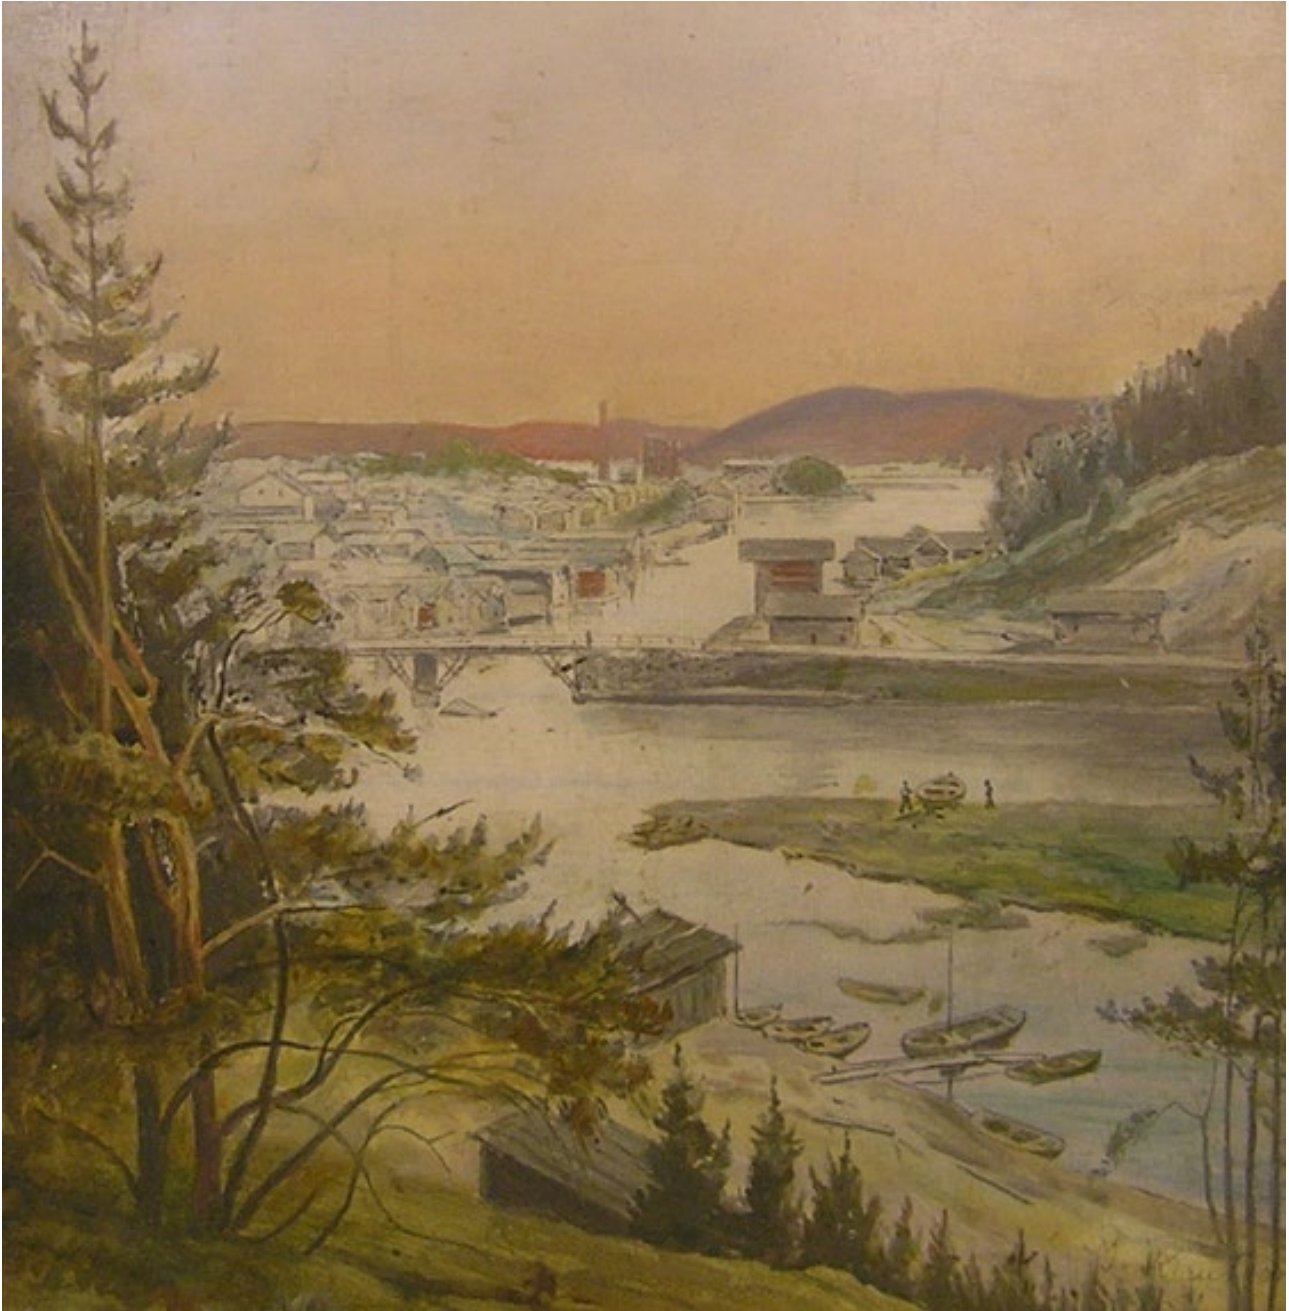
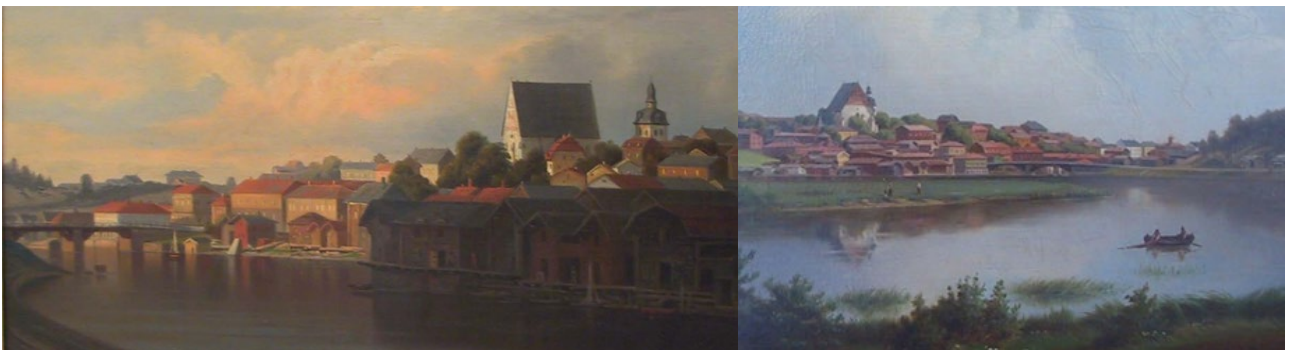
*Kuvat 13, 14 ja 15. Johan Knutsonin öljymaalaukset kuvaavat 1858-1860 rakennettua siltaa. Niissä näkyy hyvin sillan yksinkertainen ansarakenne ja kivet maatuot. (Johan Knutson, Porvoo Linnamäeltä nähtynä, Ranta-aitat, Porvoo. Porvoon museon kokoelmat. Rajaukset kirjoittajan.)*

Tästä lyhytikäiseksi jääneestä sillasta on melko vaikea löytää kuvia. Kuitenkin on olemassa ainakin kolme Johan Knutsonin öljymaalausta Porvoon vanhasta kaupungista, joissa jokaisessa silta näkyy. Yksi maalauksista kuvaa siltaa Linnamäeltä, yksi Maarin ja Porvoonjoen väliseltä maakaistaleelta ja yksi Näsin kartanon rannasta. Siltaa on vaikea erottaa seuraavasta rakennusvaiheesta, mutta maalauksille on yhteistä, että niissä jokaisessa sillan kannen alla näkyy yksinkertaiset tukiansaat, kun uudemmassa puusillassa ansaita oli pari. Siltojen kivisissä maatuissa ja keskipilarissa ei näyttäisi olevan eroja, joten tälläkin perusteella tunnistaminen on vaikeaa. Tukiansaiden lukumäärä voidaan laskea paitsi säilyneistä siltapilareista, myös yhdestä Knutsonin maalauksista. Ansaita oli rinnakkain samat viisi kappaletta kuin myöhemmässäkin puisessa sillassa. Silmiinpistävin ero tässä sillassa uudempaan verrattuna oli tukiansaiden asento. Kaikissa maalauksissa ansaat ovat huomattavasti pystymässä asennossa kuin myöhemmässä sillassa. Sillan rakenteen yksityiskohdista on maalausten perusteella vaikea päätellä mitään varmaa. Ne eivät ole riittävän yksityiskohtaisia. Maalauksissa silta esitetään väriltään tummana, eli se on ilmeisesti ollut tervattu rakenteen suojaamiseksi.<sup>19</sup>

Kiviset sillanosat tässä sillassa olivat lähes varmasti samat, jotka edelleen muodostavat nykyisen sillan jalustan. Maatuet ja keskipilari tehtiin kylmämuurina epäsäännöllisiksi lohkotuista kivistä noin kuuden metrin korkeuteen vedenpinnasta. Lähes pystysuorat kivimuurit lepäivät ilmeisesti paaluperustuksella. Lintuperspektiivistä katsoen sillan alkuperäiset muurit levenivät vain hieman joesta kauemmas siirryttäessä. Kahden metrin korkeudessa vedenpinnasta pilareissa oli levennys, jonka päälle porattuihin koloihin puisen kansirakenteen kannattimet kiinnitettiin. Kaupungin puoleinen maatuki oli noin 15 metriä ja Näsin puoleinen noin 25 metriä pitkä. Keskipilarin paksuus puolestaan oli 4 metriä vedenrajassa ja 2,5 metriä kapeassa yläosassa. Siltapilareiden leveys on 7,5 metriä, mikä todennäköisesti on ollut myös alkuperäisen kansirakenteen leveys. Keskipilarissa on yläjuoksulle päin kiilamainen jäänmurtaja, joka on suojannut siltapilaria jäidenlähdöltä ja myöhemmin tukkienuitolta. Ilmeisesti tämä ei riittänyt, vaan myöhemmässä vaiheessa siltapilarin eteen yläjuoksulle päin on vielä rakennettu puusta erillään joen pohjassa seisova kiilamainen jäänmurtaja.<sup>20</sup>

Sillan kannen rakenteista on maalausten perusteella vaikea sanoa mitään kovin yksityiskohtaista. Luultavasti kansi on useimpien puusiltojen tapaan rakennettu. Maalauksista näkyy, että tukiansaiden päällä ja kannen alapuolella oli tasaisin välimatkoin poikki- ja pitkittäissuuntaisia hirsikannattimia. Tämän kerroksen päällä olivat varsinaiset pääkannattajat, joiden päälle puolestaan lyötiin useampia lankukerroksia. Kuvista ei selviä, oliko sillan kansilankutus poikki- vai pitkittäissuuntaainen. Sillan kaiteet oli tehty puusta siten, että yläjohde jatkui yhtenäisenä. Kaidepylväitä näyttäisi olleen muutaman metrin välein. Maalausten perusteella kaiteessa on ollut yksi välijohde. Yhdessä Knutsonin maalauksista vaikuttaisi näkyvän myös kivinen pylväs osana kaidetta kohdassa, missä maatuki päättyy ja sillan kansi alkaa. Jos näin on, samoja kivipylväitä luultavasti käytettiin myöhemmissäkin silloissa. Jännemitoiltaan sillan kansi on ollut samanlainen kuin nykyinenkin silta, eli kaupunginpuoleisen puolikkaan mitta oli 17,5 metriä ja Näsin puoleisen noin 20,5 metriä. Vapaa alikulkukorkeus oli hieman matalampi kuin nykyisessä sillassa, eli noin 4,5 metriä molempien aukkojen syvimässä kohdassa. Silti tämä mahdollisti huomattavasti korkeampien alusten kulun pitkin Porvoonjokea kuin edellinen silta.<sup>21</sup>

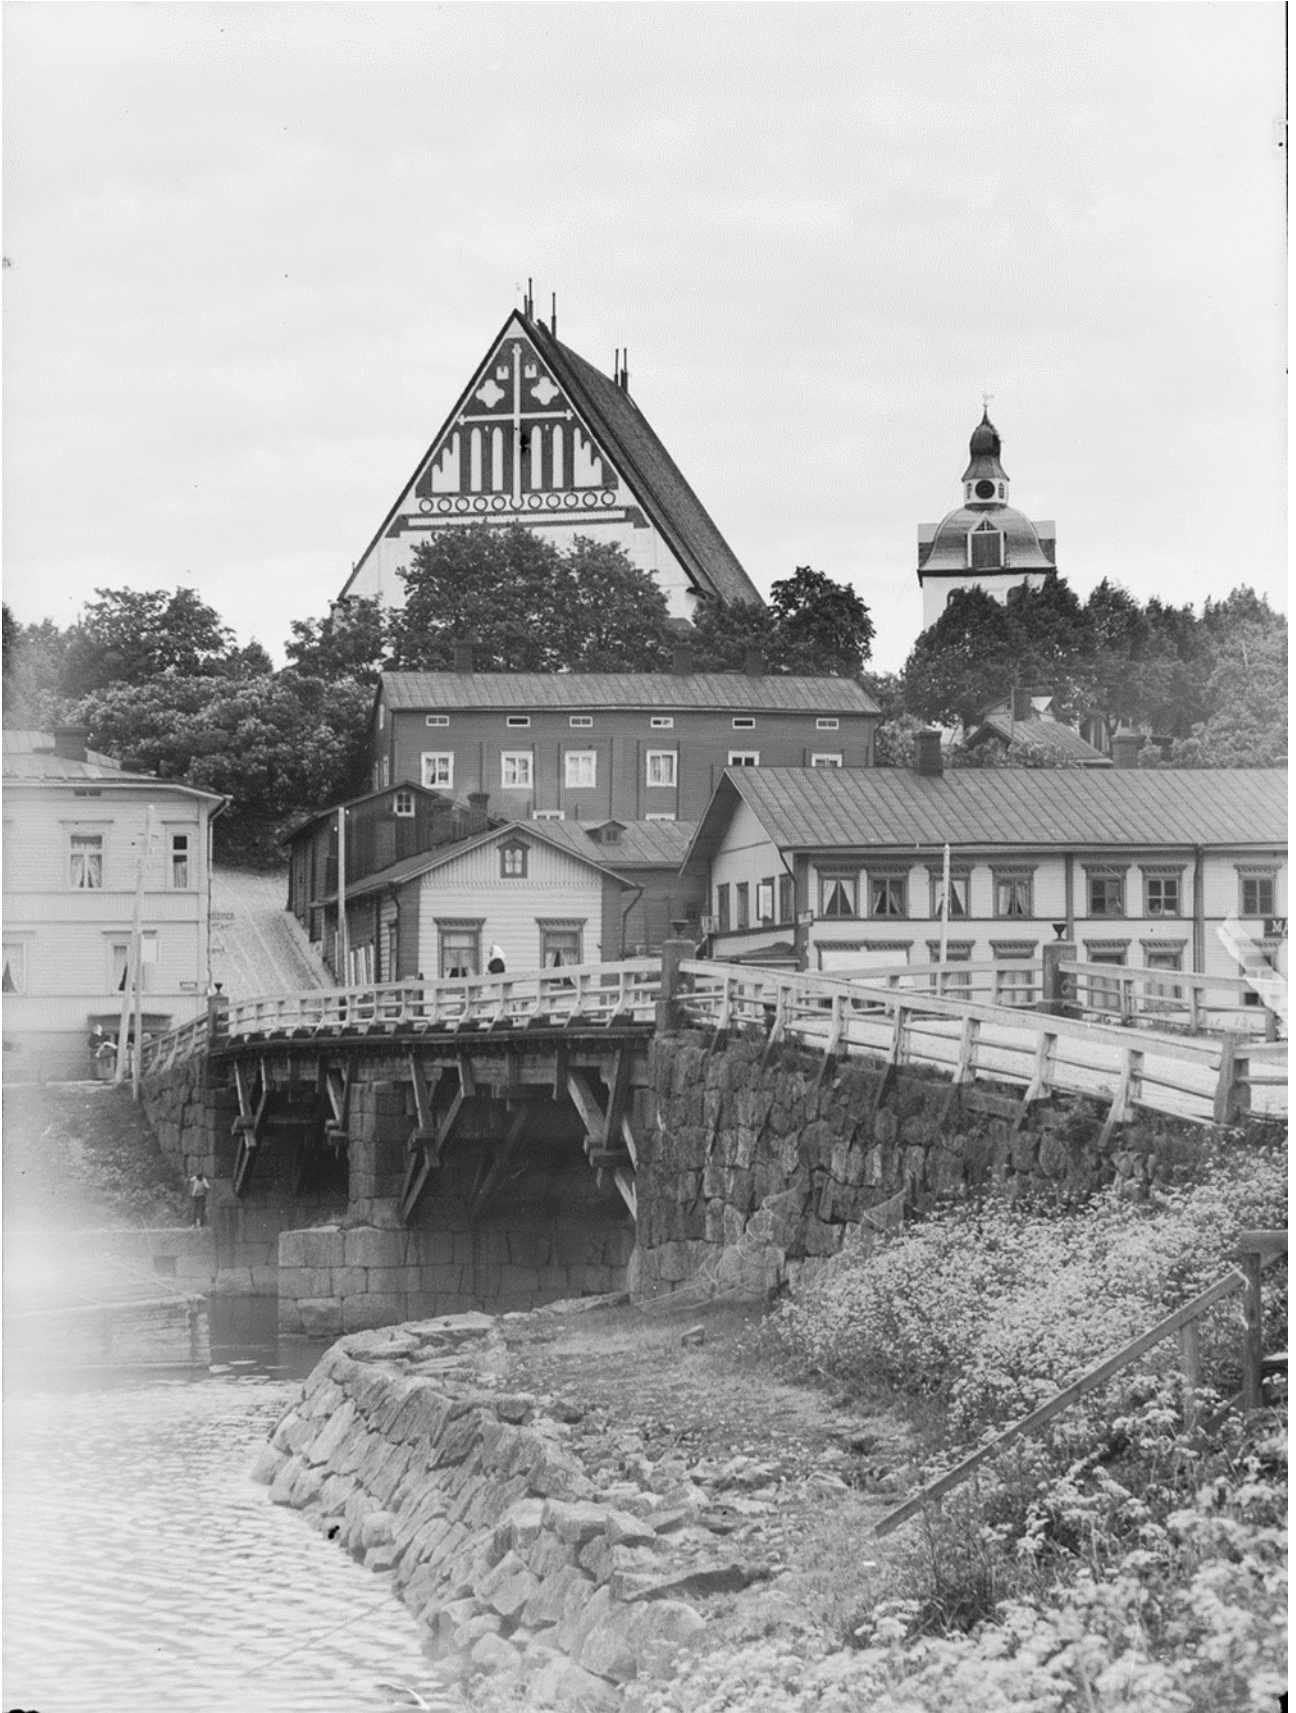
*Kuva 16. Porvoon Tuomiokirkko vanhalta sillalta nähtynä. M. L. Carstens 1909. (Museoviraston kuvakokoelma)*

Uusittu silta erosi rakenteiltaan 1860 rakennetusta. Sillan puista kantta kannattivat nyt kaksinkertaiset ansaat, jotka oli sidottu toisiinsa parilla ristikkäisiä vinotukia. Pitkittäissuuntaiset ansaat ja vinotuet sidottiin toisiinsa kahdella vaakasuuntaisella palkilla ulomman ansaan ja vinotukien risteyskohdasta. Ulompia ansaita yhdistivät silta-aukon keskikohdassa vaakasuuntaiset palkit, jotka jakavat kannen painon ansaille. Sisemmät ansaat puolestaan yhdistettiin vastaavilla palkeilla toisiinsa keskipilarin yli ja maatukien päälle. Näiden vaakasuuntaisten palkkien päällä kulkivat varsinaiset pääkannattimet. Koko rakenne oli lukittu sivusuunnassa poikkipalkeilla. Puurakenteet oli kiinnitetty toisiinsa pitkillä rautapulteilla. Joissakin tämäntyyppisissä silloissa palkisto peitettiin sivuilta lankutuksella, mutta Porvoossa kaikki rakenteet jätettiin näkyviin. Sillan rakenneosat oli tervattu tummiksi.<sup>24</sup>

Pääkannattimien päällä oli poikittainen harva lankutus, johon kansilankut kiinnitettiin. Silta vaikuttaisi olleen puukantinen, mutta päällä on luultavasti ollut sorasta tai asfaltista tehty kulutuskerros. Kannesta on olemassa muutamia valokuvia eri ajoilta. Niiden perusteella kulutuskerroksen olemassaoloa ei voi varmistaa. Hampurilaisen Knackstedt & Co -painon 1900-luvun alussa julkaisemassa postikortissa kannella näkyy korotettu jalkakäytävä, mutta kannen materiaali ei erotu. Ainoa kuva, jossa kansi erottuu hyvin, on vasta vuodelta 1951, jolloin kansi koostuu vinolaudoituksesta ja sillan reunojen korotetuista jalkakäytävistä, joiden kansi on tehty pitkittäissuuntaisista lankuista. Sillan kaiteet olivat puuta. Kaidepylväät olivat noin 1,5 metrin välein ja korkeudeltaan metrin. Kaiteessa oli leveä yhtenäinen kolmesta lankusta kaidepylväiden pään ympärille naulattu yläjohde ja kaksi pylväiden välissä kulkevaa poikkileikkaukseltaan vinoneliön muotoista välijohdetta. Maatuen alkua ilmaisivat yksinkertaiset pyöreäpäiset punagraniittiset pylväät ja siltaosan alkua kivipylväät, joiden päässä oli maljakoriste. Nämä katkaisivat muuten yhtenäisen kaiteen yläjohteen. 1890-luvulta on olemassa John Granlundin valokuva, jossa maatukien tien kulutuskerros näkyy selvästi. Materiaali ainakin kuvassa näkyvässä Näsin päässä oli nupukiveä, johon oli muotoiltu myös vesikouru yläjuoksun puolella olevan jalkakäytävän lähelle. Jalkakäytävä oli puurakenteinen myös maatukien osalta.<sup>25</sup>

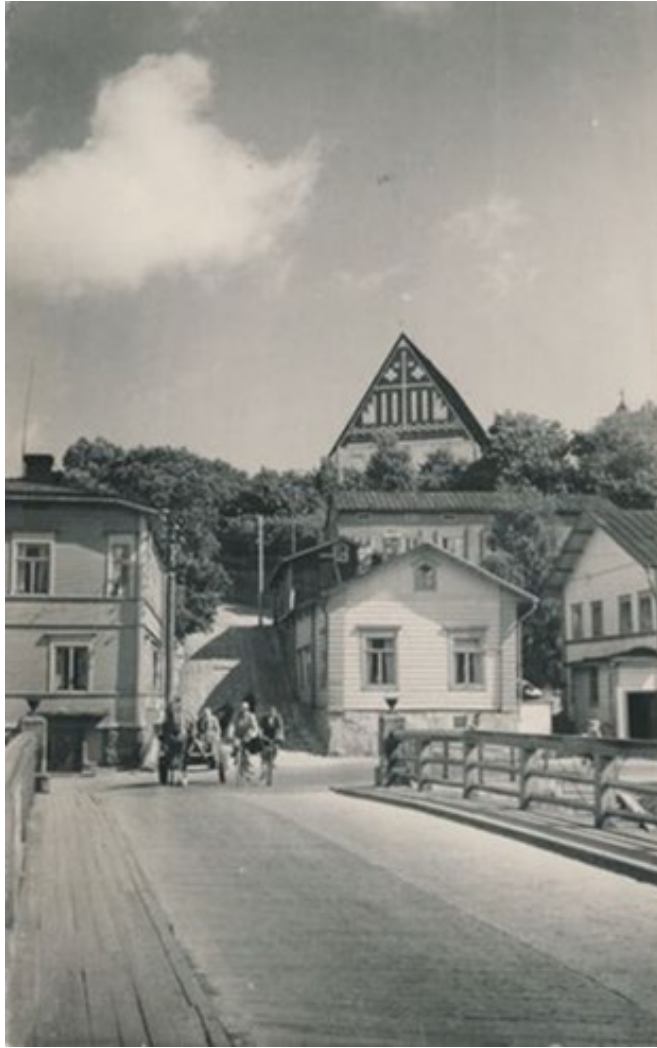
*Kuva 17. Tässä 1940- tai 1950-luvulla otetussa kuvassa näkyy sillan kansirakenne. Puukannen päällä on luultavasti ollut jokin kulutuskerros, joka kuvan aikaan on jo poistettu. (Postikortti, lähetetty 1951. Helenius.net.*

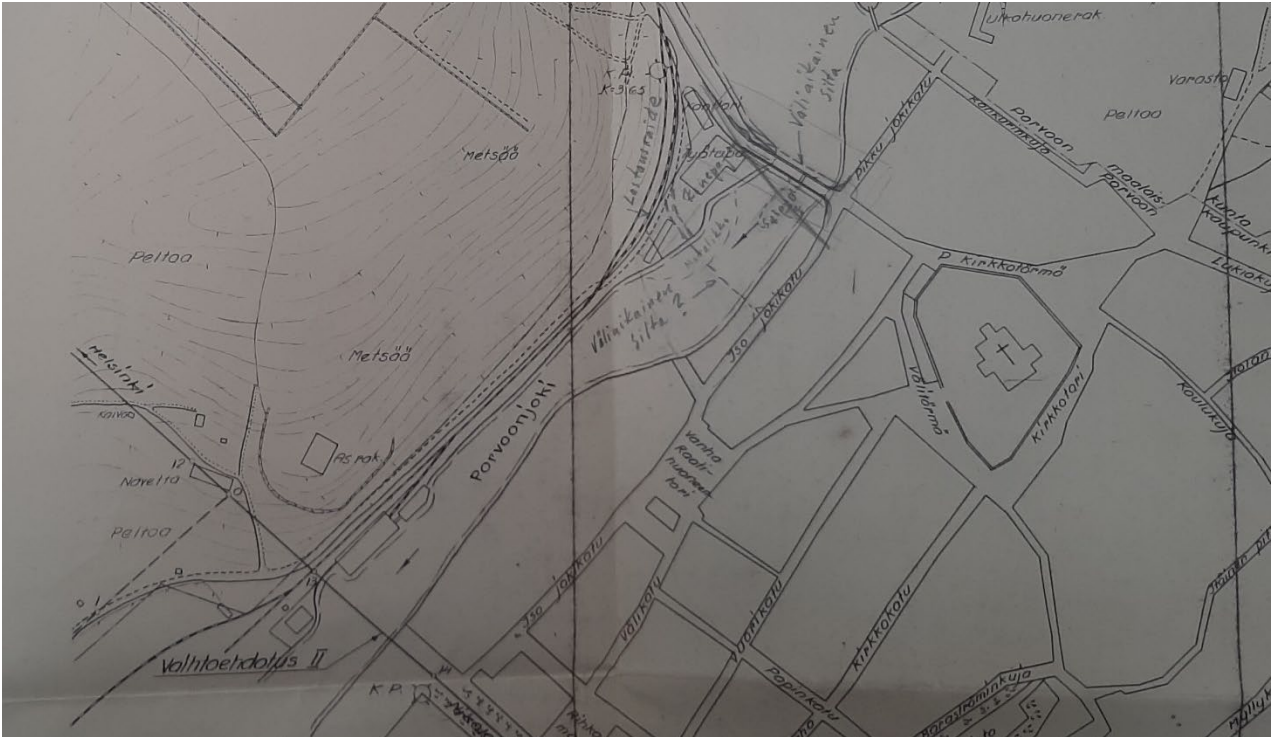
Kuva 20. Porvoon vaihtoehtoiset siltapaikat Helsinki-Viipuri valtatiellä 1920-luvun puolenvälin suunnitelman mukaan. Kartalle on 1950-luvun alussa piirretty erilaisia vaihtoehtoja väliaikaiseksi sillaksi vanhan sillan viereen. (Tie- ja vesirakennushallituksen arkisto, KA)

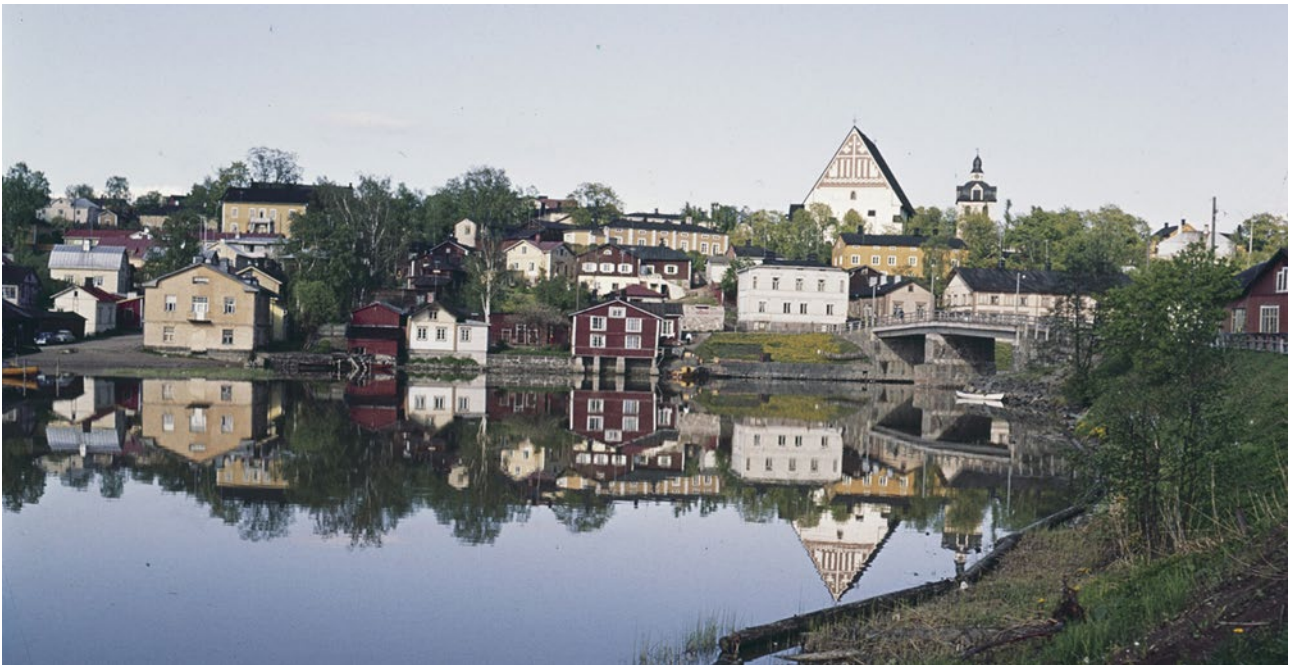
*Kuva 22. Porvoon vanha silta ympäristöineen nykyisen sillan valmistumisen jälkeen. Rannan uittopuomit kertovat puuliikenteestä Porvoonjoessa, vaikka siltapilaria suojannut murtaja onkin kadonnut. (Pekka Kyytinen, Museoviraston kuvakokoelma)*

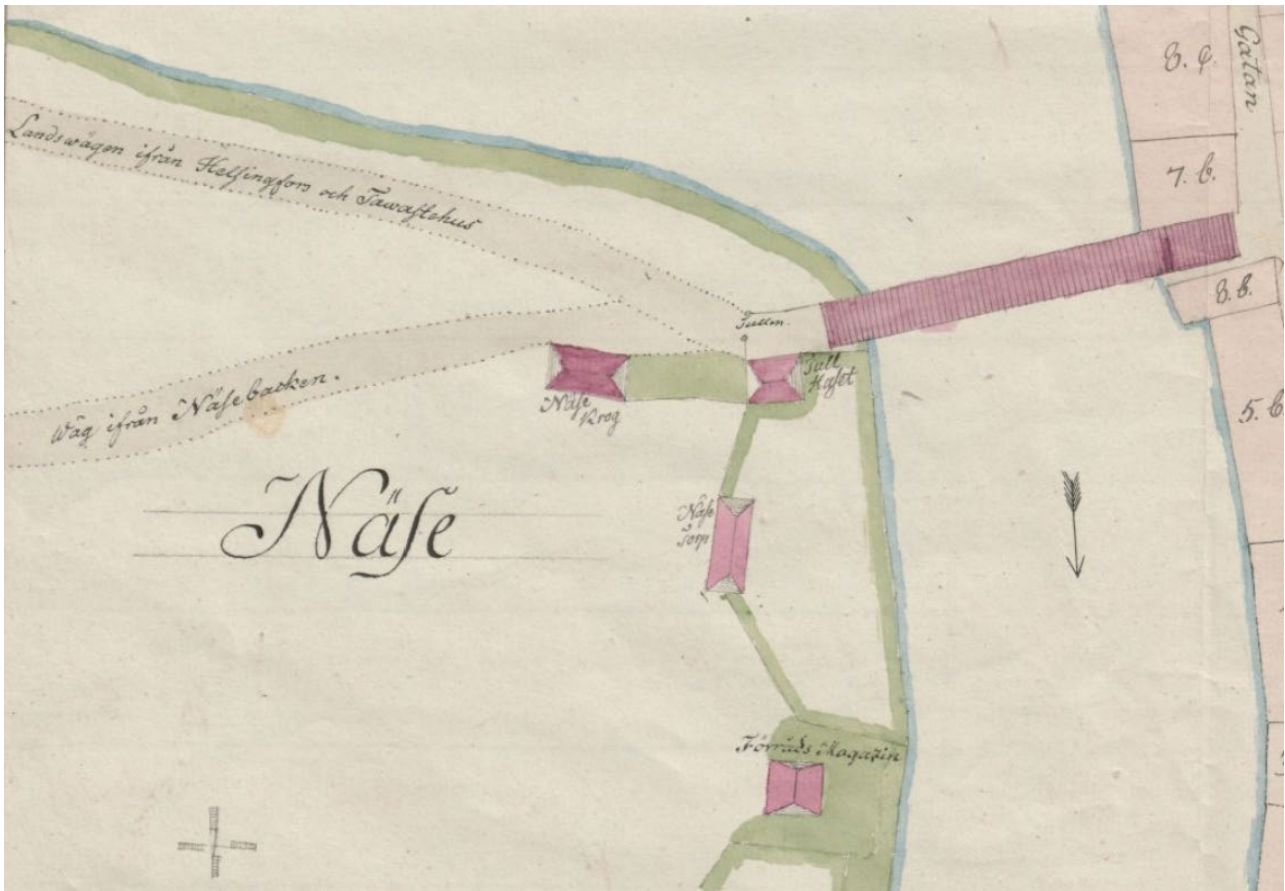
Kuva 23. Sillan Näsinpuoleisen pää rakennukset 1790-luvulla. (Kaupunkikartat, KA)

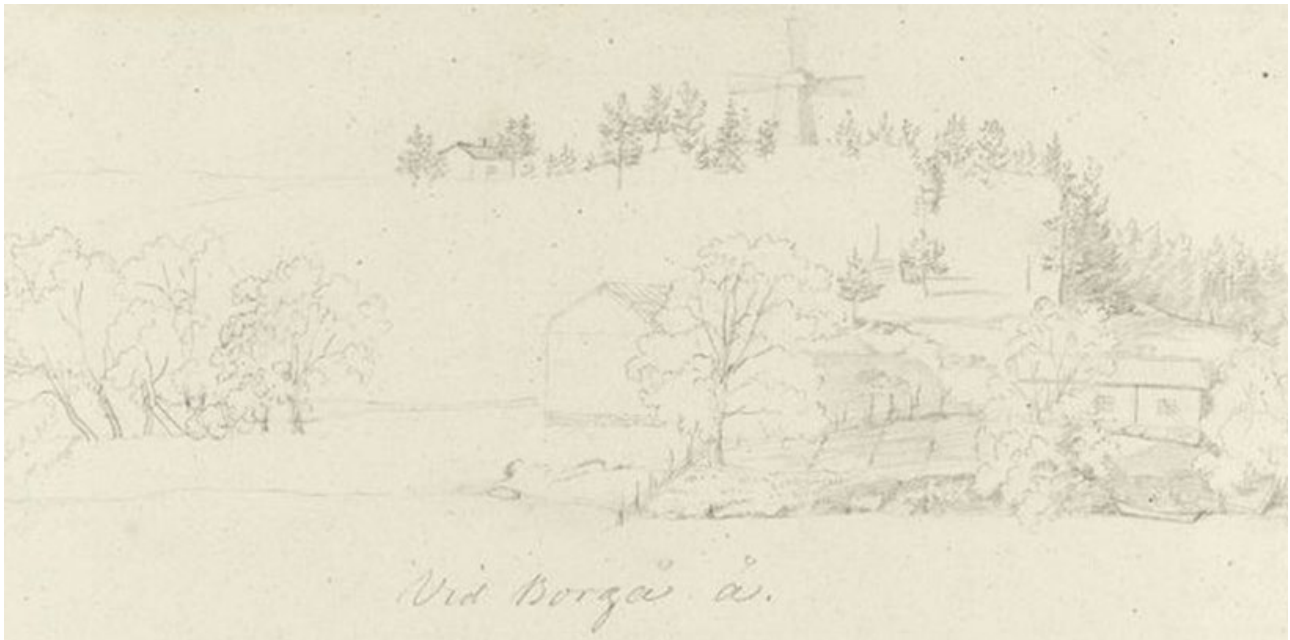
*Kuva 24. N. A. Rosenbröjerin piirros, joka esittää Näsinmäen ja Porvoonjoen välissä sijainneita rakennuksia. Vasemmalla kruununmaksiini ja oikealla Näsin torppa. (Historian kuvakokoelma, Museovirasto)*

Nils Hedegranin karttaan tullirakennuksen ja krouvin taakse on piirretty Näsin torpaksi ja tavaramakasiiniksi merkityt rakennukset. Nämä rakennukset todennäköisesti ovat Nils Adolf Rosenbröjerin 1828 tekemän piirroksen aiheena. Piirroksessa etualalla on joki ja takana korkea mäki, jonka huipulla on tuulimylly. Paikka on lähes varmuudella Näsinmäen ja Porvoonjoen väliin jäävä alue ranta-aitoilta kuvattuna. Piirroksen perusteella Näsin torppa oli paritupamallinen hirsinen asuinrakennus ja makasiini luultavasti kivirakenteinen korkea rakennus, joka 1792 kartasta poiketen sijaitsi pääty joelle päin. Makasiini oli kruunun omistuksessa.<sup>36</sup>

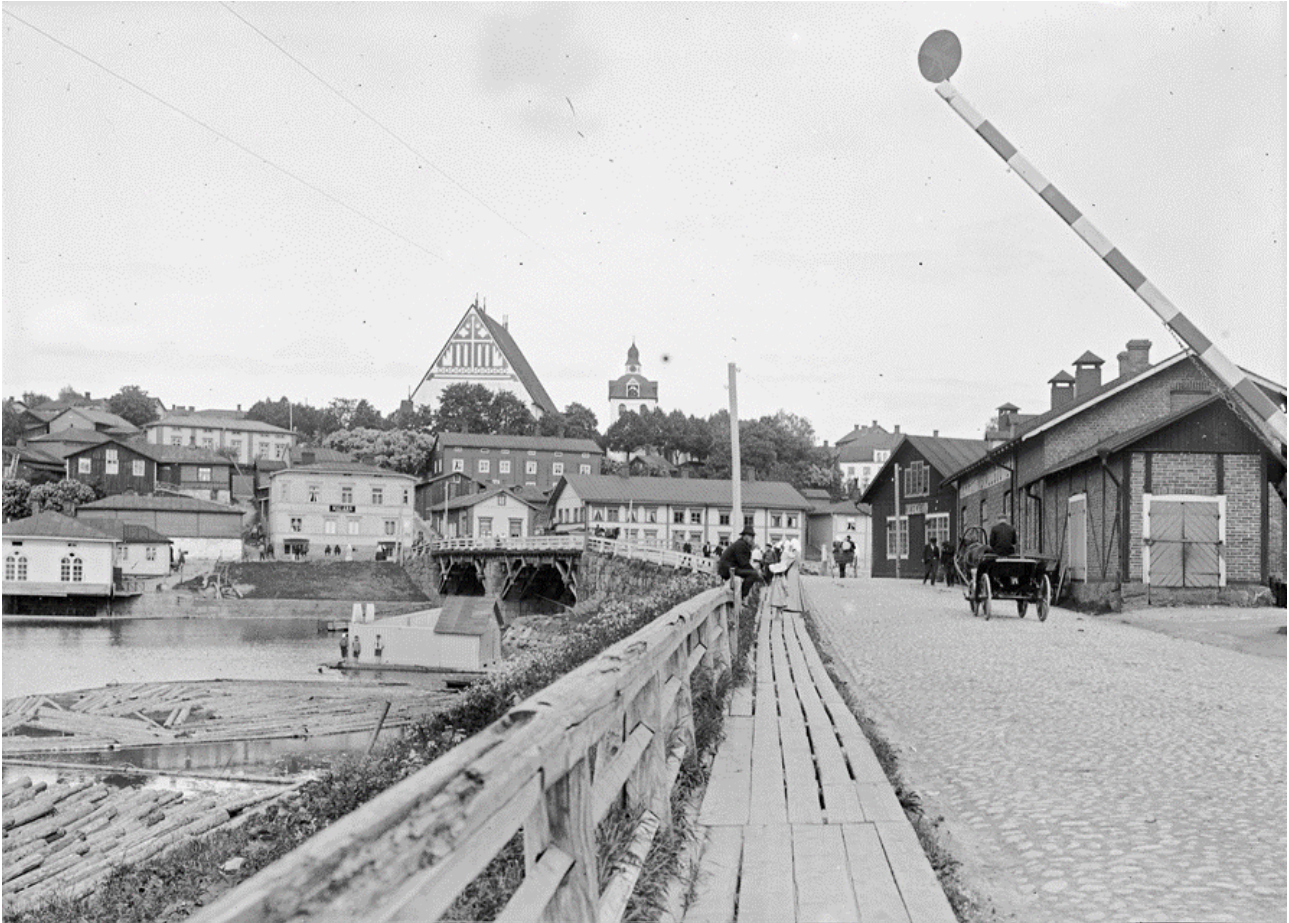
*Kuvat 25. Rautatieylikäytävän puomi ja joen rannan teollisuusrakennukset vuosisadan vaihteessa. Kuvassa näkyy myös sillan kaupunginpuoleinen pää sillan pielessä sijainneiden rakennusten purkamisen jälkeen. Toisessa valokuvassa näkyy sillan kansi vähän ennen purkamista vuonna 1951. (Gustav Sandberg, SLS)*

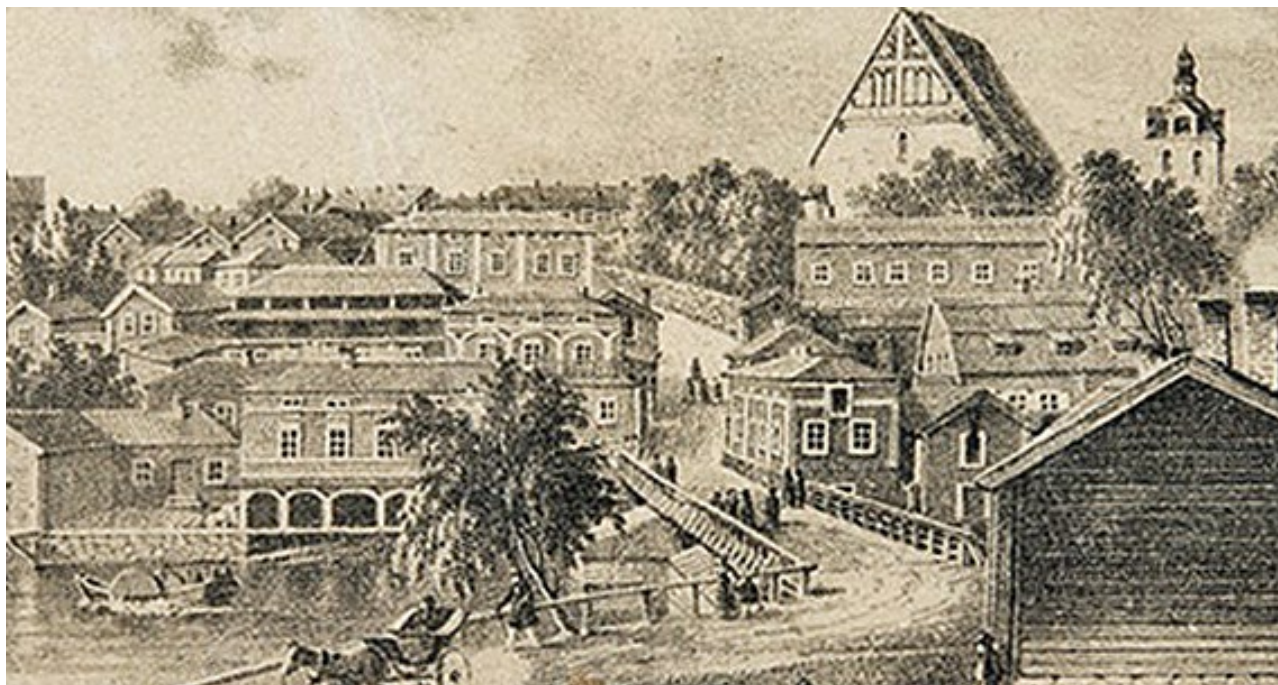
Kuva 26. Porvoon Jokiranta ja Kirkkotörmä Desarnod'n mukaan 1850-luvulla. (Historian kuvakokoelma, Museovirasto)
