**Porvoon talon – entisen ruotsalaisen kansakoulun –
rakennushistoriallinen selvitys
Henrik Wager**

Porvoon museo
24. 4. 2006

Johdanto

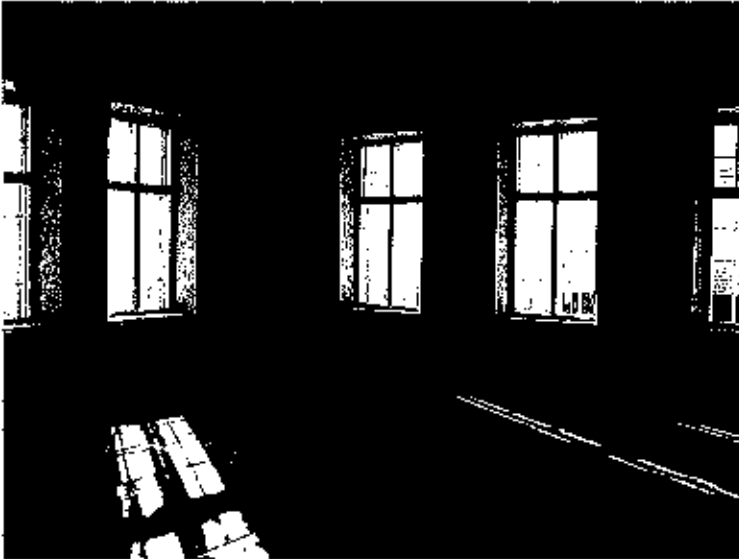
Kuva 13. Entistä veistosalia (003). Henrik Wager 2006.

Saarnion muutospiirustuksissa pohjakerroksen entiseen veistosaliin (003) ja talonmiehen asuntoon (004) sekä hiilivarastoihin (006-007) sijoitettiin nuorisokerhon tilat. Talonmiehen asunnosta purettiin väliseinät ja pohjoisseinällä sijainnut ulko-ovi muutettiin ikkunaksi. Huoneiston portaat ovat alkuperäiset, mutta muovimatto lattioissa on uusittu myöhemmin. Katto on levytetty.

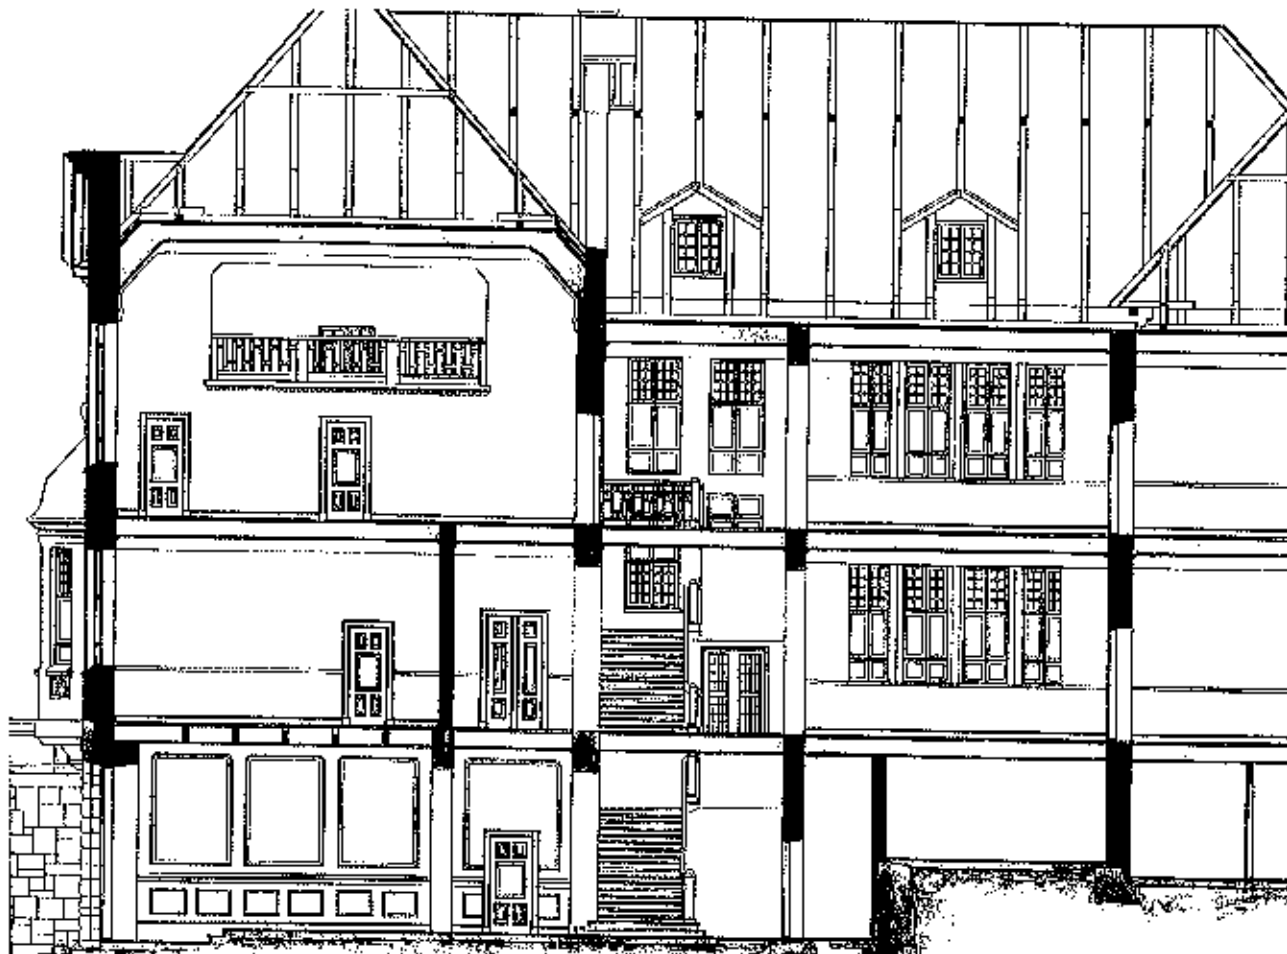
Kuva 16. Settergrenin 1908 laatiman länsi-itä suuntaisen leikkauksen osasta käy ilmi rakennuksen rakenteelliset ratkaisut. Myös ylävälipohja valettiin betonista. RVA.

ilmeisesti massamainen tasoite, joka saattaa sisältää asbestia. Ensimmäisen ja toisen kerroksen lattioiden kantavuus oli 400 kg/m², voimistelusalin 500 kg/m² ja ullakon 200 kg/m².²¹ Verrattuna muihin Suomessa Hennebique-menetelmällä toteutettuihin teräsbetonirakenteisiin lukeutuvat Porvoon ruotsalaisen kansakoulun teräsbetonityöt menetelmän varhaisempaan hyödyntämiseen.

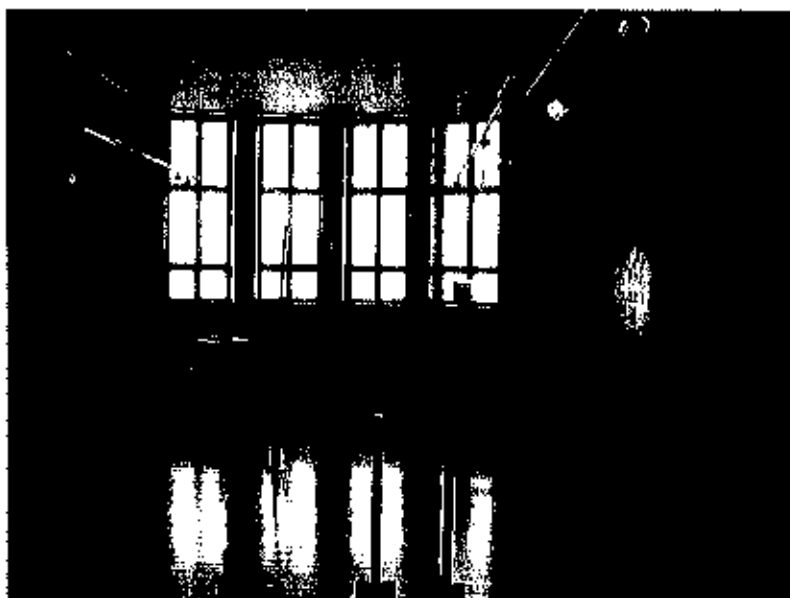
Kuva 22. Alkuperäiseen tilaohjelmaan kuulunut virkistysmalli on nykyisin osa Taidehallin näyttelytiloja. Henrik Wager 2006.

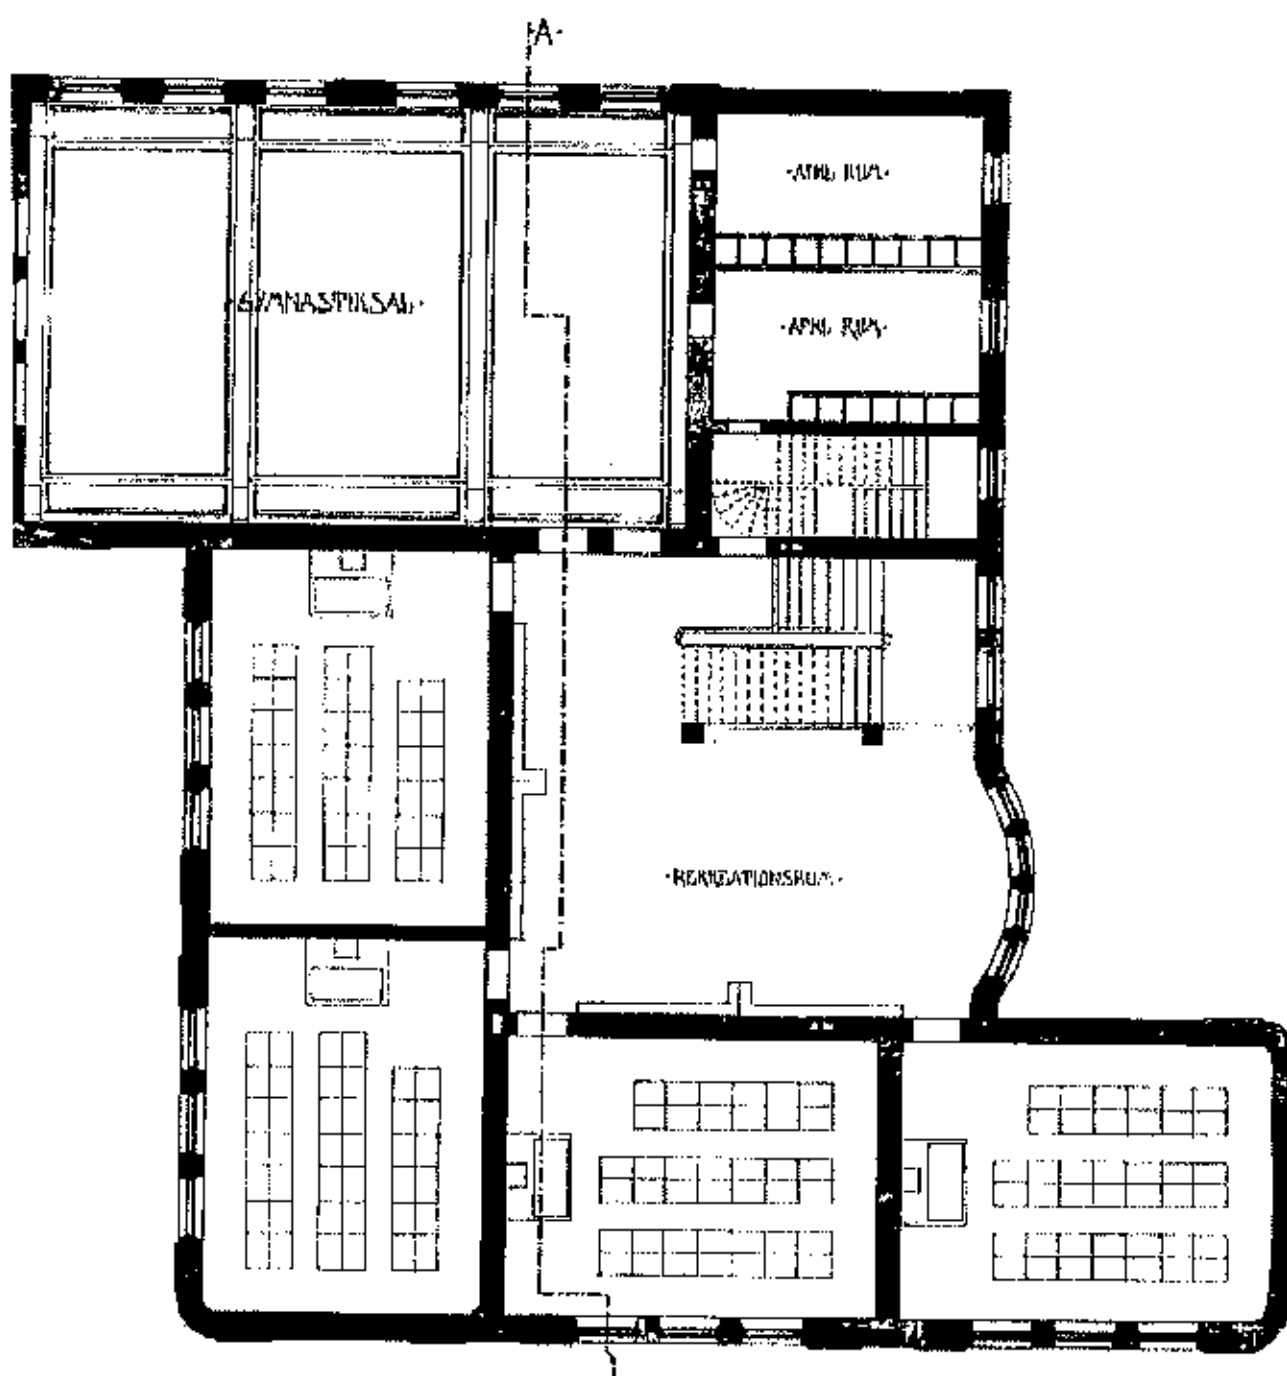
PLAN · AF · VÅNINGEN · 2 · TR · UPP ·

KITNING · TILL · FOLKSKOLEBYGGNAD · Å · TOMTERNA ·
N^o 5 & 6 · I · KVARTERET · N^o 13 · AF · BORÅ · STAD ·

Pohjakaava rakentuu 1900-luvun alussa yleistyneeseen ja suosiota saavuttaneeseen hallijärjestelmään. Pääportaikosta avautuu suuri virkistyshalli, jonka ympärille tilat ovat ryhmittyneet. Luokkasalit sijoitettiin siten, että luonnonvalo antaa oppilaiden vasemmalta puolelta. Ensimmäisessä kerroksessa (nyk. II krs.) käynti luokkasaleihin (toiminnalliselta kannalta päätiloihin) tapahtuu suoraan virkistyshallista ja portaikosta. Käsityösali, kirjasto ja opettajanhuone on saavutettavissa hallin ja porrashuoneen erottavasta pienestä aulamaisesta tilasta. Ensimmäisen kerroksen pohjakaavaratkaisussa erityyppisten tiloja yhdistävien käytävien käyttö on saatu poistettua kokonaan. Toisessa kerroksessa (nyk. III krs.) ratkaisu noudattaa samaa mallia, mutta on aulamaisen tilan puuttuessa selkeydessään vieläkin puhdaspiirteisempi. Pohjakerrokseen
