*Porvoon asemanseudun rakennetun ympäristön selvitys*

*Tilaaaja: Kaupunkisuunnittelu, Porvoon kaupunki  
Eero Löytönen, kaupunkisuunnittelupäällikkö*

*Tekijä: Saatsi Arkkitehdit Oy  
Emilia Saatsi, Pekka Saatsi, Riina Sirén*

*Valmistunut: 31.7.2017*

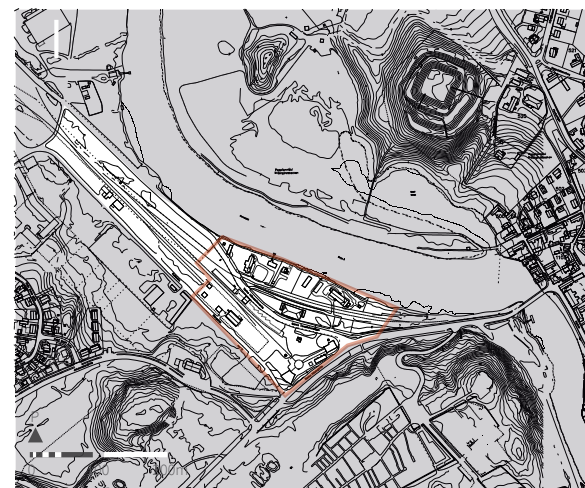
1 Porvoon asemanseudun selvitysalue vaalealla esitettynä. Oranssilla rajattu alue on valtakunnallisesti merkittävä rakennettu kulttuuriympäristö (RKY).

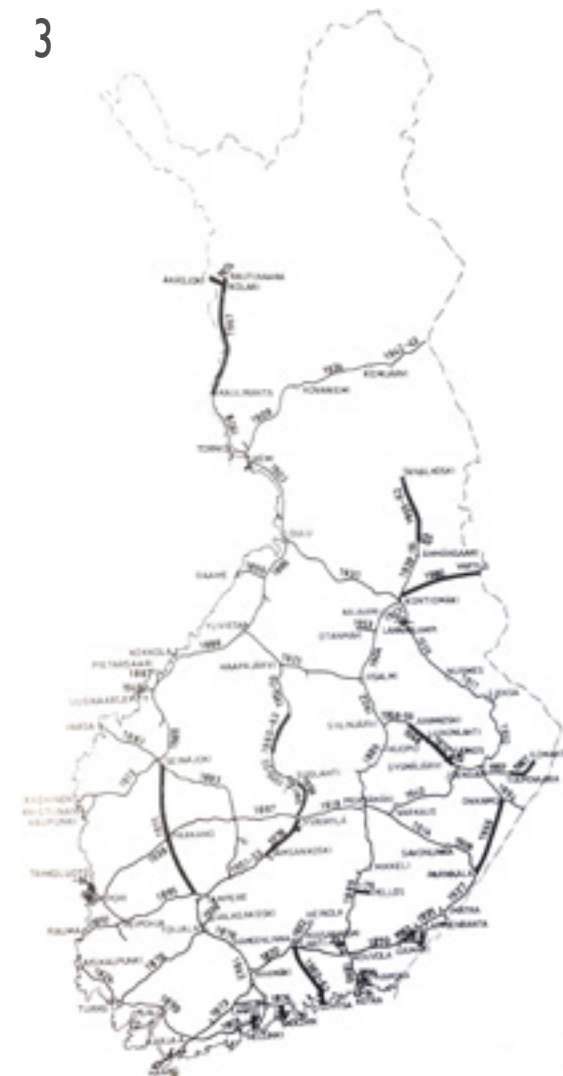
3 Rataverkon kehitys teoksessa Suomen valtionrautatiet 1962-1987.

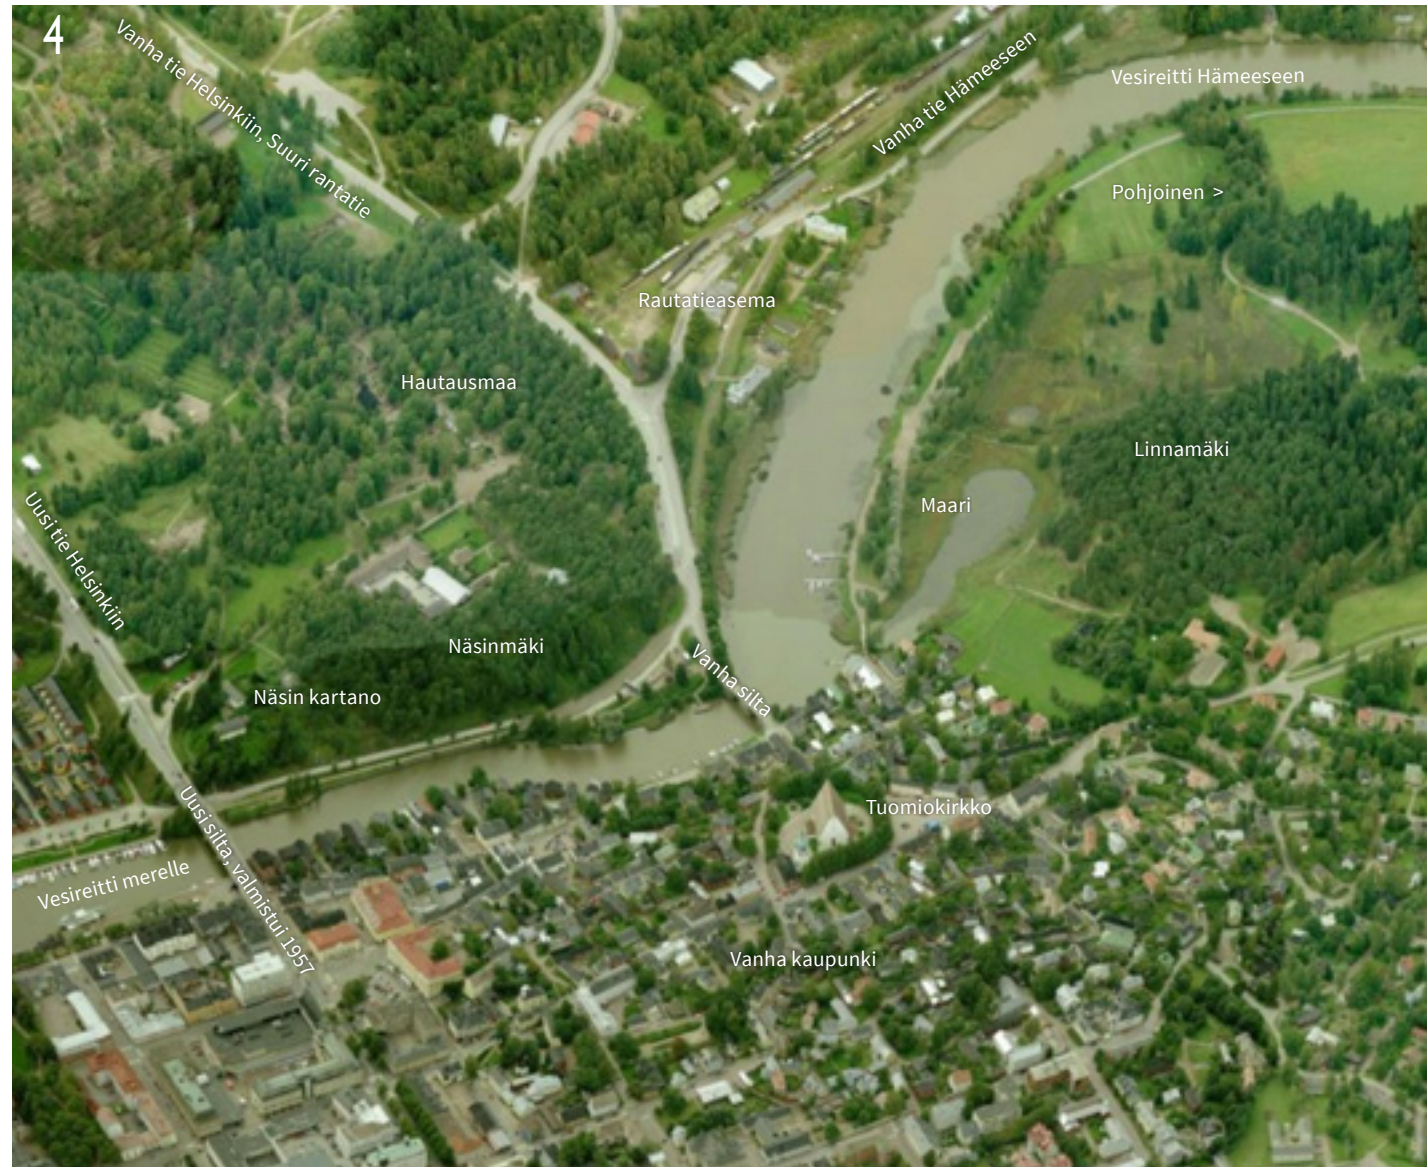
4 Näköyhteys rautatieasemalta Porvoon kaupungin tärkeimpiin historiallisiin kohteisiin on välitön. *bing.maps 2008. Grafiikka Saatsi arkkitehdit.*

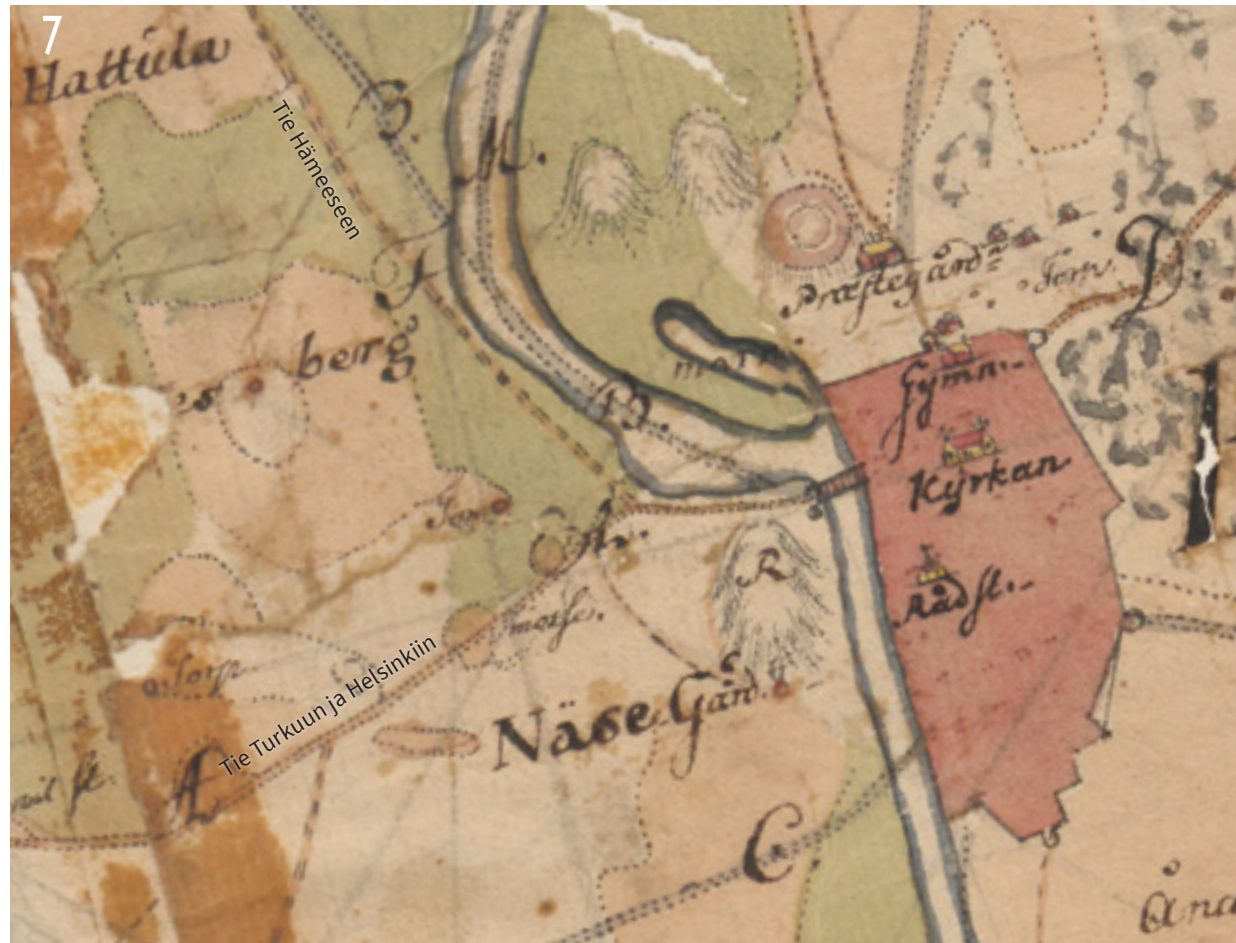
7 Ruskealla väritetyt tiet ovat maareittejä, harmaalla väritetyt kahden rivin pisteiviä talviaikaan kuljettavia reittejä. Pitäjänkartastossa näkyvät talvireitit ovat järjestelmällisesti maanteitä suurempia ylittäessään soita ja vesistöjä. Harmaat yksiriviset pisteiviä osoittavat vesireittejä. Pitäjänkartasto 1748-1756, KA: MmH.

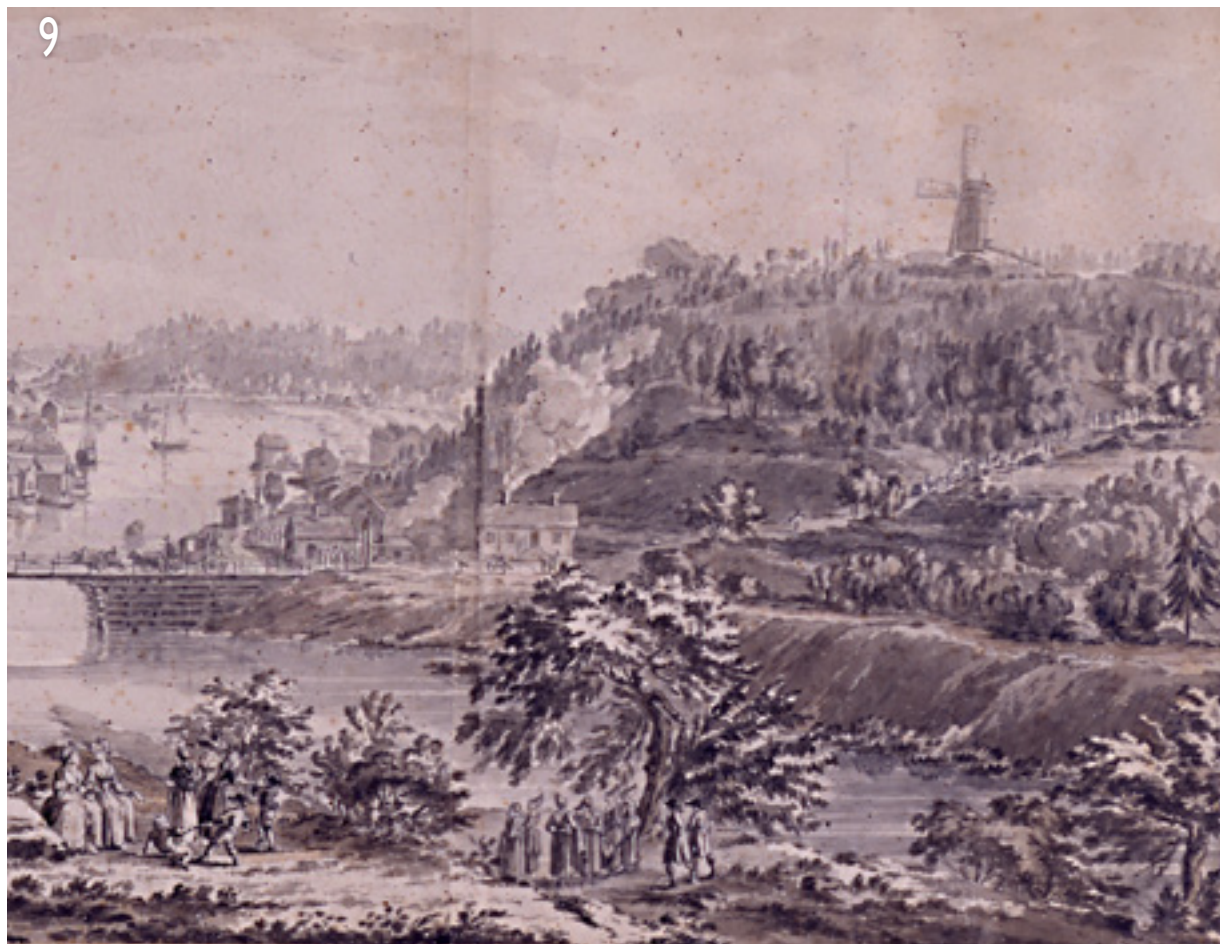
9 von Numersin tussilaveeraus kohdealueen itäpäästä. Sil-  
lan jälkeen oikealla on Porvoon tullihuone, jonka luona jo-  
kivarresta haarautuu reitti Näsinmäen myllylle. Kohdealueen  
ohittava Helsingintie eroaa rannan Hämeentiestä äärimmäi-  
senä oikealla sijaitsevan metsikön kohdalla. Jokirannan voi-  
makas pengeri lieenee taiteilijan liioittelema. 1789. PK.

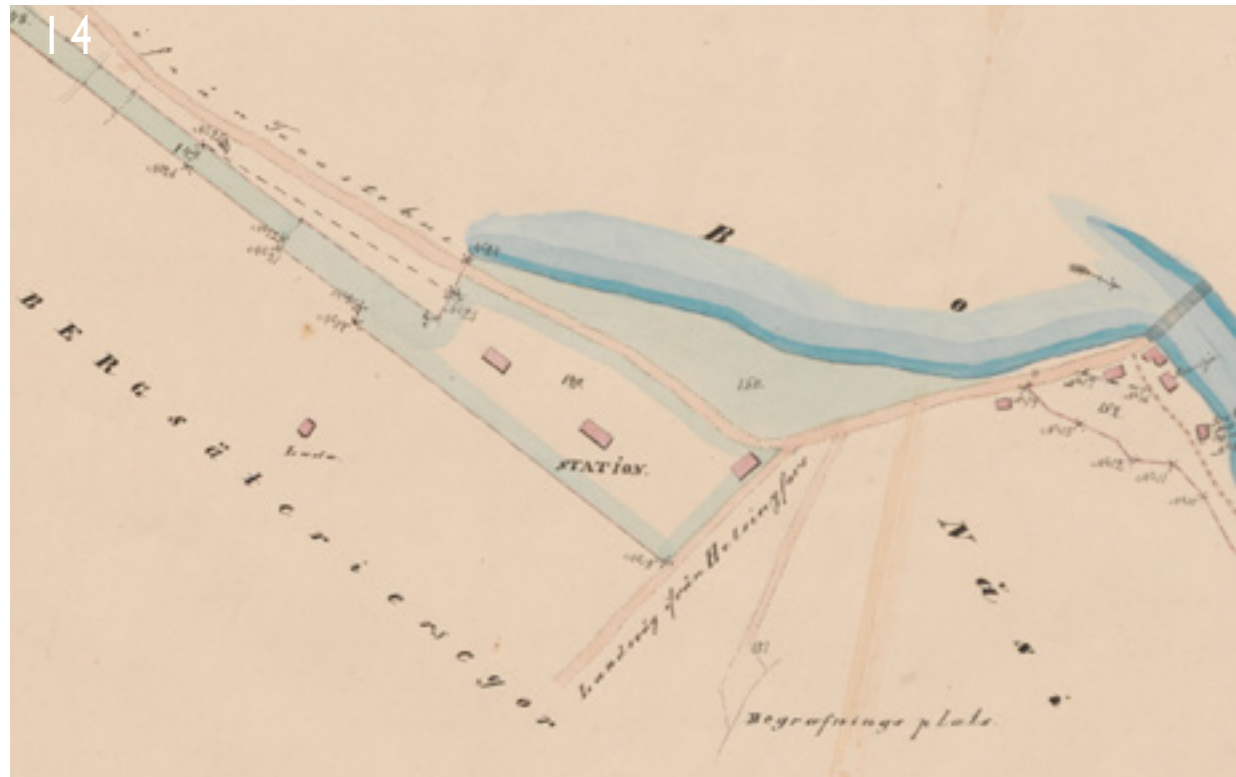
14 Asema-alue lääninmaanmittarin rautatiesuunnitelmassa 1872-1874. Karttaan on merkitty asemarakennus, tavaramakasiini ja vesitorni-veturitalli. Rataa ei ole esitetty. KA: MmU.

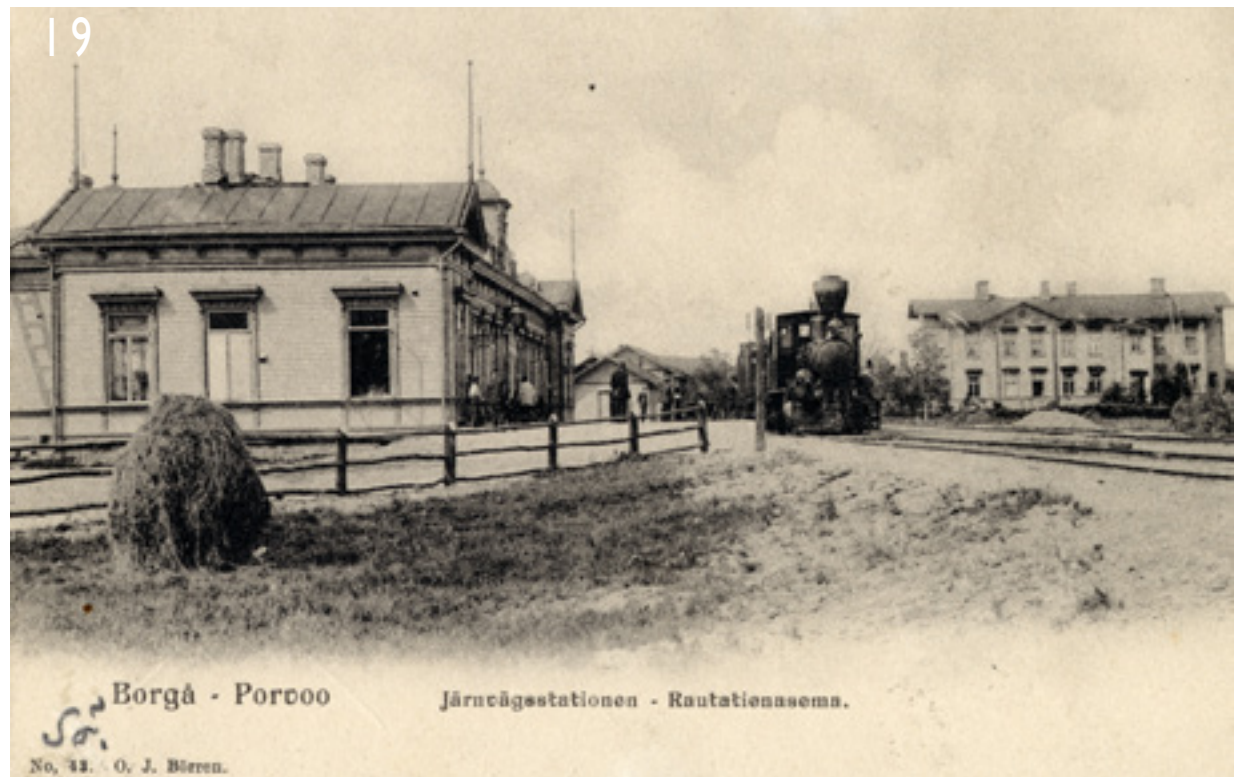
19 1895 valmistunut asemarakennus takanaan makasiineja ja asuinrakennukseksi muutettu vanha asemarakennus. Muutostöihin kuului rungon laajentaminen päädyistä, joidenkin ikkuna-akselien siirtäminen ja odotuskatoksen poistaminen. Etualalla Hämeentien vanhaa linjaa. Kuva Erik Söderström 1897. PM: Sö 153.

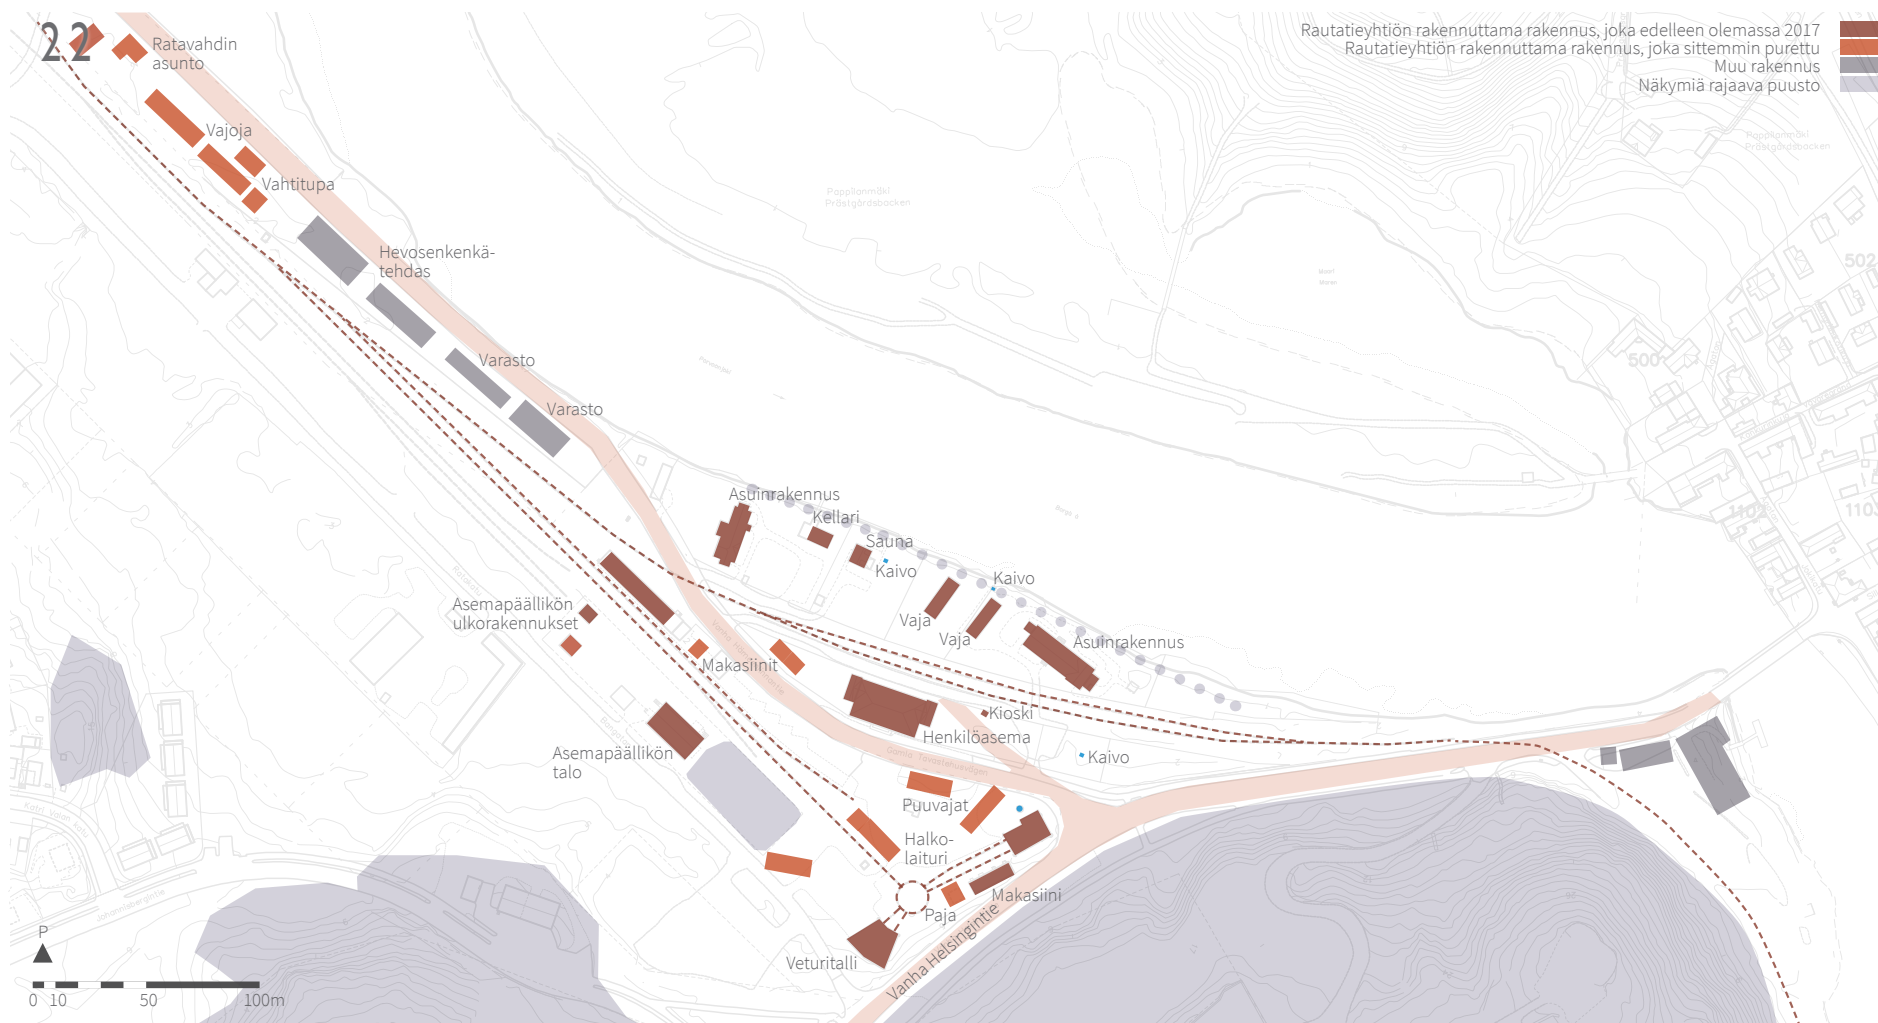
22 Rautatieasema-alue 1910-luvun alussa. Henkilöliikenteen asemarakennus on uusittu ja makasiineja on rakennettu lisää. Veturi- ja ratapihan pohjoisosan rakennuskanta on

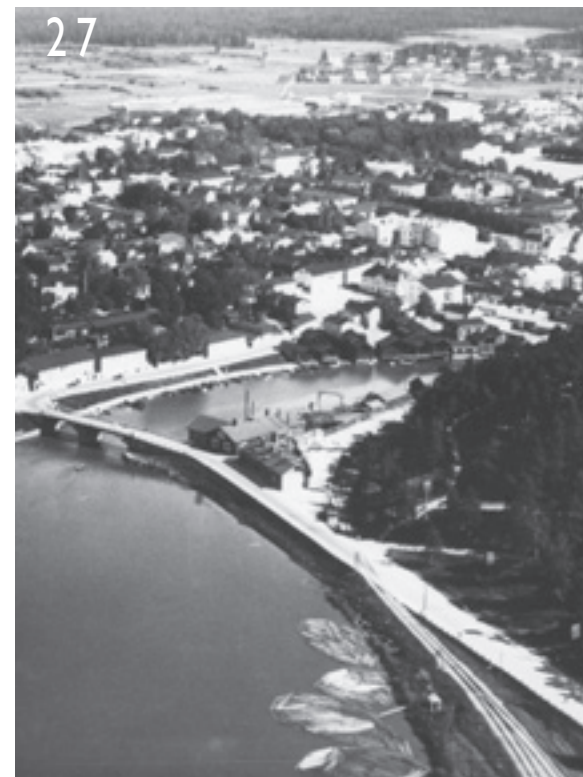
*26 Näkymä rautatieasemalle Vanhalta sillalta. Edustan konepaja ja taustalla näkyvä aseman vesitorni toimivat kaupungin ja asema-alueen portteina rakentamattoman rantareitin välissä. Kivetty, kaiteellinen kävelykatu johtaa asemalle. Puomit osoittavat rautatien tasoristeystä. Kuva on otettu tiilisen vesitornin valmistumisen jälkeen. Kuvaaja ei tiedossa. MV: HK19760311:153.*

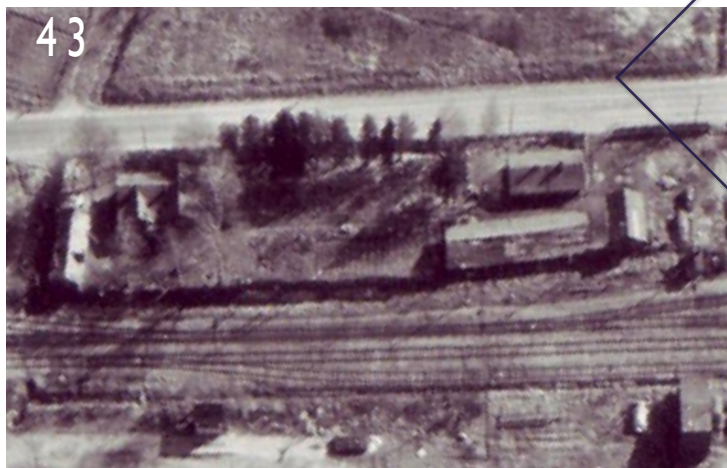
43 Ratavahdin pihapiiri ilmakuvassa 1972. Oikealla vahditupa, vasemmalla vahdin asuinrakennus. Kuvan jatkuessa oikealle paljastuu, että kaakon puolella sijaitsevat teollisuusrakennukset on jo purettu. PK.

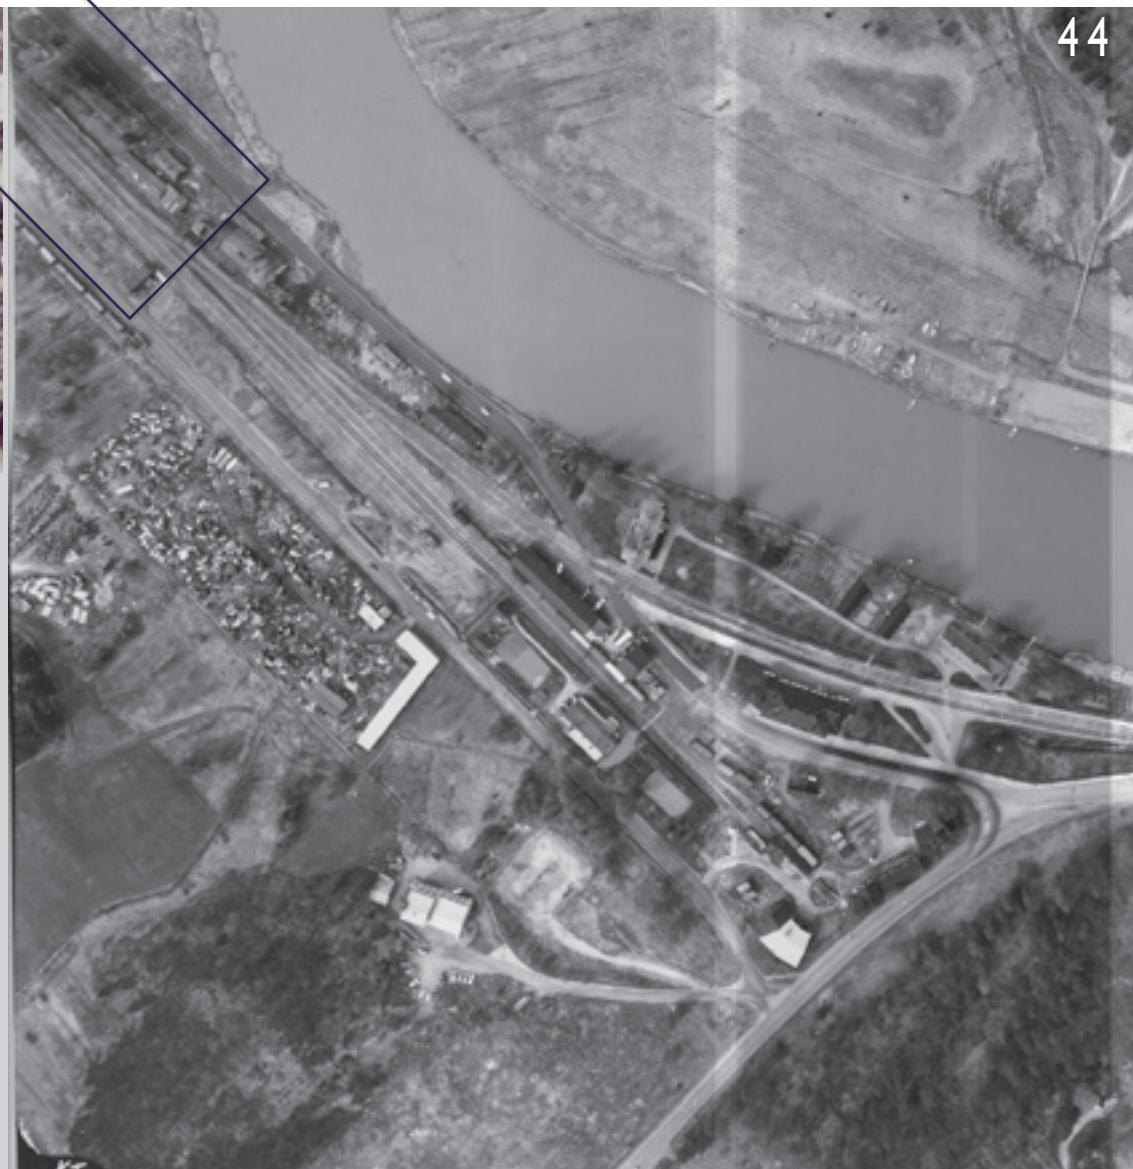
44 Rautatieasema-alue vuonna 1970. Peltojen metsittyminen ja radanvarren teollisuusrakennusten purkaminen on alkanut. Veturipihan polttopuukatokset on korvattu kolmella polttoainesäiliöllä. Tavara-aseman laiturilla on vielä lyhyt. Hevosenkätketehtaan hirsirakennus ja kaksi varastohallia on purettu, ja myös kaarikattoinen pajarakennus on purkukuntainen. Asemakylää yhdistää vielä alkuperäistä Hämeentien linjaa noudattava keskusraitti. Ratapihan eteläpuolinen peltoaukea on otettu romuttamoon. PK.

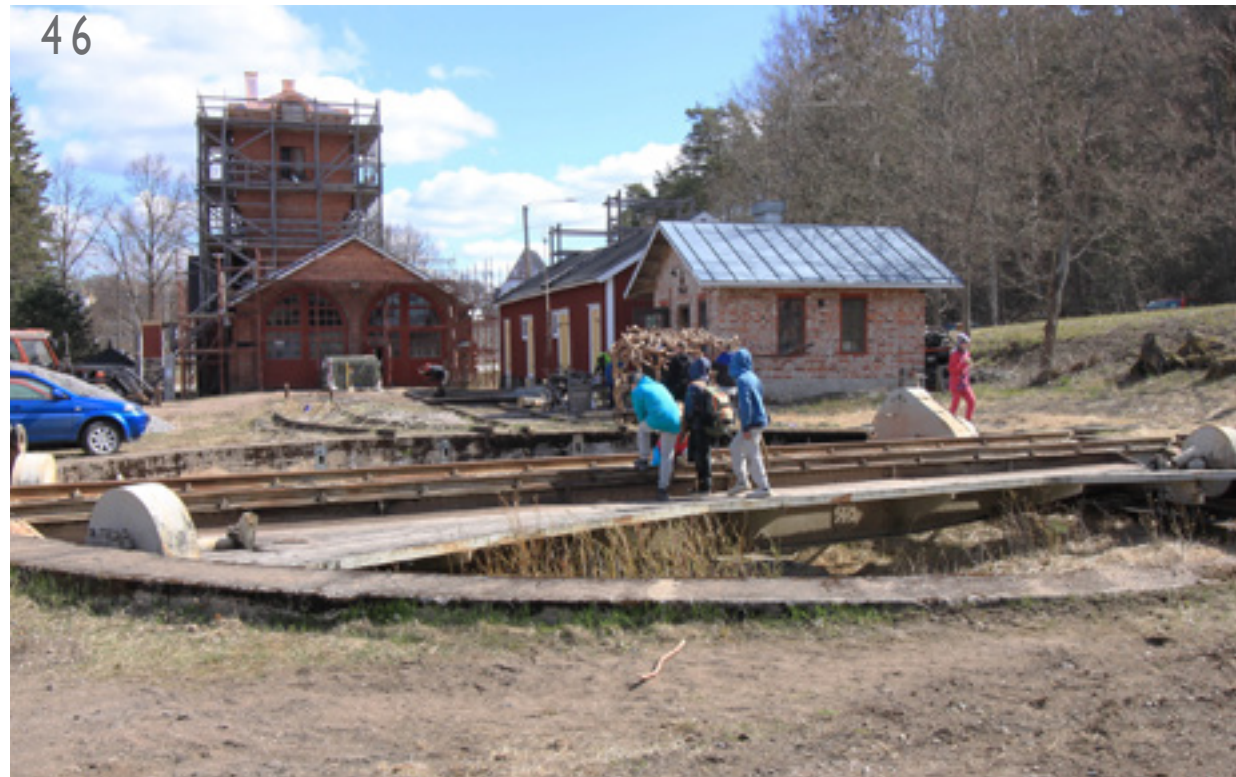
46 Asema-alueen käyttöä ja kaavoitusta on hidastanut pilaantunut maakerros. Kokonaisvaltaista suunnittelua odotellessa alue on otettu erilaisten pienempien tapahtumien näyttämöksi. Pajalla korjattiin veturipihan kiskoja toukuussa 2017.

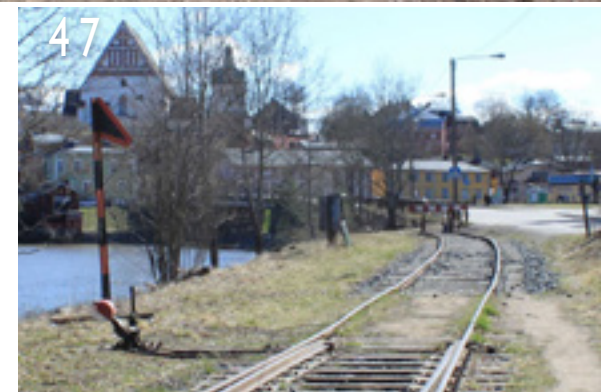
48 Rautatieasema-alue vuonna 2017. Suurin muutos liittyy näkymien umpeenkasvuun. Alueelle on rakennettu pienehköjä uusia rakennuksia, kuten auto- ja jätekatoksia ja paja

vuonna 2006. Aseman kioski palasi rautatieasemalle viimeistään vuonna 2007. Veturitallin rankorunkoinen työhuone-osa purettiin vuonna 2009 tai pian sen jälkeen.

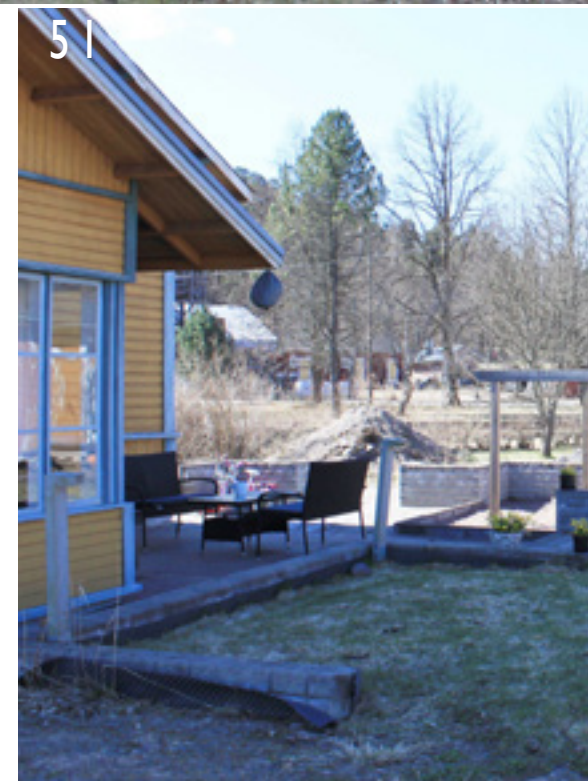
**51** *Maatyöistä huolimatta maa on tulva-altista ja rakennuksissa ilmenee painumia. Kuivatusrakenteita on tehty useasti, viimeksi keväällä 2017. Pengerryksiä Ratamestarin talon pihalla.*

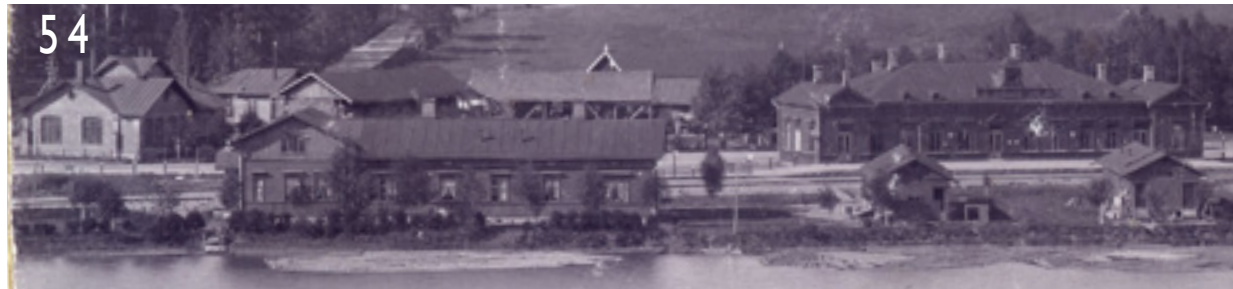
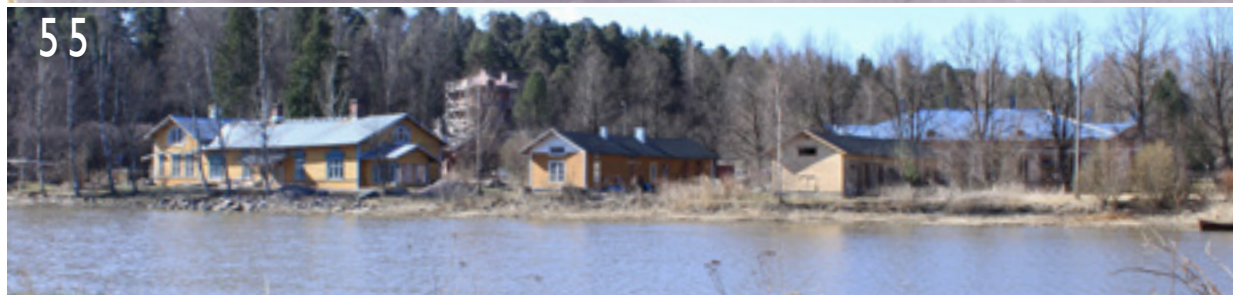
54 Asemamiljöön vastarannalta kuvattuna 1890-luvulla ja vuonna 2017. Vanhempi kuva on otettu Linnamäeltä, jonka puusto nykyään estää kattavan kuvan ottamisen. 1800-luvun lopussa Hämeeseen johtava tie sekä asemalaituri oli aidattu. Sen sijaan laiturialue ja Asemakylä muodostivat yhtenäisen tilan. PM: BU\_12

55 Nyt Asemakylä on erotettu julkisluonteisesta asemarakennuksesta sekä matalalla (orapihjala-aita ja vaahterat) että korkealla (lehmukset) näköesteellä, joka kesäaikaan sulkee näkymän täysin. Kasvillisuusmuurin takana laiturialue jatkuu esteettä Vanhan Hämeenlinnantien ylitse veturipihalle.

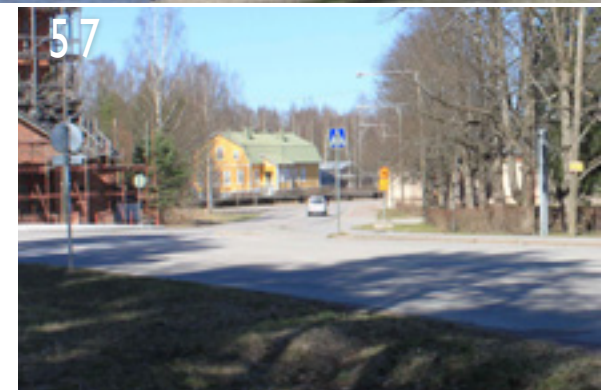
**57** Kaupungista päin saavuttaessa asemalle johdattavat lehmukset. Perustusten pettäminen on tiepinnan korottaminen on johtanut henkilöliikenteen asemarakennuksen olemuksen heikkenemiseen ja Asemapäällikön talon nousemiseen merkittävämpään rooliin asema-alueen hierarkiassa. Vasemmallä vesitorni-veturitali, joka aloittaa asema-alueen.

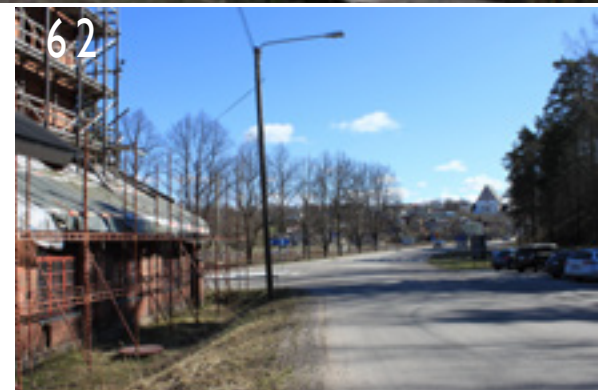
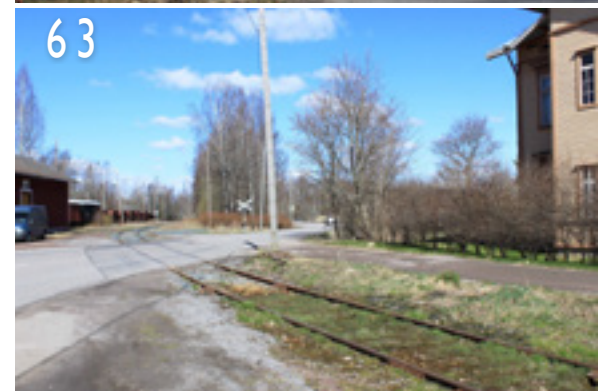
62 Asemalta itään näkyy Porvoon vanha kaupunki. Näkymäyhteys ei katoa myöskään kesäaikaan.

63 Luoteeseen katsottaessa näkymä halkeaa ratapihaksi ja Vanhaksi Hämeenlinnantieksi.

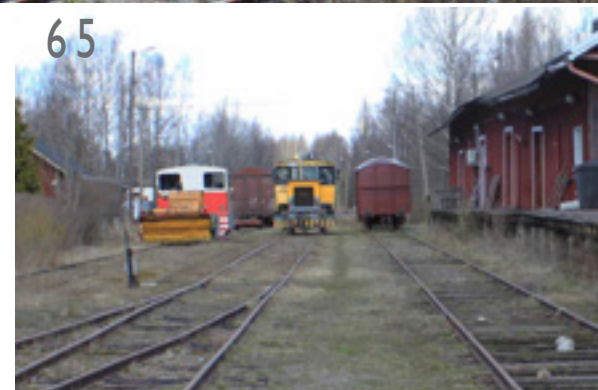
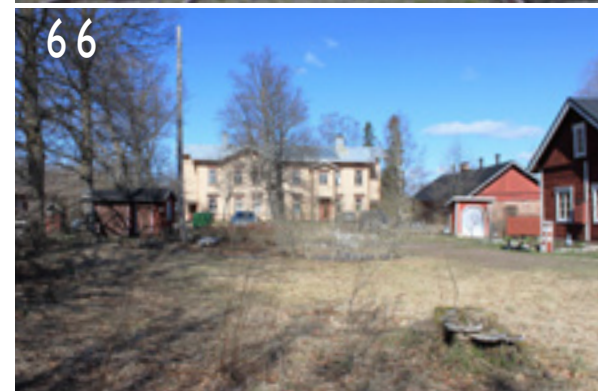
65 Tavara-aseman läheisyydessä on vanhoja junanvaujuja, jotka katkaisevat näkymän veturipihalta kauemmas ratapihalle.

66 Asemakylän sisäinen näkymä. Vanhan Hämeenlinnantien 1890-lukua edeltänyt linjaus kulkee asemakylän piha-alueen poikki taustan korkean asuinrakennuksen oikeanpuoleisen ulko-oven kohdalta kuvan vasempaan alanurkkaan.

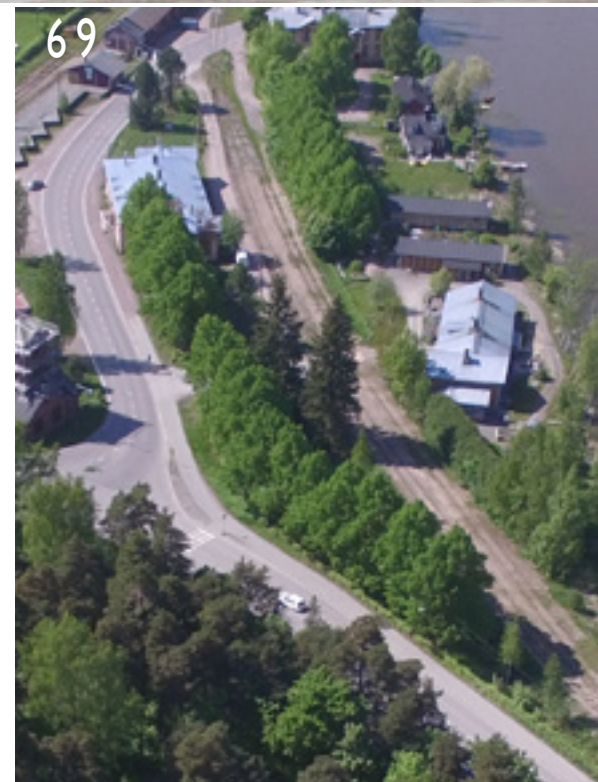
**68** *Henkilöliikenneasema luoteesta lähestyttäessä. Eduspuiston alkamista ja päättymistä osoittaa havupuuryhmä. Läntisessä eduspuistossa on ilmakuvien perusteella 1970-luvulla istutettu mäntyryhmä, ja itäisessä eduspuistossa 1950-luvun douglaskuusipari ja harmaapihta. Asemarakennus on kenossa laiturille päin.*

**69** *Vanhaa Hämeenlinnantietä reunustavan ja asemarakennukselle johdattavan lehmusrivin sekä asuinpihoja suojaavien orapihlaja-aitojen takia aseman eduspuisto on edelleen hahmotettavissa ja maiseman perusjäsentely on säilynyt. Kopterikuva 2016. PK.*

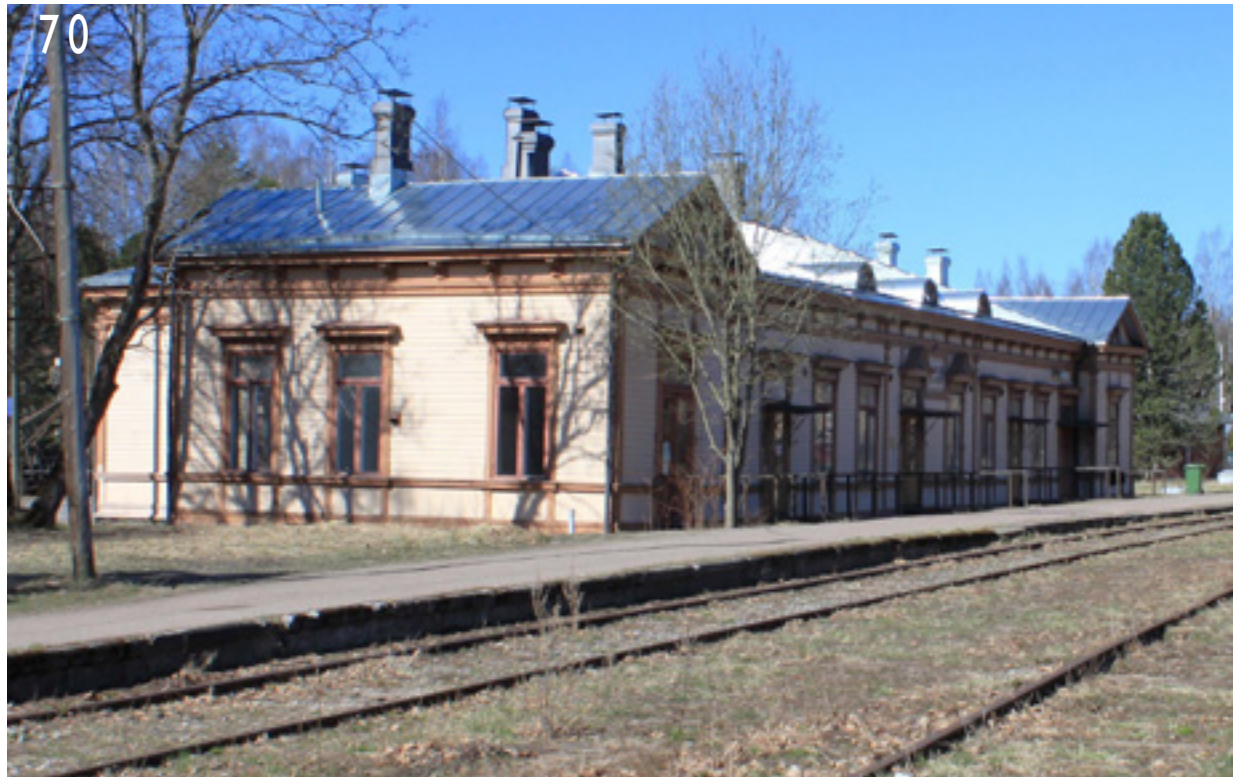
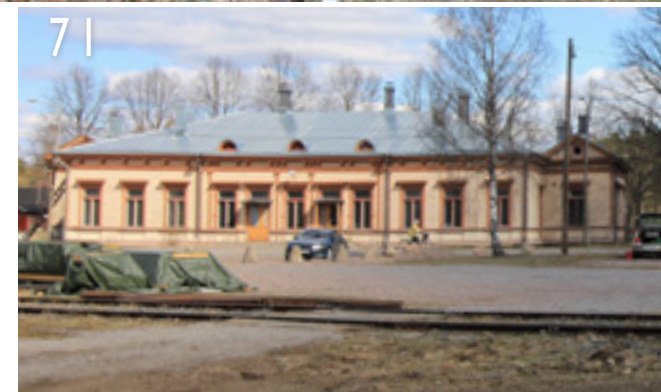
**70-71** Asemarakennuksen julkisivut ovat keskeissymmetriset. Keskellä sijainneet kellotornit toimivat purkamiseensa asti julkisivujen kohokohtina, jotka aksentoivat symmetrian. Vanhan Hämeenlinnantien (kuva 71) puoleiset ulko-ovet sijaitsivat alkuperäisestä poikkeavalla paikalla.

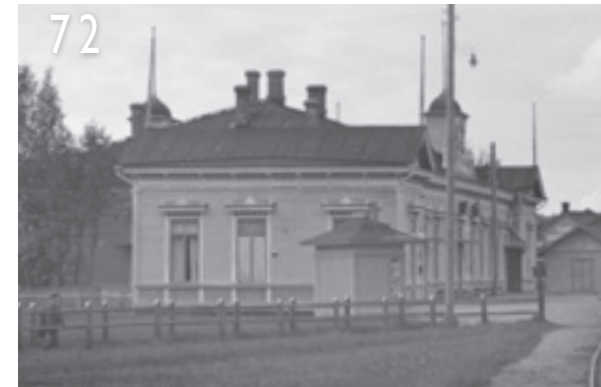
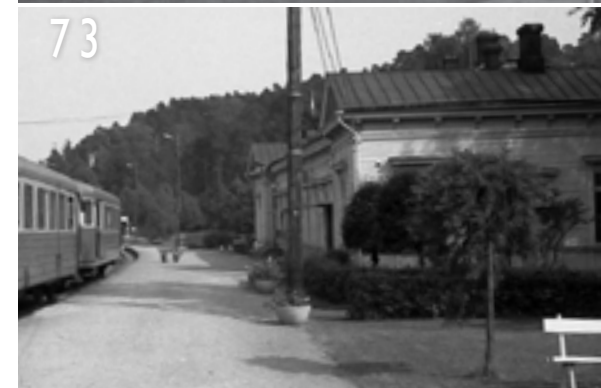
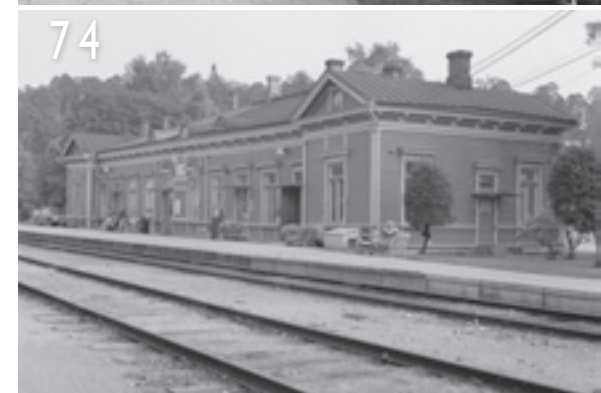
**72** 1920- tai 1930-luvulla otetussa valokuvassa asemarakennuksen julkisivut näkyvät vielä alkuperäisinä. Molempien pitkien julkisivujen yläpuolella on kellotorni ja ikkunoiden vuorilautojen päällä on palmuaiheet eli palmetit. Julkisivujen pienipiirteistä muotoilua on korostettu sävytyksillä.

**73** Aseman jämäptiä eduspuistoa 1960-luvun puolivälissä. Eduspuiston aidoista on luovuttu ja nurmientäät ovat matkustajien käveltävissä. Puiston pienikasvuiset puut pidettiin leikkaamalla matalina, jotta asemarakennuksen arkkitehtuuri sai nousta esiin. Kellotornit on purettu ja julkisivut maalattu yhtenäisen vaaleiksi. Taustalla on modernismin ihanne tasaisista julkisivupinnoista. Mikael Saarinen 1965. vaunut. org

**74** Aseman jämäptiä eduspuistoa 1970-luvulla. Rakennus on maalattu vuoden 1973 jälkeen. Kuvassa näkyvät 1940- tai 1950-luvulla vaihdetut ulko-ovet. V. Laine 1974. MV: RHO40635.

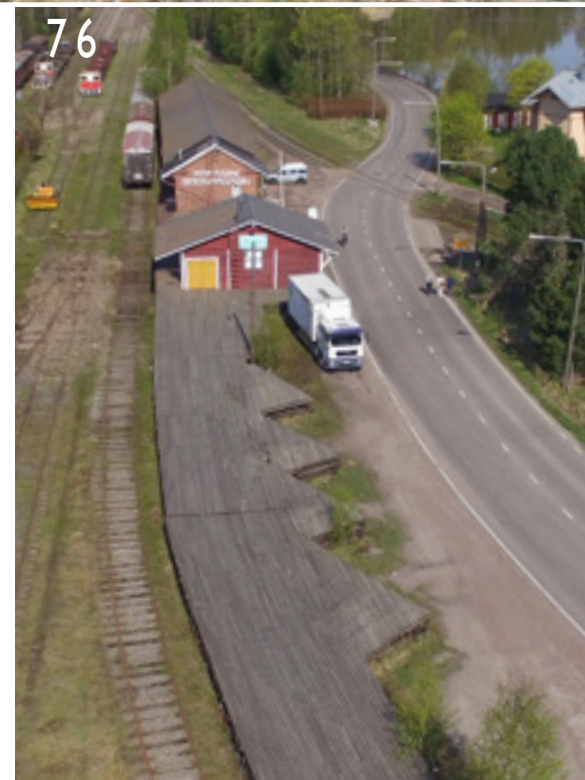
**75-76** Tavara-asema sijaitsee kapealla kannaksella ra-  
tapihan ja Vanhan Hämeenlinnantien välissä. Tavaramakasi-  
inien sekä 1970-luvun loppupuolella valmistuneen liitännälai-  
turin pitkä ja kapea kokonaisuus jakaa asema-alueen kahtia  
luode-kaakko-suuntaisesti. Kopterikuva 2016. PK.

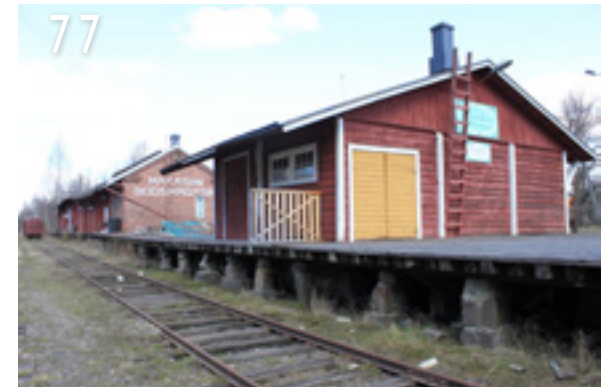
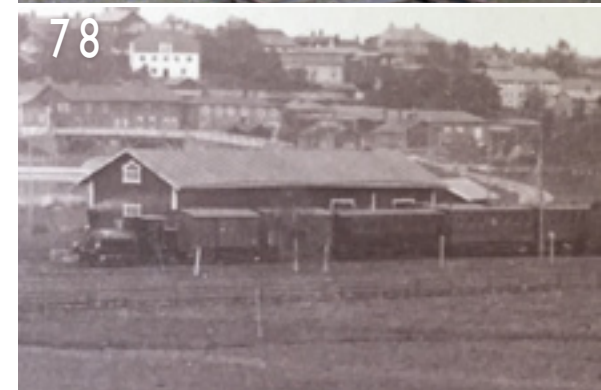
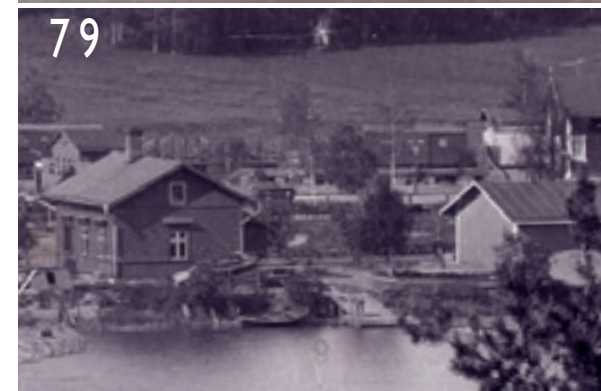
**78** Tavaramakasiinin ensimmäinen vaihe (B1) 1890-luvun valokuvassa. Valitettavasti juna peittää laiturirakennelman. Makasiiniin on tehty myöhemmin lisää oviaukkoja. Natalia Linsén. PM: 74\_140\_8.

**79** 1890-luvun lopulla tavara-aseman eteläpäähän rakennettiin tiilinen makasiini (äärimmäisenä vasemmalla). Rakennus purettiin viimeistään 1920-luvulla, jolloin tavara-asemaa laajennettiin. PM: BU\_12

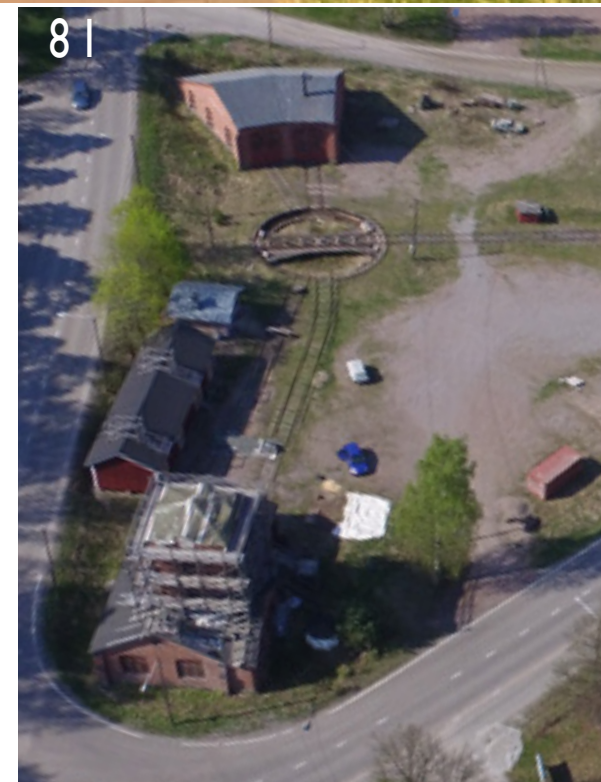
81 Veturipihan rakennukset suojaavat asema-alueita rinnettä pitkin laskeutuvalta Vanhalta Helsingintieltä. Kääntöpöytä ja veturipihan kiskot kunnostettiin ja palautettiin paikoilleen vuonna 1996.<sup>1</sup> Kuvan ottamisen jälkeen talleihin johtavat kiskot on jälleen purettu. Kopterikuva 2016. PK.

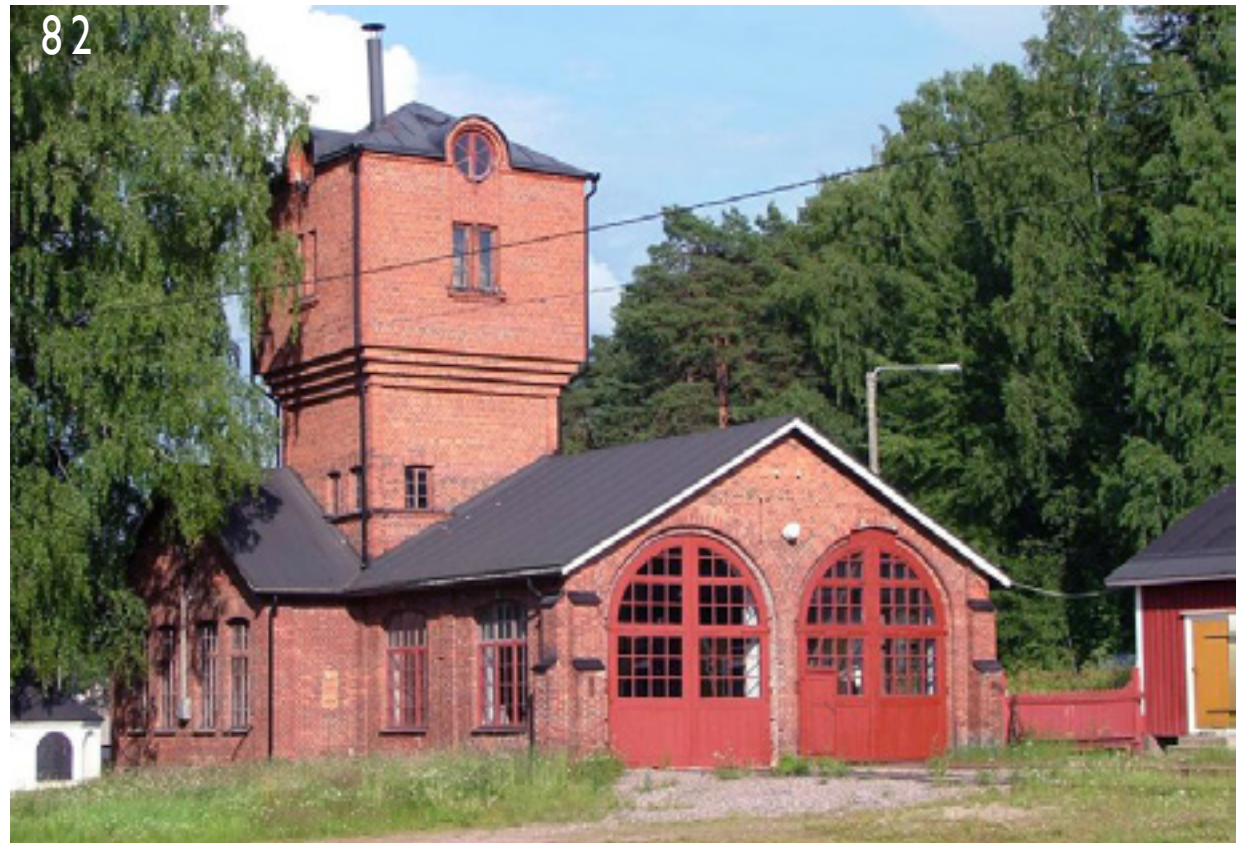
82 Vesitorni-veturitalli 2000-luvun alussa, kun molemmat  
pilttuut oli palautettu höryveturien käyttöön. Samalla toi-  
nenkin raide palautettiin lähes 80 vuoden jälkeen tallin ja  
kääntöpöydän väliin. Kuvassa näkyy tornin muurauksen  
muuttuminen suunnilleen talliosien harjan korkeudella. Raja  
ilmentää 1870-luvun rakenteen vaihtumista 1920-luvun ra-  
kenteeseen. Jussi Kortman 2004. vaunut.org
