*Porvoon asemanseudun rakennetun ympäristön selvitys*

*Tilaaaja: Kaupunkisuunnittelu, Porvoon kaupunki  
Eero Löytönen, kaupunkisuunnittelupäällikkö*

*Tekijä: Saatsi Arkkitehdit Oy  
Emilia Saatsi, Pekka Saatsi, Riina Sirén*

*Valmistunut: 31.7.2017*

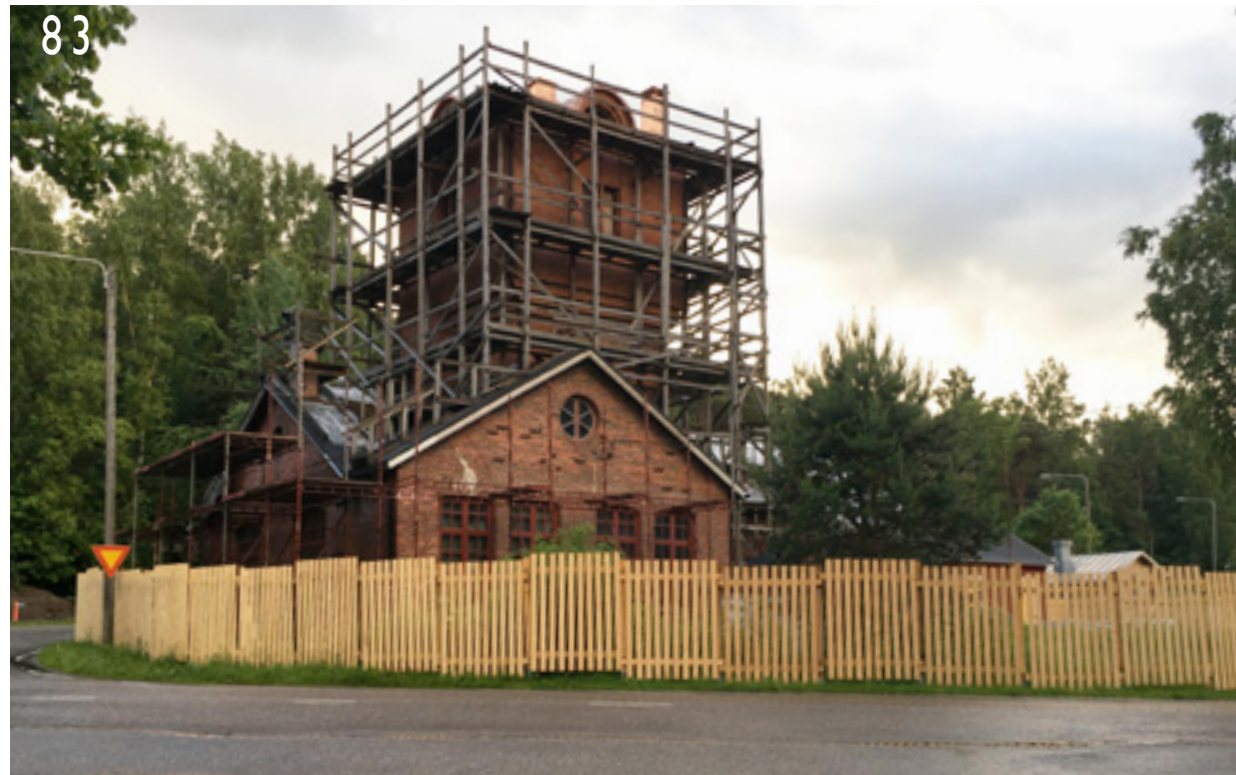
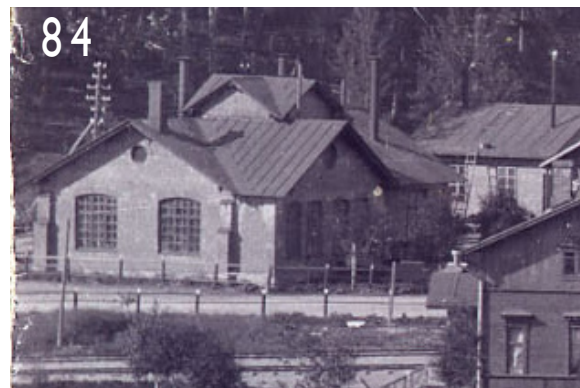
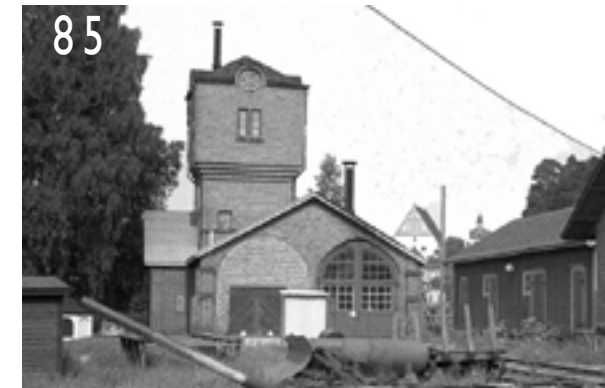
**84** Ensimmäinen vesitorni ei merkittävästi kohonnut veturitallien massasta. Torni on piirustuksista poiketen muurattu tiilestä. Tornin korottamisiirustukset ovat säilyneet, mutta niissä ei osoiteta muutosalueen kokoa. Valokuvaaja ei tiedossa, kuvausaika vuosien 1897-1904 välillä. Osa kuvasta 20, PM: BU\_12.

**85** 1920-luvulla veturitalli sai uuden vesitornin. Toinen vaunupilttu muokattiin samalla autotalliksi, ja ulko-ovi vaihdettiin pienemmäksi julkisivusommitelman kärsimistä huolimatta. Valkoinen kaivo näkyy puolittain vasemmalla. Mikael Saarinen 1965. vaunut.org

Veturitallin ensimmäinen kerros on kaivon ohella veturi-  
ripan vanhimpia rakenteita ja peräisin asema-alueen  
ensimmäisestä vaiheesta. Rakennus on edustava esi-  
merkki aikansa veturiliikenteen teknisistä vaatimuksista.  
Höryveturin tarvitsema vesi pumpattiin kaivosta kone-  
huoneessa sijaitsevan hörykoneen avulla vesitorniin.  
Ennen säiliöön ajamista vesi suodatettiin hiekan läpi.  
Korkealla sijaitsevan vesisäiliön ansiosta vesi saatiin las-  
kettua vetureihin painovoimalla.

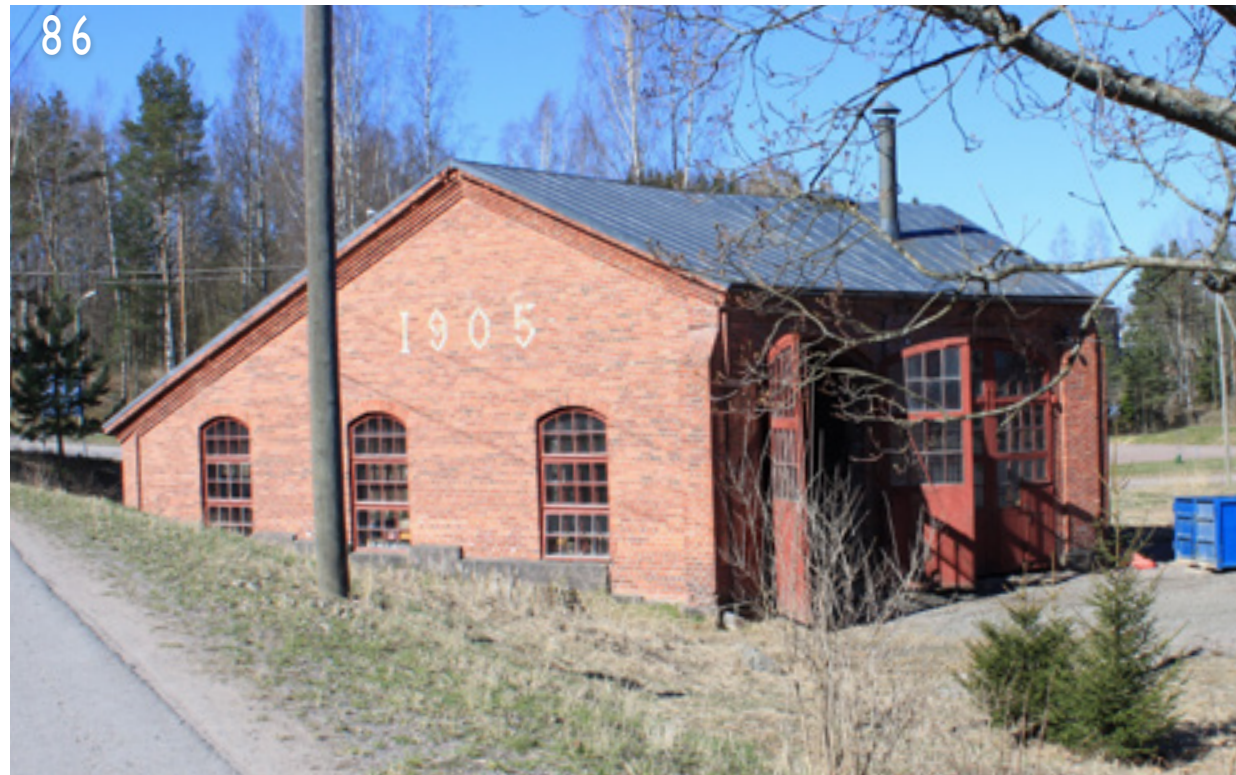
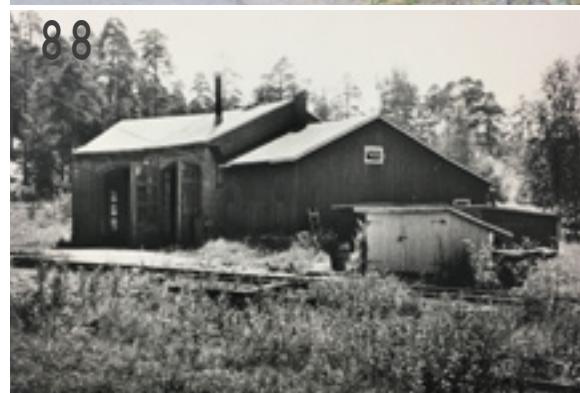
**86-87** Veturitallin rakennusvuosi on muurattu sen itäiseen julkisivuun. Vuonna 2017 veturitallissa poistettiin pilaantunutta maata.

**88** Veturitalli ja puutavaravarasto-työhuone 1970-luvulla. Kuvaaja H. Puurunen 1973. MV: RHO44426.

Kaareva veturitalli on rakennettu yksityisen radan aikana mutta Valtionrautateiden mallin mukaisesti. Kaareva-seinäinen rakenne perustuu siihen, että jokaisen veturipilttuun kiskot osoittavat kohtisuoraan kääntöpöydän keskelle. Valtionrautateilla mallia on käytetty Suomen rautatiehistorian alusta asti. Aseman koko määritteli pilttuiden lukumäärää.

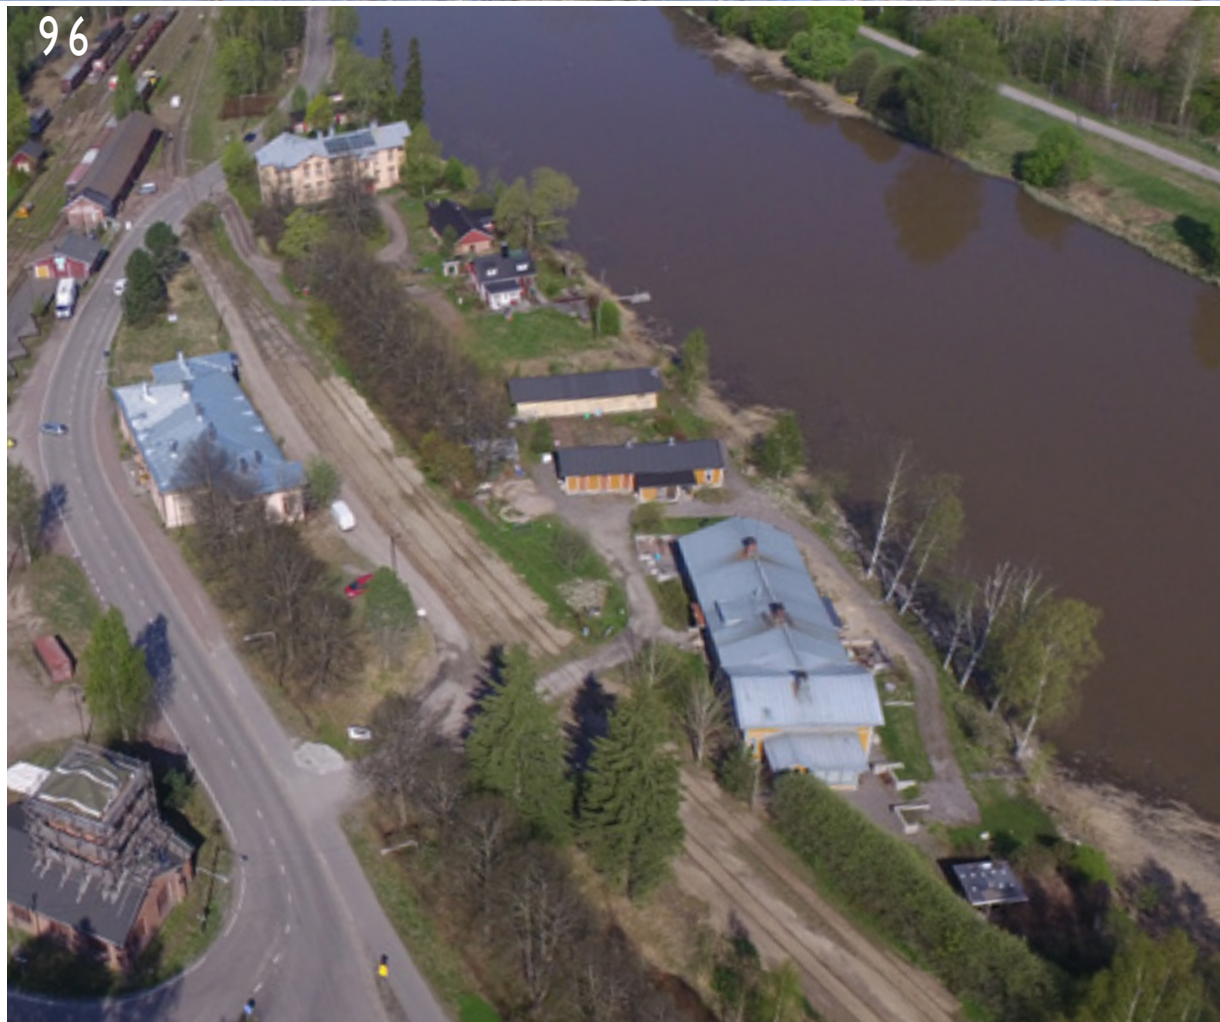
Asemakylä sijaitsee alavalla maalla Porvoonjoen ja pohjoisimman rautatielinjan välisellä kannaksella. Asuinrakennukset ovat piha-alueen päätteinä, ja talousrakennukset pääsääntöisesti niiden välissä rannan puolelle painottuen. Yksityisessä hallinnassa olevien asuinpihojen välissä on tällä hetkellä kaupungin omistama, yhden talousrakennuksen käsittävä rantatontti. Yhteissauna on muutettu yksityiseksi asunnoksi.

**96** Kopterikuva 2016. PK.

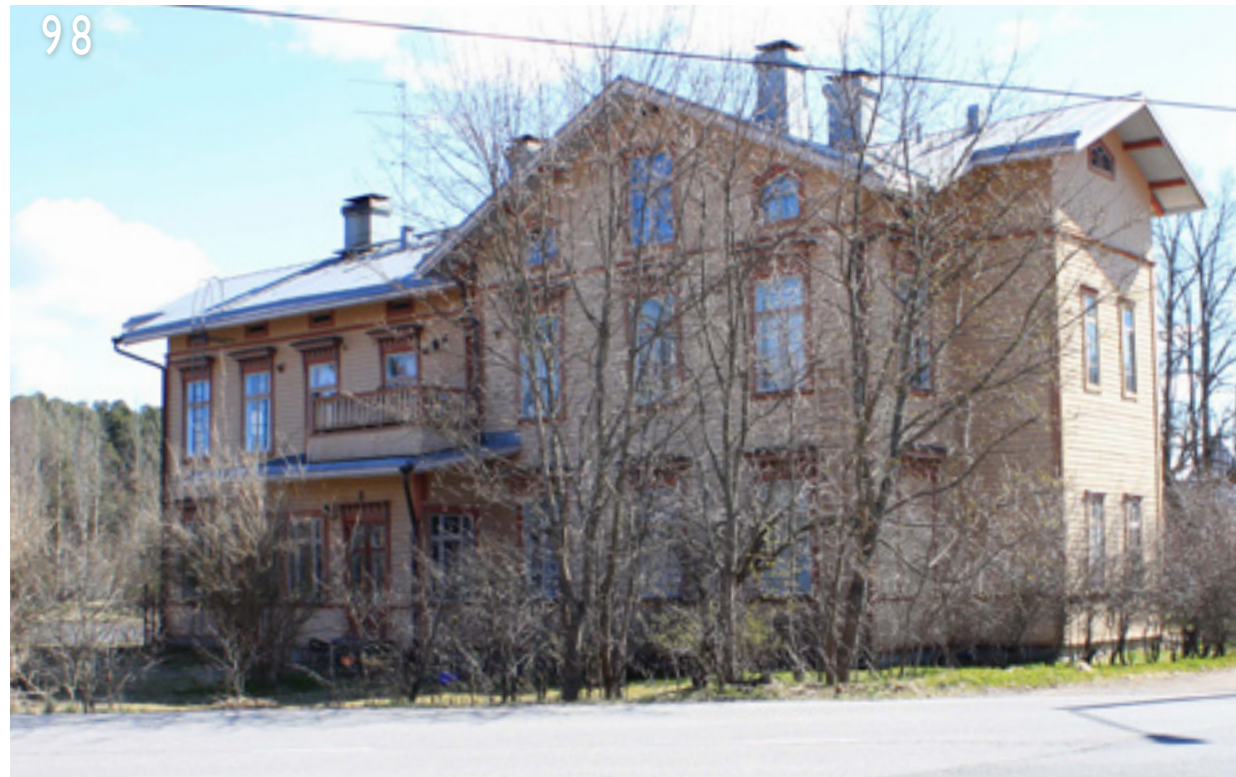
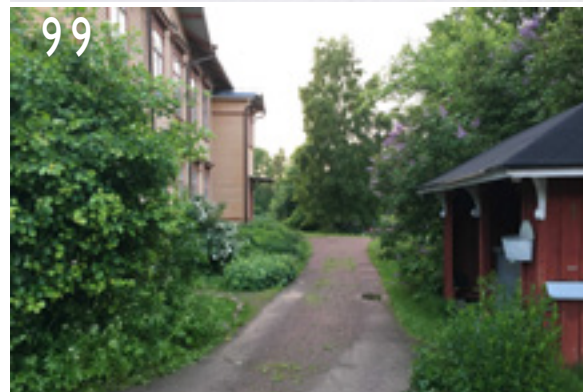
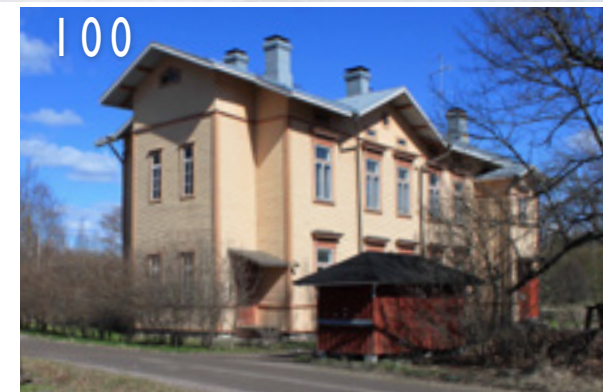
Työväen asuinkasarmin runko on sekä perimätiedon että mittasuhteidensa perusteella Porvoon vanha henkilöliikenteen asemarakennus (vrt. kuva 16). Jo asemavaiheessa 1870-1890-luvuilla rakennus oli osittain asuinkäytössä. Kasarmiksi sovitettaessa runko siirrettiin poikittain jokirantaan vanhan Hämeentien linjauksen päälle, ikkuna-akseleita siirrettiin, ullakkokerrosta korotettiin ja rankorakenteisia porrashuoneita lisättiin. Uudella rakennuspaikalla lyötiin lukkoon sekä Hämeentien siirtymä että uuden Asemakylän yksityinen luonne.

Julkisivut on käsitelty samantapaisesti puurakentamiseen sovitettun uusrenessanssin ottein kuin nykyisessä asemarakennuksessa. Sekä korkeat ikkunat että runkoa leveyssuunnassa rytmittävät porrashuoneet korostavat rakennuksen kevyttä vertikaalia olemusta. Julkisivukäsittelyn kohokohtia ovat ikkunoiden konsolien aksentoimat katoslistat. Tapa oli ajankohdalle tyypillinen ja paljastaa verhoilun uusimisen siirron yhteydessä.

98-100 Työväen asuinkasarmi lännestä ja etelästä.

Rakennuttaja Porvoon Rautatieosakeyhtiö  
Rakentaminen n.1897, runko 1874.  
Suunnittelija ei tiedossa. Ensimmäiset suunnitelmat päivätty 1872.  
Asemakaavassa suojelumerkintä, kuuluu Rautatiesopimuksen 1998 piiriin  
Kerrosluke II  
Rungon pääosa lamasalvottua hirttä, päätyjen porrashuoneet rankorakenteiset  
Kivijalka luonnonkiviharkkoa  
Julkisivut peittomaalattua puupaneelia  
Satulakatto saumattua peltiä

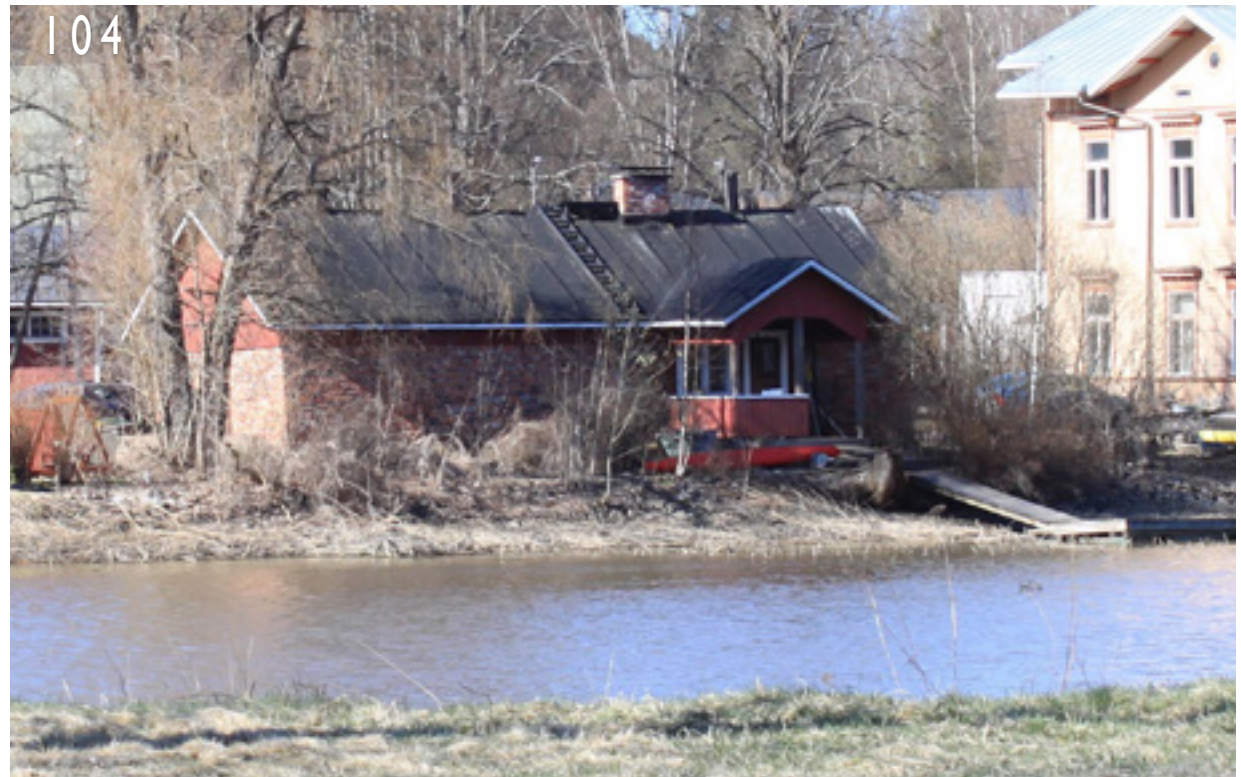
104 1990-luvun sisäänkäyntikuisti näkyy joelle.

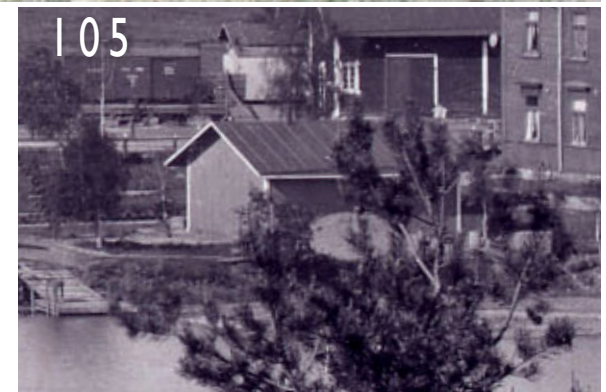
Työväenkasarmin pihalla on 1890-luvulta asti sijainnut nykyisen kellarin kaltainen rakennus. Valokuvissa rakennus on lautaverhoiltu ja hieman nykyistä lyhyempi, mutta korkeudeltaan ja katon mittasuhteilta yhtäläinen. 1950-luvun alusta alkaen rakennus on ollut pidempi ja julkisivut ovat olleet tiiltä. 1950-luvun valokuvissa katossa näkyvän jatkoksen perusteella rakennus vaikuttaisi ennemmin laajennetulta kuin kokonaan uusitulta. Samaan viittaa pohjan kaksinkertainen ulkoseinä, joka kiertää vain rakennuksen idempää päätä.<sup>1</sup> Tämän perusteella 1890-luvun rakennus olisi myös ollut kellari, jonka tiilistä kellariseinää olisi verhoonnut puurakenne. Ensimmäisestä vaiheesta olisi säilynyt sisäpuolisen tiiliseinän lisäksi osa kattorakenteita.

105 Työväen asuinkasarmien puuvuorinen ja nykyistä lyhyempi kellari 1800-luvun lopussa. Pidentäminen ja julkisivujen muutos tiilisiksi tapahtui vuoteen 1951 mennessä. Osa kuvasta 20, PM: BU\_12.

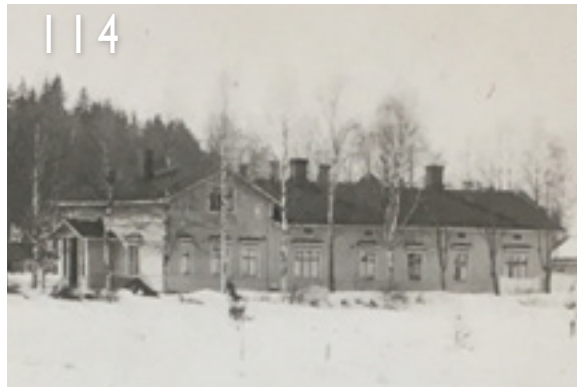
I02 Ratamestarin talo 1930- tai 1940-luvun valokuvassa. Itäinen kuisti on pienikokoinen. Kuvan ottamisen jälkeen noin 1950-luvulta ainakin 1970-luvulle rakennuksessa oli puna- tai sementtitiilikate. PM: 54\_6\_23.

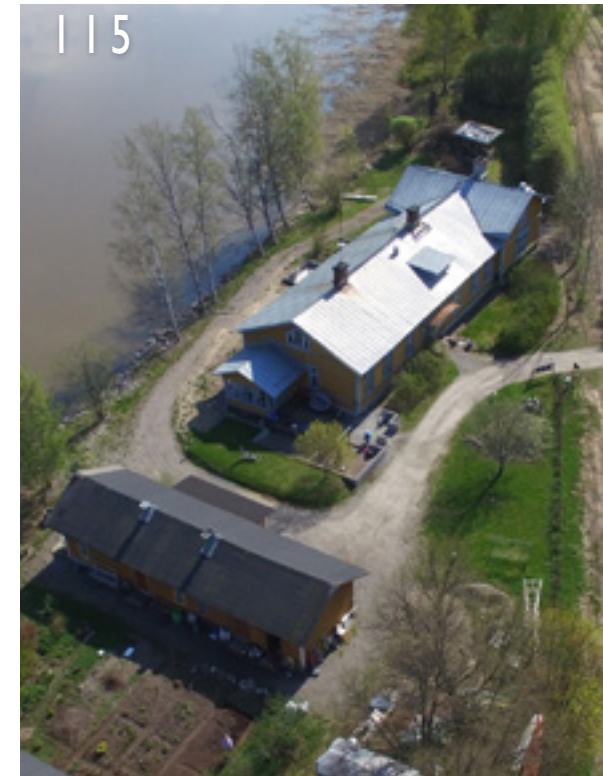
I03 Ratamestarin pihapiirin kokonaisuus kolmionmuotoisella saarekkeellaan Porvoonjoen, radan ja kaupungin kiinteistön välissä. Kopterikuva 2016. PK.

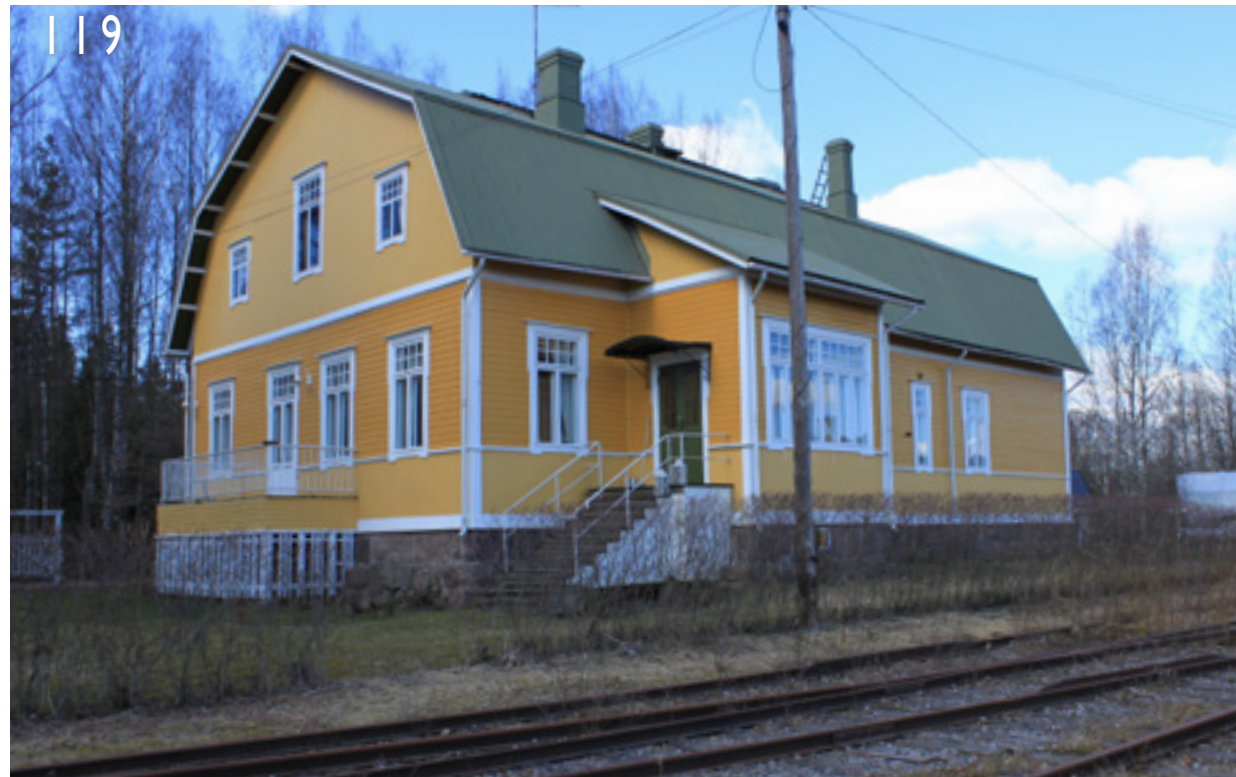
**119** Asemapäällikön talo idästä. Korkea kivijalka vahvistaa rakennuksen massiivista ilmettä.

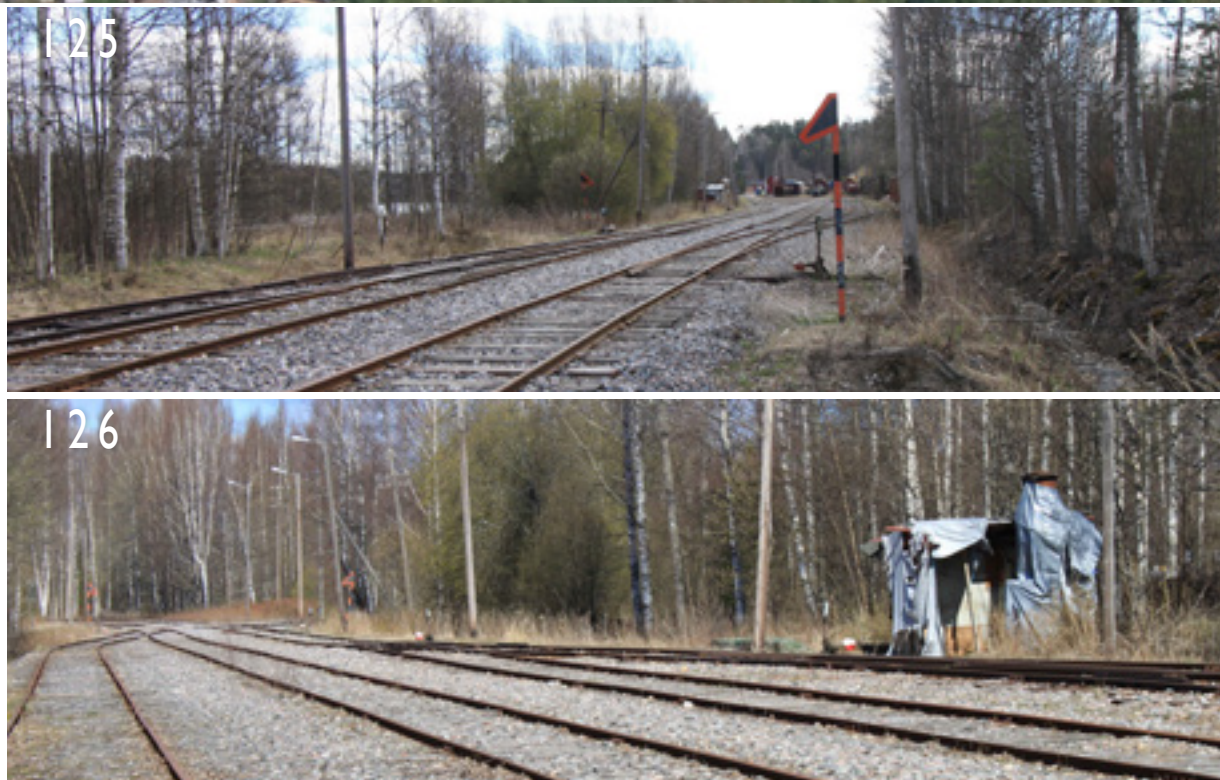
Pohjoinen ratapiha-alue käsittää tavaramakasiinin luoteispuoleisen alueen, joka rajautuu Vanhaan Hämeenlinnantiehen, Ratakatuun ja Fredrika Runebergin katuun. Pääosa alueen rakennuskannasta on purettu 1970-luvulla, ja piha-alueille on sittemmin kasvanut nuorta puustoa. Rautatietoimintaan liittyvään rakennuskantaan kuuluu enää raunioitunut vaihdinkoju sekä rata- ja siltarakenteita läntisestä huolinta-asemasta, joka sijaitsi Ratakadun eteläpuolella. Ratakadun molemmin puolin on kaksi yksityisessä toiminnassa olevaa teollisuuspihaa.

**124** Pohjoinen ratapiha-alue siihen liittyvine toimintoihin. Kopterikuva 2016. PK. Grafiikka: Saatsi Arkkitehdit.

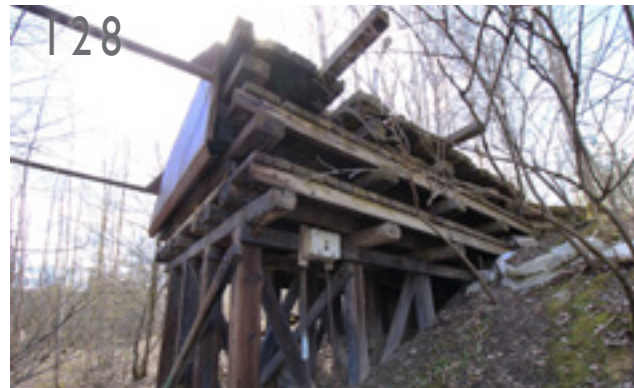
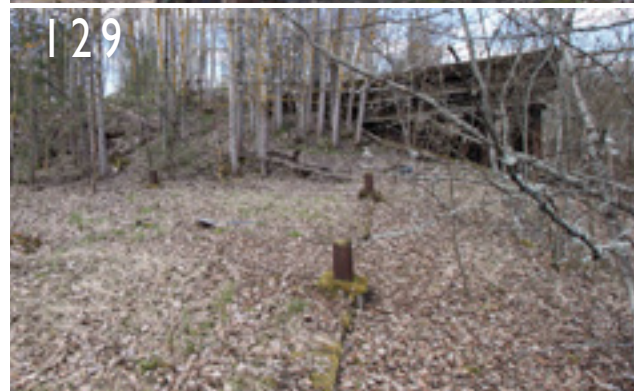
Makasiini purettiin ilmakuvien perusteella 1980- tai 1990-luvulla. Kuormaussilta on edelleen olemassa.

1980-luvulla kuormaussillan yhteydessä oli hetken aikaa jonkinlaisia teräksisiä katosrakenteita. Maastossa on säilynyt betonisten alapohjien ja teräspilareiden osia.

128-129 Huolinta-aseman lastauslaituri.

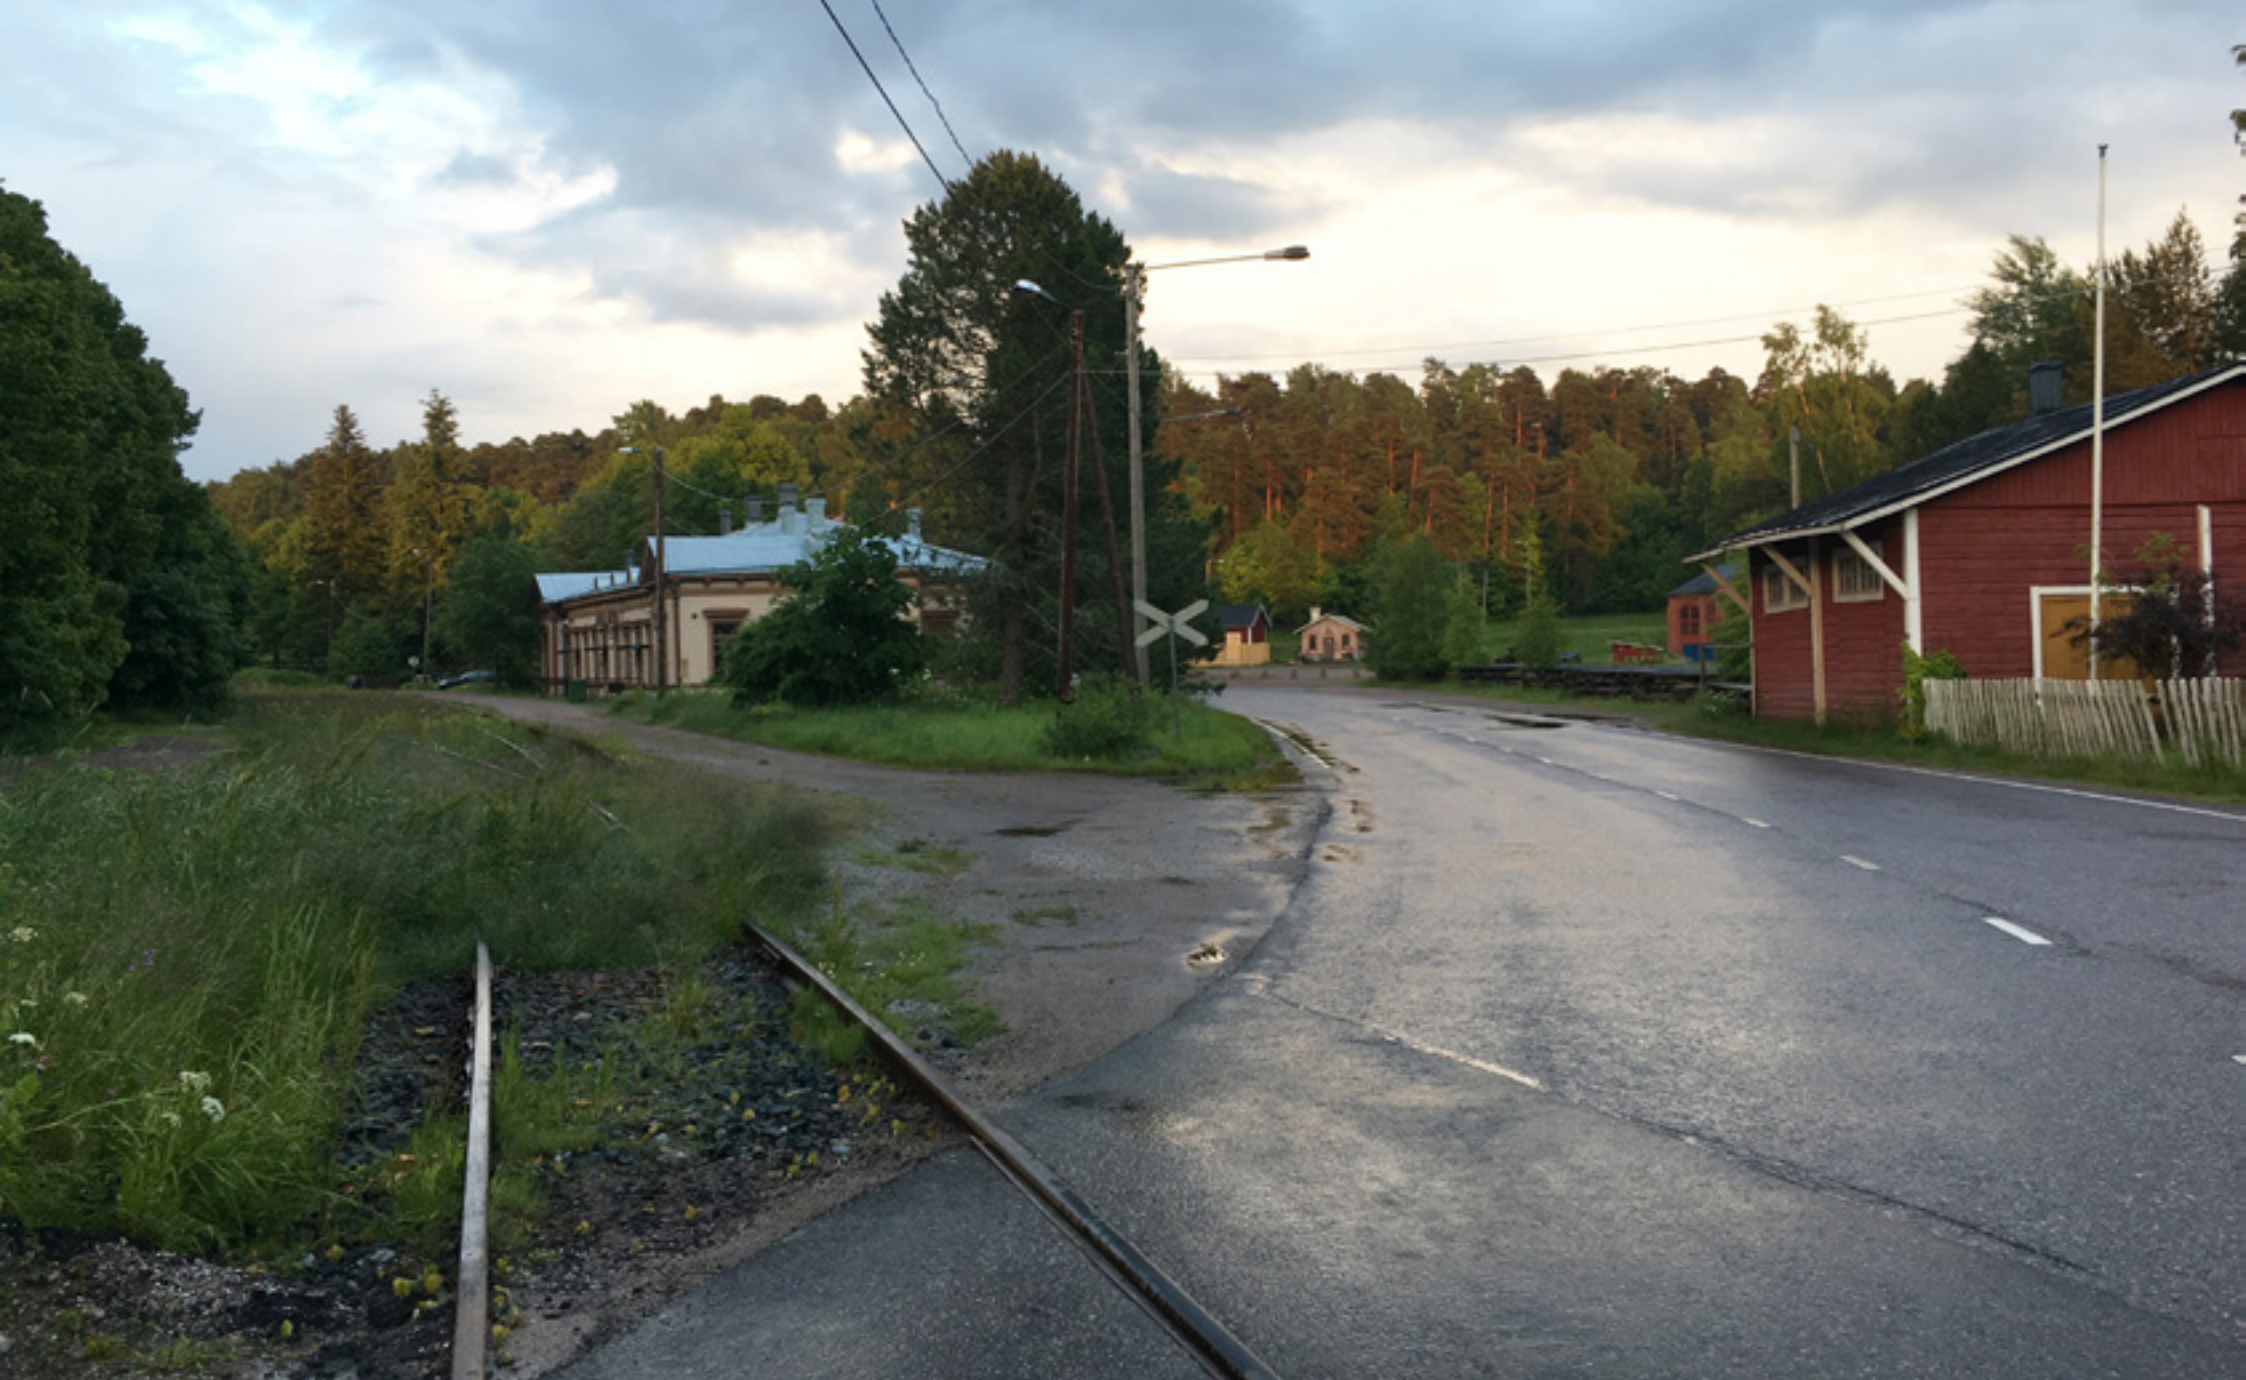
**133** Kaavio rautatieasema-alueen säilyneen rakennuskannan ajoituksista. Luode-kaakkosuuntaisella keskiakselilla on 1870-luvun rakennuksia. Pääosa säilyneistä rakenteista

on rakennettu 1890- ja 1910-lukujen välisenä aikana: jokiranta pääasiassa 1890-luvulla ja etelöosa 1900-luvulla.

Rautatieaseman rakennuskanta on säilynyt hyvin. Rautatie toiminnan tunnistettavimmat elementit eli pääosa raiteista, henkilö- ja tavara-asemarakennukset sekä veturitallit ovat edelleen olemassa. Säilyneisyyteen on vaikuttanut rakenteiden tarpeellisuus ensin Valtionrautateiden ja sittemmin museorautatien toiminnassa.
