# KEVÄTLAAKSON ASEMAKAAVAN LUONTOSelvITYS

## Osa-alueet 478-483

Porvoon kaupunki

Huhtikuu 2014

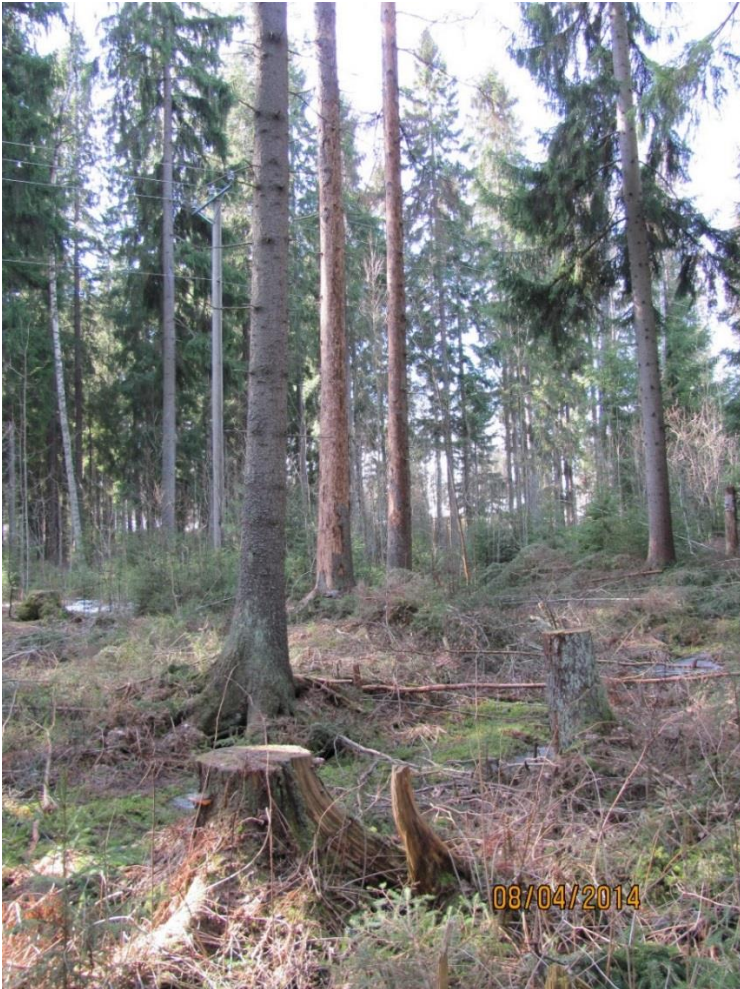
Kuva 2. Korpijuotti Riistatien ja Skaftkärrintien välissä. Takana kirjanpainajan (*Ips typographus*) vaurioittamia kuusia.

Porvoon kaupungin ympäristönsuojelun vuonna 2012 tekemän selvityksen mukaan alueella on kolme luonnonarvoiltaan paikallisesti merkityksellistä kohdetta: pieni suo alueen eteläosassa sekä korpijuotti (kuva 2) ja puro alueen itäosassa. Korpijuotilla tarkoitetaan pitkänomaista, kosteaa painannetta, jossa on rehevä kasvillisuus. Juotin luonnonsuojelulliset arvot riippuvat pitkälti siinä viihtyvistä lajistosta, jota ei maastokäyntien ajankohdasta johtuen saatu kattavasti arvioitua. Puro ei ole luonnontilainen vaan kaivettu 20–30 vuotta sitten, joten se ei ole vesi- tai metsälain perusteella suojeltavissa.

Mikäli mahdollista, tulisi luonnon monimuotoisuuden kannalta tärkeitä lehtipuuryhmiä (lähinnä järeitä haapoja), puron lähiympäristö sekä maaston kosteat painanteet jättää käsittelemättä, jotta näiden elinympäristöjen lajisto ei vaarantuisi. Korpijuotin ympäristö tullaan hakkaamaan kesällä 2014, mutta puron ympäristöä voisi kehittää luonnonmukaisemmaksi. Monille uhanalaisille eliöille tärkeää lahopuuta olisi hyvä jättää metsäalueille, joille ei rakenneta.

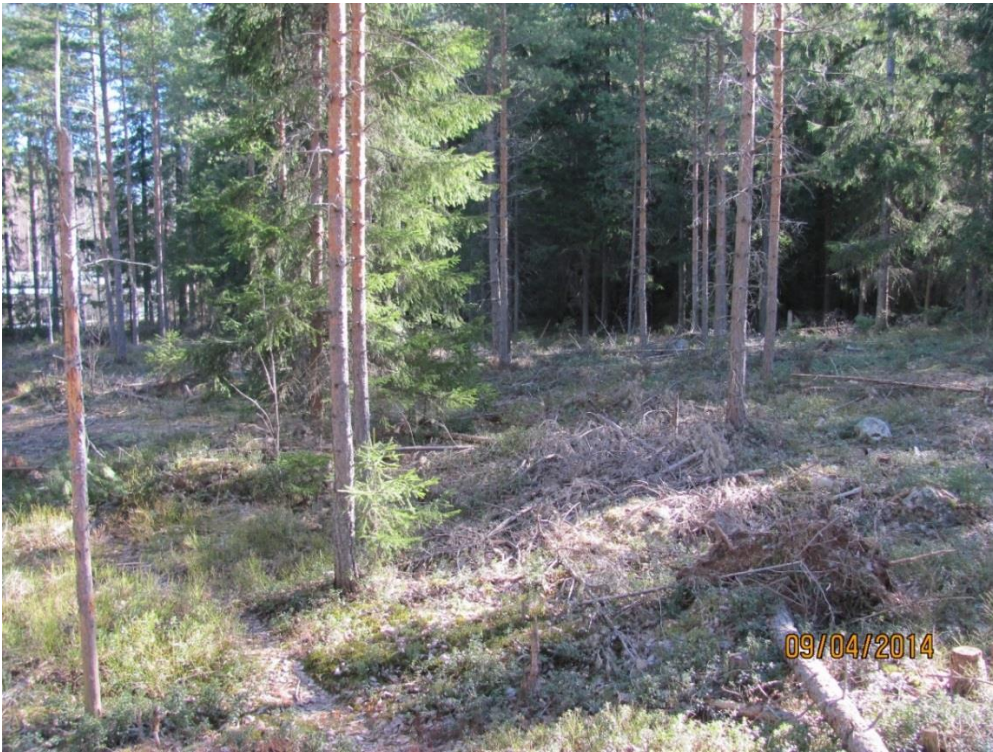
Selvitysalueen eteläosan suo (kuva 3) on kasvillisuusselvityksessä (Nironen ym. 1987) merkitty saranevaksi/nevarämeeksi. Nykyisellään suolla kasvaa harvakseltaan puita, eikä siinä ollut havaittavissa erityisiä, luonnonsuojelullisesti arvokkaita piirteitä (Alanen 2013). Eteläisellä alueella oli myös hieman lahoppuuta (kuva 4).

Kuva 3. Suota selvitysalueen eteläosassa.

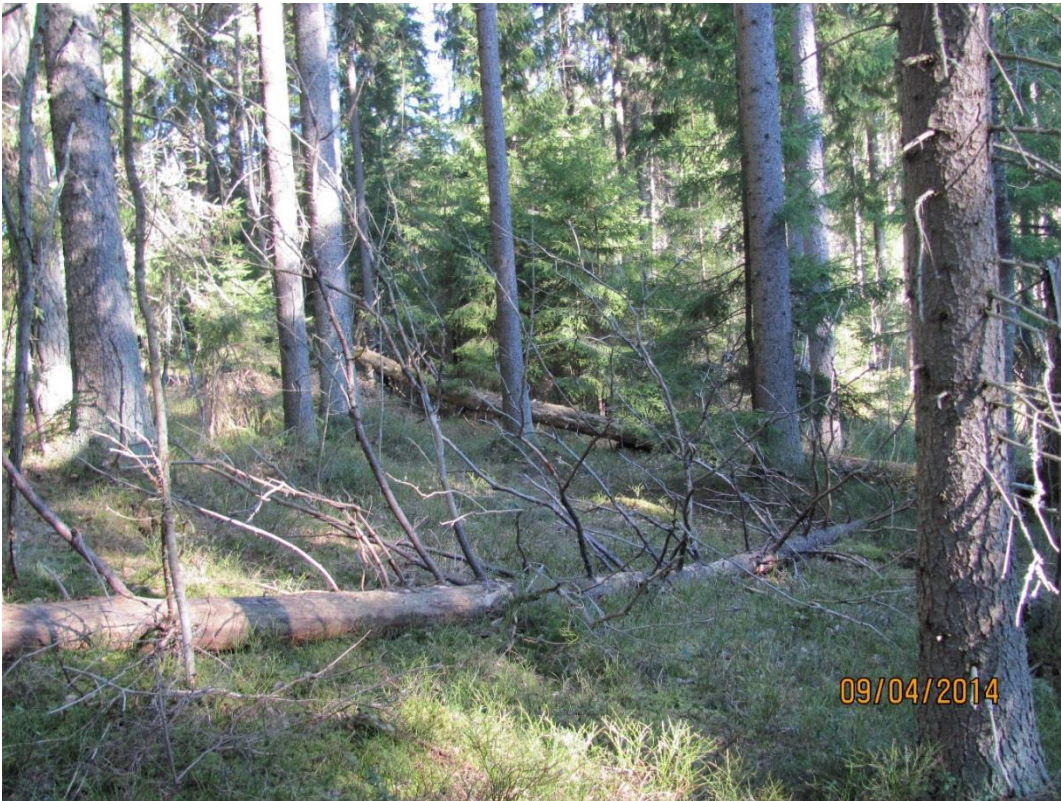
*Kuva 4. Kuusikkoa selvitysalueen eteläosassa.*

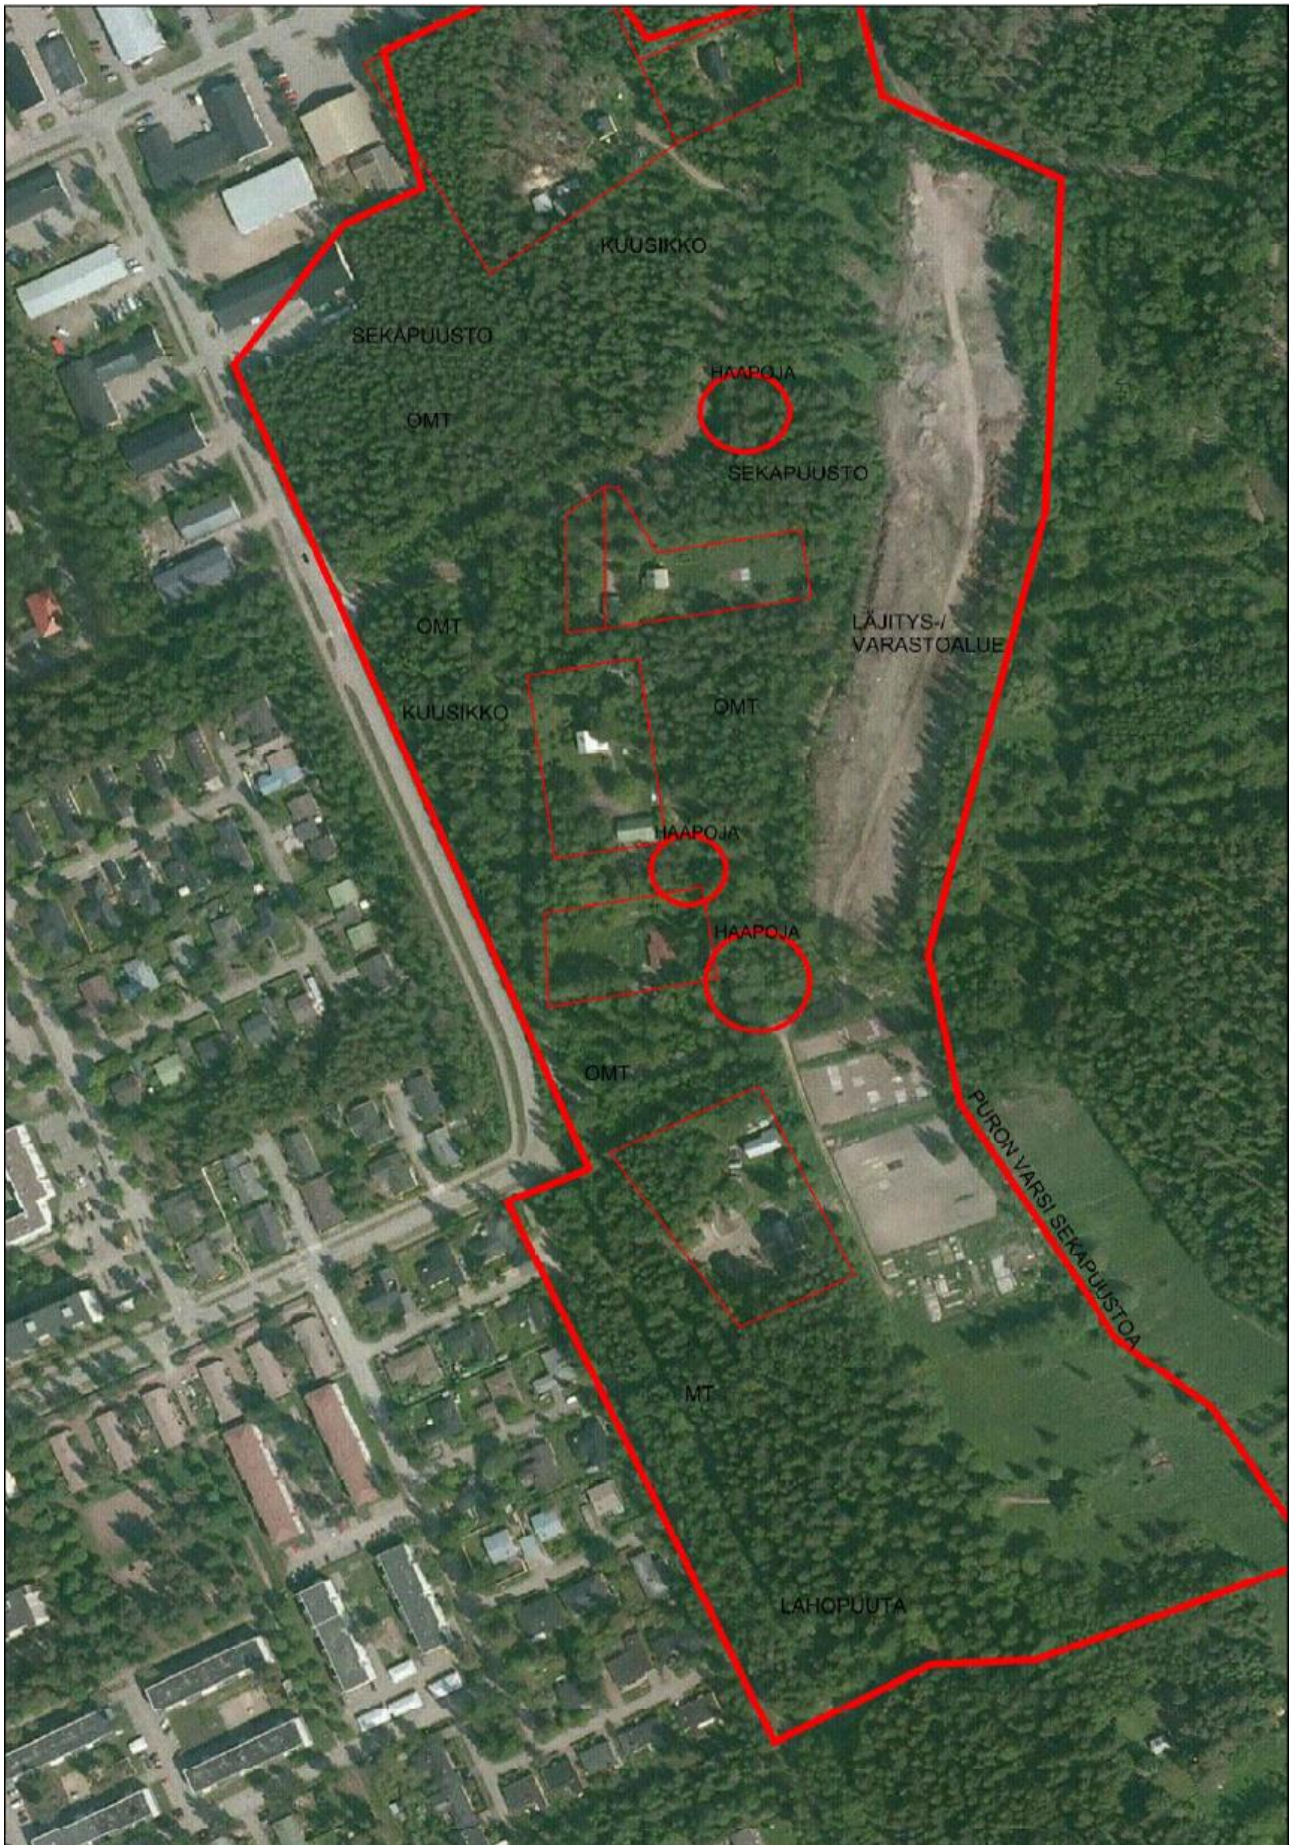
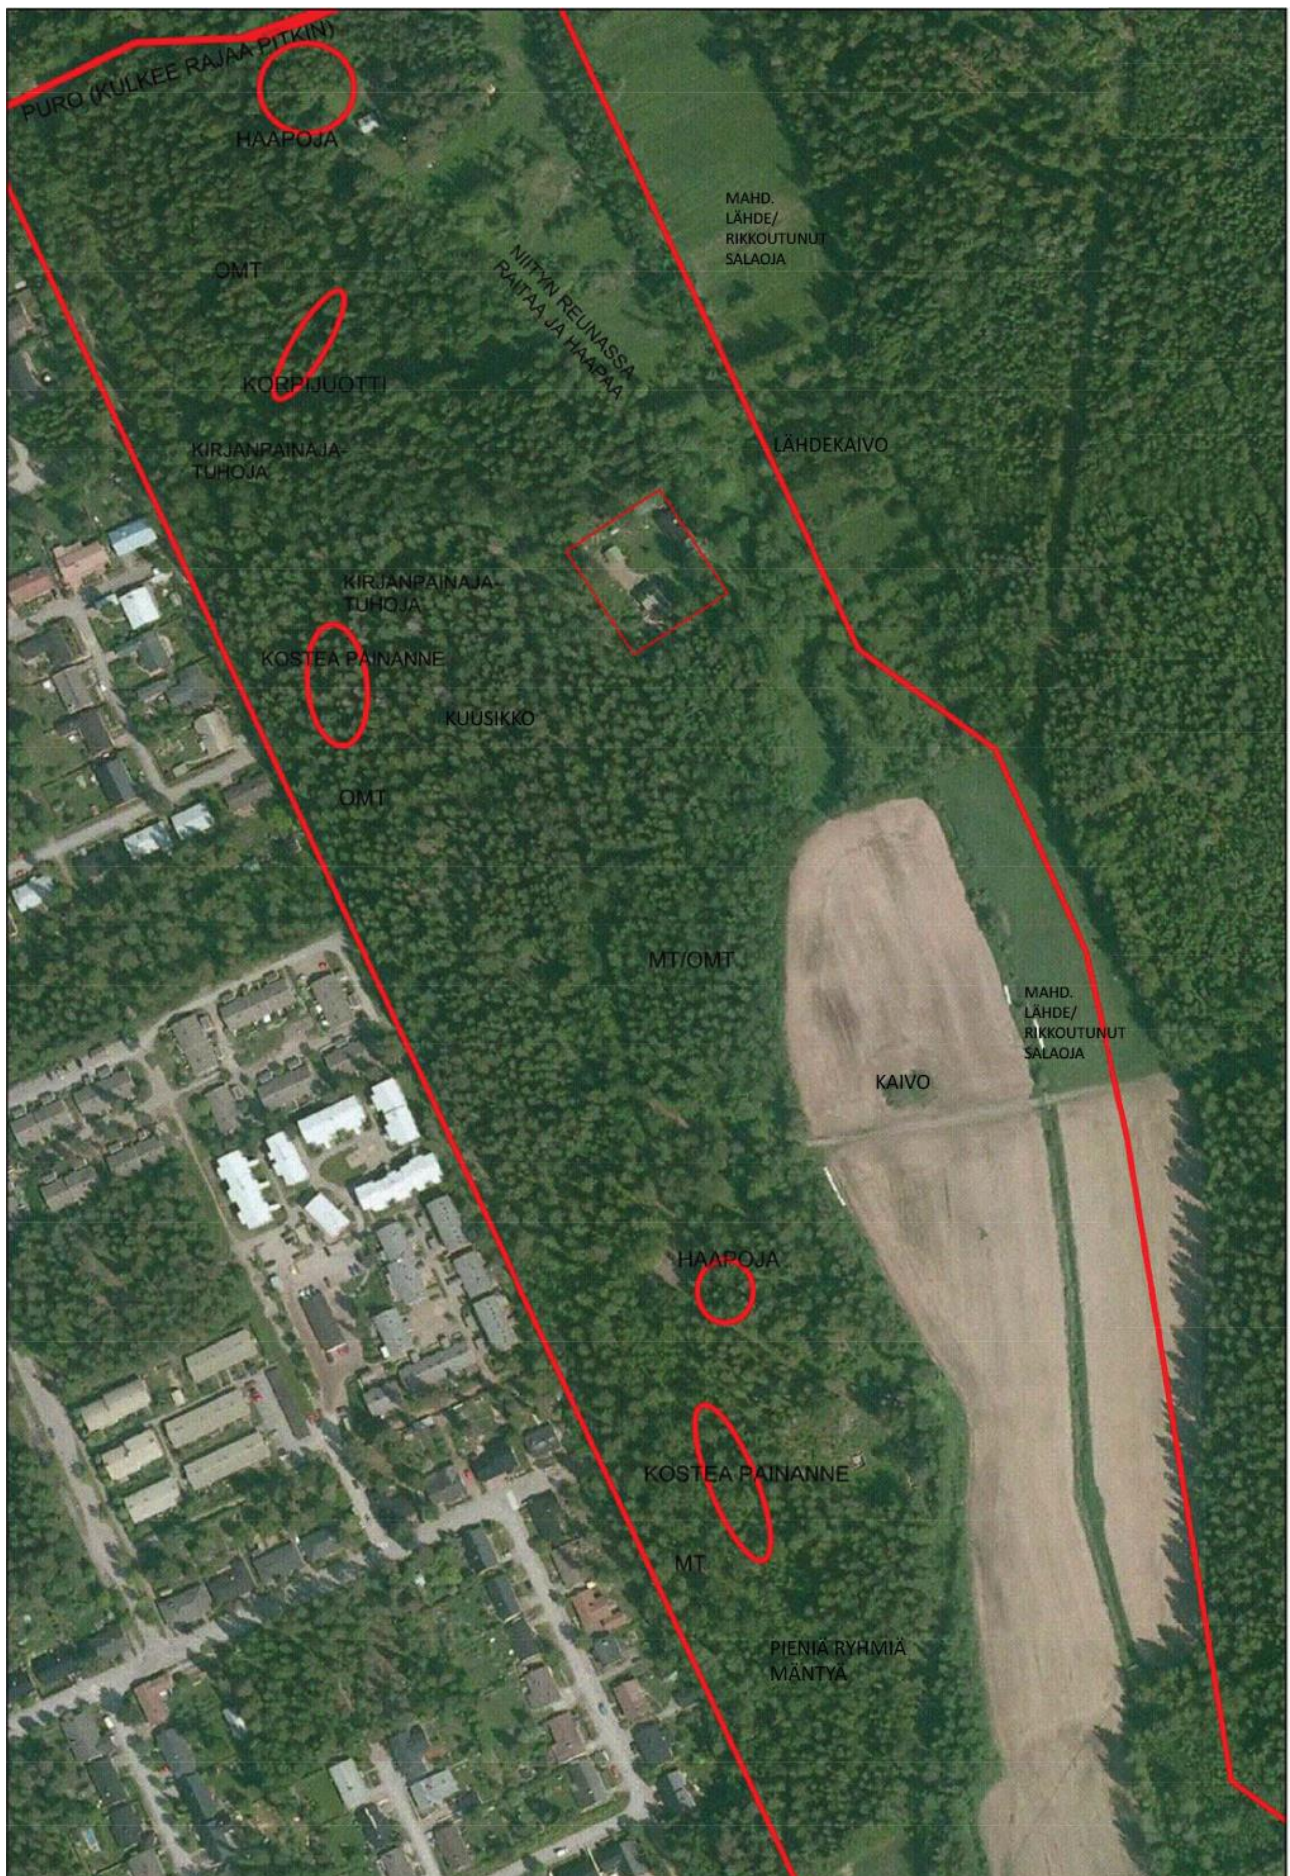
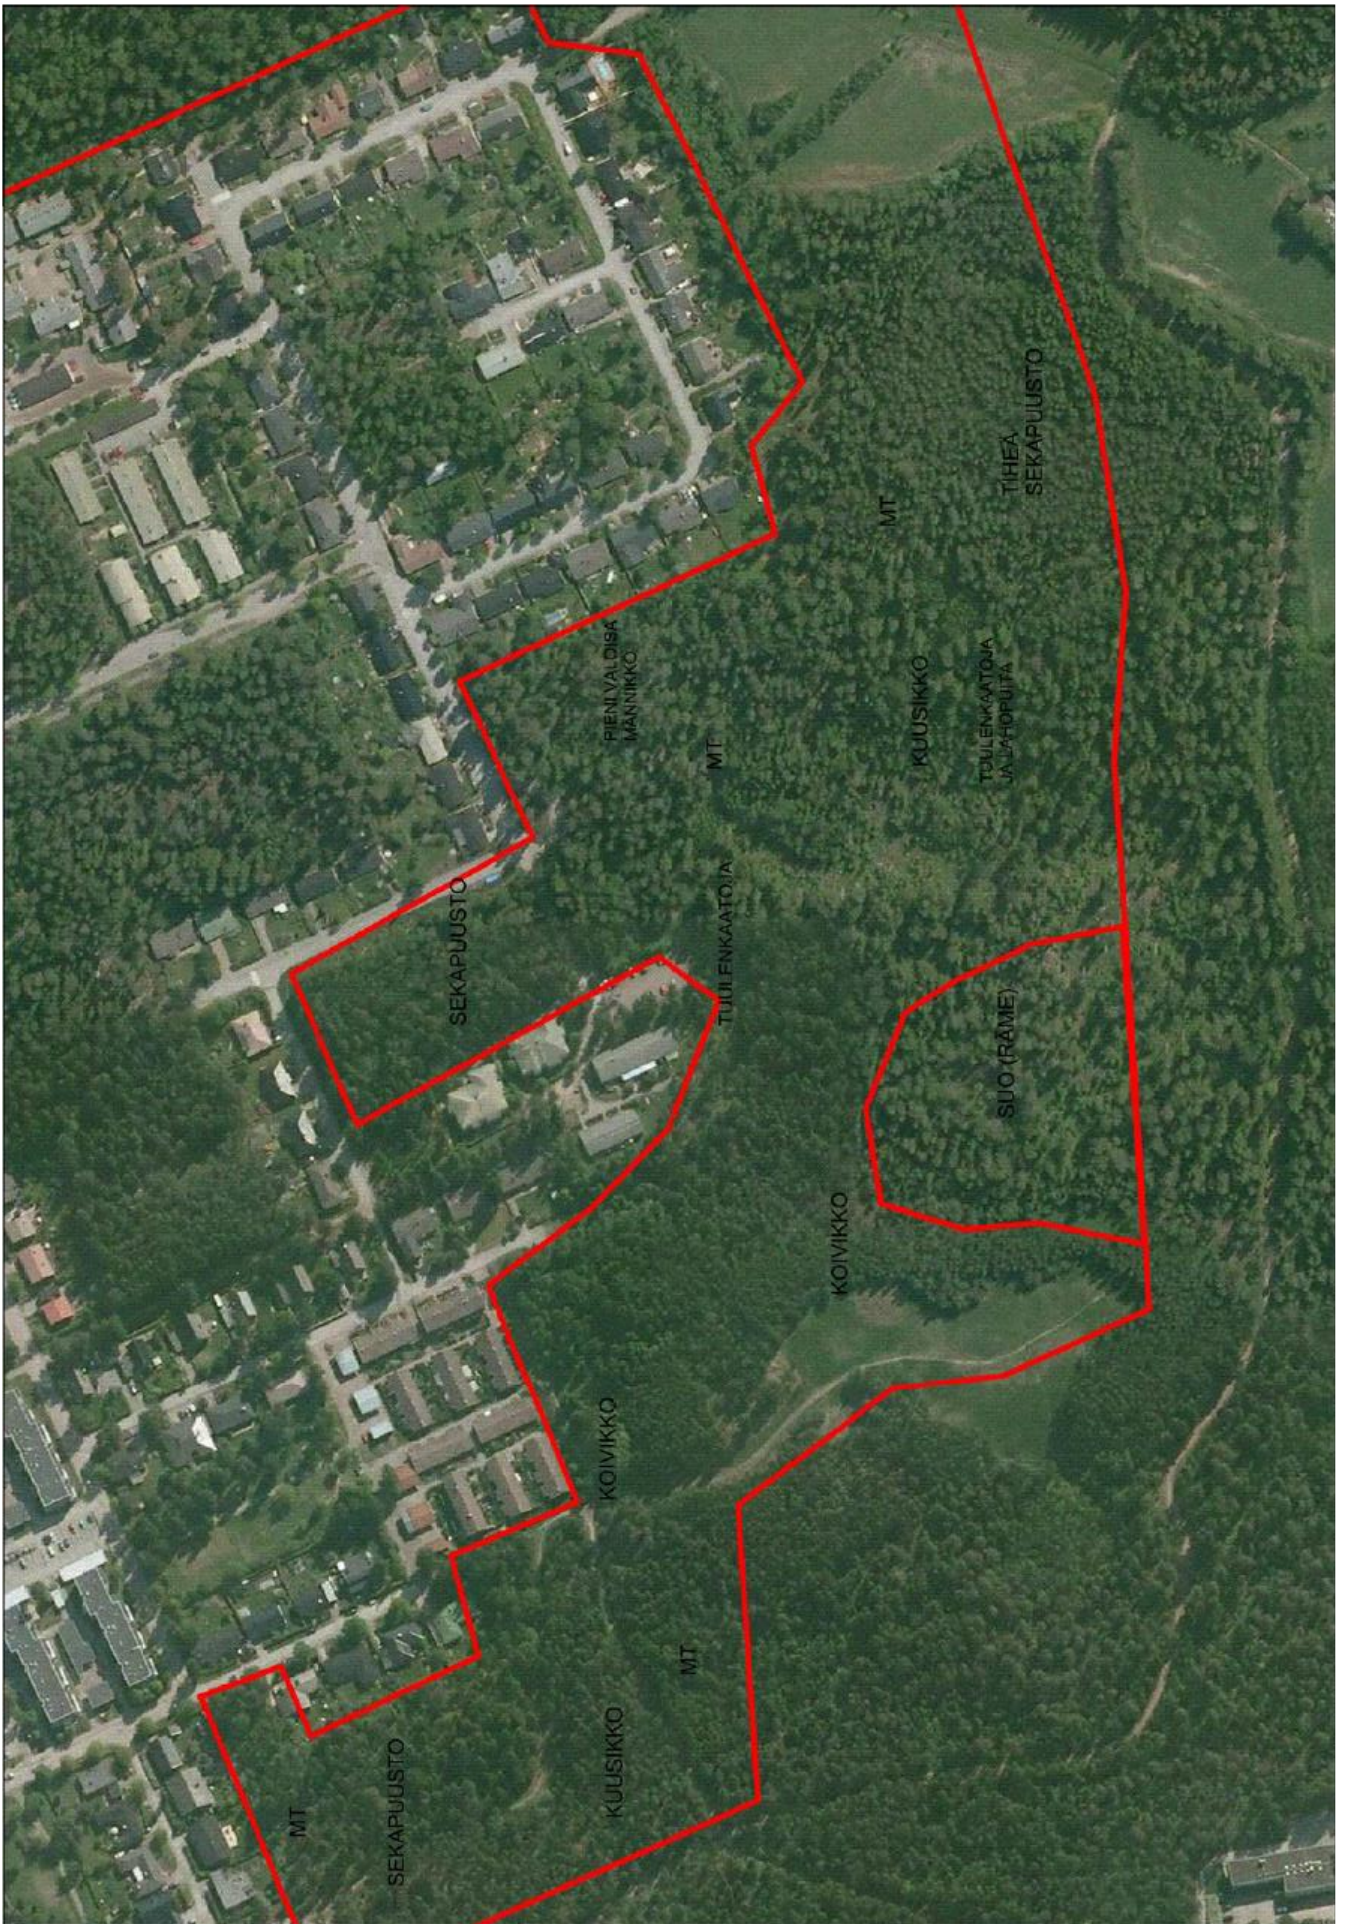
**Ilmakuvat** (3 kpl) selvitysalueesta, pohjoisin ensimmäisenä.

Tämän luontoselvityksen tarkoituksena oli tarkistaa ja päivittää luontotietoja Kevätlaakson alueen asemakaavoitusta varten. Kevätlaaksossa on jo vuonna 2012 tehty Porvoon kaupungin ympäristönsuojelun toimesta luontoselvitys, johon sisältyi nyt selvitetty alue, ja vuonna 1987 on tehty kattava selvitys Porvoon rakentamattomien alueiden kasvillisuudesta. Näiden selvitysten laatimisen jälkeen on alueelle levinnyt kirjanpainajakuoriaisia (*Ips typographus*), jotka aiheuttavat kuusten kuolemista pesimällä ja ruokailemalla kaarnan alla. Tämän selvityksen maastokäynneillä havainnoitiin kirjanpainajatuhoja ja luontoarvoja sekä tarkistettiin arvokkaiden luontokohteiden rajaukset. Työn liitteenä oleviin ilmakuviin on merkitty maastossa tehtyjä havaintoja.
