Anne Rihtniemi-Rauh  
Porvoon kaupunkisuunnittelu

Asemakaavan maisemaselvityksessä tarkastellaan Kevätlaakson alueen maisemallista kehitystä 1700-luvulta lähtien sekä nykyisiä maisematiloja, maisemallisesti erityisiä paikkoja, maiseman haltuunoton paikkoja ja tärkeitä näkymiä. Selvitys pohjautuu maastoinventointeihin, avoimiin kartta-aineistoihin ja karttoihin, jotka ovat Porvoon museon tai kaupungin arkistossa tai kansallisarkistossa. Tuulisuus ja pienilmastokartat ovat Sitran selvityksestä no 41 Energiatieteiden tutkimuskeskuksen kaavoituksessa, Skaftkärr kaavarunkovaiheen loppuraportti.

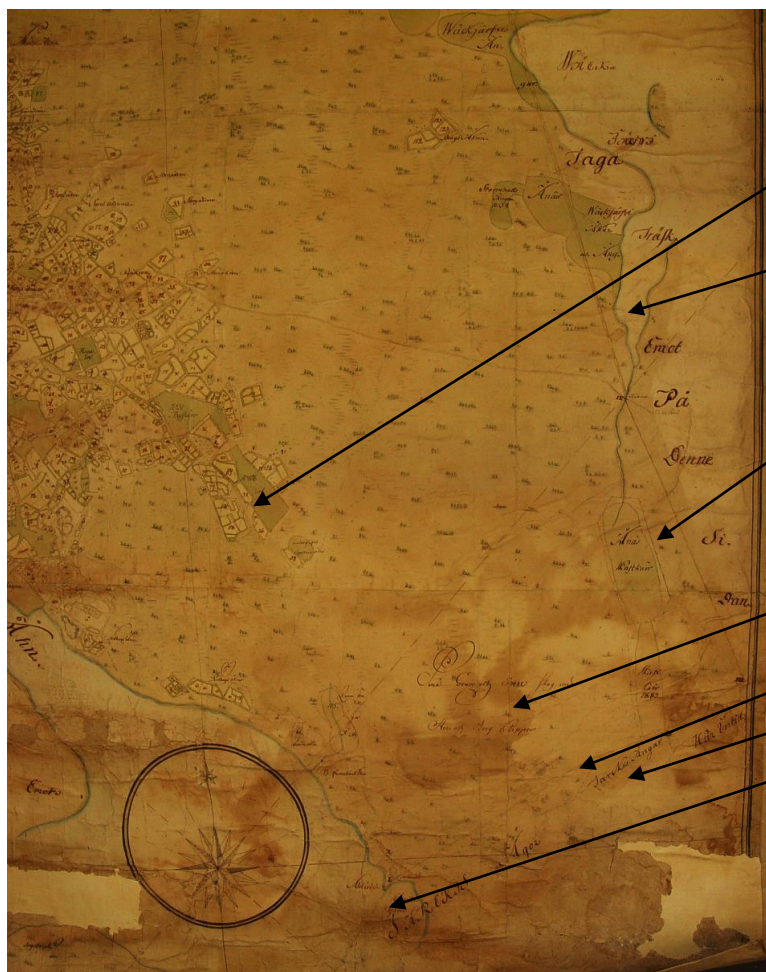
Kartta vuodelta 1727

'Charta öfver Borgå stads ägor'

Kaupunkilaisten pienet pelto- ja puutarhapalstat ulottuivat nykyisen Pihlajatie varrelle.

'Wäck järvi Träsk' on kartassa paljon laajempi kuin nykyinen Veckjärvi, sillä järven pintaa las-kettiin ja rannat kuivattiin 1800-luvulla viljely-maan saamiseksi.

Nykyisen laakson keskiosaa kiertämään on mer-kitty aita, mikä viittaa sen viljelyyn peltona. Pel-lon nimi on 'Ånäs skaftkärr'.

Metsäselänteelle on kirjoitettu teksti 'Små gran och furu skog med sten och berg klippor'.

Rajalinja, jonka eteläpuolella on niittyjä 'Tarckis Ängar' ja meren lahti 'Tarckis Vjken'

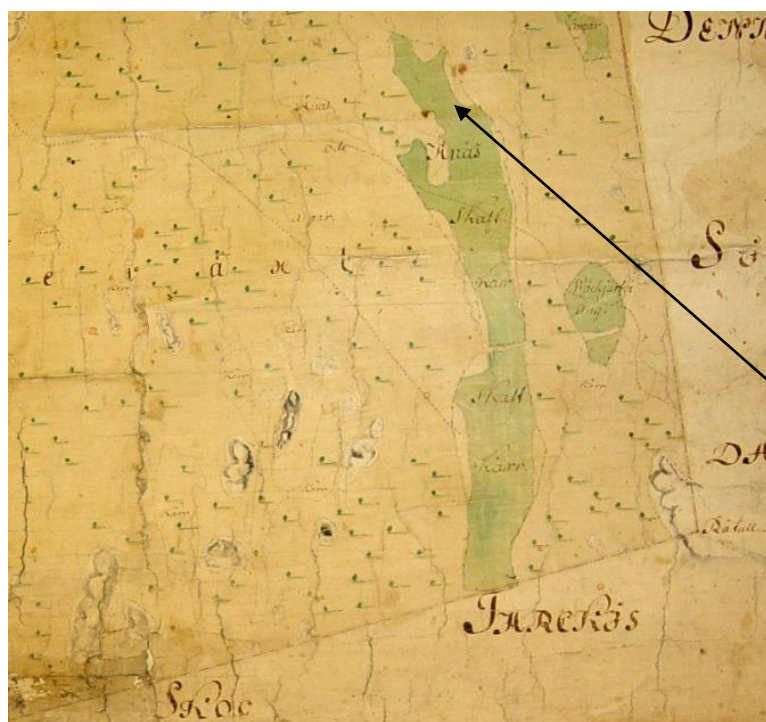
Kartta vuodelta 1780 'Charta öfver Borgå stads ägor och kronas hemmans ägor' kuvaa met-säselännettä vähän tarkemmin. Metsään on merkitty kaksi tietä, kallioita ja suopainanteita sekä rakennuksen paikka. Luultavasti soistu-milla on ollut taloudellista merkitystä, koska niiltä on voitu niittää heinää eläinten rehuksi. Ai-dattu pelto ja niittyalue ovat laajempia kuin 53 vuotta vanhemmassa kartassa.

Rakennuspaikat laakson pohjukassa saattaisi-vat olla asuttuja. Eteläisempi sijoittuu hietä-vyöhykkeellä nykyisen laakson keskellä.

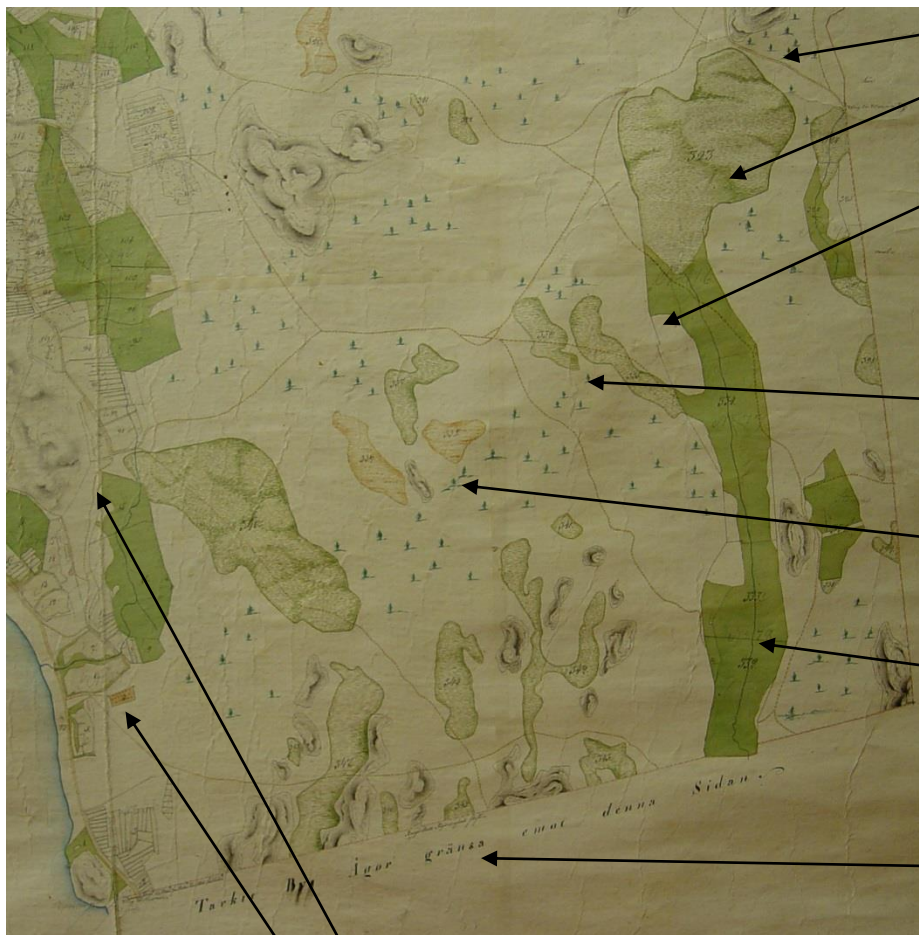
Vanha Veckjärventie näkyy kartalla.  
Peltolaakson maisematilas pohjoisosassa on suoperäisiä niittyjä.

Tähän karttaan ei ole merkitty rakennusta laakson keskivaiheille eikä laakson pohjukkaan, koska kartta kuvaa maan hyödyntämistä

Nykyinen korpijuotti on ollut niittyä. Myös kallioiden väleissä on soistumia hyödynnetty niittynä. Ruskealla merkityt painanteet on myös hyödynnetty jollain tavoin, ehkä turpeen otossa, mutta se ei selviä merkinnöistä.

Peltolaaksoon on merkitty kuivatusoja.

Kiviaita on paikoin merkitty selvästi.

Nykyisen Pihlajatie laaksossa entiset niityt ja laitumet näkyvät kartassa vihreinä alueina ja pellot erottuvat sarkaojen merkinnöistä.

Nykyisen sairaalan alueen pohjoispäässä on ollut erityinen viljelymaa, ehkä humalatarha, mikä kartassa näkyy oranssilla.

Nykyinen Villa Wilhelmsberg sijaitsee kartassa näkyvällä kalliolla. Tässä kartassa näkyy ensimmäinen rakennus kallion pohjoispuolella rannassa. Samalla paikalla näyttää myöhemmissäkin kartoissa aina sijainneen rakennus, ja nykyinen tupa asettuu myös tähän kohtaan maastossa.

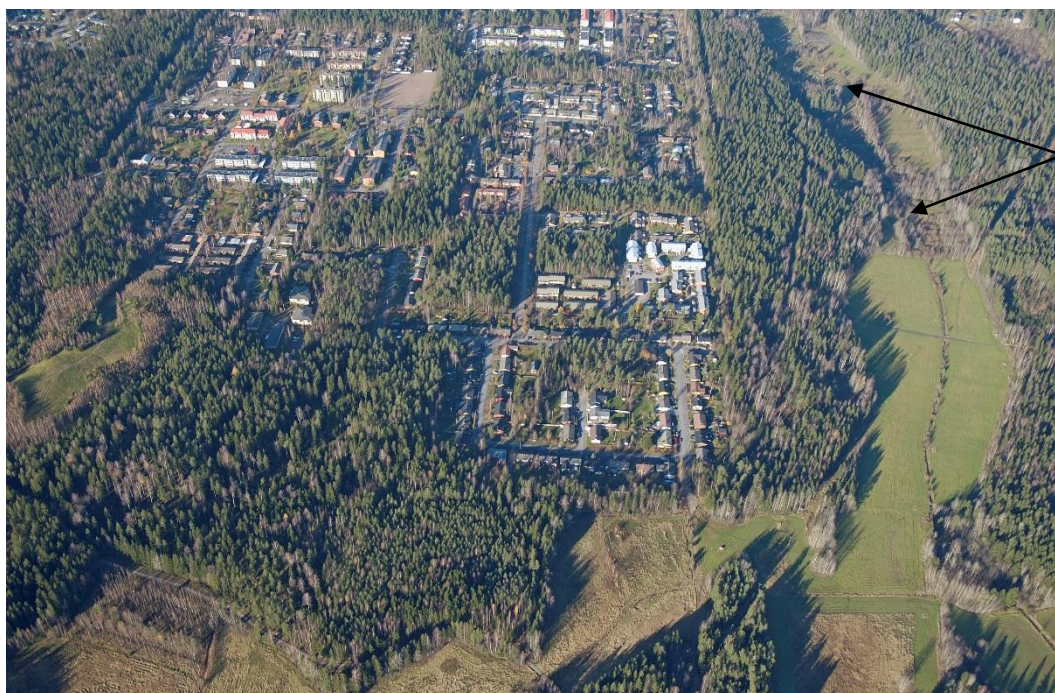
Ilmakuva etelästä noin vuodelta 2010.

Entisen torpan kohta ja keksiosa ovat metsittymässä ja menettämässä maisemallista voimaansa.

Laakson eteläosassa on Porvoon kaupunki säilyttänyt avoimen ja vaihtelevan muotoisen maisematilan jatkuvalla maisemahoidolla, niitolla ja viljelyllä.

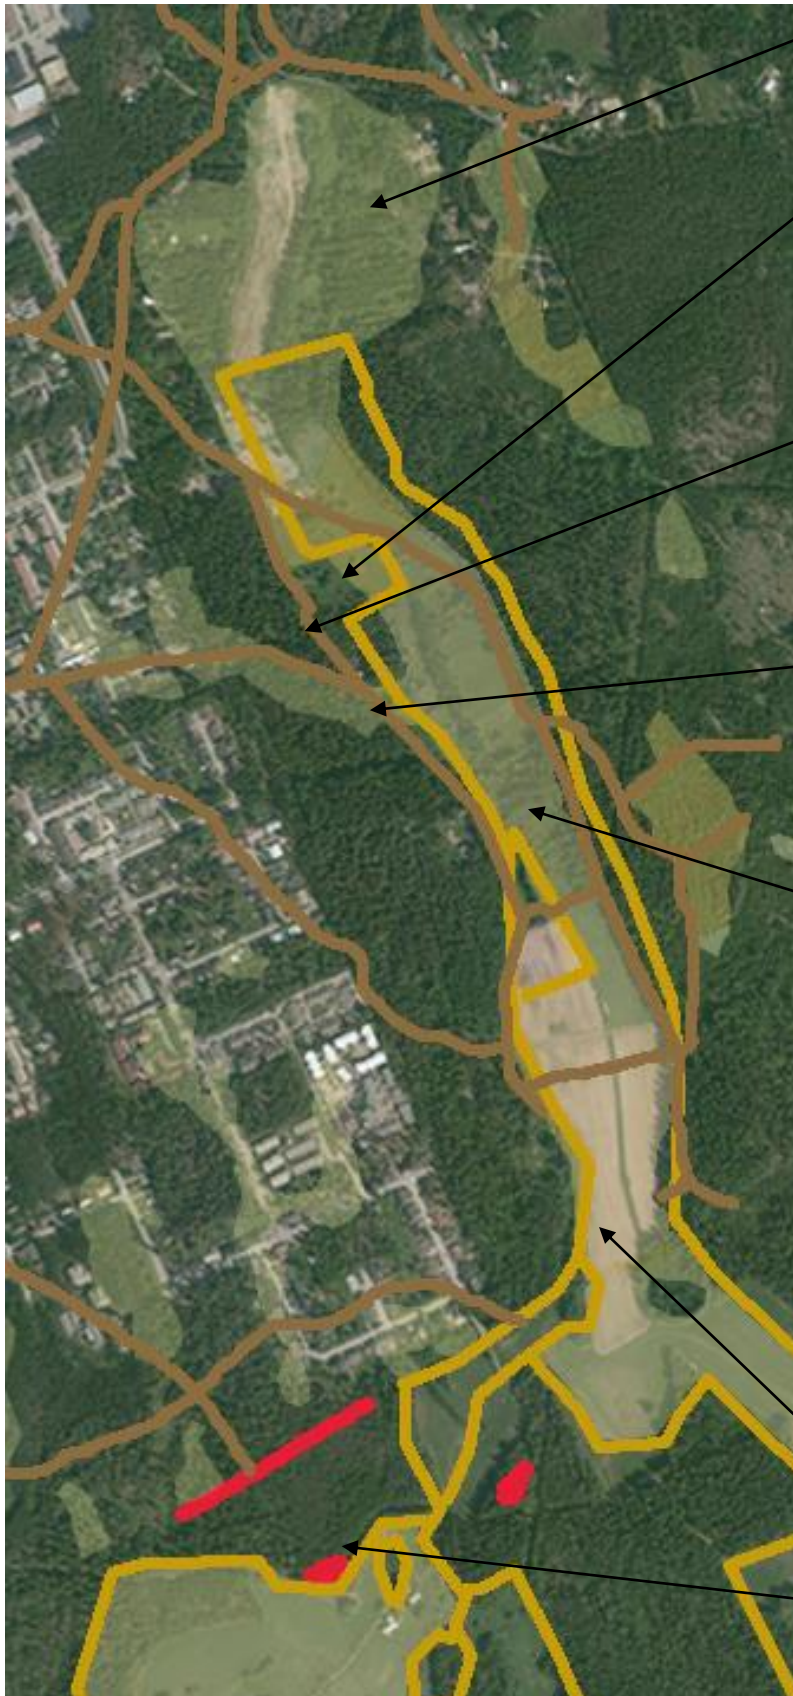
Pohjalla on ilmakeku noin vuodelta 2008

Ruskea viiva kuvaa tiestöä 1700- ja 1800-lukujen kartoissa

Keltainen viiva näyttää viljelyalueen rajan vuoden 1833 kartalla

Punainen viiva kuvaa kiviaitaa ja mahdollisia asuinpaikkoja, jotka kuuluvat arkeologisen selvityksen mukaan todennäköisesti muinaismuistolain piiriin

Vaalea vihreä väri osoittaa niittyinä käytettyjä alueita, jotka on merkitty 1700- ja 1800-lukujen karttoihin

Pari sataa vuotta niittynä ja ehkä viljelyssä ollut peltolaakson turvepohjainen pääte on metsittynyt ja osittain käytetty maanlajitysalueena. Oja on varsin nuori tällä osalla.

Vanha asuinpaikka ja pihapiiri oli ollut puutarhana ja viljelykäytössä muutamia vuosisatoja. Intensiivinen käyttö loppui noin 40 vuotta sitten. Kulttuuriperäistä lajistoa ei ole selvitetty. Siemenpankissa ja paikalla saattaa olla monipuolinen lajisto.

Hulevesioja on kaivettu 1970-80 luvuilla noin 50 ha valuma-alueen hulevesien kuivatuskanavaksi. Ympäristö on metsittynyt korpi-maiseksi. Ojasta voidaan muotoilla luonnonmukainen puro, jossa voitaisiin hidastaa hulevesien virtausta ja puhdistaa niitä.

Entinen niitty on metsittynyt komeaksi korpijuotiksi 1900-luvun aikana. Niitty lienee ollut viljelemätön ja lajisto luontaista, niittoa sietävää lajistoa. Moreeni- ja hiekkapohjalla saattaa olla rikas siemenpankki, josta voi kirjanpajan kuivattaman kuusikon poiston jälkeen itää jotain luontaisesti.

Harkitusti hoidetulla ja sijoitetulla puustolla saadaan laakson tuulitunneli katkaistua siten, että maisematila vaikuttaa yhtenäiseltä.

Peltoaluetta voitaisiin paikoin käyttää ylijäämä savien sijoituspaikkana, jos savilinssi sijoitetaan multakerroksen alle. Korotettua peltoa voitaisiin palauttaa viljelykäyttöön tai ottaa peliniityksi tai metsittää.

Kevätlaakson keskellä virtaava oja on ruopattu viimeksi noin 10 vuotta sitten. Ruoppausmasinat padottavat pellolla valuvia vesiä ja pellolle on syntynyt soistuma. Uomasta voitaisiin kehittää luonnonmukainen.

Puron tulviminen laajemmalle on epätodennäköistä, mutta sadevesitulvan vaaran vuoksi olisi syytä korottaa puistokäytävä noin 20 cm penkereelle laakson reunassa alavimmalla kohdalla.

Etelään suuntautuvan vanhan asuinpaikan tuntumassa saattaa olla rikasta lajistoa, koska paikka on säilynyt avoimena.
