Byggnadshistorisk utredning om Borgå konstfabrik –  
f.d. fanerfabrik och mekanisk verkstad

Henrik Wager

Borgå museum 16.6.2008

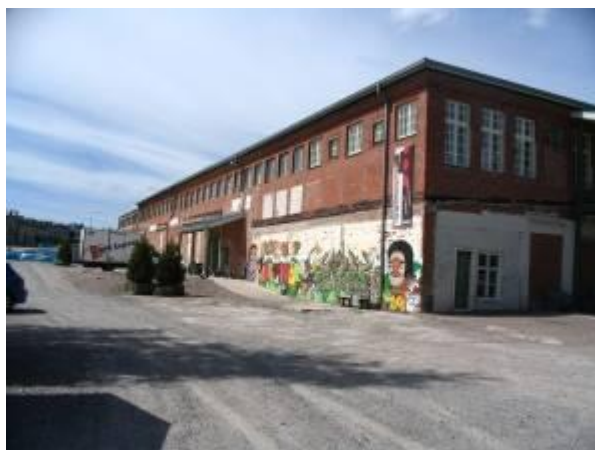
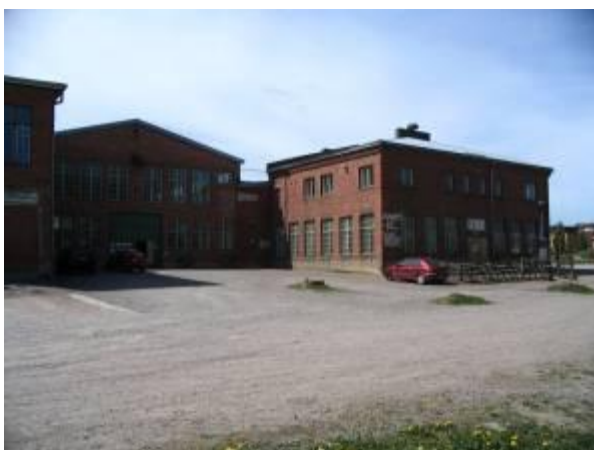
Konstfabrikens 1936 höjda södra flygel och tillbyggnaden i norra flygeln samt monteringshallen som 1953 – 1954 placerades mellan dem. Henrik Wager 2008, Borgå museum.

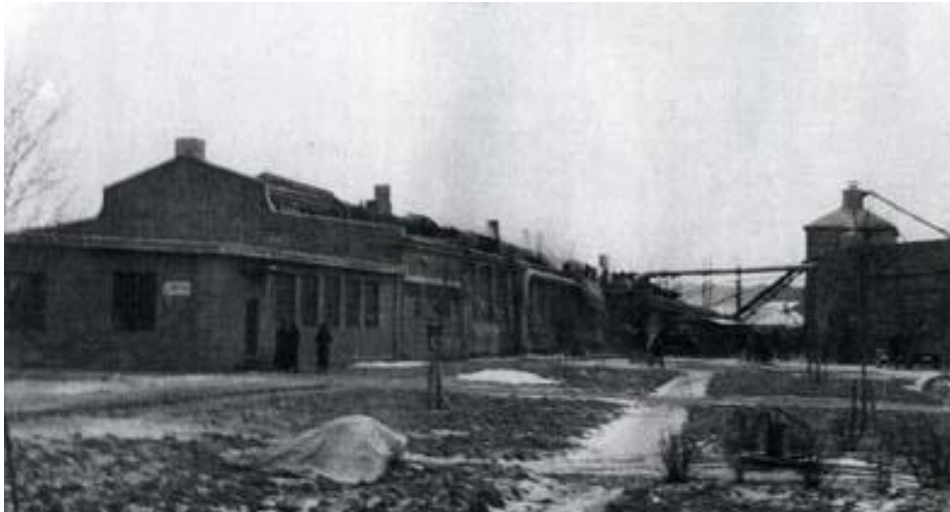
Fabriken skadades svårt i branden 7.1.1936, vilket naturligtvis ledde till att fabriken nästan byggdes helt ny. Från fotografier från branden framgår, att nästan hela södra flygeln och fabriksutrustningen där förstördes.<sup>28</sup> Orsaken till branden vet man inte. Den från början i en våning byggda södra flygeln höjdes med en våning i reparationen. Flygeln förstörades också.

Fabriken avbildad från östra sidan efter branden i januari 1936. Hjalmar Lindfors 7.1.1936, Industri-Brand, ELKA.

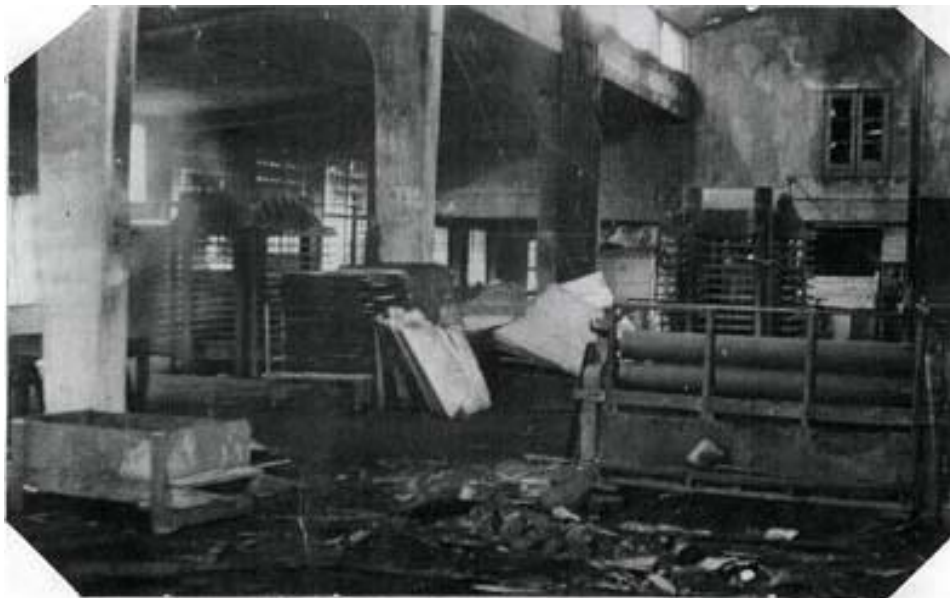
Fabrikssalen efter branden. Hjalmar Lindfors 7.1.1936, Industri-Brand, ELKA.

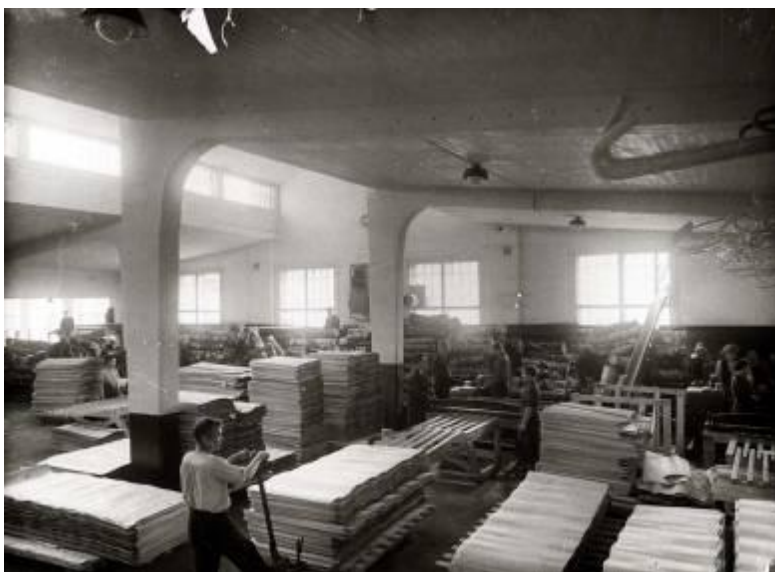
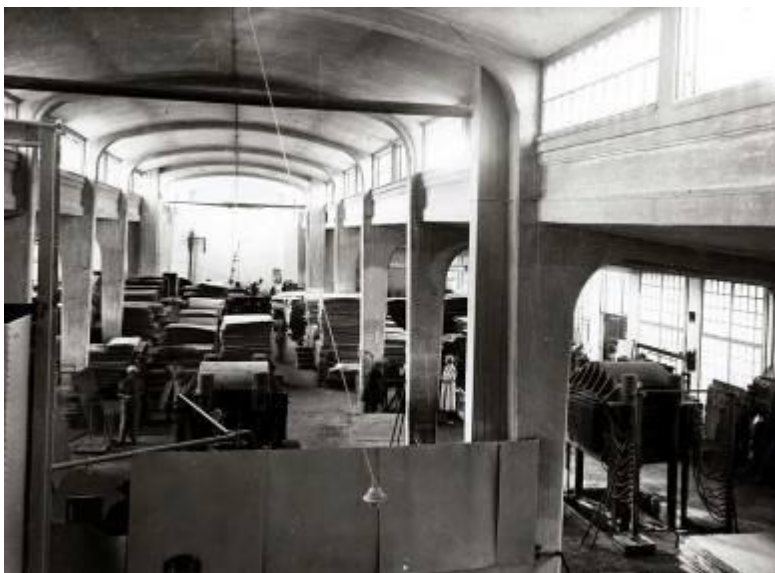
Svarvsalen 1937. Bilden är från fabriken västra gavel, nedanför den nuvarande Aktiasalen (219). Hjalmar Lindfors, Borgå museum.

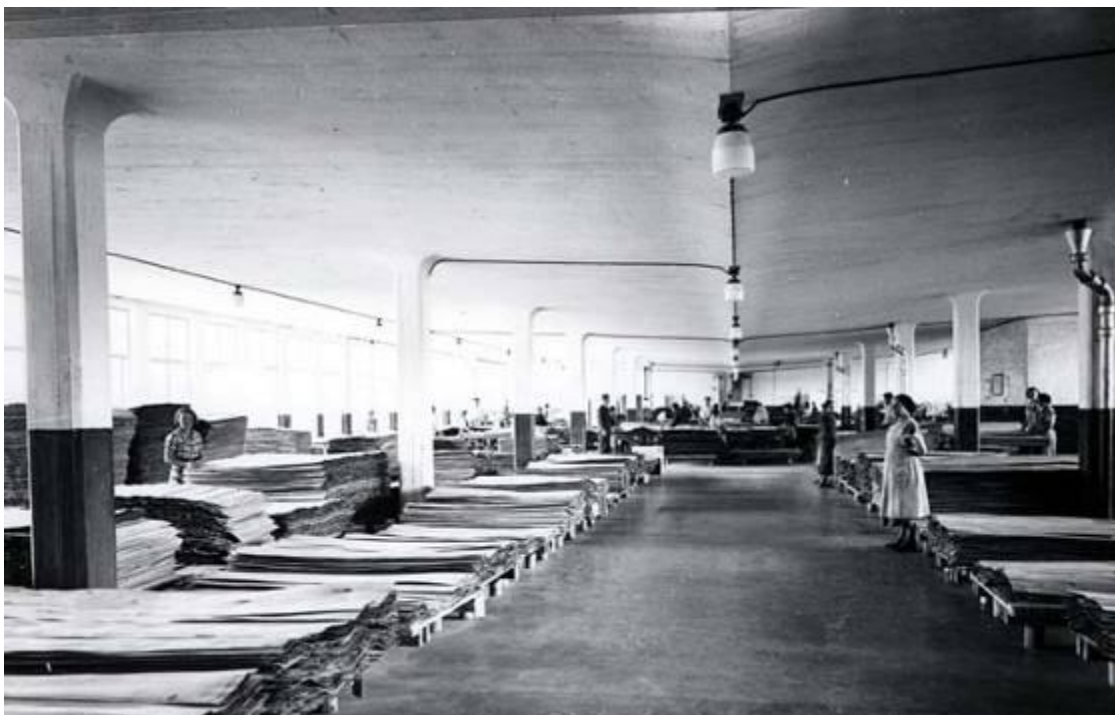
Fanerfabrikens andra våning strax efter det att den blev färdig 1937. Hjalmar Lindfors, Borgå museum.

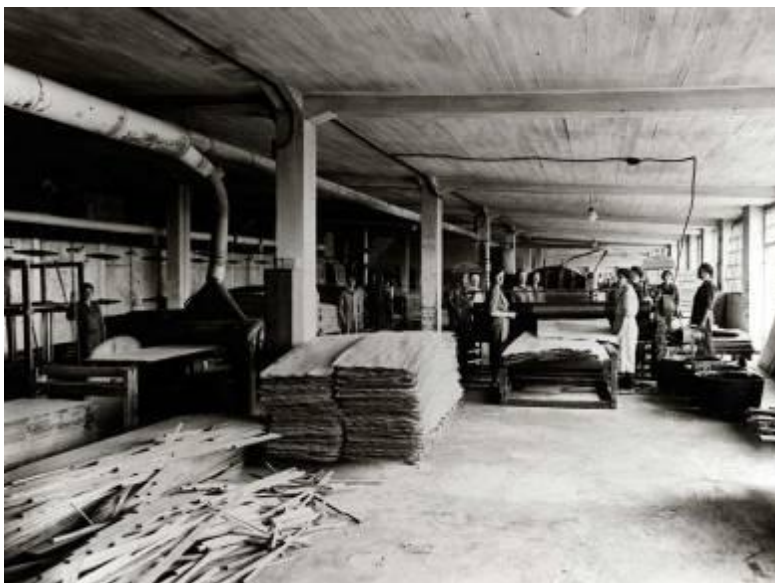
Av fabriken har rivits i södra flygelns södra och östra del den tillbyggnad som uppfördes 1934/1935. Byggnadsdelen mest mot söder, som numera rivits, förstörades eventuellt ännu mera i de om- och tillbyggnadsarbeten som gjordes efter branden 1936.

Södra flygelns rivna del 1937. Hjalmar Lindfors, Borgå museum.

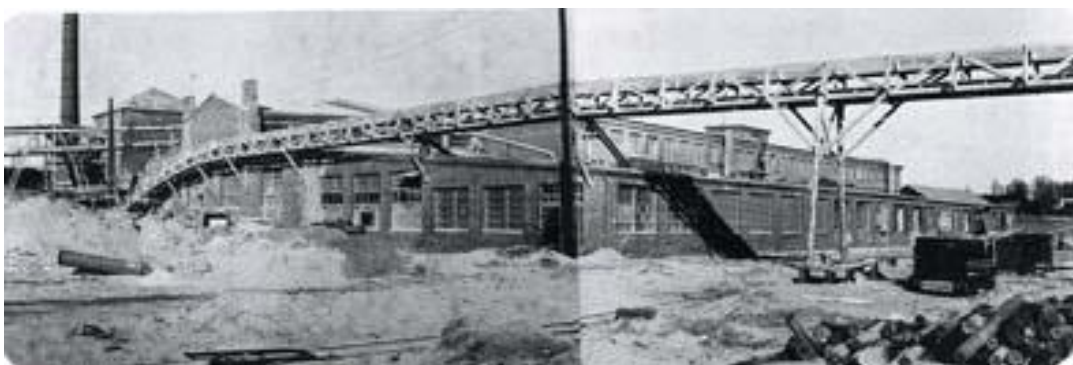
Södra flygelns fasad mot söder reparerad efter branden 1937. Hjalmar Lindfors, Industri-Brand, ELKA.

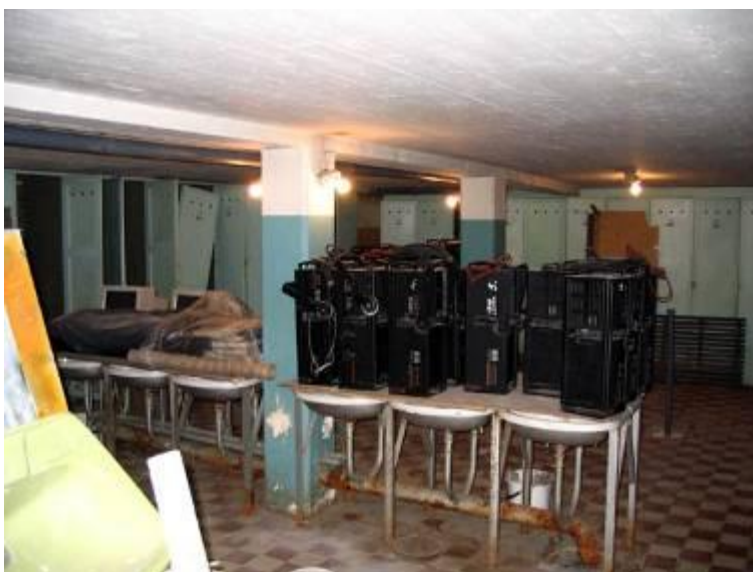
Södra flygelns gavel mot väst har tillbyggts med en liten del uppenbarligen på 1960-talet. I den nordvästra delen byggdes en svarvsal på 1930-talet (101b). I svarvsalens källarvåning har arbetarnas tidigare omklädningsrum bevarats. I det av betong byggda rummet finns ett golv som pryts med vita och röda klinker. Omklädningsrummets övre mellanbotten bärs upp av betongpelare. De gamla klädsåpen av trä finns kvar. Den ännu fungerande hissen i västra gaveln finns kvar från byggnadsarbetena 1936. Den västra gaveln byggdes till nuvarande höjd enligt ritningar som uppgjorts 1969.

Det tidigare omklädningsrummet (101b) i källaren till den tillbyggda svarvsalen på 1930-talet. Henrik Wager 2008, Borgå museum.

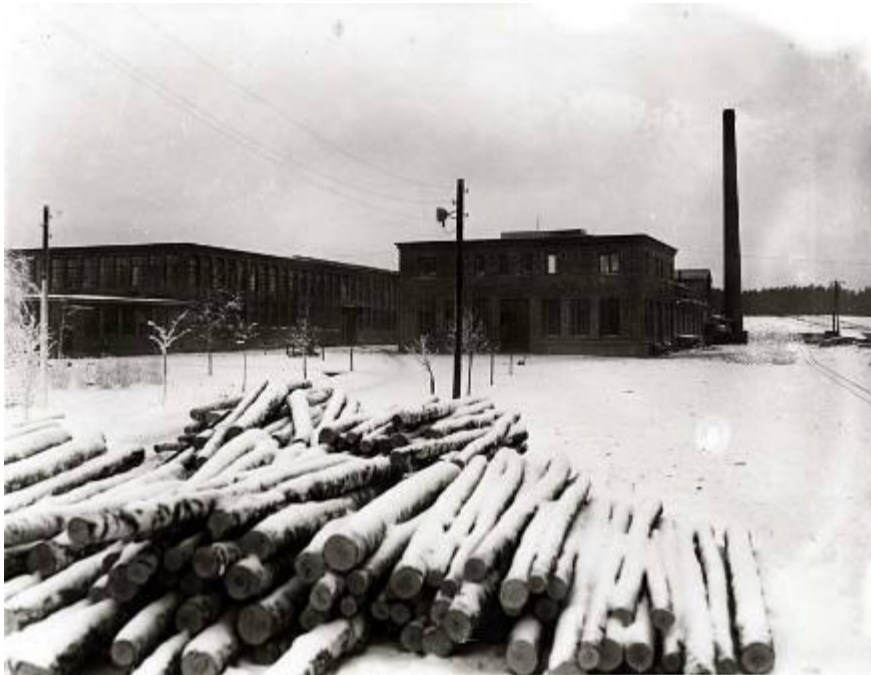
Fabriken avbildad från östra sidan 1937. Till höger tillbyggnaden som omfattade verkstads- och bostadslokaler. Till vänster den påbyggda fanerfabriken och den flygel som fanns i östra gaveln med bl.a. fabrikskontoret som numera rivits. Hjalmar Lindfors, Borgå museum.

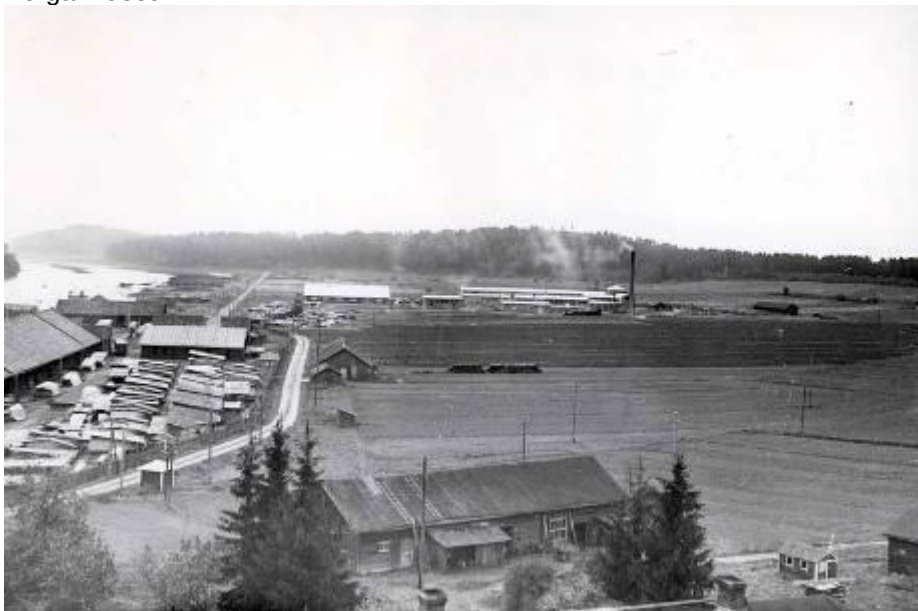
Fanerfabriken från norr i början på 1930-talet. Förhöjningarna och tillbyggnaderna efter branden har ännu inte gjorts. Den noggranna fotograferingstidpunkten känner man inte till. Hjalmar Lindfors. Borgå museum.

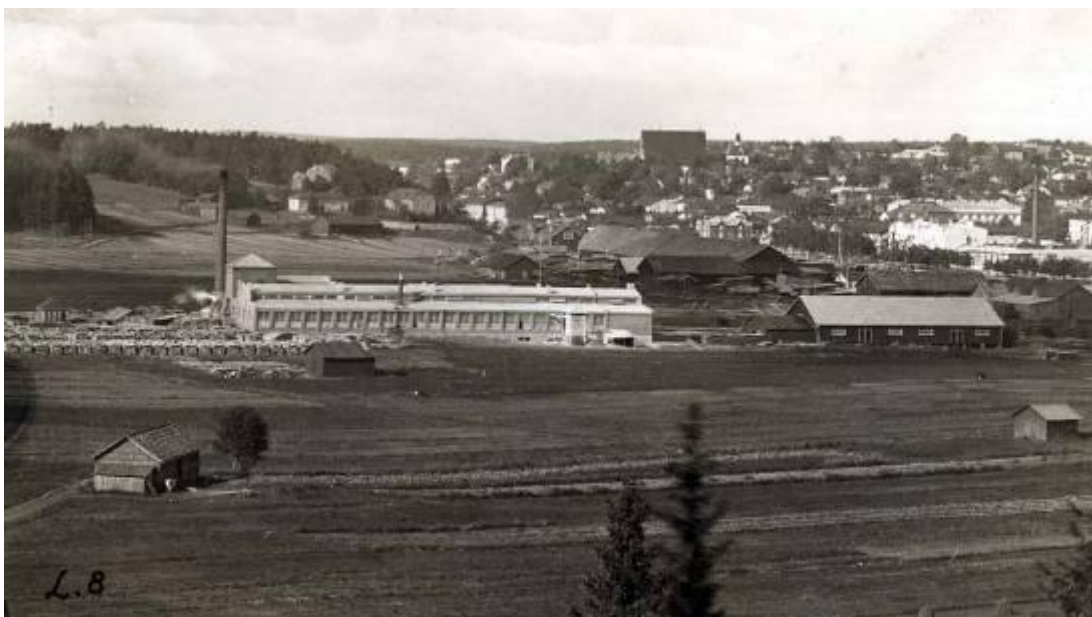
Fanerfabriken från söder i skiftet mellan 1920- och 1930-talet. Man vet varken vem som tagit bilden eller någon närmare tidpunkt. Borgå museum.

Fanerfabriken (A) förstörades mot söder 1934 med en 18 x 60 meter lång tillbyggnad i en våning som inrymde putsningsavdelningen. Tillbyggnaden har sedermera rivits. Den nuvarande södra väggen är gammal vägg från fabriken 1920. I källaren till fanerfabriken (A) fanns torkmaskinerna.<sup>33</sup> Bolaget sålde fanertillverkningens fabrikationsverksamheter till Talovaneri Oy 1941. Den nya ägaren hyrde stora svarvsalen, där produktionen av faner fortsatte.<sup>34</sup>

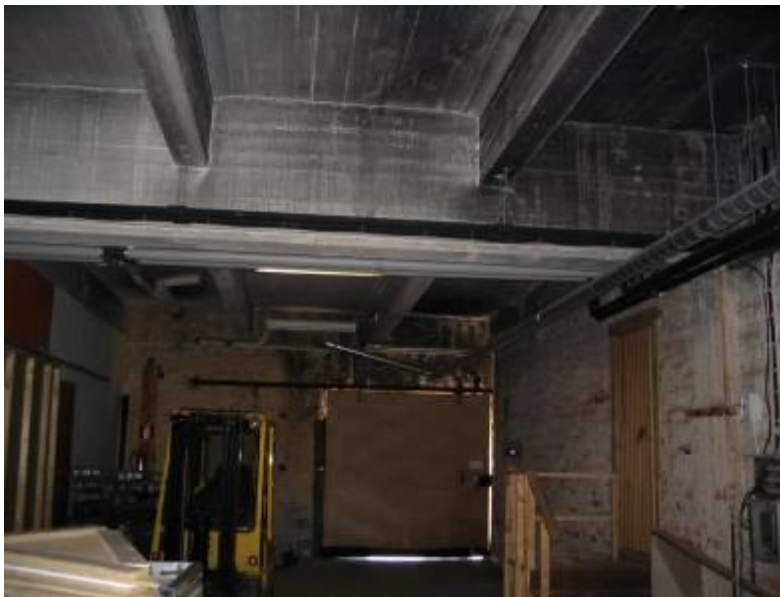
Södra flygeln har till de inre delarna bevarats för konstruktionernas del, vilka ännu kan skönjas. Det av betong gjutna bjälklaget ligger på pelarna av betong. Golven och mellanbotten är av betong. De gamla fabrikssalarna har delats upp med lätta mellanväggar som huvudsakligen byggts av masonit-, gips- eller spånskivor. Rummen 101 och 102 skiljs åt av en tjock tegelmur, som förstärkts med tegelpelare. Det är fråga om en gammal brandmur med vilken den tidigare svarvsalen 101 avskiljdes från den gamla fanersalen 102. Rummen har sedermera delats upp i mindre delar. Det är stor skillnad i golvhöjden, rum 101 är klart högre än de följande rummen mot öster.

Rummet mellan den tidigare svarvsalen (101) och fanersalen (102) har förändrats. Henrik Wager 2008, Borgå museum.

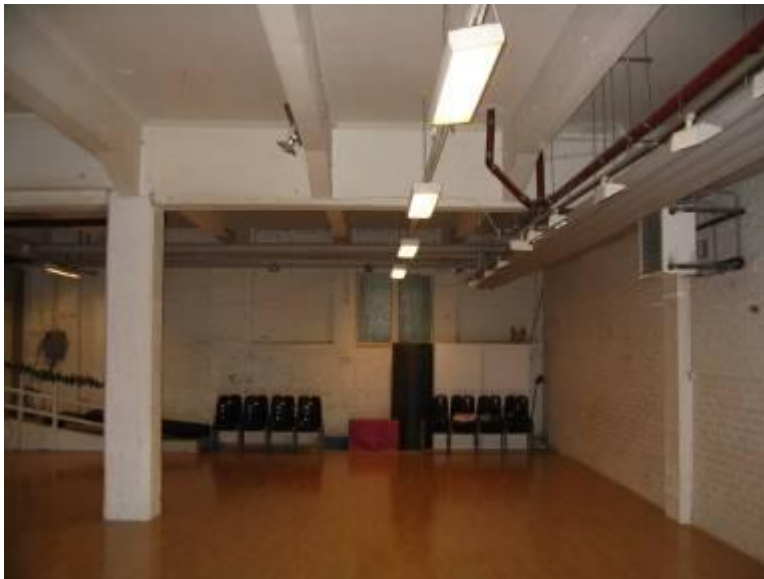
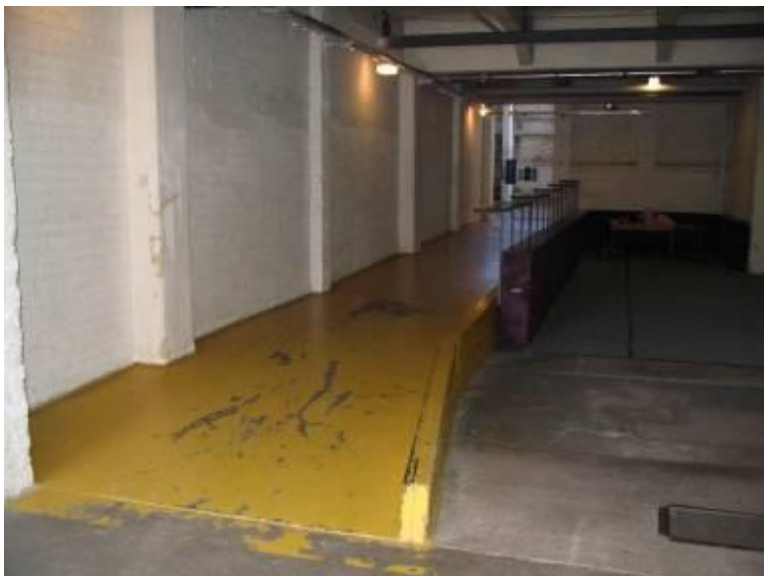
Mellan rum 102 och 103a finns en mellanvägg av tegel, som eventuellt avskiljt fanerets olika behandlingsskeden från varandra. En av fabriken tidigare fanersalar (104-105) har delats upp till 104 (foajé) och 105 a-d (arbetsrum) med en mellanvägg som byggts senare. I rummen 103a och 104 kan man bäst skönja hur den öppna salen sett ut. Igenmurningen av fönstren har gjort dem mörka.

Den tidigare fanersalens bäst bevarade delar är numera danssal (103a) och foajé 104. Henrik Wager 2008, Borgå museum.

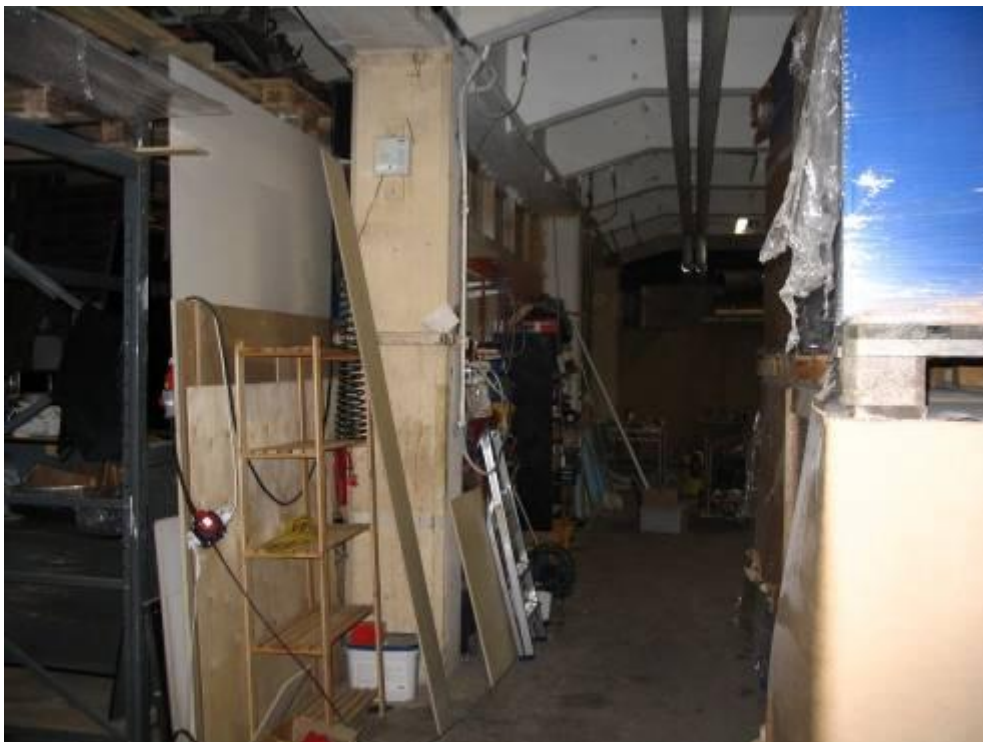
Fabrikssalarna från fanerfabrikens epok med sina betongkonstruktioner kan ännu få en bild av i lokalerna inomhus. Mellanbotten av betong som bärs upp av pelare och bjälklag av armerad betong torde ha gjutits till största delen i byggnadsarbetena efter branden 1936.

Den tidigare fanersalens (102) mellanbottenkonstruktioner av betong finns kvar, men det är ställvis svårt att skapa sig en bild av själva utrymmet. Henrik Wager 2008, Borgå museum.

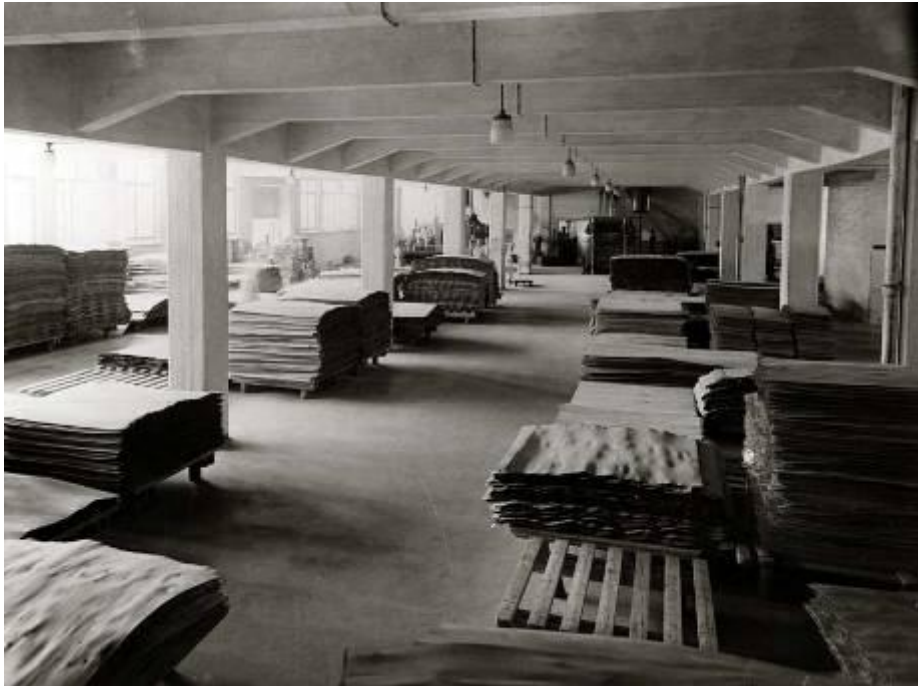
Del av fanersalen (102) 1937. Hjalmar Lindfors, Borgå museum.

De nuvarande arbetsrum som byggts i andra våningen har byggts utgående från den mittersta salen. Lösningen gör det möjligt att ännu skapa sig en bild av den gamla fabrikssalen. Den första våningen har förändrats mera på grund av att utrymmena delats upp, och man kan inte mera se det enhetliga och öppna samt ljusa rummet som är eget för fanerfabrikationen.

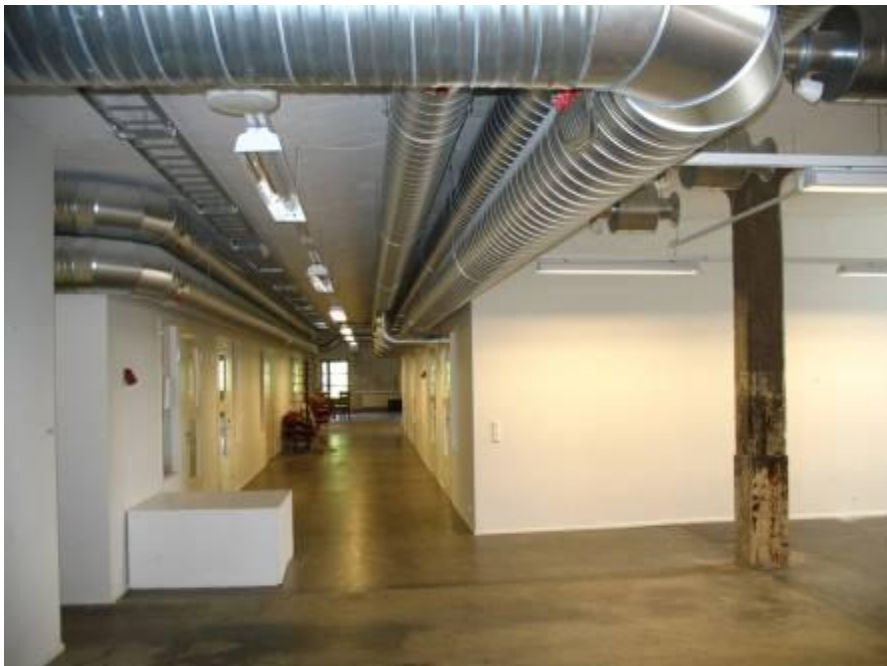
Andra våningens fanersal i dag (jfr s. 17). Henrik Wager 2008, Borgå museum.

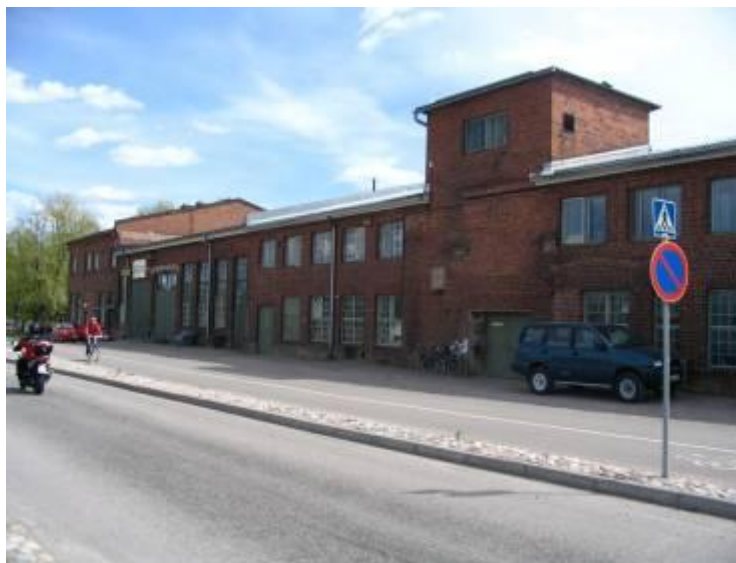
Den nuvarande konstfabrikens norra flygels fasad mot norr är i huvudsak från 1940-talet. Fasaden domineras av hisstornet som byggts 1941. Henrik Wager. Borgå museum.

Situationsplanens lösningar har i huvudsak bevarats som tidigare. Flyttningen av norra väggen på 1940-talet har förstört den tidigare fasaden. Med tillbyggnaden på 1940-talet förstörades press- och svetsavdelningen (107e) och man fick ett lager för pressverktygen (108c-d). Vid lagret hade visserligen redan från 1930-

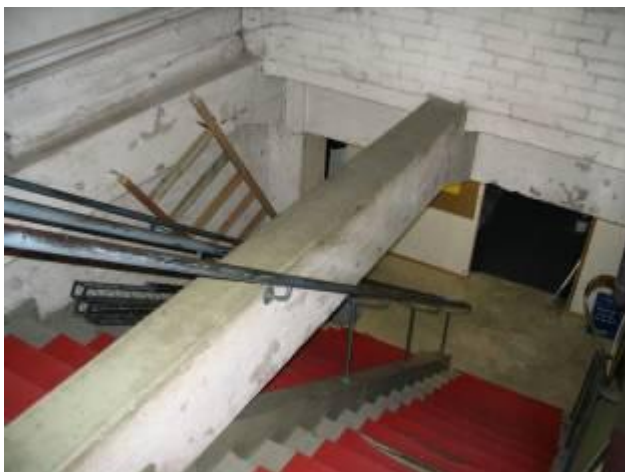
Norra flygelns trappuppgång med de massiva betongkonstruktionerna är från 1940-talet.

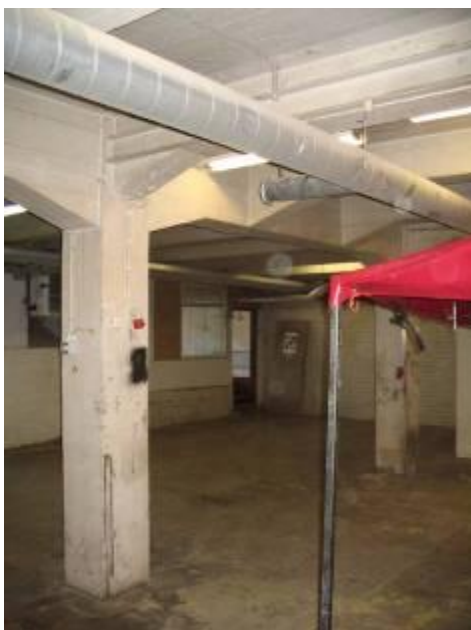
Norra flygelns fasad är huvudsakligen från 1930-talet. Också de bärande betongkonstruktionerna, såsom pelare, bjälklag och mellanbotten är troligtvis i huvudsak från 1940-talet. Förklaringen till detta är fortsättningskrigets bombningar samt den delvisa förhöjningen av norra flygeln på 1940-talet. I den nuvarande teatern och eventuellt i rummen 108c – 108d kan ha bevarats tidigare byggnadsskeden, men de är marginala.

Den tidigare hästskofabrikens broddavdelnings (108) betongkonstruktioner är från 1940-talet. På 1920- och 1930-talet fanns här fanerfabrikens block-board-avdelning. Henrik Wager 2008, Borgå museum.

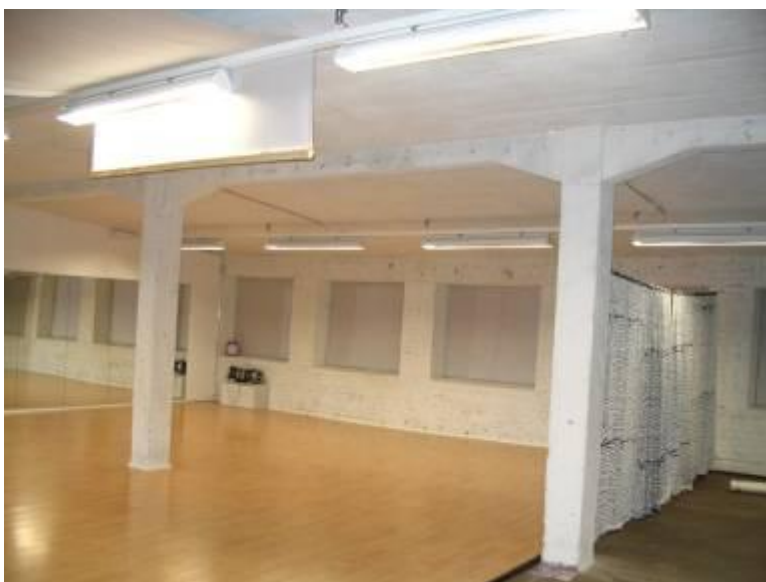
I norra flygelns andra våning fanns under hästskofabriken tid ovan nämnda fabrikskontor (214b), ritkontoret (214c), finslipningsavdelningen (215), svarvavdelningen (216) och varmpressavdelningen (217). Den sistnämnda avdelningens öppna och höga utrymme är numera Porvoon teatteris scen och teatersalong. I andra våningen, i den tidigare svarvsalens (216) östra vägg finns kvar en stor, igenmurad öppning, som antagligen varit dörröppning till den tidigare varmpressavdelningen (217).<sup>45</sup> Man kunde inte komma till det tidigare ritkontoret (214c) och inte heller till rummet bredvid (214a) då fältarbetet utfördes. Den tidigare filavdelningen (215) var från början ett öppet rum, men det har senare uppdelats med lätta mellanväggar (spånskivor) i mindre delar. Betongtakets bjälklag av betong och betongpelare samt en del av betonggolvet kan ännu ses. Det breda trapphusets massiva betongkonstruktioner tyder på 1940-talet.

Del av den tidigare hästskofabriken svarvavdelning. (216). Rummet är numera danssal. Henrik Wager 2008, Borgå museum.
