Kulturmiljöutredning för delgeneralplanen för Sköldvik, Kullo och Mickelsböle

Kulturmiljöutredning för delgeneralplanen för Sköldvik, Kullo
och Mickelsböle 2020-2021

Borgå stads stadsplanering

Kati Salonen och Mona Schalin Arkitekter Ab

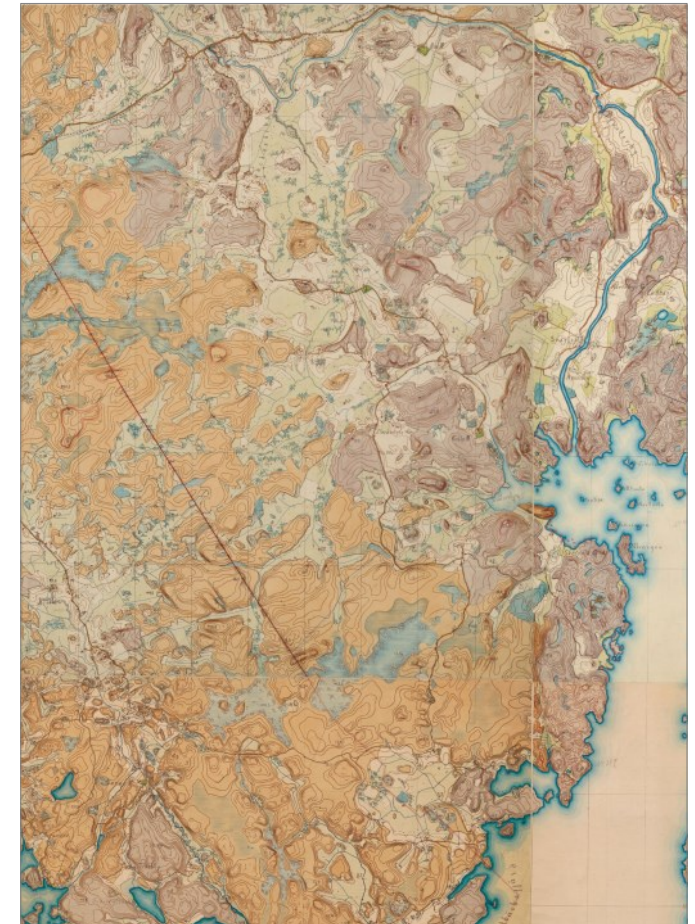
Senatens kartverk 1873, KA. På basen av kartan kan iakttas exempelvis de förändringar i bosättningen som storskiftet hade medfört, gamla och nya torp (T) samt vägnätets utveckling. Herrgårdarnas trädgårdar har vanligen märkts ut på kartan, som i fråga om Kullo och Mickelsböle.

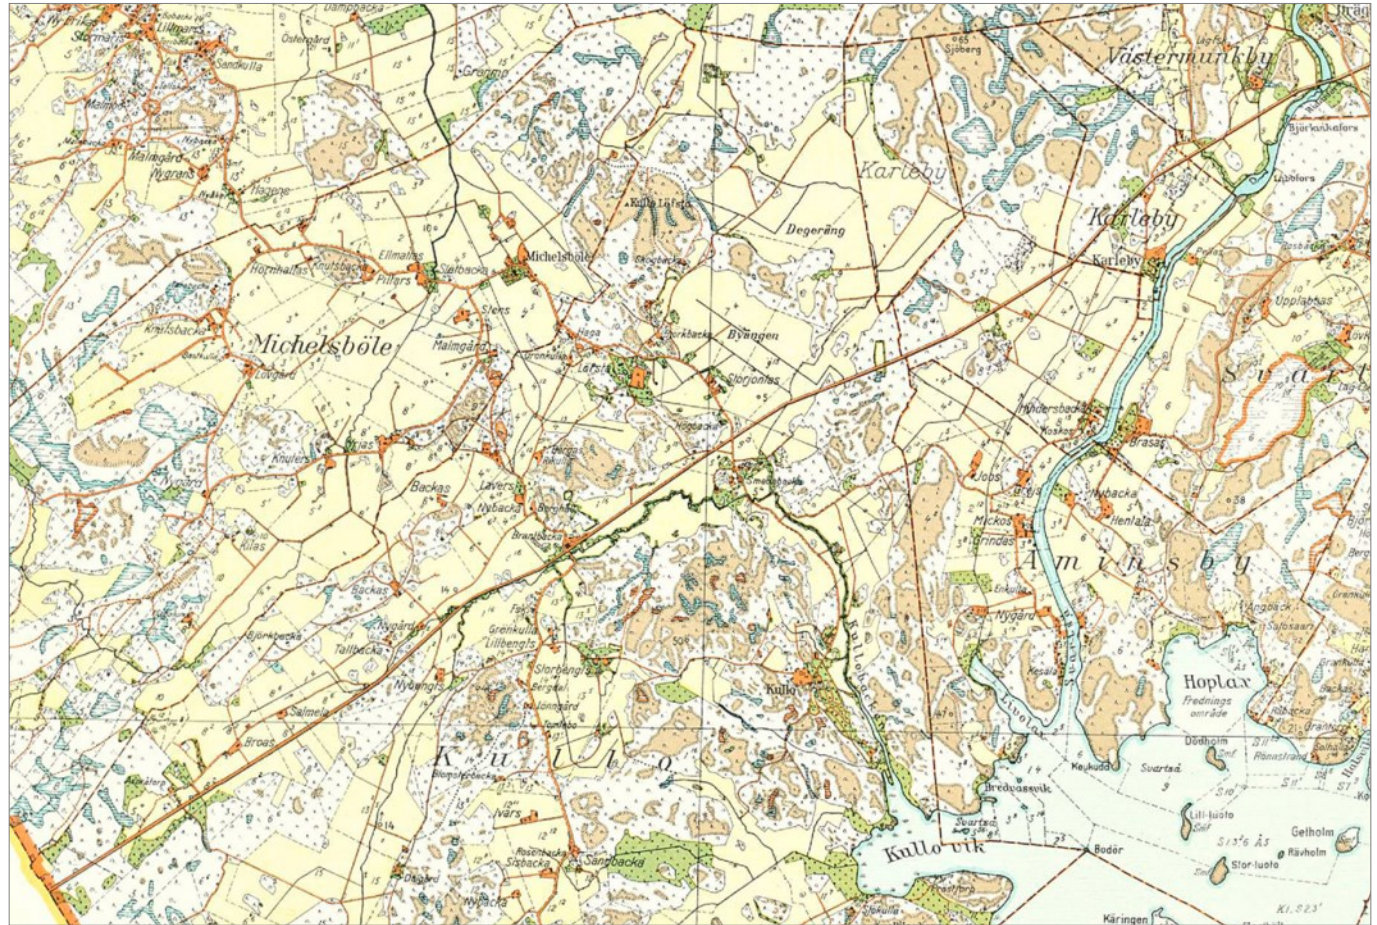
Sockenkarta 1936, Nationalbiblioteket. På kartan syns den på 1930-talet färdigställda Borgåvägen. Fram till dess hade huvudleden för trafiken i öst-västlig riktning varit den från medeltiden härstammande Stora Strandvägen. Den odlade arealens tillväxt i området begränsas av den kuperade terrängen.

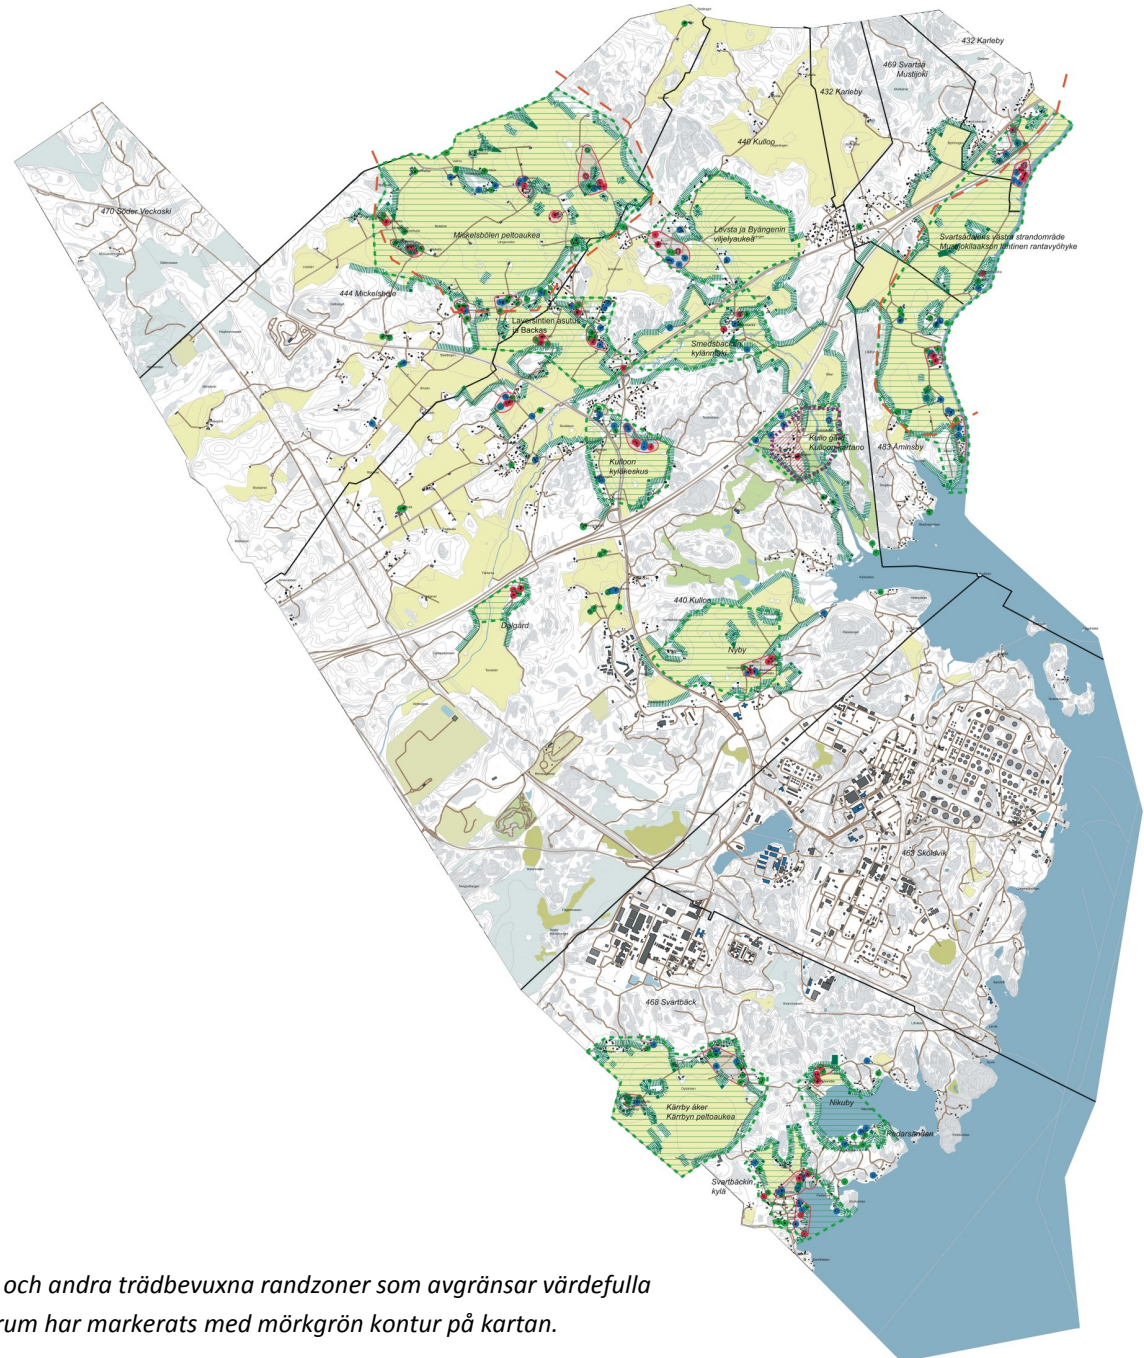
Skogsbryn och andra trädbevuxna randzoner som avgränsar värdefulla landskapsrum har markerats med mörkgrön kontur på kartan.

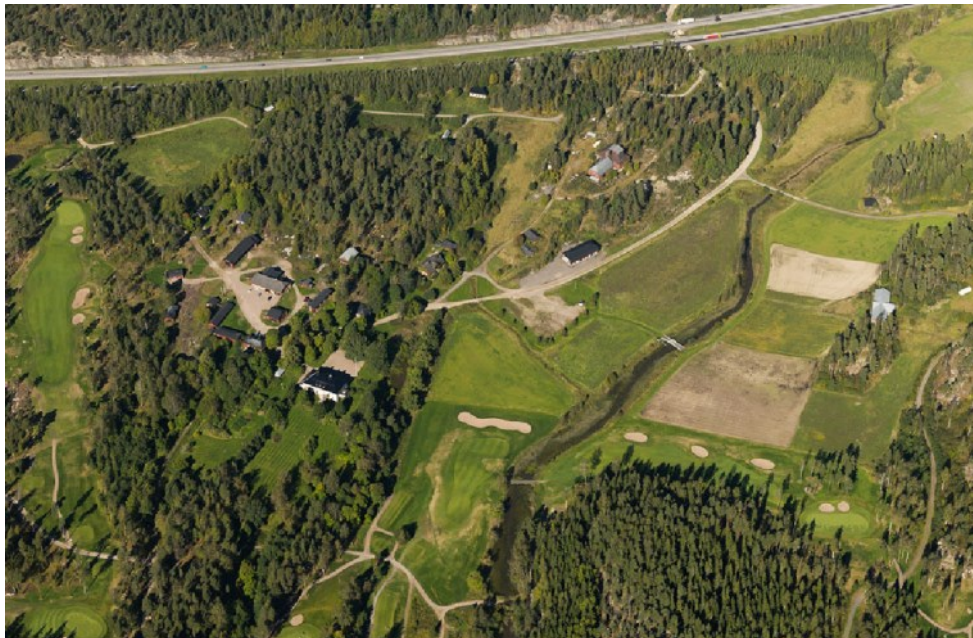
M6 Kullo gård

Herrgårdens byggnadsgrupp ligger på en åsrygg i kanten av ådalen. Den helgiutna och särpräglade helheten inbegriper karaktärsbyggnaden från 1910-talet, ett stort antal ekonomi- och gårdsbyggnader, arbetarbostäder samt en omfattande, parkliknande gårdsmiljö. Miljön har i någon mån förändrats genom att en golfbana har anlagts på herrgårdens åkrar och motorvägen har byggts intill herrgårdens gårdsområde.

I delgeneralplanen för Sköldvik 1982 beteckning SR: Kullo gårdsområde, som sträcker sig från Kullovikens strand till motorvägen och utmed den mot nordost.

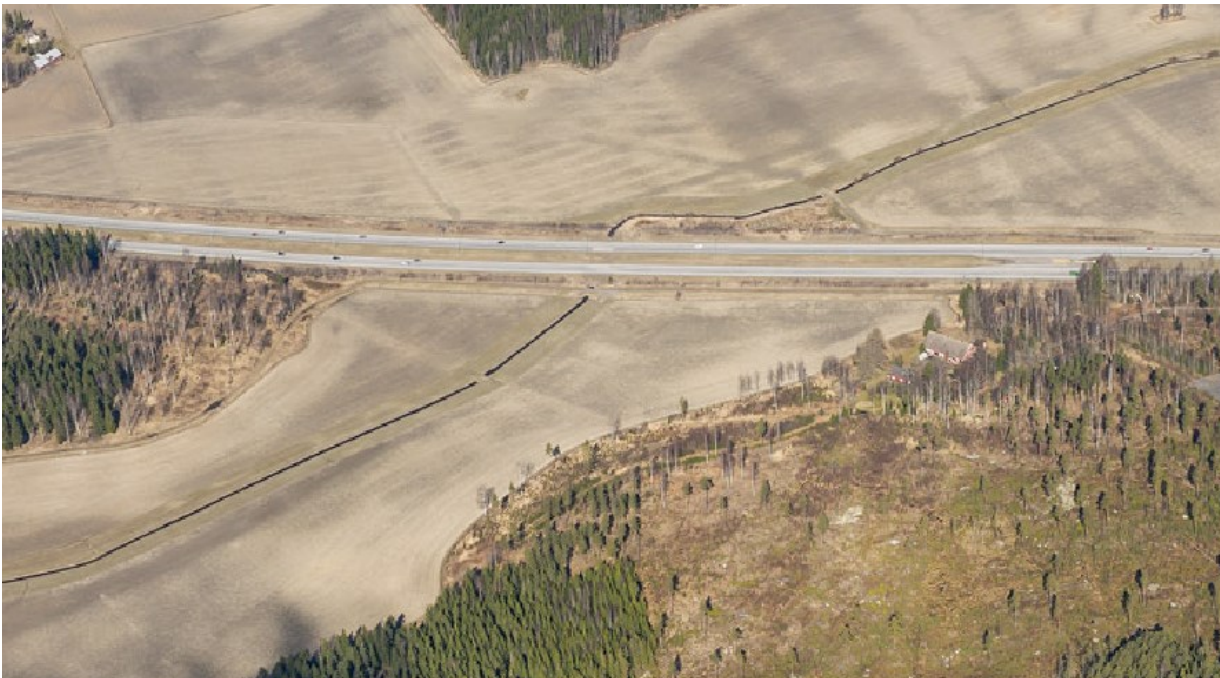
M7 Dalgård

Ett mönsterjordbruk från början av 1900-talet som har ett framträdande läge i landskapet och bildar en helgjuten och till sin arkitektur högklassig helhet. Till helheten hör en huvudbyggnad, en stor timrad ladugård, ett mindre boningshus och en loftbod samt gårdsmiljön. Den alldeles intill gårdscentrum byggda motorvägen har förändrat landskapet och tillfört störningar i miljön.

Dalgård, bostads- och ekonomibyggning (151). Dalgårds anslående gårdscentrum vid kanten av dallandskapet kring odlings-slätten Täkterna, representerar en för Carl Frankenhaeuser karakteristisk, originell arkitektur. Byggnaderna och det från skogsträden avvikande, planterade gårdsträdbeståndet med ädla lövträd med breda kronor skiljer sig klart från omgivningen.

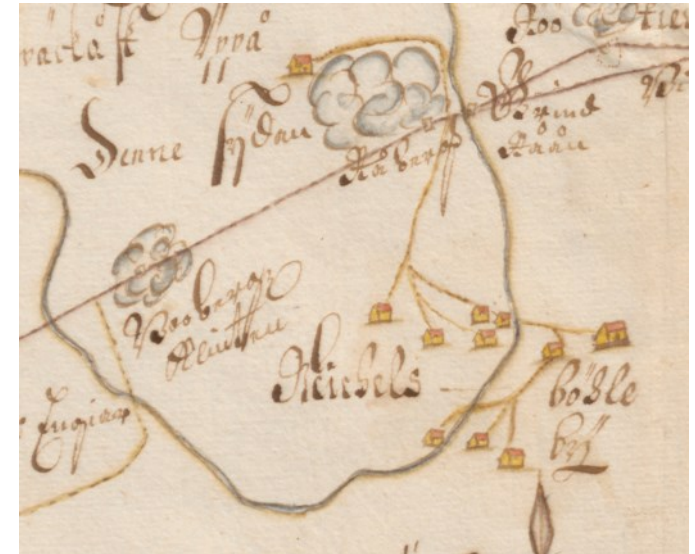
Kartvinjetten i anslutning till Samuel Broterus' geometriska karta från år 1691 visar byns 10 hus och den för bosättningen viktiga bäckfåran över odlingslätten. KA

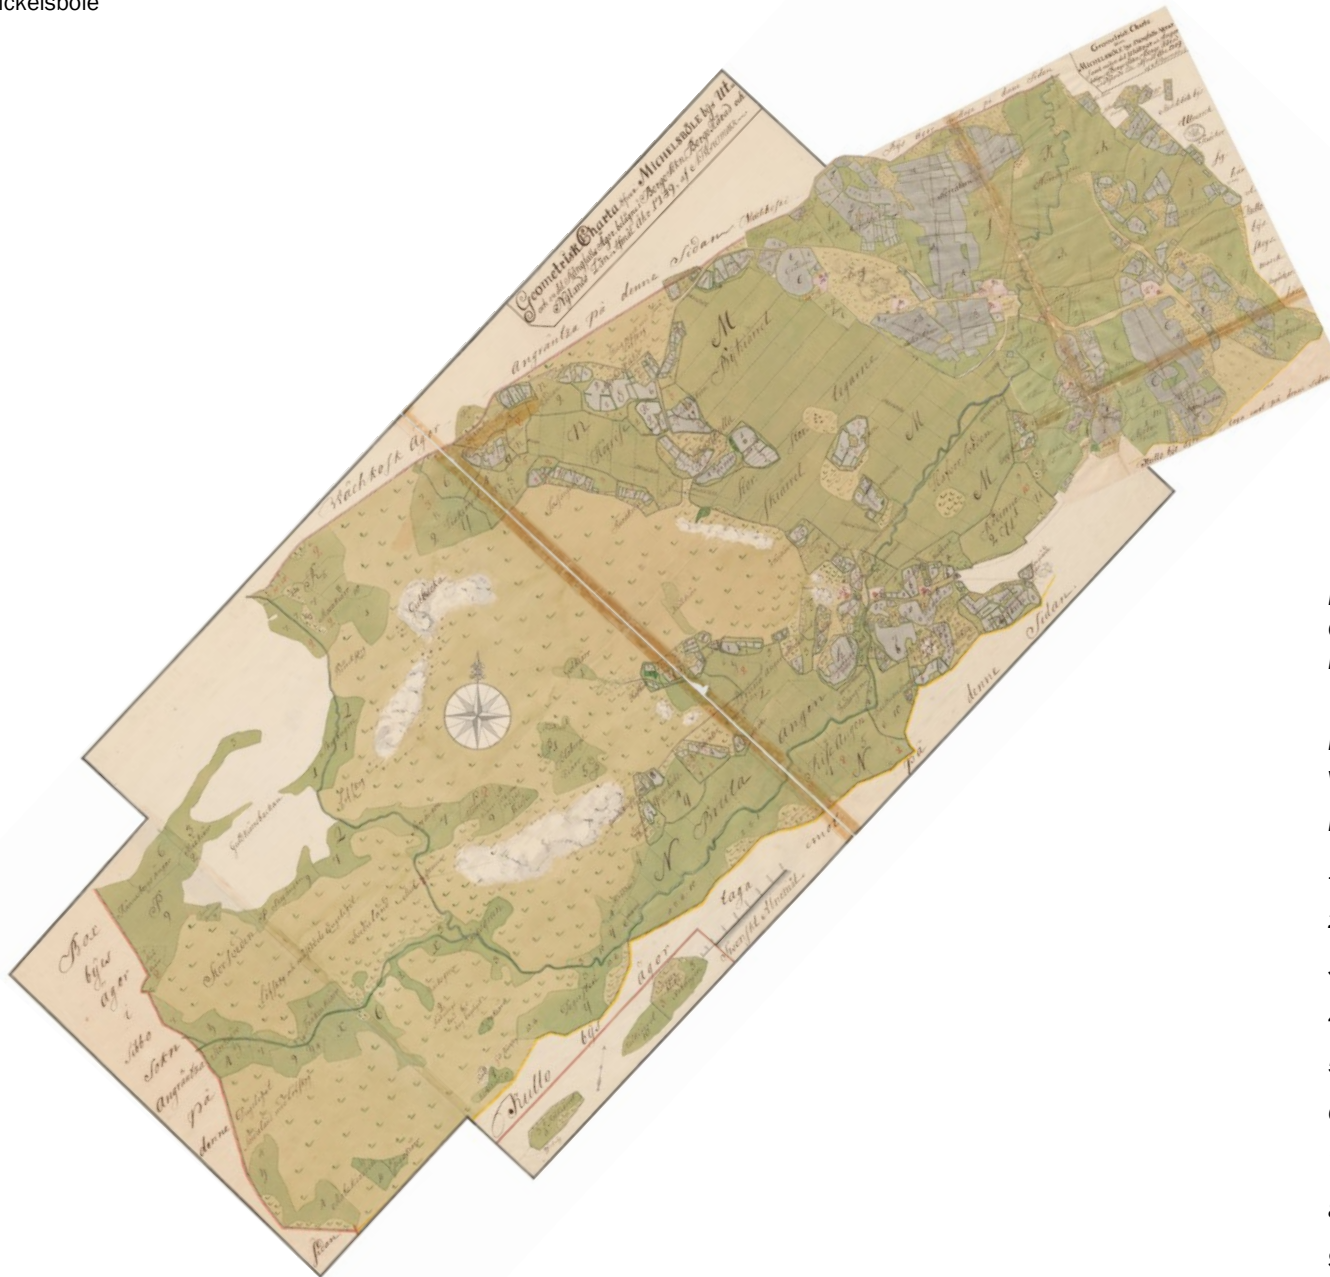
De centrala delarna av Mickelsböle by
Geometrisk karta 1749 (del), KA
Lantmätare Nils Westermark

Kartan har satts samman av arkivkartans enskilda kartblad och vänts så att norr är uppåt.

- 1 Piltars
- 2 Bellas
- 3 Snickars
- 4 Steins
- 5 Knutars
- 6 Hornhattas
- 7 Knutsbacka
- 8 Yrjas
- 9 Elmattas
- 10 Kihlas

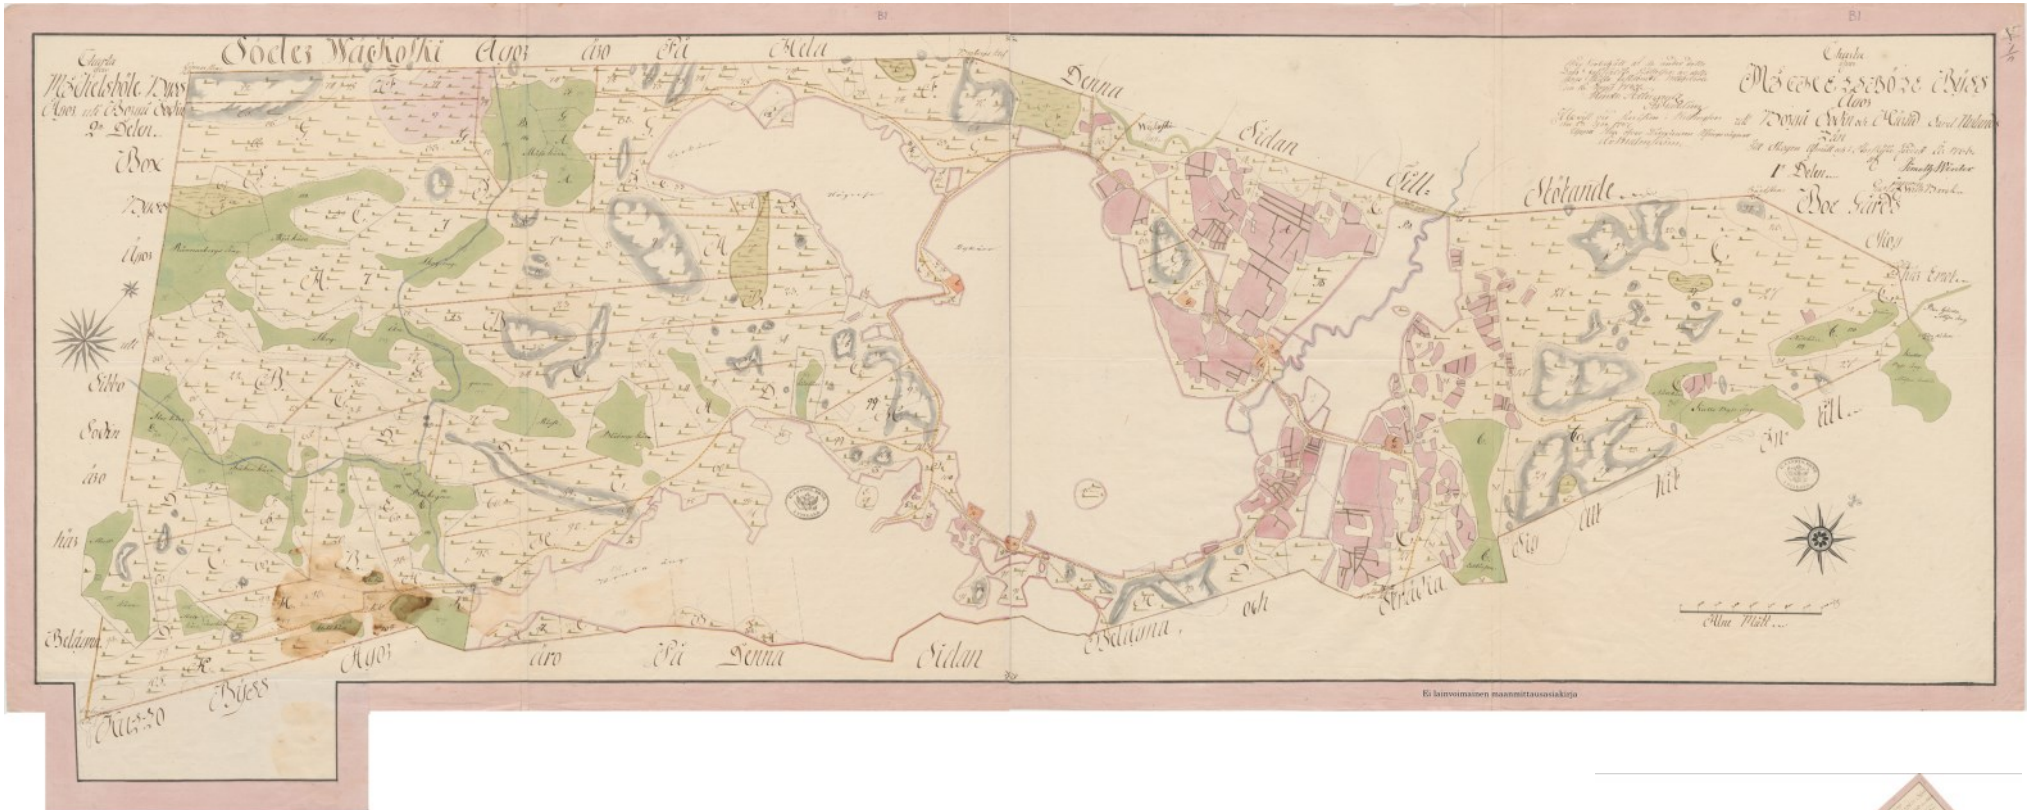
Mickelsböle, storskiftet 1786, karta (sammanställning av kartdelarna 2020), KA. Vinjetten till höger har orienterats i nord-sydlig riktning .

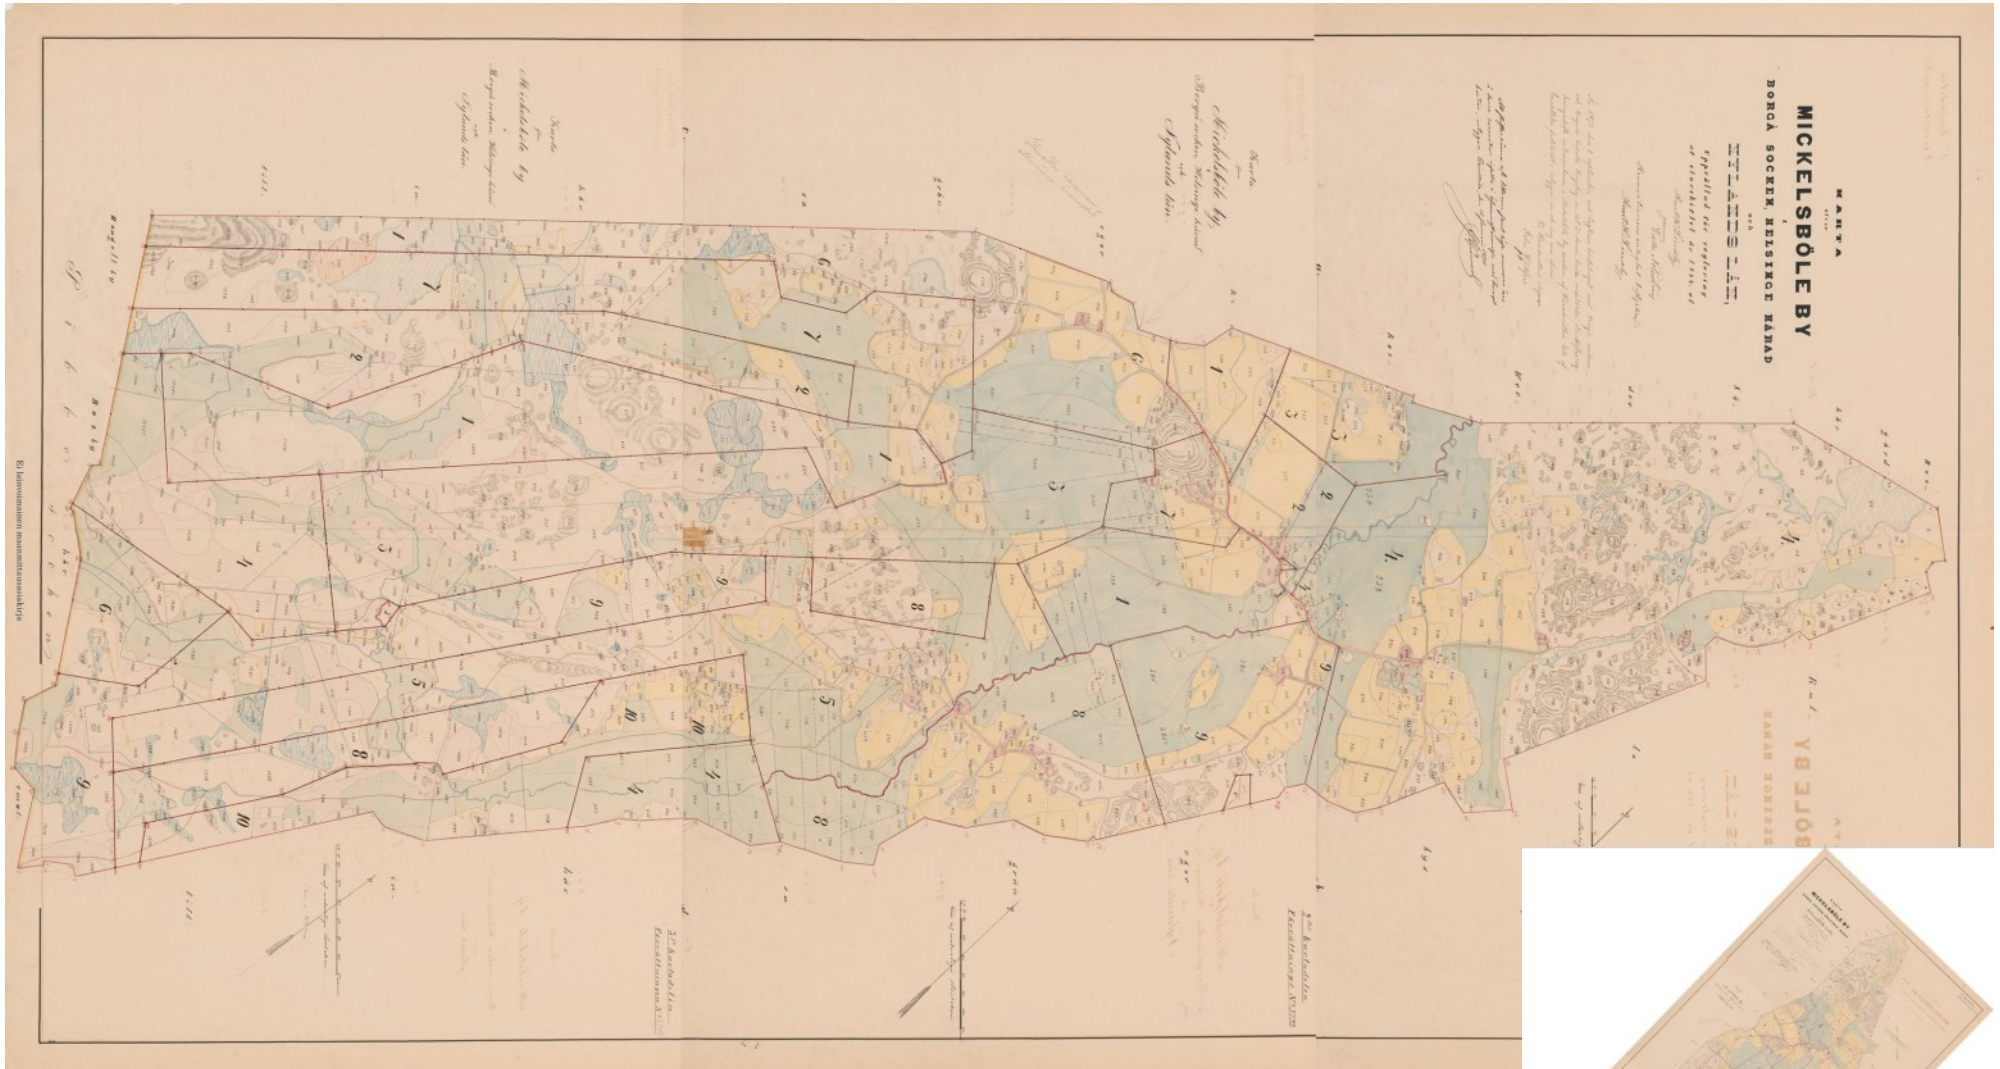
Mickelsböle, reglering av storskiftet 1892, karta (sammanställning av kartdelarna 2020), KA. Vinjetten till höger har orienterats i nord-sydlig riktning.

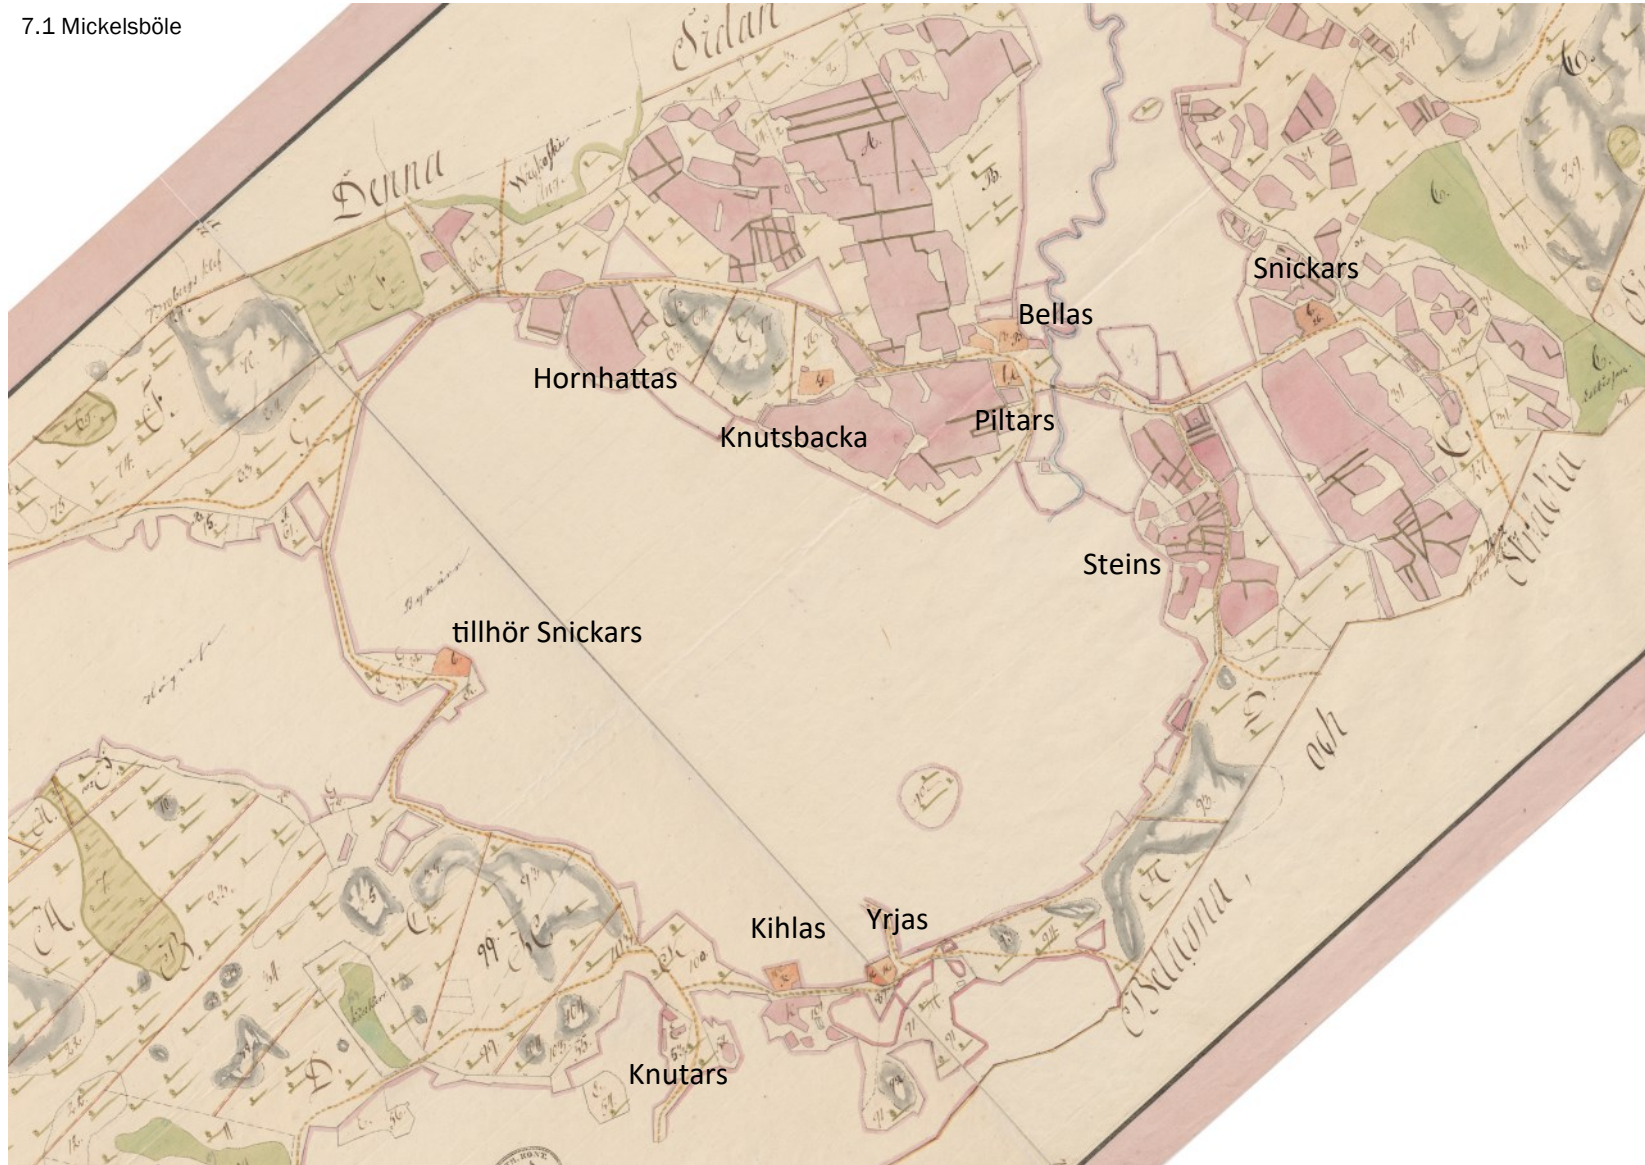
Mickelsböle by
Storskifteskarta 1786 (utsnitt)

1. Piltars
2. Bellas
3. Snickars
4. Steins
5. Knutars
6. Hornhattas
7. Knutsbacka
8. Yrjas
9. Elmattas
10. Kihlas

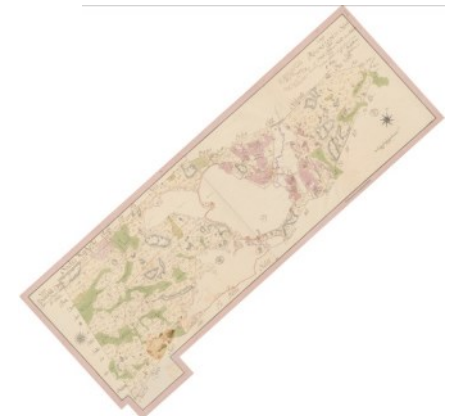
Storskifteskarta 1786, delområde med den centrala odlingslätten. Kartdelen har orienterats i nord-sydlig riktning.

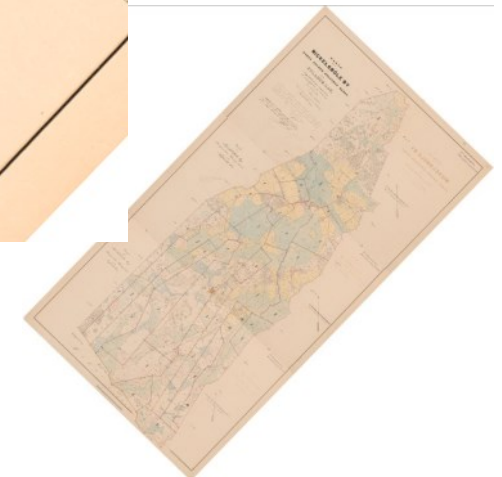
Karta upprättad för reglering av storskiftet 1892, delområde med den centrala odlingslätten. Kartdelen har orienterats i nord-sydlig riktning. Kilas (10) har flyttats ut från den gamla byhelheten med hemmanen Knutars och Yrjäs, till ett nytt område i sydväst. Knutsbacka har flera tomtområden på Knutsbergets sydöstra sluttning.

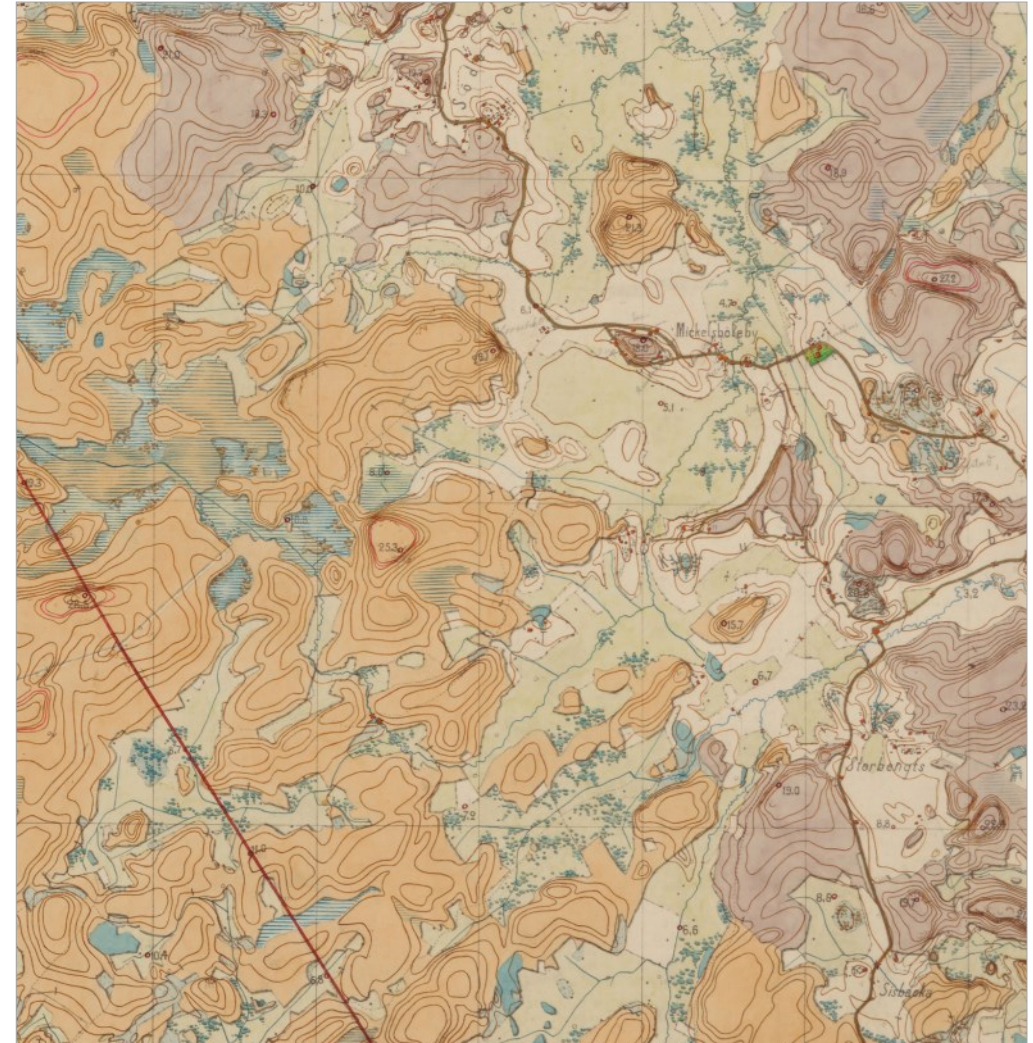
Mickelsböle by med omgivning i slutet av 1700-talet, Kungens kartverk 1775-1806, kapsi.fi. Från Kullo gård går en byväg norrut mot Söderveckoski via Kullo by, följer bergsryggen och leder ner till odlingslättan i Mickelsböle på det ställe där det nuvarande Malmgård ligger.

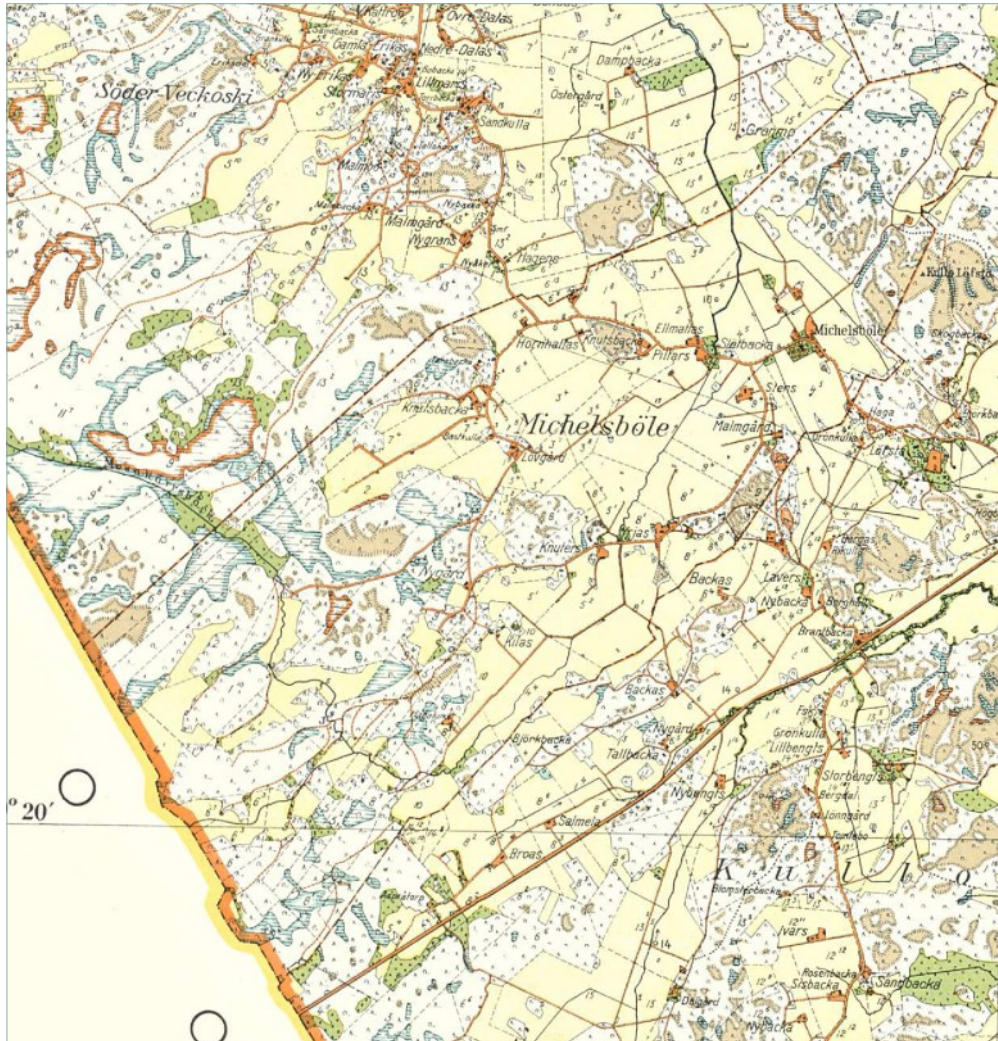
Mickelsböle by med omgivning 1873, Senatens kartverk. KA. Tyngdpunkten i vägförbindelsen till Kullo har förflyttats österut, den markerade väglinjen går nu förbi Lövsta och Snickars gårdscentra och längs den norra sidan av odlingslättan i Mickelsböle mot Söderveckoski by.

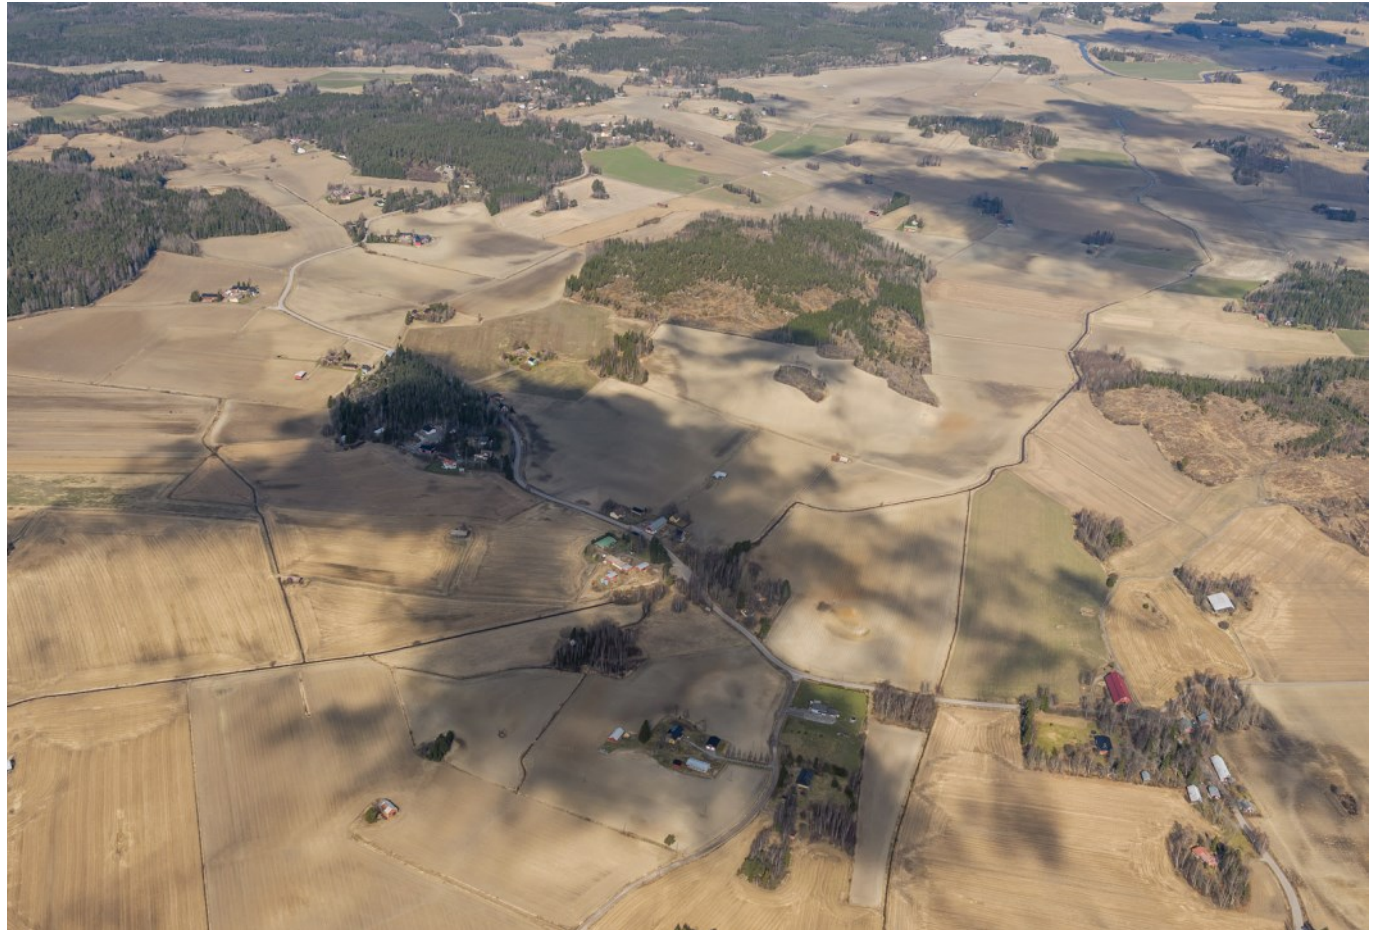
Den senast på 1600-talet tillkomna byvägen, som finns inritad i Kungens kartverk, slingrar sig genom terrängen från en kulle till den följande. Längs den gamla vägsträckningen och dess avtagsvägar grupperar sig hemmanens gamla tomter. Den forna bytomten med tre hemman, Piltars, Ellmattas och Bellas ligger nära bron över bäcken som rinner mot norr. Snedflygbild 2014.

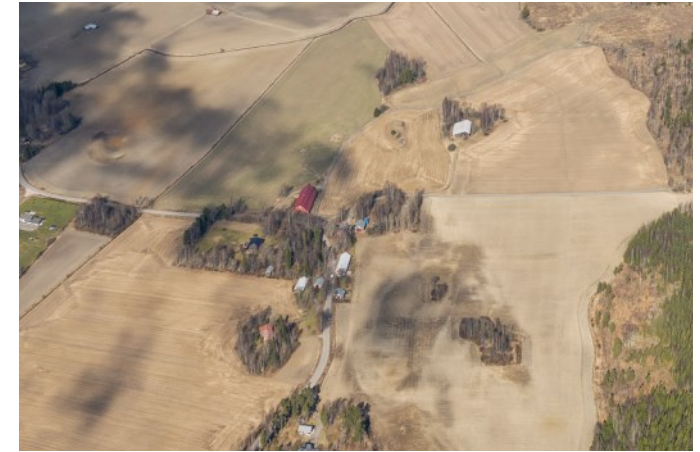
Snickars herrgård i Mickelsböle (21). Fastän den gamla karaktärsbyggnaden har rivits, skiljer sig det forna säteriets herrgårdsmiljö från sin omgivning genom sin bevarade gårdspark och de talrika ekonomibygnaderna, av vilka särskilt ladugården är exceptionell i sin ståtlighet. (A24)

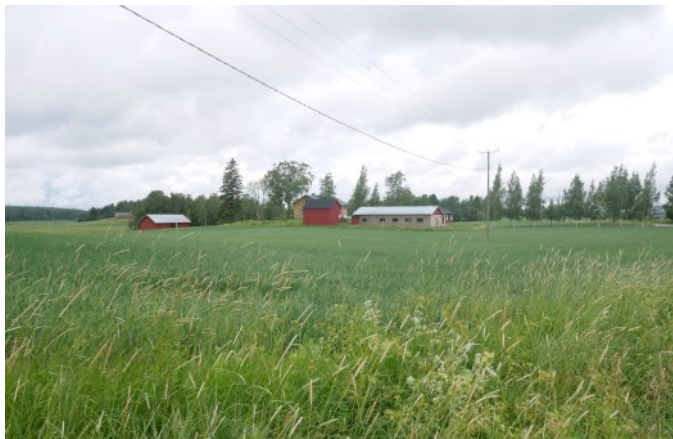
Stens f.d. fräsehemmans gårdscentrum (6) har åtminstone sedan 1600-talet haft ett framträdande läge i kanten av den stora odlingsslätten. Byggnaderna kantar gårdskullen och solitärträdens kronor framträder tydligt i landskapet. (A23)

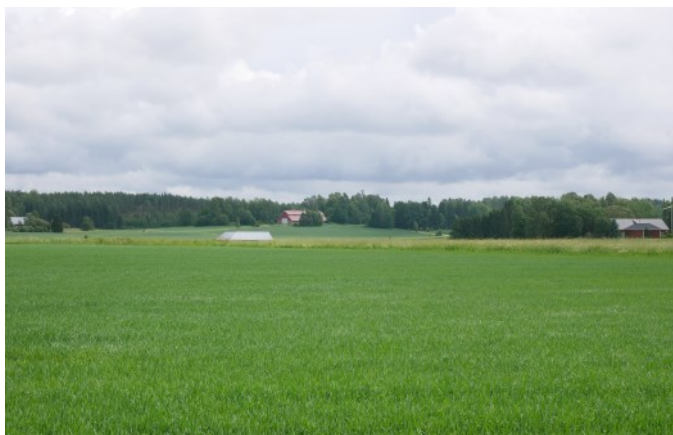
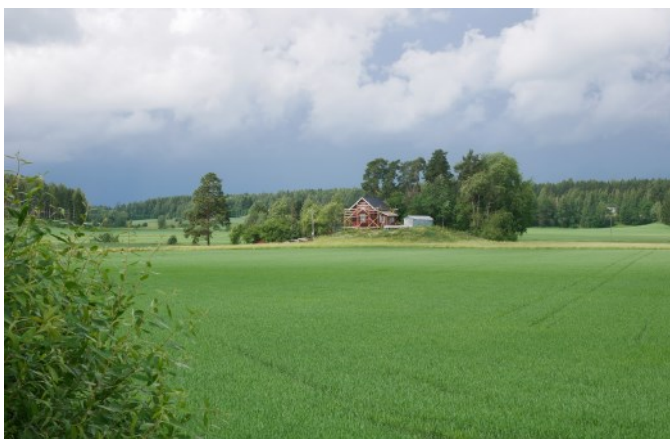
Boningshuset på Grönbacka (14) är från 1927. Kullen, byggnaderna, de skyddande gårdsträden och planteringarna bildar en harmonisk helhet.

Malmgårds gårdscentrum (5) från början av 1900-talet infogar sig naturligt i sluttningen. I bakgrunden skogen på Malmberget och bredvid byggnadsgruppen en trädunge .

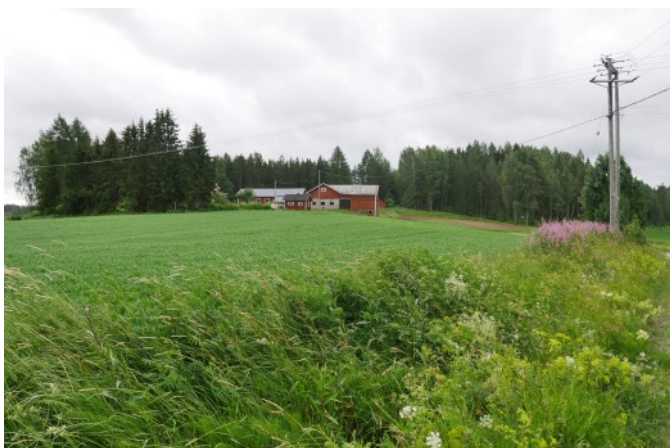
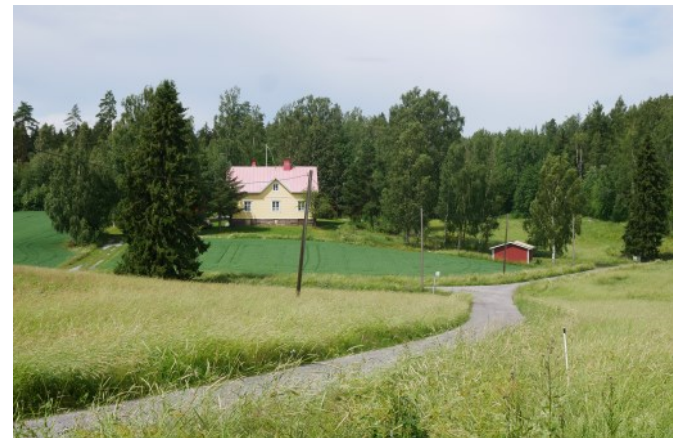
Gårdsträden och trädgårdsplanteringarna inramar vackert huvudbyggnaden på Knutsbacka (17), som framstår som ett landmärke i landskapet. (A20)

Byggnadsgruppen på småbruket Norråker (12) har placerats nere i sluttningen på Knutsbergets norra sida, intill byvägen. Byggnadshelheten som omges av skog och gårdsplanteringar utgör ett okonstlat och harmoniskt inslag i landskapsbilden.

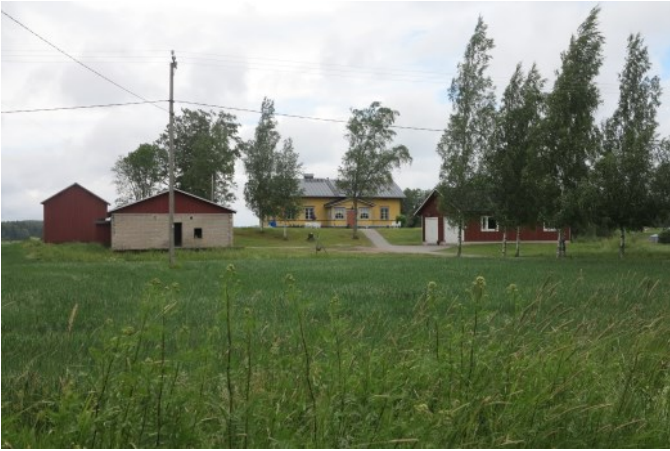
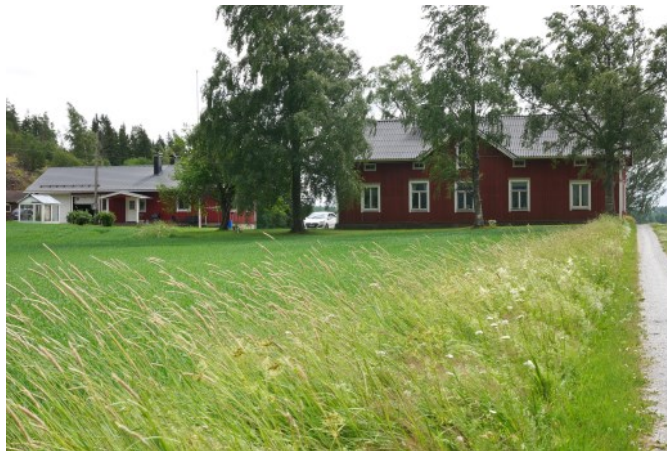
Gårdsmiljön på Stens (6) ligger på en kulle och inramas av mangårdsbyggnaden från slutet av 1800-talet och ekonomibyggnader, bl.a. en loftbod och en av cementmursten byggd ladugård.

Det ena gårdscentrum på det uppdelade hemmanet Hornhattas (15), med den med sadeltak försedd mangårdsbyggnaden från slutet av 1800-talet.

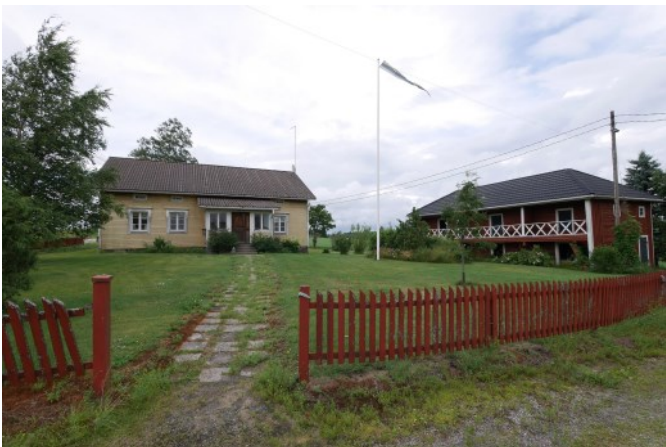
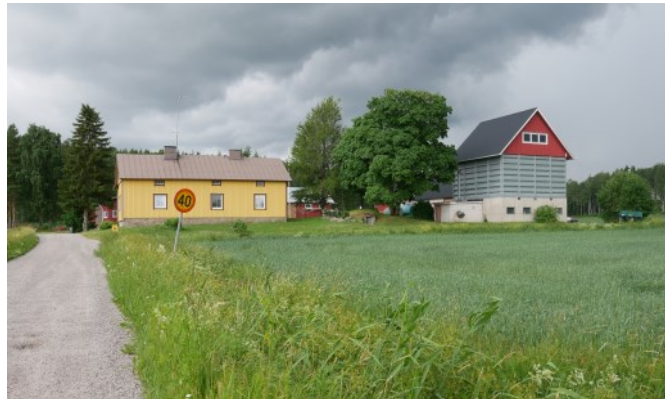
Nedan: Ellmattas (9) gårdsmiljö inramas av den i slutet av 1800-talet uppförda mangårdsbyggnaden med sadeltak och en loftbod, i förgrunden ett traditionellt spjälstaket. (A22)

Nedan: Inom det delade hemmanet Hornhattas andra gårdscentrum (16), som ligger synligt i åkerlandskapet, representerar mangårdsbyggnaden med sadeltak det äldsta tidsskiktet. Byggnadens yttre har förändrats något jämfört med det ursprungliga.

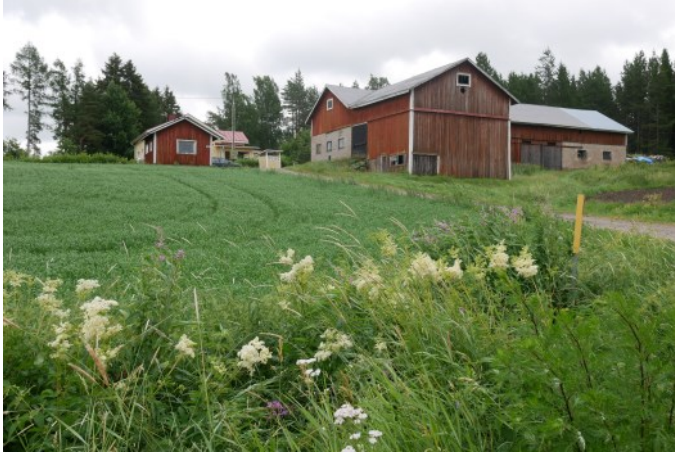
Malmgård (5), ett i början av 1900-talet anlagt gårdscentrum på ett jordbruk, med byggnader vilkas enhetligt flacka sadeltak, typiska färgsättning och gavelmotiv representerar ett traditionellt byggnadsskick

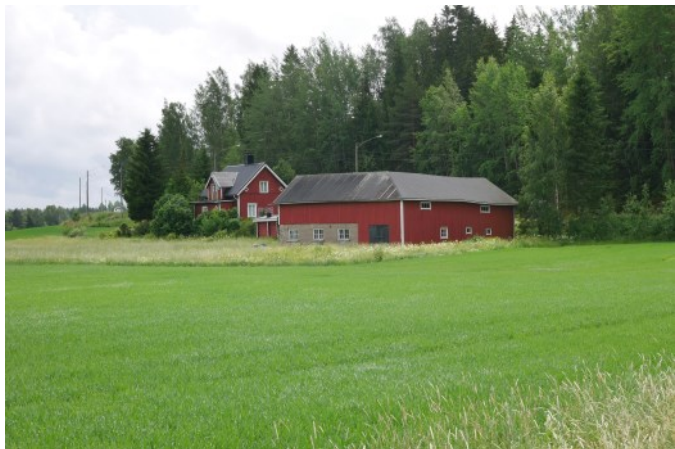
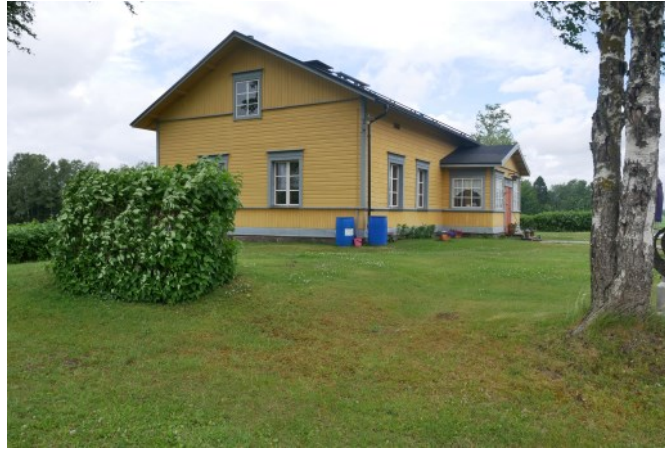
Nedan: Norråker (12), ett på 1920-talet byggt småbruk, där huvudbyggnaden har en för byggnadstiden typisk taklutning. Ladugården och ekonomibyggnaden har byggts ihop under samma tak.

På Stens (6) f.d. frälsehemman har mangårdsbyggnaden med sadeltak i stort sett bibehållit sin karaktär och färgsättning, även om detaljerna har förändrats något i samband med reparationer.

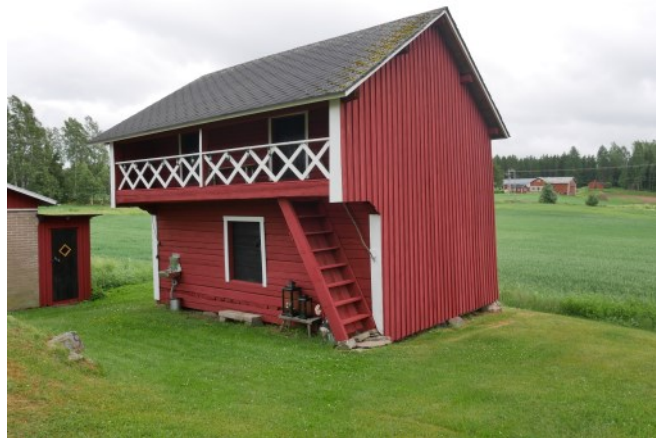
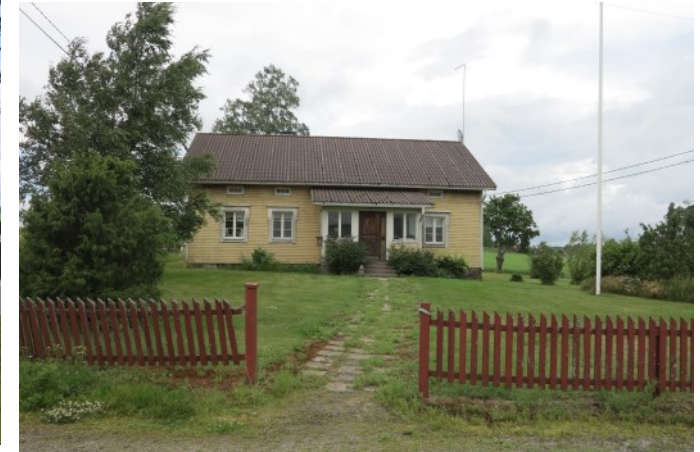
Nedan: På Stens (6) har den gamla loftboden i kanten av gårdstunet bevarats i gott skick. (A23)

Ellmattas (9) mangårdsbyggnad från slutet av 1800-talet är en för området karakteristisk långsträckt envåningsbyggnad med sadeltak, vars fasadpanel har målats i en ljus nyans av gulockra.
