Kulturmiljöutredning för delgeneralplanen för Sköldvik, Kullo och Mickelsböle

Kulturmiljöutredning för delgeneralplanen för Sköldvik, Kullo
och Mickelsböle 2020-2021

Borgå stads stadsplanering

Kati Salonen och Mona Schalin Arkitekter Ab

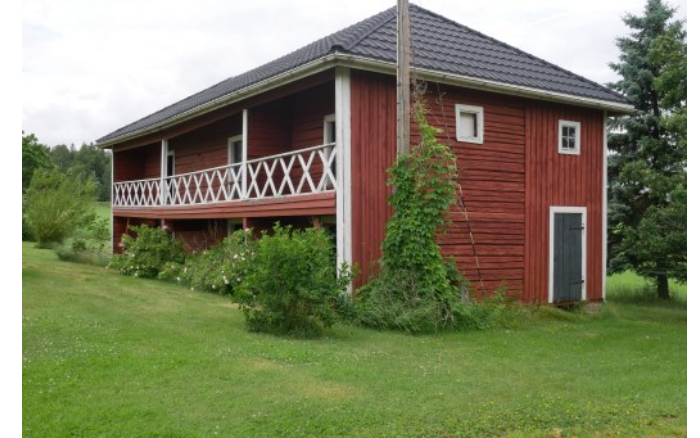
Nedan: Ellmattas (9) ståtliga knuttimrade loftbod med valmtak är från början av 1800-talet. (A22)

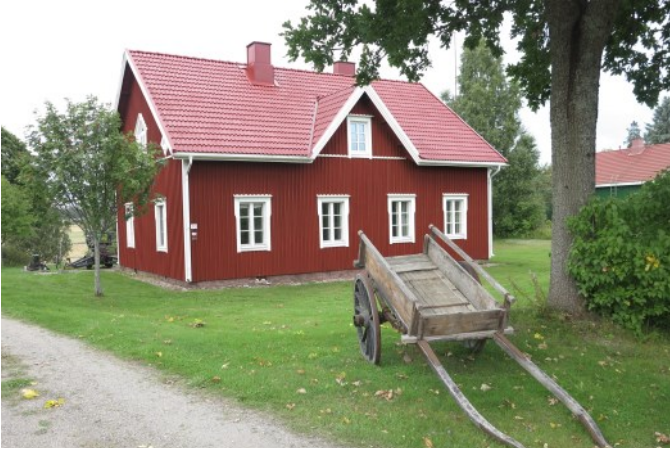
Huvudbyggnaden på Gamla Yrjäs (95) företräder ett för 1910-1920-talet karakteristiskt byggnadsskick. Den gamla delens fasader har förnyats och på gårdssidan finns en stor tillbyggnad. (A26)

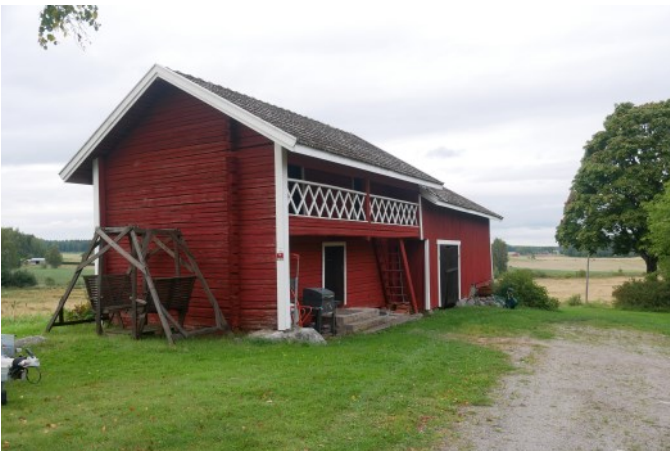
En knuttimrad loftbod med sadeltak och en ekonomibyggning vid gårdstunet på Gamla Yrjäs (95). (A26)

Knutsbackas (11) med sadeltak försedda huvudbyggnad från början av 1900-talet är byggd i slutningen på Knutsberget. Byggnaden har förändrats något.

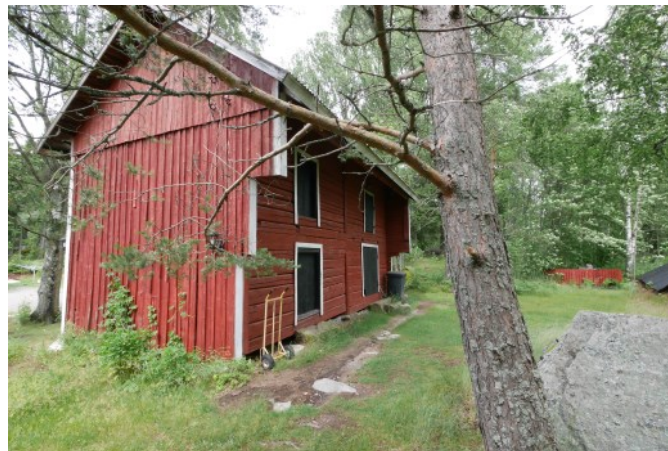
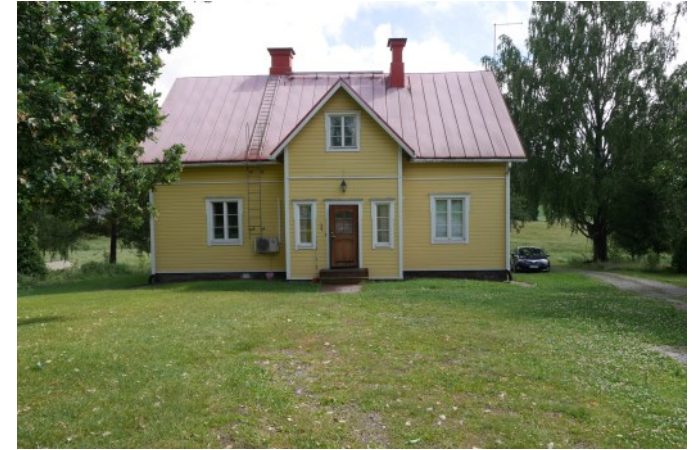
På området för Knutsbackas (11) historiska byplats har både en äldre knuttimrad loftbod och en lada med stockstomme bevarats. Loftbodens fasader har senare brädfodrats. Loftgången saknas.

Den andra huvudbyggnaden på det delade hemmanet Knutsbacka (17) är byggd i början av 1900-talet, gårdscentrums huvudbyggnad med ett för byggnadstiden karakteristiskt, rätt brant sadeltak, tvärgavel och traditionell färgsättning. (A20)

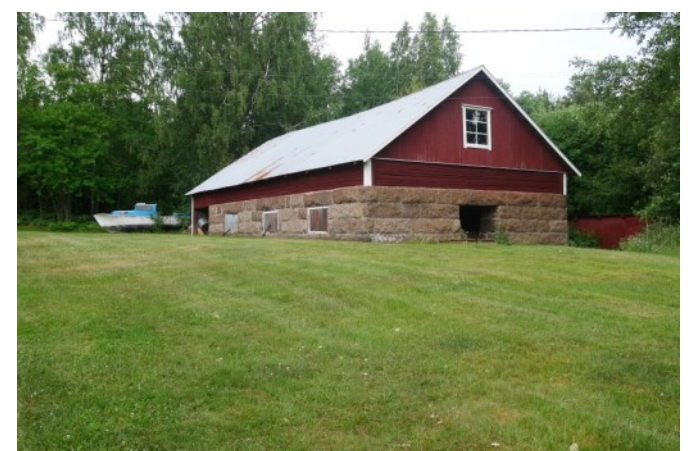
Nedan Knutsbacka gårdscentrums ladugård (17), vars ytterväggar är murade av robusta granitblock. (A20)

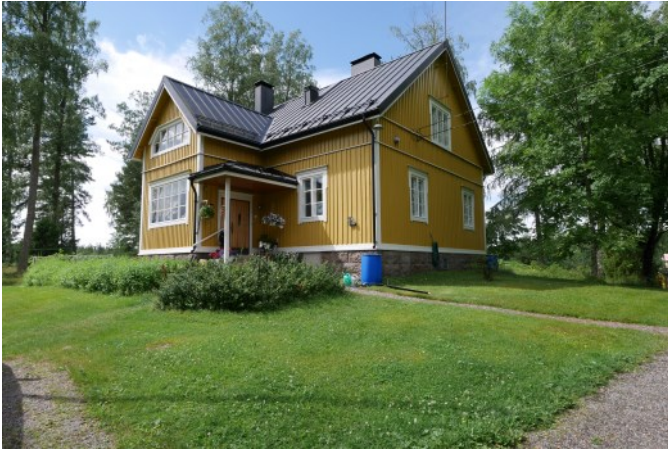
Lövgårds (19) huvudbyggnad har en exteriör med för 1910-1920-talet karakteristiska drag, som det branta sadeltaket, traditionella 6-rutade fönster, större smårutade fönster och brädfodring med lockläkt. Fasadernas ockragula färg är ett traditionellt val för huvudbyggnader. (A21)

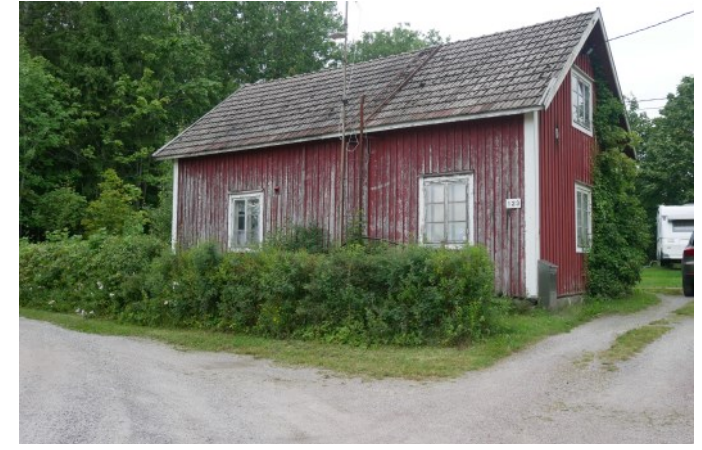
I Lövgårds gårdsmiljö (19) finns ett mindre boningshus med traditionellt, flackt sadeltak, rödmålad brädfodring med lockläkt och en utskjutande förstuga. (A21)

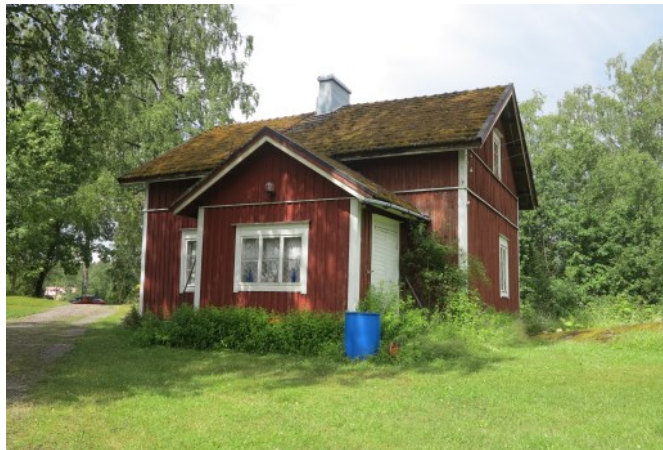
I gårdsmiljön på Stenbacka har smedjans byggnad bevarats (92).

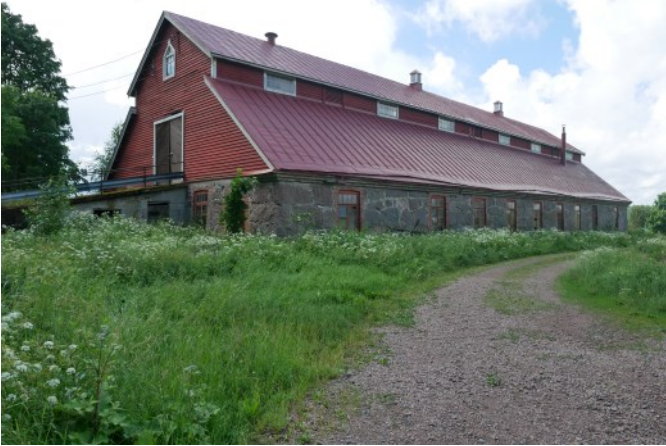
Den monumentala ladugården på Snickars (21) är byggd av robusta granitblock. Taket är indelat i en lanternindel och nedre takfall. I den södra gaveln leder en körbro upp till vinden. (A24)

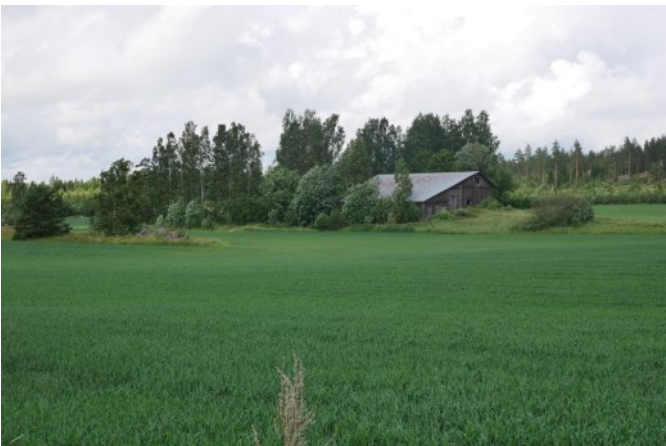
Rian på Snickars har flyttats från sin tidigare plats till en åkerholme. (A24)

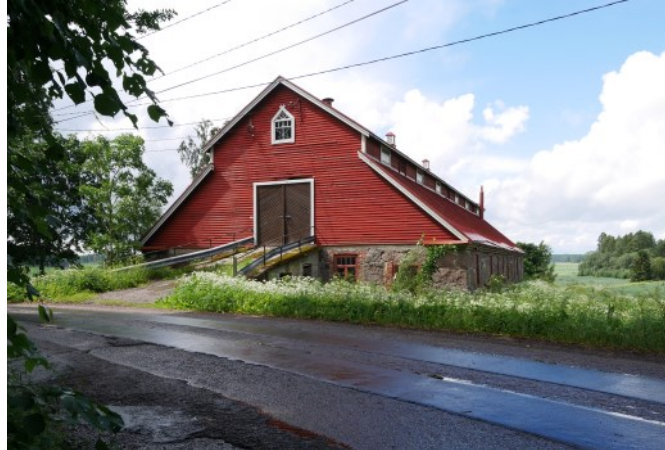
Ladugårdens (21) gavel är ett landmärke i vägkröken. (A24)

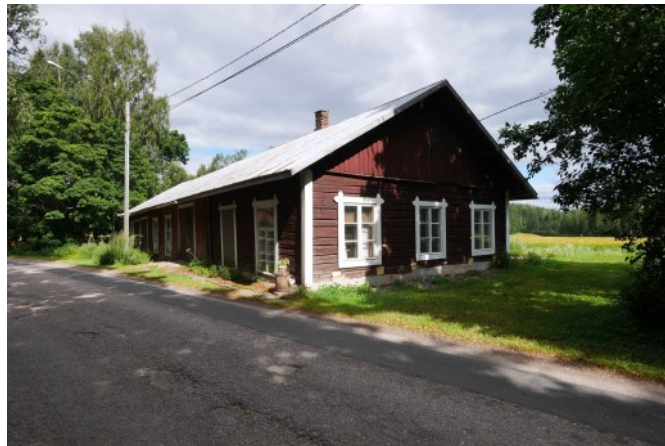
Snickars forna gårdscentrums område breder ut sig på båda sidor om byvägen. Till gårdens mångsidiga näringsfång har bl.a. hört en såg. Vid vägen finns en bevarad långsträckt, knuttimrad ekonomibyggnad med ovanligt stora fönster. De korsvis sammanfogade foderbräderna var populära i lantbruksbyggnader under den senare delen av 1800-talet. (A24)

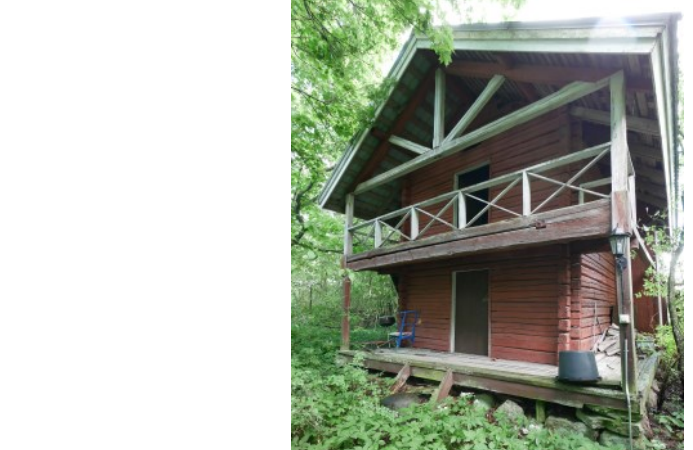
Snickars (21) gamla knuttimrade loftbod, vars utskjutande tak bärs upp av en präktig fackverkskonstruktion. (A24)

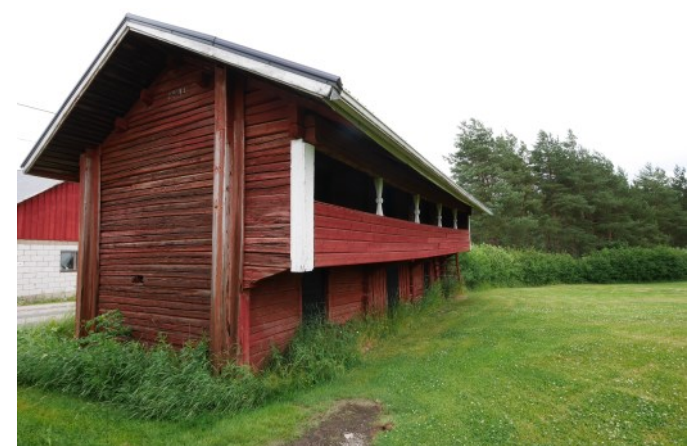
Loftbod på Piltars (8). Loftgångens pelare har dekorativt utsnidade detaljer. (A22)

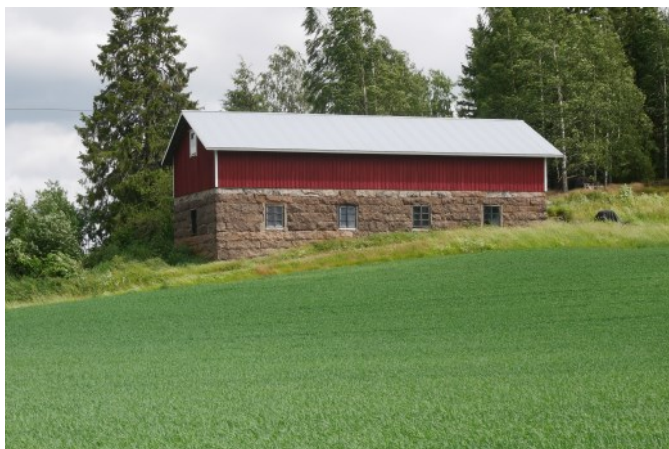
Hornhattas (15) stora stenladugård från 1890-talet ligger i slutningen på Knutsberget.

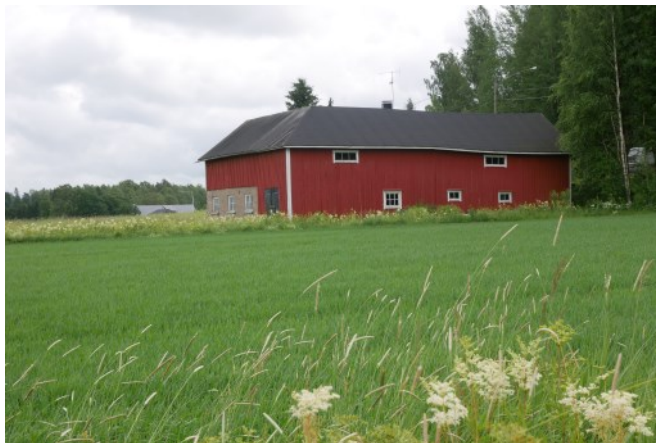
Norråkers (12) i början av 1900-talet uppförda ekonomibyggnad på ett småbruk, med en ladugårdsflygel och ekonomibyggnadsflygel som byggts ihop under samma tak.

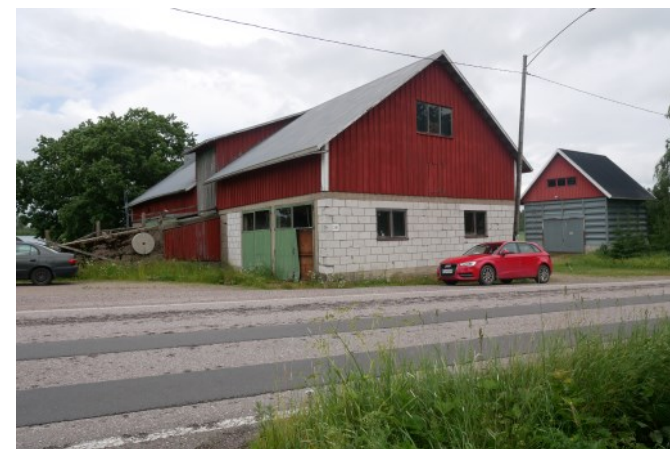
Piltars (8) sannolikt under perioden 1930-1950-talet uppförda ladugård, vars ytterväggar delvis består av cementmursten. (A22)

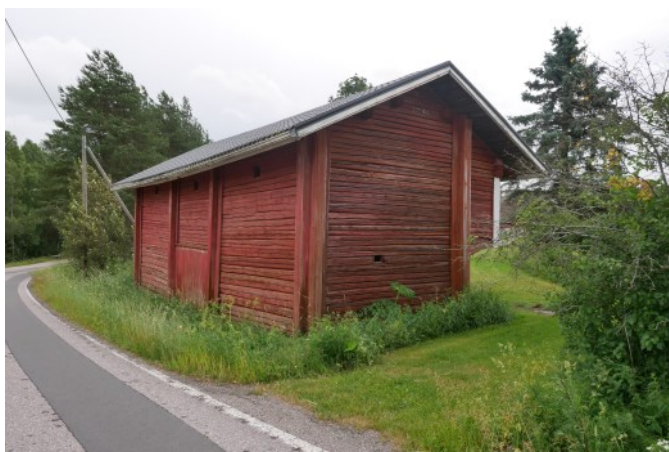
Loftboden på Piltars (8) har haft en portöppning i mitten. (A22)

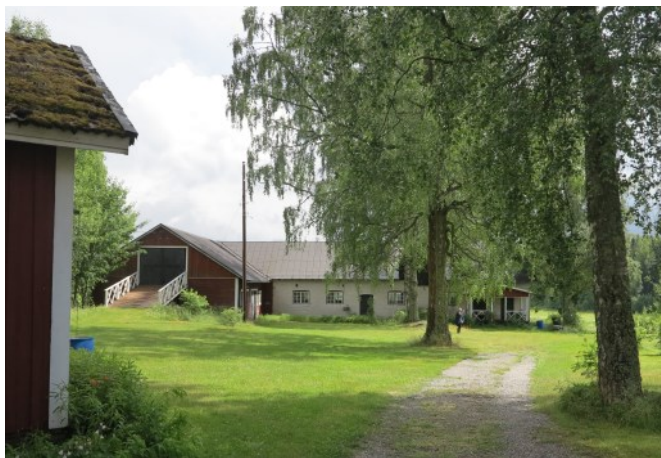
Lövgårds (19) ladugård är byggd av stock och cementmursten. I gaveln leder en körbro upp till vinden. (A21)

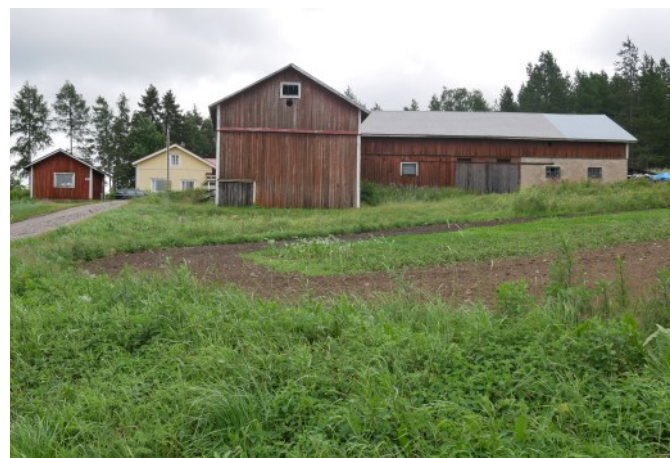
I Malmgårds (5) ladugård och ekonomibyggnad har olika material, cementmursten och träkonstruktioner, kombinerats på ett sätt som är typiskt för 1930-1950-talet.

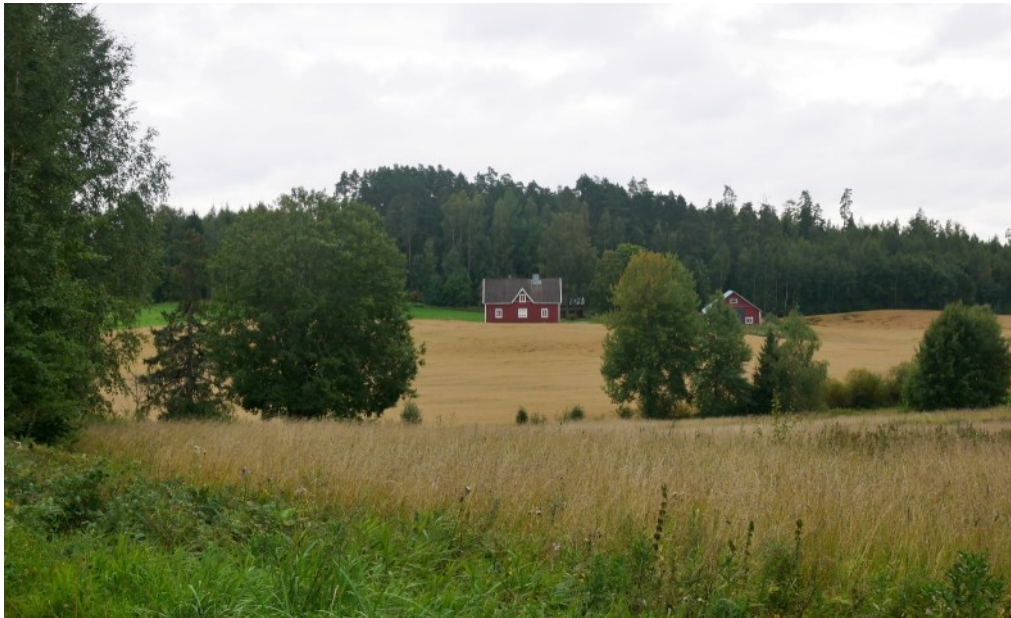
Den enhetliga, sällsynt väl bevarade gårdsmiljön med boningshus och ekonomibyggnader på Backas hemman har ett vackert läge i en flack sluttning i skogsbrynet.

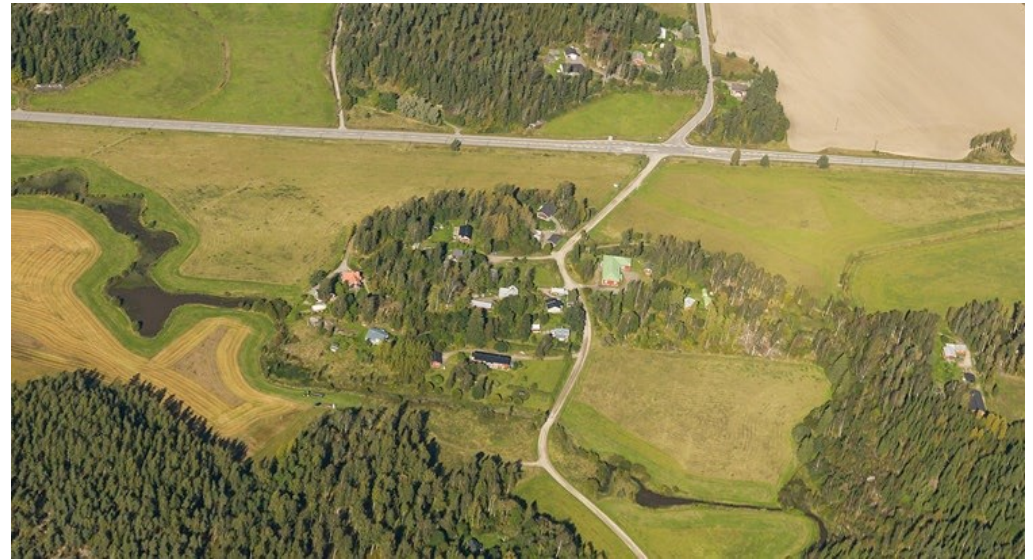
Smedsbacka by enligt storskiftesregleringskartan 1888 (utsnitt), KA. Byns byggnadsbestånd omfattade bostads- och ekonomibyggnader som tillhörde tre stomhemman. Till det med bokstaven E markerade hemmanet hörde den västra delens byggnader; öster om detta på andra sidan byvägen låg Smeds hemmans (I) bytomt, på södra sidan det område som tillhörde Jakobsberg dvs. Kullo gård (A).

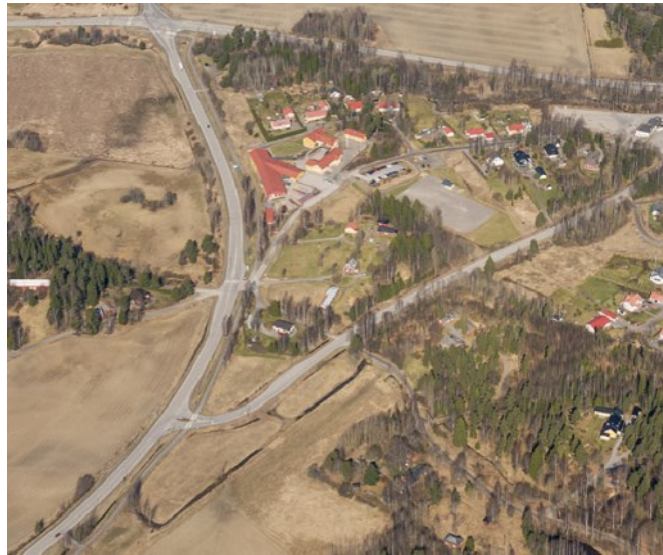
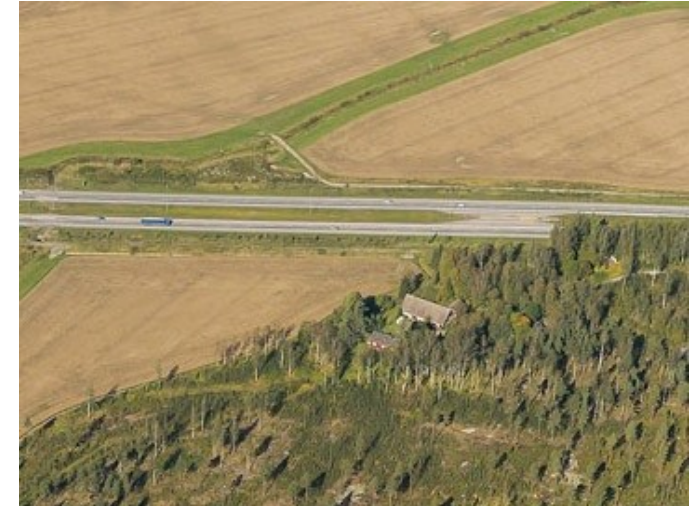
Kullo byacentrum enligt storskiftesregleringskartan 1888 (utsnitt), KA. Byns byggnadsbestånd omfattade bostads- och ekonomibyggnader som tillhörde tre stomhemman. Till Lillbengts hemman (O) hörde den västra delens byggnader och Lillbengts gamla bytomt; öster om denna vid byvägen låg Storbengts hemmans (N) bytomt och Vävars som tillhörde Jakobsberg dvs. Kullo gård.

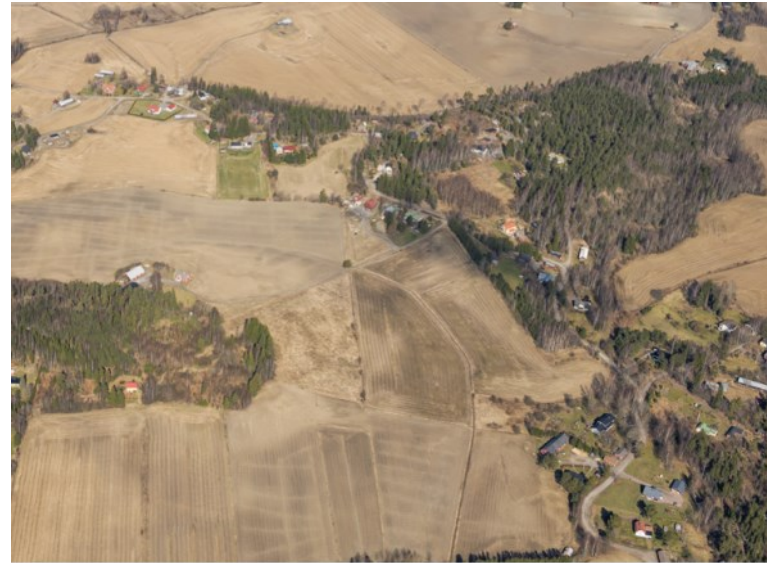
Backas är ett gammalt stomhemman som ligger avsidet från den bebyggelse som har grupperat sig vid byvägen, och vars hus finns markerat åtminstone på en karta från 1760. Byggnaderna ligger på den nordöstra sidan av en skogsholme intill den stora odlingslätten i Mickelsböle (91).

Tallmo, f.d. Nybacka. Gårdsmiljö på ett jordbruk från sekelskiftet 1800-1900, med ett synligt läge i bymiljön (27).

Päivärinne, f.d. Rusthålls, är en för bymiljön karakteristisk del av ett av byns gamla stomhemman (89).

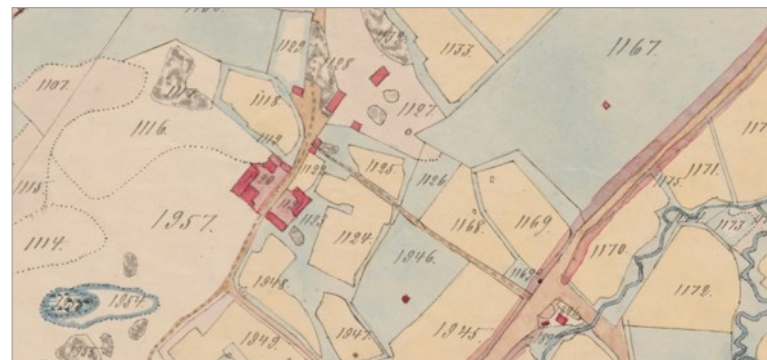
Utsnitt av storskiftesregleringskartan år 1887. KA. På det längre västerut belägna Backas hemman (F) bildar dess ena huvudbyggnad, nuvarande Huvikumpu, med sina ekonomibyggnader en kompakt, rätvinklig gårdskomposition, där den L-formade huvudbyggnaden ligger i det östra hörnet och ekonomibyggnaderna längs gårdsplanens kanter (154).

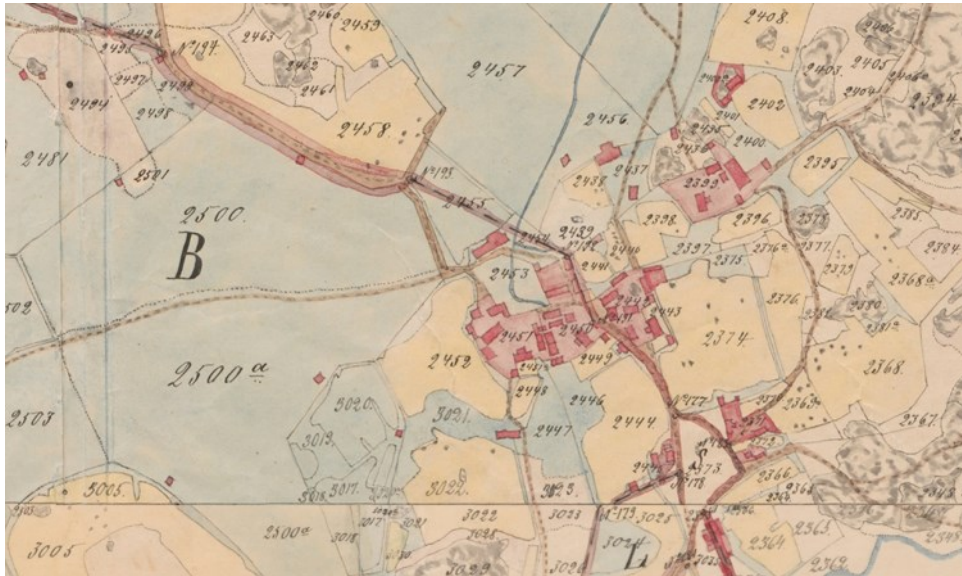
Den täta bybebyggelsen i Nyby enligt storskiftesregleringskartan 1888 (utsnitt), KA. Byns byggnadsbestånd omfattade bostads- och ekonomibyggnader som tillhörde stomhemmanen.

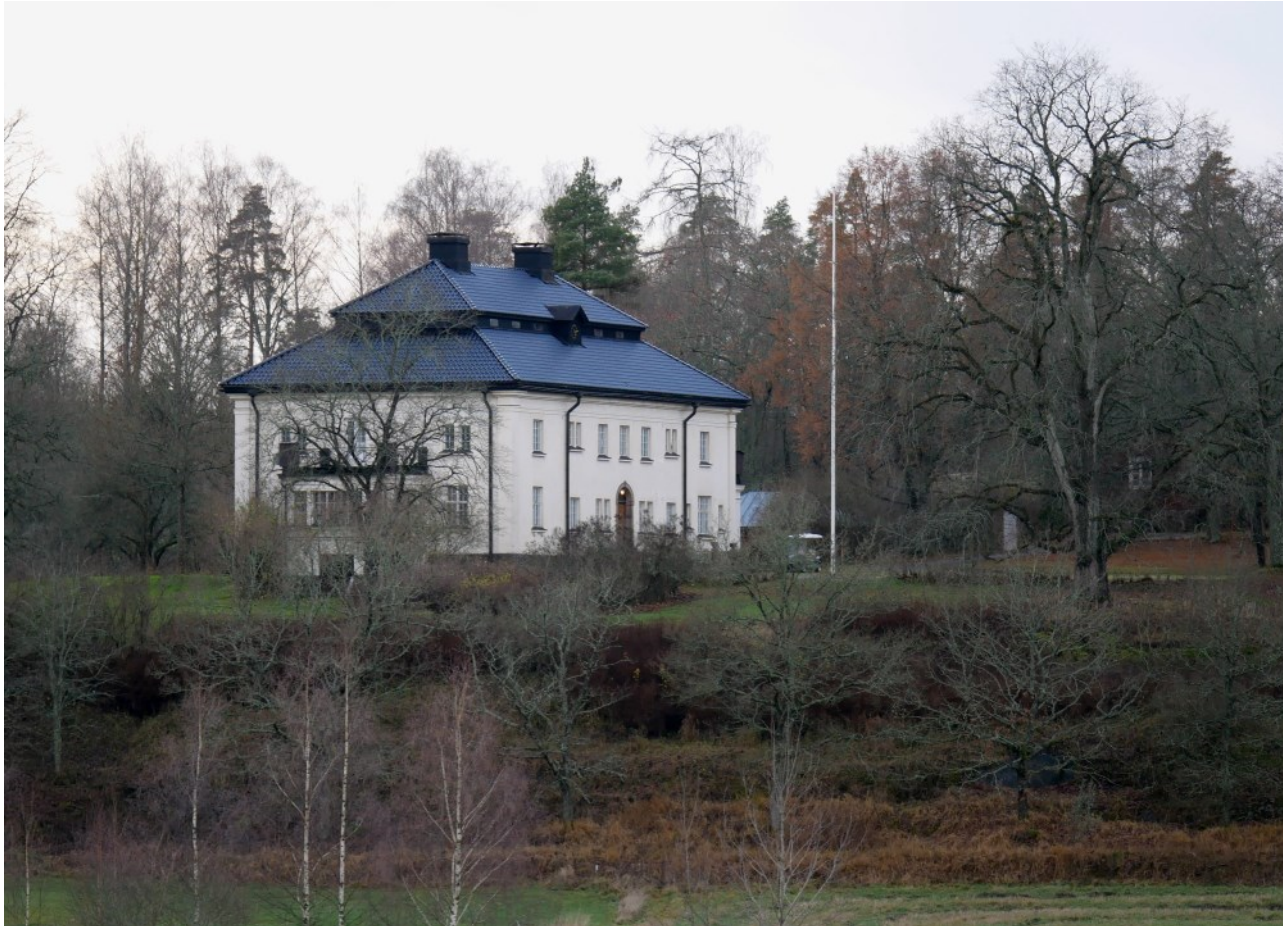
Kullo gårds karaktärsbyggnad (168) är en av de få herrgårdar i Nyland som har uppförts i början av 1900-talet på en gårdsplats från 1600-talet enligt ritningar av en arkitekt. Den år 1912–1914 uppförda vitrappade karaktärsbyggnaden i två våningar är ritad av arkitekt Carl Frankenhäuser.

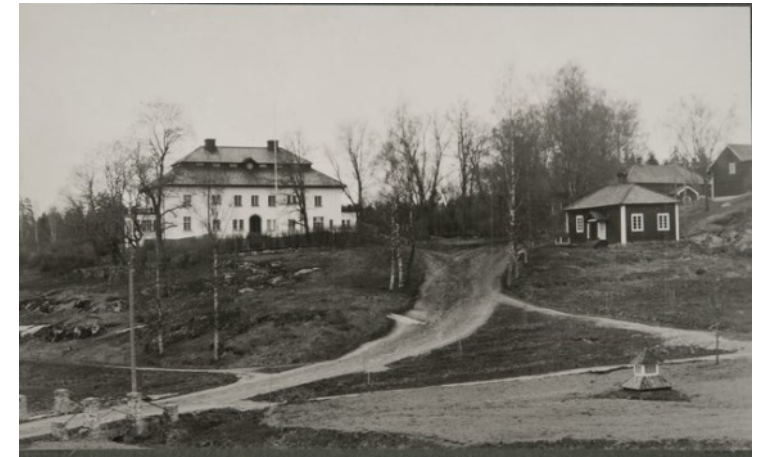
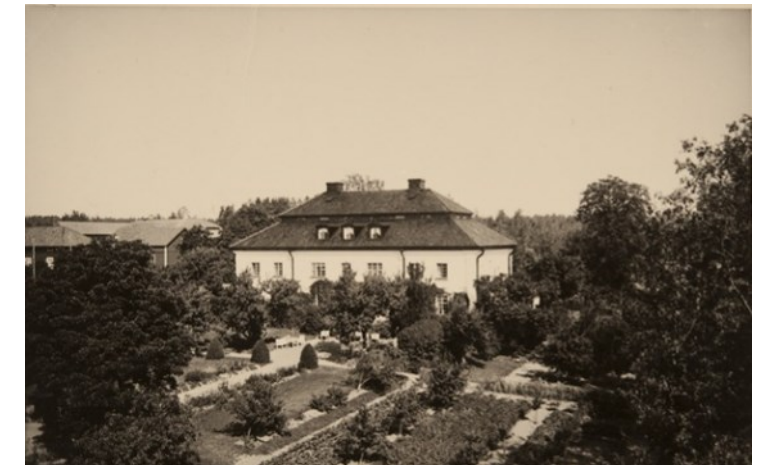
Kullo gårds karaktärsbyggnad och ekonomibyggnader. Museiverket.

Karaktärsbyggnaden och den av trädgårdsarkitekt Bengt Schalin planerade trädgården, postkort från 1930-talet. Museiverket, Historiska bildsamlingen.

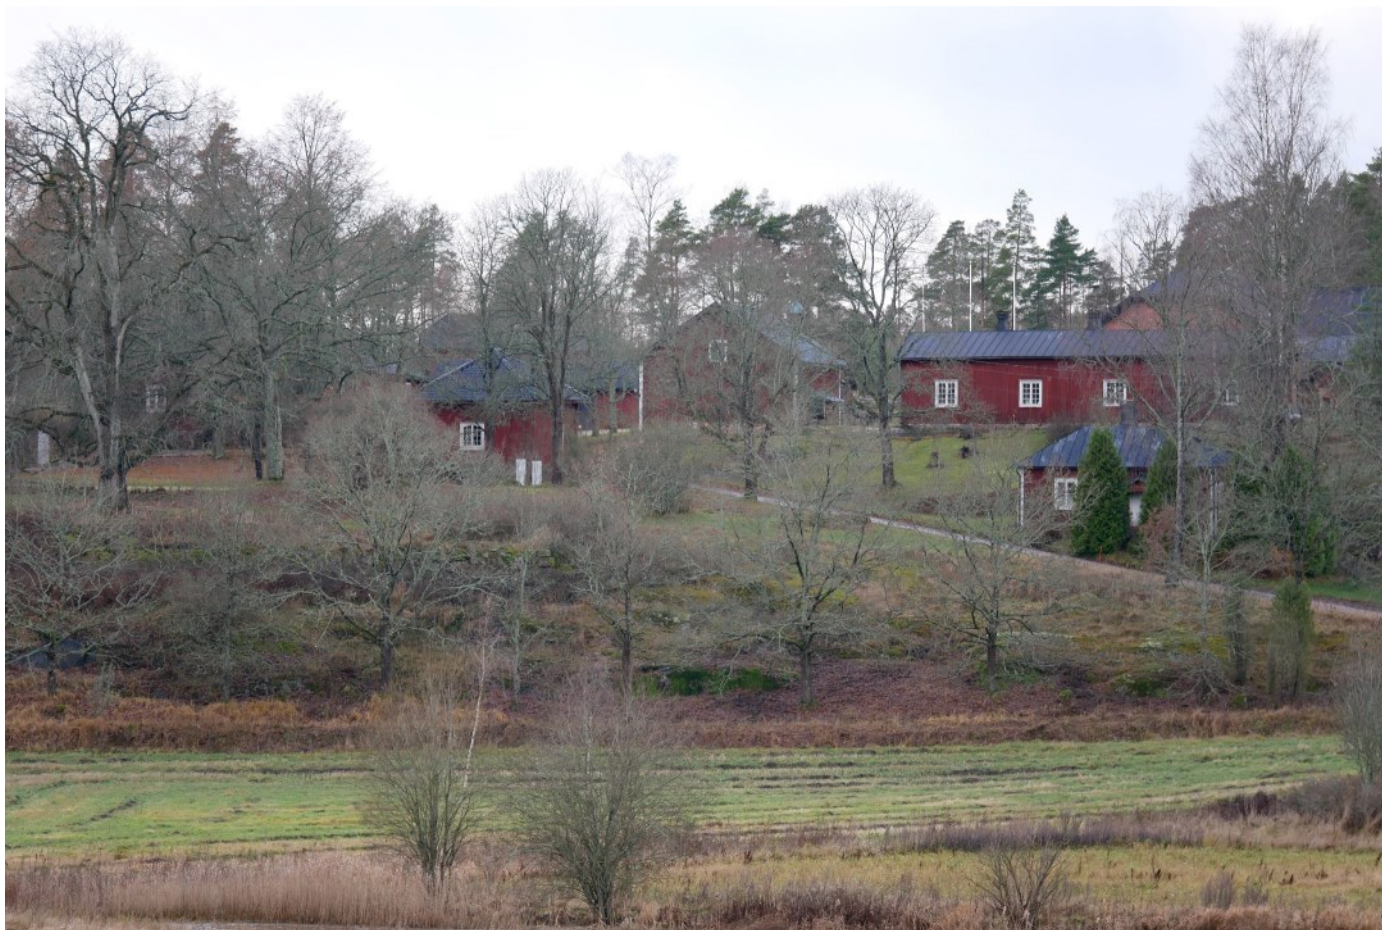
Till herrgårdens economicentrum hör ett mångsidigt, väl bevarat byggnadsbestånd från 1700-1900-talen. Största delen av byggnadsbeståndet är från 1910-20-talet. De karakteristiska, rödmyllade arbetarbostadshusen har tagit intryck av de stilriktningar som rådde under 1900-talets första årtionde. Med sina smårutade fönster, öppna förstukvistar och klara grundformer följer de stilen i samtida svenska bruks- och arbetarbostäder. En del av de äldre, små böningshusen i herrgårdsmiljön har fått nya, tydligt igenkännliga tillägg, som halvöppna förstukvistar och valmade tak. Av allt att döma är arkitekt Frankenhäuser upphovsman till ändringarna.

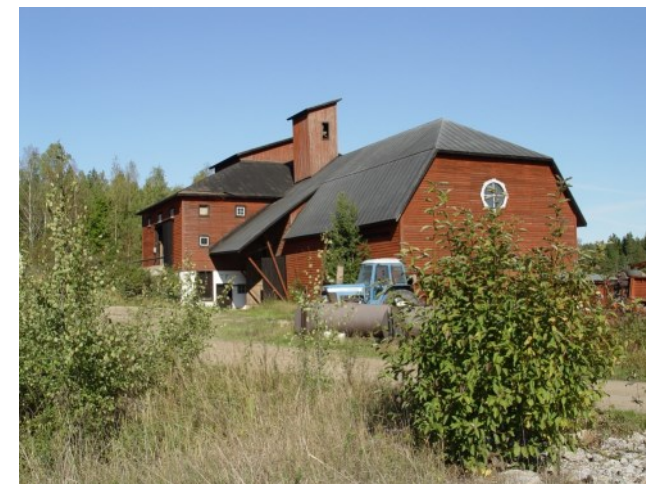
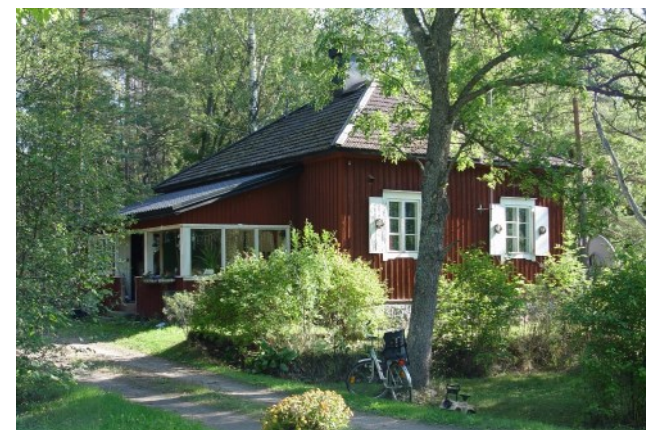
Ovan en ekonomibyggnad med mansardtak. Nedan en av herrgårdens arbetarbostäder (169), som har uppförts eller moderniserats i början av 1900-talet.

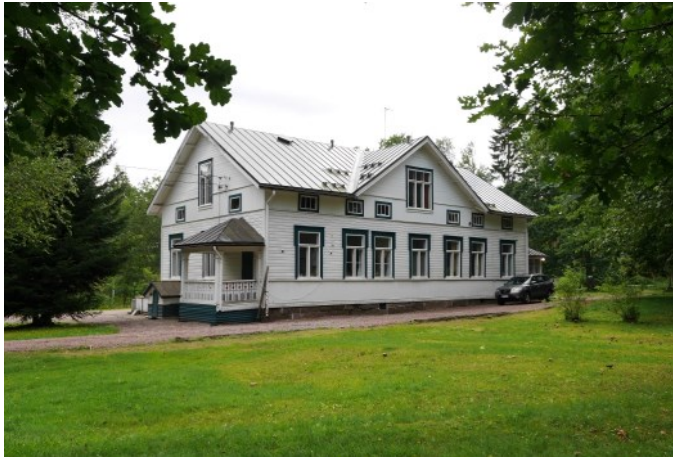
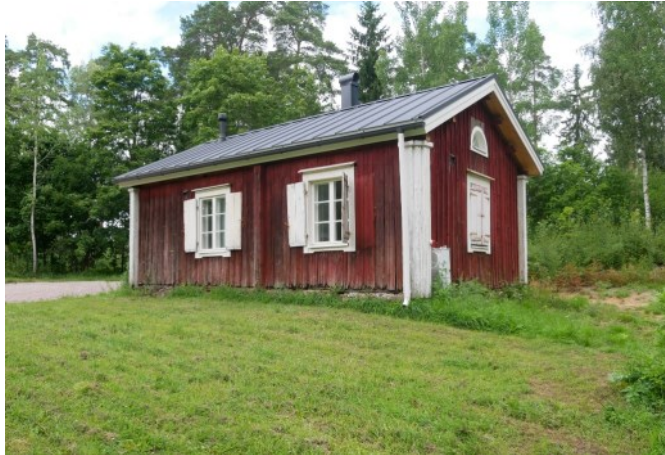
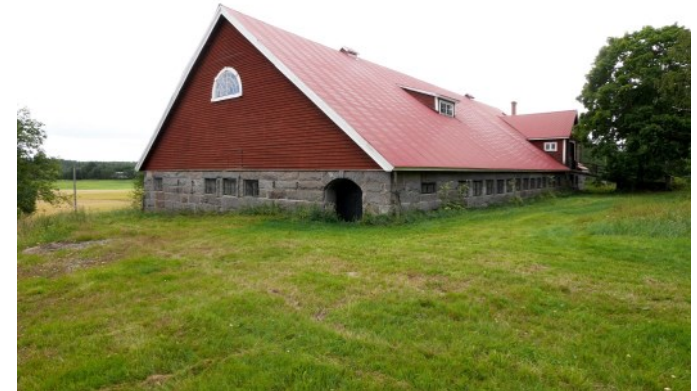
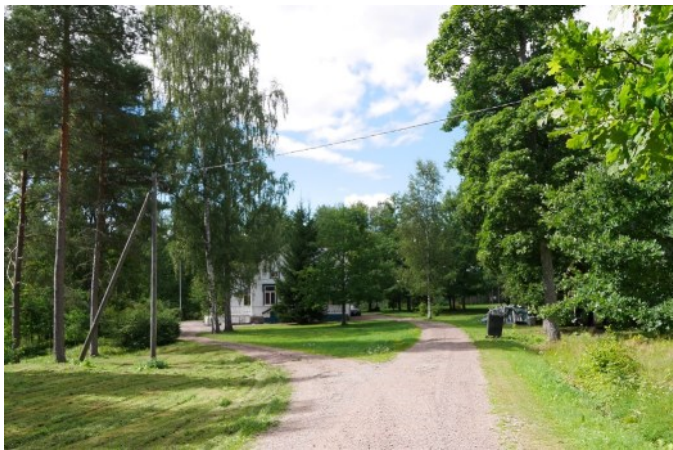
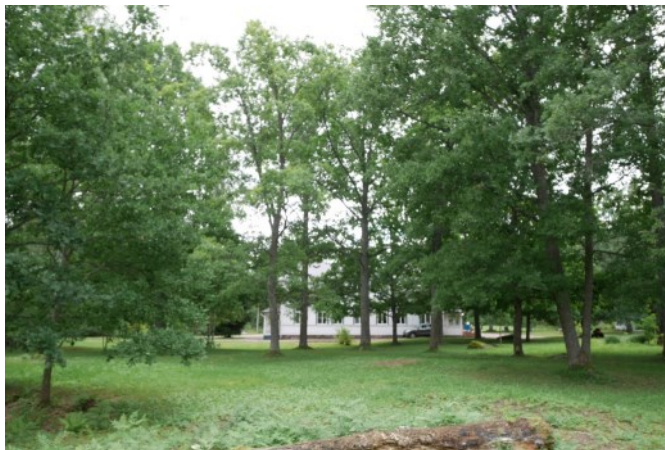
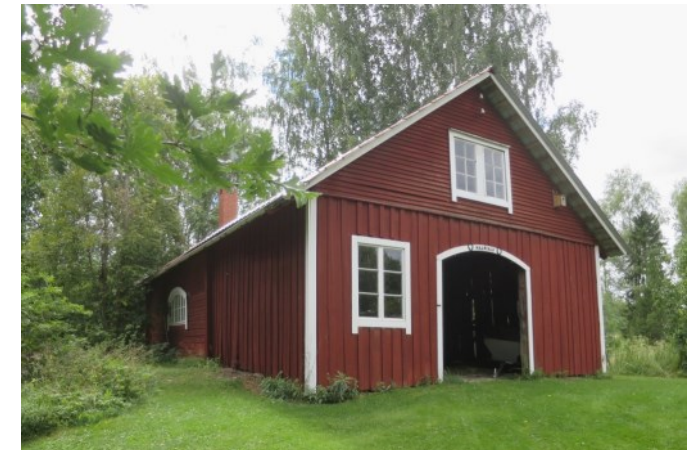
Lövsta gårds huvudbyggnad (32). Till gårdscentrums gårdsmiljö hör bl.a. den stora, till sina karaktärsdrag rätt väl bevarade huvudbyggnaden från 1890-talet och ett mindre boningshus från 1920-talet samt en stor park. (A30)

I den norra delen av det parkartade gårdsområdet på Lövsta finns en timrad byggnad med långa knutar och låg stengrund, vars fasaddetaljer har drag av 1920-talsklassicism, som gavelkvistens bågformade dörr- och fönsteröppningar, knutbrädernas kapitälmotiv samt fönsterluckorna. (A30)

Ovan: Greijus I, stenladugård (32b). Greijus rusthåll hörde till de stomhemman i Kullo by, av vilka Lövsta gård bildades på 1800-talet. Lövsta gårds ekonomicentrum har senare delats upp,

Nedan: Den gamla smedjan (34) har hört till Lövsta gårds ekonomicentrum.

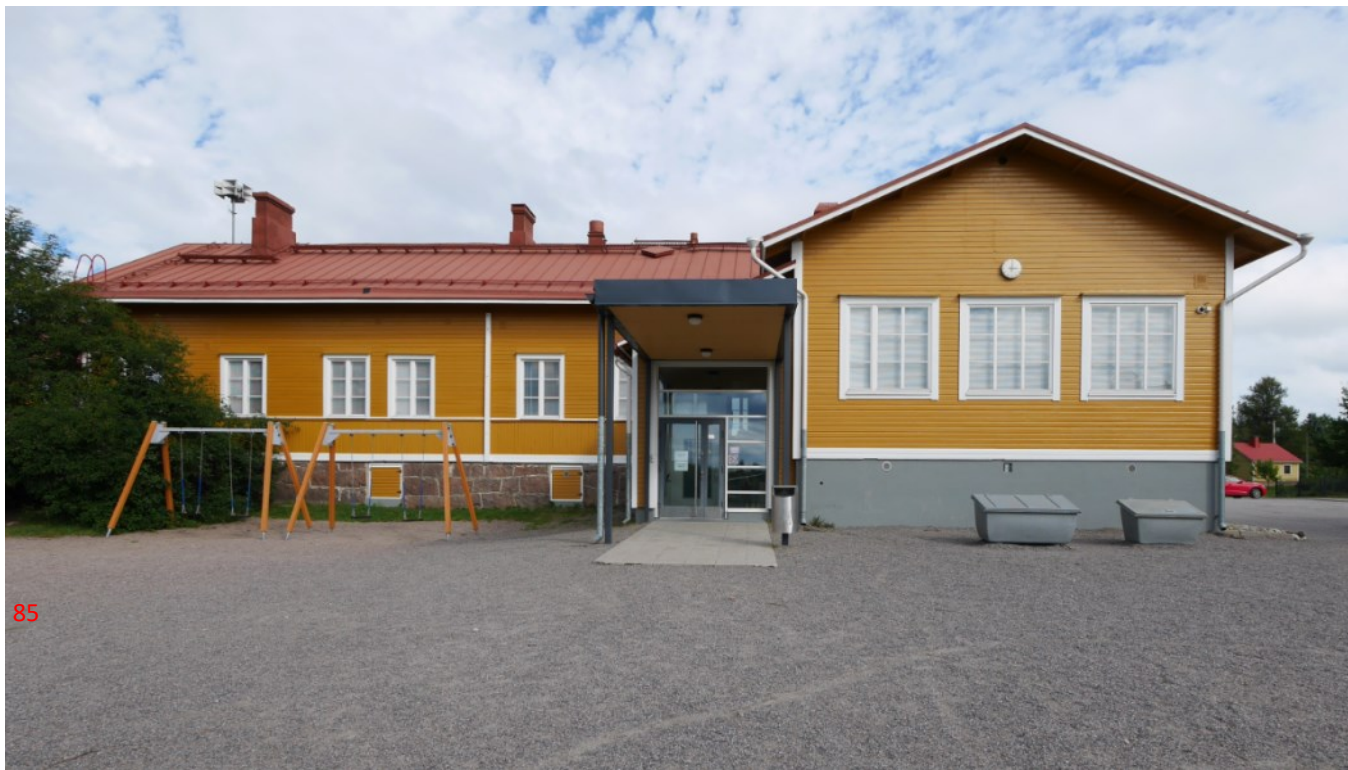
85

Kullo skolan, skolbyggnad (85). En för landskapsbilden karakteristisk folkskolebyggnad, som till sina äldsta delar härstammar från 1890-talet, med ett utseende som har förändrats genom senare renoveringar och tillbyggnader. Tomten donerades av Aline Åkerman på Kullo gård. Kullo högre folkskola inledde sin verksamhet i den nya byggnaden 1892. För byggandet svarade rusthållaren Gustav Storbondas. En tillbyggnad till skolbyggnaden uppfördes 1924 för att inrymma en slöjd- och gymnastiksal.

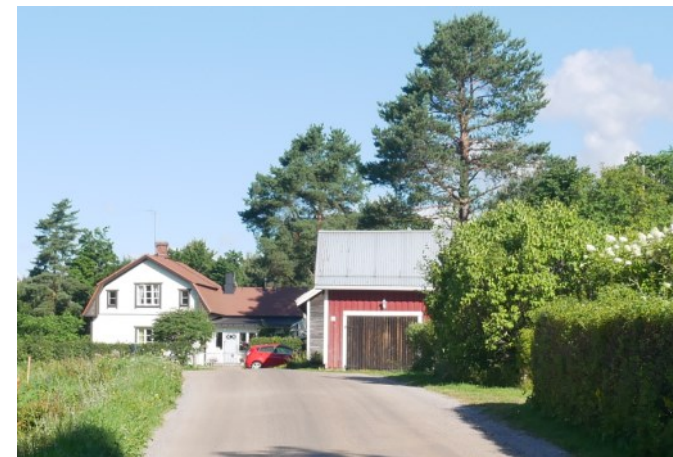
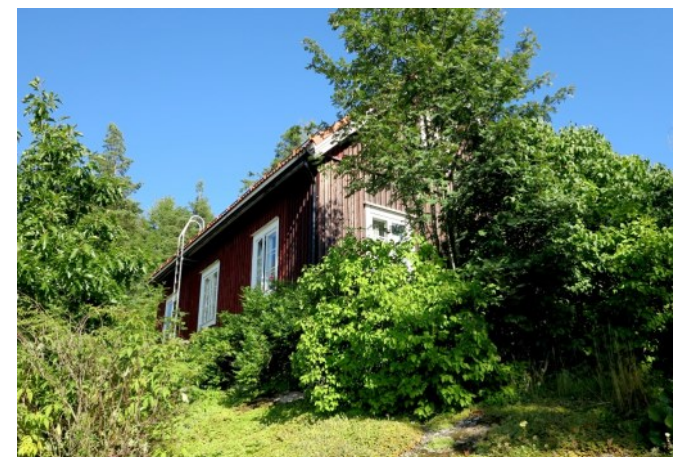
Oven: Berghäll, en f.d. butik (27). En i bymiljön karakteristisk och till sitt yttre väl bevarad bostadsbyggnad från 1920-talet, där det har funnits en butik. (A29). Nedan: Det f.d. metodistkapellet Tabor, nu bostadsbyggnad (66). Det tidigare kapellet från 1920-talet har ett framträdande läge i landskapet och dess ursprungliga drag är väl bevarade trots en tillbyggnad.

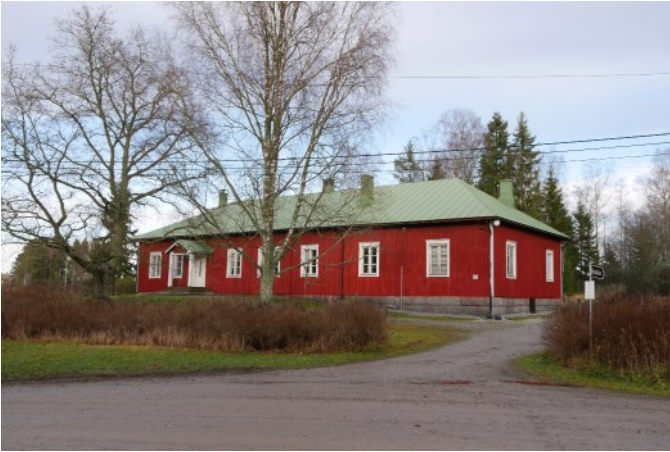
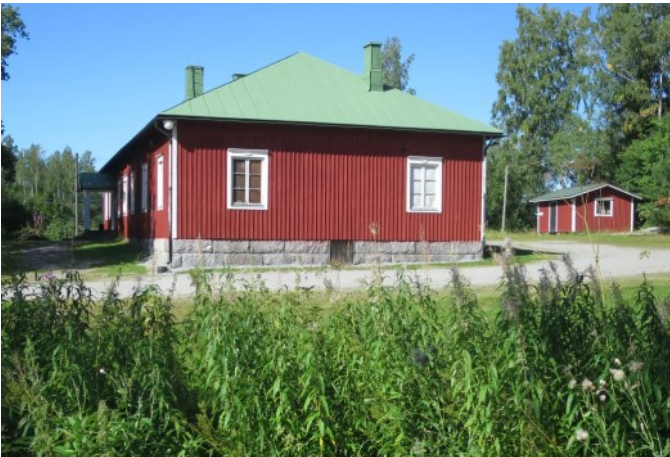
Byagården, byaföreningens hus (64)

Den forna mangårdsbyggnaden på ett jordbrukshemman, som ändrades till föreningshus och utvidgades på 1920-talet enligt ritningar av Carl Frankenhaeuser, är ett karakteristiskt inslag i bymiljön i Smedsbacka. Byggnadens äldsta del torde härstamma från 1700-talet. (M 4)

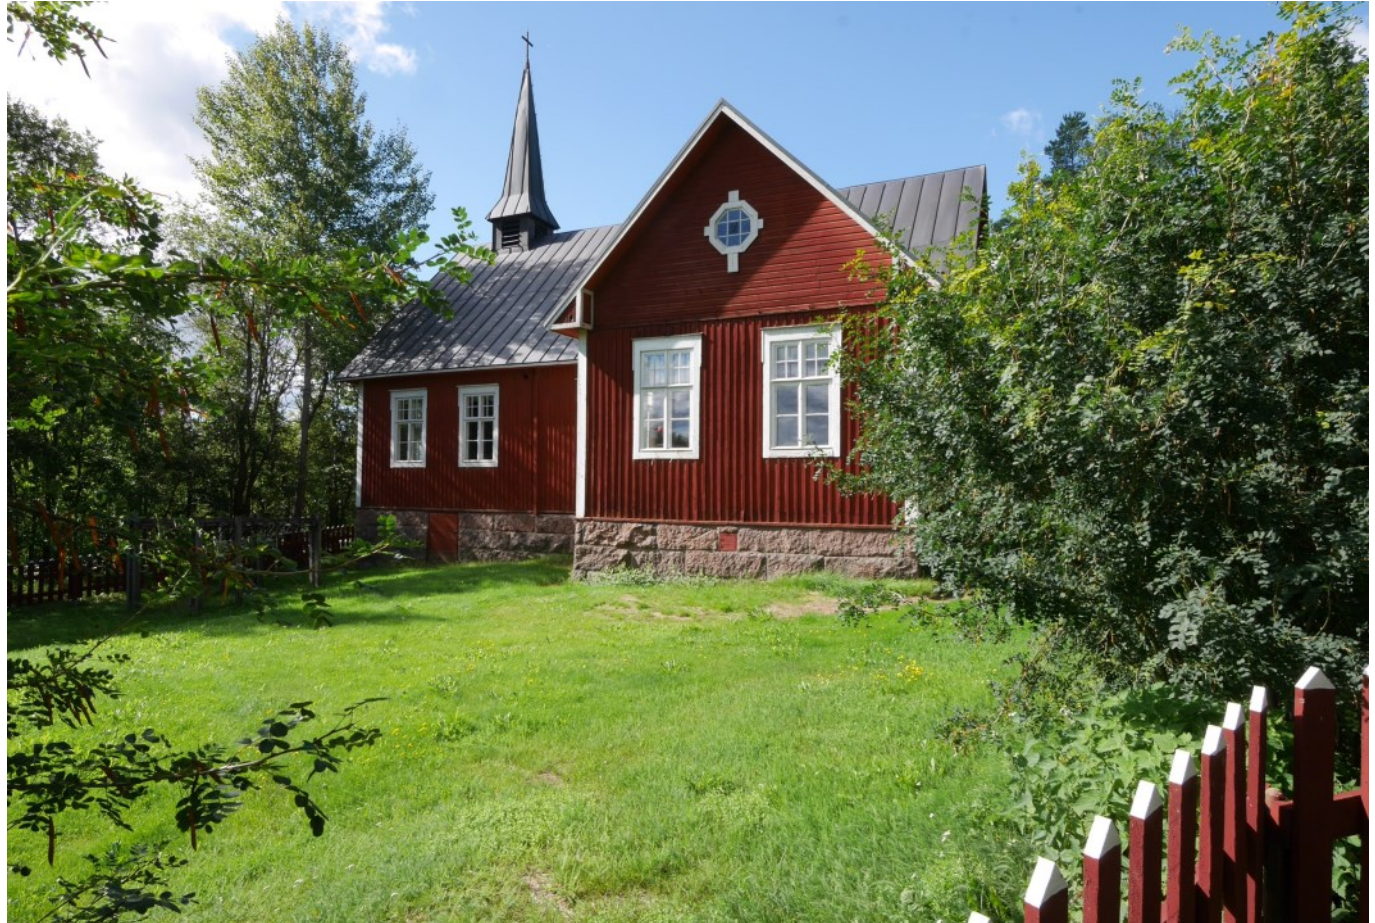
Betel. Den nuvarande bykyrkan (22), som har ett framträdande läge i landskapet, är en på 1910-talet uppförd bönehusbyggnad vars ursprungliga utseende har bevarats. Till byggnaden hör en grönskande gård som är ingärdad med ett staket av trä. Kullo kristliga förening grundades 1908 som en underavdelning till Finska Missionssällskapet. Tomten för bönehuset Betel donerades av Kullo gårds ägare 1909. Det av byggmästaren Johannes Kullman ritade bönehuset invigdes 1916. Byggnaden som har timmerstomme och står på en sockel av kvadersten med yta i råkopp är brädfodrad med gammal rödmyllad, möjligen ursprunglig lockläktpanel. Fönstren har små rutor i sin övre del. Som speciella detaljer framstår den år 1934 tillkomna takryttaren som reser sig över gaveln mot Helsingforsvägen samt gaveltriangelnans runda fönster .

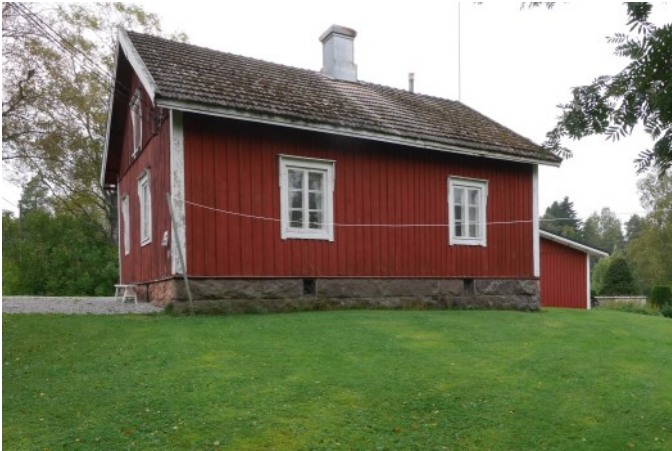
Huvudbyggnaden på Nybengts (86) har väl bevarade och på många sätt typiska karaktärsdrag. Den rektangulära timrade byggnaden med sadeltak står på en sockel av kvadersten, karakteristisk för perioden från slutet av 1800-talet till 1930-talet. Långsidans förstukvist har sadeltak och smårutade fönster. Fasadernas lockläktpanel och de 6-rutade fönstren med kittade glas har bevarats. Taket är lagt med cementtegelpannor.

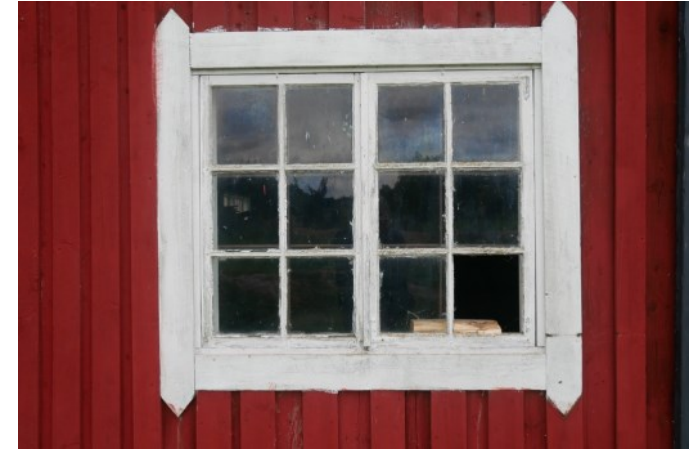
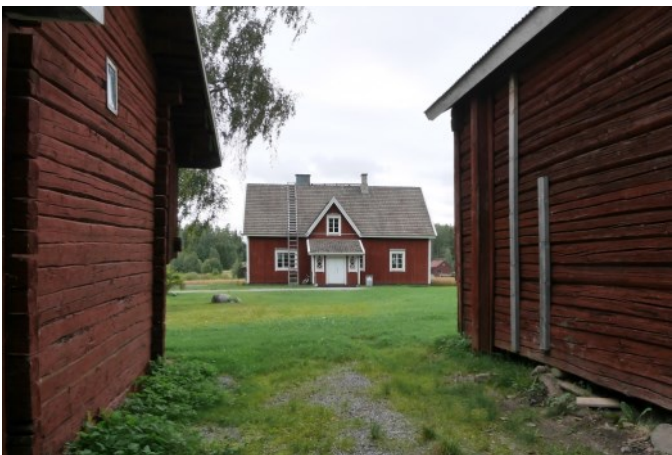
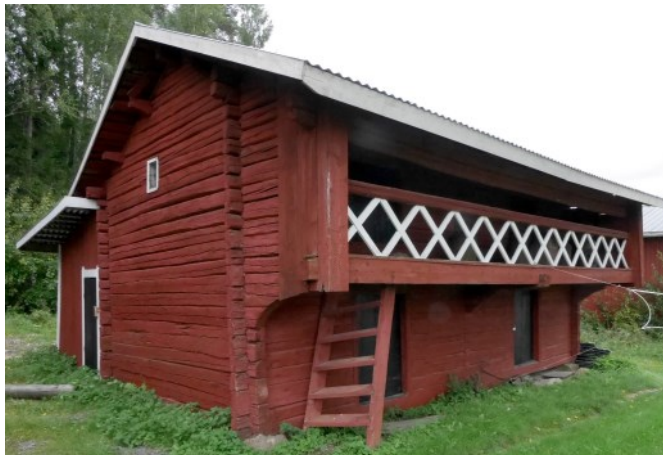
Bilderna till vänster: Backas (91)

De bevarade loftbodarna, stockladorna och riorna från 1700- och 1800-talet är förnämliga exempel på knuttimringsteknik. (A31)

Traditionellt har jordbruken bebyggts så att ekonomi- och bostadsbyggnader bildar en tät grupp, ibland med en övertäckt gårdspport som flankeras av två timrade bodar.
