Kulturmiljöutredning för delgeneralplanen för Sköldvik, Kullo och Mickelsböle

Kulturmiljöutredning för delgeneralplanen för Sköldvik, Kullo
och Mickelsböle 2020-2021

Borgå stads stadsplanering

Kati Salonen och Mona Schalin Arkitekter Ab

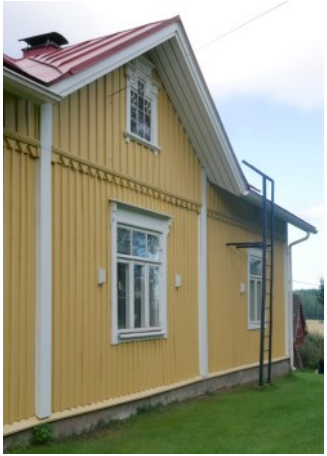
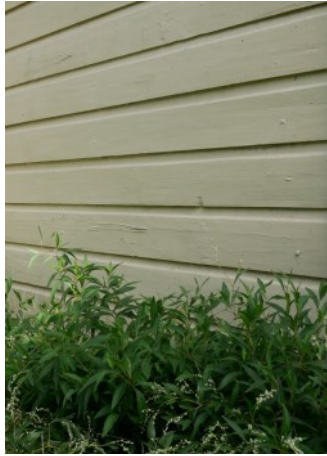
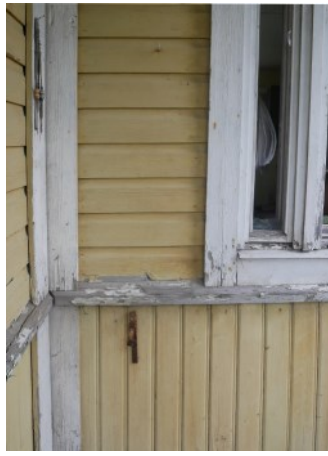
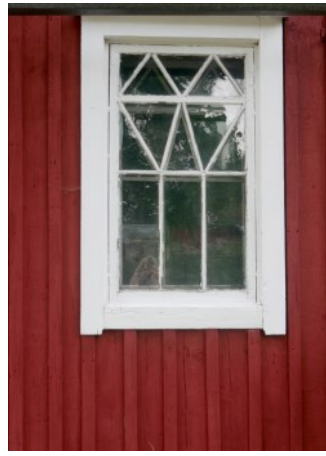
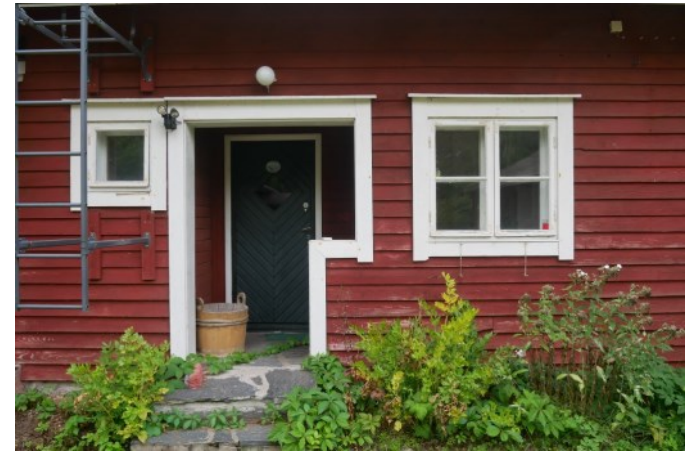
Att framhäva huvudbyggnadens ställning genom målning med ljus ockragul oljefärg, som här på bykullen i Nyby, är ett lån från herrgårds- och prästgårdsarkitekturen.

Bilden ovan till höger: Brädfodringen på huvudbyggnadernas fasader består ofta av bred, hyvlad, vågrät hålkälsspontpanel.

Träarkitekturens nya strömningar och maskinhyvlade fasadpaneler är bakgrunden till de fasadkompositionsmonster som är kännetecknande för det sena 1800-talet och början av 1900-talet. På fasaderna omväxlar vågrät hålkälsspontpanel med en smalare stående, ofta profilhyvlad panel.

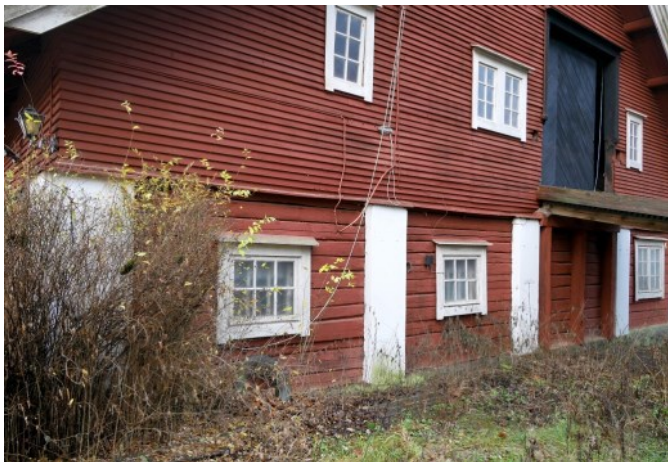
Jämsides med det traditionella byggnadsskicket tillkom genom sågindustrins utveckling och andra innovationer en del tekniska nyheter, som regelstommen och en speciell konstruktion av tegelpelare kombinerade med stockväggar. Till vänster en bild från Dalgård (151).

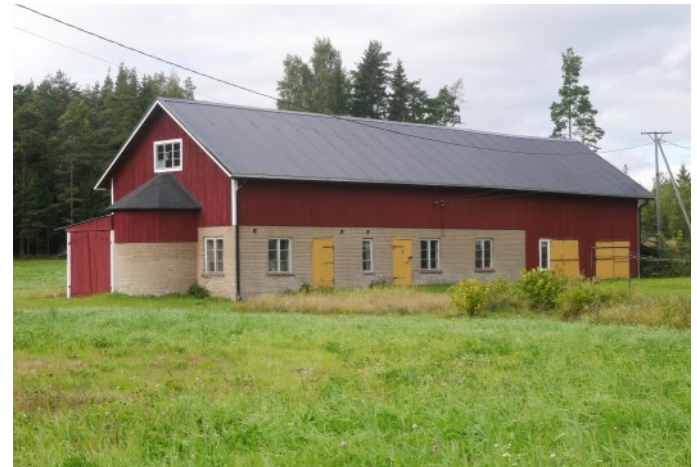
Bevarade exempel på byggnadstypologin i jordbrukens gårdsggrupper förekommer ännu relativt rikligt, även om deras användning vanligen har förändrats. I stället för ladugårdar byggda av stock eller med regelstomme blev väggkonstruktioner murade av kalksandsten mer allmänna under den förra delen av 1900-talet. Till höger ladugården på Ny-Backa (79).

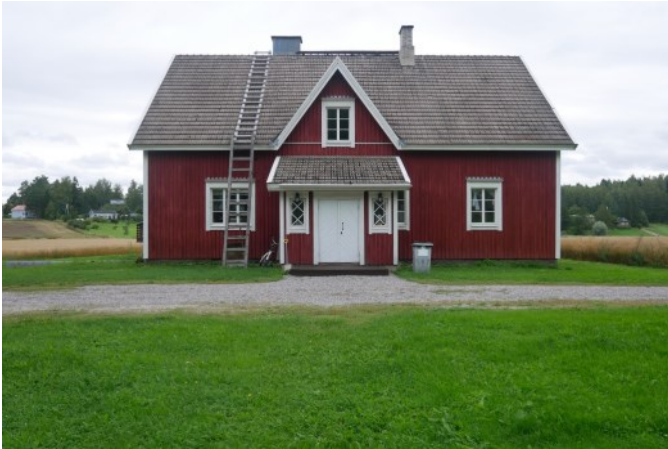
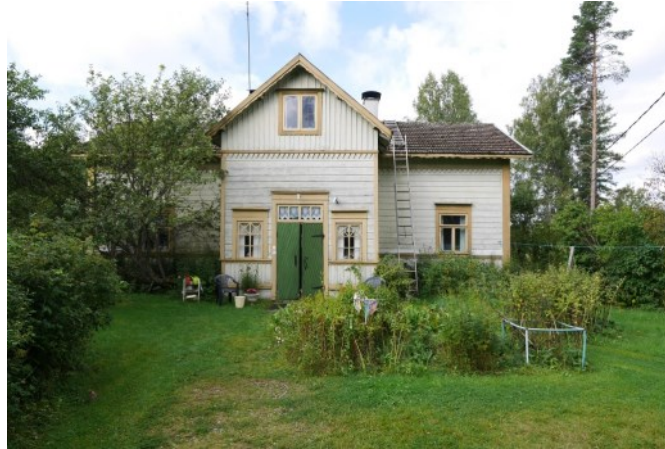
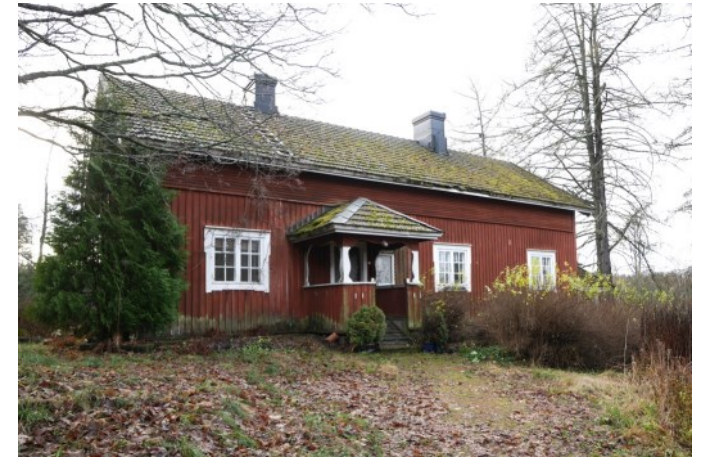
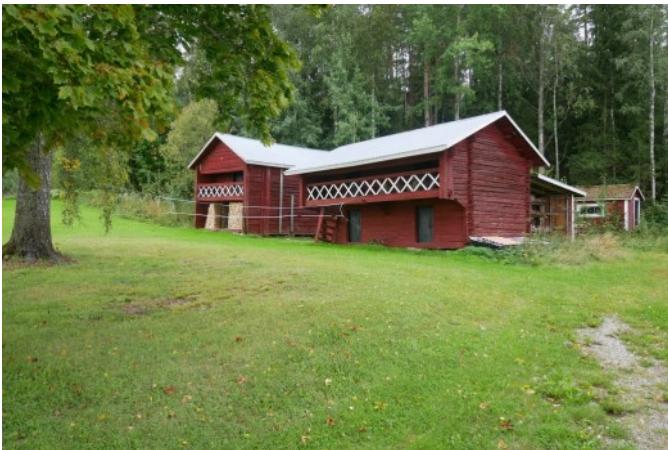
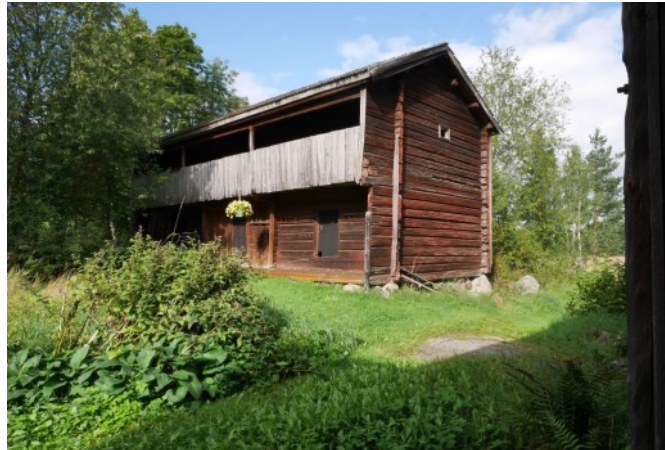
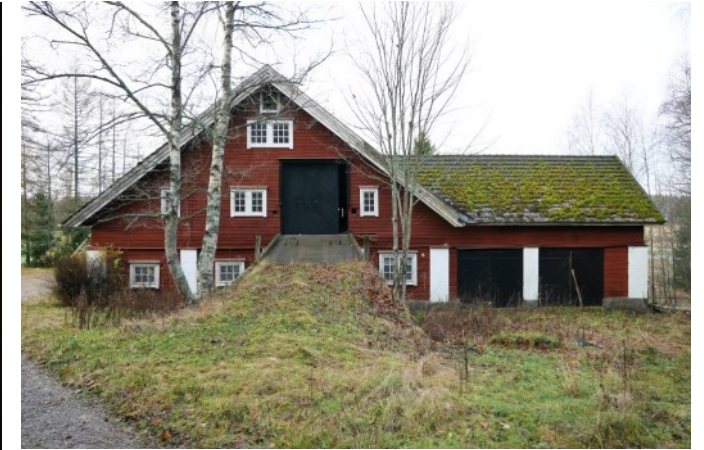
Backas huvudbyggnad från början av 1900-talet; en timrad ladugård, ett lider, loftbodar från början av 1800-talet och ett sädesmagasin (91). Tomten på det gamla stomhemmanet utgör en för landskapet karakteristisk och exceptionellt helgjuten helhet. (A28)

Ribacka, gårdscentrum, bykullen i Nyby (73). Gårdsmiljön inramas vackert av en grupp lantbruksbyggnader från 1800-talet med väl bevarade traditionella drag. Till dem hör bl.a. en huvudbyggnad med markanta stildrag, som till sina äldsta delar enligt uppgift härstammar från 1700-talet, en gammal loftbod och en timrad ladugård. (A33)

Dalgård, bostads- och ekonomibyggning (151). Dalgårds anslående gårdscentrum vid kanten av dallandskapet kring odlings-slätten Täkterna, representerar en för Carl Frankenhaeuser karakteristisk, originell arkitektur. Byggnaderna och det från skogsträden avvikande, planterade gårdsträdbeståndet med ädla lövträd med breda kronor skiljer sig klart från omgivningen.

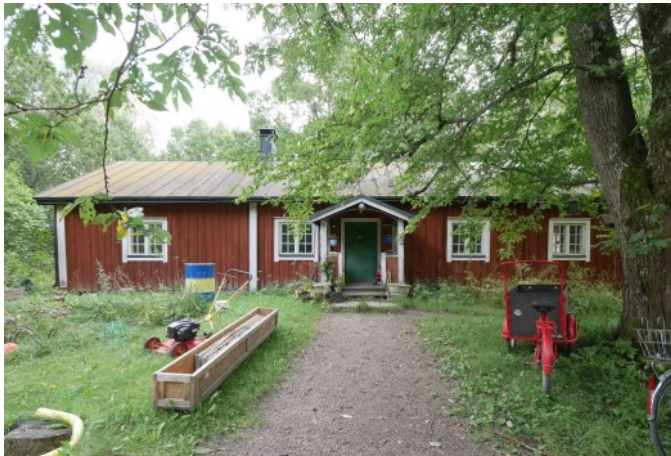
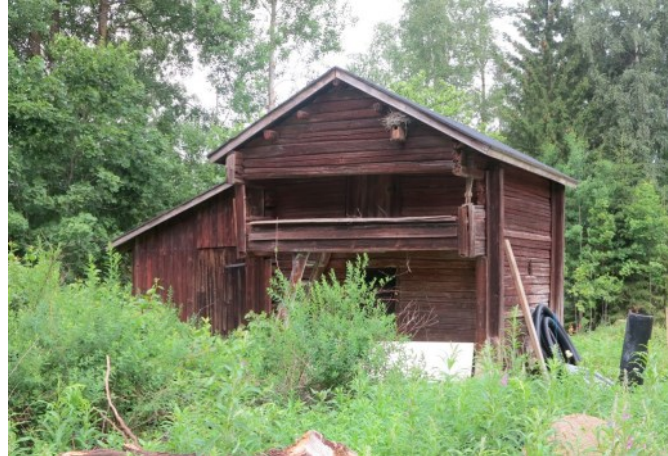
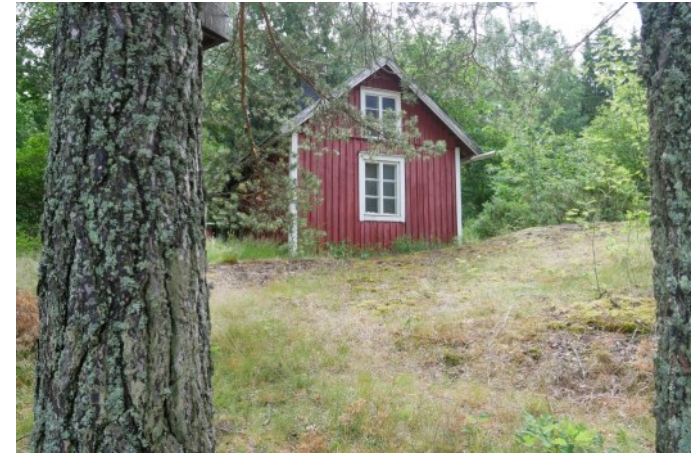
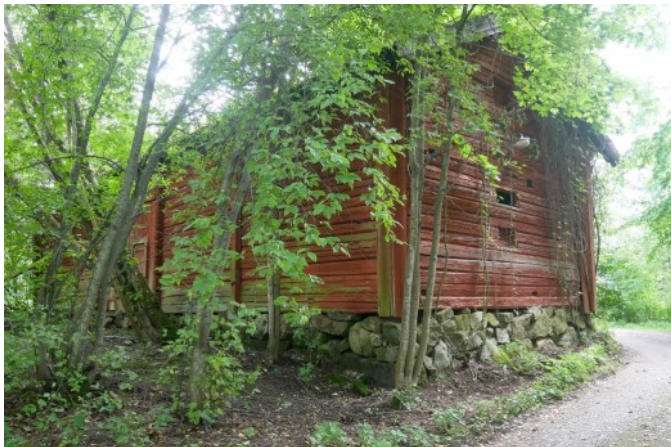
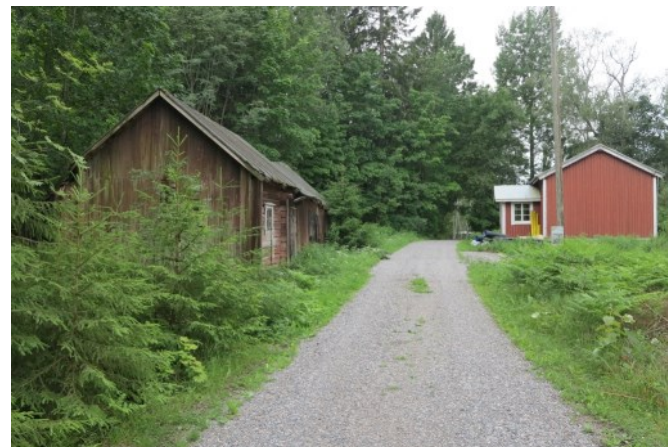
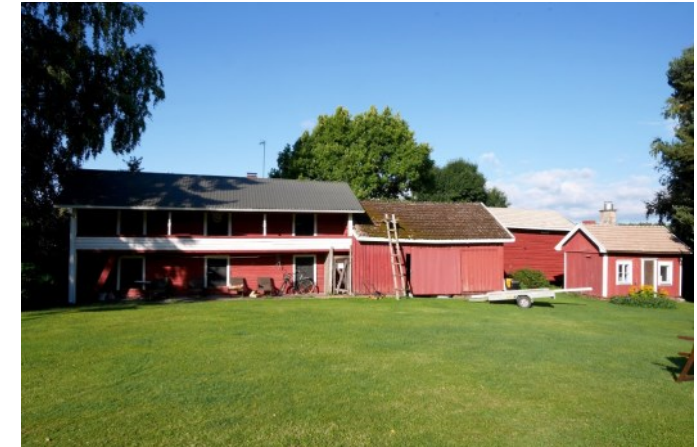
Storbengts (83). Ett av byns stomhemman och ett f.d. skatterusthåll, ett i flera delar timrat boningshus med långa knutar, som har bibehållit sitt traditionella utseende, och en stor gammal knuttimrad ekonomibyggnad som har haft en port i mitten. (A32)

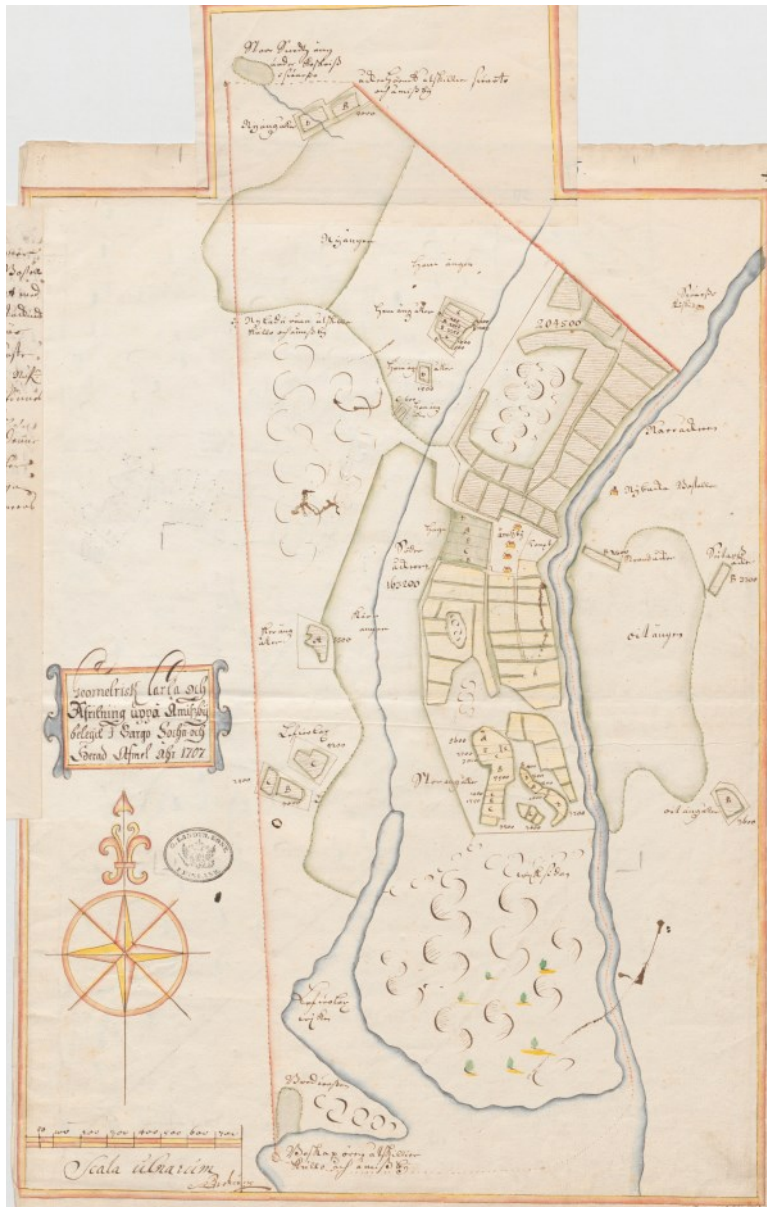
Lantmäterikarta över Åminnsby 1707, Broterus (del av kartan), KA

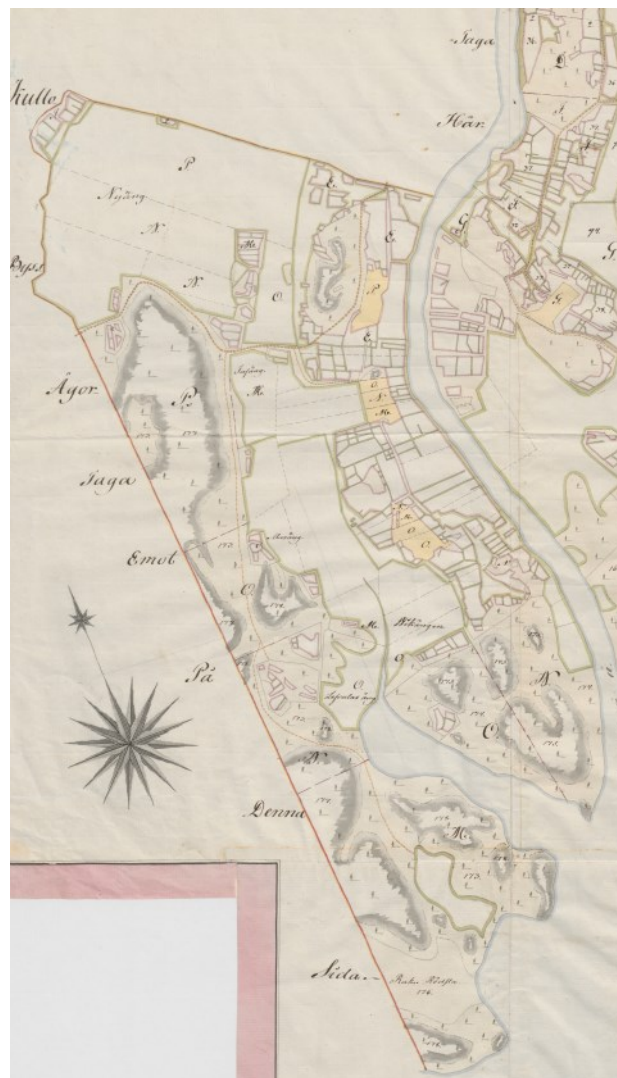
Storskifteskarta 1791 (utsnitt) (Jonas Bonej, Timoth Winter), KA

Enligt den år 1791 upprättade storskifteskartan (Nils Westermark 1759-1760, Timoth Winter 1784-1791) låg tre hemmans bytomter (M Grindas, N Mickos ja O Jofs) tätt intill varandra, P Greis låg ett stycke längre norrut.

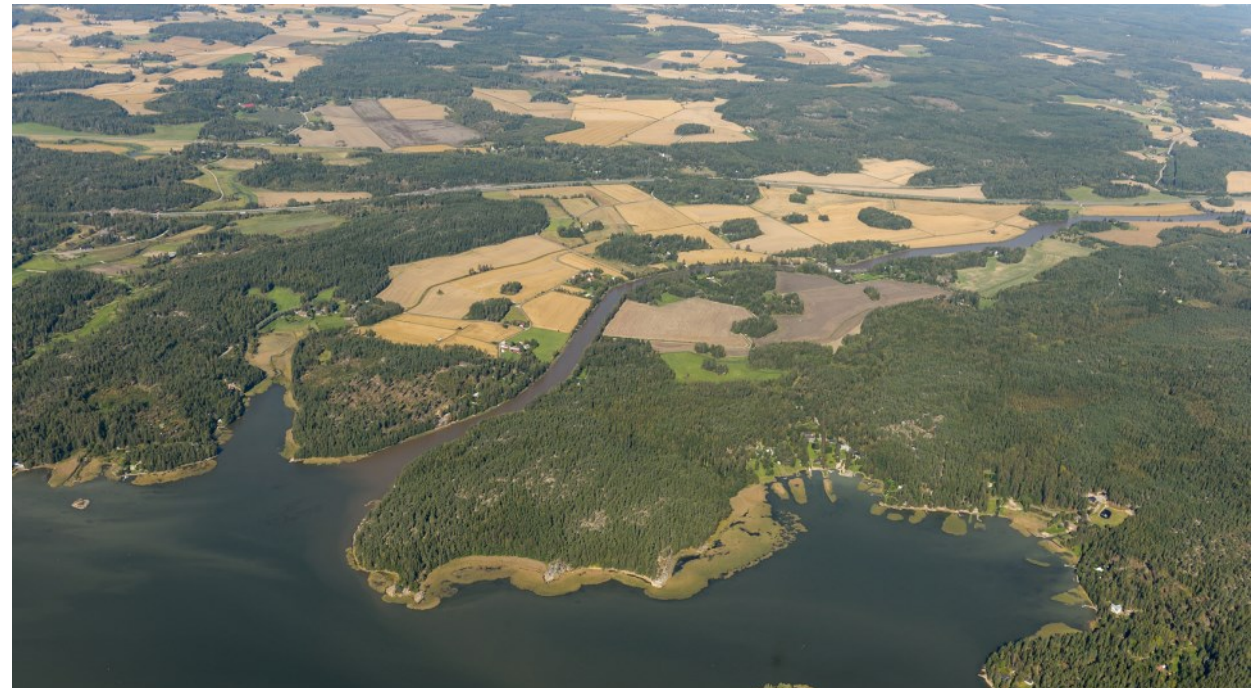
De värdefulla landskapshelheter i kulturmiljön och områdeshelheter med byggnadskultur som har definierats på basen av utredningen har markerats som avgränsade områden på kartan.

A34 Karleby arbetarbostäders områdeshelhet
A35 Karleby herrgårdskulle
A36 Mickos och Grindas områdeshelhet
A37 Åminsby Näsets fritidsbostadsområde

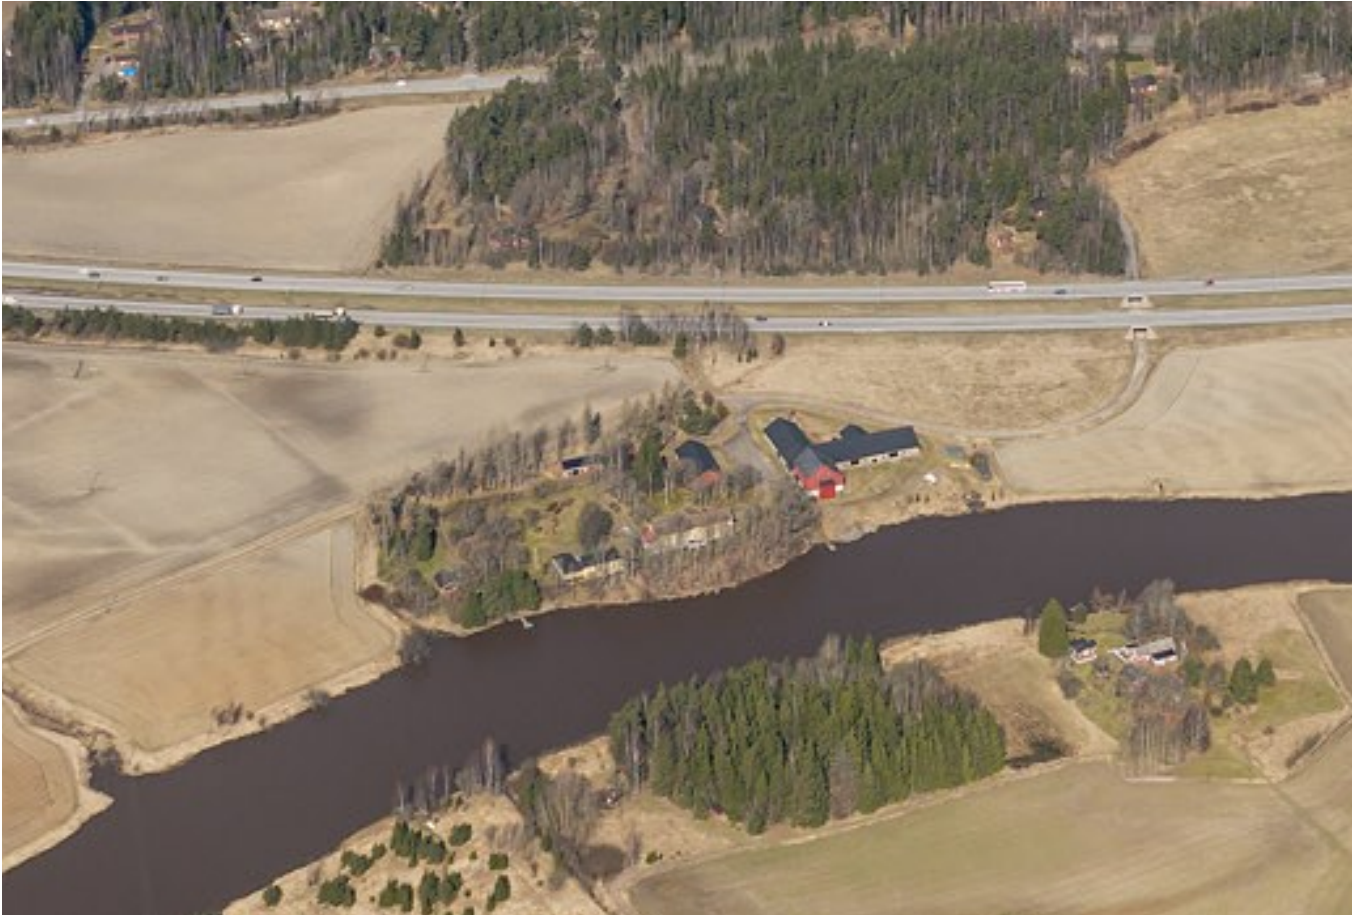
Karleby gårds karaktärsbyggnad ligger på en låg kulle vid Svartsåns västra strand. I karaktärsbyggnadens parkliknande gårdsmiljö ingår ett boningshus som är äldre än denna, möjligen gårdens tidigare huvudbyggnad. Till den i landskapet tydligt framträdande herrgårdshelhet som bildas av gårdsområdet och ekonomigården hör flera gamla ekonomibyggnader.

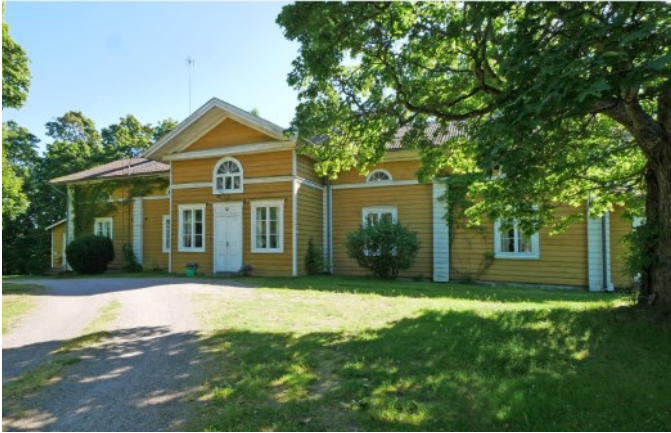
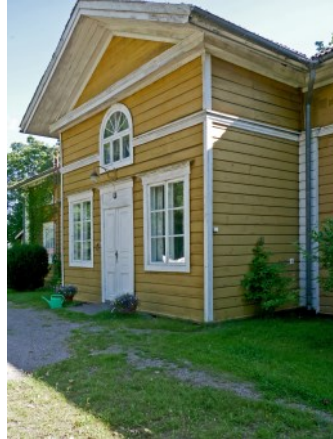
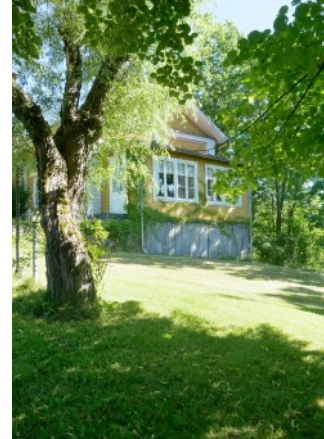
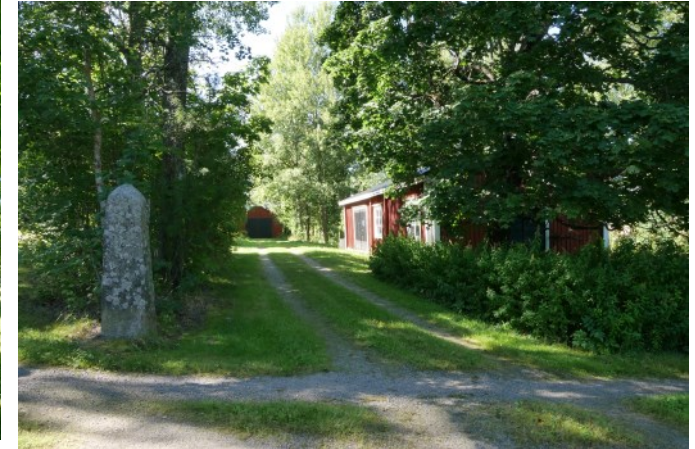
Kaspersbacka (54). Karleby gårds gårdscentrum är en för området exceptionellt mångsidig och verkningsfull helhet med karaktärsbyggnaden och ekonomibyggnaderna som ligger på en kulle intill ån. Den med sadeltak försedda karaktärsbyggnadens äldsta delar har daterats till 1700-talet och den har utvidgats i flera skeden. Fasaderna har drag som är karakteristiska för empiritidens träarkitektur, som den breda vågräta panelen och förstugans lunettfönster.

I den luftiga, parkliknande gårdsmiljön ingår också ett annat, lägre boningshus, en jordkällare och andra ekonomibyggnader.

Intill byvägens gamla sträckning finns en bagarstuga med sadeltak och stockstomme med långa knutar, se bilden nere t.v. (A35)

Ekonomigården som omges av lantbruksbyggnader, bl.a. en stor stenladugård, ligger på gårdskullens nordvästra sida.

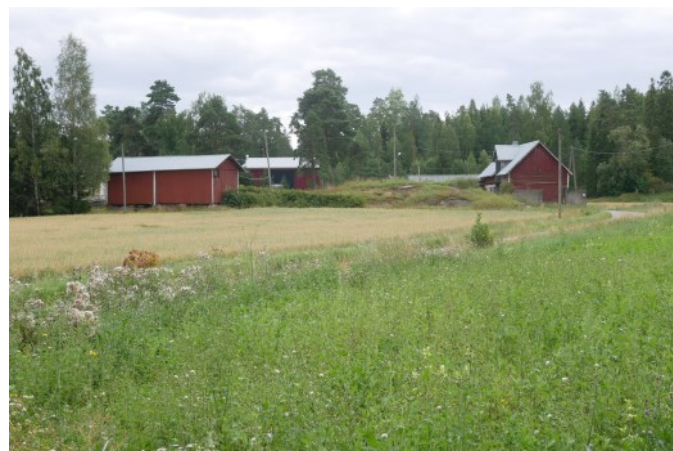
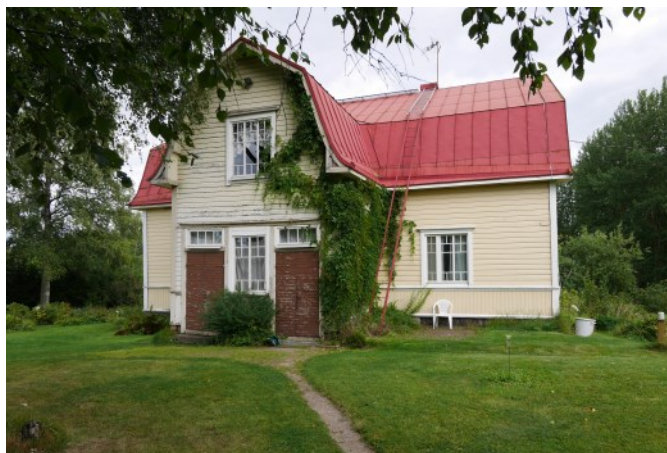
Mickos stomhemmans (42) huvudbyggnad, som ligger synligt i landskapet på den historiska byplatsen i Åminsby, har en väl bevarad exteriör från början av 1900-talet. Fasaderna har jugendpräglade drag, bl.a. mansardtaket, förstugan i två våningar och de stora fönstren med små rutor.

Till gårdsmiljön på Mickos (42) hör en knuttimrad loftbod från 1800-talet.

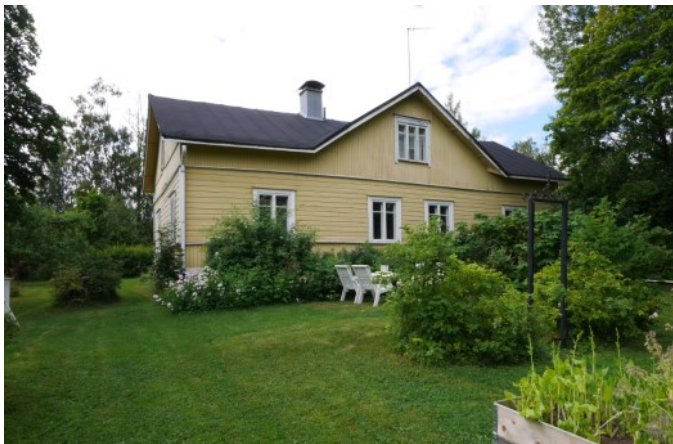
Huvudbyggnaden på f.d. Grindas stomhemman (41) ligger synligt i landskapet på den historiska byplatsen i Åminsby. Byggnaden från början av 1900-talet har en väl bevarad exteriör. (A36)

Till gårdsmiljön hör en knuttimrad loftbod från 1800-talet (41).

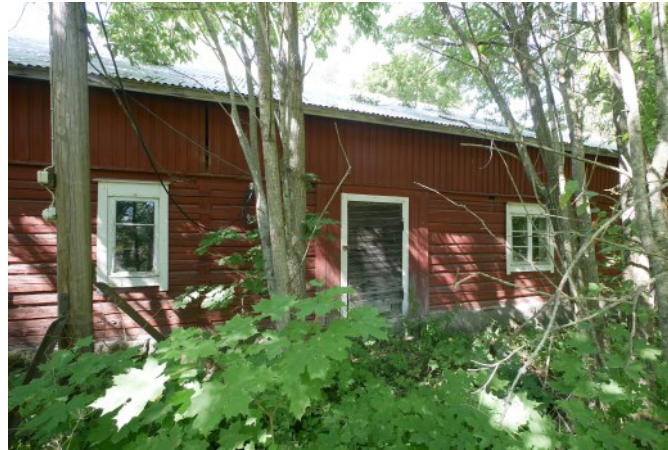
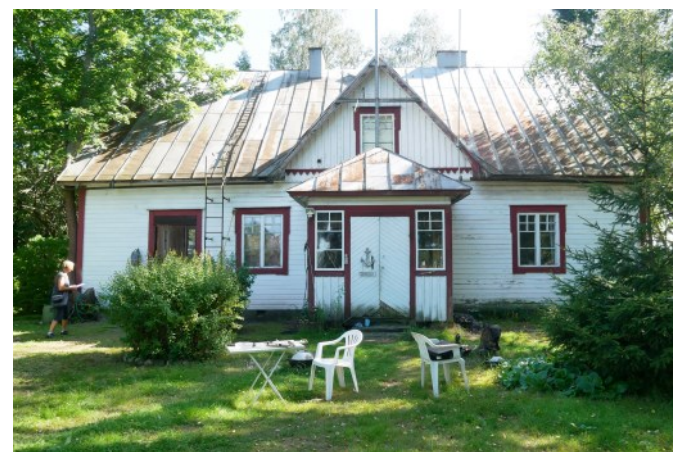
Jobs stomhemman flyttades till sin nuvarande plats vid regleringen av storskiftet 1906. Huvudbyggnadens (63) yttre har drag från jugendepokens villaarkitektur: yttertaket som har en brantare lutning än den traditionella, den fönsterförsedda förstugan och fönstren som upptill har små rutor.

På Jobs gårdsområde (63) har en timrad ladugård och andra gamla, rödmyllade ekonomibyggnader bevarats.

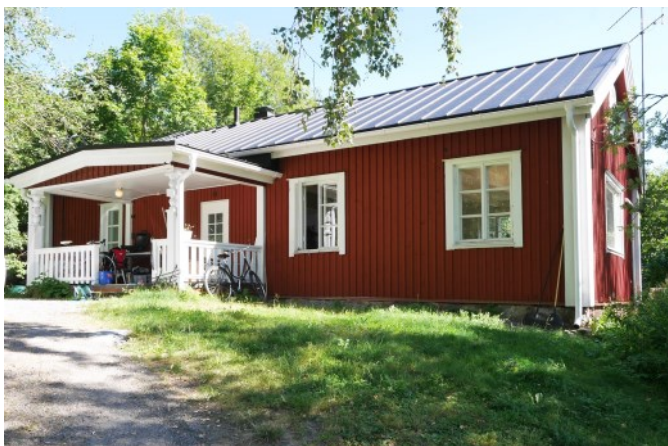
Boningshuset på Koskos stomhemman (57) ligger på den gamla bytomten i Karleby. Byggnaden med sadeltak och långa knutar har sannolikt byggts senast på 1800-talet. Den breda öppna förstukvisten är ett senare tillägg. På gårdsområdet finns också en gammal, iståndsatt loftbod.

Boningshuset på Hindersbacka II (55) ligger på den historiska byplatsen i Karleby. Byggnaden har bevarade drag från början av 1800-talet.

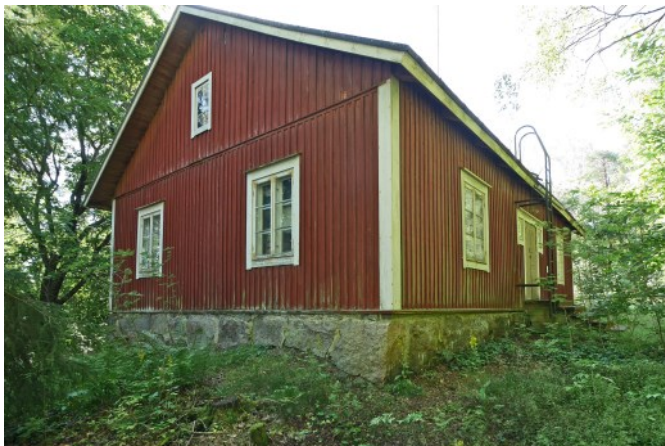
En till sina karaktärsdrag väl bevarad arbetarbostadsbyggnad (51) från tidigt 1900-tal på Karleby gård. Fasaderna är klädda med rödmyllad locklåktpanel och fönstren har sex rutor. (A34)

En stor, väl bevarad knuttimrad arbetarbostadsbyggnad (50) som tillhör Karleby gårdshelhet och som liksom de närläggna byggnaderna (51-53) har stängts in mellan Borgåvägen och motorvägen. Sadeltaket har valmade gavelrösten. (A34)

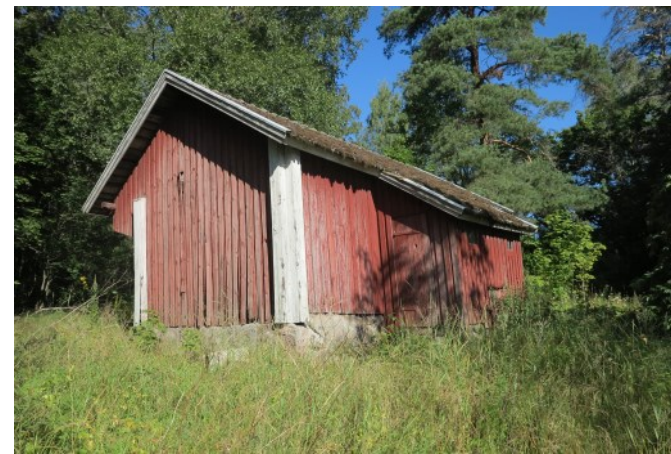
Den timrade loftboden med långa knutar, som hör till en av Karleby gårds arbetarbostäder (51) står på en stadig stenfot.

En representativ arbetarbostad (53) med väl bevarade karaktärsdrag. Den rödmyllade locklåktpanelen, de smårutade fönstren, gavelns lunettfönster och förstukvistens skulpterade hörnpelare är karakteristiska för en 1920-talsklassicistisk arkitektur med förebilder bl.a. i arbetarbostäder på bruksorter i Sverige. (A34)

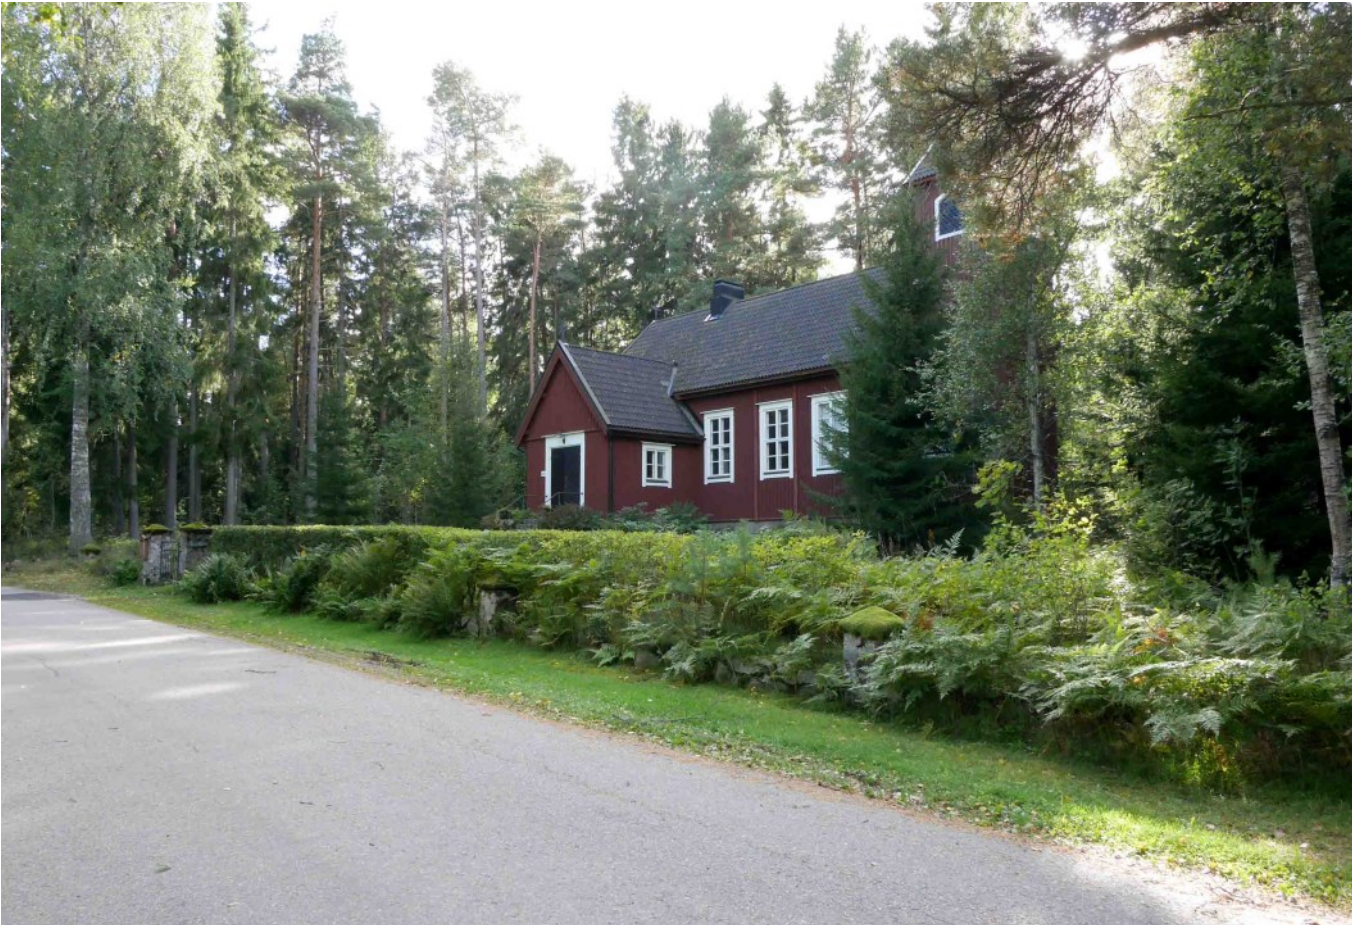
Det för landskapsbilden karakteristiska skärgårdskapellet (118) med stockstomme, som är ritat av arkitekt Carl Frankenhaeuser och stod färdigt år 1934, har bibehållit sitt ursprungliga utseende. Klocktornet är byggt år 1950.

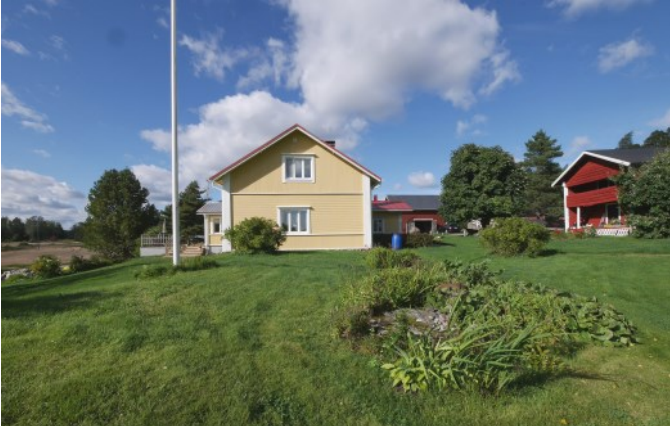
Peders (115). Gårdsmiljön på det gamla stomhemmanet, som har ett framträdande läge i landskapet, omfattar en mangårdsbyggnad från 1700-talet vars yttre har förändrats genom renoveringar, en loftbod och en timrad rökbastu. (A41)

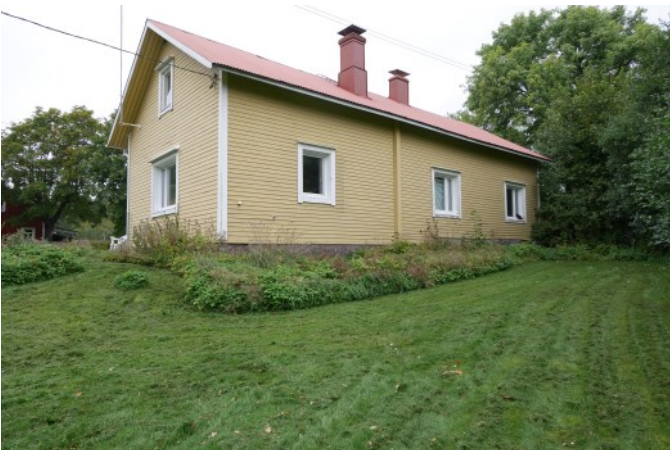
Överkärrens stomhemmans boningshus (141) med sockel av kilad sten och sadeltak. Byggnadens yttre har förändrats genom flera tillbyggnader och en modernisering i 1950-talsstil. På bilden nedan till höger en ekonomibygnad. (A39)

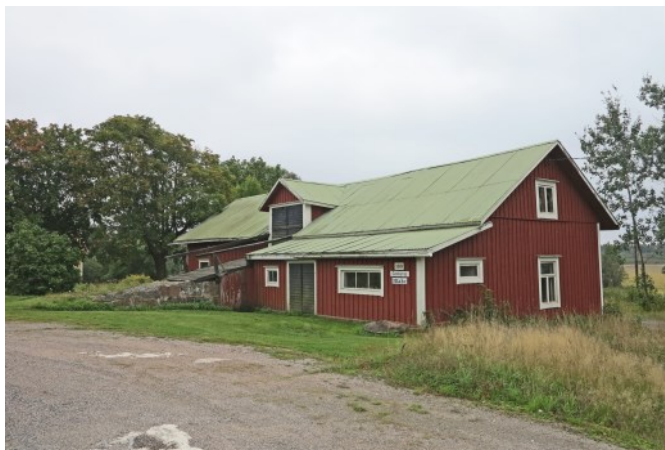
Sandkulla (132). Området har i tiden tillhört Nederkärrens stomhemman. Lägenheten har styckats ut år 1927. Huvudbyggnaden har flyttas till sin nuvarande plats år 1927 från en plats vid Svartbäcksvägen. En gammal stock är märkt med årtalet 1868. (A38)

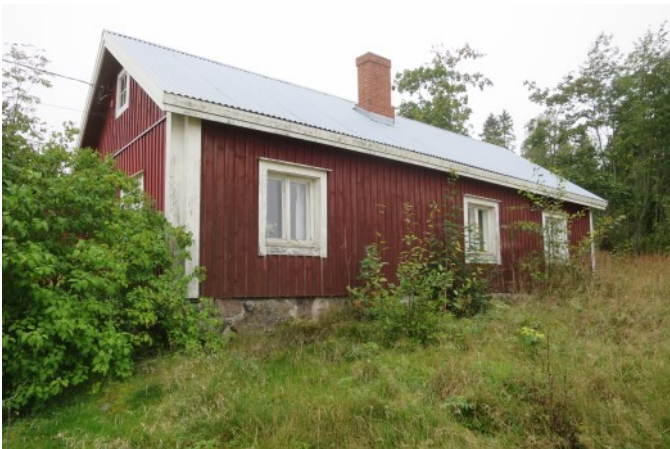
Sandkulla (132). På gårdstunets norra sida finns en bostadsbyggnad med sockel av natursten. Den timrade byggnaden med långa knutar torde härstamma från 1800-talet och har möjligen flyttats senare till sin nuvarande plats. (A38)

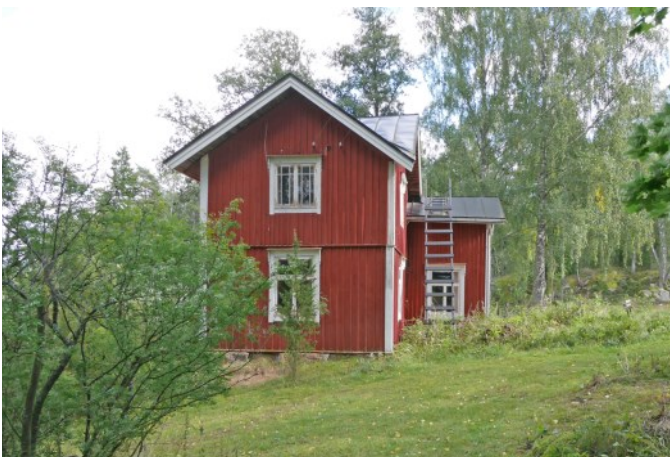
Lindnäs (110). Ett äldre boningshus i två våningar med sadeltak och en glasveranda på havssidan. Sockeln är av kilad sten. Fasaderna är klädda med äldre, rödfärgad lockläktpanel, fönstren har T-indelning.

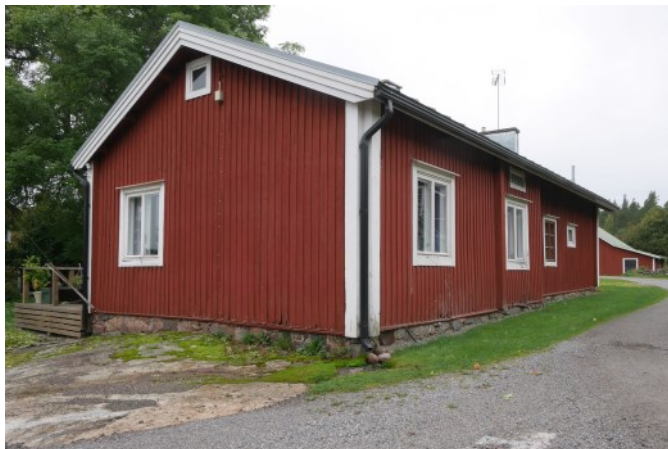
Bergkulla (142) ligger på platsen för Överkärras stomhemmans ursprungliga gårdscentrum. I gårdstunets södra kant finns en gammal, timrad bostadsbyggnad med långa knutar och låg sockel av kilad sten, senare förlängd och förändrad. (A39)

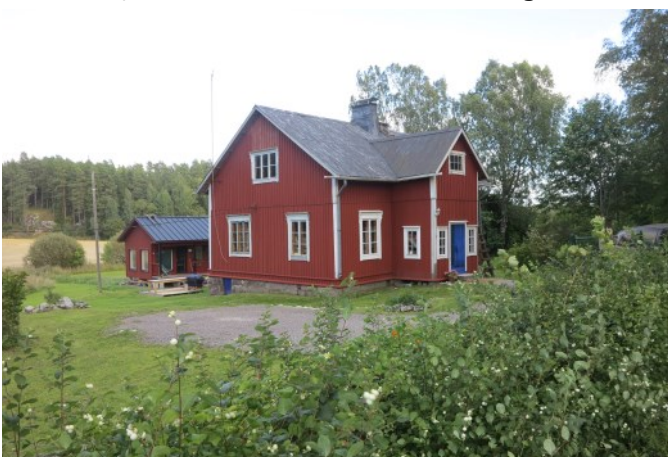
Lindkulla (121). Boningshuset från början av 1900-talet har ett synligt läge i landskapet och dess ursprungliga drag är väl bevarade. Byggnaden har sockel av kilad sten, sadeltak och en hög förstuga med trappa till övervåningen. Fasaderna är klädda med röd lockläktpanel, de 6-rutade fönstren har kittade glas.

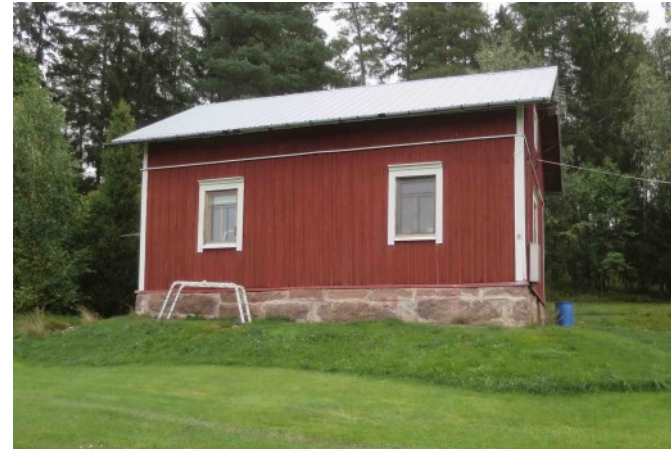
(Nordborg (139). Nordborg Ett mindre boningshus med sadeltak som till sitt utseende representerar det tidiga 1900-talet. Fasaderna är klädda med rödfärgad äldre, oregelbunden lockläktpanel, fönstren har förnyats. (A39)

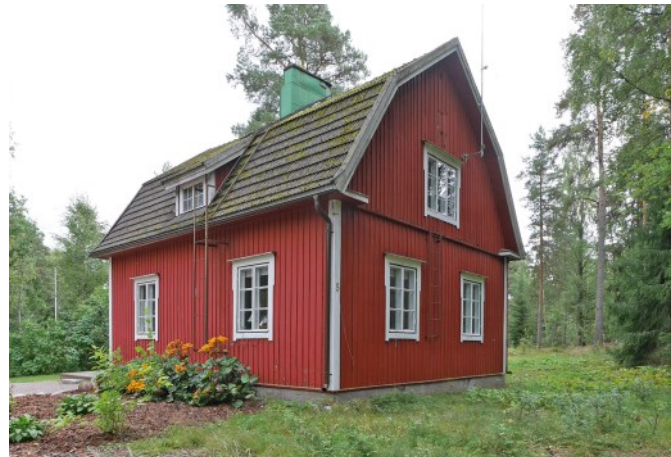
Oskarshamn (106). Boningshus från tidigt 1900-tal med bruttak, vars karaktär i någon mån har förändrats genom tillbyggnader. Byggnaden har betongsockel, fasadbeklädnad av rödfärgad äldre lockläktpanel och kittade fönster av trä. Taket är lagt med cementtakpannor.

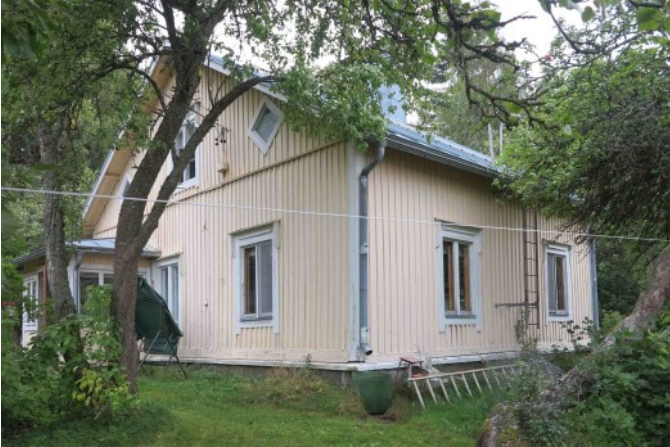
Flätbacka (131). Bostadsbyggnad från 1920-talet med sockel av kilad sten, stockstomme och sadeltak. År 1952 breddades byggnaden med en tillbyggnad med regelstomme och i anslutning till den byggdes en förstuga med valmat tak. Byggnadens nuvarande utseende härrör från 1950-talsskedet.

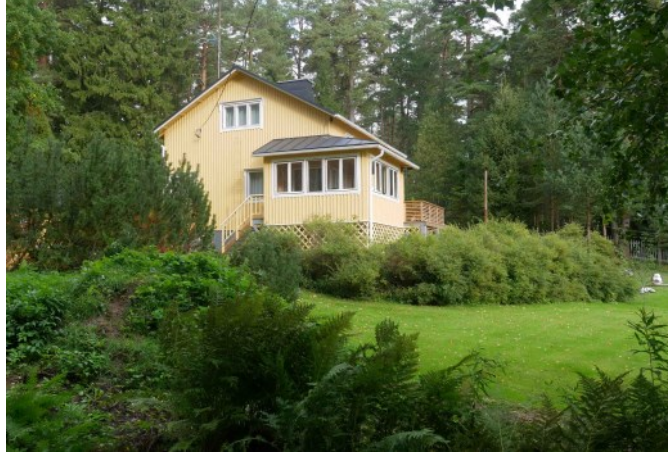
Nestorvik (129). Bostadsbyggnad från återuppbyggnadstiden med typhusprägel och väl bibehållna ursprungliga karaktärsdrag. I hörnet mot havet finns en glasveranda med valmat tak och bredvid den en nyare terrass. Fasaderna har ursprunglig, gul lockläktpanel och ursprungliga fönster.(A42)

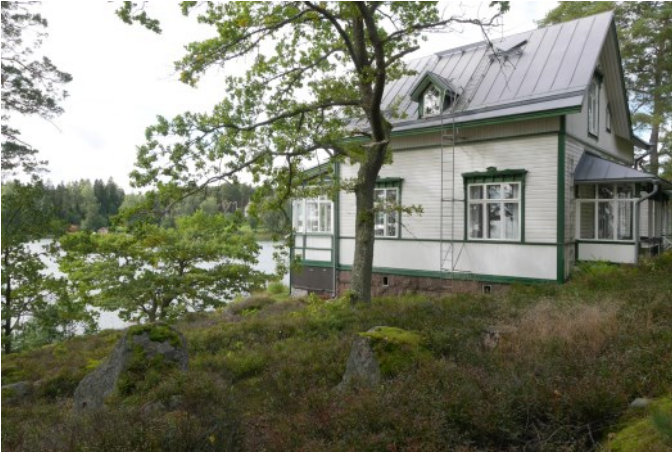
Storholmen (107). En synligt i landskapet belägen, arkitektoniskt representativ villa från början av 1900-talet, vars utseende i någon mån har förändrats genom senare tillbyggnader och förändrad färgsättning. Byggnaden bildar tillsammans med Rauhaniemi på Pedarsvikens motsatta strand en helhet som representerar den villabebyggelse som har samband med ångbåtstrafiken.

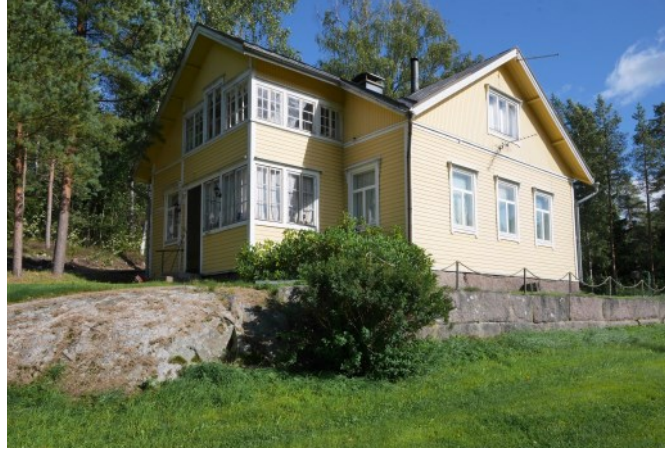
Henriksberg (114). Gammal bostadsbyggnad av villakarakter med glasverandor, tillbyggd i ett senare skede, synligt belägen vid byvägen och ett karakteristiskt inslag i bytomtens landskapshelhet. Fasaderna på byggnaden, som står på en grund av kilad sten, är klädda med hålkålsspontpanel som har förnyats, de förnyade fönstren är utvändigt av aluminium. Förstugan har bevarade äldre fönster.(A41)

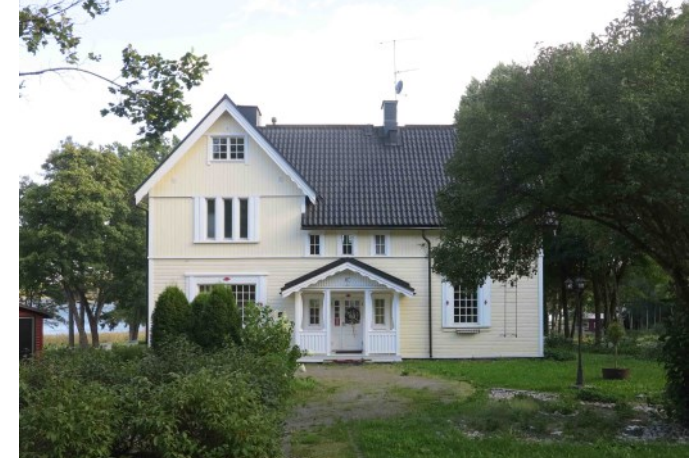
Lundabäck, f.d. Nybondas (124). Huvudbyggnaden företräder en villaarkitektur med intryck från det tidiga 1910-talets senjugendstil. Byggnaden har ett brant sadeltak med tvärställda gavlar. Huvudfasadens utformning representerar den i villaarkitekturen omhuldade s.k. cottage-typen. (A40)

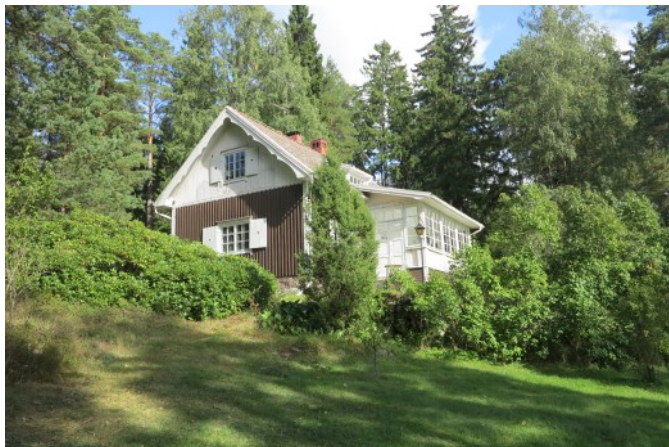
Annas (109), en villa från början av 1900-talet, med rika detaljer i sin exteriör, möjligen senare i någon mån förnyad till sitt utseende, samt dess gårdsmiljö. På havssidan finns en glasveranda med pulpettak.

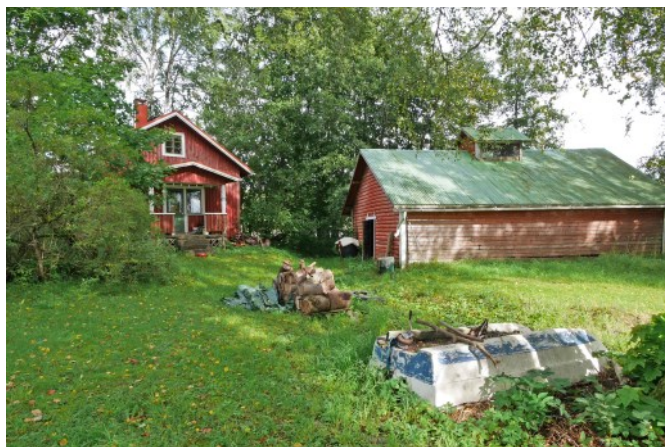
Till Vanha Huvilas (104) gårdsmiljö hör en villa med sockel av kilad sten, sadeltak och rödfärgad brädfodring med lockläkt. Fönstrens foderlister och den öppna förstukvisten har stildrag som är typiska för 1920-talet.

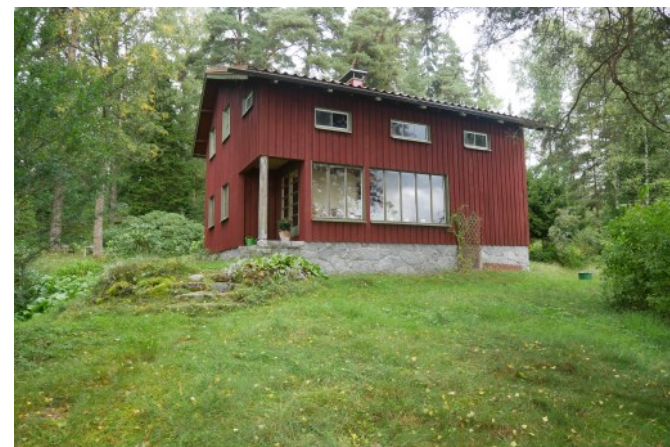
Suviniemi (122). Fritidsbyggnad med asymmetriskt sadeltak, en indragen veranda och genomtänkta detaljer. Fasadmaterialet är röd lockpanel, fönstren är av trä, mestadels med fyra rutor, ett större fönster har vertikal indelning.
