Kulturmiljöutredning för delgeneralplanen för Sköldvik, Kullo och Mickelsböle

Kulturmiljöutredning för delgeneralplanen för Sköldvik, Kullo
och Mickelsböle 2020-2021

Borgå stads stadsplanering

Kati Salonen och Mona Schalin Arkitekter Ab

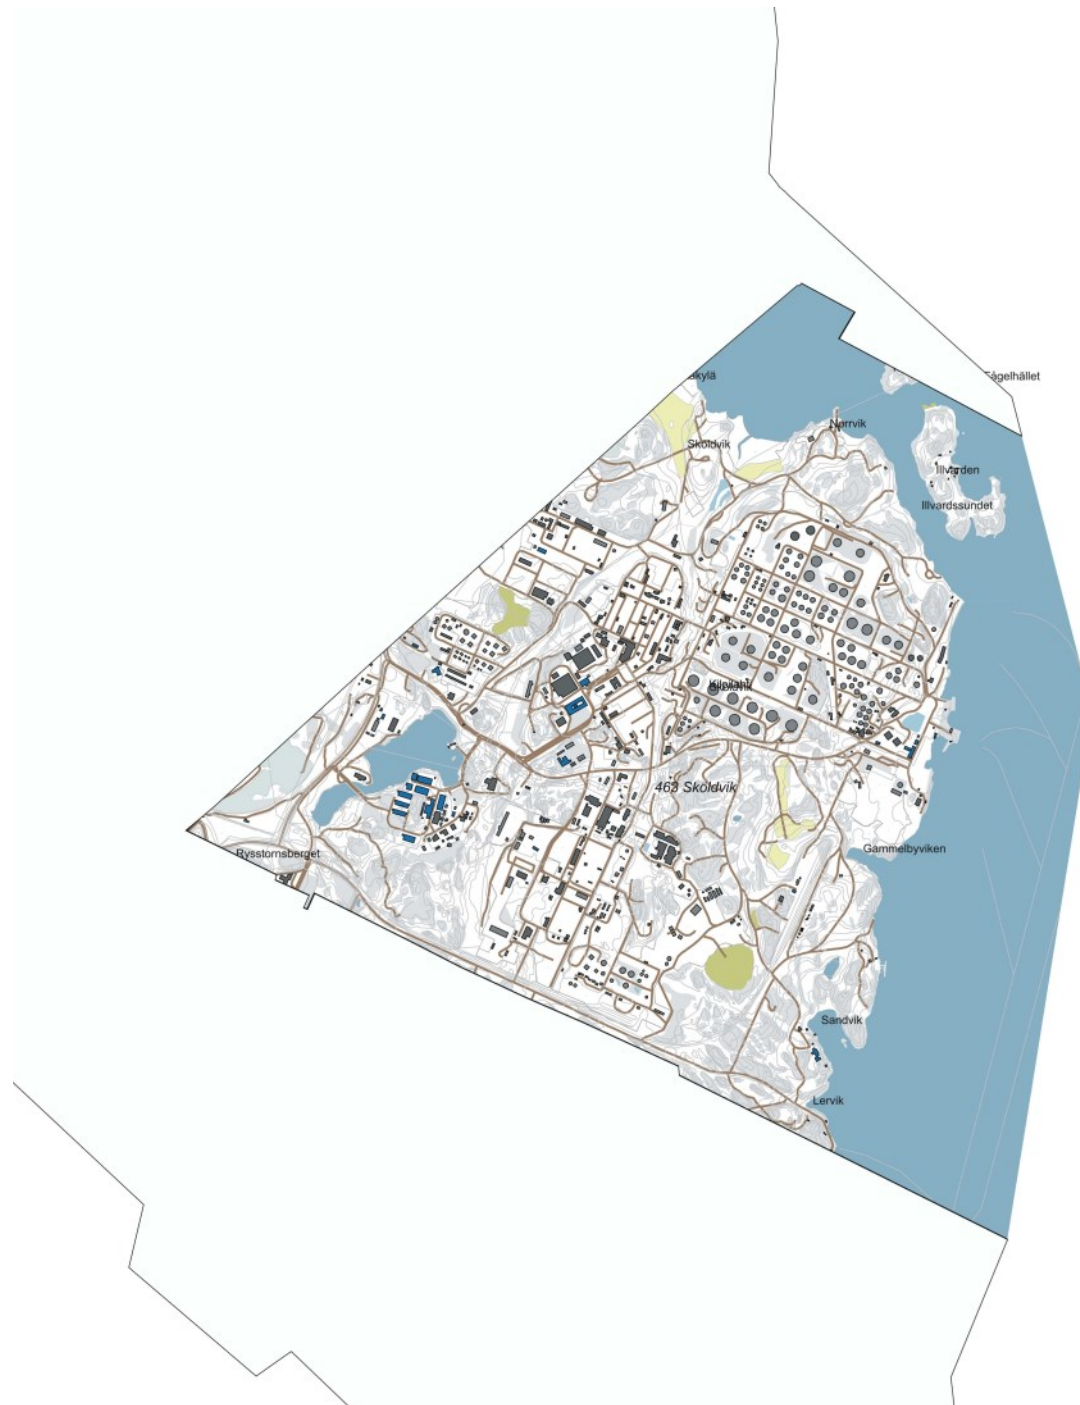
Karta över Sköldvik skatterusthåll 1845. KA. I den nordvästra delen finns gårdscentrum med karaktärsbyggnaden, trädgården och ekonomibyggnader, längre bort på den norra stranden ligger ett torp och på den östra stranden ett annat torp.

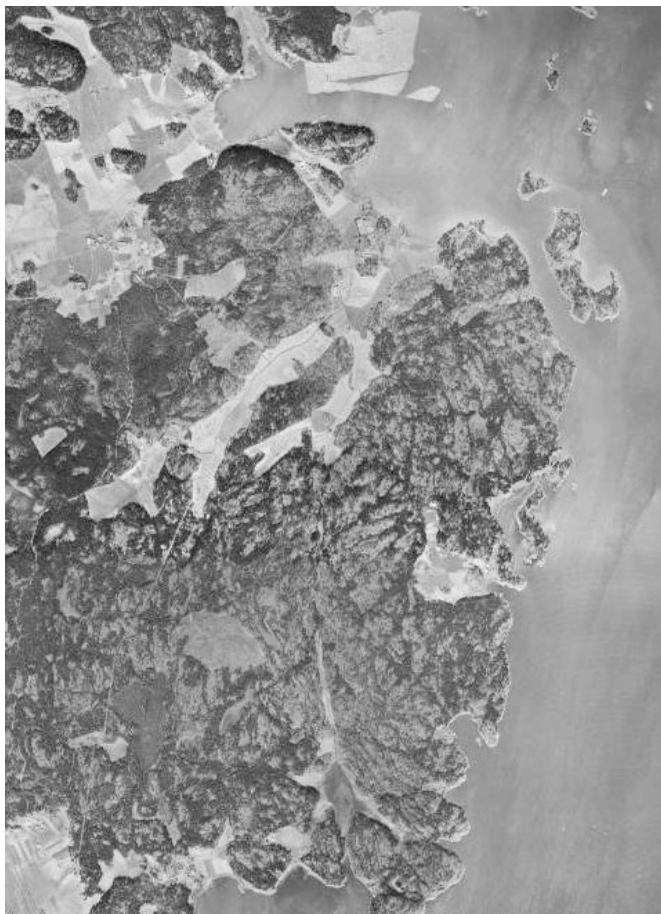
Sköldvik och den norra delen av Svartbäck på en ortoflygbild 1950. MML/LMV öppna data

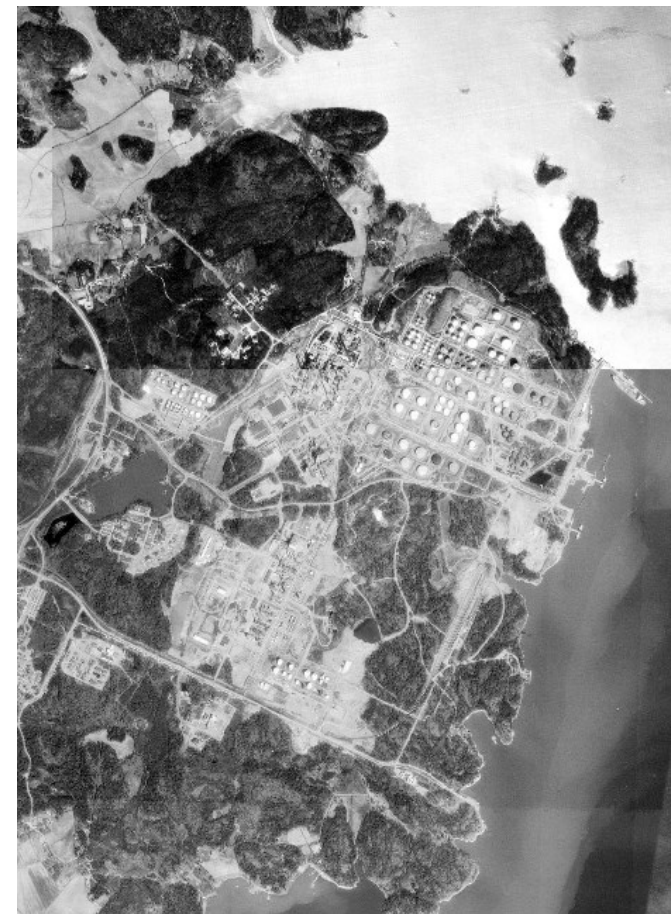
Det industrialiserade Sköldvik och den norra delen av Svartbäck på en ortoflygbild 1996. MML/LMV öppna data

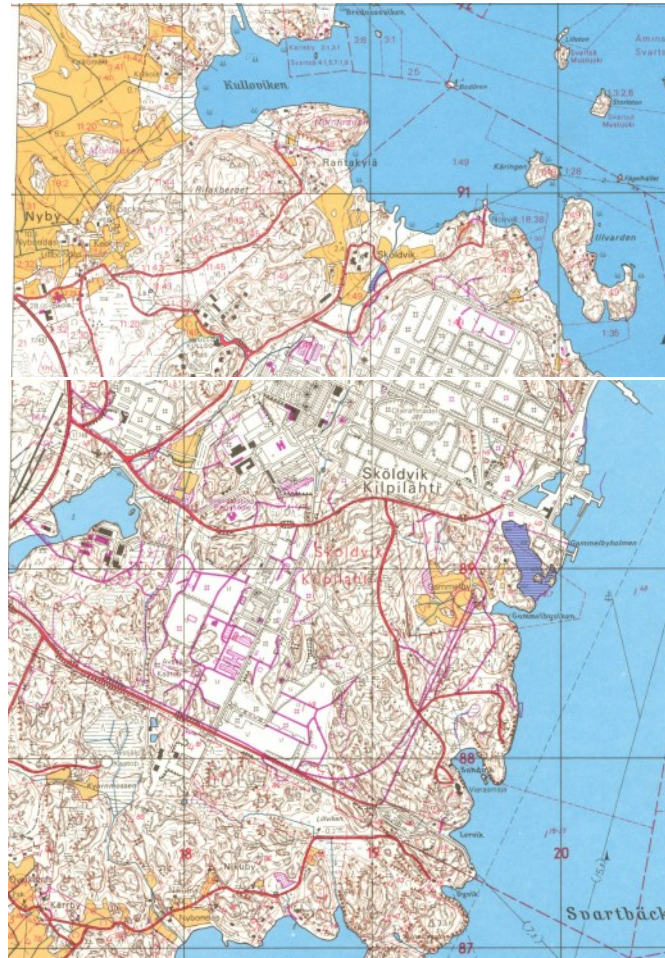
Förändringarna i miljön på Sköldvikområdet och i den norra delen av Svartbäck från år 1962 till 1988 – från ett nästan orört skogs- och våtmarksområde till industrikluster. MML/LMV tryckta kartor.
