Miljöns tillstånd i Borgå

Lägesöversikt 2021

Borgå miljövård 2021

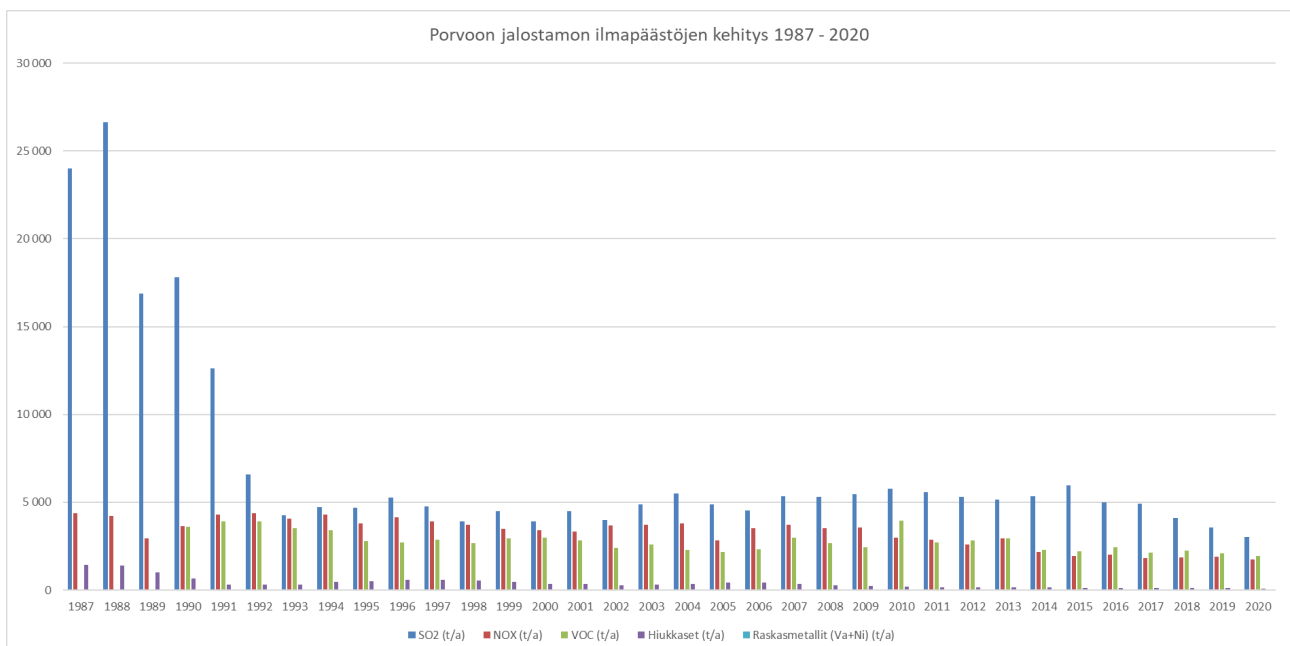
Figur 2.3: Utveckling av utsläppen från Neste Abp:s raffinaderi i Borgå mellan 1978–2020. Raffinaderiet är den mest betydande källan till luftföroreningar i Sköldviksområdet. Källa: Neste Oyj.

Sköldvikområdets inverkan på miljöns tillstånd och i synnerhet på luftkvaliteten i Borgå syns bland annat i form av lokalt förhöjda halter av svaveldioxid, kväveoxider och lättflyktiga organiska föreningar (VOC) (Figur 2.3). I synnerhet har svaveldioxidutsläppen blivit

märkbart mindre sedan början av 1990-talet efter att Neste Abp:s raffinaderi har börjat satsa på avsvavling. Andra källor till luftföroreningar är exempelvis energiverk, värmeproduktionsanläggningar och aktörer som medför VOC-utsläpp såsom målerier.

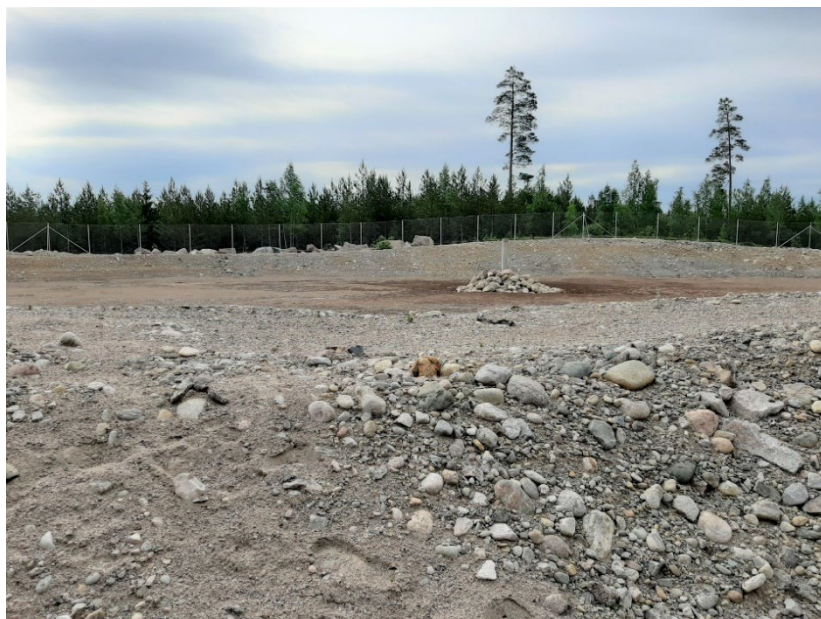
Område där konstgjort grundvatten framställs. Råvattnet som pumpas upp tas från Molnbyträsket och råvattentäkten i Böle. Foto: Sanna Tarmi.

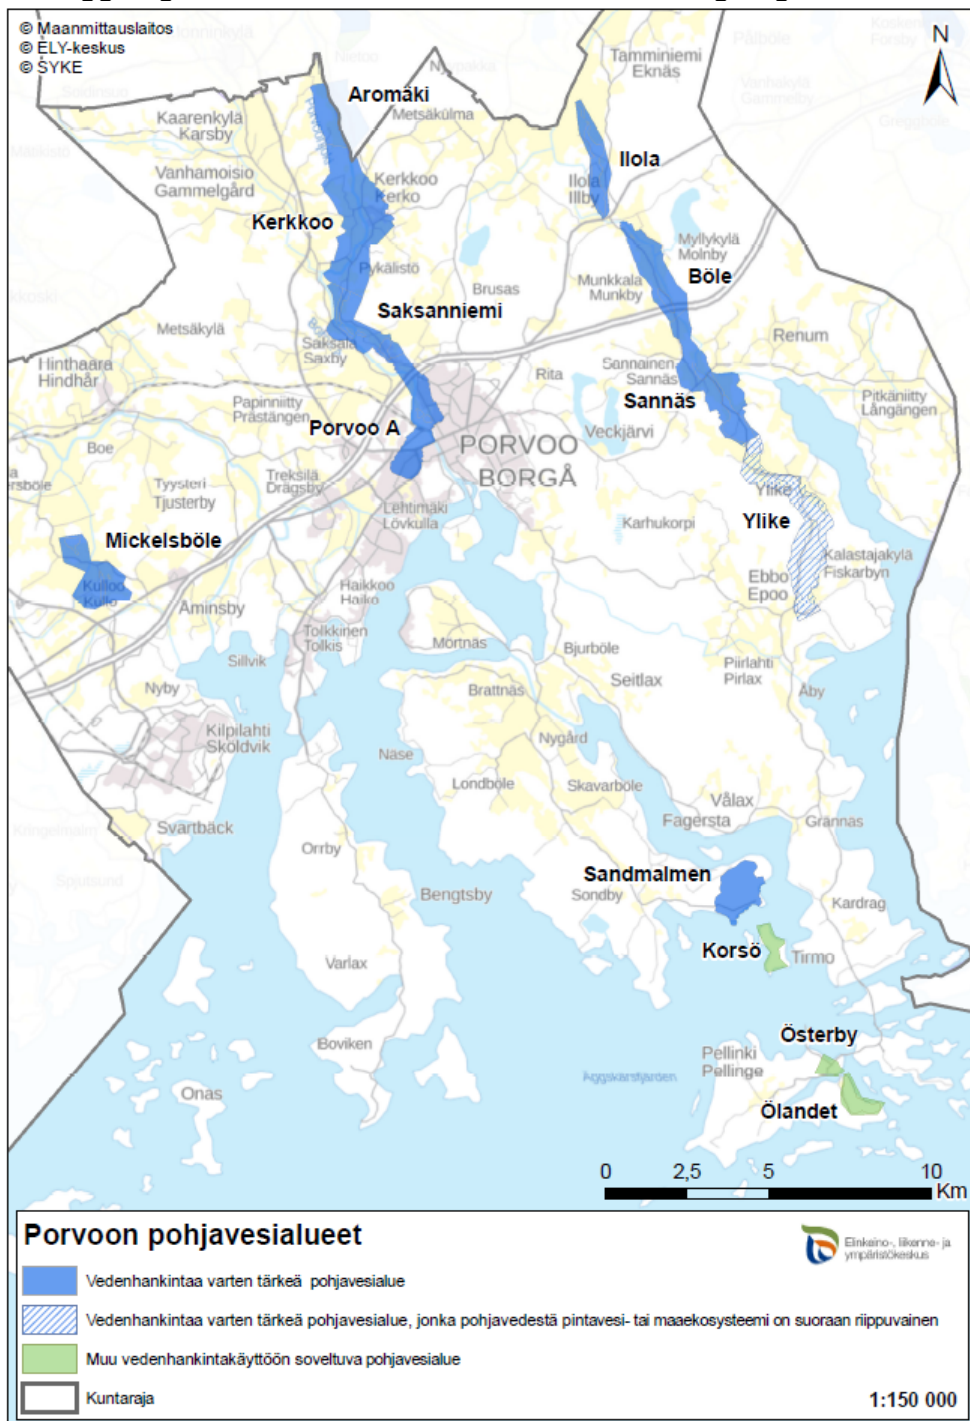
Figur 4.1. Grundvattenområdena i Borgå. Källa: NTM-centralen i Nyland

I Borgå finns sammanlagt 13 grundvattenområden (Figur 4.1). Av dessa klassificeras 10 som viktiga grundvattenområden för samhällsvattenförsörjning. Grundvattenområdet i Ylike har därtill klassificeras som ett grundvattenområde som ytvatten- eller markekosystemet är direkt beroende av. Tre av grundvattenområdena klassificerats som grundvattenområden som lämpar sig för annan vattenförsörjningsanvändning.

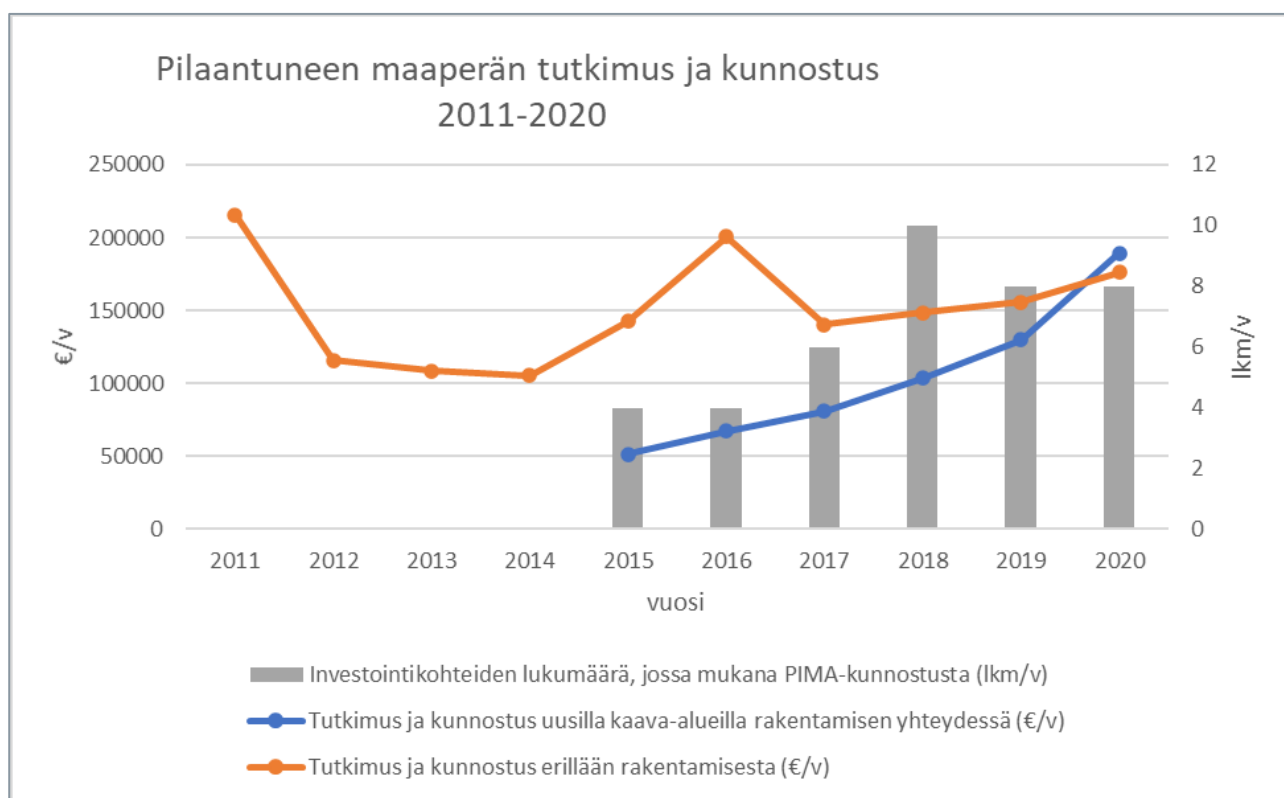
Figur 7.2: Undersökning och sanering av förorenad mark 2011–2020. Källa: Borgå kommunalteknik 2020.

Borgå stads kommunal teknik har mellan åren 2010 och 2020 undersökt och/eller sanerat sammanlagt ca 75 objekt som man misstänker eller vet att är förorenade. Dessutom har kommunaltekniken genomfört några större saneringar av sediment där skadliga ämnen förekommer i samband med mudderprojekt (Figur 7.2). Undersökningarna och saneringarna har riktats på basis av förändringarna i markanvändning huvudsakligen till sådana områden som man har planerat att utveckla och vars utveckling ingår i tidtabellen i
