# Porvoon ympäristön tila

Tilannekatsaus 2021

Porvoon ympäristönsuojelu 2021

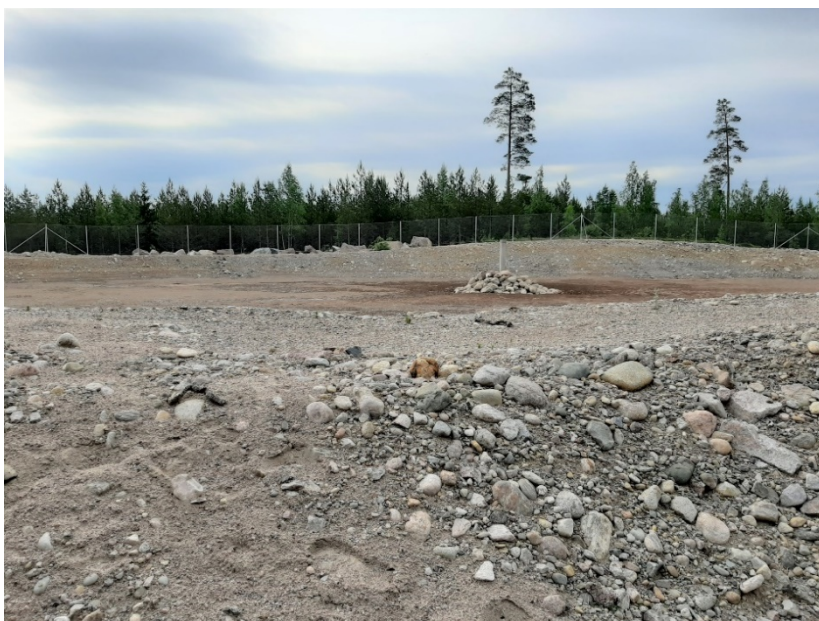
*Alue missä muodostetaan teko-pohjavettä. Pumpattava raakavesi otetaan Myllykylänjärvestä ja Bölen raakavedenottamosta.*

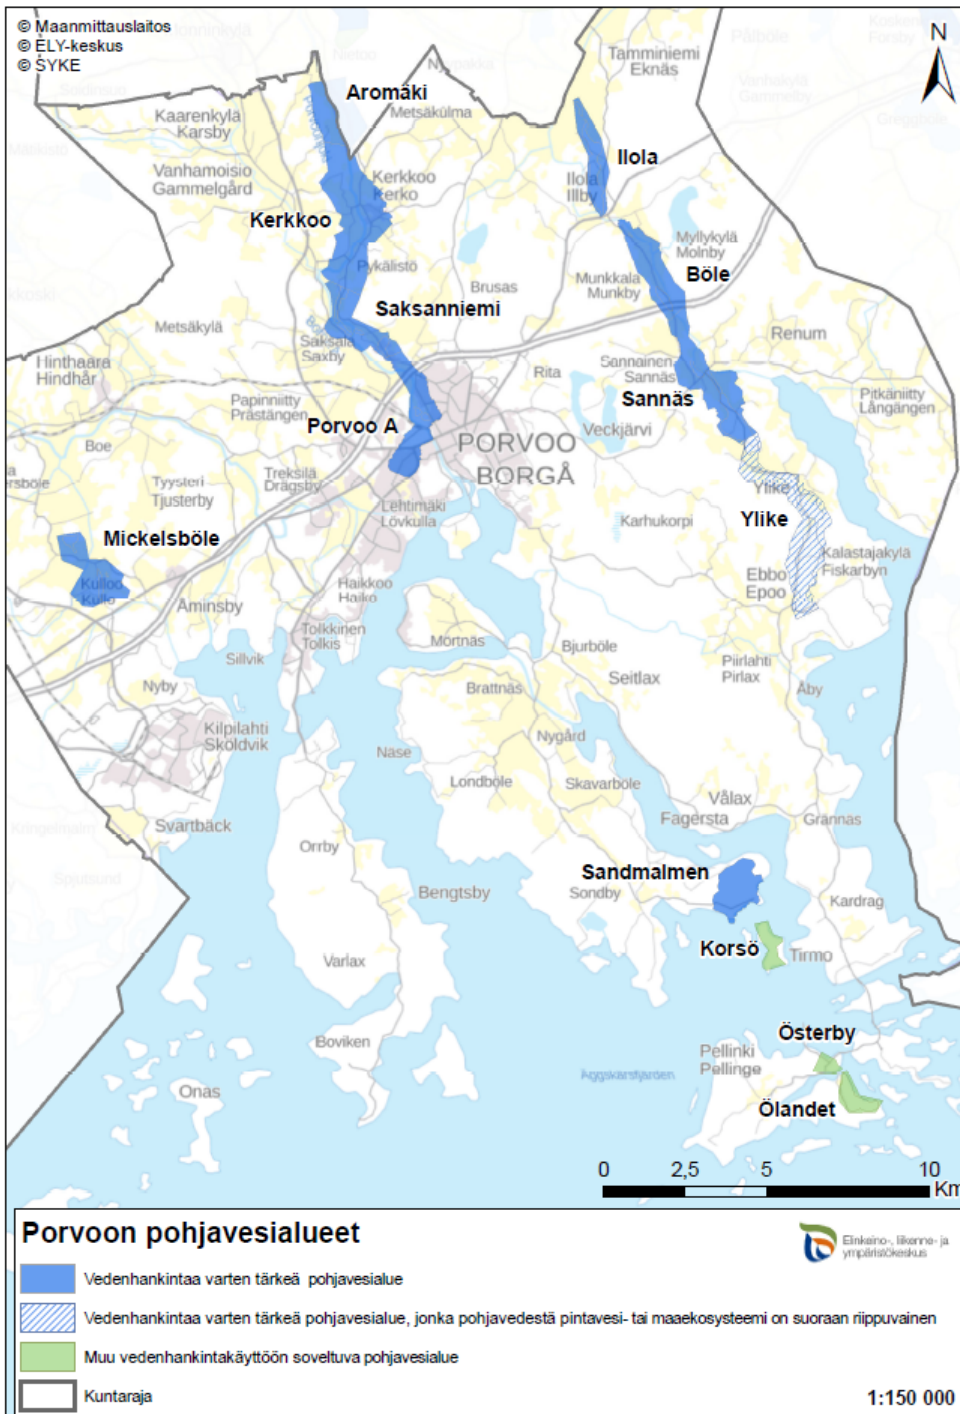
Kuva 4.1. Porvoon pohjavesialueet. Lähde: Uudenmaan ELY-keskus

Porvoossa on kaikkiaan 13 pohjavesialuetta (Kuva 4.1). Näistä 10 luokitellaan yhdyskuntien vedenhankintaa varten tärkeiksi pohjavesialueiksi, joista Yliken alue on lisäksi luokiteltu pohjavesialueeksi, jonka pohjavedestä pintavesi- tai maaekosysteemi on suoraan riippuvainen. Kolme pohjavesialuetta luokitellaan muuhun vedenhankintakäyttöön soveltuviksi.

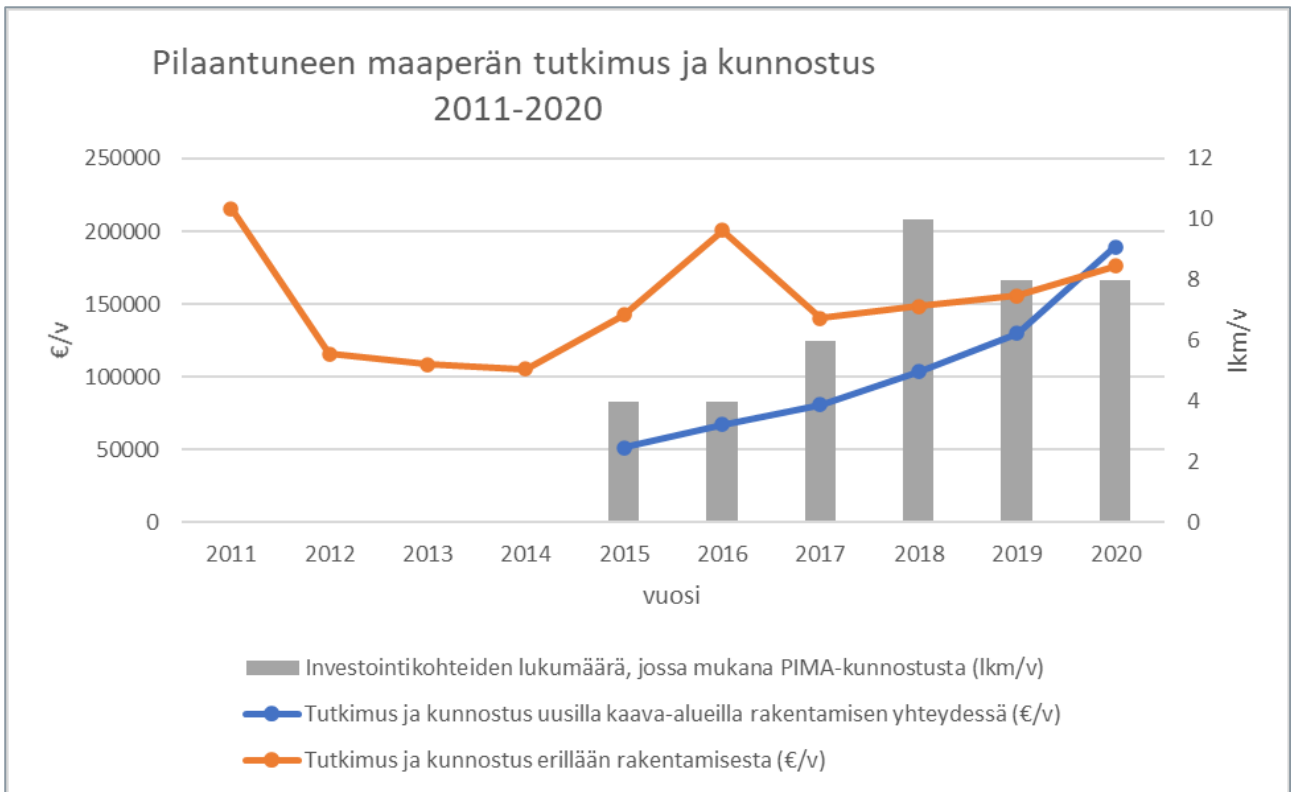
Kuva 7.2: Pilaantuneen maaperän tutkimus- ja kunnostus vuosina 2011–2020. Lähde: Porvoon kuntatekniikka 2020.

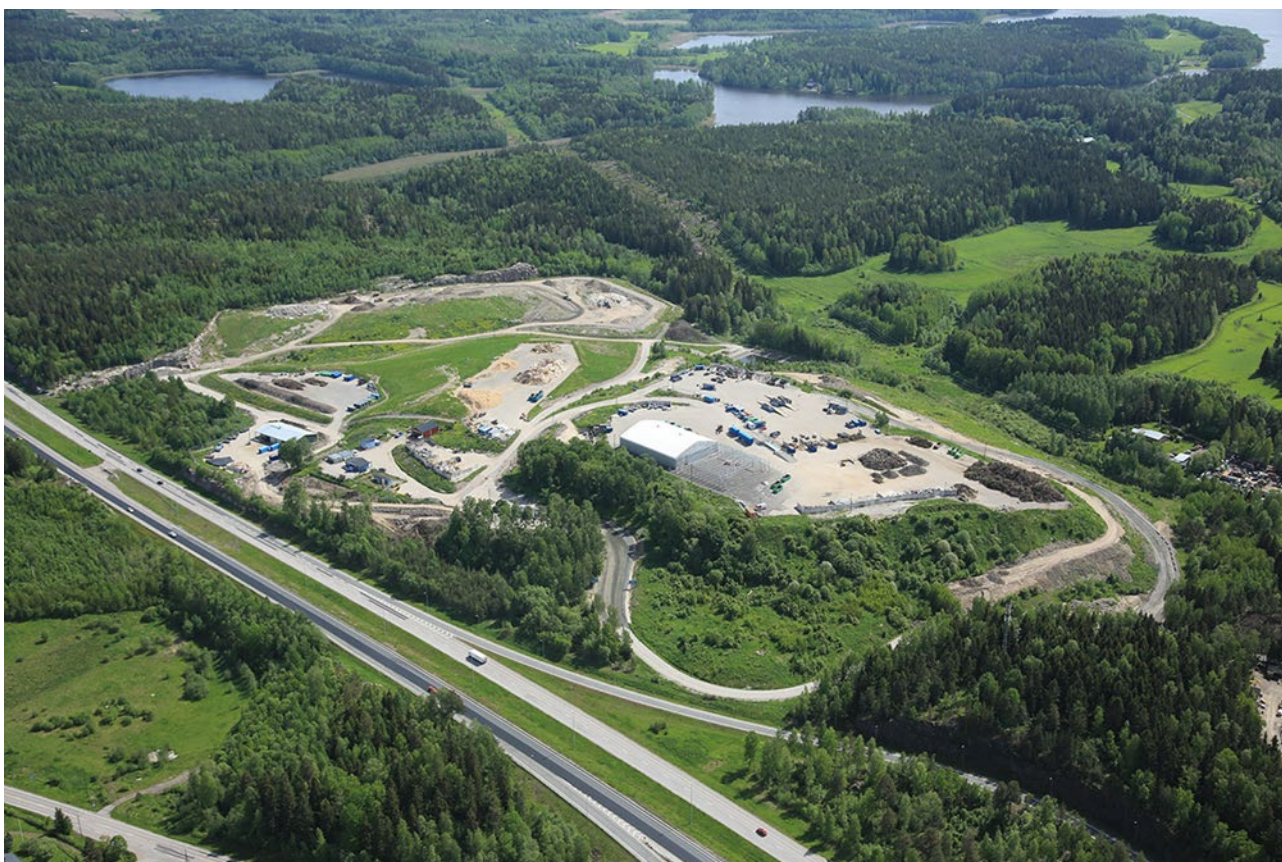
Domargårdin jätekeskus. Kuva: Rosk'n Roll/Suomen Ilmakuva.

Domargårdin jätekeskus on perustettu vuonna 1965 ja se muodostuu kolmesta eri-ikäisestä jätteiden loppusijoitusalueesta. Vanhin alue on ollut käytössä 1965–1985. Vanhinta aluetta on maisemoitu ja sen sulkutoimenpiteitä suunnitellaan. Toiseksi vanhimman, vuonna 2007 suljetun loppusijoitusalueen sulkutoimenpiteet on saatu päätökseen vuonna 2019. Vanhimmat alueet eivät täytä pohjan tiiveyden suhteen nykyvaatimuksia toisin kuin uusien, vuonna 2007 käyttöön otettu loppusijoitusalue.
