# Markundersökningsskärningar, Majberget, kvarter 6018

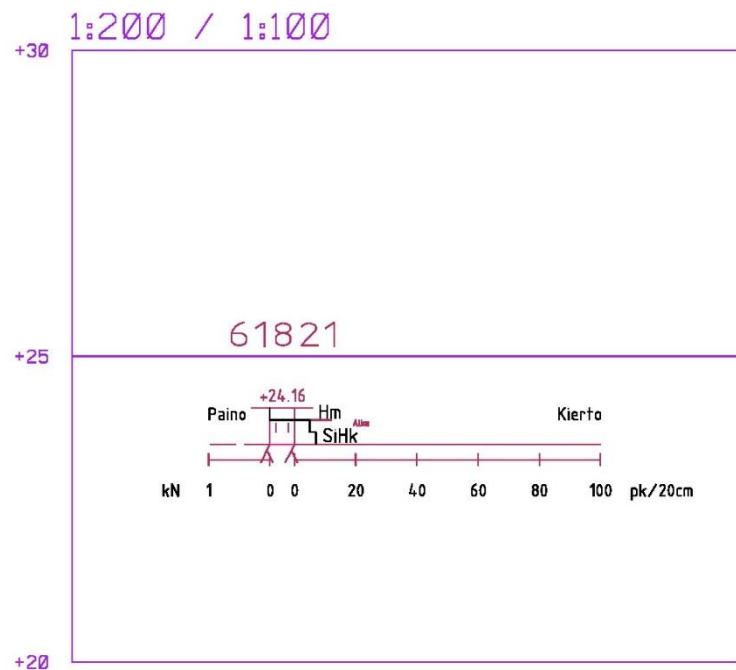
Borrpunkt, kvarter 6018 tomt 10

På borrhjälten finns ett tunt lager humus under markytan, följt av siltig sand. Borrhjälten har avslutats på 0,6 meters djup, troligen i berggrunden.

Höjdsystem N43, bild ej skalentlig.

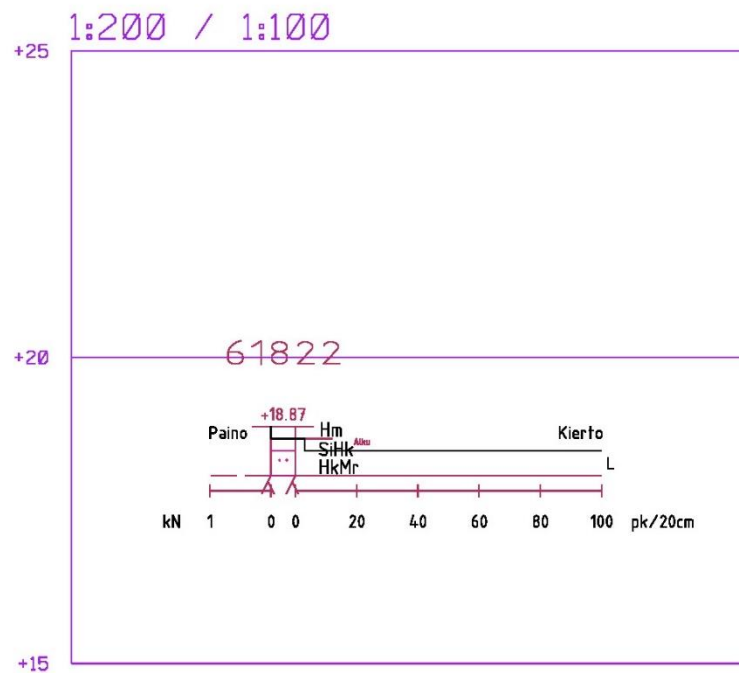
## Borrpunkt, kvarter 6018 tomt 13

På borrhjatsen finns ett tunt lager humus under markytan, följt av siltig sand och sandig morän. Borrhjatsen har avslutats på 0,8 meters djup, troligen i berggrunden.

Höjdsystem N43, bild ej skalenlig.
