# Restaurointisuunnitelma

## Kokon kansanpuiston maisemapuisto

Luonnos 18.5.2025

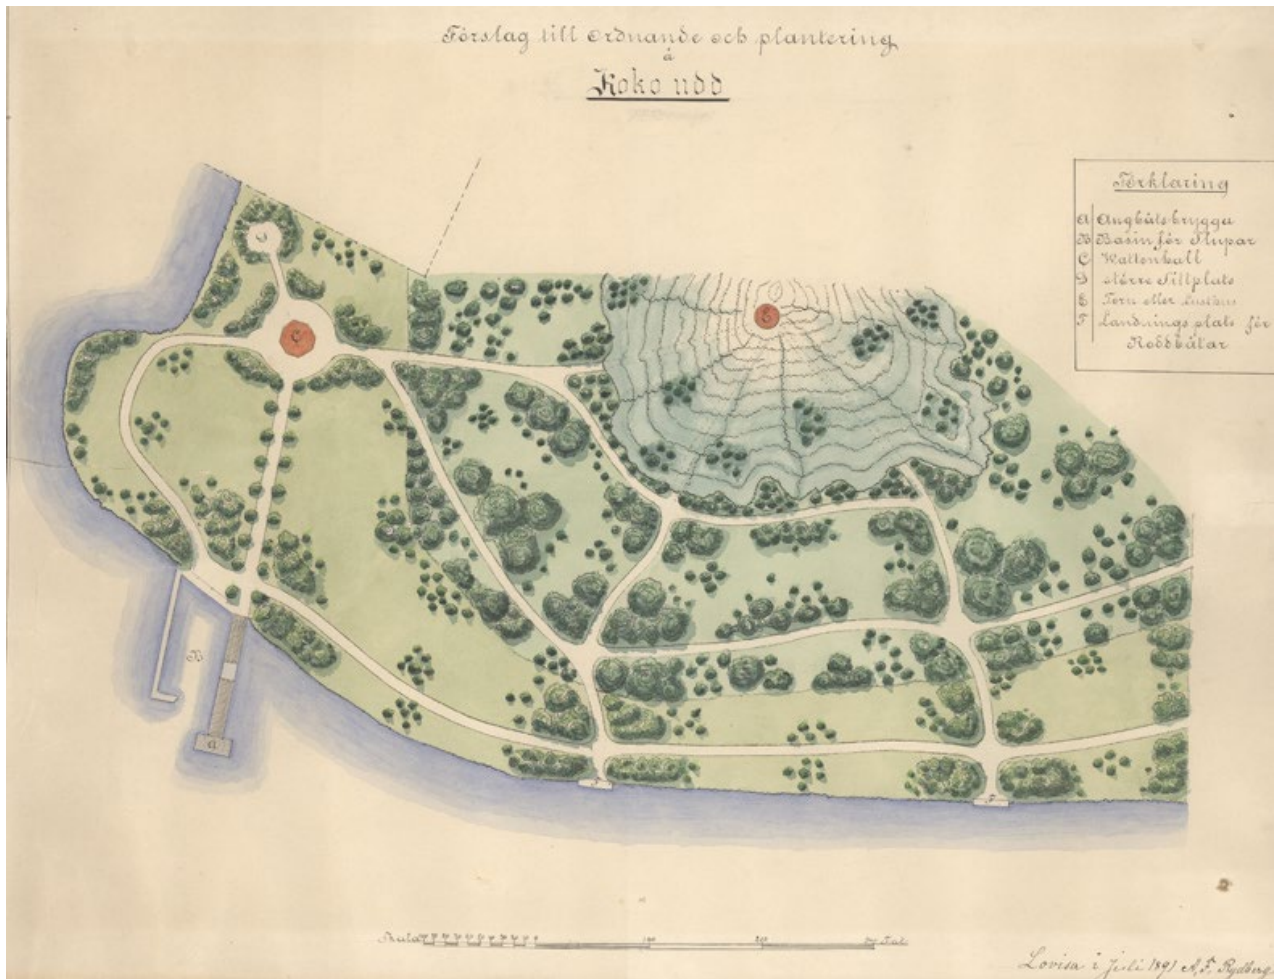
1 Alkuperäinen suunnitelma v.1891 A.F. Rydberg. Merkintöjen selitys A Höyrylaivalaituri, B Venevalkama, C Vesipaviljonki D Isompi istuinpaikka, E Torni tai huvimaja, F Soutuveneiden rantautumispaikka

Puistossa oli neljä eriluonteista osaa. Ne perustuivat paikan ja maaperän ominaisuuksiin. Merinäköymät, maasto, kalliot ja suuret siirtolohkareet loivat tunnelmaa ja rajasivat mahdollisuudet kasvillisuudelle. Jokirantaan rakennettiin rantamuuri, puiston satama ja sisäänkäyntialue. Rantaan tasatulle vyöhykkeelle luotiin silloin uudenaikainen englantilaista maisemapuisto. Kivisen rinteiden metsästä kehitettiin puistometsää, jonne rakennettiin polkuverkosto. Kallioiselle laelle tehtiin avara vähäpuustoinen näköalapaikka, mutta sinne ei rakennettu suunnitelmassa esitettyä huvimajaa tai tornia.

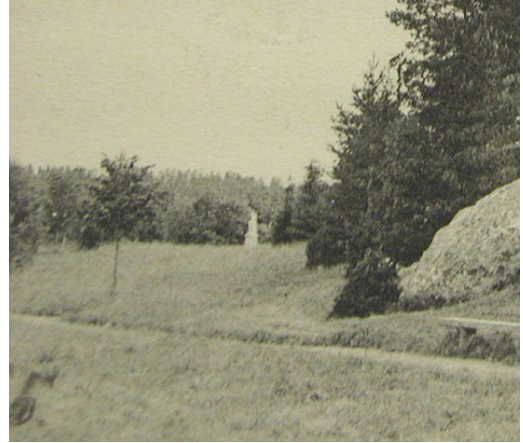
2. Ote postikortista 1910-luvun alusta.

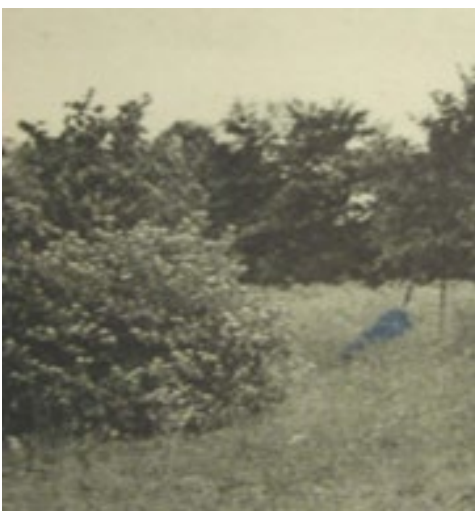
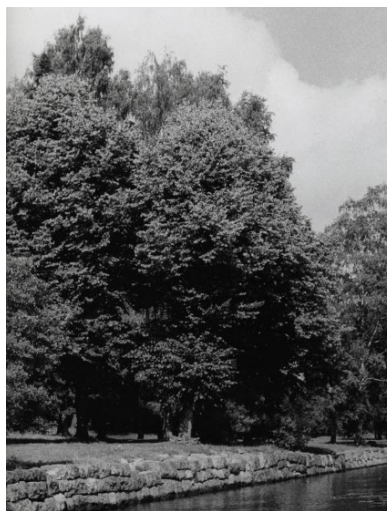
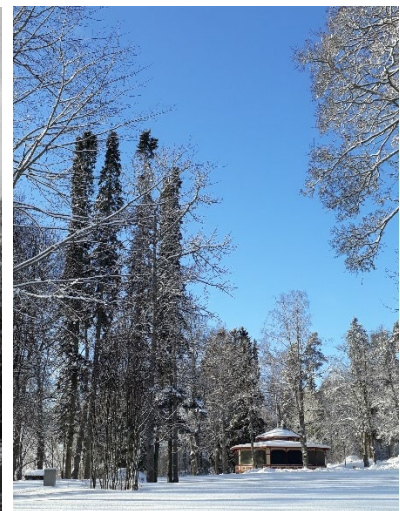
3 Kuvat: Ote postikortista noin v. 1910: Nuori kujanne ja kukkiva pensas niityllä. Ote Eino Nurmen valokuvasta noin v 1976: Monikerroksinen puiden ja pensaiden ryhmä (kuva Porvoon museo). Viimeinen pihuntaryhmä kuvattu v 2004.

Lyhytikäisten pienpuiden ja pensaslajien istutukset ovat pääosin hävinneet. Paikoin ovat isojen puiden aiheuttama varjostus sekä luontaisesti levittäytyvä haapavesakko tukahduttaneet herkemman puu- ja pensaslajiston. Alkuperäisistä pensasistutuksista on jäljellä suurempaa istuinryhmää kehystäneitä pitkäikäisiä syreenejä. Monikerroksisiin ryhmiin ja rannan tuulensuojaksi istutetuista pensastoista on jäljellä luontaisesti uudistuneita vierasperäisiä lajeja: isotuomipihlaja, siperianhernepensas, orapihlaja, valkolumimarja, ruostehappomarja, tertsuselja ja viitapihlaja-angervo. Luontaisia säilyneitä lajeja ovat koiranheisi, punaherukka, taikinanmarja ja lehtokuusama.

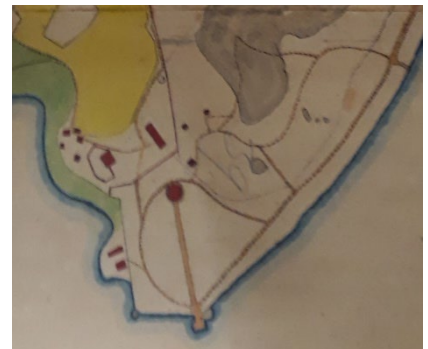
*4. Kartta puiston käytävistä 1900-luvun alussa*

Alkuperäisen suunnitelman käytäväverkko yhdisti maisemapuiston, puistometsän ja kalliolaen. Maisemapuiston pääkäytävä oli suora ja johti satamasta paviljongille. Yksi kaareva sivukäytävä kiersi rantatasanteella ja toinen käytävä kaarsi mäen puolella sivuten puistometsän lievetä. Satamasta rantaa seuraava käytävä johti tielle, joka vei kaupungin sillalle. Käytävät rakennettiin maisemapuistoon suunnitelman pohjalta maastoon sovittaen. Pääkäytävä ja sitä kehystävä lehmuskujanne ovat hyvin säilyneet. Rannan käytävä ja puistometsää sivunnut käytävä ovat muuttuneet luonteeltaan ajoreiteiksi osaksi pääulkoilureittiä. Ajoreitti johtaa entiselle puistonvartijan talolle, jonka kaupunki omistaa nykyisin. Eteläinen sivukäytävä on osittain hävinnyt ja osittain muuttunut autolla ajetuksi reitiksi yksityiselle torpalle.

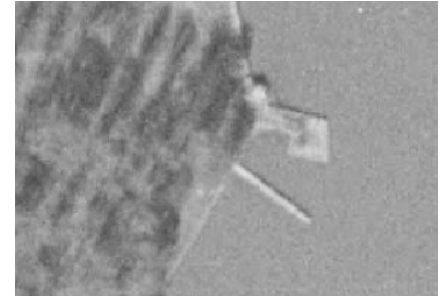
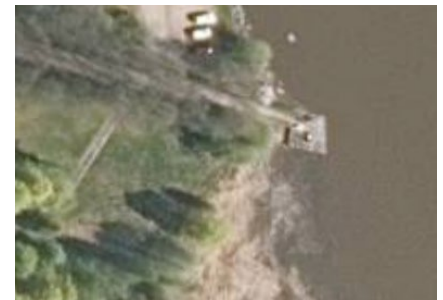
7 Satama ilmakuvissa v 1950 ja 2020

Alkuperäinen sataman aukio oli rajattu monimuotoisin istutuksin suojaiseksi tilaksi, joka oli kooltaan noin 10 m x 20 m. Puukujanne alkoi laiturin läheltä ja johti paviljongille. Selvää satama-aukiota ei enää ole eikä kujanne ulotu aukiolle. Alkuperäisistä satama-aukiota rajanneista istutuksista on säilynyt kujapaju ja pieni osa pensaista. Maalauksellinen vanha puu on elinkaarensa päässä. Siperianhernepensaita, aitaorapihlajaa ja isotuomipihlajaa on tiheinä kasvustoina, jotka ovat osittain huonokuntoisia.

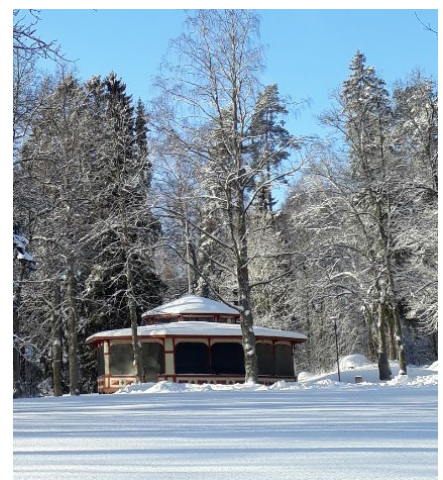
8 Paviljonki

Paviljonki oli suunnitelmassa kujanteen päätteellä pensas- ja puuryhmien ympäröimänä. VPK:n lahjoittama nikkarityylinen paviljonki siirrettiin vuonna 1901 kaupunginpuistosta suunnitelman mukaiseen kohtaan. Paviljonki kunnostettiin ja maalattiin alkuperäiseen väriin vuonna 2017. Paviljonkia ympäröivistä istutuksista on säilynyt viisi lehmusta sekä yksi orapihlajan monihaaraainen vesa.

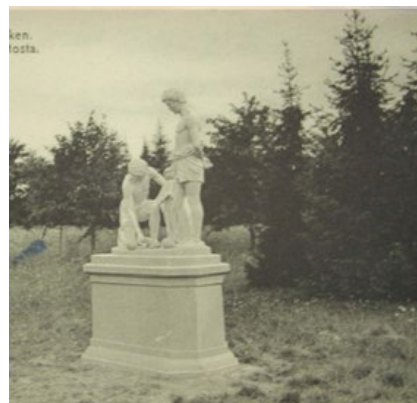
Kansanpuistoon tuotiin ja rakennettiin toiminnallisia aiheita, joita suunnitelmaan ei ollut merkitty. Lyhytaikaisista rakenteista ei ole tietoja. Ensimmäinen tanssilava rakennettiin kujanteen lähelle niitylle. 1960-luvulla rakennettiin suuri tanssilava metsän reunaan puistonvartijantalon ulkorakennuksen viereen. Se paloi ja poistettiin 1970-luvulla. Lavan paikalle suunniteltiin Vuonna 2007 kesäteatteria, mutta hanke ei toteutunut.

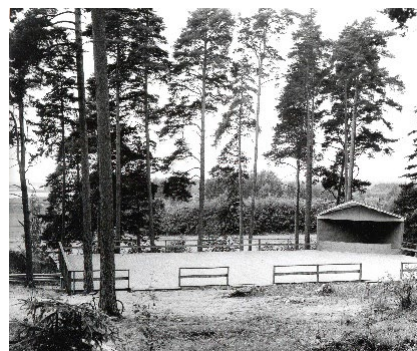
Puistossa oleskeluun ja ajanviettoon liittyvä toiminnallinen aihe, ulkogrillit rakennettiin toteutuksessa hyvin varhain. Tulisijojen paikkaa ja rakennetta on vaihdettu monta kertaa vuosikymmenien aikana. Nykyinen malli on 2010-luvulta.

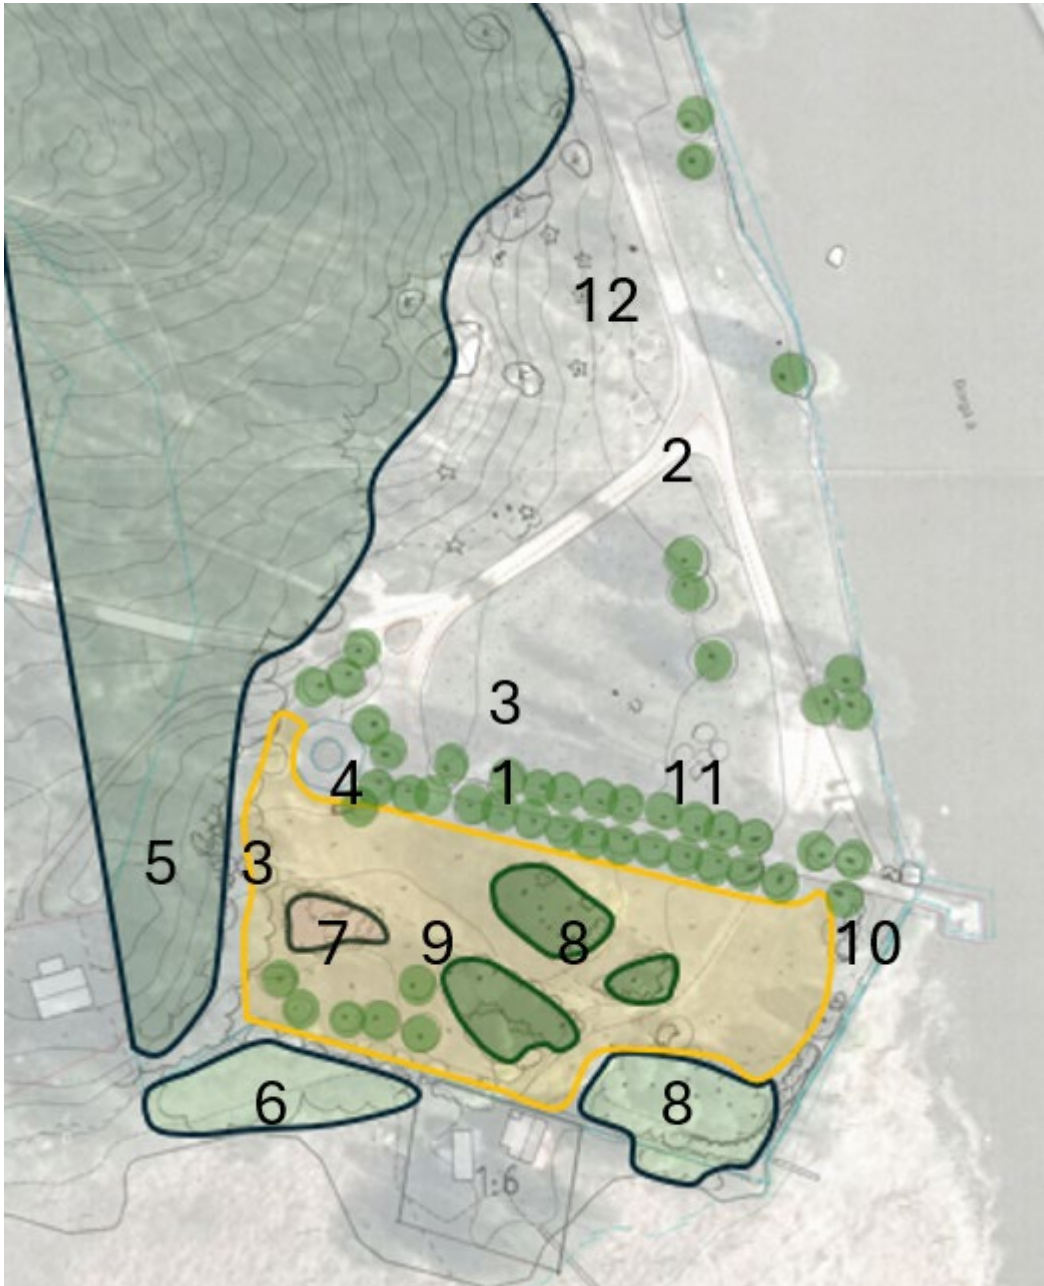
Numerot viittaavat toimenpiteisiin

#### 1 Vanhat yksittäispuut ja kujanne

Vanhaa puustoa vaalitaan maisemapuistossa. Alkuperäisiä istutettuja kujannelehmäksi ja yksittäispuita hoidetaan hoitoleikkauksin elinvoimaisuuden säilyttämiseksi. Puita poistetaan vasta, kun puun kunto huononee riskirajalle. Arboristi tekee puiden kunnon ja kestävyysarvioinnin. Kannot jätetään paikalleen matalaksi leikattuina. Vain toiminnallisilta nurmikkoalueilta kannot jyrksitään pintakerroksesta ja maa tasataan nurmikon kylvöä ja leikkuuta varten sopivaksi. Poistetun puun korvaavan taimen istutus tehdään asetelmakokonaisuuden mukaan eikä poistetun puun kohtaan.

## 2 Kukkivat pienpuut ja pensaat palauttamaan maisematilaa

Pihtojen, pienpuiden ja pensaiden istutuksilla palautetaan puistoon jännitteellistä asetelmaa sekä värien ja sävyjen kirjoa. Monilajisia ryhmiä sekä pari pihtaryhmää istutetaan kujanteen pohjoispuoleiseen osaan palauttamaan maisematilan jäsennyttä. Puu- ja pensaslajistoa täydennetään aikakaudelle 1890-luvulla Porvoossa käytetyillä lajeilla ja lajikkeilla.
