# Restaureringsplan

## Landskapspark i Folkparken i Kokon

Utkast 18.5.2025

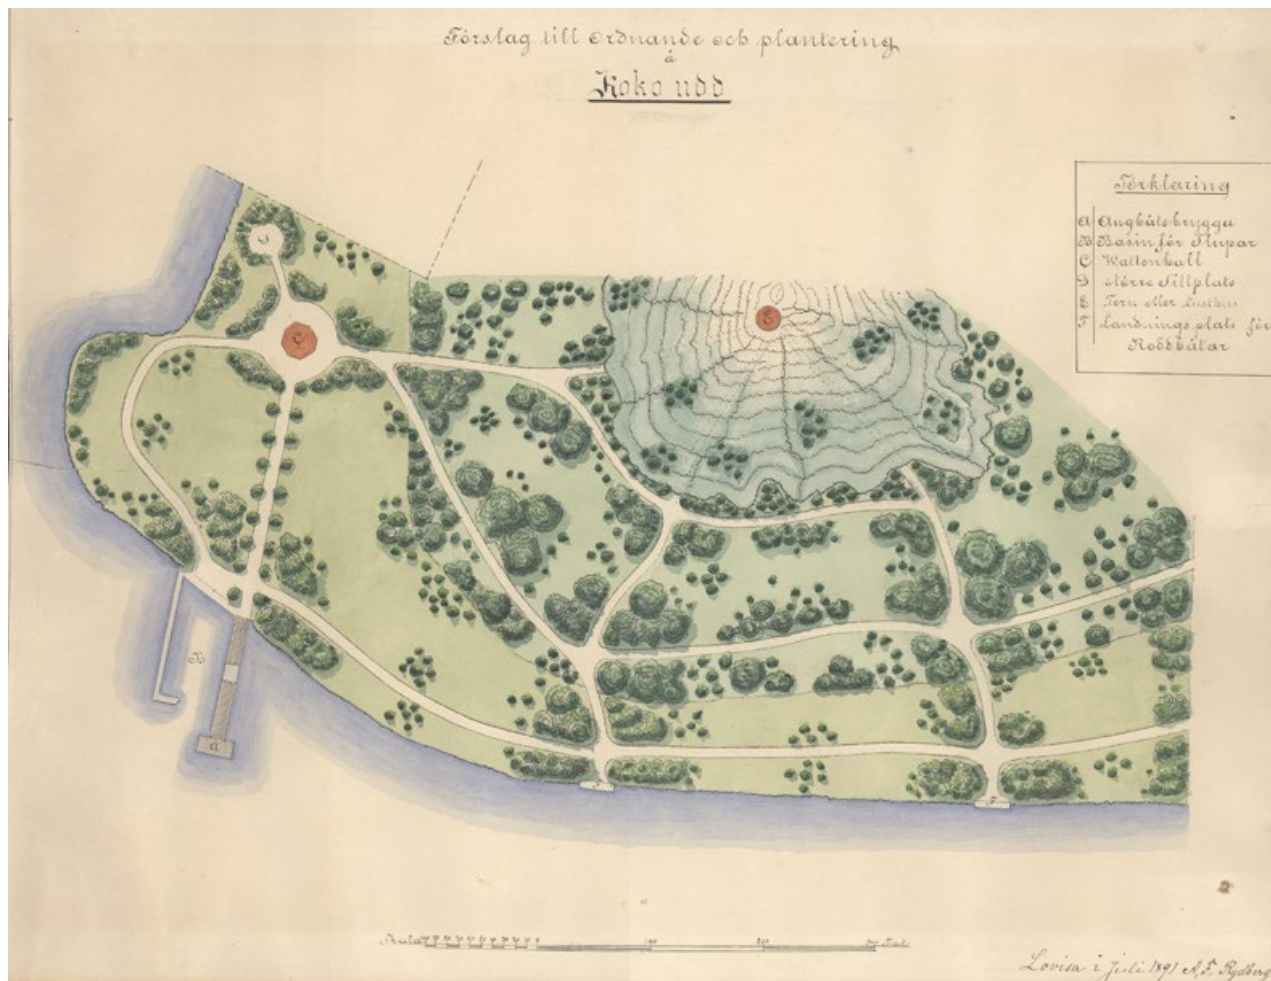
1 Ursprunglig plan 1891 A.F. Rydberg. Förklaring till beteckningar A Ångbåtsbrygga, B Båthamn, C Paviljong vid vatten D Större sittplats, E Torn eller lusthus, F Förtöjningsplats för roddbåtar

I parken fanns fyra delar med olika karaktär. De grundade sig på platsens och jordmånens egenskaper. Havsutsikten, terrängen, klipporna och de stora flyttblocken skapade stämning och avgränsade möjligheter för växtlighet. Vid åstranden byggdes en strandmur, parkens hamn och ett infartsområde. Vid stranden på den utjämnade zonen skapade man då en modern engelsk landskapspark. Skogen på den steniga sluttningen ändrades till en parkskog där man byggde ett nätverk av stigar. På bergets krön anlade man en öppen utsiktsplats med få träd, men där byggdes inte något lusthus eller torn som föreslagits i planen.

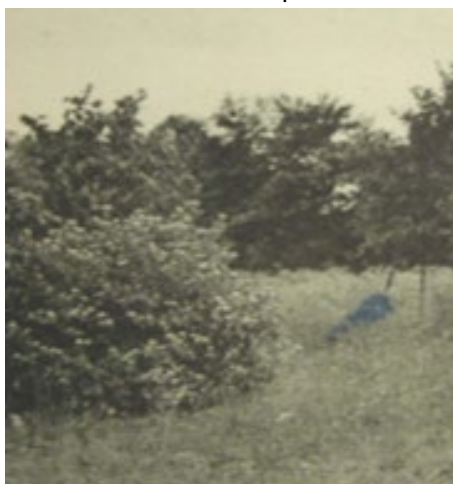
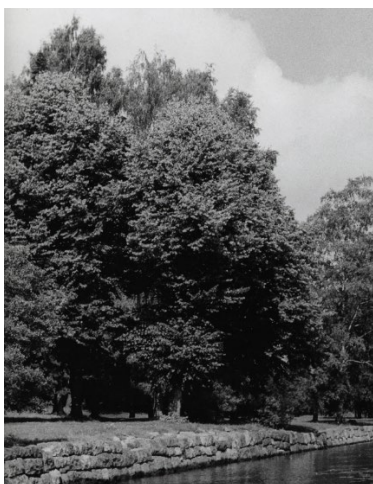
3 Bilder Utdrag från ett postkort cirka år 1910 En ung allé och en blommande buske på ängen. Borgå museum, Eino Nurmi år 1976 En flerskiktad grupp träd och buskar. Den sista gruppen av ädelgranar, fotograferad år 2004.

Av ursprungliga lövträdsplanteringar har långlivade arter som lind och alm bevarats bäst. Numera växer det 12 lövträdsarter i parken: tiotals gamla parklindar, flera askar, ett par skogsalmar, klibbalar, lönnar, skogslindar, ekar, hägggar samt enstaka popplar, masurbjörkar och grön pilar. Unga aspar har spritt sig till parken med rotskott. Det finns inte kvar någon av de doftande ursprungliga ädelgranarna med smal topp.

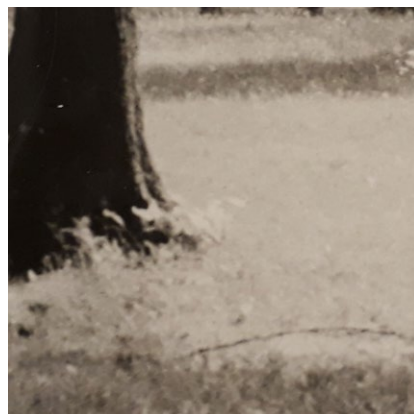
Bild Borgå museum, Eino Nurmi år 1976  
Parkäng.

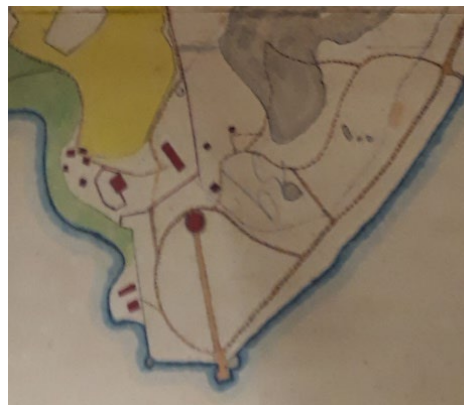
4. Karta över gångarna i parken i början av  
1900-talet

Nätverket av gångar i den ursprungliga planen förenade landskapsparken, parkskogen och bergskränet. Landskapsparkens huvudgång var rak och ledde från hamnen till paviljongen. En bågformad sidogång gick längs strandslätten och den andra gången svängde på backens sida och tangerade utkanten av parkskogen. Gången från hamnen längs stranden ledde till vägen till stadens bro. Gångarna byggdes i landskapsparken utifrån planen och anpassades till terrängen. Huvudgången och lindallén som omger den är väl bevarade. Strandens gång och gången som tangerar parkskogen har ändrat karaktär till körvägar och till en del av huvudfriluftsleden. Körvägen leder till det tidigare parkvaktens hus som idag ägs av staden. Den södra sidogången har delvis försvunnit och delvis ändrats till en bilväg som leder till det privata torpet.

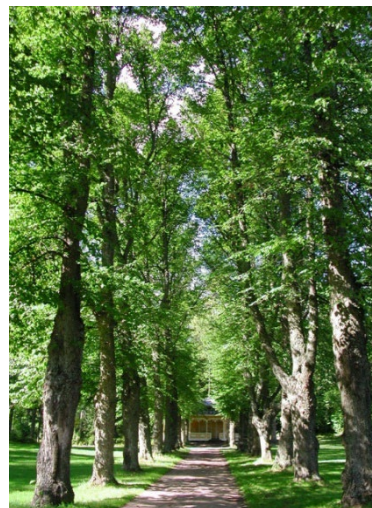
5 Allén och huvudgången år 2004.

Planenligt framhävdes huvudgången med en lindallé. Den utgjorde en axel från hamnen tvärs genom det öppna landskapsrummet till paviljongen. Den ursprungliga allén har bevarats, men träden har inte längre beskurits efter det inledande skedet. Träden är i huvudsak parklindar, men bland dem finns några skogslindar. Träden är i gott skick och har ännu en förväntad livslängd på över 100 år.

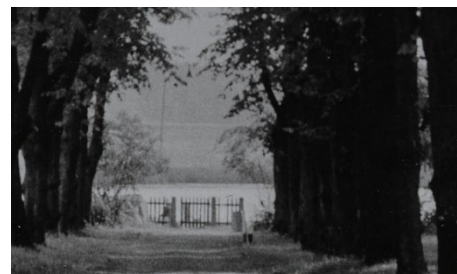
6 I ändan av allén syns buskar och porten som avgränsar hamnplatsen år 1976.

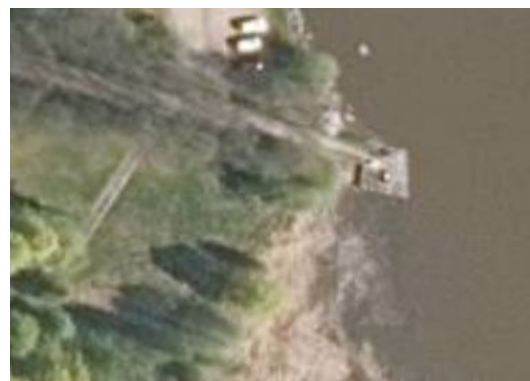
7 Hamnen i flygbilder år 1950 och 2020

Ån, förbindelsen till vattnet och att åka båt samt utsikten till havet var en del av den ursprungliga parkupplevelsen. Det ingick en båttur längs ån när man anlände till parken. I planen var hamnen parkens huvudingång, och två små ställen hade också anvisats till stranden, varifrån det gick en gång till parken. Nuförtiden anländer man till parken nästan uteslutande landvägen. Förbindelsen till vattnet hör ihop med utsikten över ån samt fiske i ån. Havsutsikten har vuxit igen naturligt på grund av trädbeståndet och vassen som spritt sig.

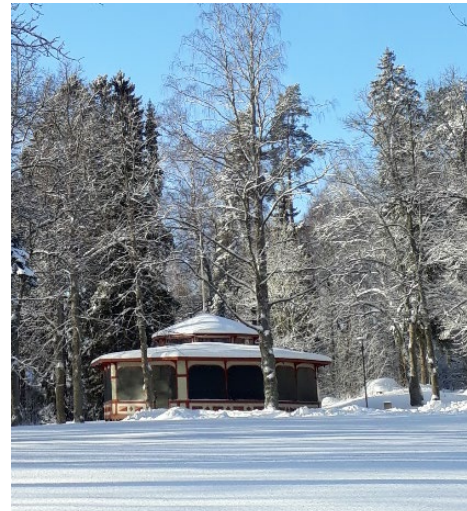
8 Paviljongen

Paviljongen fanns med på planen i ändan av allén, omgiven av busk- och trädgrupper. Paviljongen i snickeristil som donerades av FBK flyttades år 1901 från stadsparken till den planenliga platsen. Paviljongen rustades upp och målades i sin ursprungliga färg år 2017. Av planteringarna som omger paviljongen har fem lindar samt ett hagtornsskott med många grenar bevarats.

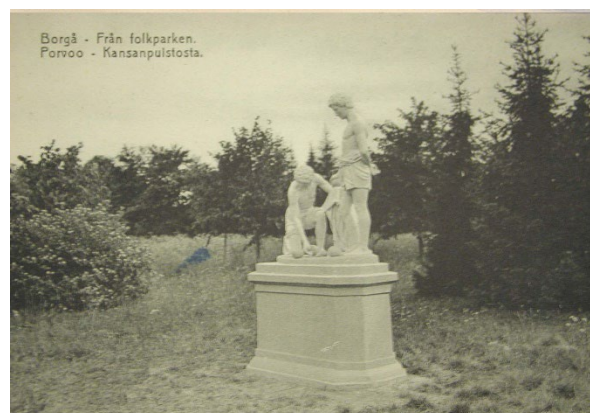
9 Utdrag ut ett postkort ca 1910

År 1909 fick man till Folkparken på Kokonudden Carl Eneas Sjöstrands skulptur Bocciaspelarna, som donerats av hovråd Karl Weckströms arvingar. Samtida generationer ansåg att parken var färdigbyggd när statyn hade monterats på plats. Statyn försvann under kriget, men sockeln står fortfarande kvar och har förfallit.

Statyns sockel rustas upp och man reder ut möjligheten att fästa en bildtavla av den ursprungliga statyn på den.

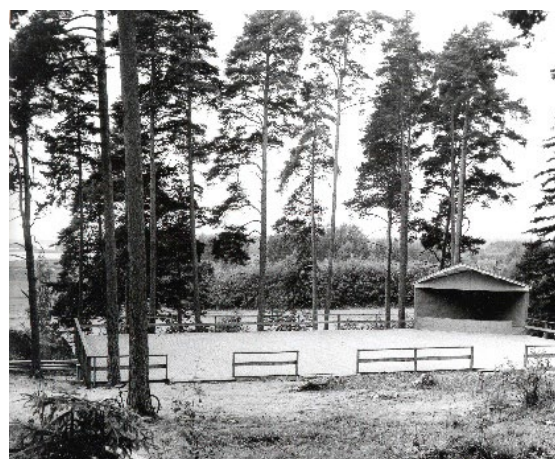
10 Dansbana ca 1970

Till folkparken hämtades och byggdes funktionella element som inte hade markerats i planen. Det finns inga uppgifter om tillfälliga konstruktioner. Den första dansbanan byggdes nära allén på ängen. På 1960-talet byggde man en stor dansbana i skogsbrynet bredvid uthuset till parkvaktarens hus. Den brann ned och togs bort på 1970-talet. På banans plats planerade man en sommartheater år 2007, men projektet förverkligades inte.

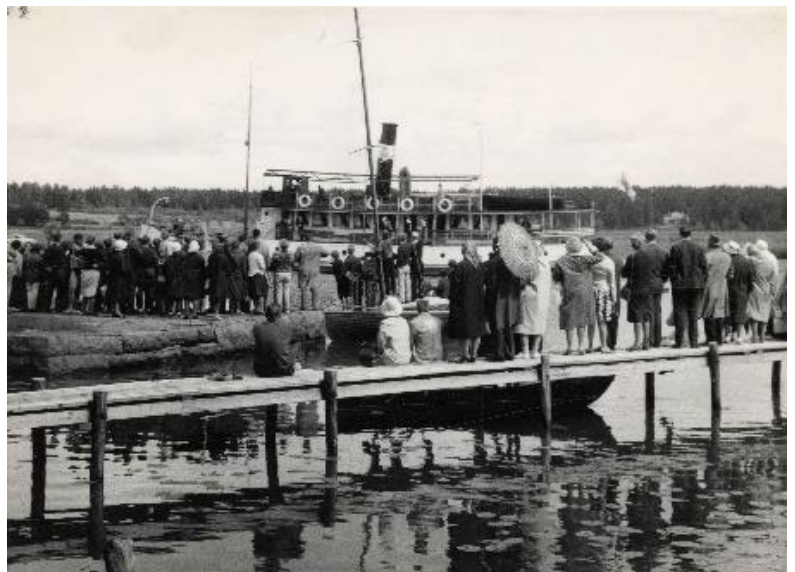
Enligt parkens anläggningsbeslut och plan byggdes år 1891 en strandmur av granit vid ån. Strandmuren är en cirka 306 meter lång struktur som byggts av granitsten som staplats ovanpå varandra. Dess hörnpunkter lutar på naturliga flyttblock eller berghällar. Åns översvämningar har på vissa ställen fränt cirka 30 cm djupa håligheter bakom murstenarna. Vid havsstranden bredvid muren växer unga träd, som bryter sönder muren när de växer. Stenbryggan är cirka 16 meter lång och huvudsakligen en murad konstruktion. Smala granittrappor ledde till ån bredvid stenbryggan. Trappstenarna är på plats men sneda. Roddbåtarnas träbrygga har inte bevarats.

*11 Fotografi från 1970-talet.*

Det förekommer erosion bakom strandmuren. Muren är sönder på vissa ställen. Slybeståndet och det unga trädbeståndet söndrar strandmuren.

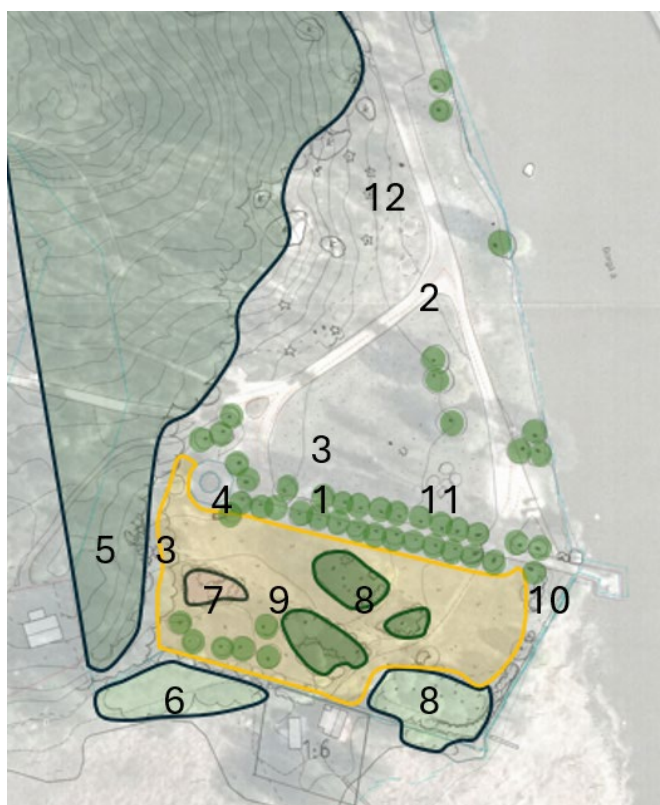
Beteckningar på kartan

Numren hänvisar till åtgärder

### 1. Gamla enskilda träd och allén

Det gamla trädbeståndet värnas om i landskapsparken. De ursprungliga planterade allélindarna och enskilda träden sköts med beskärning för att bevara livskraften. Träd tas bara bort först då trädets skick närmar sig riskgränsen. En arborist gör en utvärdering av trädets skick och hållbarhet. Stubbarna lämnas kvar på platsen lågt nedhuggna. Endast på funktionella gräsmattsområden fräses stubbar från ytskiktet och marken jämnas till lämplig nivå för sådd av gräsmatta och klippning. Planteringen av plantan som ska ersätta det borttagna trädet görs som en arrangemangshelhet och inte på det borttagna trädets plats.
