Mannerheiminkatu 14

ARK — BYROO

Nimeke: Mannerheiminkatu 14. Rakennushistoriaselvitys.

Julkaisuajankohta: 15.8.2023

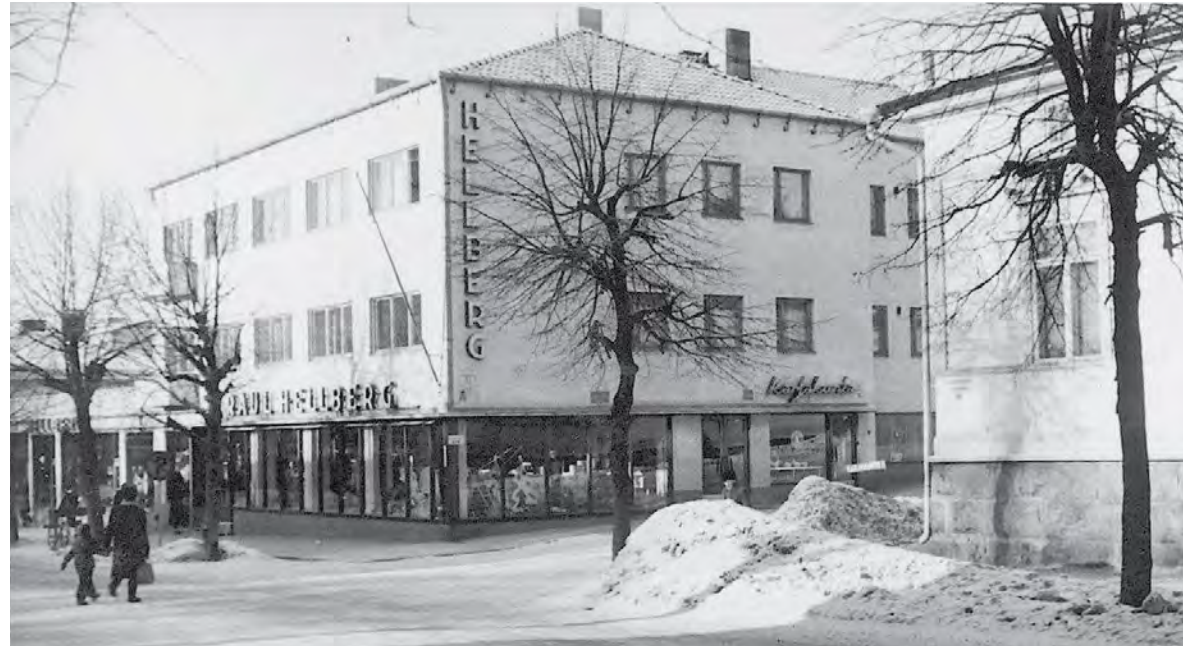
↑ Hellbergin talo vuonna 1953. Mannerheiminkadun puoleinen liikesiipi oli yksikerroksinen. Porvoon museo.

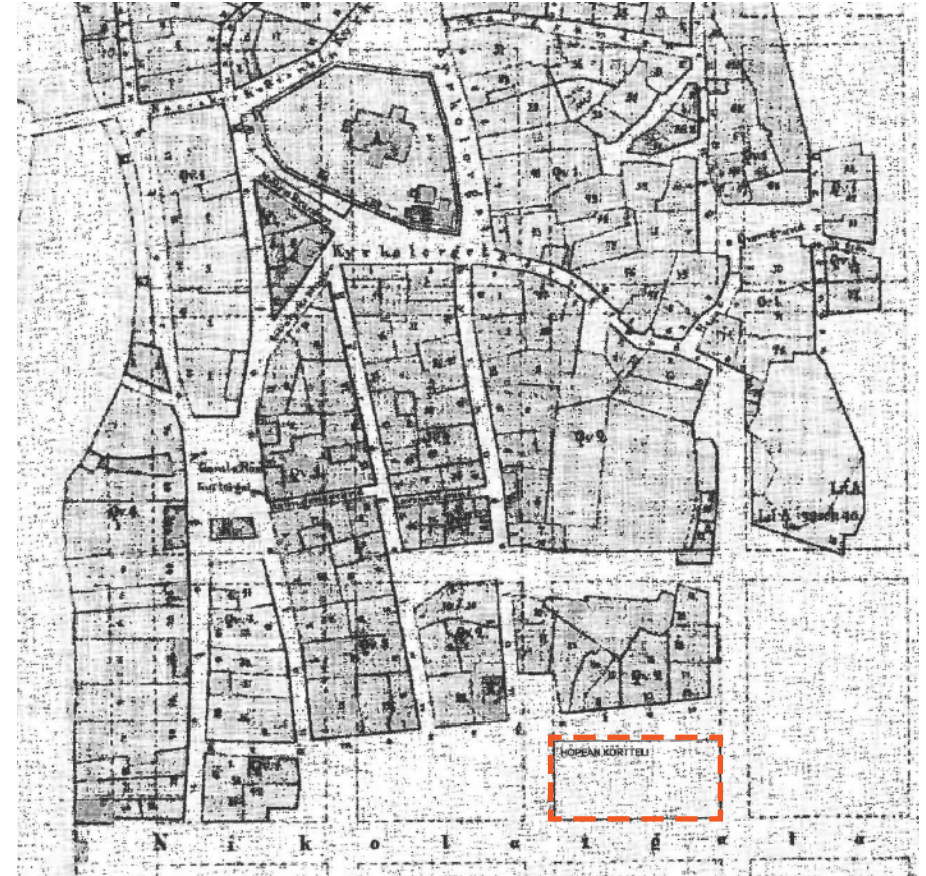
↑ Ote Johannes Westerlundin laatimasta vanhan kaupungin kartasta vuodelta 1903. Empirekaavaan kuuluva Hopean kortteli näkyy kartan alalaidassa vanhan kaupungin rajalla. Hopean kortteli ja nykyisen Mannerheiminkatu 14 paikka merkattu karttaan oranssilla katkoviivalla. Heikkilä ja Kauppinen Oy 2007.

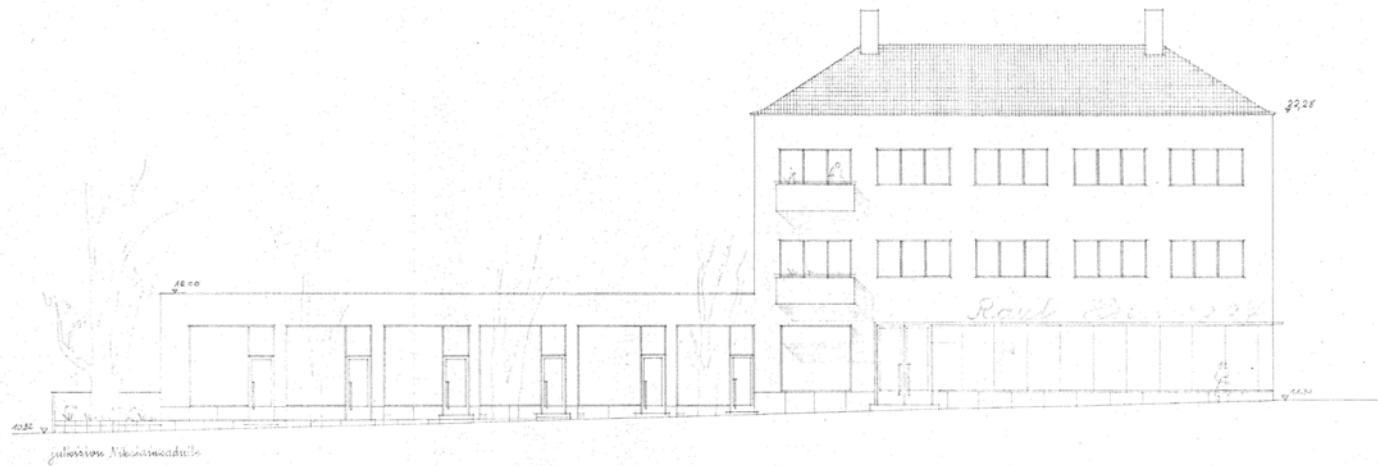
← Mannerheiminkadun puoleinen julkisivupiirustus on päivätty 25.5.1940. Piirustuksen on allekirjoittanut Erik Lindroos. RakVV.

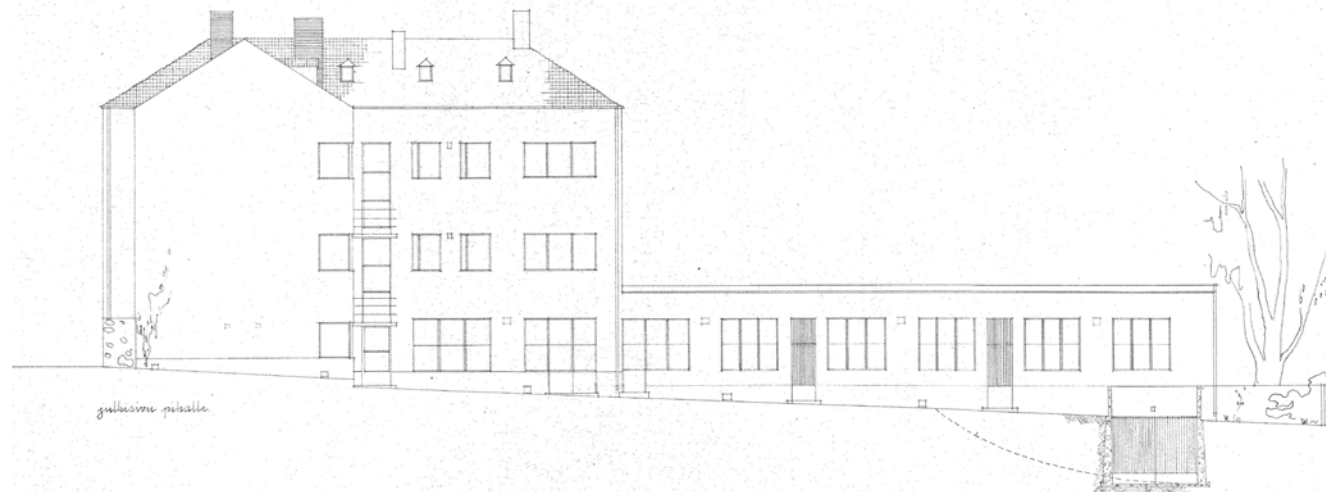
← Sisäpihan puoleinen julkisivupiirustus on päivätty 25.5.1940. Piirustuksen on allekirjoittanut Erik Lindroos. RakVV.

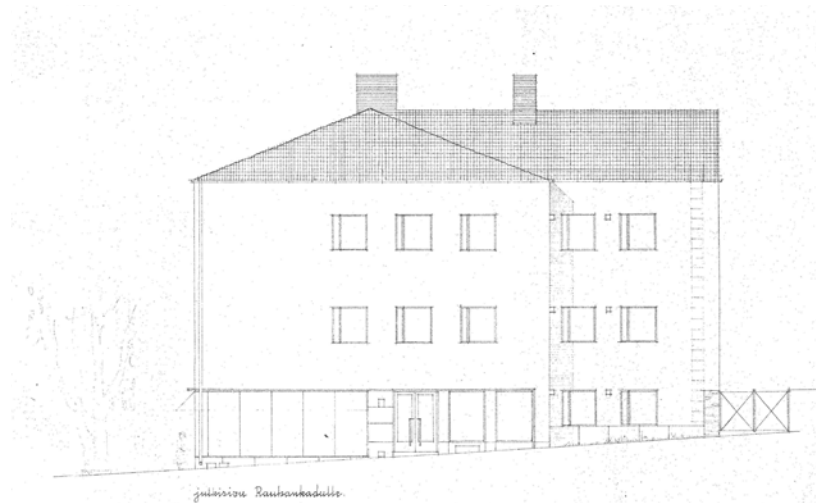
← Rauhankadun puoleinen julkisivupiirustus ja leikkauspiirustus on päivätty 25.5.1940. Piirustuksen on allekirjoittanut Erik Lindroos. RakVV.

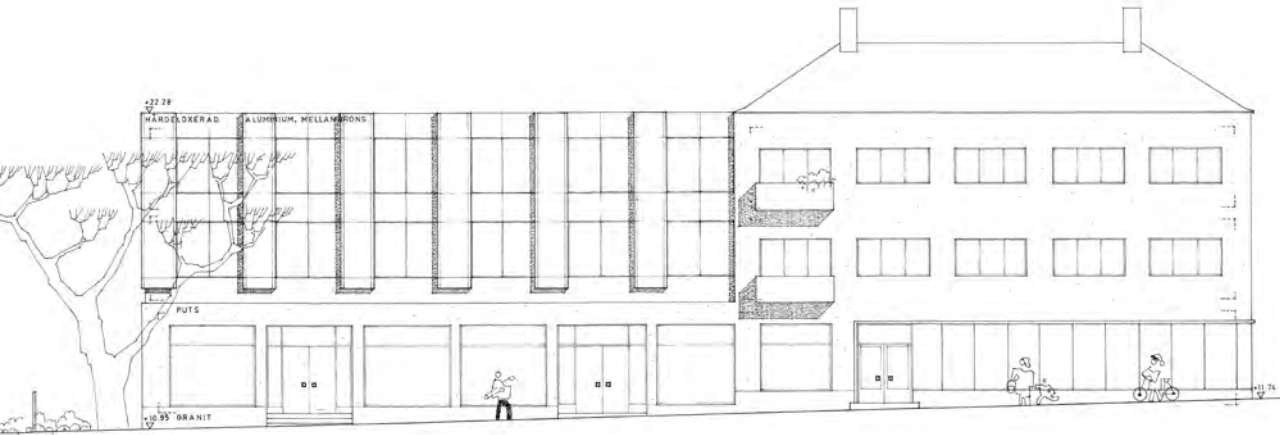
← Mannerheiminkadun puoleinen julkisivupiirustus on päivätty 1.6.1971. Piirustuksen on allekirjoittanut Erik Lindroos. RakVV.

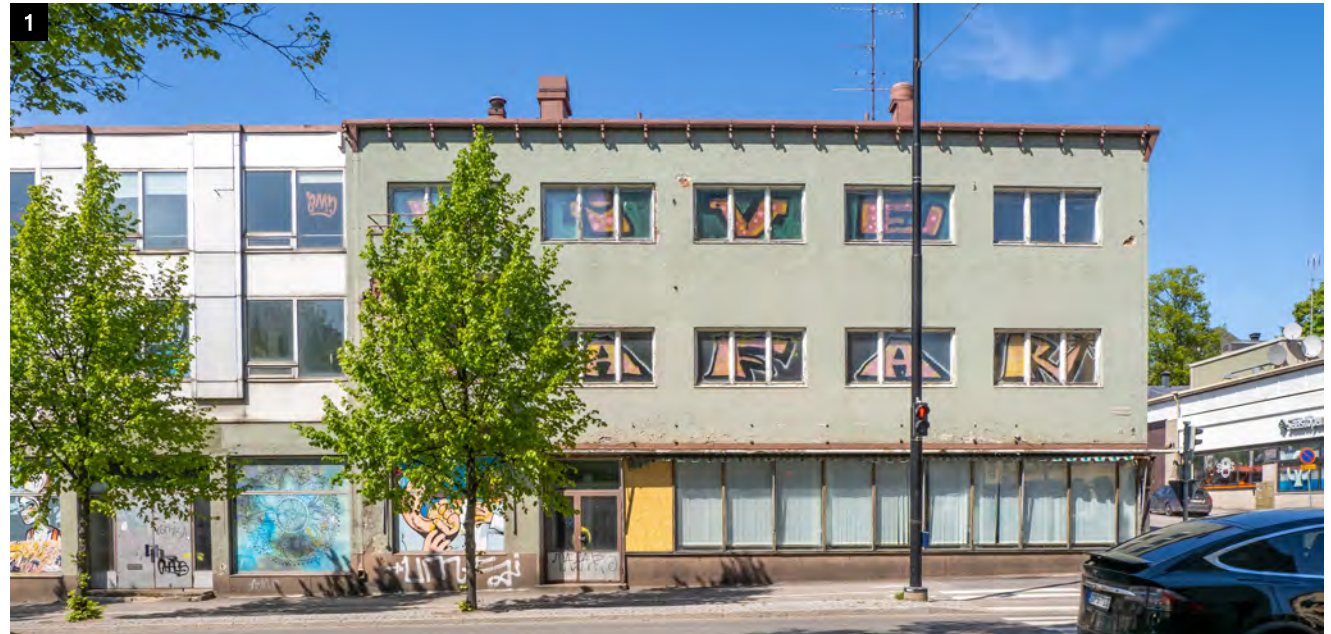
→ Rakennuksen idän puoleinen kolmikerroksinen osa on rakennettu 1940-luvulla. Mannerheiminkadun puoleisen julkisivun ikkunajako on säännöllinen, sen rikkoo ainoastaan pohjakerroksen tammipuitteellinen näyteikkunanauha. Valokuvassa puun taakse jäävien ikkunoiden yhteydessä on toisessa ja kolmannessa kerroksessa parvekkeet.

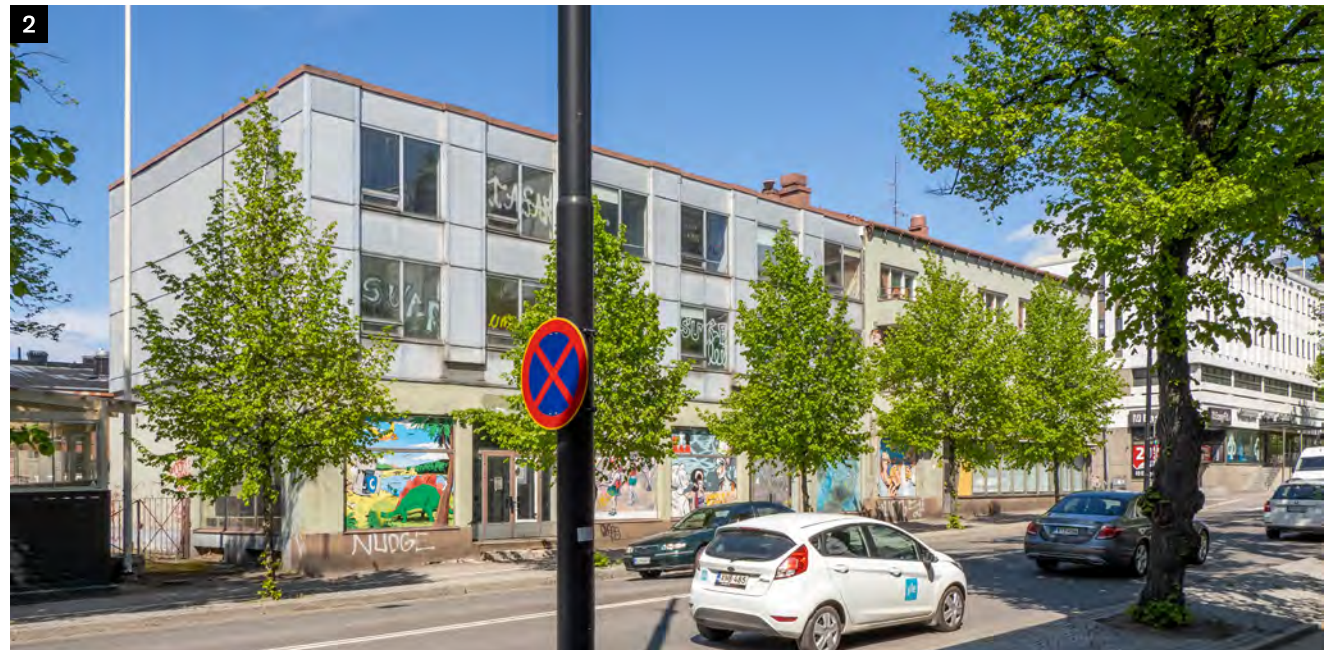
→ Alun perin yhden kerroksen korkeista rakennuksen läntistä osaa korotettiin kahdella kerroksella 1970-luvun alussa. Korotusosa suunniteltiin kontrastisesti vanhalle osalle. Pyrkimys on ollut eri ikäisten osien selkeä erottuminen toisistaan. Uuden korotusosan Mannerheiminkadun puoleinen julkisivu on verhoiltu alumiinilevyin ja siinä toistuu vanhan osan tasa-
tahtinen ikkunajako.

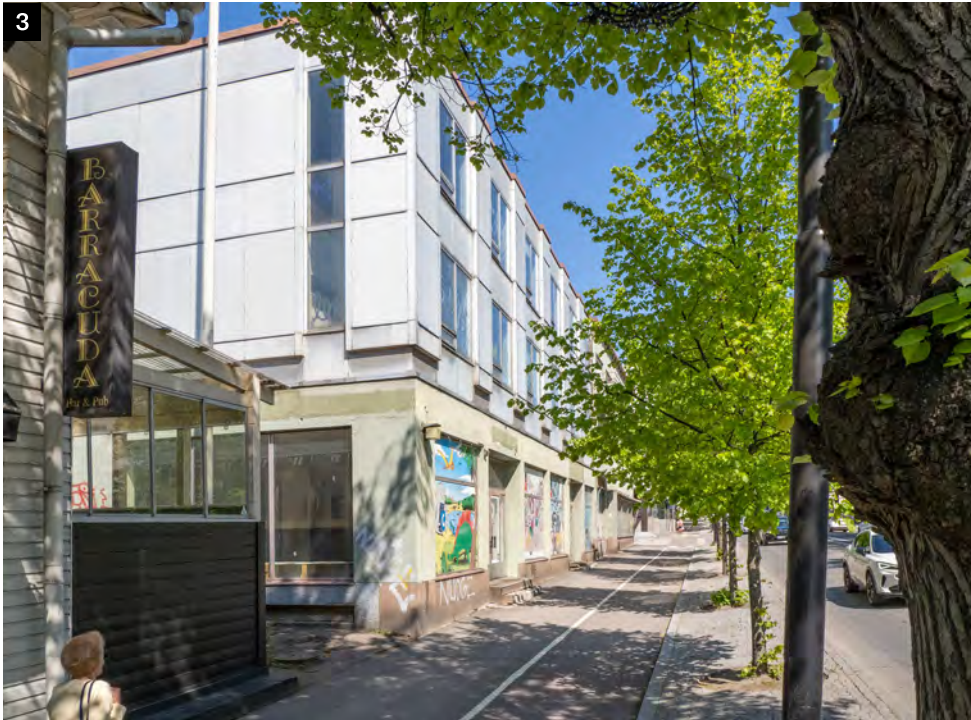
↑ Lännen puoleisessa päätyjulkisivussa on vanhassa pohjakerroksessa suuri näyteikkuna ja ylemmissä kerroksissa yksittäinen kahden kerroksen korkuinen ikkuna, joka valaisee alun perin kirjastotiloina toiminutta parvella, osittain kahden kerroksen korkuista sisätilaa.

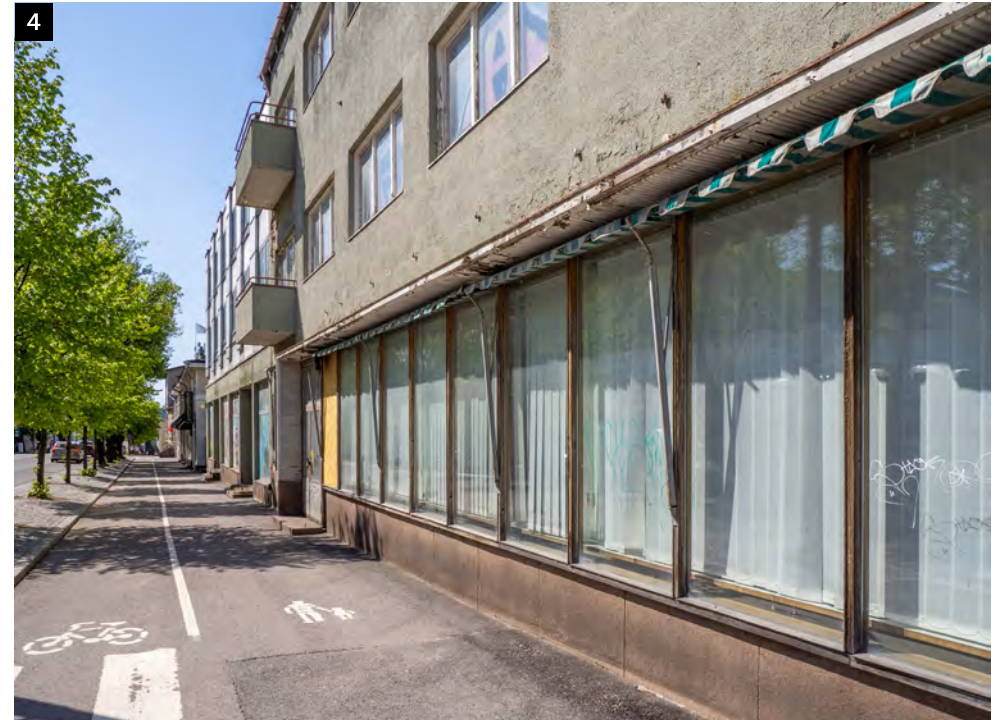
↑ Näkymäkuva on Mannerheiminkadulta lännen suuntaan. 1940-luvun rakennusosan tammipuitteellista näyteikkunaa reunustaa hienovarainen katos, joka kääntyy liiketilan parioven kohdalla alaspäin. Yksityiskohta on alkuperäinen.

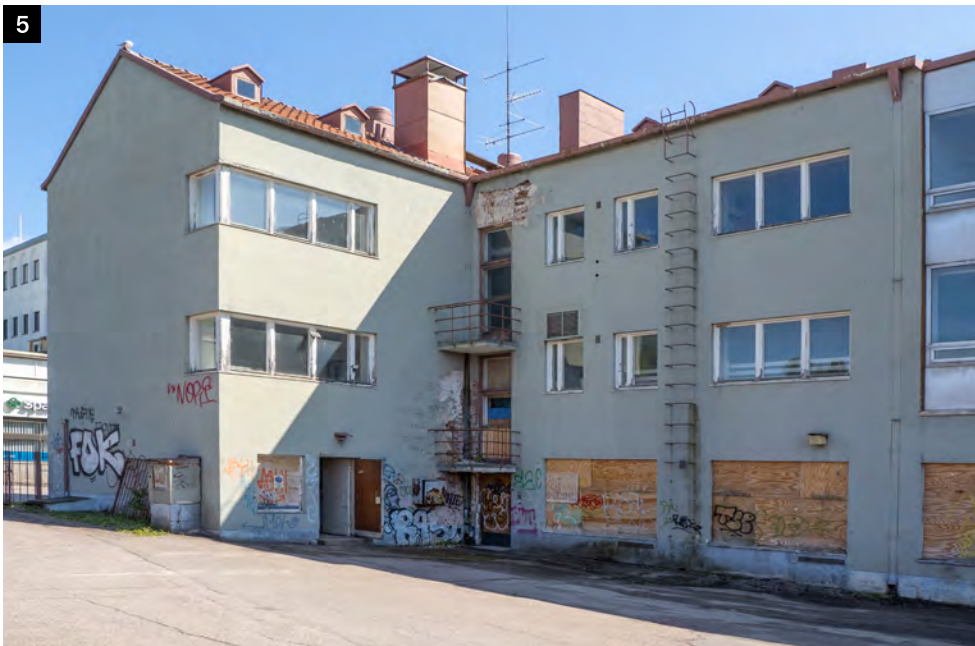
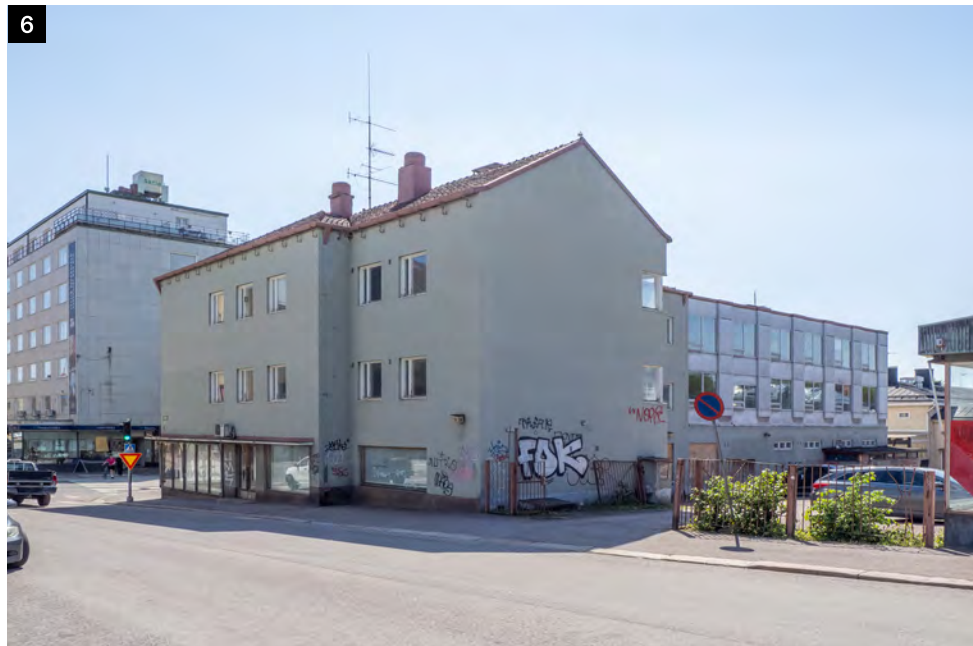
Julkisivu sisäpihalle

↑ Toisen ja kolmannen kerroksen päätyasuntojen olohuoneet valaistiin suurin kulmaikkunoin. Taiteuvan rakennusmassan nivelkodassa sijaitsee asuntoja palvelevan porrashuoneen sisäänkäynti, jonka yläpuolella on tuuletusparvekkeet. Ensimmäisen kerroksen ikkunat ovat osittain rikotuja ja vanerilevyin peitettyjä.

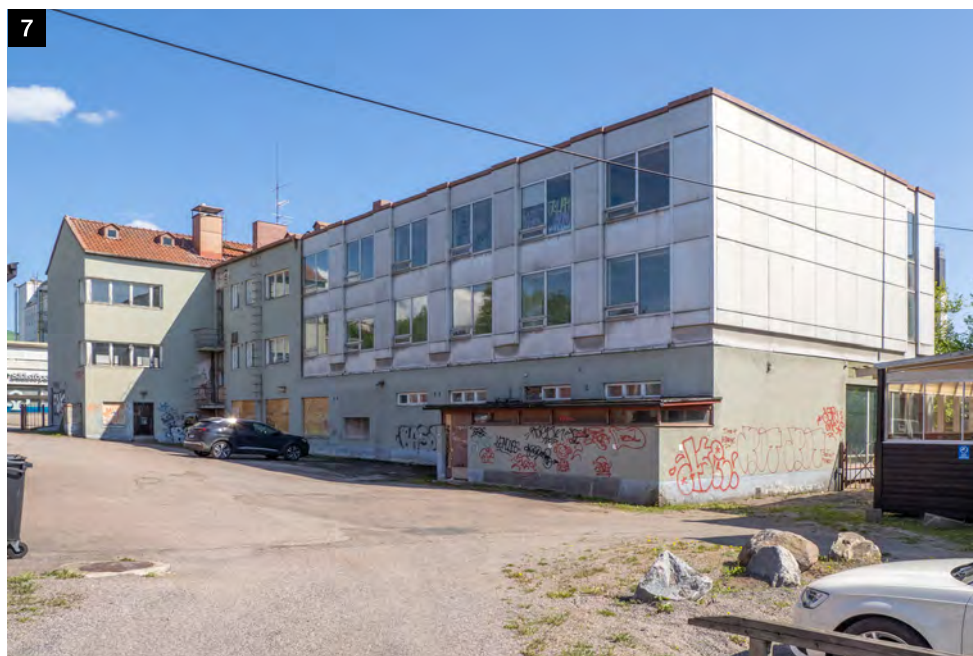
→ 1970-luvun korotusosan takapihan julkisivu on käsitelty samalla tapaa kuin Mannerheiminkadun puoleinen pääjulkisivu. Korotusosan räystäs-korkeus on sama kuin 1940-luvun runko-osan, mutta siinä on aumakaton sijaan tasakatto.

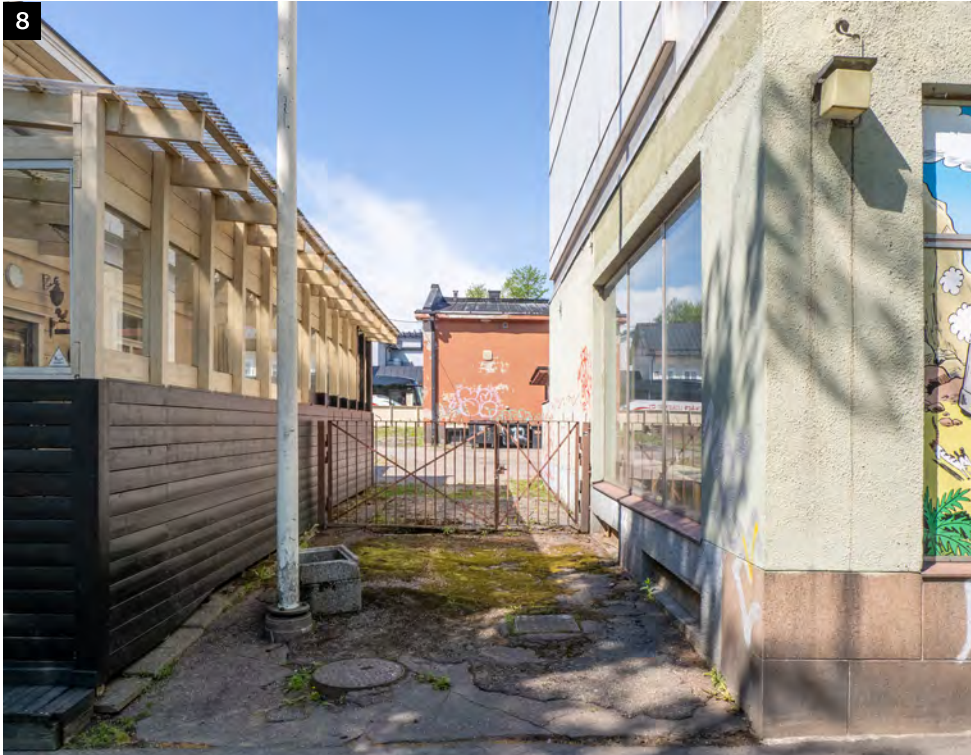
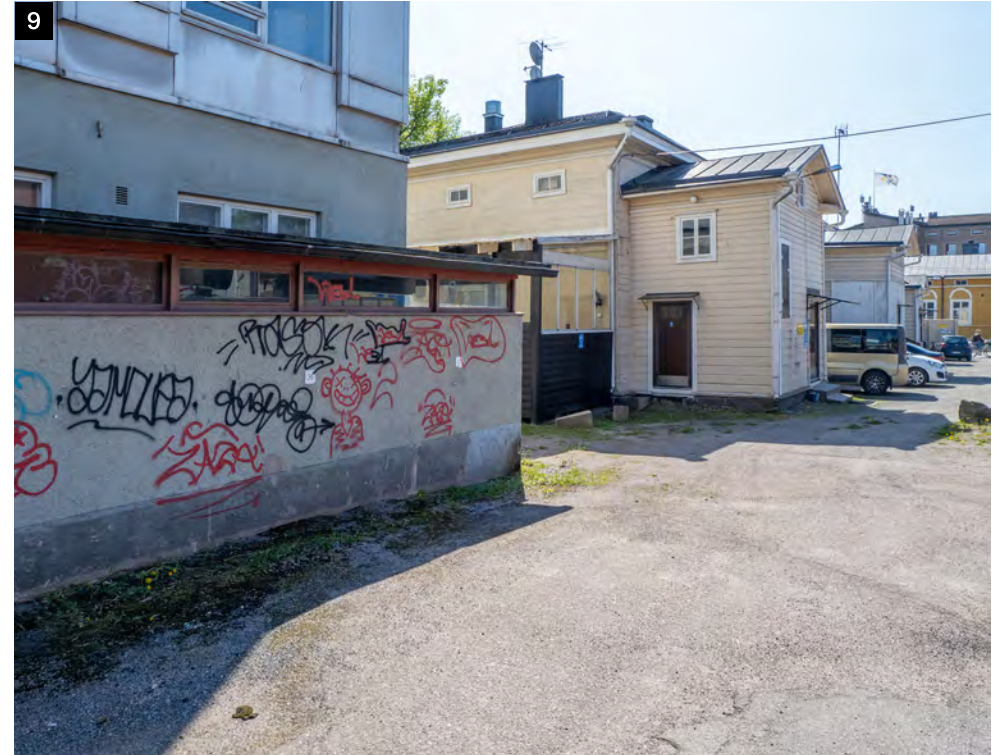
↑ Hopean korttelin korttelijulkisivuja ei ole rakennettu yhtenäisiksi. Rakennuksen länsipuolella on portilla estetty kulkutie korttelin sisäpihalle. Länsipuolella talon naapurina on yksikerroksinen uusrenessanssityylinen puutalo.

↑ Takapihan rakennusrungosta ulkoneva porrassuoja rakennettiin 1970-luvun muutosten yhteydessä. Sen paikalla kulki alun perin ramppi kellarin. Uuden rakenteen vuoksi takapihan julkisivun ikkunajakoa on jouduttu muuttamaan.

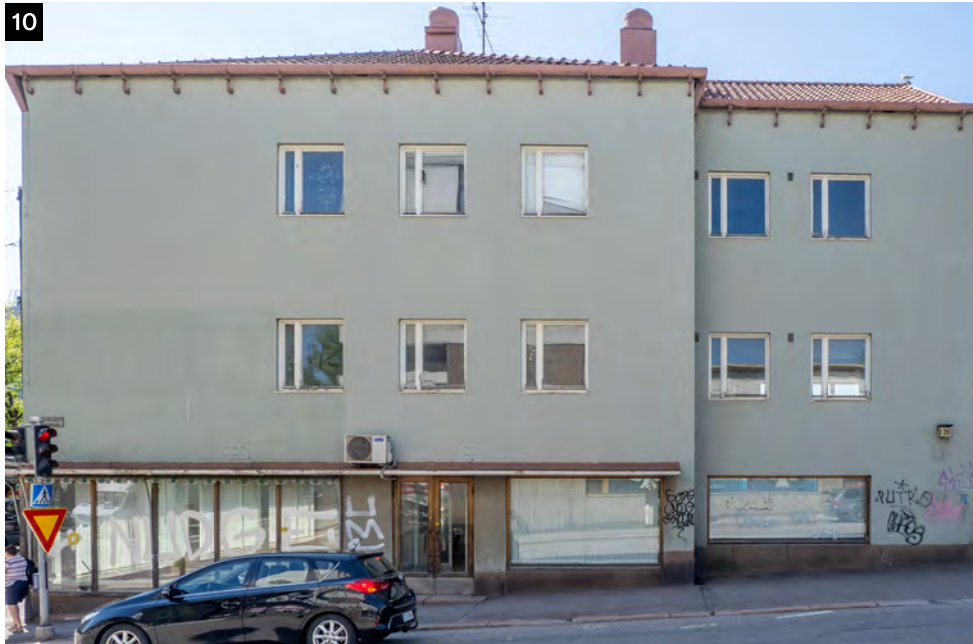
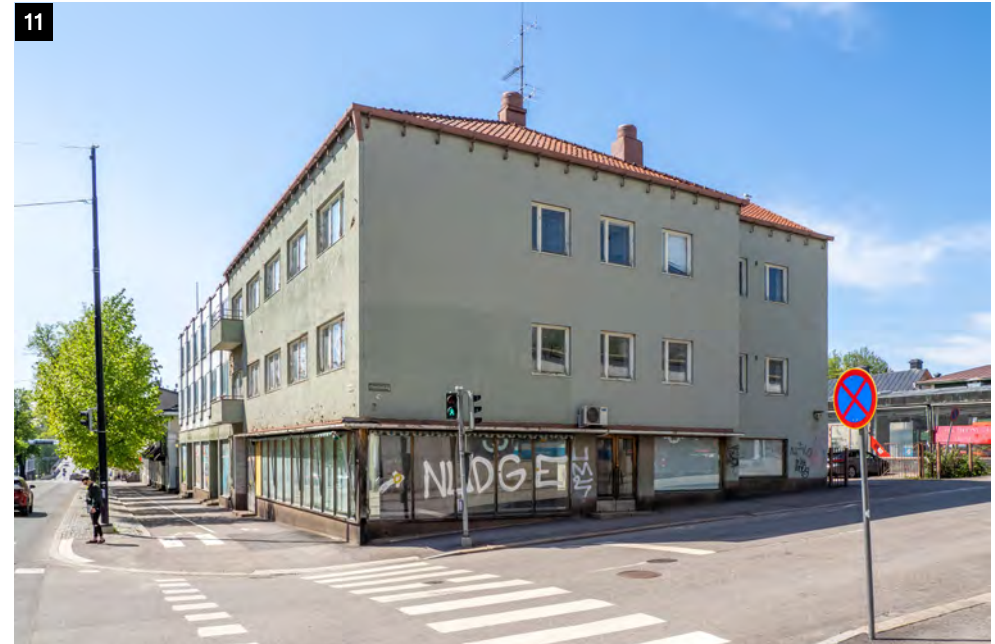
Julkisivu Rauhankadulle

↑ Rauhankadun puoleiseen päätyjulkisivuun tuo syvyyttä julkisivulinjasta taaksepäin vedetty pohjoisen puoleinen rakennusosa. Keskiosan sisäänkäynnistä kuljettiin alun perin käytävän kautta takapihan puolella sijaitsevaan porrashuoneeseen, mutta nykyään se johtaa suoraan kulmaliiketilään. Julkisivun keskivaiheilla sijaitsevan leveän näyteikkunan yhteydessä on ainakin 1950-luvulla ollut myös erillinen sisäänkäynti sen takana sijainneeseen pieneen liiketilään. Sisäänkäynti on mahdollisesti poistettu 1970-luvun muutosvaiheessa.

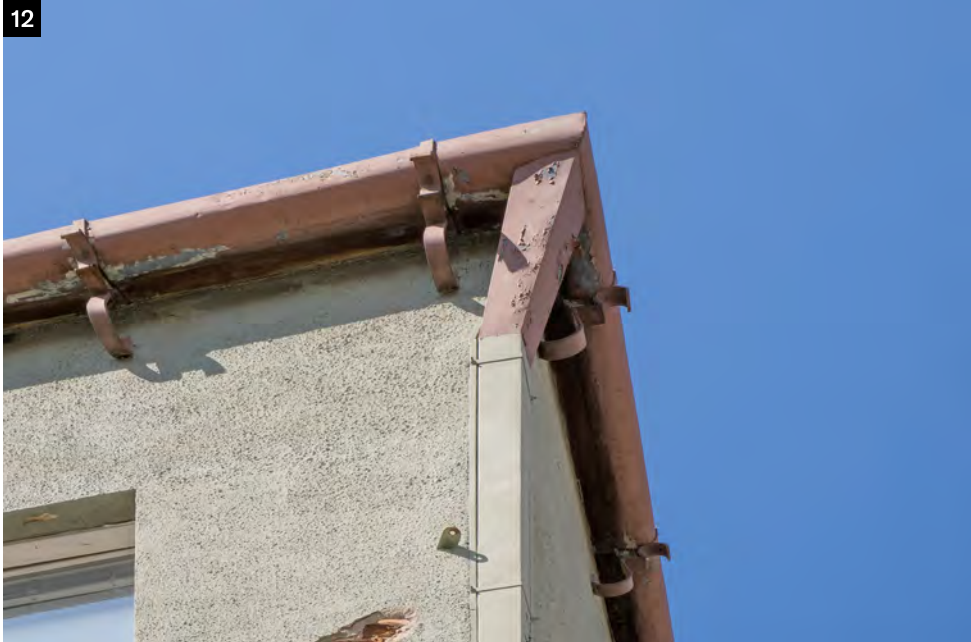
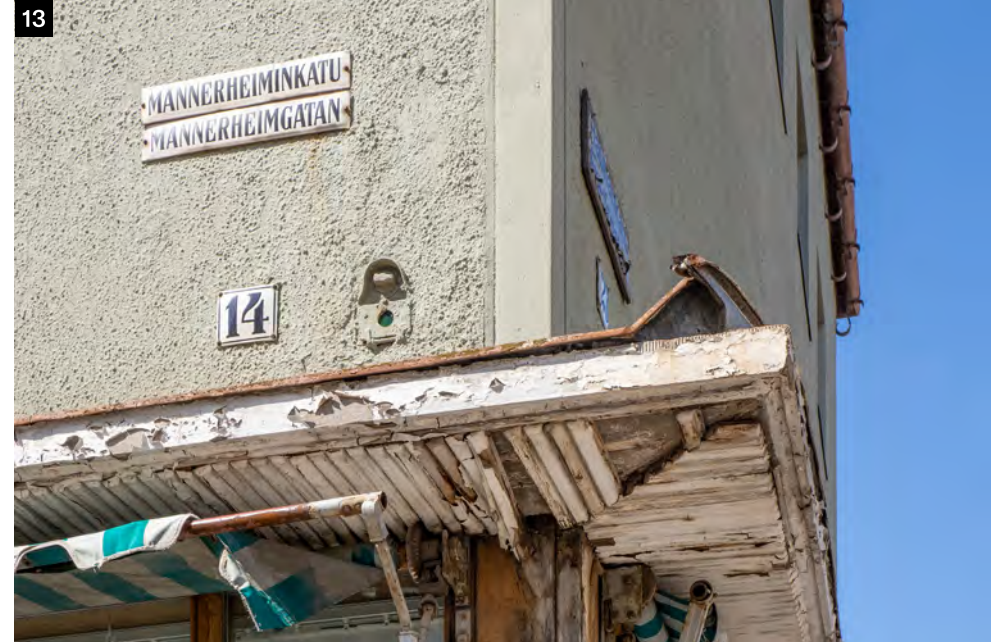
Julkisivudetaalit

↑ Julkisivuja elävöittävät hienovaraiset yksityiskohdat, kuten metalliset muotoillut räystääänpidikkeet. Sadevesikouru on upotettu julkisivuun huomaamattomasti. Julkisivurappaus on osittain irronnut.

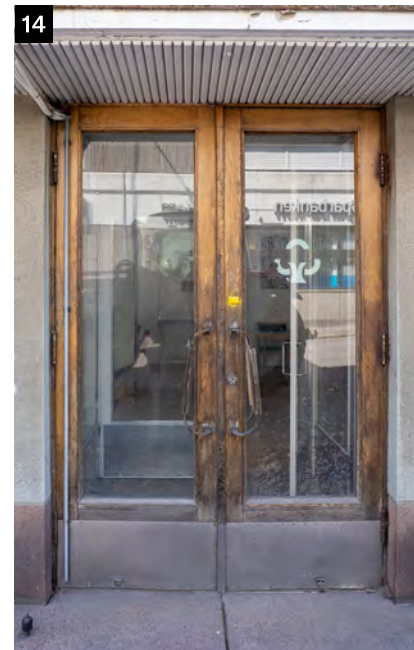
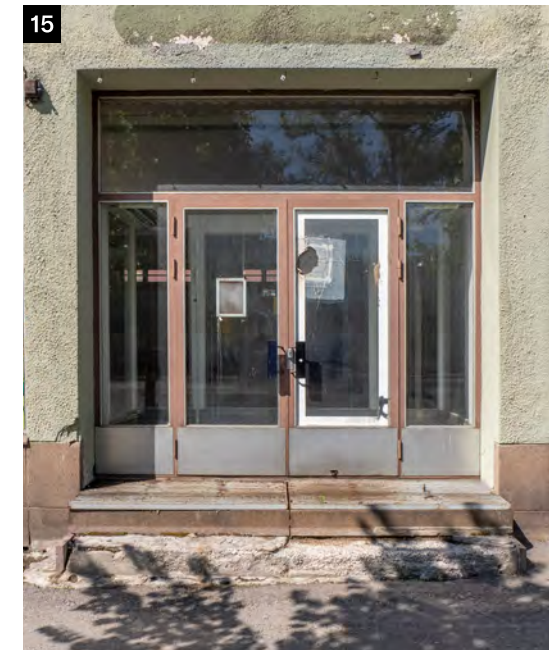
→ Rauhankadun puoleinen pariovi on luultavimmin alkuperäinen. Massiivipuiseissa ovesa on suuret lasitukset, potkupellit sekä muotoillut metallivetimet puusilla kädensijoilla. Sama ovityyppi on luultavasti toistunut muissa kadun puoleisissa sisäänkäynneissä.

→ → Mannerheiminkadun puoleiset sisäänkäynnit edustavat kaikki samaa yksinkertaista teräslasiovityyppiä. Ovet on maalattu potkupeltiä lukuun ottamatta punaruskeiksi. Ovet ovat oletettavasti peräisin 1970-luvun muutosvaiheesta.

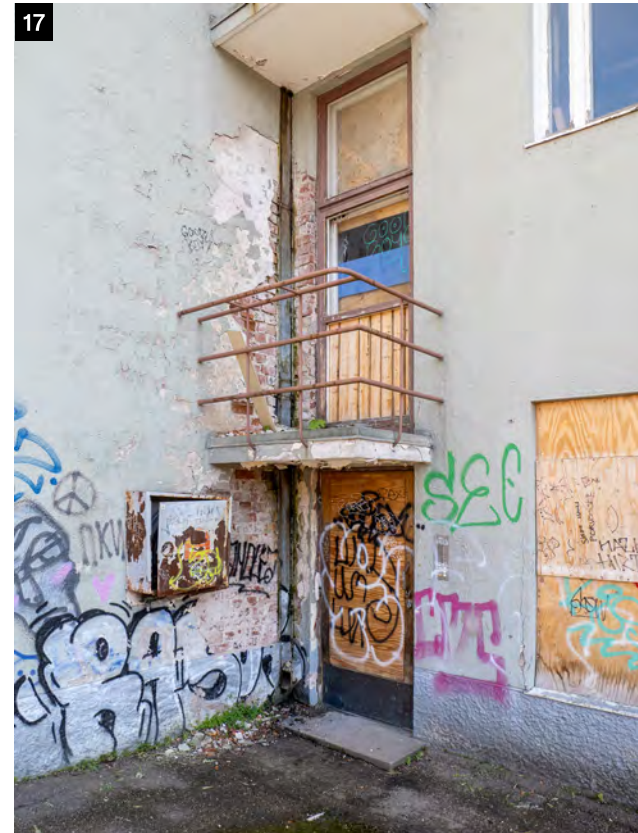
↑ Takapihan puoleiset tuuletusparvekkeet ovat alkuperäisiä ja ne avautuvat pihan puoleiseen porrashuoneeseen. Julkisivun rappaus on irronnut laajalti parvekkeiden ympäriltä.

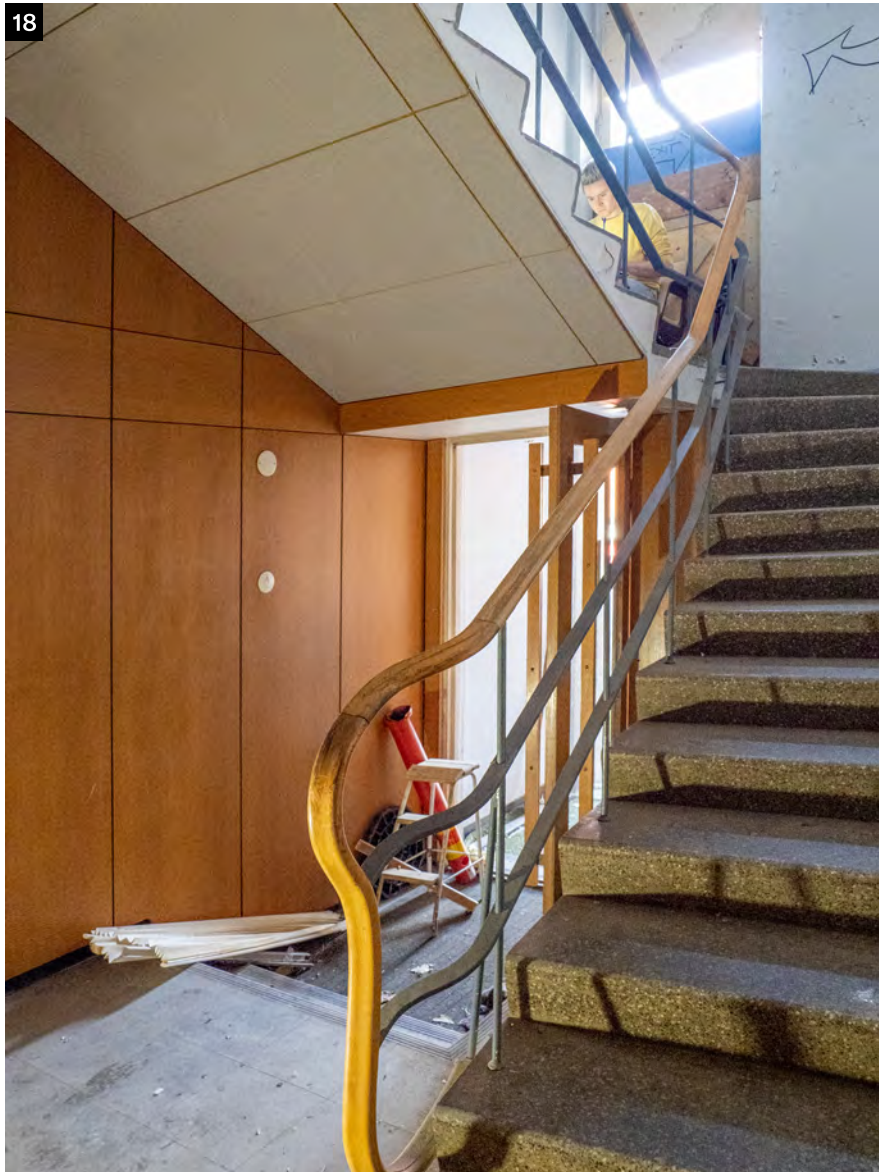
↑ Vanhan porrashuoneen seinät on pohjakerroksen tasolla verhottu uusien puupaneelien. Alun perin rakennuksen ainoa porras on saanut 1970-luvun muutosvaiheen myötä toisarvoisen luonteen, kun Mannerheiminkadun puoleiset julkiset tilat yhdistettiin uudella pääportaalla. Portaan alkuperäinen käsijohde on tyylitelty pyörästetyin muodoin alapäästään.

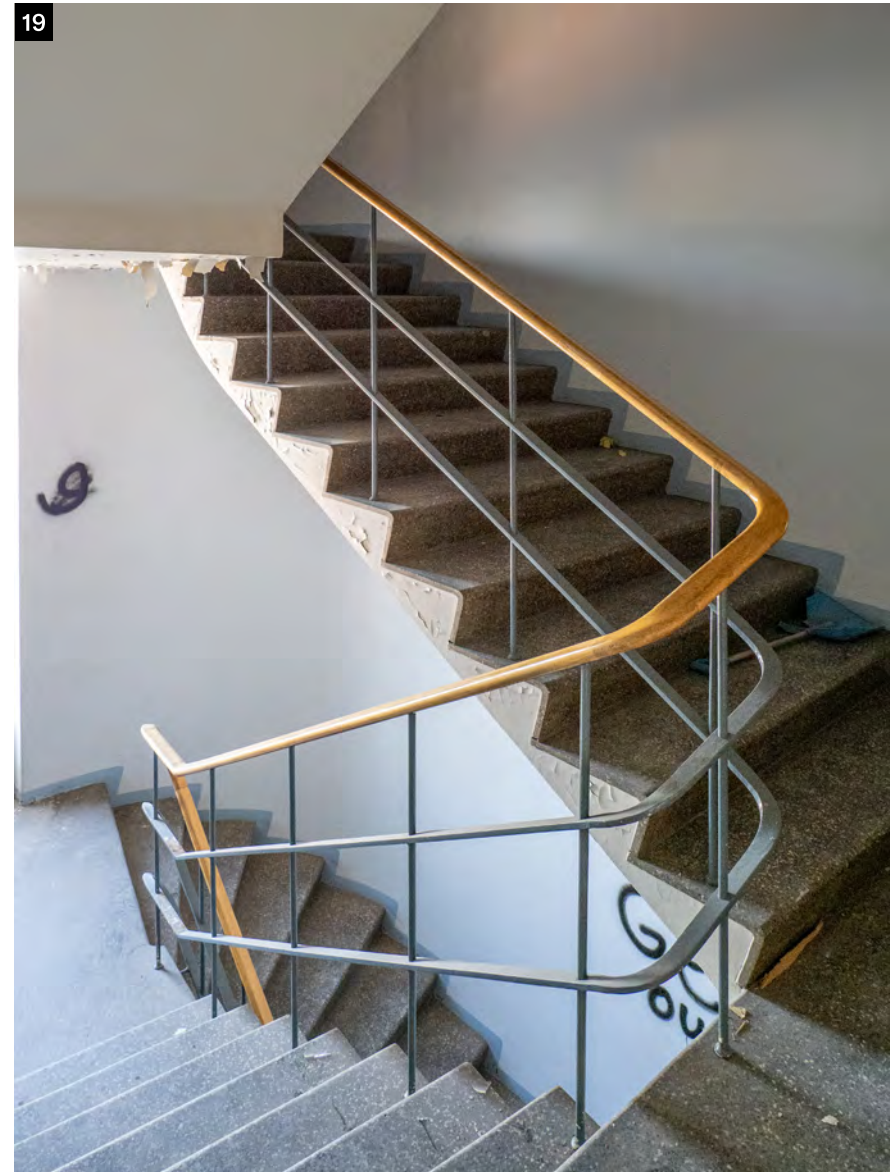
↑ Porras on pohjamuodoltaan viuhkamainen. Kaksi porrassyöksyä ovat toisiinsa nähden viistosti ja toisen porrassyöksyn yläosa on pyörästetty seinämuodon mukaisesti. Porrashuone on yksi rakennuksen parhaiten 1940-luvun asussa säilyneitä tiloja.

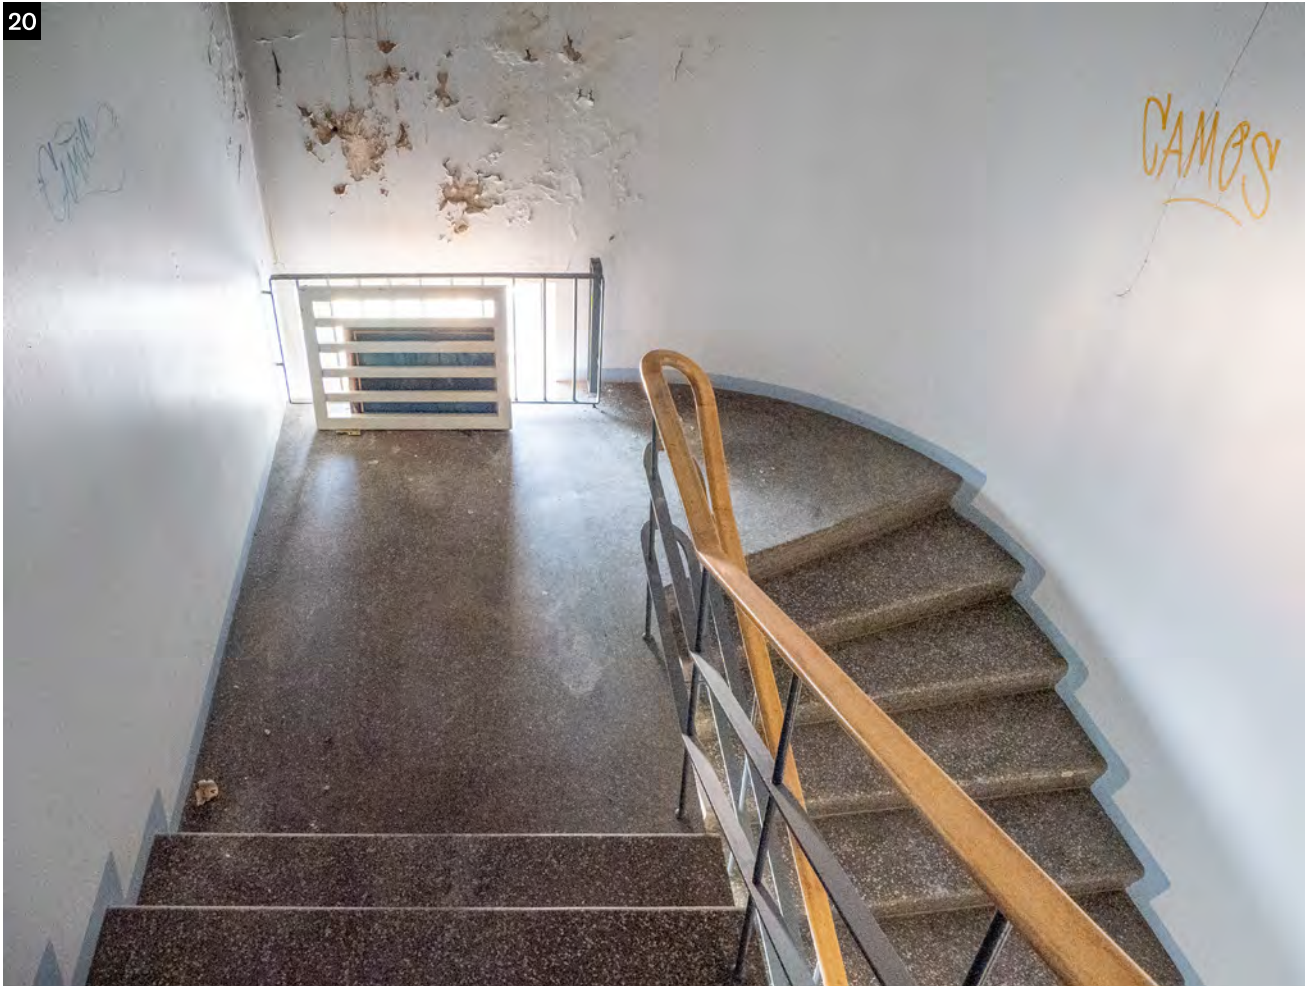
↑ Asuntoja palvelle portaan muoto on viuhkamainen. Toinen porrassyöksyistä kaartuu yläpästään. Porraskäytävän maalipinnat ovat huonokuntoisia.

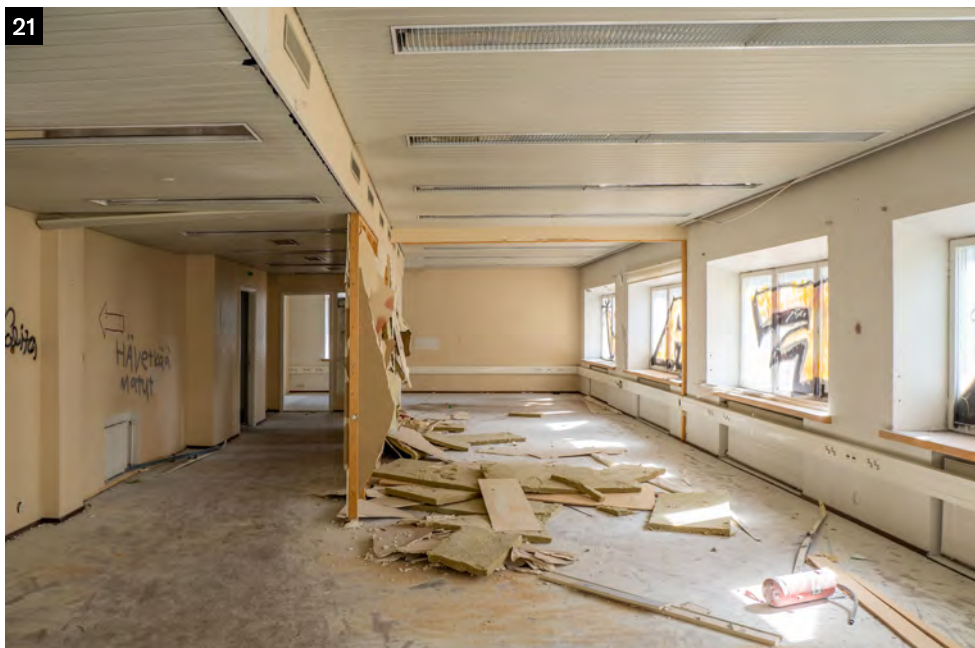
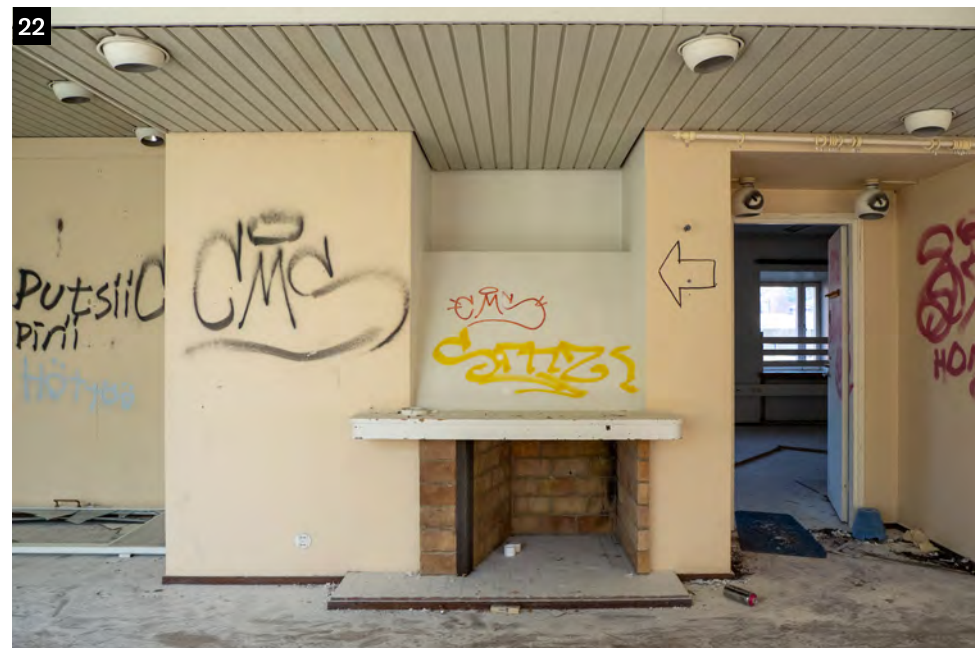
↑ Toisen kerroksen tilat vanhan rakennusrungon osalta olivat alun perin asuntoja. 1970-luvun muutosvaiheessa ne avattiin yhtenäiseksi avotilaksi, jossa toimi kirjasto. Huonejärjestystä ja tilan käyttötarkoitusta on sittemmin muutettu edelleen. Tiloja on vahingoitettu laajalti rakennuksen tyhjillään olon aikana.

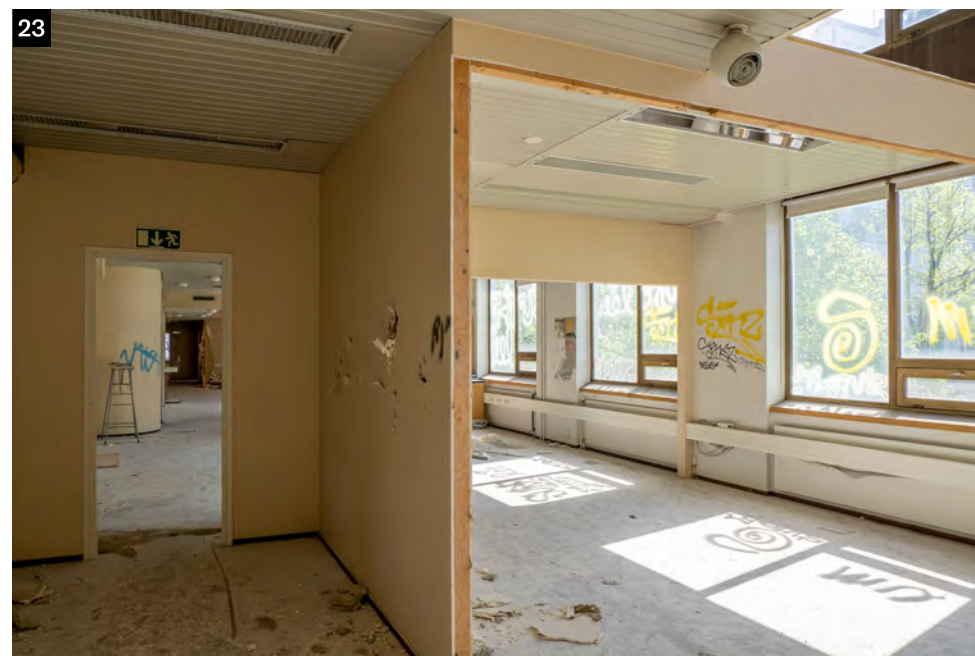
→ 1970-luvun puoli ja 1940-luvun puoli on käsitelty pinnoiltaan ja sisustusratkaisuiltaan samaan tapaan. Kahden osan saumakohdan huomaa lähinnä vaihtuvasta seinäpaksuudesta sekä ikkunatyypistä. Kuvassa on 1970-luvun alumiini-ikkunoita.

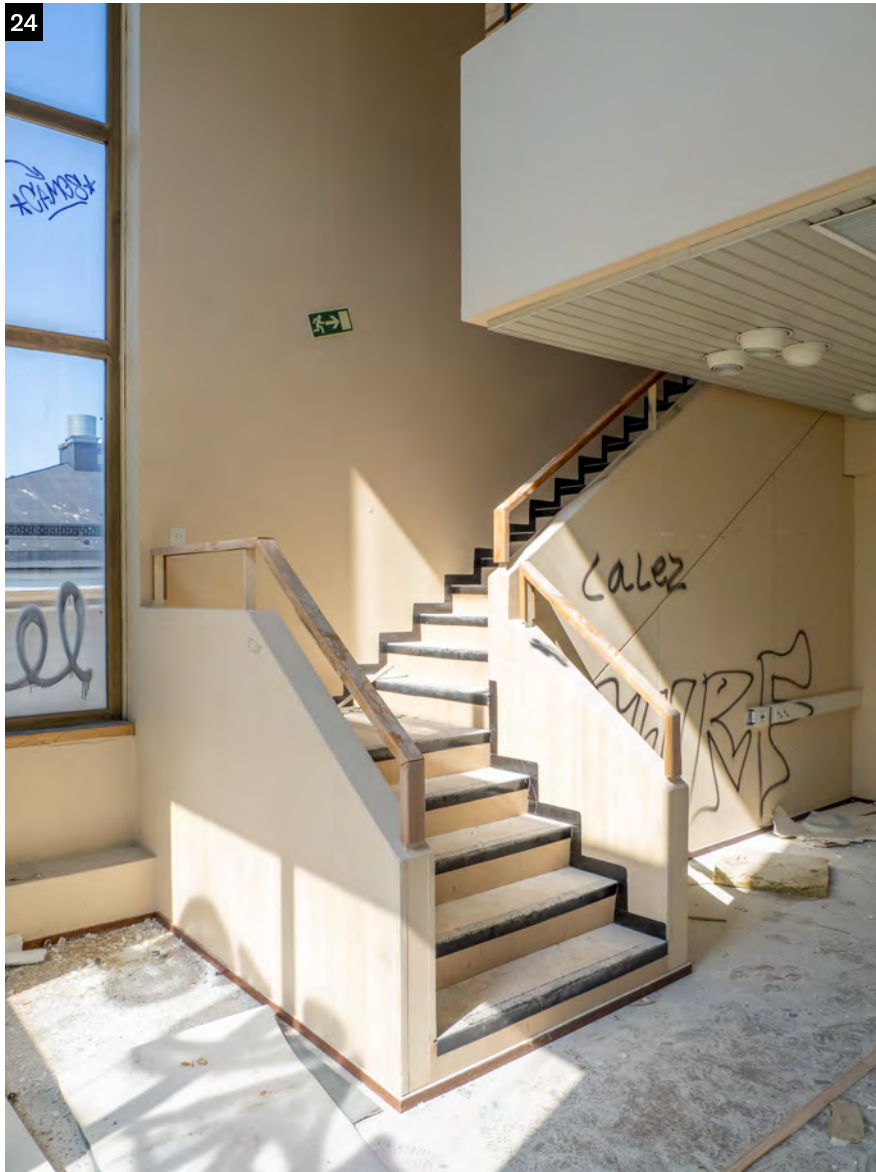
↑ Vanhan kirjaston länsipäätyyn rakennettiin erillinen porras, joka nousee kolmannen kerroksen parvelle. Ratkaisu tuo vanhaan kirjastosaliin julkisen tilan tuntua.

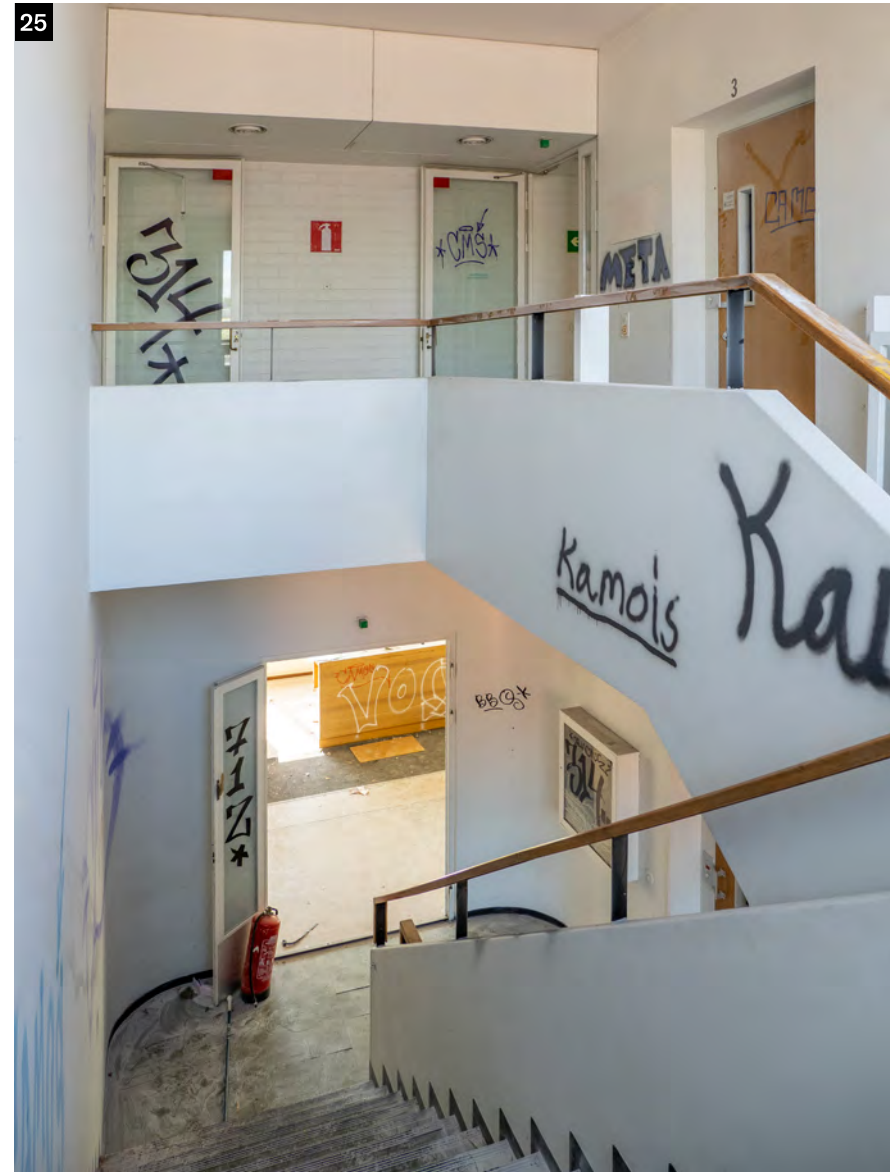
↑ 1970-luvulla rakennetun uuden pääportaan yhteyteen tehtiin myös hissi. Uuteen pääportaaseen käytiin sisään Mannerheiminkadulta uuden sisäänkäynnin kautta. Porrashuoneen toisen kerroksen tasanne erottuu pyöristetyllä kulmamuodollaan.
