Mannerheiminkatu 14

ARK — BYROO

Nimeke: Mannerheiminkatu 14. Rakennushistoriaselvitys.

Julkaisuajankohta: 15.8.2023

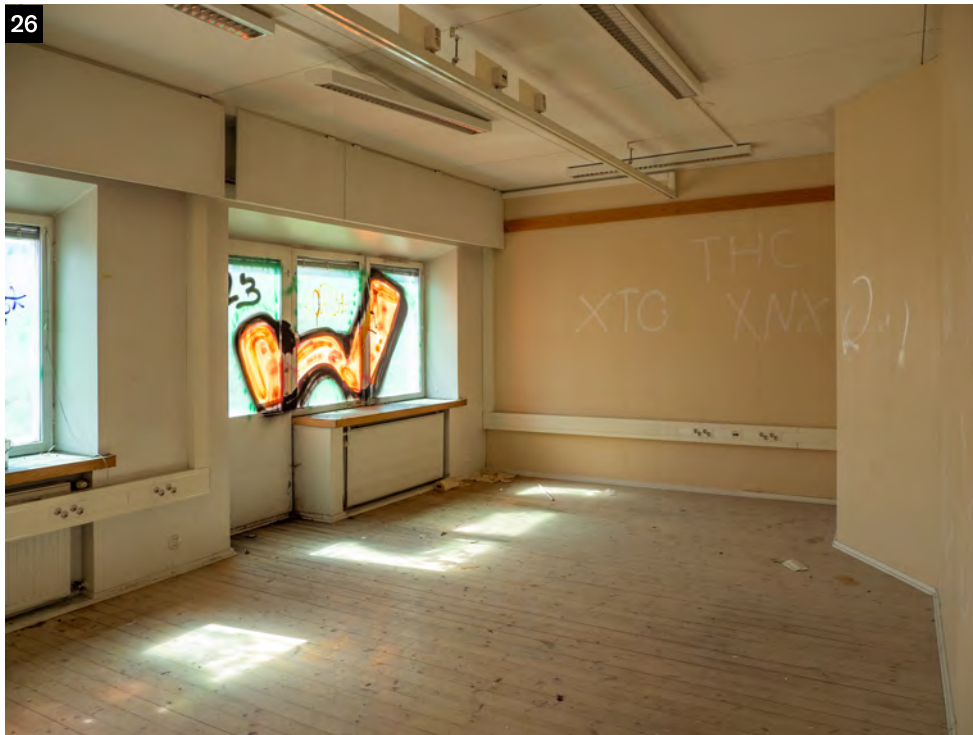
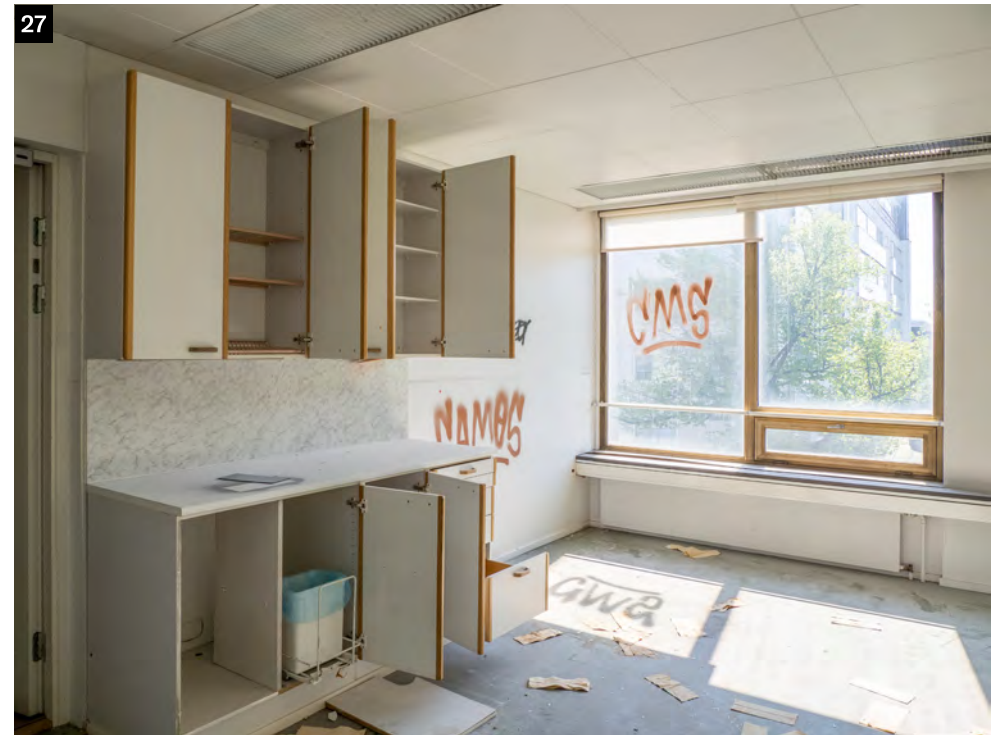
↑ Osia kolmannen kerroksen asunnoista on käytetty muun muassa nuorisotalotoimintaan. Huoneissa on säilynyt alkuperäisiä laulalattioita. Seinien tekniikkakourut ja loisteputkivalaisimet kertovat myöhemmästä laitoskäytöstä.

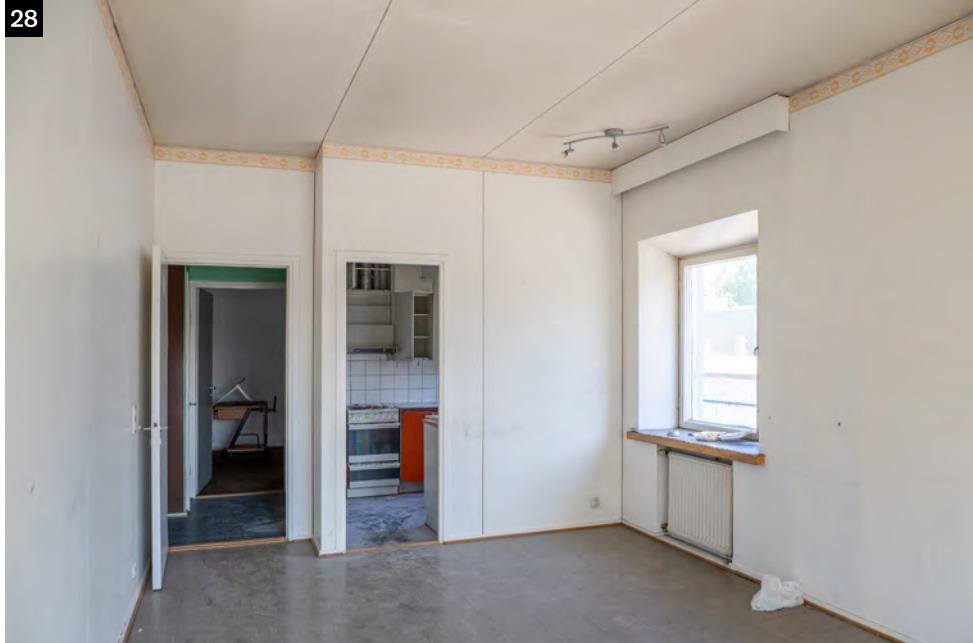
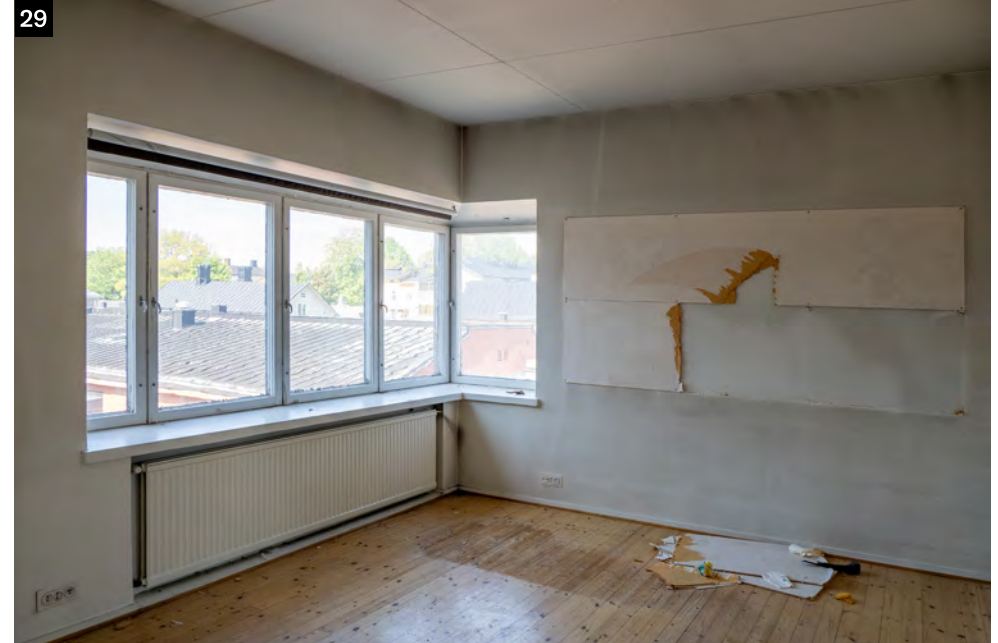
↑ Keskimmäisen asunnon keittiö on rakennettu 1970-luvun muutosvaiheen yhteydessä. Asunnon olohuoneessa on muista kerroksen asunnoista poikkeava tumma muovilaattalattia.

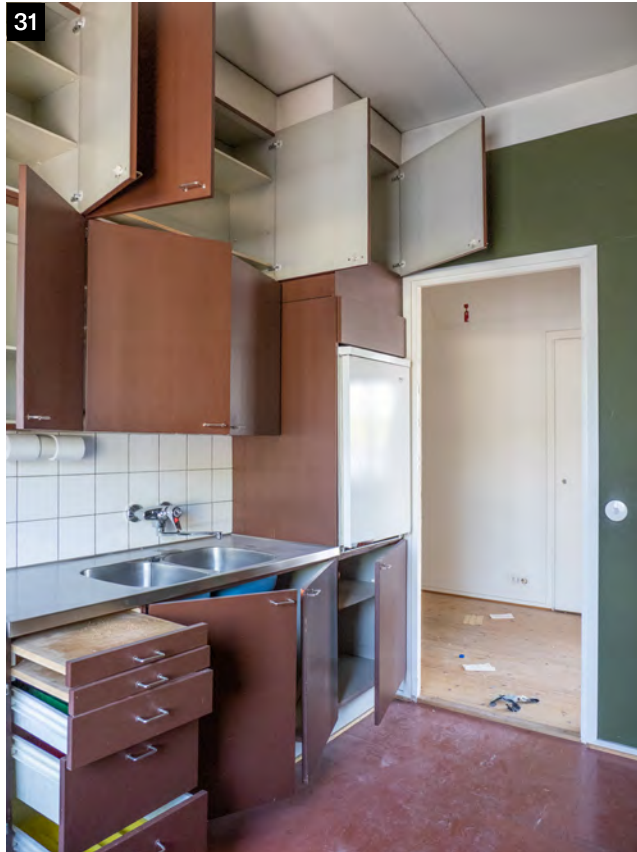
↑ Kaikissa kolmessa kolmannen kerroksen asunnossa on saman tyyppinen keittiökalustus. Kalustus on piirustusaineiston perusteella muutettu 1970-luvun muutosvaiheen jälkeen tai se on toteutettu piirustuksista poiketen.

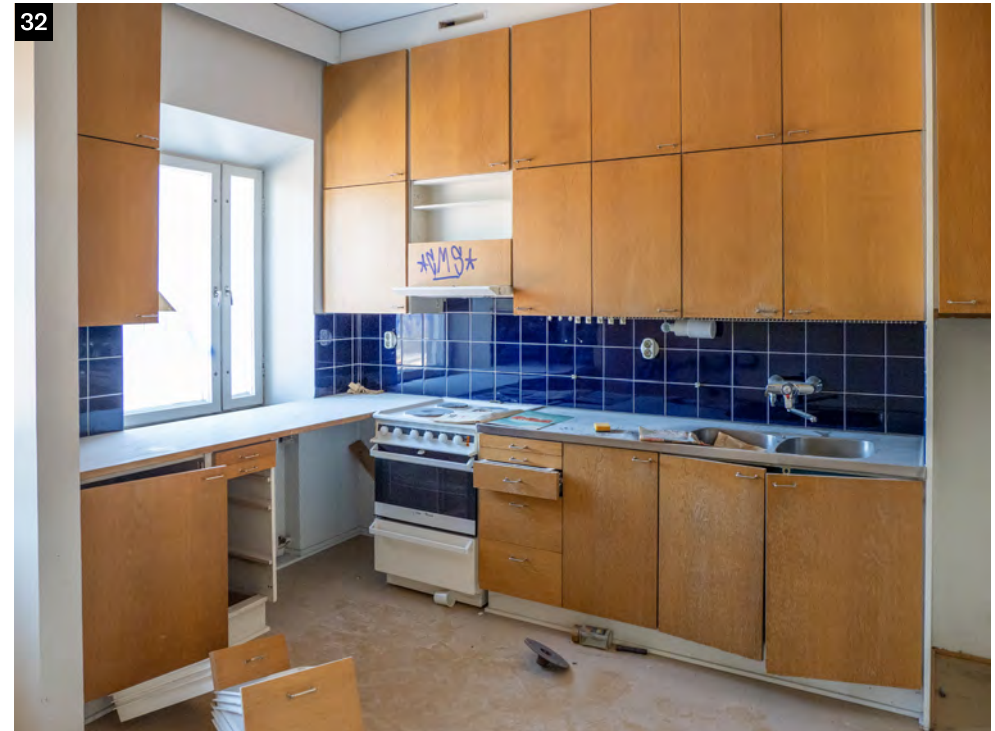
↑ Asuntojen keittiön väritys on huoneistokohtainen. Keittiöissä on muista huoneista poiketen vaihtelevan väriset muovimattolattiat.

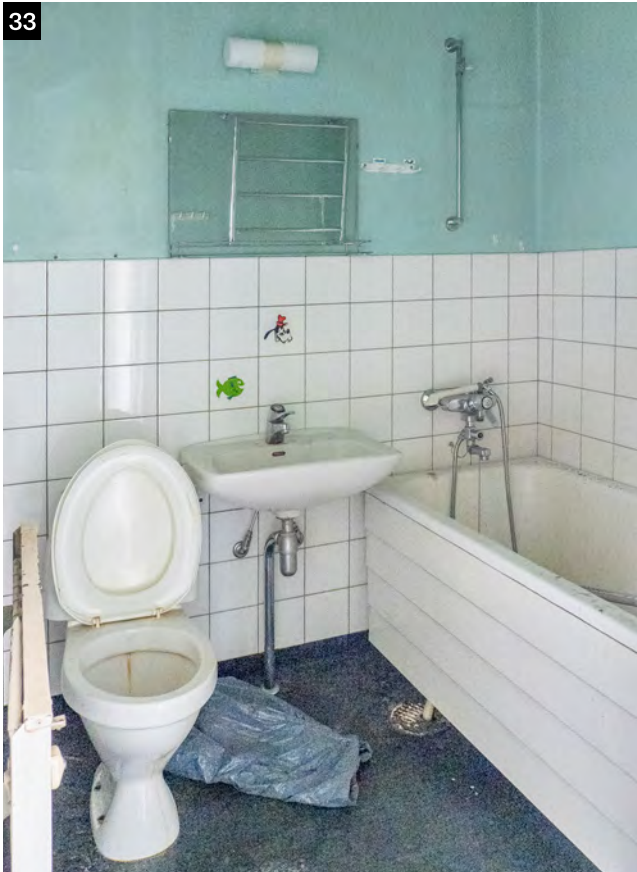
↑ Kolmannen kerroksen asunnon kylpyhuone on peräisin 1970-luvun muutosvaiheesta. Kiinteät kalusteet ovat mahdollisesti peräisin samasta vaiheesta.

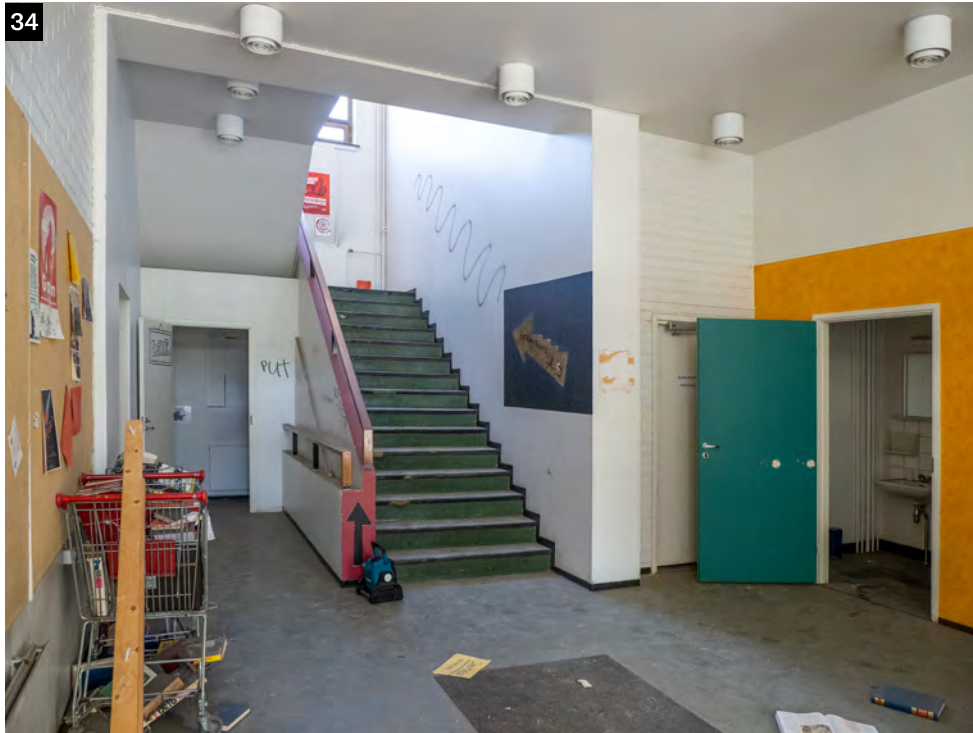
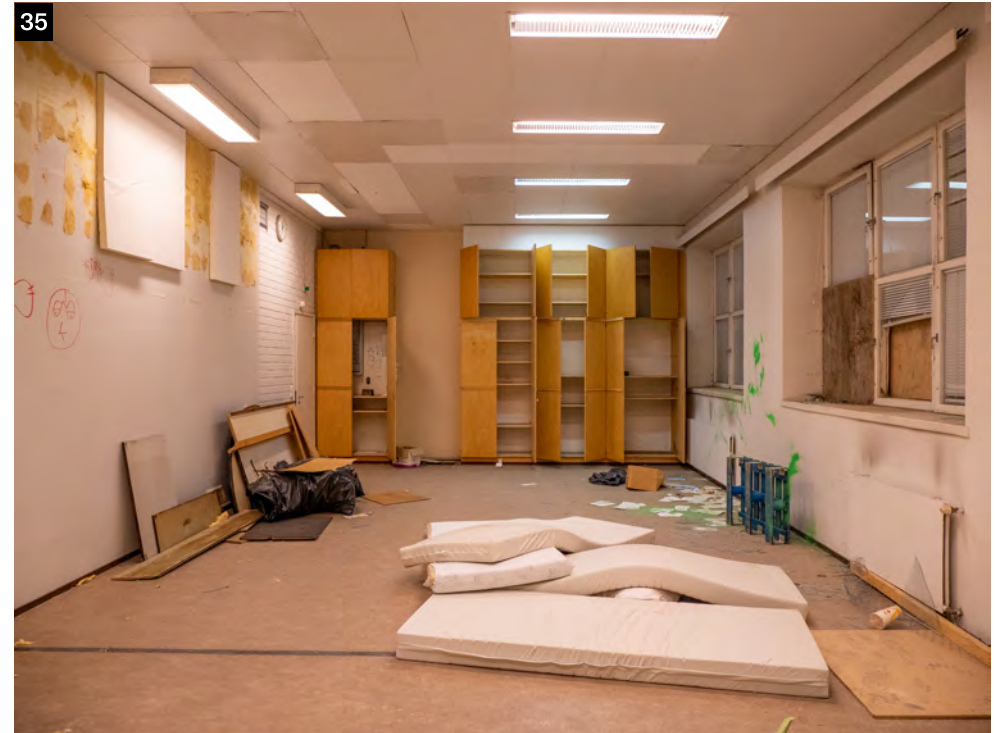
↑ Mannerheiminkadun puolelta käydään sisään 1970-luvulla rakennettuun aulatilaan, josta nouseaan uutta pääporrasta pitkin vanhaan kirjastosaliin. Aulatilaan kuuluvat lisäksi yleisö-wc ja vastaanottotiski.

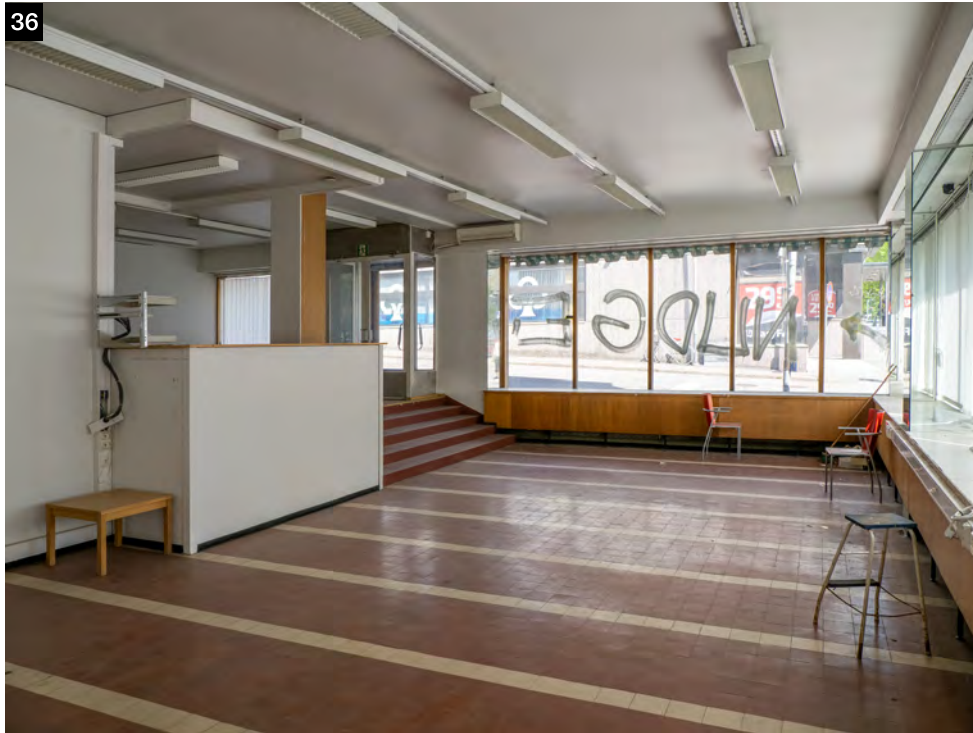
↑ Rauhankadun ja Mannerheiminkadun kulmaan sijoittuva suuri liiketila on tontin pohjoiseen päin nousevan maaston mukaisesti kahdessa tasossa. Tila on valoisa ja siihen on sisäänkäynti Rauhankadun puolelta. Liiketilan alemmassa osassa on kaksivärinen keraaminen laattalattia.

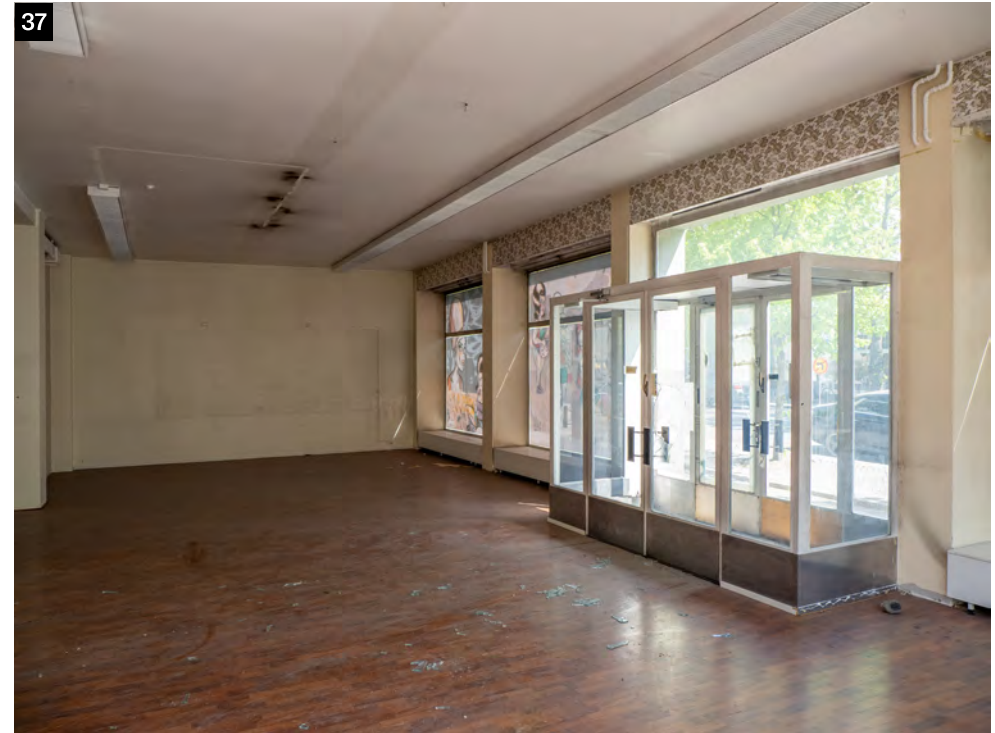
↑ Talon länsipäädyn liiketilan tilahahmo on peräisin 1970-luvun muutosvaiheesta. Tila on muutospiirustuksissa merkitty tekstiililiikkeeksi. Huoneeseen on myöhemmässä vaiheessa vaihdettu muun muassa uusi par-kettijäljitelmäkuvioitu laminaattilattia.

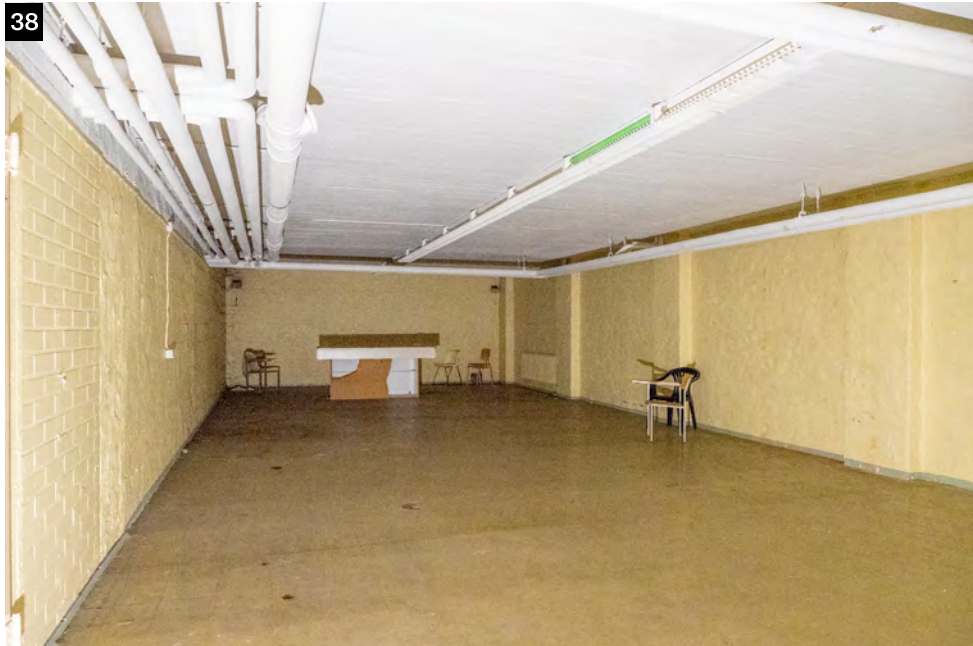
↑ Kellari on pääosin avointa varasto- ja arkistotilaa. Kellarissa on vinyylilaattalattia ja lauto-
muottikuvioinen betonikatto.
