# Vanha Kuninkaantie 29

**Nimeke:** Vanha Kuninkaantie 29

# 1. Johdanto

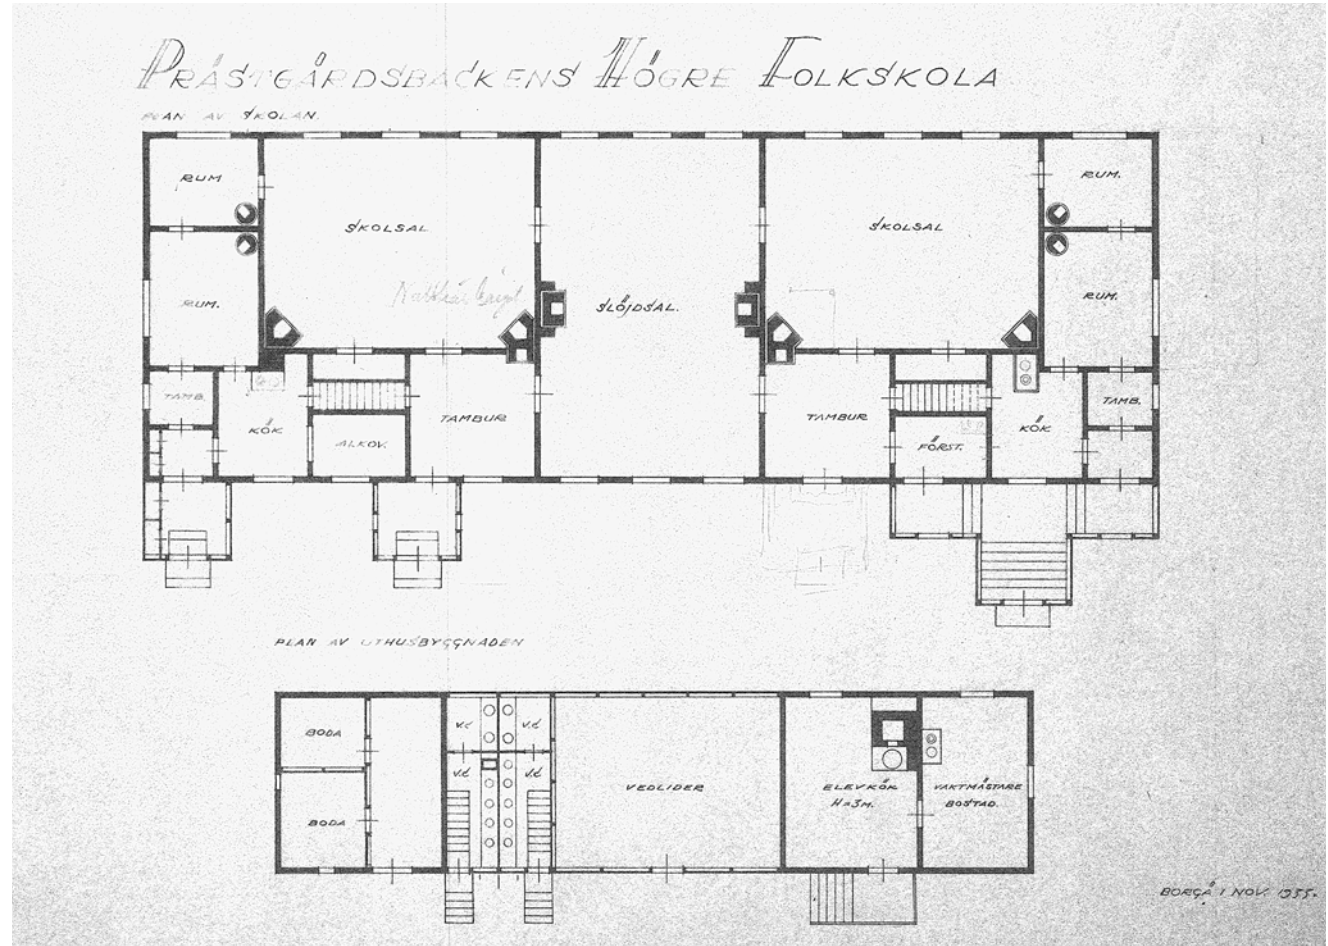
↑ Vuoden 1933 pohjapiirustukset. Porvoon kaupungin toimitilapalvelut.

pohjapiirustukseen, joten piirustus todennäköisesti vastaa sitä, millainen koulu on rakentuessaan ollut. 1933 piirustuksen perusteella sisäänkäyntejä oli kolme – idässä kuisti opettajan asuntoon, toinen kuisti toi luokkahuoneeseen vievään eteiseen, ja kolmas suurin kuisti toi sekä toiseen oppilaiden eteiseen että toiseen opettajan asuntoon. Piharakennusta sen sijaan on mahdollisesti muokattu ennen vuotta 1933, sillä piirustuksessa rakennuksen eteläisessä päädyssä on Allardtin kuvauksessa mainitsematon vahtimestarin asunto, ja leivintupa todennäköisesti on otettu käyttöön oppilaskeittiönä.<sup>23</sup>

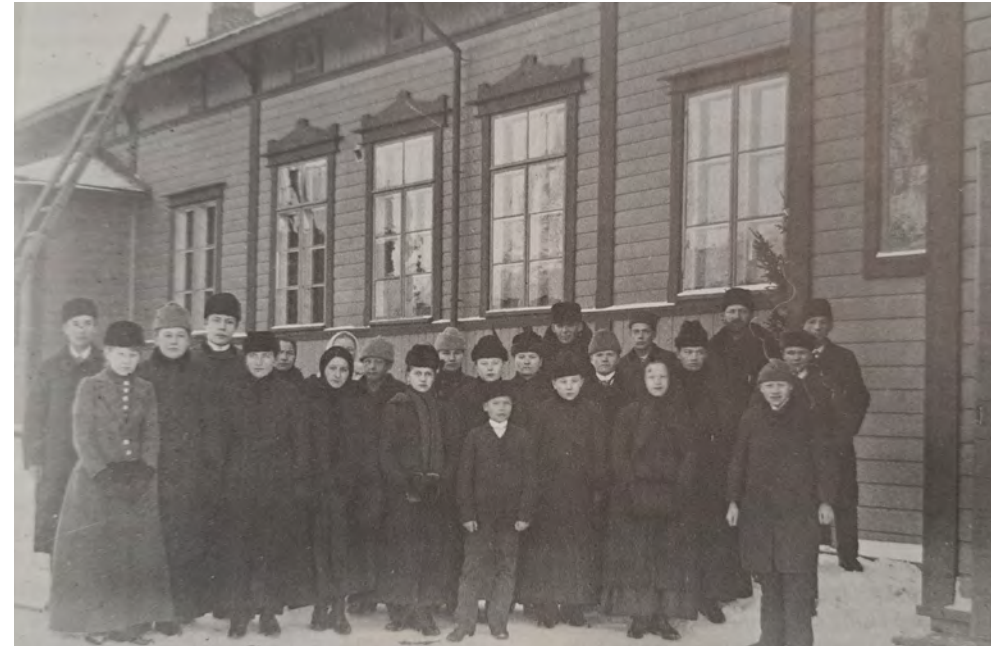
→ Porvoon kansanopiston eli Borgå folkhögskolanin oppilaita Pappilanmäen ruotsalaisen kansakoulun edustalla 18.12.1891. Takana oikealla koulun perustaja J.E. Strömborg. Rakennus on alkupe räiseltä väritykseltään ollut mahdollisesti okran värinen tummanruskeilla laudoituksilla. Valokuva teoksesta Selén 1989, 19.

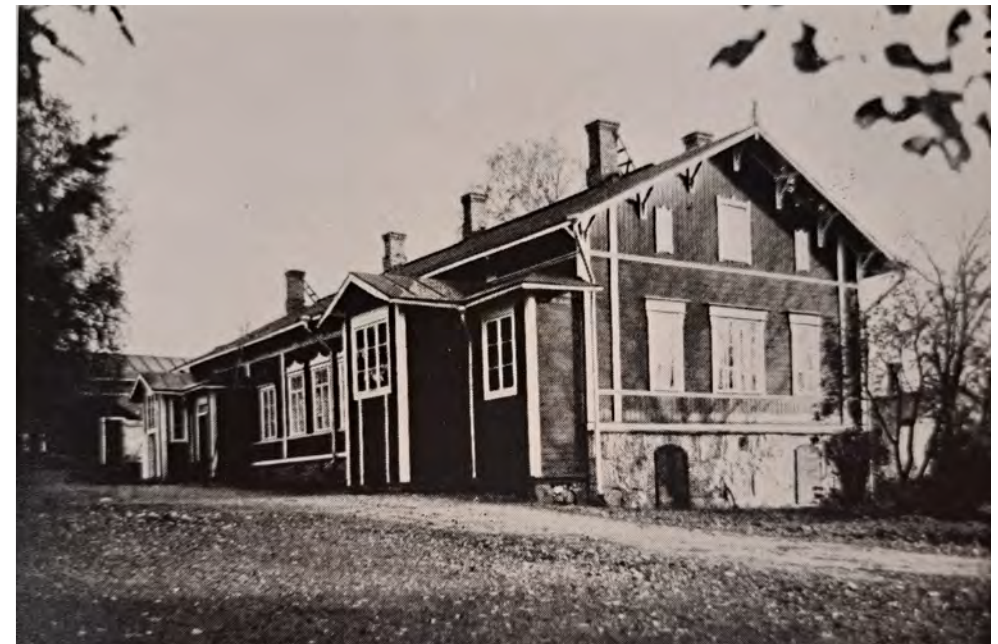
→ Ajoittamaton valokuva Pappilanmäen ruotsinkielisestä kansakoulusta. Kuistit ovat alkupe räisen suunnitelman mukaiset, eikä päätysokkeliin ole vielä tehty muutoksia. Rakennus on maalattu punamullalla ja listoitukset valkoisiksi. Porvoon kaupunginkirjaston kotiseutukokoelma.

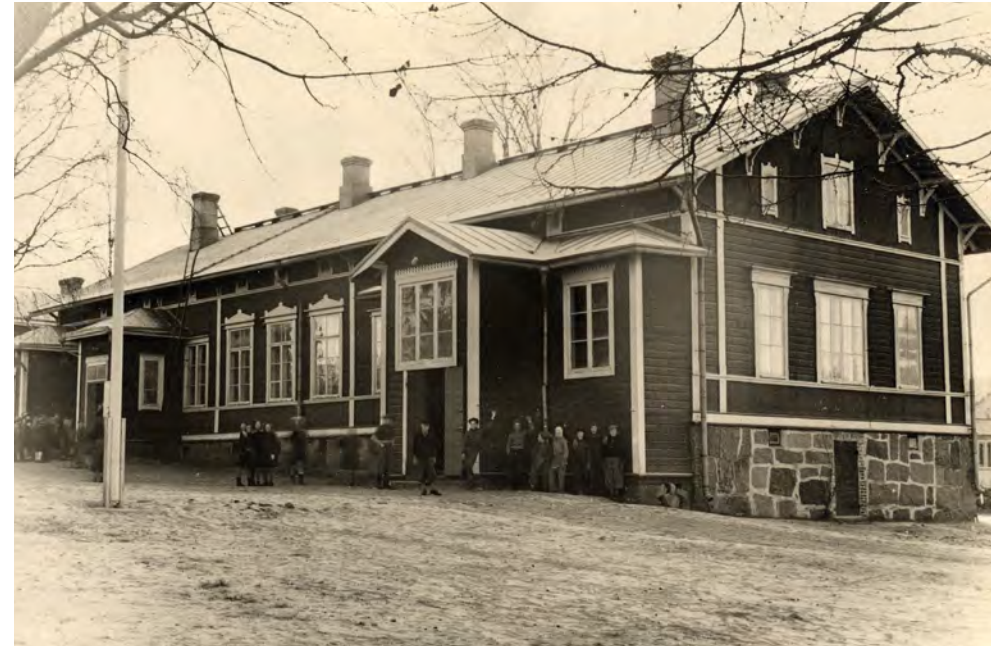
→ Valokuva kansakoulusta 1900-luvun alkupuolelta. Kuistit ovat vielä muokkaamattomia, mutta päätysokkeleihin on tehty yksi ovi. Porvoon museo.

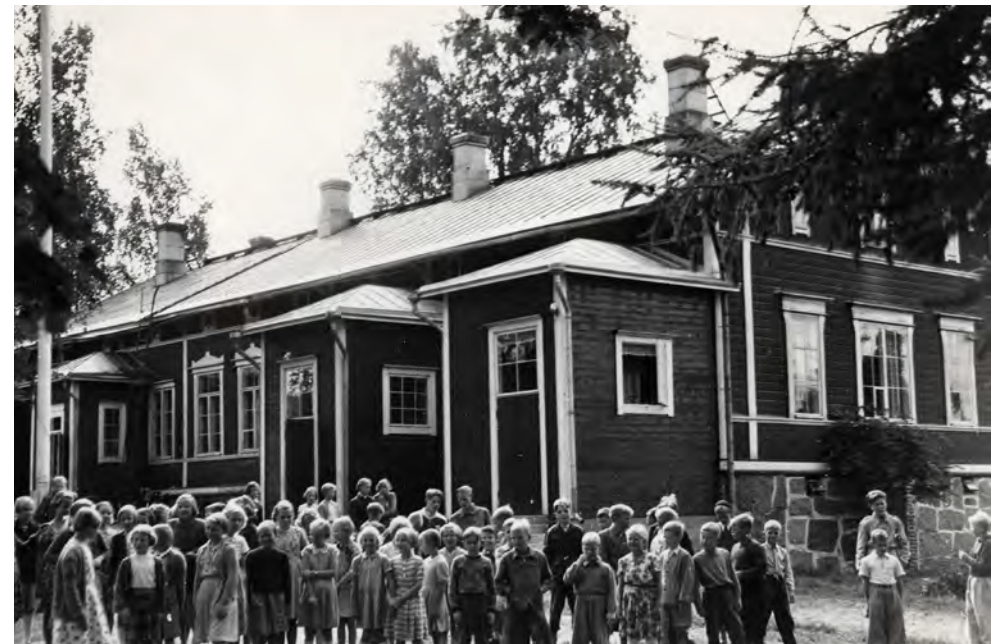
→ Oppilaita kansakoulun pihalla vuonna 1953. Länsipäädyn kuistit on muokattu nykyiseen asuunsa. Valokuva Porvoon museo.

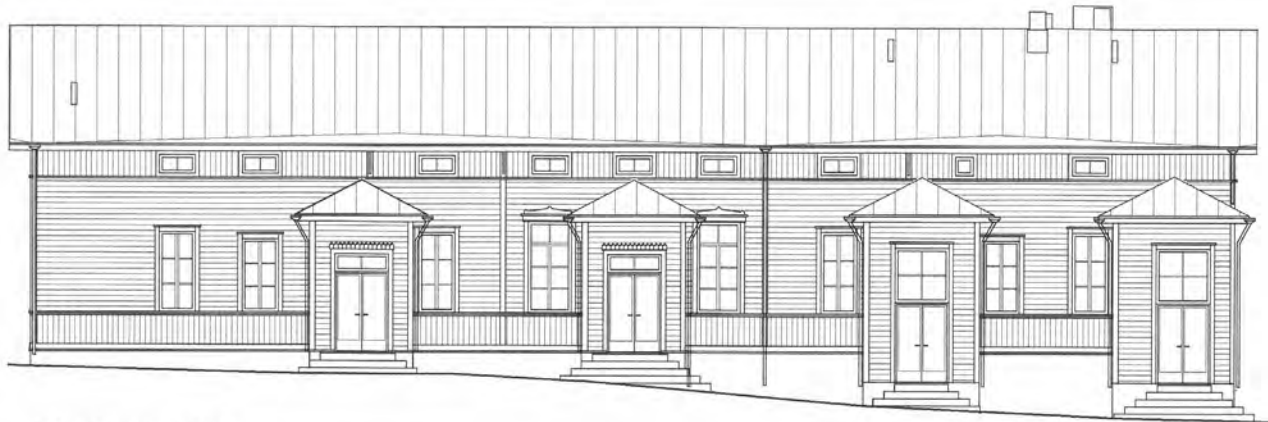
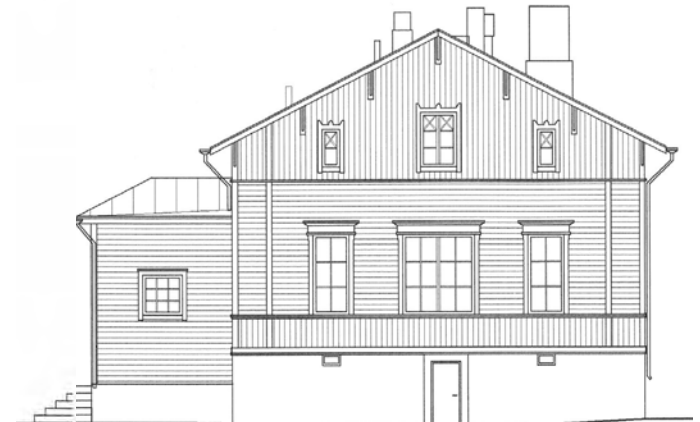
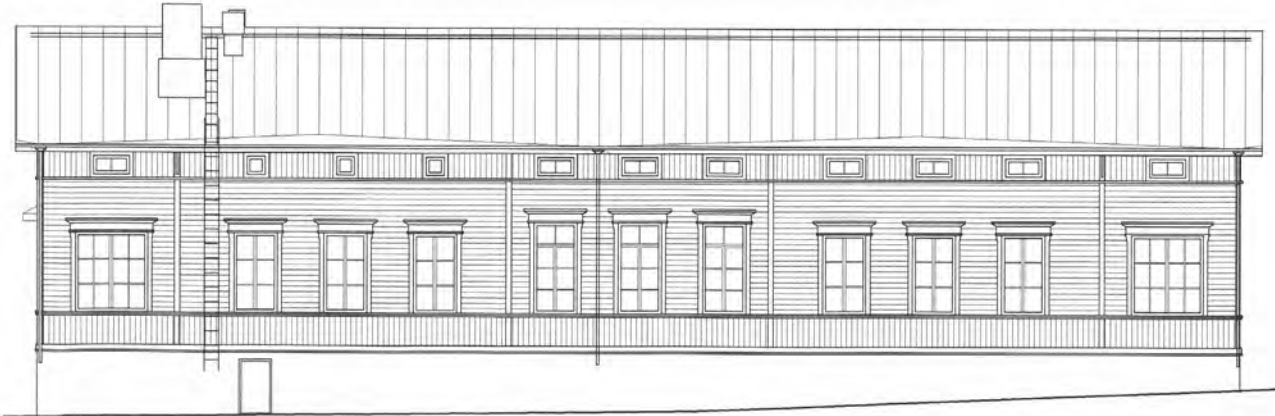
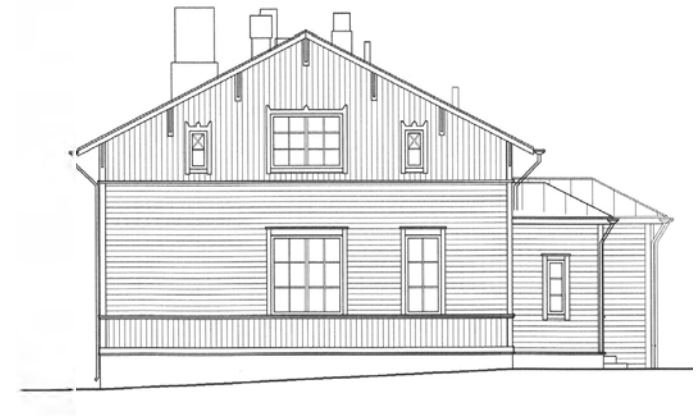
JULKISIVU KOILLISEEN

PÄÄTY LUOTEeseen

JULKISIVU LOUNAASEEN

PÄÄTY KAAKKOON

↑ Vuoden 1996 peruskorjauksen julkisivupiirroksat. Porvoon kaupungin talosuunnitteluosasto.

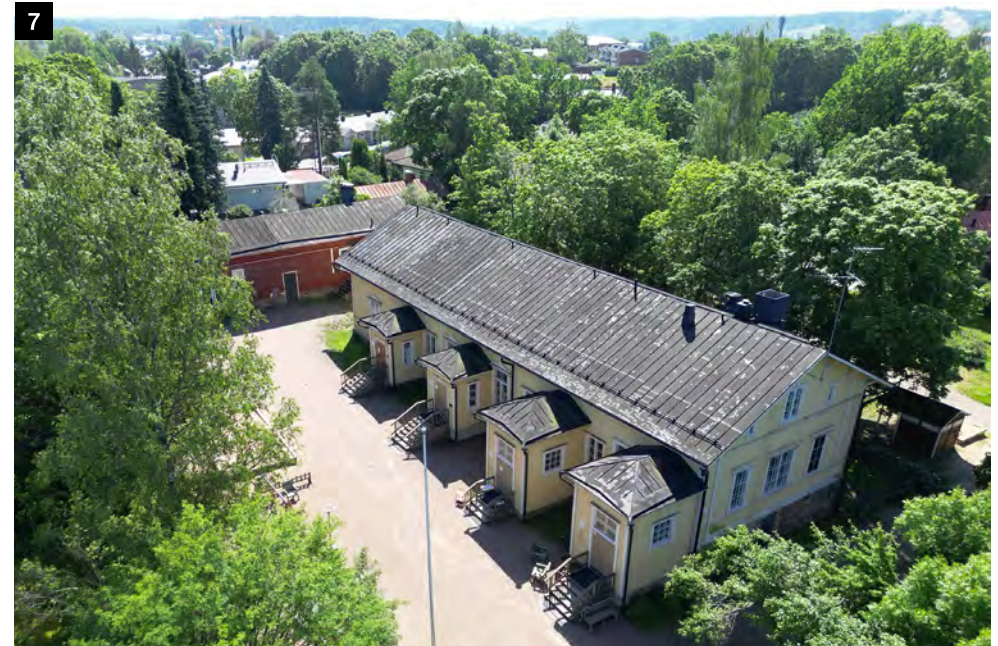
↗ Ilmakuva luoteesta. Kaikki neljä sisäänkäyntiä ovat rakennuksen  
koillispuolella.

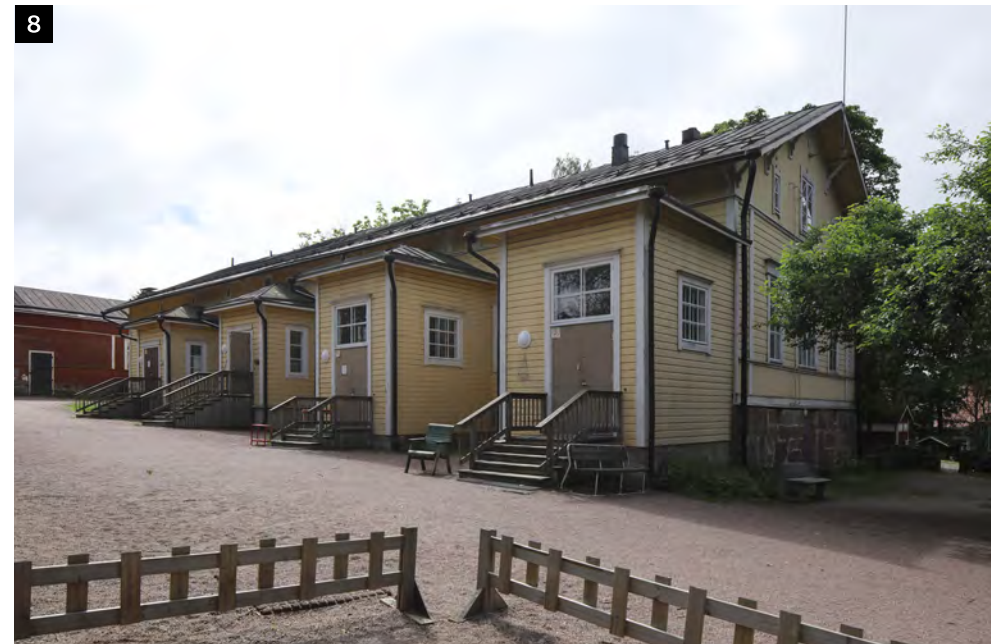
→ Valokuva luoteesta. Kuistien iät pystyy arvioimaan niiden sokkelien  
perusteella.

Kaakkoispäädyn sisäänkäyntikuistin sokkeli on tehty lohko-  
pintaista harkoista, mikä viittaa siihen, että kyseinen kuisti on  
vanhin. Seuraavassa sisäänkäynnissä sokkeli on rapattu, toden-  
näköisesti betonisokkeli. Kuisti on rakennettu vuonna 1995.  
Kahdessa luoteenpuoleisessa sisäänkäynnissä on sokkeli valettu  
säästöbetonista, ja ne on rakennettu vuosien 1933 ja 1995 väli-  
senä aikana.

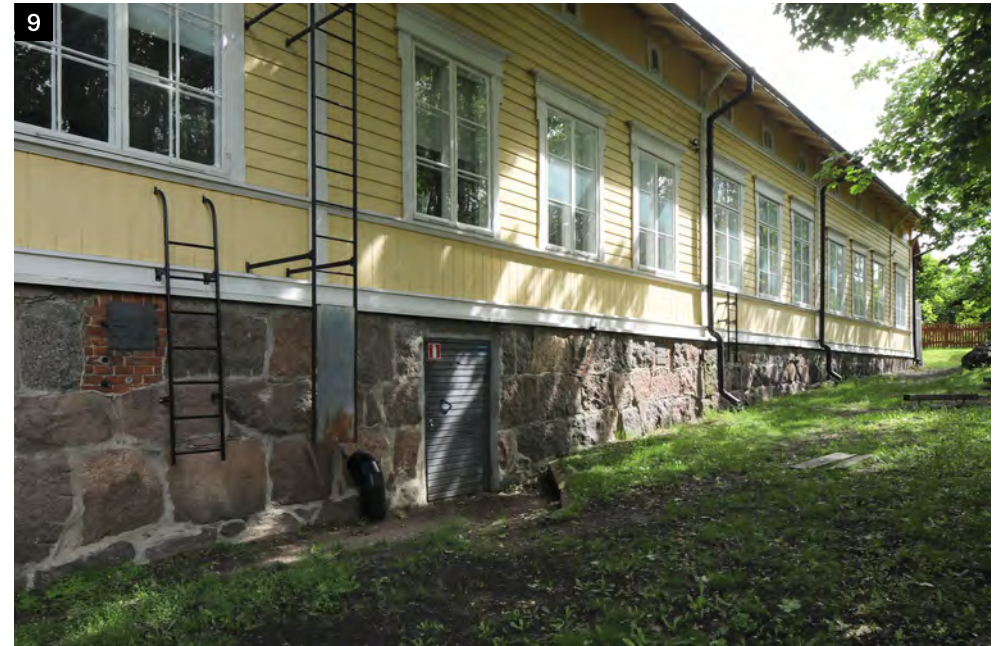
↗ Fenestraation voi parhaiten hahmottaa rakennuksen lounaisjulkisivulla. Ikkunat on ryhmitelty symmetrisesti.

Julkisivuissa on symmetrisyyttä ja jaottelua myös ikkunoiden osalta. Parhaiten tämä tulee esiin lounaan puoleisessa pitkässä julkisivussa, jonka keskiosassa on kolme korkeampaa ikkunaa, keskiosan sivuilla kolme matalampaa kuusiruutuista ikkunaa kummallakin puolella ja päädyissä on 12-ruutuiset neliömäiset suuret ikkunat. Samanlainen symmetrisyys on huomattavissa myös muissa julkisivuissa.

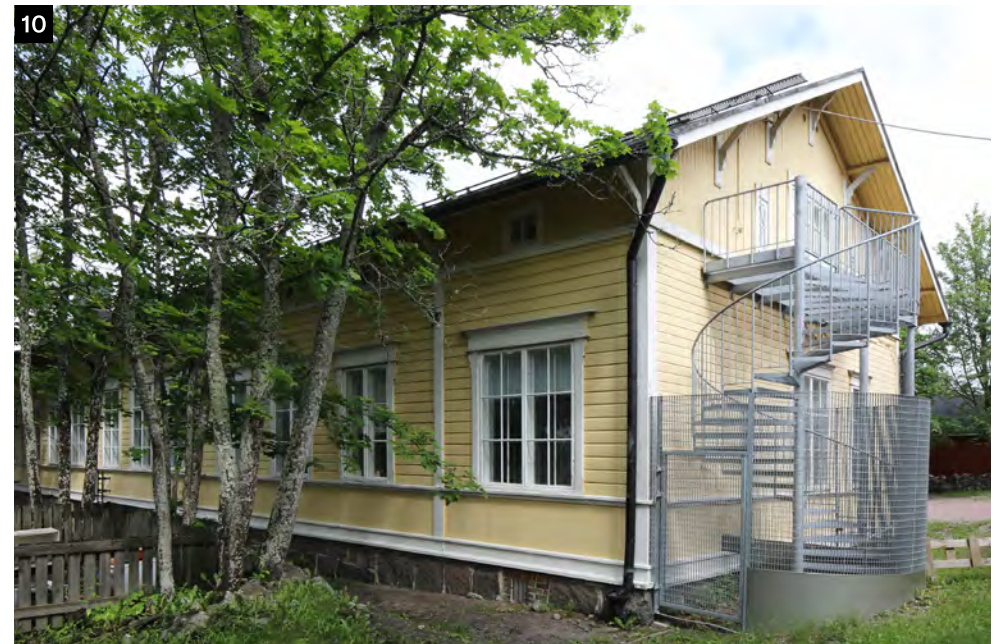
→ Rakennuksen kaakkooispäädyssä on vuonna 2014 rakennettu uloskäyntiporras.

Kaakon puoleiselle julkisivulle on vuonna 2014 lisätty uloskäyntiporras.

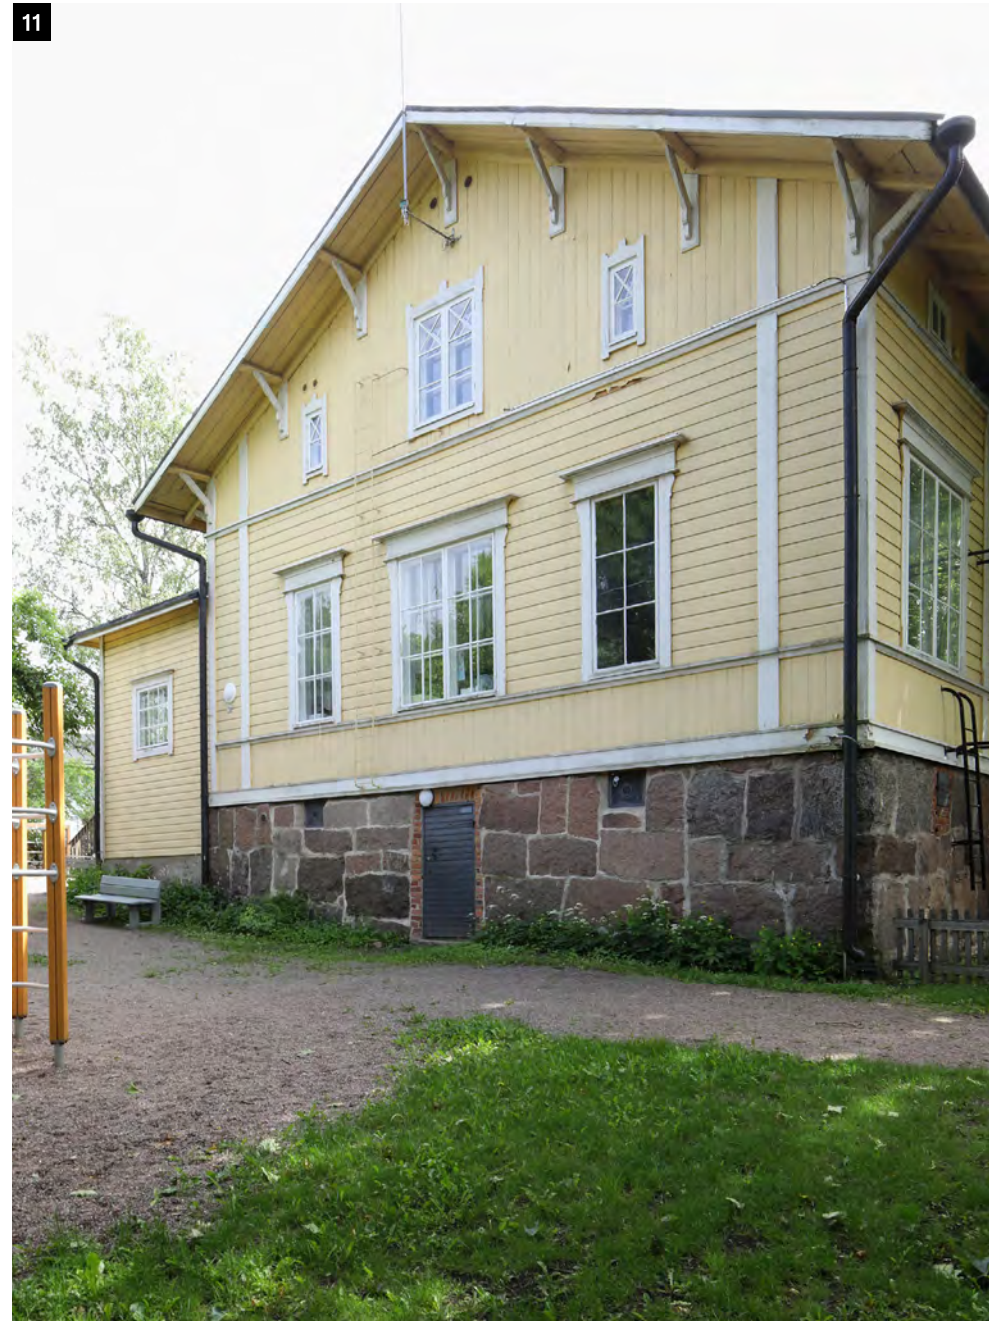
→ Luoteispäädyn ensimmäisen kerroksen ikkunat ovat alkuperäisiä. Niiden puitteet ovat hyvin ohuet. Ullakon ikkunat vastaavat alkuperäisiä, mutta ne on uusittu.

Sisäänkäyntijulkisivussa pääkerroksen ikkunat on pääosin uusittu. Kadun puoleisessa päädyssä pääkerroksessa on säilynyt alkuperäisiä ikkunoita alkuperäisellä puitejaolla. Alkuperäiset ikkunat ovat huomattavan siroja ja jäsentelyltään pystysuuntaisia. Erityisesti ikkunoiden välipuitteet ovat hyvin kapeita. Ikkunat ovat kaksilasisia. Päädyssä ikkunoiden vuorilaudoitusta on uusittu osittain. Ullakon päätyikkunat ja räystäään alaiset ikkunat on uusittu.

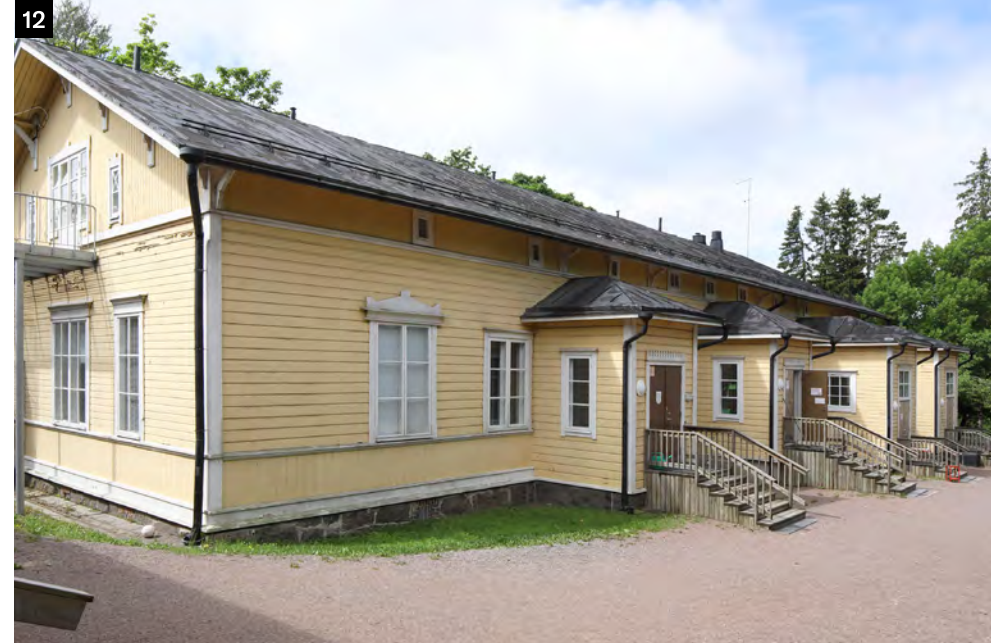
➤ Päämassassa on harjakatto ja kuisteissa aumakatot. Vanhat savupiiput purettiin vuonna 1996.

Päämassassa on harjakatto ja kuisteissa aumakatto. Katot on pellitetty ja katolle on asennettu lumieste. Eteläisellä julkisivulla on kiinteät talotikkaat ja kattosilta. Katolla on riippukouru ja syöksytorvet. Kuistien katoilla on jalkaränni ja syöksytorvet.

Rakennukseen on vuonna 1996 tehty koneellinen ilmanvaihto. Tulisijat, muurit ja samalla myös savupiiput on poistettu. Katon pellitys on uusittu. Jakelukeittiön tarpeisiin on 1996 tehty uusi ilmanvaihtohormi.

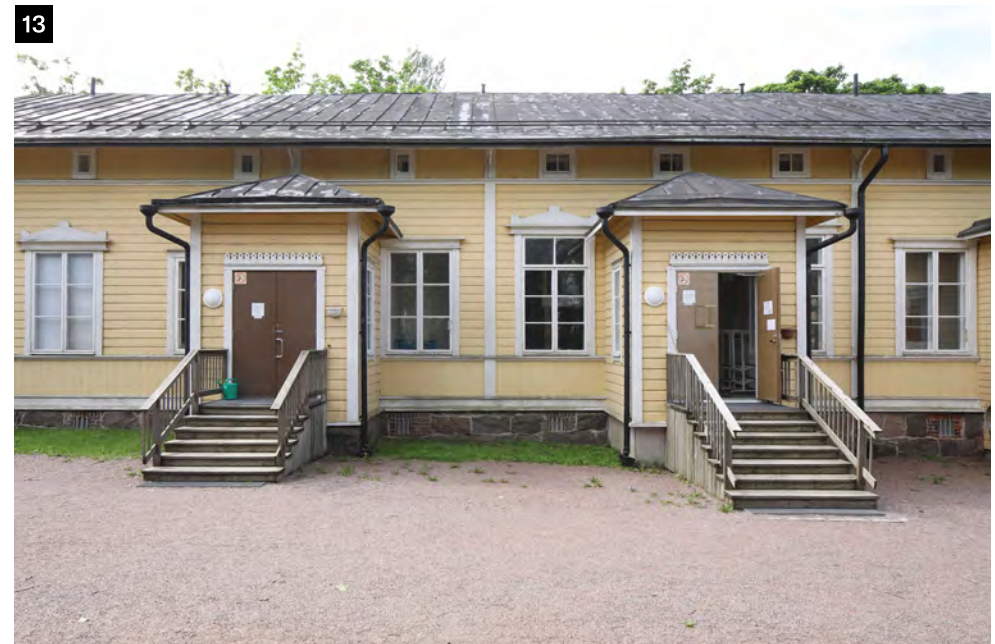
→ Ikkunoiden symmetrisen sommittelun voi huomata myös koillisen puoleisella julkisivulla. Myöhemmin lisätyt kuistit kuitenkin rikkovat kokonaisuuden, joten ikkunoiden sommitelma ei ole enää yhtä selkeä kuin aikaisemmin.

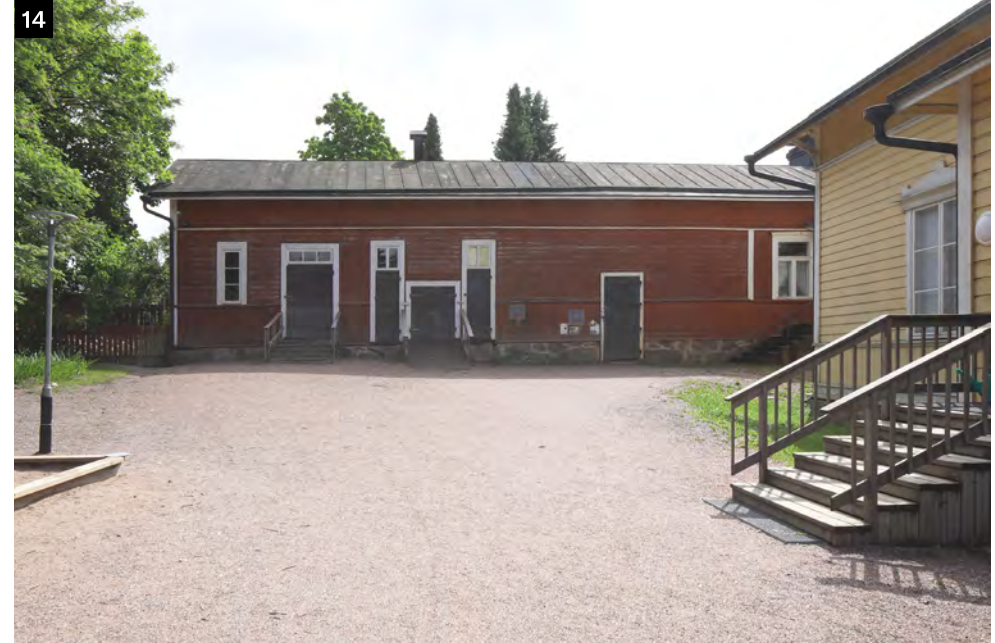
→ Piharakennus luoteesta päiväkodin pihalta.

Tontin itälaidalla on piharakennus, joka on samanikäinen kuin koulu. Rakennuksen sokkeli on muurattu luonnonkivistä, joka on saumattu. Rakennuksen lounaispäädyen vanha asunto on hirsirakenteinen, mutta muutoin rakennus on rankorakenteinen. Rakennuksen keskellä on vanhat käymälät. Päiväkotikäytön aikana rakennus on ollut pääasiassa varastona. Rakennuksen eteläpäädyssä on entinen asunto, johon on käynti kuistin kautta. Kuistille johtaa korkea betoniporras, jossa on putkikaide. Asunto on myöhemmin otettu käyttöön työtilana ja sinne on tehty wc ja suihku.

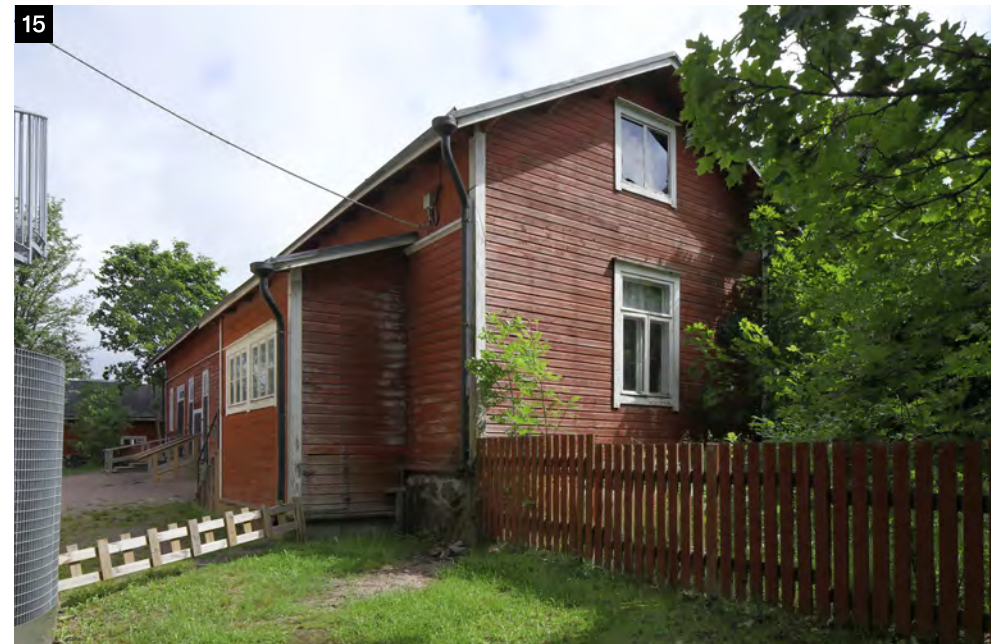
↘ Piharakennuksen lounaispäädyssä on vanha asunto.

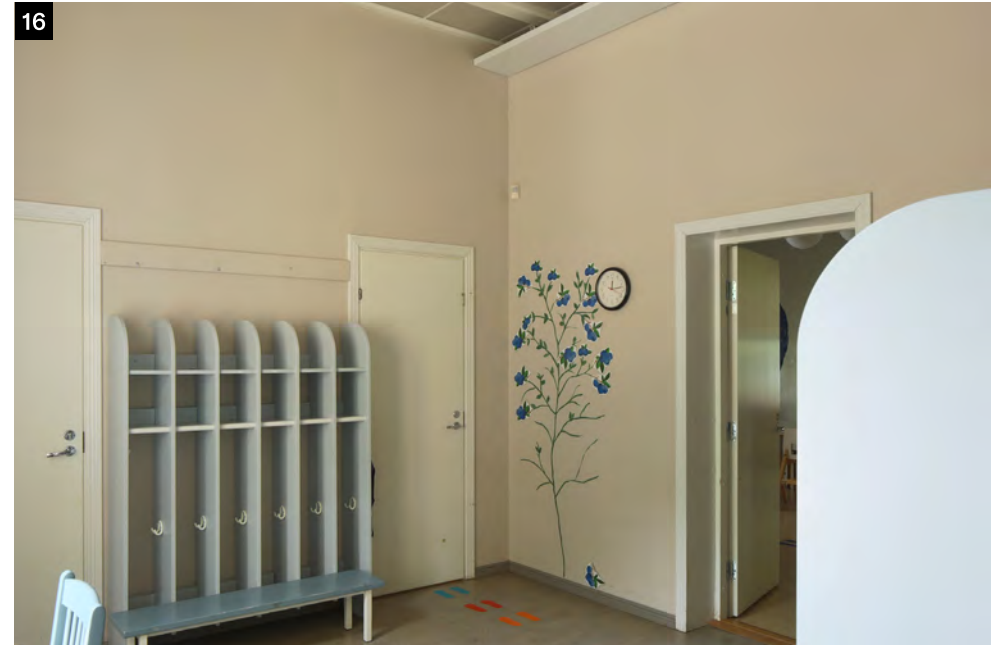
→ Päiväkodin ryhmähuoneen eteistila. Rakennuksen tilat on ryhmitetty sivukäytävän varteen, joka kulkee koko rakennuksen läpi.

Rakennuksen sisätilat järjestettiin vuoden 1996 peruskorjauksessa sivukäytävämallin mukaisesti. Rakennuksen läpi kulkeva käytävä, kuistit, eteisaulat, portaikko, wc- ja keittiötilat ryhmittyvät rakennuksen koillisreunalle, ja suuremmat ryhmä- ja lepo huoneet rakennuksen lounaisreunalle. Muutoksista huolimatta alkuperäinen tilajärjestely on hahmotettavissa.

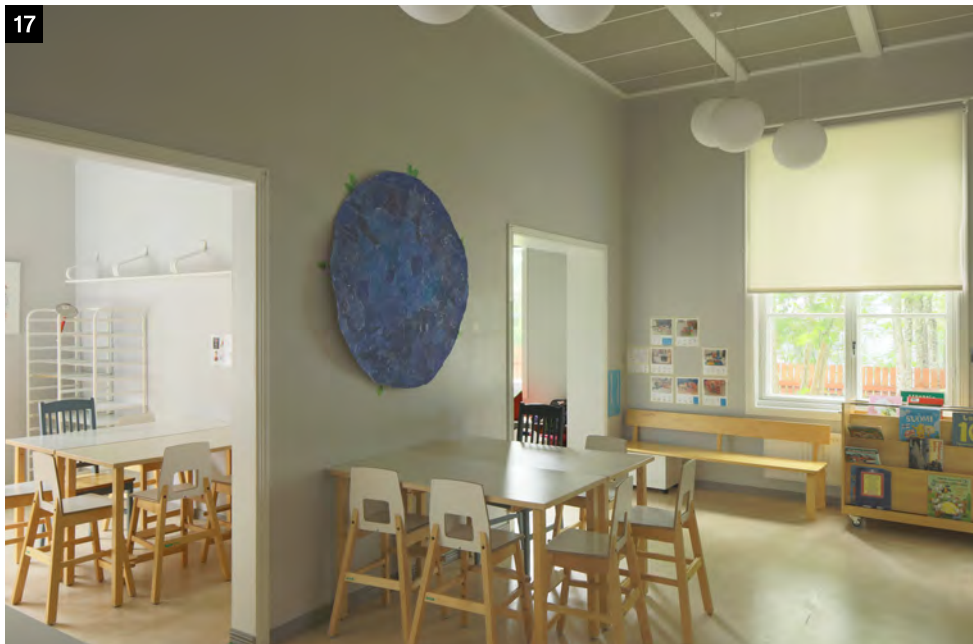
↓ Kaakkoispäädyn ryhmätila. Suuret ryhmä- ja lepotilat sijoittuvat rakennuksen lounaispuolelle.

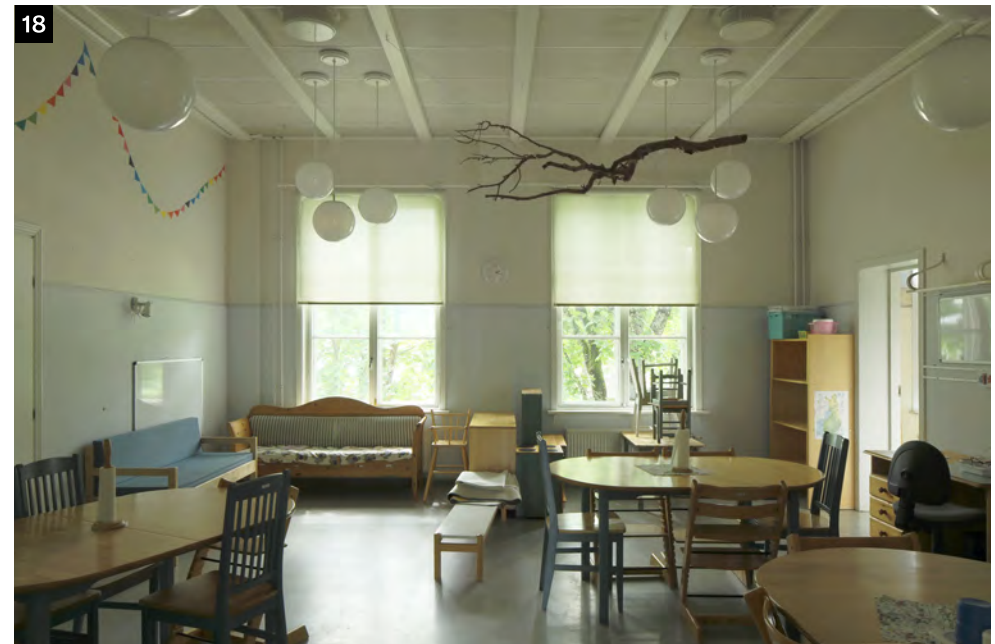
↘ Luoteispäädyn ryhmätila. Vanhoja suuria luokkahuoneita muokattu pienemmiksi päiväkotia varten. Katot ja seinät on levytetty, lattialla on muovimatto.

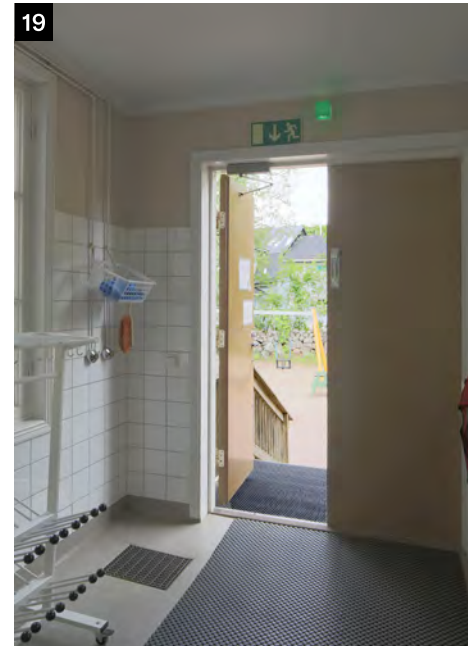
↗ Kuistit on muokattu päiväkotikäyttöön soveltuviksi.

Kaksi viimeisintä kuistia on todennäköisesti tehty samaan aikaan vuosien 1933–1995 välillä. Molempiin kuisteihin on tehty sisäisiä muutoksia vuonna 1996. Keskimmäisempi kuisti on kooltaan suurempi kuisti kuin kaksi edellistä, ja reunimmais in kuisti on kaikista neljästä suurin. Näissä kahdessa viimeisessä kuistissa on sekä sisä- että ulkopuolella portaat. Keskimmäisen kuistin molemmilla sivuseinillä on yhdeksänruutuiset ikkunat, kun taas reunimmaisessa kuistissa on sellainen ikkuna vain luoteissivulla. Uusitut pariovet ovat samanlaiset kuin aikaisemmissa kuisteissa, mutta kahdessa viimeisessä kuistissa ovien päällä on neliruutuinen ikkuna.

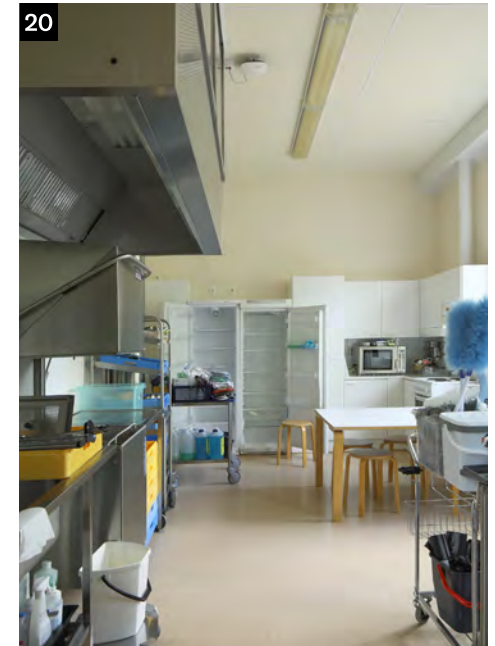
↗↗ Keittiö sijaitsee rakennuksen luoteispäädyssä.

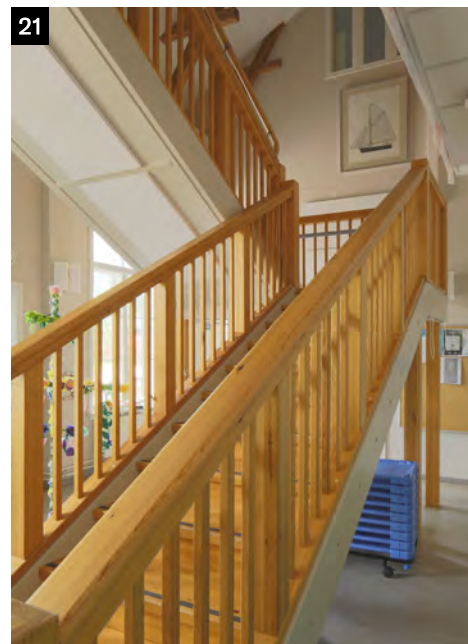
→ Vuoden 1996 peruskorjauksessa tehtiin uusi ja pienille lapsille turvallinen portaikko ullakolle.

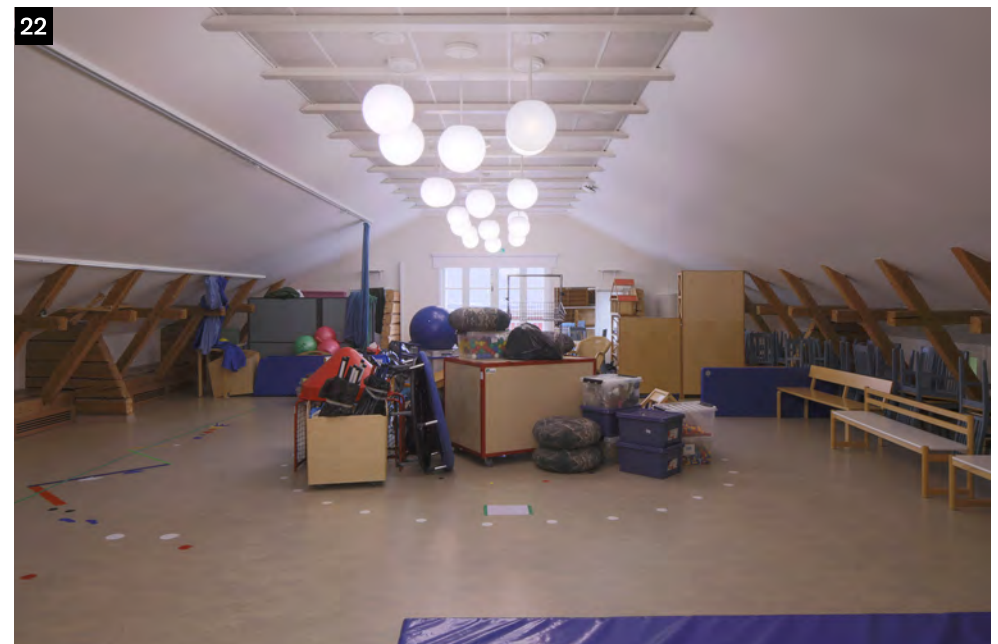
→→ Samassa peruskorjauksessa ullakkokerkseen tehtiin liikunta- ja juhlasali.

Rakennuksen ullakkotilat on otettu käyttöön mahdollisesti 1996 peruskorjauksen yhteydessä. Toisessa kerroksessa on suuri liikunta- ja juhlasali kaakon puoleisessa päädyssä. Vuonna 2014 tehty varauuskäynti ulkoportainen liittyy liikuntasaliin. Rakennuksen toisessa päädyssä on henkilökunnan tiloja ja ilmanvaihtokonehuone.
