# Pihojen ominaispiirteiden selvitys Vanha Kuninkaantie 27 ja 29

### Vanha Kuninkaantie 27 entinen asuinpiha

### Vanha Kuninkaantie 29 entinen koulun tontti

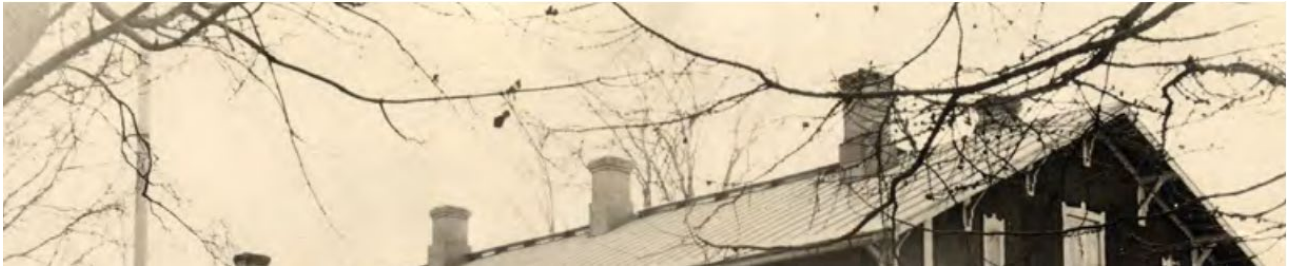
Ajoittamaton kuva 1. on otettu lehmuksen tai jalavan oksan alla ja sen reunassa näkyy vaahteran ja lehtikuusen oksaa sekä keskeisen pihapuun latvusta, joka vaikuttaa koivulta. Valokuvassa näkyy rakennuksen päädyn länsipuolella olleita istutuksia. Pieni puu saattaa olla luumu. Sen takana näkyy leikatun puun latvusta, joka voi olla lehmus tai jalava. Kiviaidan vierellä tai takana on ollut myös korkea pensas. Suuri kukkaruukku seisoo perennaringin sisällä. Myös sisäänajotietä vaikuttaa eteläreunalla reunustaneen jokin istutus. Kukkaruukku ja istutukset voivat liittyä opettajan asuntoon.

*Kuva 1. Ote valokuvasta länsipäädyn istutuksien kohdalta.  
Kuva: Porvoon kaupunginkirjaston kotiseutukokoelma*

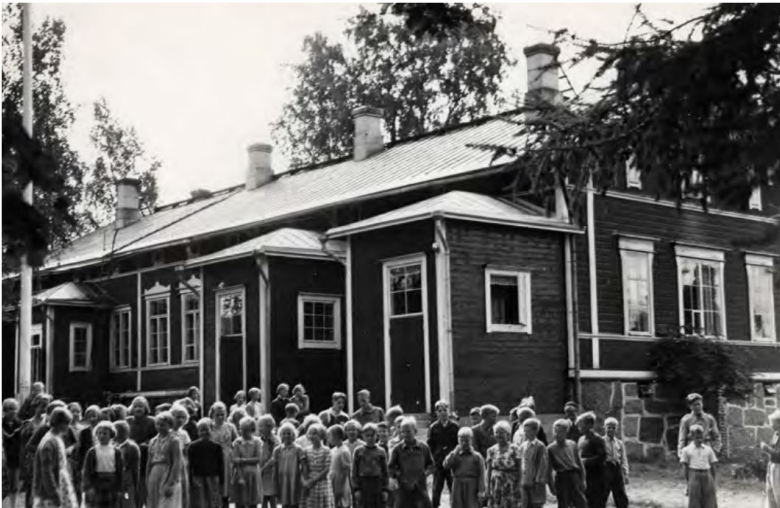
Valokuvassa 3. vuodelta 1953 näkyy vasemmalla vaahteran oksaa ja pihakoivun latvusta sekä koulun itäpäädyssä kasvaneen nuoren koivun latvusta. Kuvan keskivaiheilla näkyy koulun eteläpuolella kasvaneiden koivun ja vaahteran latvuksia. Oikealla on lehtikuusen oksa. Seinustalla näkyvä kasvi saattaa olla köynnöksenä kasvatettu pensas kuten ruusu tai köynnöskasvi.

*Kuva 1. Ote valokuvasta vuodelta 1953.  
Kuva: Porvoon museo.*

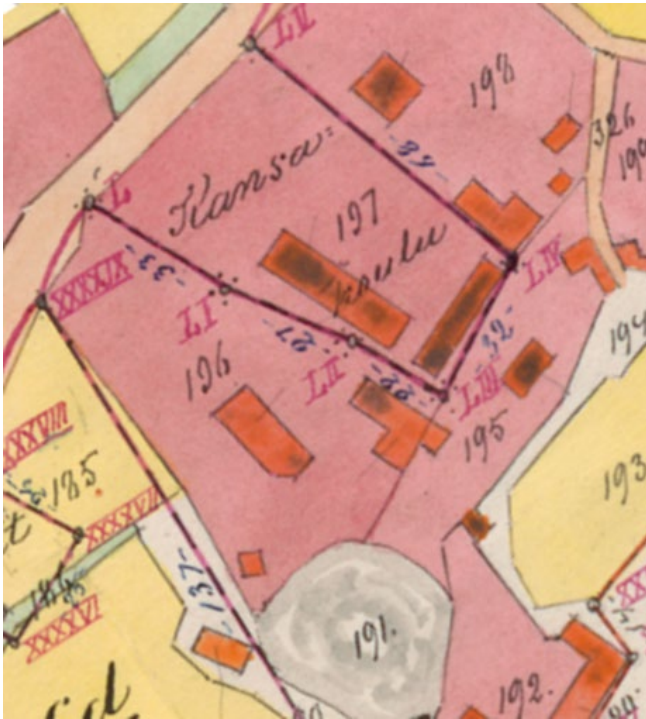
Kuva 2. Ote Pappilan tilusten jakokartasta 1930

Pappilanmäen tilusten jakoa koskevassa kartassa vuodelta 1930 on toisella palstalla vuonna 1878 rakennettu koulu ja sivurakennus. Toisella palstalla on asuinrakennus, sivurakennus ja kalion vierellä pieni talousrakennus. Tiluskartalle ei ole merkitty kiviaitoja.

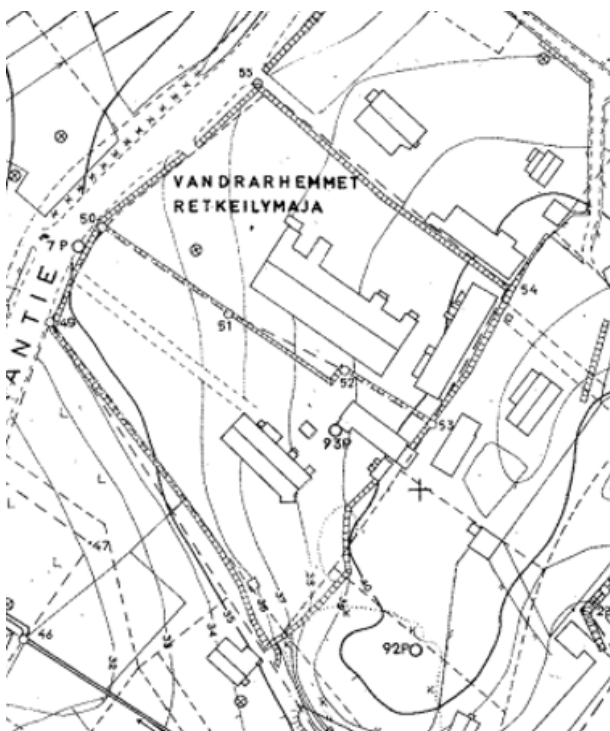
Kuva 3. Ote kantakartasta noin vuodelta 1958.

Kantakartassa noin vuonna 1958 on esitetty samat rakennukset ja kiviaidat. Palstojen rajat eivät seuraa kiviaitojen linjoja.

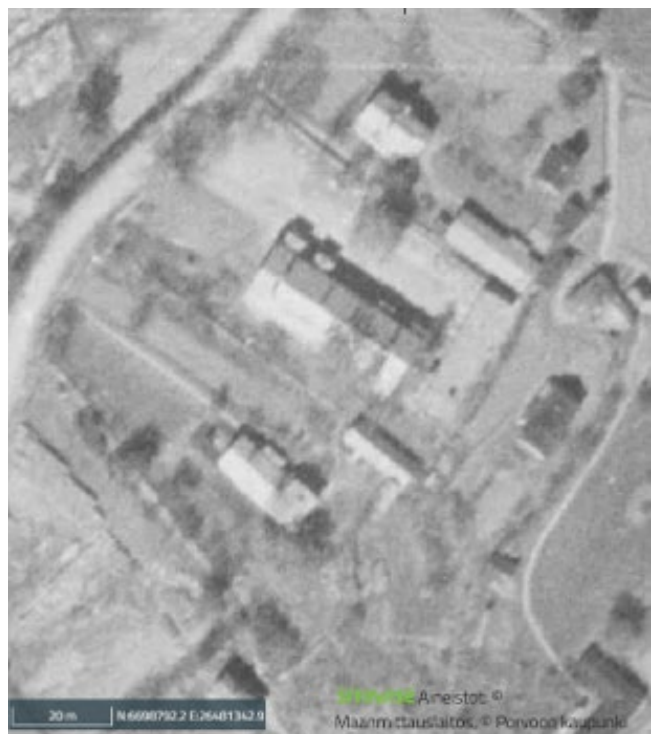
Kuva 4. Ilmakuva vuodelta 1950.

Ilmakuva vuodelta 1950 näyttää tonteilla olleen paljon avoimia pihatiloja: koulupihan tannerta, pihaniittyjä ja viljelyksiä. Koulun pihalla oli muutama iso puu, yksi keskellä pihaa ja pari sisäänajon tuntumassa sekä pari eteläseinustan edessä. Kaivon lähellä pihan länsiosassa saattoi olla kasvimaata ja pensaita.

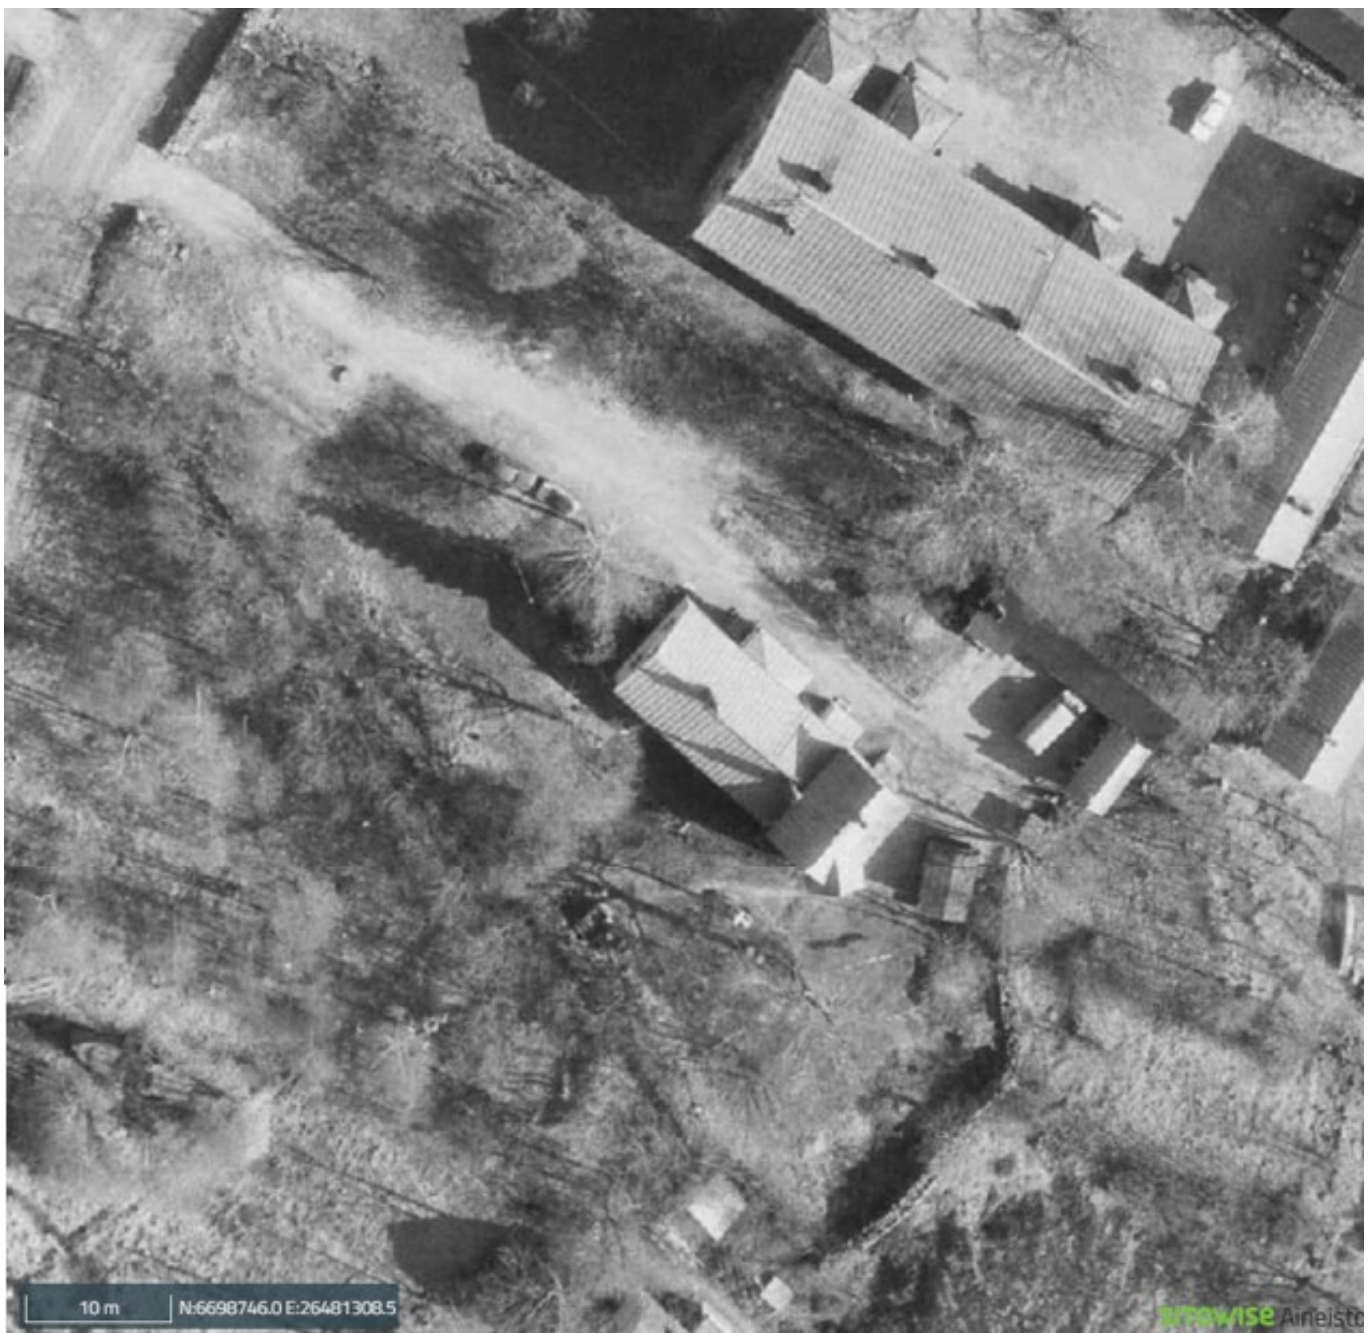
Ilmakuvista voi tulkita, että asuintontin länsipäässä portin lähellä oli kynnetty peruna- tai kasvimaata. Pitkän yhtenäisen kiviaidan edessä oli pensas- tai perennarivi sekä rivissä viisi ja pihatien varressa yksi hedelmäpuun kokoinen muotoon leikattu puu. Päärakennuksen kuistin edessä oli aidattu tai korotettu alue, jolla on istutuksia ja pensaita. Tontin itäpäässä oli talousrakennusten ympäröimä talouspiha. Päärakennuksen eteläpuolella oli muutamia leveälatvuksisia puita, isoja pensaita ja matala rakenne tai pieni rakennus, jonne johti polku. Päärakennuksen länsipäädyn lähellä on iso kuusi tai pihta ja kaksi isoa lehtipuuta. Kiviaita rajasi pihan kauttaaltaan. Porttia ei kadulle ole, mutta ehjän kiviaidan varjosta näkyy kiviaidan päätteissä olleen suora paasi tai kivi. Kaivo oli pihatien varressa.

*Kuva 5. Asuintontti Vanha Kuninkaantie 27 ortoilmakuvassa 1972.*

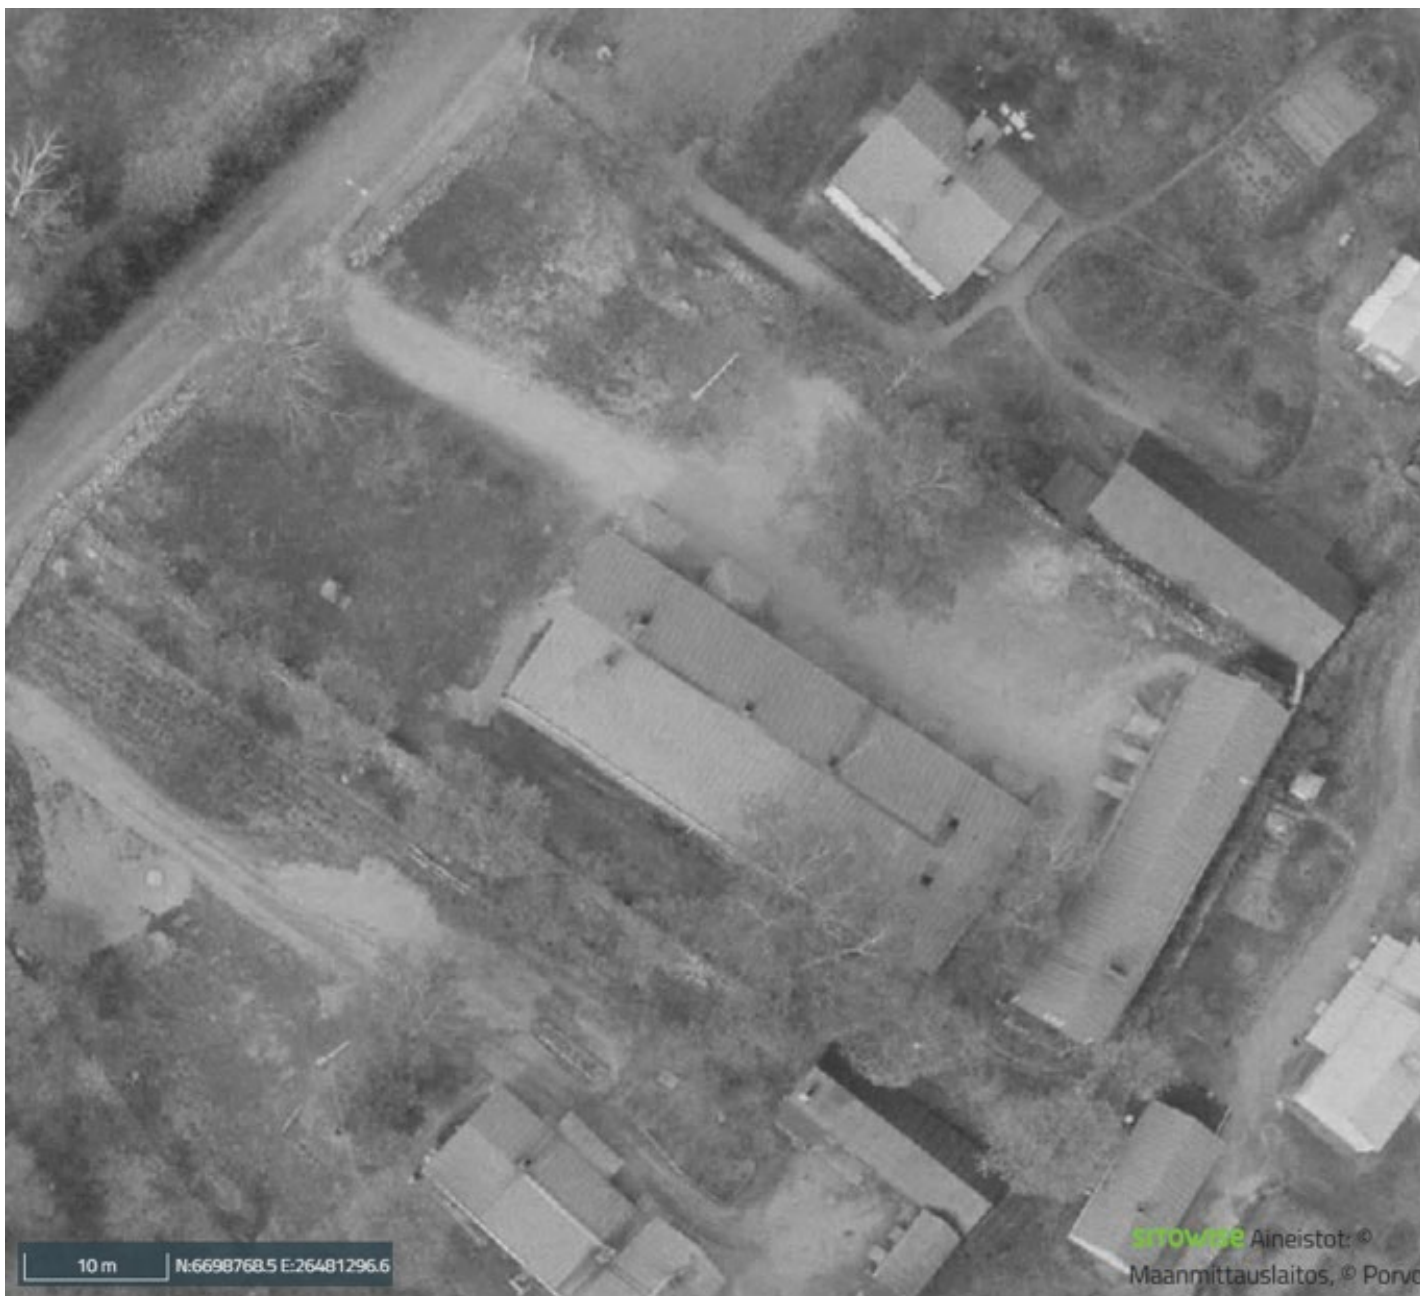
Entisen koulun tontin pihatanner vaikuttaa sorapintaiselta rakennusten edessä. Sisääntulon ympäristössä ja pihan länsiosassa maa peittyy vaihtelevaan matalaan kasvillisuuteen. Pihattien varren eteläsivulla on ollut matalia istutuksia, pensaita tai perennoja. Kaivorakenteen lähellä ja seinustan edessä erottuu matalassa kasvillisuudessa vaihtelua sekä rivissä olevia matalia kasveja. Leveälatvaisia puita on sisääntulon lähellä, kiviaidan vierellä pari, yksi keskellä pihaa ja muutamia pihalla muutamia. Yksi kasvoi keskellä etupihaa, muutamia rakennuksen itäpäädyn vieressä. Ne ovat olleet eri lajisia ja eri kokoisia. Kiviaita ympäröi tonttia myös sivurakennuksen takana. Porttia ei kadulle ole. Ehjän kiviaidan varjosta näkyy kiviaidan päätteissä olleen suorat paadet tai matalat pylvääät.

Kuva 6. Entisen koulun tontti Vanha Kuninkaantie 29 Ortoilmakuvassa 1970.

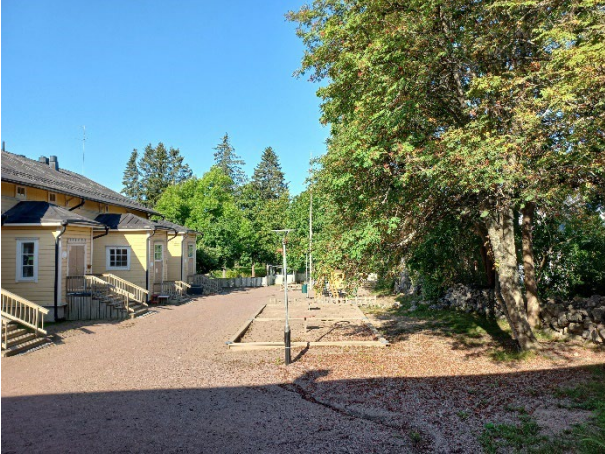
*Kuva 8. Pihatila on avoin rakennuksen ja kiviaidan sekä harvan puuston välissä.*

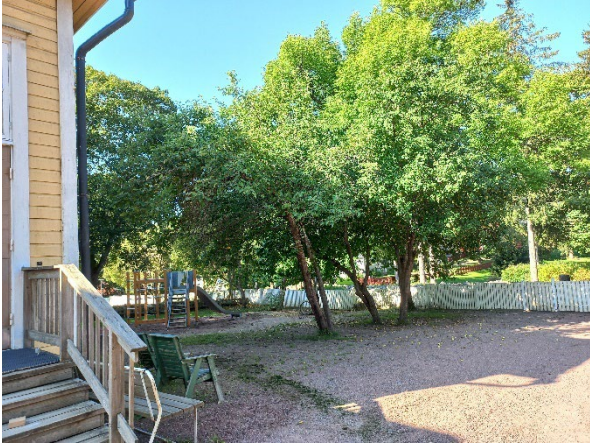
Päärakennuksen länsipäädyssä on rinnettä tasattu ja tila on otettu pihaleikkipaikaksi ja pysäköintialueeksi. Jäänteet puutarhasta ovat hävinneet ja paikalla on niittynurmikkoa, hiekkaa ja kivituhkaa. Tilallisesti alue on edelleen alkuperäisen kaltaista puuston latvuksien alaista tilaa. Puustona on noin 40-vuotiaita omenapuita, saarni ja terijoensalavia.

*Kuva 9. Pienpuuston varjostama leikkipaikka.*

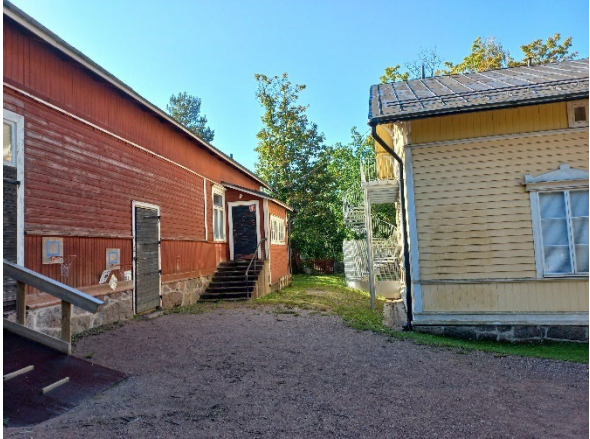
Talusrakennuksen edusta on edelleen täysin aukea ja sen pinta on poljettua tannerta. Hiekotuspeleli ja kivituhka ovat muuttaneet pinnan värisävyä ja karkeutta hiukan. Päärakennuksen itäpäädyssä kierreportaiden luona maaston muotoilu ja pinnat edustavat 1990-lukua.

*Kuva 10. Talusrakennuksen edusta ja päärakennuksen itäpääty.*

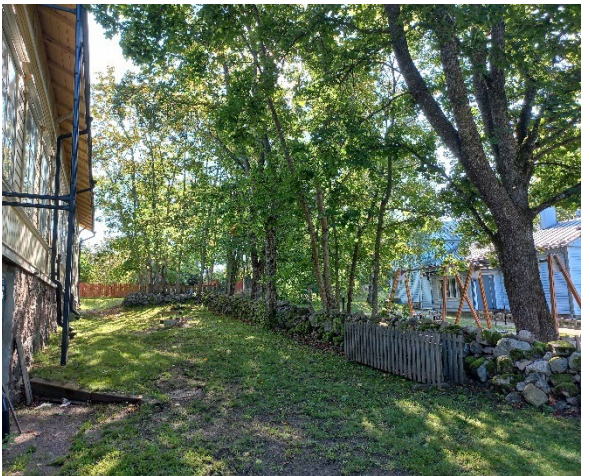
Päärakennuksen eteläpuolella on kapea varjoisa ja käyttämätön pihatila. Nurmikko on säännöllisesti leikattu, mutta siinä erottuu kiviaidan lähellä joitakin vanhan nurmikon monimuotoiselle lajistolle tyypillisiä rönsyjä ja ruusukkeita.

*Kuva 11. Päärakennuksen eteläseinustan ja kiviaidan välillä. Vaahterat kasvavat naapuritontin puolella. Vanhin vaahtera on ollut aikaisemmin muotoon leikattu.*

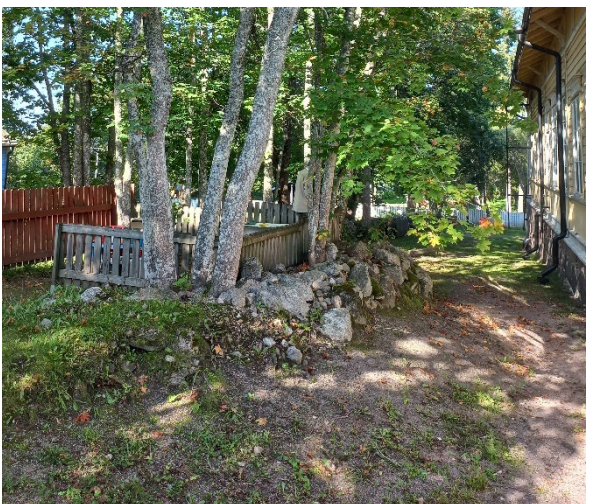
Tonttien välinen raja ei seuraa kiviaidan linjaa. Tämä vaikeuttaa pihatilan hoitoa ja käyttöä. Kiviaidan kulmaus on rakennusaikana liittynyt naapurin sivurakennuksiin, ehkä jo poistetun rakennuksen kivijalkaan. Puuaidat rakennettiin, jotta lapset eivät pääse kiipeämään kivikasoille. Naapuritontin alueella kasvaa kiviaidan kivien välissä monia vesasyntyisiä vaahteroita. Ne rikkovat kiviaitaa.

*Kuva 12. Kiviaita on osittain rapautunut puiden kasvun ja paikan käytön vuoksi. Punainen aita ei sijaitse tontin rajalla.*

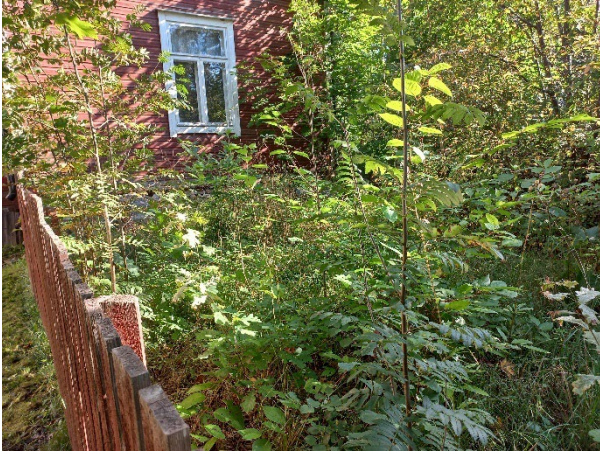
Tontin eteläkulmassa on aidalla suljettu nurkka, jota ei käytetä eikä enää hoideta. Siinä kasvaa tuomen ja vaahteran varjossa lukuisia luontaisesti kylväytyneitä puiden taimia ja heiniä. Muutamia villiintyneitä vanhoja puutarhakasveja kuten varjoliljoja sinnittelee joukossa. Japanintatar on niistä luokiteltu haitalliseksi vieraslajiksi.

*Kuva 13. Aidatussa nurkkauksessa on tiheikkö, jossa on myös joitakin vanhoja puutarhakasvilajeja.*

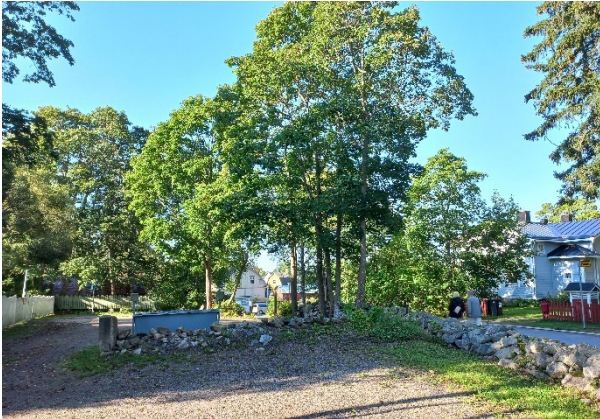
Tontin länsipäässä on 1990-luvun muutoksena sepelipintainen pysäköintialue, jonka pinnan tasauksen ja kertyneen hiekoitussepelin seurauksena on kiviaitaa peittynyt. Tonttien välinen kiviaita on pääosin poistettu pysäköintialueella. Valkoinen puusäleaita rajaa pihatilaa.

*Kuva 14. Tonttien välinen kiviaita ja puutarhamaa on poistettu pysäköintialueen kohdalla. Maan tasausta on muutettu niin, että kiviaidan alaosa peittyy.*

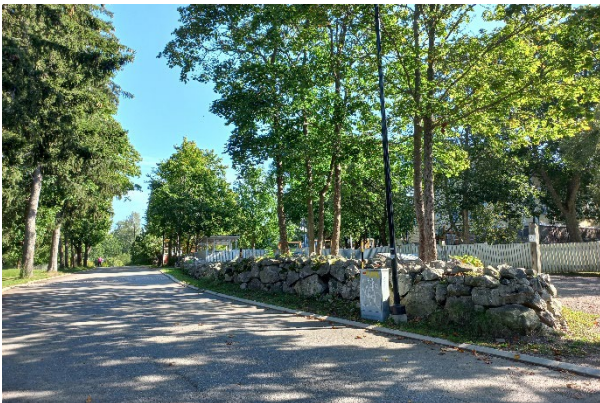
Kiviaita on Vanhan Kuninkaantien varressa suurelta osin säilynyt. Se kiertää etupihan kokonaisuutta edelleen massiivisena. Kiviaita on osittain poistettu pysäköintialueella ja takapihalla päärakennuksen nurkalla. Paikoin se on osittain rikkoutunut puiden kasvun vuoksi.

*Kuva 15. Kiviaita Vanhan Kuninkaantien varressa on pääosin ehjä koulun kohdalla. Kiviaidan takana on sepelipintainen pysäköintialue.*

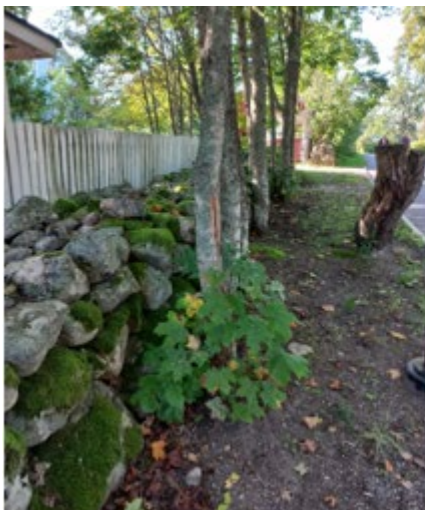
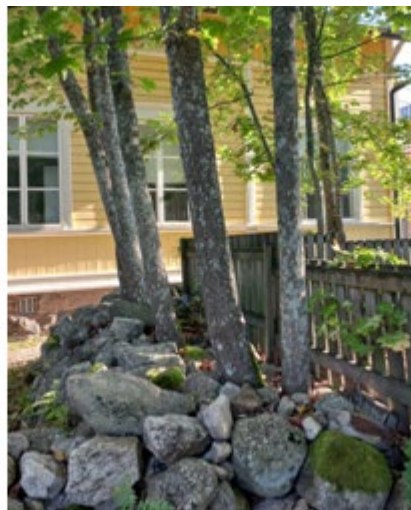
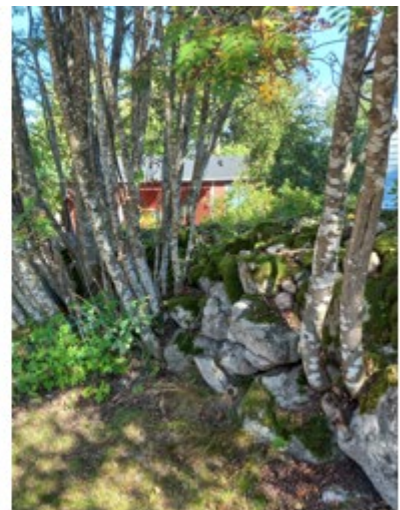
*Kuva 16. Kuvayhdistelmä kiviaidasta ja puista, jotka rikkovat kiviaitaa.*

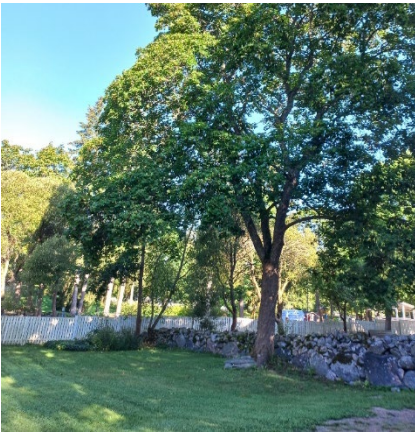
Kuva 18. Entisen kasvimaan alueella on nurkassa säilytetty vanhoja koristekasveja. Kiviaidan vieressä kasvava vaahtera saattaa olla kasvatettu muotoon leikattuna.

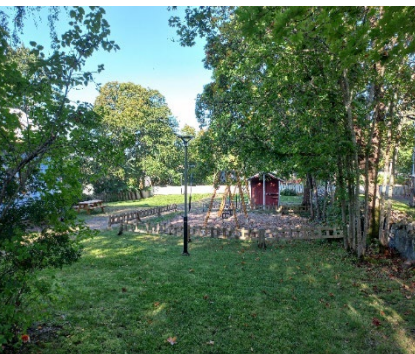
Kuva 19. Oleskelupaikka on vaihtunut keinuihin. Vasemmalla syreenipensasta ja oikealla vaahteran vesoja kiviaidan vieressä.

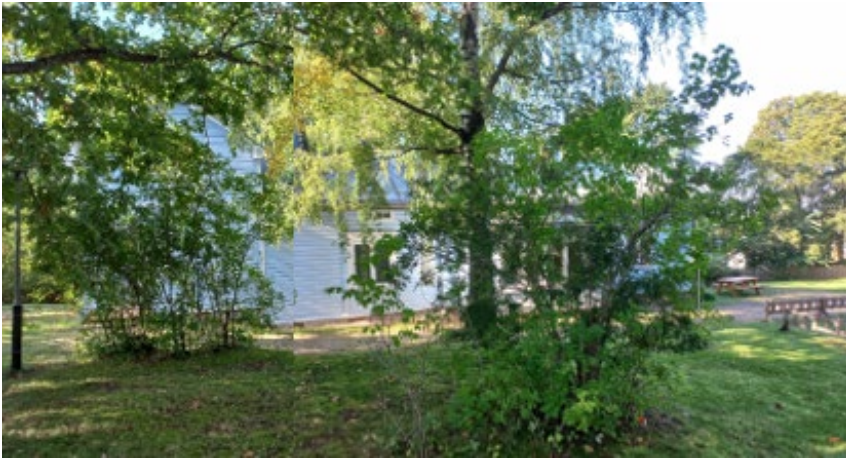
*Kuva 22. Nuori hyväkasvuinen tammi ja koivu hallitsevat entistä oleskelupaikkaa päärakennuksen kuistin edessä. Siperianherpensas ja syreeni ovat jäänteitä vanhoista pensasistutuksista.*

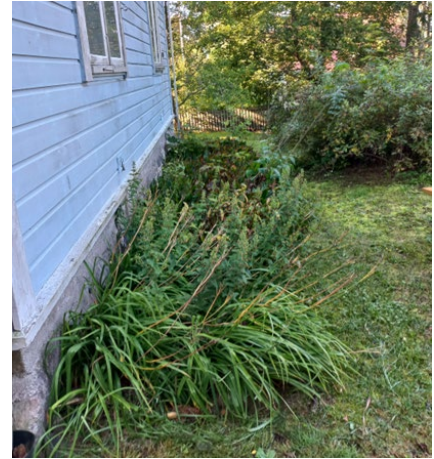
*Kuva 21. Päärakennuksen päädyssä on perennaryhmä, jossa on sitkeitä perinnekasveja.*

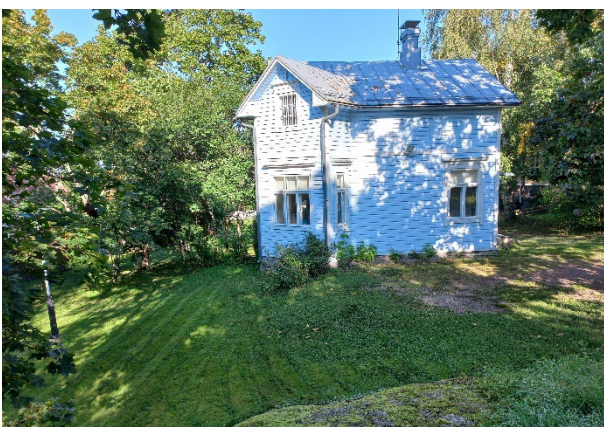
*Kuva 20. Vasemmalla on puutarhassa luumupuita aidanteena sekä isokasvuisia nuoria puita. Nurmikko on perustettu osittain puretun rakennuksen paikalle. Etualalla kallion reunaa ja vanhoja kulttuurikasveja.*

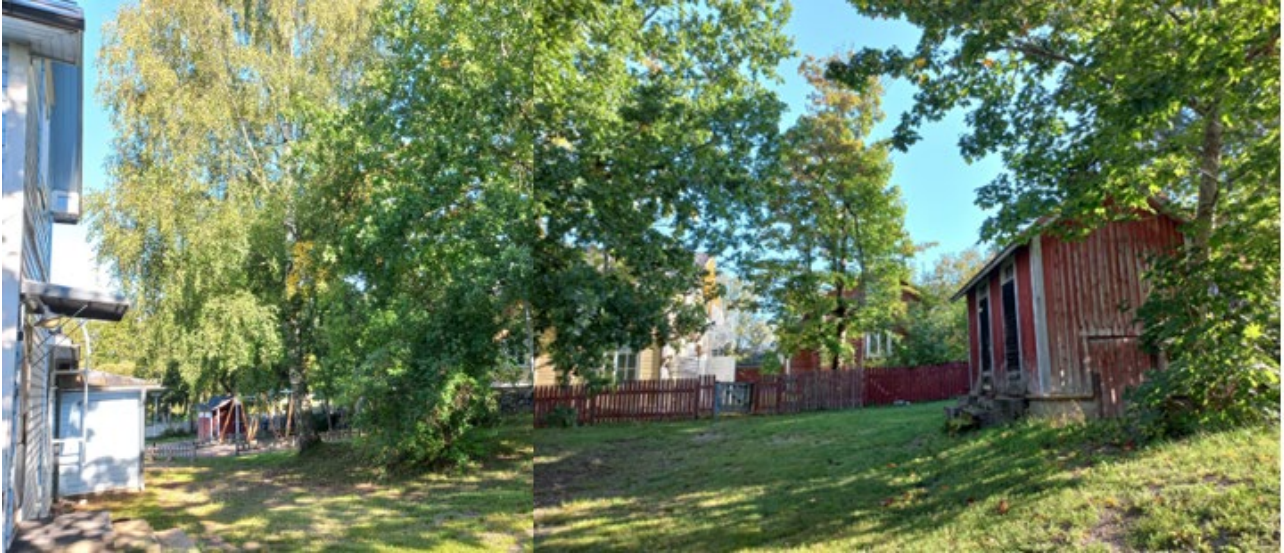
*Kuva 26. Talouspiha liittyy nykyisin tilallisesti muuhun pihatilaan. Entisistä sivurakennuksista on säilynyt vain pieni käymälä. Pihan rajaa punainen puusäleaita.*

Entisellä talouspihalla on purettujen rakennusten paikalla sora-, kivituhka- ja sepelipintaista heikosti heinittynyttä maata. Maan taso on luonteva ja liittyy alueen pihan osaksi.

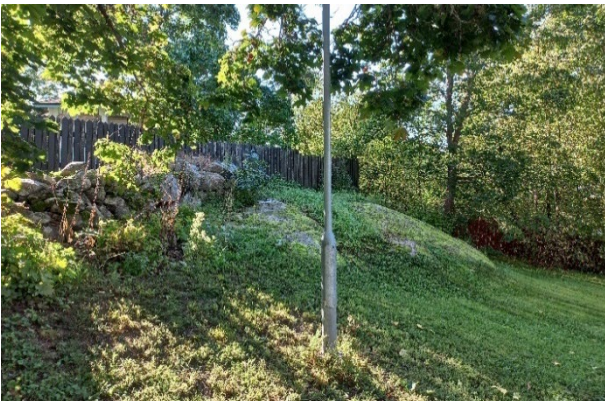
*Kuva 25. Kallion reunamalla on runsas kasvilajisto.*

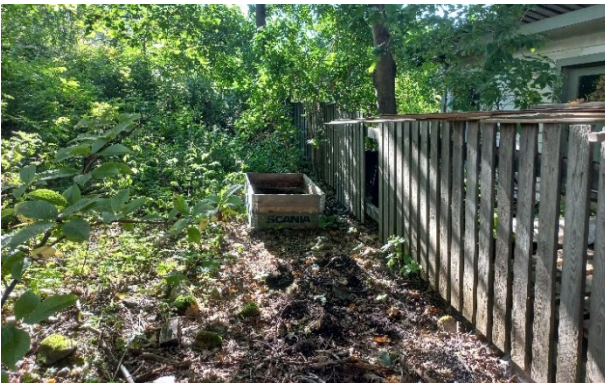
Eteläisen kulman rehevä kallionalus ovat kuulleet tuotannollisena osana oleskelupuutarhaan, mutta nykyisin kulma on aidattu ulos käytetystä ja hoidetusta pihasta. Kulmauksessa kasvaa monia villiintyneitä puutarhakasvilajeja sekä lukuisia nuoria puita. Tuomi levittäytyy alueella voimakkaasti.

*Kuva 27. Aidan takana on kallion alustassa puutarhakasvien ja puiden taimien viidakko. Komposti lienee naapurin käytössä.*

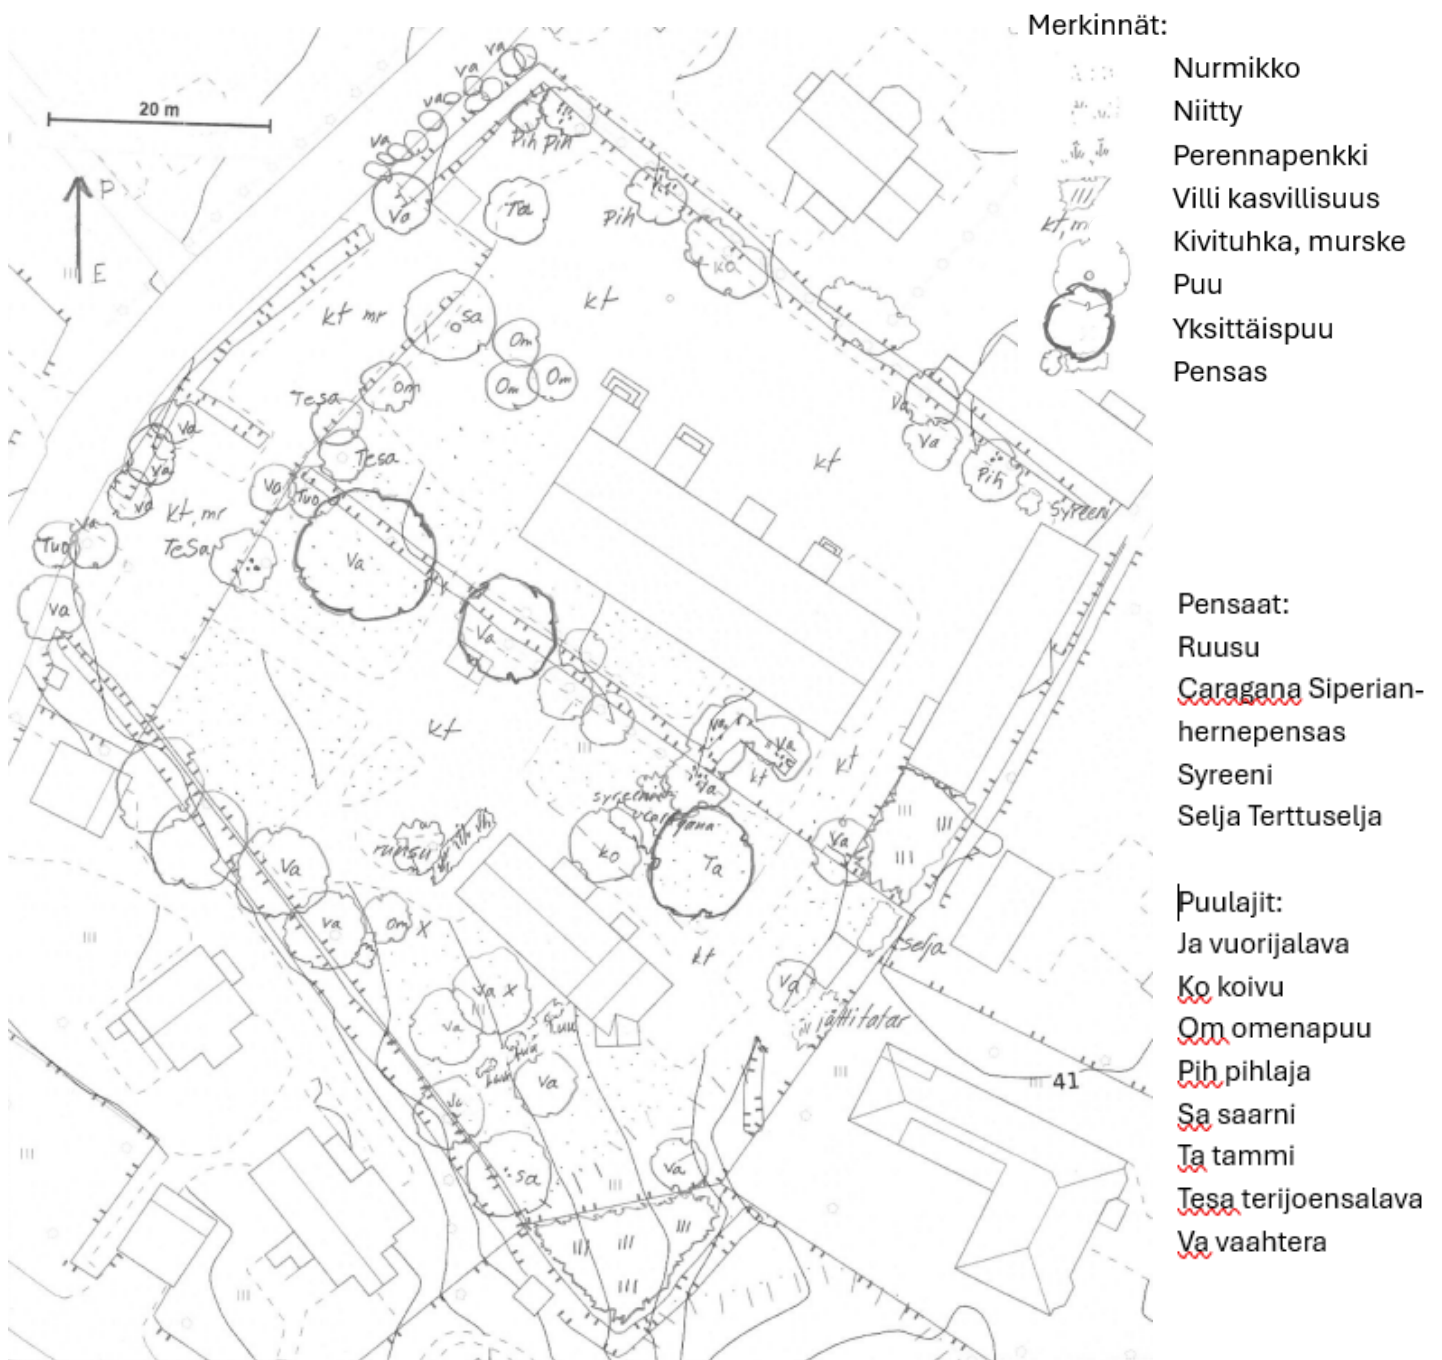
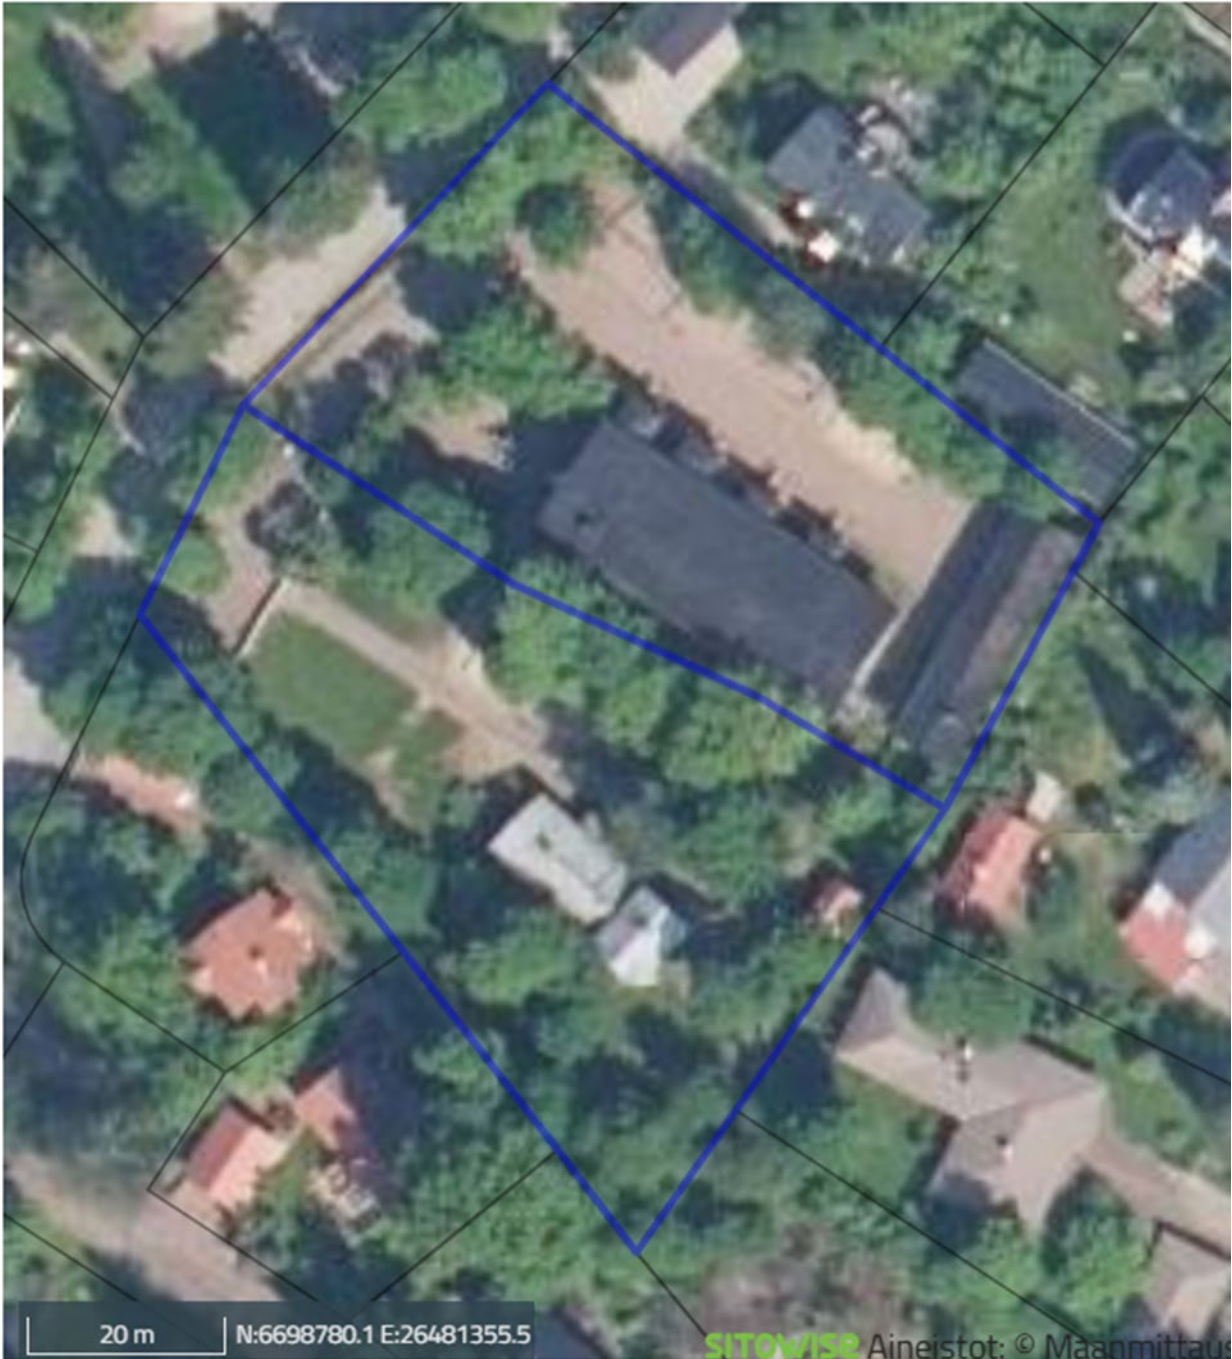
Kartta pihapuista, pensaista ja pinnoista syksyllä 2025

Kuva 29. Ilmakuva vuodelta 2025. Sinisellä tonttien rajat.
