SELVITYS AUNELANMÄEN ASEMAKAAVA-ALUEEN 384 HISTORIASTA

Tämä selvitys pohjautuu karttoihin, jotka ovat Porvoon museon tai kaupungin arkistossa tai kansallisarkistossa. Tässä on esitetty otteita kartoista, jotka antavat riittävässä määrin paikallistettavaa tietoa alueen maankäytöstä. Karttojen selitykset olivat käytössä vain niiden karttojen osalta, joissa ne oli kirjattu karttalehteen.

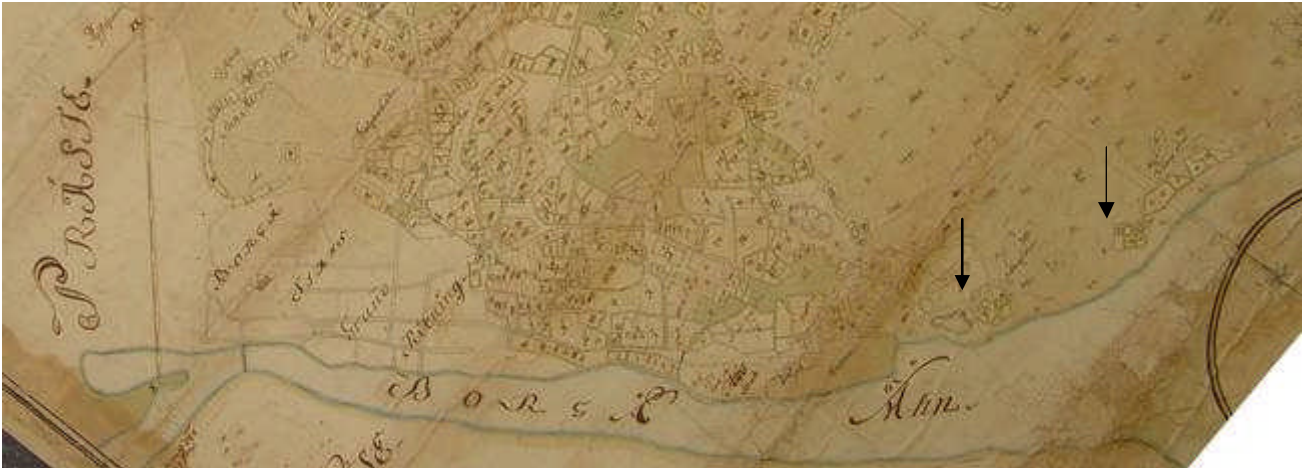
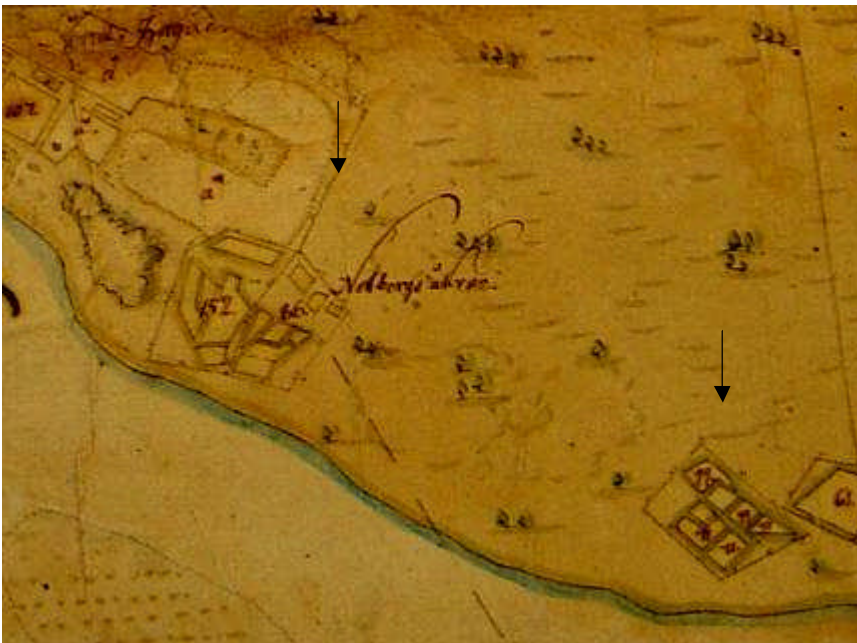
1. Kartta vuodelta 1727 'Charta öfver Borgå stads ägor'

Ylemmässä karttaotteessa näkyy koko kaupunki ja sitä ympäröivät pellot, alemmassa on tarkempi ote tästä kartasta Aunelanmäen kaava-alueelta. Tähän karttaan ei ole piirrettymitään rakennuksia, vaan ainoastaan maatalouskäytössä olleet alueet kuten puutarhapalstat, pellot, niityt ja hakamaa sekä niitä ympäröivät aidat ja pari siltaa. Nykyisten Villa Änäsin ja Aunelan huvilan päärakennusten paikat on osoitettu nuolilla.

Änäsin kartanon puutarha 'Krut åker Änäs' on tässä kartassa merkitty kohtaan, jossa on nykyisin Lewinin rakennus ja sitä ympäröivät vanhat lehmukset. Peltotilkkujen väliin on merkitty yhtenäinen kapea suikale, joka johtaa Änäsin kartanon tontilta rannan hakamaan ohi pienelle puustoiselle kukkulalle, jossa sijaitsee nykyinen Villa Änäs. Se on tulkittavissa poluksi tai tieksi. Pellinkiin suuntautunut tie on merkitty kauemmas rannasta ja sen merkintä katkeaa metsän kohdalla.

Nykyisen Villa Änäsin viereinen metsikkö on tässä kartassa meren rannassa. Nykyisen Villa Änäsin ja nykyisen Aunelan (ent. Wallgrenien) eteläpuolella olevat pienet savi- ja hiekkapohjaiset alueet ovat olleet peltomaana. Niiden nimi on 'Notbergs åkrar' tai 'Nedbergs åker'. Pienialaisten peltojen vieressä on saattanut sijaita asuinpaikka ja rakennuksia. Varsinkin nykyisen Villa Änäsin kohdalla on peltotilkkujen välillä pieniä

viljelemättömiä aloja, joihin olisi hyvin sopinut sen ajan pieniä rakennuksia. Pääosalta on Aunelanmäen nykyinen asemakaava-alue merkitty metsäksi.

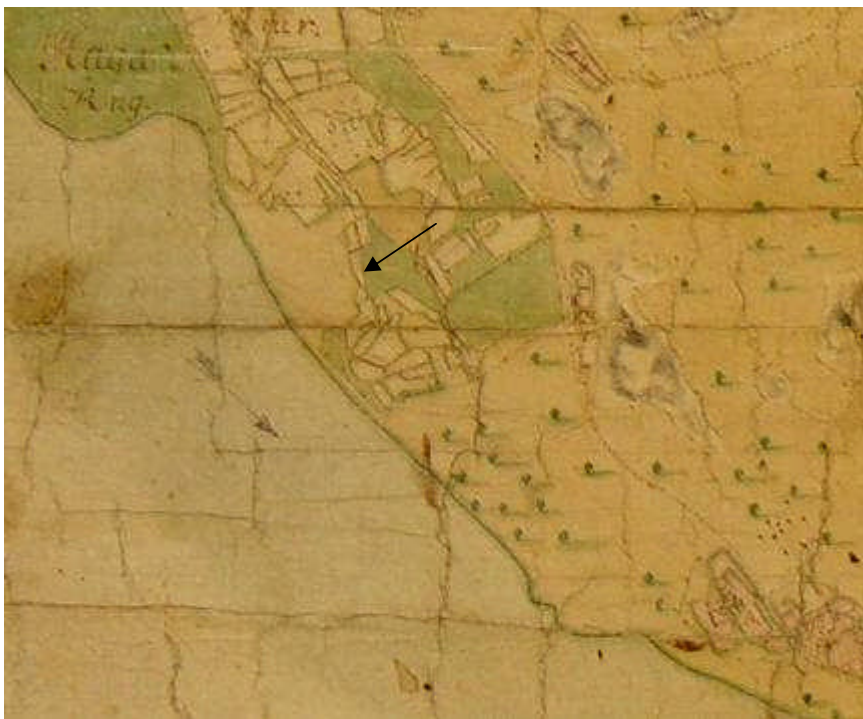
2. Kartta vuodelta 1780 'Charta öfver Borgå stads ägor och krons hemmans ägor'

Nykyisen VillaÅnsin metsikkö on meren rannassa. Se on merkitty lähes samalla värillä kuin metsämaa, mutta siihen ei ole laveerattu erikseen merkkejä puustosta, kuten nykyisen Joonaanmäen metsien kohdalla. Peltokuviot ovat nykyisen Villa Ånäsän ja Aunelan huvilan eteläpuoleisessa rinteissä samat kuin vuoden 1727 kartassa. Entisille hakamaille on raivattu lisää peltoa. Pisteet merkitsevät maan kivisyyttä.

Rakennuksia ei ole merkitty tähän karttaan.

Pellingintie on merkitty tähän karttaan selvästi. Nykyisen tien linja noudattelee varsin tarkasti tähän karttaan merkittyä tien linjaa. Tien varteen on merkitty uusi aidattu pienten peltotilkkujen alue, joka saattaisi olla uusi torpan paikka.

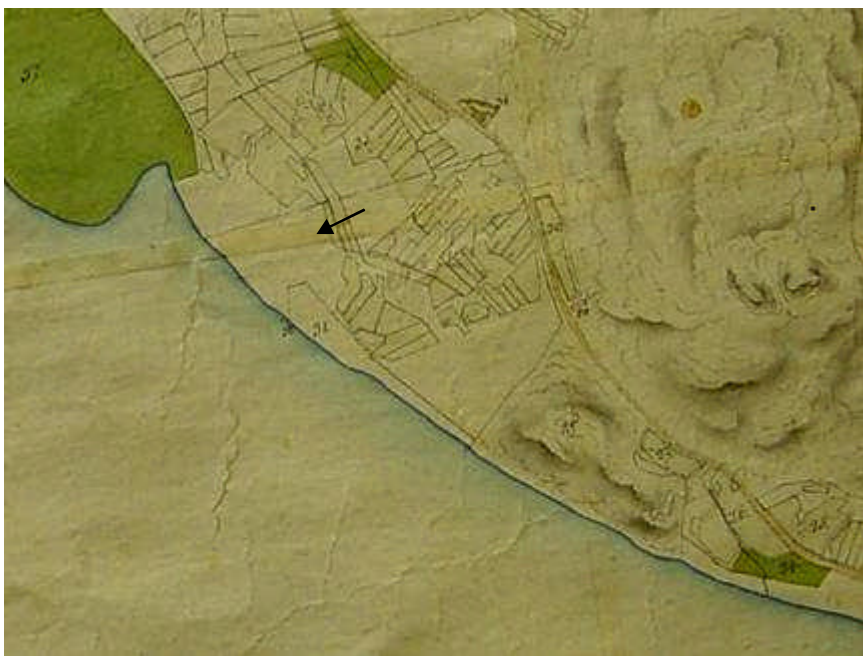
3. Kartta vuodelta 1833 'Geometrisk karta över Borgå stad och Åhnäs säteriets ägor'

Nykyisen Villa Ånäsän viereinen metsikkö on meren rannassa ja merkitty samalla värillä kuin metsämaa. Peltokuviot huvilan eteläpuoleisessa rinteessä ovat samat kuin vuosien 1727 ja 1780 kartoissa.

Entiselle hakamaalle on raivattu vielä lisää peltoa. Rannassa on numerot ja aidattu alue, jotka selitysten mukaan ovat nuottahuone ja nuottahaka. Rakennuksia ei ole merkitty.

Aunelan huvilan puutarhan kohdalla peltokuviot ovat hieman laajentuneet ja peltojen keskelle on merkitty puro, joka

alkaa lähteestä. Rantaa lähinnä oleva kuvio on värin perusteella niitty tai laidunmaa. Pellingintien linja on hiukan suoristunut edellisen kartan linjaan verrattuna.

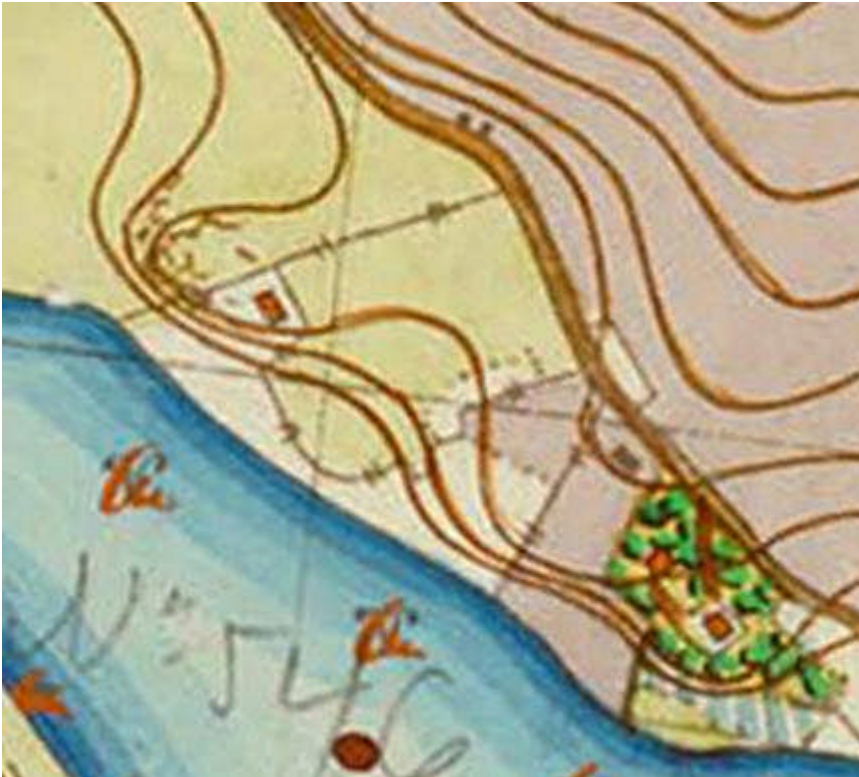
4. Kartta vuodelta 1873 'Senaatinkartta'

Åvikin kohdalle on merkitty maalaistalo. Nykyinen maastossa oleva koivukujan jäännös sijoittuu paikkaan, johon tässä kartassa on merkitty aita. Åvikin metsikkö on merkitty ja se sijaitsee edelleen rannassa.

Aunelan huvila on merkitty huvilapuiston ympäröimäksi ja rantaan on merkitty puutarhamaata.

Aunelan huvila ja toinen rakennus on merkitty kohtiin, jotka aikaisemmissa kartoissa sijoittuvat entisten peltotilkkujen laitaan.

Metsään Pellingintien varteen on merkitty ulkorakennus.

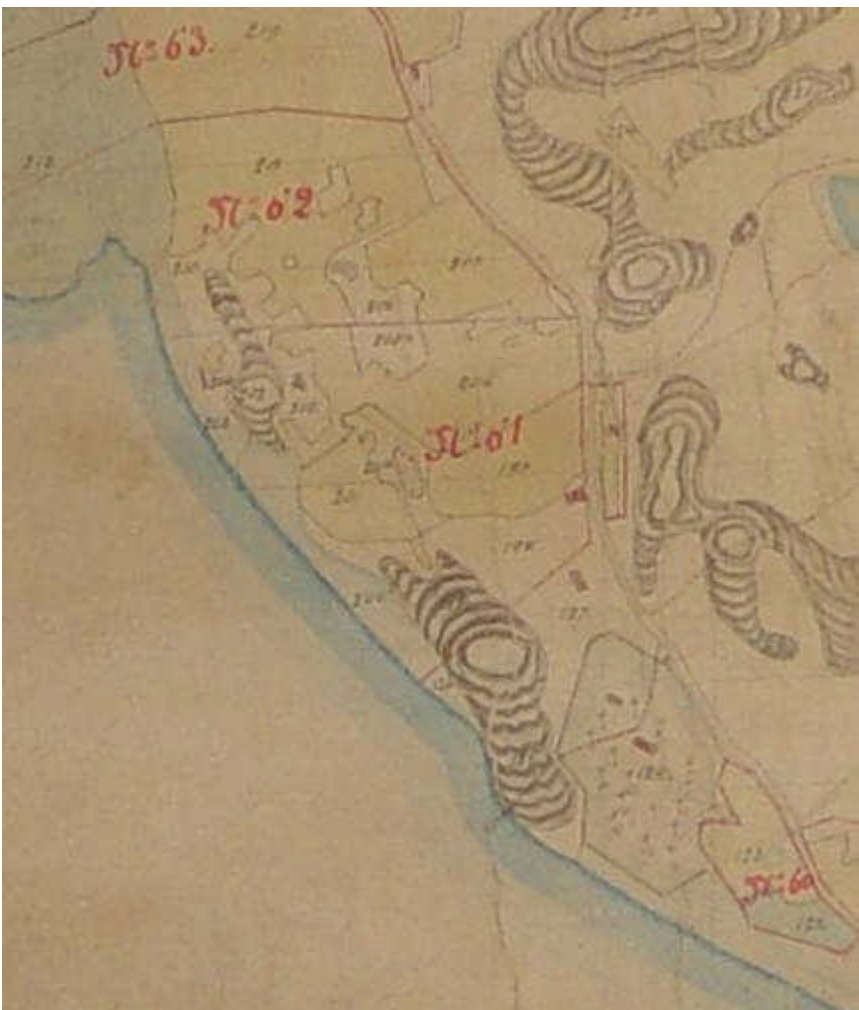
5. Kartta vuodelta 1879 'Charta öfver Borgå stads egor'

Nykyisen Villa Änäsin kohdalle on merkitty mäen päälle yksi rakennus ja rantaan toinen.

Rakennusten väliin on merkitty kalliota, mikä voidaan tulkita siten, ettei terassipuutarhaa ollut vielä rakennettu. Nykyiseen metsikköön on merkitty kalliota ja mutkitteleva pellon reuna on merkitty hyvin tarkasti. Kukkula sijaitsee edelleen rannassa.

Pellingintietä Änäsin huvilalle johtavaa ajotietä ei ole merkitty, mutta palstan rajalinja on samalla kohdalla kuin tie.

Aunelan huvila on merkitty puiston ympäröimäksi. Sitä kiertävä kiviaita on piirretty karttaan selvästi.

Metsään on Pellingintien varteen merkitty neljä rakennusta, joista yksi saattaa olla nykyisen asemakaava-alueen pohjoisimman asuinrakennuksen kohdalla.

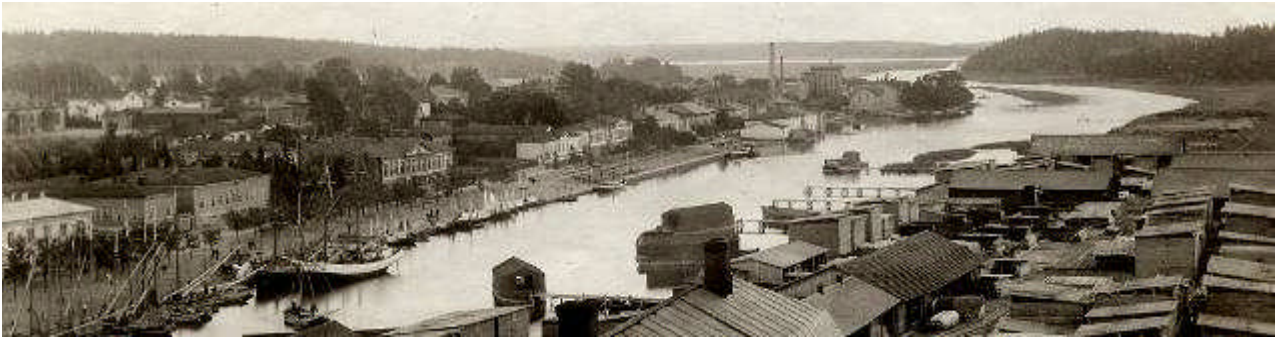
Nathalia Linsénin ottama valokuva vuodelta 1898. Åvikin kukkulalla näkyy puustoa ja rakennuksia. Kaupungin rakennetut korttelit loppuvat Welinin puutarhaan ja tehtaaseen. Niiden takana on ollut halkolaitureita ja puutavaran varatoalue. Porvoon joen suu on tässä liittynyt mereen ja ruovikkoalueeseen.

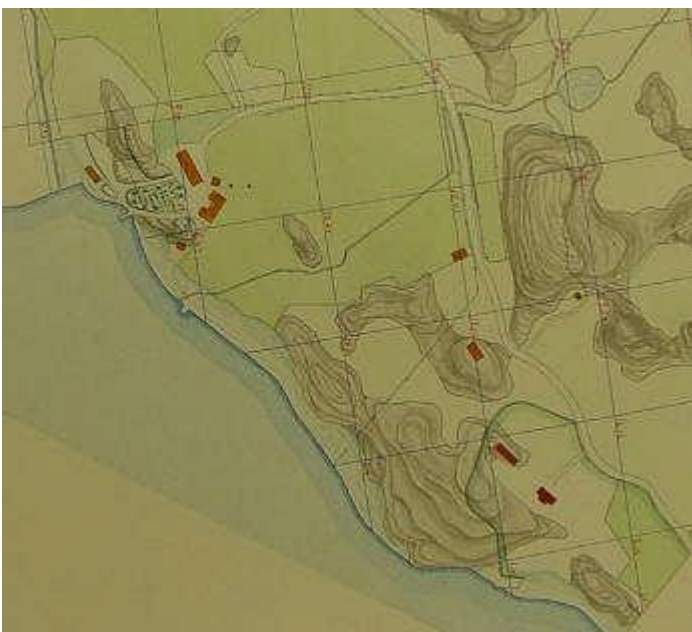
6. Kartta vuodelta 1913 'Plan och nivelleringskarta'

Åvikin puutarhaan on merkitty pienien ja isojen puiden rivejä sekä terrassirakenteita. Åvikin rannassa on asuinrakennus, ns. puutarhurin mökki sekä pieni rakennus, mahdollisesti nuottahuone tai venevaja. Päärakennus ja ulkorakennus ovat samassa kohdassa kuin nykyiset olemassa olevat rakennukset. Metsästä kulkee puro Åvikin peltojen poikki mereen. Rannassa on kaksi laituria.

Aunelan huvilan vieressä oleva rakennus on Porvoon teknillinen tehdas. Huvilan aluetta ympäröivän kiviaidan sisälle ei ole merkitty puutarhaa vaan alue jakaantuu pihaan, viljeltyyn ja kallioiseen alueeseen.

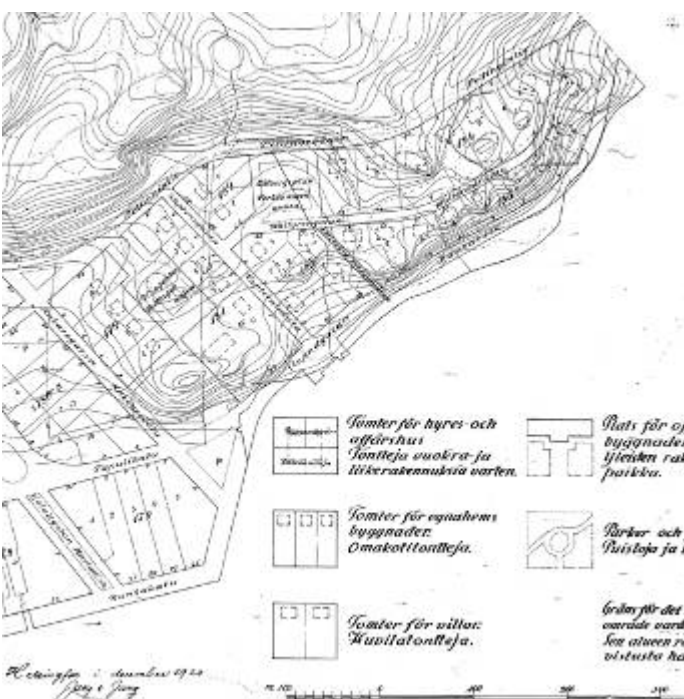
7. Asemakaavakartta vuodelta 1928, (hyväksytty vuonna 1930)

Åvikin huvilan tontti on rajattu ottamatta huomioon olemassaolevaa puutarhaa ja terrassirakenteita. Myös Aunelan huvilan tontin rajauksessa ei ole otettu huomioon olemassaolevia puutarhan rakenteita, kiviaitoja eikä lehmuskujanteita. Rantakatu ja Wallgreninkatu ovat uusia katulinjoja. Aukiosommitelmat sijoittuvat osittain vaikeisiin maastokohtiin.

Tämän kaavan pohjalta tehty tonttijako johti siihen, ettei Åvikin terrassipuutarhaa voitu enää

hoitaa kuin yksityisen tontin puolelle merkityllä osalla. Puiston puolelle rajatuille terasseille ei ollut pääsyä, sillä ajoyhteys ja portaat merkittiin yksityisen tontin puolelle.

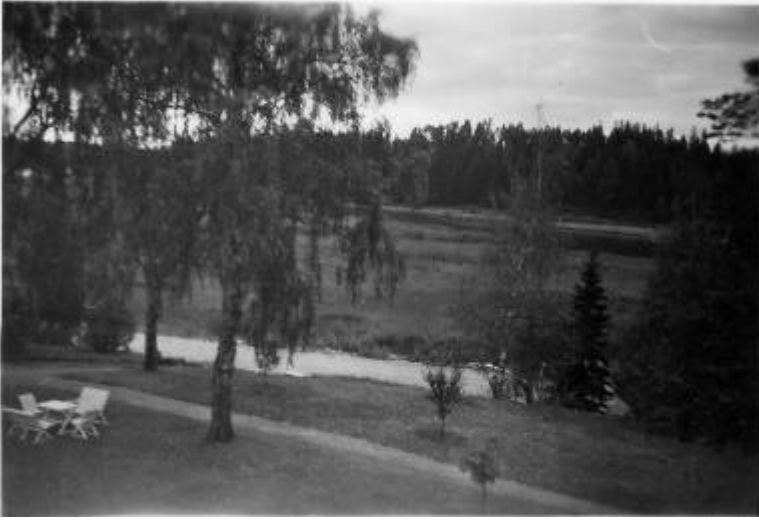
Valokuva Åvikin puutarhasta ja jokisuiston ruovikkoalueelta on otettu luultavasti vuonna 1952. Rantakadun rakennustyömaa näkyy leveänä vaaleana raitana puutarhan takana ennen ruovikkoaluetta .

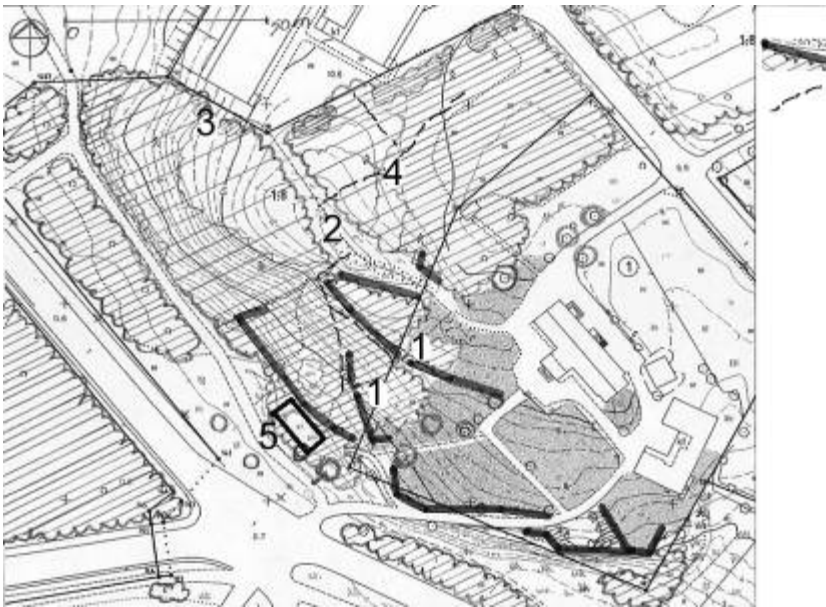
Villa Änäsin lähiympäristössä säilyneitä rakenteita

Puutarhaterassien graniittiset lohkokivimuurit
lohkokivimuurit
polut

1. Graniittiset lohkokivimuurit, joilla puutarha on terassoitu
2. Graniittiset portin pylväät
3. Maassa puutarhaistutukseen liittynyt pienipiirteinen maaston muotoilu
4. Lasten rakentama maja paikassa, johon on saatettu kerätä isoja luonnonkiviä.
