Porvoon kaupunki

## **Lundinkadun terveystasema C-osa**

Kosteus- ja sisäilmatekninen kuntotutkimus

20.12.2018

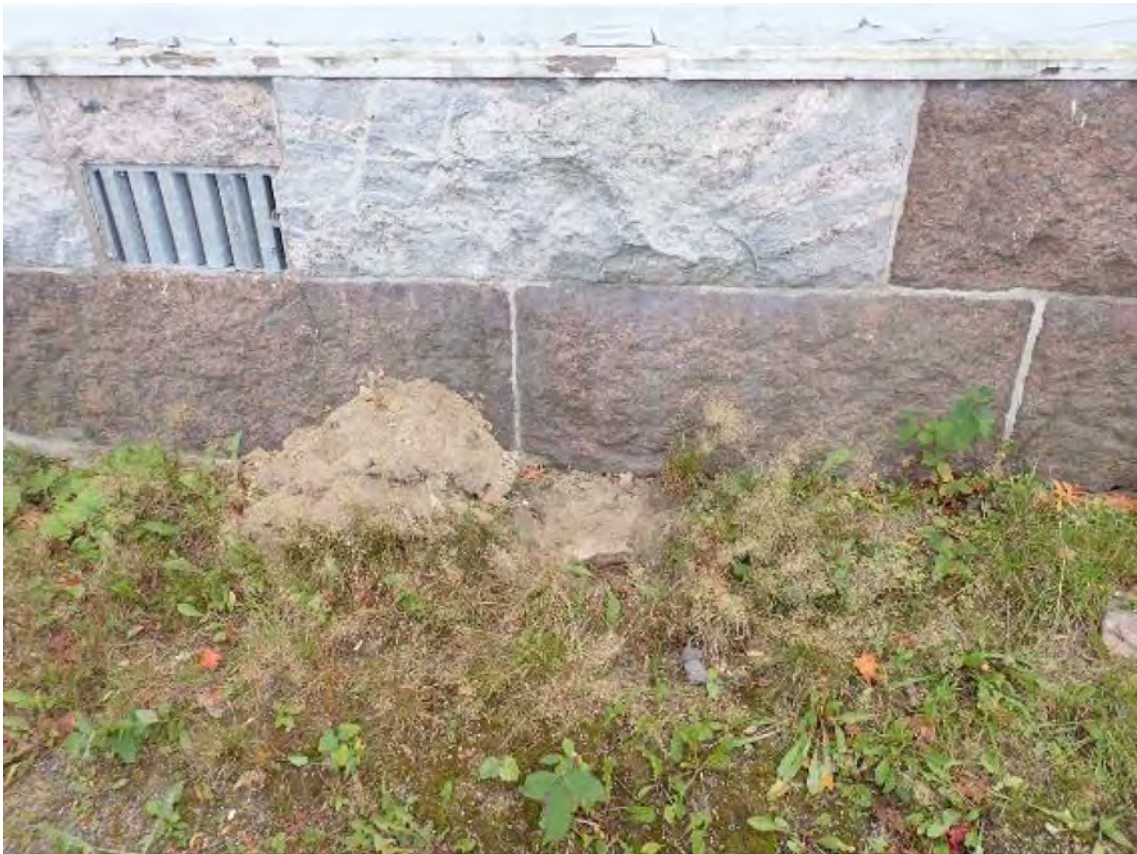
Kuva 5. Sokkelin vierustan kaivuu.

Tutkimuksen perusteella rakennuksen C-osalla ei ole salaojia. Salaojien puuttuminen vaikuttaa ryömintätilallisella luonnonkivisokkelialapohjalla lähinnä ryömintätilan kosteuspitoisuuteen. Hulevedet saattavat siirtyä maa-aineksen mukana kapillaarisesti rakennuksen alle, mikä nostaa alapohjan ryömintätilan kosteuspitoisuutta.

Rakennuksen vierustojen täyttömaa ei ole vettä hyvin läpäisevää, mikä voi aiheuttaa ylimääräistä kosteusrasitusta rakenteille. Luonnonkivisokkeli kestää hyvin kosteutta. Kapillaarisesti kosteutta ulkoseinärakenteeseen pääsee nousemaan ainoastaan kivien saumojen kautta, joten sokkelin vierustojen hienojakoinen maa-aines vaikuttaa lähinnä ryömintätilan kosteuspitoisuuteen.

- Salaojien rakentaminen ja rakennuksen vierustäyttöjen uusiminen kapillaarikatkona toimivalla maa-aineksella. Sokkelin vedeneristys.
- Alapohjarakenteet uusitaan runkoon asti. Ryömintätila puhdistetaan ja tuuletusta parannetaan. Hirsien kunto tarkistetaan ja tarvittaessa uusitaan vaurioituneita hirsiiä.
- Seinärakenteet puretaan runkoon asti ja rakenteet suunnitellaan lämpö- ja kosteusteknisesti toimiviksi. Hirsien kunto tarkistetaan ja tarvittaessa uusitaan vaurioituneita hirsiiä. Julkisivulaudoituksen tuuletusta parannetaan.
- Ikkunatilkkeet uusitaan.
- Yläpohjan höyrynsulku korjataan tiiviiksi.

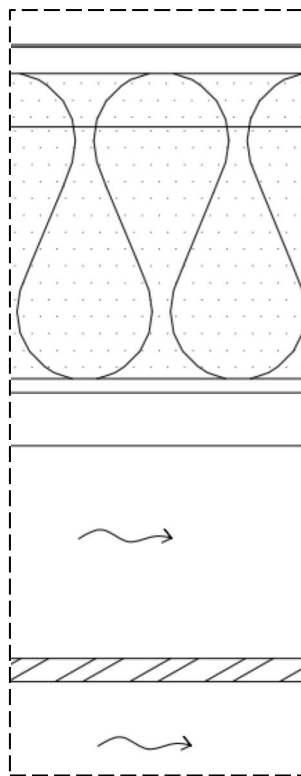
Kuva 8. Alapohja AP9.

- lattiapinnoite
- lattialastulevy 25 mm
- puukuitulevyelementti 50+200+50 mm +  
puhallusvilla 300mm
- kipsilevy 13 mm
- 140-200 mm hirsirunko + ilmaväli
- laudoitus 22 mm
- ryömintätila

Aikaisempien tutkimusten perusteella alapohjan tuulettuvuus on heikkoa ja rakennuksen alapuolella olevassa kellarissa on havaittu voimakasta mikrobiperäistä hajua. Alapohjan ryömintätilaan on ihmisen mentävä luukku kadun puoleisella seinustalla.

Alapohjan rakenneavauksista otetuissa materiaalinäytteissä todettiin mikrovaurioita puhallusvillassa, puumateriaalissa, kipsilevyn (gyproc) paperissa ja ulkoseinältä alapohjaan jatkuvassa mineraalivillassa. Vaurioituneet materiaalit ovat sisäilman laatua heikentäviä tekijöitä. Alapohja on havaintojen mukaan kauttaaltaan pinnoitettu tiiviillä muovimattolla. Alapohjarakenteesta on kuitenkin kuitenkin ilmayhteys sisätiloihin ulko- ja sisäseinärakenteiden kautta.

Alapohjassa todetut lahovauriot kannatinhirsissä ovat sisäilman laatua heikentävä tekijä ja voivat olla riski rakenteen kantavuudelle.

Alapohjasta poistetaan kaikki vaurioituneet materiaalit. Alapohjarakenne puretaan hirsirungolle, jolloin päästään arvioimaan kaikkien kannatin hirsien kunto. Vaurioituneet hirret tulee uusia.

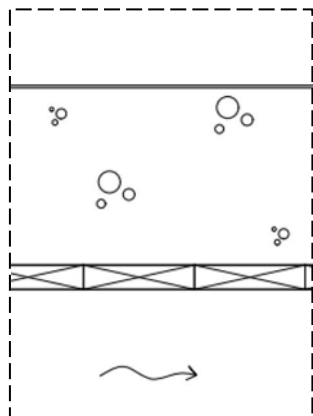
Kuva 15. Alapohjarakenne AP11.

- lattiapinnoite
- betoni n. 160 mm
- laudoitus
- ilmatila

Betonilaatan alle jätetyt muottilaudat ovat todennäköisesti mikrobivaurioituneet. Muottilaudoitukseen on betonilaatan valussa syntynyt kosteusrasitusta ja ryömintätilasta nousee kosteutta diffuusiolla.

Alapohjaan jätetyt muottilaudat ovat riskirakenne ja riski sisäilman laadulle. Rakennuksen ulkopuolisten vesien hallinnan puutteet on todennäköisesti lisännyt ryömintätilan kosteusrasitusta, mikä voi aiheuttaa muottilautojen vaurioitumista. Yksi tuuletusaukko ei riitä poistamaan riittävästi kosteutta ryömintätilasta.

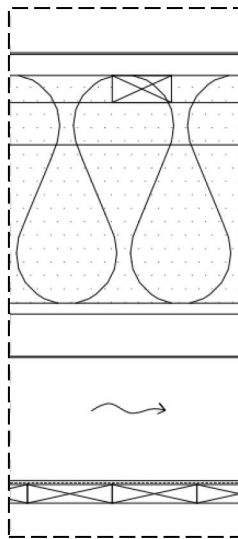
Kuva 18. Välipohjarakenne VP8.

- lattiapinnoite
- lattialastulevy 25 mm
- koolaus + puhallusvilla 500 mm
- hirsiparrut
- pahvi
- laudoitus 22 mm
- tyhjätila 900 mm

Rakenneavauksesta V11 otettiin materiaalinäyte puhallusvillasta, jossa todettiin lievä viite mikrobivauriosta. Rakenneavauksesta V13 otettiin materiaalinäyte puhallusvillasta, jossa ei todettu viitettä mikrobivauriosta.

Avauksesta V11 otetussa materiaalinäytteessä todettiin lievä viite mikrobivauriosta. Materiaalinäytteiden perusteella välipohjan eriste ei ole pahasti vaurioitunut, mutta laajemmalla alalla voi löytyä paikallisia mikrobivaurioita. Vauriot keskittyvät todennäköisesti ulkoseinän vierustoille, jossa paksu välipohjaeristys viilentää hirren sisäpintaa erityisesti talvella.

Vaurioituneet materiaalit ovat sisäilman laatua heikentäviä tekijöitä. Välipohja on havaintojen mukaan kauttaaltaan pinnoitettu tiiviillä muovimatolla. Välipohjarakenteesta on kuitenkin kuitenkin ilmayhteys sisätiloihin ulko- ja sisäseinärakenteiden kautta.

Kuntotutkimuksessa havaittu vauriokohta tulee korjata poistamalla vaurioituneet rakennusmateriaalit.

Kattavassa peruskorjauksessa tulee huomioida mahdollisuus laajemmille vaurioille. Välipohja suositellaan purettavan hirsirungolle, ainakin ulkoseinien vierustoilta, jotta paikalliset vauriot tulevat poistetuksi ja hirsirungon kunto voidaan tarkastaa kokonaisvaltaisesti.

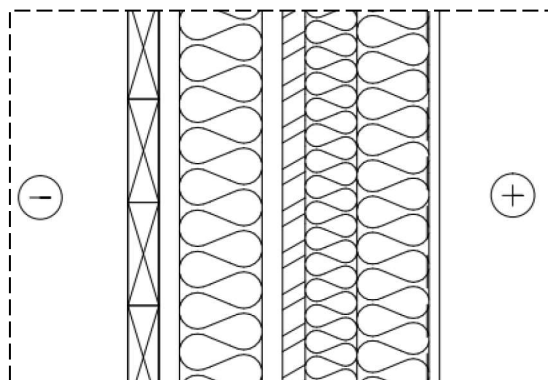
Kuva 23. Ulkoseinärakenne US11.

- julkisivupanelointi
- huokoinen puukuitulevy 20 mm
- mineraalivilla 80 mm
- huokoinen puukuitulevy 20 mm
- laudoitus
- mineraalivilla 50 mm
- koolaus + mineraalivilla 70 mm
- höyrynsulkumuovi
- kipsilevy 13 mm

Rakenteen riskeinä ovat höyrynsulun vuodot, jolloin rakenteeseen voi syntyä kosteusrasitusta vesihöyryn tiivistyessä. Julkisivuverhouksen takana tulee olla tuuletusväli, joka tasaa paine-eroja verhouksen eri puolilla sadevesien imeytymisen estämiseksi ja parantaa verhouksen kuivumista.

Rakenne tarkistettiin rakenneavauksen U11 avulla. Rakenteen mineraalivillaeristeestä sekä huokoisesta puukuitulevystä otettiin materiaalinäytteet U11.1 ja U11.2 tilasta 2115. Toisessa näytteessä oli lievä viite vauriosta.

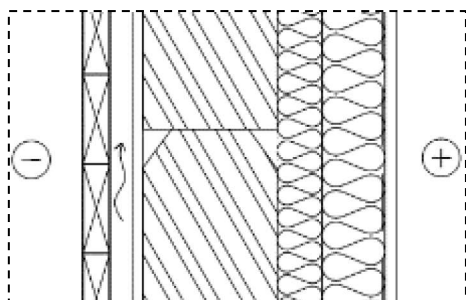
- julkisivupanelointi
- koolaus
- tervapaperi
- hirsirunko
- pinkopahvi
- mineraalivilla 50 mm
- koolaus + mineraalivilla 70 mm
- höyrynsulkumuovi
- kipsilevy 13 mm

Sisäpuolinen lisälämmöneristys on riskirakenne. Eriste kylmentää hirsirunkoa ja voi aiheuttaa kastepisteen syntymisen rungon pinnalle, jolloin myös eriste itsessään on vaarassa vaurioitua.

| Näytenumero | Tila | Rakenne | Materiaali | Tulos |
|---|---|---|---|---|
| U12.1 | 2114 | US | rive | viite vauriosta |

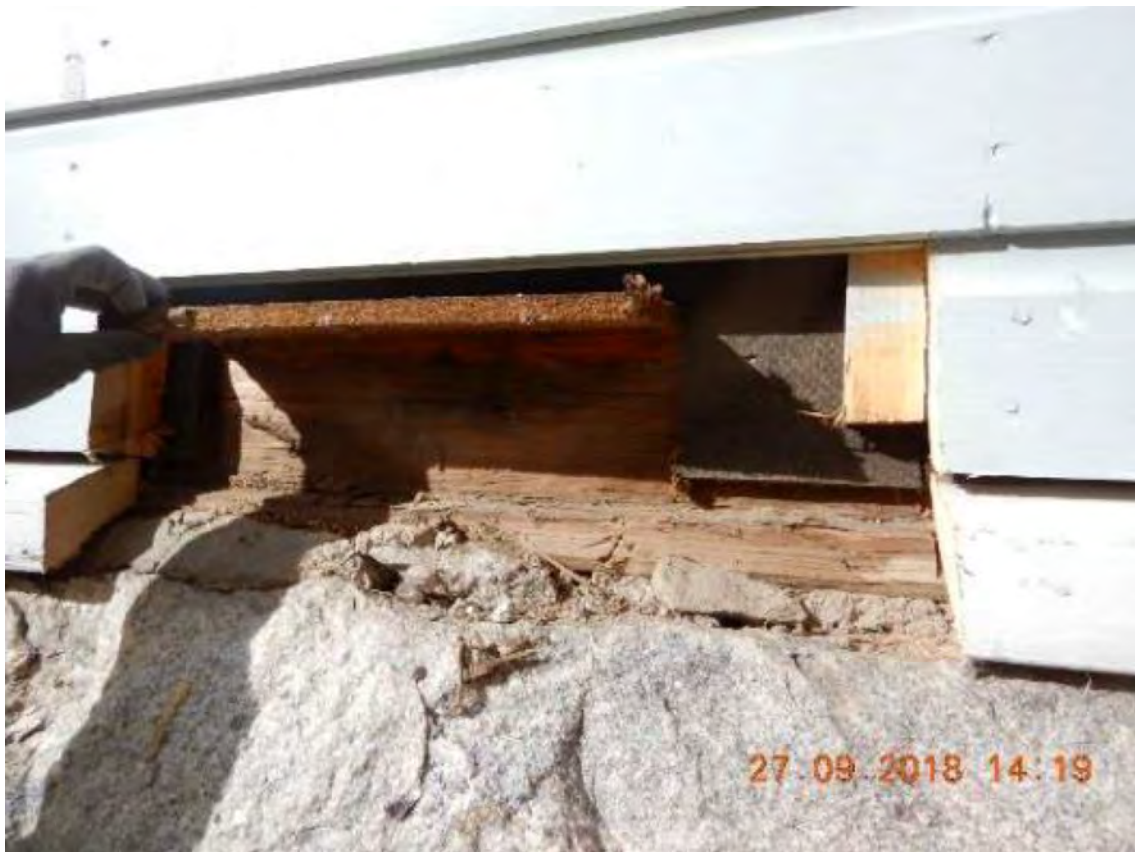
Kuva 29. Ulkoseinäavaus U42. Tuulensuojalevy hirsirunkoa vasten.

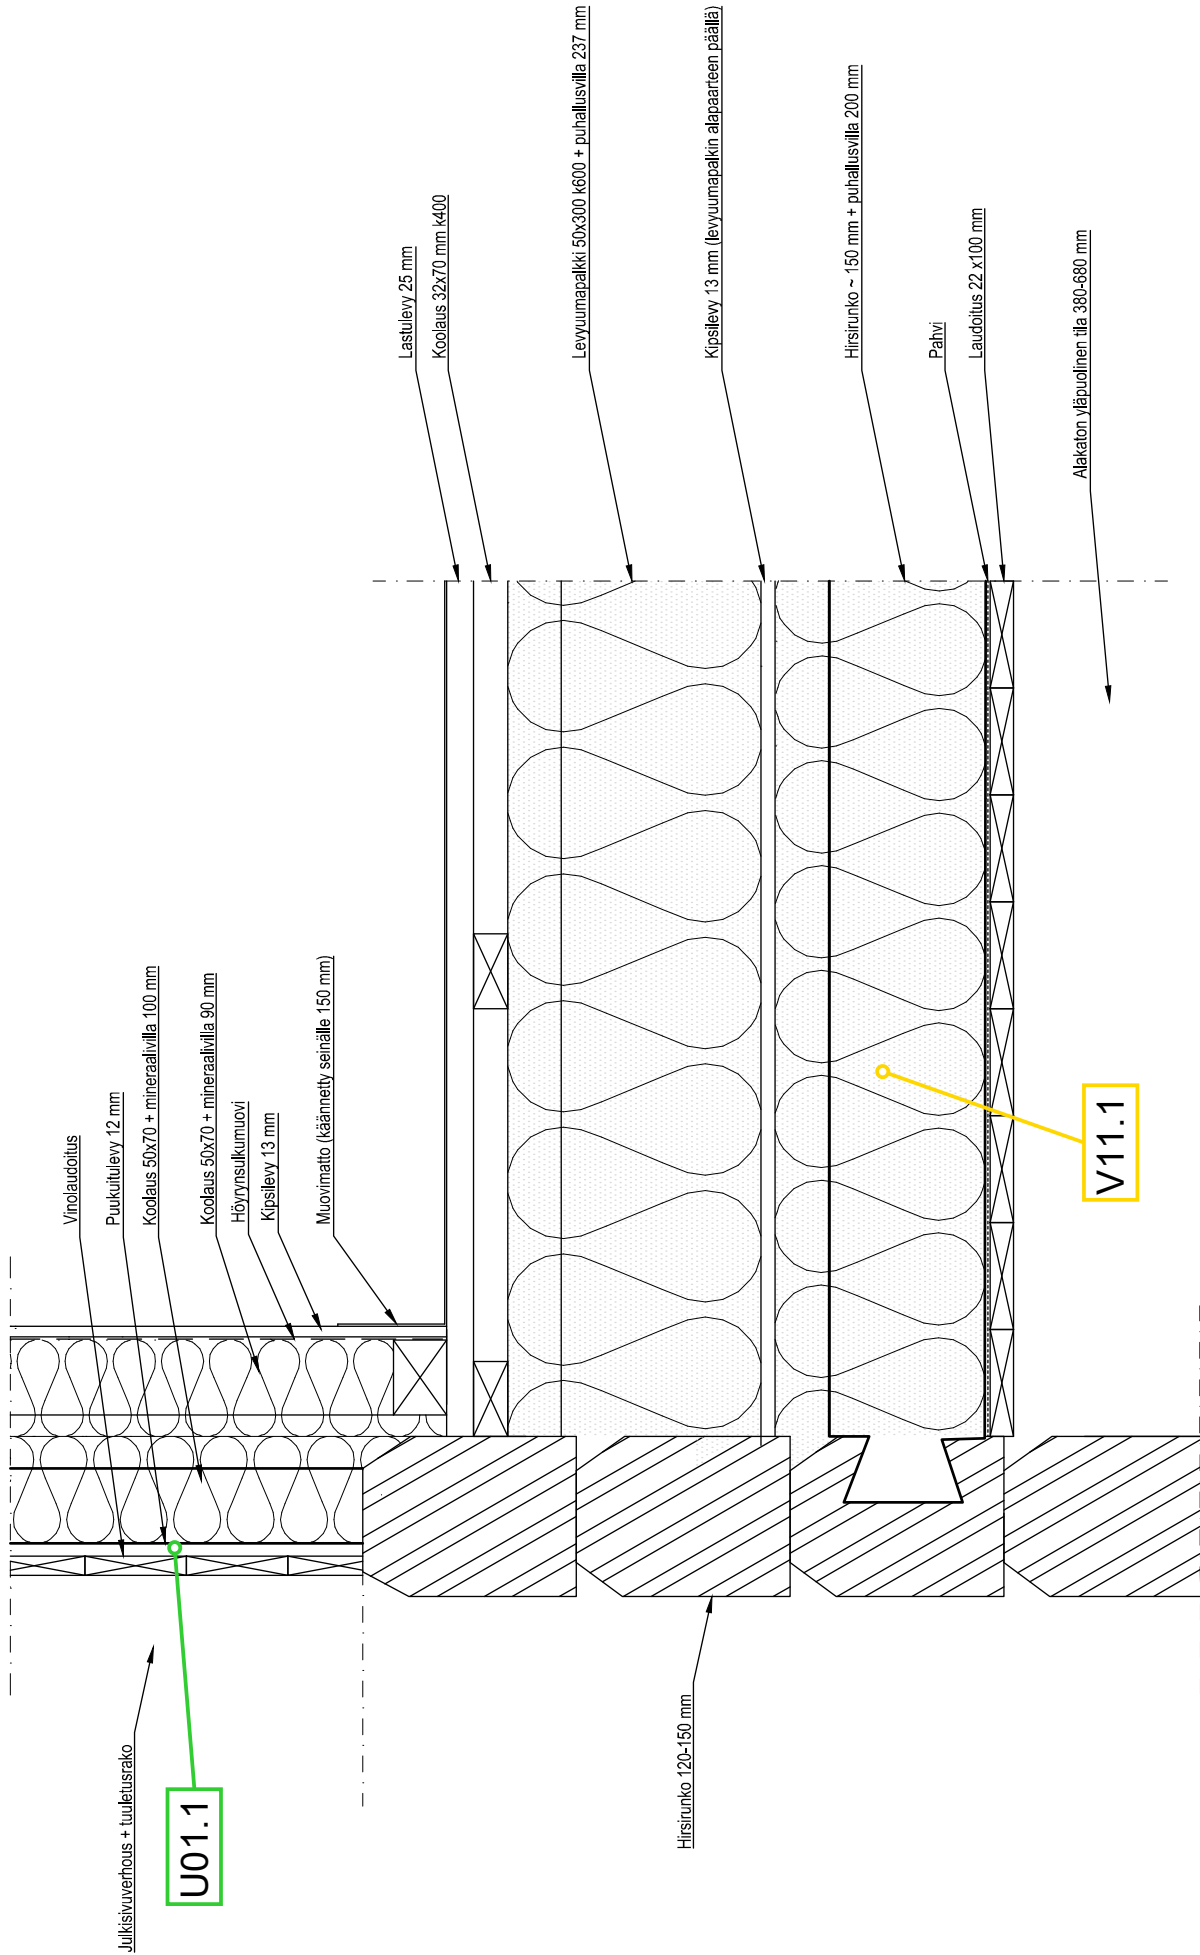
Rakenne tarkistettiin kahdella rakenneavauksella. Rakenneavaus V11 on tehty ulkoseinän lähelle ja sen kautta piirrettiin leikkauskuva DET 6 ulkoseinäliittymästä. Leikkauskuvassa on myös esitetty näytteenottopaikka. Välipohjan eristetilassa ei kosteusmittausten perusteella havaittu normaalista poikkeavaa kosteutta.
