Porvoon kaupunki

## **Lundinkadun terveystasema E-osa**

Kosteus- ja sisäilmatekninen kuntotutkimus

20.12.2018

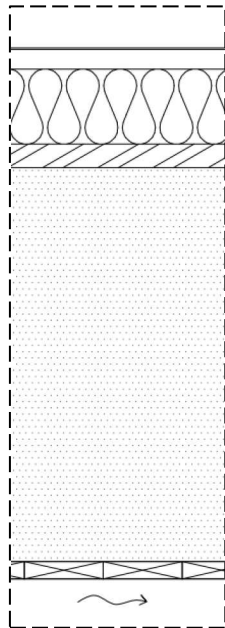
Kuva 8. AP13 (A01.1)

- lattiapinnoite
- lattialastulevy 25 mm
- koolaus + mineraalivilla 95 mm
- ponttilaudoitusta laajennus osan puolella
- muha/mineraalivilla/kevytsora + sekalainen hirsirunko 400-500 mm
- laudoitus 22 mm
- kylmä kellaritila

Rakenne AP13 tarkistettiin rakenneavauksen A01 avulla. E-osaa on joskus laajennettu ja laajennuksen puolella avauksessa on ponttilaudoitusta ja eristeenä muha. Alkuperäisellä puolella avauksessa ei ole ponttilaudoitusta ja eristeenä on mineraalivilla ja kevytsora, jotka on lisätty myöhemmin. Alapohjan mineraalivilla uutta verrattuna rakennuksen ikään. Mineraalivilla ei ollut päässyt pahoin vaurioitumaan. Vain yhdessä näytteessä neljästä mineraalivillanäytteestä oli mikrobikasvustoa. Mineraalivillalla ei ollut kosketusyhteyttä muuhun eristeeseen, missä oli laudoitus villan alapuolella. Avauksessa A01 villa oli kosketuksessa kevytsoraan ja siitä otetussa näytteessä oli lievä viite mikrobikasvuun.

Avauksista havaittiin mikrobiperäistä hajua ja hirsissä paikallisia lahovaurioita. Avauksen A01.1 ryömintätilan puoleinen laudoitus oli laho ja paikoittain irti.

Alapohjasta poistetaan kaikki vaurioituneet materiaalit. Kattavassa peruskorjauksessa alapohjarakenne puretaan hirsirungolle, jolloin päästään arvioimaan kaikkien kannatinhirsien kunto. Vaurioituneet hirret tulee uusia.

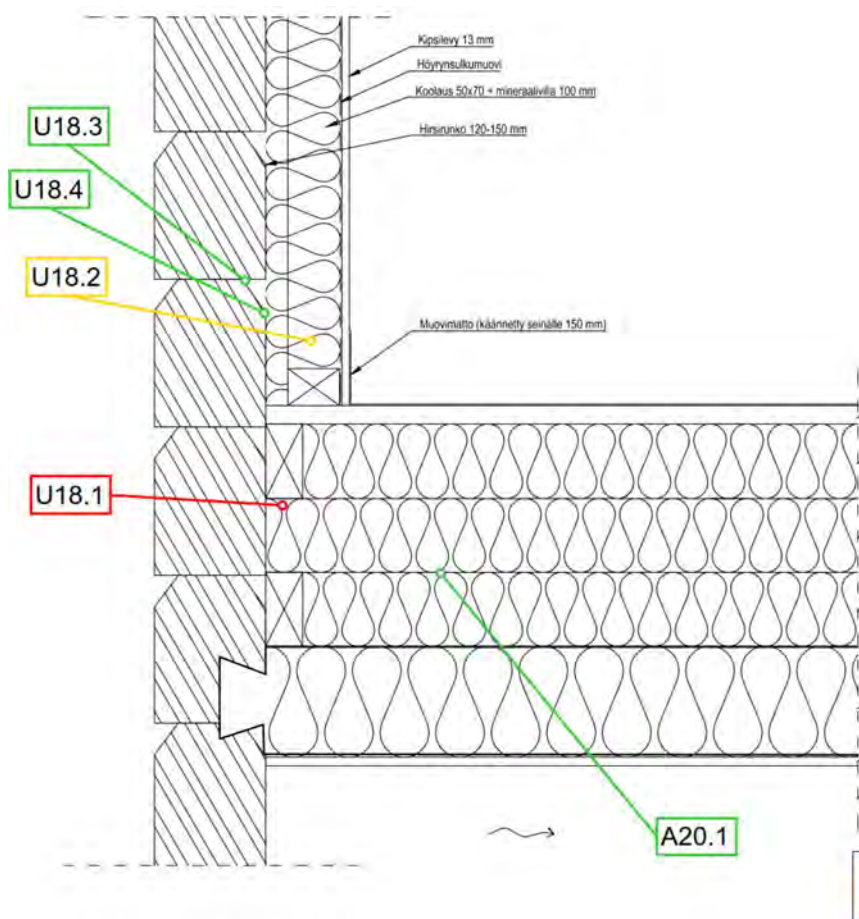
Kuva 9. Leikkauskuva DET 1. Kuva löytyy myös liitteistä.

Alapohjan rakenneavauksista otetuissa materiaalinäytteissä todettiin mikrobivaurioita sahanpurussa ja lieviä viitteitä vauriosta mineraalivillassa. Alapohjassa havaitut mikrobiperäiset hajut ja lahovauriot olivat selvä merkki kosteusrasituksesta. Tämän takia orgaanisista eristeistä ei ollut tarpeen ottaa kuin yksi materiaalinäyte. Vaurioituneet materiaalit ovat sisäilman laatua heikentäviä tekijöitä. Alapohja on havaintojen mukaan kauttaaltaan pinnoitettu tiiviillä muovimatolla. Alapohjarakenteesta on kuitenkin ilmayhteys sisätiloihin ulko- ja sisäseinärakenteiden kautta.

Alapohjassa todetut lahovauriot kannatinhirressä ja laudoituksessa ovat sisäilman laatua heikentävä tekijä ja voivat olla riski rakenteen kantavuudelle.

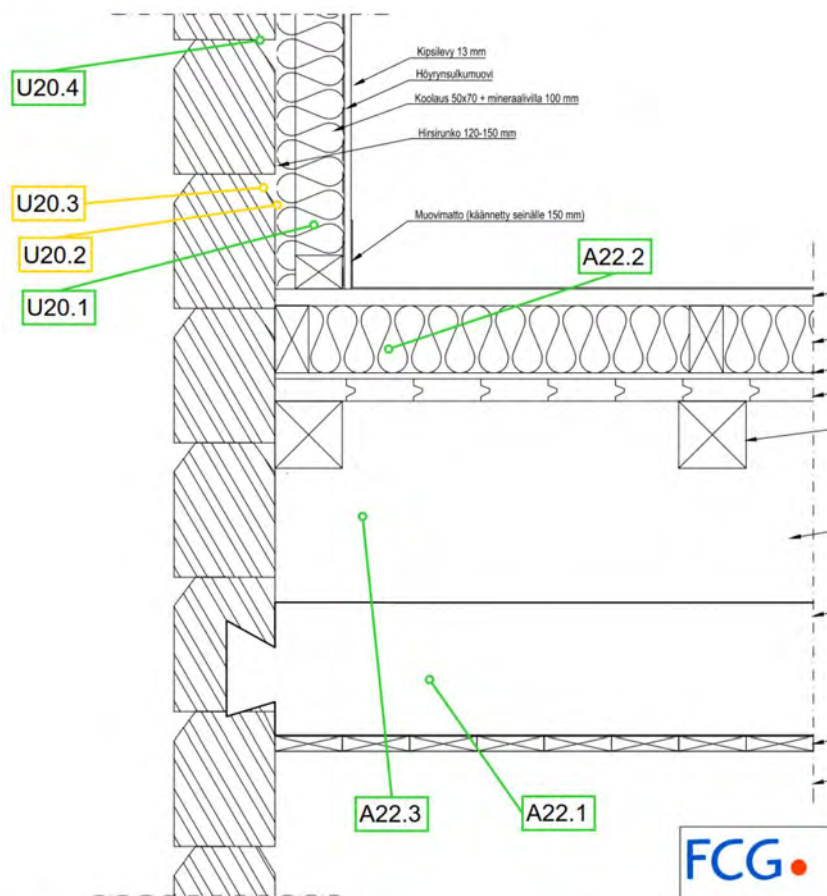
Kuva 10. Leikkauskuva DET 4. Kuva löytyy myös liitteistä.

Rakenneavauksista A01.1, A01.2, A22, A21 sekä lisäavauksista 1, 3 ja 4 todettiin eristetäytönä olevan sahanpurua, turvetta, sammalta tai muuta orgaanista ainetta. Höyrynsulun puuttuminen on voinut aiheuttaa kosteuden tiivistymistä alapohjaan ja vaurioittaa eristettä ja puumateriaaleja. Alapohjarakenne voi vaurioitua myös ryömintätilan kosteudesta johtuen. Ryömintätilasta voi olla ilmayhteys sisäilmaan.

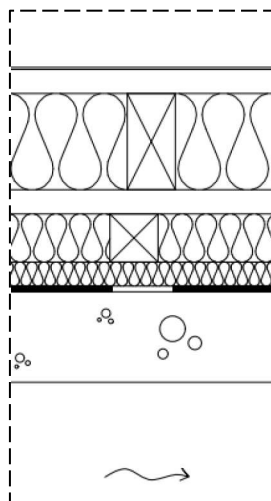
Kuva 16. Alapohja AP15.

- lattiapinnoite
- lattialeikkikappale 25 mm
- mineraalivilla + koolaus 100 mm
- lankku 28 mm
- lattialeikkikappale 25 mm
- koolaus + mineraalivilla 50 mm
- koolaus + mineraalivilla 25 mm
- pikisively
- betoni n. 100 mm

Rakenteessa on riskinä, että eristetilassa on ylimääräistä kosteusrasitusta. Kosteus on voinut syntyä tiivistymällä kylmään betonilaattaan tai esimerkiksi pesuvesistä.

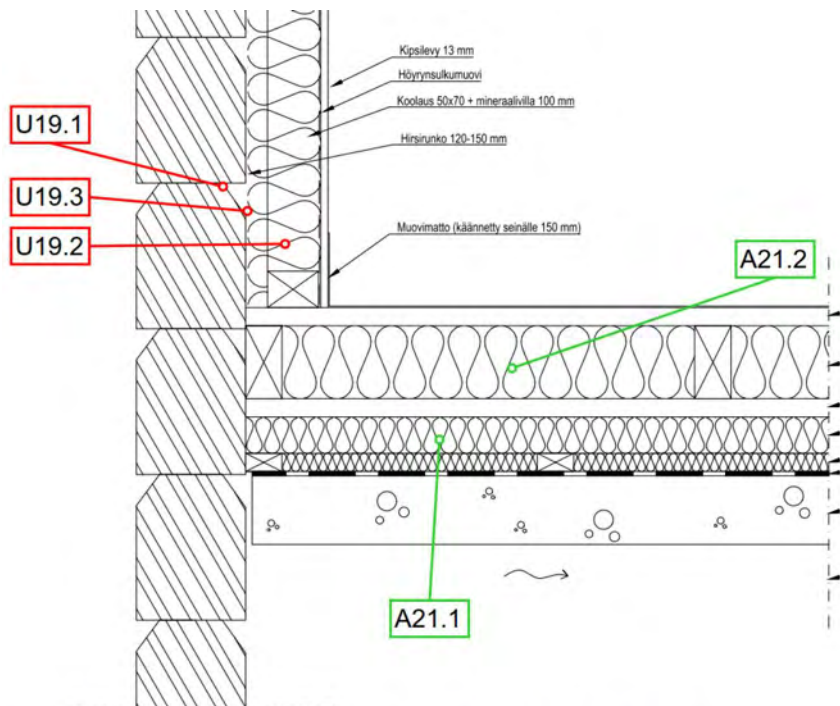
Kuva 17. Leikkauskuva DET 5. Kuva löytyy myös liitteistä.

Mineraalivillaeristeissä ei todettu viitteitä mikrobivauriosta. Rakenteen riskit eivät ole toteutuneet rakenneavausten kohdalla.

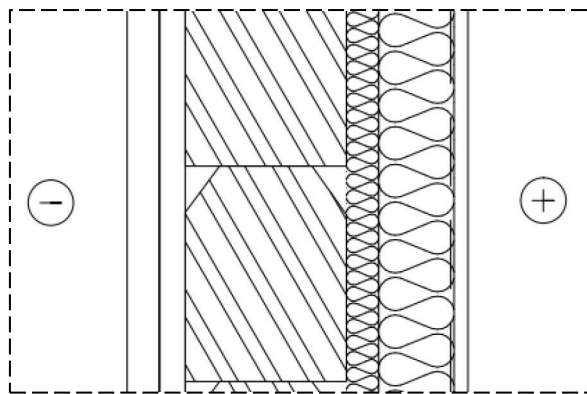
Kuva 20. Ulkoseinärakenne US16.

- julkisivulaudoitus
- tervapaperi
- hirsirunko
- koolaus 70-100 mm +  
mineraalivilla 100 mm
- höyrysulkumuovi
- kipsilevy 13 mm

Sisäpuolinen lisälämmöneristys on riskirakenne. Eriste kylmentää hirsirunkoa ja voi aiheuttaa kastepisteen syntymisen rungon pinnalle, jolloin myös eriste itsessään on vaarassa vaurioitua.

Julkisivuverhouksessa havaittiin kosteusrasitukseen viittaavia jälkiä etenkin sadevesisyökyjen takana. Julkisivulaudoitus on alapäästään tiiviisti kiinni hirsirungossa, mikä estää tuuletusraon toiminnan.

Ulkoseinässä on materiaalinäytteiden perusteella mikrobivaurioituneita materiaaleja, jotka ovat sisäilman laatua heikentävä tekijä.

Vaurioiden syntymiseen on suurimmalta osin vaikuttanut sisäpuolisen lämmöneristyksen aiheuttama riski ja huono tuulettuvuus julkisivuverhouksen takana, mikä on saattanut lisätä hirsirungon kosteusrasitusta sadevesien imeytyttyä julkisivuverhouksen läpi. Lisäksi hirsien kuivuminen on ollut hidasta heikosta tuulettuvuudesta johtuen.

Rakenne puretaan sisäpuolelta hirsirungolle asti ja vaurioituneet materiaalit poistetaan. Hirret puhdistetaan mekaanisesti. Tilkkeiden (riveet) kokonaisvaltainen purkaminen on usein käytännössä mahdotonta. Rakennuksen omistajan on tiedostettava tämä riski ja se tulee huomioida rakennesuunnittelussa.

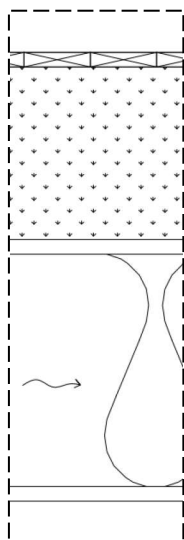
Kuva 28. Yläpohja YP8.

Yläpohjarakenteen lämmöneristeistä otetuista neljässä näytteessä oli kaikissa viitteitä mikrobikasvusta.

- laudoitus 22 mm
- poikittainen hirsi, kattoristikot lähtevät tämän päältä
- hirsi + hiekka/turve 260 mm
- laudoitus
- ilmatila/mineraalivilla 350-400 mm
- laudoitus

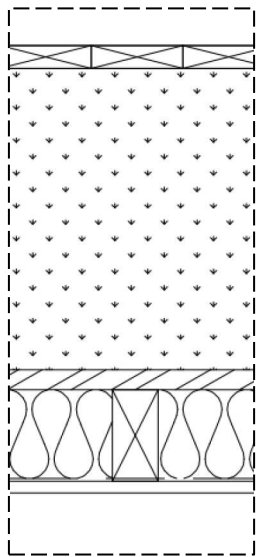
Kuva 30. Yläpohjarakenne YP9

- laudoitus 25 mm
- turve/muju n. 330 mm
- laudoitus 22 mm
- mineraalivilla 140 mm
- parru 100 mm
- höyrynsulkumuovi
- sisäverhouslevy

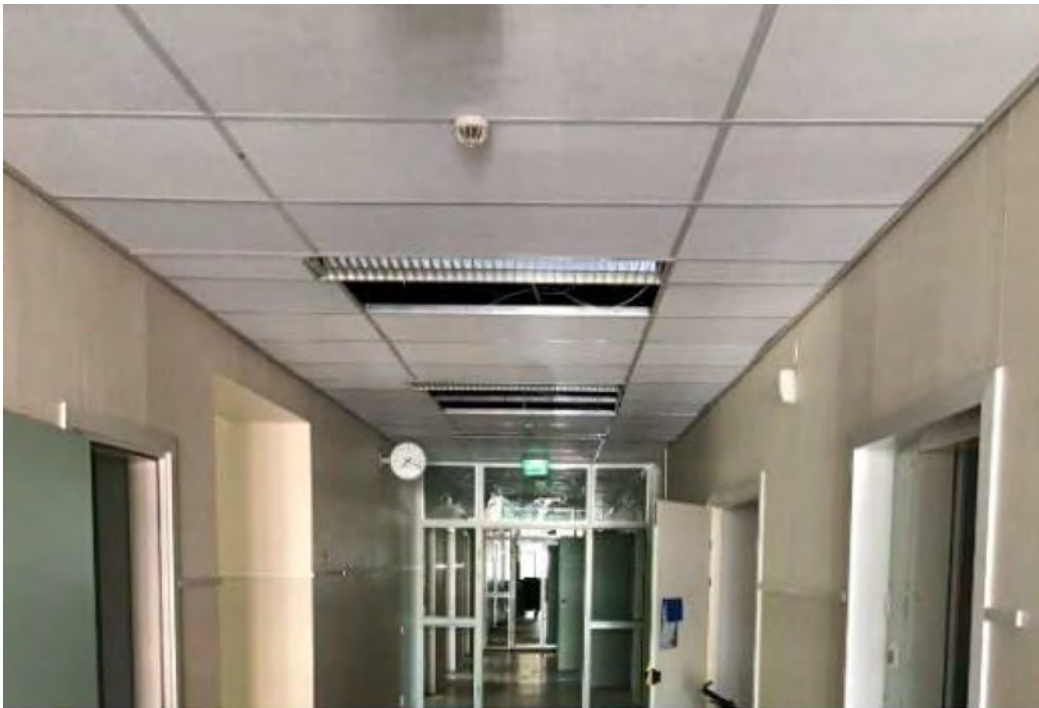
Kuva 33. E-osan käytävällä on alas laskettu katto.

Sisäkattopinnat puretaan yläpohjakorjauksien yhteydessä.
