Porvoon kaupunki

## **Lundinkadun terveystasema F-osa**

Kosteus- ja sisäilmatekninen kuntotutkimus

20.12.2018

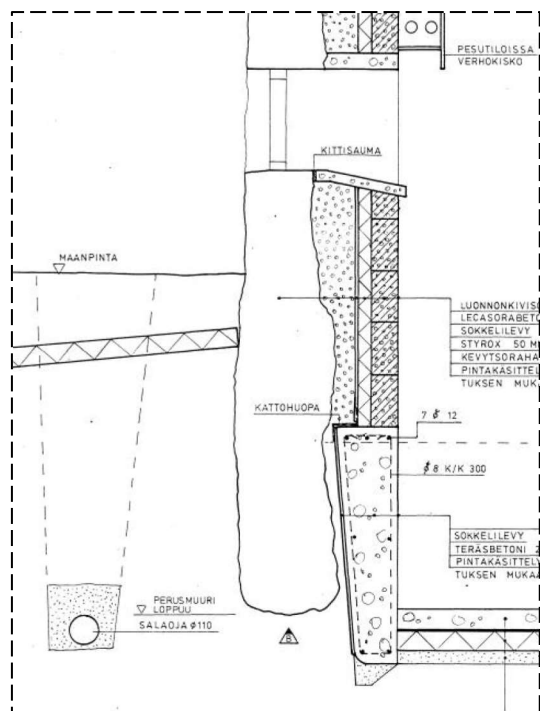
Kuva 6. Maanvastainen seinärakenne MS4.

- tasoitus
- kevytsoraharkko 100 mm
- EPS 50 mm
- sokkelilevy
- lecasorabetoni
- luonnonkivisokkeli
- patolevy

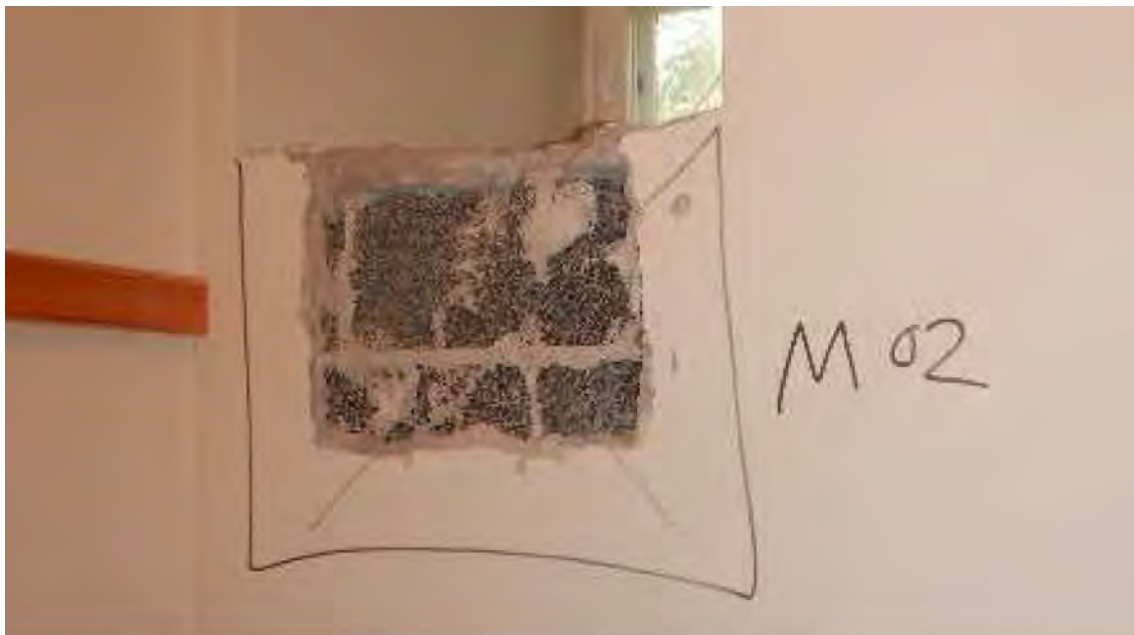
Kuva 7. Avaus M02.

Pihan puoleiseen maanvastaiseen seinään porattiin 32 mm terällä kevytsoraharkon läpi EPS-eristeeseen asti. EPS-eristeen takana oleva materiaali tuntuu kevytsoralta. Tutkimusten perusteella rakenne on vuoden 1987 muutossuunnitelmien mukainen.

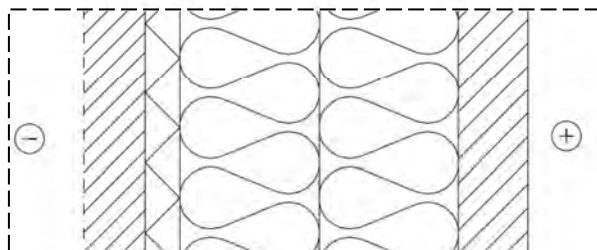
Maanvastainen seinärakenne MS5 on kellarikerroksen päätyseinän rakenne. Maanvastainen seinärakenne MS5 rakenneavauksen U25 perusteella massiivinen tiiliseinä. Välipohjan rakenneavauksen V17 kautta havaittiin, että tilassa 1068 on sisäpuolella lämmöneristekerros ja kevytsoraharkkomuuraus.

Kuva 8. Maanvastainen seinärakenne on lämmöneristetty sisäpuolelta tilassa 1068.

Viistosateella massiivinen tiiliseinä kastuu ja kosteus tunkeutuu rakenteeseen. Seinän sisäpuolella ei sovi olla tiivistä pintaa. Massiivitiiliseinä voi myös nostaa kapillaarisesti kosteutta maaperästä. Sisäpuolinen, tuulettumattomassa välissä oleva eristekerros on kosteustekninen riski. Ulkopuolelta rakenteen läpi imeytyvä kosteus ja sisäpuolisen vesihöyryn kondensoituminen voi aiheuttaa eristetilaan kosteusrasitusta, joka ei päässe kuivumaan nopeasti, koska kosteus syntyy todennäköisimmin eristeen ulkopintaan eli kylmälle puolelle.

Tiiliseinän sisäpuolinen lämmöneriste on riskirakenne, koska tiilen sisäpinta viilenää ja sisäilman kosteus saattaa tiivistyä siihen. Lisäksi viistosateella tiileen tunkeutuva kosteus voi kastella eristeen.

Vaikka kuntotutkimuksessa ei havaittu mikrobivaurioitunutta materiaalia rakenteessa, on kattavan peruskorjauksen suunnittelussa huomioitava, että MS5 on riskirakenne ja rakennuksen elinkaaren kannalta suositeltavaa purkaa.

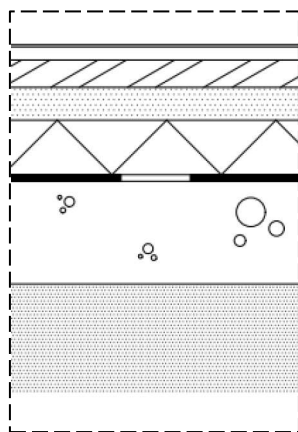
Kuva 13. Alapohjarakenne AP20.

- lattiapinnoite
- huokoinen puukuitulevy 12 mm
- ponttilaudoitus 25 mm
- puru 30 mm
- ekspandoitu korkki 50 mm
- bitumisively
- betoni n. 100 mm
- savimaa

yksi PAH-näyte. Pikisivelyssä todettiin raja-arvon (200mg/kg) ylittävä määrä PAH-yhdisteitä. Expandoitussa korkissa ei todettu raja-arvoa ylittävää määrää PAH-yhdisteitä. Purueristeessä oli viite mikrobivauriosta.

Alapohjan purueruste on mikrobivaurioitunut ja on sisäilman laatua heikentävä tekijä. Eristeen todennäköisin vaurioitumistapa on ollut maaperäisen kosteuden nousu rakenteessa tai siivousvesien pääseminen eristeisiin.

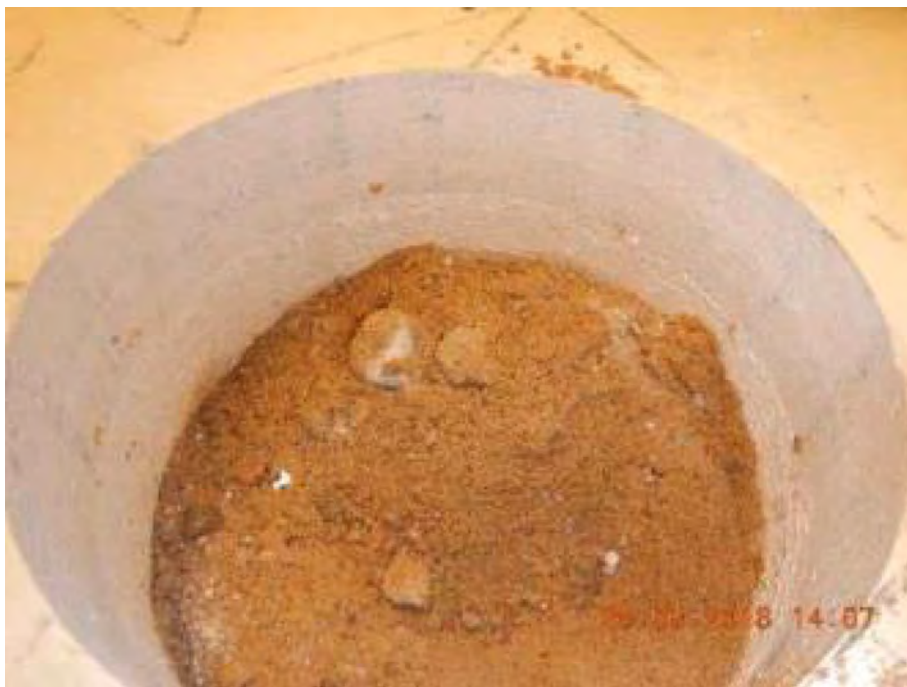
Rakenteeseen tehdyn rakenneavauksen A03 perusteella rakenne oli kuten suunnitelmissa. Pintakosteuskartoituksen perusteella rakenteen kosteuspitoisuus oli normaali.

Kuva 16. Alapohja-avaus A03. EPS-eristeen alla hiekka.

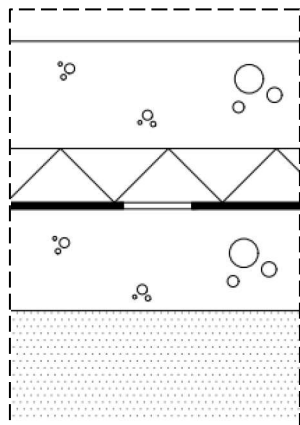
Kuva 17. Alapohjarakenne AP22.

- lattiapinnoite
- betoni 100 mm
- EPS 50 mm
- pikisively
- betoni
- hiekka

Rakenteen täyttömaa ei toimi kapillaarisena katkona rakenteessa, mutta EPS-eriste saattaa estää kapillaarisen kosteuden nousemisen rakenteeseen. Lämmöneristeen paksuus ei välttämättä ole riittävä aiheuttamaan tarvittavan suurta lämpötilaeroa rakenteen läpi, jotta diffuusiolla maasta nouseva kosteus olisi pientä. Tiivis lattiapäällyste heikentää rakenteen toimintaa.

Riski on, että mikäli pikisively vuotaa, voi kosteus nousta lattiapinnoitteen alle.

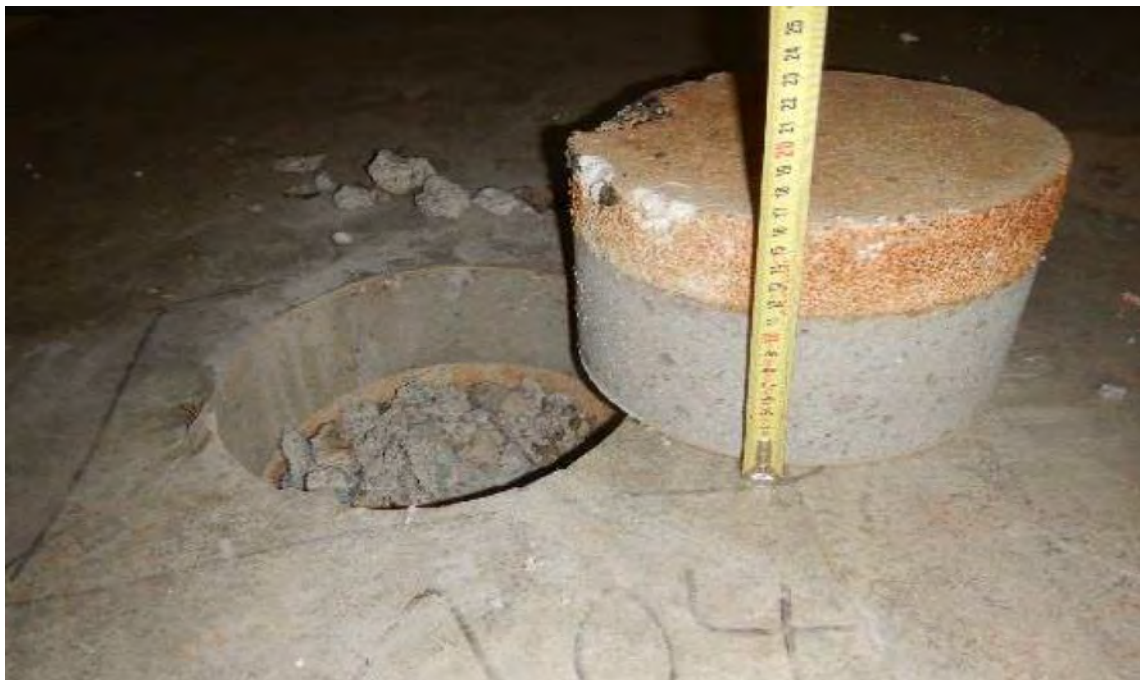
Rakenteeseen tehdyn rakenneavauksen A04 perusteella rakenne oli kuten suunnitelmissa. Pintakosteuskartoituksen perusteella rakenteen kosteuspitoisuus oli normaali.

Pikisivelystä otettiin yksi PAH-näyte, jossa todettiin raja-arvon ylittävä määrä PAH-yhdisteitä.

Kuva 18. Alapohjarakenteessa betoni ja EPS-eriste.

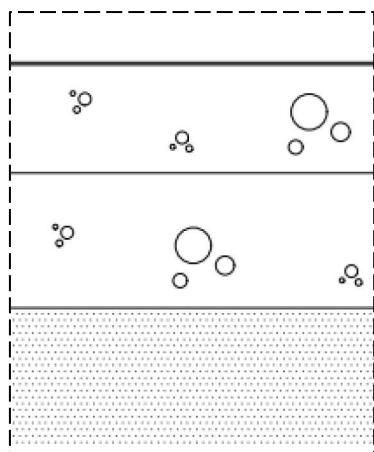
Kuva 19. Alapohjarakenne AP23.

- lattiapinnoite
- betoni 80 mm
- betoni 100 mm
- savimaa

Rakenteen täyttömaa ei toimi kapillaarisena katkona rakenteessa. Alapohja saattaa nostaa kosteutta maaperästä, jolloin lattiapinnoitteet ja betonilaatassa kiinni olevat osat voivat vaurioitua.

Rakenne tarkistettiin rakenneavauksen A05 avulla. Rakenteessa ei havaittu herkästi vauriotuvaa materiaalia, mutta alapuolisen lämmöneristeen puuttuminen ja hienoaineinen täyttömaa alapuolella ovat kosteustekninen riski.

Tutkimusten perusteella rakenne vaikutti toimivan tutkimushetkellä, mutta lämmön- ja kosteuseristämättömässä rakenteessa riskinä on kosteuden nousu rakenteeseen

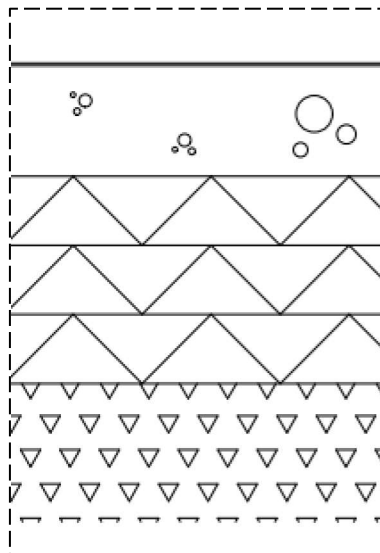
Kuva 21. Alapohjarakenne AP24.

- lattiapinnoite
- betoni 80 mm
- EPS 50+50+50 mm
- salaojasora

Tutkimusten perusteella rakenne vaikutti toimivan tutkimushetkellä. Rakenteen toiminnan kannalta on oleellista, että rakenne on päällystetty hyvin kosteutta läpäisevällä päällysteellä. Sorakerroksen kosteus saattaa johtua sokkelin puutteellisesta vedeneristyksestä ja toimimattomasta salaojajärjestelmästä.

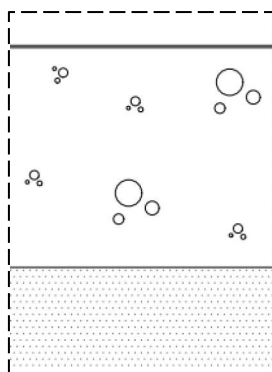
Kuva 23. Alapohjarakenne AP25.

- lattiapinnoite
- betoni 220 mm
- hiekkatäyttö

Rakenteen täyttömaa ei toimi kapillaarisena katkona rakenteessa. Alapohja saattaa nostaa kosteutta maaperästä, jolloin lattiapinnoitteet ja betonilaatassa kiinni olevat puuosat voivat vaurioitua.

Rakenne tarkistettiin rakenneavauksen avulla. Rakenne oli kuten suunnitelmissa. Pintakosteuskartoituksessa ei havaittu poikkeavia arvoja.

Tutkimusten perusteella rakenne vaikutti toimivan tutkimushetkellä, mutta lämmön- ja kosteuseristämättömässä rakenteessa riskinä on kosteuden nousu rakenteeseen sekä kosteuden mahdollisesti aiheuttavat ongelmat myös liittyvissä rakenteissa (väliseinät tms.). Rakenteen toiminnan kannalta on oleellista, että rakenne on päällystetty hyvin kosteutta läpäisevällä päällysteellä.

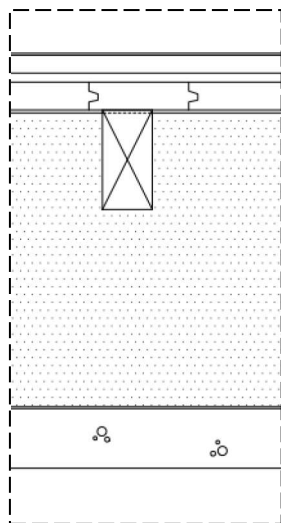
Kuva 26. Välipohjarakenne  
VP9.

- lattiapinnoite
- lastulevy 18 mm
- huokoinen puukuitulevy 9 mm
- ponttilaudoitus 28 mm
- hirsirunko + purueriste 300 mm, hirsien välissä koolaus
- betonilaatta

Välipohja on altis kosteusvaurioille. Mikäli välipohjan eristetilaan syntyy ylimääräistä kosteusrasitusta, rakenne ei välttämättä pääse kuivumaan riittävän nopeasti ja sahanpuru tai muut orgaaniset materiaalit saattavat vaurioitua.

Rakenne tarkistettiin rakenneavauksen V14 avulla. Rakenneavauksesta havaittiin, että välipohjan betonilaatta ei ole tuettuna ulkoseinälinjalla avauksen vieressä. Rakenneliittymästä on piirretty leikkauskuva DET 7. Rakenteen purueristeestä otettiin yksi materiaalinäyte, jossa oli viite vauriosta.

Välipohjan sahanpurueriste on mikrobivaurioitunut ja on sisäilman laatua heikentävä tekijä. Materiaalinäyte otettiin ulkoseinän läheltä. Vaurion on voinut syntyä ulkoseinän läpi päässeen kosteuden tai kylmäsiltojen kautta eristeisiin

Välipohjan vaurioituneet materiaalit tulee poistaa rakenteesta. Rakenne puretaan kantavaan runkoon asti. Rungon kunto tarkastetaan ja tarvittaessa myös runko uusitaan.

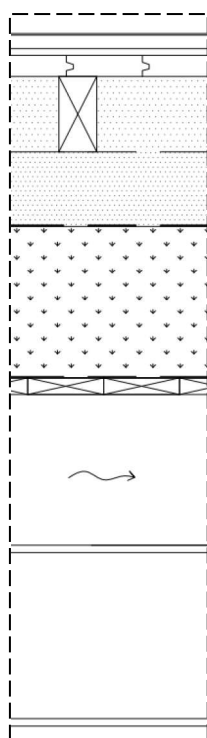
Kuva 29. Välipohja VP10.

- lattiapinnoite
- lastulevy 18 mm
- huokoinen puukuitulevy 9 mm
- ponttilaudoitus 28 mm
- koolaus+korotuspuut+hiekka/muha 400 mm
- laudoitus 22 mm

Välipohja on altis kosteusvaurioille. Mikäli välipohjan eristetilaan syntyy ylimääräistä kosteusrasitusta, rakenne ei välttämättä pääse kuivumaan riittävän nopeasti ja muha tai muut orgaaniset materiaalit saattavat vaurioitua.

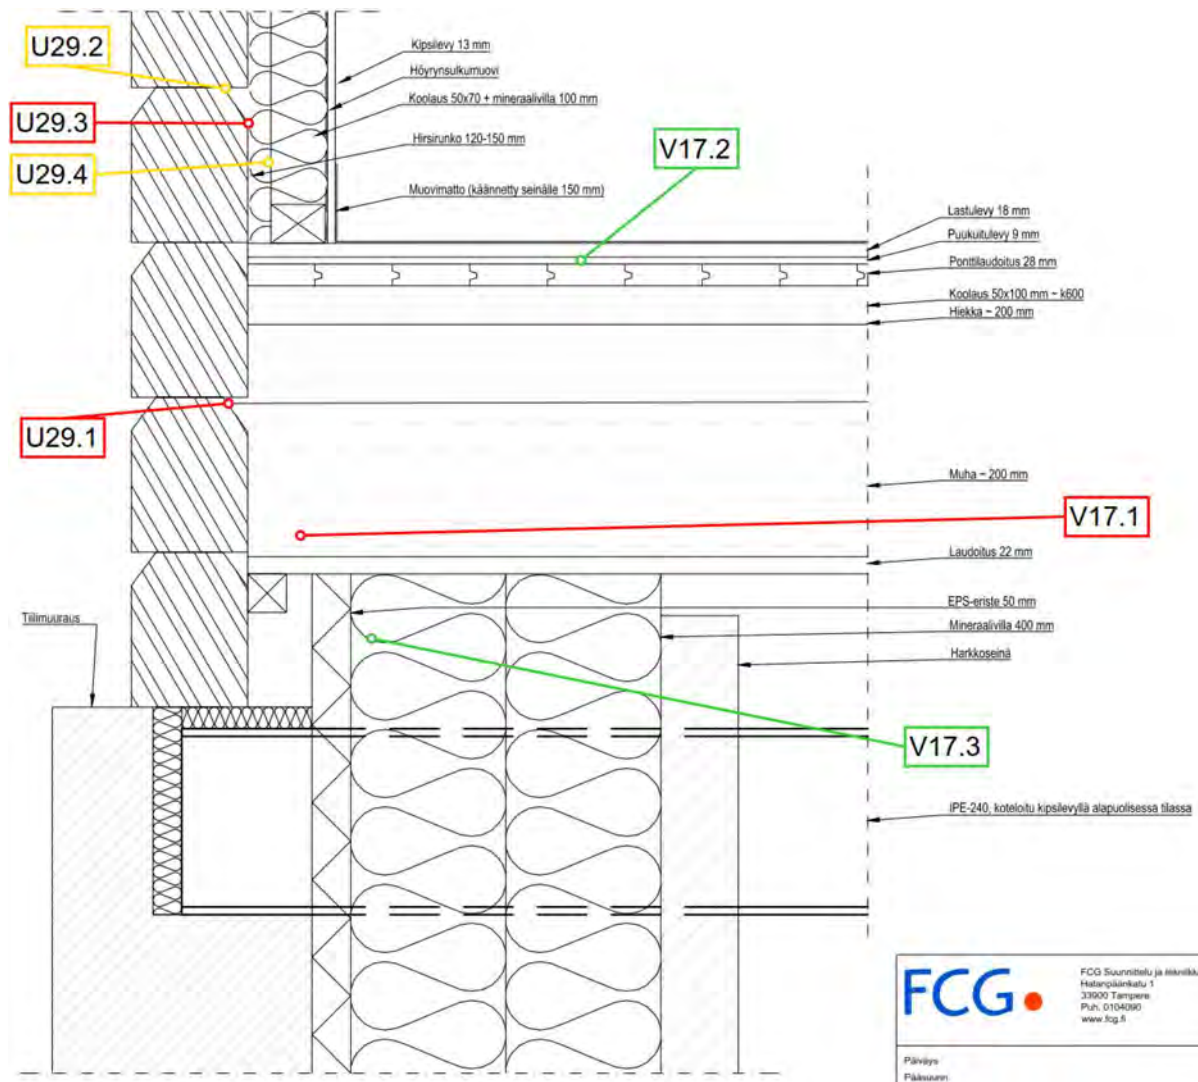
Rakenne tarkistettiin rakenneavauksen V17 avulla. Rakenneavauksesta piirrettiin leikkauskuva DET 8, jossa on esitetty välipohjan liittymä ulkoseinään sekä materiaalien näytteenottopaikat välipohjasta ja ulkoseinästä. Välipohjarakenteen muhaeristeestä ja huokoisesta puukuitulevystä otettiin yksi materiaalinäyte. Muhaeriste oli mikrobivaurioitunut.

Kuva 31. DET 8 välipohjan VP 10 liittymä ulkoseinään. Kuva löytyy myös liitteistä.

Välipohjan vaurioituneet materiaalit tulee poistaa rakenteesta. Rakenne puretaan hirsirungolle asti, jolloin hirsien kunto voidaan arvioida kokonaisvaltaisesti. Tarvittaessa vaurioituneet hirret puhdistetaan mekaanisesti.

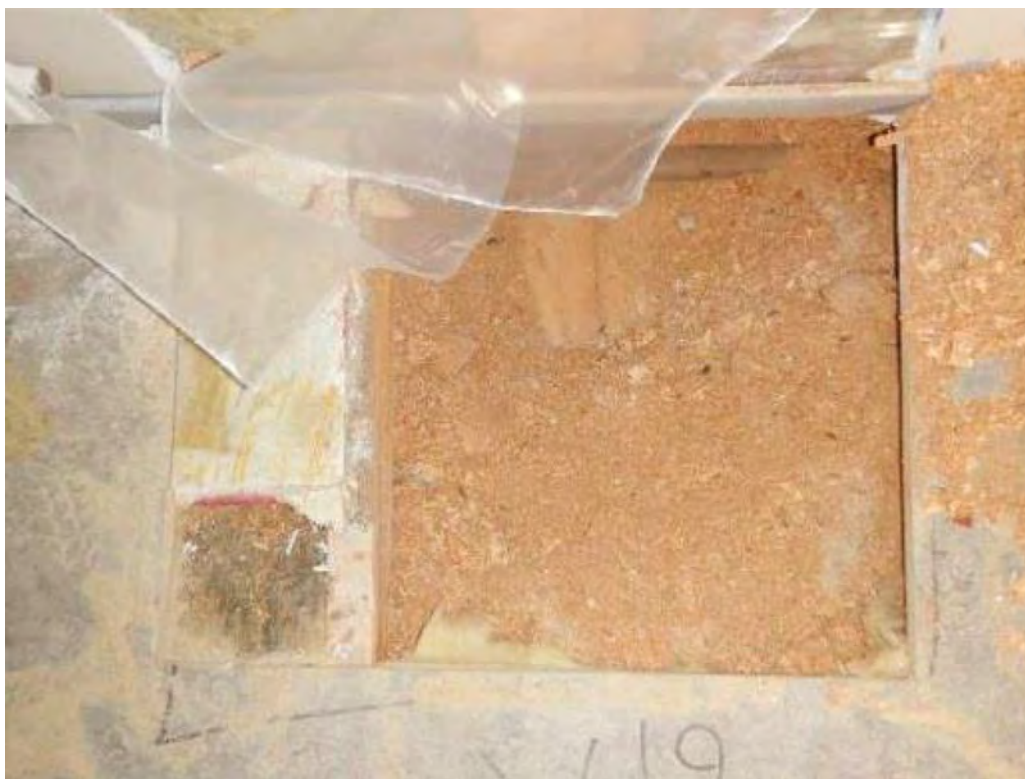
Kuva 35. Välipohja-avaus V19.

| V19.1 | 3066 | VP | puru | viite vauriosta |

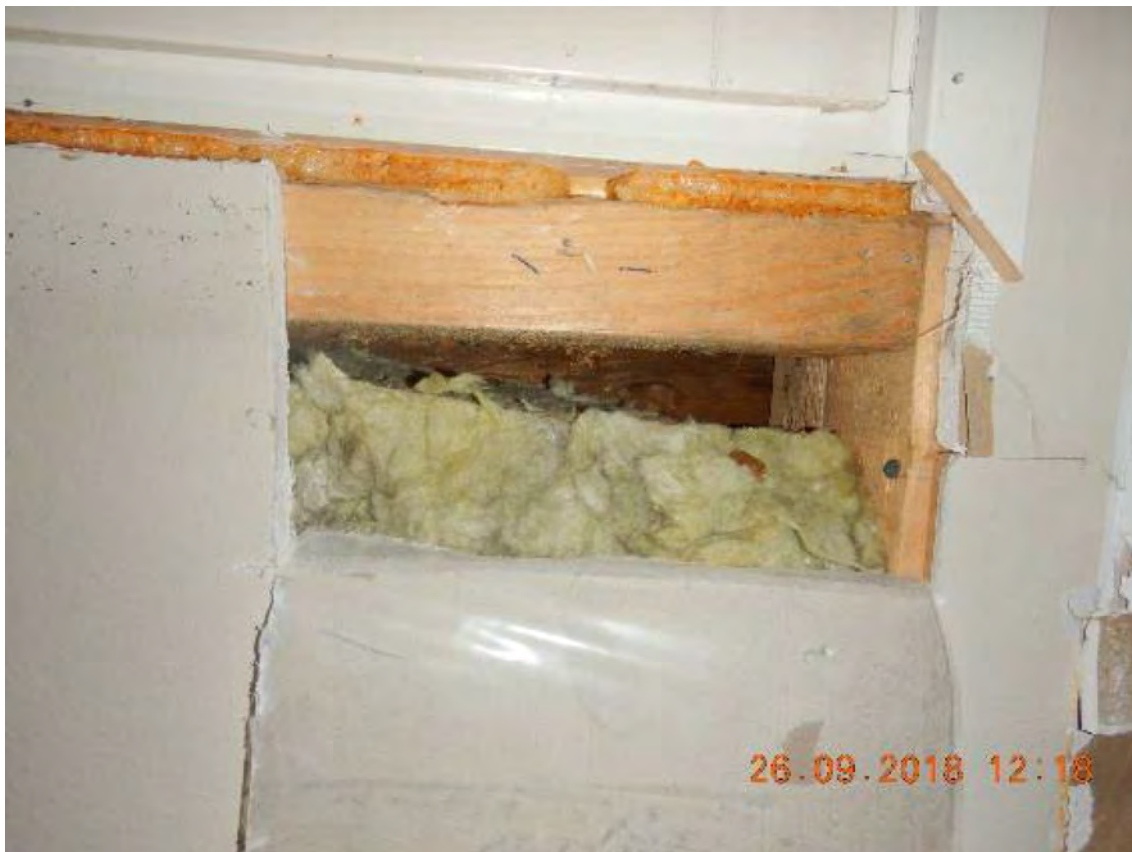
Kuva 46. Ikkuna-avaus I20. Tilkkeenä polyuretaani.

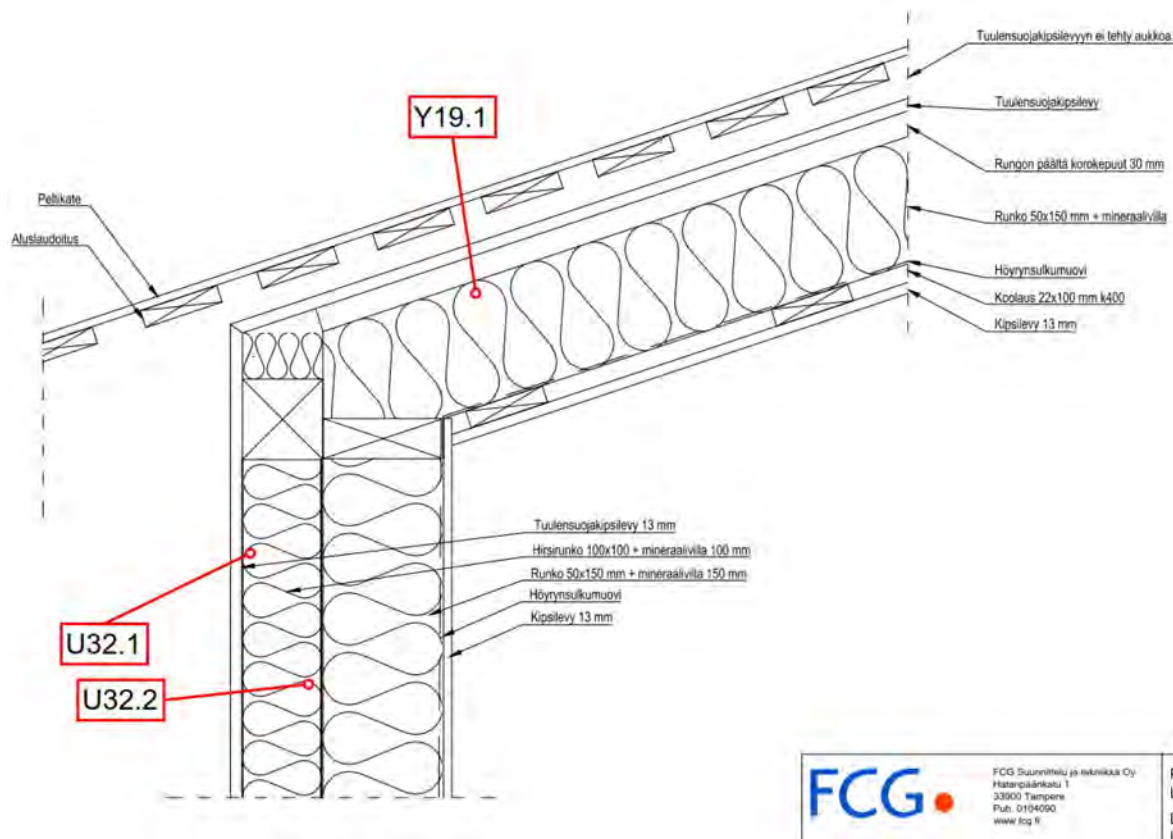
Kuva 52. Rakenneleikkaus DET 10. Kuva löytyy myös liitteistä.

| Näytenumero | Tila | Rakenne | Materiaali | Tulos |
|---|---|---|---|---|
| Y19.1 | 3068 | YP | mineraalivilla | viite vauriosta |

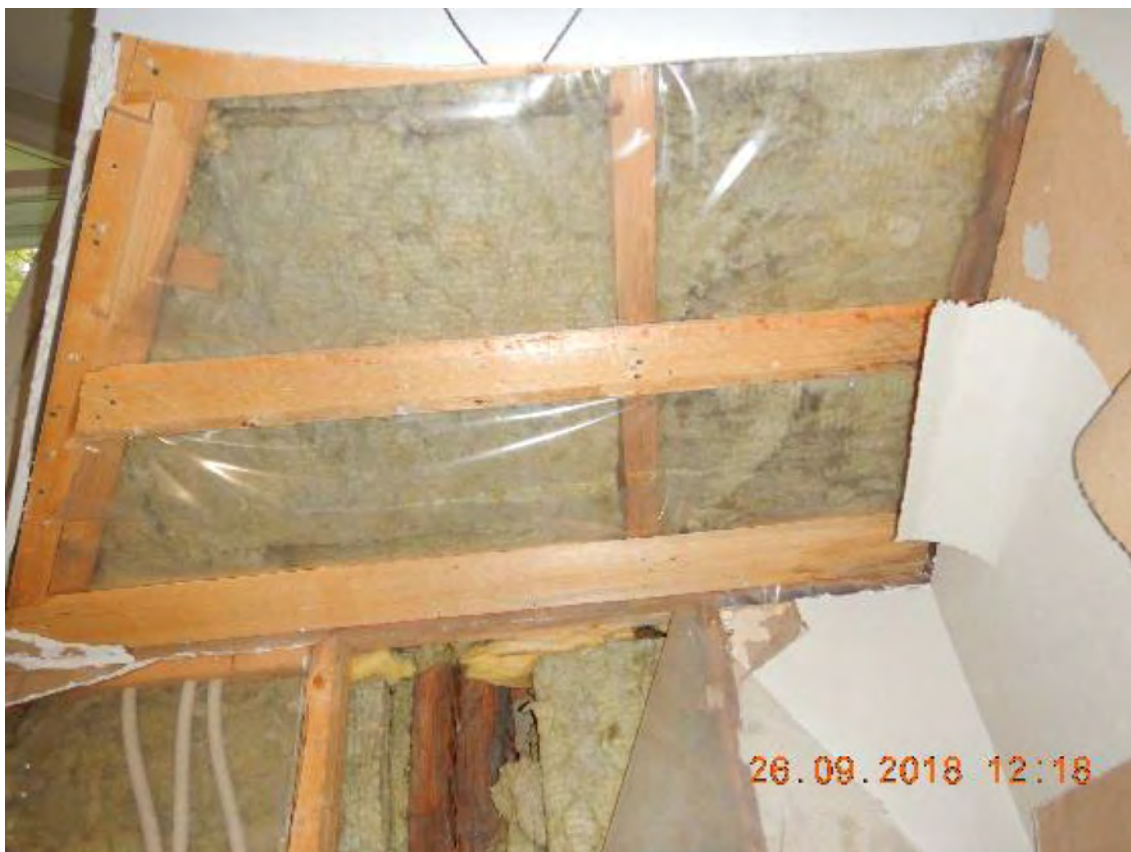
Kuva 53. Yläpohja-avaus Y19.

Mineraalivilla on mikrobivaurioitunut rakenneavauksen Y19 kohdalla. Vaurio on voinut syntyä höyrynsulun liitoksesta rakenteeseen päässeeseen vesihöyryn tiivistymisen seurauksena.

Vaurioituneet lämmöneristeet tulee poistaa yläpohjasta. Höyrynsulkumuovin liitokset tulee tiivistää. Mikrobivaurioituneisiin eristeisiin kosketuksessa oleva rakenteet tulee puhdistaa mekaanisesti.

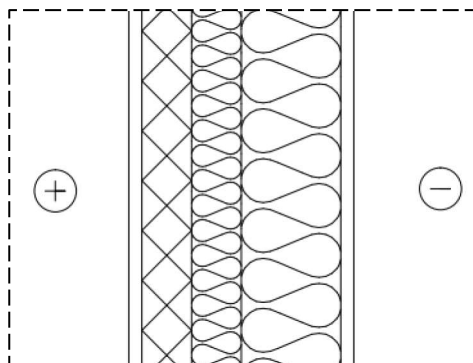
- kipsilevy 13 mm
- koolaus + SPU 50 mm
- koolaus + mineraalivilla 50 mm
- koolaus + mineraalivilla 100 mm
- tuulensuojakipsilevy
- kylmätila

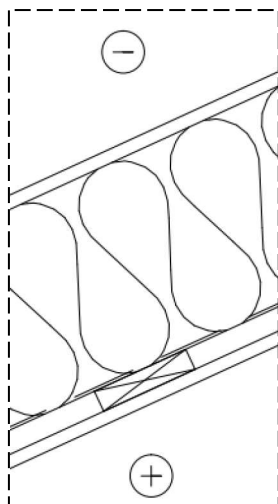
- tuulensuojakipsilevy
- mineraalivilla 200 mm
- höyrynsulkumuovi
- koolaus 22 mm
- kipsilevy 13 mm

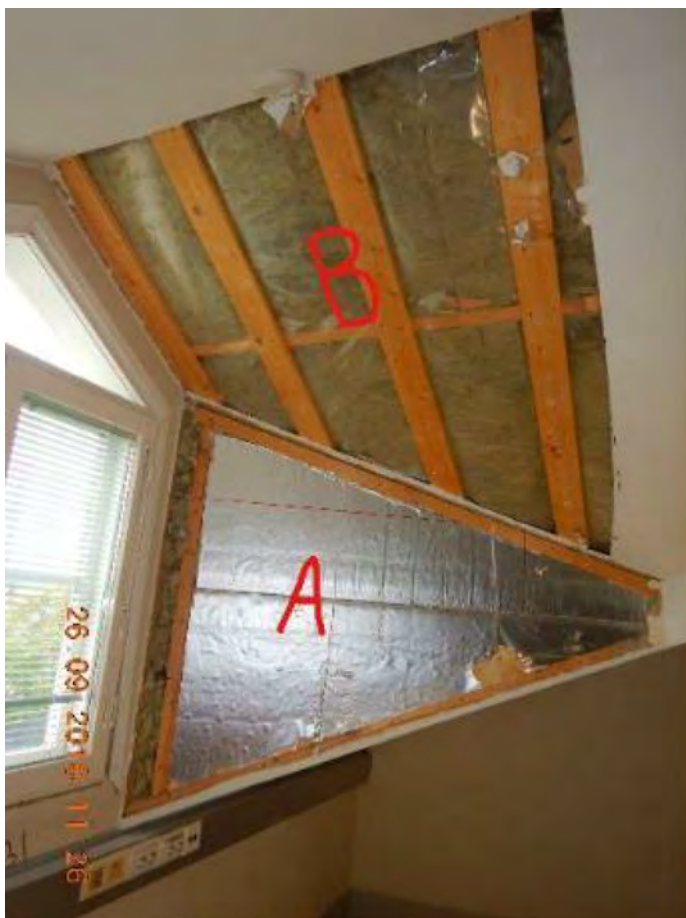
Kuva 55. Kattolyhdyn avaus Y18.

Höyrynsulkumuovia ei ole liitetty tiiviisti SPU eristeeseen. Mineraalivillaeristeen takana olevassa kipsilevyssä havaittavissa kosteusjälkiä.

Mineraalivilla on mikrobivaurioitunut rakenneavauksen Y18 kohdalla. Vaurio on voinut syntyä höyrynsulun liitoksesta rakenteeseen päässeeseen vesihöyryn tiivistymisen seurauksena. Tuulensuojakipsilevyssä havaitut kosteusjäljet voivat olla sisäpuolisen vesihöyryn tiivistymisen johdosta syntyneitä kosteusrasitusta tai yläpuolelta tullutta vesikatevuotoa.

Kaikki lämmöneristeet puretaan mikrobivaurioiden poistamiseksi rakenteesta. Mikrobivaurioituneisiin eristeisiin kosketuksessa oleva rakenteet tulee puhdistaa mekaanisesti. Hirsirungon kunto arvioidaan ja vesikatteen alapuolelta tehdään havainnot mahdollisista vesikatevuodoista.

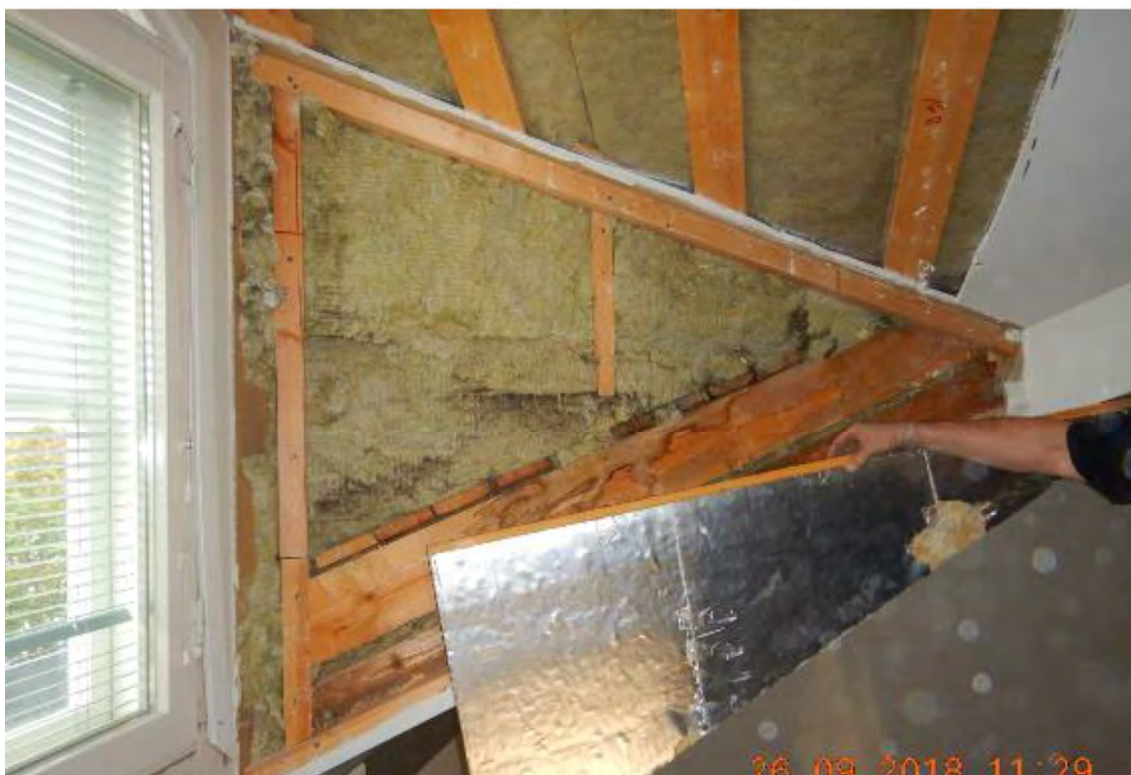
Kuva 56. SPU-levyn takana mineraalivilla ja laudoitusta.

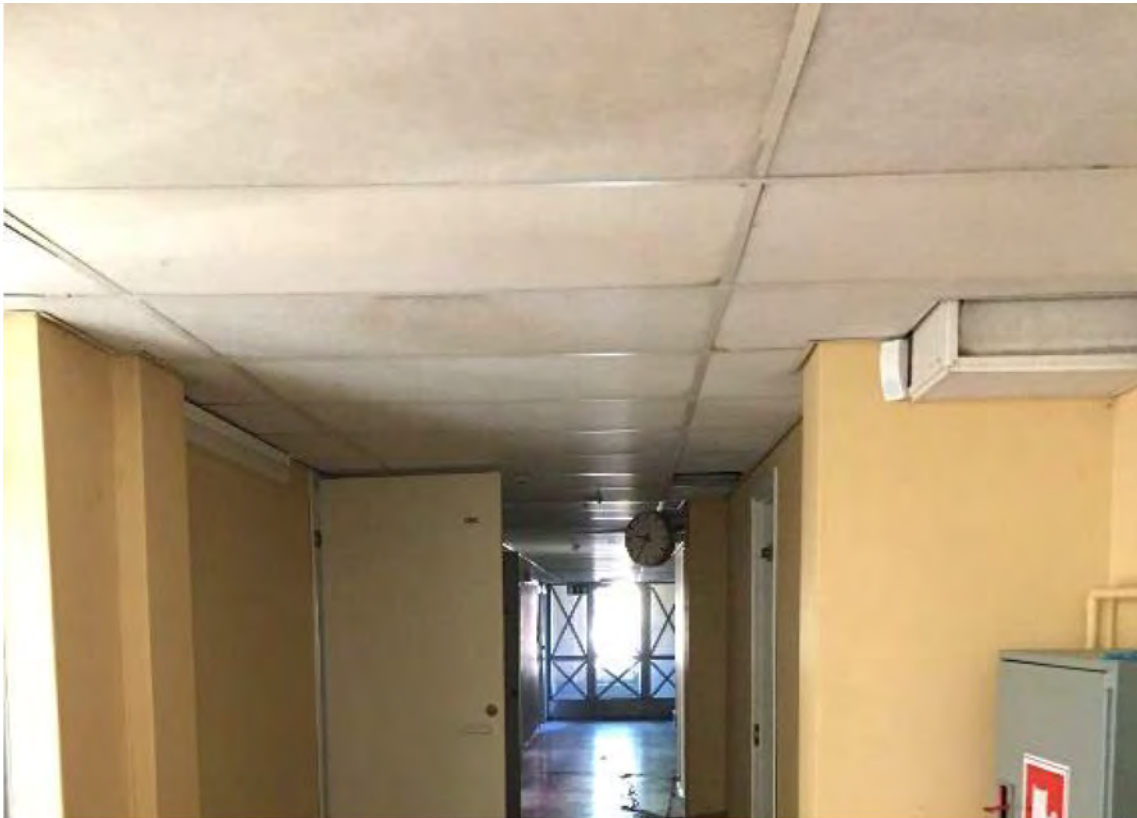
Kuva 59. F-osan kellarin käytävällä alas laskettu katto.

Kattavassa peruskorjauksessa sisäkattopinnoitteet uusitaan väli- ja yläpohjien korjaustoimenpiteiden yhteydessä.

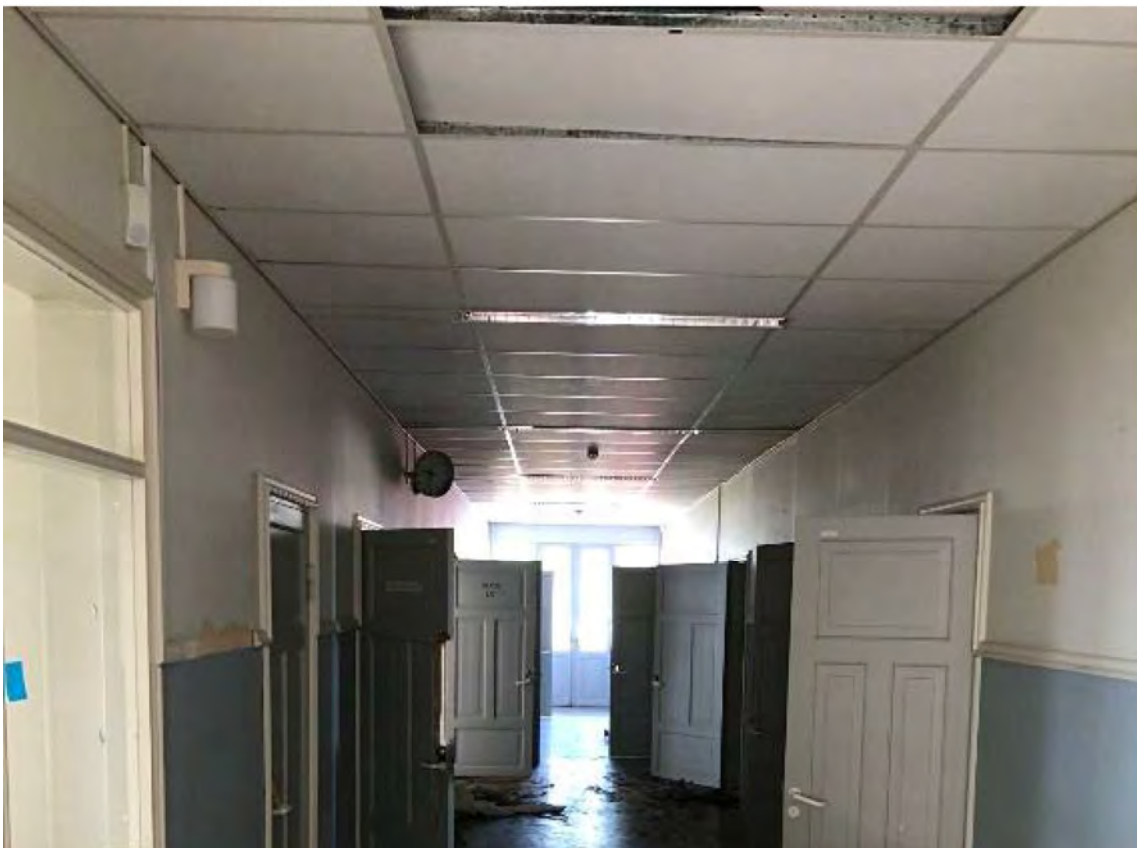
Kuva 60. F-osan 2. kerroksen käytävällä alas laskettu katto.

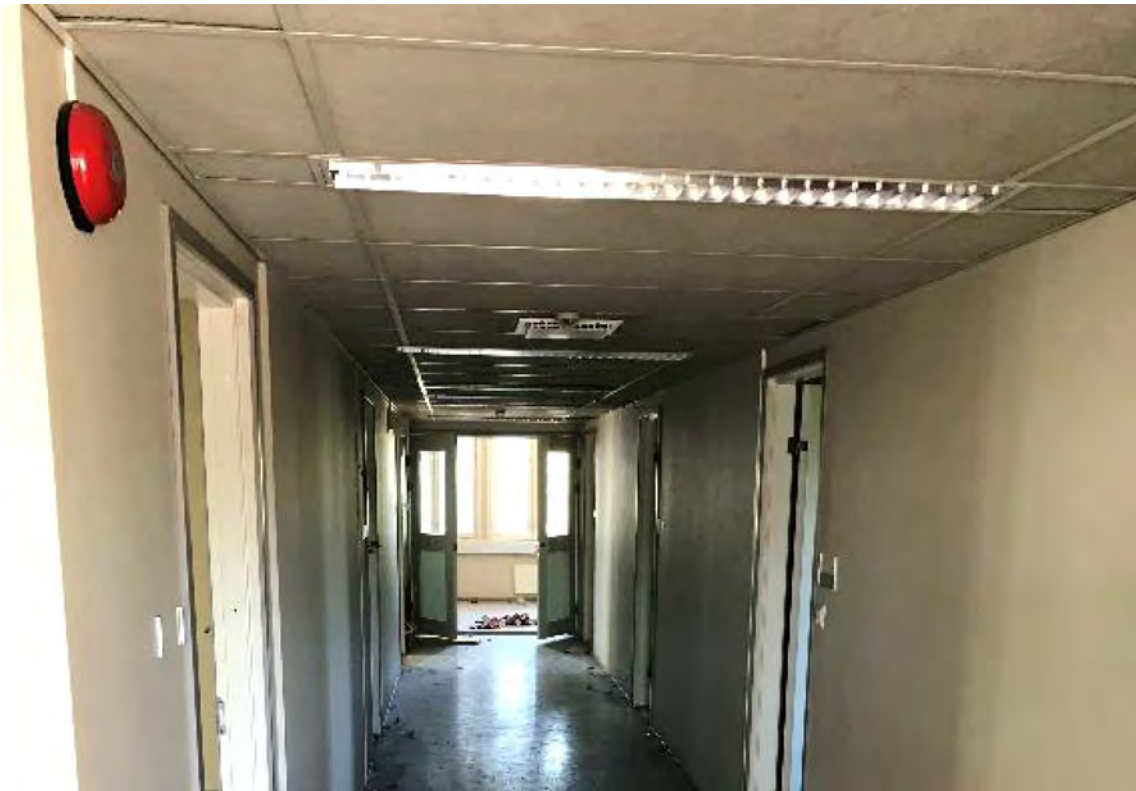
Kuva 61. F-osan 3. kerroksen käytävällä alas laskettu katto.

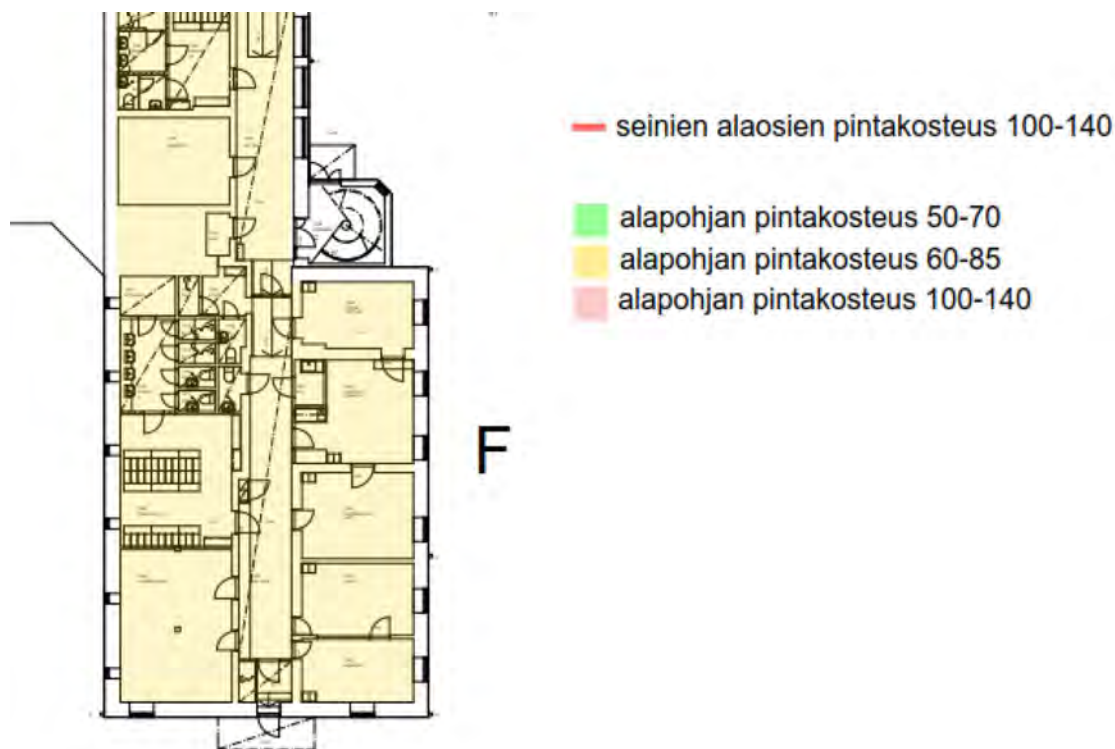
Kuva 62. Pintakosteudet 1. kerroksessa.

Väliseinien alapäissä ei havaittu pintakosteuskartoituksessa poikkeavia arvoja.
