PORVOON KAUPUNKI

# Lundinkadun sosiaali- ja terveysasema

Asbesti- ja haitta-ainekartoitus

29.8.2018

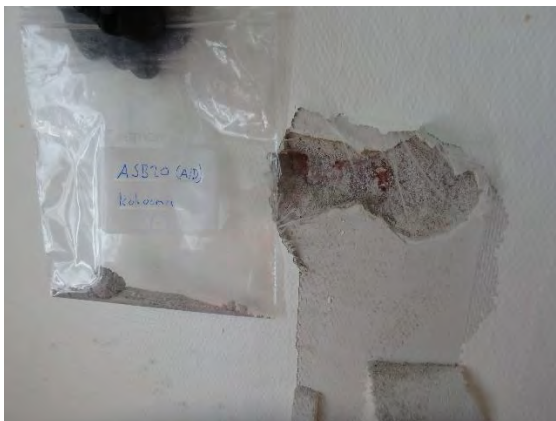
Kuva 12. Kokoamanäyte seinätasoitteesta (ASB20) ei sisällä asbestia.

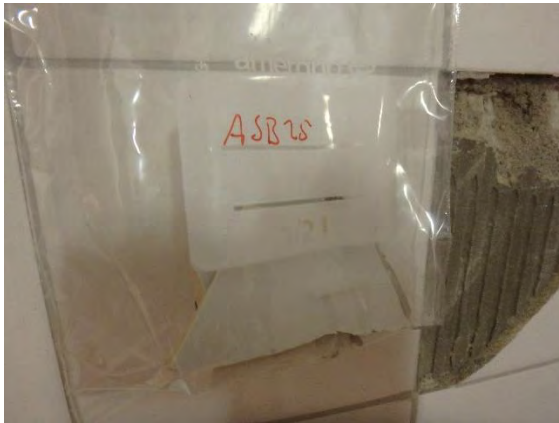
Kuva 16. Näyte seinälaatasta (kiiltäväpintainen) ja laasteista (ASB25), ei sisällä asbestia.

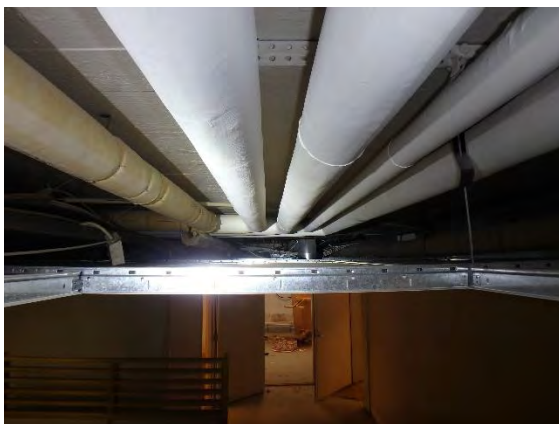
Näytteenottojen lisäksi asbestia havaittiin 1. kerroksen putkieristeissä sekä Finnflex-laatoissa. Todennäköisesti asbestia on myös palo-ovien palo-eristeissä.

Kuva 20. Asbestipitoisia putkieristeitä ensimmäisen kerroksen alaslasketun katon sisällä.

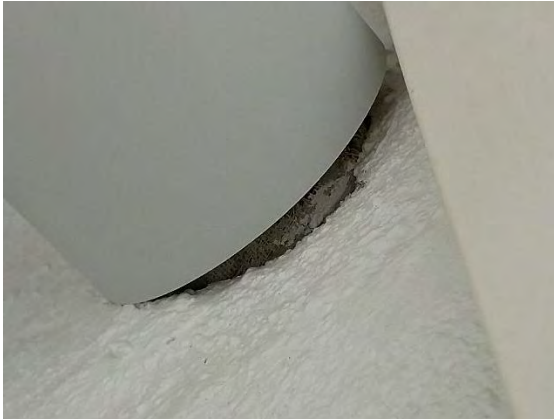
Kuva 22. Asbestipitoinen putkieriste jätetty seinän sisälle tilojen 1031 ja 1025 välissä, vaikka seinän molemmiin puolin eriste on muuten purettu.

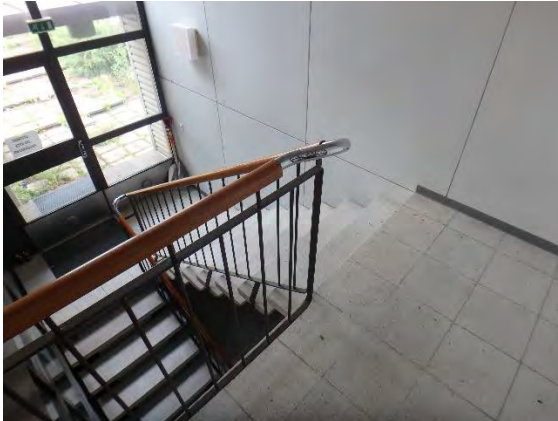
Kuva 30. Porrashuoneen seinissä asbestipitoista lujalevyä.

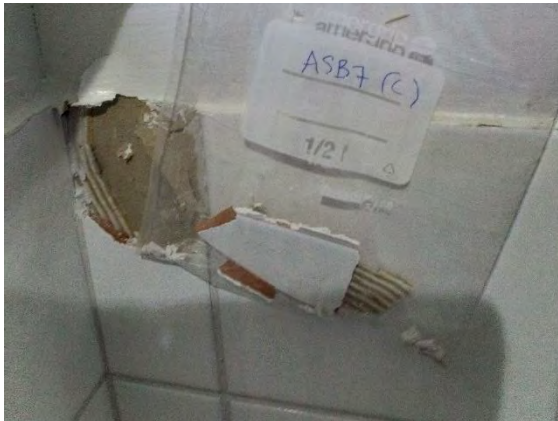
Kuva 34. Näyte seinälaatasta ja laasteista (ASB7), ei sisällä asbestia.

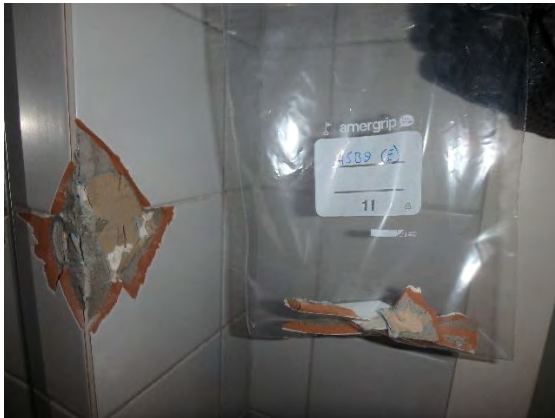
Kuva 36. Näyte seinälaatasta ja laasteista (ASB9) ei sisällä asbestia.

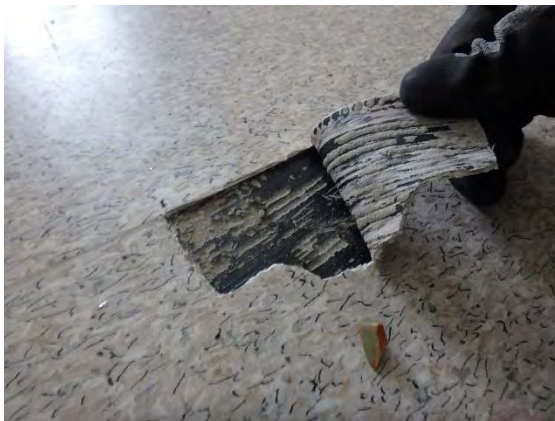
Kuva 38. E- ja F-osan kokoamanäyte mustasta liimasta (ASB11) ei sisällä asbestia. Muut näytteet mustasta liimasta sisälsi asbestia ja on mahdollista, että tämäkin liima on asbestipitoista ja näytteenotossa on osuttu kohtaan, jossa asbestia ei ole. Käsitellään kohteen kaikki mustat liimat asbestipitoisena.

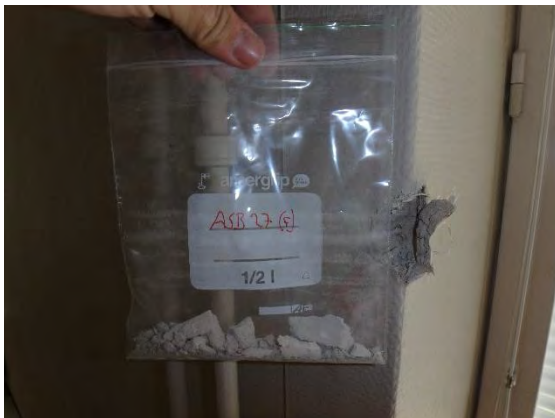
Kuva 45. Kokoamanäyte seinätasoitteesta (ASB27) ei sisällä asbestia.

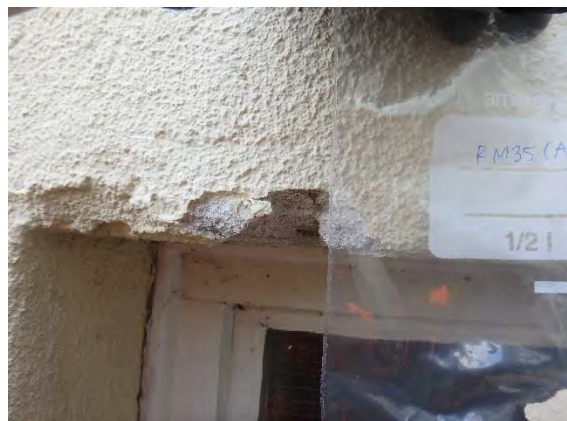
Kuva 52. Kokoamanäyte julkisivumaalista (RM35).

Materiaalit, jossa lyijypitoisuuden raja-arvot ylittyvät, tulee purettaessa käsitellä ja hävittää vaarallisena jätteenä. Niiden materiaalien osalta, joiden näytteissä ylittyivät muut raskasmetallit kuin lyijy (näytteet RM32, 33, 35, 36, 39, 40, 45 ja 47) tulee ottaa yhteyttä paikalliseen jäteviranomaiseen ennen jätteen loppusijoitusta. Jäteluokitukset on esitetty liitteessä 3.

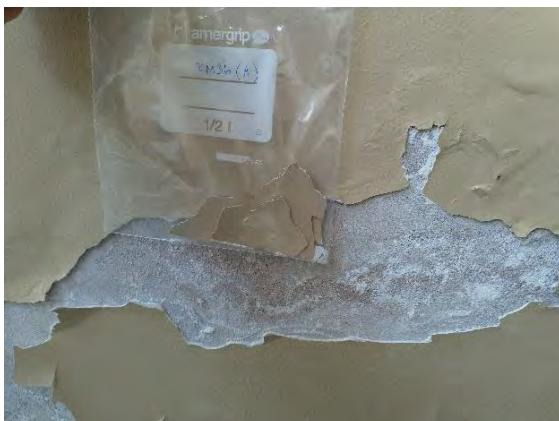
Kuva 53. Näyte porrashuoneen C seinämaalista (RM36).

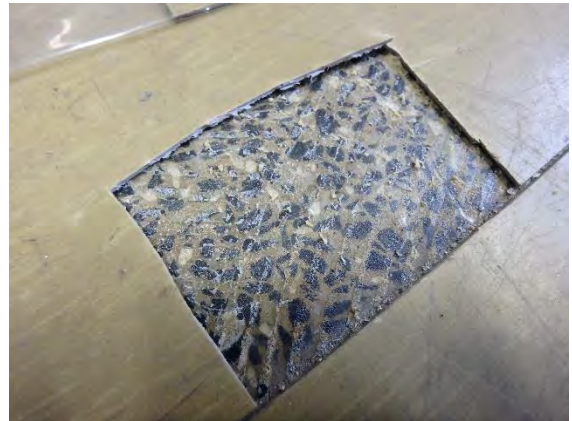
Kuva 56. Näyte teknisen tilan muovimatosta (RM40). Alla mosaiikkibetoni.

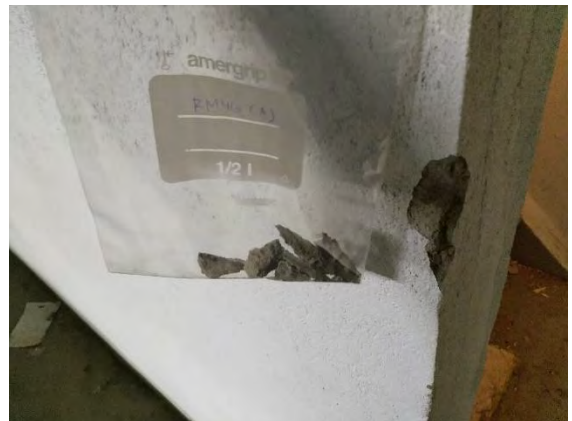
Kuva 60. Kokoamanäyte kellarin seinämaalista (RM46).

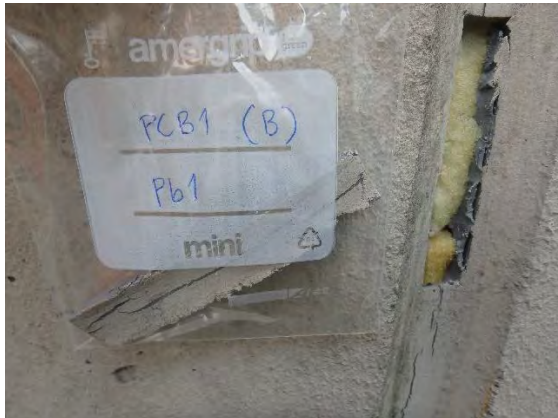
| Näyte | Näytetiedot | Lyijy | Muut raskasmetallit |
|---|---|---|---|
| Pb1 | Julkisivuelementtien saumamassa | yli vaarallisen jätteen raja-arvon | ei tutkittu |

Kuva 62. Näyte julkisivuelementin saumamassasta (Pb1).

Materiaalit, jossa lyijypitoisuuden raja-arvot ylittyvät, tulee purettaessa käsitellä ja hävittää vaarallisena jätteenä. Niiden materiaalien osalta, joiden näytteissä ylittyivät muut raskasmetallit kuin lyijy (näytteet RM2, 4 ja 5) tulee ottaa yhteyttä paikalliseen jäteviranomaiseen ennen jätteen loppusijoitusta. Jäteluokitukset on esitetty liitteessä 3.

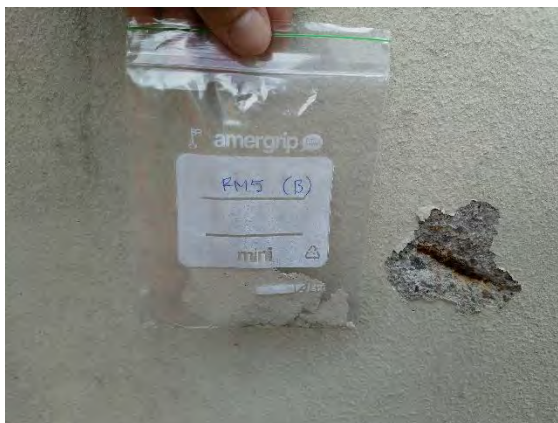
| Näyte | Näytetiedot | Lyijy | Muut raskasmetallit |
|---|---|---|---|
| RM5 | Julkisivumaali, kokoama | alle vaarallisen jätteen raja-arvon | ohjearvot ylittävä pitoisuus |

Kuva 66. Kokoamanäyte julkisivumaalista (RM5).

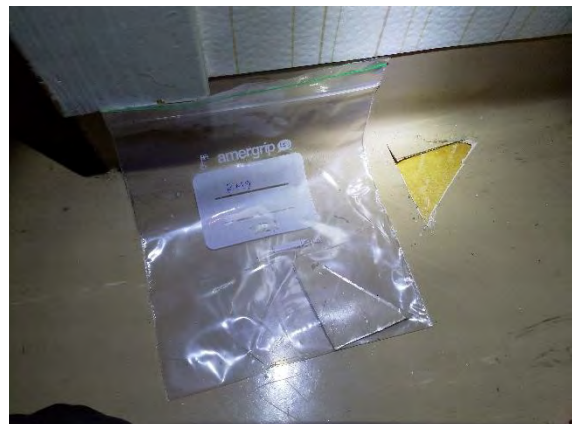
| Näyte | Näytetiedot | Lyijy | Muut raskasmetallit |
|---|---|---|---|
| RM9 | Wc:n lattian muovimatto | alle vaarallisen jätteen raja-arvon | ohjearvot ylittävä pitoisuus |

Kuva 70. Näyte wc-tilojen lattiamatosta (RM9).

Materiaalit, jossa lyijypitoisuuden raja-arvot ylittyvät, tulee purettaessa käsitellä ja hävittää vaarallisena jätteenä. Niiden näytteiden osalta, joissa ylittyivät muut raskasmetallit kuin lyijy, tulee ottaa yhteyttä paikalliseen jäteviranomaiseen ennen jätteen loppusijoitusta. Jäteluokitukset on esitetty liitteessä 3.

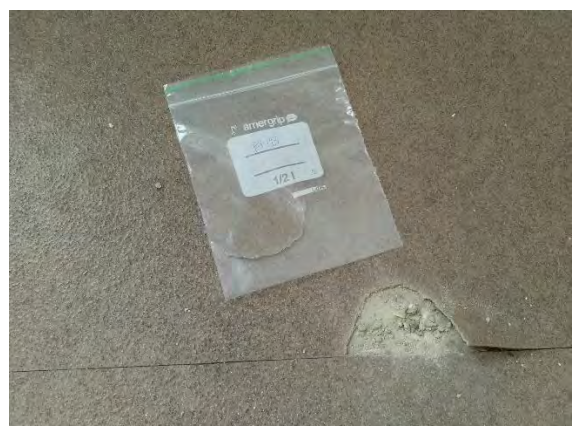
| Näyte | Näytetiedot | Lyijy | Muut raskasmetallit |
|---|---|---|---|
| RM13 | Rappukäytävän lattiamatto | yli vaarallisen jätteen raja-arvon | alle vaarallisen jätteen raja-arvon |

Kuva 74. Näyte porrashuoneen muovimatosta (RM13).

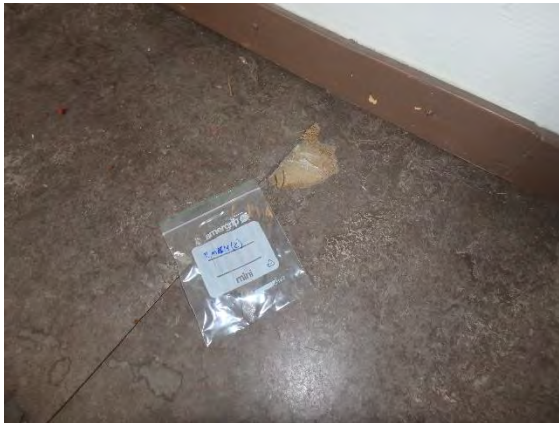
| Näyte | Näytetiedot | Lyijy | Muut raskasmetallit |
|---|---|---|---|
| RM14 | Yhdyskäytävän ruskea linoleumi | alle vaarallisen jätteen raja-arvon | ohjearvot ylittävä pitoisuus |

Kuva 75. Näyte C- ja E-osat yhdistävän käytävän linoleumista (RM14).

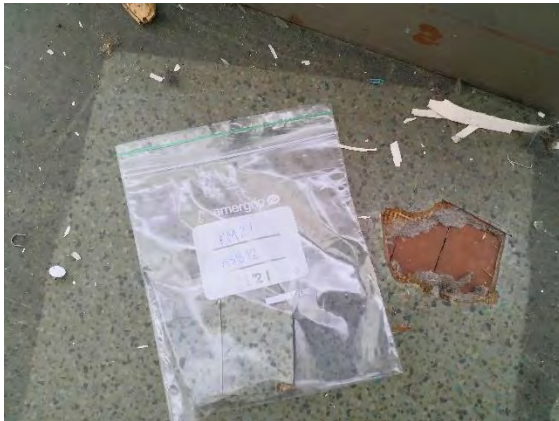
| Näyte | Näytetiedot | Lyijy | Muut raskasmetallit |
|---|---|---|---|
| RM21 | Ullakkohuoneen linoleumi | yli vaarallisen jätteen raja-arvon | ohjearvot ylittävä pitoisuus |

Kuva 82. Näyte ullakon linoleumista (RM21). Alla vanha ponttilautalattia, jonka maalista ei otettu näytettä. Lautalattiaan kohdistuvaa mahdollista purkua tai muita jatkotoimenpiteitä tehtäessä tulee vielä varmistaa maalin mahdolliset haitta-aineet.

Materiaalit, jossa lyijypitoisuuden raja-arvot ylittyvät, tulee purettaessa käsitellä ja hävittää vaarallisena jätteenä. Niiden näytteiden osalta, joissa ylittyivät muut raskasmetallit kuin lyijy, tulee ottaa yhteyttä paikalliseen jäteviranomaiseen ennen jätteen loppusijoitusta. Jäteluokitukset on esitetty liitteessä 3.

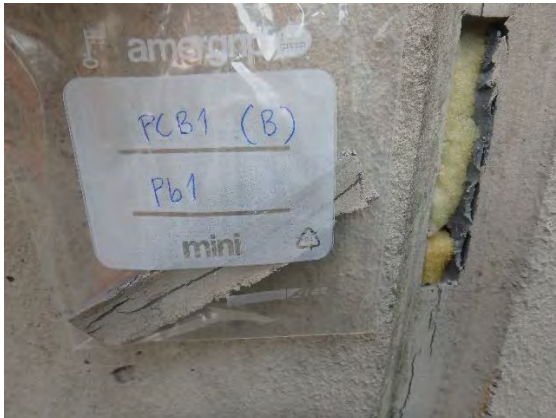
Otetussa näytteessä PCB-yhdisteitä esiintyi alle vaarallisen jätteen raja-arvon. Saumassa näytteessä esiintyi kuitenkin lyijyä yli haitallisen määrän, joten näytettä vastaava materiaali tulee käsitellä kohdan 4.2 mukaisesti.

Kuva 92. Näyte B-osan julkisivuelementtien saumamassasta (PCB1).

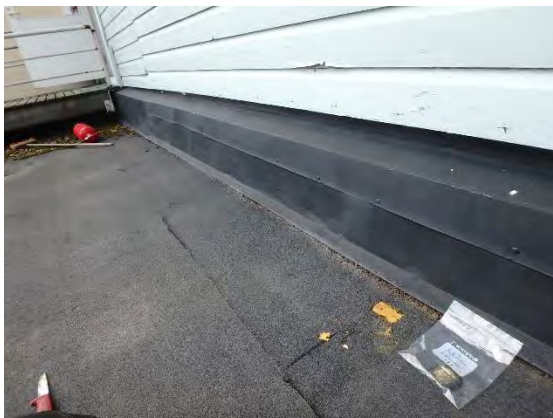
Näytteissä PAH6 ja PAH7 PAH-yhdisteitä esiintyi alle 200 mg/kg, eli alle haitallisen määrän raja-arvon. Näytteitä vastaavat materiaalit voidaan PAH-pitoisuuden osalta käsitellä normaalisti.

Kuva 93. Näyte kattoterassilta vesikaton kermistä (PAH6).

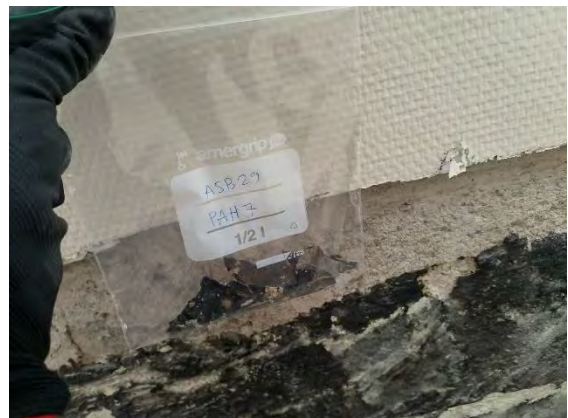
Kuva 94. Kokoamanäyte alapohjan bitumisivelystä (PAH7).

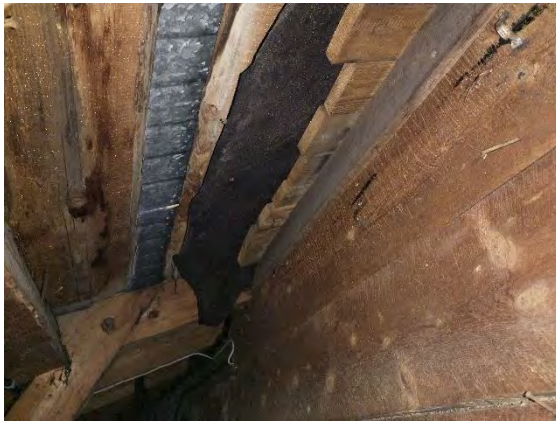
Kahdessa otetussa näytteessä esiintyi PAH-yhdisteitä yli vaarallisen jätteen raja-arvon. Ullakkohuoneiden yläpohjan aluskatteessa (PAH4) PAH-yhdisteitä esiintyi 40000 mg/kg ja vesikaton tervapaperissa (PAH5) 16000 mg/kg (raja-arvo 200 mg/kg). Näytteitä vastaavat materiaalit tulee käsitellä ja hävittää vaarallisena jätteenä. Ohjeita PAH-pitoisen materiaalin käsittelyyn löytyy Ratu-kortista 82-0381.

Kuva 97. Näyte vesikaton aluskatteesta ullakon huoneiden kohdalla (PAH4).
