Porvoon kaupunki

## **Lundinkadun terveysasema AD-osa**

Kosteus- ja sisäilmatekninen kuntotutkimus

20.12.2018

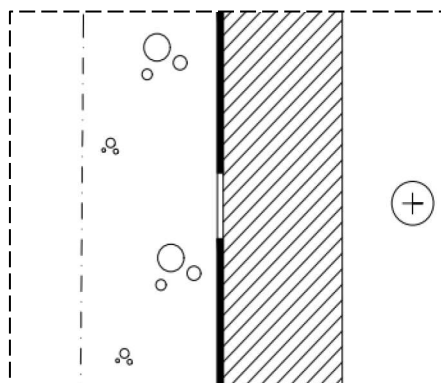
Kuva 8. Maanvastainen seinärakenne MS1.

- tiili 120 mm
- bitumimatto
- betoni

Maanvastaiseen seinärakenteeseen tehtiin yksi rakenneavaus (M2) kellarikerroksen tekniseen tilaan 040, josta selvitettiin seinän rakenne. Vastaavanlaisesta kosteuseristeestä muualta rakennuksesta otetuissa PAH-näytteissä havaittiin raja-arvot ylittäviä määriä PAH-yhdisteitä.

Tutkimuksella havaittiin maanvastaisessa seinässä kohonneita pintakosteusarvoja sekä kosteudesta johtuvaa maalipinnan irtoilua.

Sisäpuolelta eristetyt maanvastaiset seinät ovat riskirakenne. Maanvastaisen seinän vedeneriste ei toimi suunnitellulla tavalla ja ulkopuoliset vedet tai maaperäinen kosteus kastelee seinää. Seinän kostuminen ilmenee maalipinnan irtoilua. Kosteus voi aiheuttaa vaurtioita muilla seinään liittyville rakenteille.

Kuorimuuraus ja vanha vedeneristys puretaan. Seinärakenne lämmön- ja kosteudeneristetään ulkopuolelta. Ulkopuolista kosteusrasituksen hallintaa parannetaan salaojituksen ja piha-alueiden korjaustoimenpiteillä.

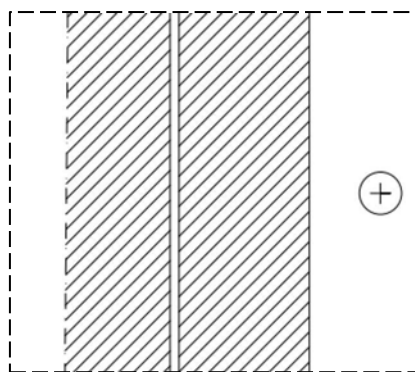
Kuva 11. Patterisyyvennyksen seinä-  
kenne MS2.

- tiili 130 mm
- huokoinen kuitulevy
- tiili

Pintakosteuskartoituksessa todettiin kohonneita pintakosteuksia D-osan etelän ja lännen puoleisilla osilla. Huokoiseen puukuitulevyyn tehtiin rakenteen hetkellinen kosteusmittaus, jossa todettiin selvästi kohonnut suhteellisen kosteuden arvo.

Rakenneavauksesta M03 otettiin yksi materiaalinäyte mikrobianalyysiä varten huokoisesta kuitulevystä. Näytteessä oli viite vauriosta.

Sisäpuolelta eristetyt maanvastaiset seinät ovat riskirakenne. Seinä on kastunut ulkopuolisten sadevesien ja maaperäisen kosteuden seurauksena D-osan etelän ja lännen puoleisilta osilta. Huokoinen kuitulevy patterisyyvennyksissä on mikrobivaurioitunut tästä kosteusrasituksesta. Vaurioitunut kuitulevy on ilmayhteydessä sisäilmaan ja heikentää näin ollen sisäilman laatua.

Patterisyyvennysten sisempi tiilimuuraus ja huokoinen puukuitulevy puretaan. D-osan kastunut tiiliseinä kuivatetaan. Maanvastaiset seinät lämmön- ja kosteudeneristetään ulkopuolelta. Ulkopuolista kosteusrasituksen hallintaa parannetaan salaojituksen ja piha-alueiden korjaustoimenpiteillä.

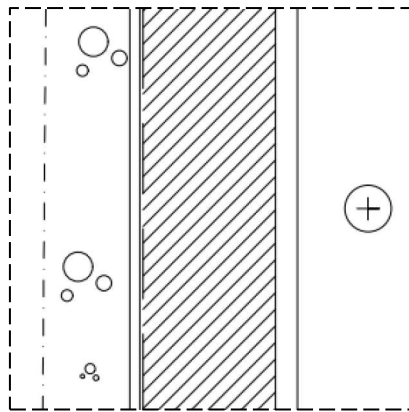
Kuva 13. Maanvastainen seinärakenne MS3.

- tasoite
- tiilimuuraus
- tervapaperi
- huokoinen kuitulevy
- betoni

Rakenne tarkistettiin yhden rakenneavauksen avulla. Rakenneavaus (M01) tehtiin tilaan 1082. Rakenteen tiilimuuraus lähtee suoraan anturan päältä. Avauksesta rakenteen huokoisesta puukuitulevystä otettiin yksi materiaalinäyte (M01.1) mikrobianalyysiä varten. Näytteessä oli lievä viite vauriosta.

Sisäpuolelta eristetyt maanvastaiset seinät ovat riskirakenne. Huokoinen puukuitulevy on mikrobivaurioitunut ulkopuolisen kosteusrasituksen aiheuttamana. Sisäpuolinen tiilimuuraus ei ole tiivis, joten vaurioituneesta eristekerroksesta voi päästä ilmavuotoja sisäilmaan aiheuttaen sisäilmaongelmia.

Kuorimuuraus, tervapaperi ja huokoinen puukuitulevy puretaan. Seinään toteutetaan ulkopuolinen vedeneristys. Ulkopuolista kosteusrasituksen hallintaa parannetaan salaojituksen ja piha-alueiden korjaustoimenpiteillä.

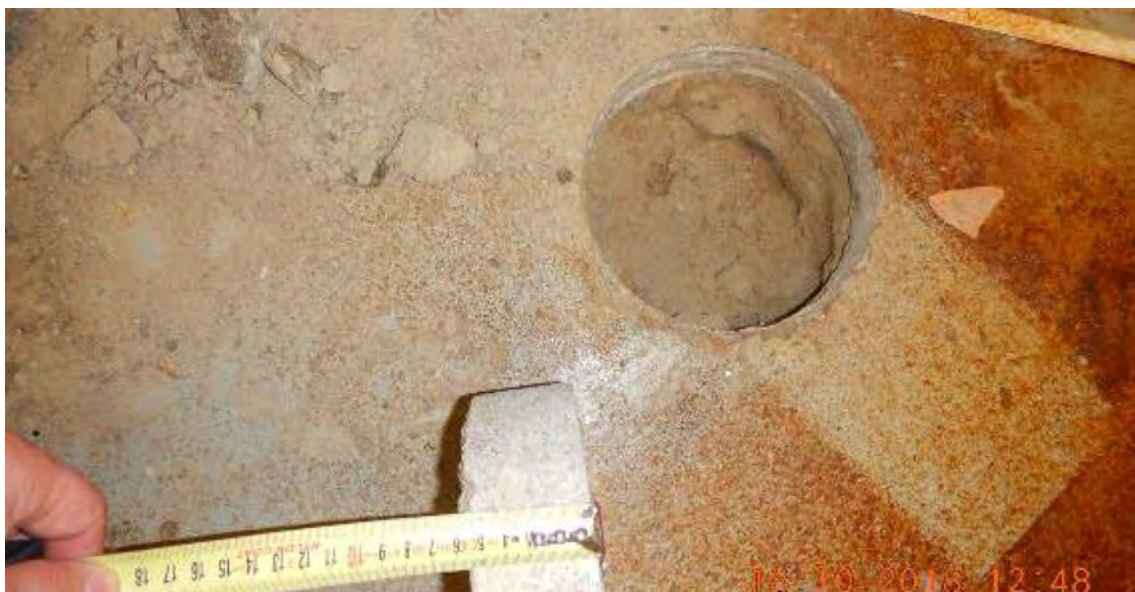
Rakenne tarkistettiin vanha rakenneavauksen avulla. Alapohjassa ei ole herkästi vaurioituvia materiaaleja. Pintakosteuskartoituksessa ei todettu kohonneita arvoja.

Kuva 21. Vanha alapohja-avaus A3.

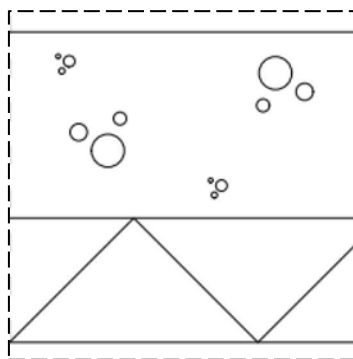
Kuva 22. Alapohjarakenne AP3.

- betoni 80 mm
- EPS 120 mm
- ilmaräki
- soratäyttö

Rakenne tarkastettiin rakenneavauksen (A4) avulla. Rakenteessa ei havaittu herkästi vaurioituvaa materiaalia. EPS-eristeen alapuolinen sora on painunut ja avauksesta lensi ötököitä sisätiloihin. Lattiapäällyste oli poistettu

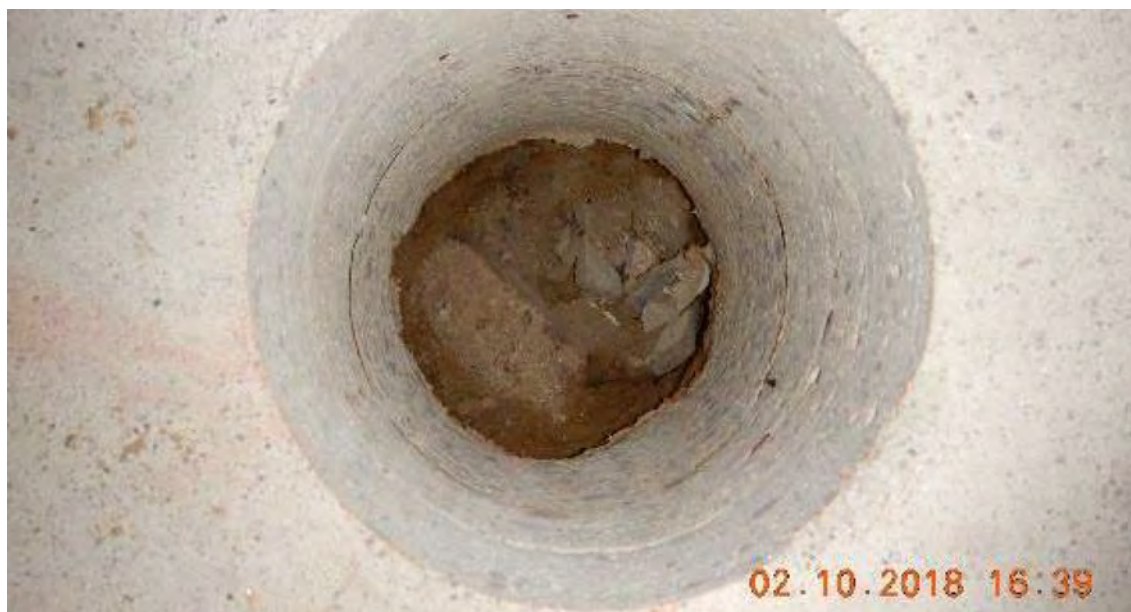
Rakenne tarkastettiin tilaan 1034 tehdystä rakenneavauksesta A5. Asbesti- ja haitta-ainekartoituksessa rakenteen pikisivellystä otetussa PAH-näytteessä ei havaittu raja-arvot ylittäviä pitoisuuksia PAH-yhdisteitä. Pintakosteuskartoituksessa ei havaittu kohonneita arvoja.

Kuva 25. AP4. Vanha alapohja-avaus A5 tilassa 1034.

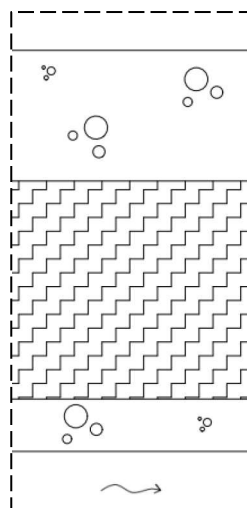
Kuva 26. Alapohjarakenne AP5.

- betoni 140-160 mm
- kotelot, joissa puru, hiekka, rakennusjäte 240-260 mm
- betoni 60 mm
- ryömintätila/tekniikkakanaali

Ryömintätilasta ja tekniikkakanaalista voi olla ilmayhteyksiä sisätiloihin. Lisäksi alapohjan kantava betonilaatta voi sisältää eristekerroksen, jossa voi olla aikakaudelle tyypillisesti kosteusvaurioita.

- Maanvastaisten seinien sisäpuoliset lämmöneristeet puretaan.
- D-osan koteloalapohjarakenteen (AP5) sisällä oleva purueriste poistetaan ja rakenne suunnitellaan lämpö- ja kosteusteknisesti toimivaksi.

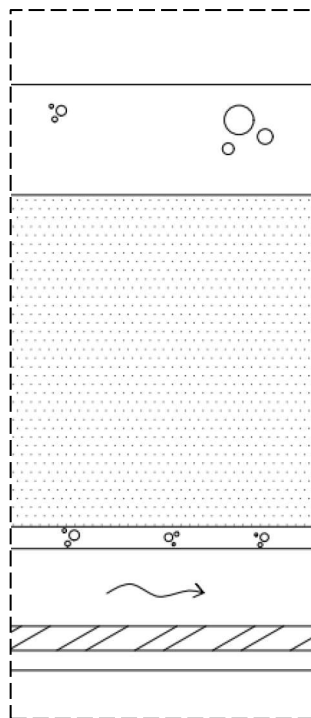
Kuva 37. Välipohjarakenne  
VP2.

- lattiapinnoite
- betoni n. 100 mm
- kotelot, joissa puru/hiekka n. 300 mm
- betoni 20-30 mm
- ilmatila 70-80 mm
- laudoitus 22 mm
- kattoverhouslevy

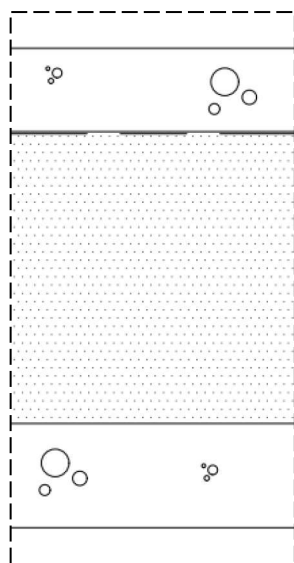
Kuva 39. Välipohja VP4.

- lattiapinnoite
- betoni n. 80-100 mm
- valupaperi
- puru+masuunikuona n. 280 mm
- betoni

| Näytenumero | Osa | Tila | Rakenne | Materiaali | Tulos |
|---|---|---|---|---|---|
| V6.1 | A-D | 2050 | VP | valupaperi | lievä viite vauriosta |
| V6.2 | A-D | 2050 | VP | puru | viite vauriosta |

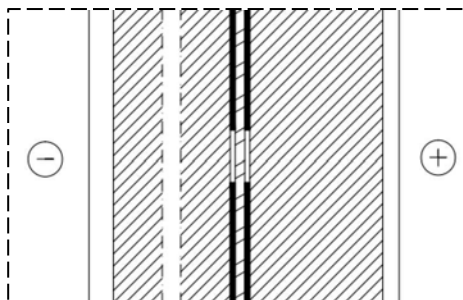
Kuva 47. Ulkoseinärakenne US2.

- rappaus
- tiili
- piki
- huokoinen puukuitulevy n. 12-22 mm
- terva
- tiili 170 mm
- tasoite

| Näytenumero | Osa | Tila | Rakenne | Materiaali | Tulos |
|---|---|---|---|---|---|
| U08.1 | A-D | 2040 | US | huokoinen kuitulevy | viite vauriosta |

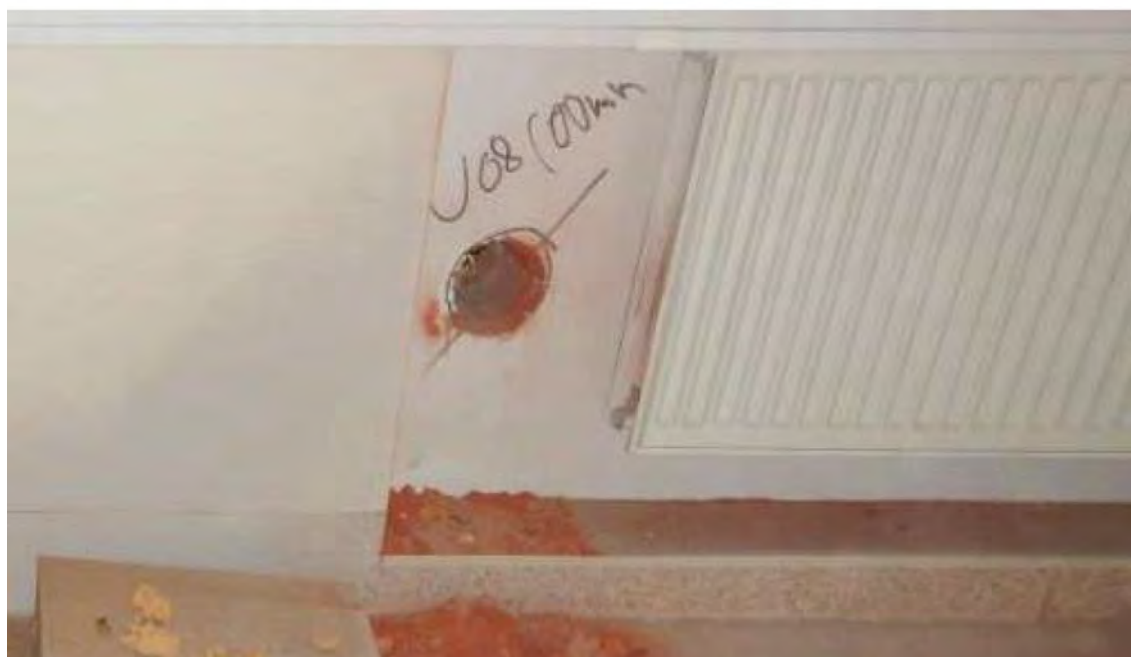
Kuva 49. Ulkoseinäavaus U08 patterin taustaan tilassa 2040.

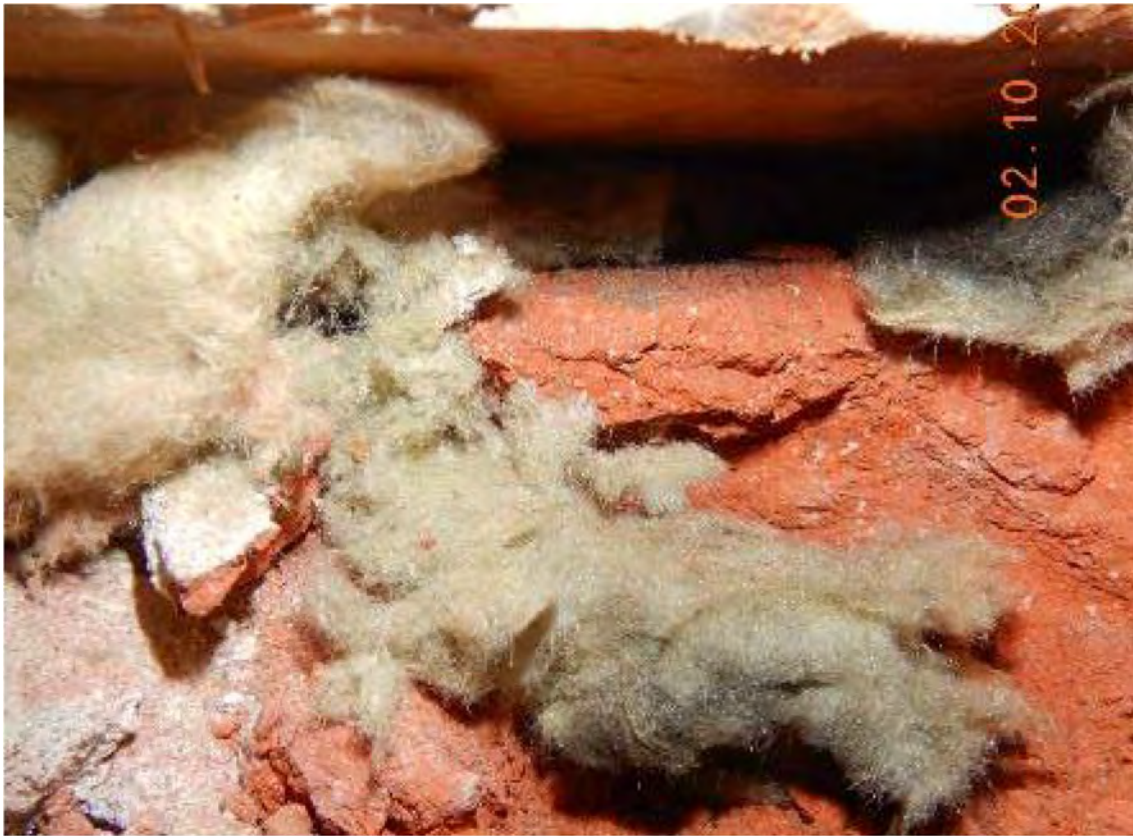
Kuva 53. Ikkuna-avaus I2 tilassa 1034. Tilkkeenä mineraalivilla.

- Osa ikkunoista uusitaan. Ikkunoiden pellitykset uusitaan ja tilke villat vaihdetaan.
- A- ja D-osan koteloyläpohjarakenteiden (YP1 ja YP2) sisällä oleva purueriste poistetaan ja rakenne suunnitellaan lämpö- ja kosteusteknisesti toimivaksi.

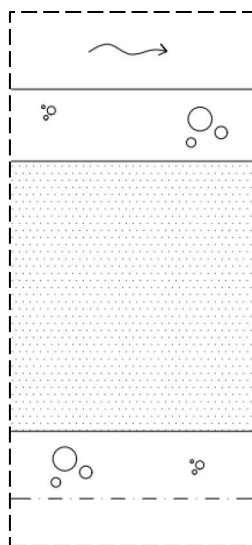
Kuva 58. Yläpohjarakenne YP1.

A- ja D-osan koteloyläpohjarakenteen sisällä oleva purueriste on mikrobivaurioitunut. Myös alapohjan päältä lähtevissä kevyissä välipohjissa havaittiin mikrobivaurioita. Vesikatteen kunto oli kohtalainen.

- ylälaattabetoni 80 mm
- puru 300 mm
- alalaattabetoni

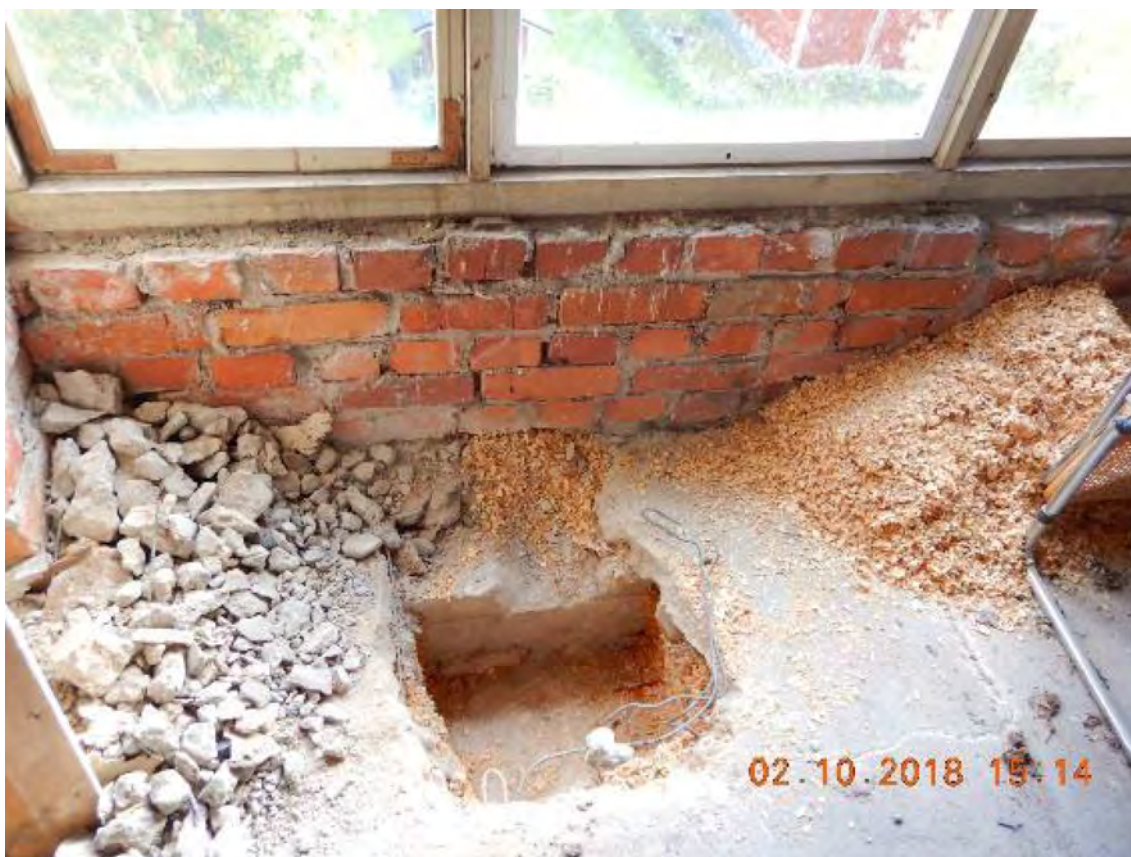
| Näytenumero | Osa | Tila | Rakenne | Materiaali | Tulos |
|---|---|---|---|---|---|
| Y4.1 | A-D | 3026 | YP | puru | viite vauriosta |

Kuva 59. Yläpohjan rakenneavaus Y4 D-osan päädyssä.

Yläpohjarakenteen YP1 purueriste vaikuttaa tutkimuksen perusteella mikrobivaurioituneelta. Eriste on helposti vaurioituvaa materiaalia ja on todennäköisesti kastunut jo rakentamisen aikana tai mahdollisten kattovuotojen seurauksena. Yläpohjarakenne ei ole riittävän tiivis estämään ilmavuotoja eristekerroksesta sisäilmaan, joskin painesuhteet yläpohjan yli ovat tavallisesti siten, että ilma liikkuu alhaalta ylöspäin.

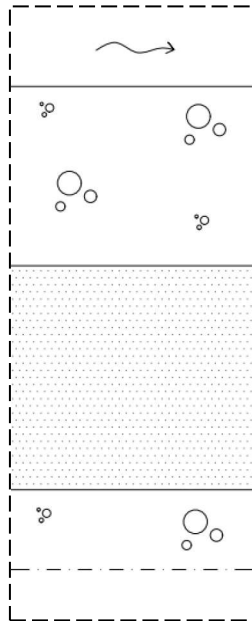
- betoni 200 mm
- puru n. 250 mm
- betoni

Kuva 60. Yläpohjarakenne YP2.

Tyypillinen riski aikakauden kaksoislaattarakenteissa on koteloihin jätetyt muottilaudat sekä eristemateriaali (puru, kutteri yms.). Rakenteeseen mahdollisesti pääsevä kosteus vaurioittaa purueristettä. Purueristeen on useissa aikaisemmissa tutkimuksissa todettu olevan mikrobivaurioitunut.

Rakenne tarkistettiin rakenneavauksen Y2 avulla, joka tehtiin ullakon pitkän seinän viereen. Rakenteen purueristeestä otettiin yksi materiaalinäyte (Y2.1) mikrobianalyysiä varten. Näytteessä oli viite vauriosta.

Yläpohjarakenteen YP2 purueriste vaikuttaa tutkimuksen perusteella mikrobivaurioituneelta. Eriste on helposti vaurioituvaa materiaalia ja on todennäköisesti kastunut jo rakentamisen aikana tai mahdollisten kattovuotojen seurauksena. Yläpohjarakenne ei ole riittävän tiivis estämään ilmavuotoja eristekerroksesta sisäilmaan, joskin painesuhteet yläpohjan yli ovat tavallisesti siten, että ilma liikkuu alhaalta ylöspäin.

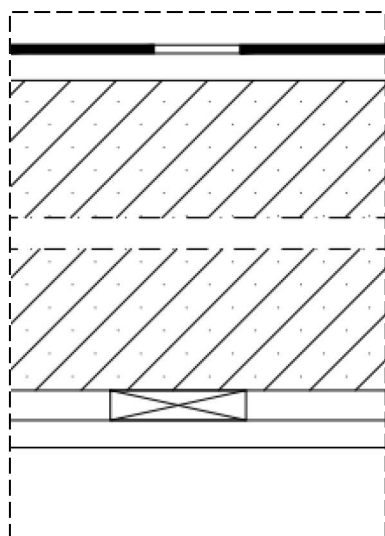
Kuva 62. Yläpohjarakenne YP3.

- kattoterassirakenteet
- bitumikate
- tasausvalu
- mineraalivilla 20 mm
- kevytbetoni-lankku
- koolaus
- akustointilevyt

Mineraalivilla voi vaurioitua vesikatteen vuodoista tai alapuolisista tiloista tulevan vesihöyryn tiivistyessä bitumikermiin.

Jos mineraalivilla on vaurioitunut ja alapuolinen tila on selkeästi alipaineinen, on mahdollista, että mineraalivillan vauriot ovat sisäilman laatua heikentävä tekijä.

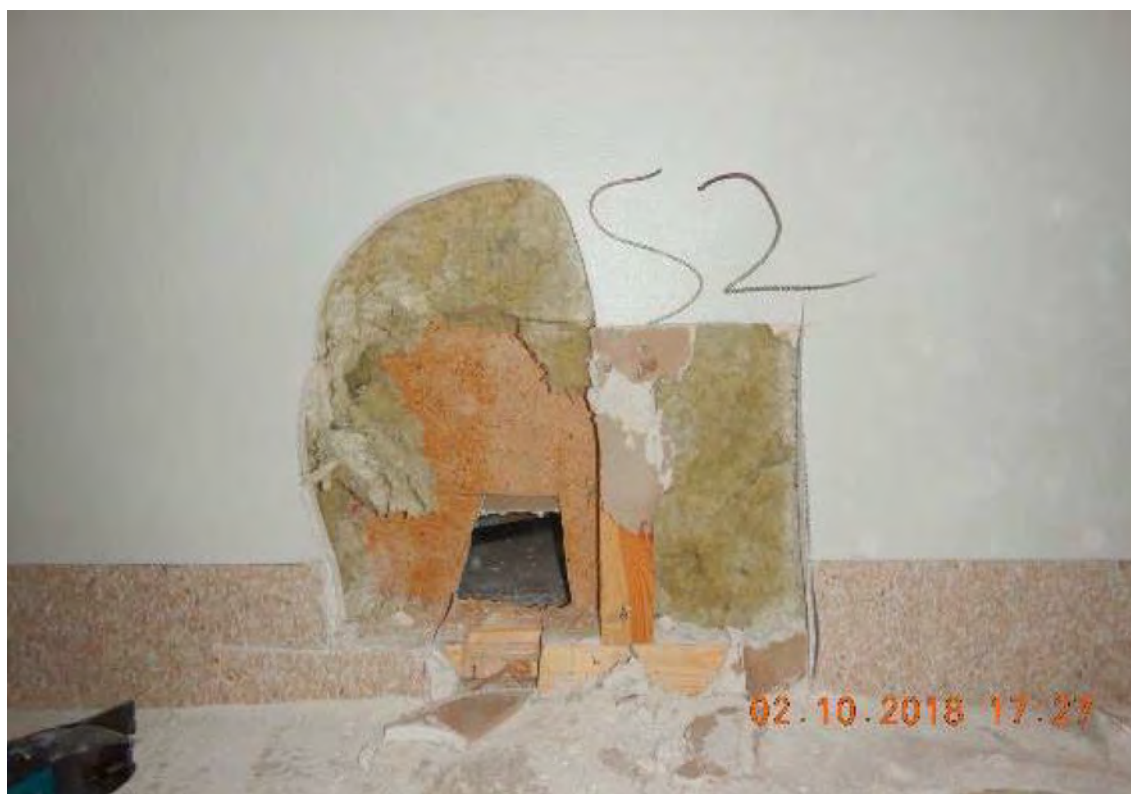
Tilojen 1048 ja 1047 väliseen väliseinään tehtiin yksi rakenneavaus (S2). Väliseinä lähtee alapohjalaatan päältä, laatan ja väliseinän alajuoksun välissä ei ole eristettä. Tilan 1048 puoleisen kipsilevyn alajuoksua vasten olevasta Gyproc-paperista (S2.1) sekä rakenteen lastulevystä (S2.2) otettiin materiaalinäytteet mikrobianalyysiä varten. Molemmissa näytteissä oli viite vauriosta.

| Näytenumero | Osa | Tila | Rakenne | Materiaali | Tulos |
|---|---|---|---|---|---|
| S2.1 | A-D | 1048 | VS | Gyproc-paperi | viite vauriosta |
| S2.2 | A-D | 1047 | VS | lastulevy | lievä viite vauriosta |

Kuva 64. Rakenneavaus S2 tilojen 1047 ja 1048 väliseen väliseinään.

Tutkittujen väliseinien alapäissä on sisäilman laatua heikentäviä mikrobivaurioita. Sisäseinien alapäät ovat saaneet kosteusrasitusta mahdollisesti alapohjan läpi tulevasta kosteudesta tai pesuvesistä.

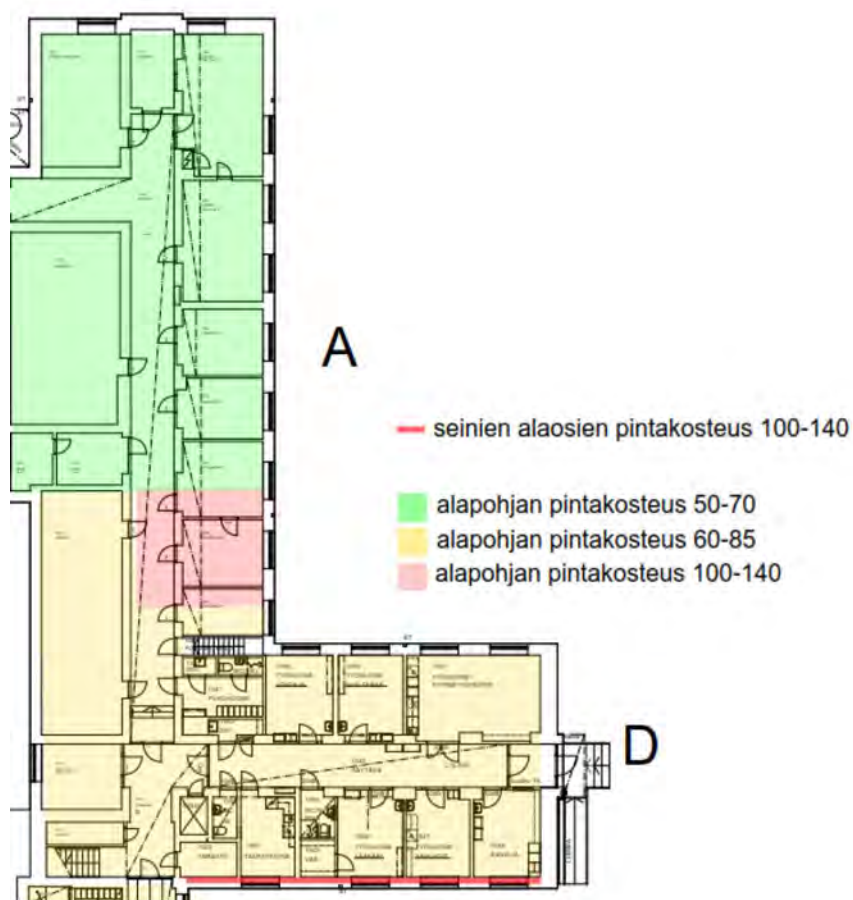
Kuva 68. Pintakosteudet 1. kerroksessa.

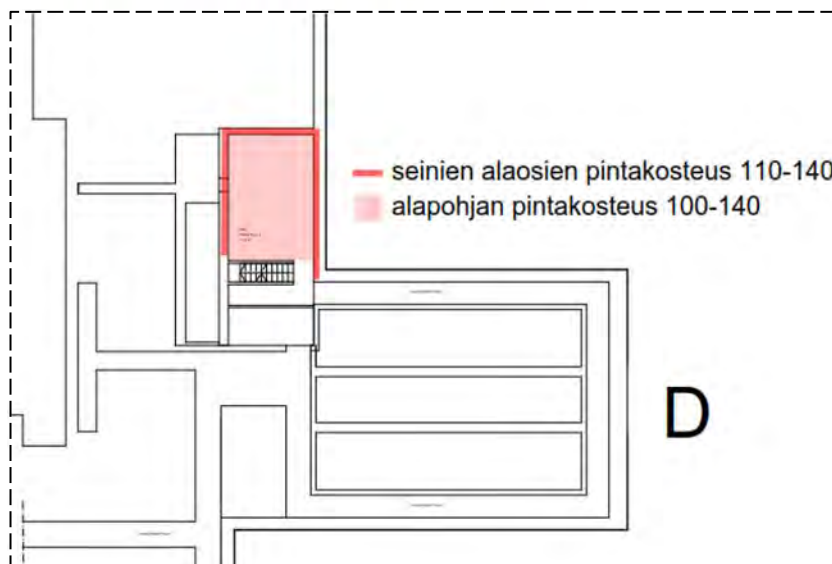
Kuva 69. Pintakosteudet kellarikerroksessa.

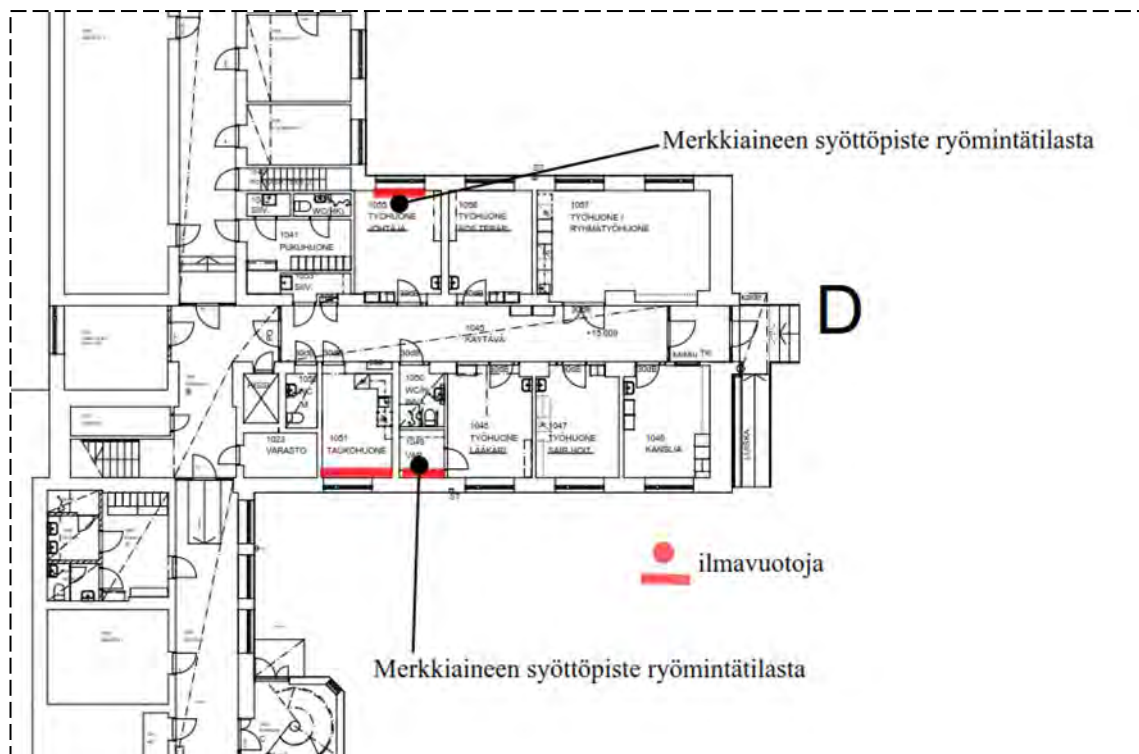
Kuva 70. Merkkiaineekokeet putkikanaalien kohdalla.

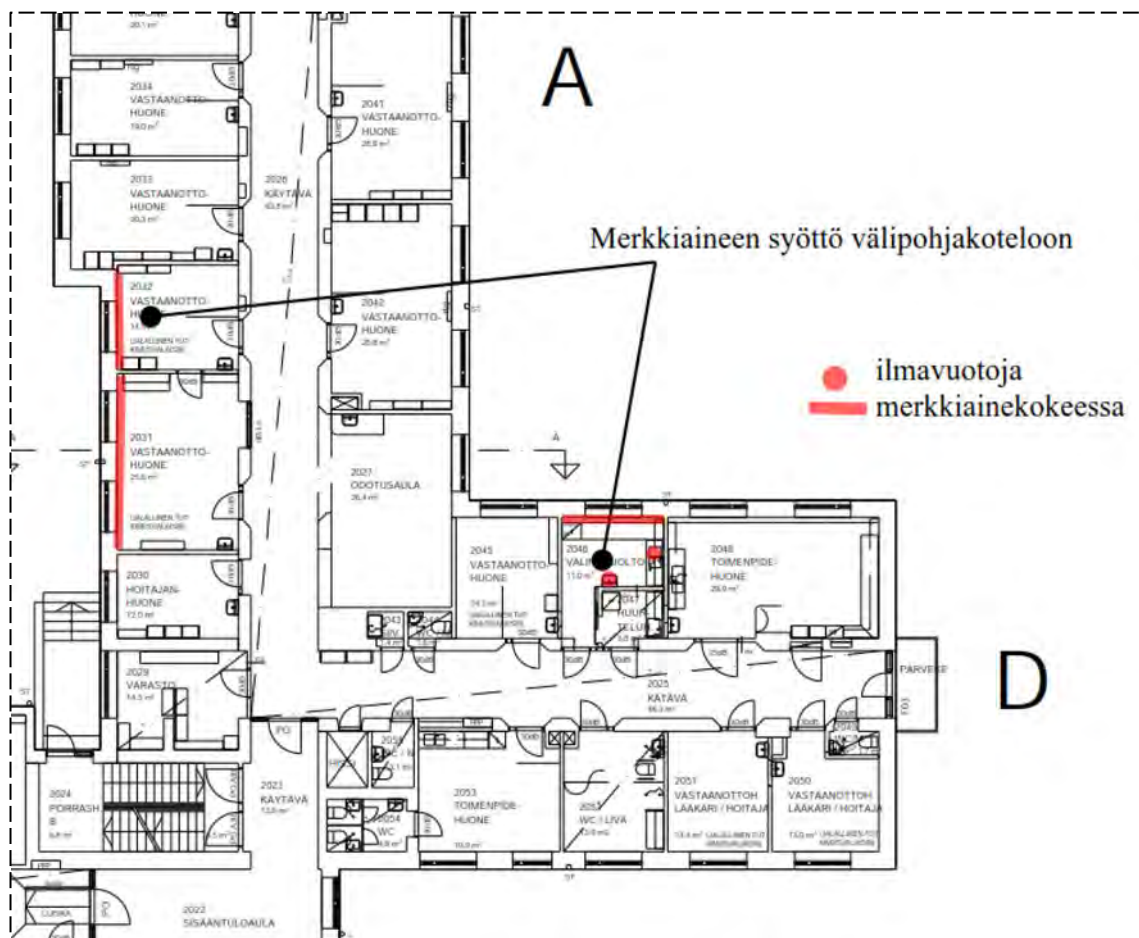
Kuva 71. A-D osan välipohjan merkkiainekokeet.
